INFORME DE EVALUACION DE
RIESGO POR INUNDACION
PLUVIAL DEL ASENTAMIENTO
HUMANO LA PORTADA DE LAS
AMERICAS

DISTRITO, PROVINCIA DE CHICLAYO
DEPARTAMENTO DE LAMBAYEQUE

MARZO 2024

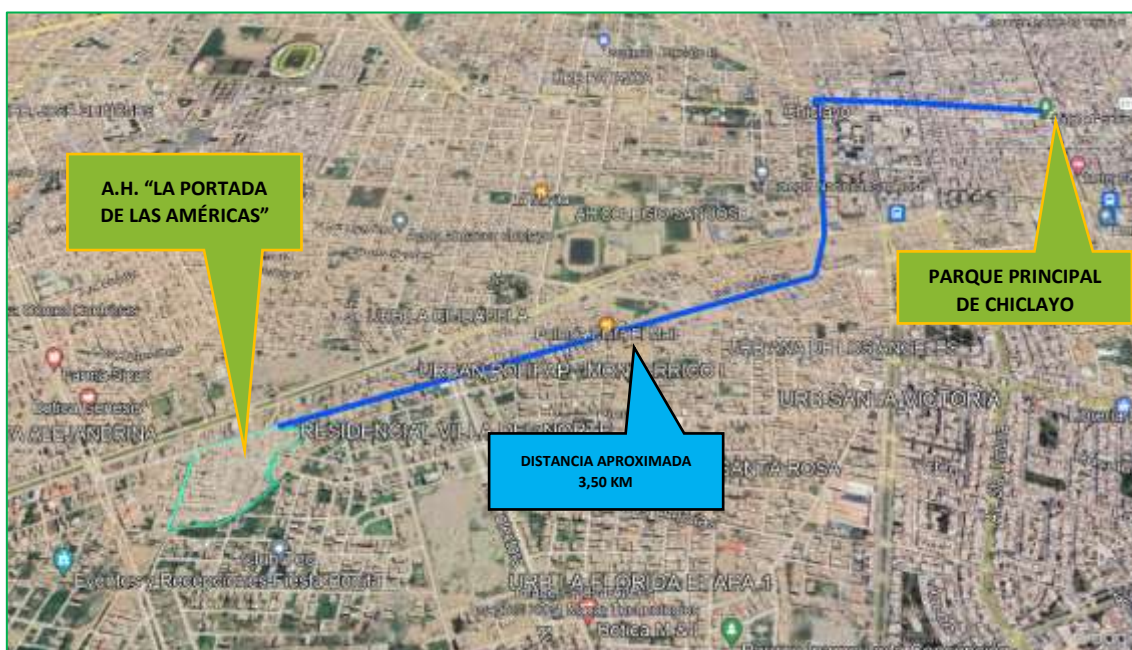
Imagen N°01: Ruta de acceso al Asentamiento Humano “La Portada de las Américas”

Para acceder al Asentamiento Humano “La Portada de las Américas”, tomando como punto de partida la plaza principal de la ciudad de Chiclayo, es mediante la Calle. San José (oeste), haciendo el recorrido hasta la intercepción de la Av. José L. Ortiz (sur), llegando a la Av. América atraviesa el área urbana, haciendo un recorrido aproximado de 3,50 Km en un tiempo promedio de 15 minutos en vehículo.

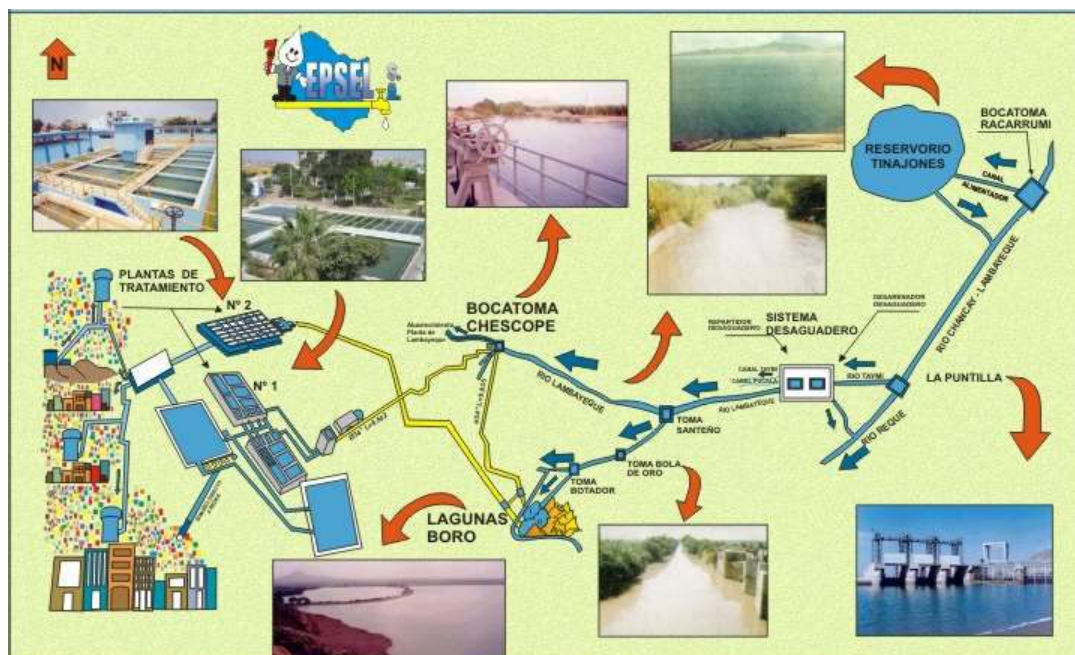
Imagen N°02: Sistema de abastecimiento de agua potable en Chiclayo

El sistema de abastecimiento de agua para la ciudad de Chiclayo, tiene como fuente principal la Captación y Conducción de las aguas superficiales que abastecen al Valle Chancay – Lambayeque y afluentes. La captación se realiza a través de la bocatoma Raca-Rumi ubicado en el río Chancay, ingresando las aguas al Reservorio Tinajones a través de un canal alimentador.

A lo largo de la conducción, el agua cruda pasa a través de “las Cascadas”, para posteriormente ser almacenada en el Reservorio Tinajones. Luego, es conducida a través del canal de descarga que se inicia en un túnel de acero circular empalmado al canal de descarga, el que devuelve las aguas al Río Chancay - Lambayeque con una capacidad máxima de 70 m³/s, las mismas que llegan al Partidor «La Puntilla» construido también en el cauce del Río Chancay; en esta estructura se reparte las aguas del río Chancay tanto al Río Reque como al canal Taymi y Río Lambayeque pasando por el Desarenador Desaguadero ubicado 2.5 km aguas abajo.

A través de la estación de aforo Bola de Oro el agua es conducida a las lagunas Boró I y Boró II, iniciando su recorrido en la toma de reparto «Bola de Oro». El agua cruda llega a las lagunas Boró por el Canal “Las Mercedes” las mismas que actúan como pre-Sedimentadores y como embalses de regulación en épocas de emergencia o estiaje.

El agua llega a la Laguna Boró I y se lleva por una tubería con capacidad de 700l/s a la Planta de Tratamiento N°1. El agua de la Laguna Boró II se lleva por una tubería con capacidad de 1,000 l/s a la Planta de Tratamiento N°2. En conjunto las dos plantas producen 86, 960,000 m³ de agua potable. Siendo llevados a tanques elevados se encuentran estratégicamente distribuidos por la ciudad y permiten el suministro de agua potable de fuente subterránea, en condiciones de presión.

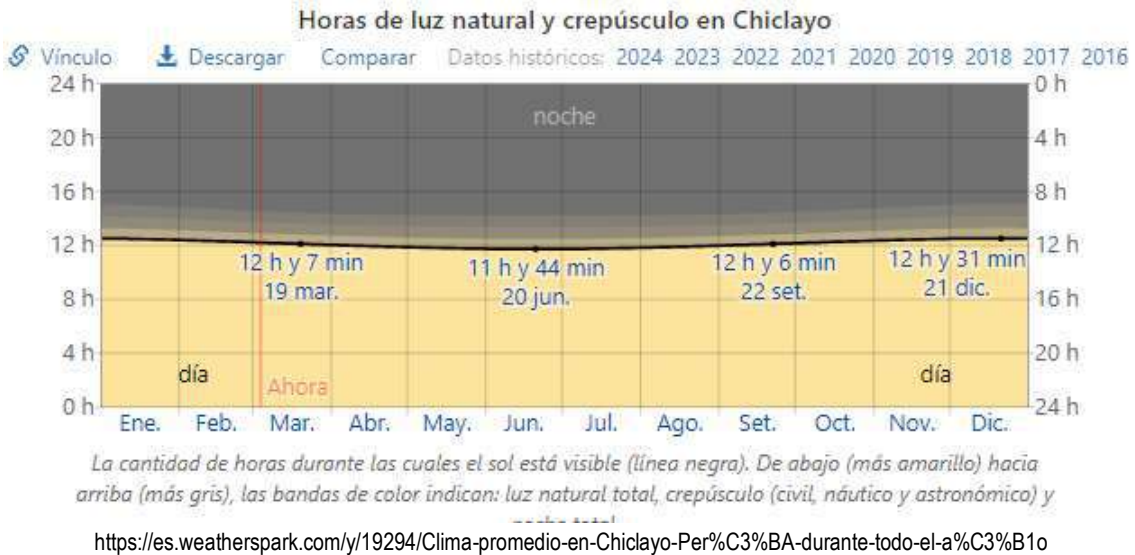
Gráfico N°18: Diagrama de sol en Chiclayo

La duración del día en Chiclayo no varía considerablemente durante el año, solamente varía 31 minutos de las 12 horas en todo el año. En 2024, el día más corto es el 20 de junio, con 11 horas y 44 minutos de luz natural; el día más largo es el 21 de diciembre, con 12 horas y 31 minutos de luz natural.

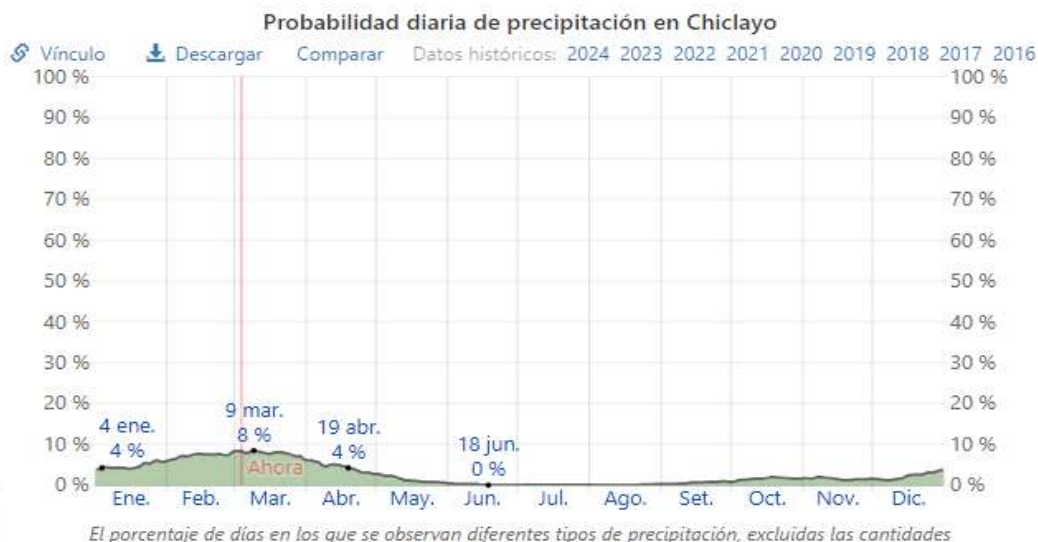
Gráfico N°21: Diagrama de PRECIPITACIONES EN CHICLAYO

En Chiclayo la frecuencia de días mojados (aquellos con más de 1 milímetro de precipitación líquida o de un equivalente de líquido) no varía considerablemente según la estación. La frecuencia varía de 0 % a 8 %, y el valor promedio es 3 %.; Entre los días mojados, distinguimos entre los que tienen solamente lluvia, solamente nieve o una combinación de las dos. El mes con más días con solo lluvia en Chiclayo es marzo, con un promedio de 2.4 días. En base a esta categorización, el tipo más común de precipitación durante el año es solo lluvia, con una probabilidad máxima del 8 % el 9 de marzo.

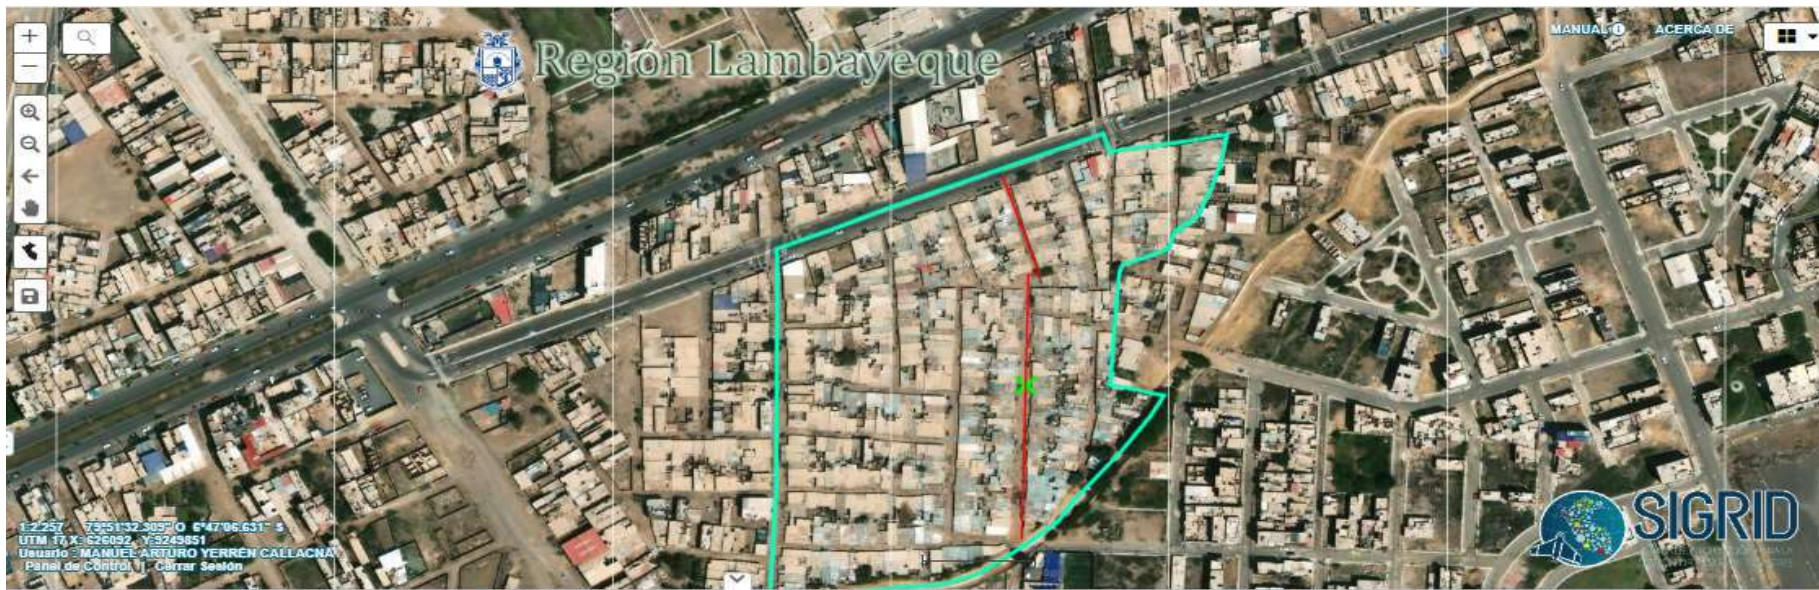
Imagen N°09: Perfil de elevación 01

Perfil de elevación 01.- Las vías comprendidas, iniciado por la Av. Las Américas, ingresando por el Pasaje 4, prosiguiendo por la Calle Ancha, con una altura en la vereda de 24,80 m.s.n.m y el punto sur camino de vigilancia del canal Arenal con una altura de 24,4 m.s.n.m; el punto más bajo con cota de 24.20 m.s.n.m, mostrando un desnivel de 0,40 cm con relación a la vereda Av. América y 0.20 cm. Con relación al camino de vigilancia del canal Arenal.

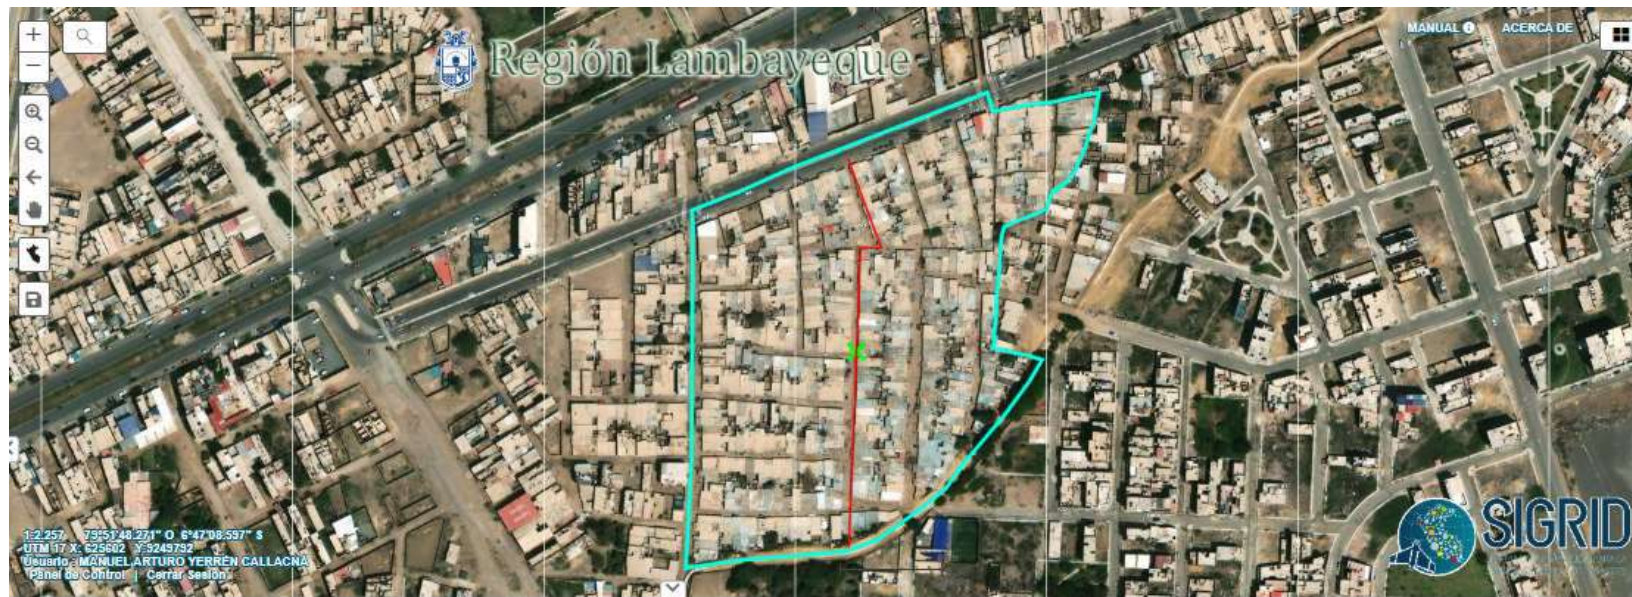
Imagen N°10: Perfil de elevación 02

Perfil de elevación 02, Iniciando en la Av. América, el cual presenta altura en la vereda 24,70 m.s.n.m.; iniciando por el pasaje 3, continuando por la calle 2, encontrándose la cota de perfil más baja de 24.20 m.s.n.m, con un desnivel de 0,50 cm con relaciona Av. América, llegando hasta el camino de vigilancia del canal Arenal con cota de 24,4 m.s.n.m., con desnivel de 20 cm. con relación a la cota de mayor depreciación, lo cual forma una cuenca ciega a la altura de los pasajes 5 y 6, propiciado inundación pluvial.

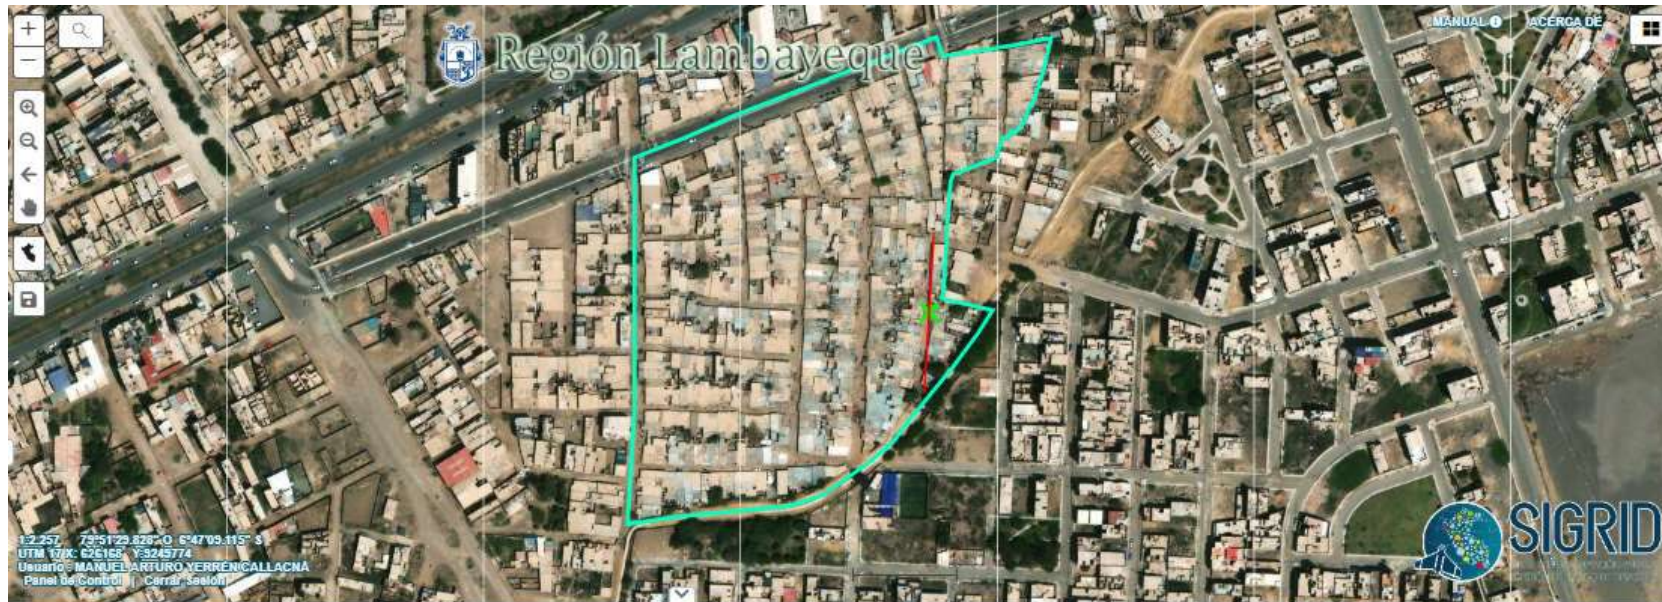
Imagen N°11: Perfil de elevación 03

Perfil de elevación 03, que comprende la calle 4, iniciando por el norte con un perfil de elevación de 24,50 m.s.n.m., y presenta la cota más baja de 24.30 m.s.n.m, con un desnivel negativo de 0,10 cm con relación al camino de vigilancia del canal Arenal el miso que muestra una cota de 24,4 m.s.n.m, propiciando inundación en el punto más depreciado.

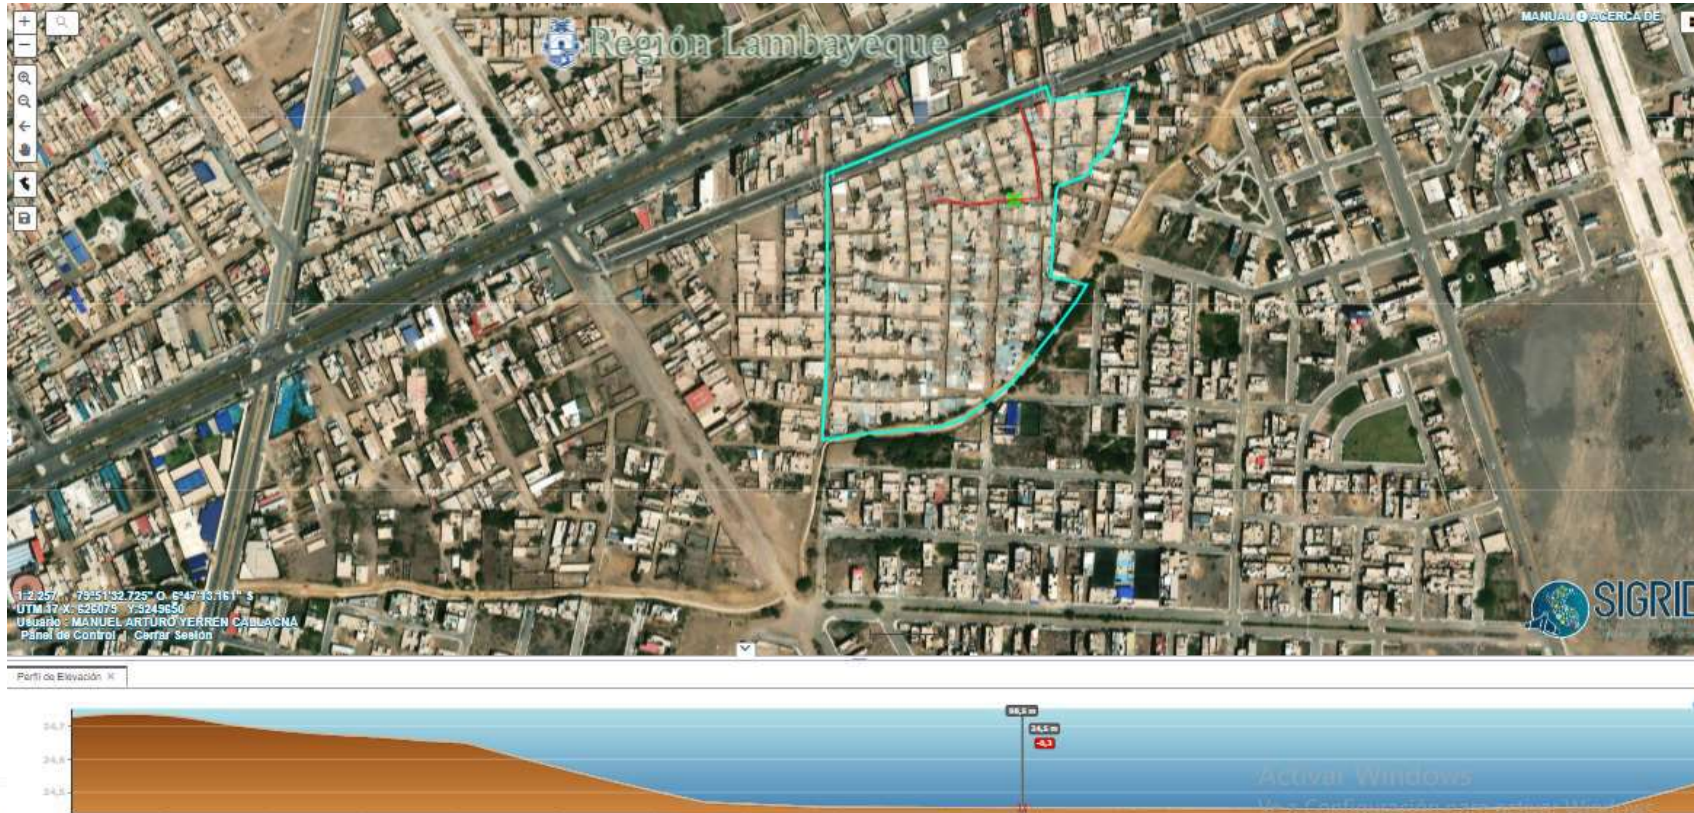
Imagen N°12: Perfil de elevación 04

Perfil de elevación 04.- comprendido por el Pasaje 5 y pasaje 9, iniciando en la Av. Las Américas, que presenta una altura 24,70 m.s.n.m., ubicándose las cotas de mayor depreciación de 24.50 m.s.n.m, con un desnivel de 0,20 cm con relación a la Av. Las América

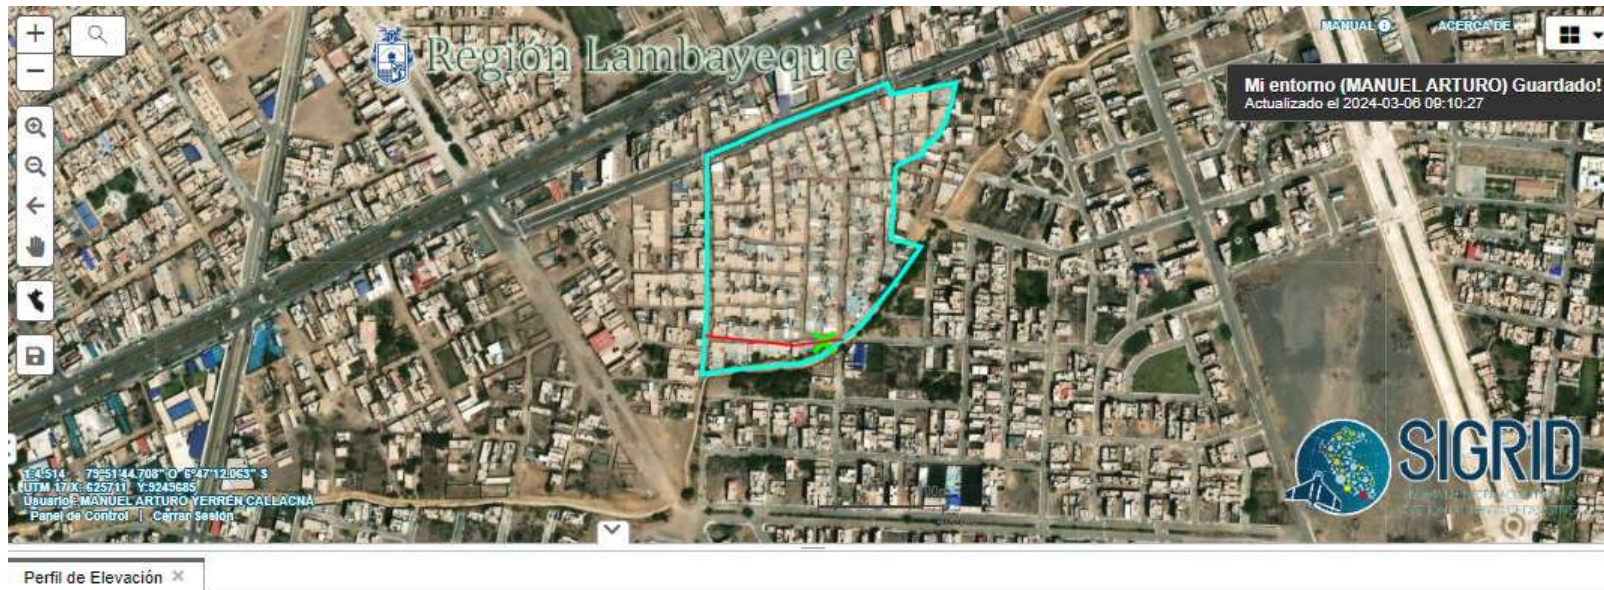
Imagen N°14: Perfil de elevación 06

Perfil de elevación 06.- el recorrido del perfil comprende el pasaje 8, iniciando por la calle 1, cruzando la calle 2, culminando en el camino de vigilancia del canal Arenal, prestando el punto de mayor cota en la calle 1, con una cota de 24,8 con pendiente negativa con dirección al camino de vigilancia del canal Arenal, punto más bajo 24,40 entre la calle 1 y el canino de vigilancia.

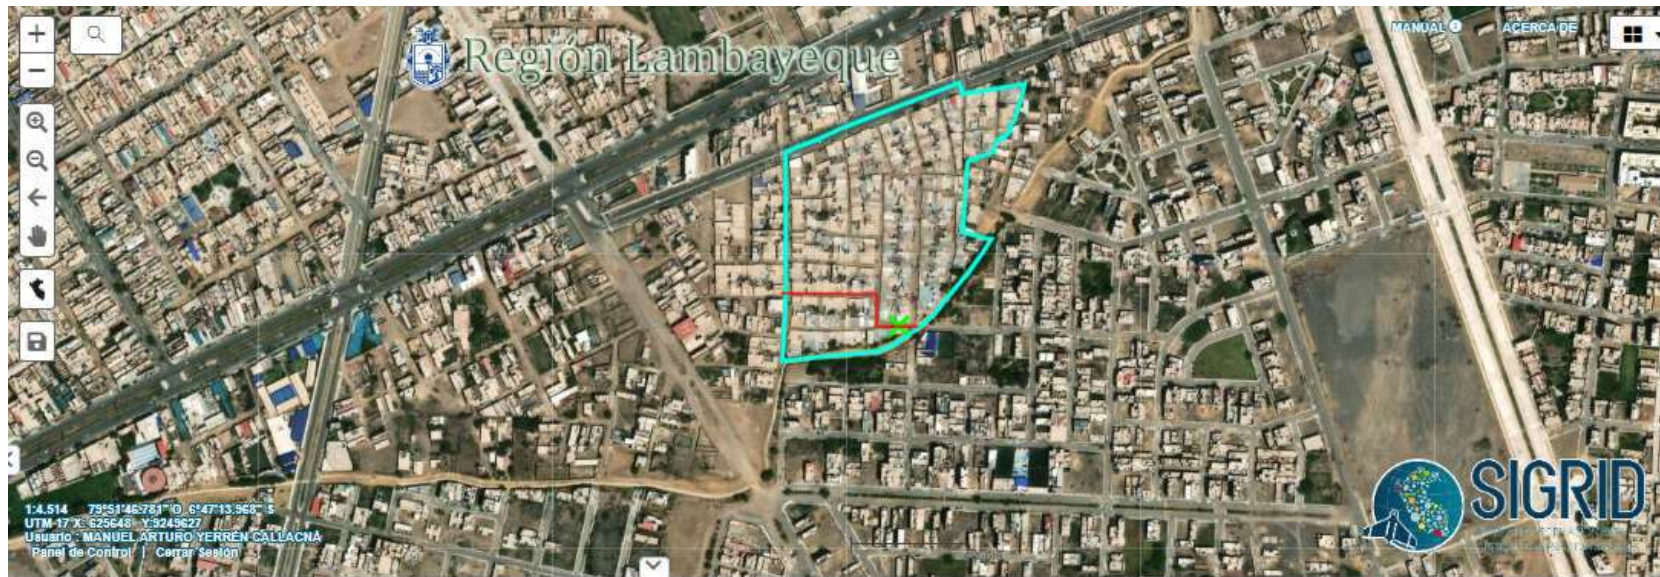
Imagen N°15: Perfil de elevación 07

Perfil de elevación 07.- El recorrido del presente perfil de elevación, se inicia en la calle 1, prosiguiendo por el pasaje 7, calle 2, finalizando en el pasaje 8, camino de vigilancia del canal Arenal, de la información obtenida se da el punto más elevado en la calle 1 con un perfil de elevación de 25,00 m.s.n.m., prosiguiendo con pendiente negativa con dirección al canal Arenal, mostrando el punto más bajo de 24,40 m.s.n.m., entre la calle 2 y el pasaje 8.

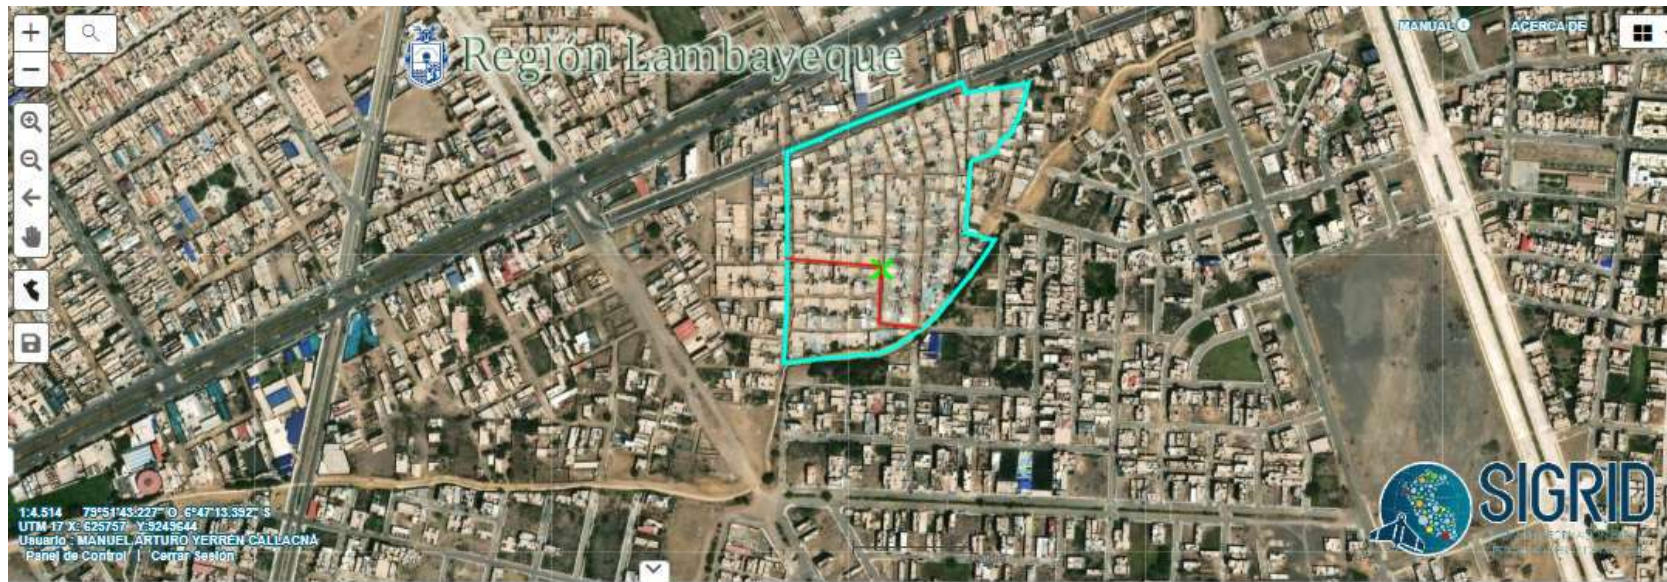
Imagen N°16: Perfil de elevación 08

Perfil de elevación 08.- El recorrido del presente perfil de elevación se inicia en la Calle 1, prosiguiendo por el pasaje 8, intercesión con la calle 2, culminando en el pasaje 8, con el camino de vigilancia del canal Arenal, la cota más alta se presenta en la calle 1, con una altura de 24,8 m.s.n.m, mostrando una pendiente negativa con dirección a la calle 2, hasta llegar al camino de vigilancia con una cota de 24,40 m.s.n.m. en donde se presenta la zona inundable

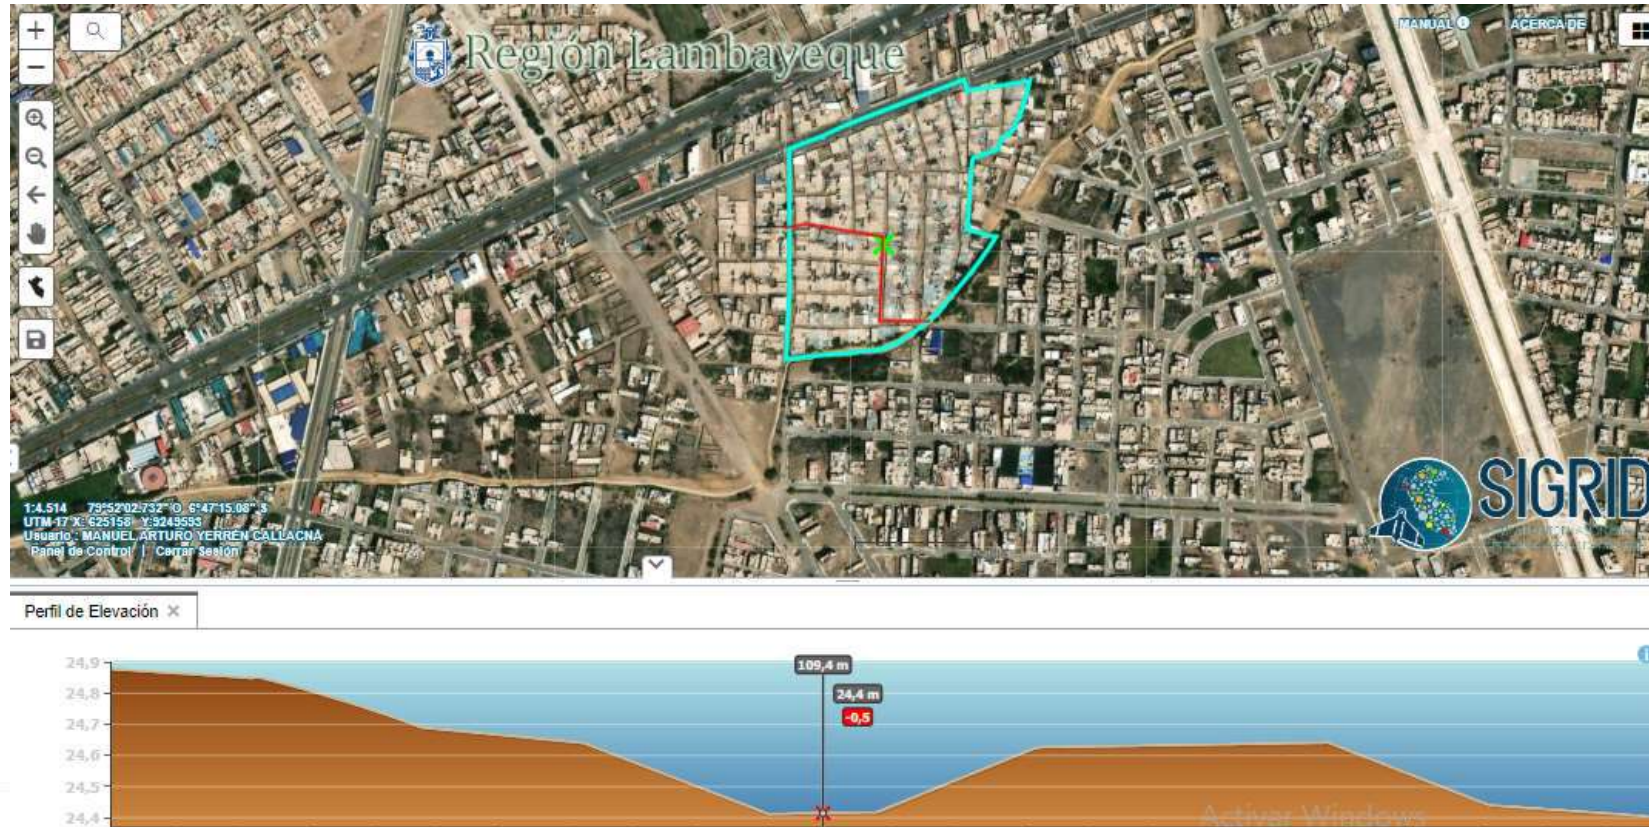
Imagen N°17: Perfil de elevación 09

Perfil de elevación 09.- El presente perfil se da inicio en la calle 1, por el pasaje 5, prosiguiendo por la calle 2, hasta arribar al pasaje 8 uniéndose al camino de vigilancia del canal Arenal, la cota de inicio en la calle 1, muestra 24,90 m.s.n.m., con la cota más baja en la intersección con la calle 2, punto con cota de 24.40 m.s.n.m, en donde se forma cuenca ciega y área de inundación, con altura de inundación de hasta 50 cm.

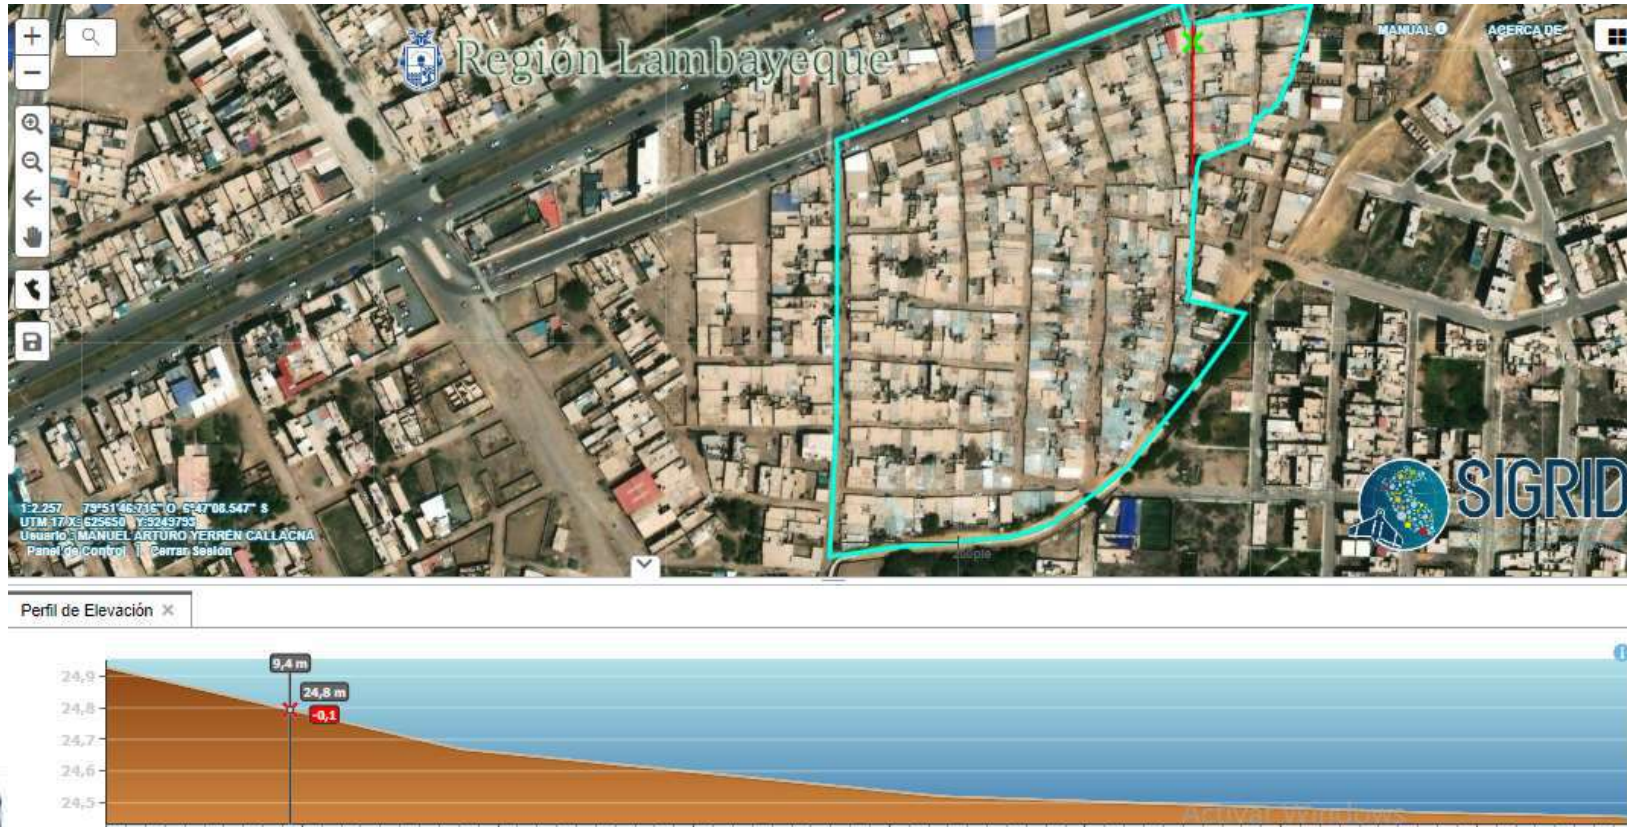
Imagen N°18: Perfil de elevación 10

Perfil de elevación 10.- El recorrido se inicia en la Av. América, prosiguiendo por el pasaje 6, en el perfil longitudinal se muestra el punto más alto de 24,90 m.s.n.m, en la Av. Las Américas, con pendiente negativa con dirección al sur, en el punto más bajo 24,50 m.s.n.m., mostrando una depreciación de 40 cm. De altura de inundación.

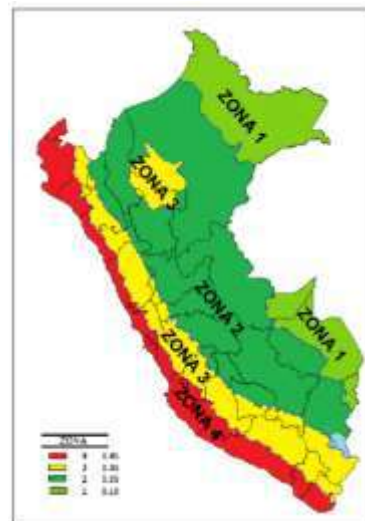
Según la Resolución Ministerial N° 355-2018-VIVIENDA del 28-10-2018; el territorio nacional se considera dividido en cuatro zonas, como se muestra en la figura. La zonificación propuesta se basa en la distribución espacial de la sismicidad observada, las características generales de los movimientos sísmicos y la atenuación de estos con la distancia epicentral, así como en la información Neotectónica. La zona en estudio se encuentra en

la Zona 4, Factores de Zona “Z”=0.45, factor que se interpreta como la aceleración máxima horizontal en suelo rígido con una probabilidad de 10% de ser excedida en 50 años. El factor Z se expresa como una fracción de la aceleración de la gravedad.

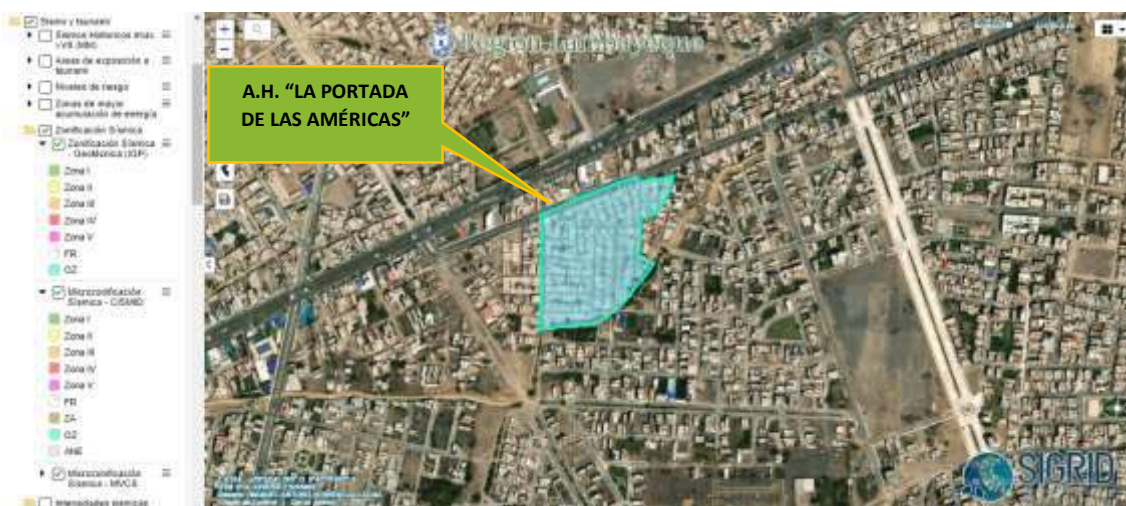
Imagen N°19: Nivel de Intensidades Sísmica en el área de estudio

Del portal, del Sistema de Información Geográfica para la Gestión del Riesgo de Desastres (SIGRID), fuente oficial de información especializada, confiable y actualizada, que permite a los ejecutores de la gestión del riesgo de desastres, se puede establecer que el sector materia del presente estudio Asentamiento Humano “La Portada de las Américas”, del distrito de Chiclayo, provincia de Chiclayo, Departamento de Lambayeque, la Micro zonificación sísmica del sector, se encuentra en la zona II, lo que podría presentar Riesgo Medio con daños moderados.

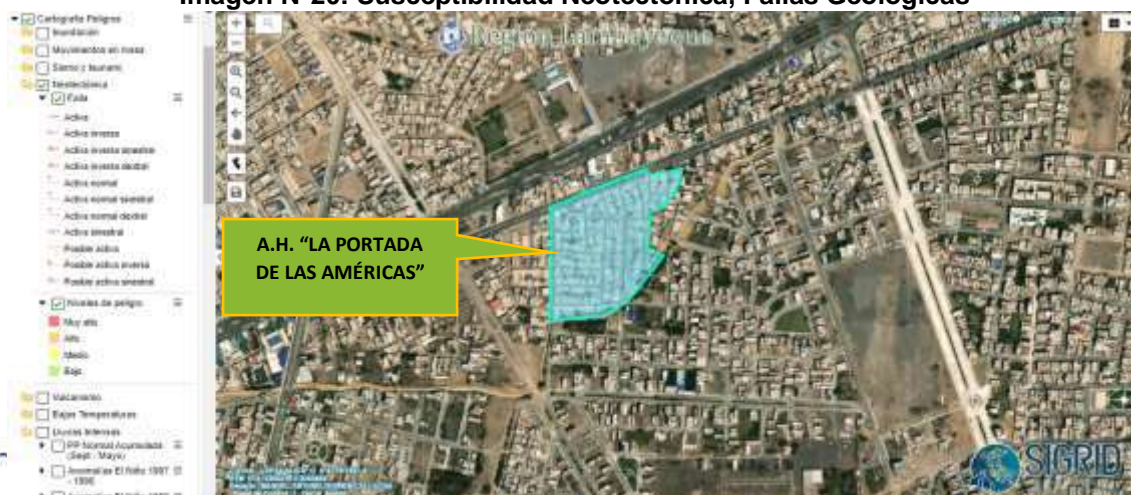
Imagen N°20: Susceptibilidad Neotectónica, Fallas Geológicas

La Neotectónica geológicas (fallas y pliegues) producidas por deformación de la corteza terrestre durante el pasado geológico reciente y que ocurren en la actualidad; Las deformaciones neotectónicas en los Andes son, principalmente, el resultado de la subducción de la placa de Nazca bajo la placa Sudamericana. Los esfuerzos vinculados con el movimiento de las placas desencadenan eventos sísmicos, en el área de estudio no presenta ningún tipo de fallas geológicas, por lo que se determina que este peligro no tiene probabilidad de ocurrencia.

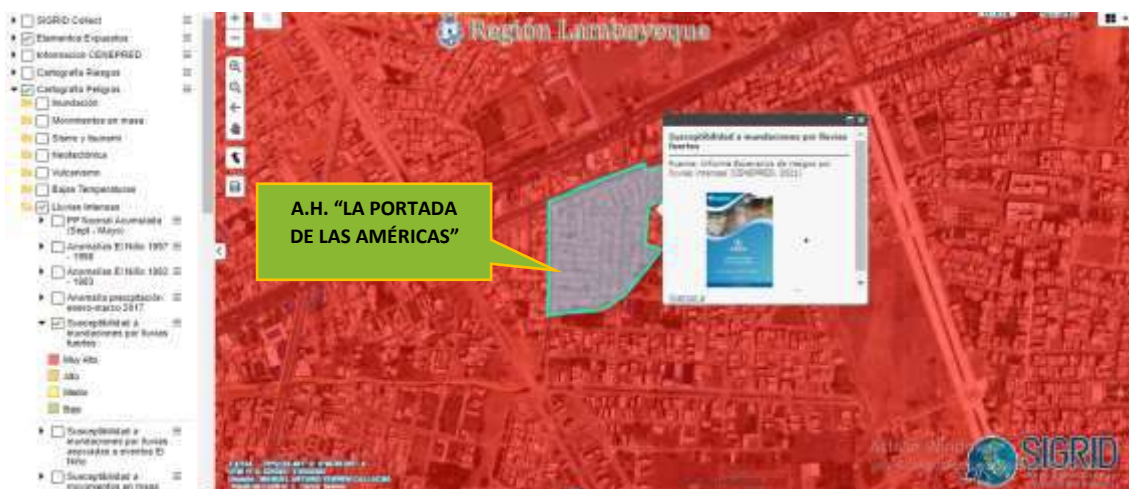
Imagen N°22: Susceptibilidad a inundaciones por lluvias intensas

De acuerdo a la información de susceptibilidad de Inundación por lluvias intensas en la plataforma SIGRID, la zona de estudio Asentamiento Humano “La Portada de las Américas”, del distrito de Chiclayo, provincia de Chiclayo, Departamento de Lambayeque, presenta nivel Muy Alto de susceptibilidad de inundación a escala local y regional, como se puede apreciar en la siguiente imagen; así mismo se puede apreciar área depreciadas que forman cuencas ciegas sin drenaje natural, lo que podría verse afectado la zona del Asentamiento Humano “La Portada de las Américas”, del distrito de Chiclayo, provincia de Chiclayo, Departamento de Lambayeque.. Por lo que se determina que este peligro de Inundación por lluvias intensas se presenta en nivel de MUY ALTO.

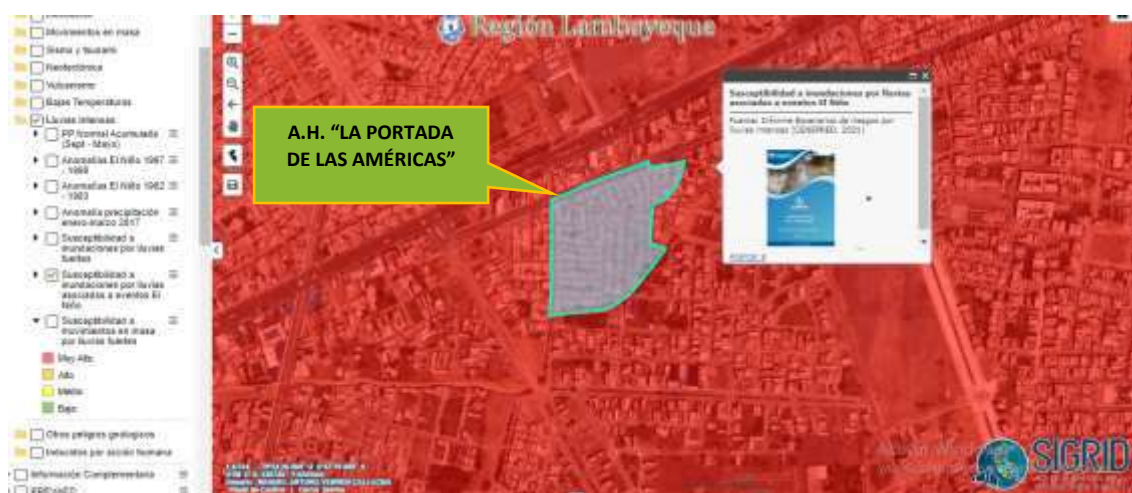
Imagen N°23: Susceptibilidad a inundaciones por lluvias asociadas a eventos El Niño

En el área del presente estudio Asentamiento Humano “La Portada de las Américas”, del distrito de Chiclayo, provincia de Chiclayo, Departamento de Lambayeque. Se ha registrado eventos con lluvias extraordinarias, entre los registros se dio en el verano del 2017, se presentaron condiciones océano – atmosféricas anómalas, que establecieron la presencia del “Niño Costero 2017”, situación que favoreció una alta concentración de humedad atmosférica, proporcionando un anómalo comportamiento de las lluvias, afectando ésta gran parte de la franja costera del Perú. En la región de Lambayeque, el distrito y provincia de Chiclayo, presentó lluvias intensas, catalogadas como “Extremadamente Lluvioso”, superando en frecuencia e intensidad las lluvias registradas en los años “Niño 1982-83” y “Niño 1997-98”. El evento de “El Niño Costero 2017”, por sus impactos asociados a las lluvias se puede considerar como el tercer “Fenómeno El Niño más intenso de al menos los últimos cien años en el Perú, en el área del presente estudio **Asentamiento Humano “La Portada de las Américas”**, el Sistema de Información para la Gestión del Riesgo de Desastres, determina que la zona de estudio presenta Riesgo Muy Alto, por susceptibilidad de inundación por lluvias intensas, asociadas a eventos Fenómenos El Niño

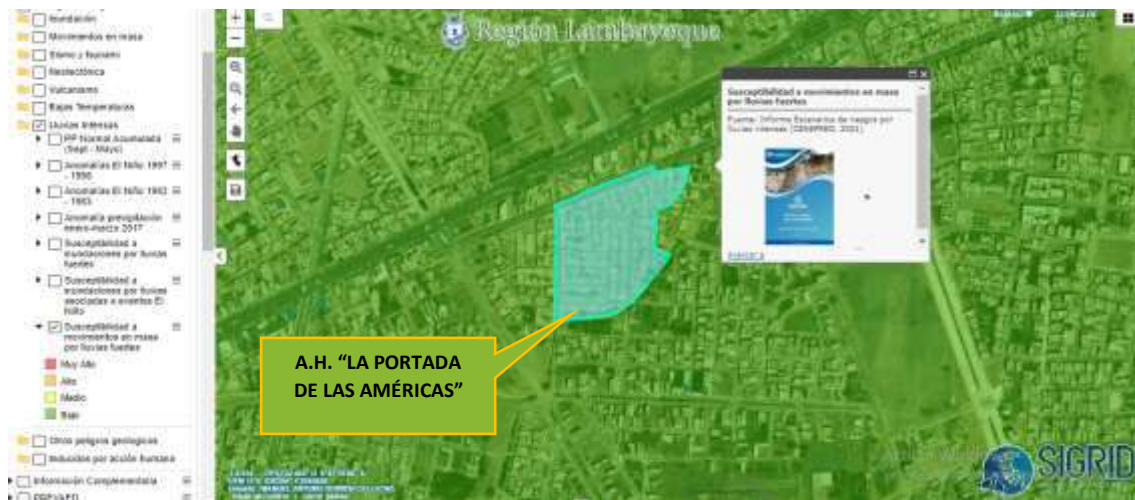
Imagen N°24: Nivel de Susceptibilidad por Movimiento de Masa asociadas a lluvias intensas - FEN

de Lambayeque, existe PELIGRO BAJA, de susceptibilidad de presentarse movimiento de masas asociadas a las lluvias intensas – FEN

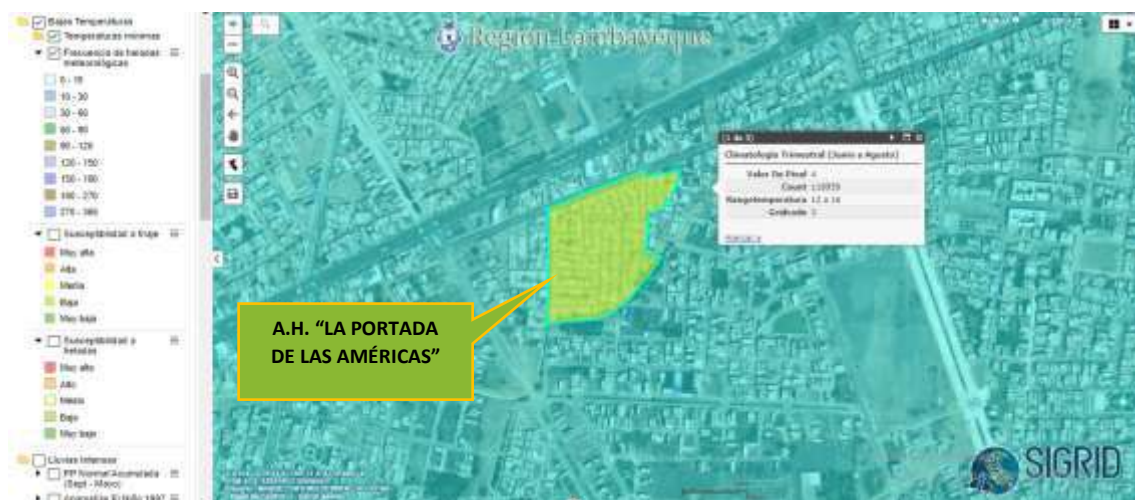
Imagen N°25: Bajas temperaturas, temperaturas mínimas (julio – agosto)

La sensación de frío varía en cada persona según la costumbre hacia las bajas temperaturas, la región donde viva, la estación, y también a veces, de cuán cerrado es el ambiente donde esté, en el área de estudio **Asentamiento Humano “La Portada de las Américas”**, las temperaturas más bajas de 12 °C a 16 °C, estas se presentan entre los meses de julio a agosto.

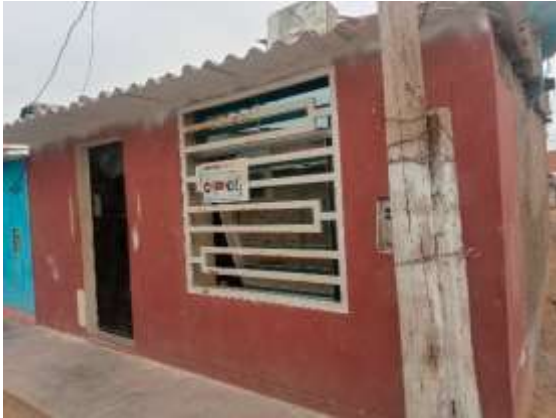
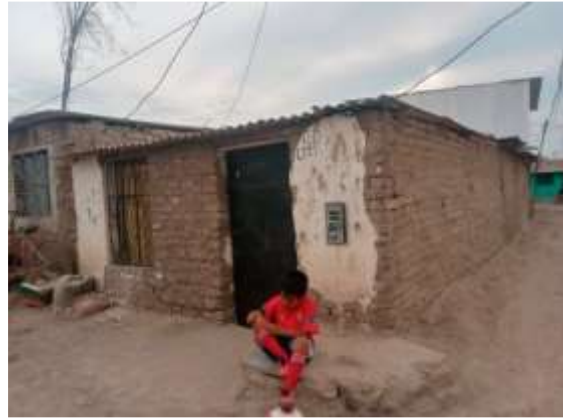
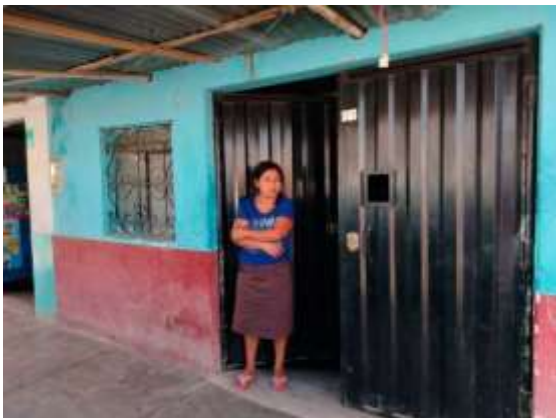
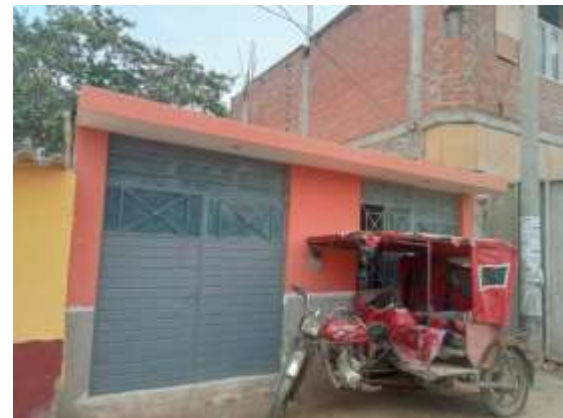
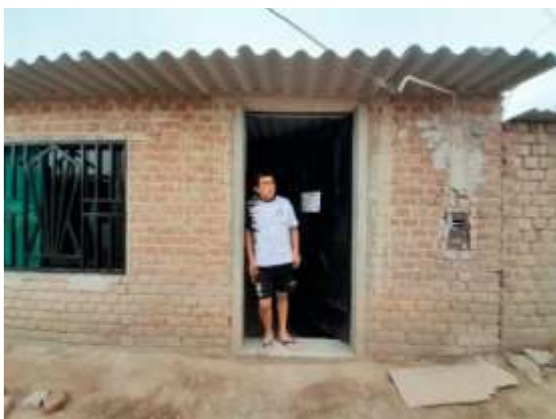
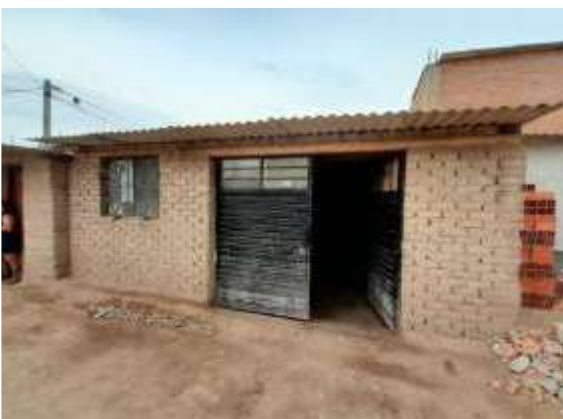
Fotografías de viviendas tipo

Se pudo observar que las viviendas han llevado un proceso auto constructivo, las que en su mayoría están terminadas parcialmente en un estado regular con una antigüedad entre 10 a 20 años.

Según antecedentes e información tomada en campo, en temporada de lluvias intensas, el Asentamiento Humano “La Portada de las Américas”, ha sufrido afectaciones en la infraestructura de sus viviendas, debido a las condiciones de vulnerabilidad en que se encuentran las vías.

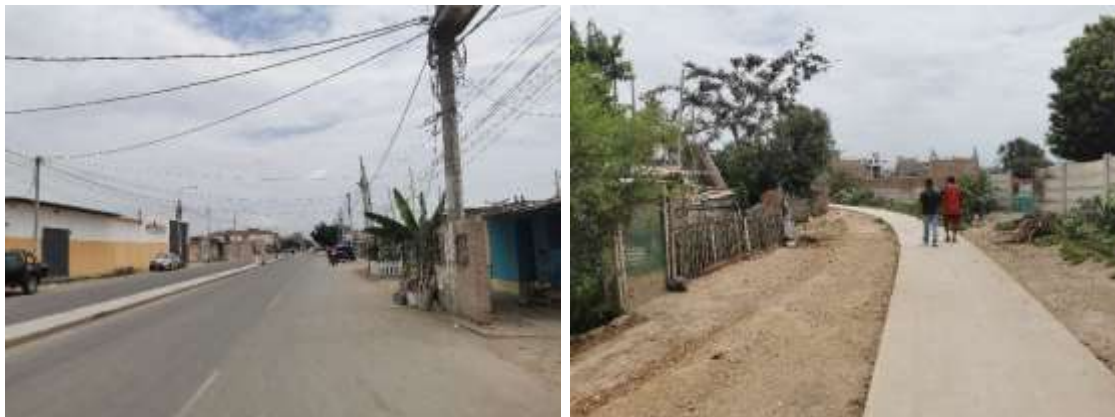
El área de estudio del Asentamiento Humano “La Portada de las Américas”, se encuentra delimitada al norte por la vía “Av. Las Américas” con asfalto, siendo la única vía vecinal que presenta pavimentación así mismo para el sur la delimita el canal Arenal cerrado con concreto y tapas de registro.

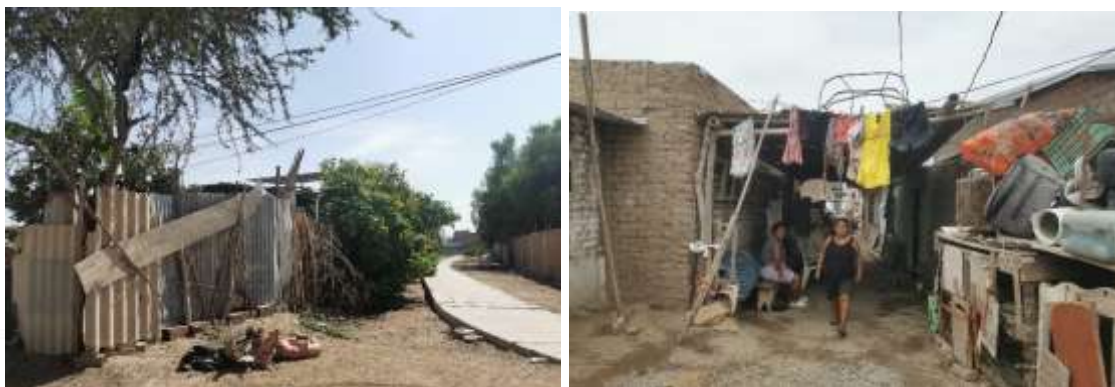
Fotografías de problemática en vías urbanas vecinales

Se observó que las vías vecinales internas del área de estudio no se encuentran pavimentadas, y en circulaciones peatonales es un porcentaje mínimo las edificaciones que cuentan con aceras de cemento pulido al exterior de la edificación (81 viviendas) con la diferencia de 248 viviendas que no presentan veredas pavimentadas, siendo elementos expuestos susceptibles ante el impacto del peligro de inundación pluvial.
