INFORME DE EVALUACION DE
RIESGO POR INUNDACION
PLUVIAL DEL ASENTAMIENTO
HUMANO LA PORTADA DE LAS
AMERICAS

DISTRITO, PROVINCIA DE CHICLAYO
DEPARTAMENTO DE LAMBAYEQUE

MARZO 2024

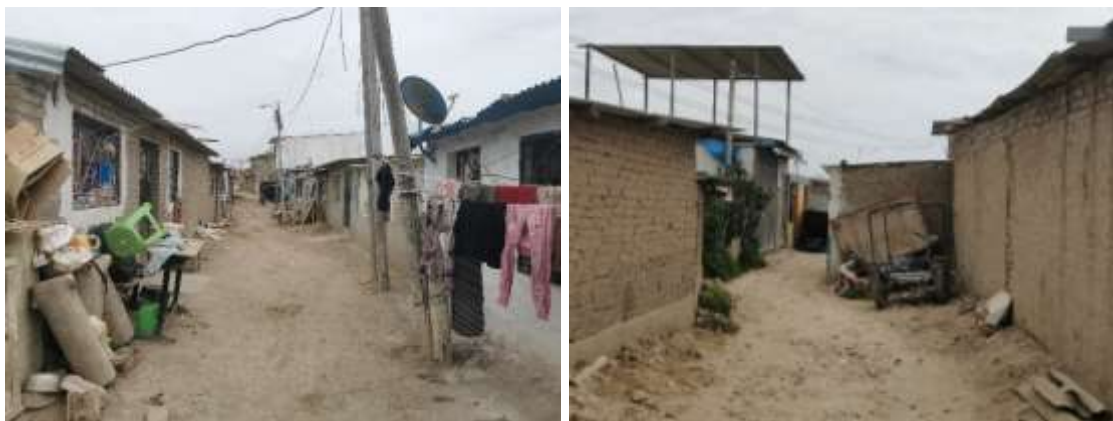
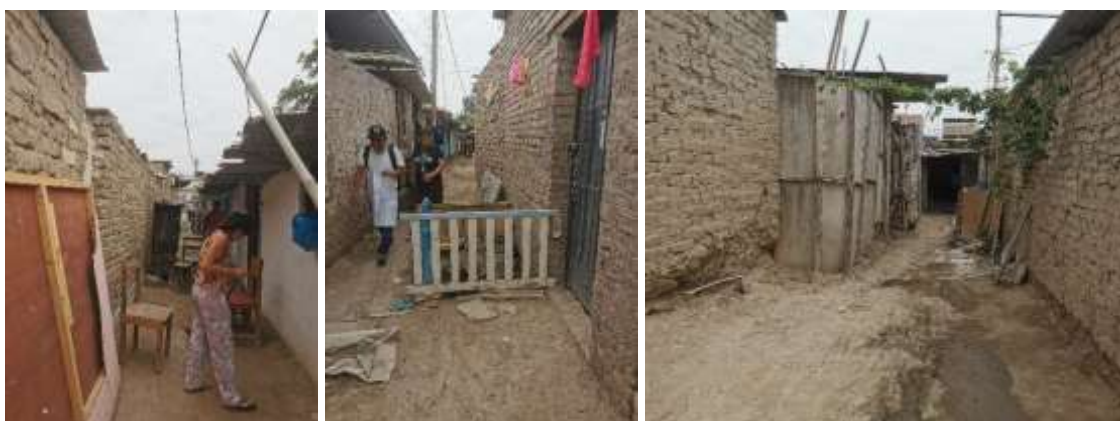
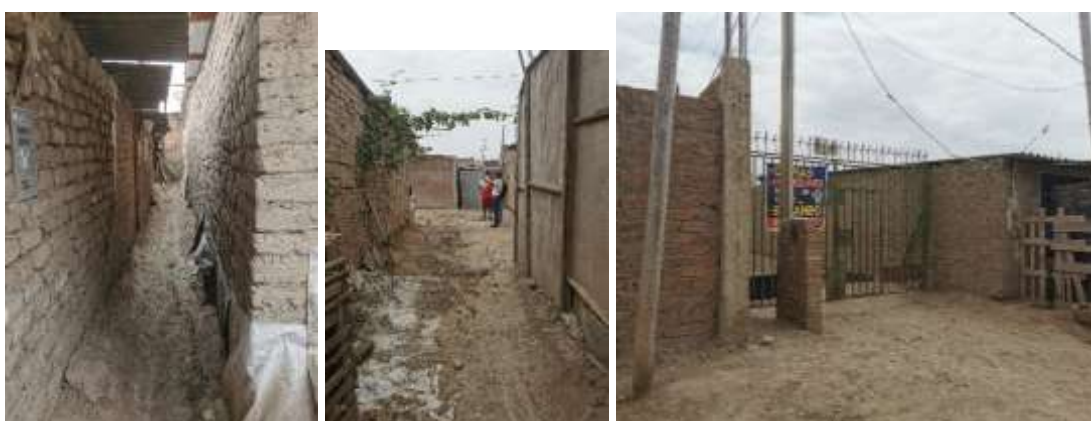
Según antecedentes e información tomada en campo, en temporada de lluvias intensas, el Asentamiento Humano “La Portada de las Américas”, ha sufrido afectaciones en la accesibilidad a sus viviendas, debido a las condiciones en que se encuentran las vías.
