MUNICIPALIDAD DISTRITAL DE PISAC

**EVALUACIÓN DE RIESGOS DE DESASTRE
POR CAÍDA DE ROCA DEL PARQUE
ARQUEOLÓGICO DE PISAQ EN EL SECTOR
CIRCUITO DE AMARU PUNKU HASTA EL
SECTOR DE LLAQTA QHAWARINA DEL
PARQUE ARQUEOLÓGICO PISAQ – DIST. DE
PISAC, PROV. DE CALCA, DEP. DE CUSCO**

2024

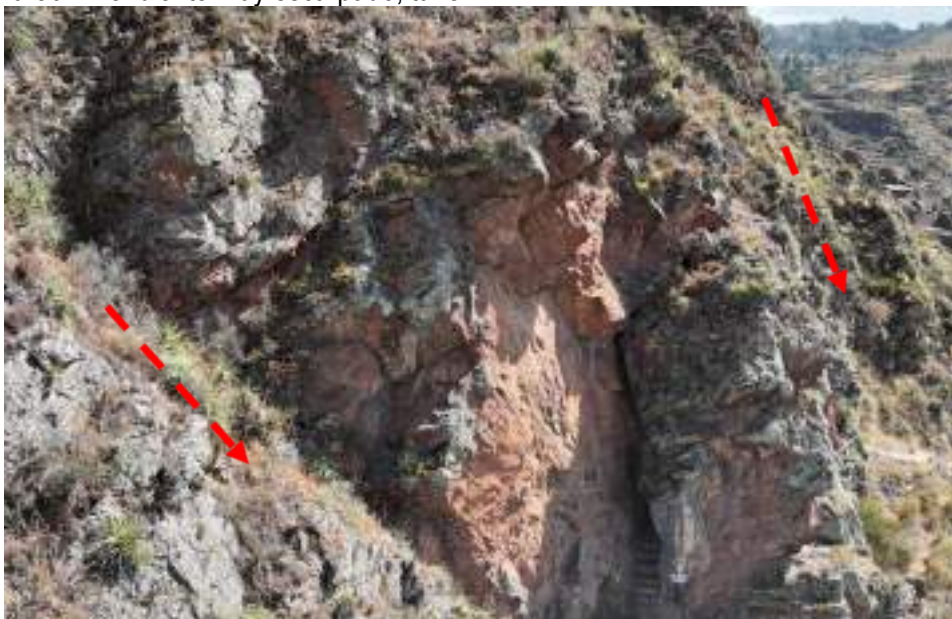
Figura 30. Pendiente muy escarpado, túnel 1.

Las pendientes muy escarpadas son extremadamente empinadas. Se caracteriza por ser áreas propensas a peligros geológicos por movimientos en masa de tipo caída de rocas y generalmente son afloramientos rocosos, en las partes más elevadas y más resistentes a la erosión. Cabe resaltar que la ocurrencia de caída de rocas depende de las condiciones intrínsecas de la roca como grado de fracturamiento, meteorización, orientación, estratificación, detonantes de lluvia y sismos. En el ámbito de estudio tiene un área aproximadamente de 36,358.59 m², que representa el 42.65 % del total de área.

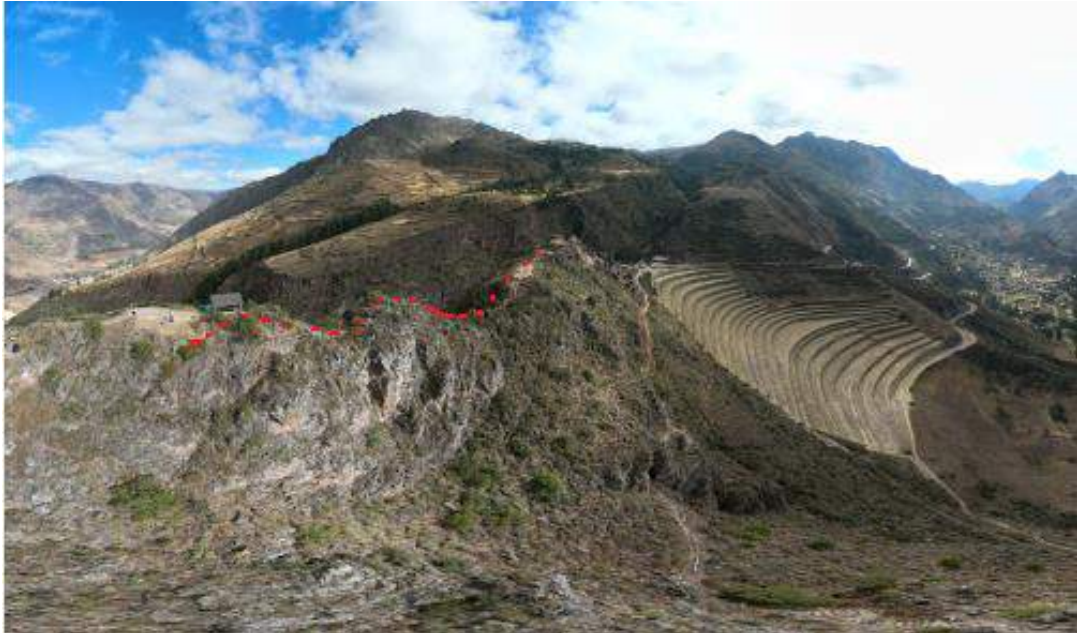
Figura 36. Se evidencia la presencia de una cresta, que tiene una orientación de Suroeste a Noreste, con coordenadas: 775597E y 9217728N.

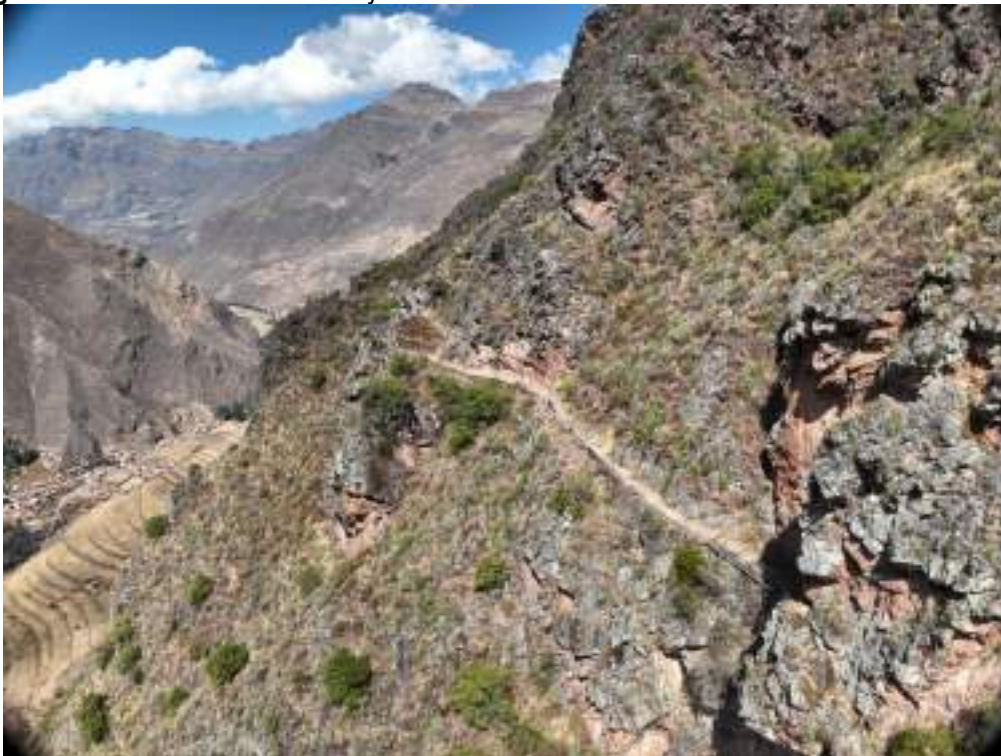
Figura 44. Lavas andesíticas muy fracturadas de la Formación Pachatusan

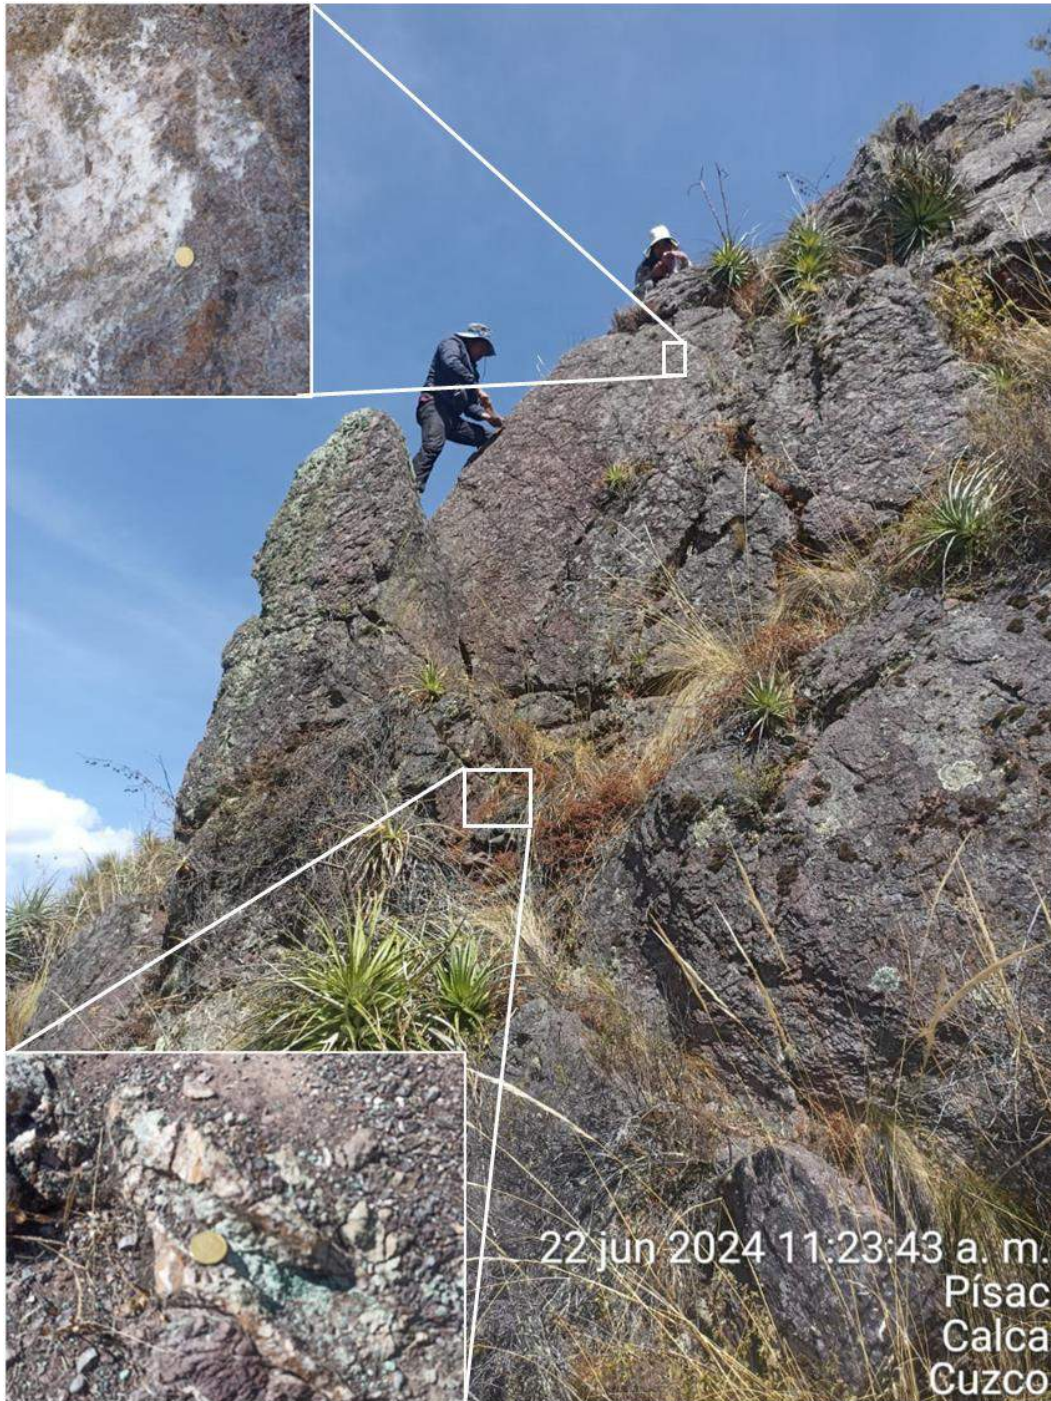
Figura 45. Descripción litológica de lavas andesíticas muy fracturadas de la Formación Pachatusan.

Nota: Lavas andesíticas alteradas y meteorizadas.

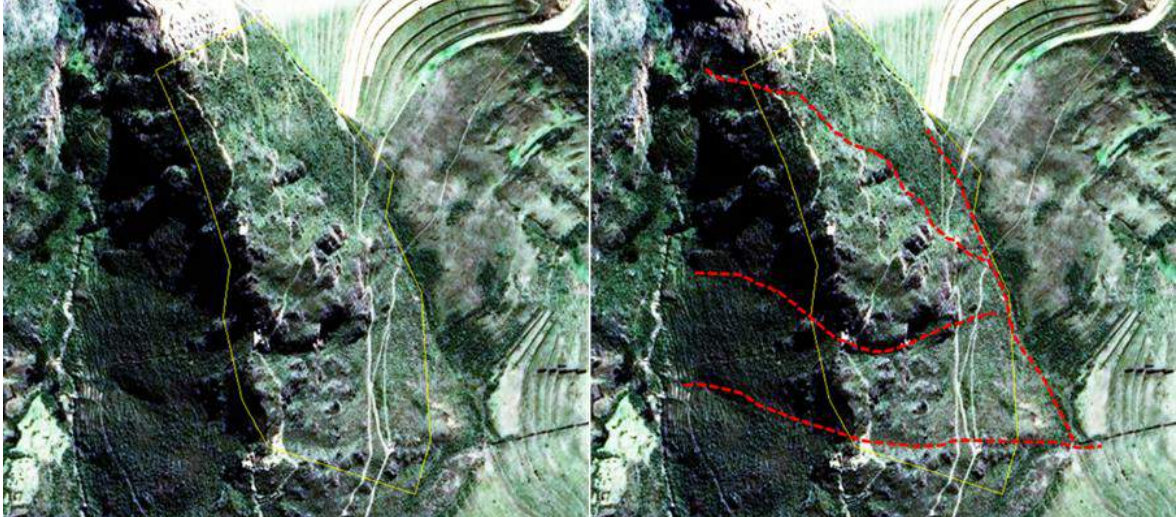
Figura 48. Identificación de posibles fallas, imagen Google Earth (His - eq)

Se realizó un análisis de determinación de posibles fallas a partir de imágenes satelitales /Sasplanet y modificando el RGB y la sombra, se pudo identificar algunas zonas de fallas posibles que posteriormente son corroboradas con datos de fallas tomadas en campo.

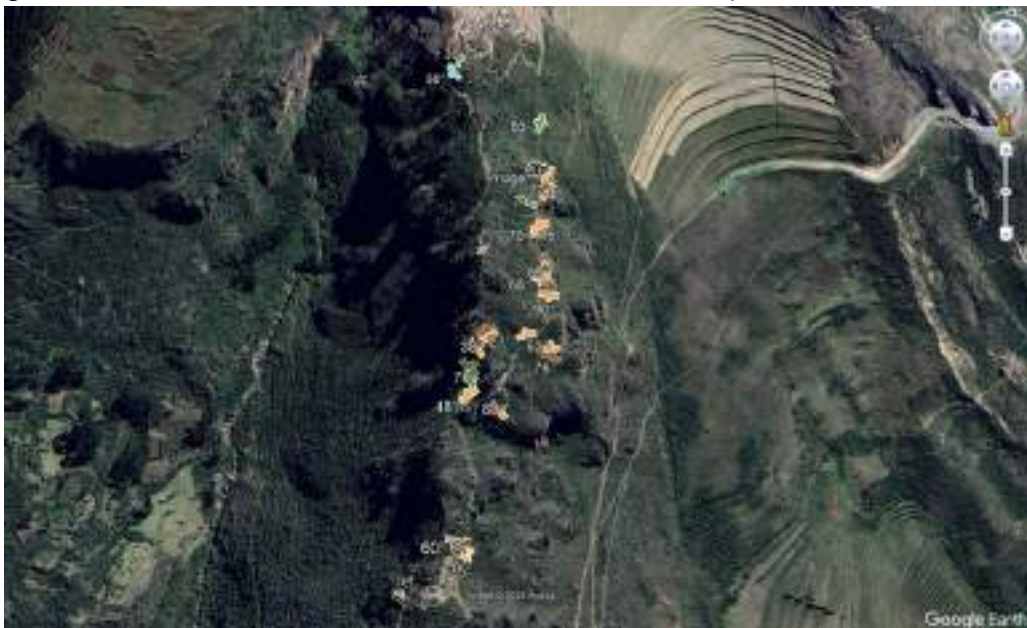
Figura 51. Distribución de datos estructurales tomados en campo

Según los datos de campo se tiene planos de fallas cuyas prolongaciones coinciden en su gran mayoría con otros datos en diferentes puntos del ámbito de estudio, es importante verificar el tipo de relleno, el espesor del material fracturado en el plano de falla y si es posible los saltos de falla que se tienen. Con todo lo mencionado se pasó a relacionar y definir las fallas en el ámbito de estudio.

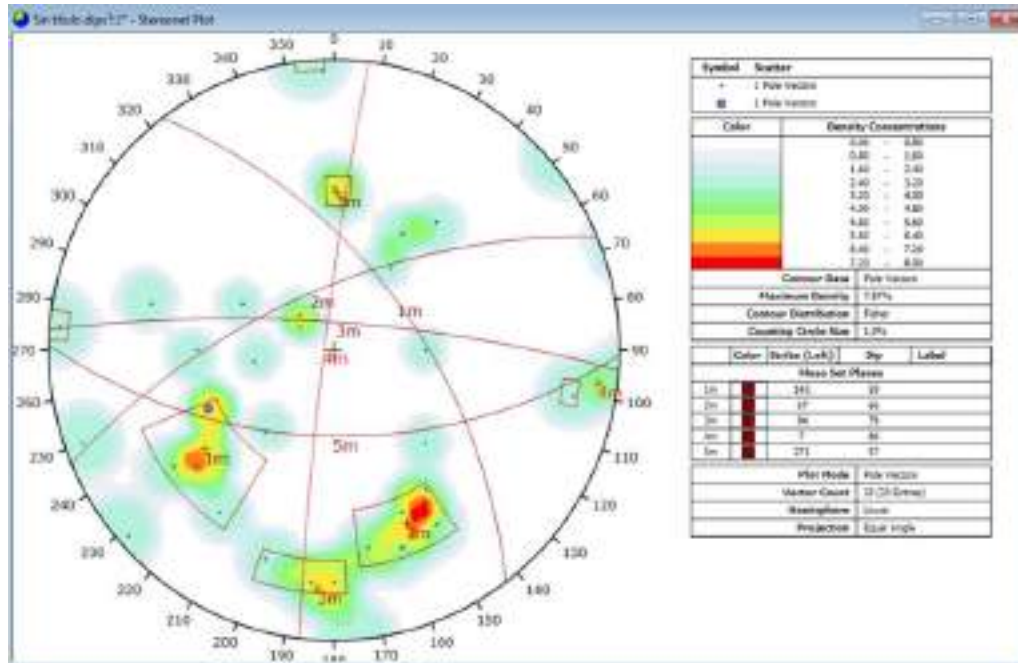
Figura 59. Se observa en la imagen la distribución de las 5 familias de discontinuidad con sus respectivos planos representados por las líneas.

El análisis de fracturas en el ámbito de estudio se desarrolló en el software DIPS 7.0, la información utilizada ha sido tomada en campo (medidas de buzamiento y dirección de las diferentes discontinuidades), las propiedades intrínsecas como relleno, rugosidad, abertura, espacio, etc. También se consideran como datos cualitativos que mantienen relación con el modo de fracturamiento del macizo rocoso.

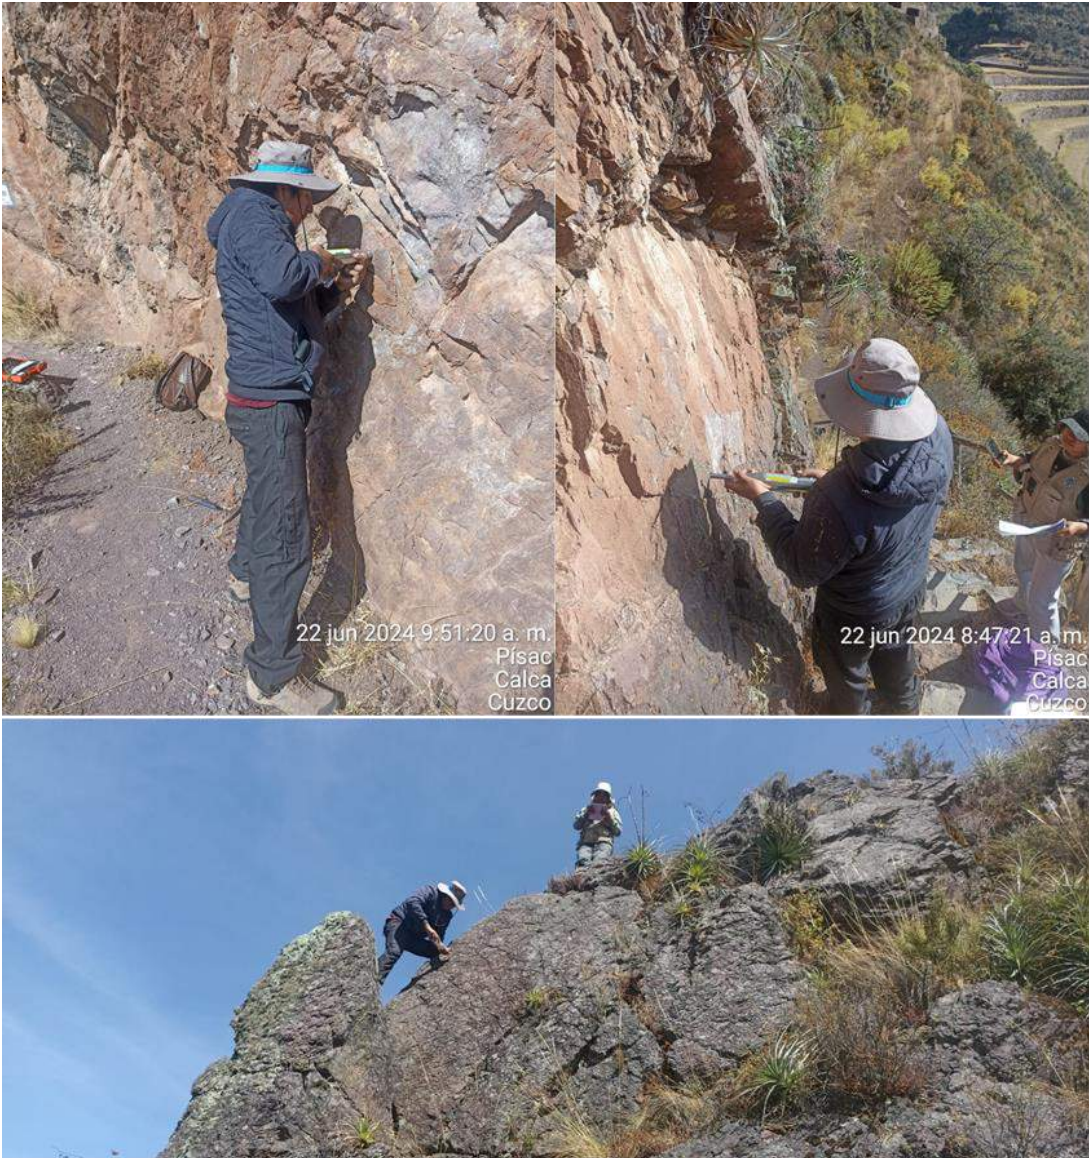
Figura 67. Medición de la resistencia de roca en diferentes puntos con Esclerómetro.

Los valores de resistencia obtenidos en las pruebas variaron entre 35 y 55 MPa (megapascuales). Estos resultados indican la presencia de rocas con una dureza y resistencia significativa, aunque varían dependiendo del punto de medición. La variabilidad en los resultados puede atribuirse a factores como la heterogeneidad de la composición mineralógica de las rocas, la presencia de fracturas y la calidad de la consolidación de las areniscas.

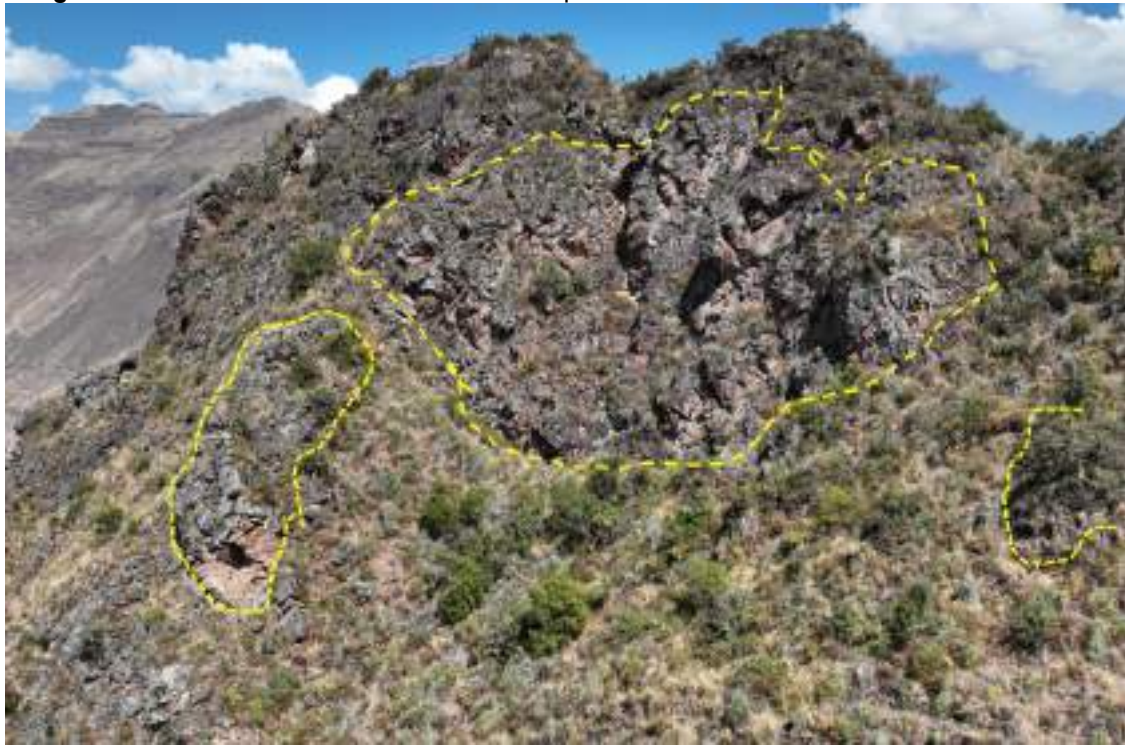
Figura 75. Macizos rocosos fracturados con posible rotura en vuelco.

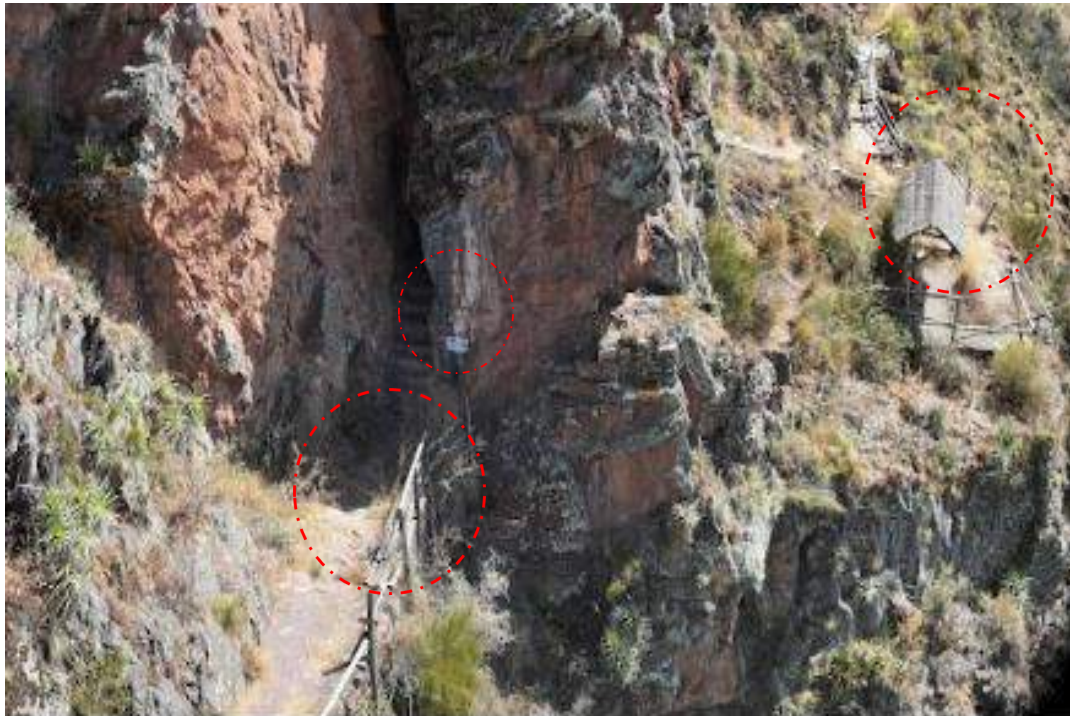
Figura 80. Camino, barandas y señaléticas expuestas al peligro alto en el sector del Túnel 01.

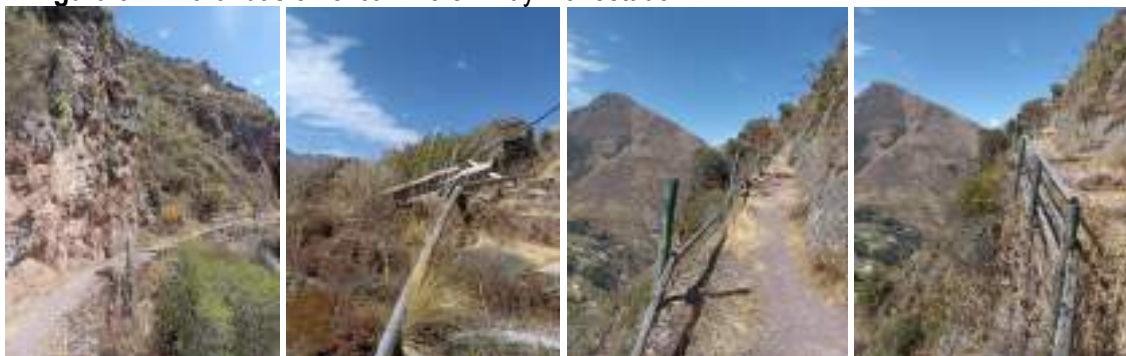
Figura 91. Barandas en el camino en muy mal estado.
