Caracterización del peligro por movimiento de masa debido a lluvias extremas en la quebrada Malanche, distrito de Punta Hermosa

INFORME FINAL

Dirección de Hidrología

Lima, 2024.

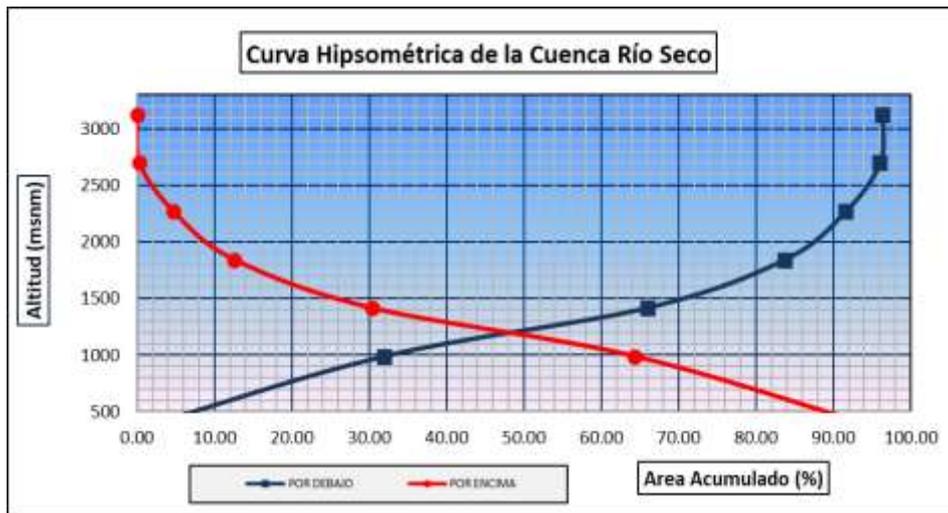
Figura 2: Curva hipsométrica de la cuenca rio Seco

Se determinaron los parámetros de relieve, denominado altitud más frecuente (H_{fr}), de la cuenca hidrográfica del Río Seco. Esto consiste en determinar la curva hipsométrica y el polígono de Tratamiento de datos.

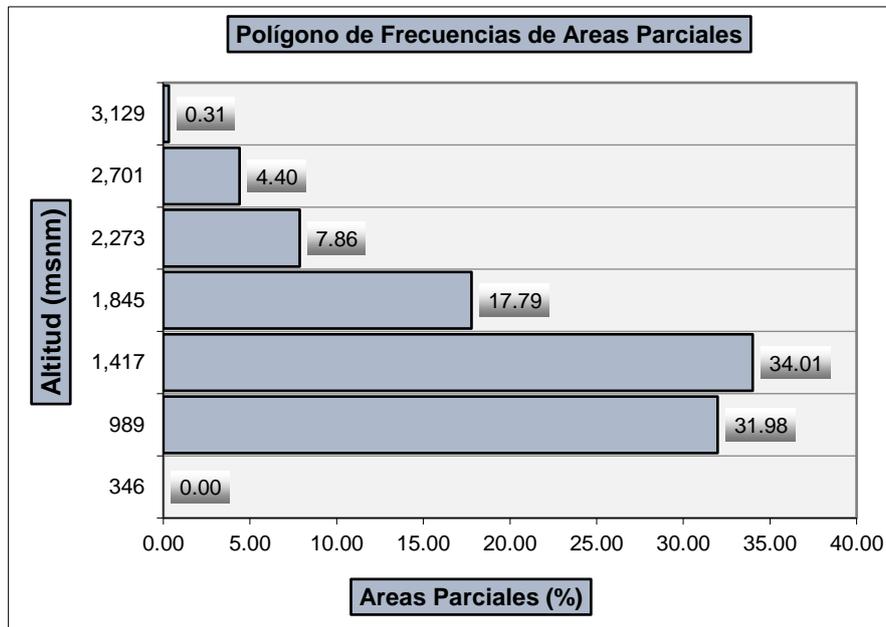
Figura 3: Polígonos de frecuencias

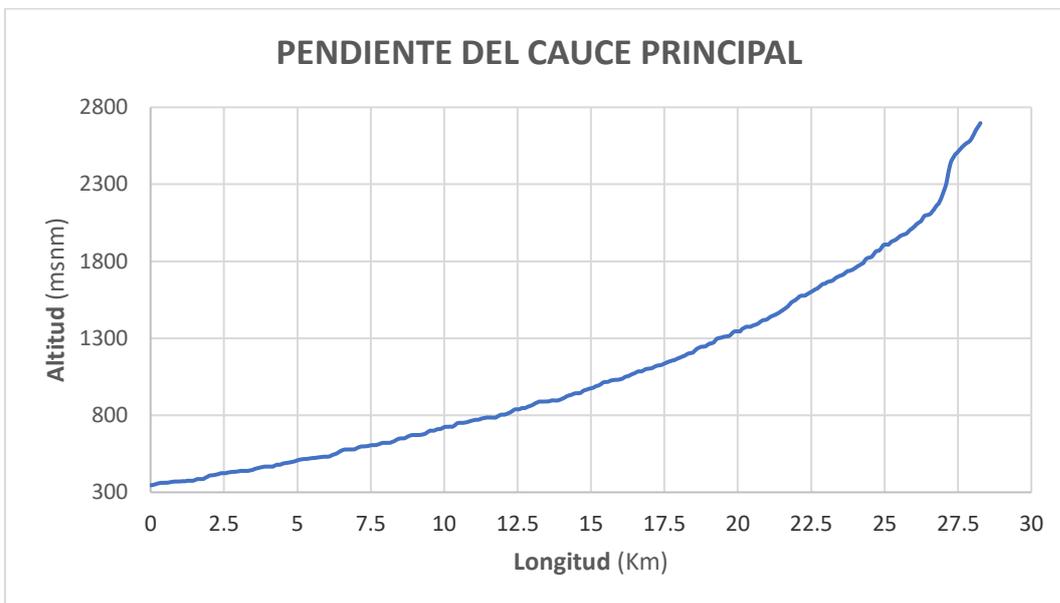
Figura 4: Pendiente del cauce principal

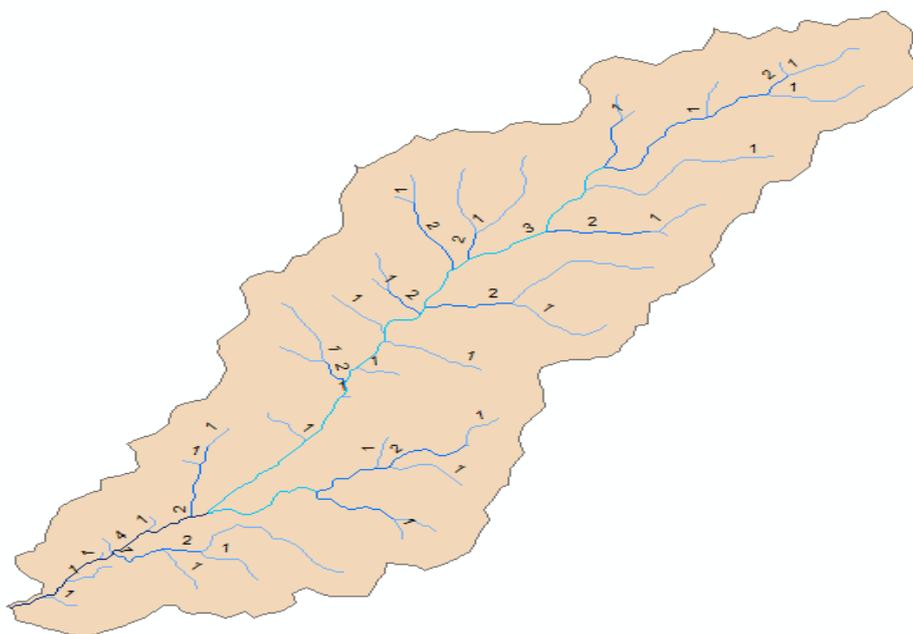
Figura 5: Orden de los ríos determinados

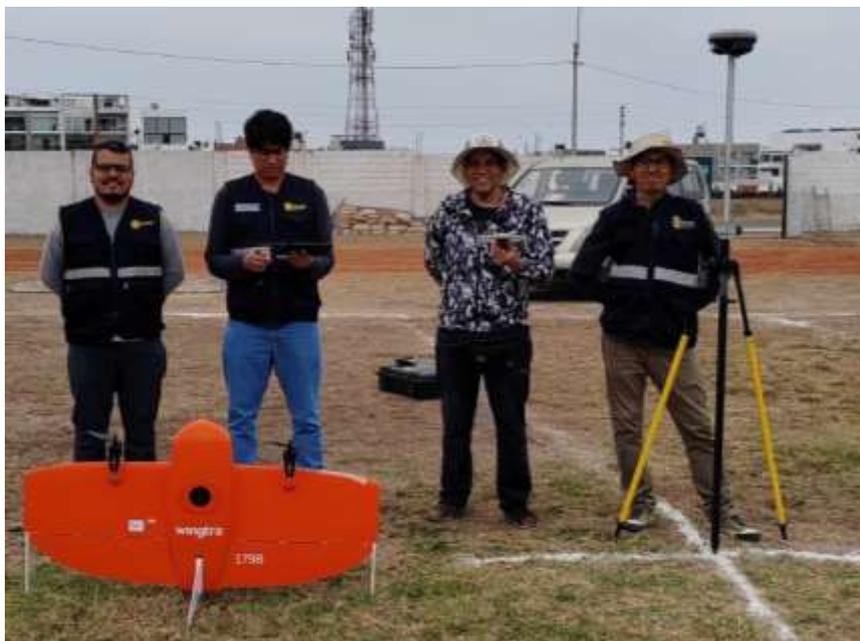
Figura 6: Equipo del SENAMHI para el levantamiento fotogramétrico

Durante el mes de octubre del 2023 se realizó el levantamiento fotogramétrico de la quebrada Malanche (Figura 6). Se realizó el vuelo de 808 Ha y 11 km de cauce, recolectando 3671 fotografías. Para la georreferenciación de las imágenes se colocaron 18 puntos de control en toda el área. Para obtener el modelo digital de elevación, de superficie y ortofoto (ANEXO 1).

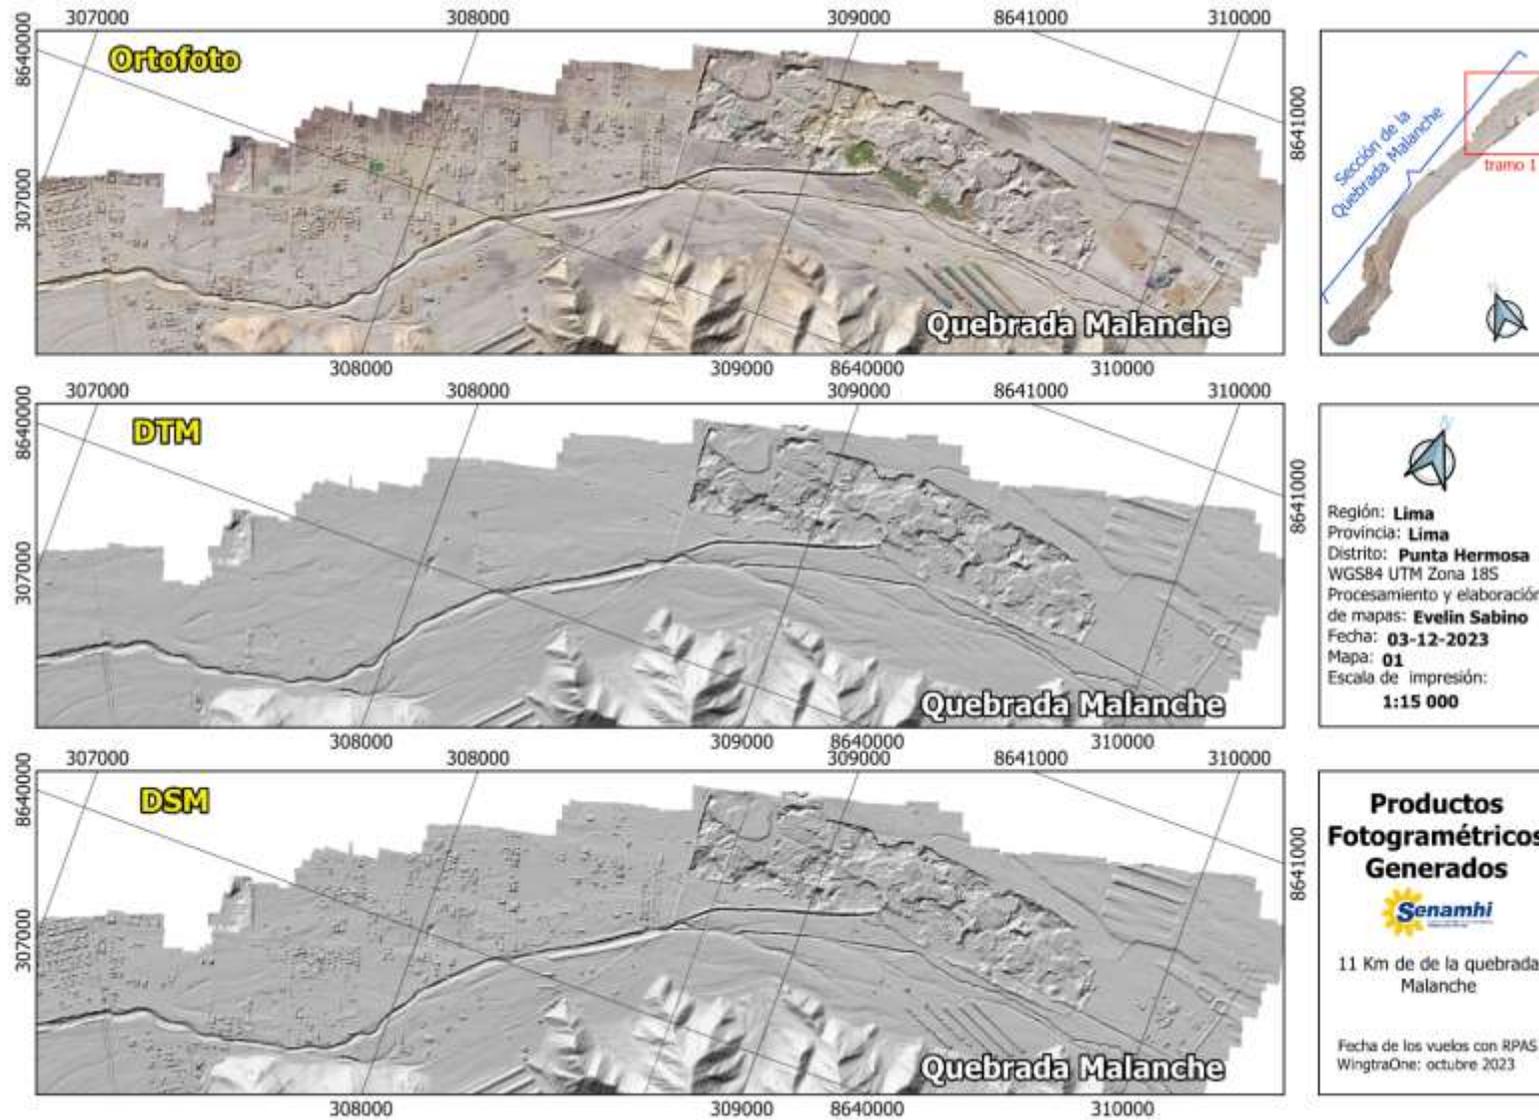
Figura 7: Mapa del tramo 1 de la topografía de la quebrada Malanche

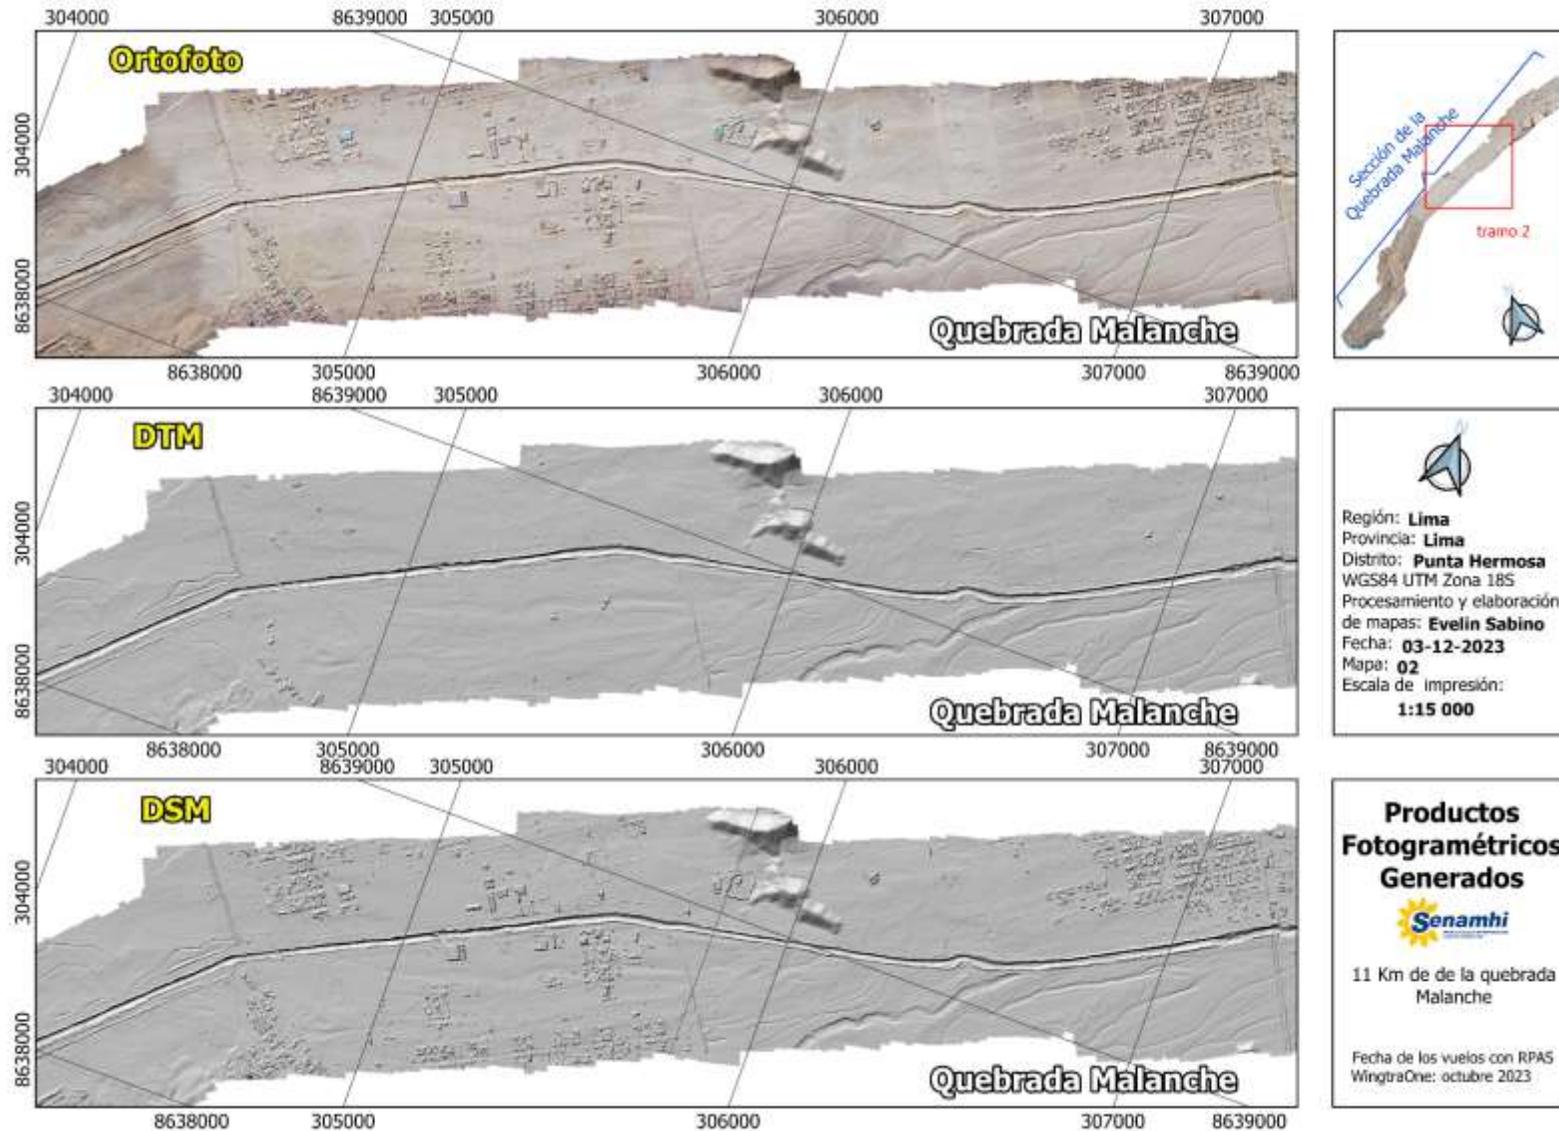
Figura 8: Mapa del tramo 2 de la topografía de la quebrada Malanche.

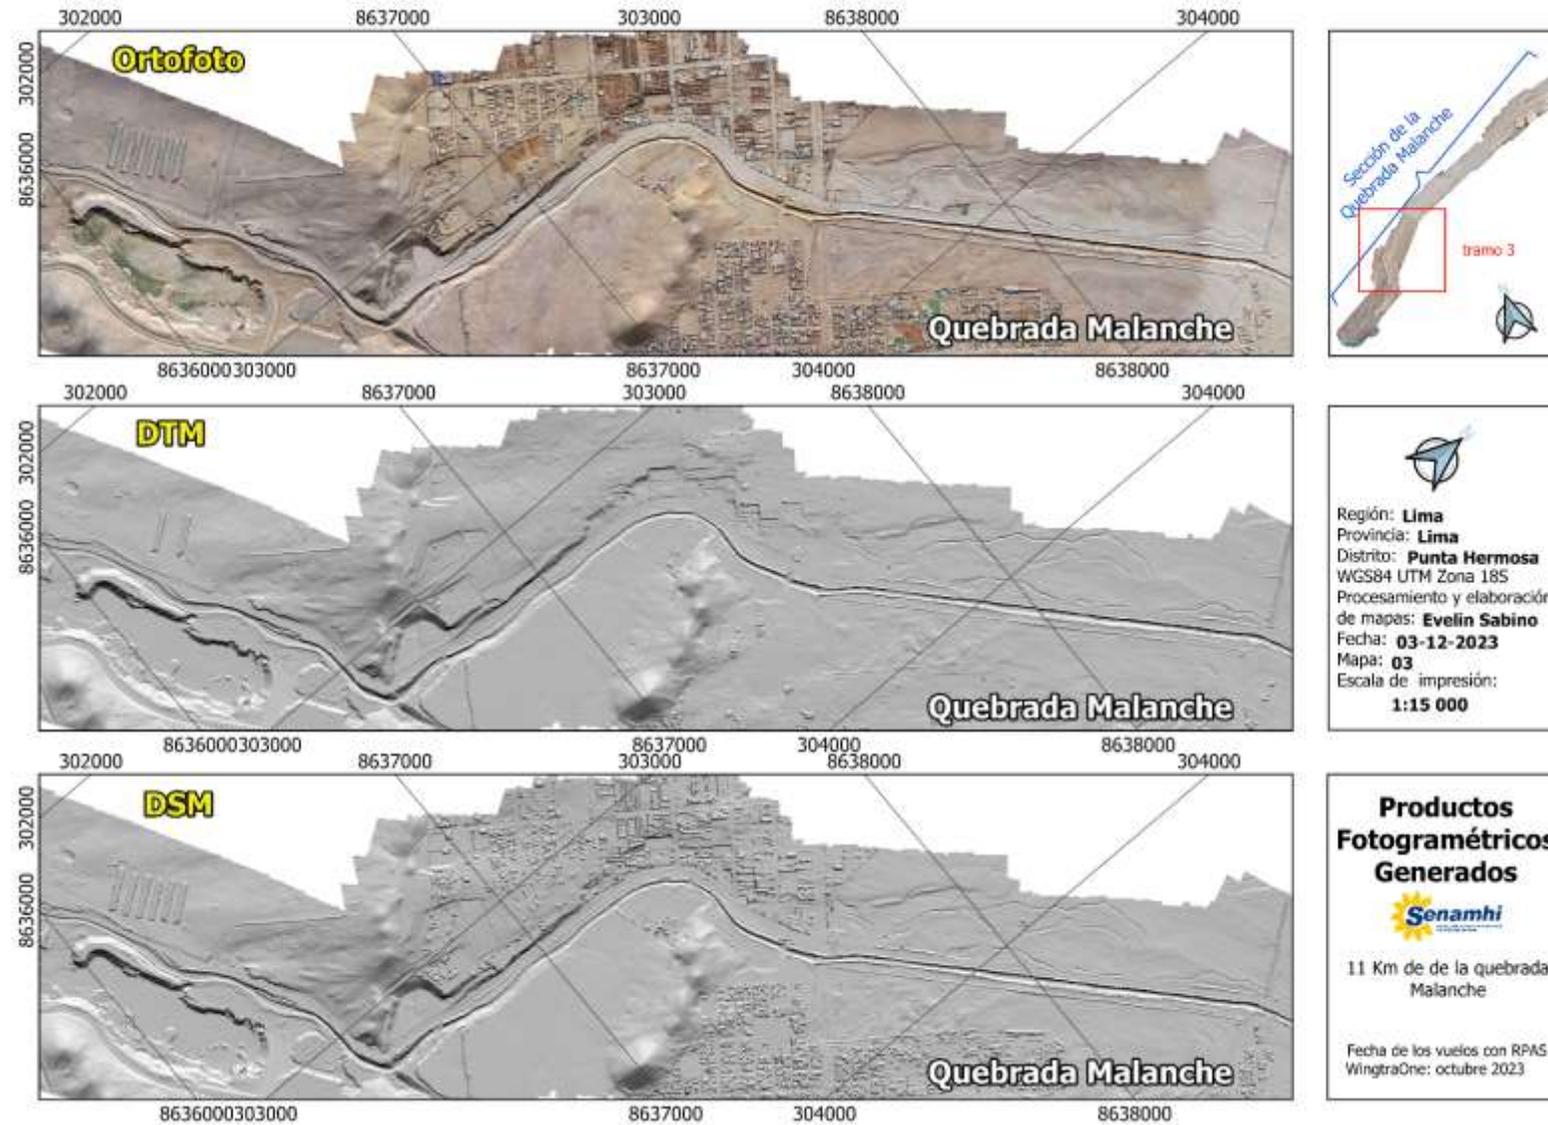
Figura 9: Mapa del tramo 3 de la topografía de la quebrada Malanche.

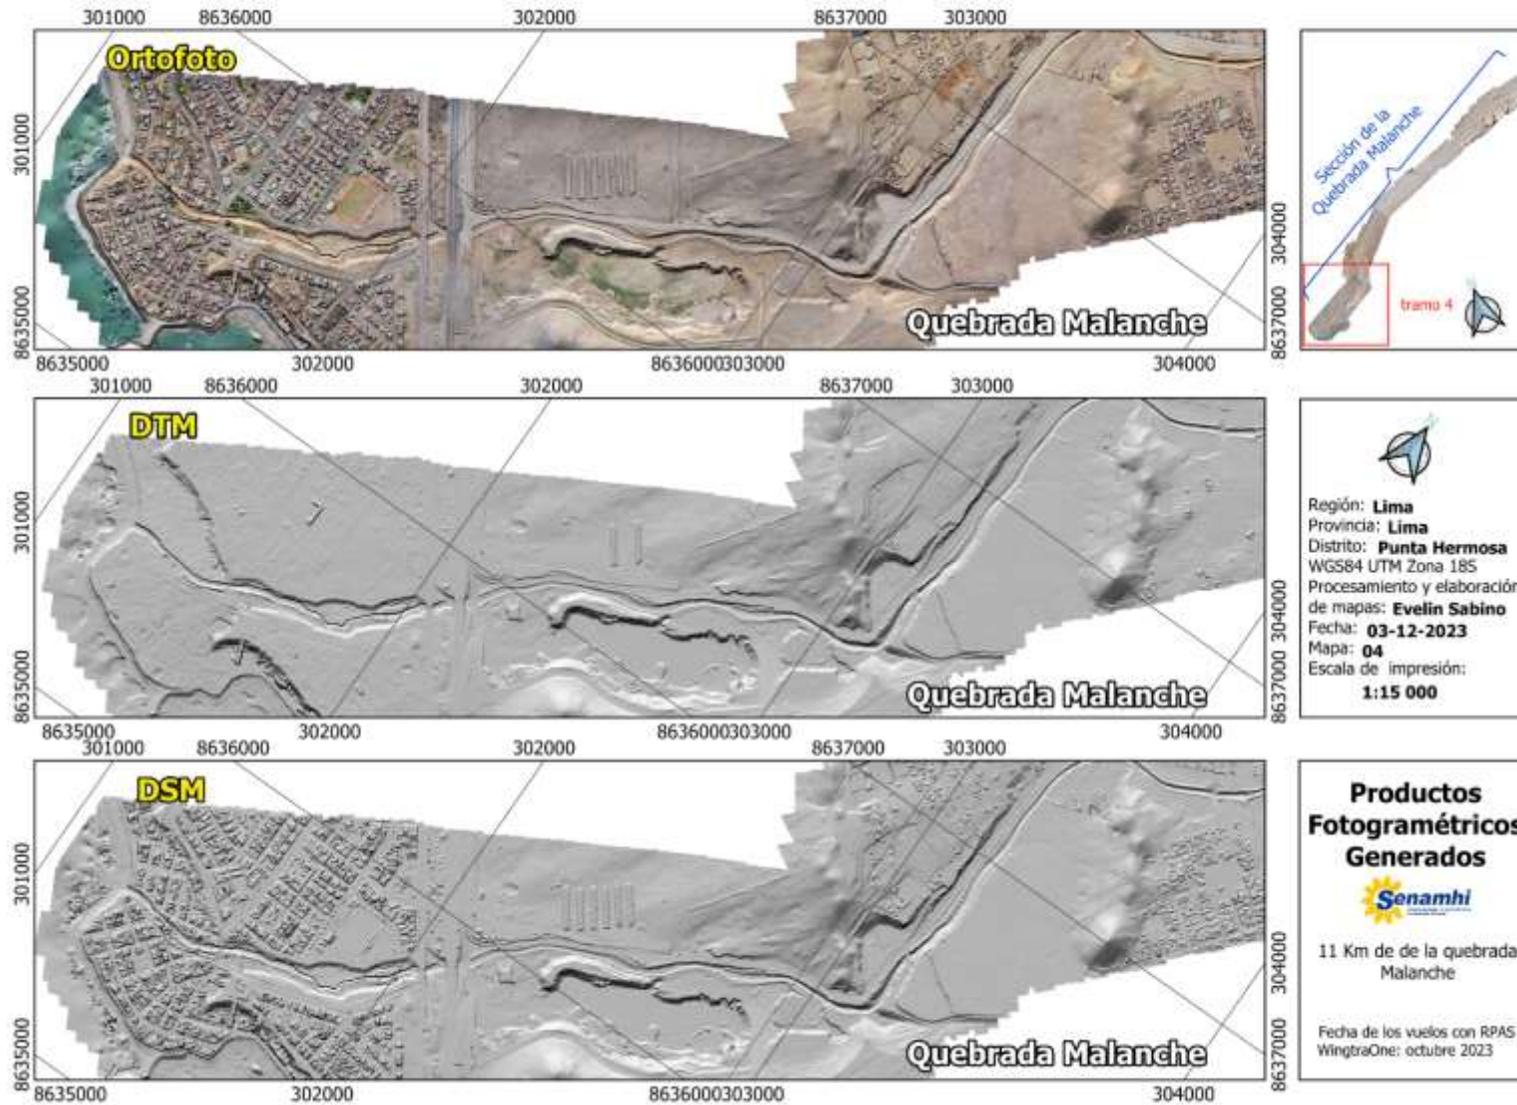
Figura 10: Mapa del tramo 4 de la topografía de la quebrada Malanche.

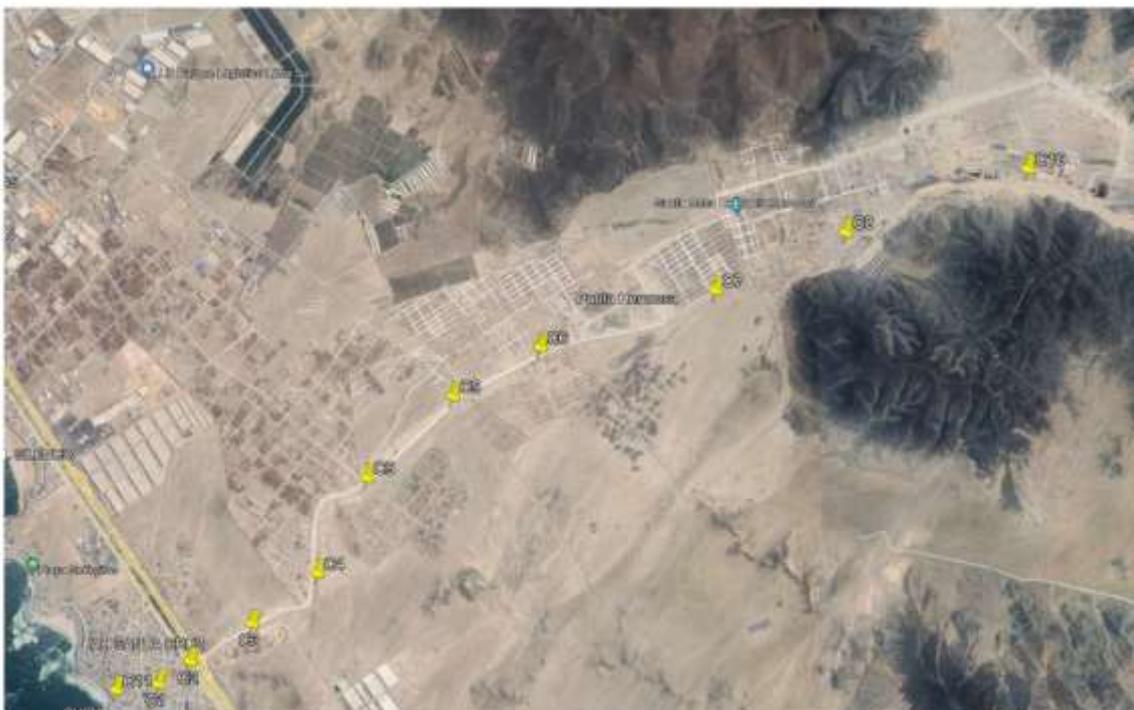
Figura 11: Ubicación del muestreo de calicatas

Las muestras de suelos, se tomaron en el eje principal del cauce. El número de muestras tomadas ha sido por cada kilómetro y de manera aleatoria, por lo que fueron en total 11 muestras (Figura 11). Para la representatividad y semejanza de las muestras se escogieron la C8, C9 y C3. En la Tabla 2 se muestra el resumen de los resultados.

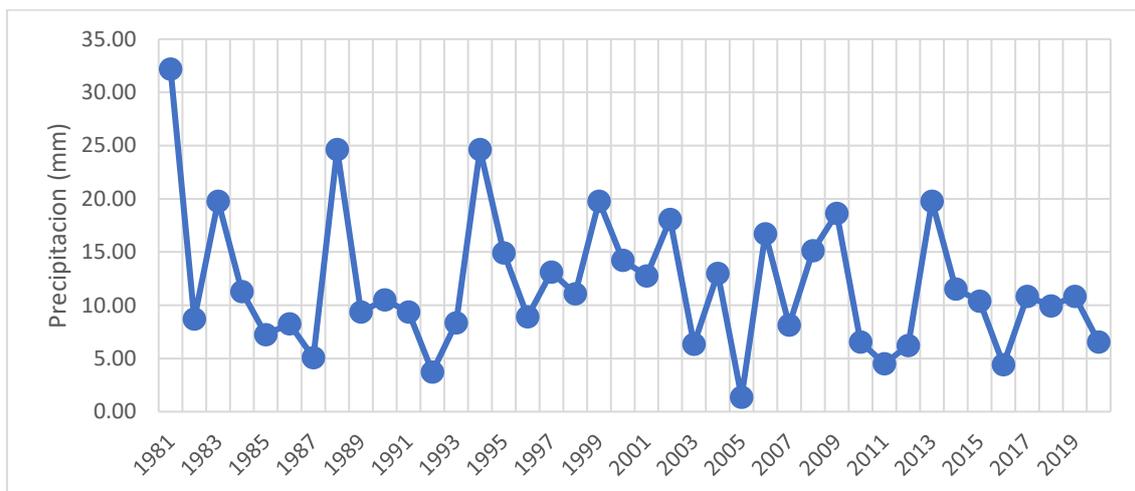
Figura 12: Serie de tiempo de precipitación máxima en 24 horas de la estación Antioquia

En la Tabla 3 y Figura 12 se muestra la información de precipitación máxima en 24 horas del registro de la estación Antioquia.

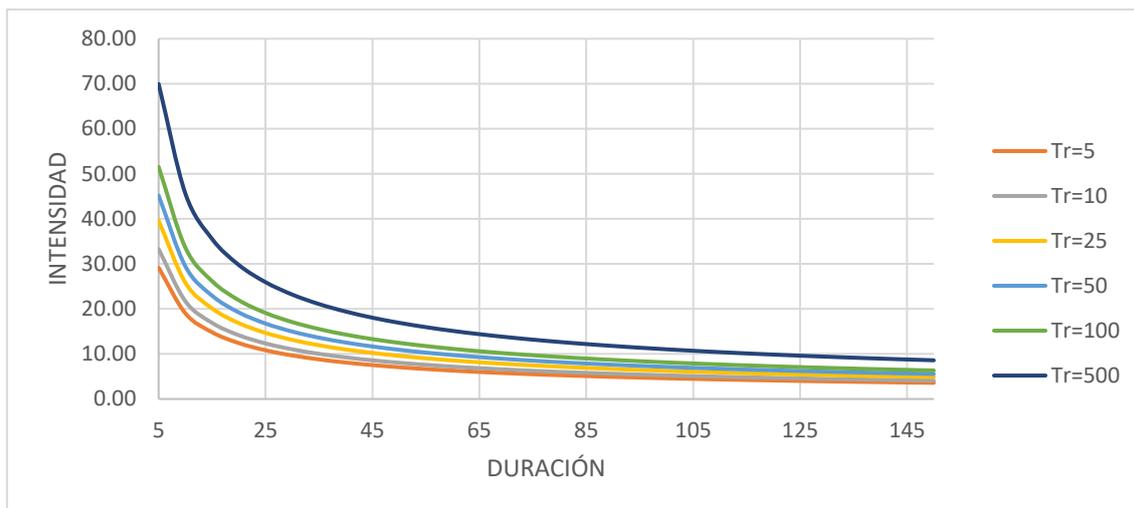
Figura 13: Curvas IDF para los periodos de retorno

En la Figura 13, se muestra las curvas de intensidad-duración-frecuencia para diferentes periodos de retorno y duración considerando la ecuación mostrada previamente.

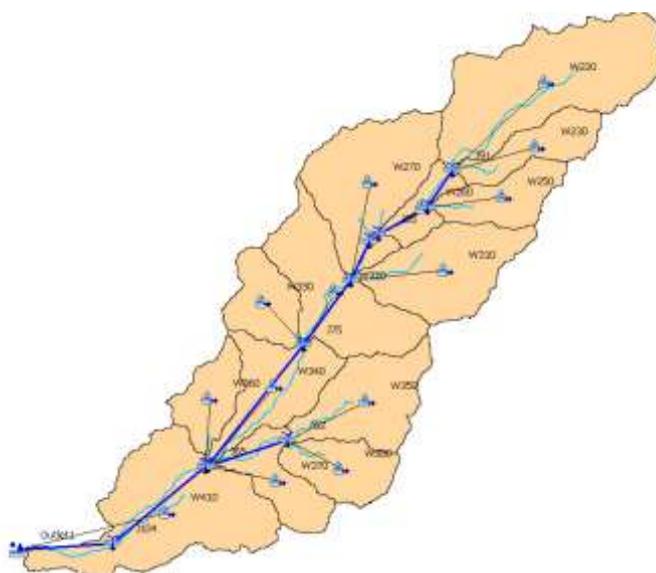
Figura 14: Esquema topológico del modelo en HEC HMS

En la Figura 14 se muestra el esquema topológico con el que se representa el comportamiento hidrológico de la cuenca aportante a la quebrada Malanche.

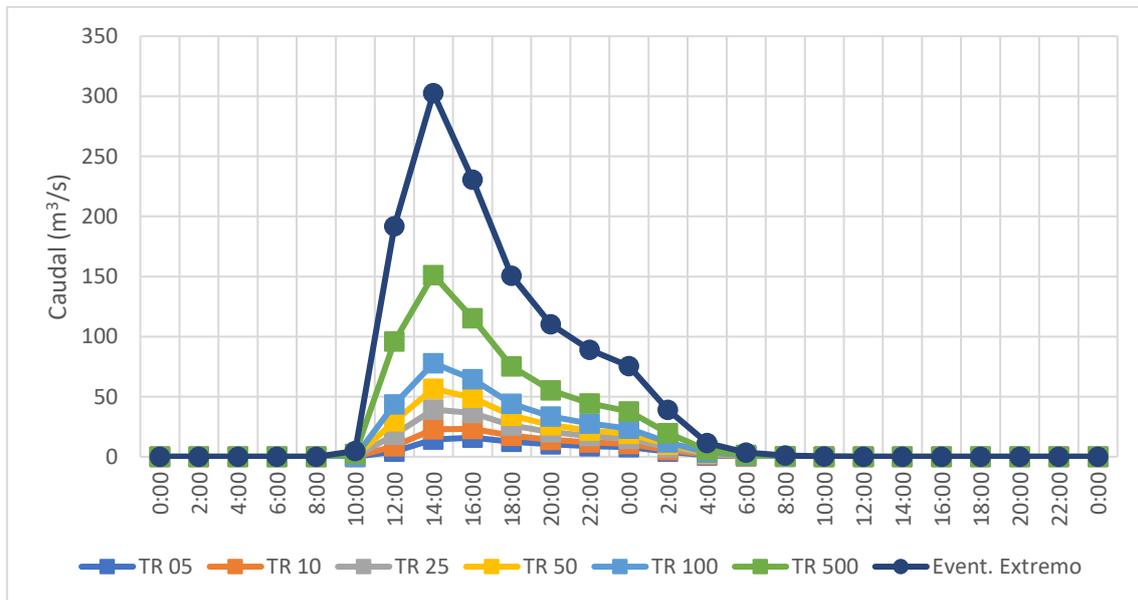
Figura 15: Hidrograma de avenida para los periodos de retorno usando en el modelo HEC-HMS

En la Figura 15 se muestran los hidrogramas obtenidos por el modelo hidrológico para los periodos de retorno. Estos caudales serán introducidos al modelo hidráulico para modelar el movimiento de masa en la quebrada.

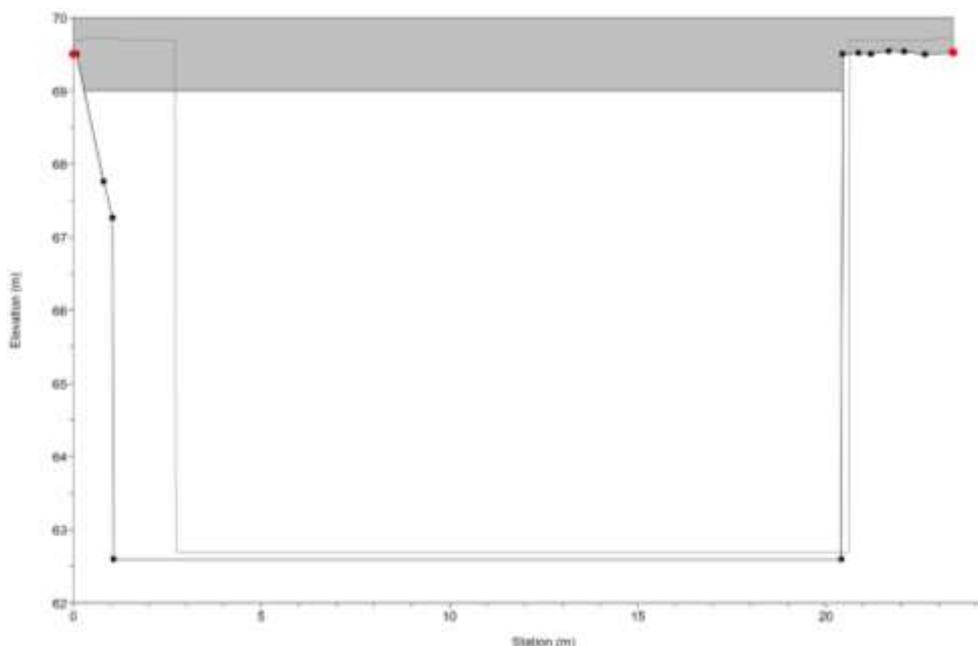
Figura 16: Esquema correspondiente al Puente de Nueva Panamericana

Para darle mayor representatividad al modelo se incluyeron los puentes correspondientes a la panamericana antigua y nueva. Con eso el resultado del modelo de tránsito de escombros será más cercano a un evento real (Figura 16 y Figura 17).

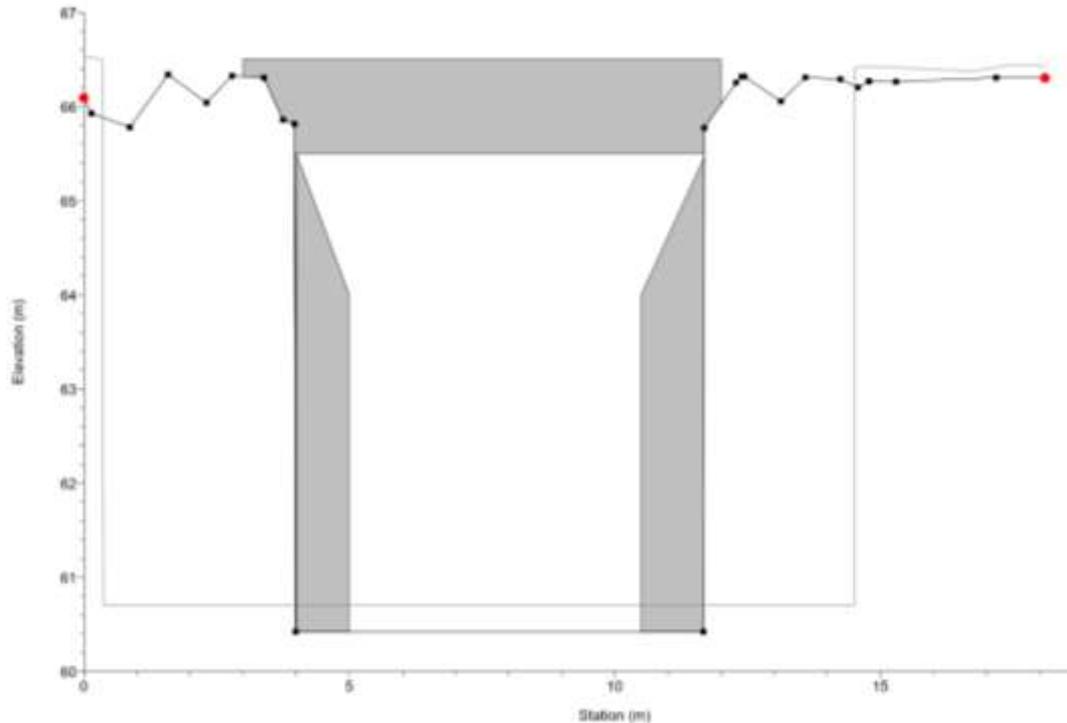
Figura 17: Esquema correspondiente al Puente de Antigua Panamericana

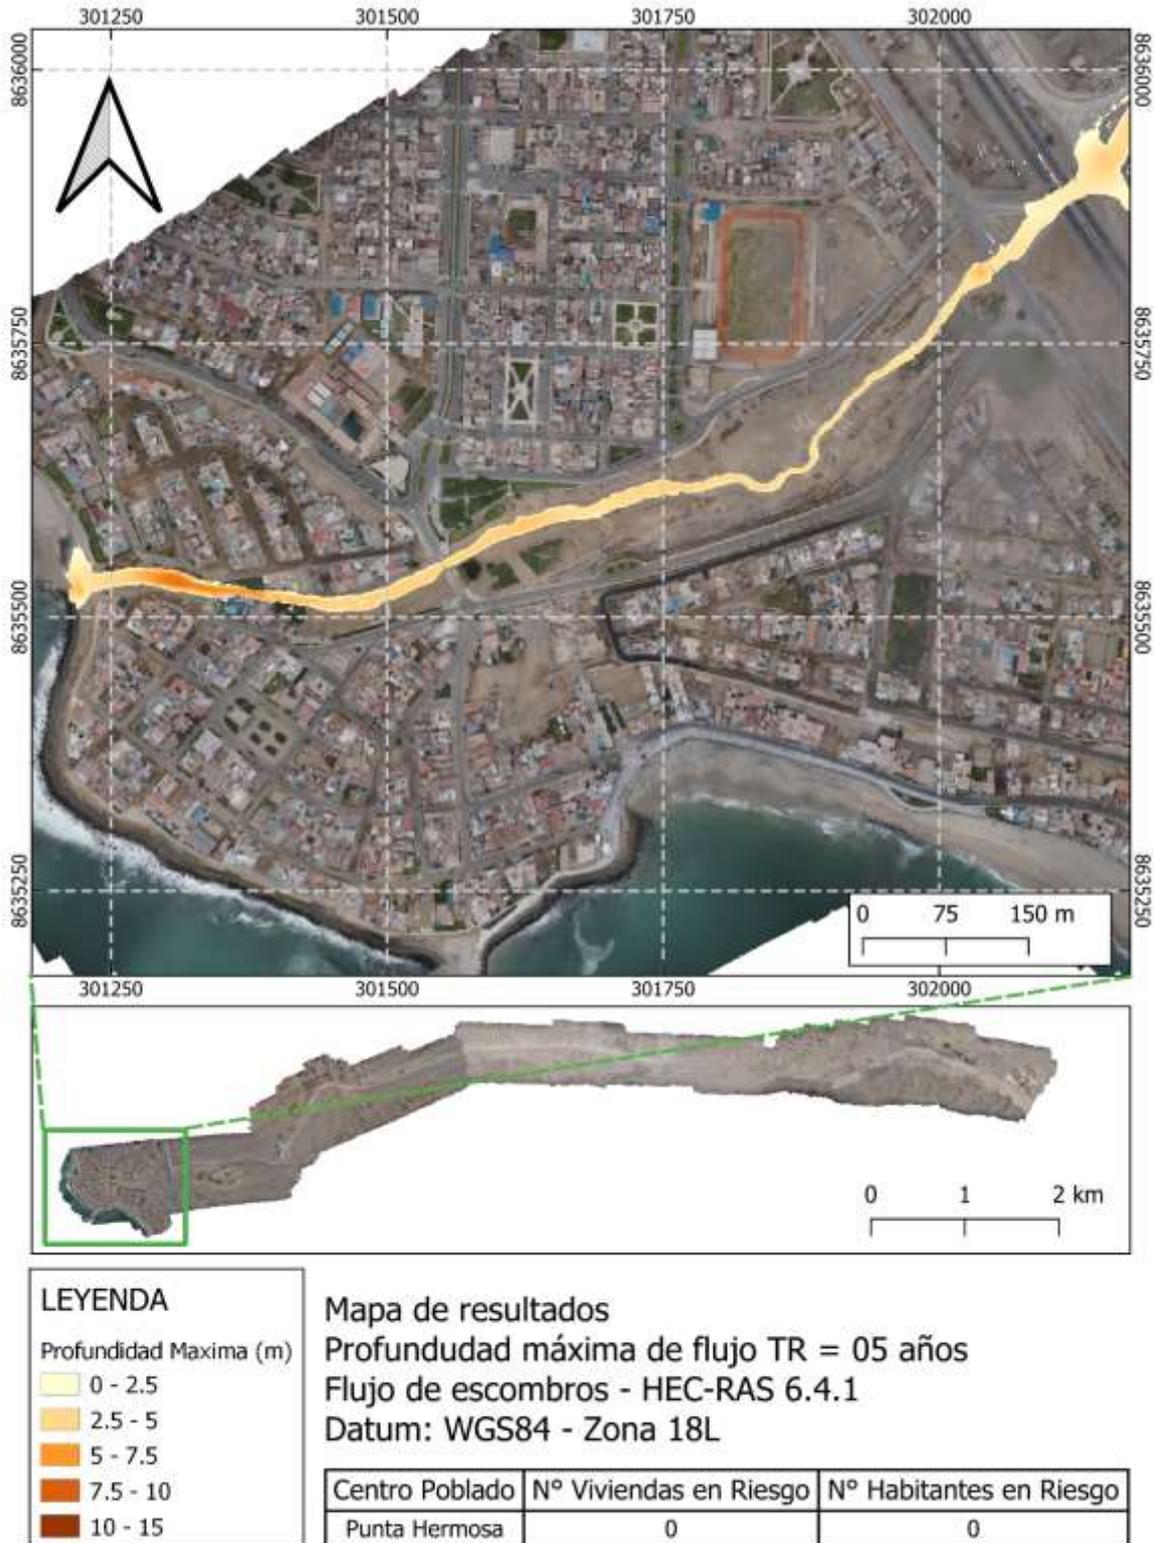
Figura 18: Profundidad máxima del flujo de escombros para TR de 05 años en Área 1 ($Q_{max}=15.9 \text{ m}^3/\text{s}$)

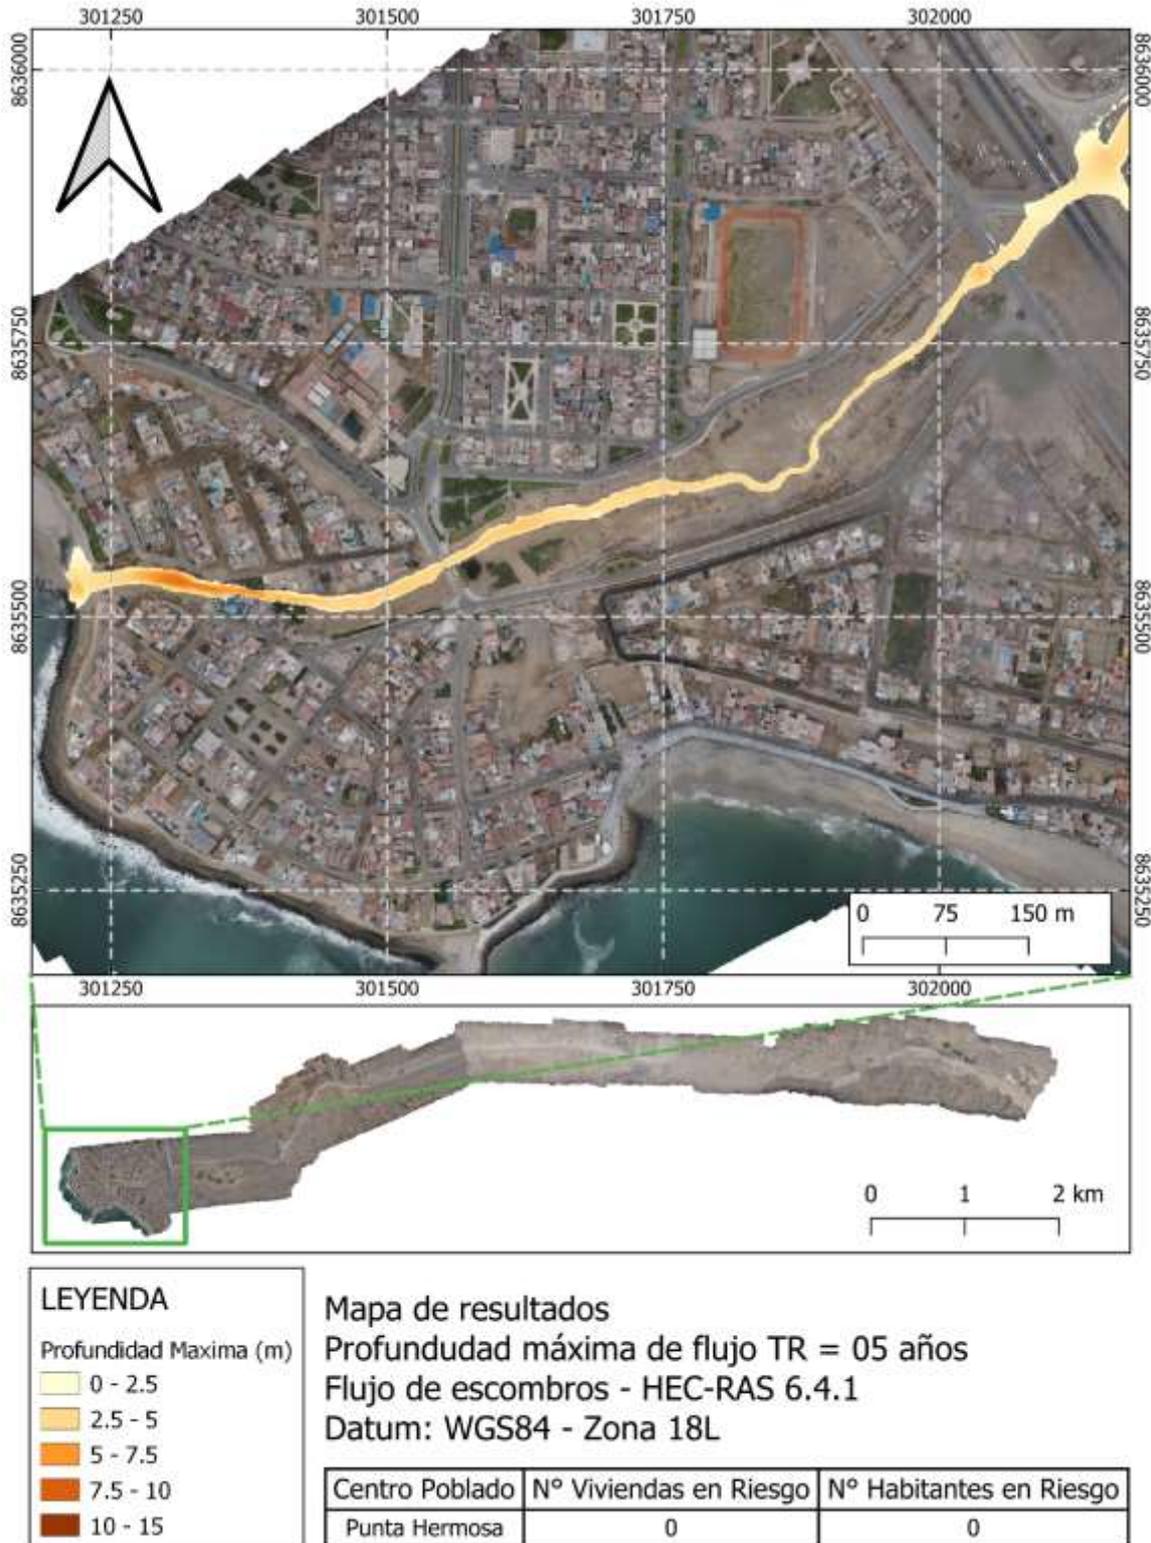
Figura 19: Profundidad máxima del flujo de escombros para TR de 10 años Área 1 ($Q_{max} = 23.2 \text{ m}^3/\text{s}$)

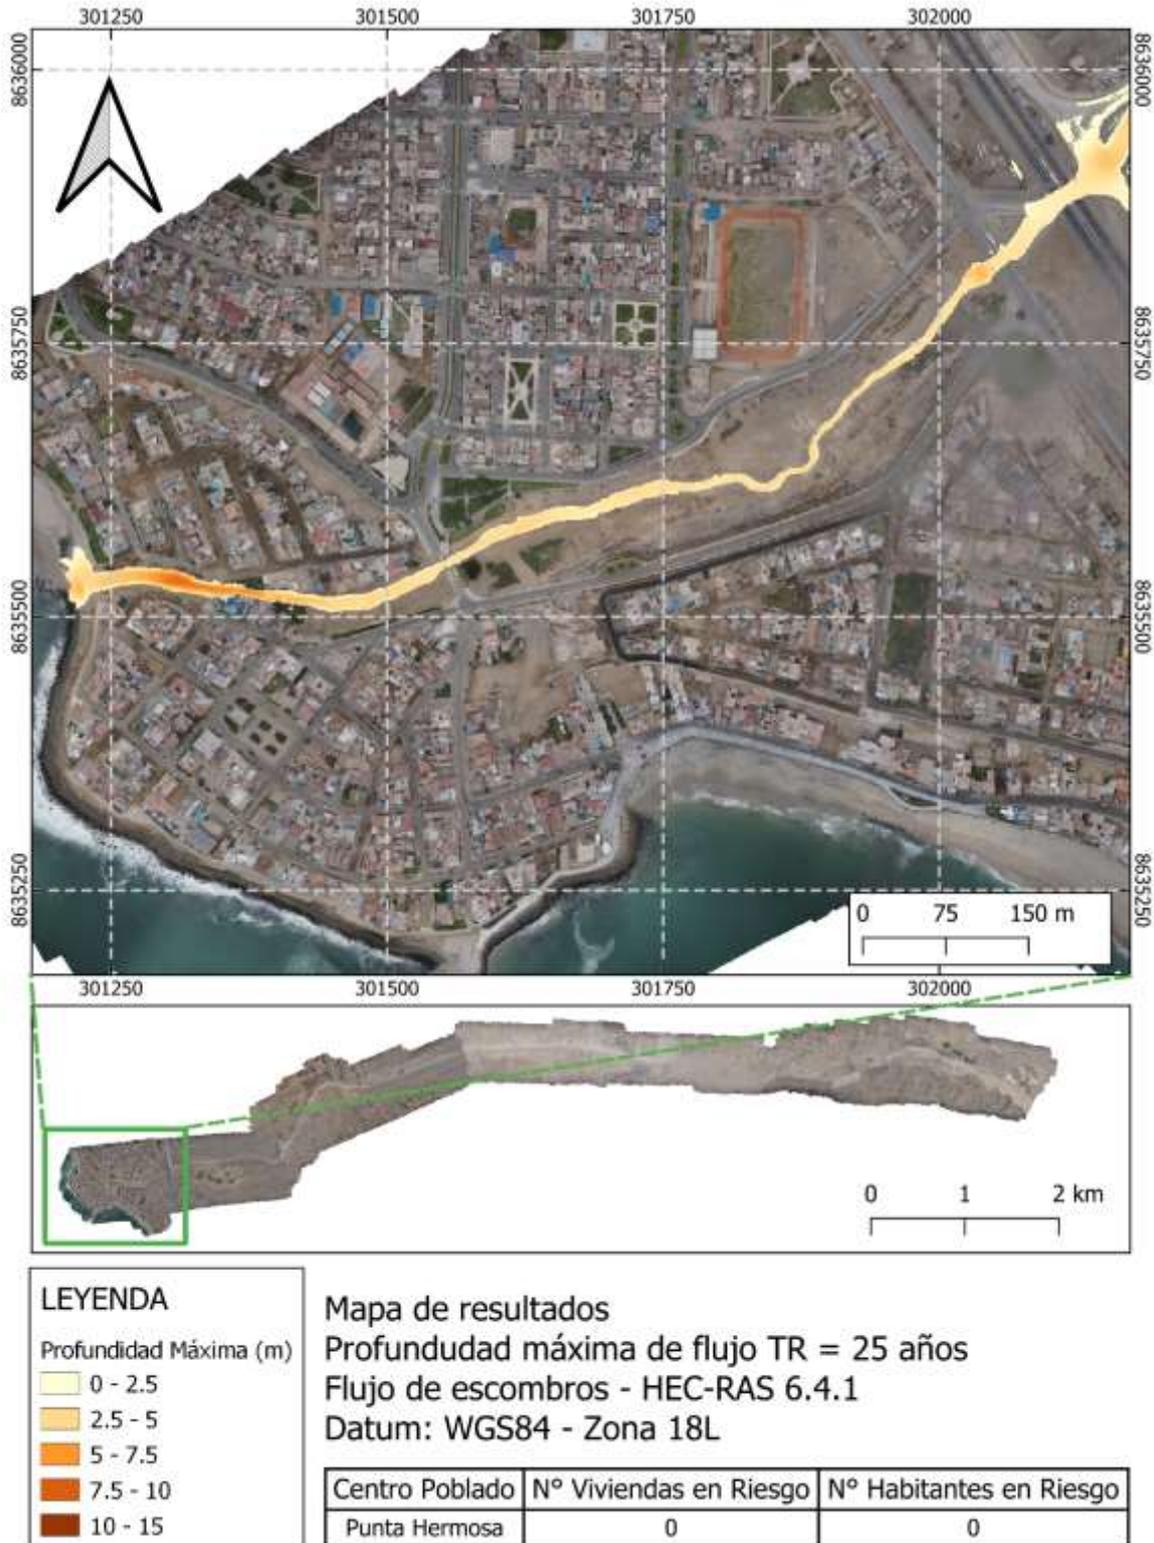
Figura 20: Profundidad máxima del flujo de escombros para TR de 25 años Área 1 ($Q_{max}=39.3 \text{ m}^3/\text{s}$)

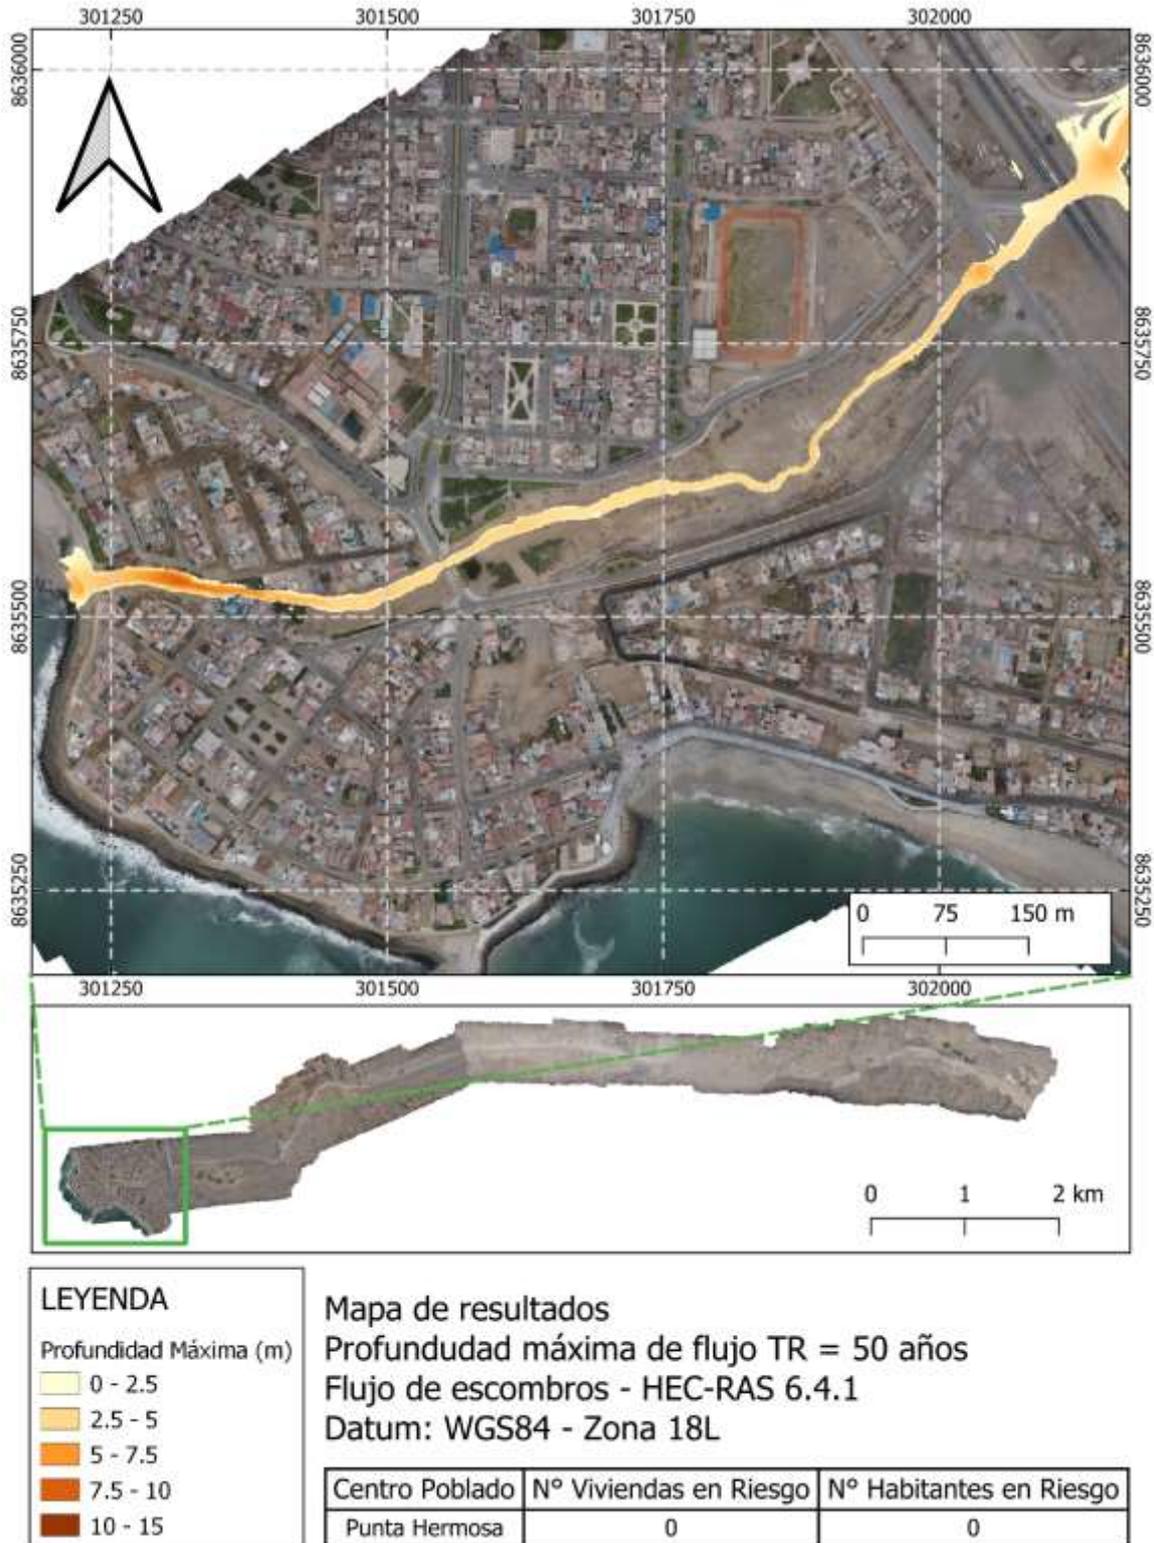
Figura 21: Profundidad máxima del flujo de escombros para TR de 50 años Área 1 ($Q_{max}=56.6 \text{ m}^3/\text{s}$)
