Caracterización del peligro por movimiento de masa debido a lluvias extremas en la quebrada Malanche, distrito de Punta Hermosa

INFORME FINAL

Dirección de Hidrología

Lima, 2024.

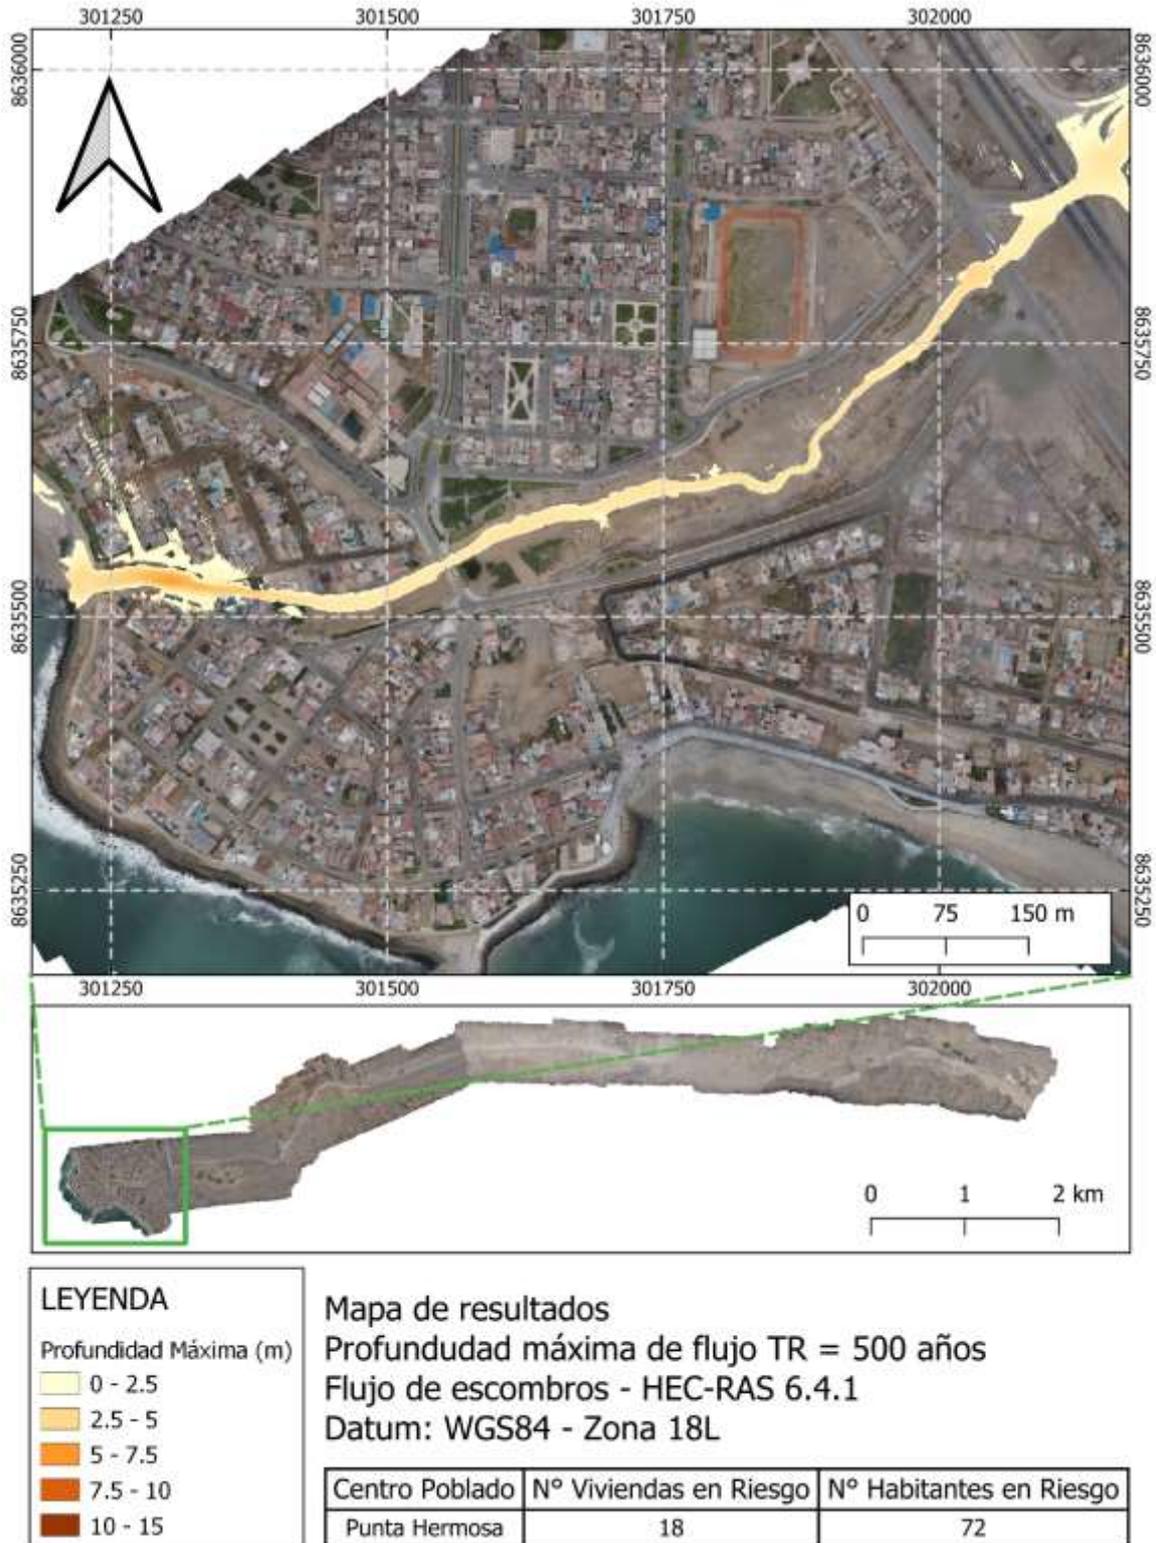
Figura 23: Profundidad máxima del flujo de escombros para TR de 500 años Área 1 ($Q_{max}=151.3 \text{ m}^3/\text{s}$)

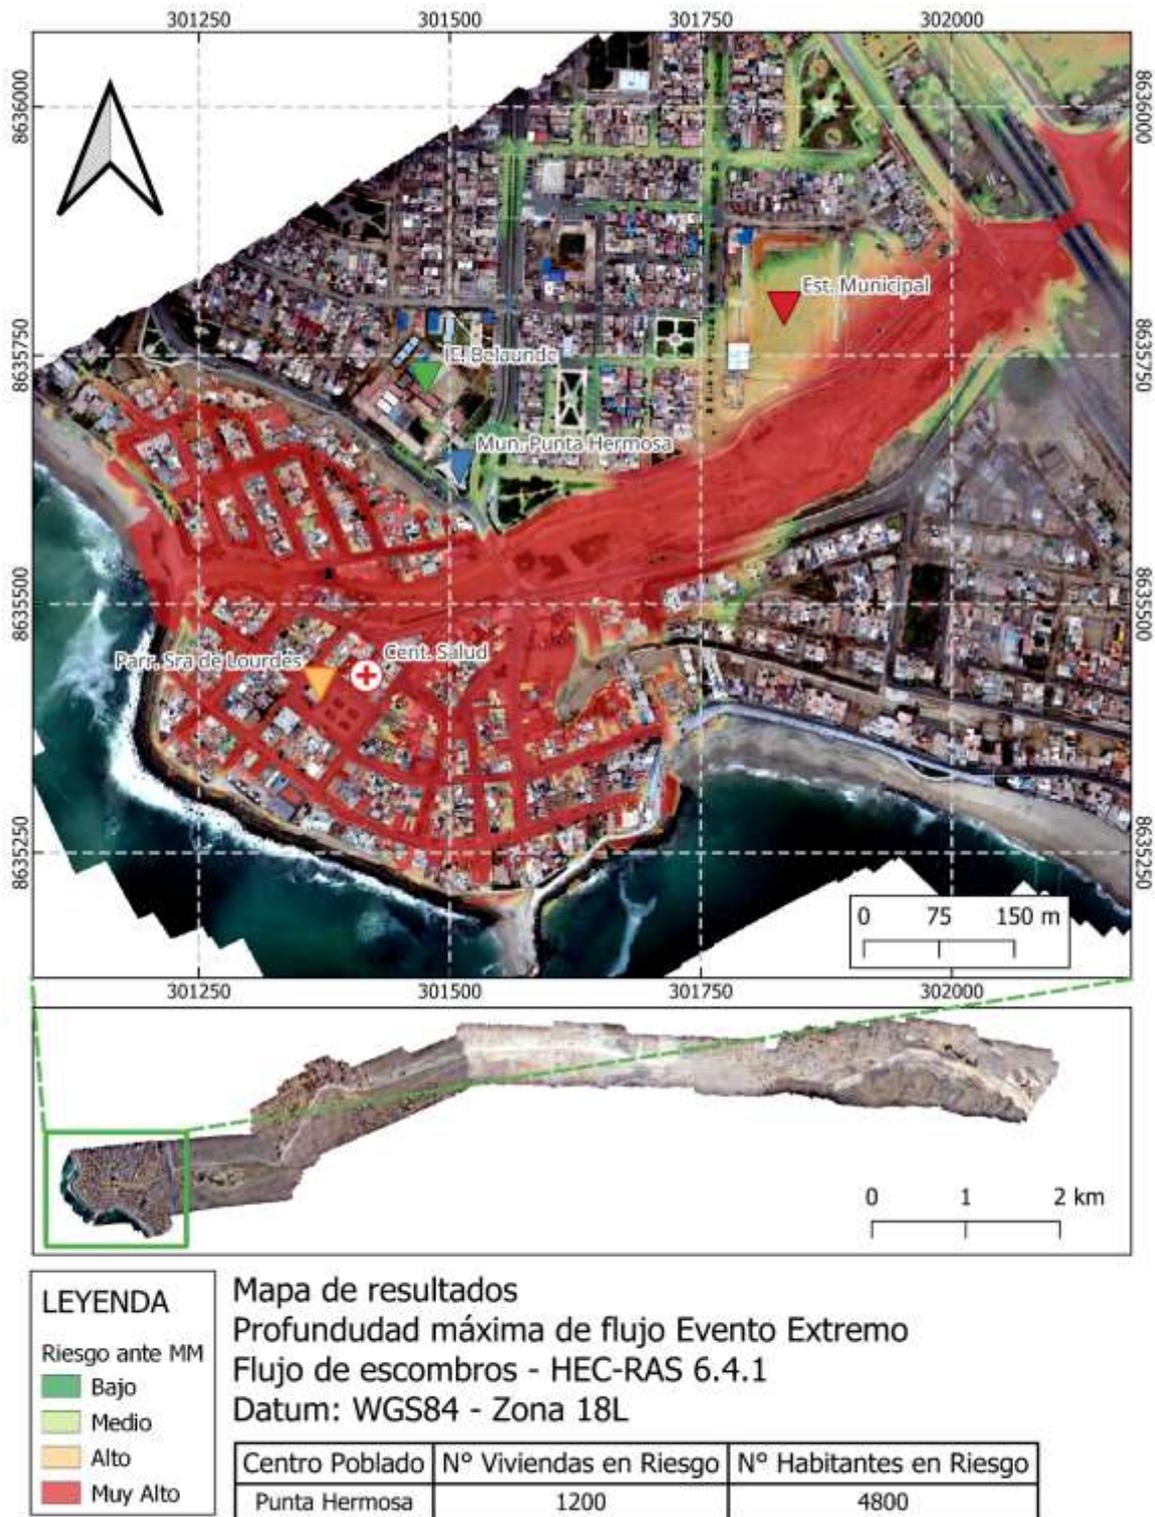
Figura 24: Profundidad máxima del flujo de escombros para Evento Extremo Área 1 ($Q_{max}=302.6 \text{ m}^3/\text{s}$)

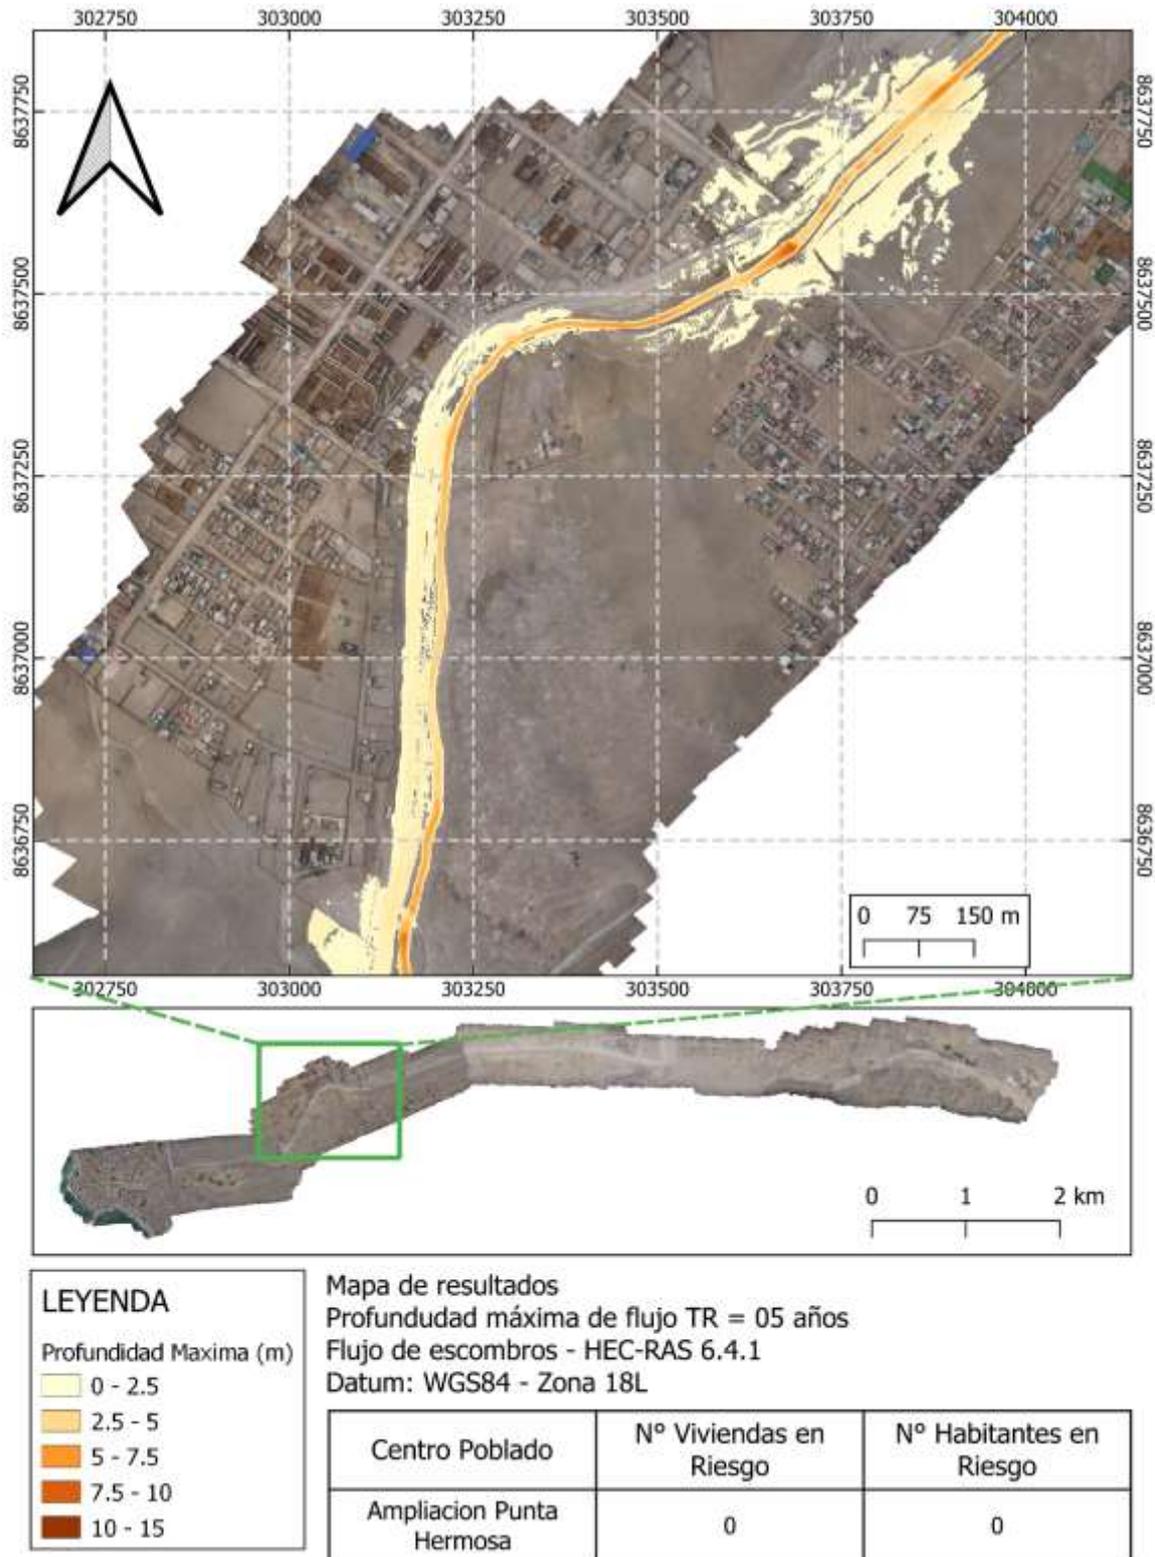
Figura 25: Profundidad máxima del flujo de escombros para TR de 05 años Área 2 ($Q_{max}=15.9 \text{ m}^3/\text{s}$)

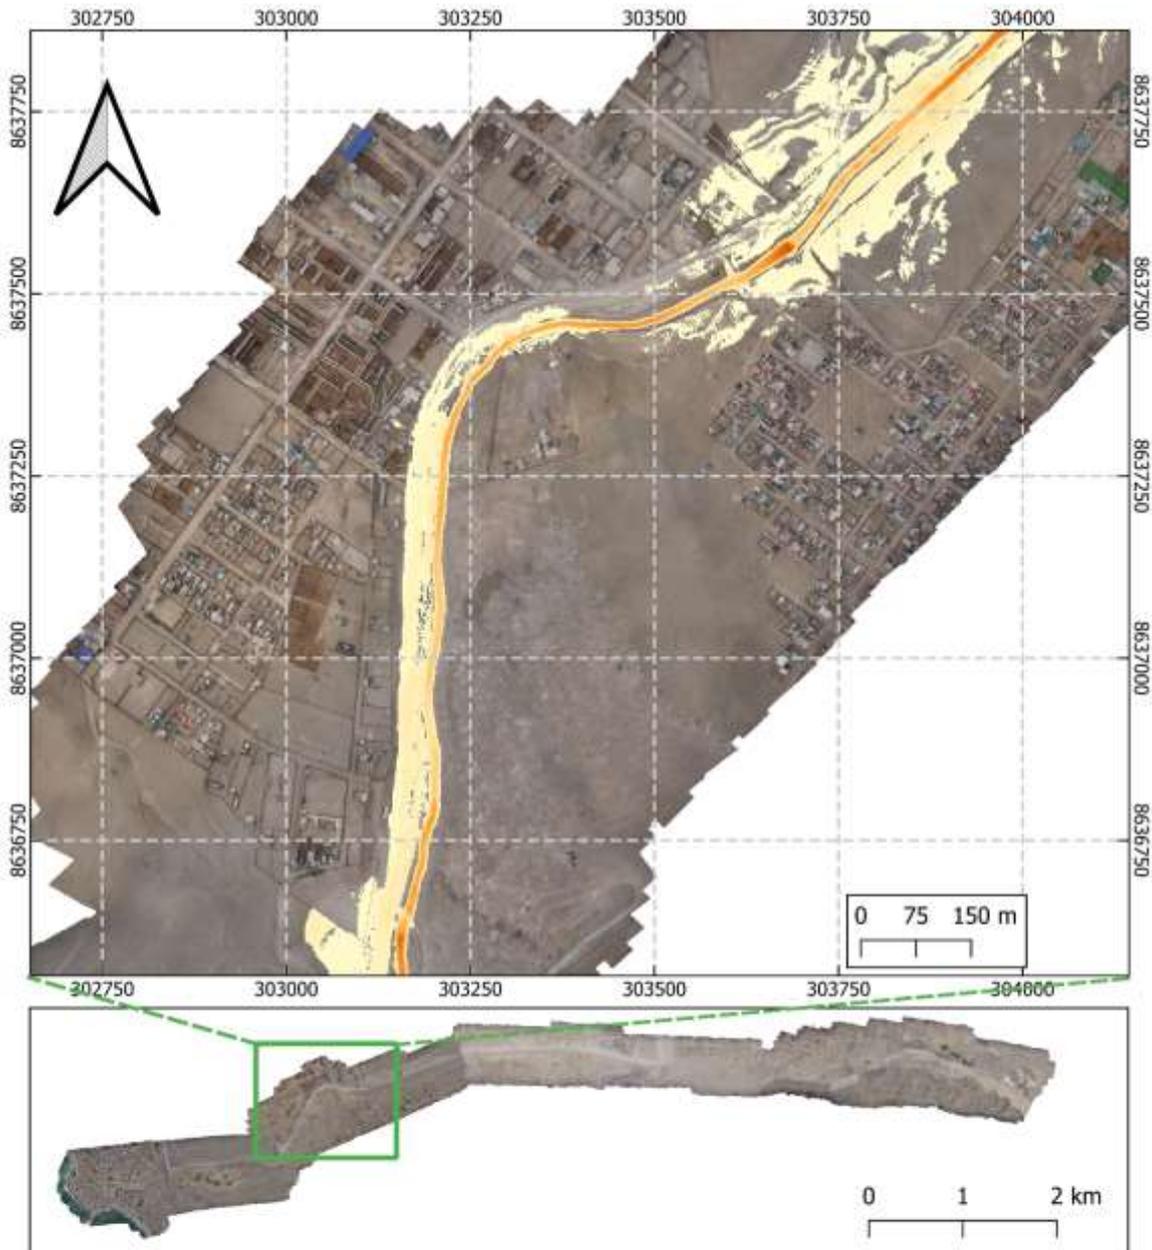
Figura 26: Profundidad máxima del flujo de escombros para TR de 10 años Área 2 ($Q_{max}=23.2 \text{ m}^3/\text{s}$)

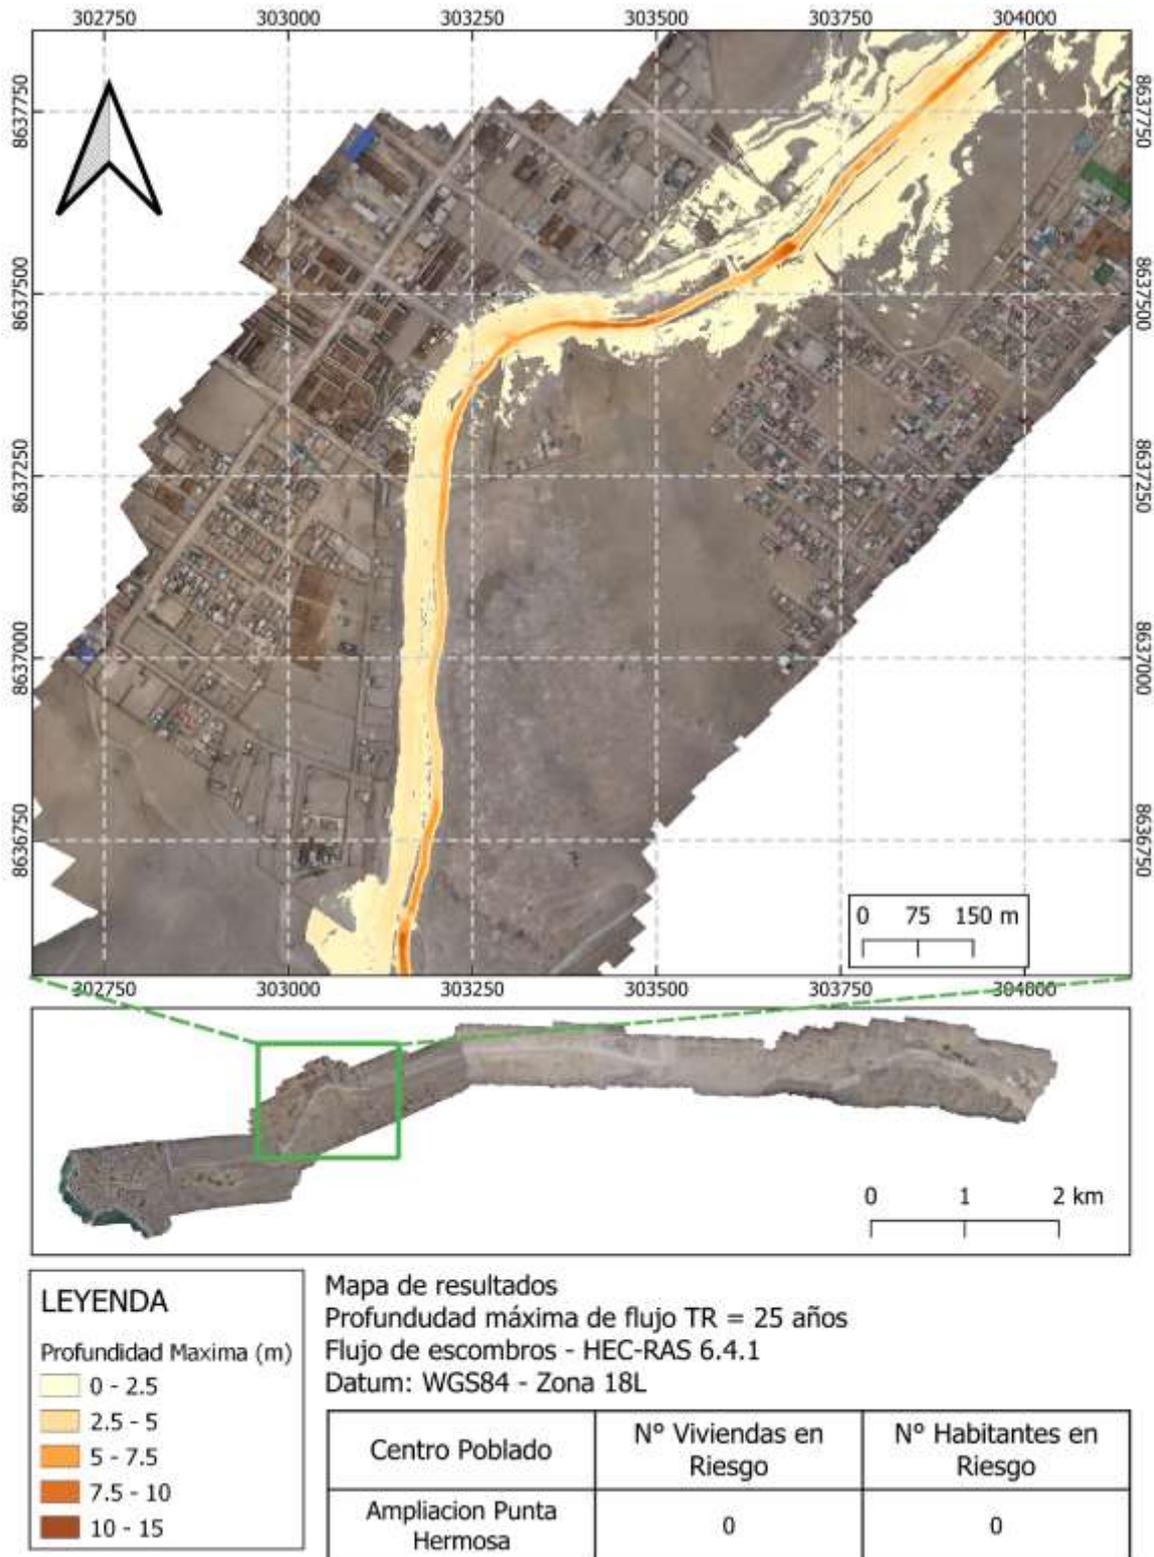
Figura 27: Profundidad máxima del flujo de escombros para TR de 25 años Área 2 ($Q_{max}=39.3 \text{ m}^3/\text{s}$)

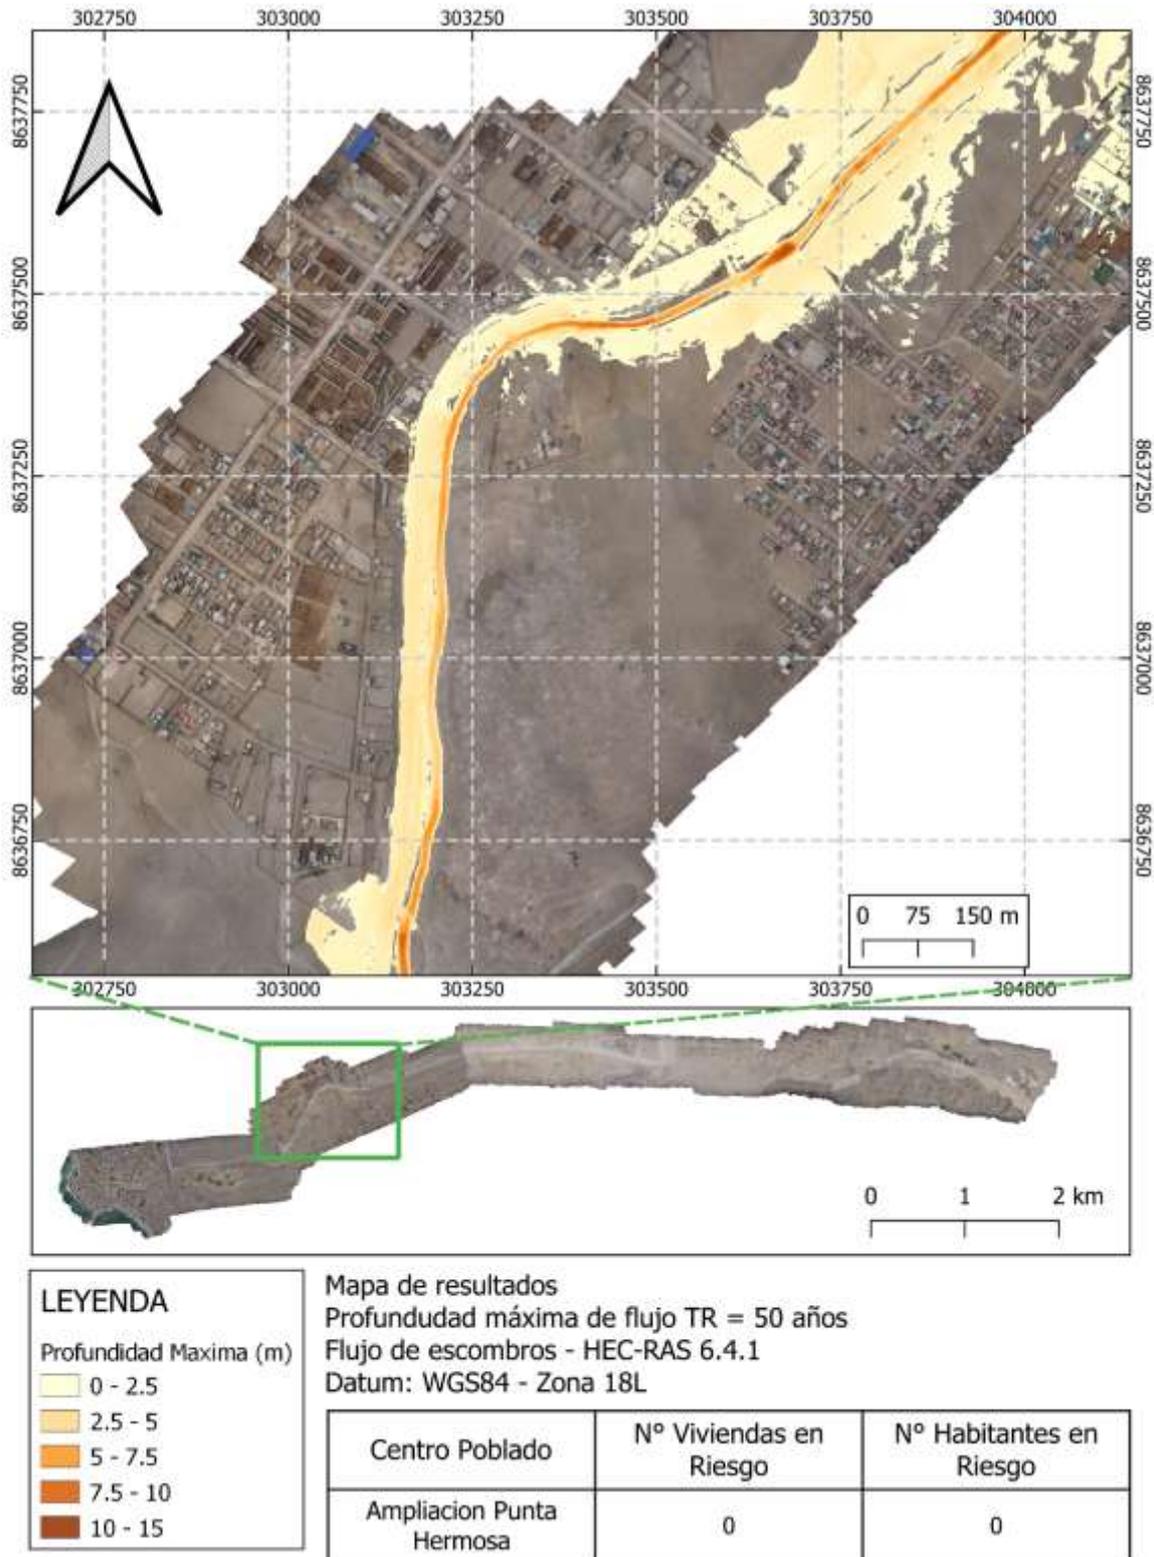
Figura 28: Profundidad máxima del flujo de escombros para TR de 50 años Área 2 ($Q_{max}=56.6 \text{ m}^3/\text{s}$)

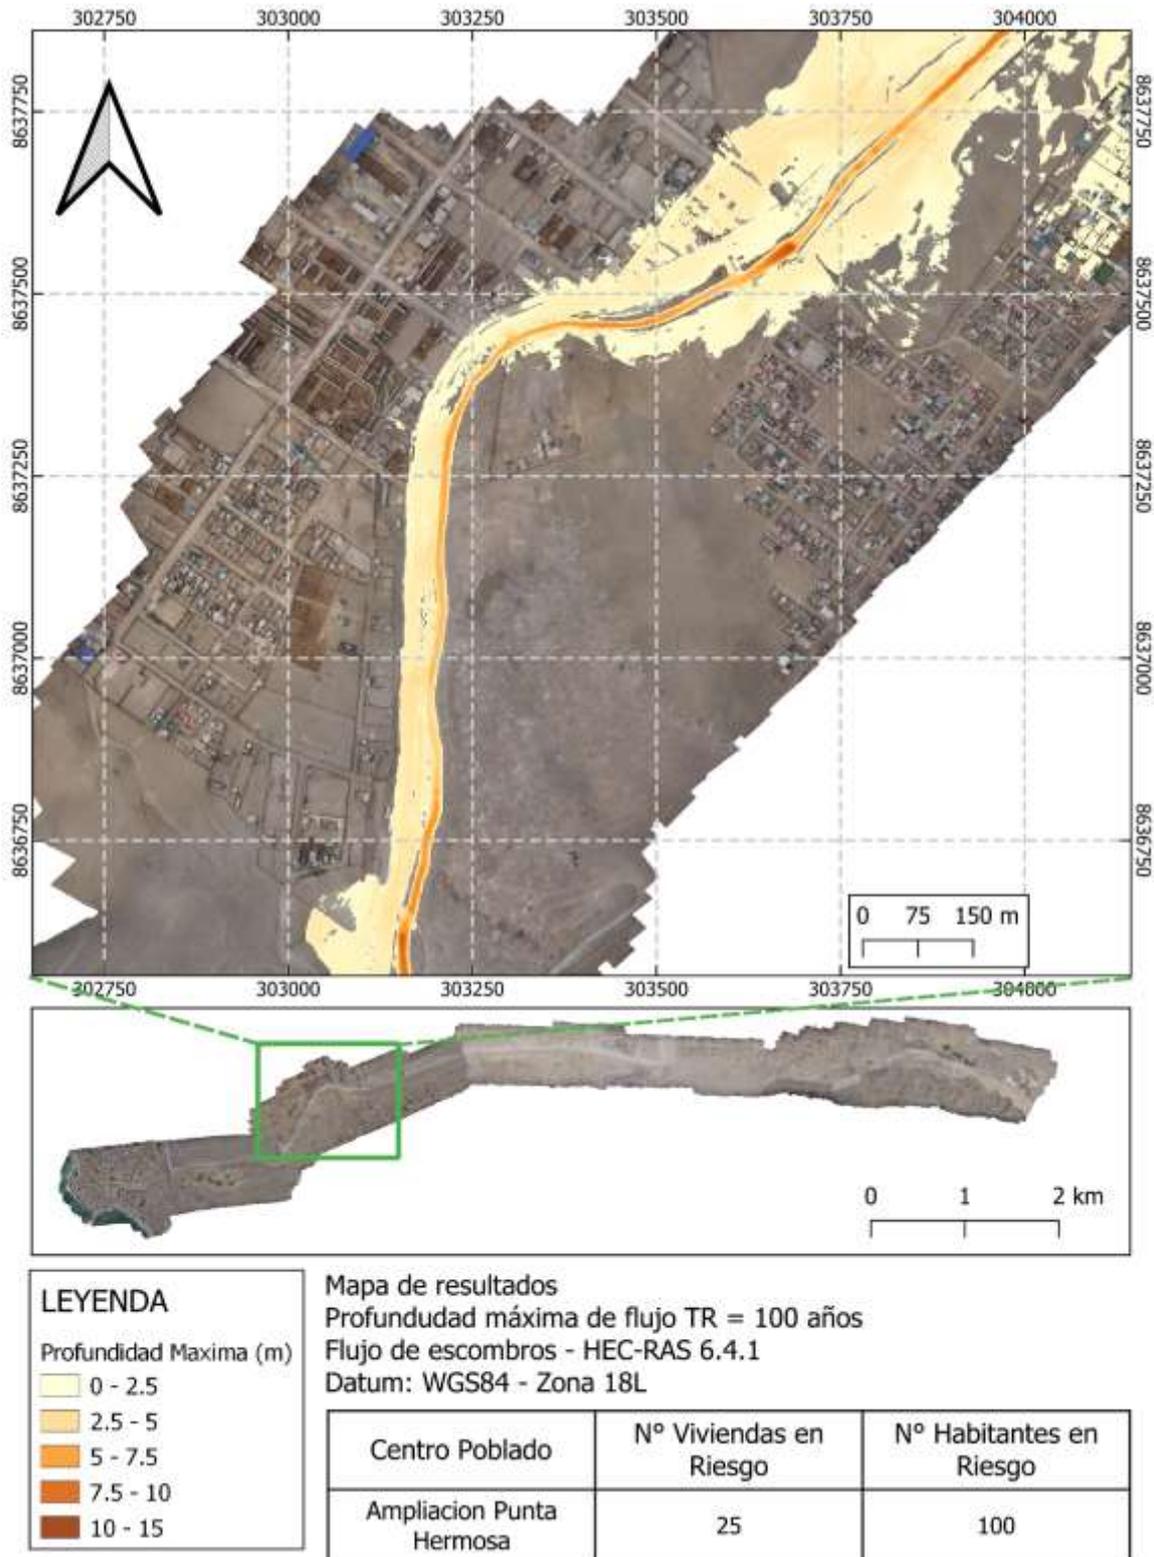
Figura 29: Profundidad máxima del flujo de escombros para TR de 100 años Área 3 ($Q_{max}=77.9 \text{ m}^3/\text{s}$)

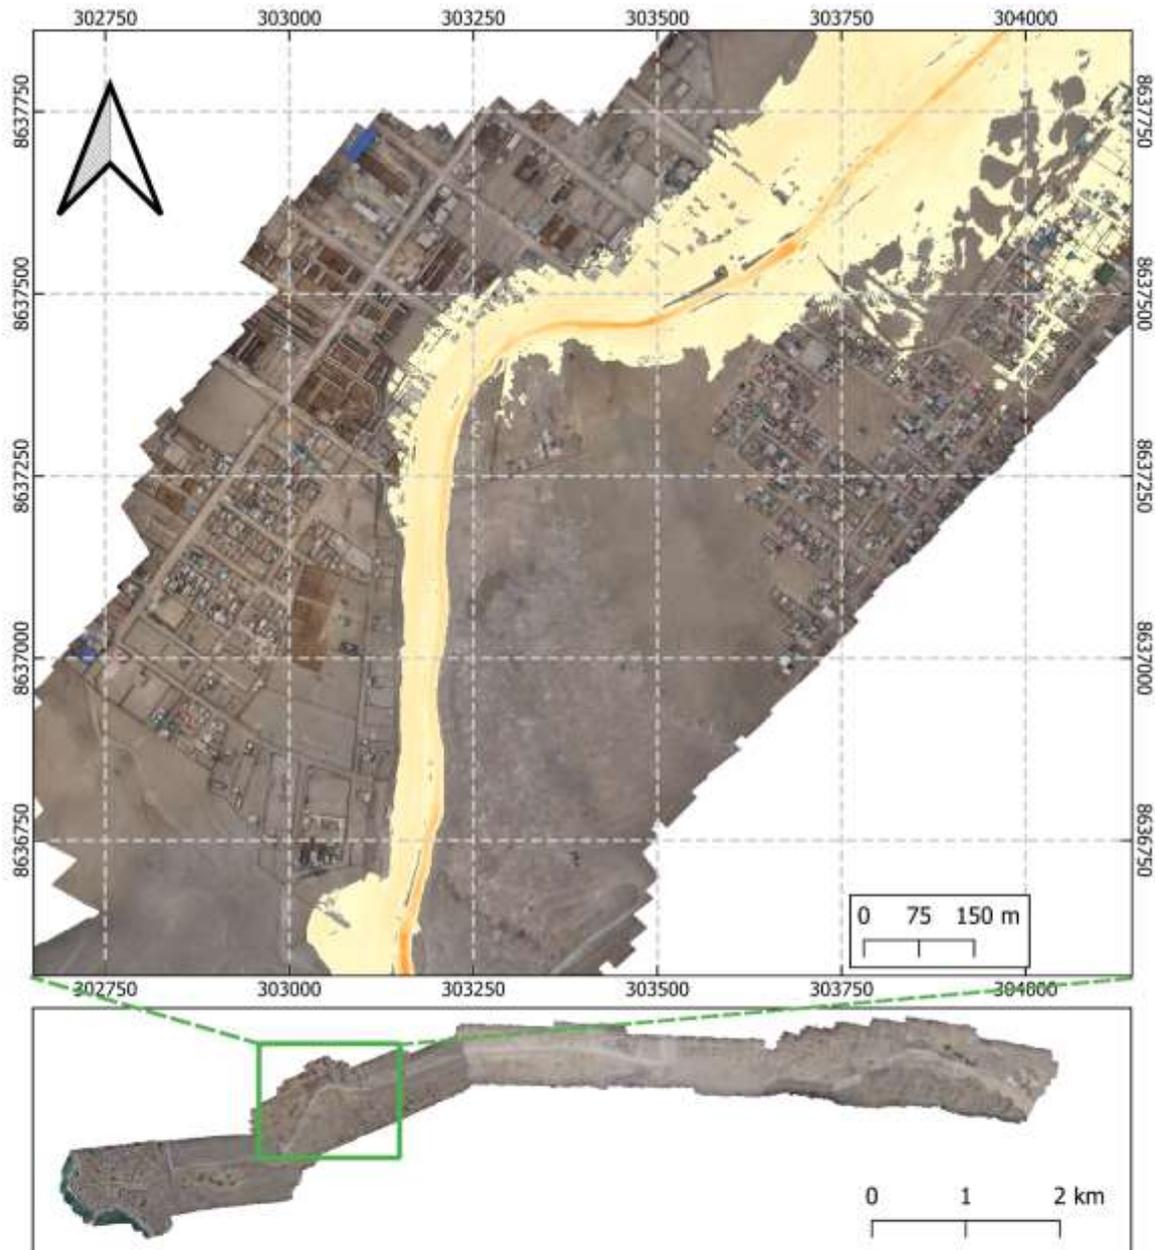
Figura 30: Profundidad máxima del flujo de escombros para TR de 500 años Área 2 ($Q_{max}=151.3 \text{ m}^3/\text{s}$)

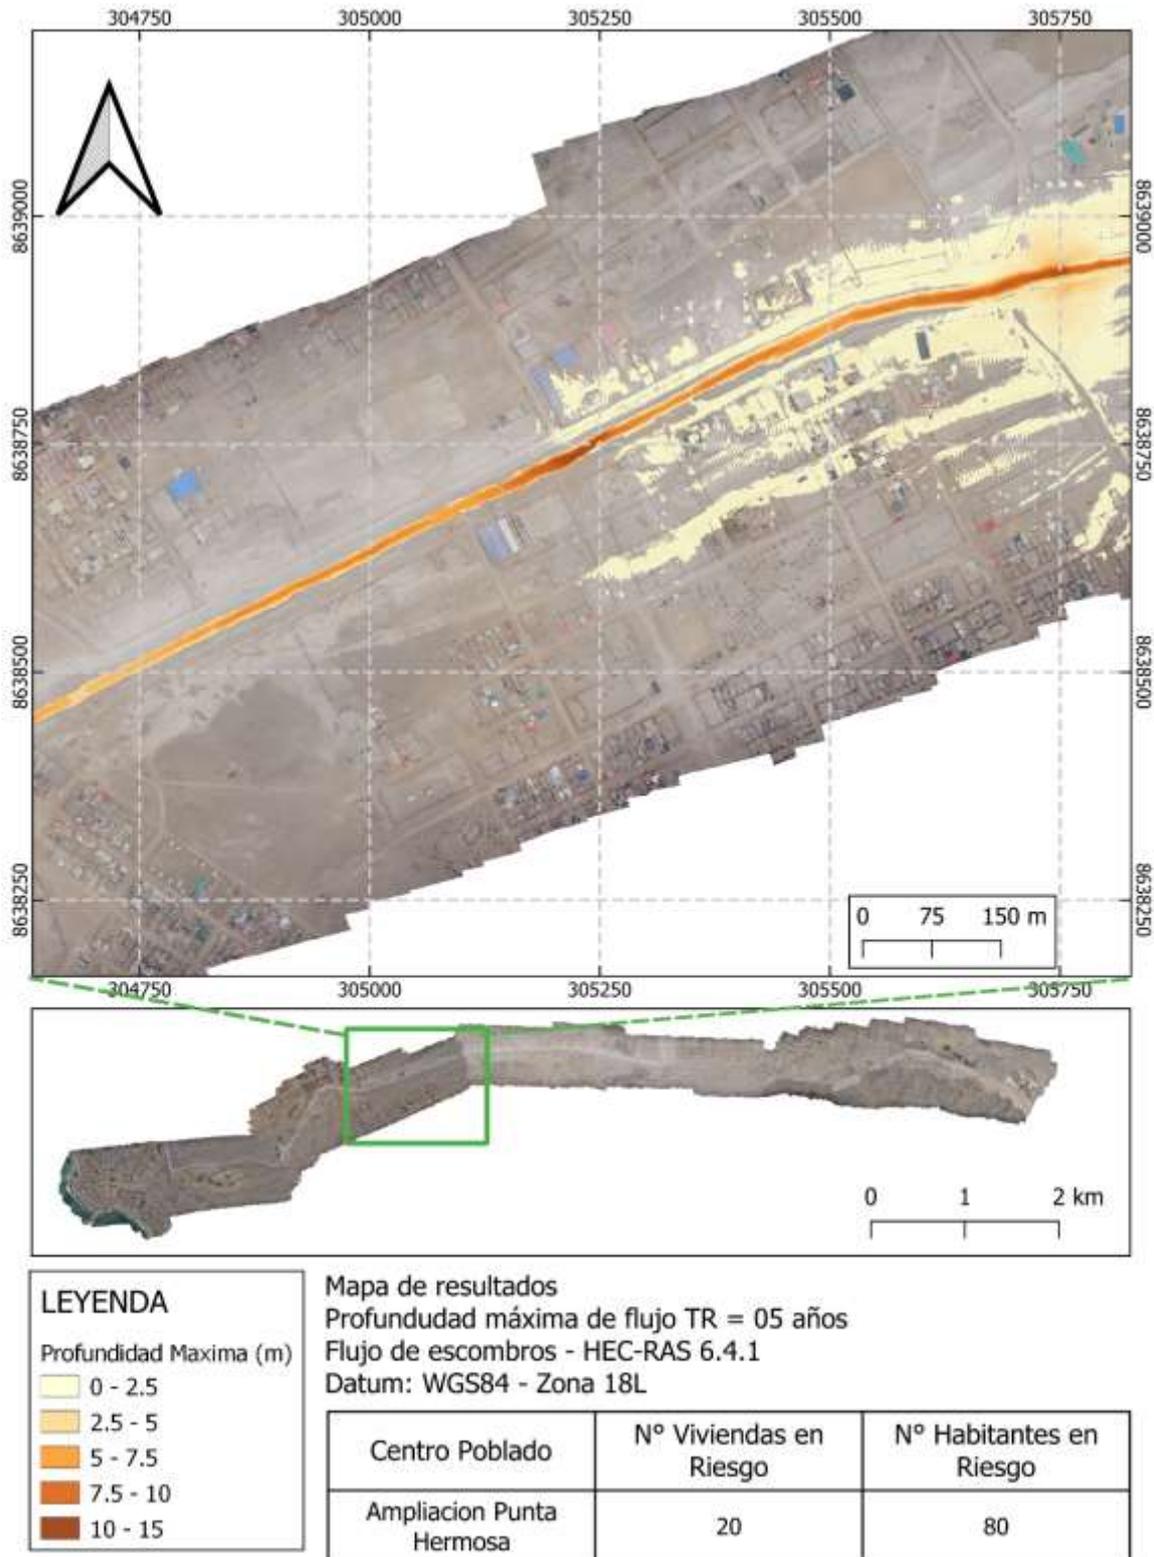
Figura 31: Profundidad máxima del flujo de escombros para TR de 05 años Área 3 ($Q_{max}=15.9 \text{ m}^3/\text{s}$)

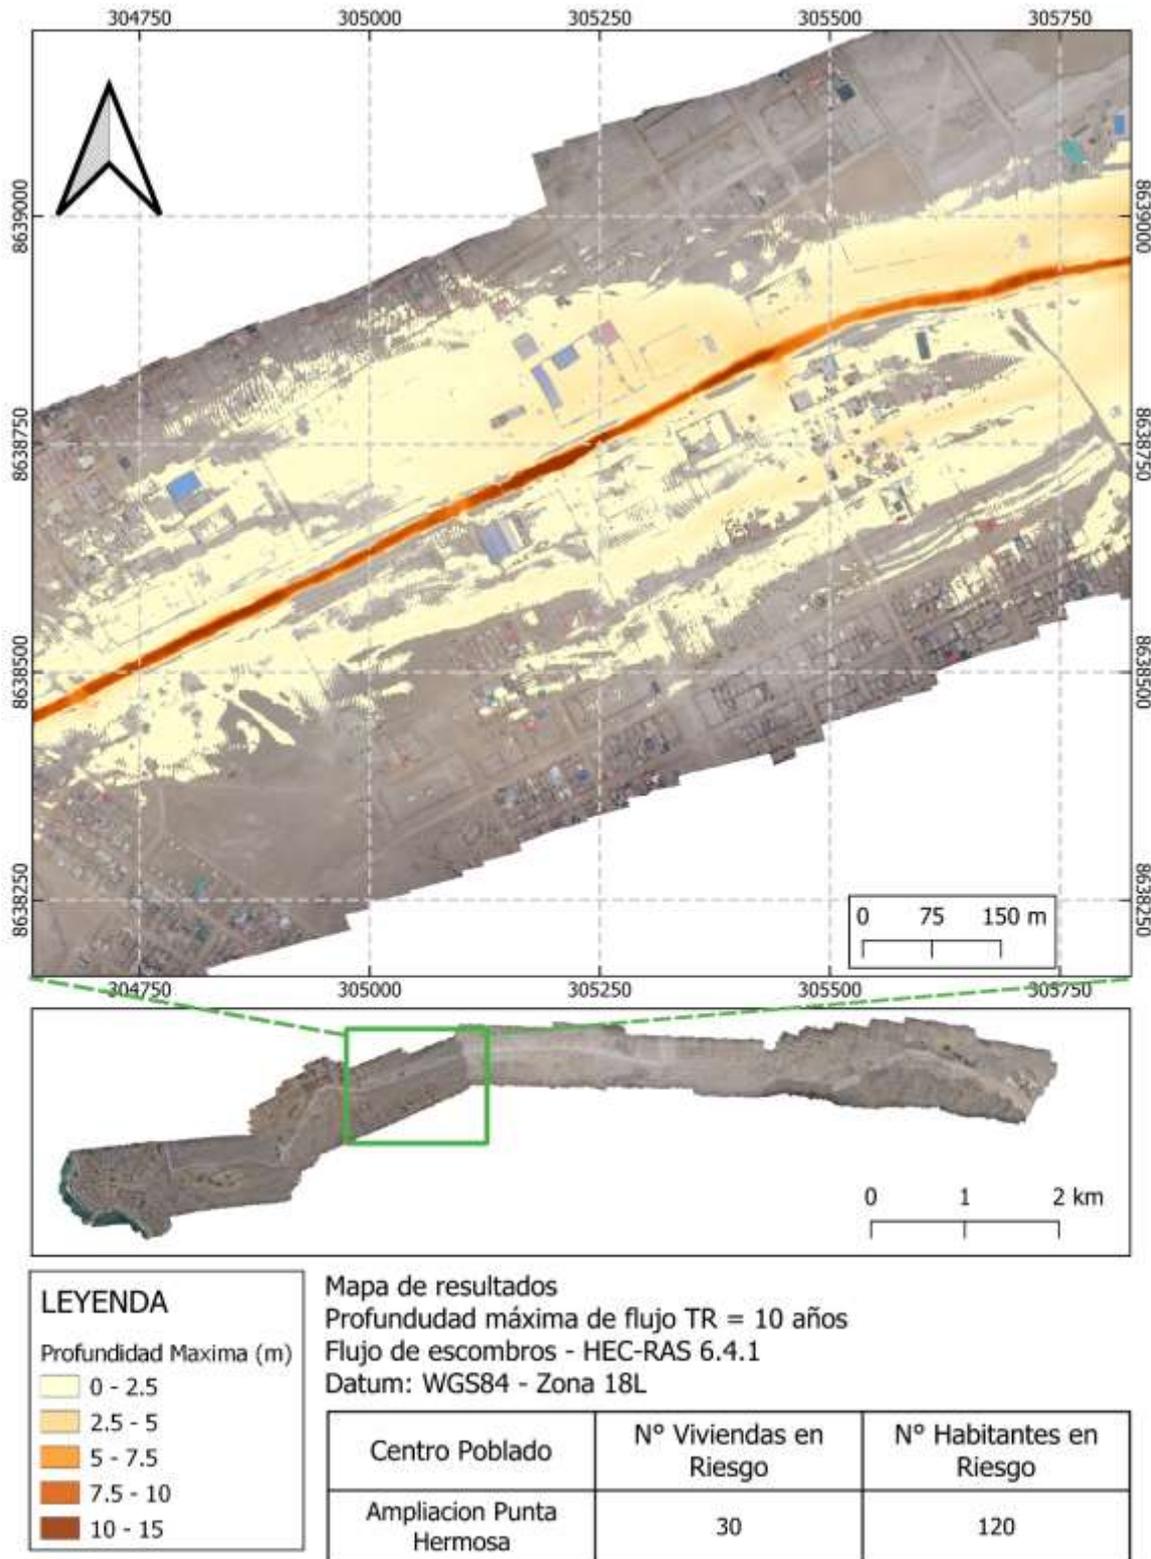
Figura 32: Profundidad máxima del flujo de escombros para TR de 10 años Área 3 ($Q_{max}=23.2 \text{ m}^3/\text{s}$)

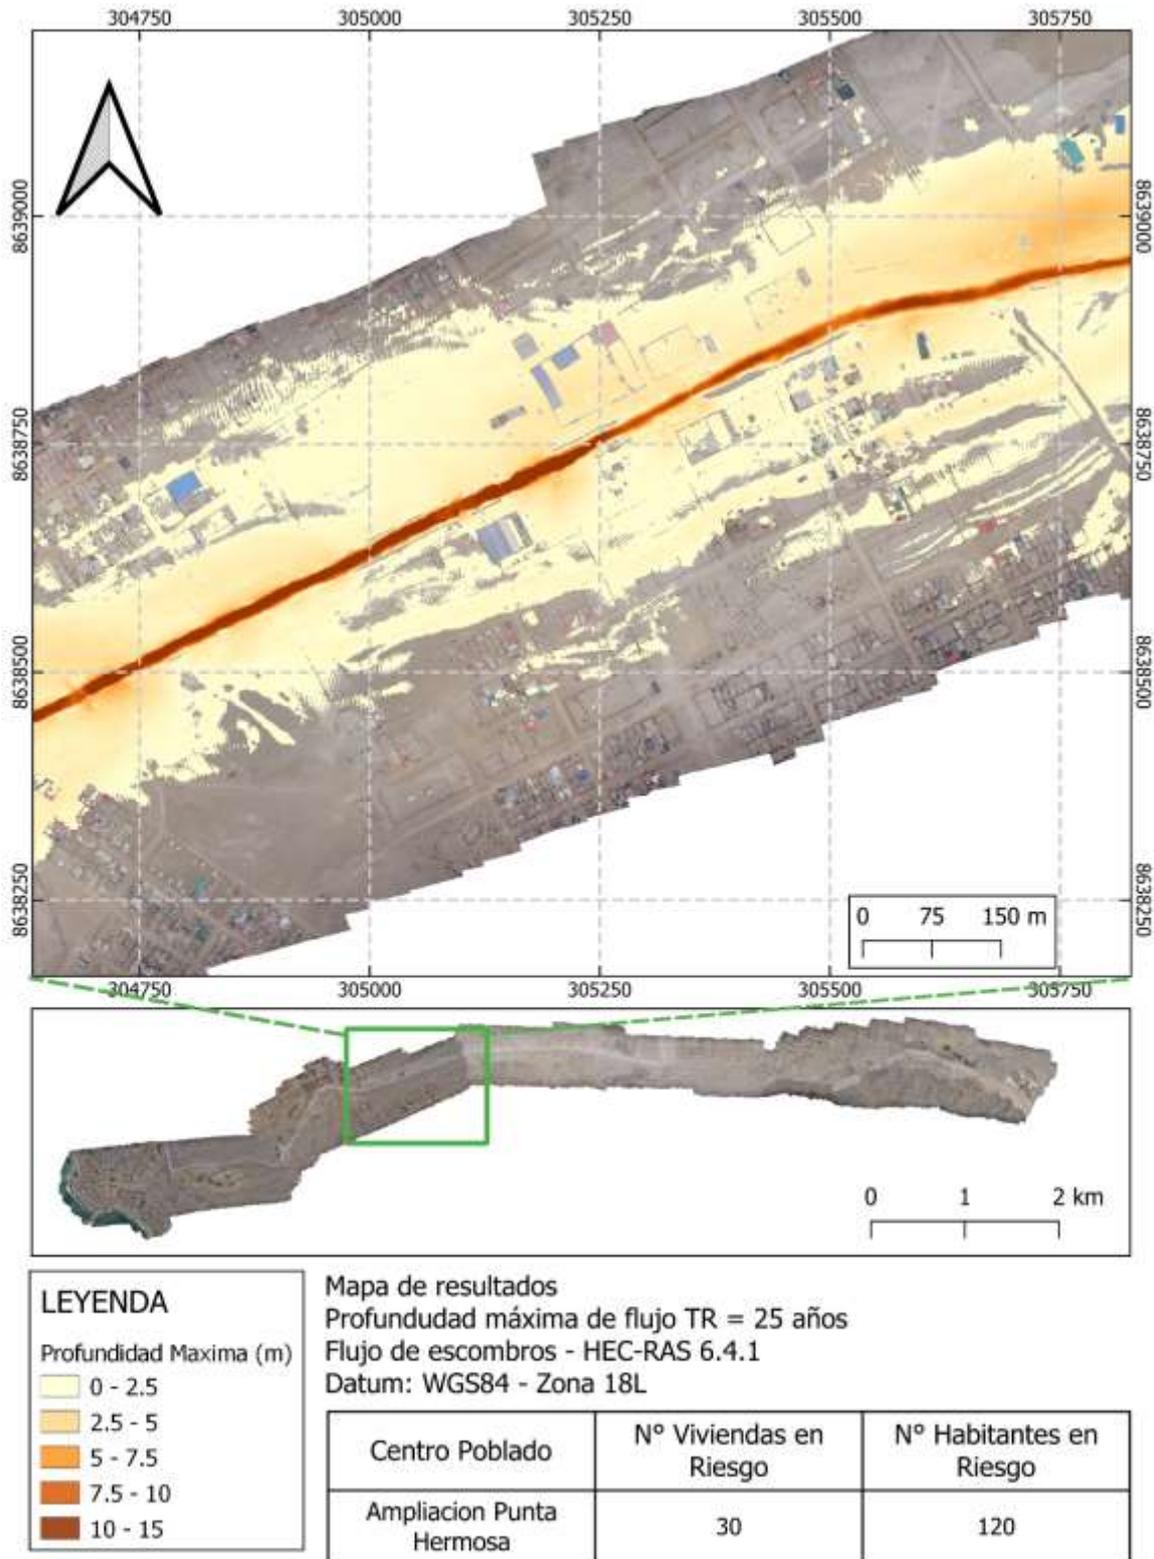
Figura 33: Profundidad máxima del flujo de escombros para TR de 25 años Área 3 ($Q_{max}=39.3 \text{ m}^3/\text{s}$)

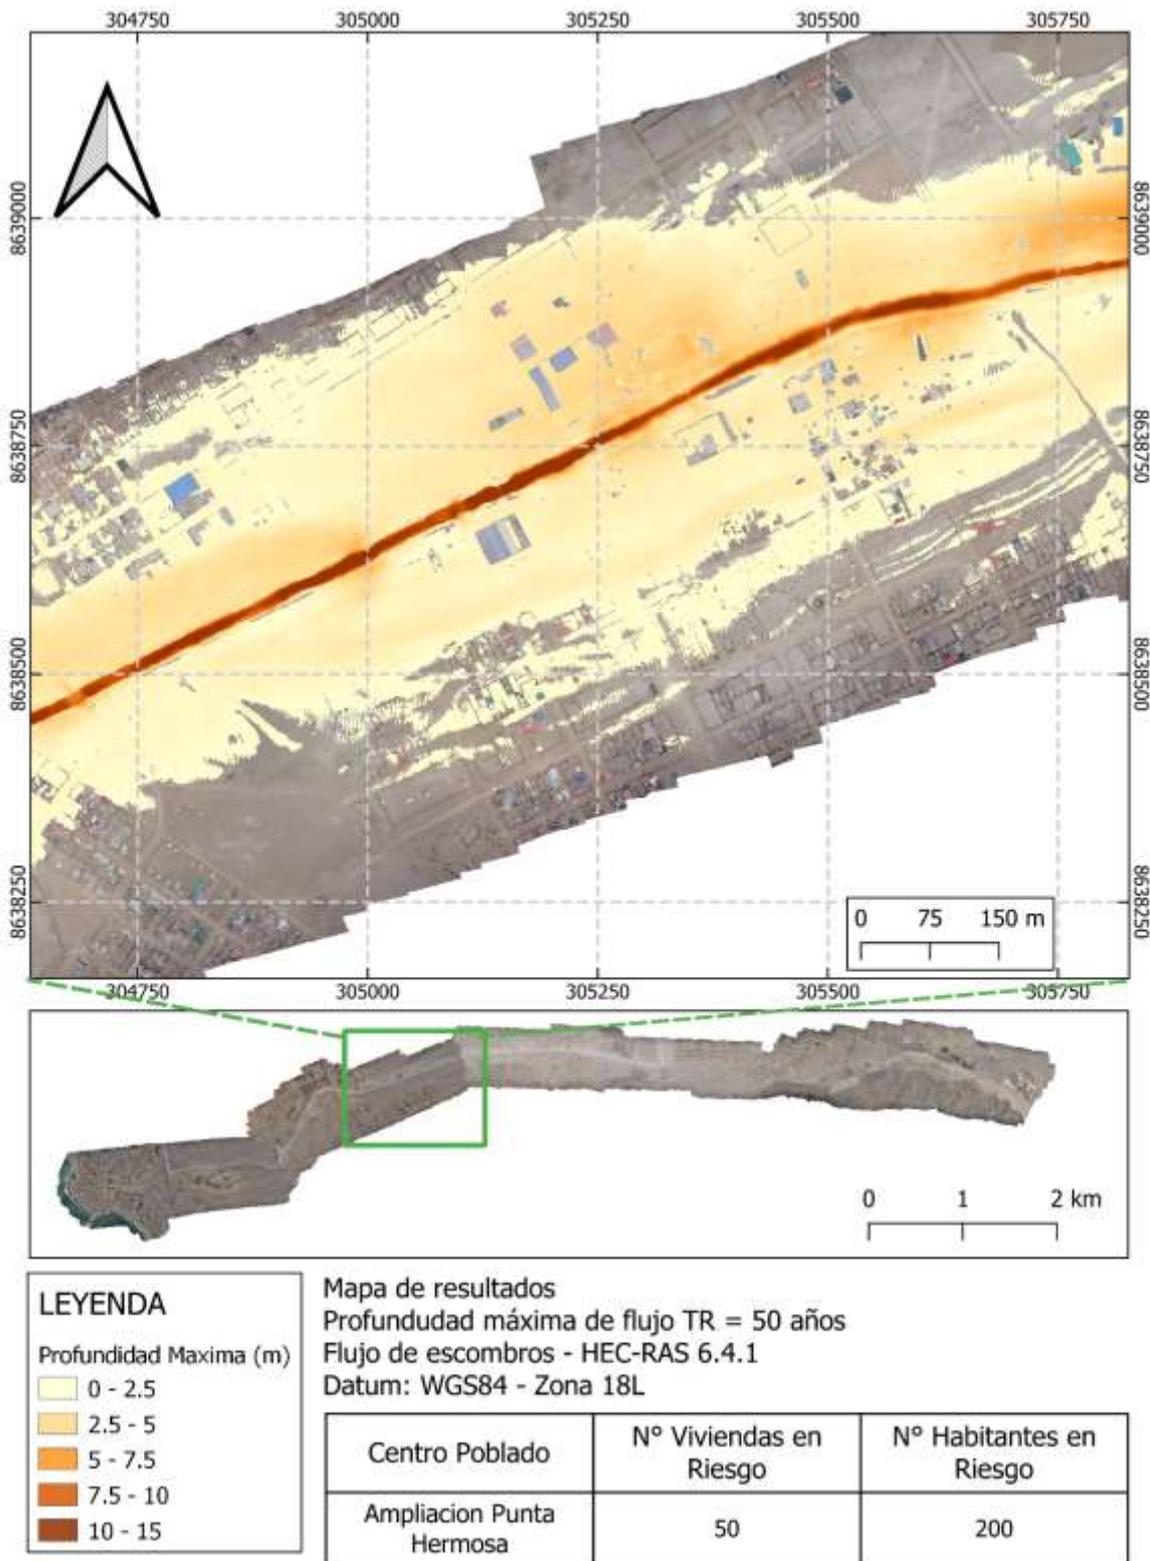
Figura 34: Profundidad máxima del flujo de escombros para TR de 50 años Área 3 ($Q_{max}=59.6 \text{ m}^3/\text{s}$)

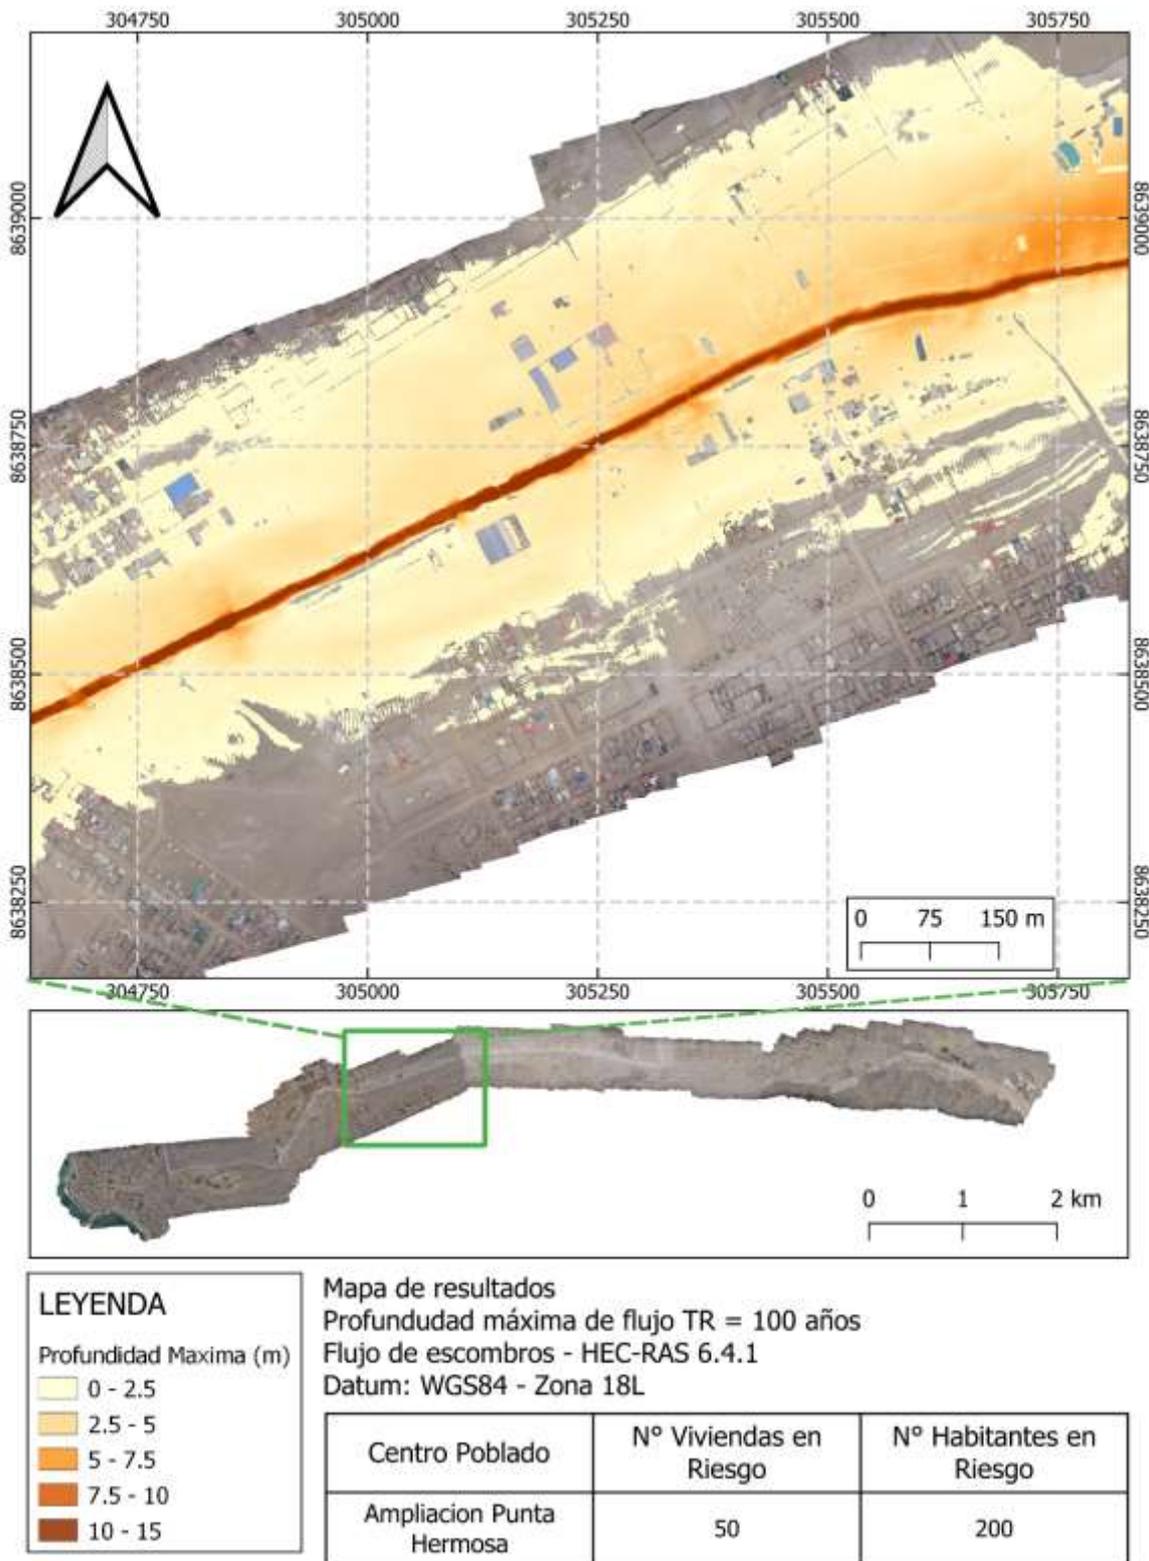
Figura 35: Profundidad máxima del flujo de escombros para TR de 100 años Área 3 ($Q_{max}=77.9 \text{ m}^3/\text{s}$)
