Caracterización del peligro por movimiento de masa debido a lluvias extremas en la quebrada Malanche, distrito de Punta Hermosa

INFORME FINAL

Dirección de Hidrología

Lima, 2024.

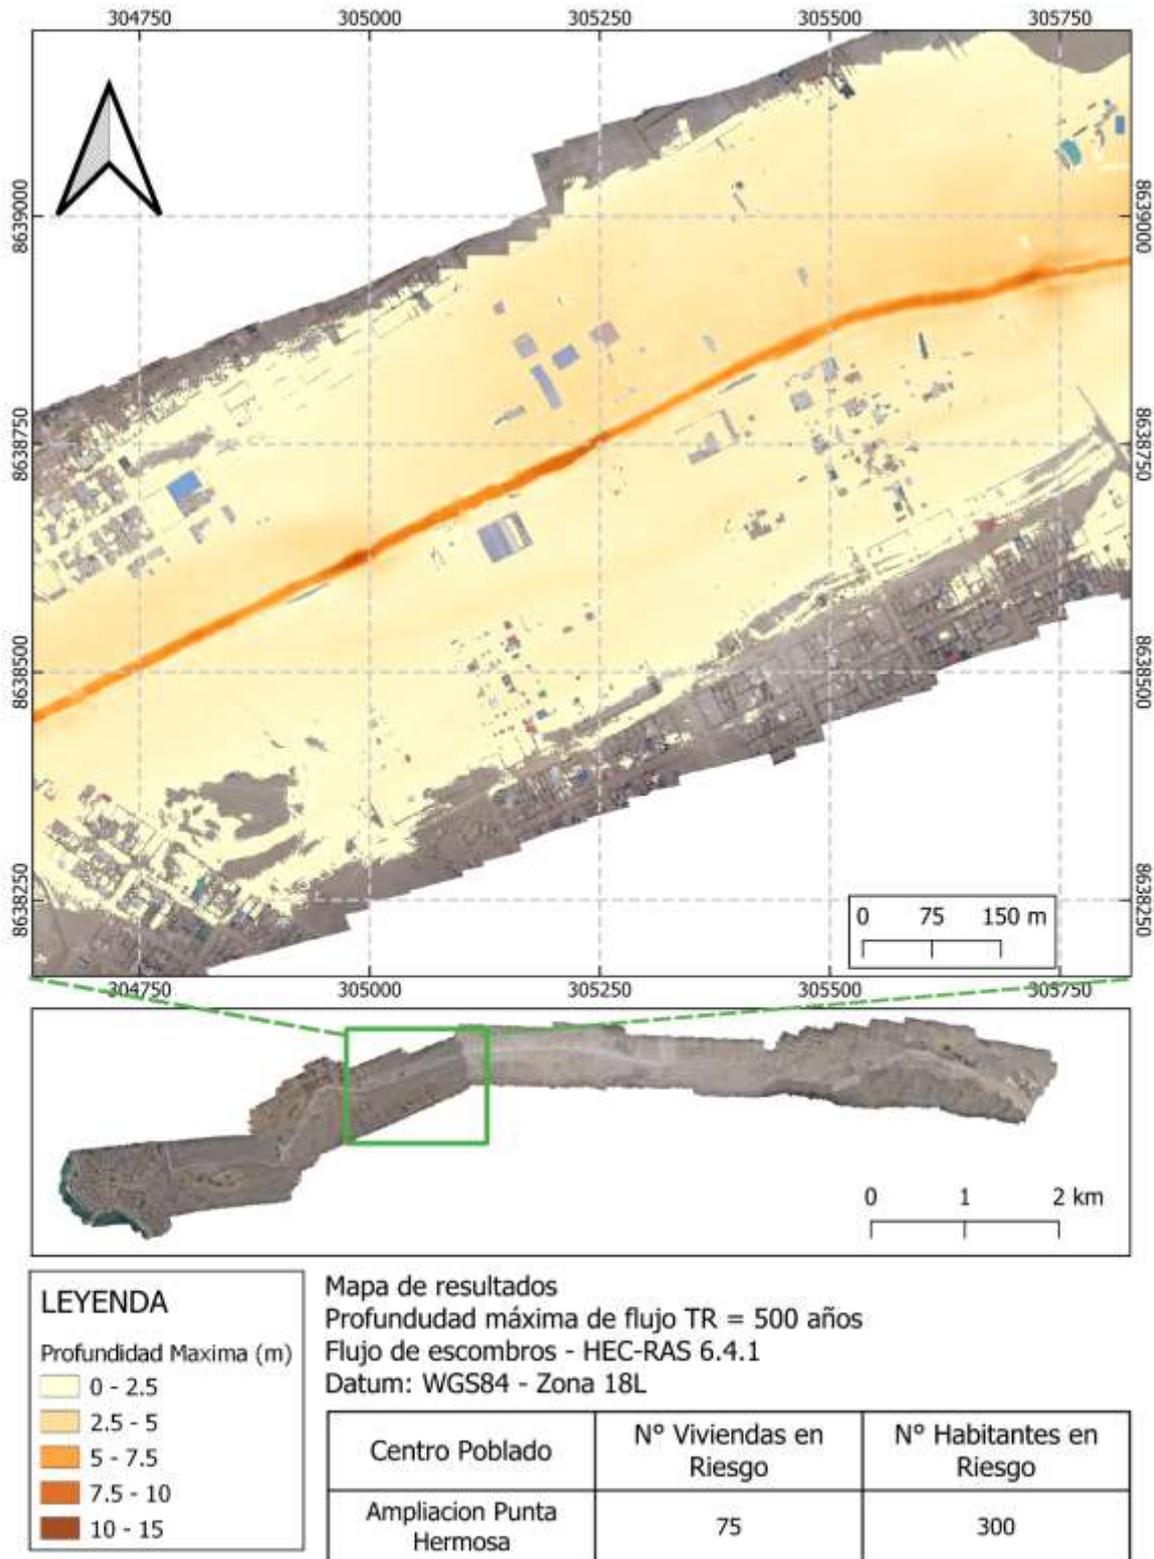
Figura 36: Profundidad máxima del flujo de escombros para TR de 500 años Área ($Q_{max}=151.3 \text{ m}^3/\text{s}$)

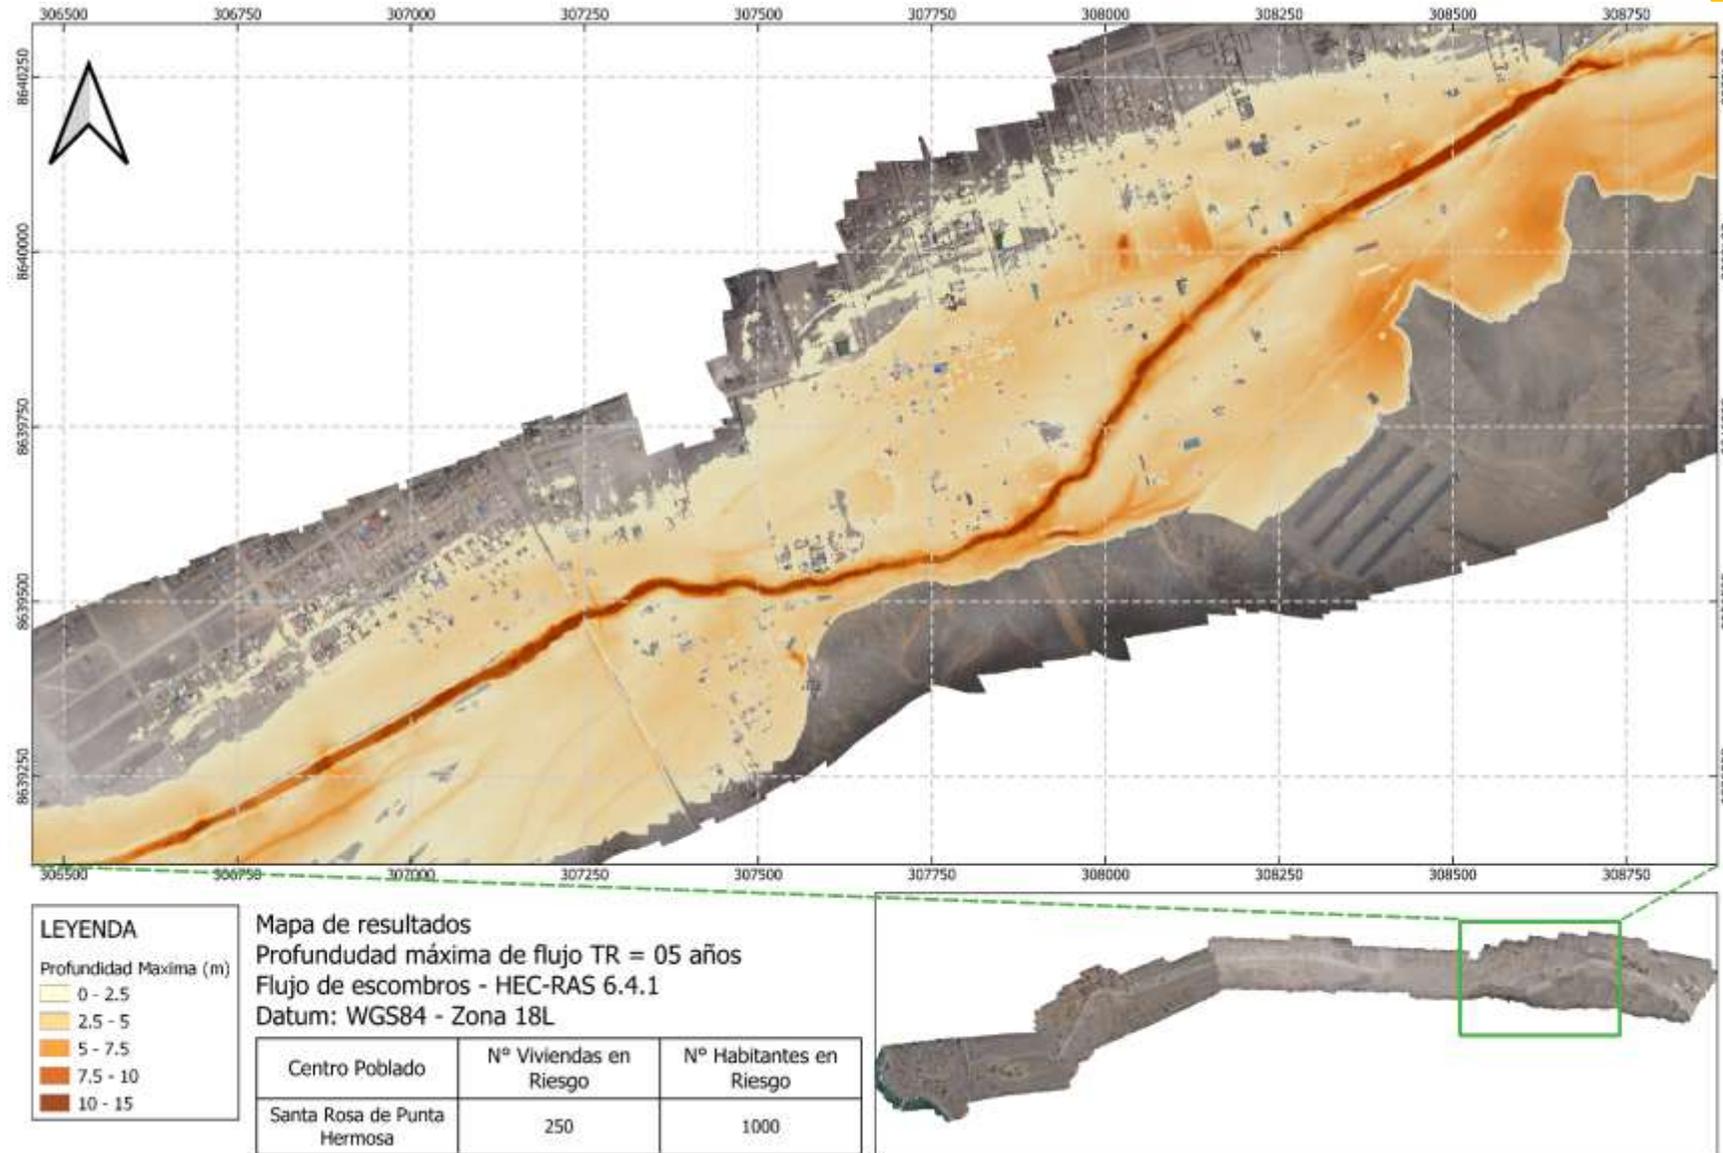
Figura 37: Profundidad máxima del flujo de escombros para TR de 05 años Área 4 ($Q_{max}=15.9 \text{ m}^3/\text{s}$)

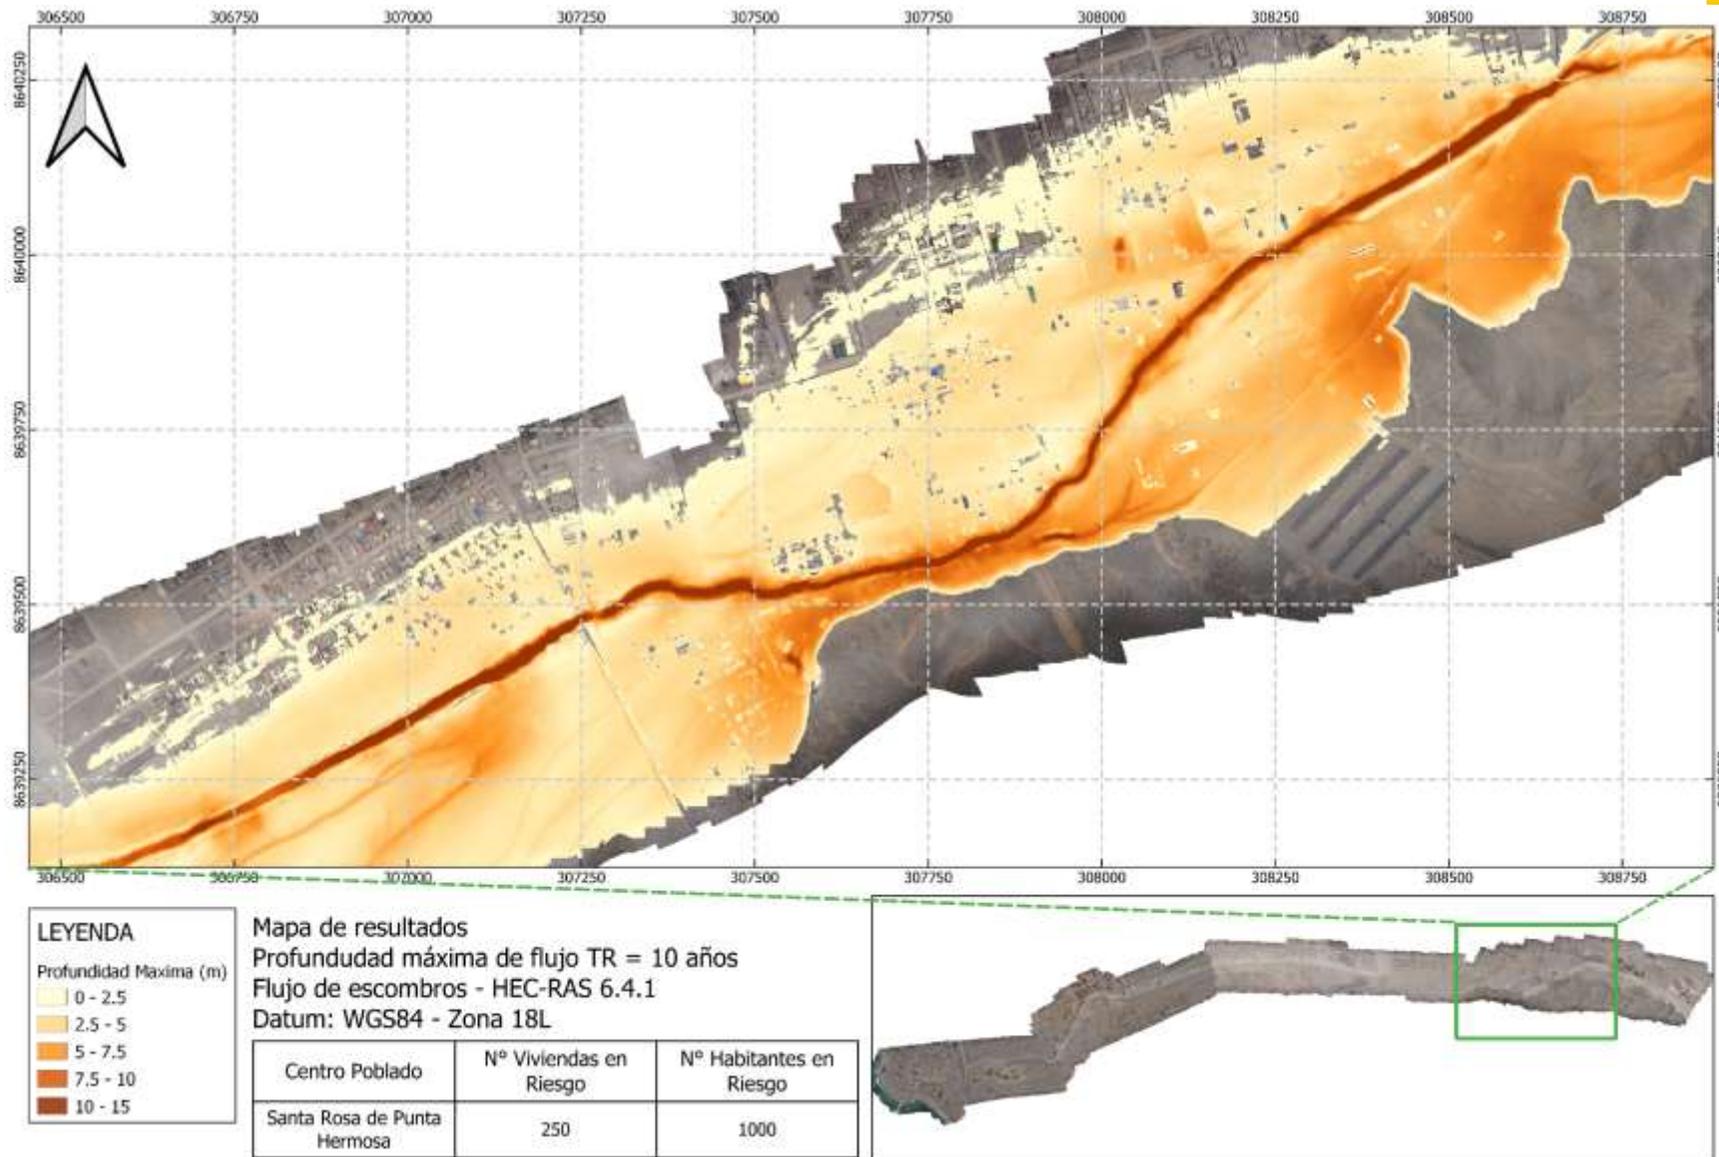
Figura 38: Profundidad máxima del flujo de escombros para TR de 10 años Área 4 ($Q_{max}=23.2 \text{ m}^3/\text{s}$)

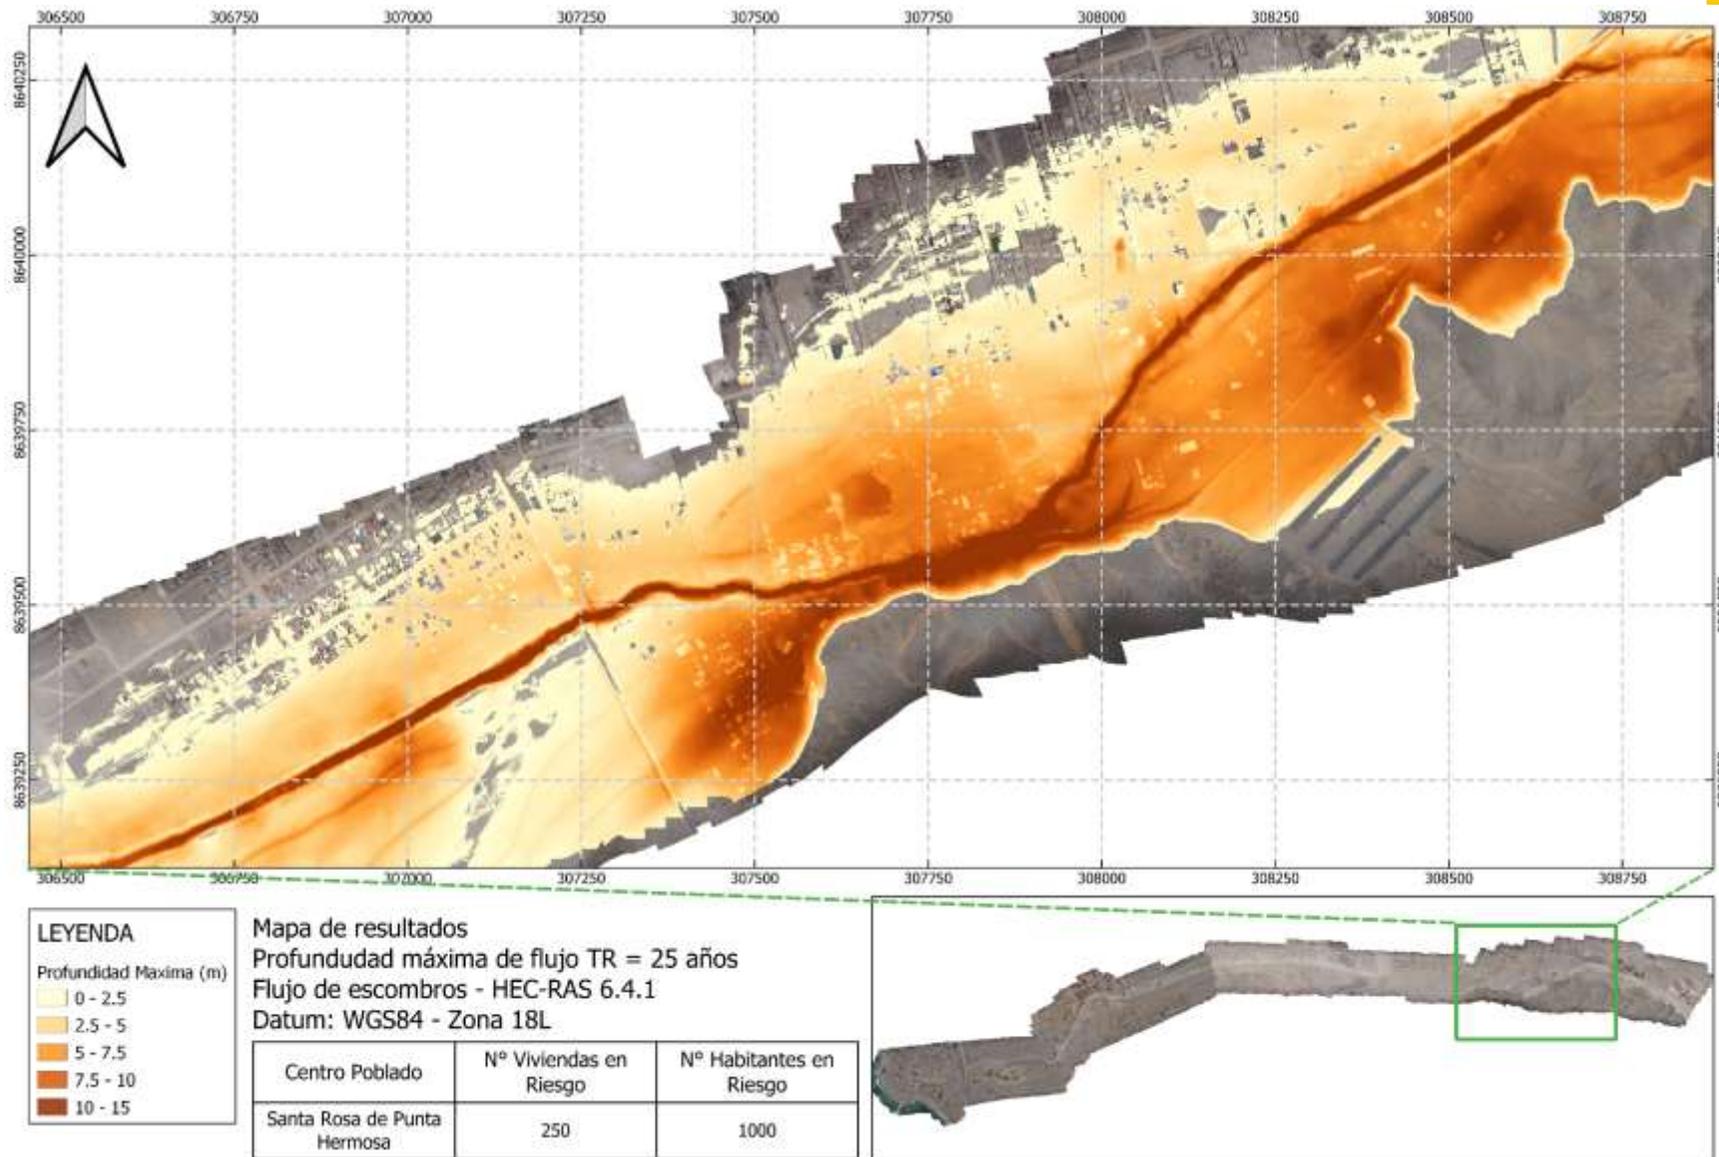
Figura 39: Profundidad máxima del flujo de escombros para TR de 25 años Área 4 ($Q_{max}=39.3 \text{ m}^3/\text{s}$)

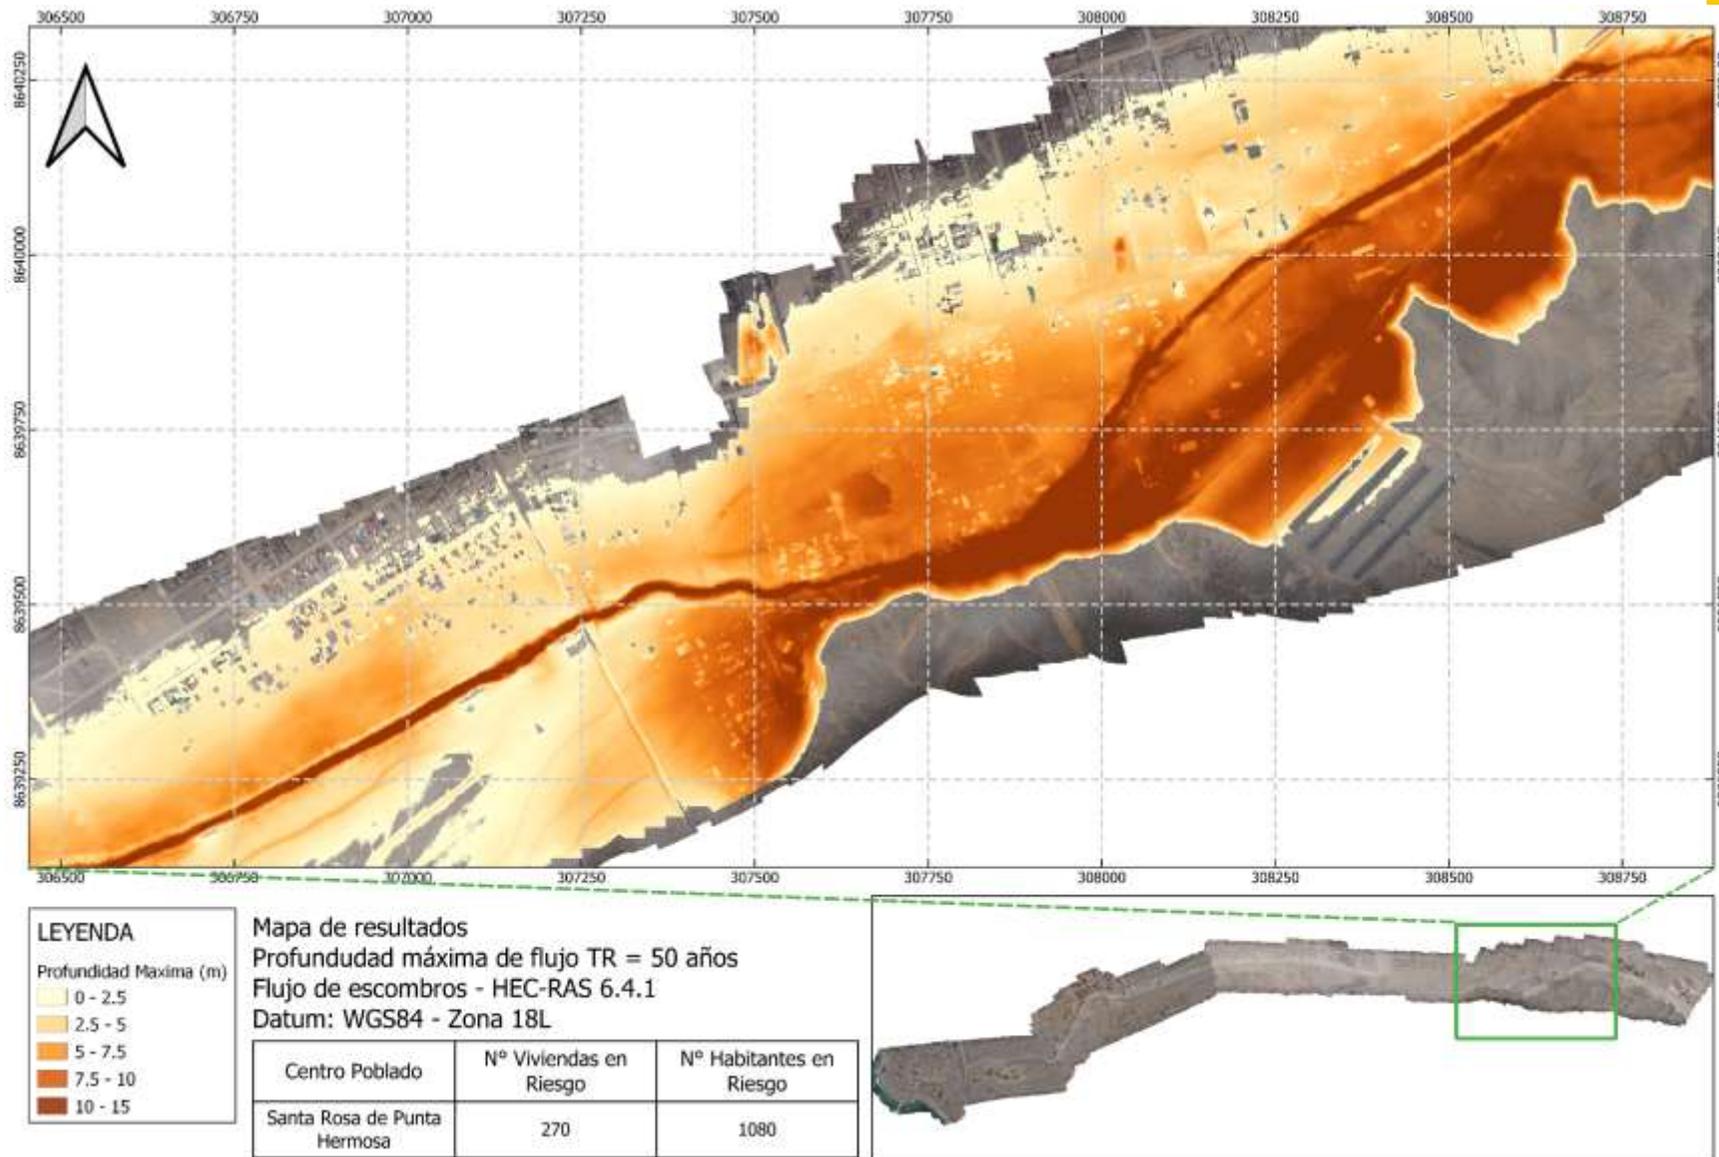
Figura 40: Profundidad máxima del flujo de escombros para TR de 50 años Área 4 ($Q_{max}=56.6 \text{ m}^3/\text{s}$)

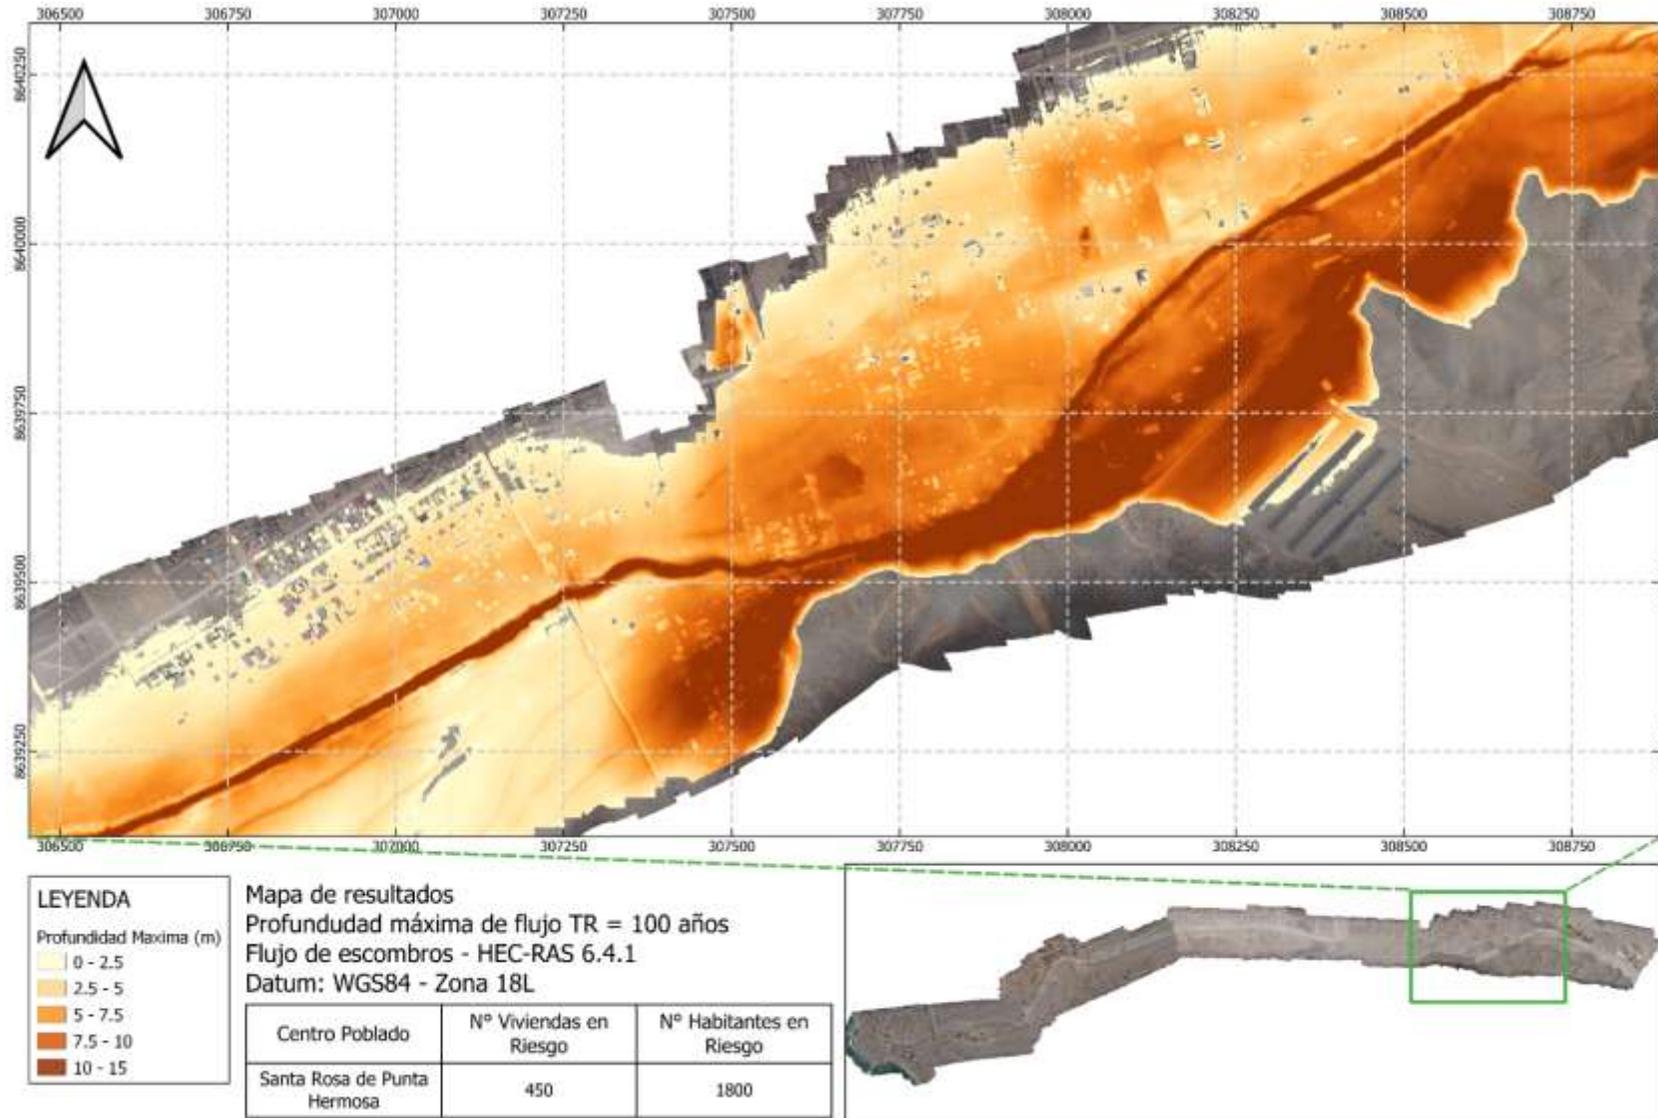
Figura 41: Profundidad máxima del flujo de escombros para TR de 100 años Área 4 ($Q_{max}=77.9 \text{ m}^3/\text{s}$)

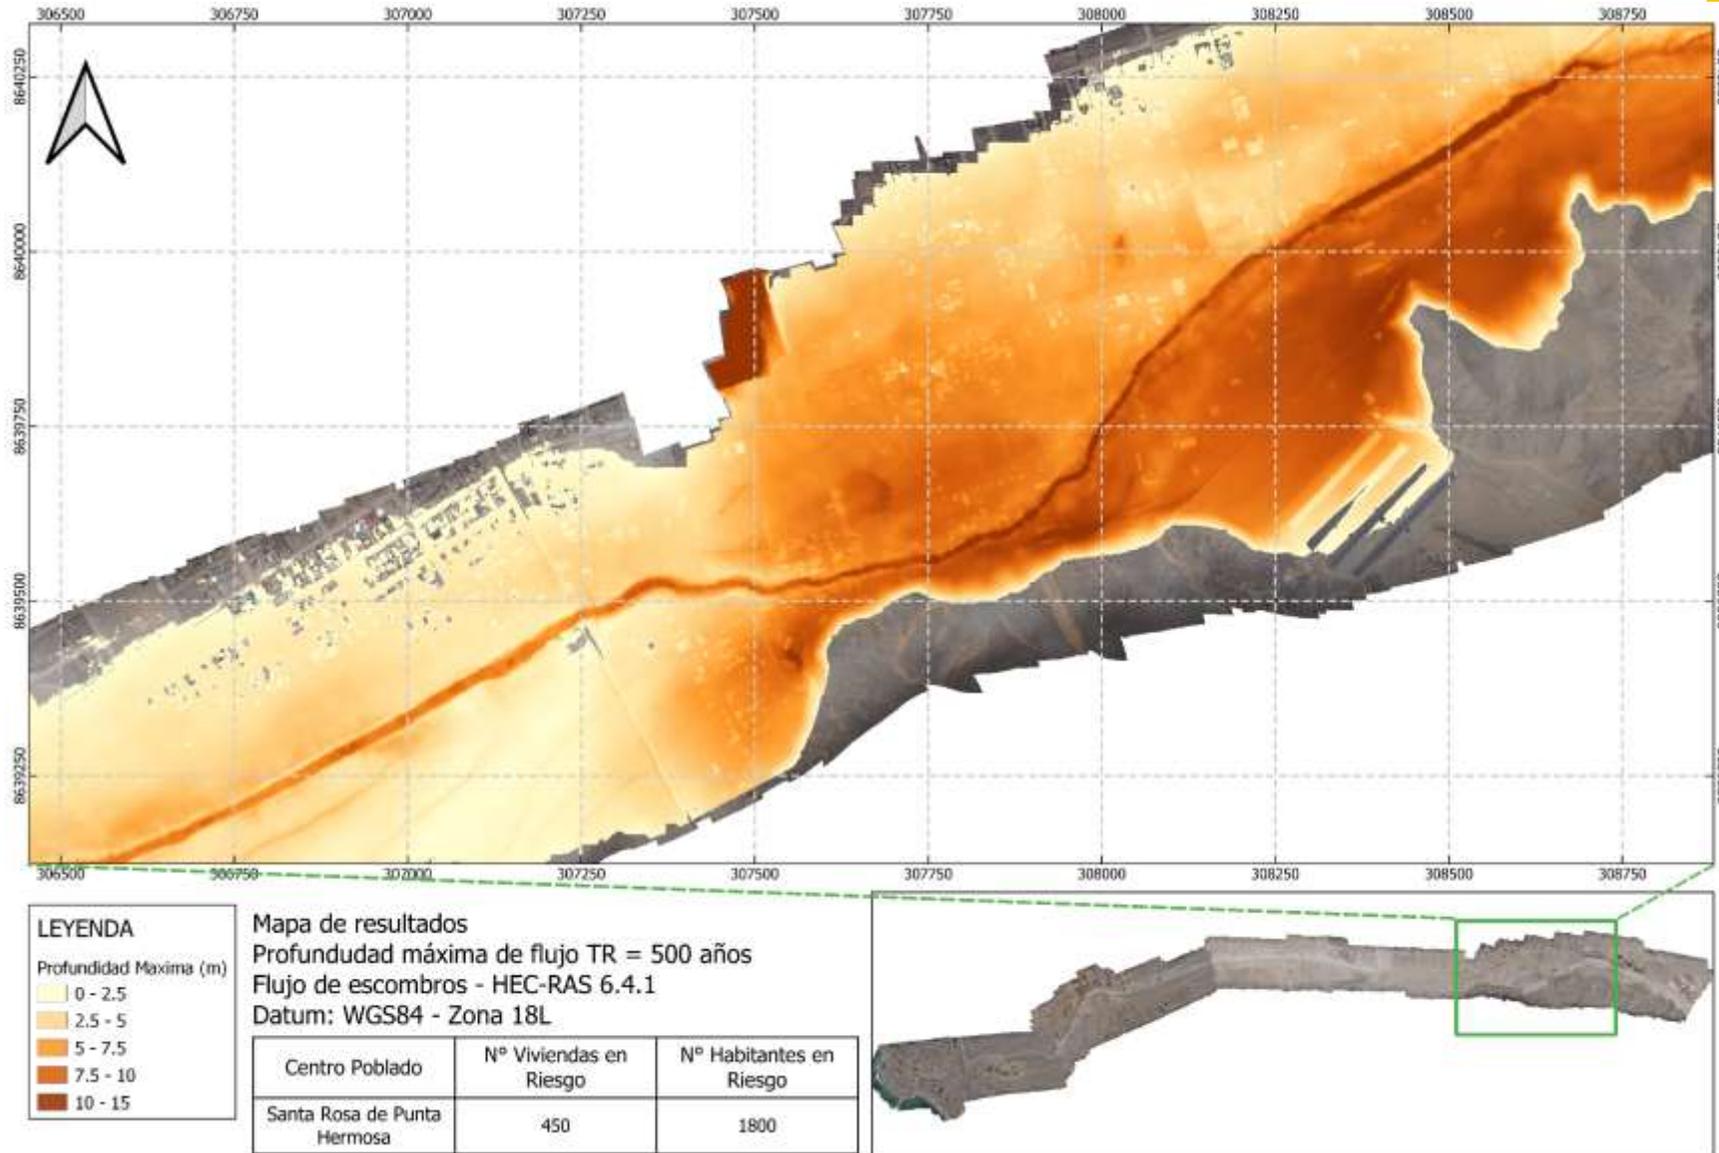
Figura 42: Profundidad máxima del flujo de escombros para TR de 500 años Área 4 ($Q_{max}=151.3 \text{ m}^3/\text{s}$)

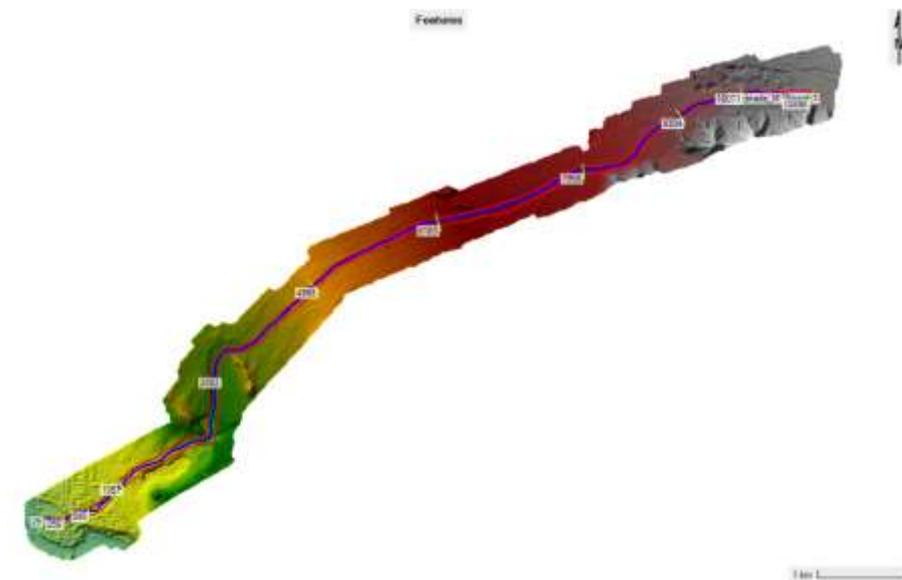
Figura 43: Secciones transversales para determinar el transporte de sedimentos totales.

Para determinar el transporte de sedimentos se eligió el evento correspondiente el periodo de retorno de 25 años debido que es sería el evento a ocurrir al mediano plazo. En la Figura 43 se muestra las secciones transversales establecidas para determinar si ocurre socavación o erosión después del tránsito del flujo. Correspondiendo a las muestras tomadas en el estudio de suelo.

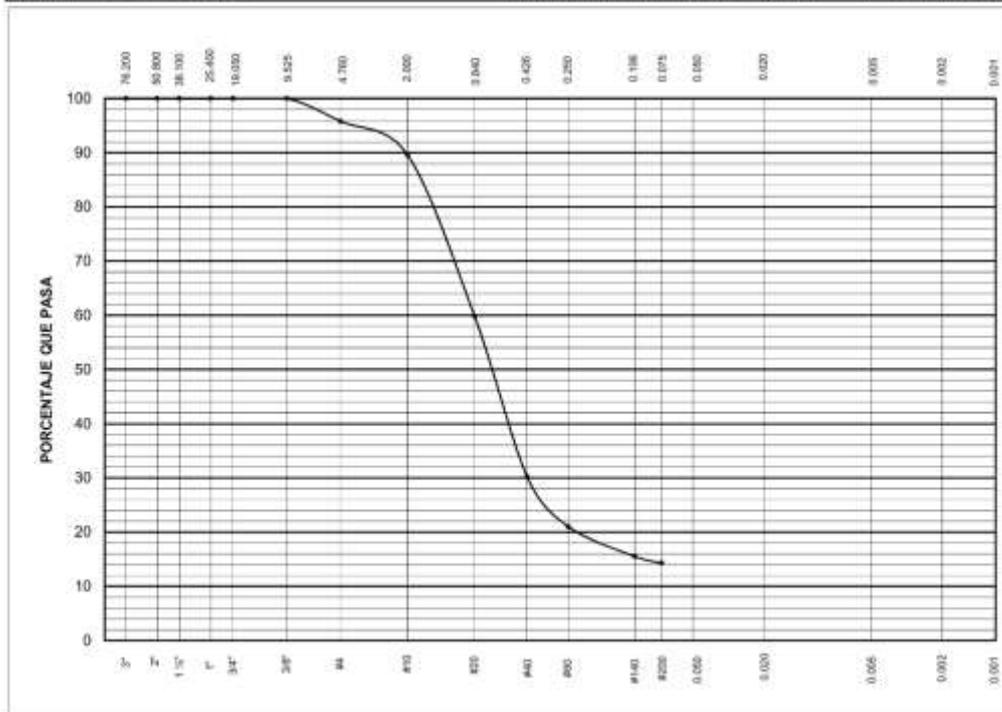
Solicitante : SG MONTE SINAI & JYDOLIB INGENIEROS E.I.R.L.	Expediente PI20241G6
Proyecto : Proyecto EH "Punta Hermosa"	
Muestra : P-1-Muestra I	Profundidad: 0.60-1.05 m
	Fecha : 06-mar-2024

Tamiz ASTM	Porcentaje que pasa	Diámetro en mm	Porcentaje que pasa
3"	100.0	-----	-----
2"	100.0	-----	-----
1 1/2"	100.0	-----	-----
1"	100.0	-----	-----
3/4"	100.0	-----	-----
3/8"	100.0	-----	-----
#4	95.8	-----	-----
#10	89.6	-----	-----
#20	59.8	-----	-----
#40	30.2	-----	-----
#60	21.0	-----	-----
#140	15.5	-----	-----
#200	14.3	-----	-----

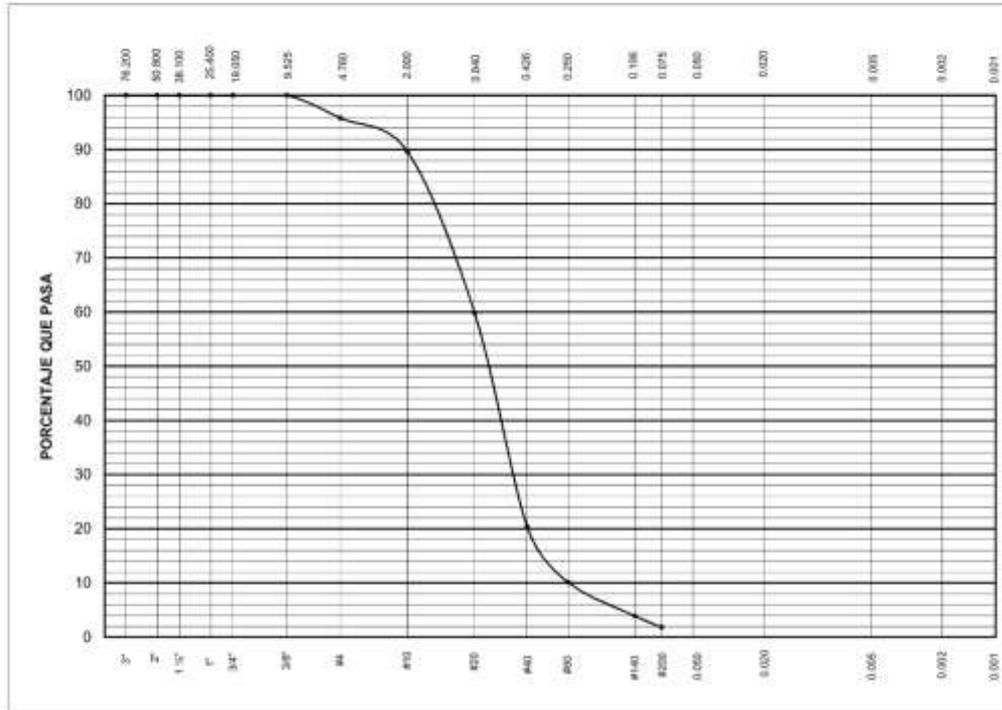
Solicitante : SG MONTE SINAI & JYDOLIB INGENIEROS E.I.R.L.	Expediente PI20241G6
Proyecto : Proyecto EH "Punta Hermosa"	
Muestra : P-1-Muestra 1	Profundidad: 1.20-1.65 m
Fecha : 06-mar-2024

Tamiz ASTM	Porcentaje que pasa	Diámetro en mm	Porcentaje que pasa
3"	100.0	-----	-----
2"	100.0	-----	-----
1 1/2"	100.0	-----	-----
1"	100.0	-----	-----
3/4"	100.0	-----	-----
3/8"	100.0	-----	-----
#4	95.8	-----	-----
#10	89.6	-----	-----
#20	59.8	-----	-----
#40	20.4	-----	-----
#60	10.1	-----	-----
#140	3.9	-----	-----
#200	1.8	-----	-----

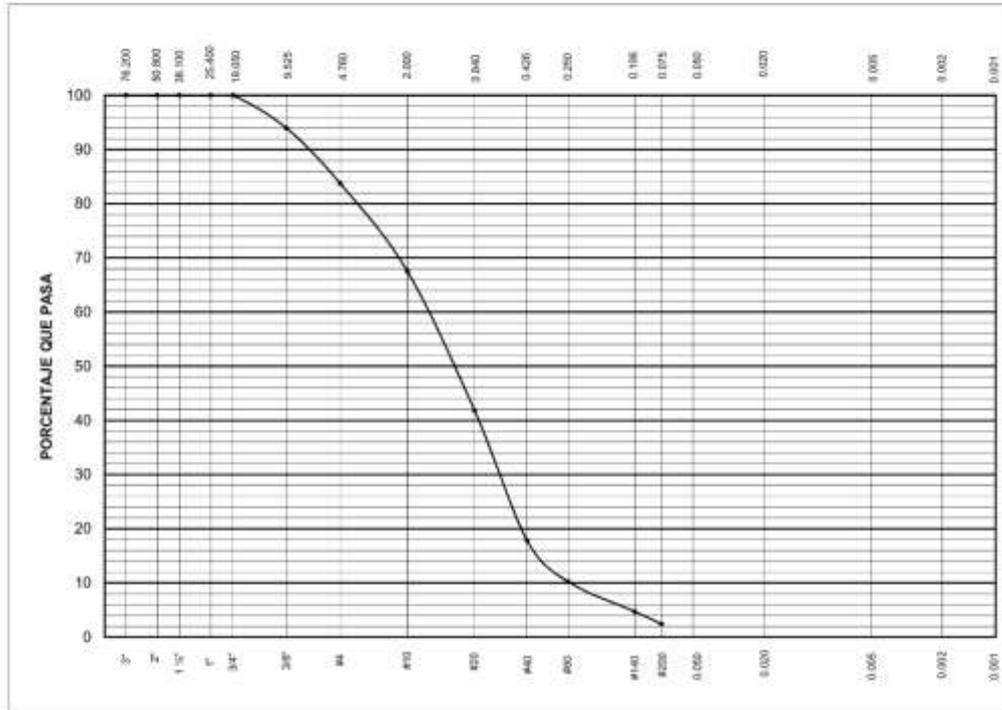
Solicitante : SG MONTE SINAI & JYDOLIB INGENIEROS E.I.R.L.	Expediente PI20241G6
Proyecto : Proyecto EH "Punta Hermosa"	
Muestra : P-1-Muestra 1	Profundidad: 3.20-3.65 m
Fecha : 06-mar-2024

Tamiz ASTM	Porcentaje que pasa	Diámetro en mm	Porcentaje que pasa
3"	100.0	-----	-----
2"	100.0	-----	-----
1 1/2"	100.0	-----	-----
1"	100.0	-----	-----
3/4"	100.0	-----	-----
3/8"	93.9	-----	-----
#4	83.7	-----	-----
#10	67.5	-----	-----
#20	41.8	-----	-----
#40	17.8	-----	-----
#60	10.2	-----	-----
#140	4.7	-----	-----
#200	2.4	-----	-----

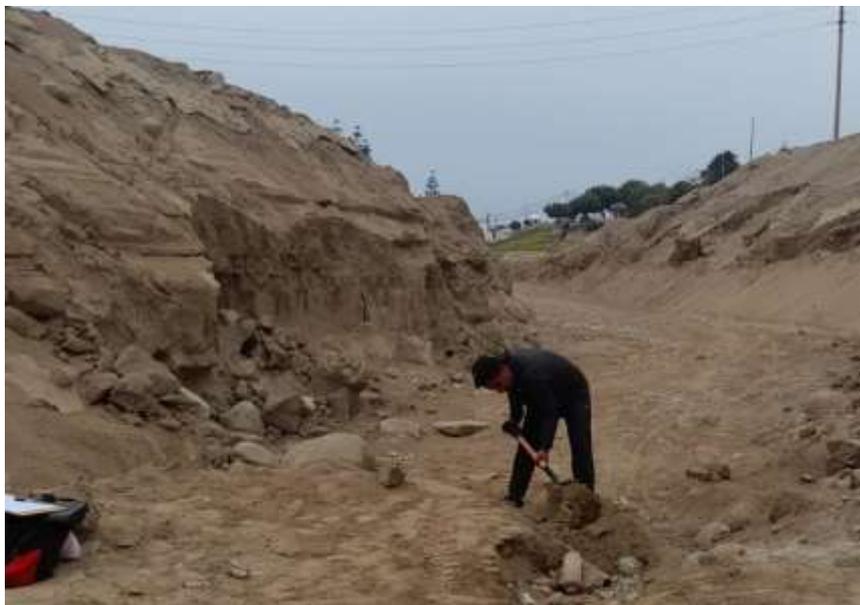
Figura 53. Excavación de calicatas y muestreo en el lecho de la Quebrada Malanche – Punta Hermosa.

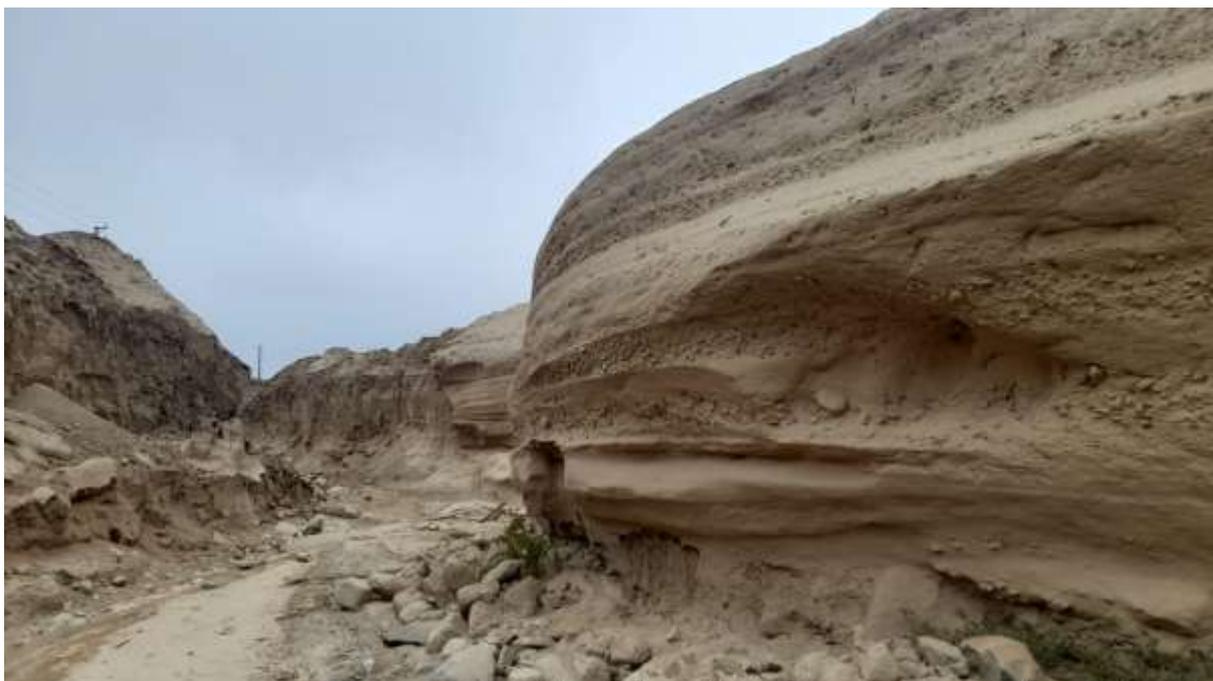
Figura 54. Rastro de Huayco a velocidades importantes en el lecho de la Quebrada Malanche – Punta Hermosa.

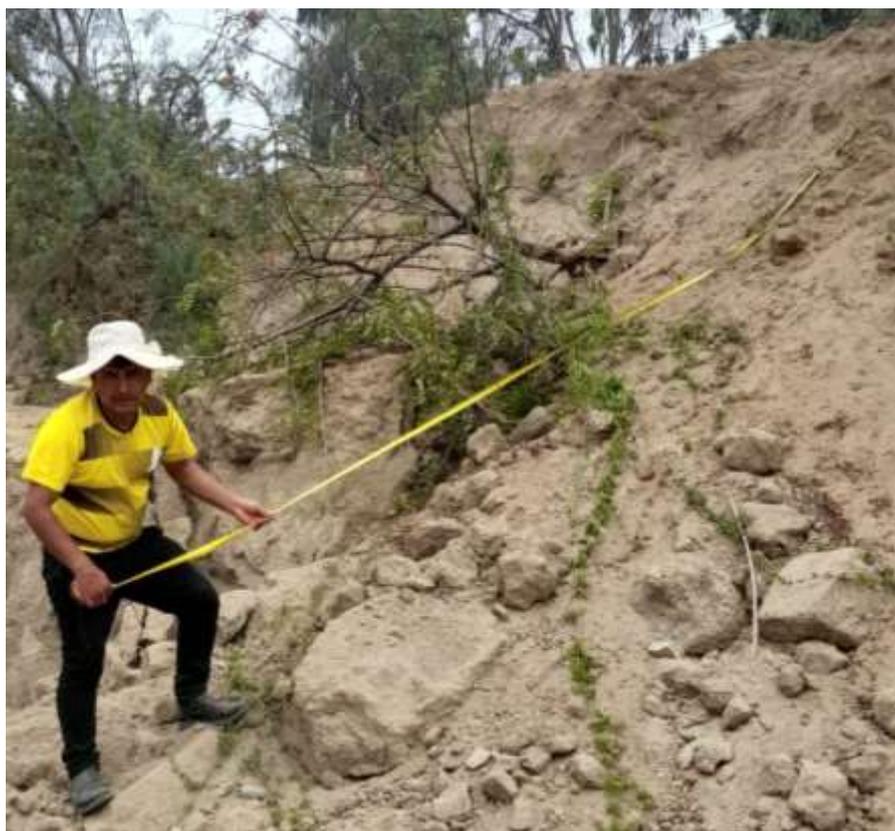
Figura 55. Medición del ancho y altura del lecho natural de la Quebrada Malanche – Punta Hermosa.

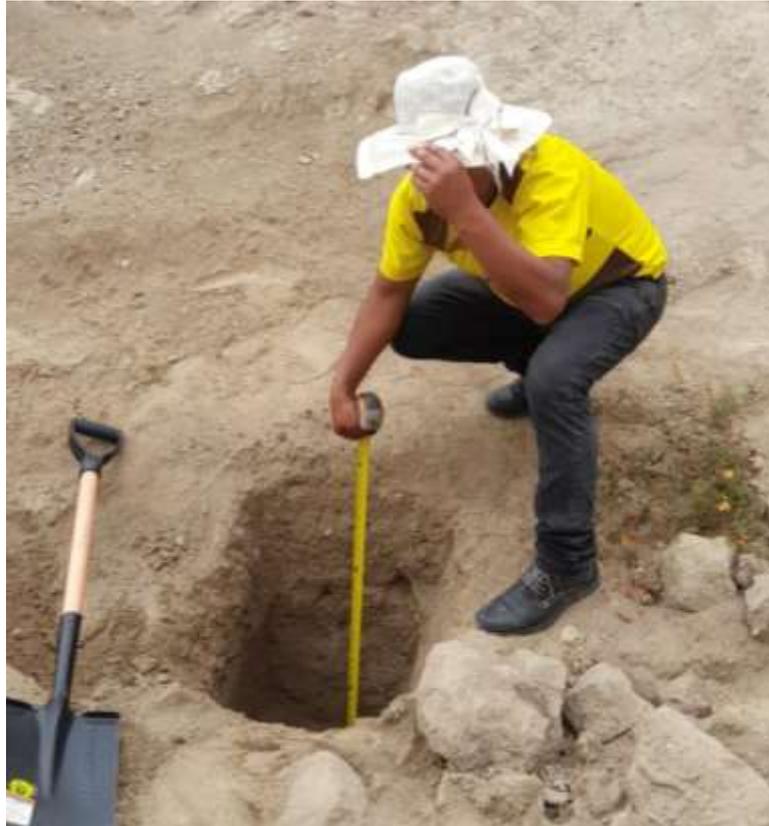
Figura 56. Medición de la profundidad de la calicata en el lecho natural de la Quebrada Malanche – Punta Hermosa.

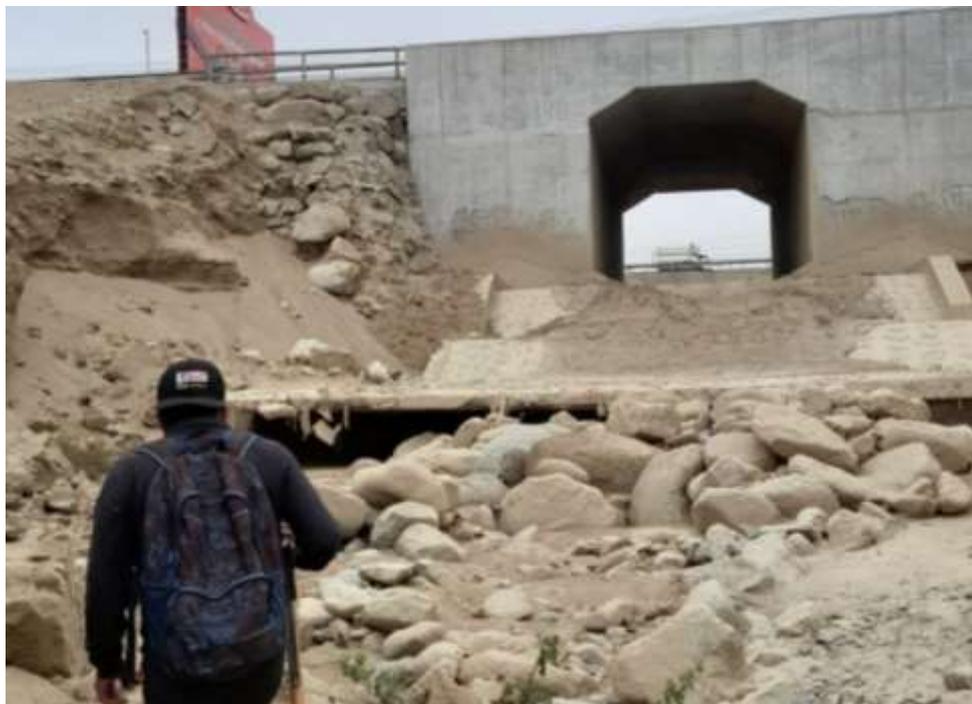
Figura 57. Visualización de la presencia de socavación en estructuras hidráulicas (puente), dentro del lecho natural de la Quebrada Malanche – Punta Hermosa.

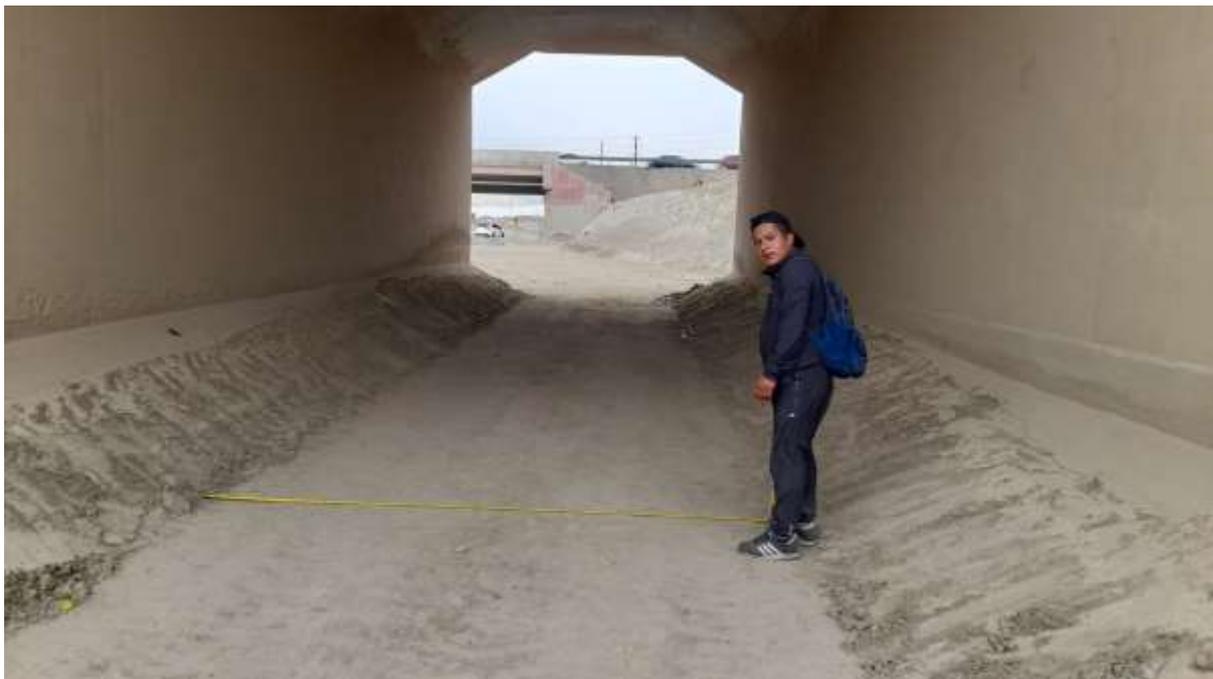
Figura 58. Medición del ancho de la base, del puente Perteneciente a la antigua Panamericana Sur.

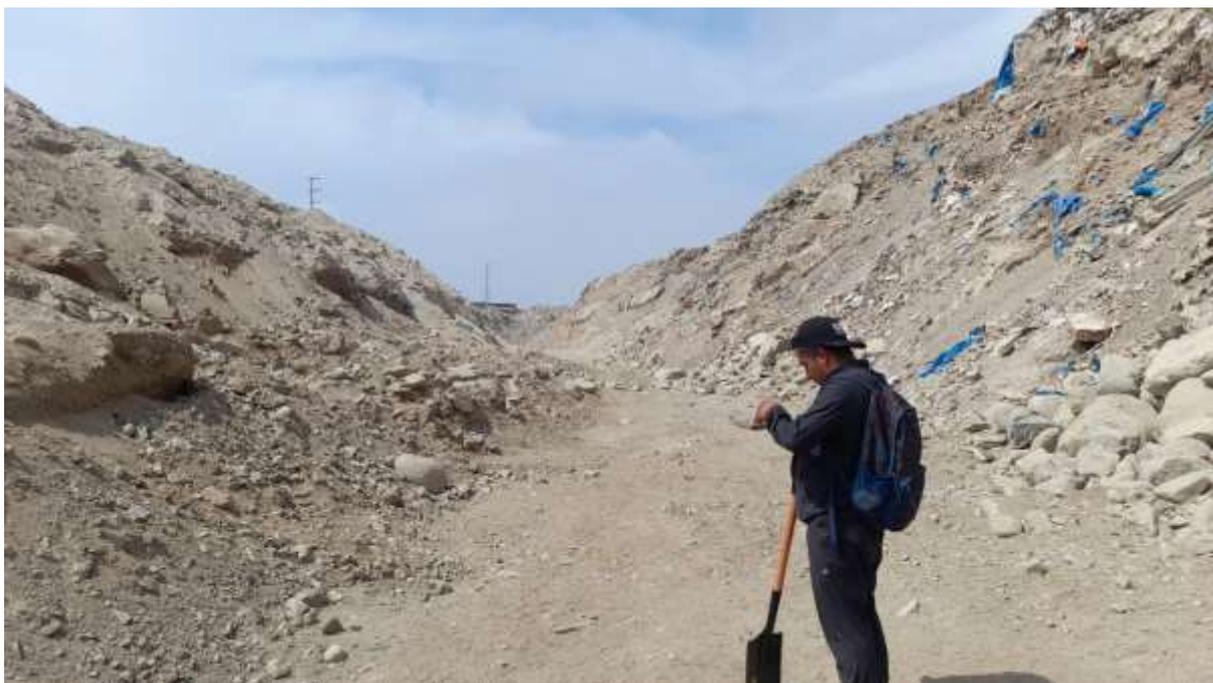
Figura 59. Toma de coordenadas en eje central para validación de modelo hidráulico según software en la Quebrada Malanche – Punta Hermosa.

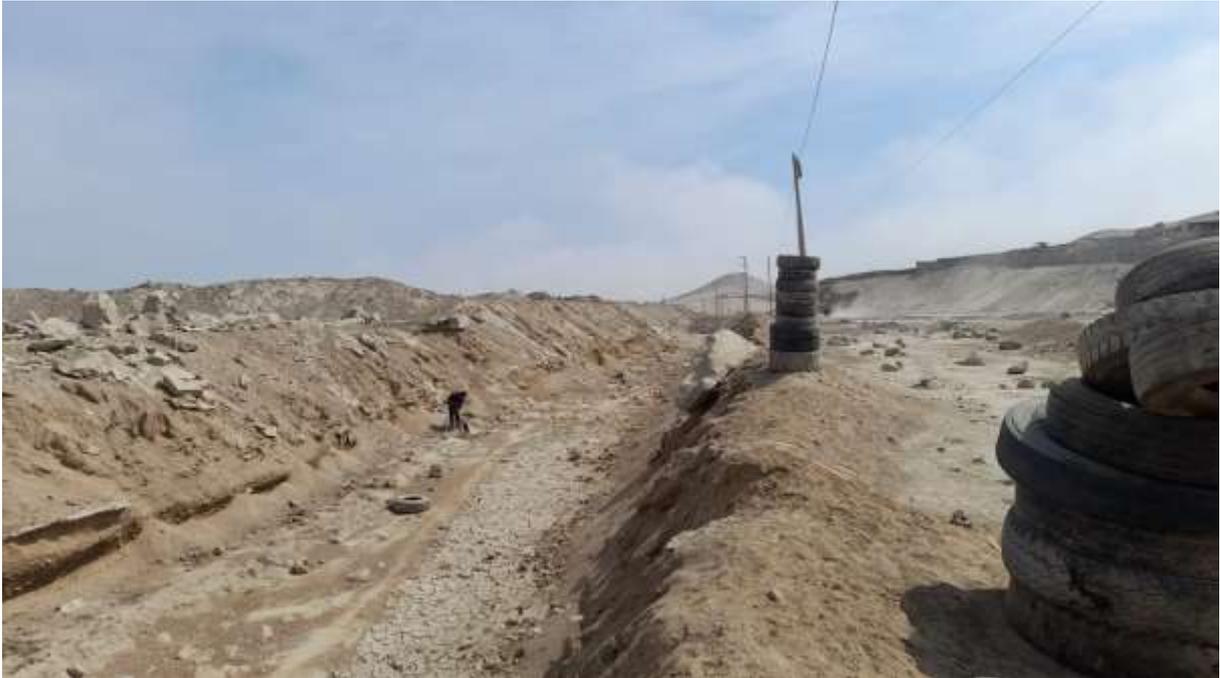
Figura 60. Construcción de la calicata en el lecho natural de la Quebrada Malanche – Punta Hermosa, progresiva 6 + 500.
