Caracterización del peligro por movimiento de masa debido a lluvias extremas en la quebrada Malanche, distrito de Punta Hermosa

INFORME FINAL

Dirección de Hidrología

Lima, 2024.

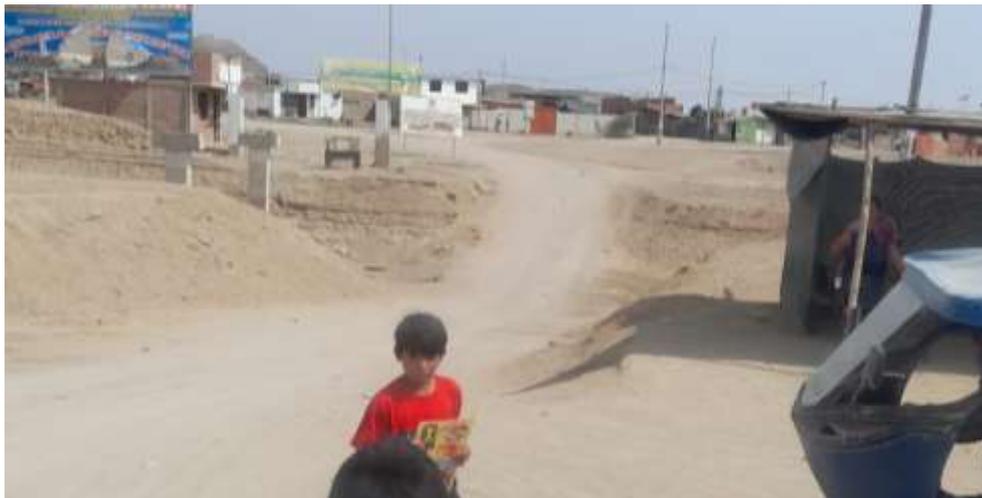
Figura 61. Visualización y presencia de muros naturales que forman puestes, dentro de la quebrada Malanche.

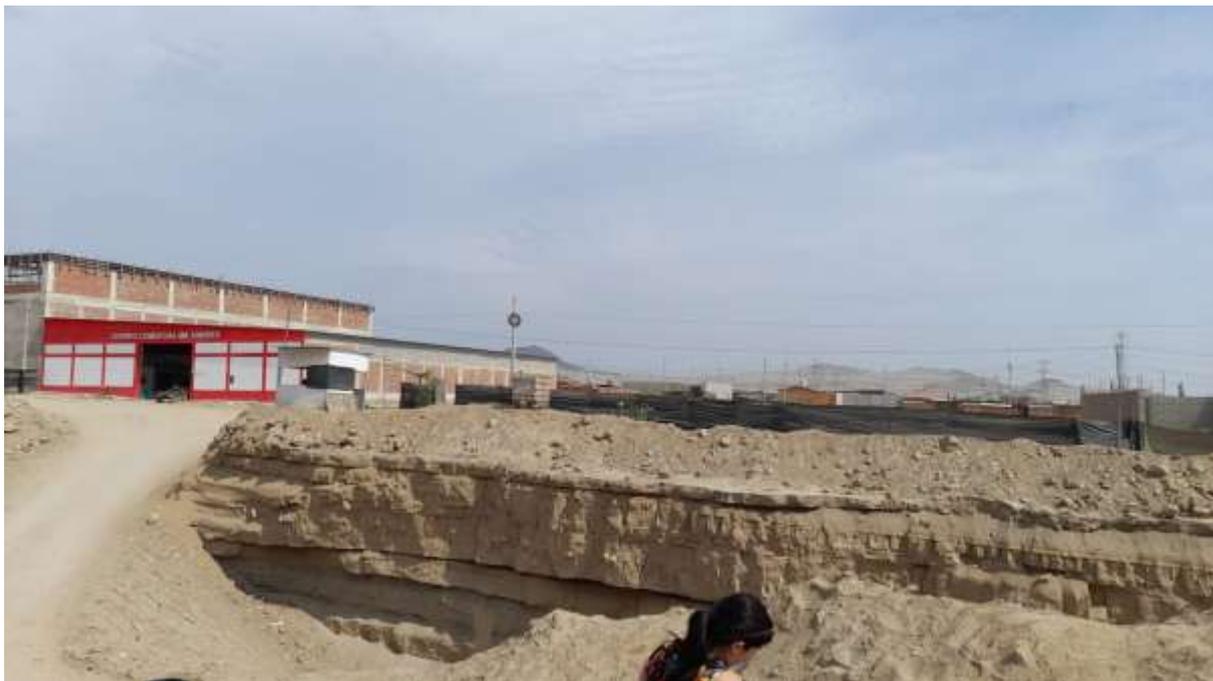
Figura 62. Visualización y presencia de muros naturales que forman puentes, dentro de la quebrada Malanche.
