**Informe Técnico N° A7537**

# EVALUACIÓN DE PELIGROS GEOLÓGICOS POR FLUJO DE DETRITOS (HUAICOS) EN LOS ANEXOS HUATACA, SEQUELLO Y HUANCA

Departamento: Ayacucho  
Provincia: Paucar del Sara Sara  
Distrito: Marcabamba

SETIEMBRE  
2024

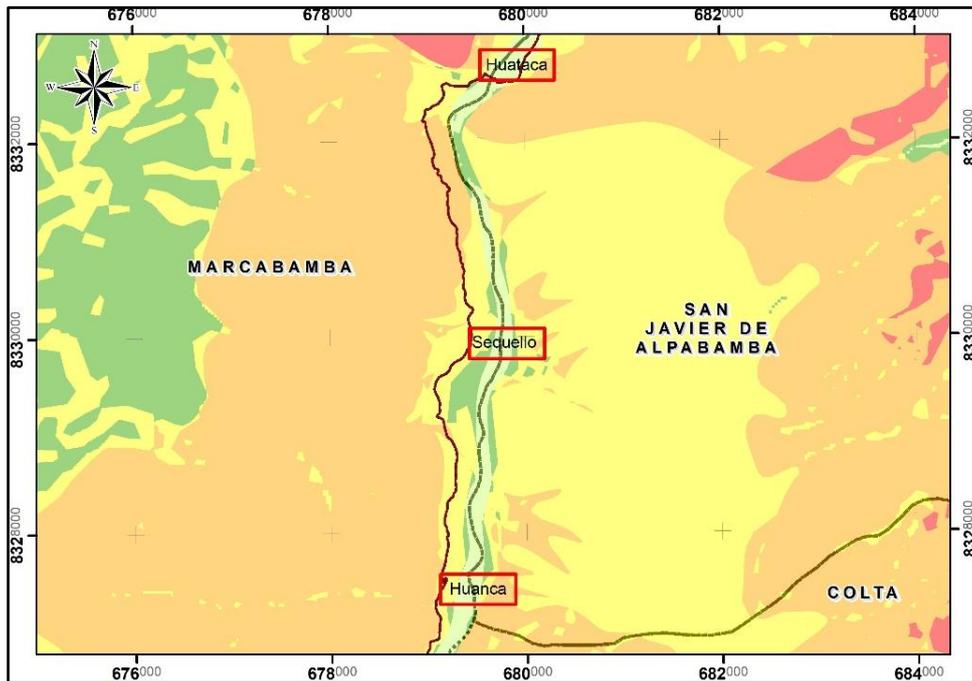
**Figura 1.** Susceptibilidad a movimientos en masa en la región Ayacucho. Vílchez, M.; Ochoa, M. & Pari, W. (2019).

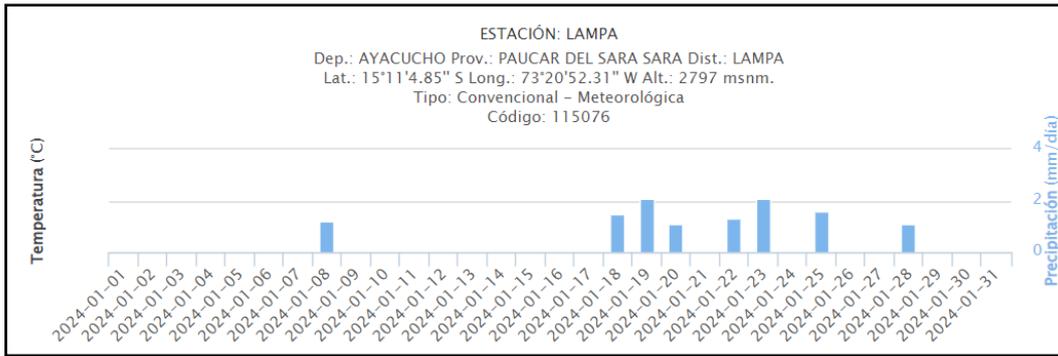
Figura 6. Precipitación diaria según la estación Lampa - 2024.

La información disponible de la estación meteorológica Lampa y Pauza, del Servicio Nacional de Meteorología e Hidrología del Perú (Senamhi), (figuras 6, 7 y 8), cuenta con información del periodo desde 1964 hasta el 2013. Donde la precipitación máxima es de 42 mm, y la precipitación promedio es de 21 mm, siendo la precipitación mínima de 00 mm. Asimismo, existe información del presente año, del 1 al 31 de enero, con datos de precipitación diaria, de donde se puede concluir que la mayor precipitación es de aproximadamente 16 mm, según la estación de Pauza.

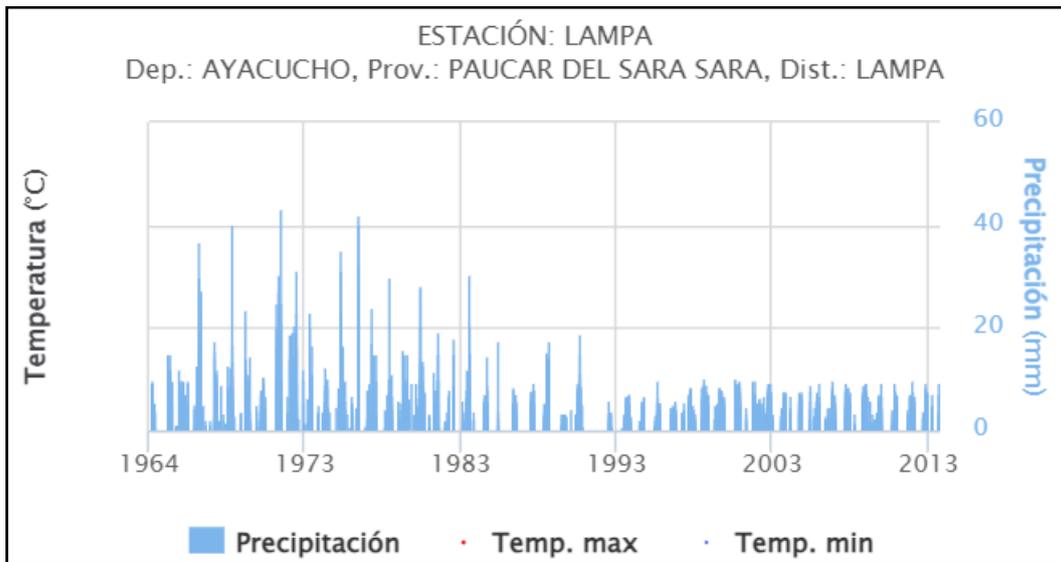
Figura 7. Precipitación diaria según la estación Lampa. Periodo de registro 1964 al 2013.

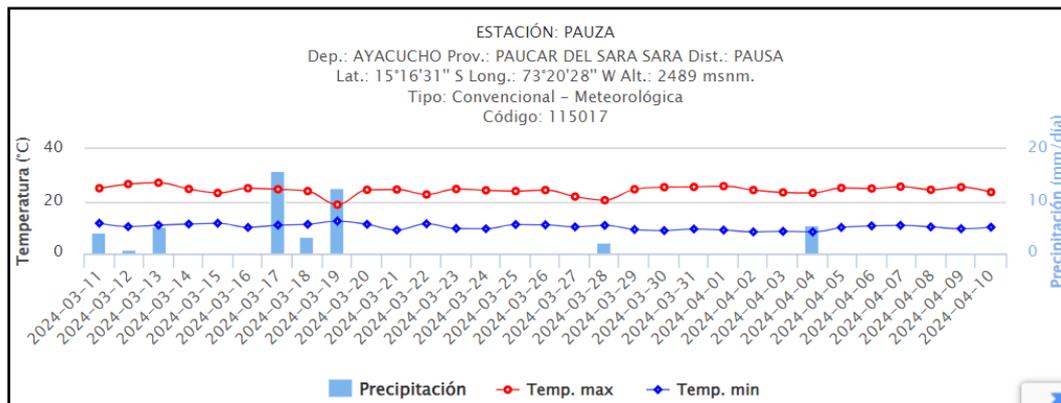
Figura 8. Precipitación diaria según la estación Pauza - 2024.

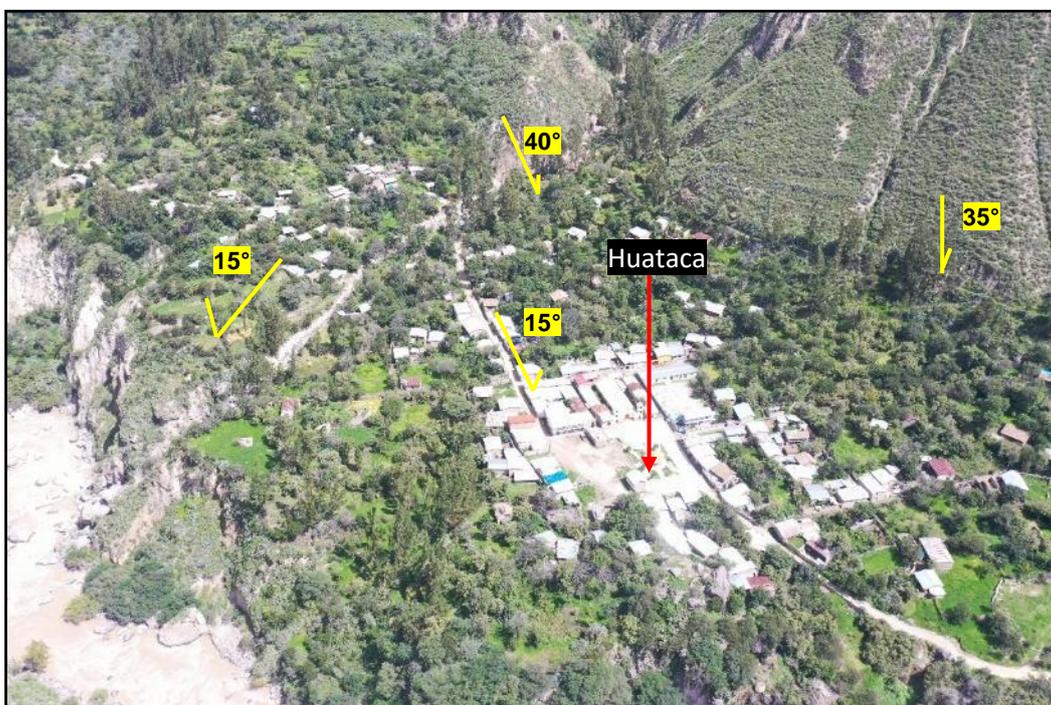
**Figura 9.** El texto de color amarillo muestra las distintas pendientes en Huataca

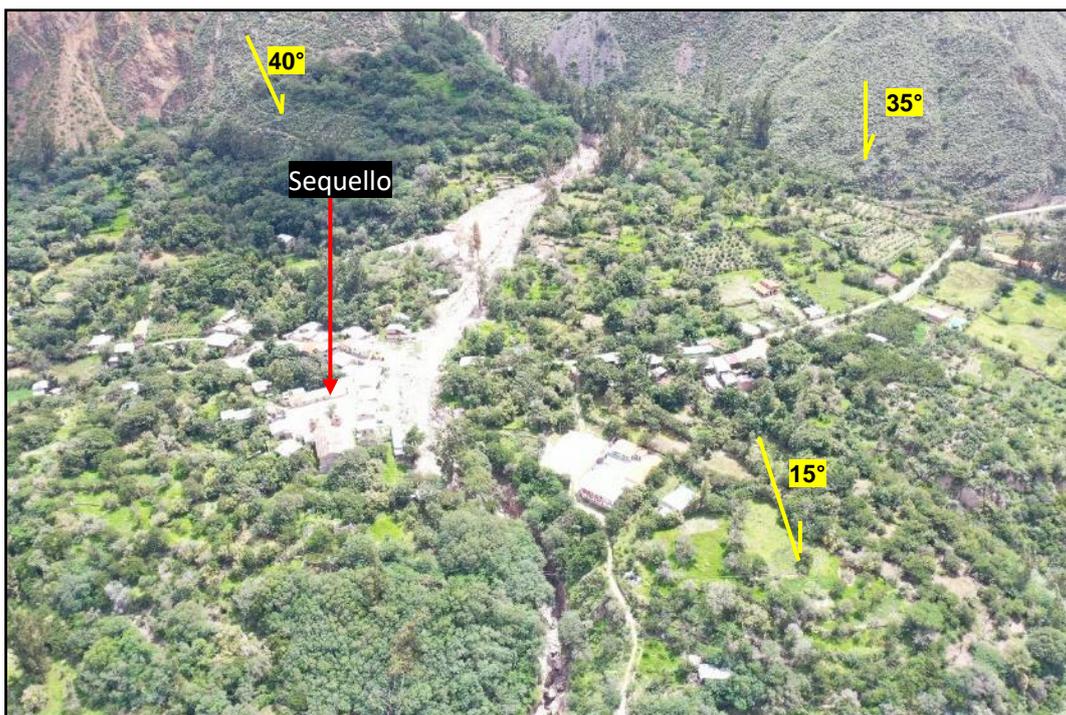
**Figura 10.** El texto de color amarillo muestra las distintas pendientes en Sequello

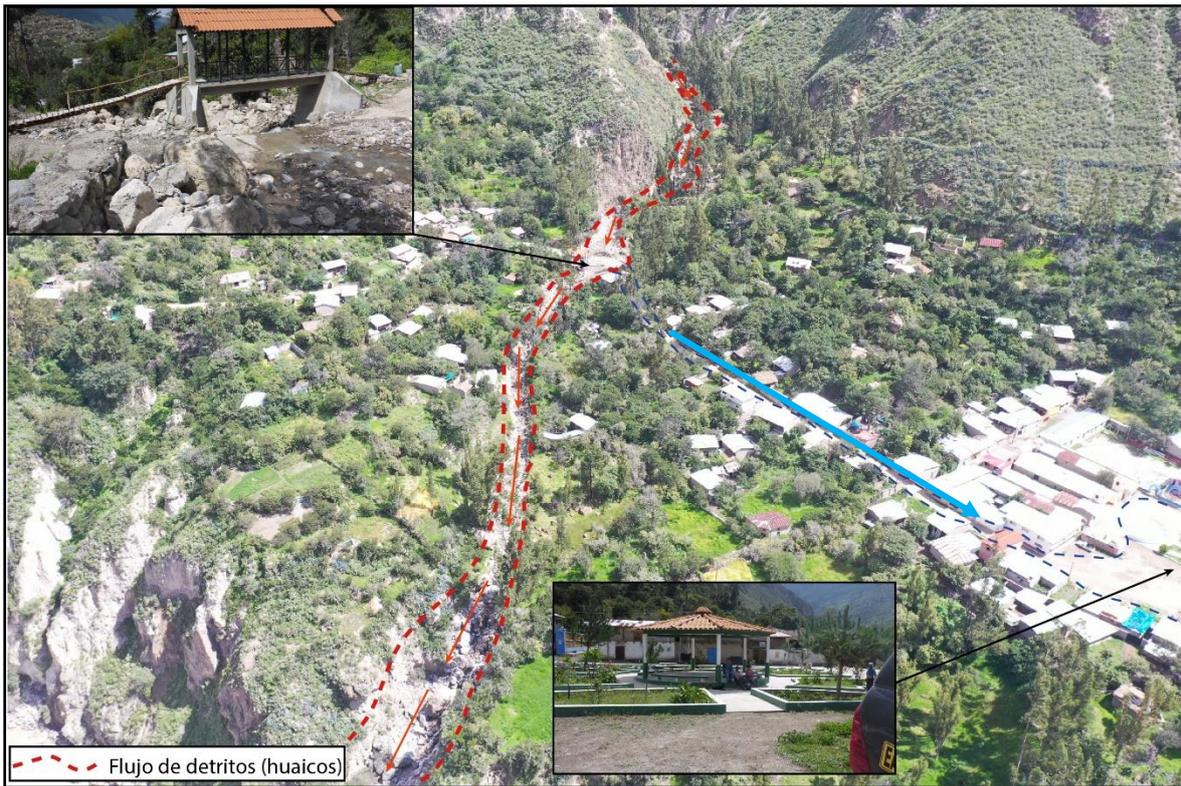
El 24 de enero del 2024, a partir de lluvias intensas que se generaron en la parte alta, se originaron flujos de detritos (huaicos) y riadas (activación de quebrada), que descendieron por el cauce de la quebrada Huataca. Durante su paso el huaico destruyó el puente Huataca y alrededor de 40 m de la vía que comunidad los poblados del valle. Además, según testimonio y el registro fotográfico brindado por la municipalidad distrital de Marcabamba, la riada ingreso hacia la zona urbana del anexo de Huataca, afectando las viviendas aledañas y calle principal de ingreso a la plaza de Huataca (figuras 12, 13, 14 y 15).

**Figura 11.** Flujo de detritos en el anexo Huataca

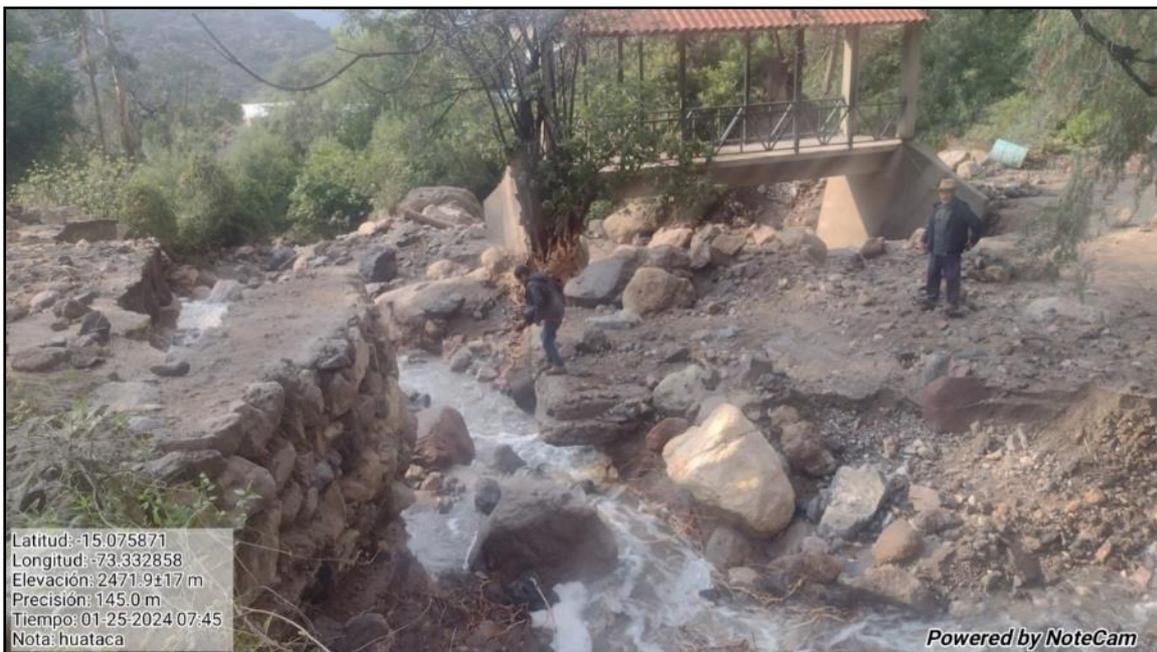
Durante el descenso del flujo, aparentemente el volumen de este supero las capacidades del puente peatonal existente en la zona. Esto origino el ingreso de la fracción fina de los huaicos hacia la zona urbana de Huataca, siguiendo la carretera que ingresa al poblado.

**Figura 12.** Afectación del puente Huataca, ocasionado por el flujo de detritos del 24 de enero del presente año. Fotografía: Municipalidad distrital de Marcabamba.

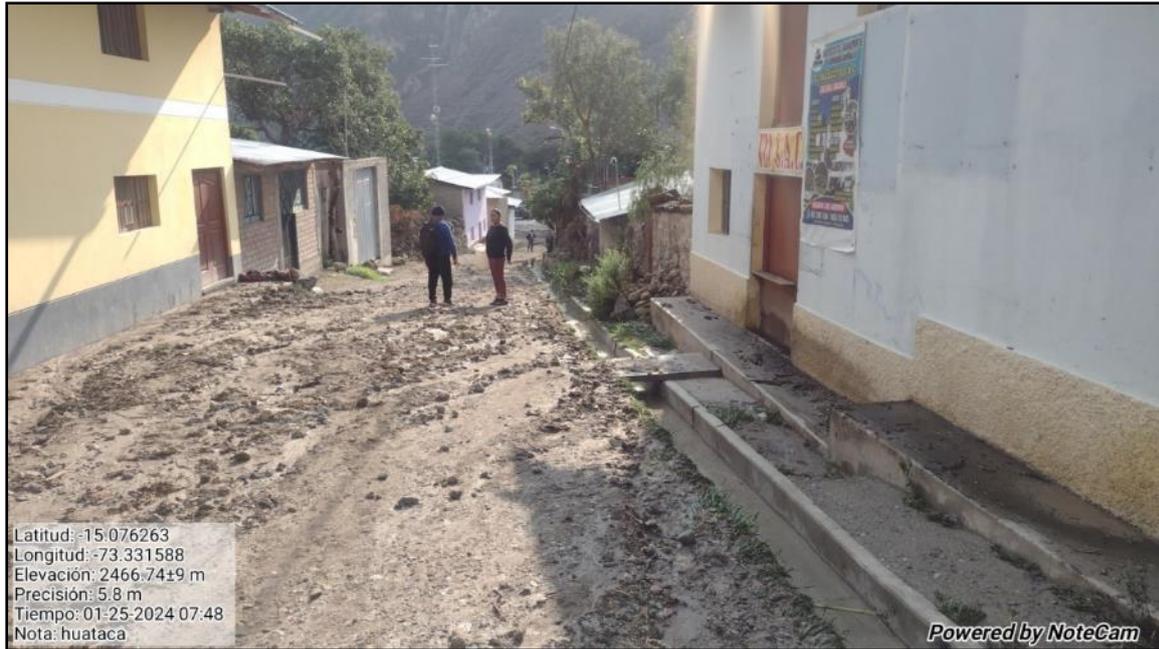
**Figura 13.** Afectación de la zona urbana del anexo Huataca, del 24 de enero del presente.  
Fotografía: Municipalidad distrital de Marcabamba.

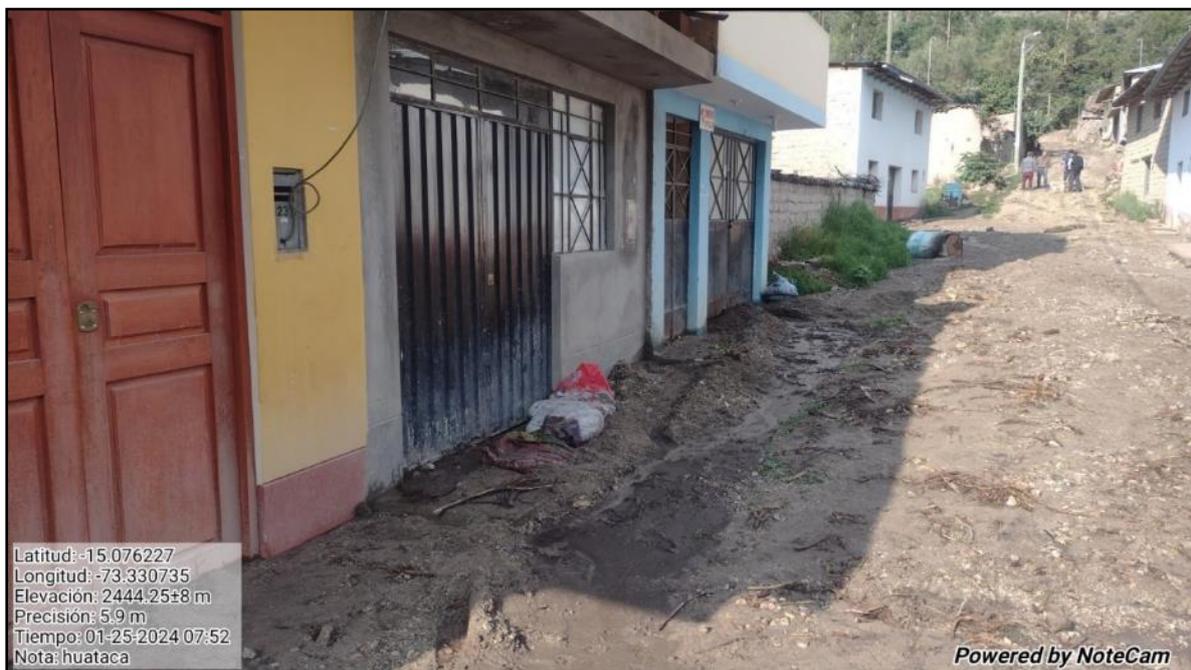
**Figura 14.** Viviendas afectadas en la zona urbana del anexo Huataca, el 24 de enero del presente.  
Fotografía: Municipalidad distrital de Marcabamba.

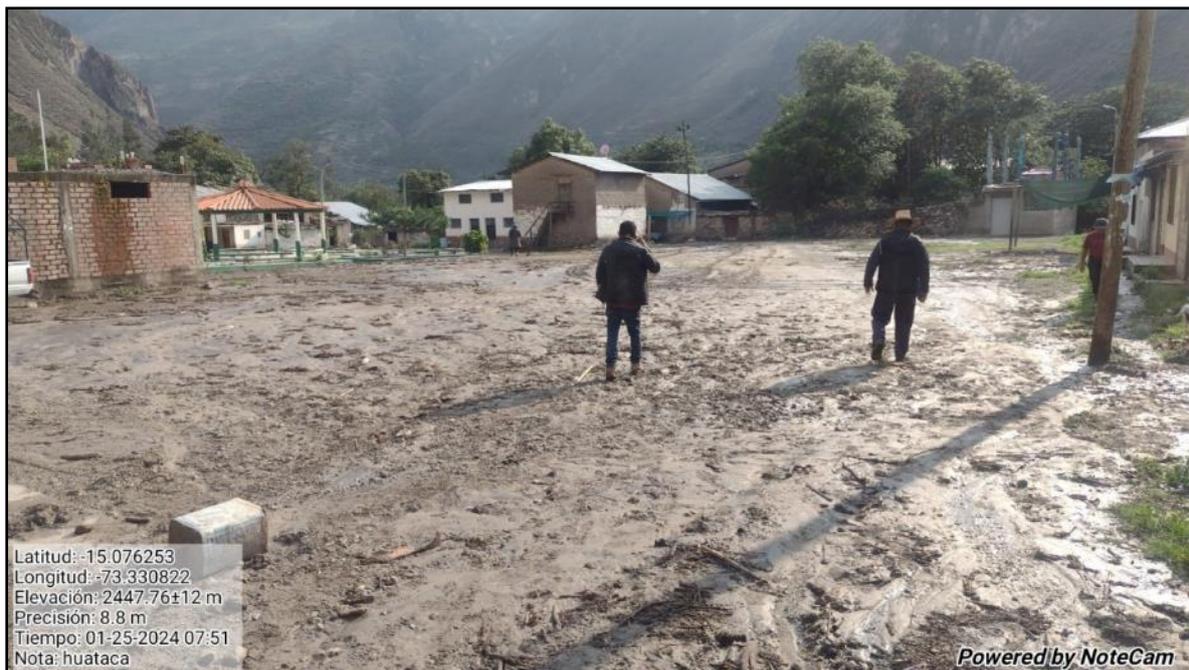
**Figura 15.** Plaza del anexo Huataca, afectado por el flujo de detritos del 24 de enero del presente año. Fotografía: Municipalidad distrital de Marcabamba.

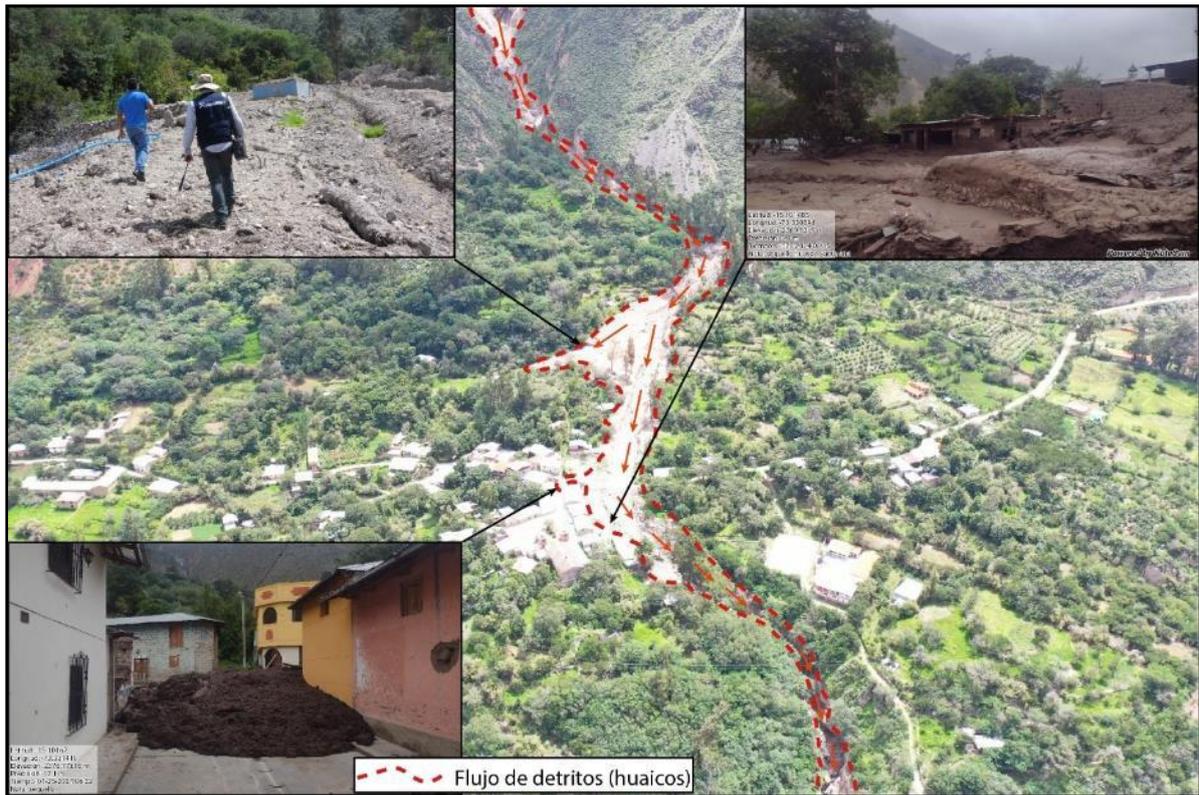
El flujo está compuesto por bloques (15 %), gravas (70 %), englobados en una matriz areno limosa (15 %). Se han observado bloques de hasta 3 m de diámetro.

Figura 16. Flujo de detritos (huaico) en el anexo Sequello

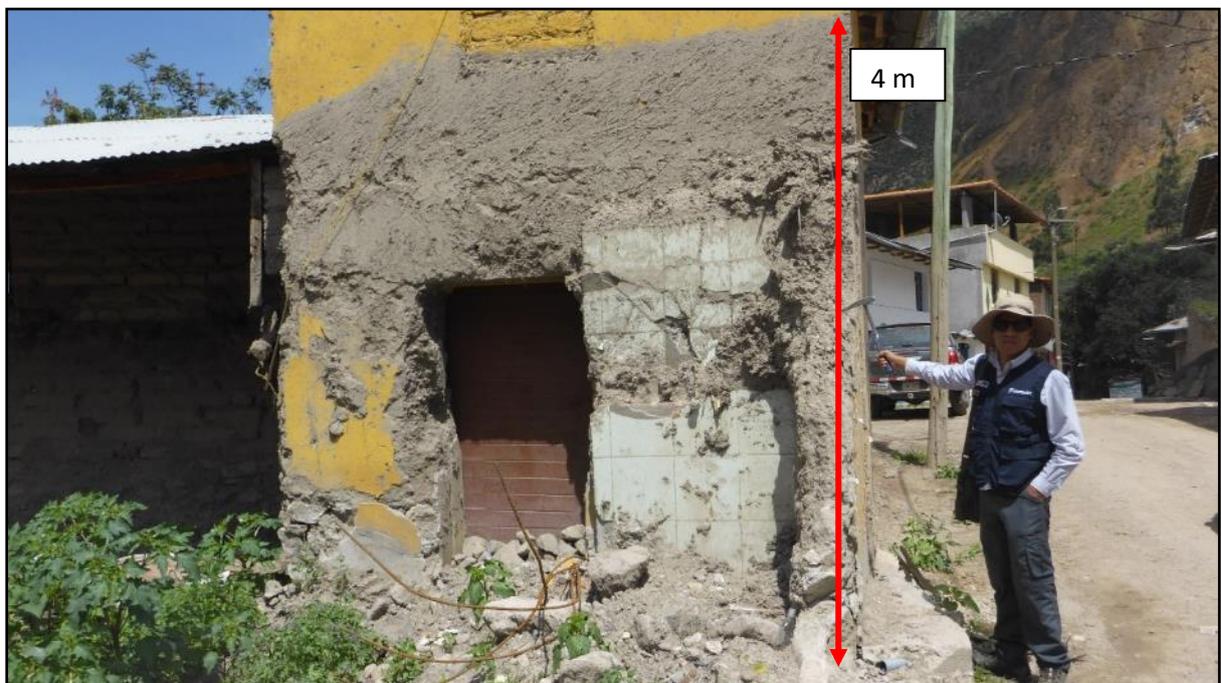
Figura 17. Huella dejada por el flujo de detritos (huaico), posee más de 4 m.

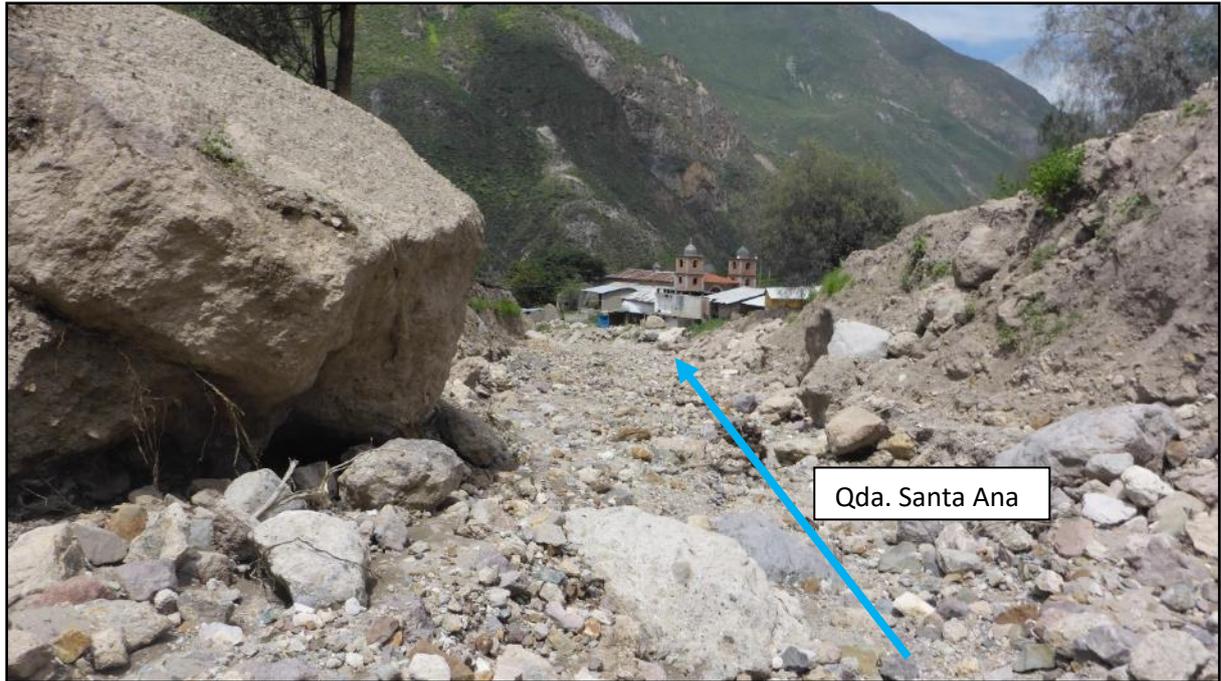
En el cauce de la quebrada se ha observado un canal profundo generado por el paso del flujo, este presenta un ancho de 13.4 m y una profundidad de 3 m. El corte ha dejado aflorar depósitos de flujos de detritos (huaicos) antiguos, ello indica que, en la zona, descendieron flujos en épocas pasadas, (figuras 18, 19, 20, 21 y 22).

**Figura 18.** Cauce de la quebrada Santa Ana, el cual fue profundizado y ensanchado.

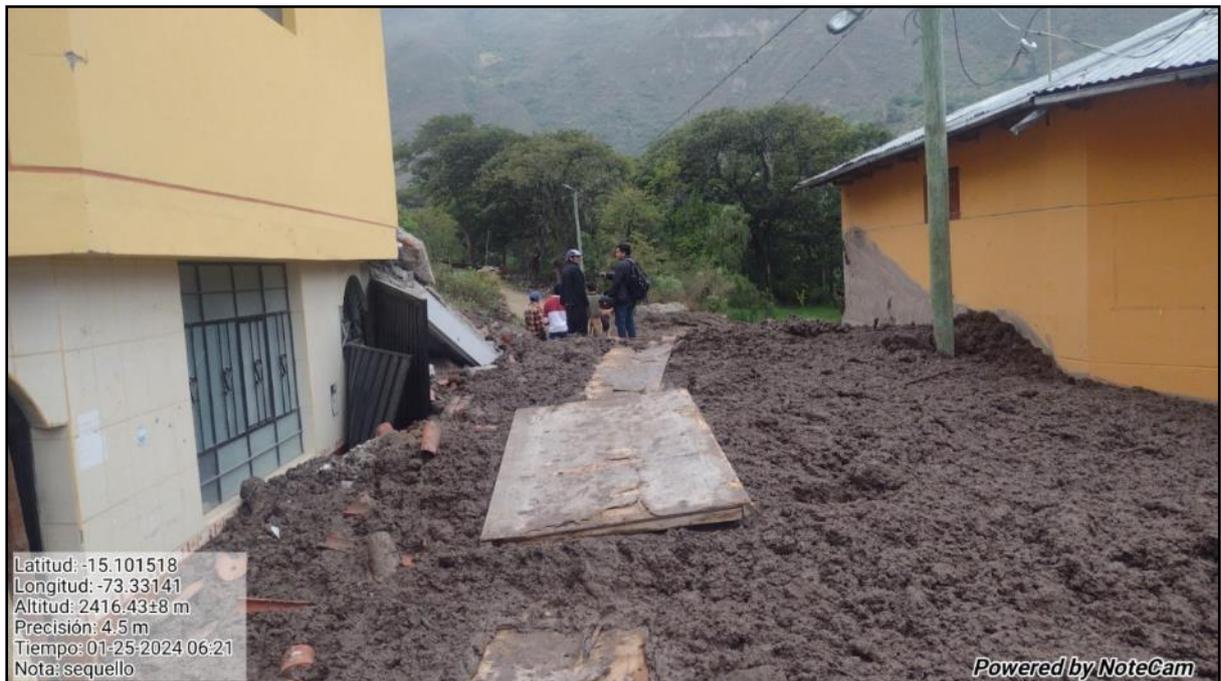
**Figura 19.** Depósito de flujo de detritos (huaico) en las calles del anexo Sequello. Fotografía: Municipalidad distrital de Marcabamba.

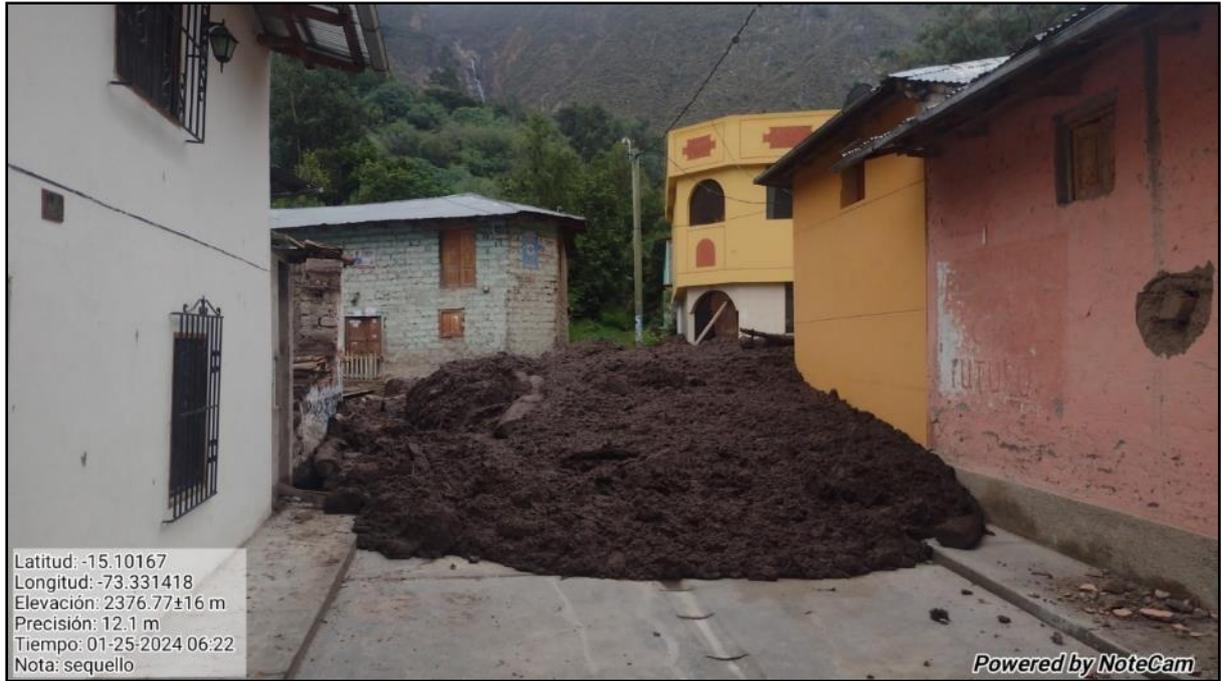
**Figura 20.** Depósito de flujo de detritos (huaico) en la calle principal del anexo Sequello. Fotografía: Municipalidad distrital de Marcabamba.

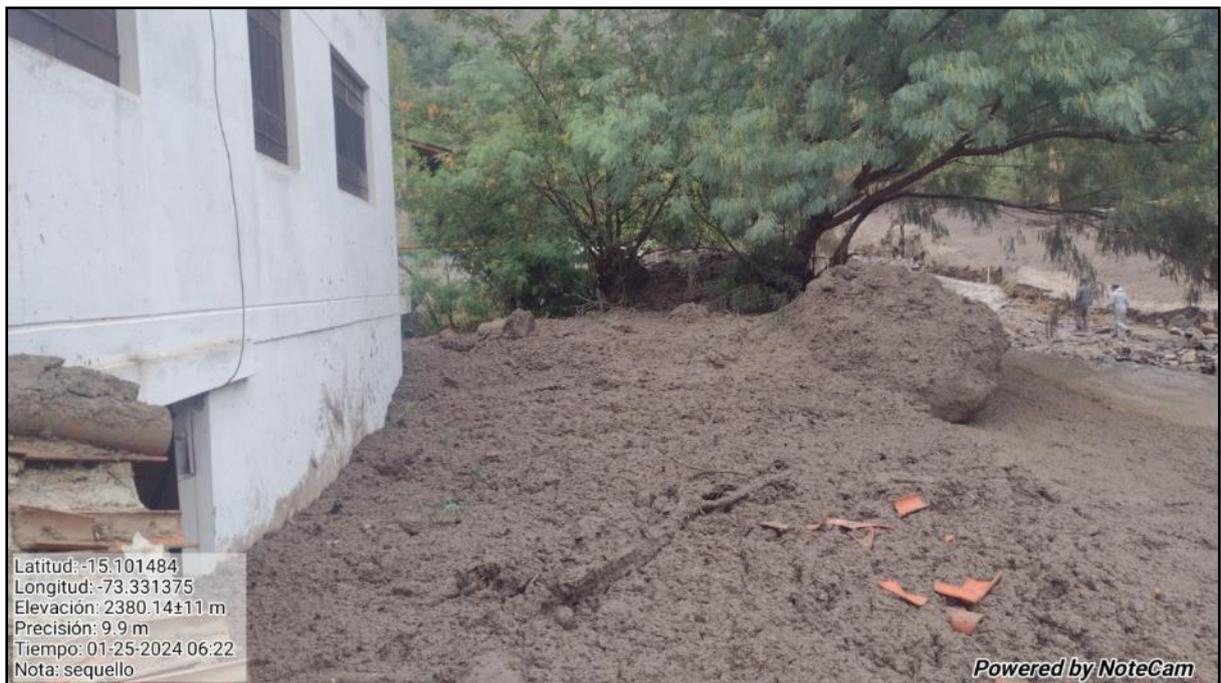
**Figura 21.** Depósito de flujo de detritos (huaico) en la quebrada Santa Ana, aguas arriba de la vía que comunica Sequello con Huataca. Fotografía: Municipalidad distrital de Marcabamba.

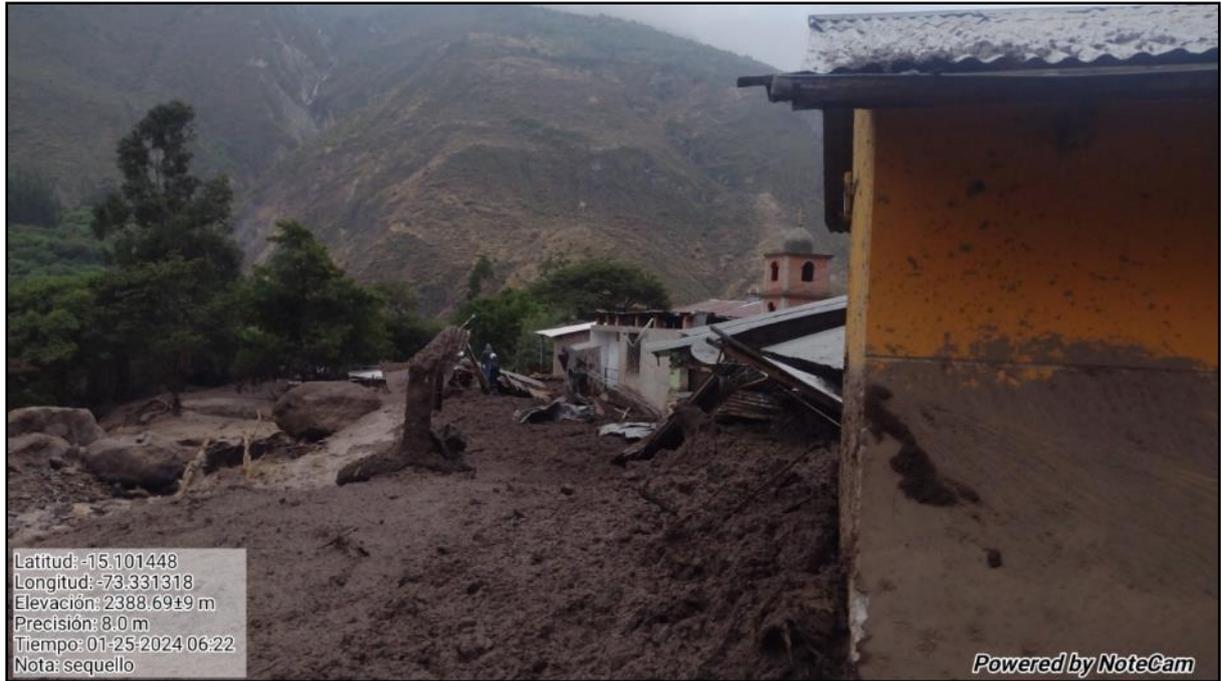
**Figura 22.** Depósito de flujo de detritos (huaico) en la quebrada Santa Ana, aguas abajo de la vía que comunica Sequello con Huataca. Fotografía: Municipalidad distrital de Marcabamba.

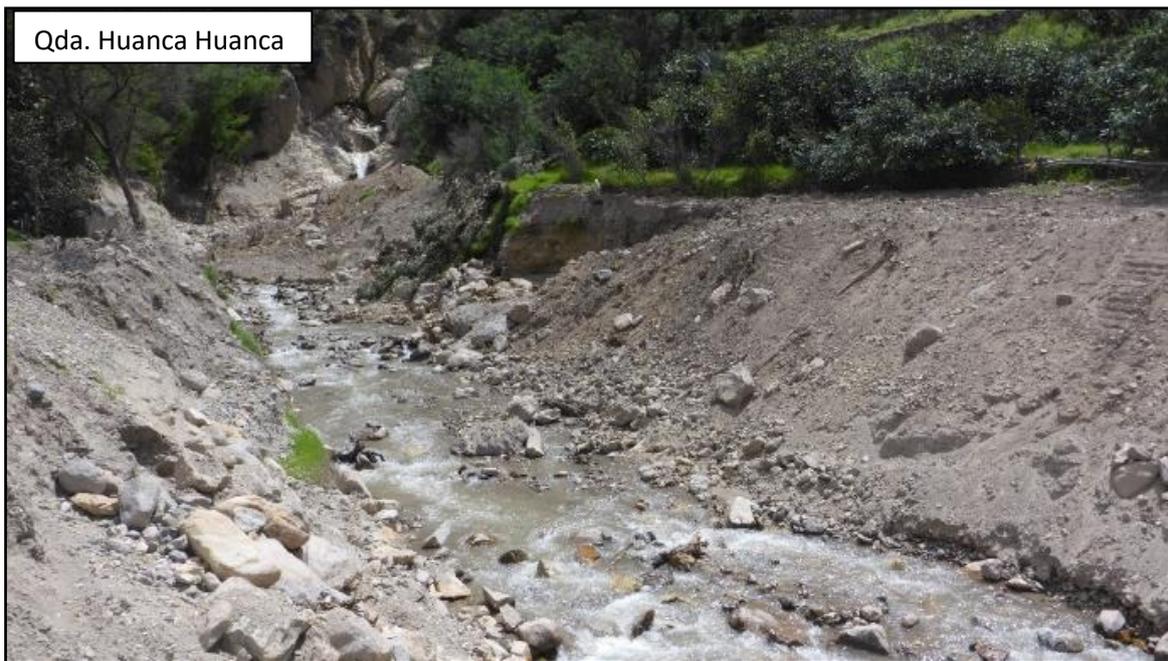
El anexo de Huanca está ubicado en la margen derecha del valle de Marcabamba – Lampa, al pie de una serie de montañas, donde descende una quebrada Huanca Huanca, el cual posee una longitud de cauce principal de 7.5 km, medido desde el punto de concentración más alejado, hasta su desembocadura en el río Marcabamba. La cuenca tiene una cota de nacimiento de 4360 m s.n.m., una cota de confluencia con el río Marcabamba de 2277 m s.n.m. es decir posee un desnivel de 2083 m.

**Figura 23.** Cauce de la quebrada Huanca Huanca.

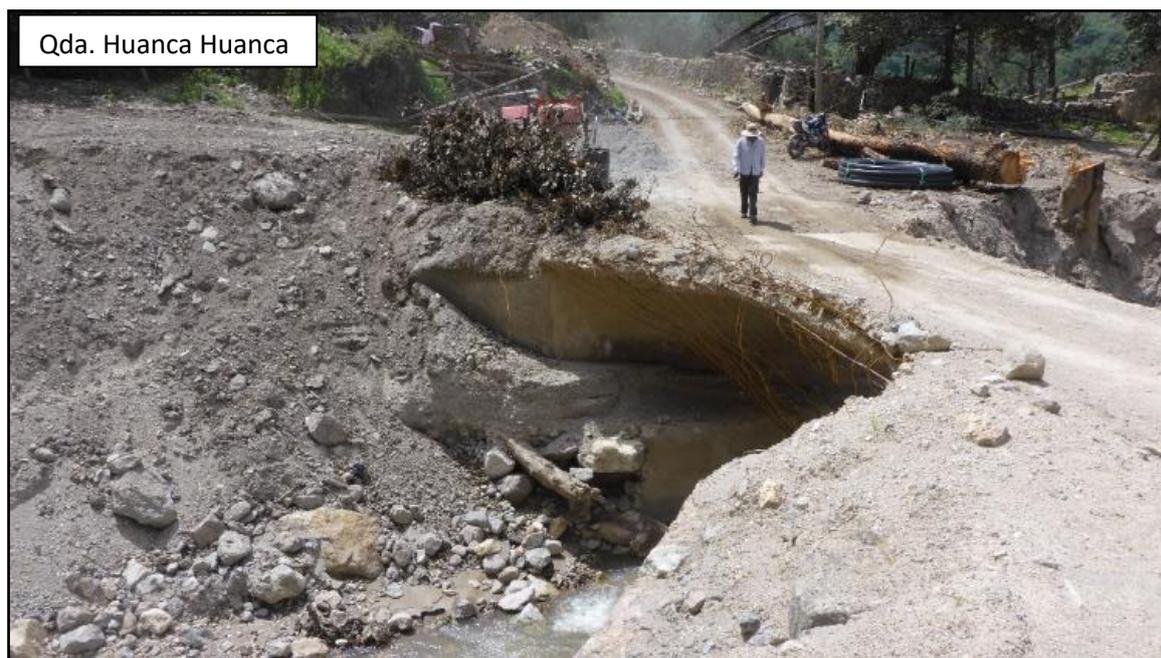
El 24 de enero del presente año, a partir de lluvias intensas en la parte alta, se generaron flujos de detritos (huaicos) que descendieron por el cauce de la quebrada Huanca Huanca. Durante su paso el flujo de detritos destruyó puentes, terrenos de cultivo, 30 m de vía, entre otros.

**Figura 24.** Puente y vías afectados por el flujo que descendió por la quebrada Huanca Huanca.

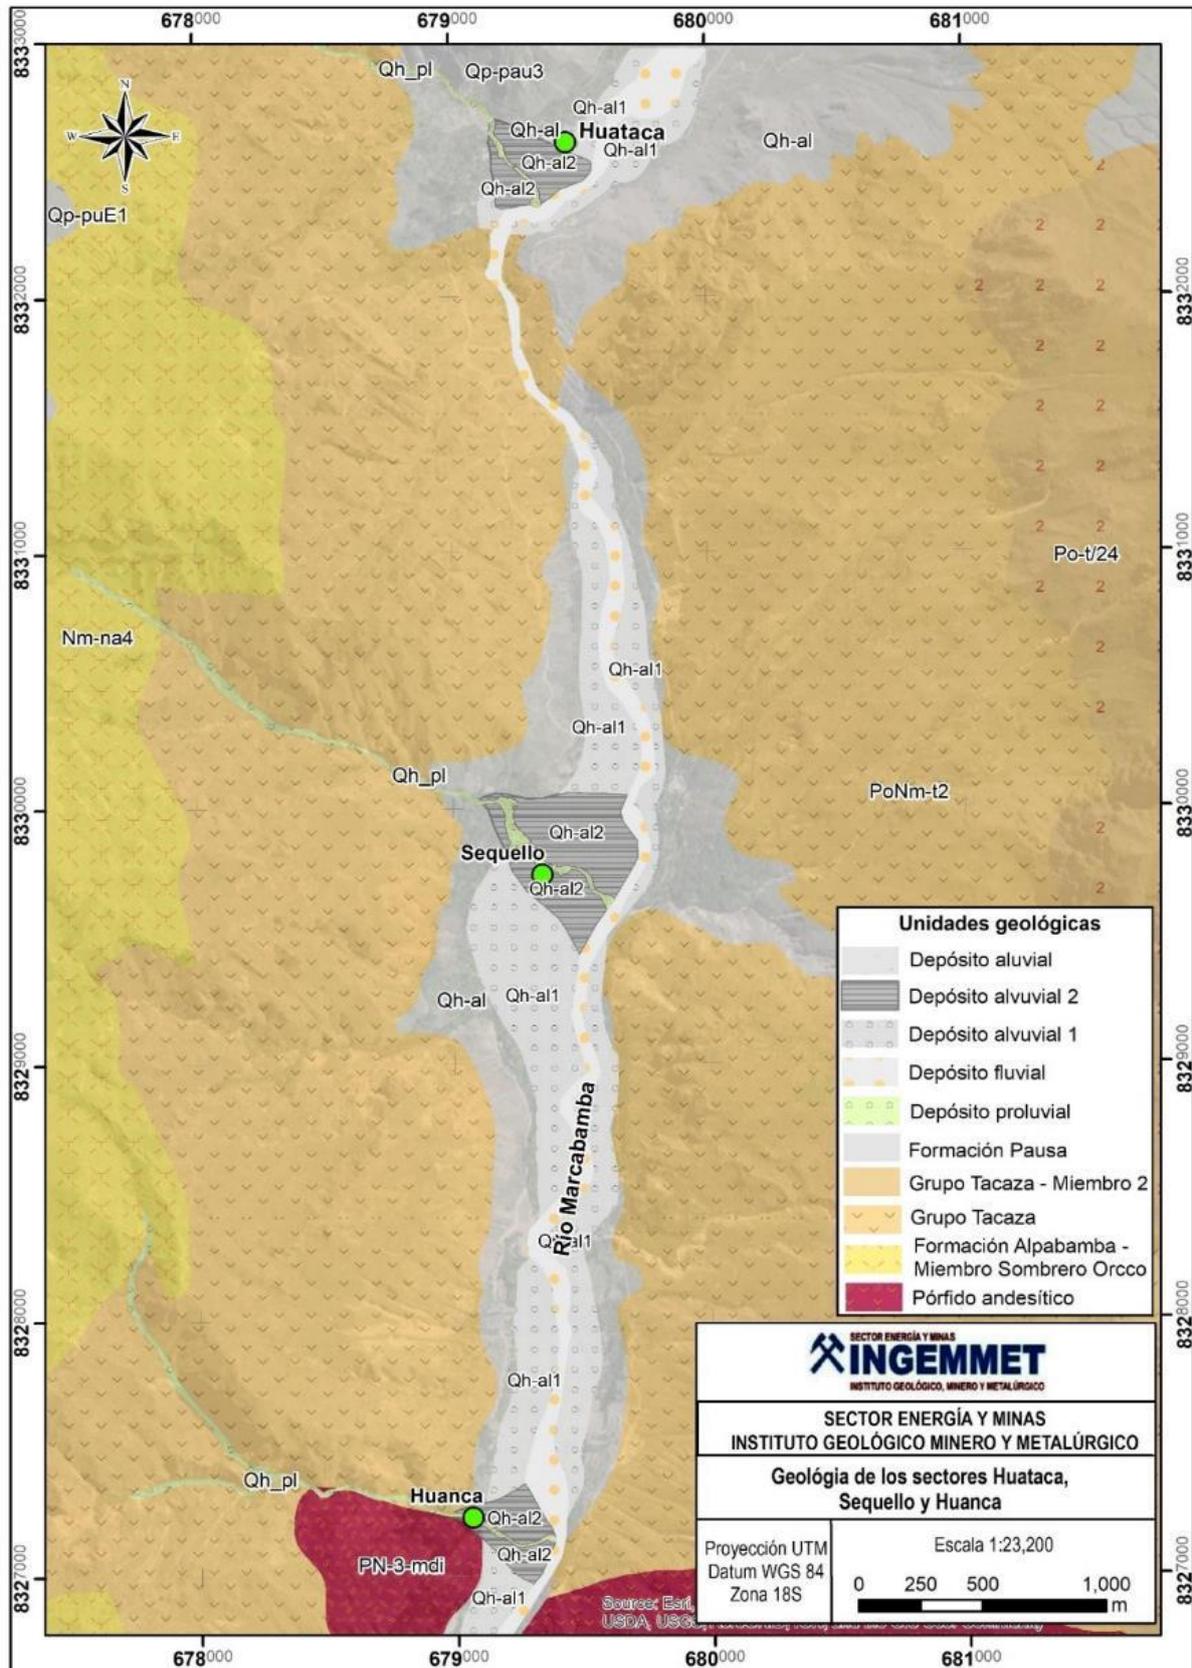
Mapa N°1. Mapa geológico del área de trabajo. Tomado y modificado del mapa geológico del cuadrángulo de Pausa 31-p, de Pecho (1983).

Las unidades litoestratigráficas se muestran en el Mapa Nro. 1. Sigue una descripción de sus características más importantes.

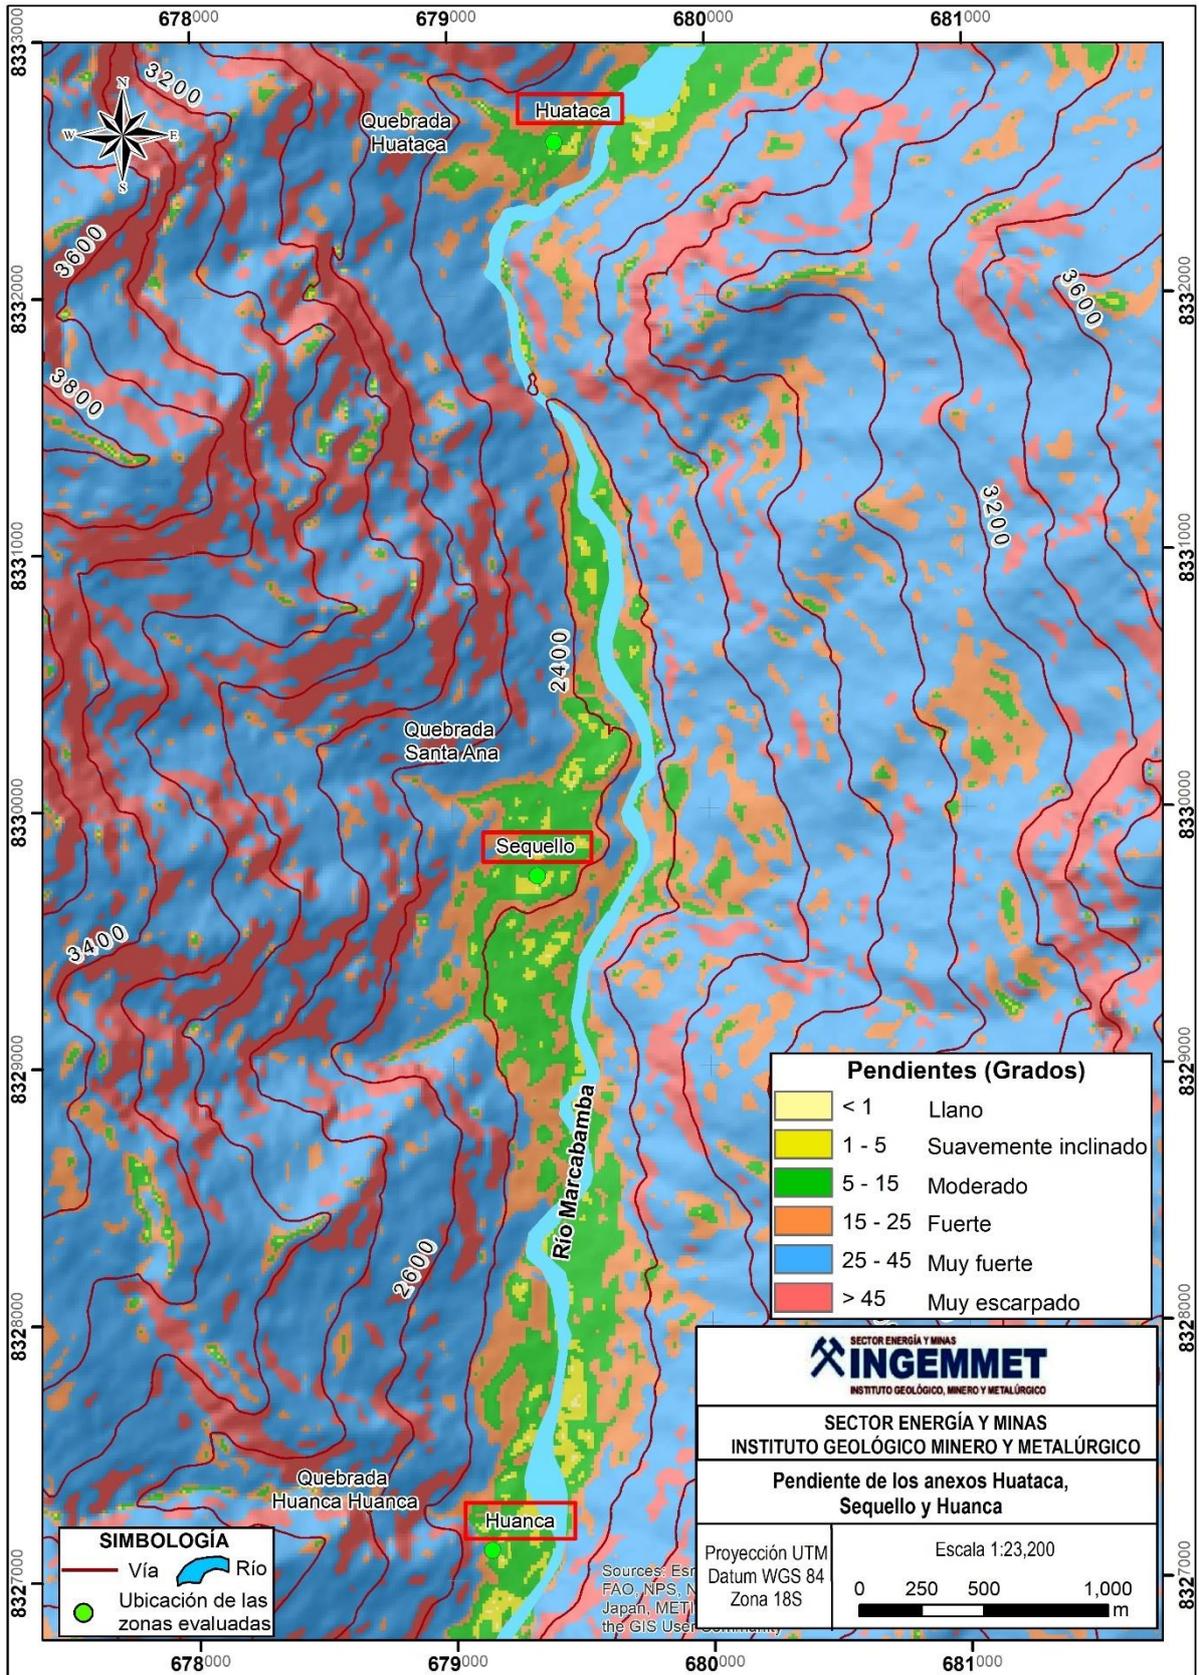
Mapa N°2. Mapa de pendientes del terreno, elaborado a partir de un modelo digital de elevaciones (DEM) de 12.5 m de resolución.

Las pendientes de los terrenos en el área evaluada, varía desde moderado a fuertemente inclinado, en terrazas ( $10^{\circ}$  -  $25^{\circ}$ ), en laderas presentan pendientes fuertes a muy fuerte ( $25^{\circ}$ - $45^{\circ}$ ), y en la parte alta de los cerros y en las márgenes de los ríos se tiene un cambio abrupto a terrenos escarpados ( $> 45^{\circ}$ ), (figuras 9 y 10). Se elaboró un mapa de pendientes en base al modelo de elevación digital (DEM), de 20 cm, a partir de fotogrametría con dron (Anexo 1, mapa 2).

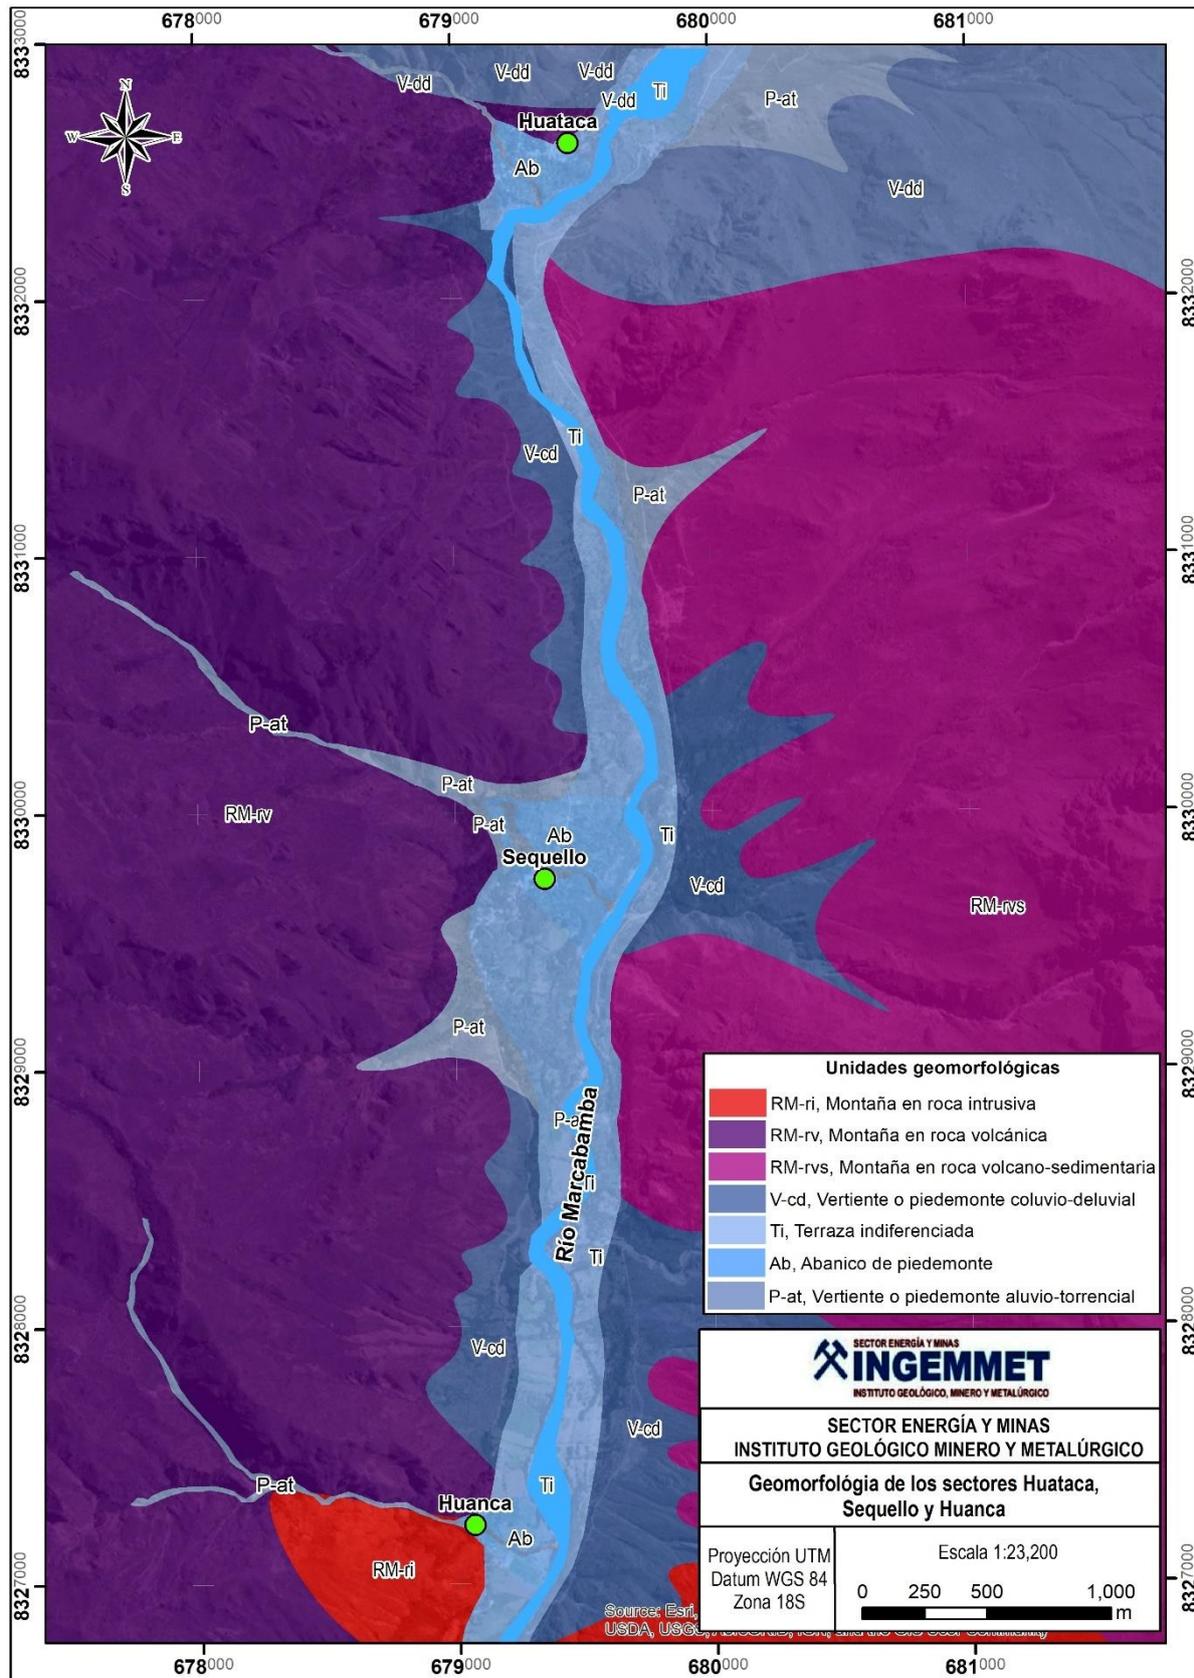
Mapa N°3. Mapa geomorfológico de los anexos Huataca, Sequello y Huanca, y alrededores. Tomado y modificado del mapa geomorfológico a escala 1:200,000 del Ingemmet.
