**Informe Técnico N° A7537**

# EVALUACIÓN DE PELIGROS GEOLÓGICOS POR FLUJO DE DETRITOS (HUAICOS) EN LOS ANEXOS HUATACA, SEQUELLO Y HUANCA

Departamento: Ayacucho  
Provincia: Paucar del Sara Sara  
Distrito: Marcabamba

SETIEMBRE  
2024

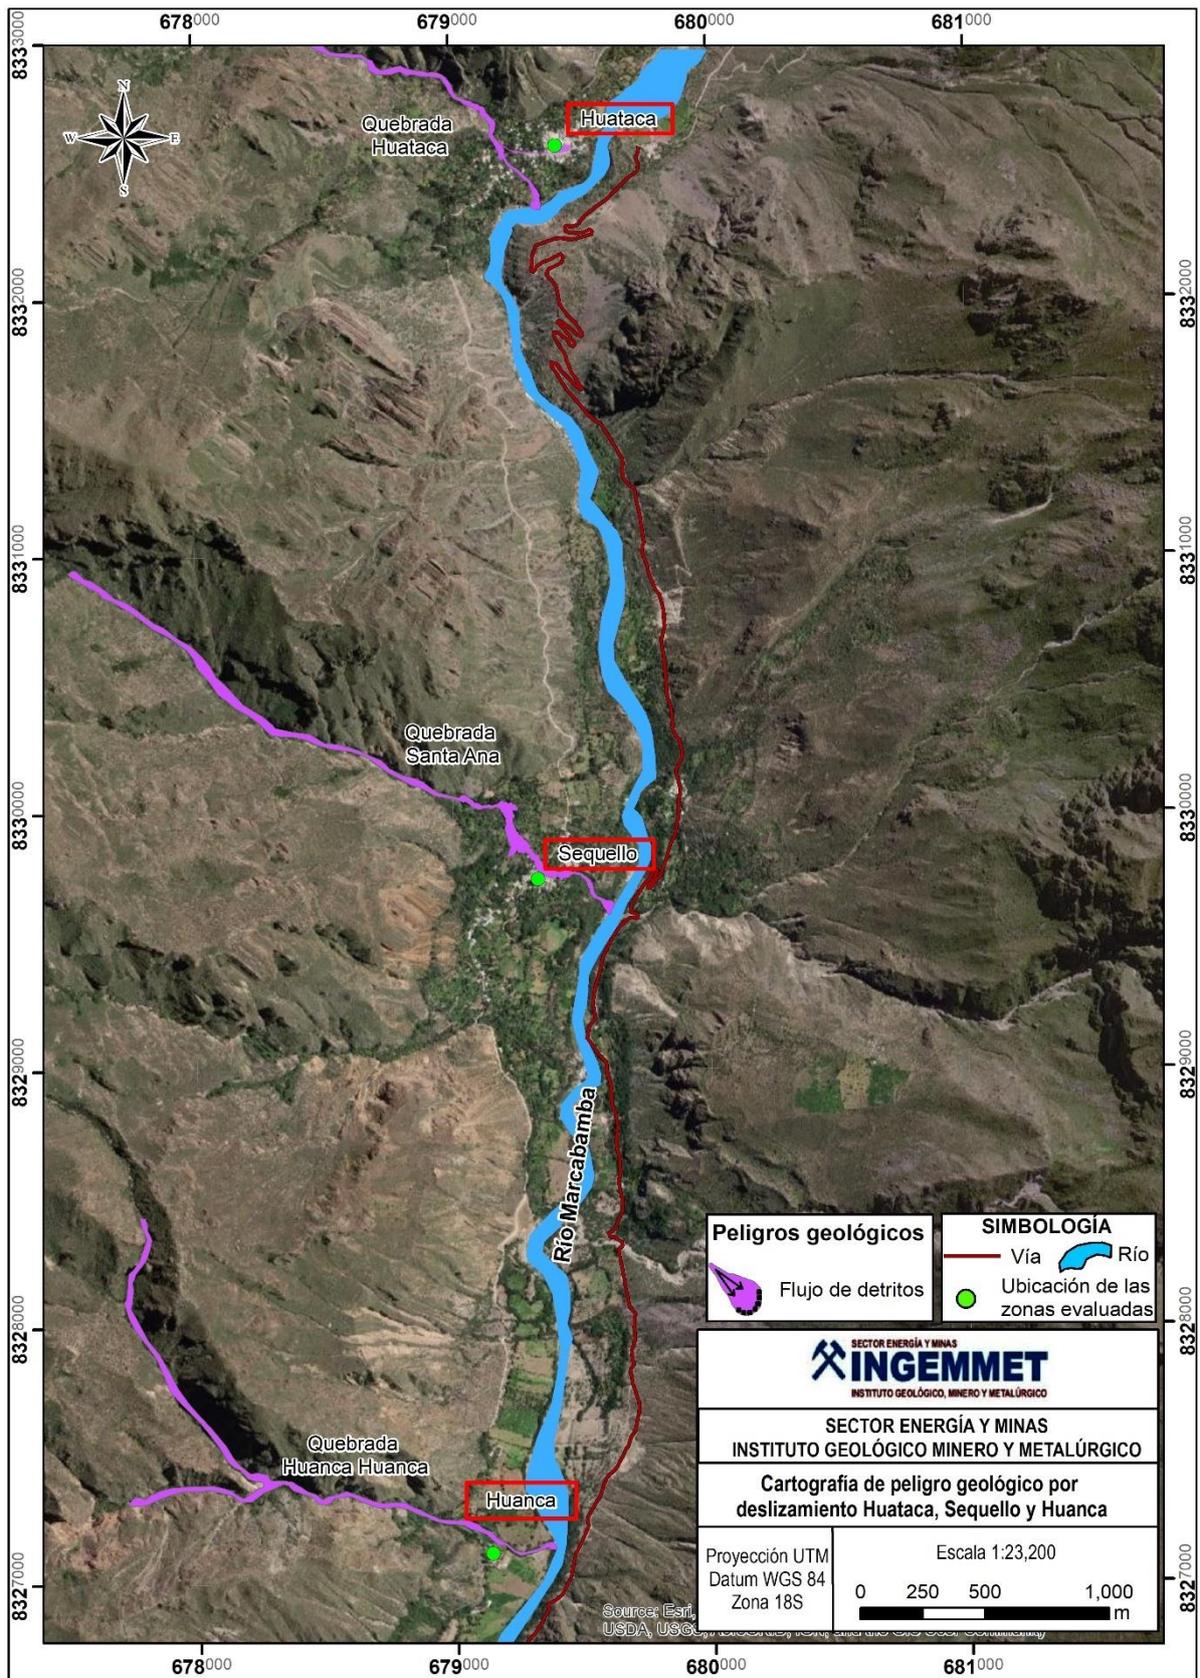
Mapa N°4. Cartografía de peligros geológicos por flujo de detritos (huaico) de los anexos Huataca, Sequello y Huanca. Elaboración propia.

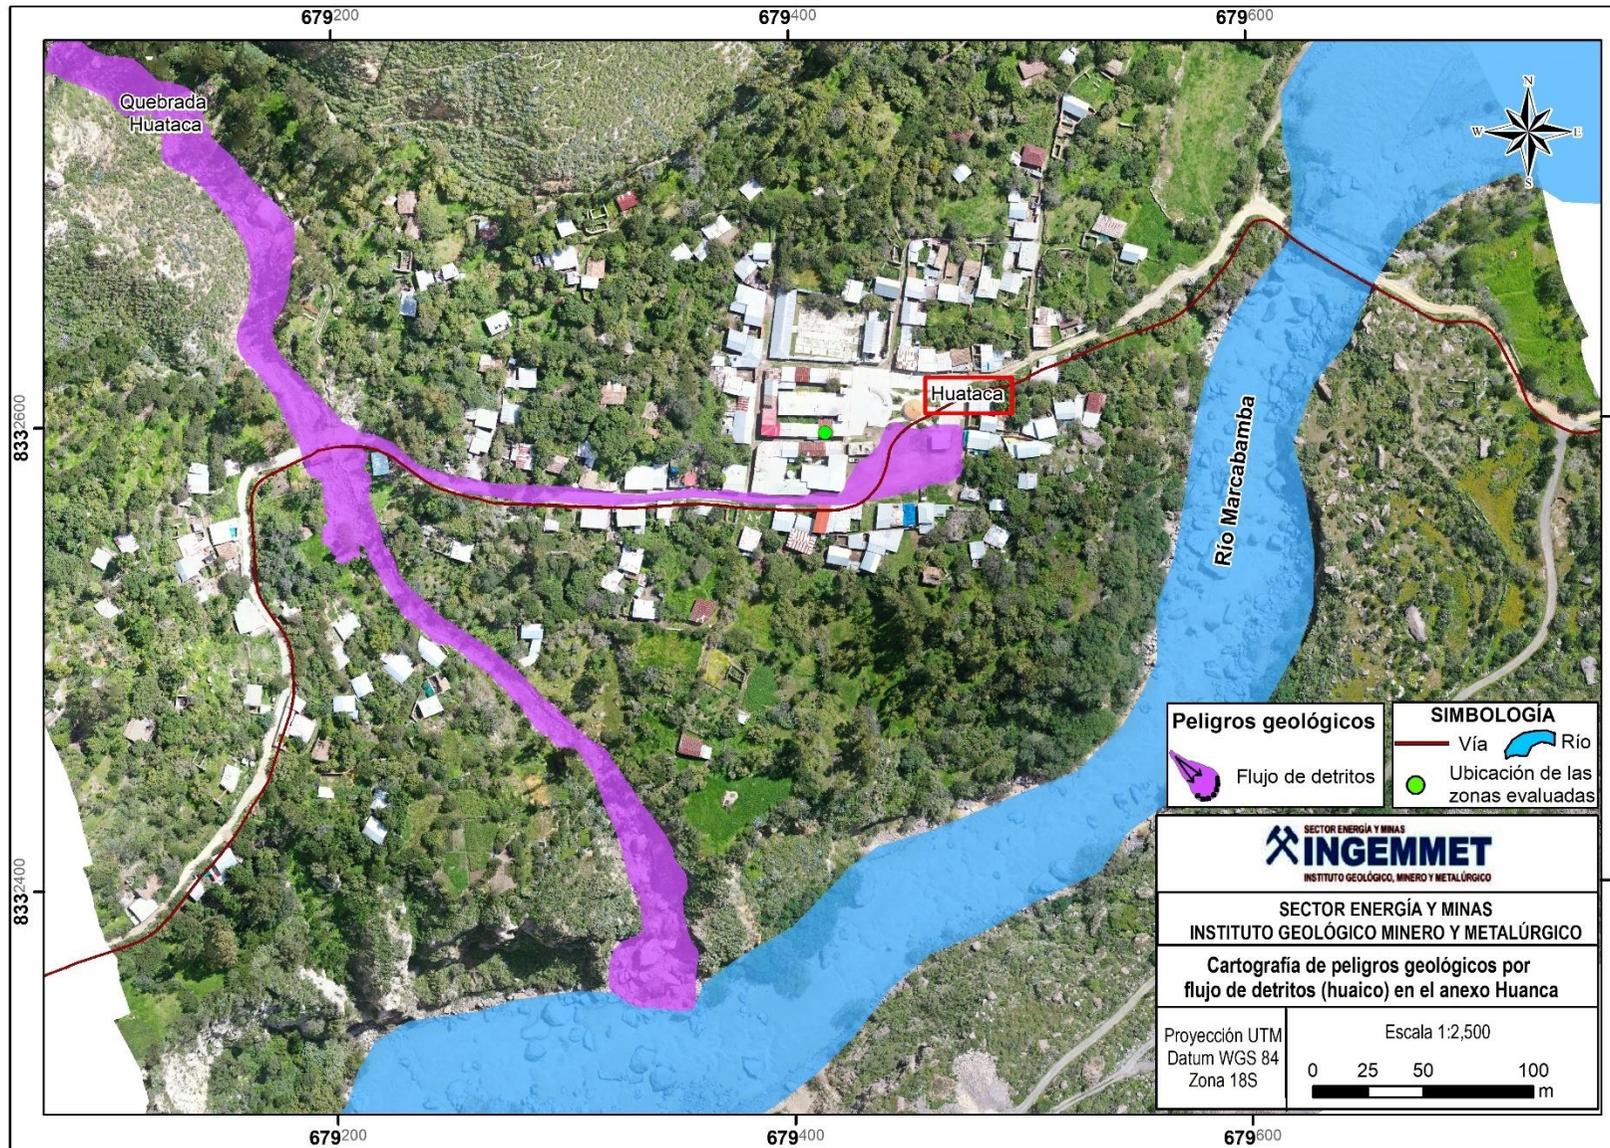
Mapa N°5. Cartografía de peligros geológicos por flujo de detritos (huaico) en el anexo Huataca.

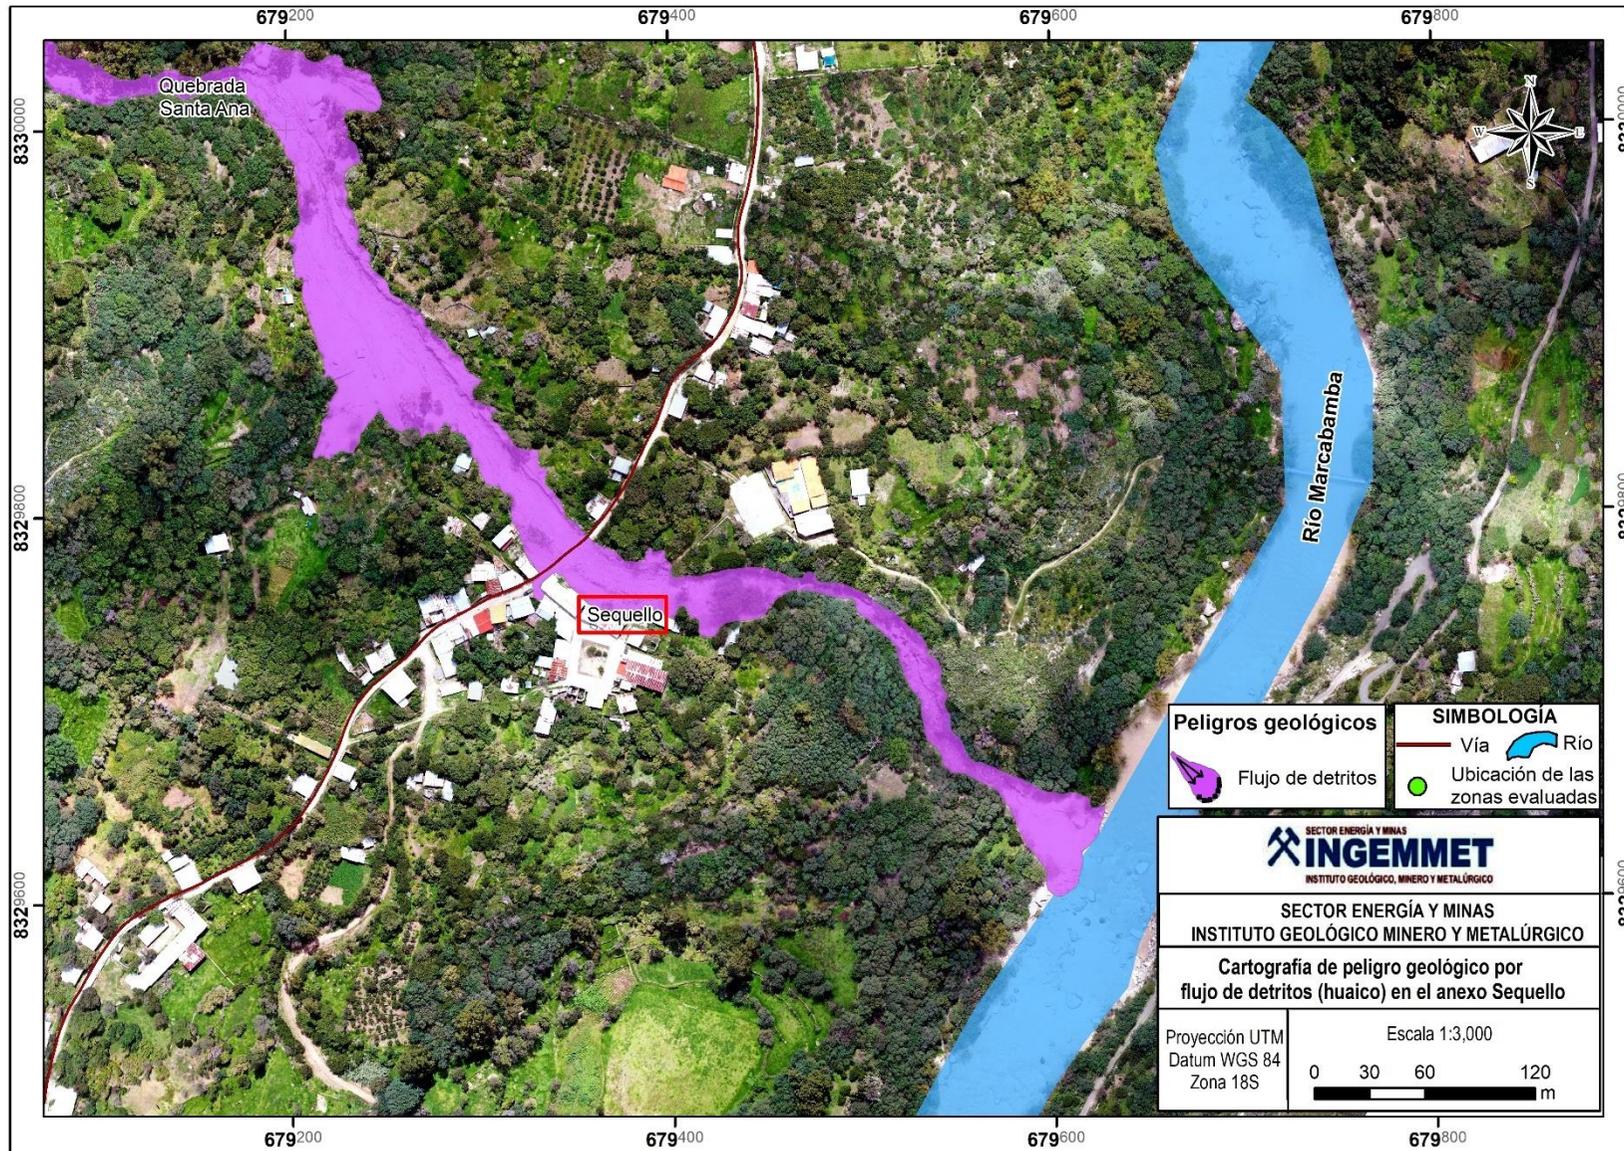
Mapa N°6. Cartografía de peligros geológicos por flujo de detritos (huaico) en el anexo Sequello.

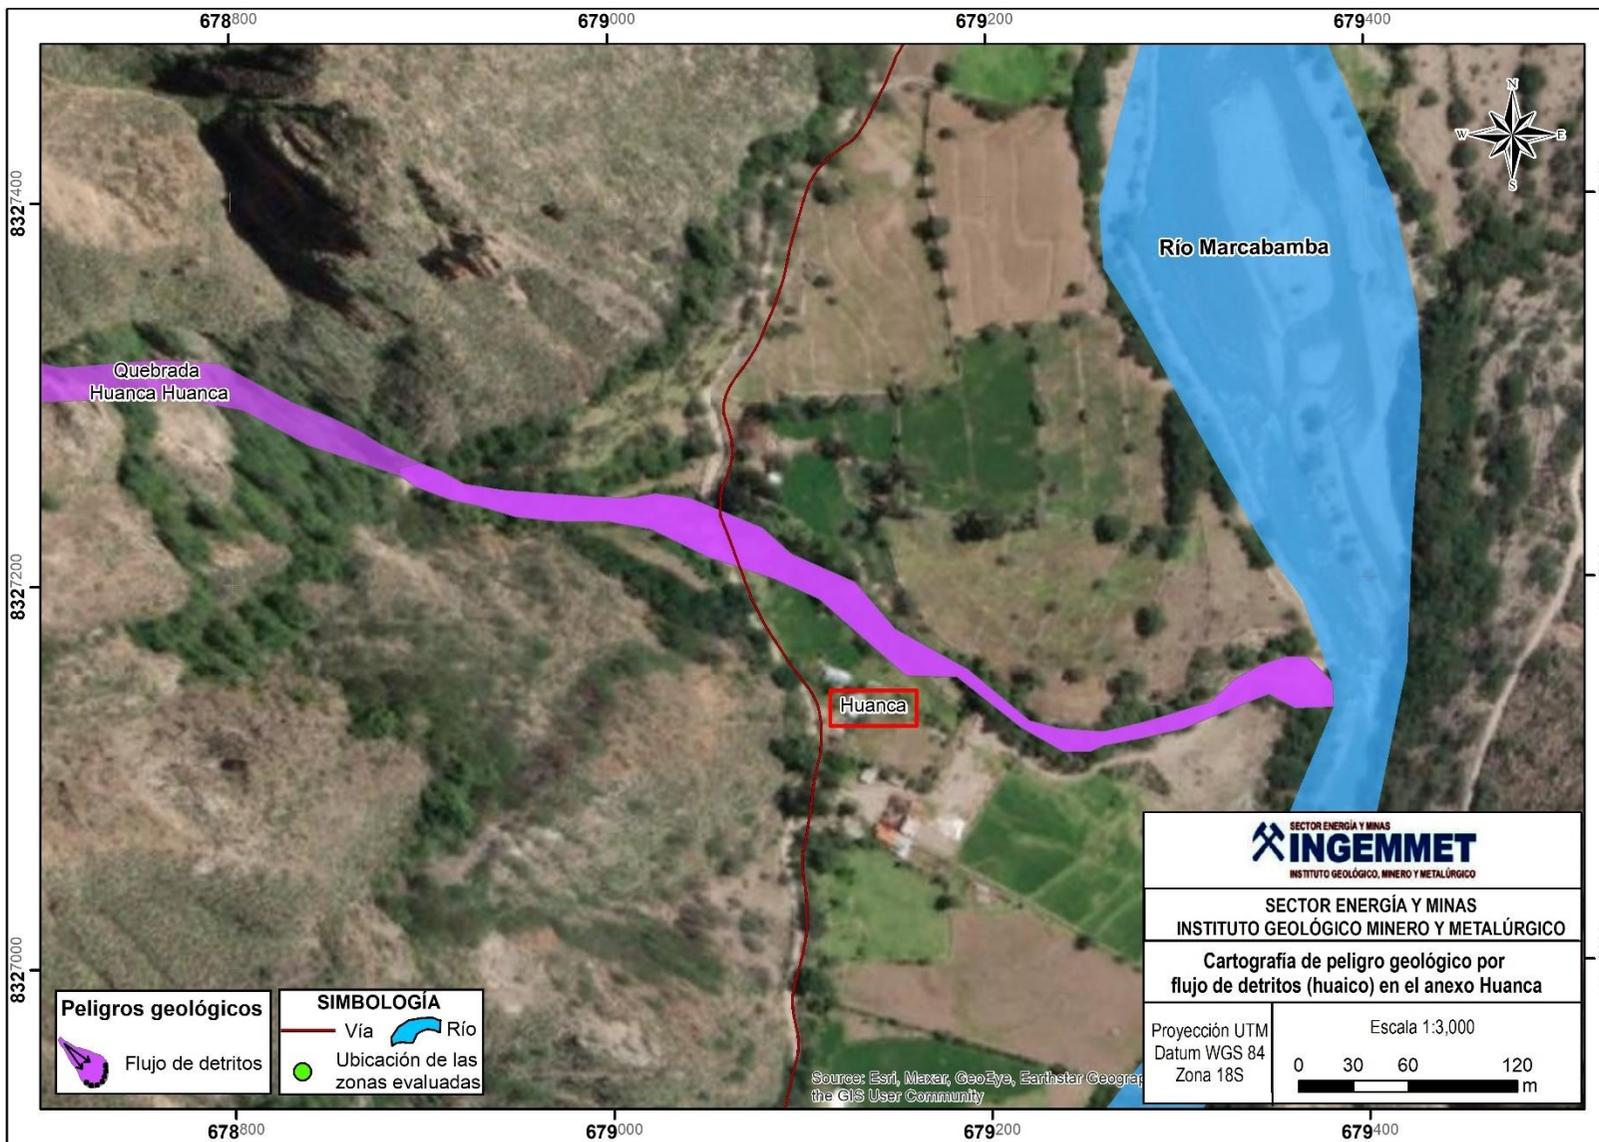
Mapa N°7. Cartografía de peligros geológicos por flujo de detritos (huaico) en el anexo Huanca

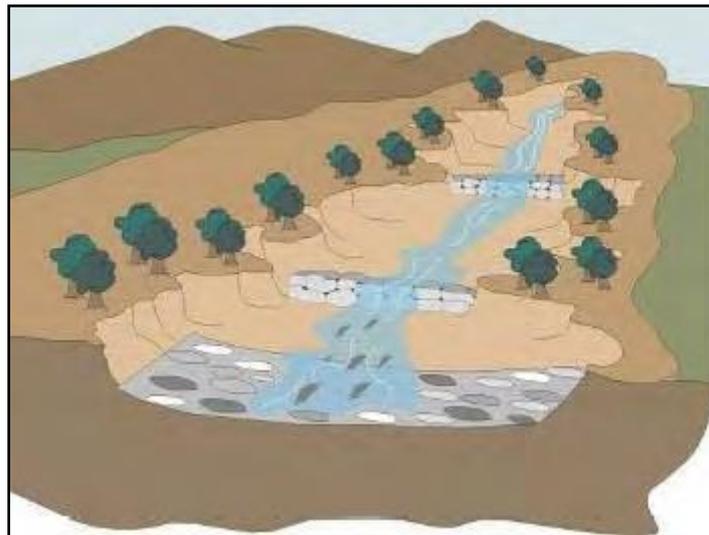
**Figura 25.** Presas transversales a cursos de quebradas y crecimiento de bosques Ribereños, (Vilches, 2021)

Propiciar la formación y desarrollo de bosques ribereños con especies nativas para estabilizar los lechos (figura 25)

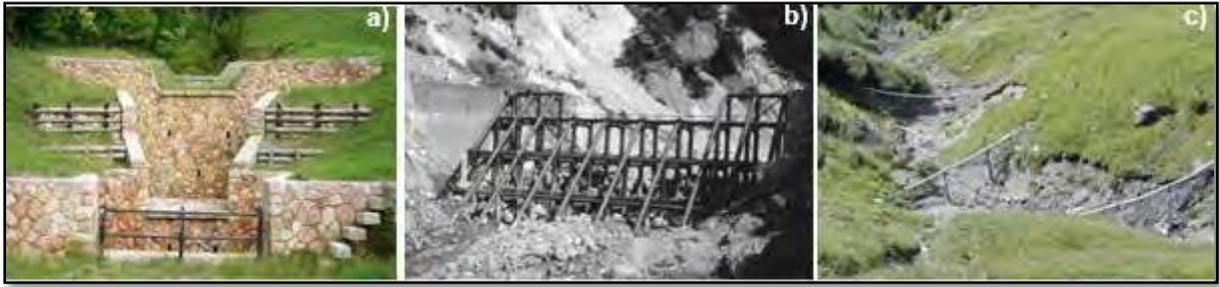
**Figura 26.** Presas tipo SABO de sedimentación escalonada para controlar la fuerza destructiva de los huaicos, a) de control; b) tipo rejilla; c) barras flexibles, (Vilches, 2021)

Construir presas transversales de sedimentación escalonada para controlar las fuerzas de arrastre de las corrientes de cursos de quebradas que acarrean grandes cantidades de sedimentos durante periodos de lluvia excepcional, cuya finalidad es reducir el transporte de sedimentos gruesos, tales como presas tipo SABO, aplicadas en Japón (este término se usa para describir un grupo de diferentes estructuras que utilizan para controlar un huaico), ya sea presas de control, de rendijas, con pantalla de infiltración de fondo, tipo rejillas y barras flexibles, fosas de decantación; etc. (debido a la permeabilidad de la red, los flujos se drenan como resultado de la retención del material sólido) (figura 26).

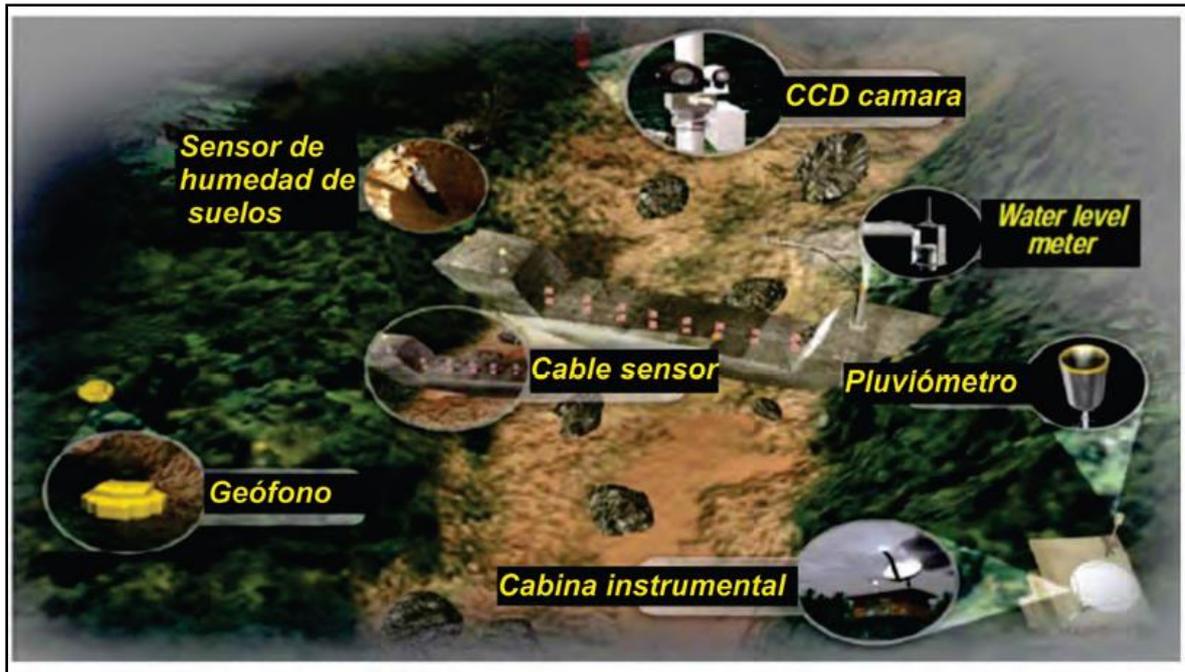
Figura 27. Sensores utilizados para el monitoreo de flujos de detritos (fotografía tomada de Soil and Water Conservation Bureau SWCB-Taiwan, por Vílchez, 2010).

- Instalación de sistema de vigilancia y alerta en las quebradas por flujo de detritos o huaicos, con el propósito de recopilar información sobre flujos en el campo tanto como sea posible para la estación de monitoreo de flujos de detritos eficaz, se tiene como ejemplo el instalado en Taiwan, mediante un seguimiento de sensores como pluviómetro, cámara, medidor de nivel de agua por ultrasonidos, sensor de humedad de suelo, cable sensor y geófonos. Los datos son captados por los sensores de observación, actualizados y transferidos a través de sistemas de transmisión por satélite en tiempo real hacia una página web y móviles desde una cabina instrumental que es la fuente de alimentación de procesamiento de datos (figuras 27 y 28).

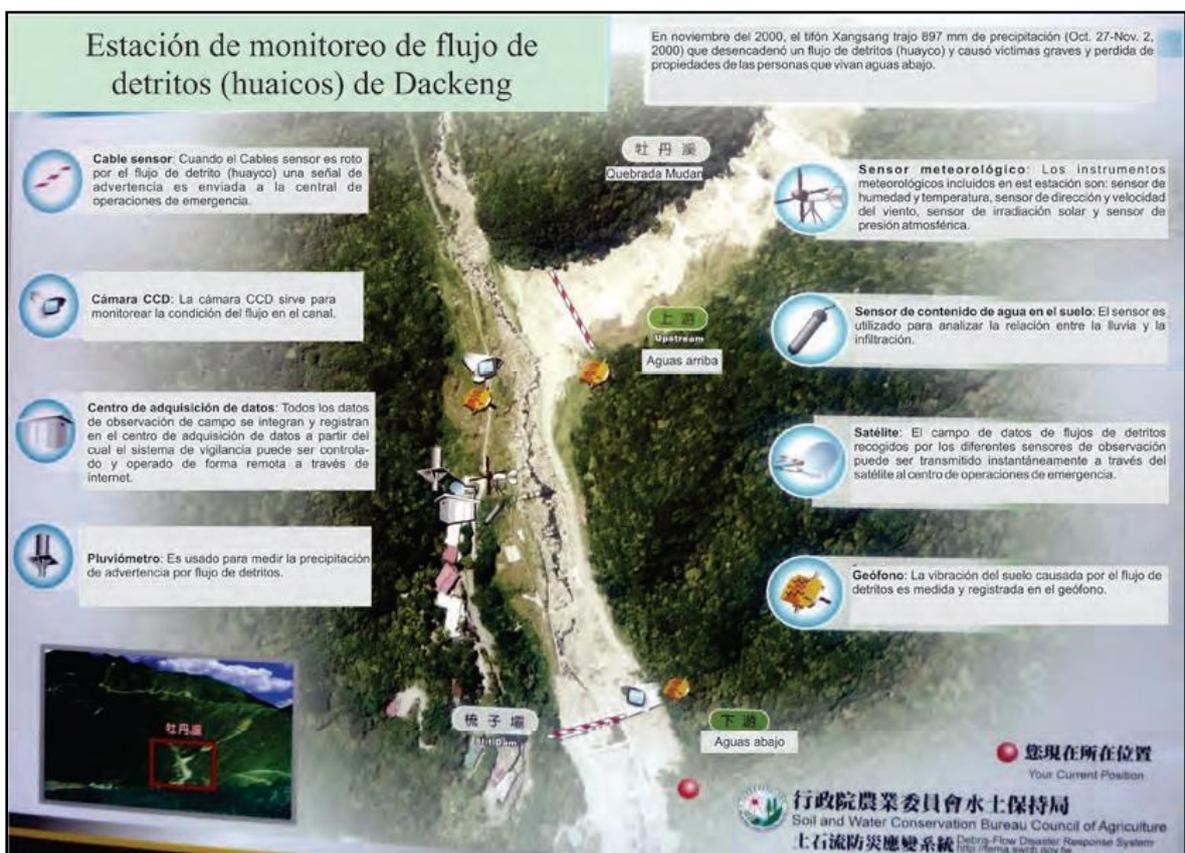
Figura 28. Estación de monitoreo de flujo de detritos (fotografía tomada de Soil and Water Conservation Bureau SWCB-Taiwan, por Vílchez, 2010).
