Informe Técnico N° A7535

EVALUACIÓN DE PELIGROS GEOLÓGICOS EN EL CENTRO POBLADO COCHAO

Departamento: Ancash

Provincia: Huari

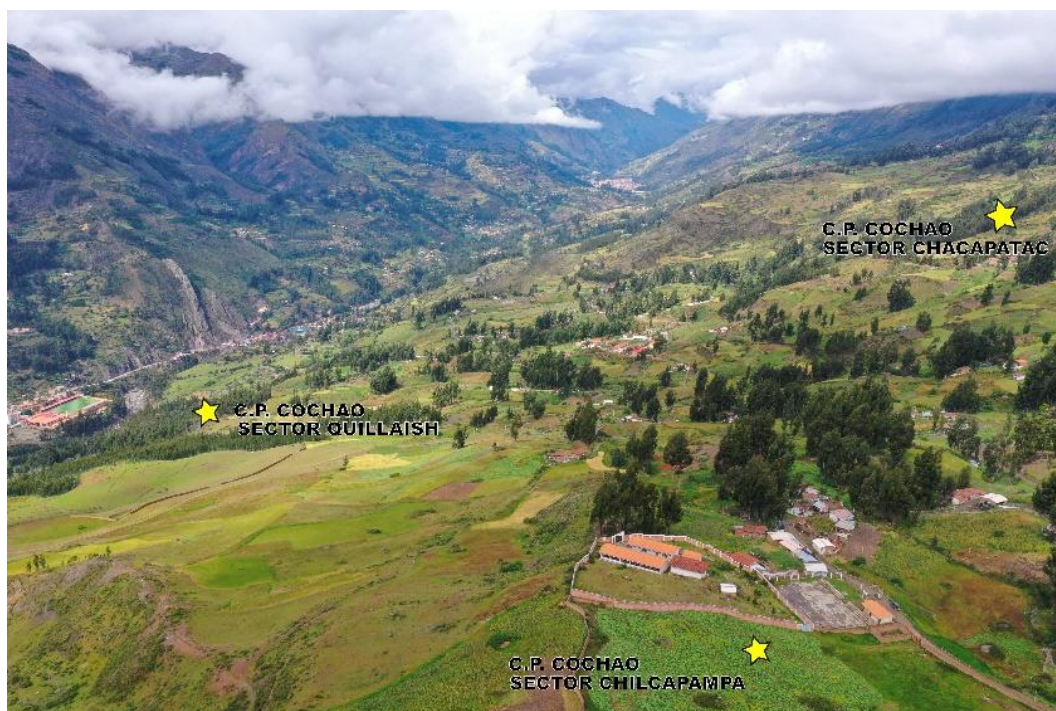
Figura 1. Vista panorámica del centro poblado Cochao con sus tres sectores.

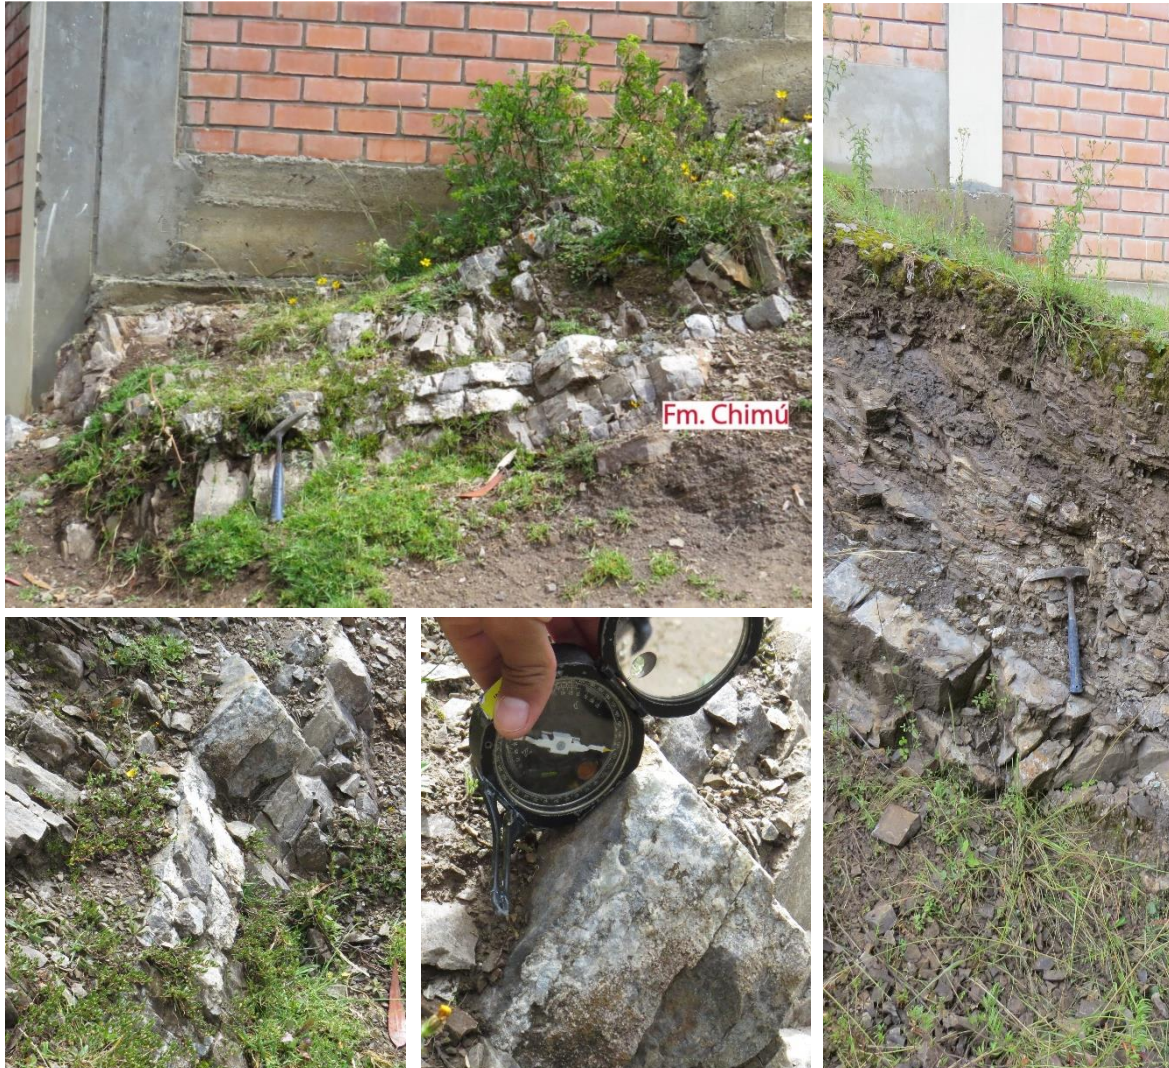
La clasificación ISRM de esta roca sedimentaria analizada en campo para este sector corresponde a una ROCA METEORIZADA (III). De acuerdo a la resistencia, los índices de campo la tipifican como ROCA BLANDA (R_2) a ROCA MODERADAMENTE DURA (R_3), por lo cual podemos describir que al golpear con la punta del martillo se producen pequeñas marcas con un golpe fuerte del martillo. Esto nos permite inferir que el rango de la resistencia a compresión simple del material comprende 5.0 MPa – 50 MPa.

Figura 2. Se aprecia afloramientos de estratos rocosos, la litología comprende cuarcitas, areniscas grises de grano fino a medio con vetillas de cuarzo intercaladas con lutitas que corresponden a la Fm. Chimú. Las direcciones del plano de estratificación del afloramiento son dip: 36° , dip direction: 297° .

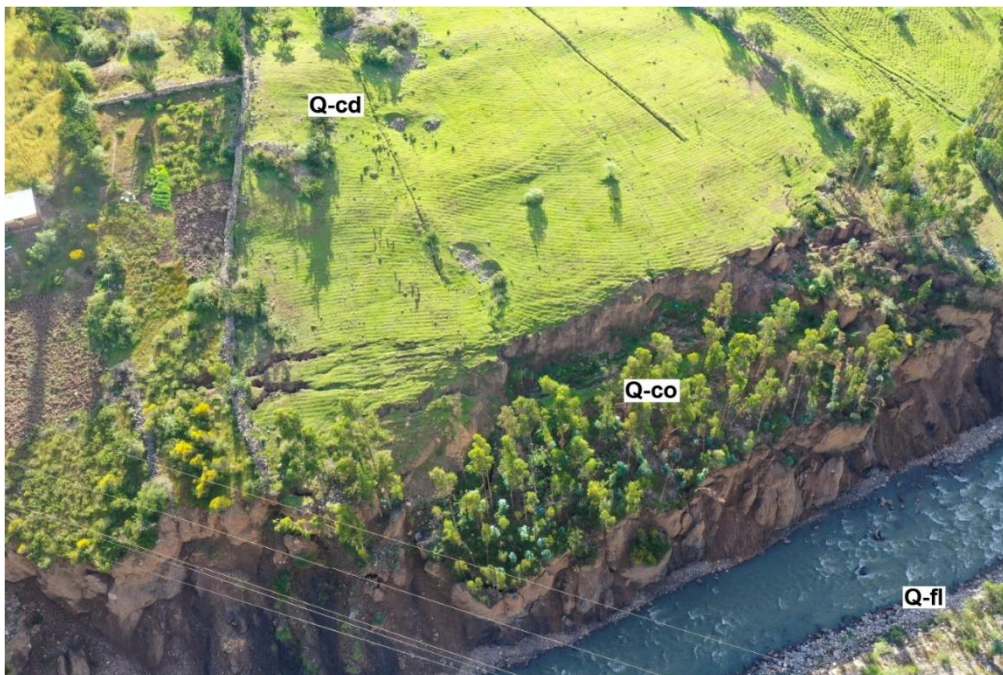
Gran parte del centro poblado Cochao se encuentra asentada sobre depósitos coluvio-deluviales. Están compuestos por fragmentos líticos, angulosos a sub-angulosos con diámetros que varían de 0.01 a 0.20 m envueltos en matriz de arenas medias a gruesas con contenidos de limos y arcillas. Presentan cohesión y plasticidad media, son inestables, de malas características geotécnicas y se consideran suelos no competentes, susceptibles a la generación de movimientos en masa.

Figura 3. Depósitos coluvio-deluvial en el piedemonte del C.P. Cochao, depósitos coluviales ubicados en la ladera de la margen izquierda del río Mosna y depósitos fluviales en el curso principal del río.

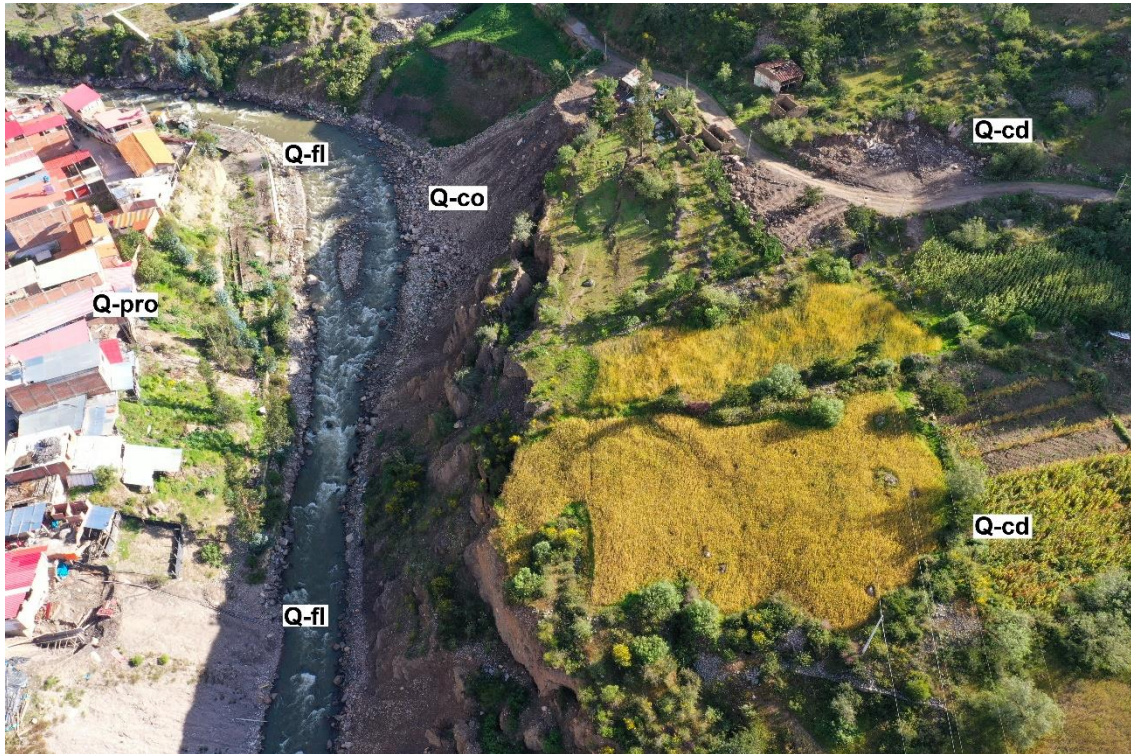
Figuraa 4. Vista aérea del centro poblado Cochao que está ubicado sobre un depósito coluvio-deluvial.

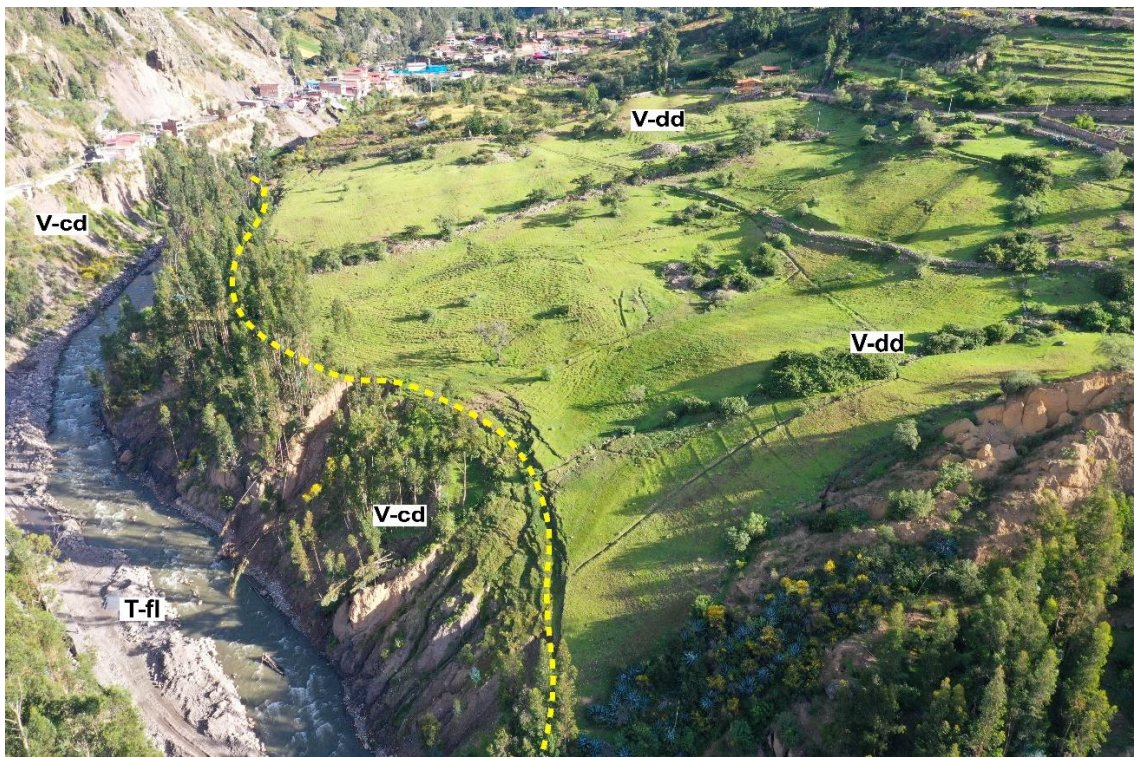
Figura 7. Vista con dirección al N, donde se observan unidades geomorfológicas de tipo vertientes con depósito de deslizamiento, vertientes coluvio-deluviales y terraza fluvial.

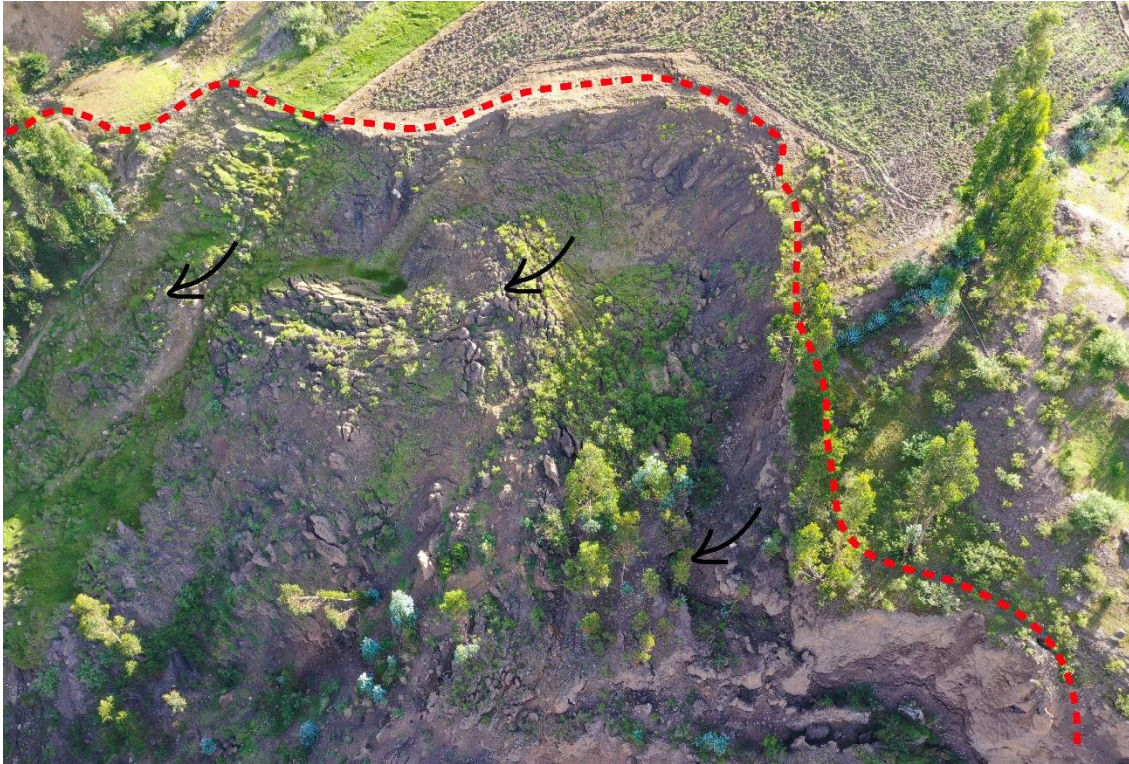
La corona del deslizamiento es de forma irregular, muestra material inestable, que indica que aún puede seguir en el movimiento (figura 8).

Figura 8. Vista aérea del deslizamiento rotacional; la línea roja punteada refleja la corona del deslizamiento, el salto del escarpe comprende alturas desde 5 m hasta los 15 m y una longitud aproximada horizontal de 500 m.

- Estado de la actividad del movimiento: Activo (retrogresivo)
- Movimiento en masa de tipo: Deslizamiento rotacional.
- Forma de la escarpa principal: Semicircular.
- Superficie de rotura: Rotacional.
- Longitud de la mayor grieta (horizontal): 0.40 m.
- Salto principal: 15 m.
- Saltos paralelos a la escarpa inicial (ortogonal a horizontal): 2 m.

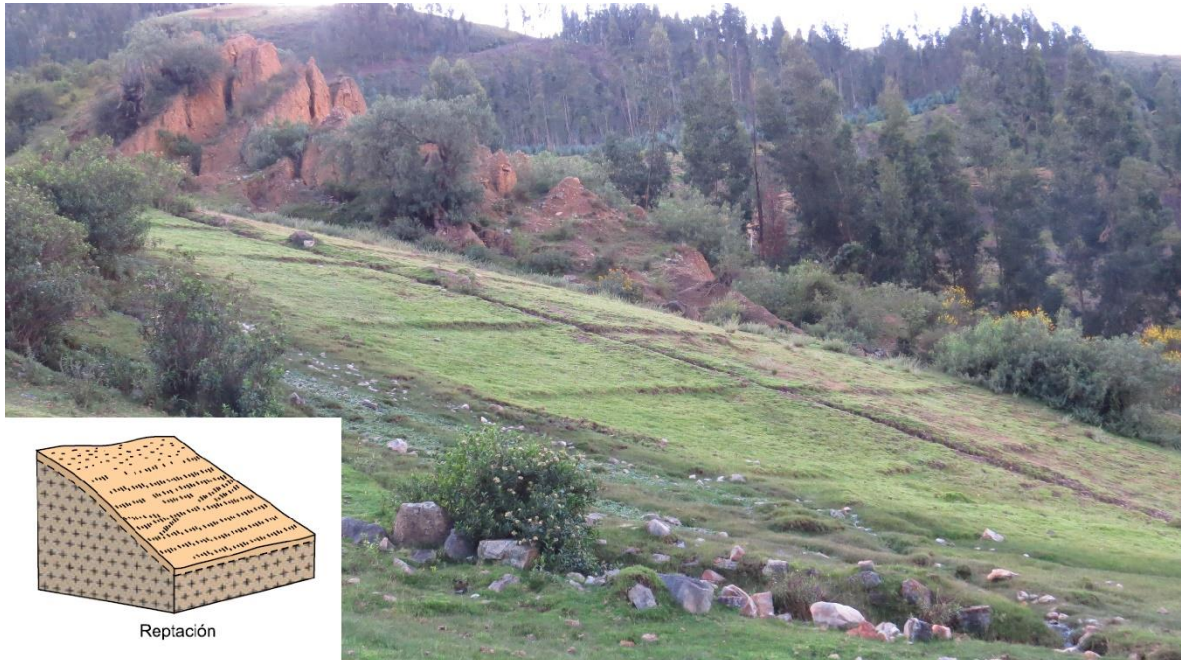
Figura 10. Vista del terreno que esta reptando.

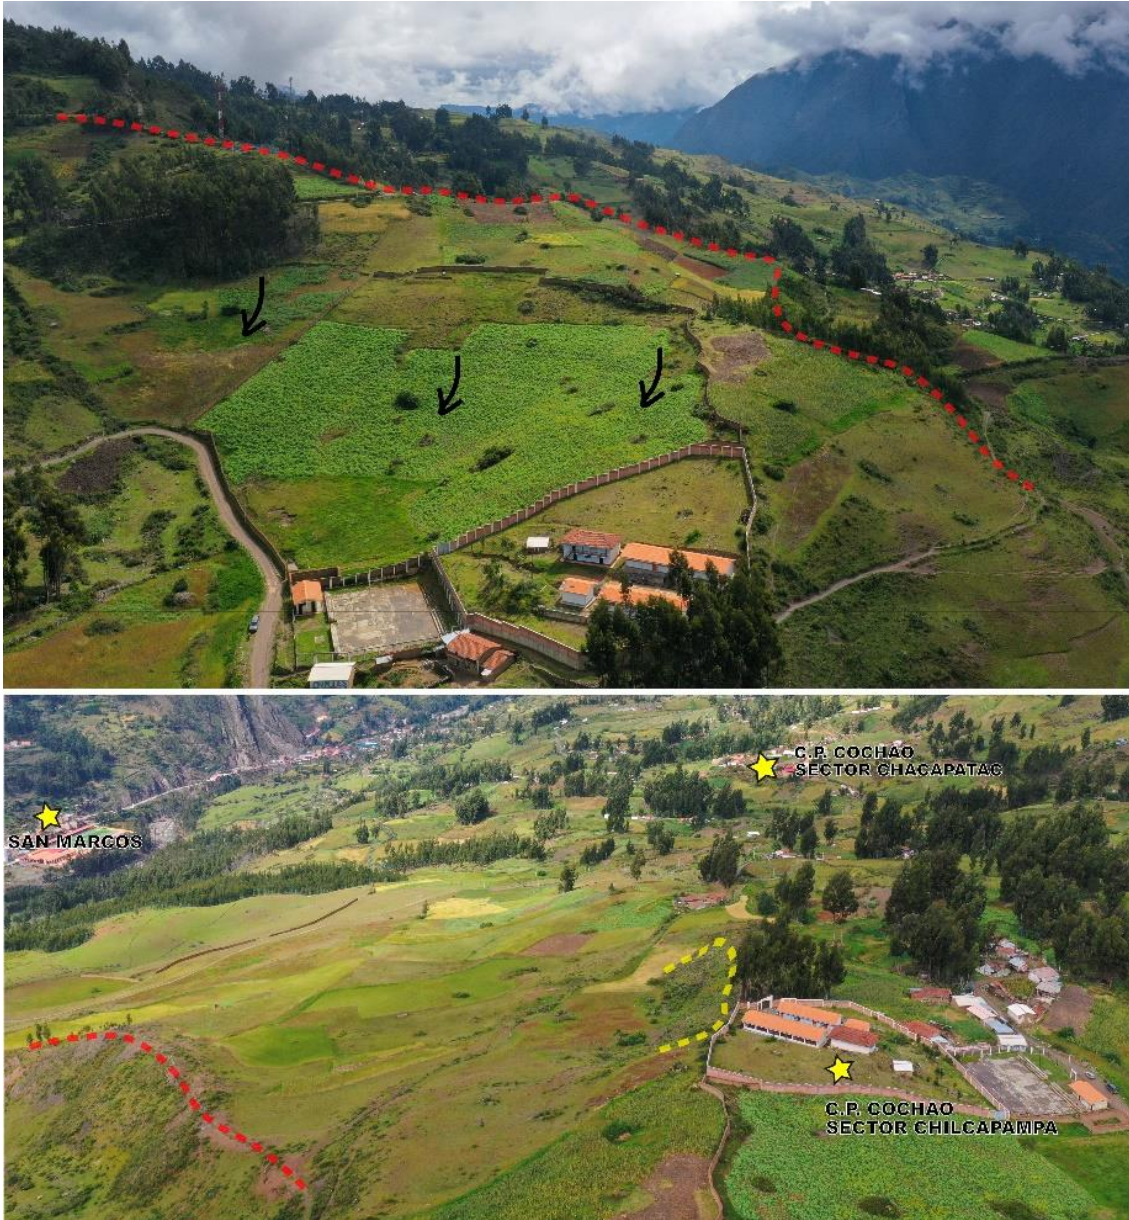
Figura 12. Vista aérea del sector Chilcapampa, la foto superior muestra ladera arriba, delineado de color rojo los flancos del deslizamiento y la foto inferior muestra ladera abajo, de color amarillo el borde de derrumbes.

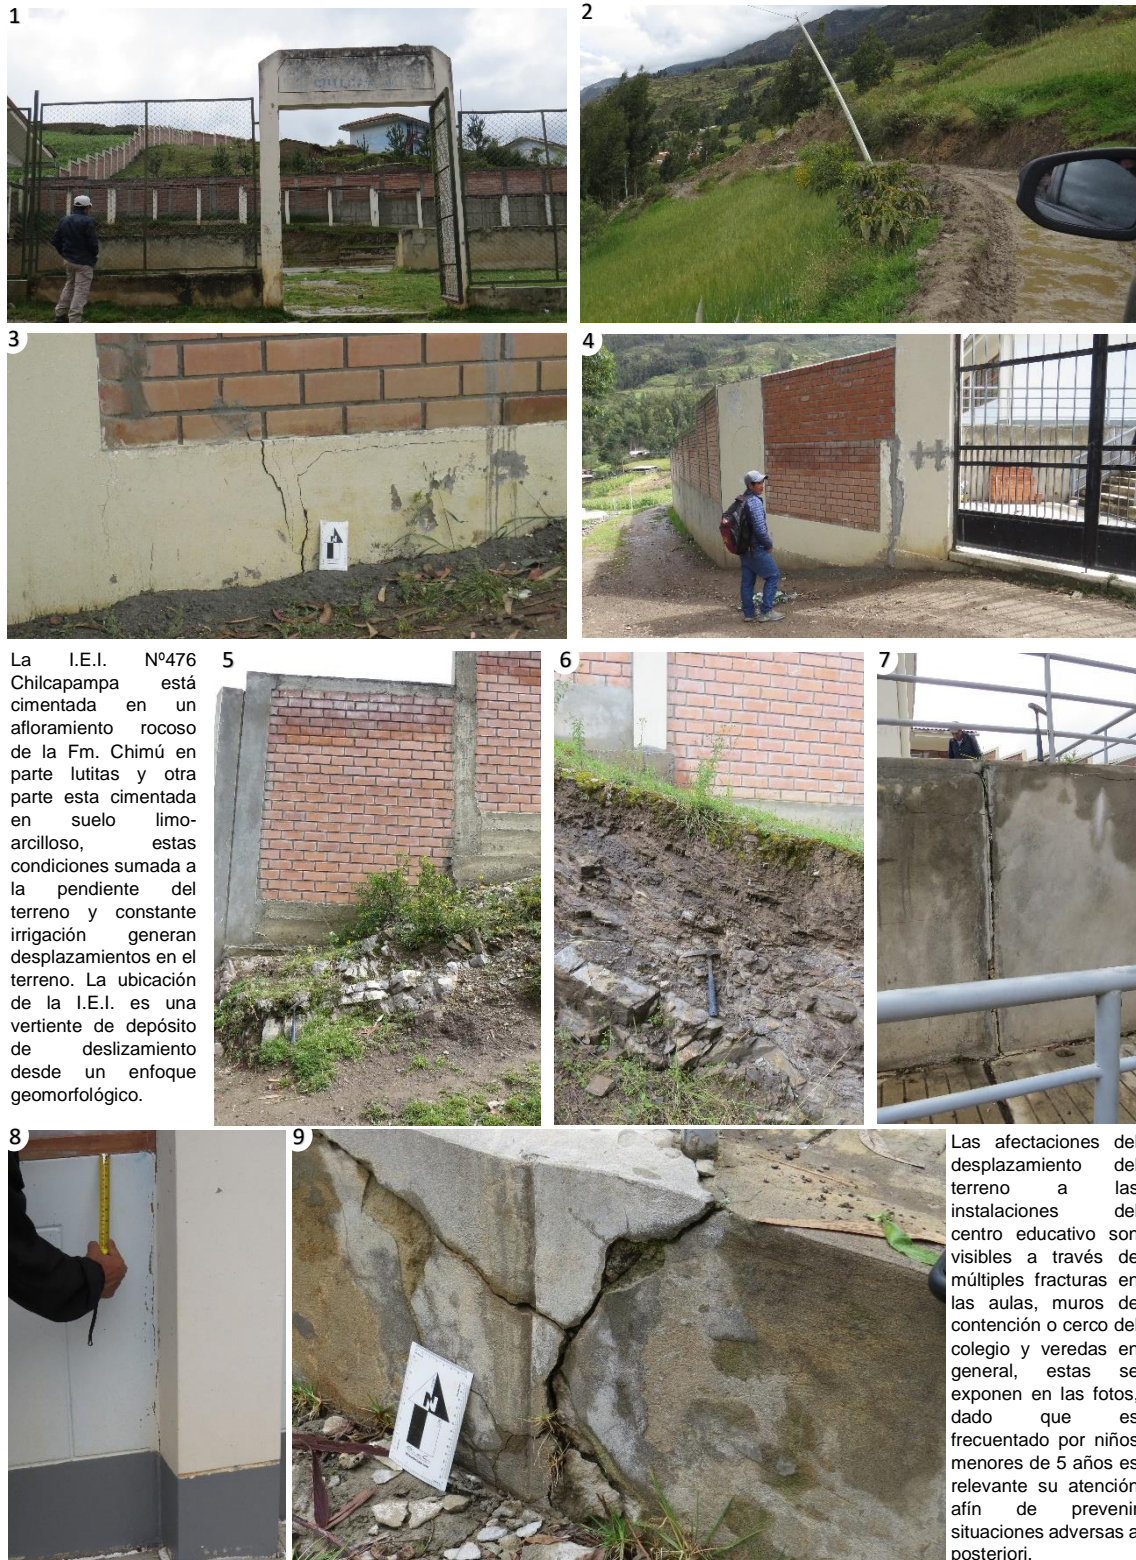
La I.E.I. N°476 Chilcapampa está cimentada en un afloramiento rocoso de la Fm. Chimú en parte lutitas y otra parte esta cimentada en suelo limo-arcilloso, estas condiciones sumada a la pendiente del terreno y constante irrigación generan desplazamientos en el terreno. La ubicación de la I.E.I. es una vertiente de depósito de deslizamiento desde un enfoque geomorfológico.

Las afectaciones del desplazamiento del terreno a las instalaciones del centro educativo son visibles a través de múltiples fracturas en las aulas, muros de contención o cerco del colegio y veredas en general, estas se exponen en las fotos, dado que es frecuentado por niños menores de 5 años es relevante su atención afín de prevenir situaciones adversas a posteriori.

Figura 13. Panel de fotografías: **1.** Vista panorámica de la I.E.I. N°476 Chilcapampa. **2.** Poste de alumbrado eléctrico inclinado, evidencia del movimiento. **3.** Grietas en la base de los muros. **4.** Muros de la puerta resanados ante el colapso de la puerta. **5.** Muros cimentados sobre areniscas grises. **6.** Cerco de muros cimentados en lutitas negras. **7.** Muro agrietado de la I.E.I. **8.** Muro y columna divididas por grietas en las paredes de las aulas de los niños menores. **9.** Veredas agrietadas con aberturas de 1cm.

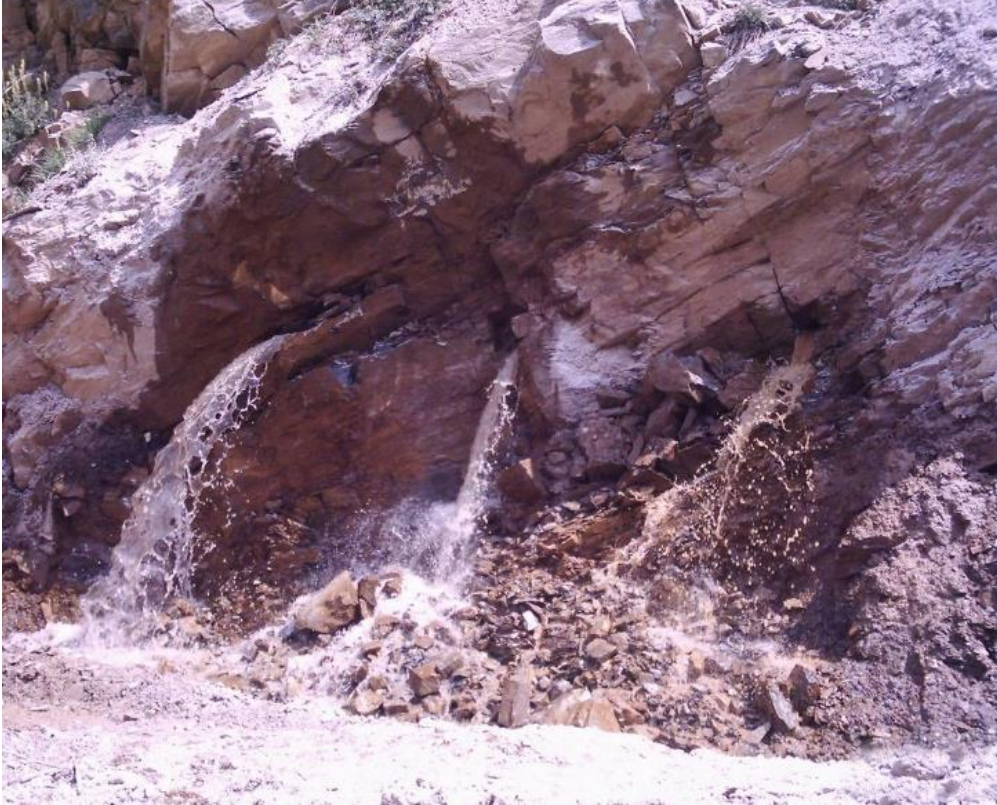
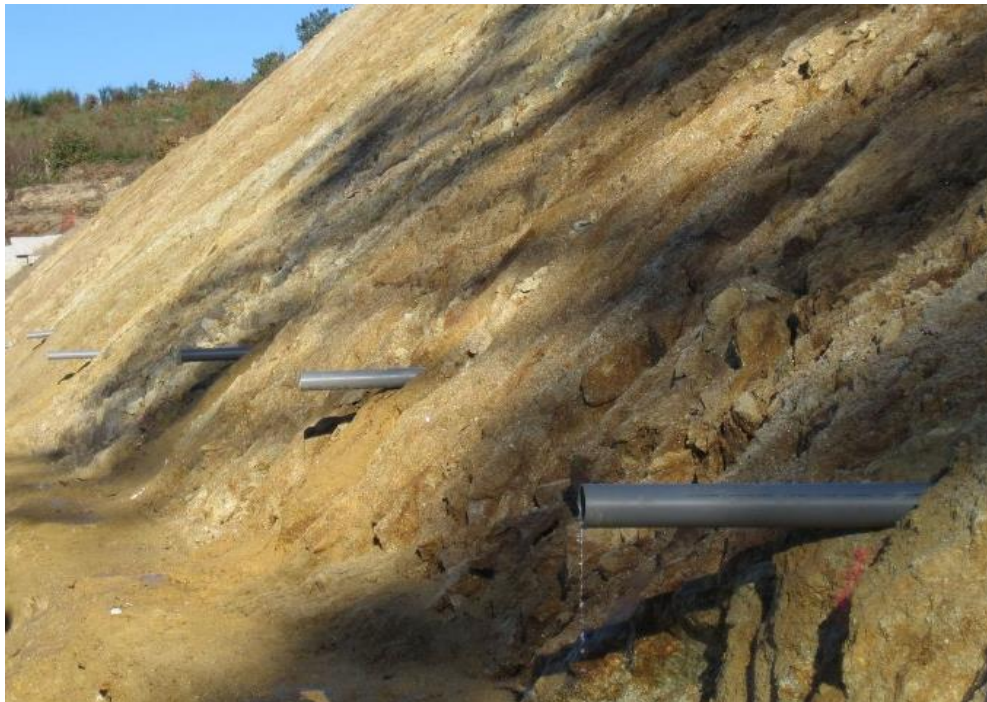
El agua en el terreno afecta de gran manera la estabilidad global de las infraestructuras por lo que es importante drenar el agua a través de drenes a mitad de los taludes y encausar estos niveles de agua (ver figura 11).

Figura 10: Diagrama de la ubicación de un muro de escollera con geometría corregida
