Informe Técnico N° A7544

EVALUACIÓN DE PELIGROS GEOLÓGICOS POR FLUJO DE DETRITOS EN LA QUEBRADA YAURILLA

Departamento y provincia: Ica
Distrito: Los Aquijes

Distrito Los Aquijes, provincia y departamento Ica

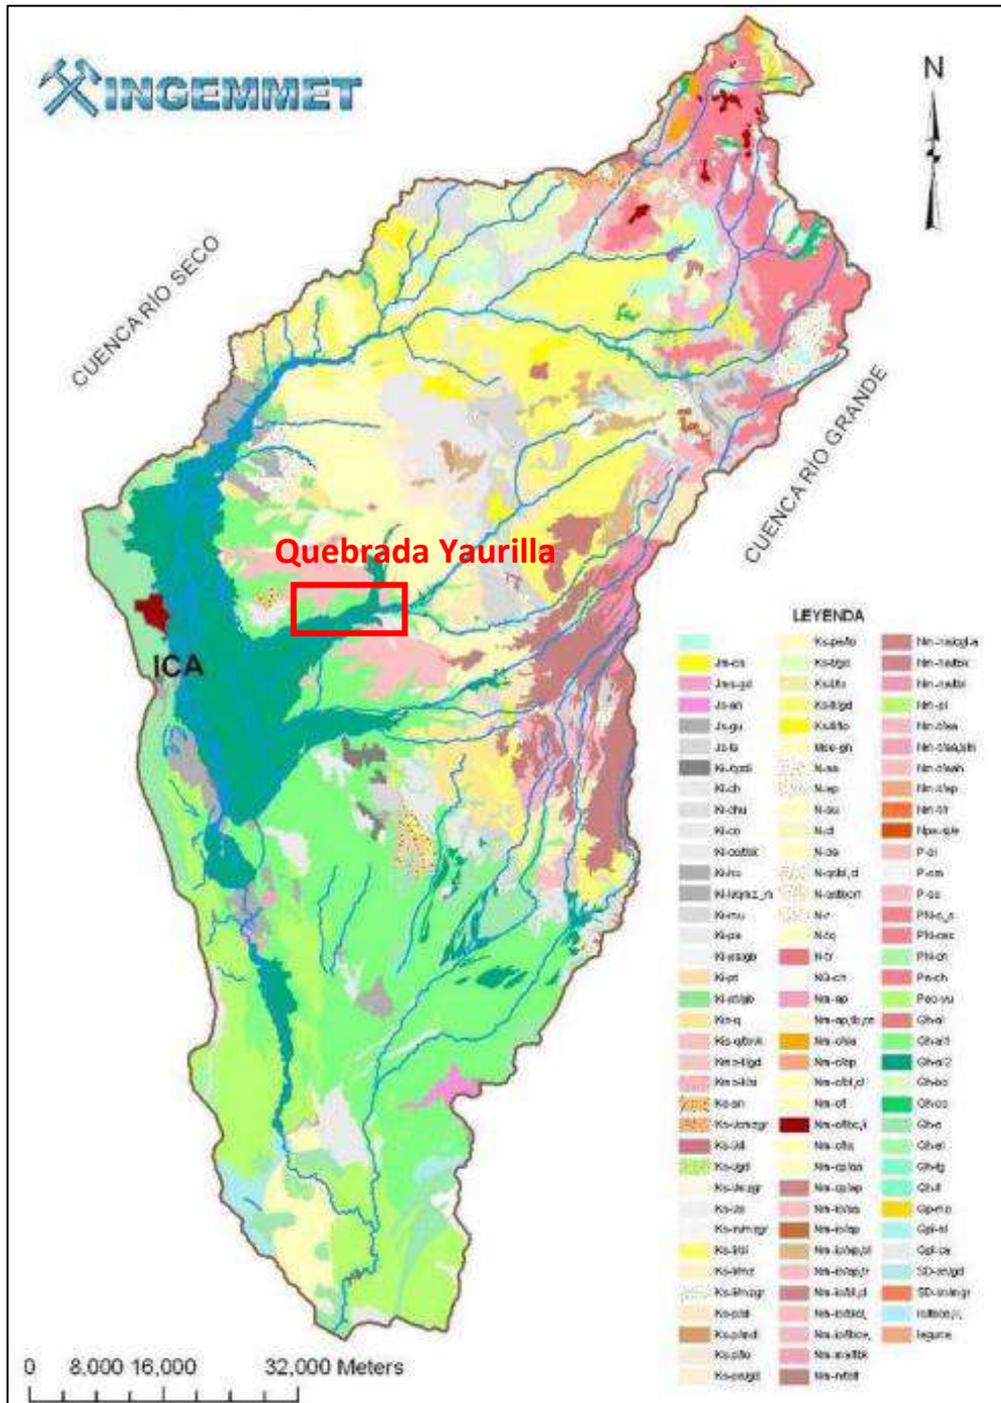
la actividad tectónica generando pliegues, fallas y fracturas que forman acuíferos fisurados (figura 1).

Figura 1. Mapa geológico de la Cuenca Ica presentado en el trabajo: Mapa hidrogeológico de la cuenca Ica – XIII Congreso Peruano de Geología Resúmenes Extendidos Sociedad Geológica del Perú (Fluquer et al., 2019).

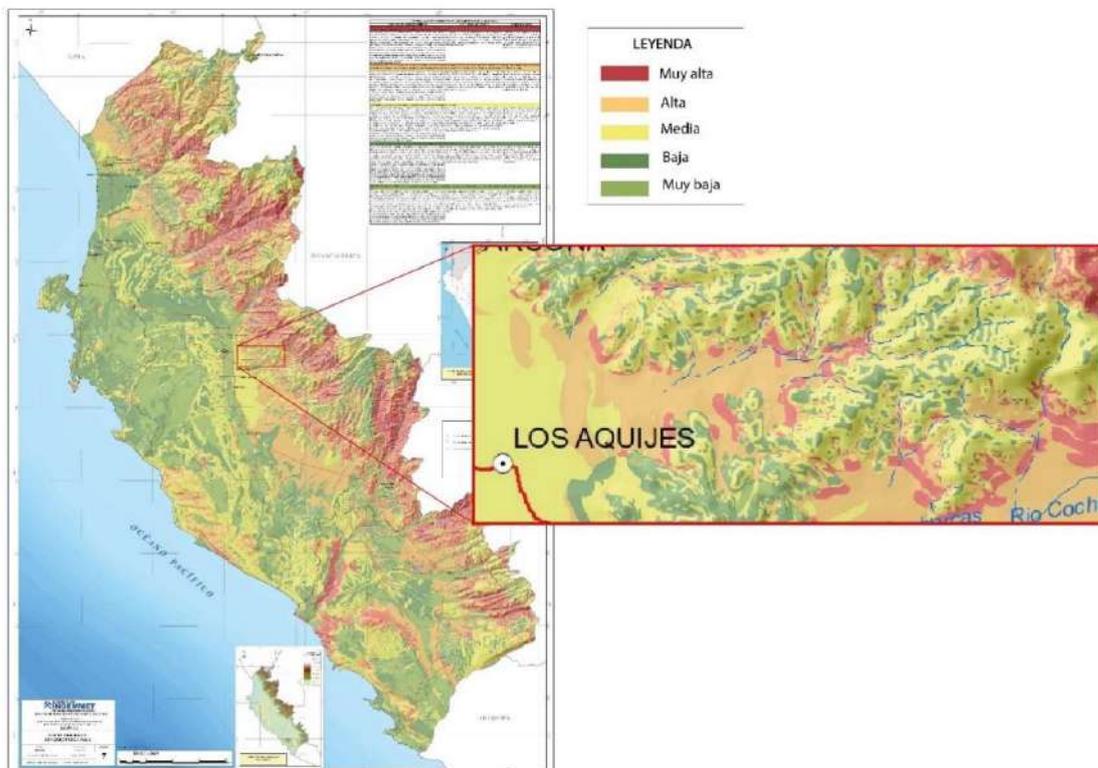
- E. En el Boletín "Peligro Geológico en la Región Ica " (Vílchez et al.,2019) Se describe los peligros geológicos en la región Ica (tabla 1 y figura 3), así mismo realiza el mapa de susceptibilidad a movimientos en masa, donde se observa que la quebrada Yaurilla presenta Alta susceptibilidad (figura 2).

Figura 2. Mapa de susceptibilidad a peligros geológicos en el departamento de Ica.(Fuente: Vílchez et al.,2019).

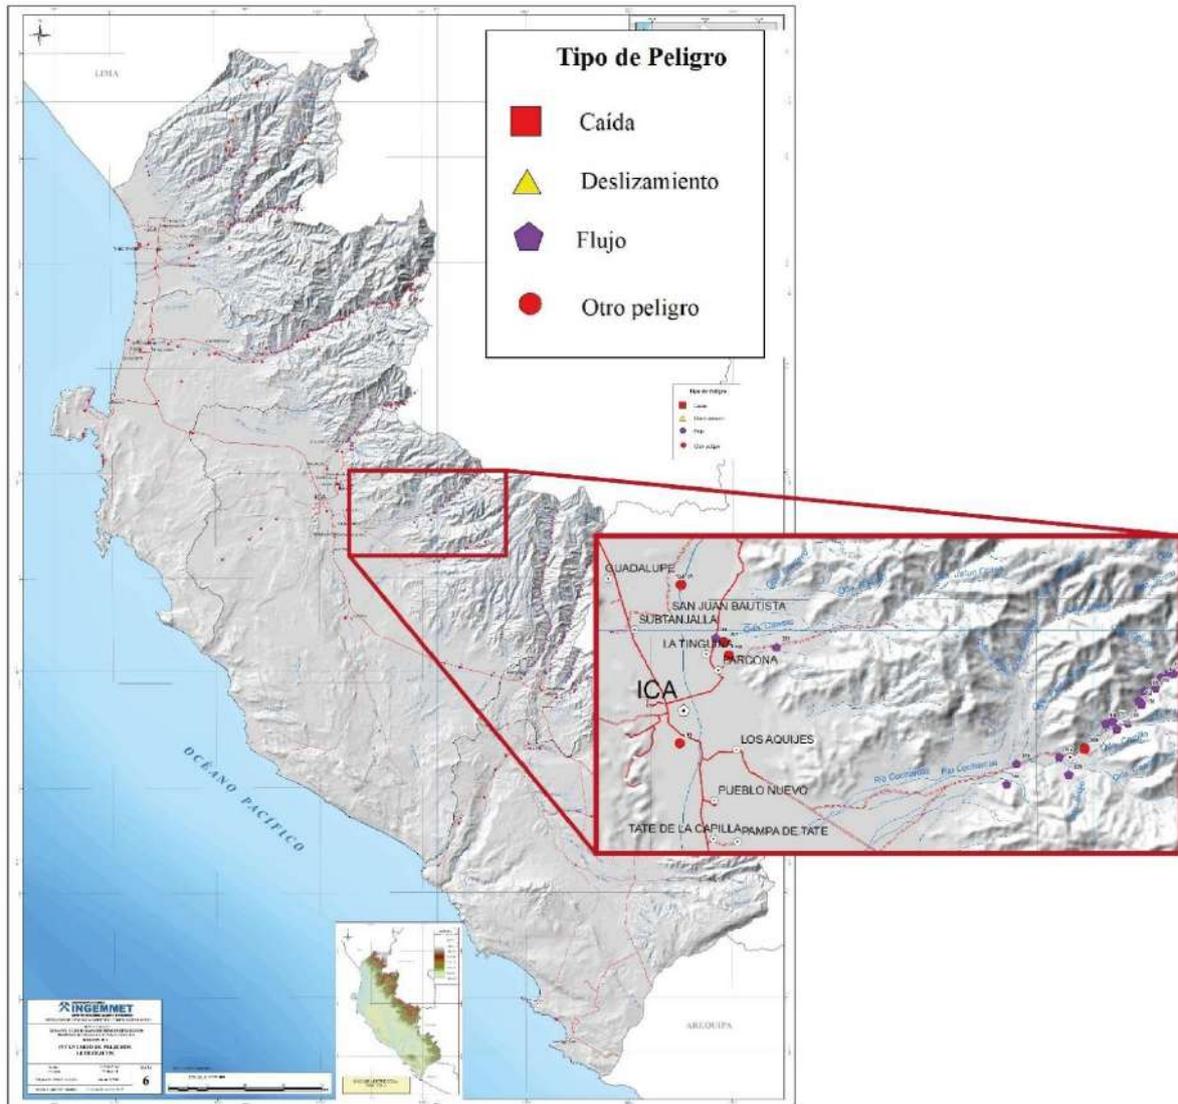
Figura 3. Mapa de peligros identificados en Ica, muestra la ausencia de puntos en la quebrada Yaurilla. (Fuente: Vélchez et al., 2019).

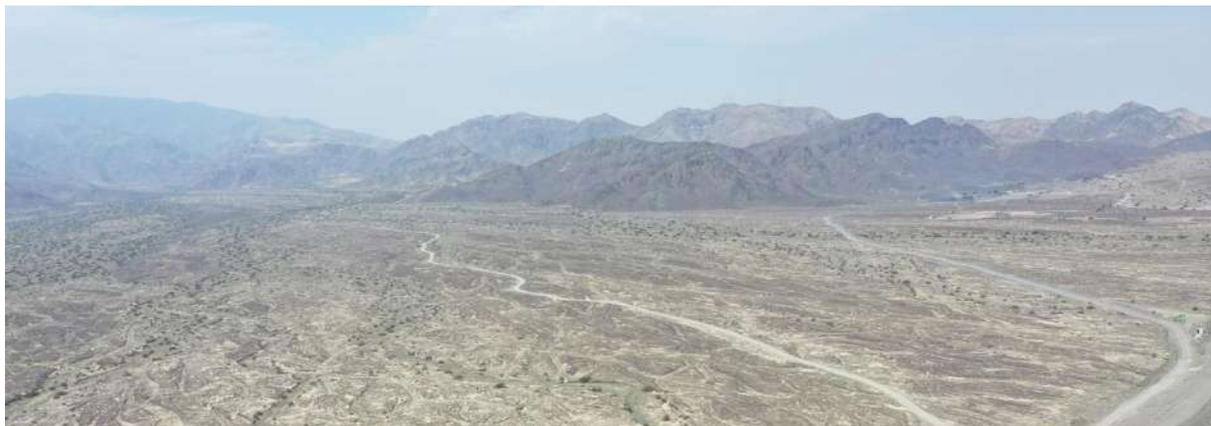
Intercalación de rocas volcánicas con algunas capas de lutitas y calizas, en un espesor de 180 m, (Dávila et al., 1993). En campo éstas se observan en el extremo noreste de la quebrada Yaurilla, su grado de meteorización es moderado y el substrato está “muy fracturado” (Fotografía 1 y figura 7).

Fotografía 1. Se observan los afloramientos de la Formación Río Grande en las coordenadas UTM, WGS 84, 18s, X:428360; Y: 8441514.

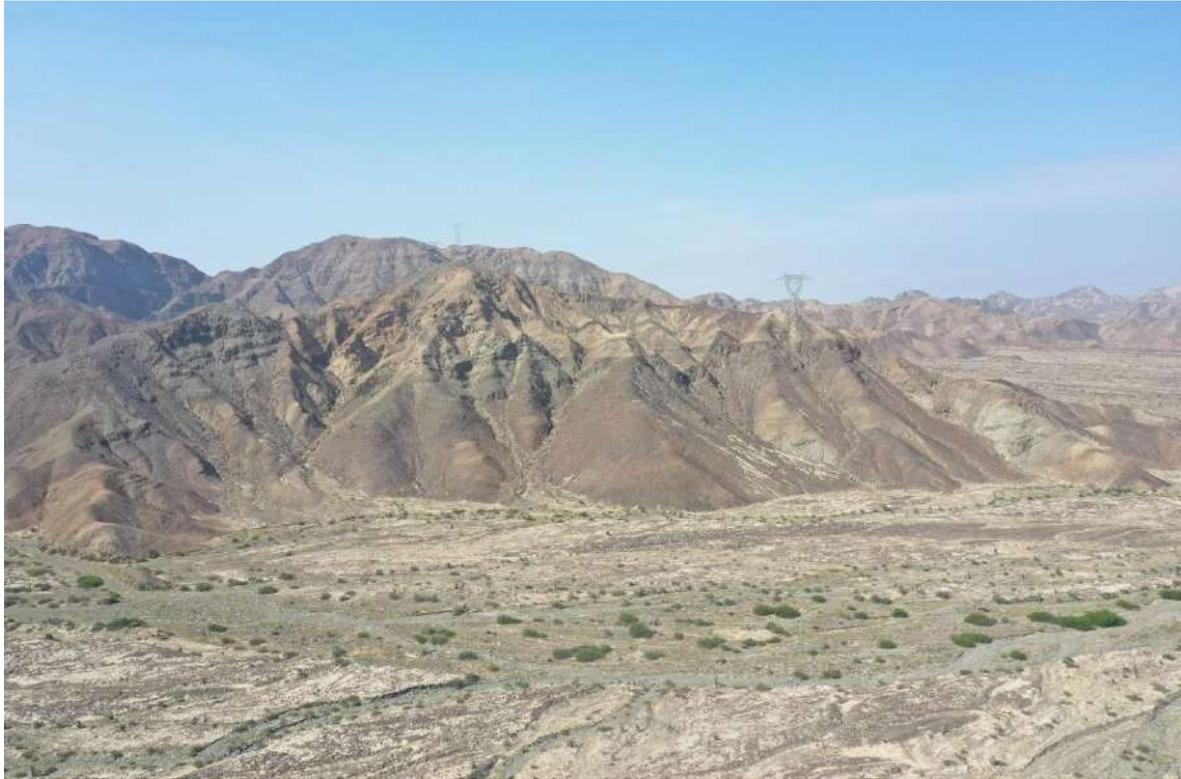
Estos afloramientos se observan en el extremo noroeste del área de estudio, los afloramientos se observan con un grado moderado de meteorización y muy fracturadas (fotografía 2 y figura 7).

Fotografía 2. Se observan los afloramientos de la Formación Quilmana – unidad sedimentaria afectada por procesos de erosiones de ladera. Coordenadas UTM, WGS 84, 18s, X:428201; Y: 8447375.

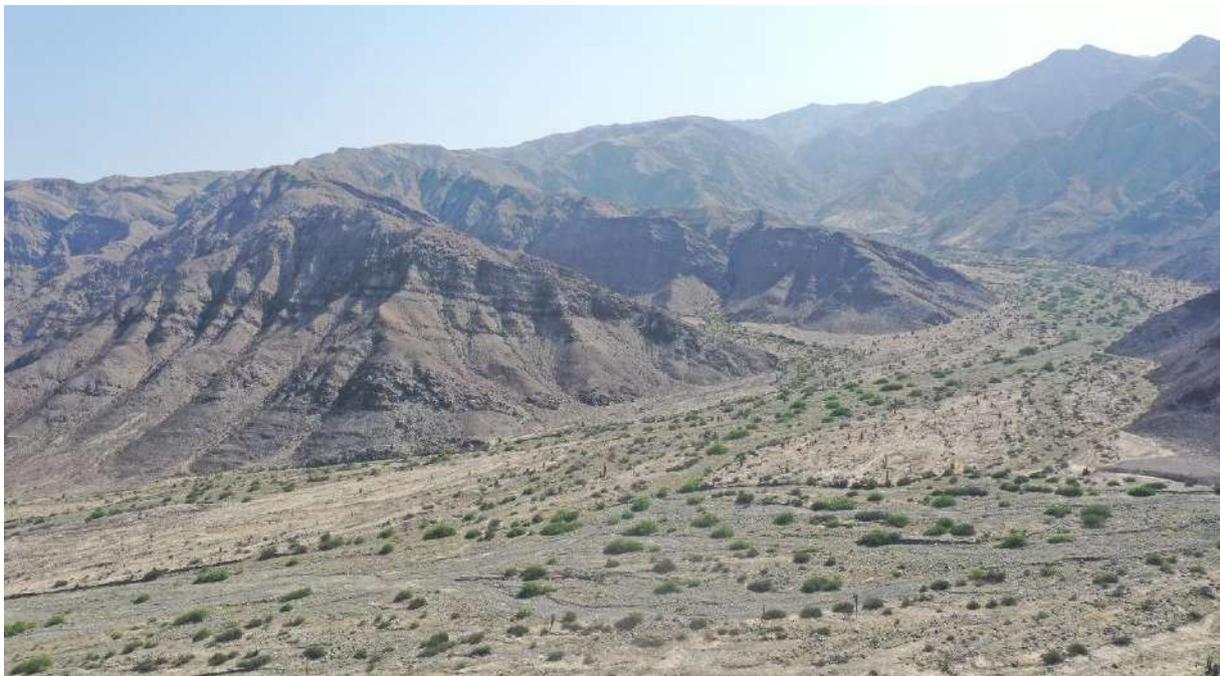
Fotografía 3. Se observan los afloramientos de la Formación Quilmana – unidad volcánica sedimentaria en las coordenadas UTM, WGS 84, 18s, X:433085; Y: 8443430.

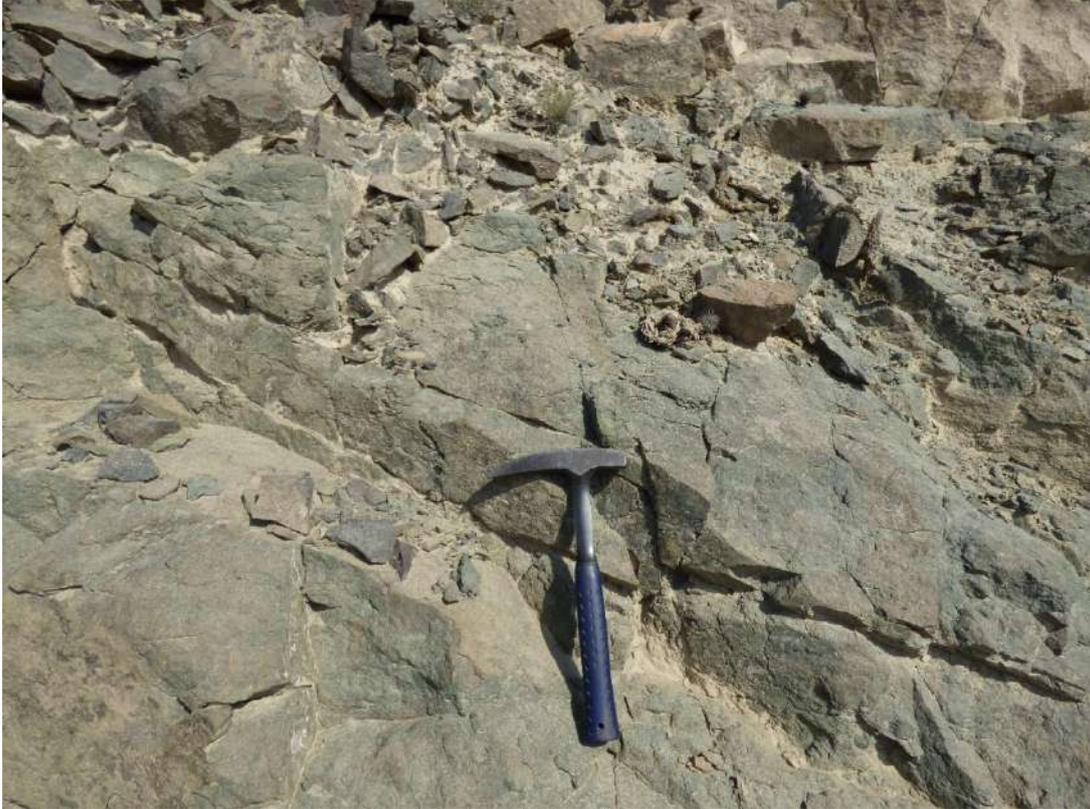
Fotografía 4. Se observan los afloramientos de la Formación Quilmana – unidad volcánica sedimentaria (Andesitas) en las coordenadas UTM, WGS 84, 18s, X:433085; Y: 8443430.

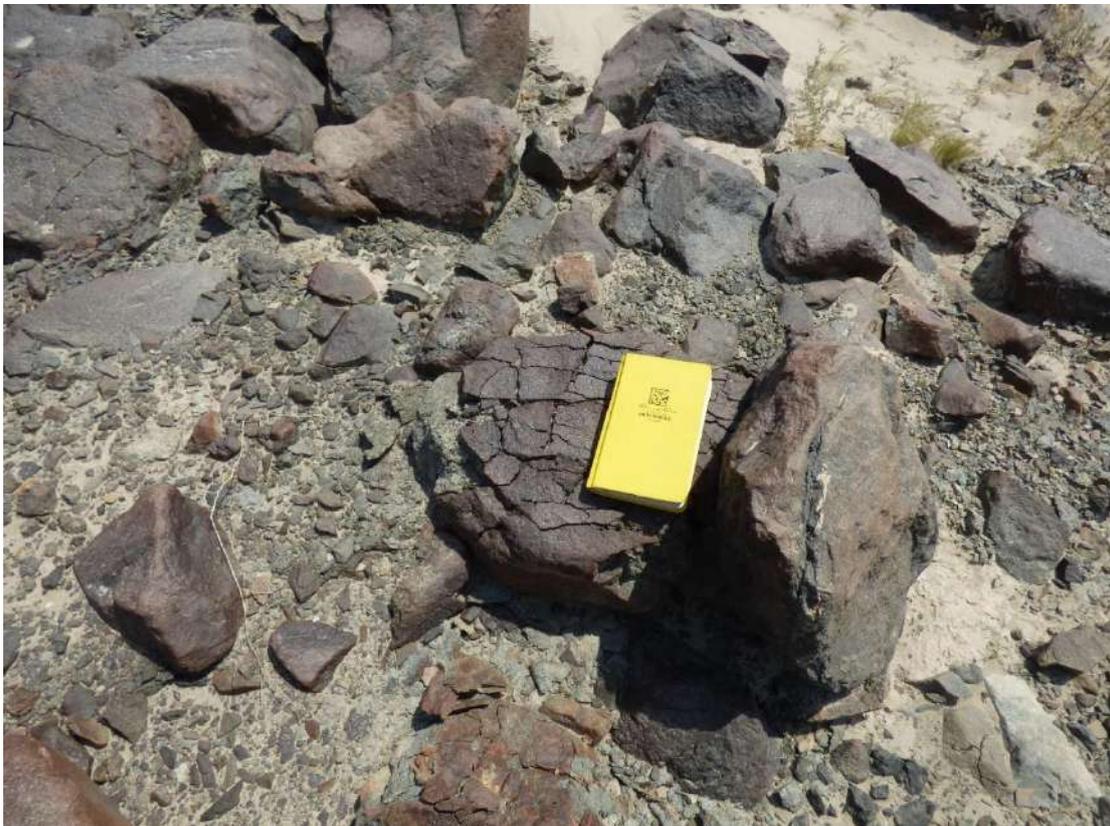
En el área de estudio corresponden a intercalaciones de lavas con depósitos de flujos piroclásticos (Fotografía 5).

Fotografía 5. Se observan los afloramientos de la Formación Quilmana – unidad volcánica en las coordenadas UTM, WGS 84, 18s, X:433085; Y: 8443430.

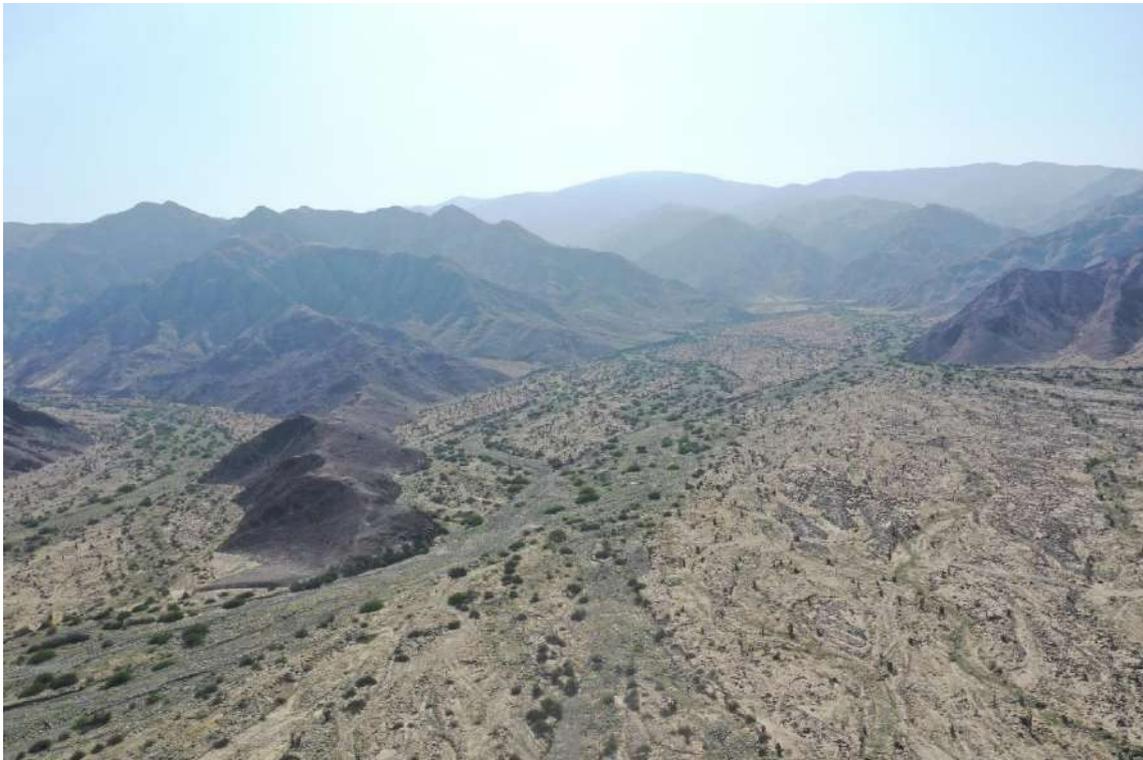
Corresponden a rocas plutónicas que afloran en la parte alta de la quebrada Yaurilla, estos afloramientos incluyen intrusiones de dioritas (Ki-di) y granodioritas (Ks-gd). ver fotografía 6.

Fotografía 6. Se observan los afloramientos del batolito de la Costa. Coordenadas UTM, WGS 84, 18s, X:433085; Y:8443430.

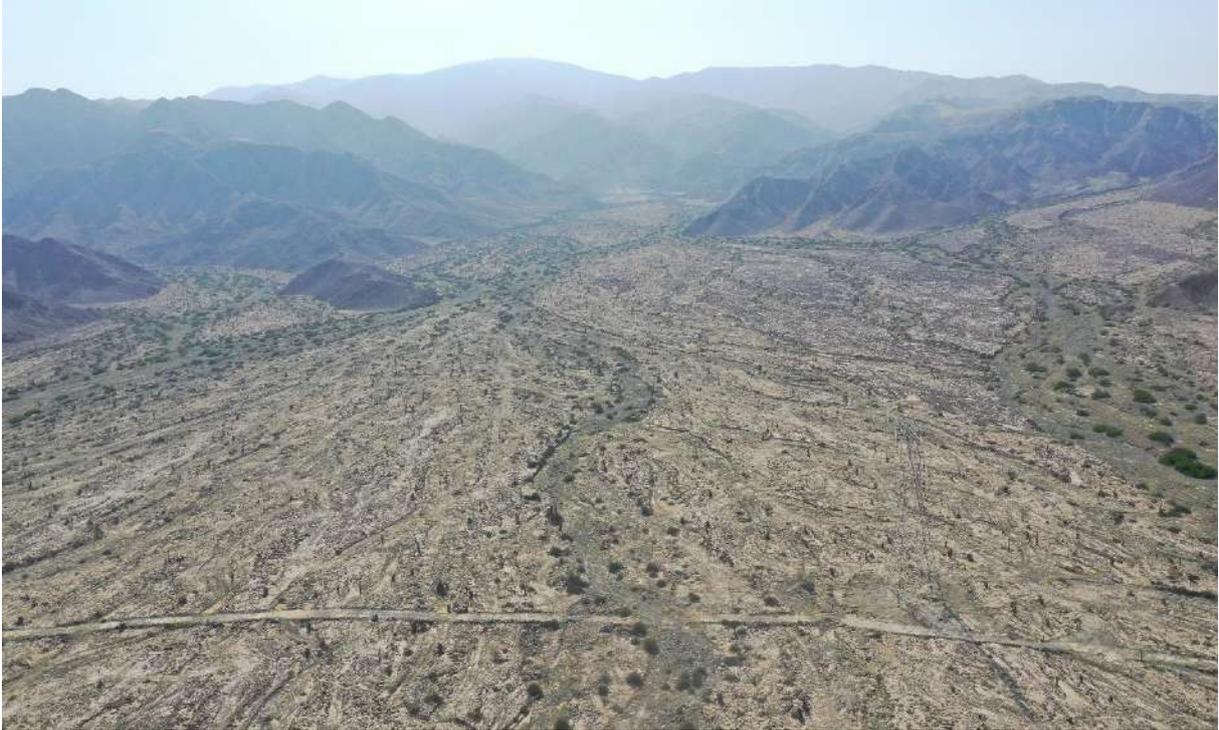
Estos depósitos están constituidos por capas de gravas gruesas y finas mal clasificadas, con elementos redondeados a subredondeados, envueltos en una matriz de arenas, limos y combinaciones areno-arcillosas (fotografía 8) en proporciones variables. A lo largo de la quebrada, los clastos son subredondeados a subangulosos.

Fotografía 7 . Se observan el depósito proluvial en la quebrada Yaurilla.

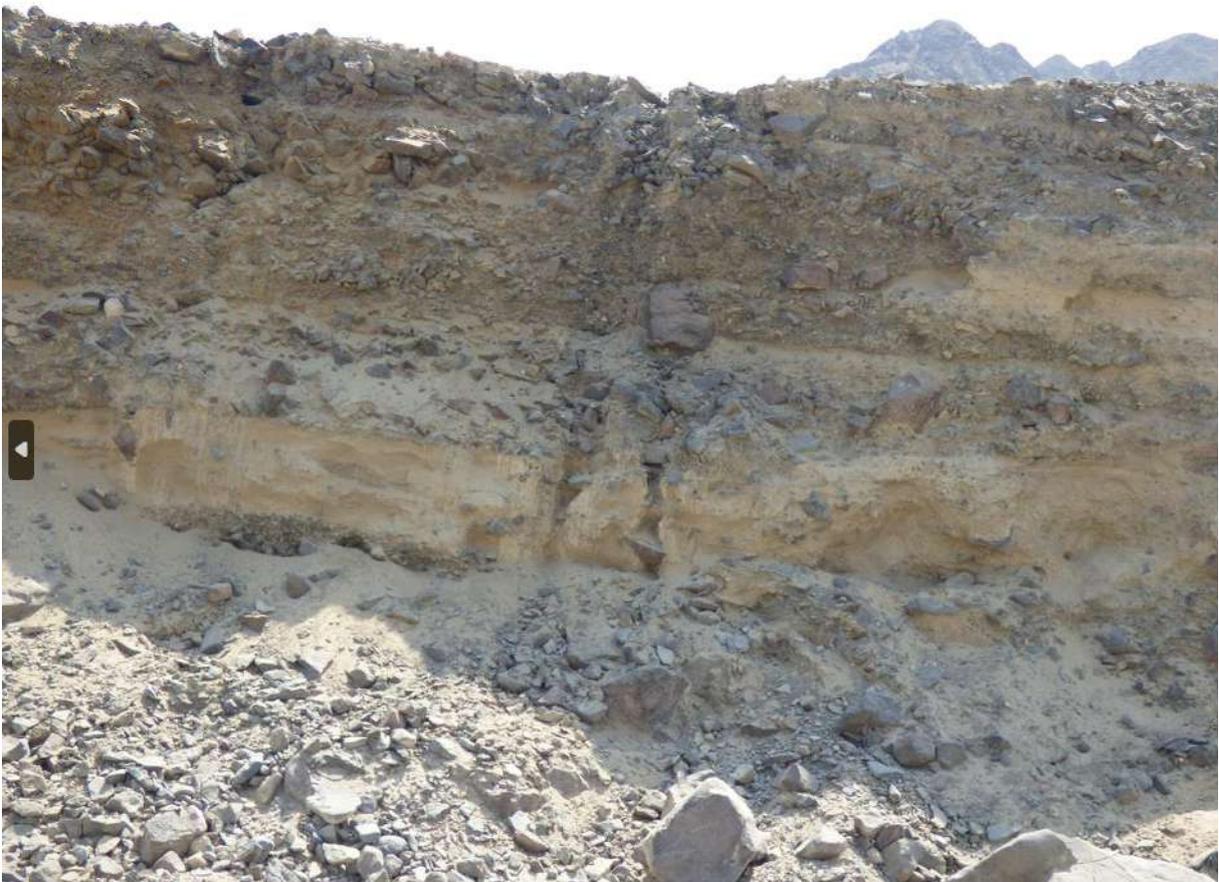
Fotografía 8. Depósitos proluviales, conformado por gravas y bloques de hasta 0.5 m de longitud, envueltos en una matriz limo-arenosa, formando terrazas de hasta 1 m de altura.

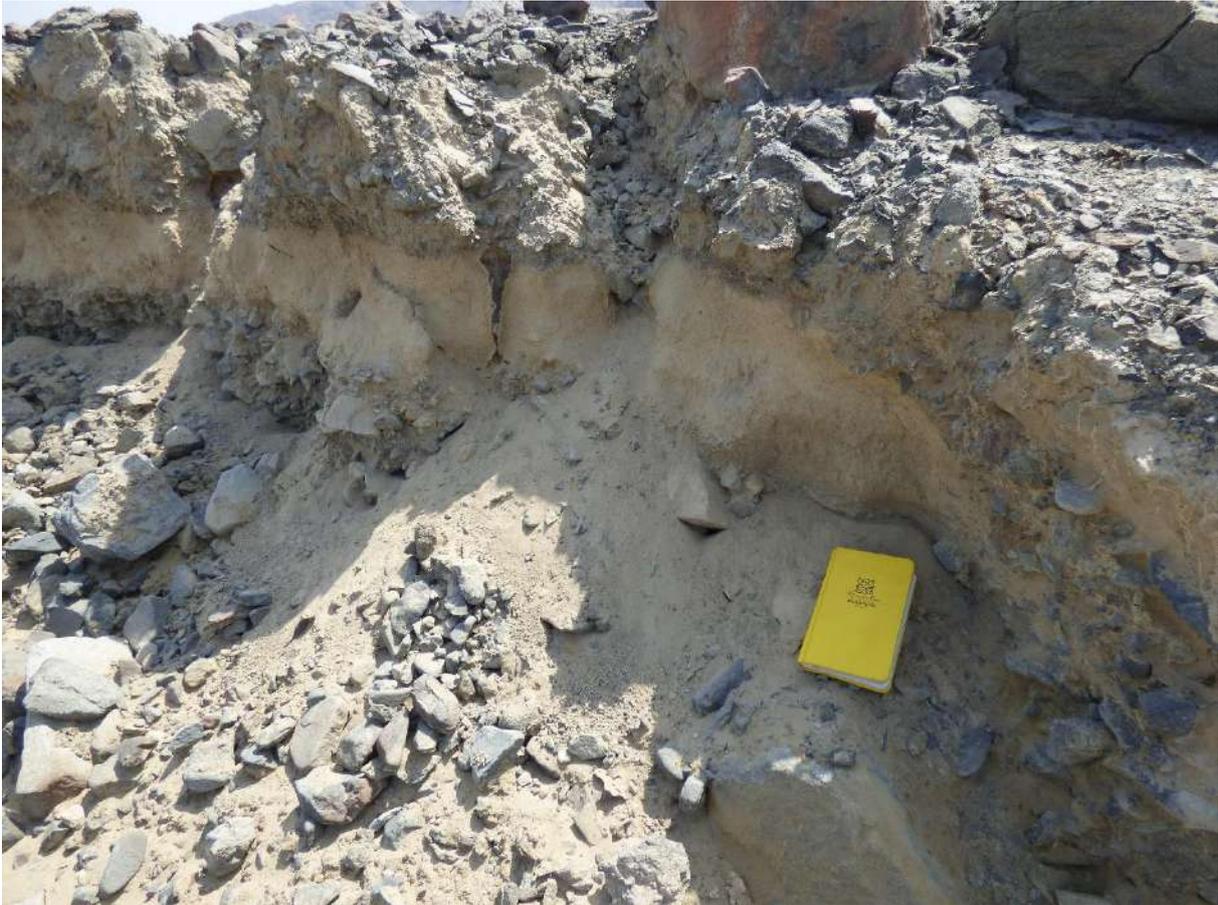
Fotografía 9. Depósitos proluviales, conformado por gravas heterométricas de hasta 10 cm, envueltos en una matriz arcillosa.

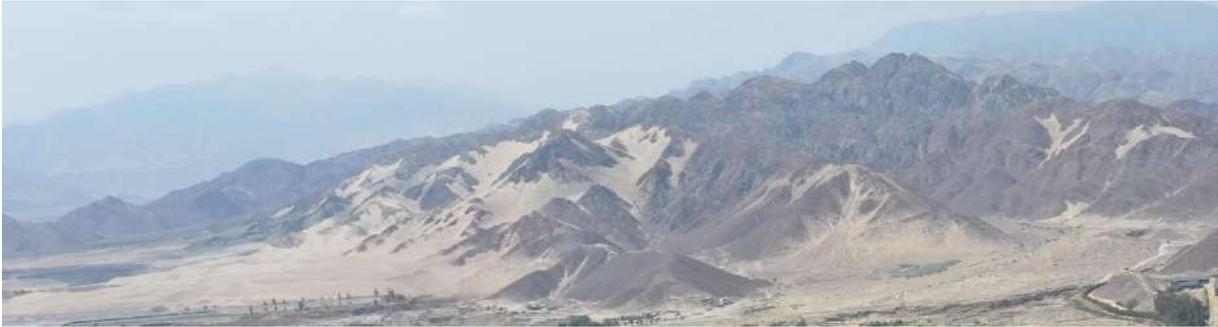
A lo largo del tiempo geológico, estos depósitos eólicos pueden experimentar procesos de compactación y cementación, lo que eventualmente puede conducir a la formación de rocas sedimentarias como areniscas eólicas (fotografía 10).

Fotografía 10. Depósitos eólicos, en las laderas de la quebrada Yaurilla,

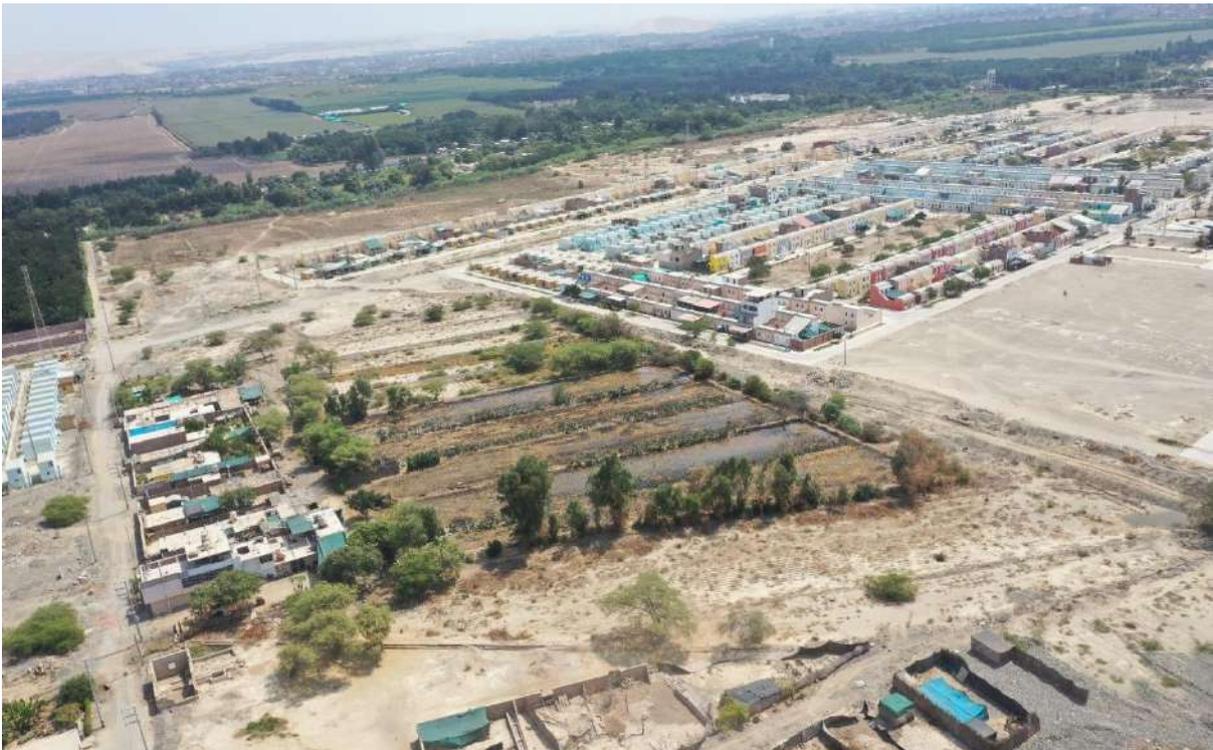
Los sedimentos depositados en esta área son principalmente gravas, arenas y limos, con una mezcla variable de tamaños de partículas.

Fotografía 10. Depósitos aluviales que conformaron el valle Ica.

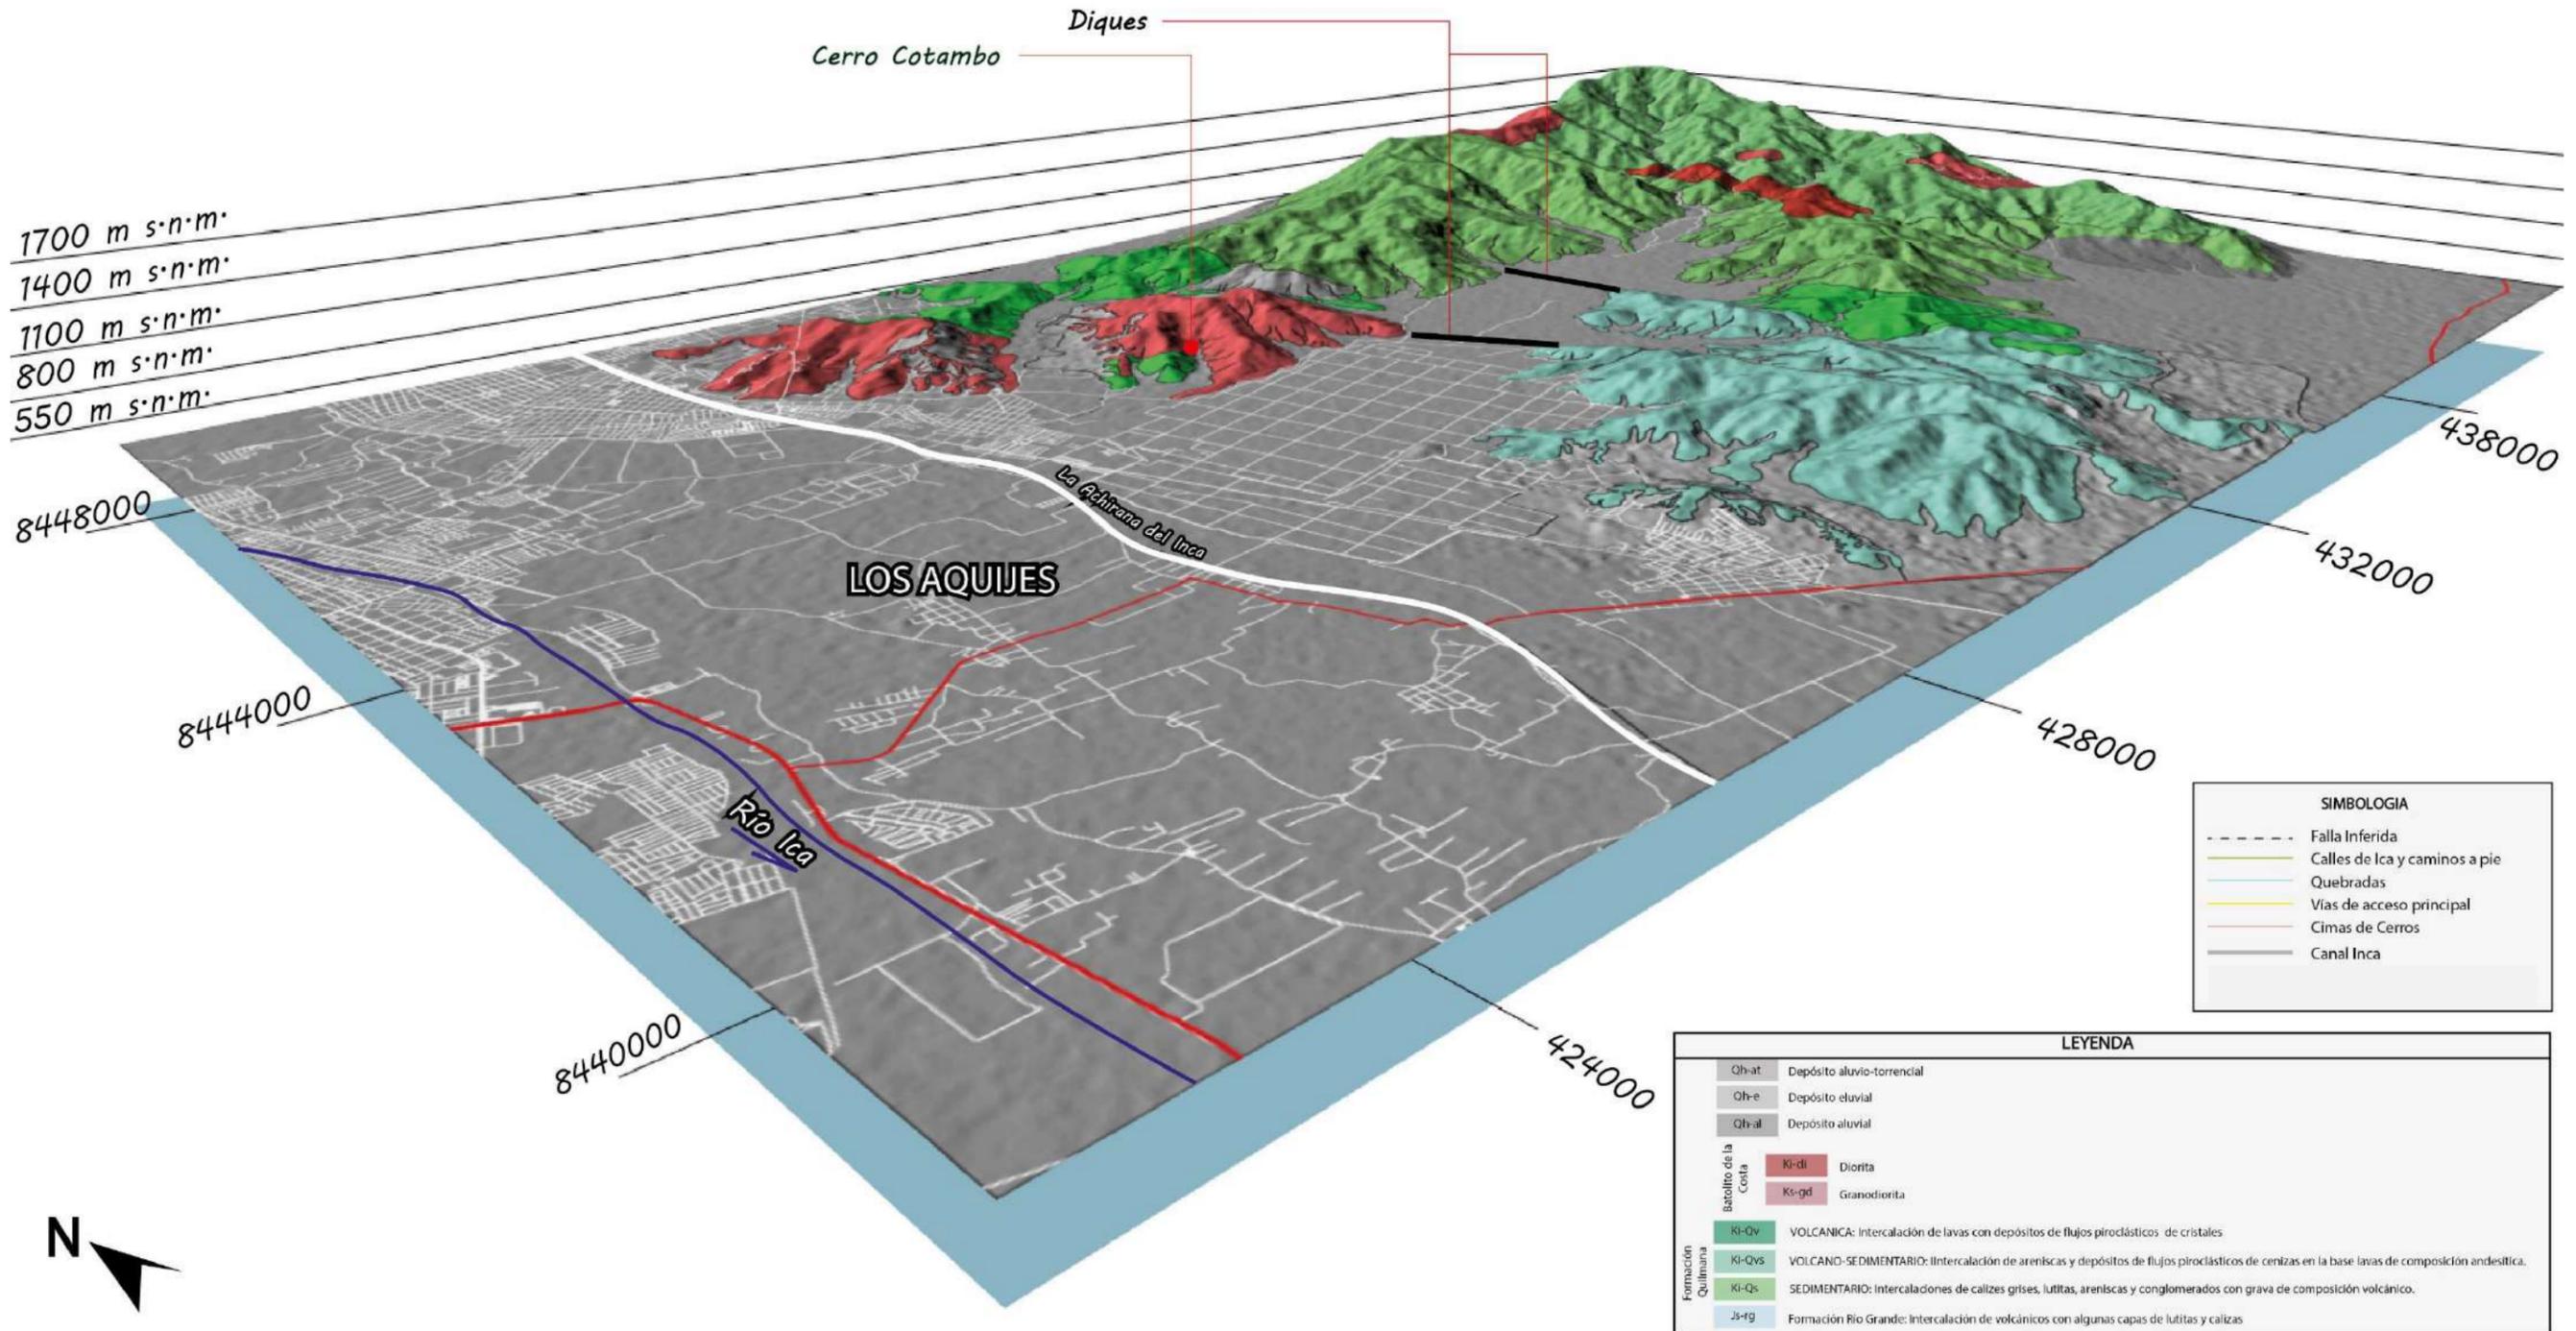
Figura 7. Mapa de unidades litoestratigráficas en el área de estudio.

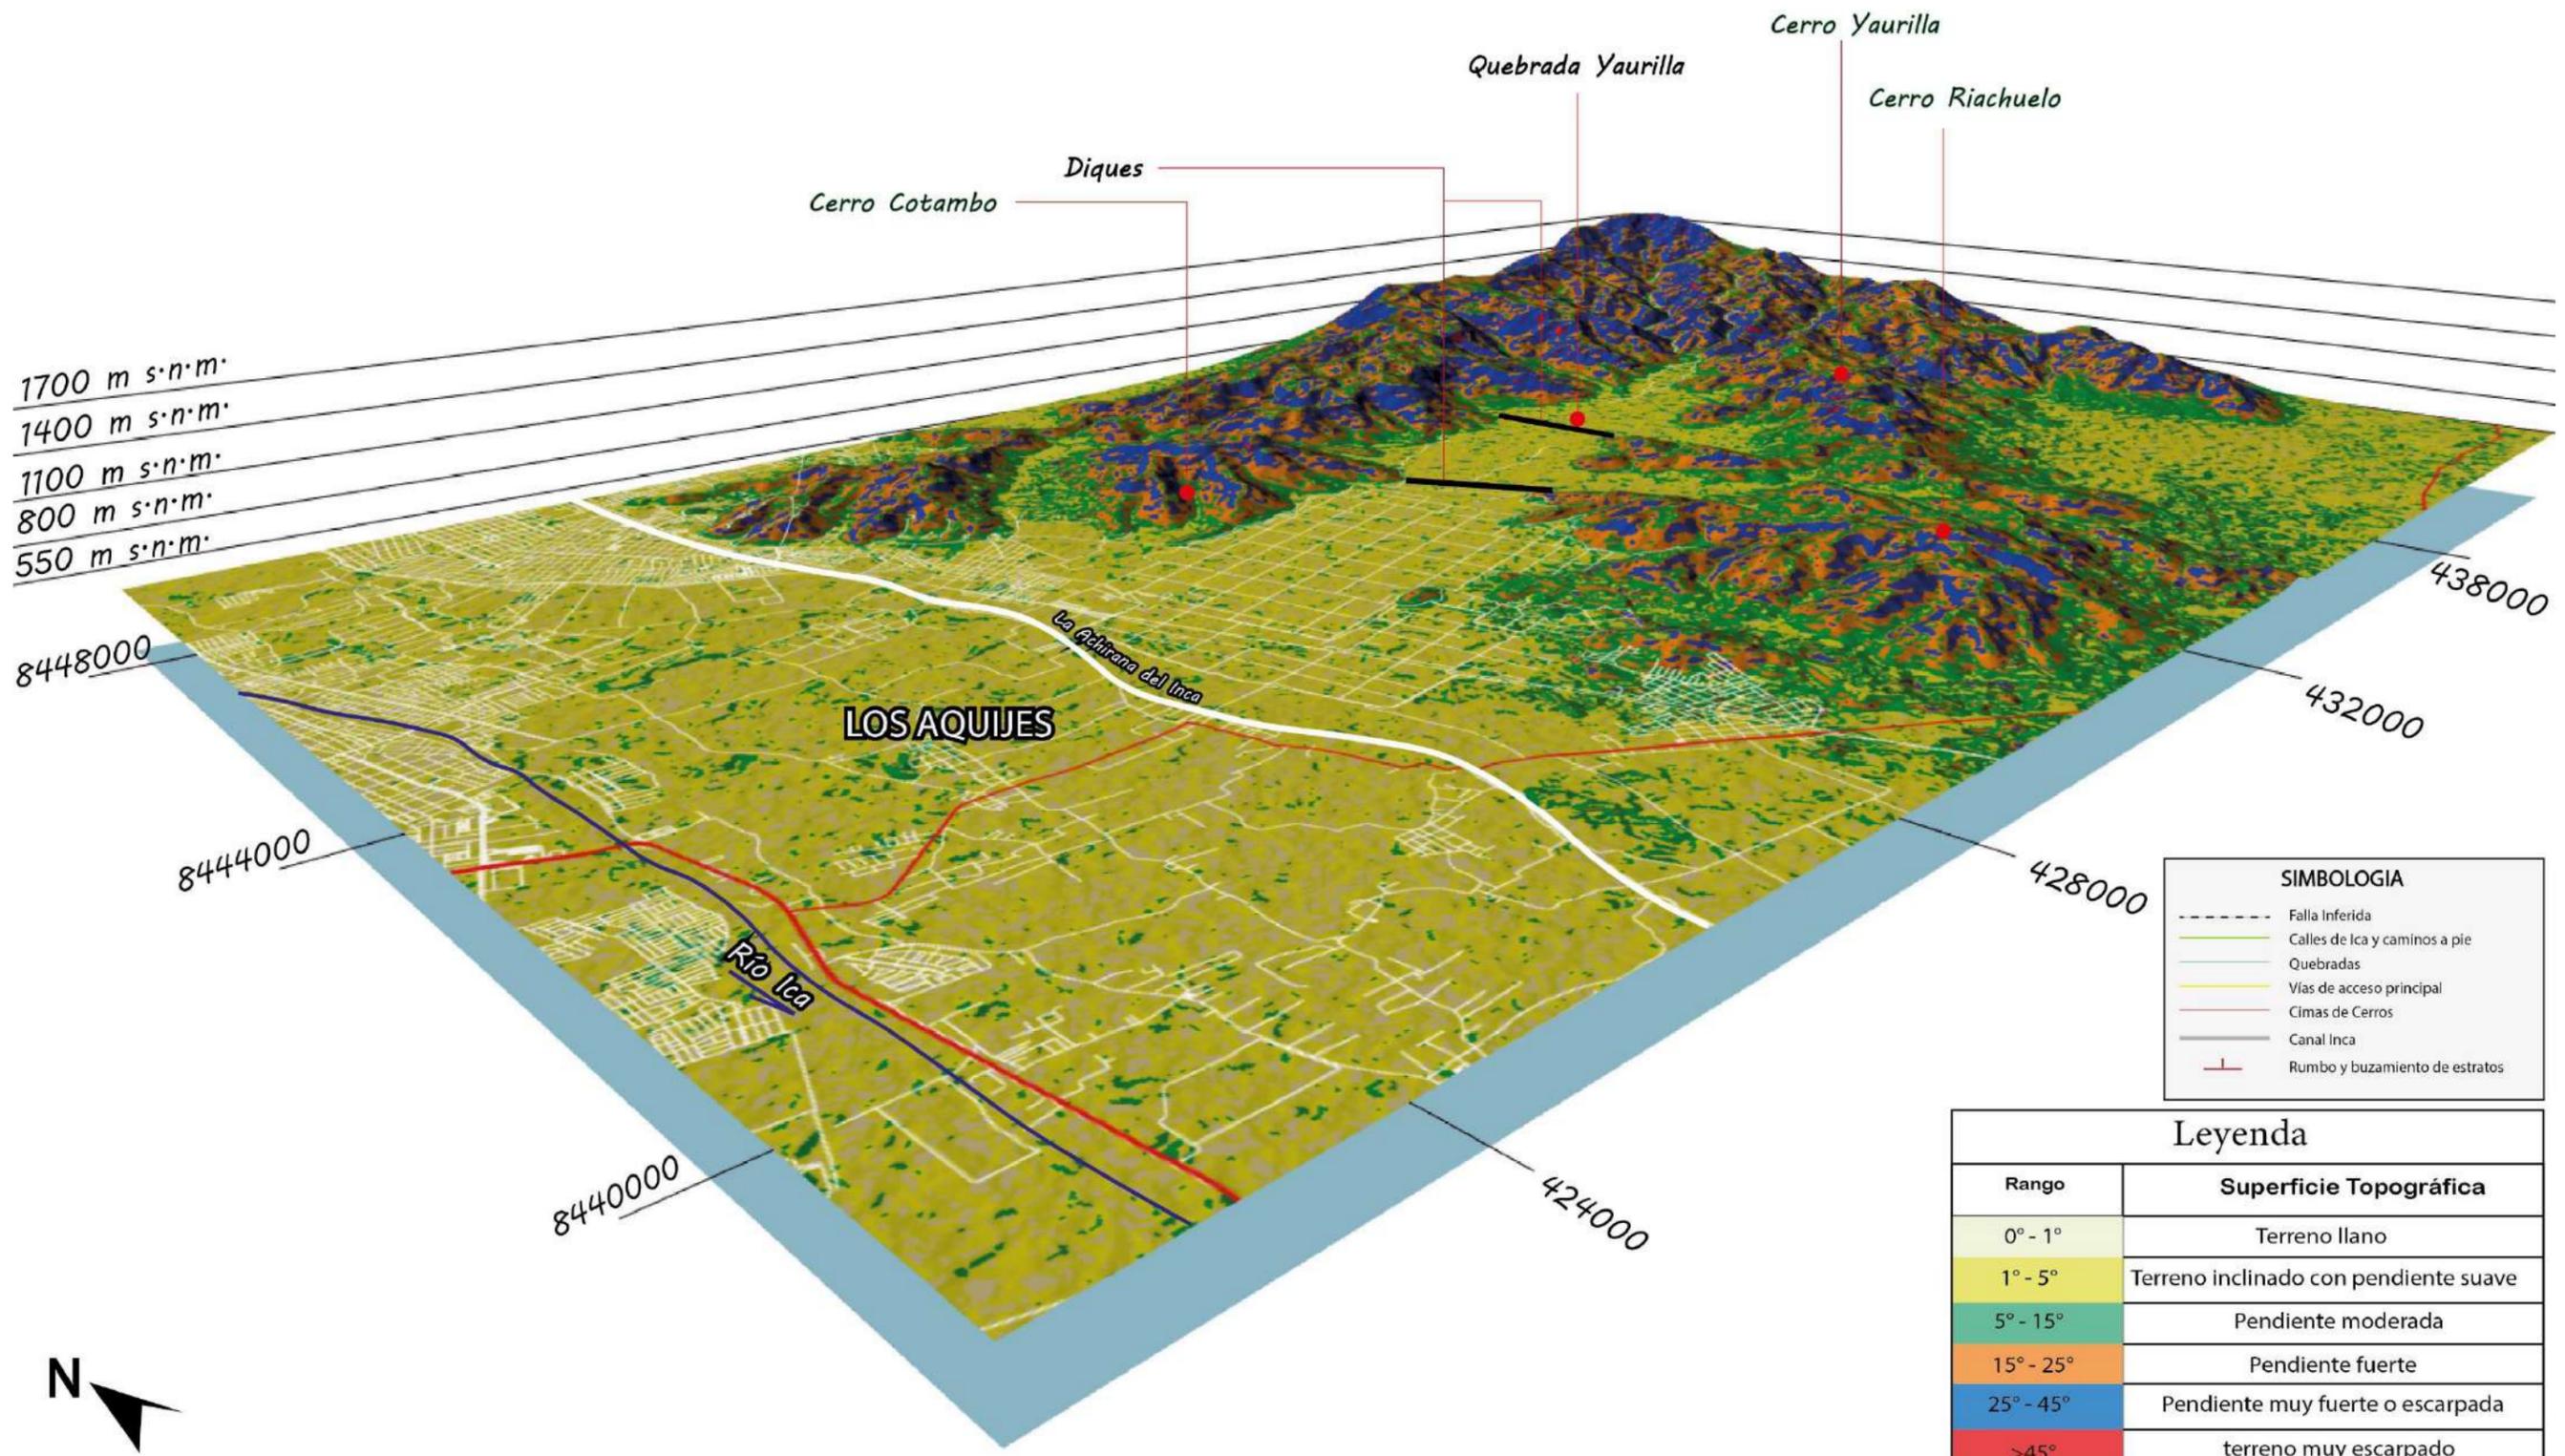
>45°	Pendiente muy abrupta	Este rango de pendientes es el menos representativo en el área de estudio se presentan en algunas partes altas de ladera de montañas en roca intrusiva.	Montaña en roca intrusiva

Figura 8. Mapa de pendientes en el área de estudio versión 3D.
