Informe Técnico N° A7544

EVALUACIÓN DE PELIGROS GEOLÓGICOS POR FLUJO DE DETRITOS EN LA QUEBRADA YAURILLA

Departamento y provincia: Ica
Distrito: Los Aquijes

Distrito Los Aquijes, provincia y departamento Ica

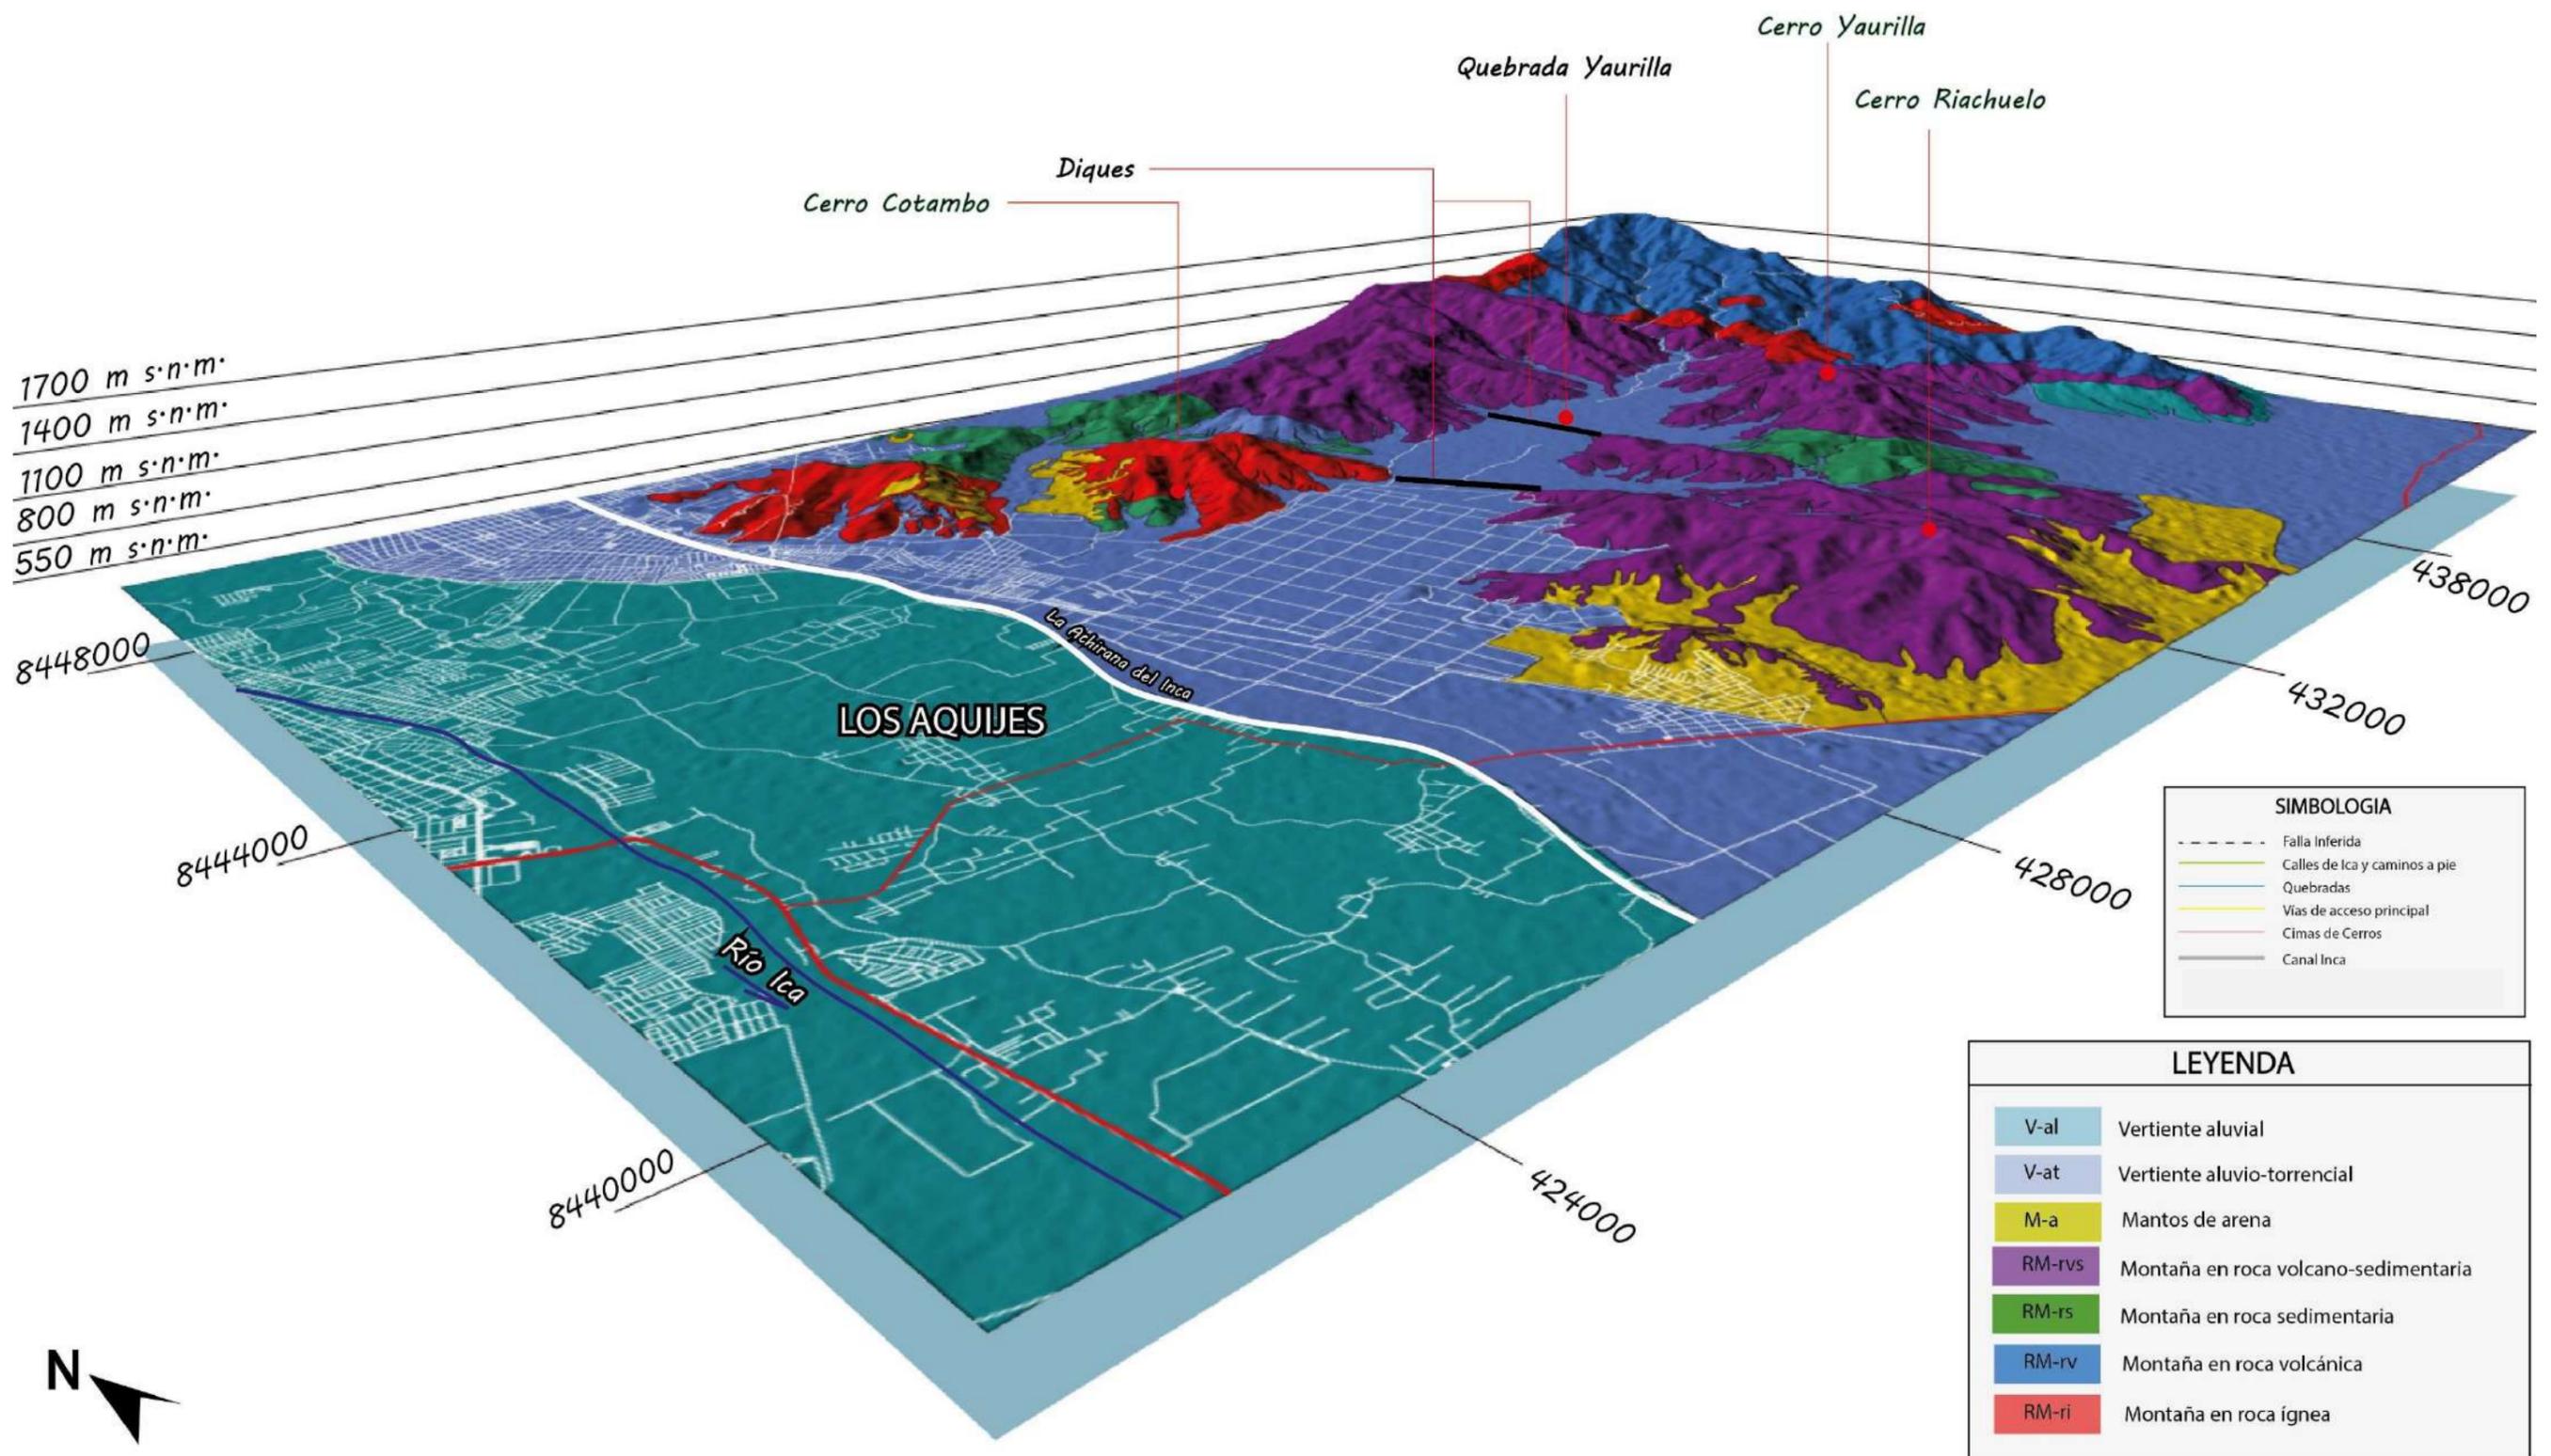
Figura 9. Mapa de unidades geomorfológicas en el área de estudio versión 3D.

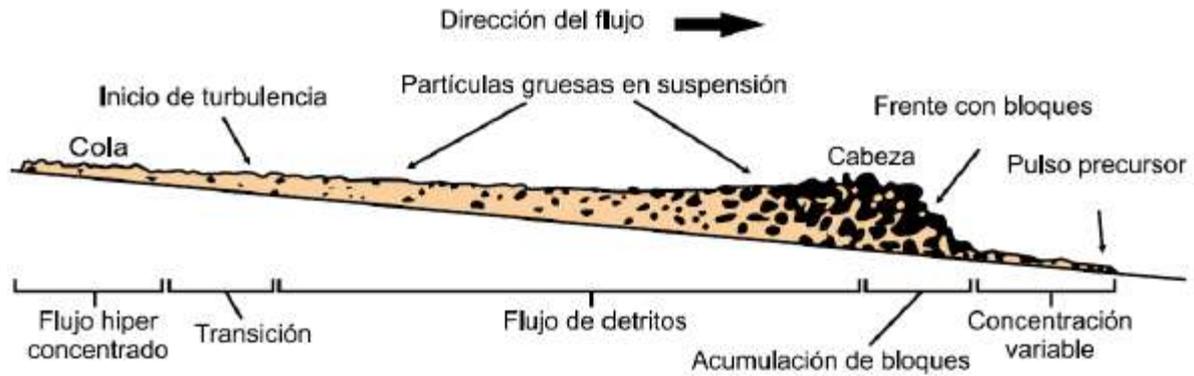
Todo el material detrítico incorporado al caudal genera un tipo de flujo denominado “No Newtoniano” (mezcla de sólido y líquido)” que dependiendo de la concentración de sus componentes se mueve a cierta velocidad y con determinados tirantes (alturas), aguas abajo hasta que pierde su capacidad de transporte, todo esto ocasiona el arrastre y depósito de detritos, bloques y lodo en el sector de “Los Aquijes”.

Figura 10. Esquema tipo de un flujo de detritos confinado a un cauce (Valderrama, 2011).

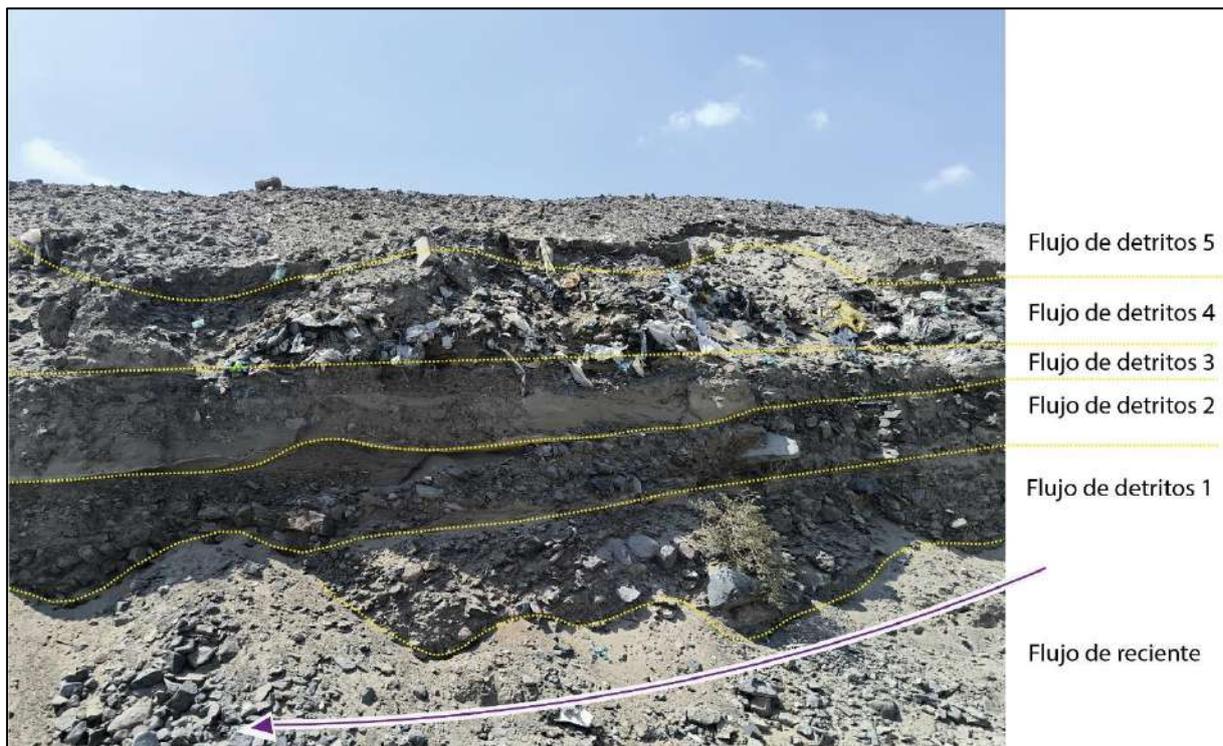
A grandes rangos se puede distinguir 5 eventos de flujos de detritos pasados, diferenciados por el porcentaje de bloques, gravas, arenas y material fino, que han conformado terrazas de diferentes tamaños, entendiéndose que el flujo 1 históricamente corresponde al más antiguo y el 5to al más reciente, quitando de esta clasificación a los flujos de detritos registrado en el 2017, 2023 y 2024 que cubrieron la mayoría de eventos anteriores, y erosionaron otros generando nuevos surcos y canales por donde discurrió la mezcla de líquido y sólido (figura 11).

Figura 11. Niveles de flujo de detritos en la quebrada Yaurilla.

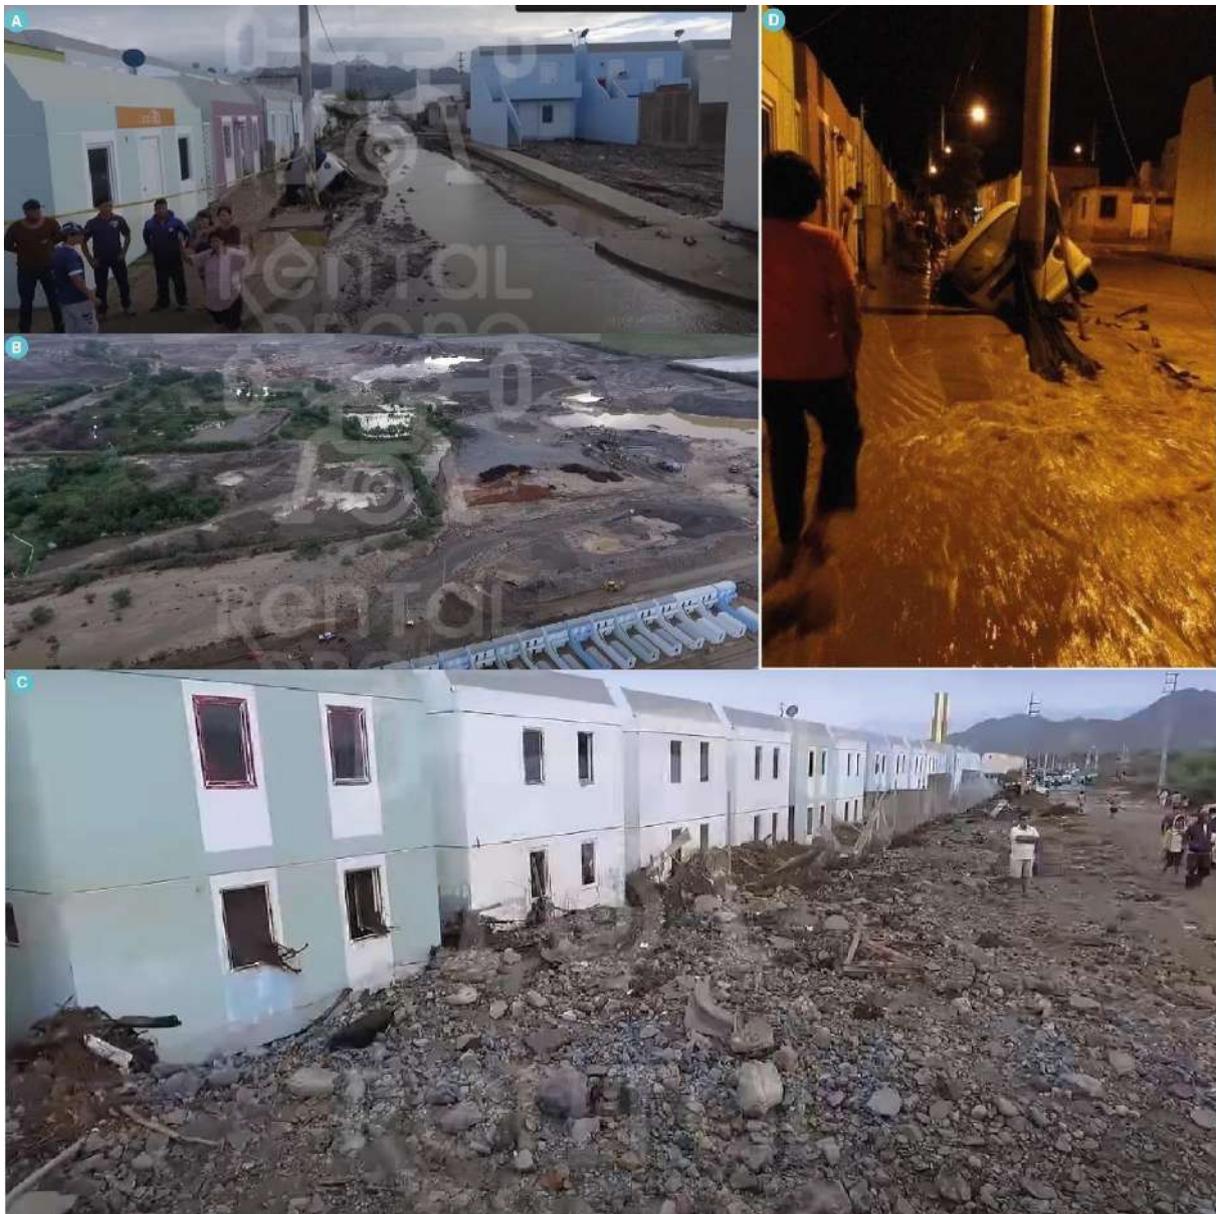
Las evidencias geomorfológicas y los relatos de los pobladores indican que alrededor del 24 de enero de 2017, debido a intensas precipitaciones asociadas al fenómeno de "El Niño", la quebrada Yaurilla se desbordó. En ese momento, no existía un dique de contención que cortara transversalmente la quebrada, por lo que el daño fue directo a la población. Este evento extraordinario causó graves daños y afectó directamente a la comunidad (figura 12).

Con la precipitación máxima diaria registrada de 27.9 mm registrado por servidores satelitales (grafico 1), cayendo sobre un área de 11.16 km² (área estimada de atrapamiento de agua en la quebrada Yaurilla), podemos valorar que la cantidad de agua registrada para dicha precipitación fue aproximadamente de 0.312 km³. Teniendo en cuenta una acumulación detrítica del 40%, el volumen total de flujo pudo haber alcanzado aproximadamente 0.780 km³. Este volumen de flujo provocó daños en los sectores de Llaxta y Las Piedras de Buena Vista, afectando alrededor de 500 familias (según reportes de COEN). Además, el desbordamiento del río Ica afectó significativamente gran parte del departamento de Ica.

Figura 12. Daños registrados por flujo de detritos provenientes de la quebrada Yaurilla el año 2017 (Fuente: @Senamhiperu).

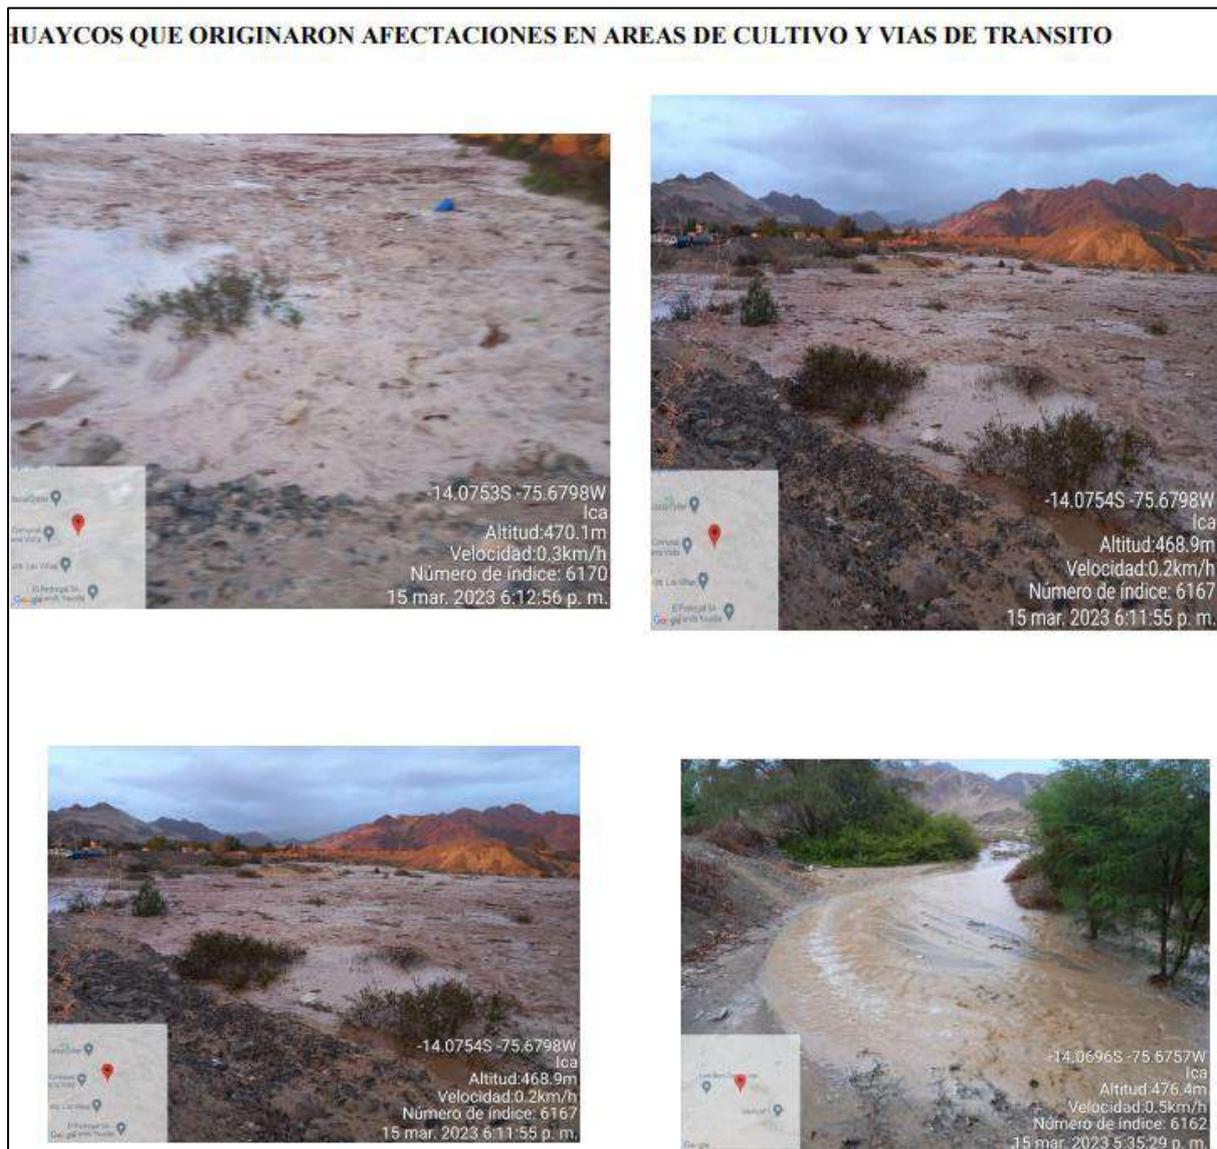
Con una precipitación máxima diaria registrada de 1.6 mm sobre un área de 11.16 km², la cantidad de agua registrada sería aproximadamente 0.018 km³. Considerando una acumulación detrítica del 40%, el volumen total de flujo, pudo haber llegado a alrededor de 0.045 km³. Debemos considerar que este registro de precipitación es un análisis satelital y no directo por lo que dichos valores son estimados (figura 13).

Figura 13. Daños registrados por flujo de detritos provenientes de la quebrada Yaurilla el 15 de marzo de 2023 (Fuente: http://coer.regionica.gob.pe/images/2023/REPORTE_PRELIMINAR/REPORTE_PRELIMINAR_068-2023-MOD_OPERACIONES.pdf)

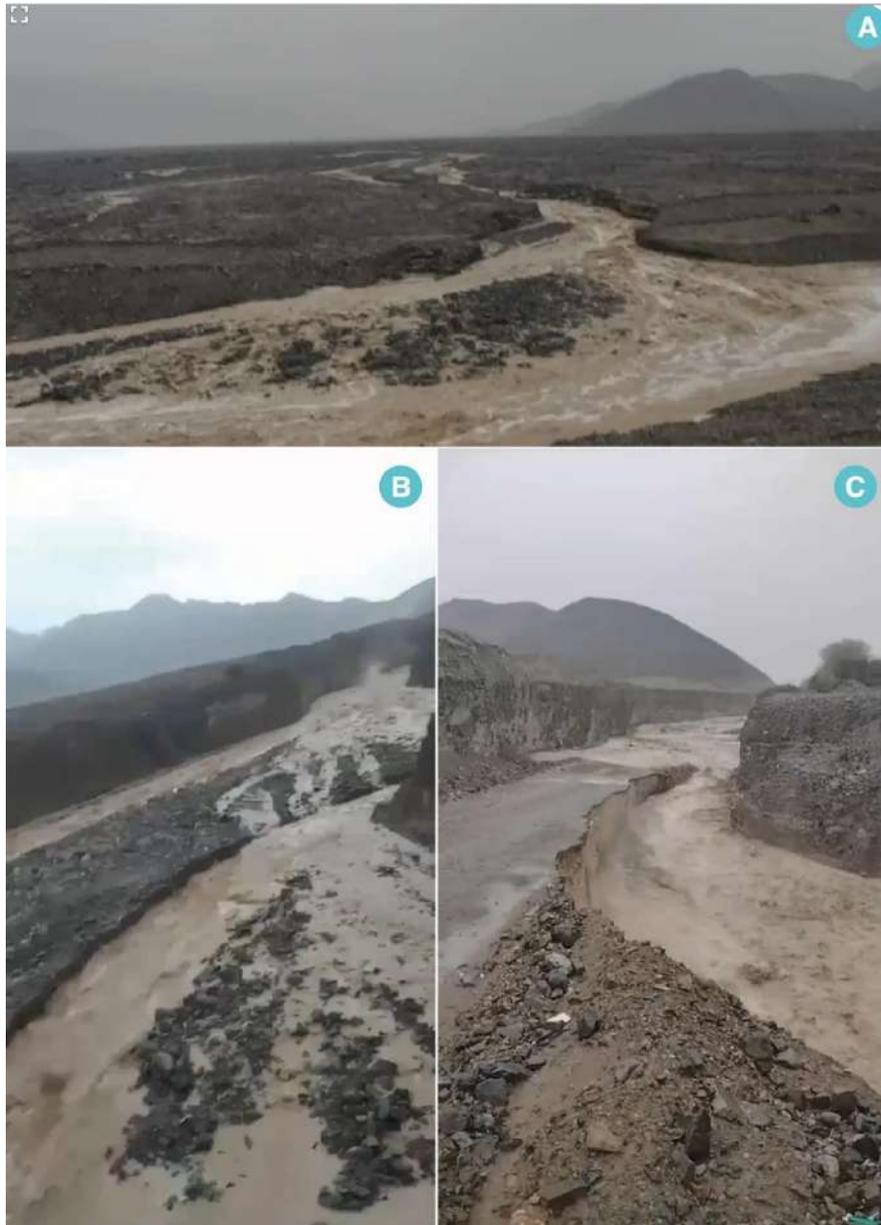
las lluvias intensas causaron daños materiales en viviendas y servicios públicos en el distrito de “Los Aquijes”, Los huaicos desde la quebrada Yaurilla afecto los sectores: Viña 1, Viña 2, Las Piedras de Buena Vista y Yaurilla en el mismo distrito, dejando 15 familias damnificadas, 1263 viviendas afectadas , 4 inhabitables, y 10 m de vía urbana vecinal afectada

Con una precipitación máxima diaria registrada de 2.9 mm sobre un área de 11.16 km², la cantidad de agua registrada sería aproximadamente 0.034 km³. Considerando una acumulación detrítica del 40%, el volumen total de flujo podría haber sido alrededor de 770.0 km³. Debemos considerar que este registro de precipitacion es un análisis satelital y no directo por lo que dichos valores son estimados (figura 14).

Figura 14. Registro del flujo de detritos del 23 de febrero del 2024 (Fuente: Representantes de la Municipalidad distrital de los Aquijes).

5. El 23 de febrero de 2024, la quebrada Yaurilla se reactivó debido a lluvias prolongadas, causando daños en viviendas y servicios públicos en Los Aquijes. Estos Huaicos afectaron varios sectores, dejando 15 familias damnificadas, 1263 viviendas afectadas y 10 metros de vía urbana dañada. La precipitación máxima fue de 2.9 mm en un área de 11.16 km², generando un flujo de volumen estimado de 770.0 km³. Estos flujos erosionaron estructuras como diques de contención y fueron redirigidas hacia el suroeste de la quebrada por diques de gabioneras, embalsando y sobrepasando depresiones de canteras.

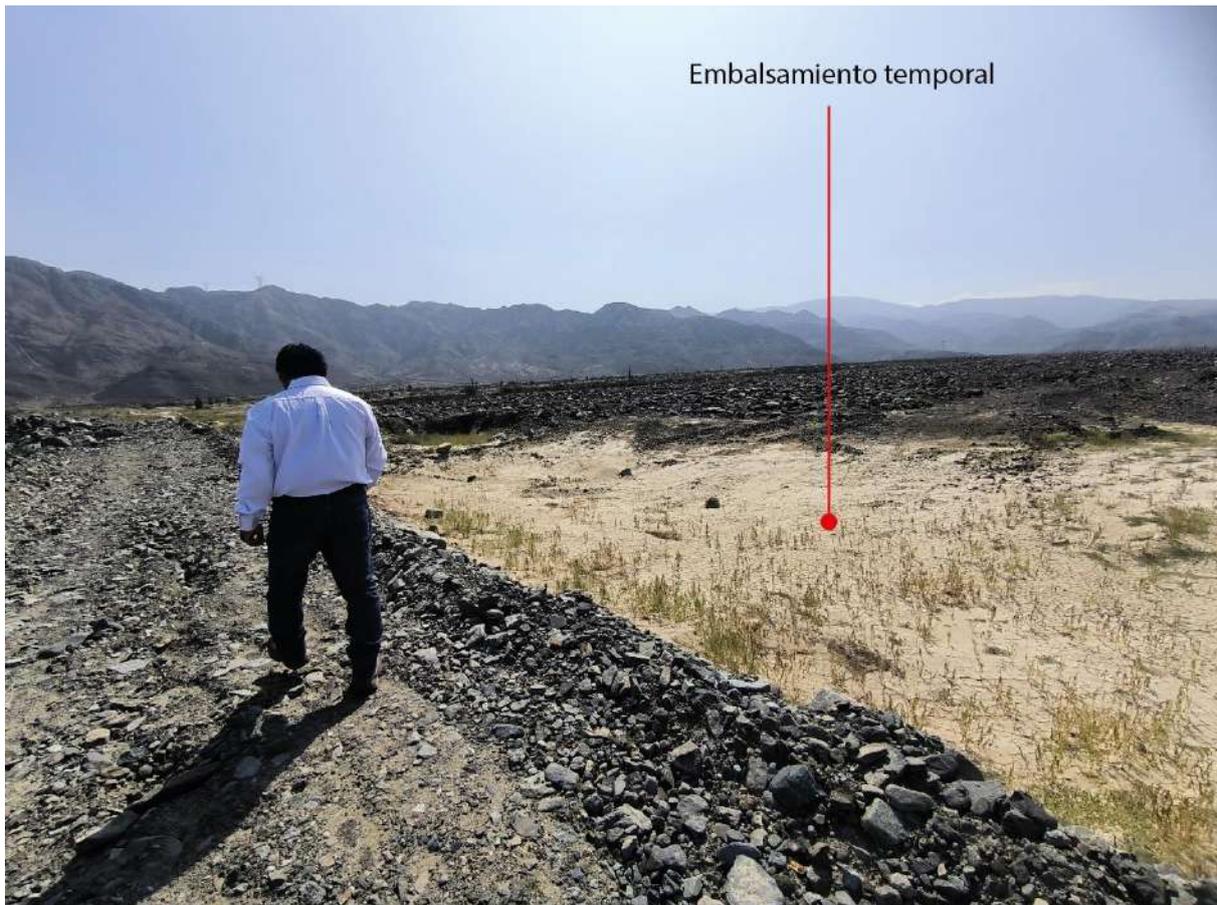
Los flujos de detritos alcanzaron el dique de contención ubicado en la parte media de la quebrada, lo que resultó en un primer represamiento, cuya huella es evidente en el terreno (figura 15). La cantidad de agua generó la ruptura de este dique en tres secciones (figura 16), erosionando la estructura y permitiendo que el flujo continuara su recorrido quebrada abajo.

Figura 15. Evidencias de embalse en la quebrada Yaurilla, a la altura del dique de protección.

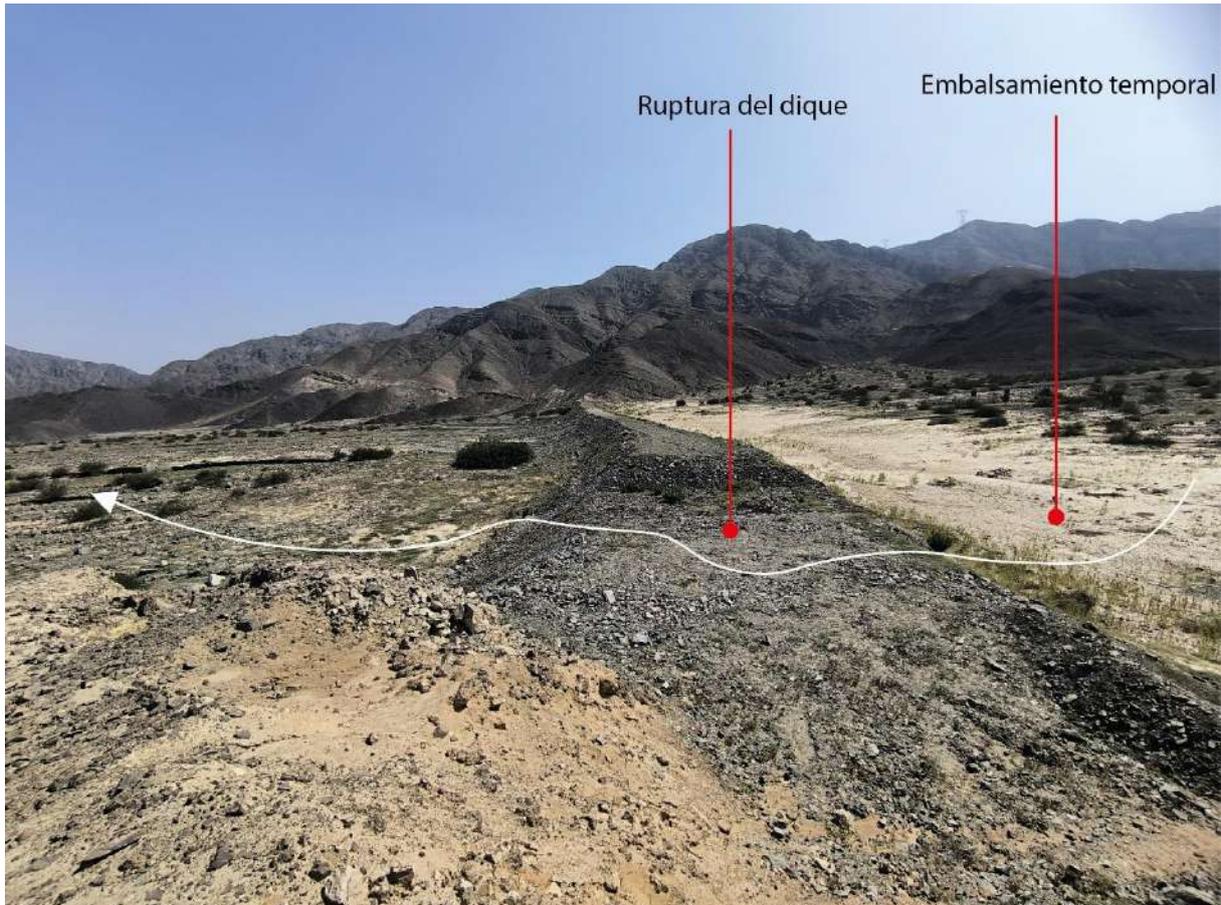
Figura 16. Evidencias de embalse en la quebrada Yaurilla y posterior desembalse, a la altura del dique de protección.

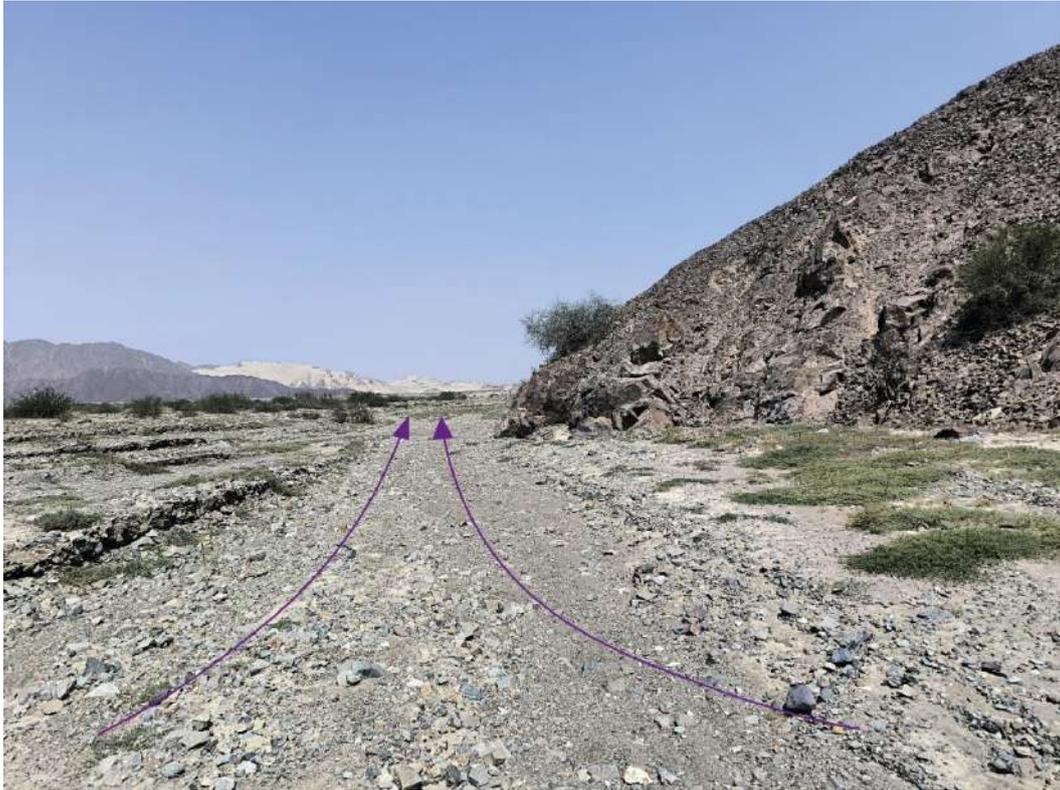
Además, a lo largo de su trayecto, el flujo erosionó las terrazas proluviales, ensancho canales de agua previos y, finalmente, salió por el sector de acceso a las zonas de cantera presentes en la quebrada. Este punto se encuentra en las coordenadas UTM, WGS 84, 18S: X: 427457; Y: 8444282. (figuras 17, 18 y 19).

Figura 17. Muestra el recorrido del flujo de detrito pegado a la margen derecha de la quebrada Yaurilla.

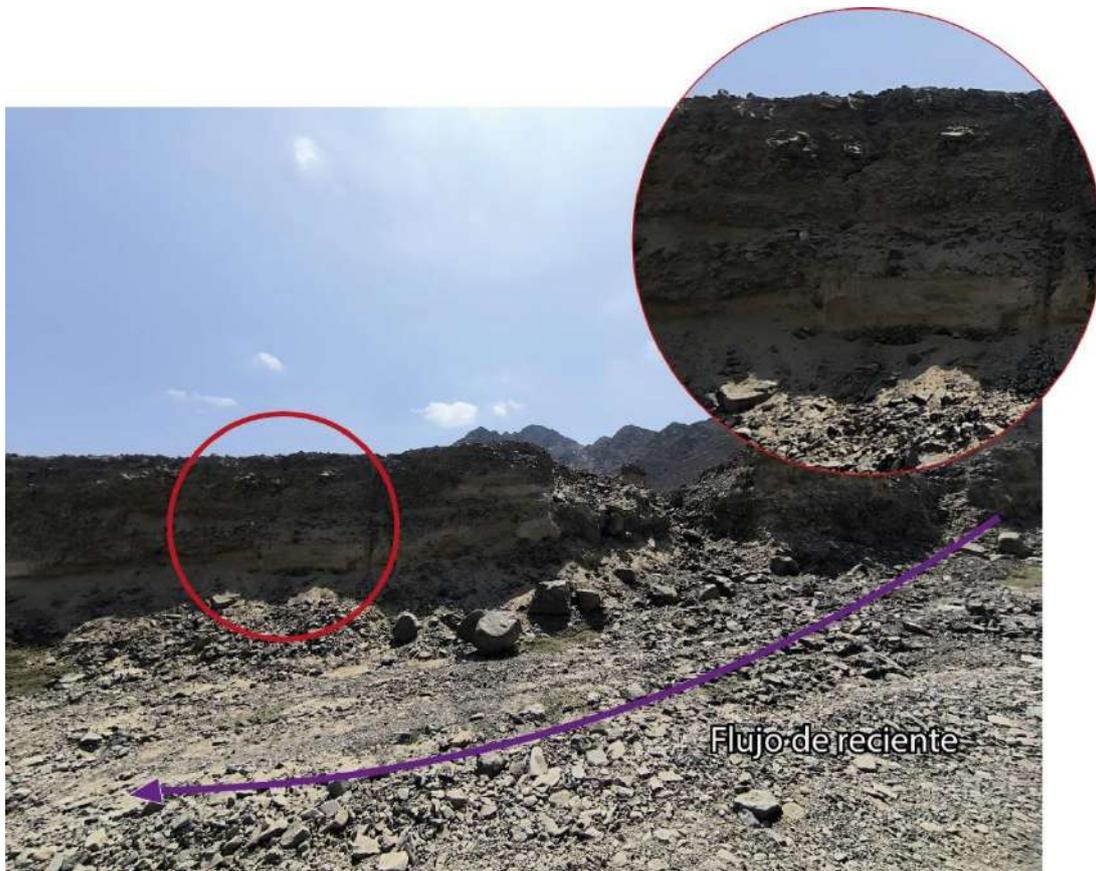
Figura 18. Muestra erosión por el flujo de detritos del 2014 de las terrazas proluviales presentes en el cauce de la quebrada Yaurilla,

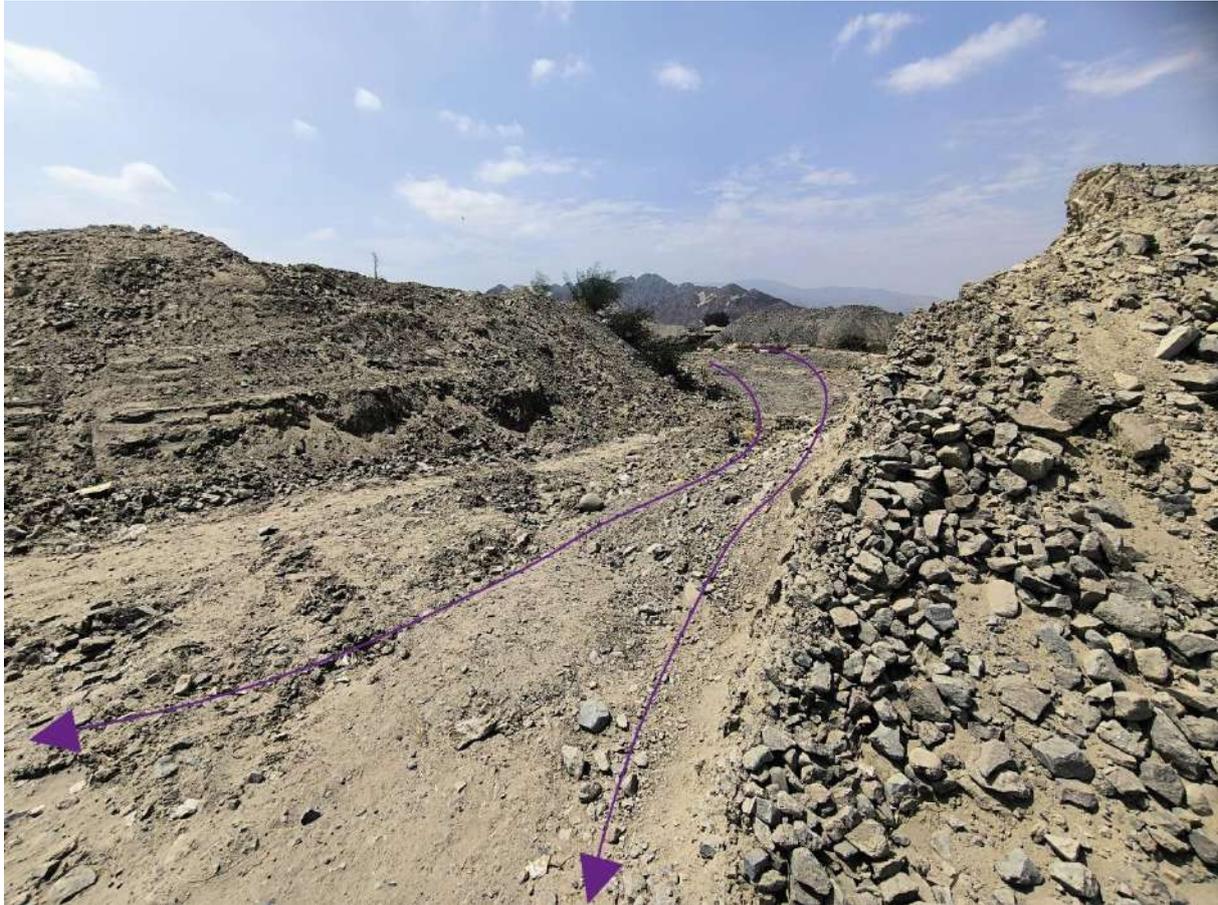
Figura 19. Muestra evidencias de la salida del flujo de detritos del cauce de la quebrada por el punto UTM, WGS 84, 18s: X:427457; Y: 8444282.

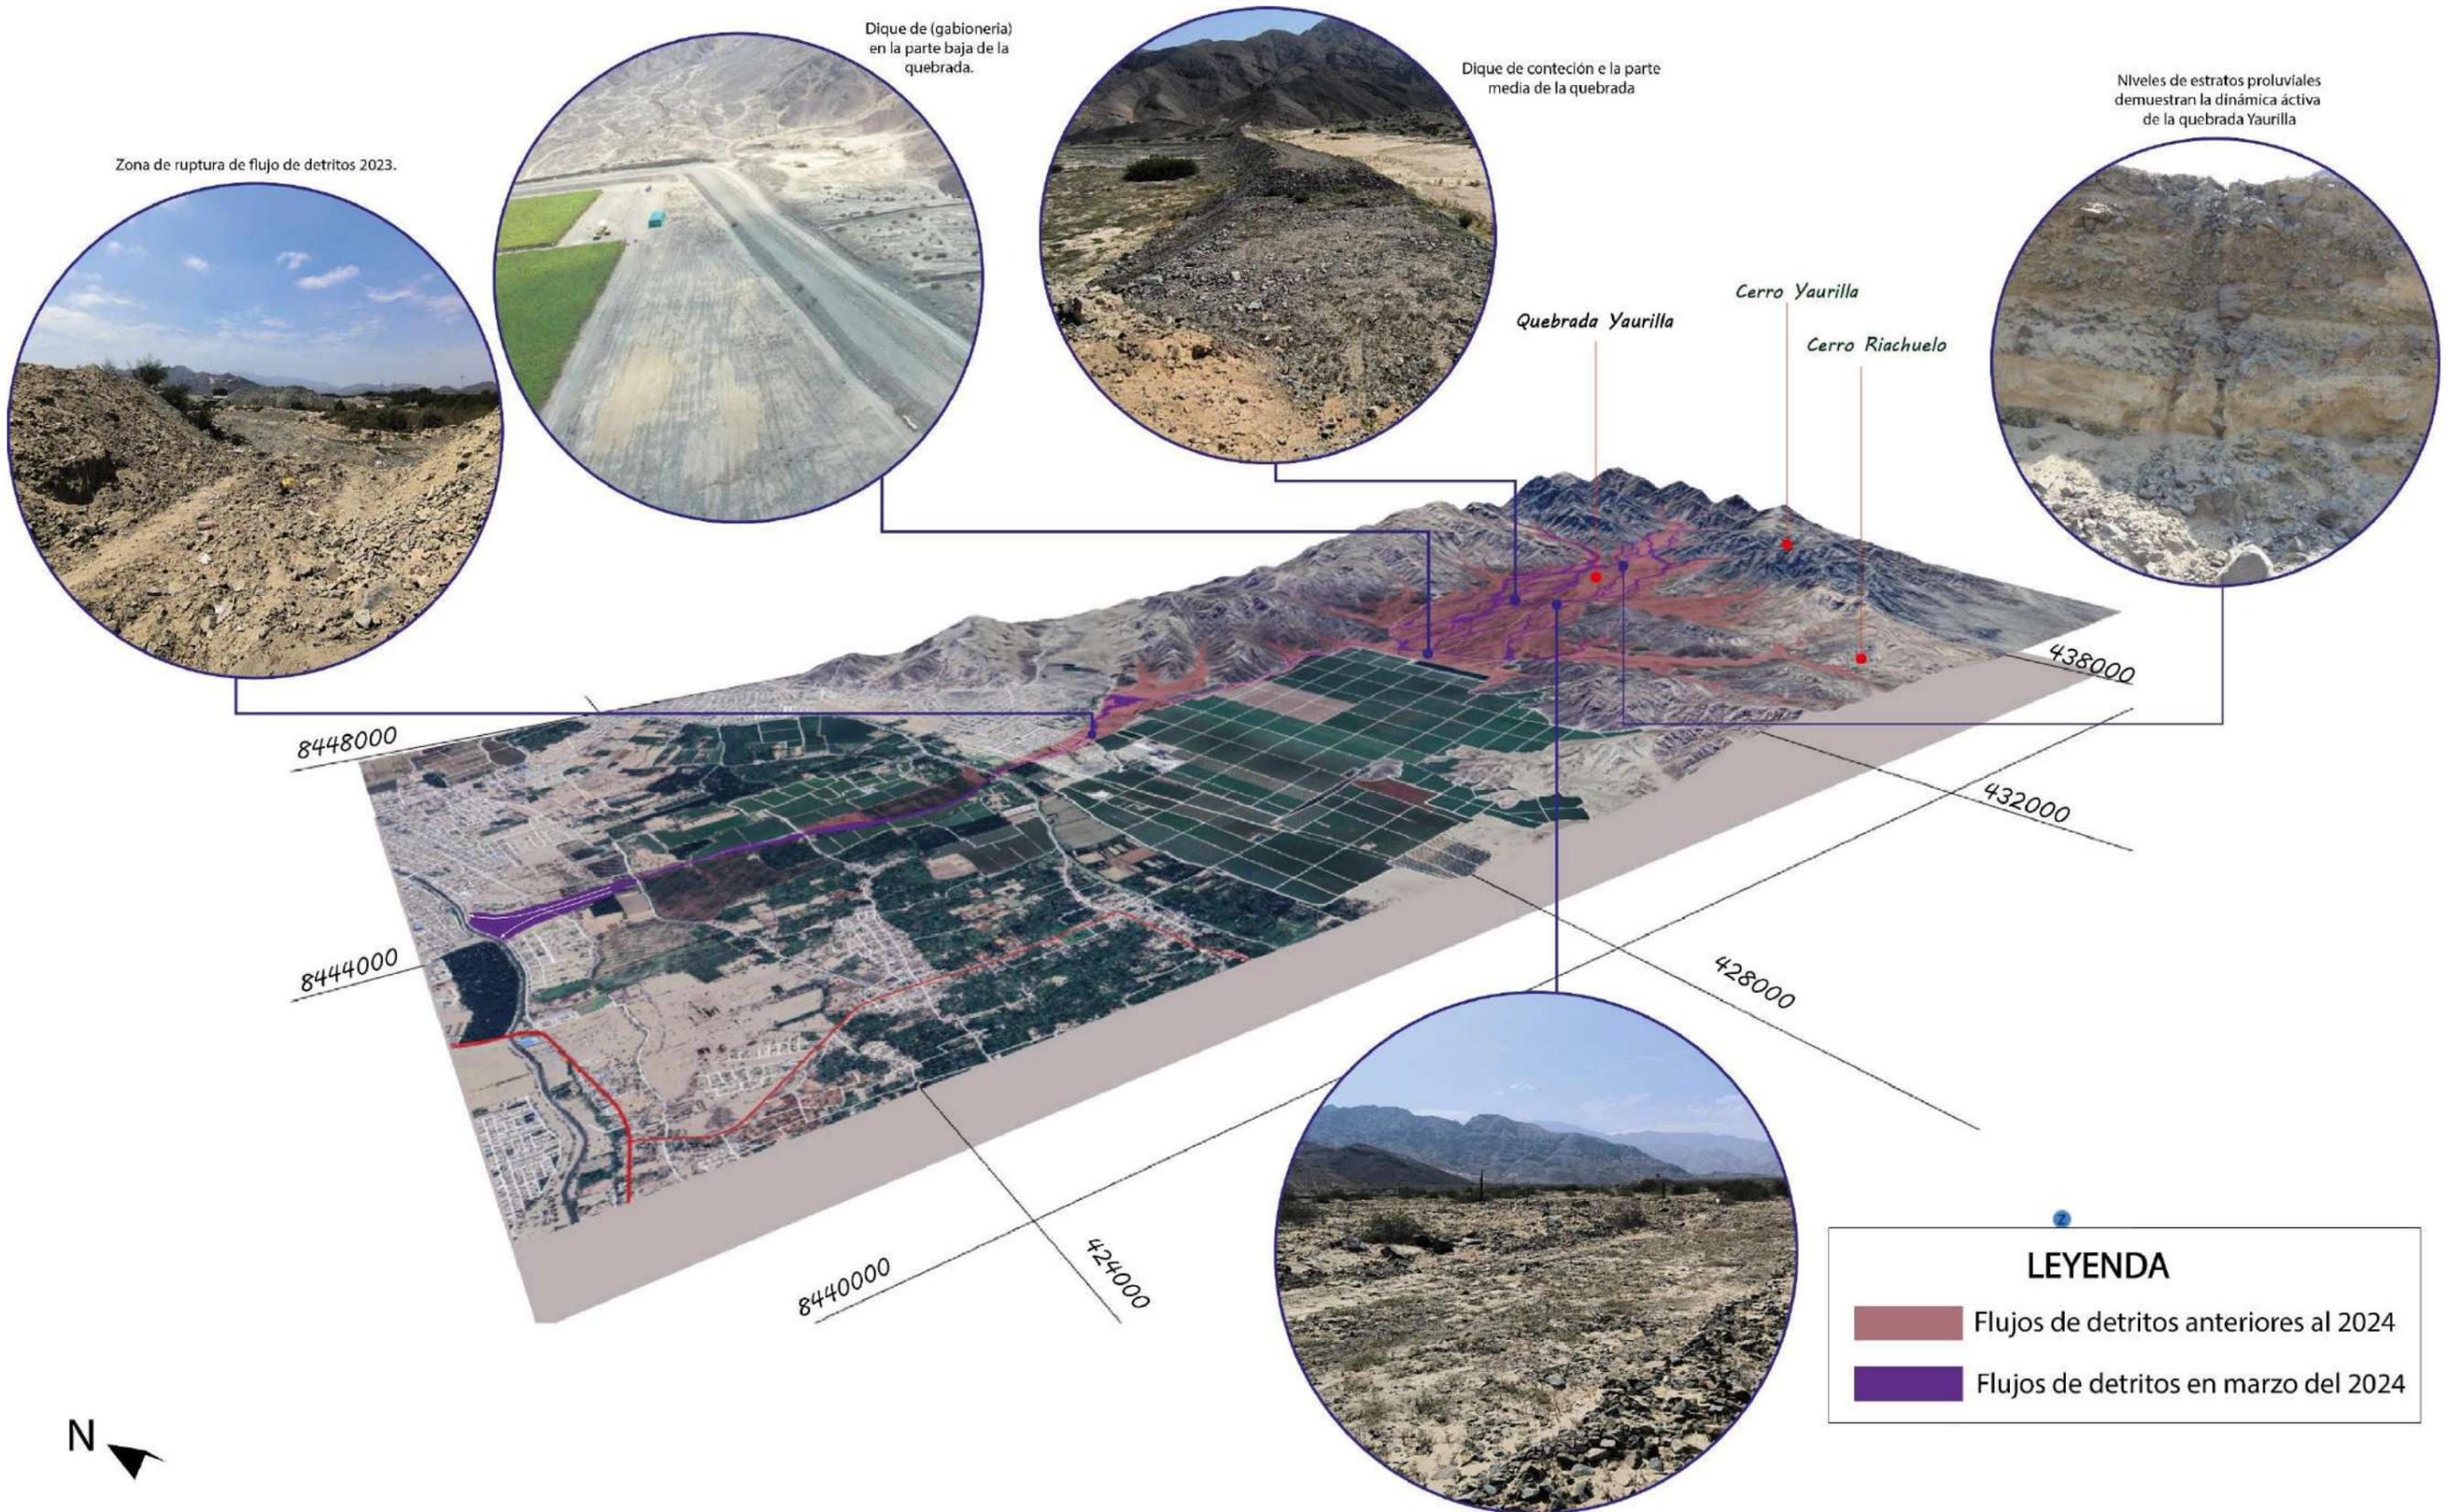
Así, parte del material detrítico ingresó a las depresiones generadas por las canteras en las coordenadas UTM, WGS 84, 18S: X: 427184; Y: 8444371, descendiendo en dirección suroeste hasta romper en el punto UTM, WGS 84, 18S: X: 426586; Y: 8443876. Desde allí, penetró en el área urbana de "Los Aquijes", afectando viviendas, carreteras, caminos vecinales y campos de cultivo, pasando por el canal denominado "La Achirana del Inca" y dejando material detrítico a su paso. Finalmente, se desfogó en el río Ica (figura 20).

Figura 20. Peligros geológicos por flujo de detritos en la quebrada Yaurilla.

Estas evidencias y antecedentes destacan la actividad y peligrosidad de la quebrada Yaurilla, subrayando la urgencia de implementar obras de contención y mitigación ante flujos de detritos. Es evidente la necesidad de tomar medidas preventivas para proteger las áreas urbanas y agrícolas cercanas, así como las infraestructuras viales e hidráulicas, ante el riesgo latente de eventos similares en el futuro. La implementación de sistemas de monitoreo y alerta temprana, junto con la ejecución de obras de ingeniería adecuadas, serán pasos fundamentales para reducir los riesgos y proteger la vida y los bienes de la comunidad del distrito de "Los Aquijes".

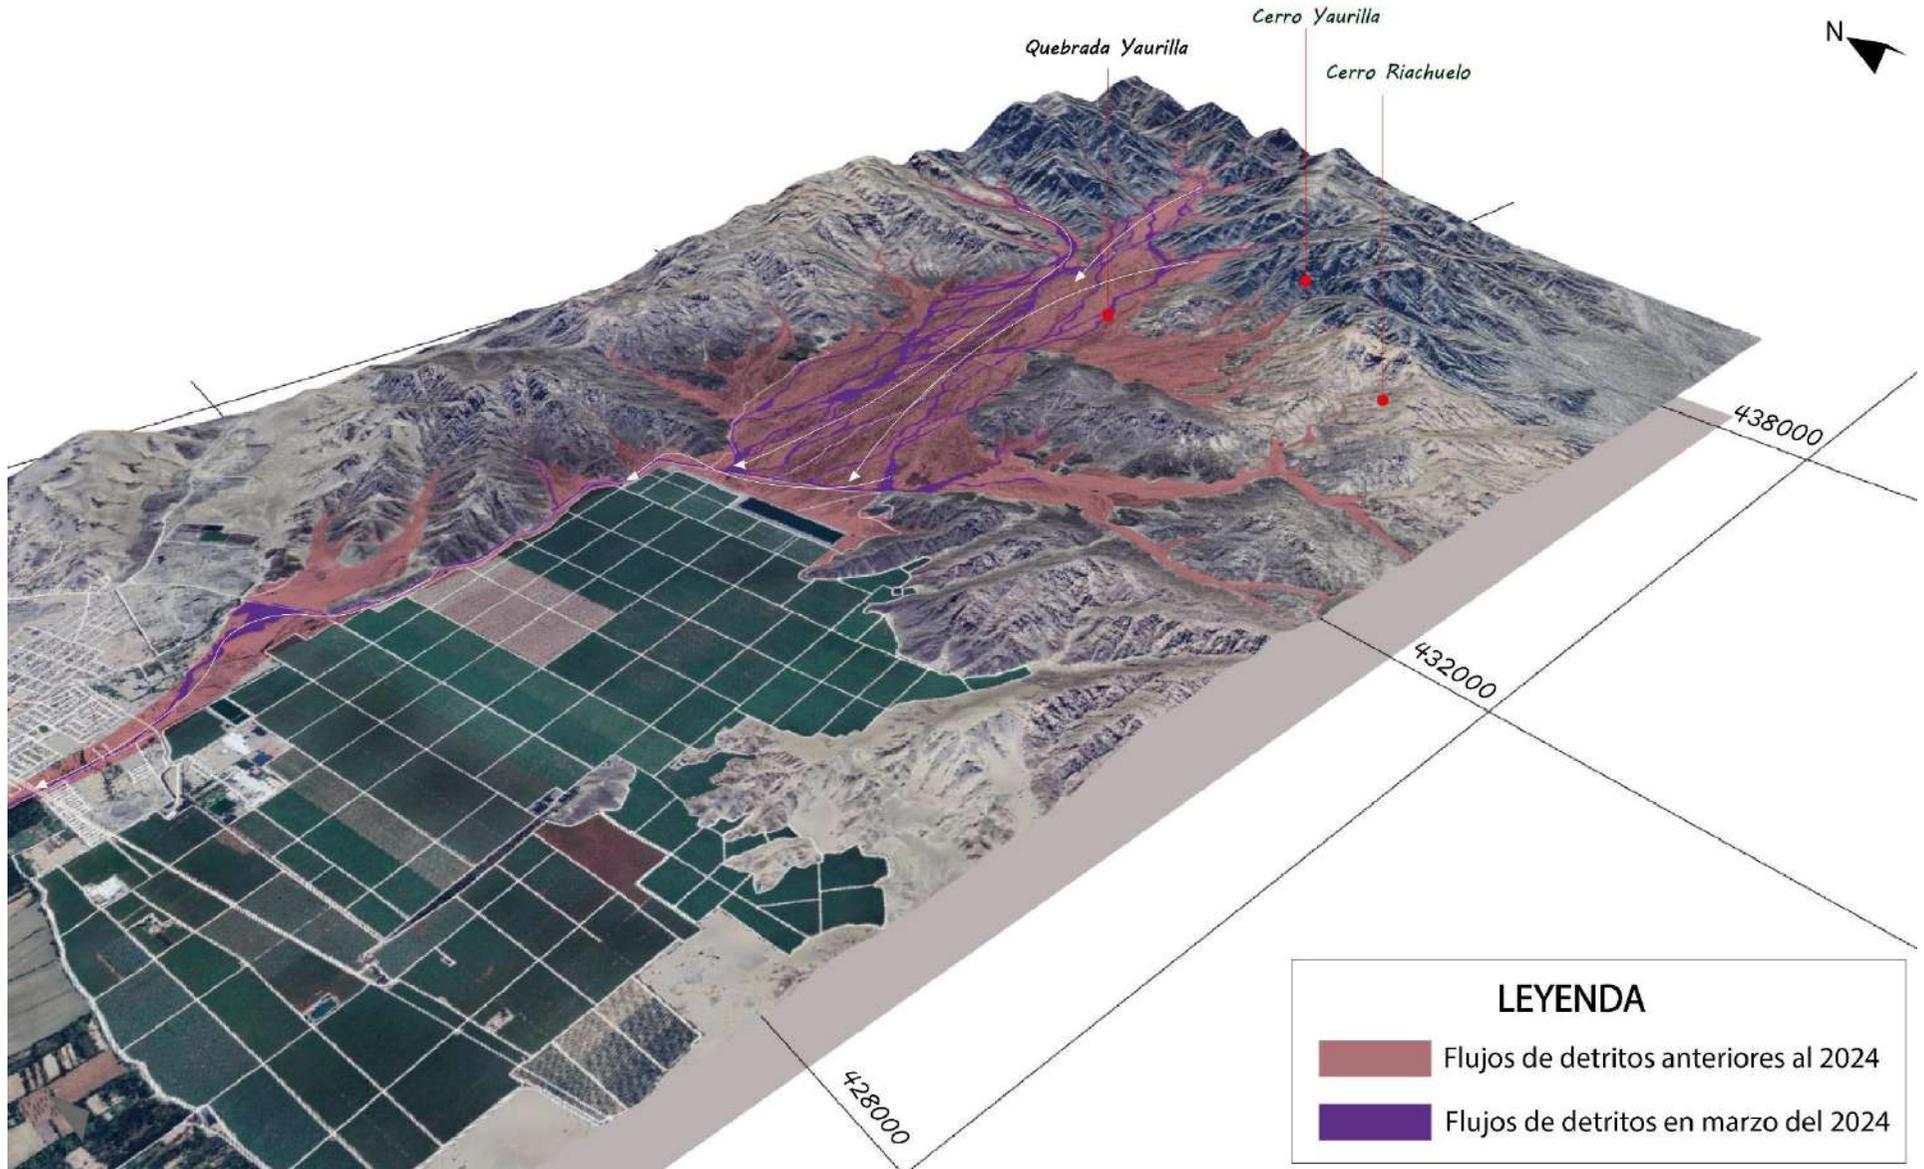
Figura 21. Peligros geológicos por flujo de detritos en la quebrada Yaurilla.
