Informe Técnico N° A7544

EVALUACIÓN DE PELIGROS GEOLÓGICOS POR FLUJO DE DETRITOS EN LA QUEBRADA YAURILLA

Departamento y provincia: Ica
Distrito: Los Aquijes

Distrito Los Aquijes, provincia y departamento Ica

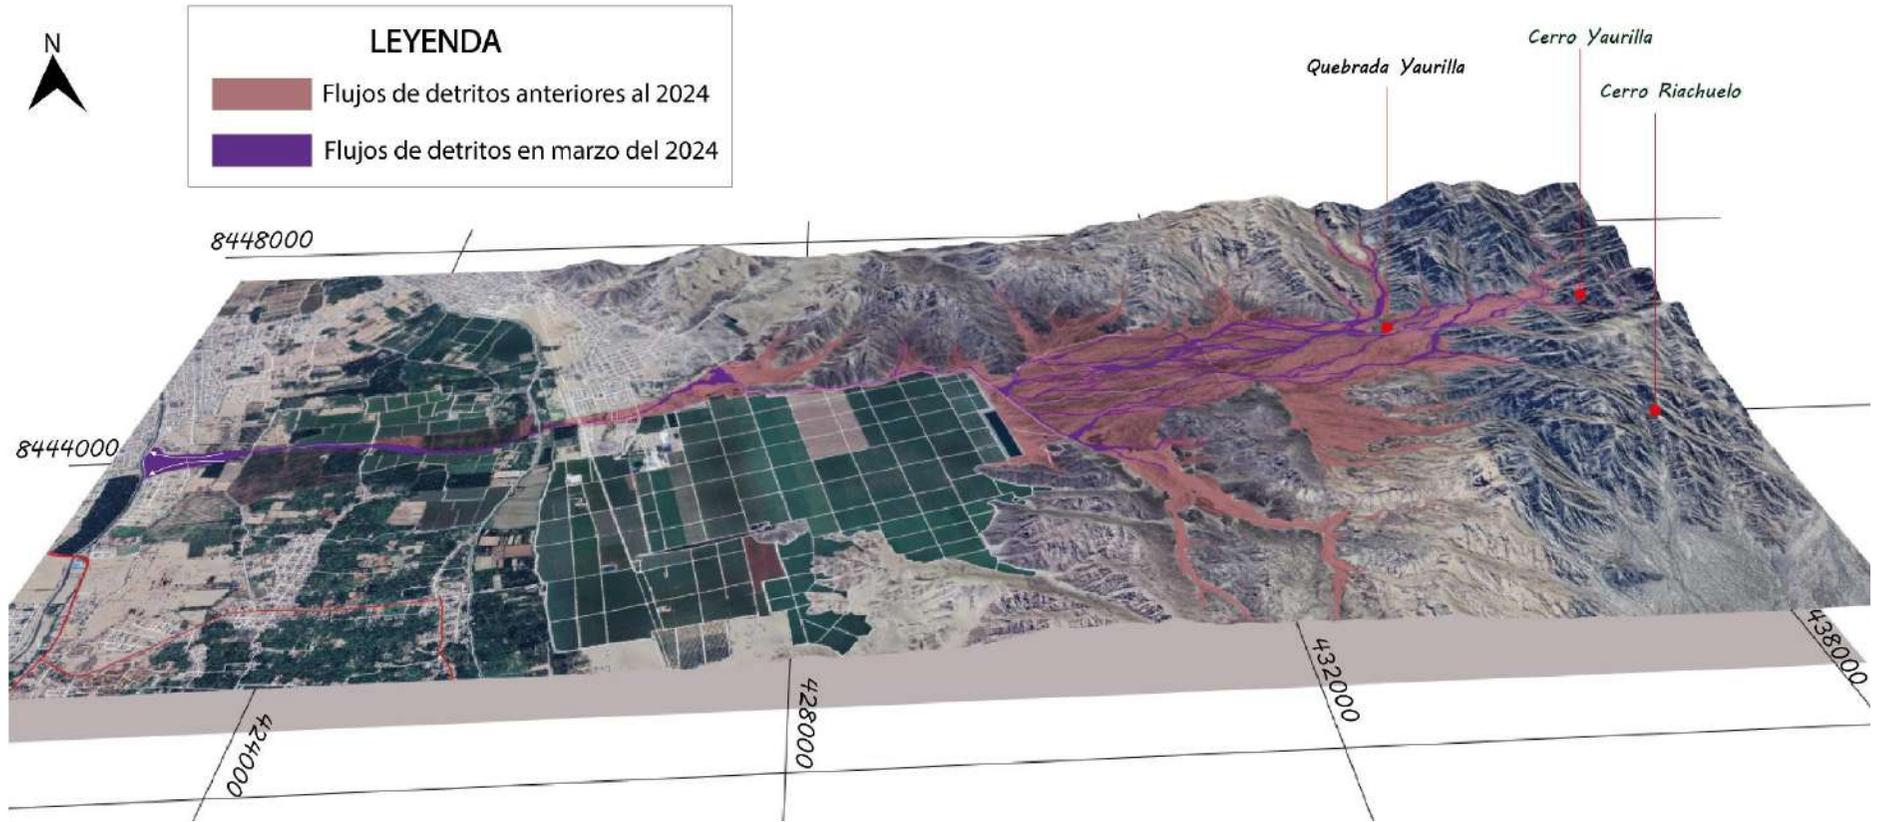
Figura 22. Peligros geológicos por flujo de detritos en la quebrada Yaurilla.

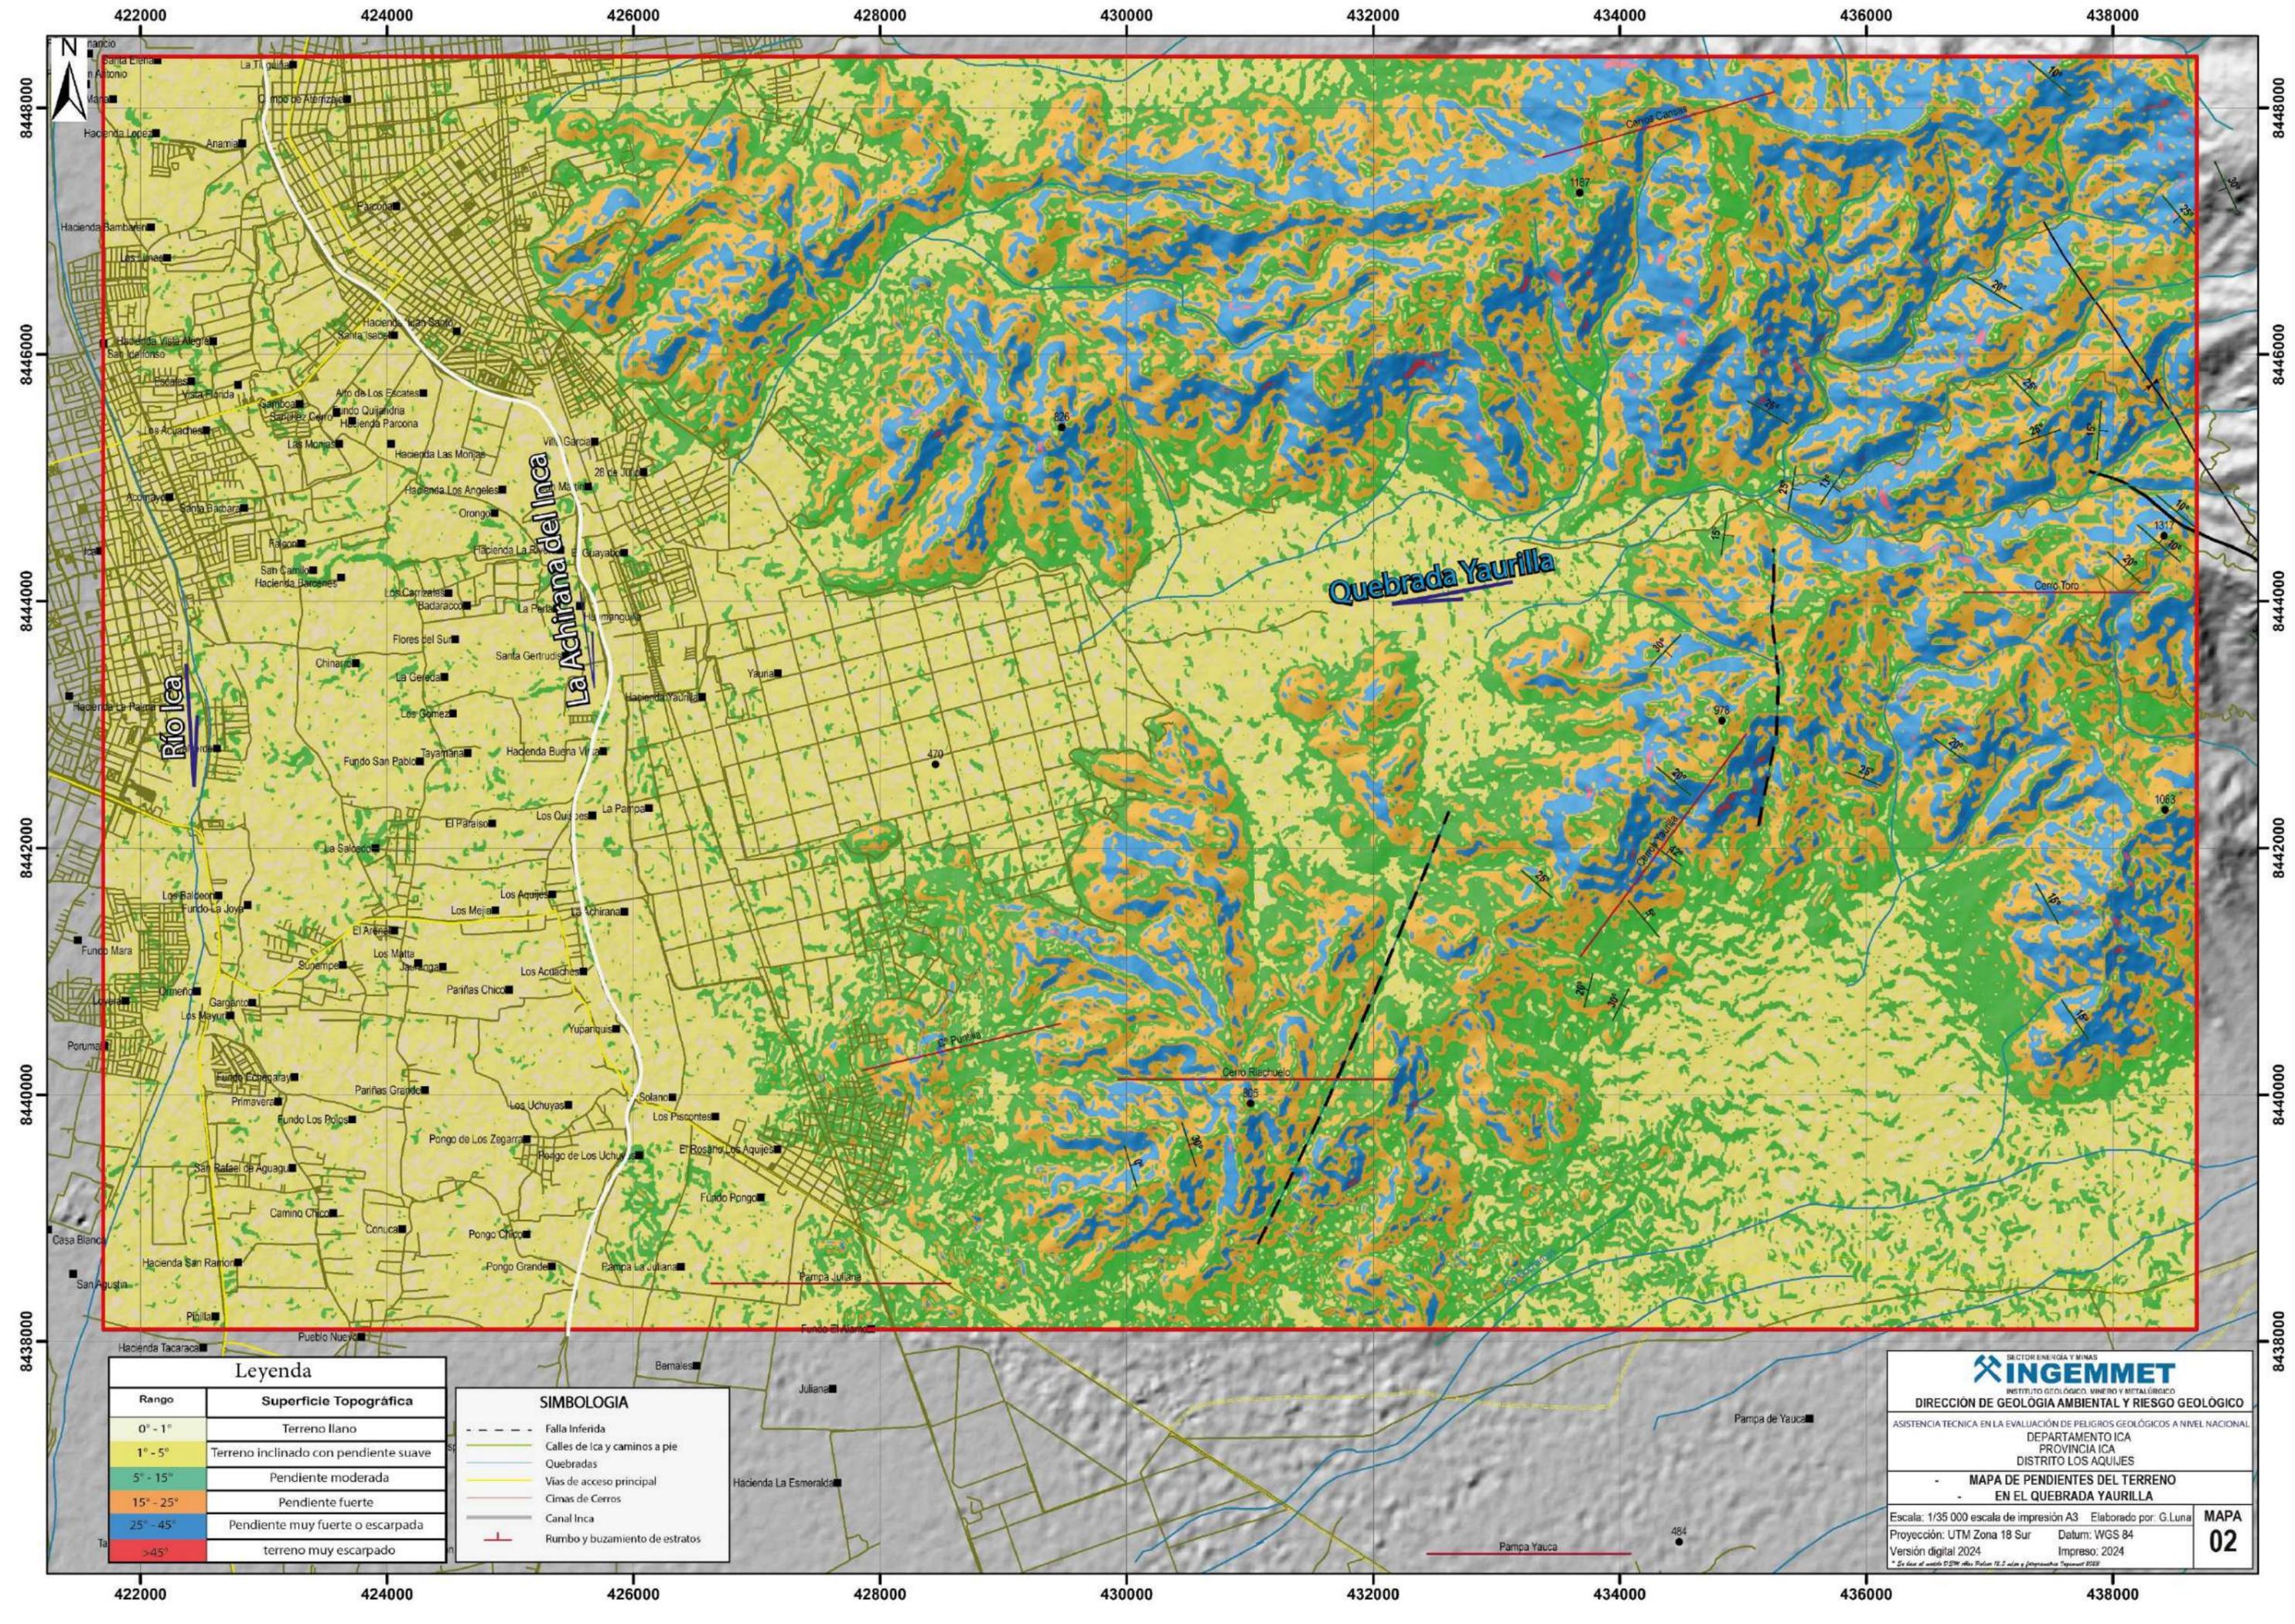
Escala: 1/35 000 escala de impresión A3 Elaborado por: G. Luna **MAPA 02**
 Proyección: UTM Zona 18 Sur Datum: WGS 84
 Versión digital 2024 Impreso: 2024

MAPA DE PENDIENTES DEL TERRENO EN EL QUEBRADA YAURILLA
