EVALUACIÓN DE RIESGOS DE DESASTRES POR FLUJO DE DETRITOS DEL CENTRO POBLADO DE MAYRASCO, DEL DISTRITO DE SANTIAGO, PROVINCIA Y DEPARTAMENTO DE CUSCO.

COMUNIDAD DE MAYRASCO

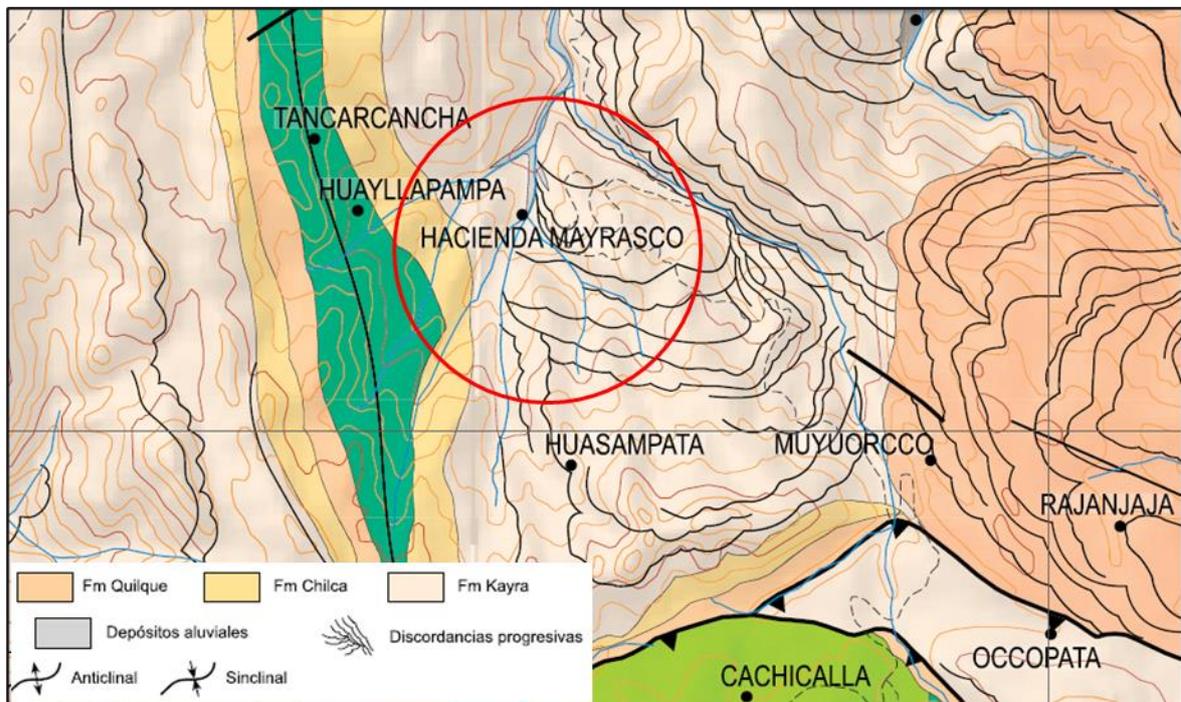
Figura 1. Mapa que muestra las discordancias progresivas del cuadrángulo de Cusco y del cuadrángulo vecino de Tambobamba, al oeste.

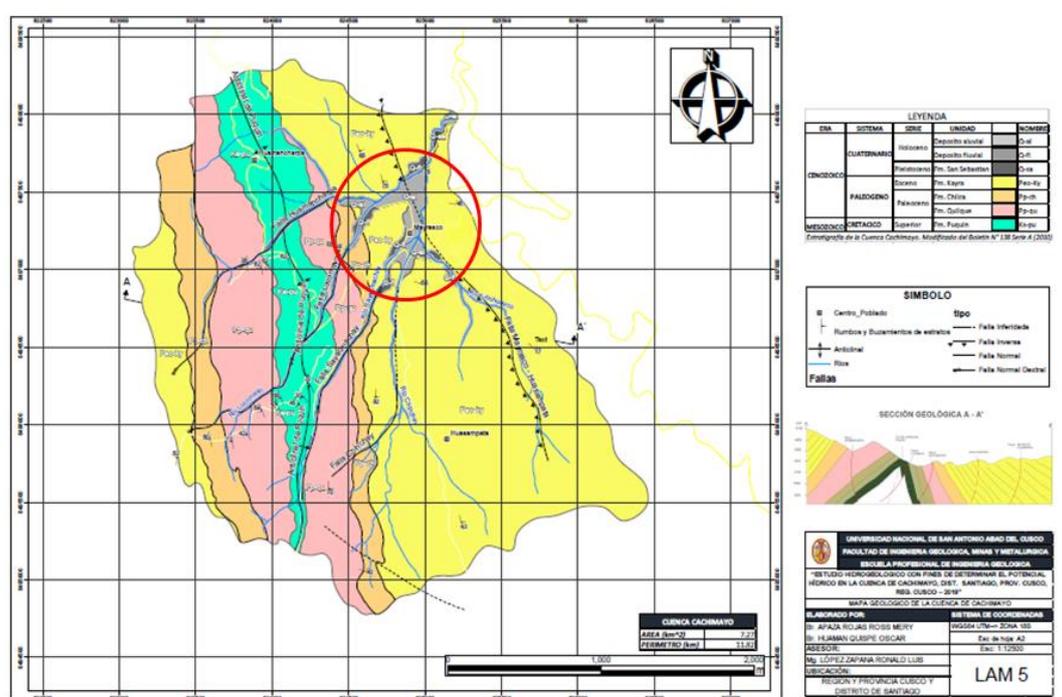
Figura 3. Mapa geológico de la Cuenca de Cachimayo, en círculo rojo, se resalta la litología del centro Poblado de Mayrasco

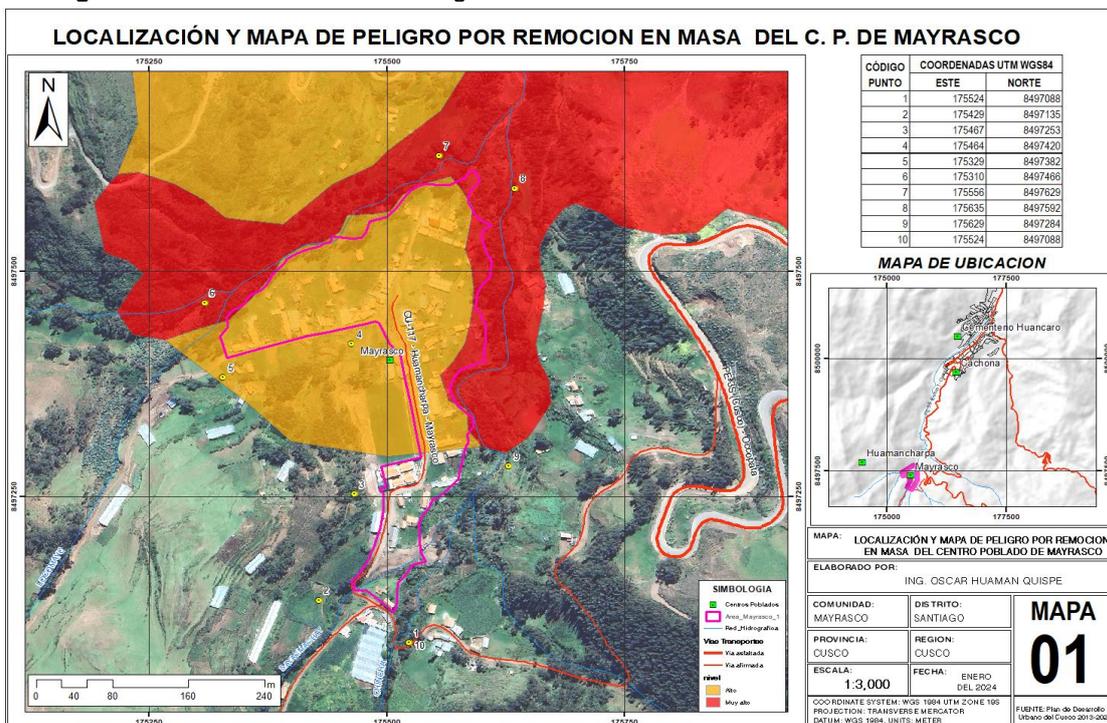
Figura 5. Plano de zonificación geodinámica del ámbito de estudio.

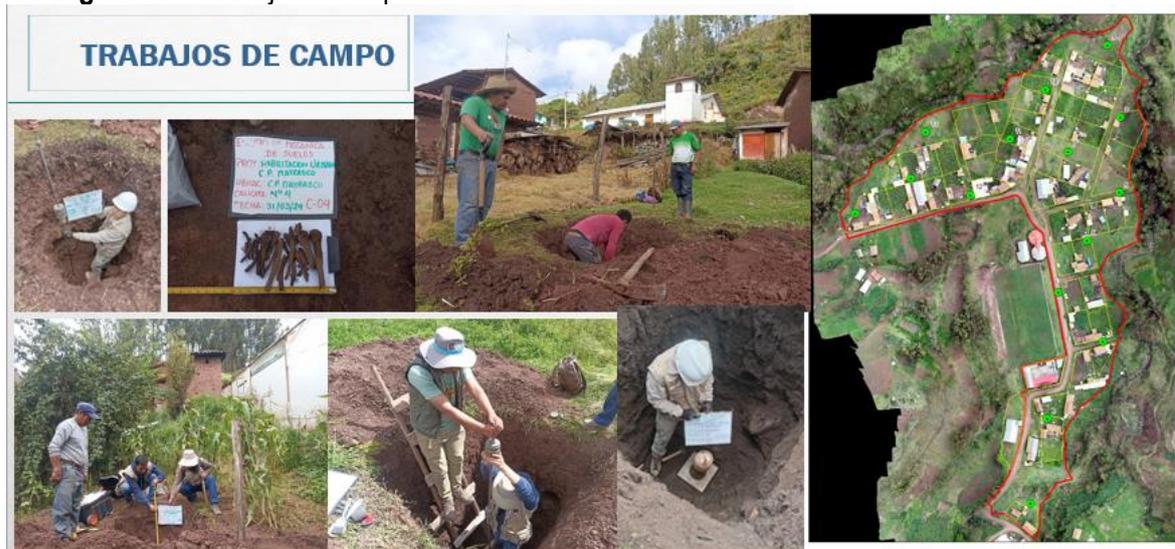
Figura 6. Trabajo de campo del estudio de Mecánica de Suelos.

En el "Estudio de Mecánica de Suelos para la habilitación Urbana del Centro Poblado Mayrasco, distrito Santiago, provincia y departamento Cusco, 2024", se analizaron 15 calicatas, detalladas en la figura 6 y en el cuadro 1. A partir de este análisis, se llegaron a las siguientes conclusiones: Según los resultados de laboratorio, el área de estudio presenta suelos con una resistencia que varía de regular a buena. En los sectores donde la resistencia del suelo es regular, será necesario realizar trabajos de mejoramiento mediante densificación. Los resultados obtenidos deberán ser entregados a un ingeniero estructuralista para que realice los cálculos necesarios para la edificación, de acuerdo con el proyecto programado. Se recomienda no realizar proyectos de construcción en áreas de relleno.

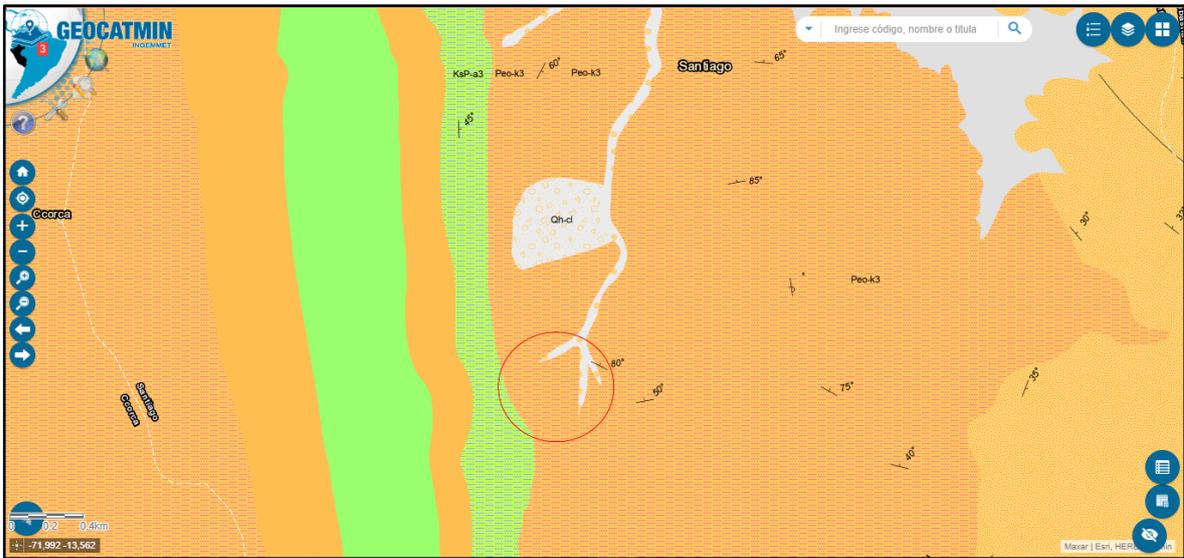
Figura 9. Geología al 50K del centro poblado de Mayrasco y alrededores.

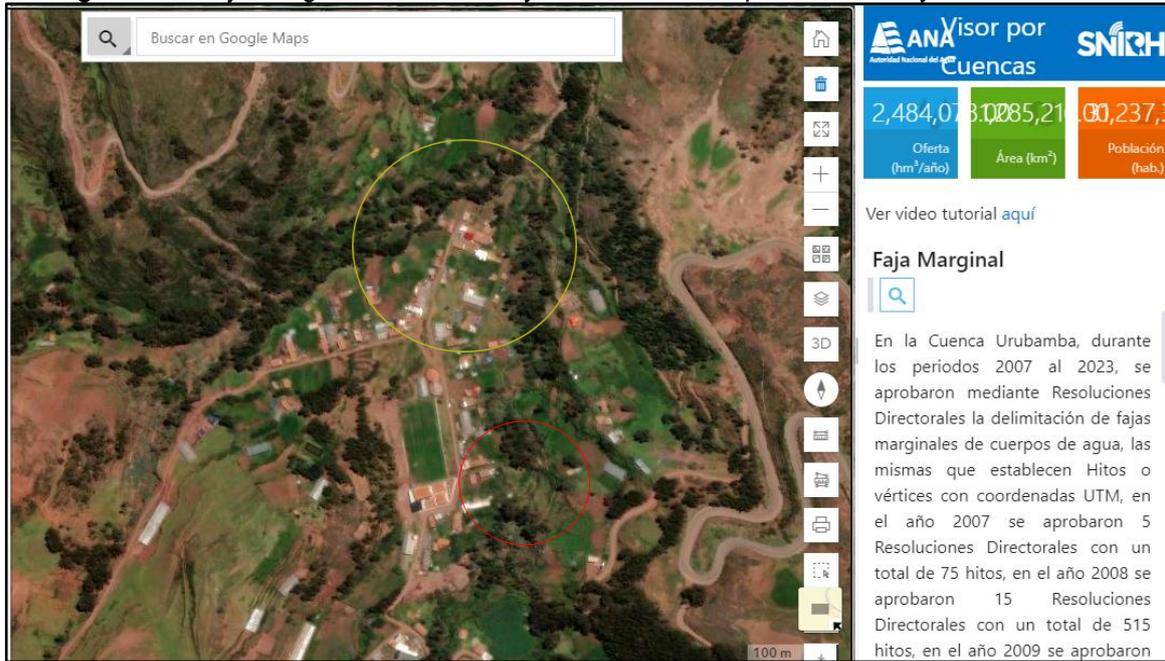
Figura 11. Faja Marginal en los ríos adyacentes al centro poblado de Mayrasco.

Se revisó la plataforma digital del ANA (<https://snirh.ana.gob.pe/VisorPorCuenca/>), que cuenta con información interactiva sobre las fajas marginales. Sin embargo, en los ríos colindantes al centro poblado de Mayrasco no se dispone de una delimitación de la faja marginal. Esto se debe a la falta de información e interés por parte del gobierno local y los pobladores del centro poblado sobre la importancia de tener una delimitación de fajas marginales. Tal delimitación es crucial, ya que podría prevenir pérdidas de vidas humanas y daños materiales en el futuro, especialmente en zonas donde frecuentemente se registran fenómenos de geodinámica externa e inundaciones.

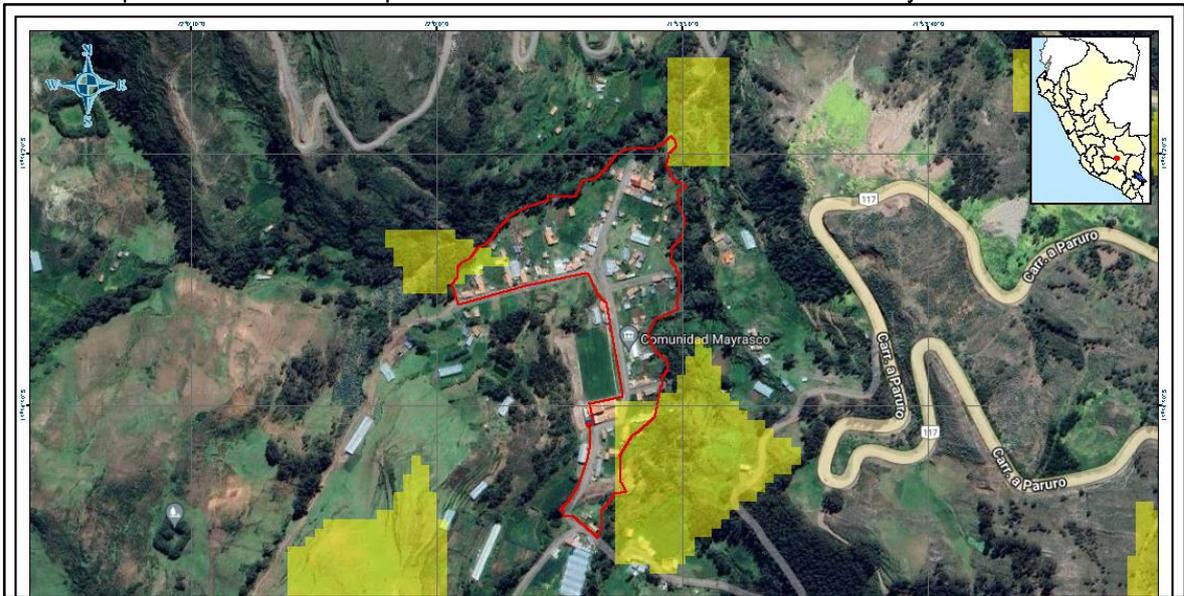
Figura 12. Mapa de peligros por inundación y área de exposición. El polígono (color rojo) representa el área de exposición ante inundaciones en el C.P. de Mayrasco.

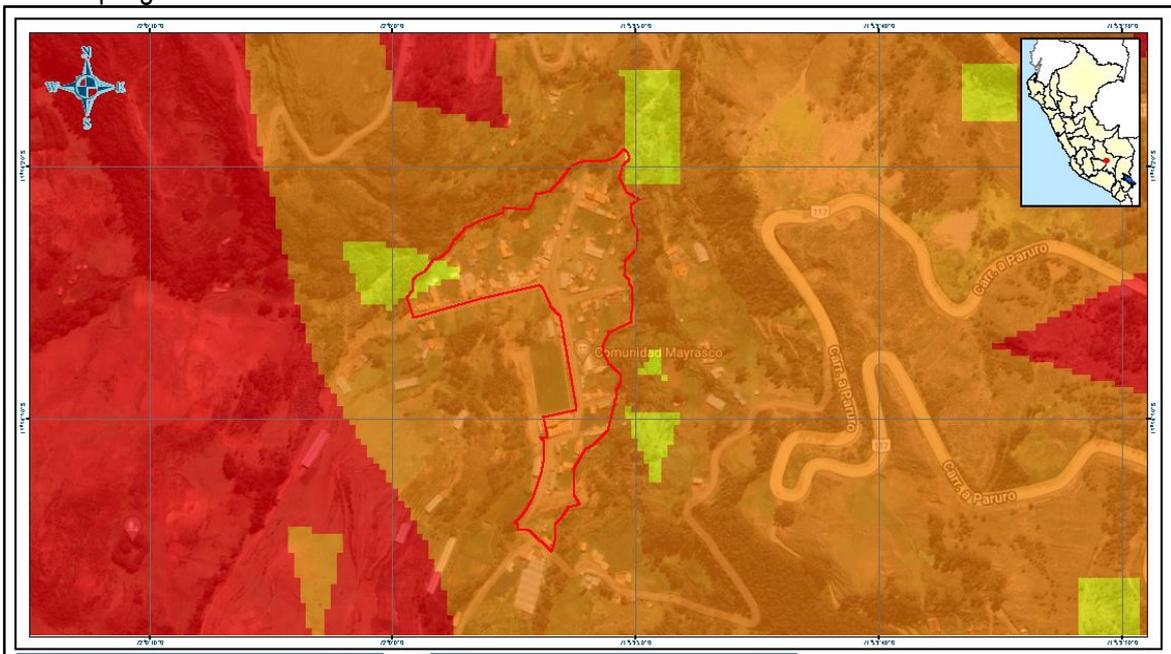
Figura 13. El mapa de peligros por movimientos en masa y área de exposición, muestra el área de exposición a movimientos en masa en el Centro Poblado de Mayrasco, evidenciando un peligro alto.

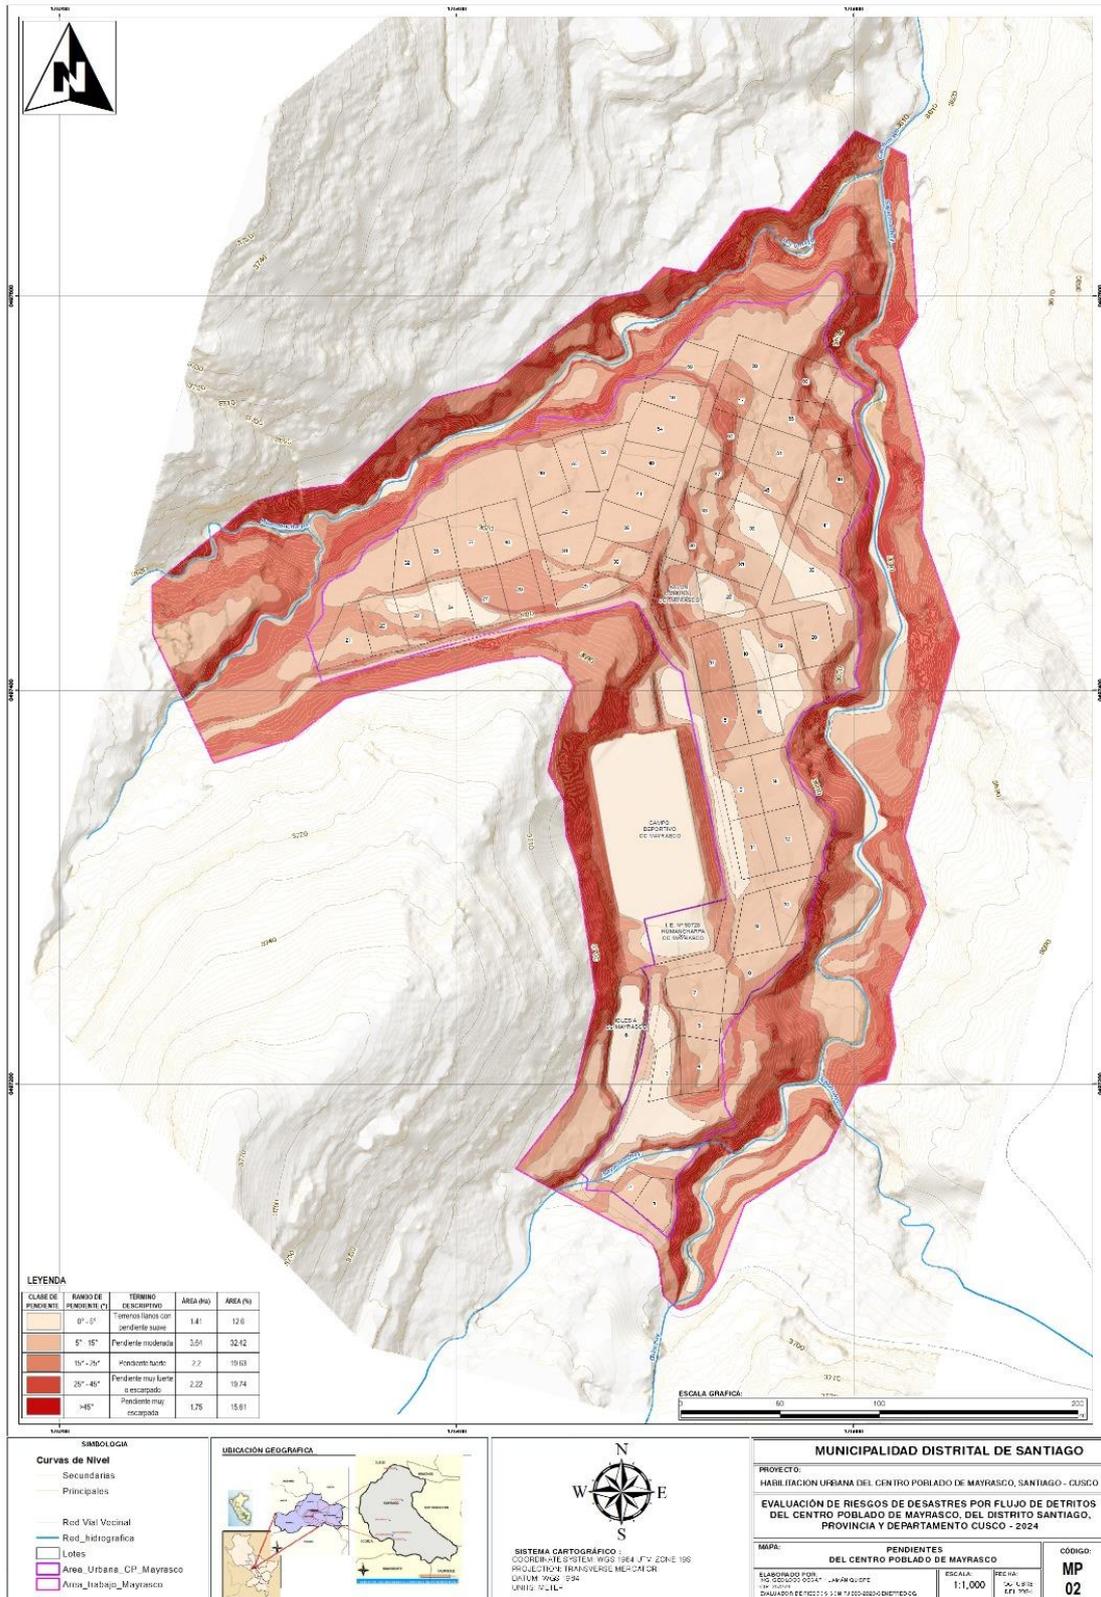
Figura 29. Mapa de pendientes del Centro Poblado de Mayrasco. (VER ANEXO 02 – MAPA 02)

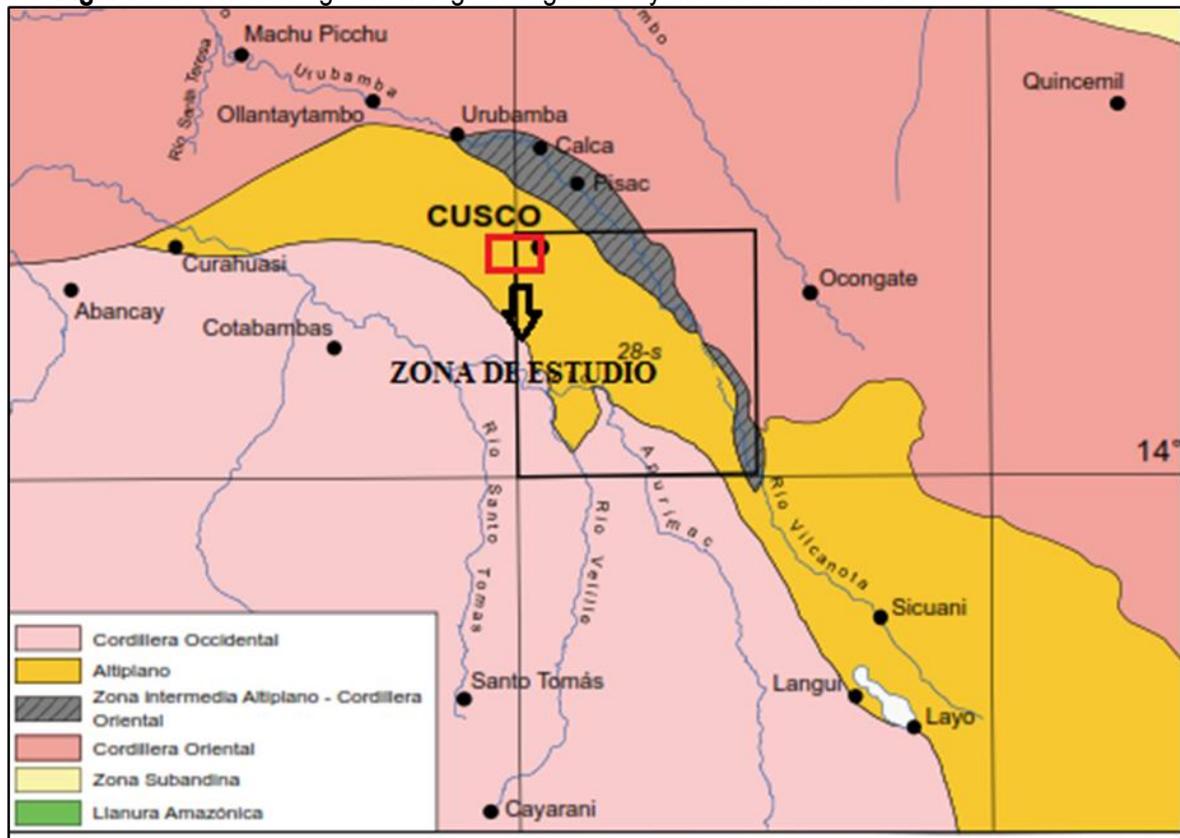
Figura 30. Unidades geomorfológicas regionales y ubicación del área de estudio.

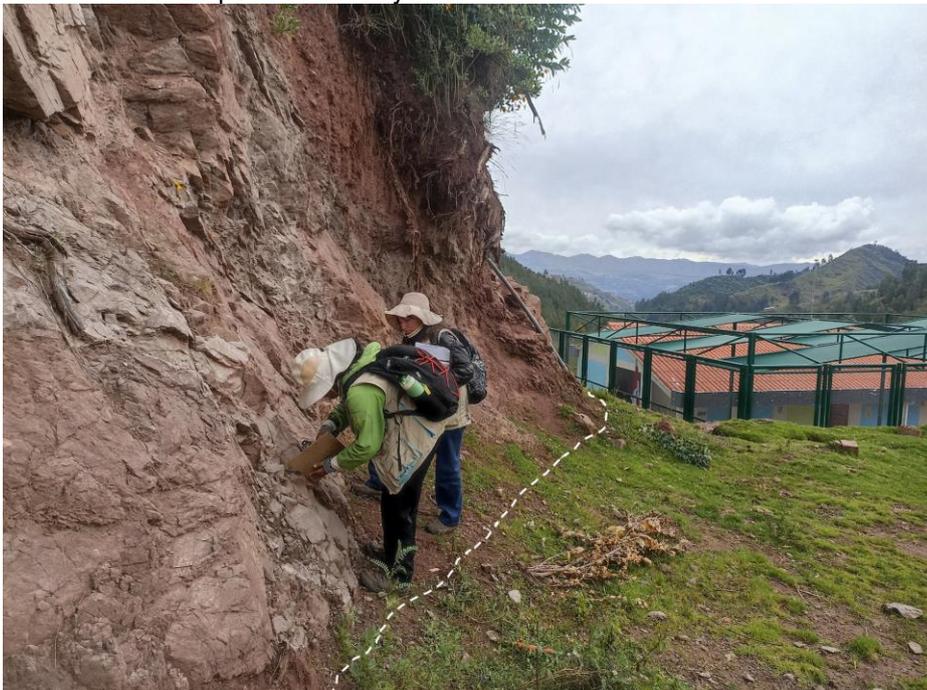
Figura 38. Ladera en roca sedimentaria, entre el límite de la cancha deportiva y la Institución educativa del centro poblado de Mayrasco.

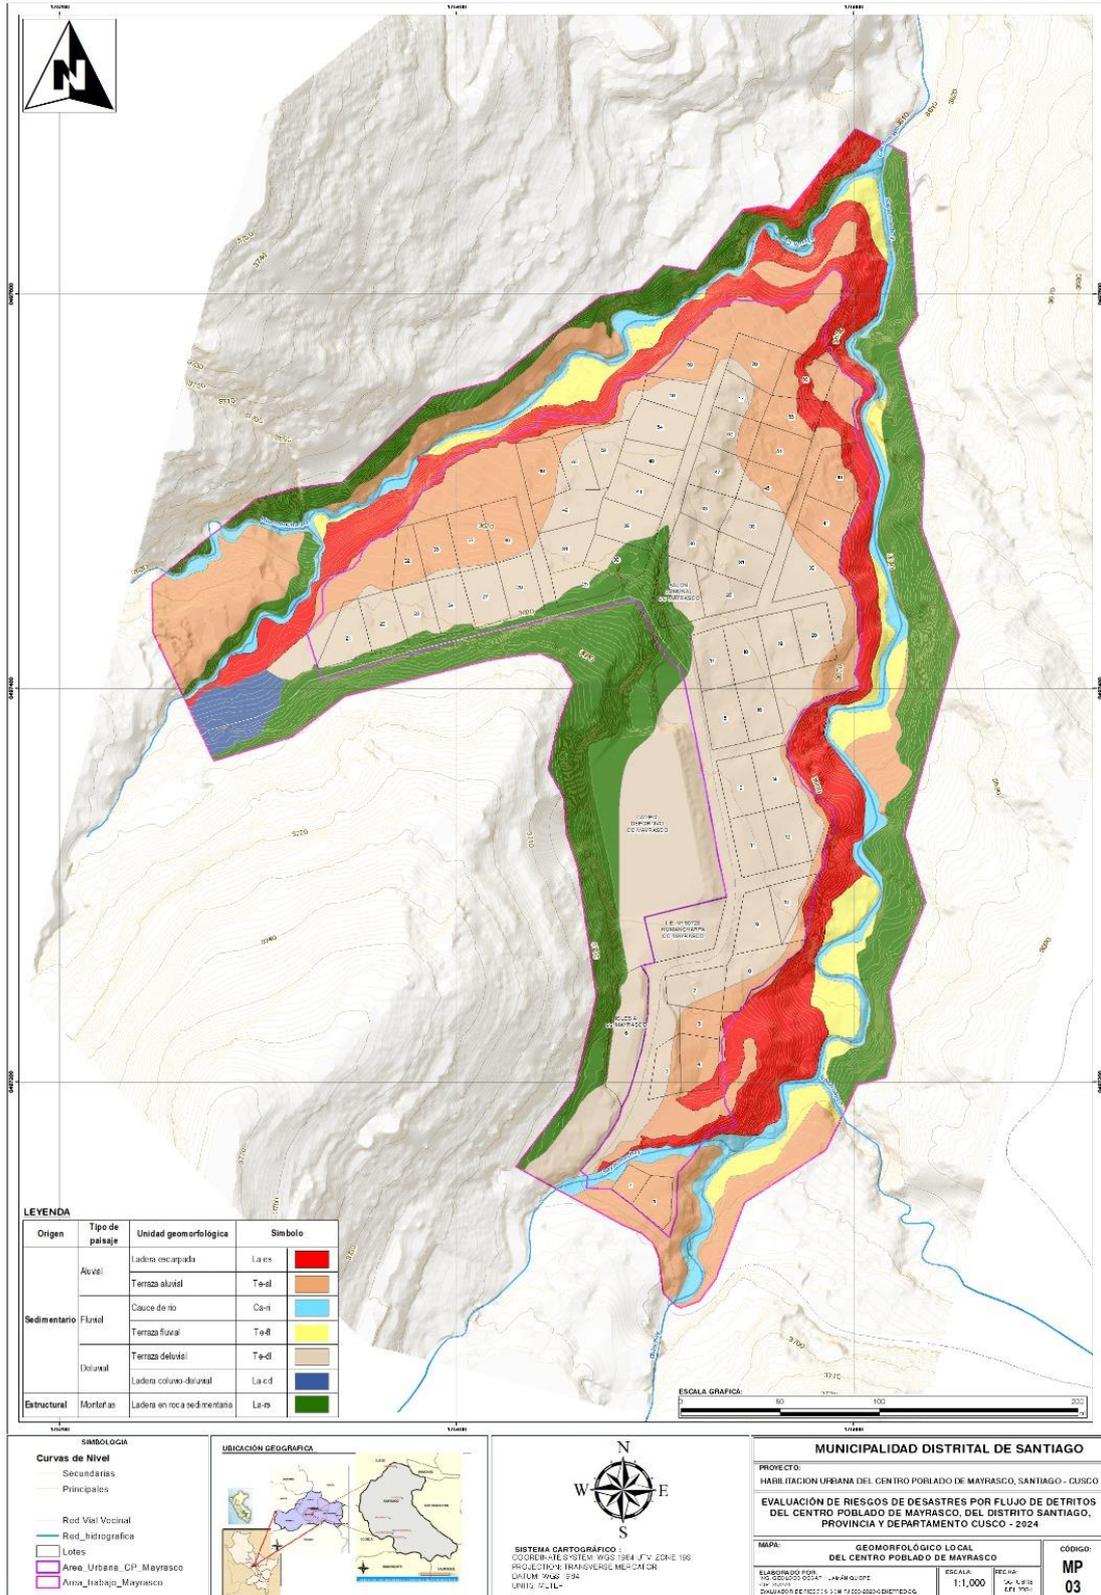
Figura 39. Mapa geomorfológico local. (VER ANEXO 02 – MAPA 03)

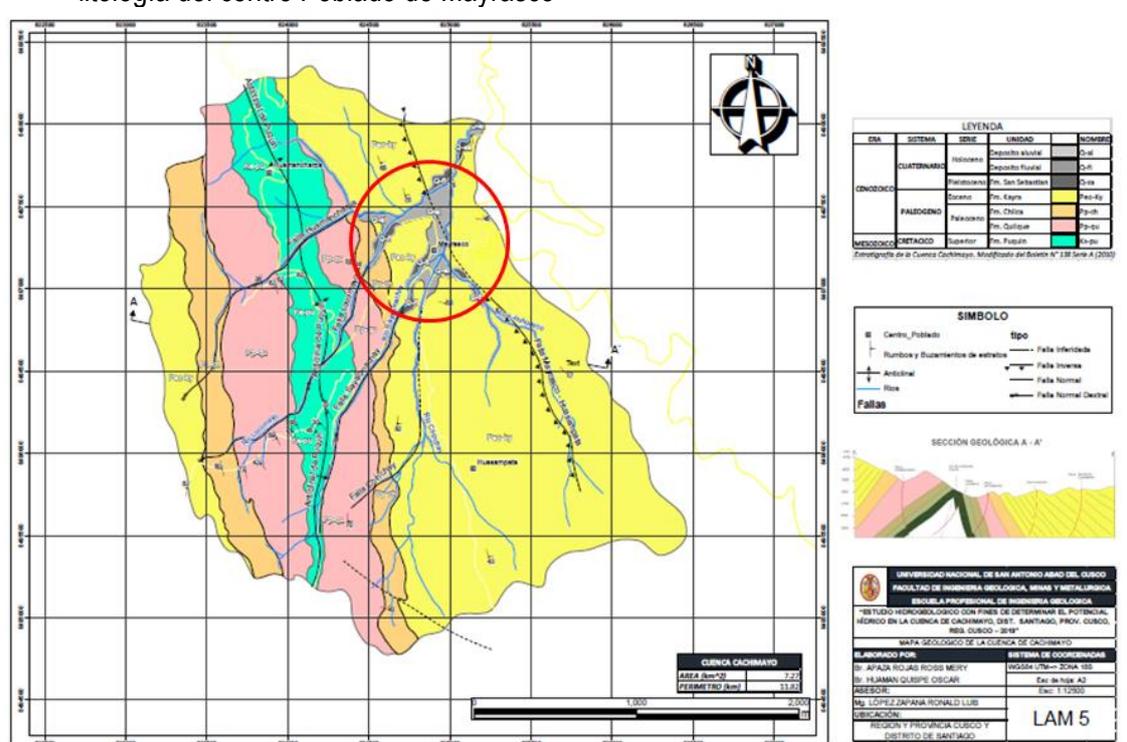
Figura 40. Mapa geológico Regional de la Cuenca de Cachi mayo, en círculo rojo, se resalta la litología del centro Poblado de Mayrasco

Rocas Sedimentarias: A nivel regional se distinguen secuencias de rocas sedimentarias que se dividen en varias unidades litoestratigráficas. La más antigua es la Formación Puquín, que se divide en tres miembros (MI, MII y MIII) conformados por lutitas rojas, yesos laminares, brechas, dolomías, calizas, margas y areniscas feldespáticas. Del Paleoceno se encuentran presentes las Capas Rojas (Formación Quilque y Chilca), la Formación Quilque, que consta de lutitas, areniscas rojas y conglomerados se encuentra en discordancia erosional con la Formación Chilca conformada por lutitas rojas con láminas de yeso, margas, areniscas calcáreas y areniscas feldespáticas. Por último, del Grupo San Jerónimo aflora la Formación Kayra, se compone de areniscas feldespáticas intercaladas con niveles de lutitas rojas, micro conglomerados con clastos volcánicos y cuarcíticos.

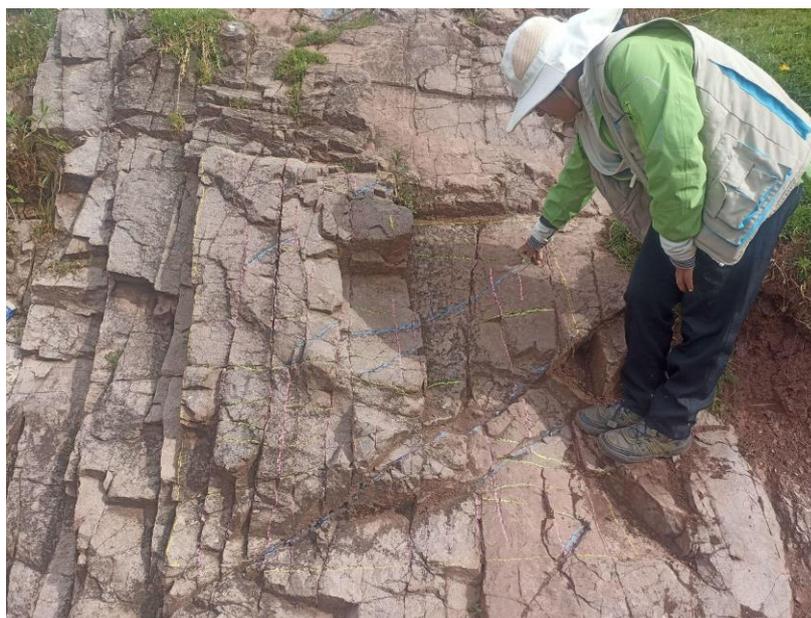
Figura 42. Areniscas fracturadas de color gris, fracturadas por procesos físicos, presentan varias direcciones de diaclasamiento perpendicular con planos de falla muy próximas, las juntas se encuentran con suelos limoarenoso.

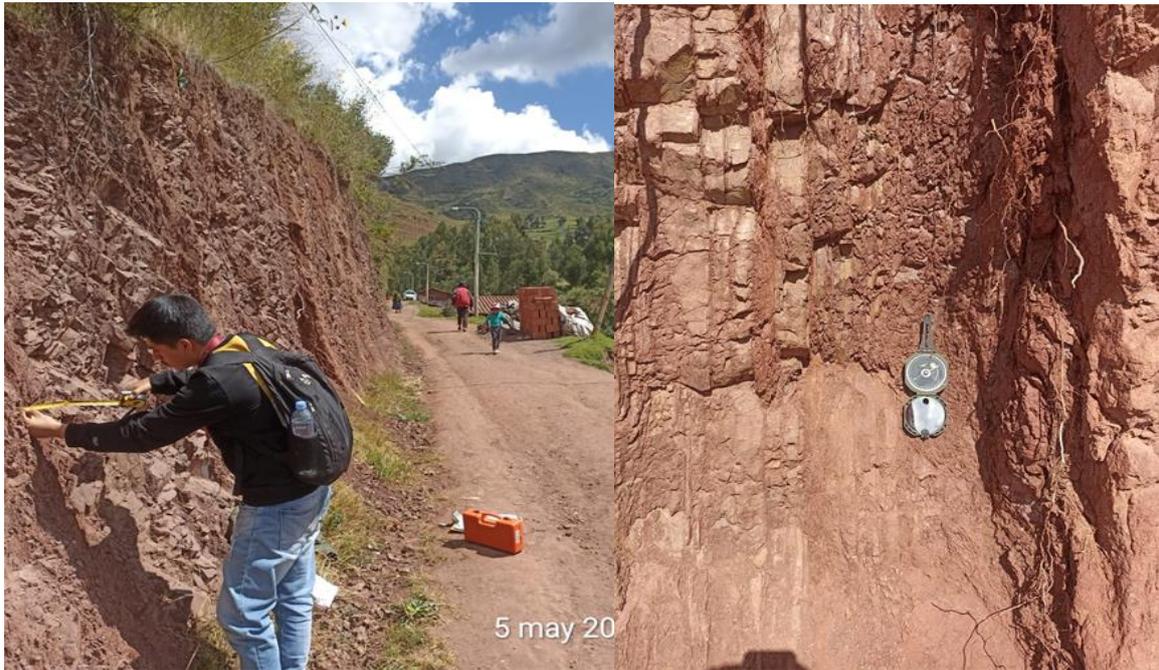
Figura 43. Se observan afloramientos de la formación Kayra, areniscas rojizas muy fracturadas.

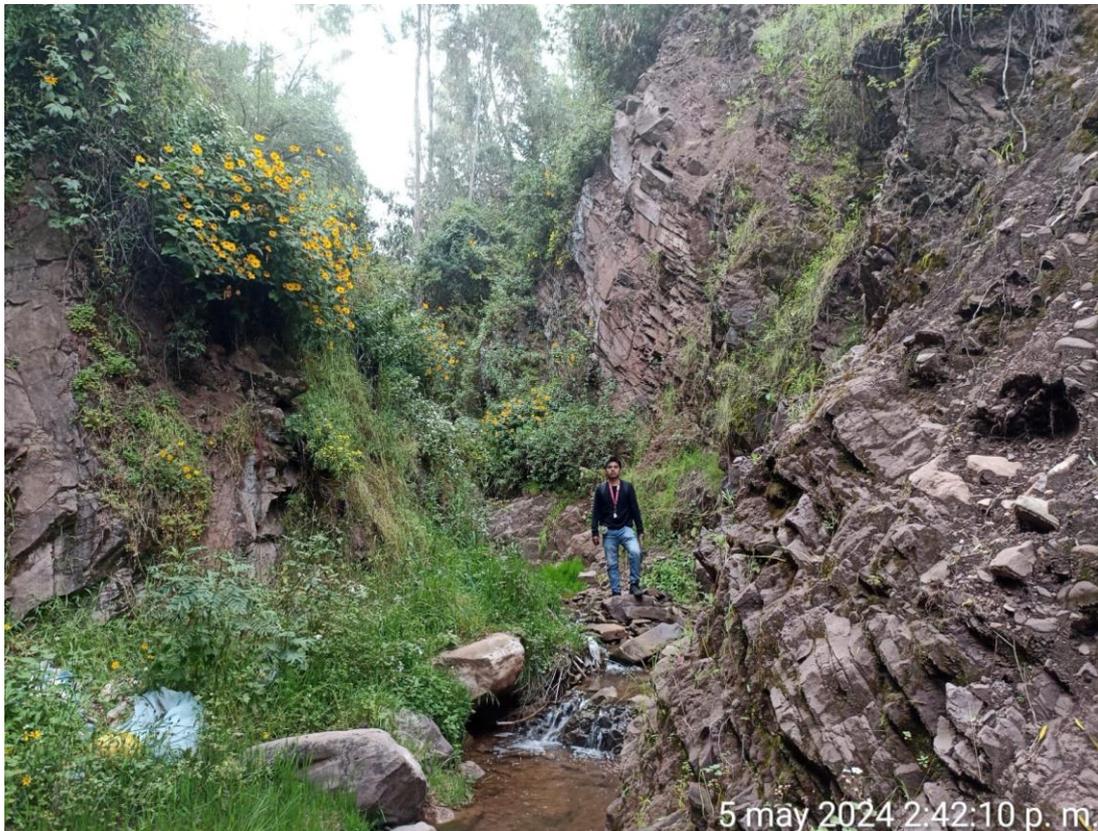
Figura 44. Afloramiento rocoso de arenisca en las laderas de la quebrada Locomayo con pendientes muy empinadas a escarpadas.

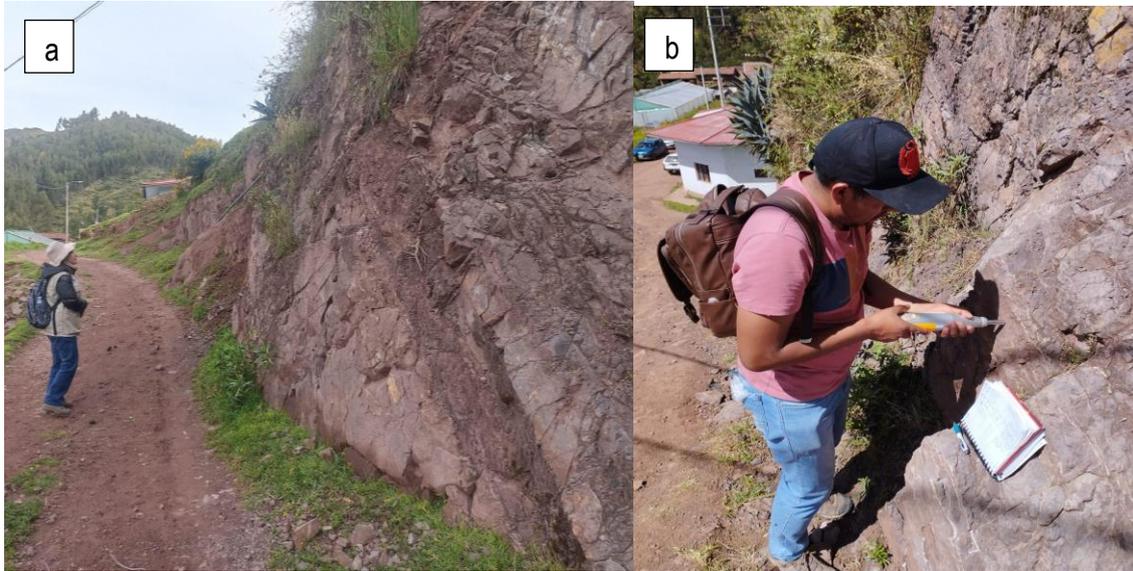
Figura 45. a) Afloramiento de areniscas alteradas por procesos de meteorización, se observan clastos de areniscas rojizas envueltas en una matriz limosa medianamente compacta por el grado de meteorización, la matriz y los clastos no presentan cohesión y se observa desprendimientos. b) Medición de la resistencia de los estratos con esclerómetro en afloramientos de la Formación Kayra en corte de carretera (C.P. Mayrasco, UTM: 175493E-8497412N), donde se tuvo una resistencia de roca de 42 Mpa.

Columna Estratigráfica N° 01: Esta columna, levantada con una longitud de 27.06 metros en el Centro Poblado de Mayrasco (corte de la vía, en las coordenadas UTM: 175919E – 8497235N), presenta las siguientes características: Areniscas finas, medias y gruesas feldespáticas de grano creciente, de color gris morado y marrón rojizo, intercalaciones de limonitas y lutitas con vetillas de calcita deleznable. Laminaciones horizontales y fracturadas. También se realizó la medición de la resistencia de los estratos utilizando un esclerómetro digital, obteniendo valores de 42, 40 y 37 kPa. Esto indica que las rocas presentes en esta zona son de resistencia de regular a buena desde el punto de vista geotécnico (ver Figura 45).

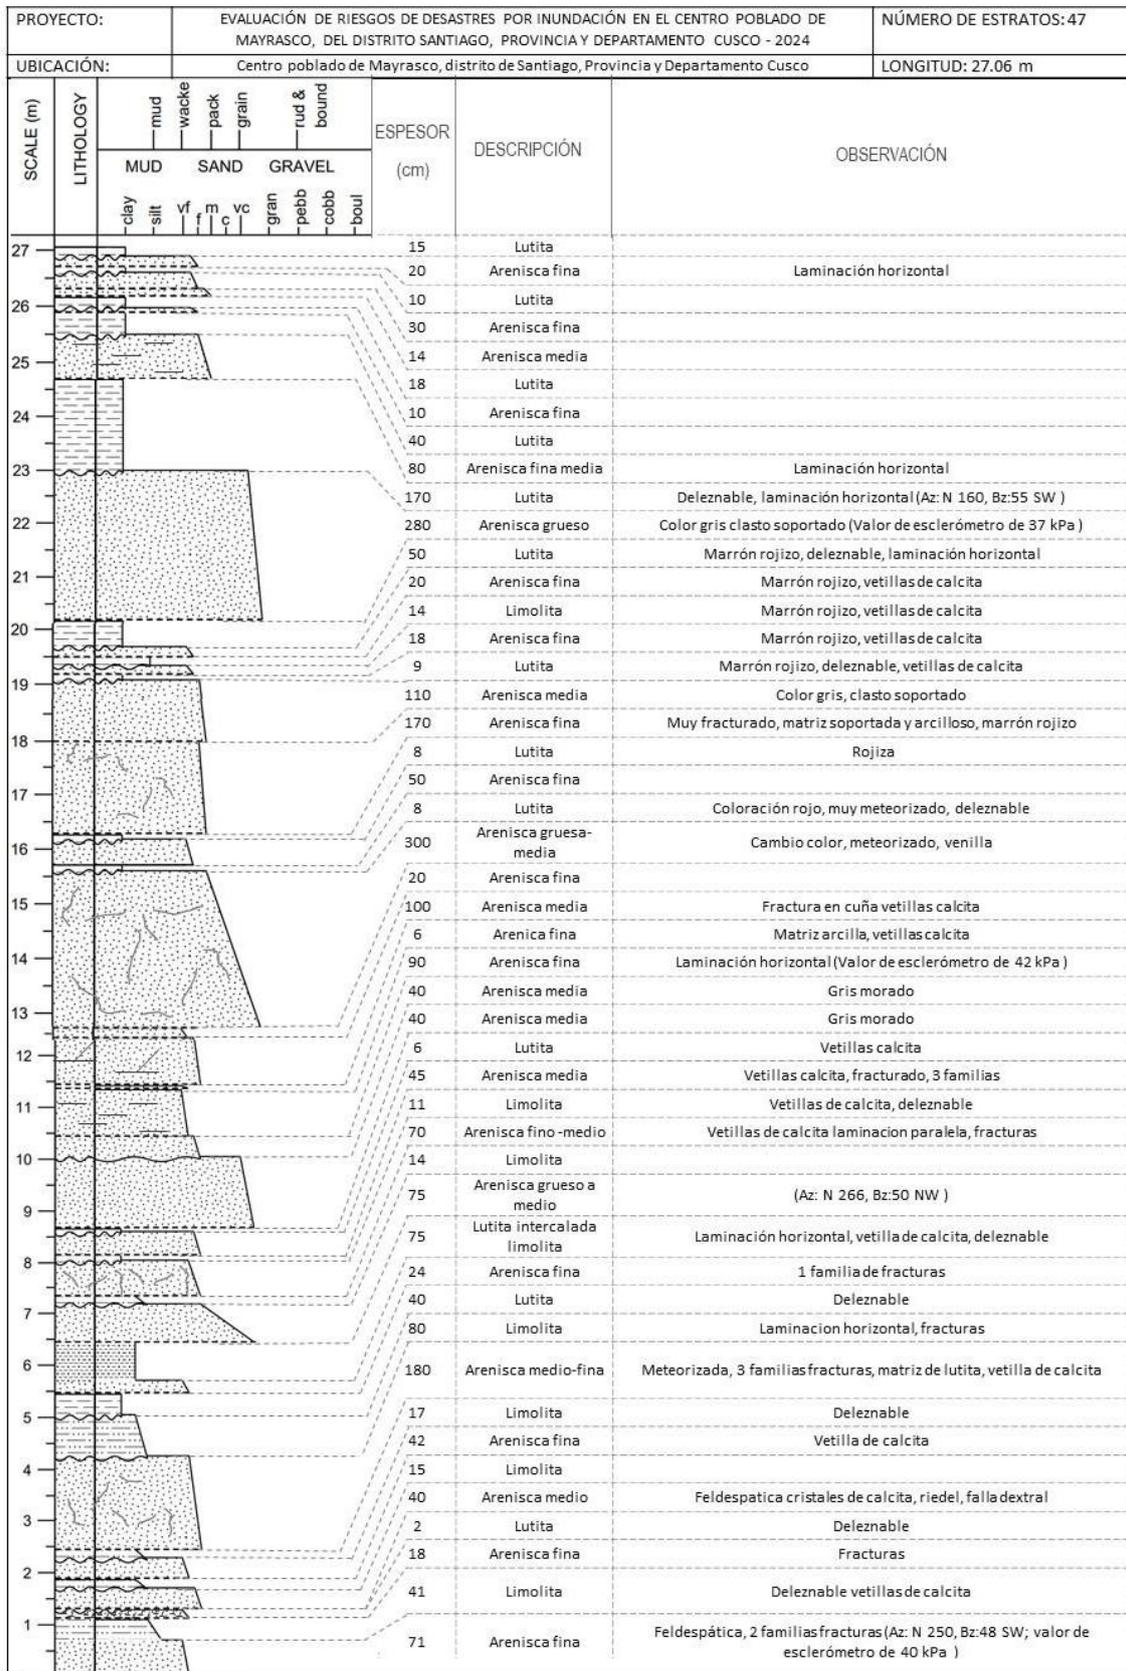
Figura 46. Columna estratigráfica N° 01 con coordenadas UTM: 175919E – 8497235N.

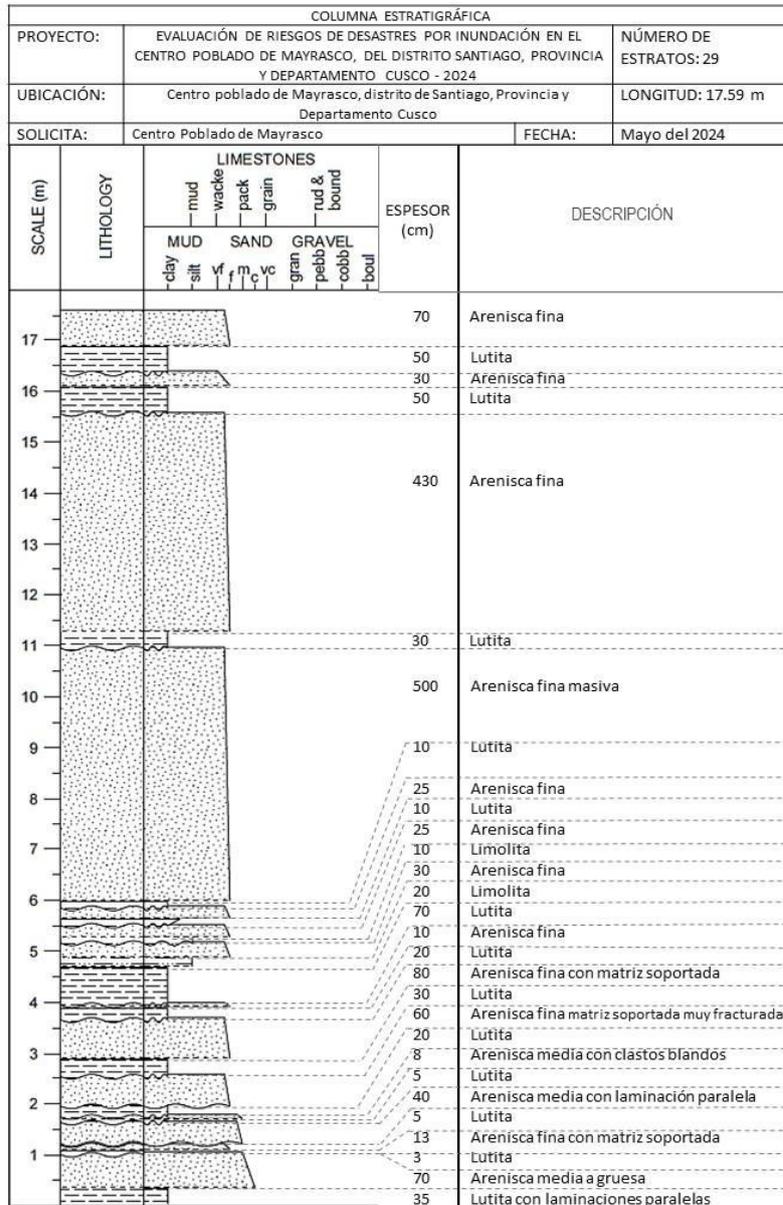
Figura 47. Columna estratigráfica N° 02 en el corte de vía del C.P. de Mayrasco en las coordenadas UTM: 175919E – 8497235N.

Columna Estratigráfica N° 02: Esta columna, con una longitud de 17.59 metros, se levantó al norte del Centro Poblado de Mayrasco (corte de la vía, en las coordenadas UTM: 175919E – 8497235N). Se encontraron los siguientes estratos: Areniscas finas con matriz soportada y muy fracturadas. Areniscas de grano medio a grueso, intercalaciones de lutitas y limonitas. Además, se observó que en estas zonas la dirección de la estratificación está en contra de la pendiente, con una dirección de los estratos de N 253° y un buzamiento promedio de 45°.

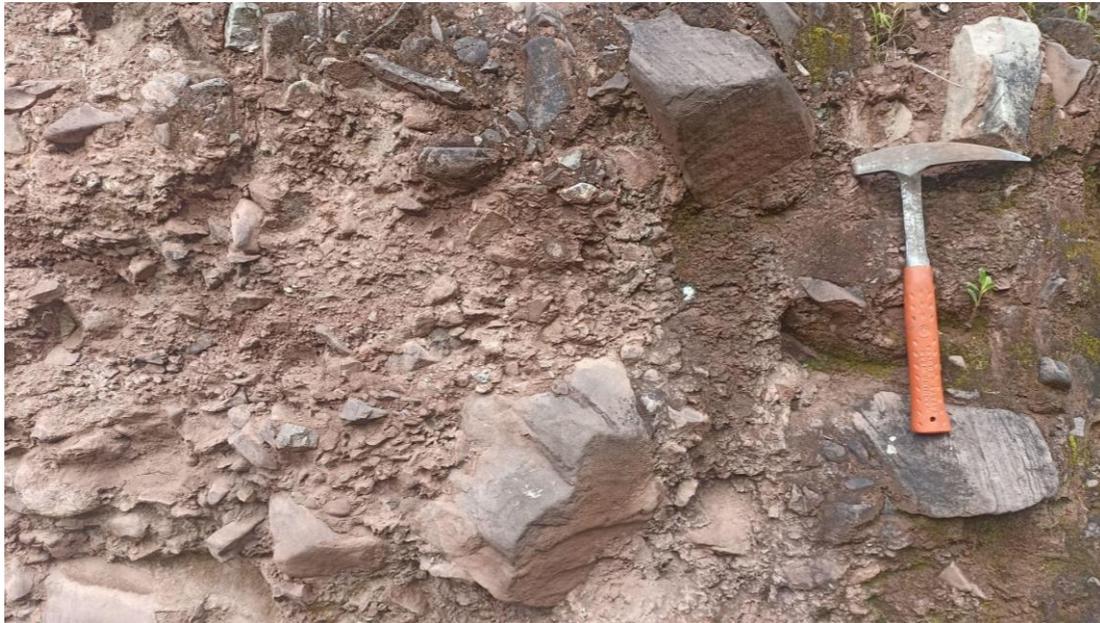
Figura 48. Se observa depósito aluvial 1 con presencia de gravas gruesas subangulosos y finas envueltas en una matriz de arenas sueltas, limos y arcillas.

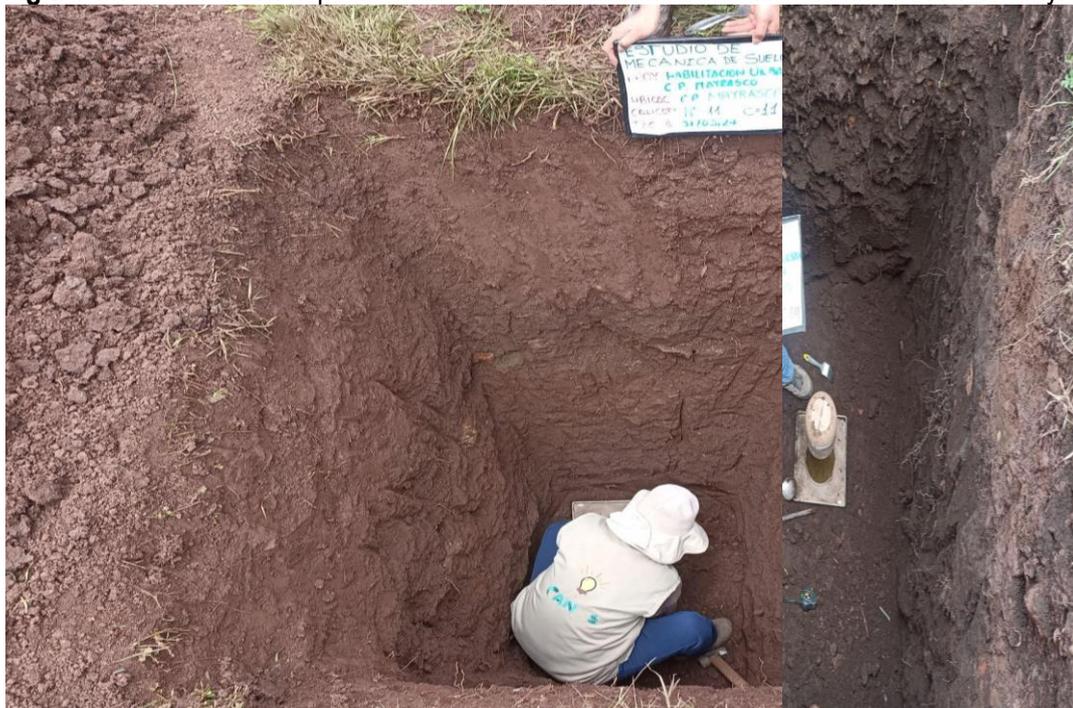
Figura 49. Se observa depósito deluvial en excavaciones de calicatas en el C. P. de Mayrasco.

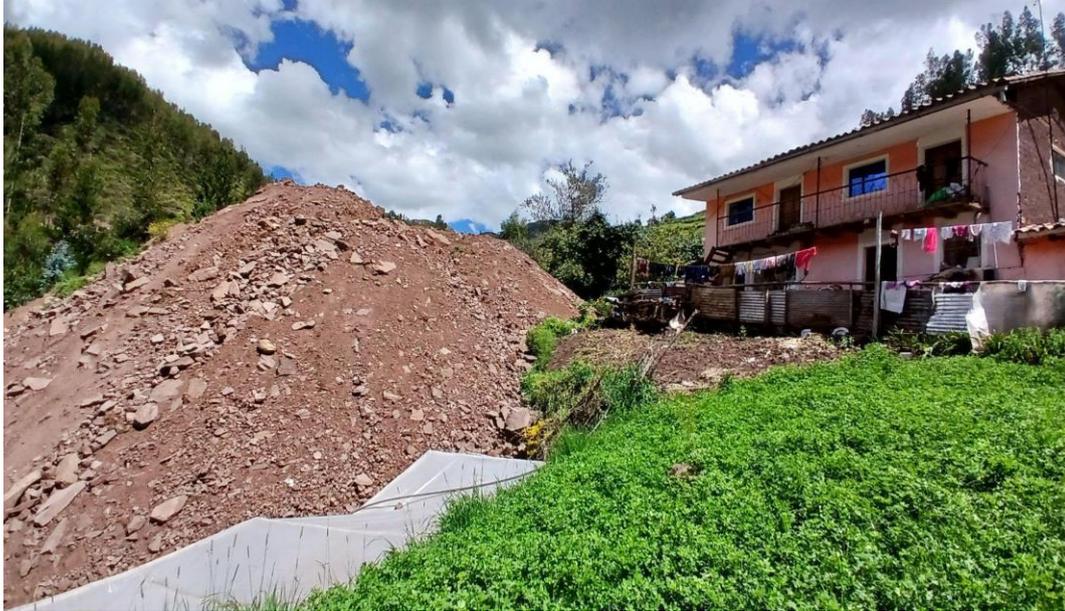
Figura 52. Se observan depósitos de relleno al sur del Centro Poblado de Mayrasco.
