EVALUACIÓN DE RIESGOS DE DESASTRES POR FLUJO DE DETRITOS DEL CENTRO POBLADO DE MAYRASCO, DEL DISTRITO DE SANTIAGO, PROVINCIA Y DEPARTAMENTO DE CUSCO.

COMUNIDAD DE MAYRASCO

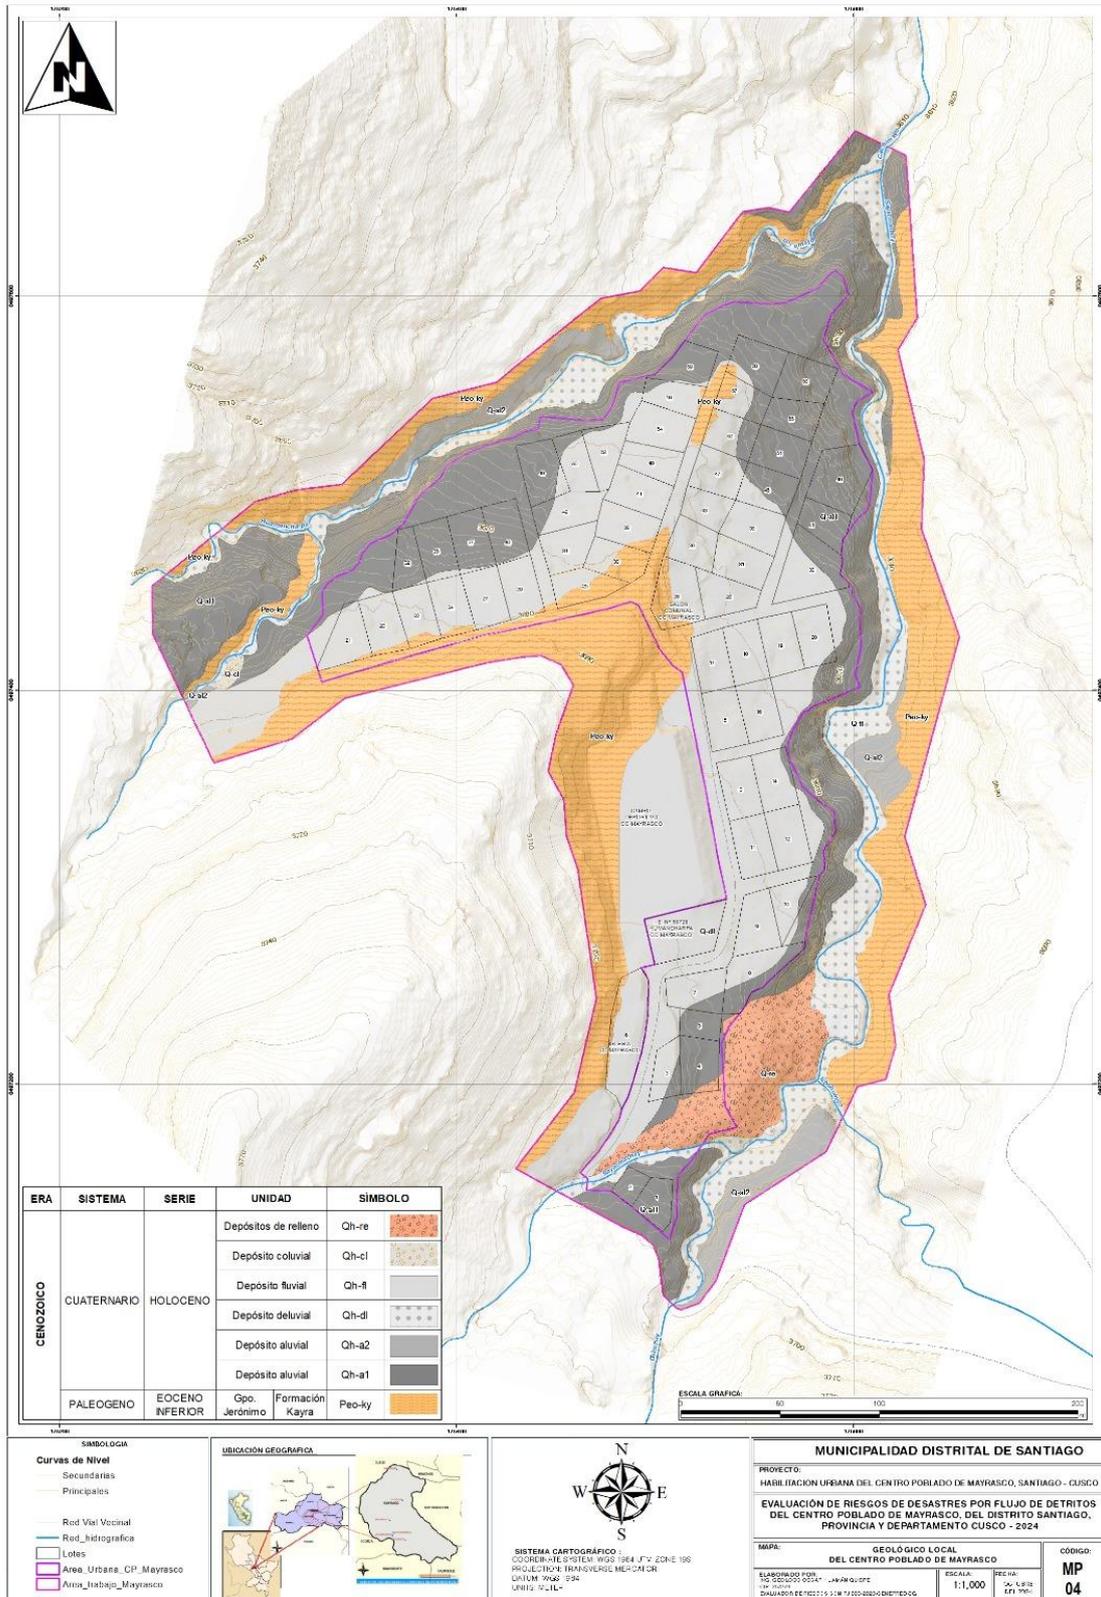
Figura 53. Mapa geológico del Centro Poblado de Mayrasco. (VER ANEXO 02 – MAPA 04)

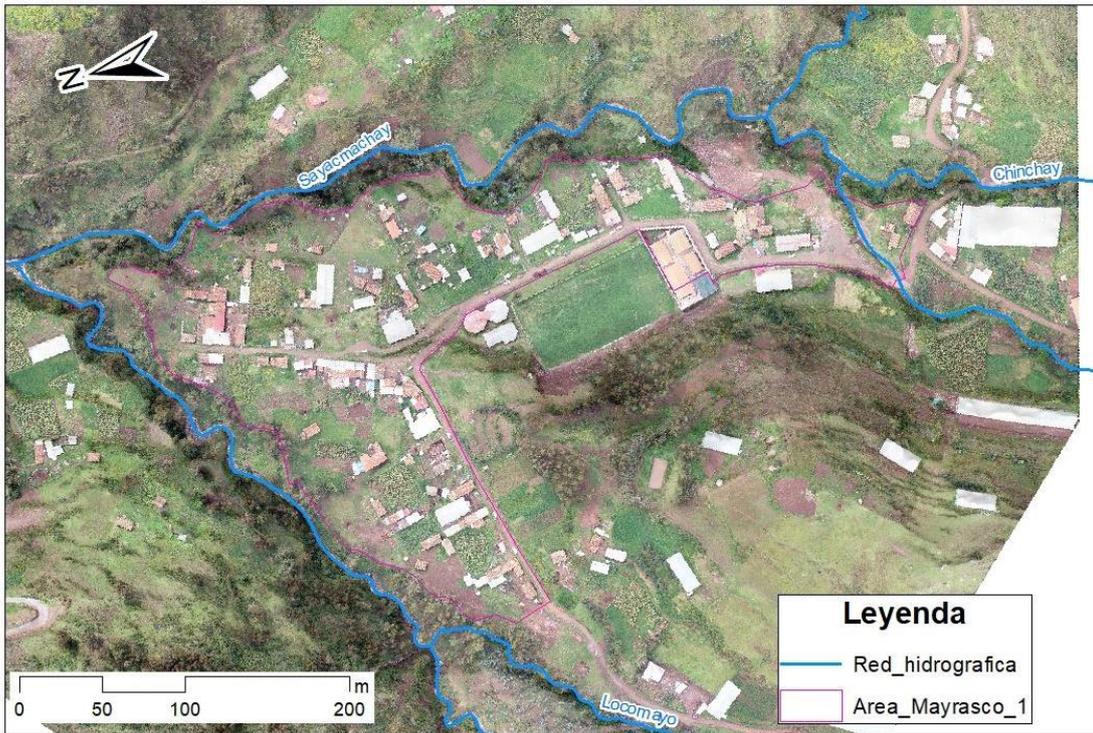
Figura 57. Red hidrográfica del centro poblado de Mayrasco.

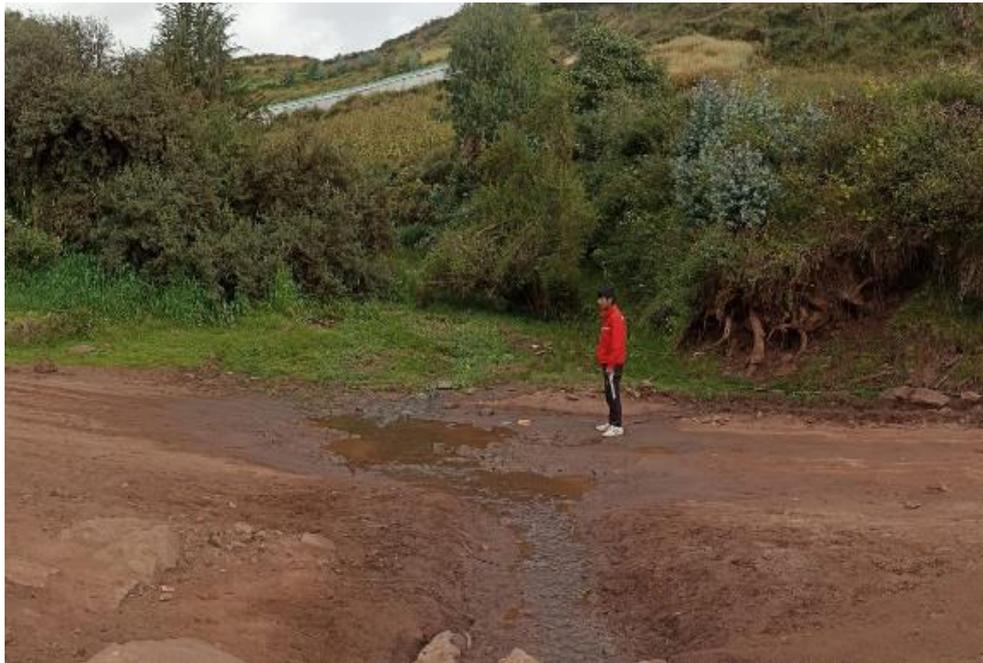
Figura 58. Toma de datos del río Sayacmachay - SECCIÓN 01 (UTM: 175462E, 8497149N)

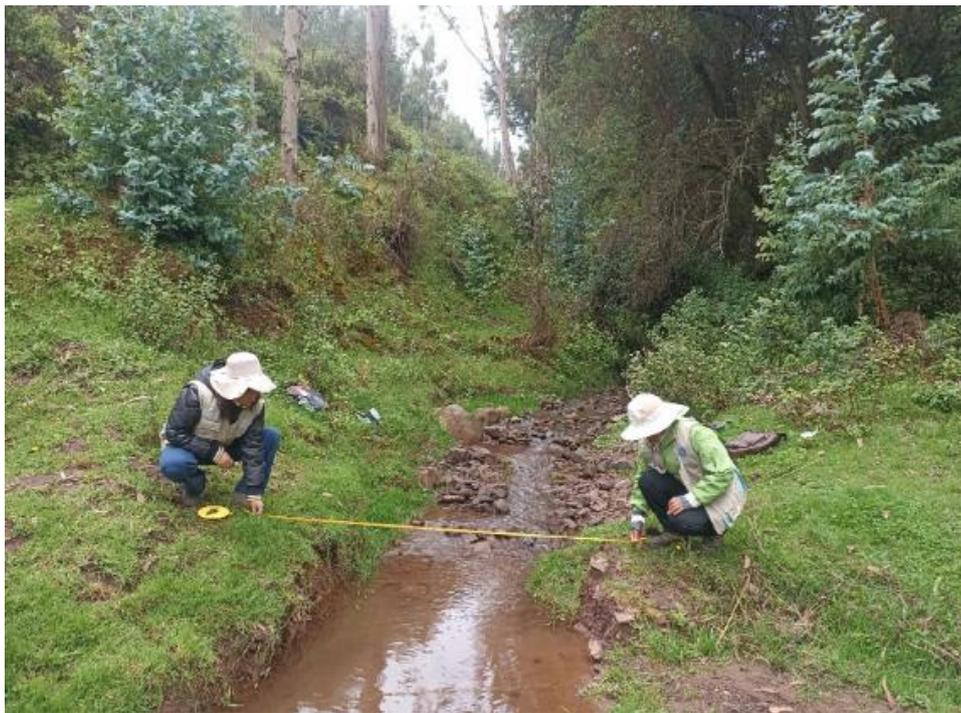
Figura 60. Toma de datos en el río Chinchay - SECCIÓN 02 (UTM: 175506E, 8497105N)

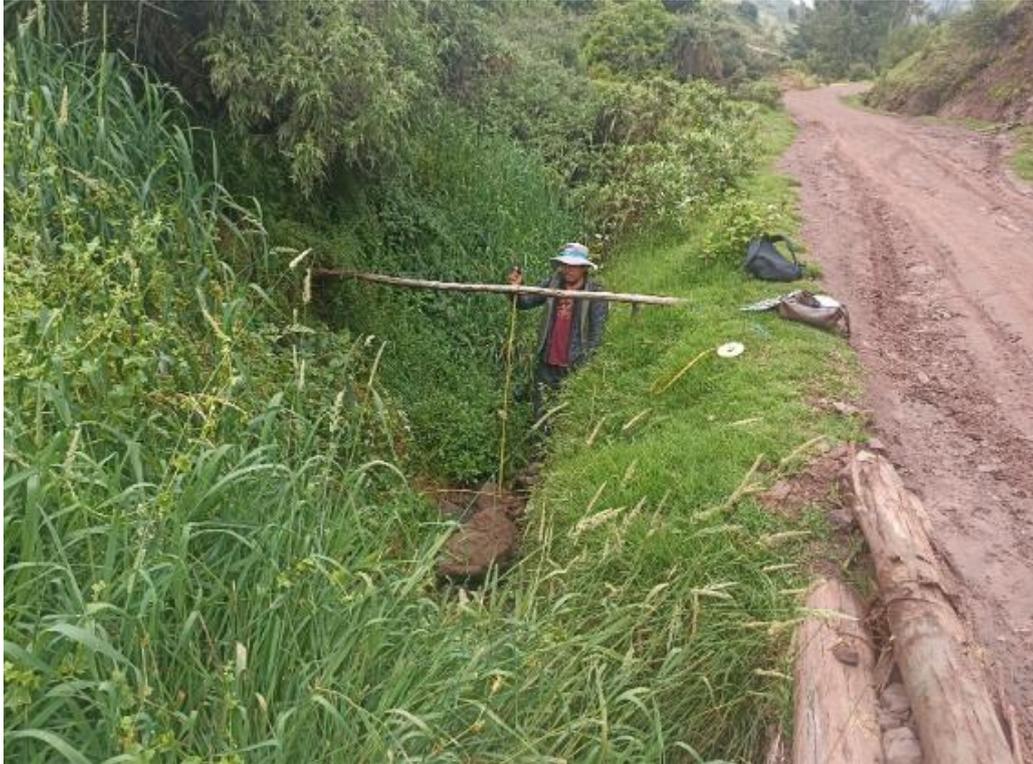
Figura 62. Toma de datos en el río Sayacmachay parte alta - SECCIÓN 03 (UTM: 175352E, 8496975N).

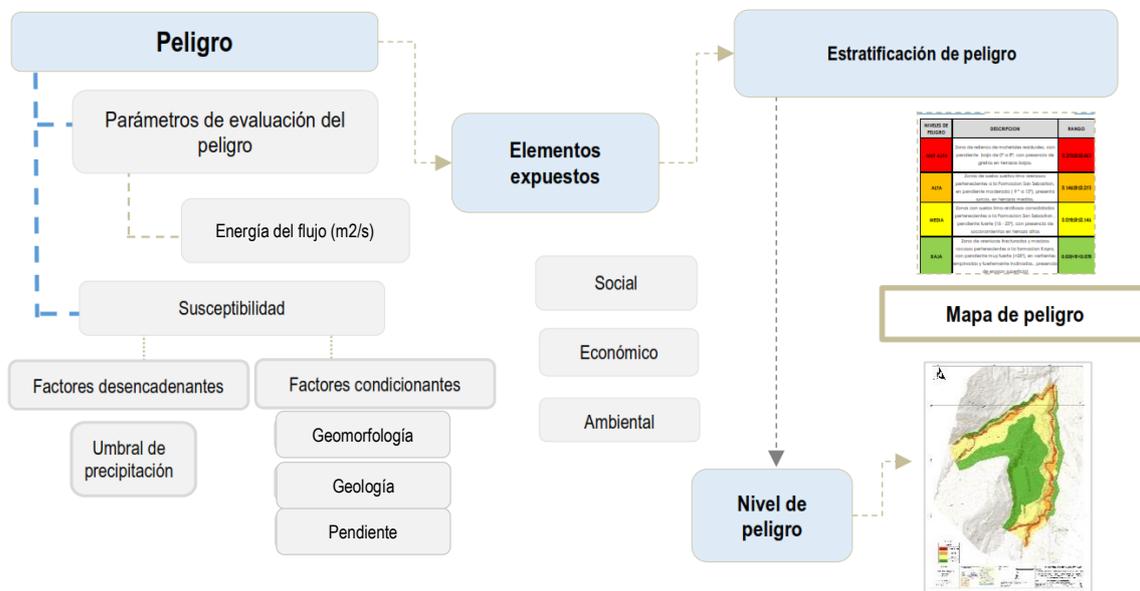
Figura 71. Flujograma de la secuencia metodológica para determinación del nivel de peligrosidad.

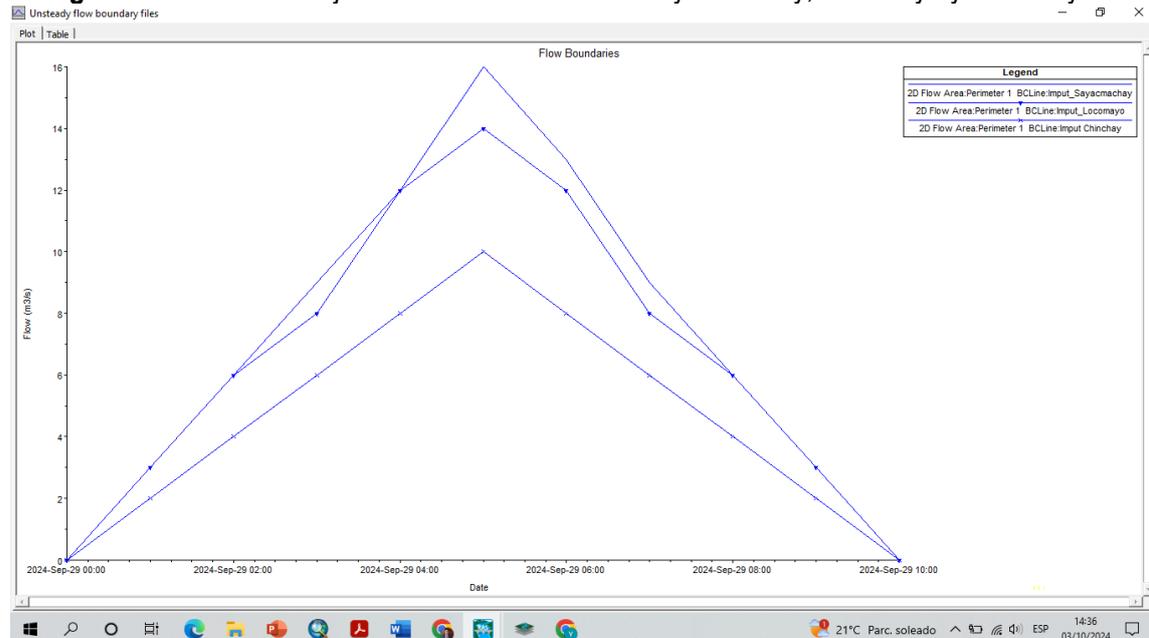
Figura 74. Límite de flujo inestable de los ríos de Sayacmachay, Locomayo y Chinchay

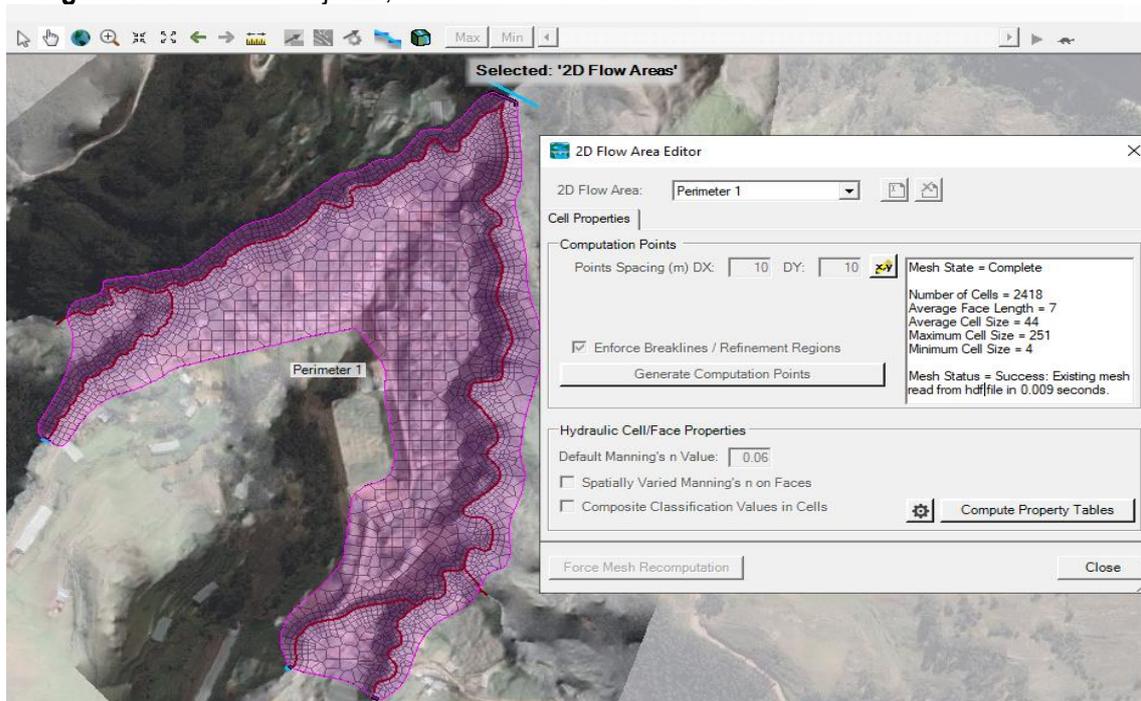
Figura 75. Áreas de flujo 2D, donde se observa la malla de calculo

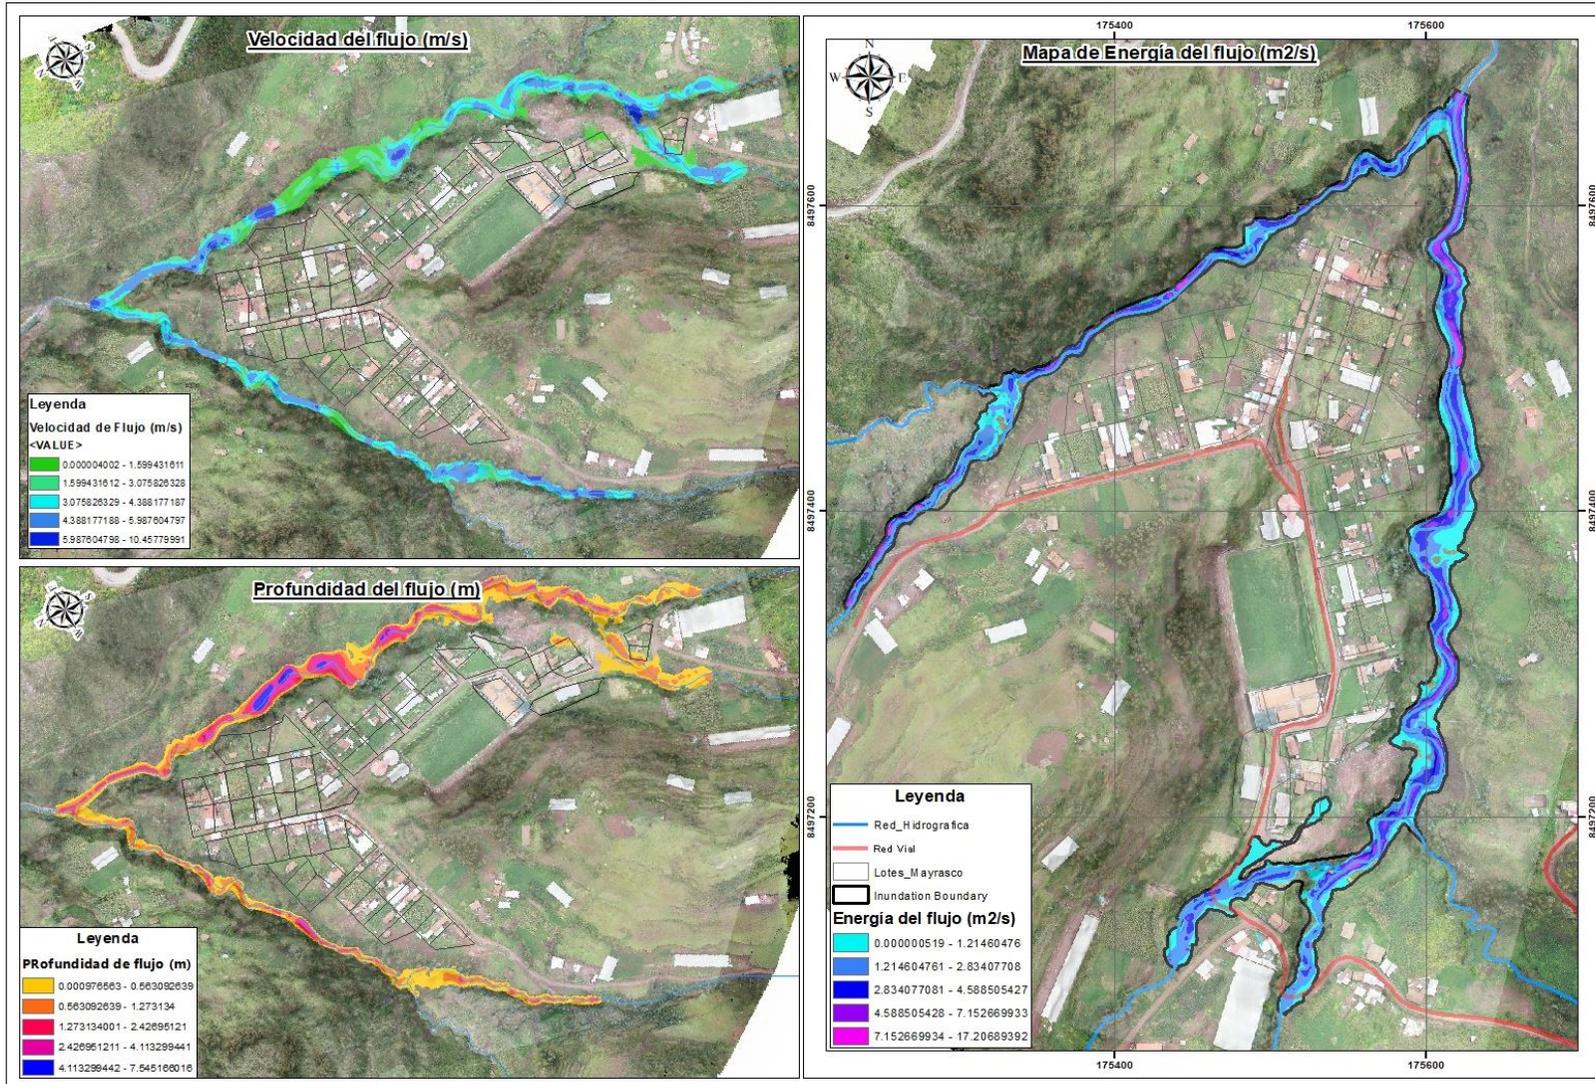
Figura 77. Mapa del parámetro de evaluación – Energía del flujo (m2/s). (VER ANEXO 02 – MAPA 05)

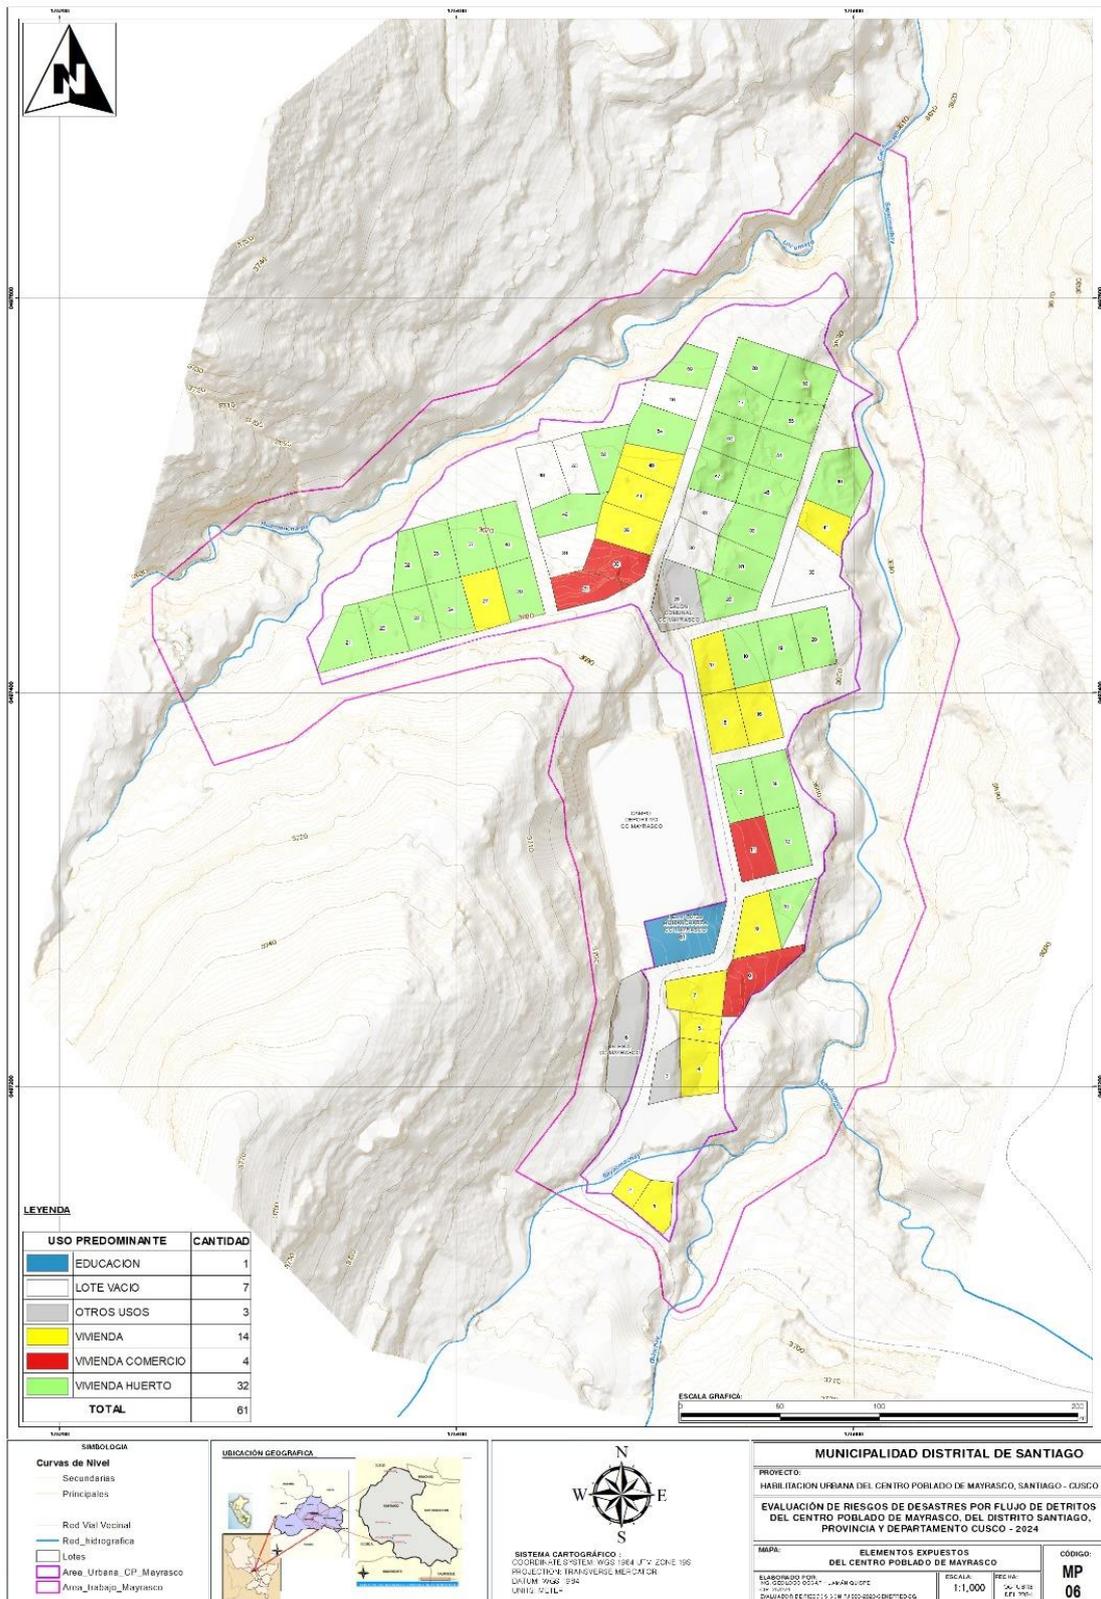
Figura 81. Mapa de elementos expuestos del Centro Poblado de Mayrasco. (VER ANEXO 02 – MAPA 06)

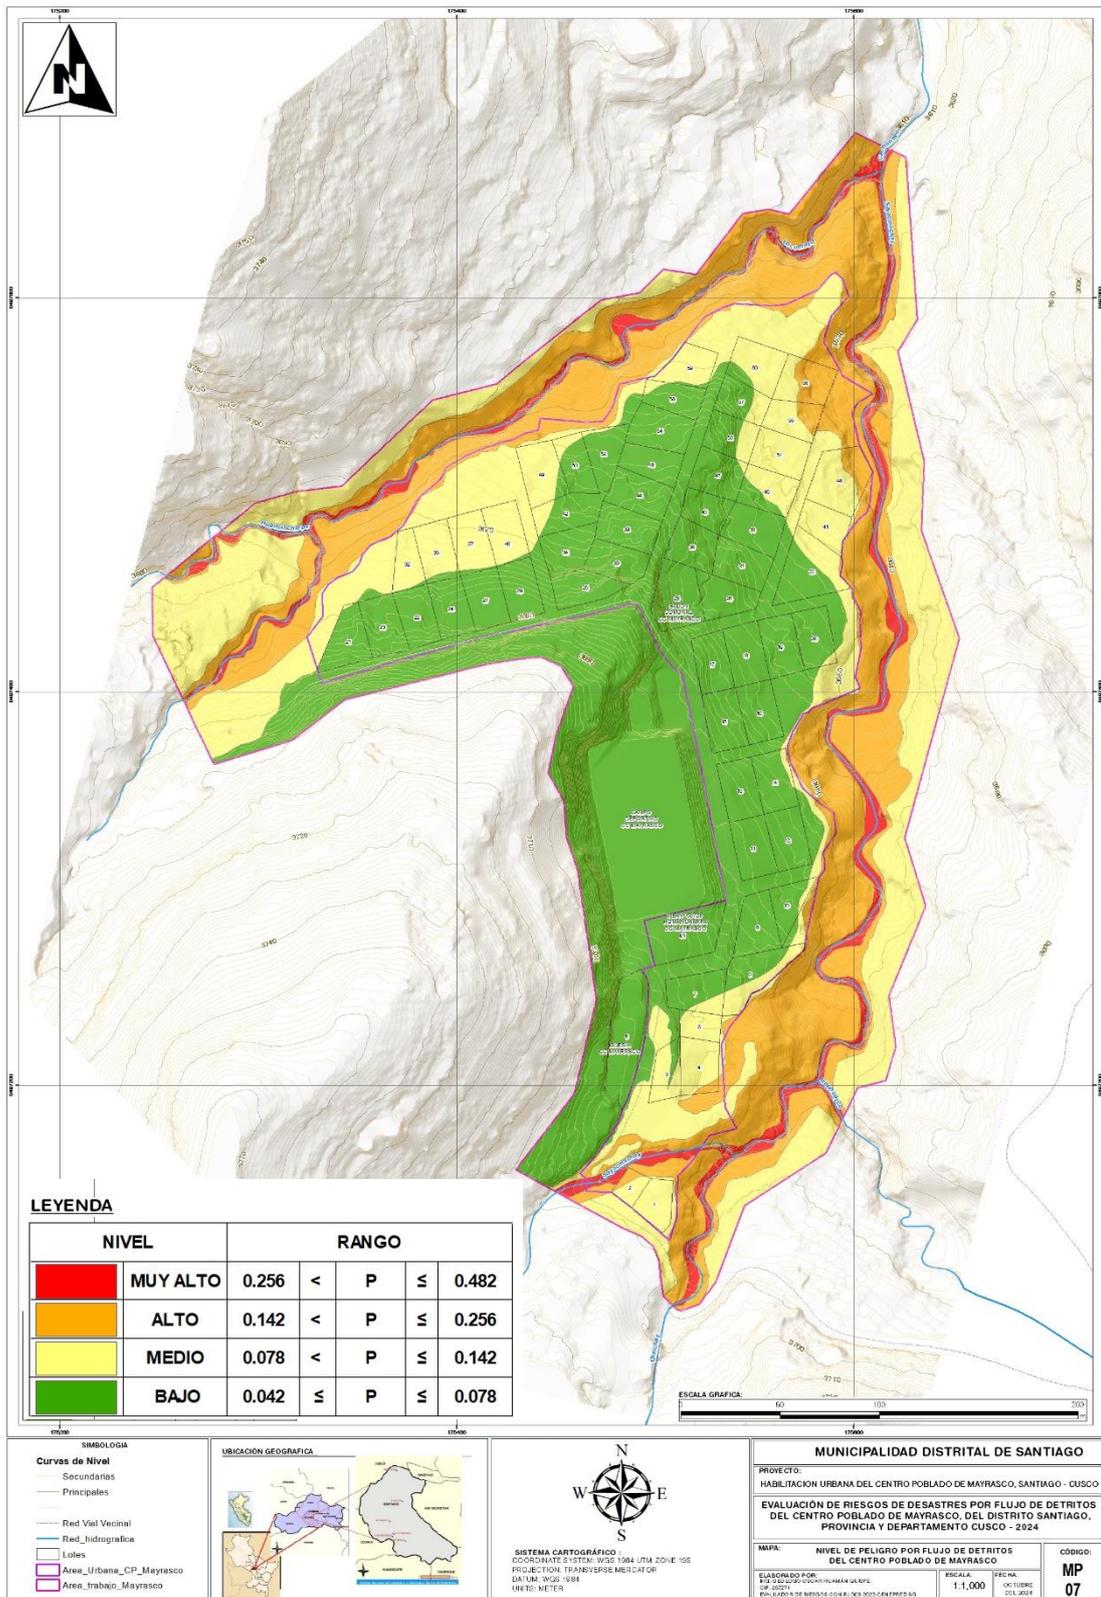
Figura 82. Mapa de peligros por Flujo de detritos del Centro Poblado de Mayrasco. (VER ANEXO 02 – MAPA 07).

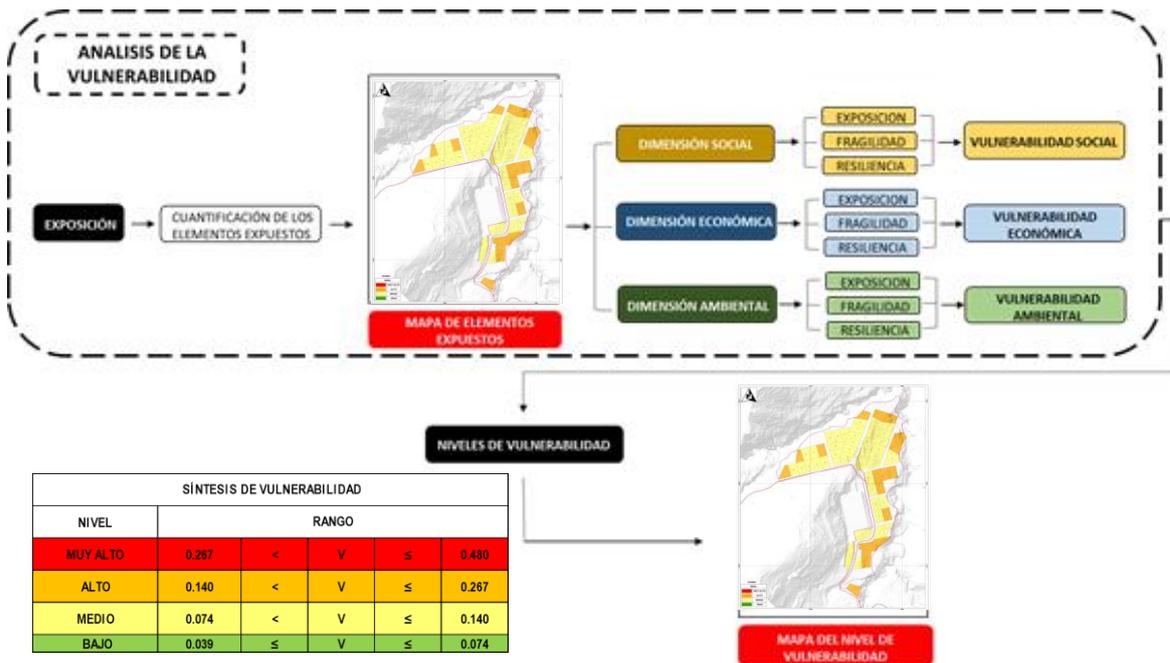
Figura 83. Metodología para análisis de vulnerabilidad en el Centro Poblado de Mayrasco.

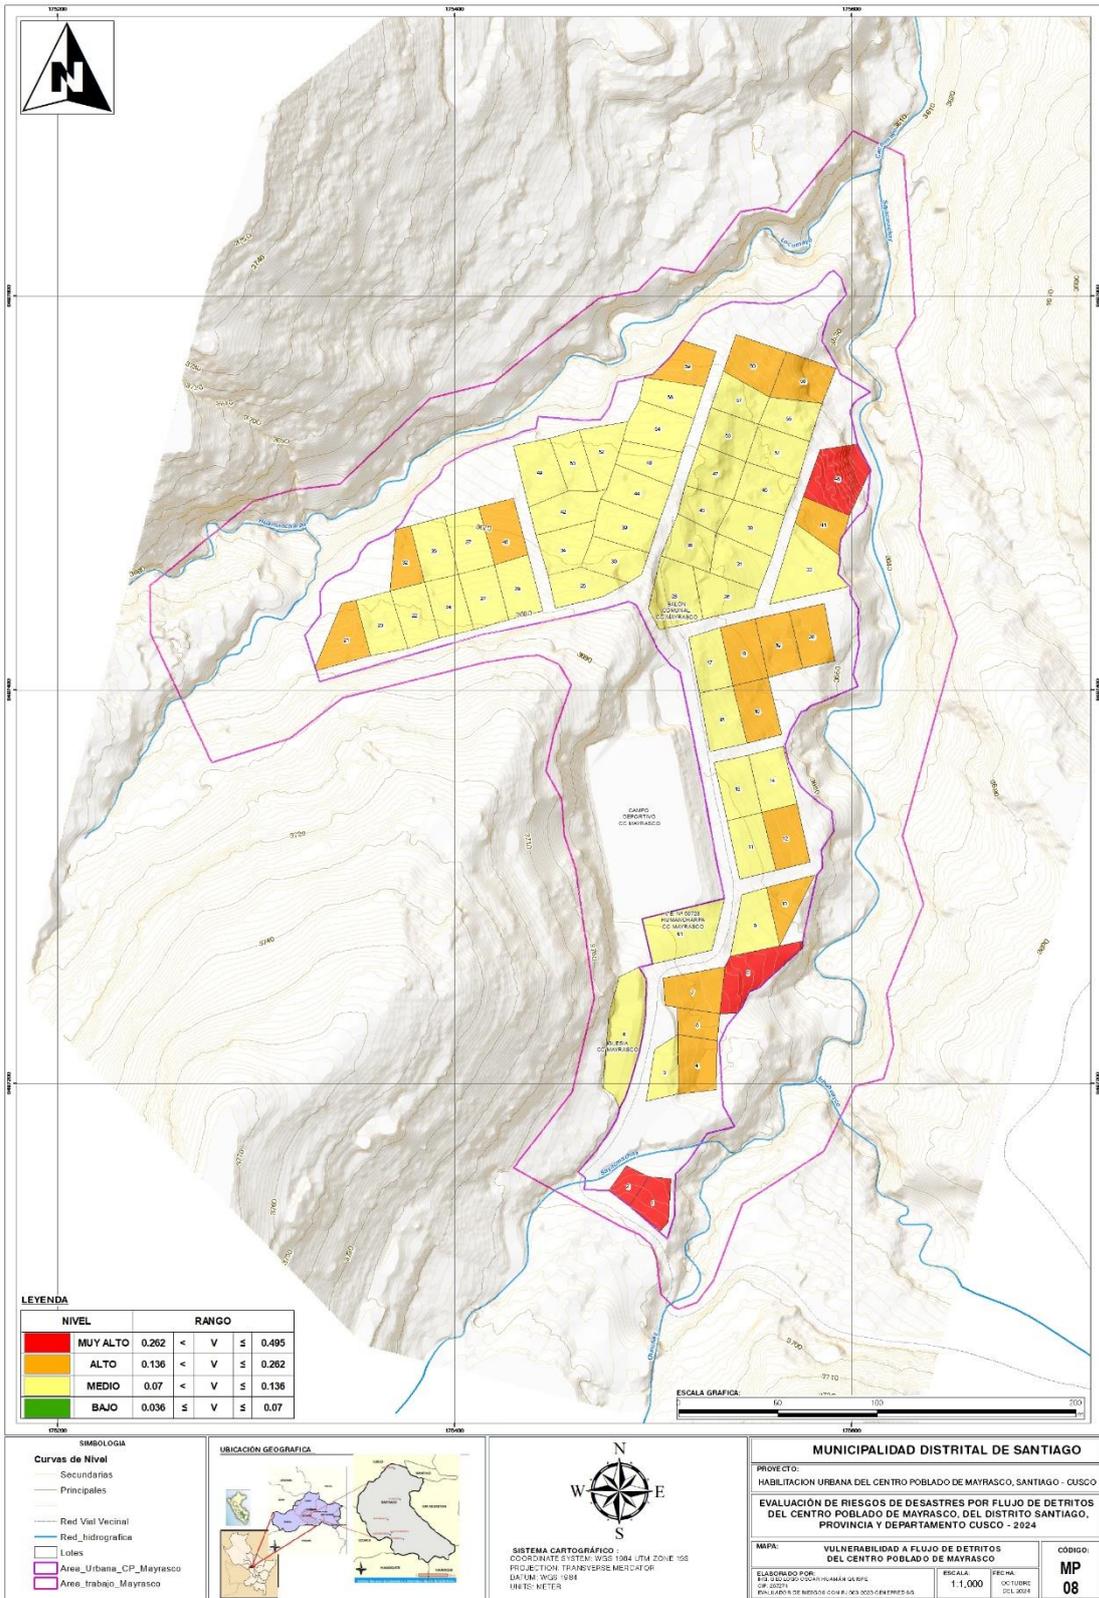
Figura 111. Mapa de vulnerabilidad frente a flujo de detritos del Centro Poblado de Mayrasco (VER ANEXO 02 – MAPA 08)

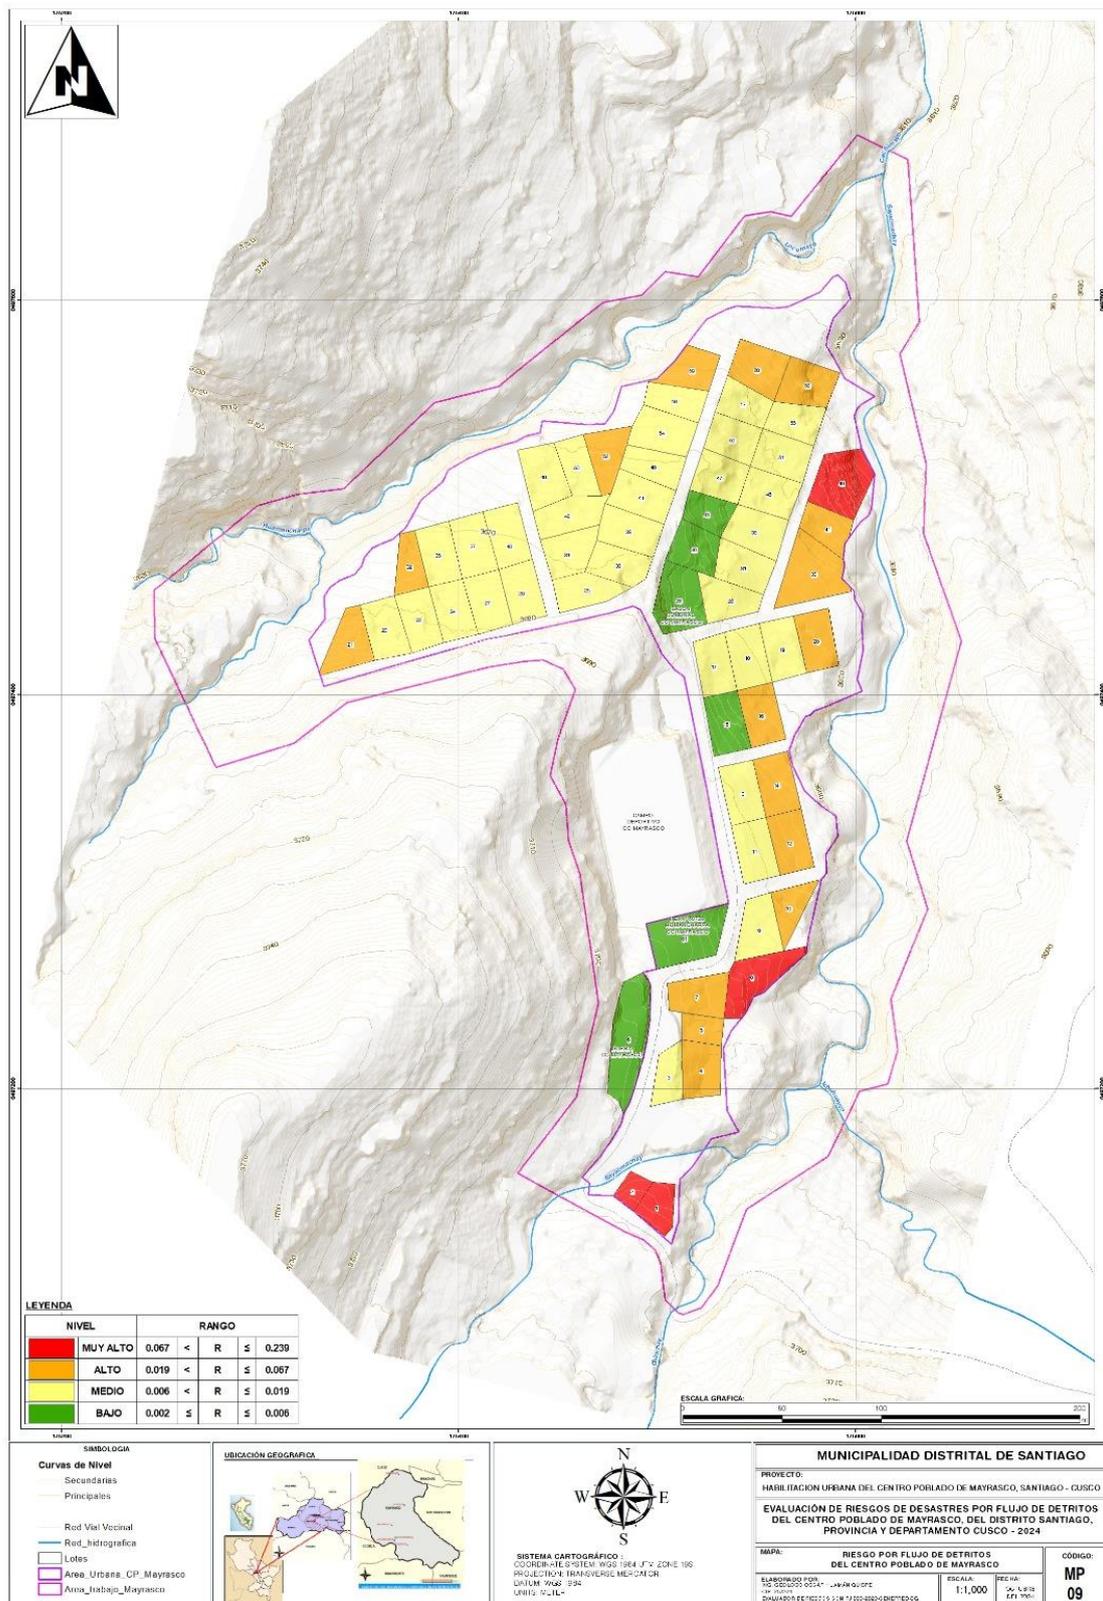
Figura 113. Mapa de niveles de riesgo por flujo de detritos del Centro Poblado de Mayrasco (VER ANEXO 02 – MAPA 09)

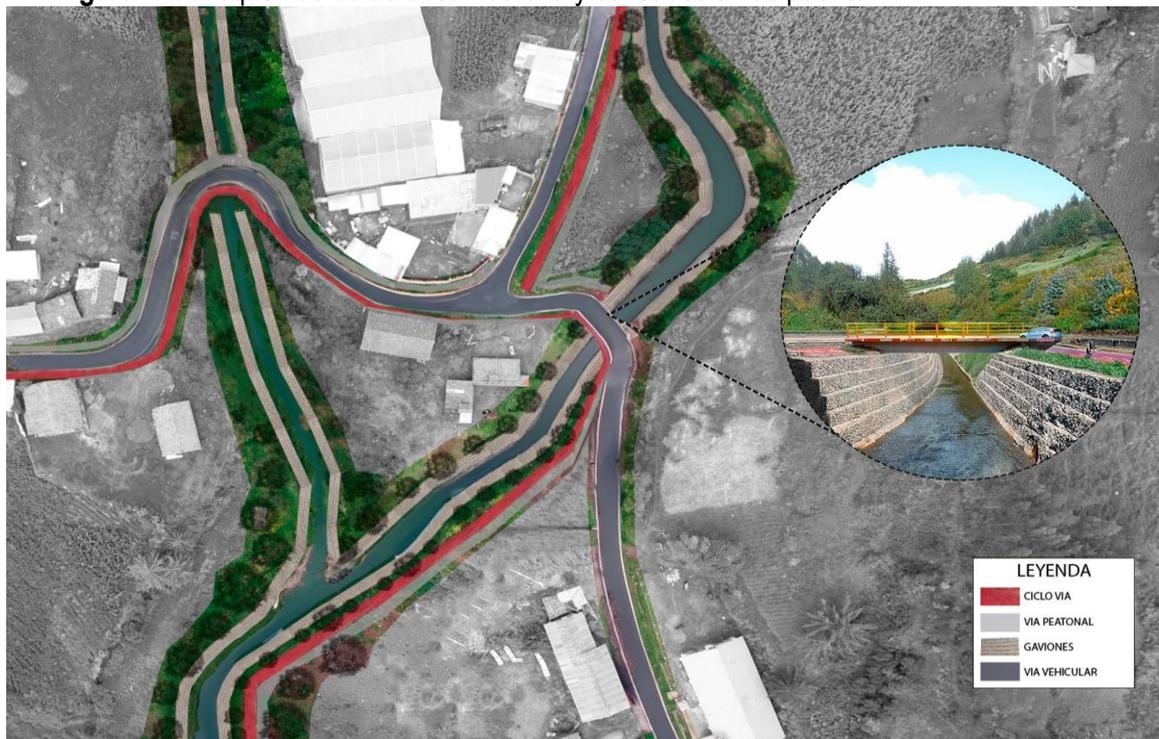
Figura 114. Esquemas de defensa ribereña y construcción de puente

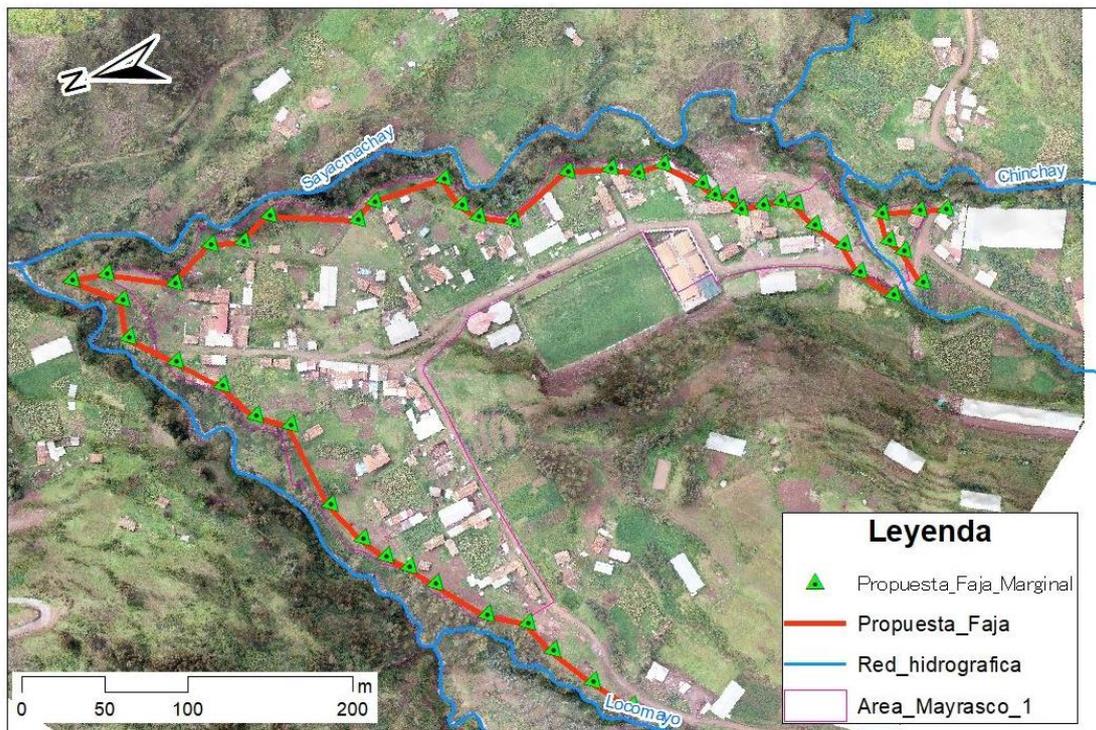
Figura 118. Propuesta de faja marginal en los ríos Locomayo, Sayacmachay y Chinchay.

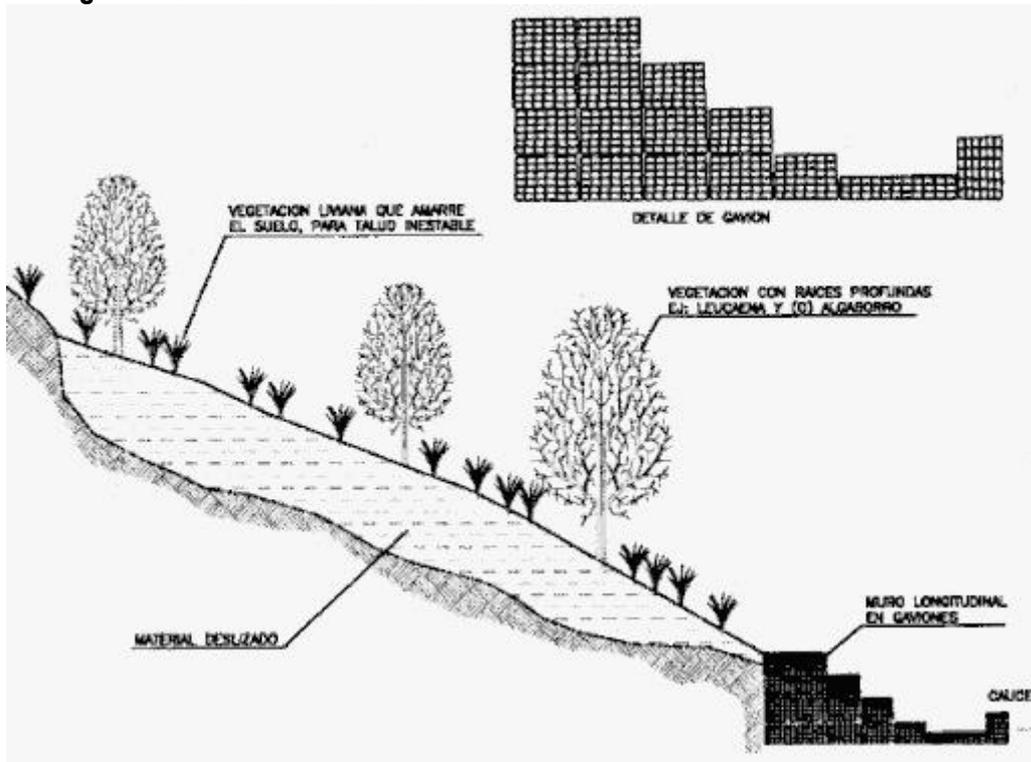
Figura 119. Tratamiento de desmonte

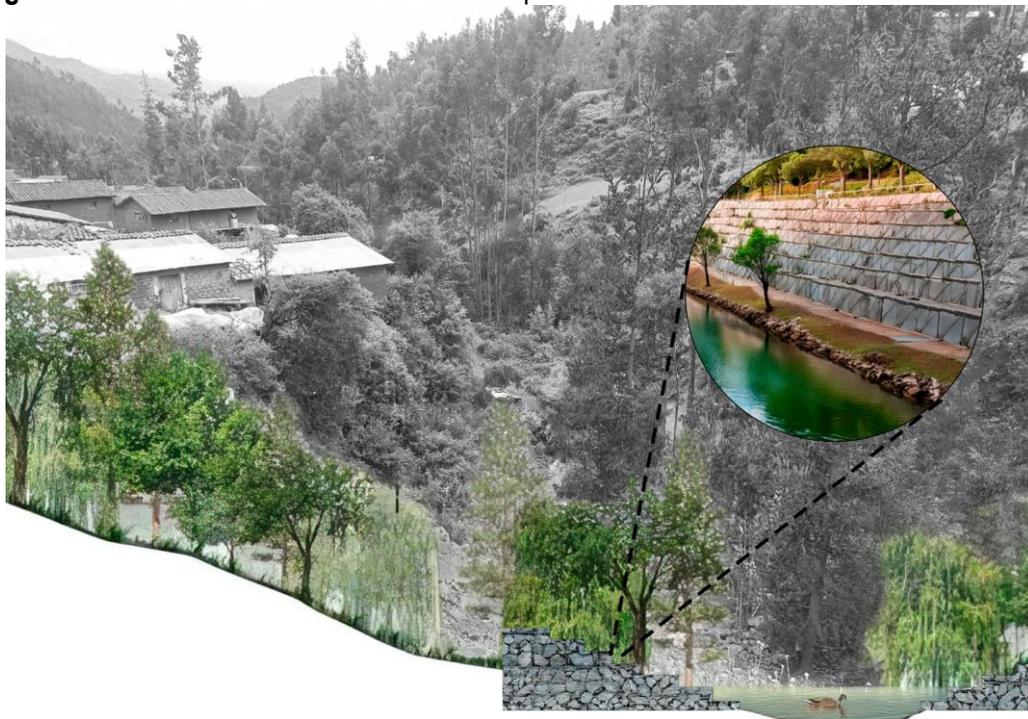
Figura 120. Tratamiento de desmontes con especies nativas.

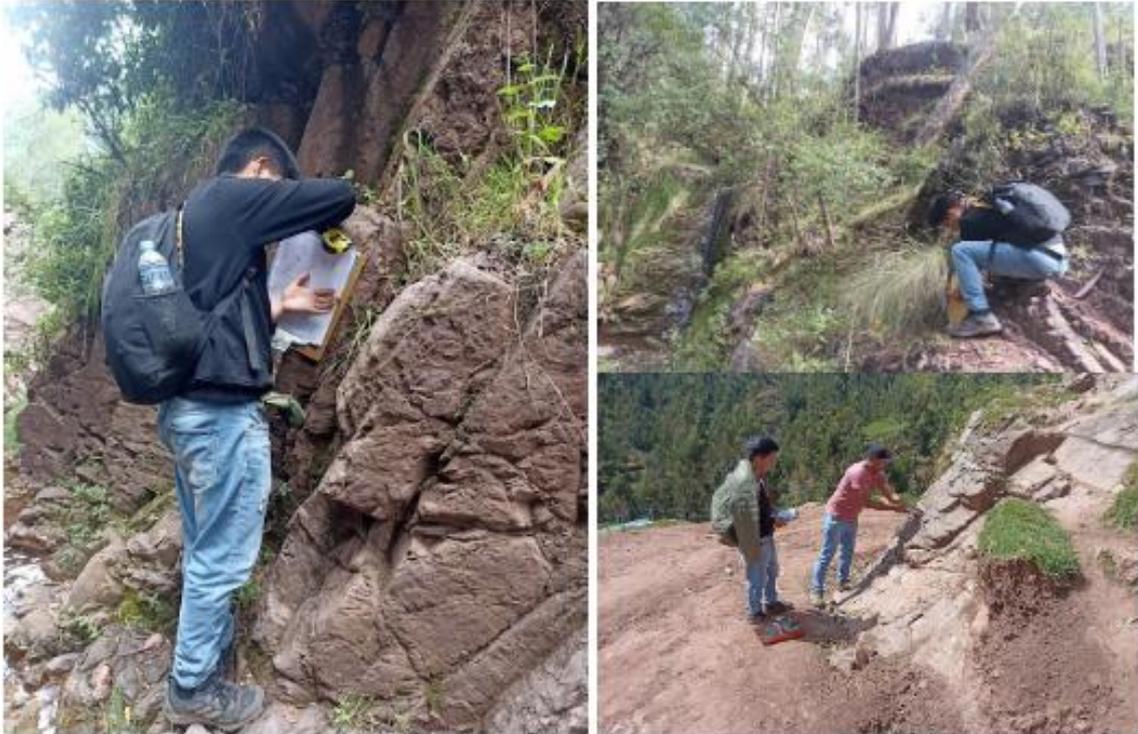
Trabajo de campo: mapeo geológico local, medida de rumbo y buzamiento.

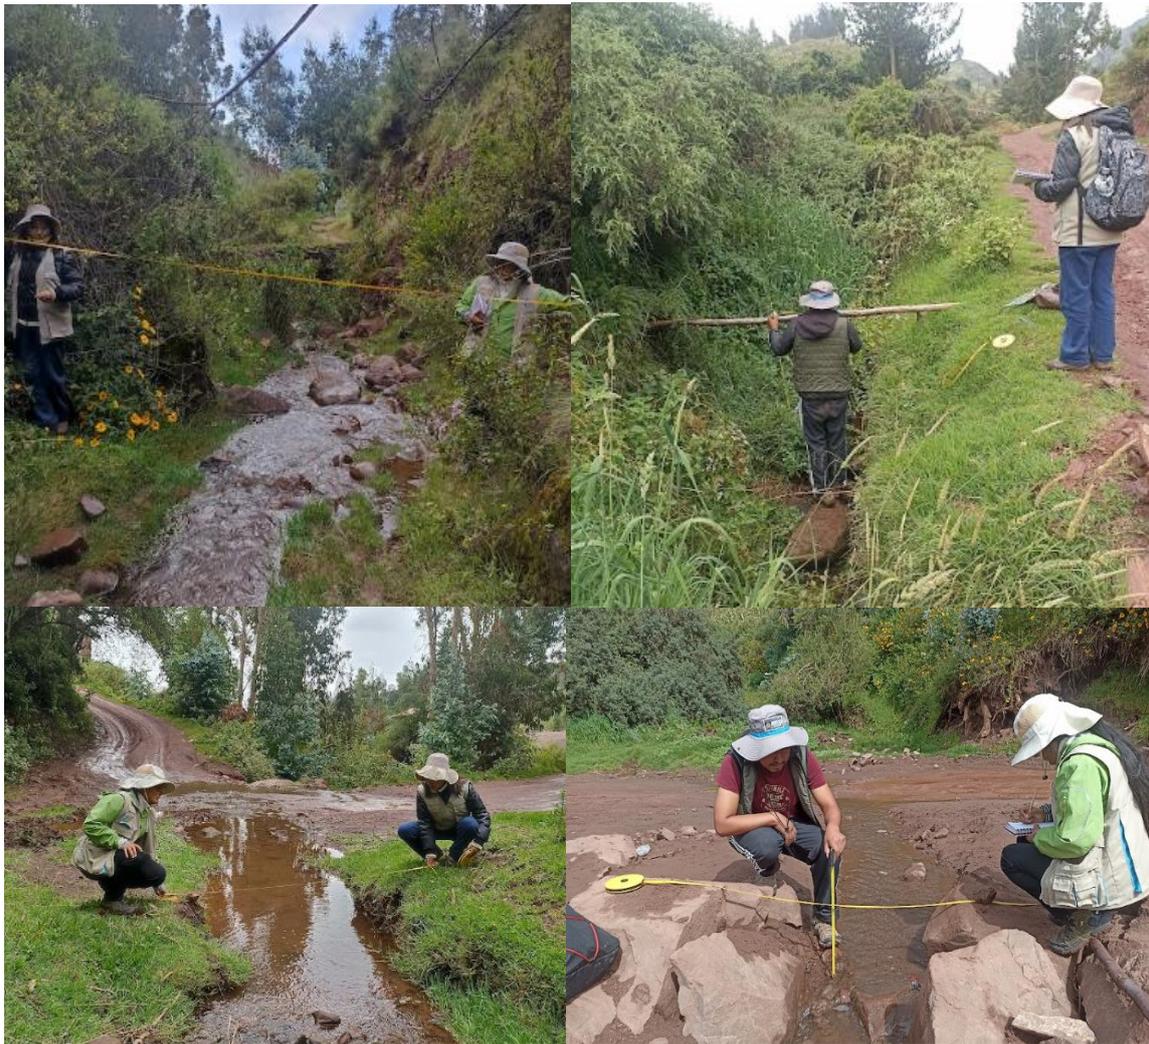
Trabajo de campo: Medición de caudales en los ríos Locomayo, Sayacmachay y Chinchay.
