Informe Técnico N° A7552

EVALUACIÓN INGENIERO GEOLÓGICA EN EL CENTRO POBLADO CHALLHUAYACO

Distrito de San Marcos, provincia Huari, departamento de Ancash

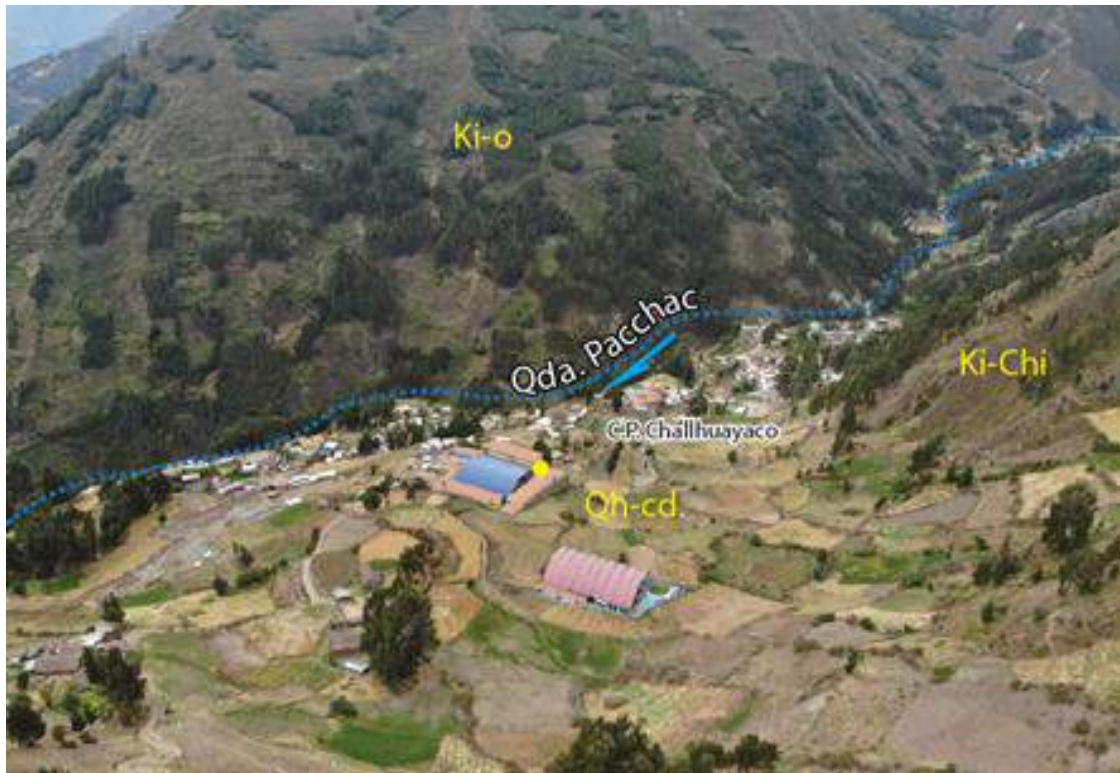
Figura 3.6. Contacto entre las Formaciones Oyón y Chimú, en el cauce de la quebrada Pacchac.

Los estratos de areniscas constan de una base erosiva de granos gruesos a microconglomeradas seguido de laminaciones sesgadas, rizaduras de corriente, laminaciones onduladas; mientras que los niveles de limolitas constan de laminaciones horizontales y/o onduladas que en algunos sectores se intercalan con niveles de areniscas de base erosiva con clastos blandos y rizaduras de corriente; mientras que, los topes están constituidos por laminaciones horizontales en los niveles de carbón; lo descrito nos manifiesta a canales meándricos los que erosionan a los niveles superiores de secuencias anteriormente depositados y que en algunos niveles manifiestan facies de desborde. Esta descripción geológica también se ve presente en la base de la columna estratigráfica. Cabe resaltar que esta Formación carece de menor cuidado en cuanto a una descripción local debido a que se encuentra en la margen opuesta del área de inspección (Figura 3.6).

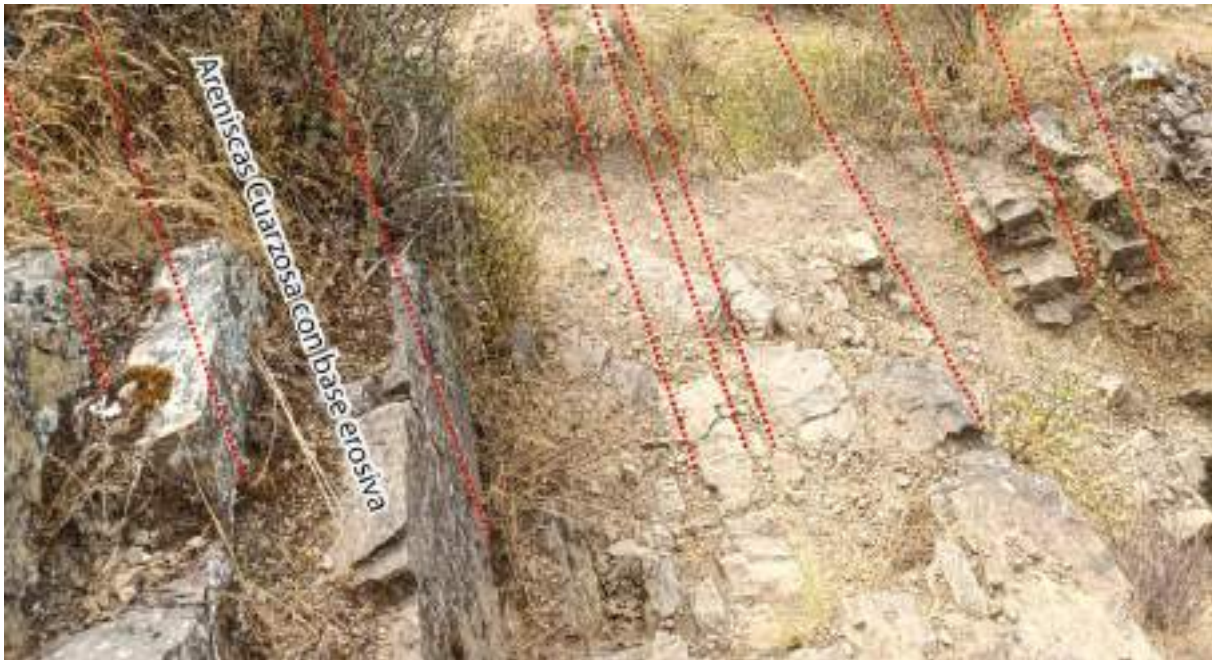
Figura 3.7. Areniscas cuarzosas gris blanquecinas correspondientes a la Fm. Chimú.

En el área de estudio, está conformado por areniscas cuarzosas, color blanco grisáceo que se ordenan en estratos de 1 a 2 m de espesor continuos, conformando una base erosiva sobre el que se alternan areniscas con estratificación sesgada de espesores similares. Las areniscas de grano fino a grueso y contenido de óxidos en las partes superficiales, se intercalan con lutitas y limoarcillitas, muy fracturadas y meteorizadas. Estos estratos presentan dirección N290° y buzamiento de 80° SW (Figuras 3.7 y 3.8).

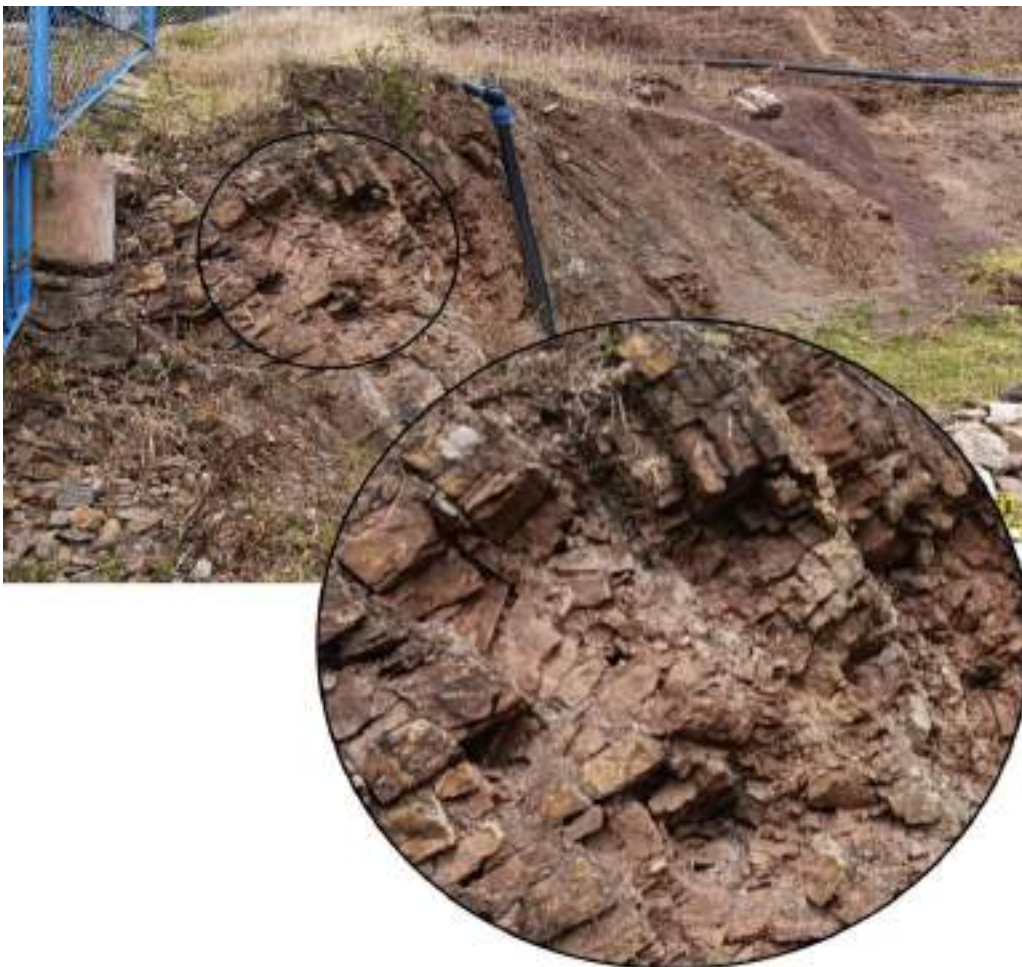
Figura 3.8. Areniscas con estratificación sesgada con espesores similares intercaladas con lutitas y limolitas correspondientes a la Fm. Chimú.

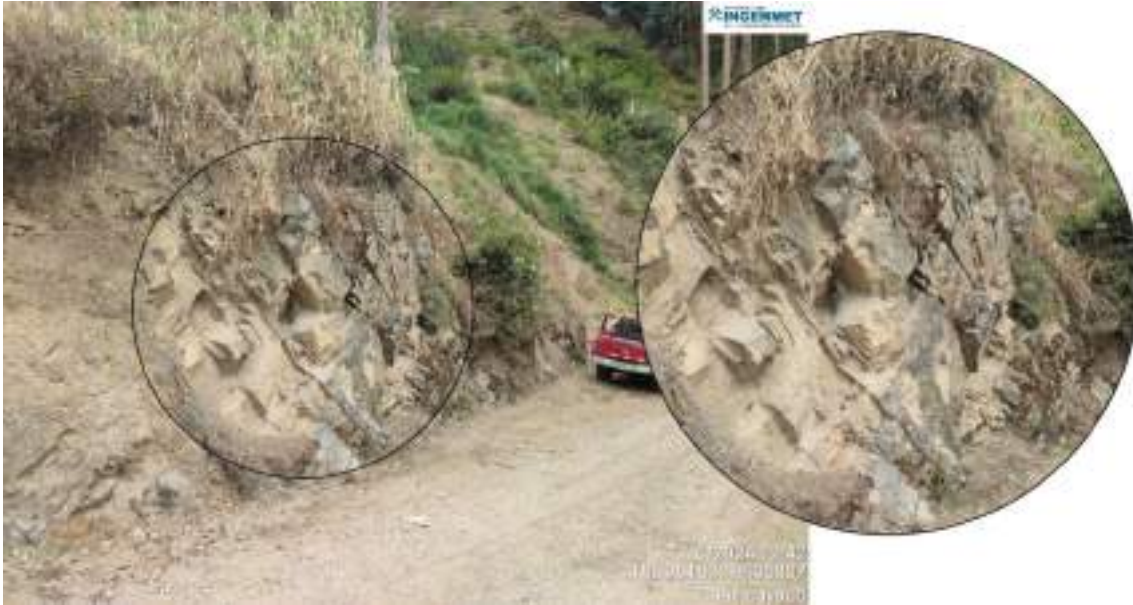
Figura 3.9. Vista de areniscas con estratificación sesgada de la Fm. Chimú, que aflora en la parte media-baja de Challhuayaco.

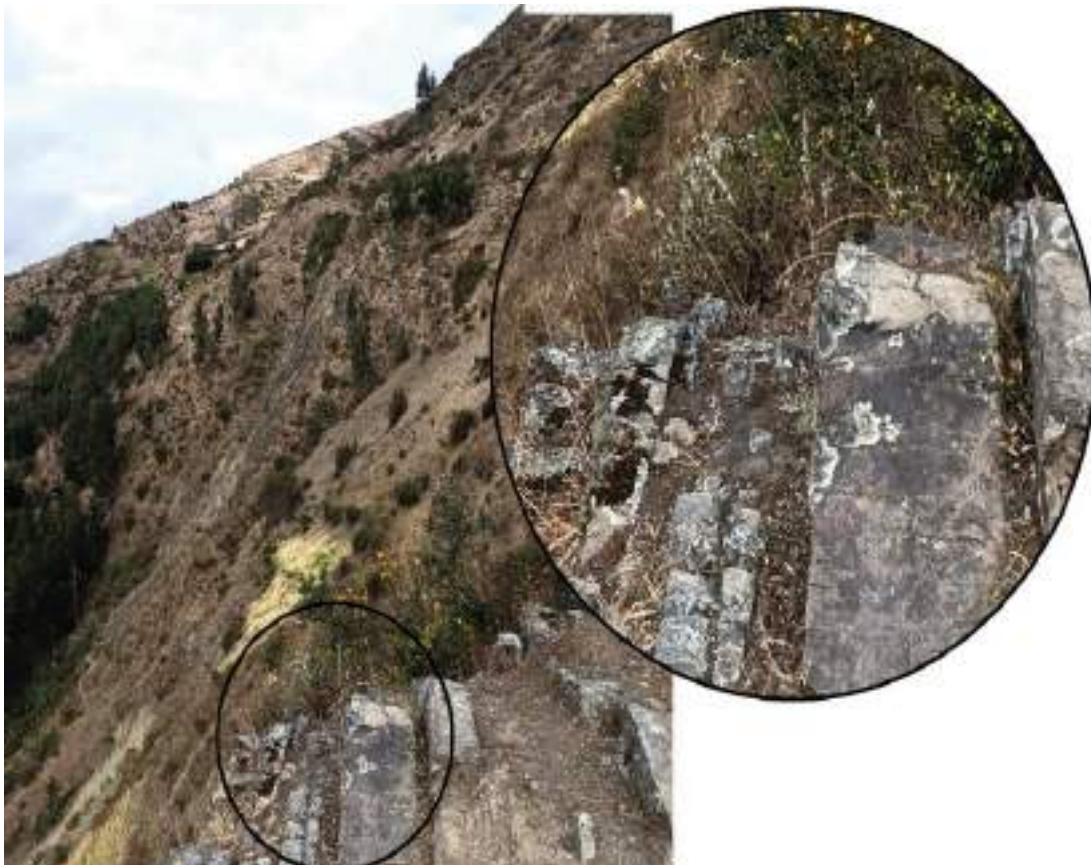
Figura 3.10. Calizas intercaladas con lutitas correspondientes a la Fm. Santa.

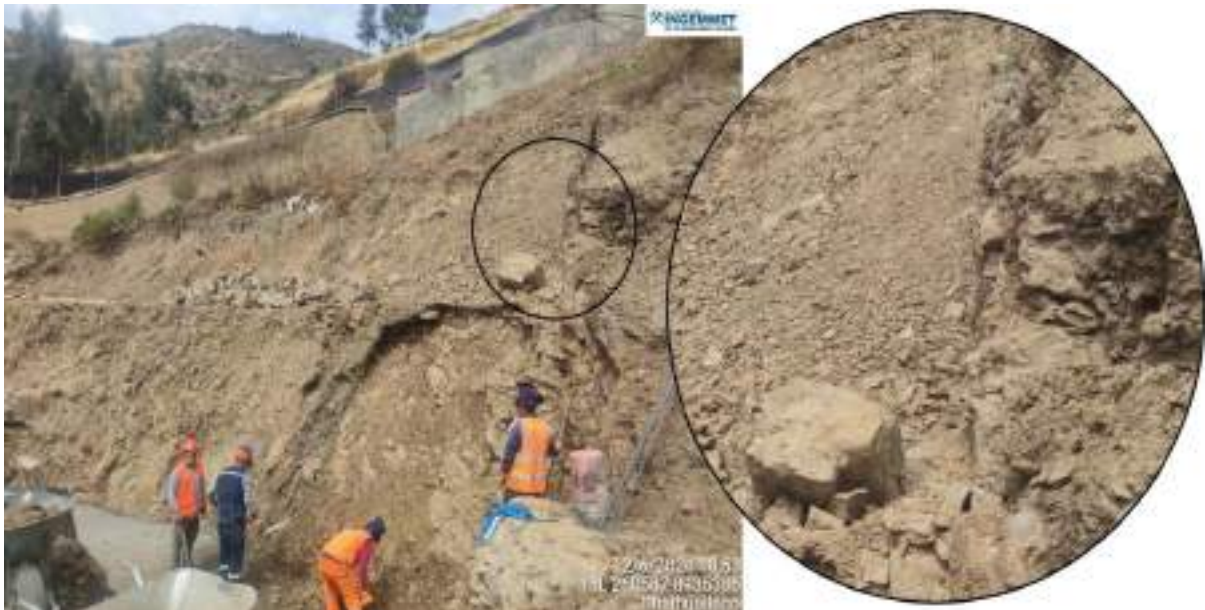
Figura 3.13. Depósito coluvio-deluvial 1, se observa la roca alterada y deformada que corresponde al cuerpo del deslizamiento, debido al gran fracturamiento de las rocas estas se utilizan como material agregado.

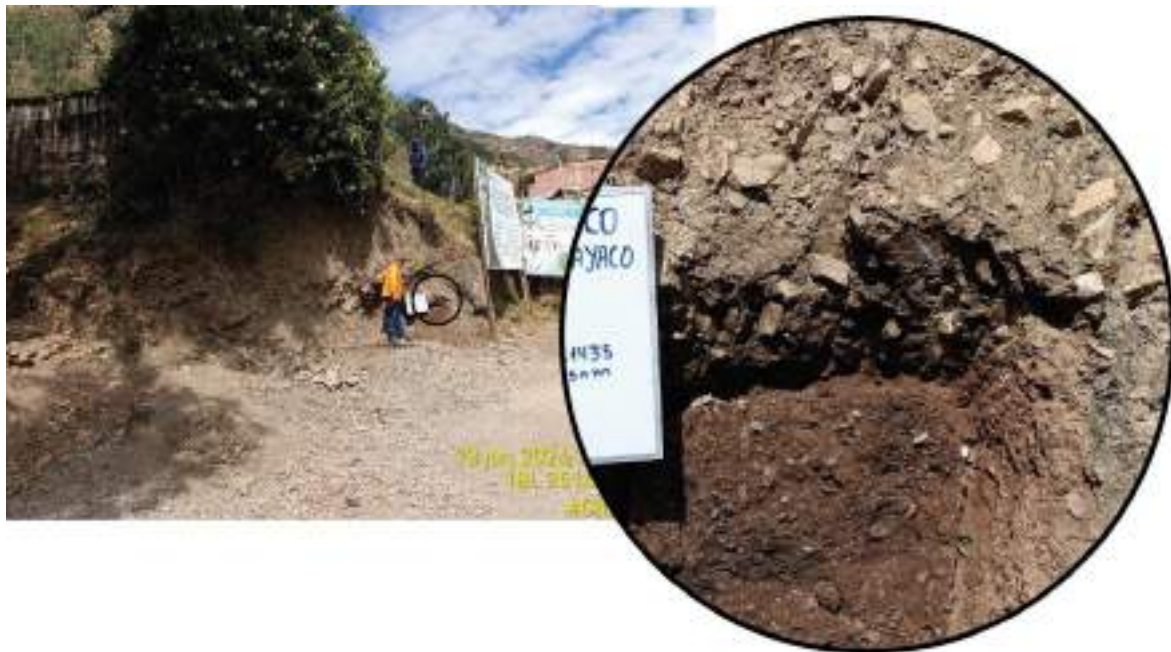
Figura 3.14. Depósito coluvio-deluvial 1, se observa fragmentos subangulosos envueltos en una matriz limosa.

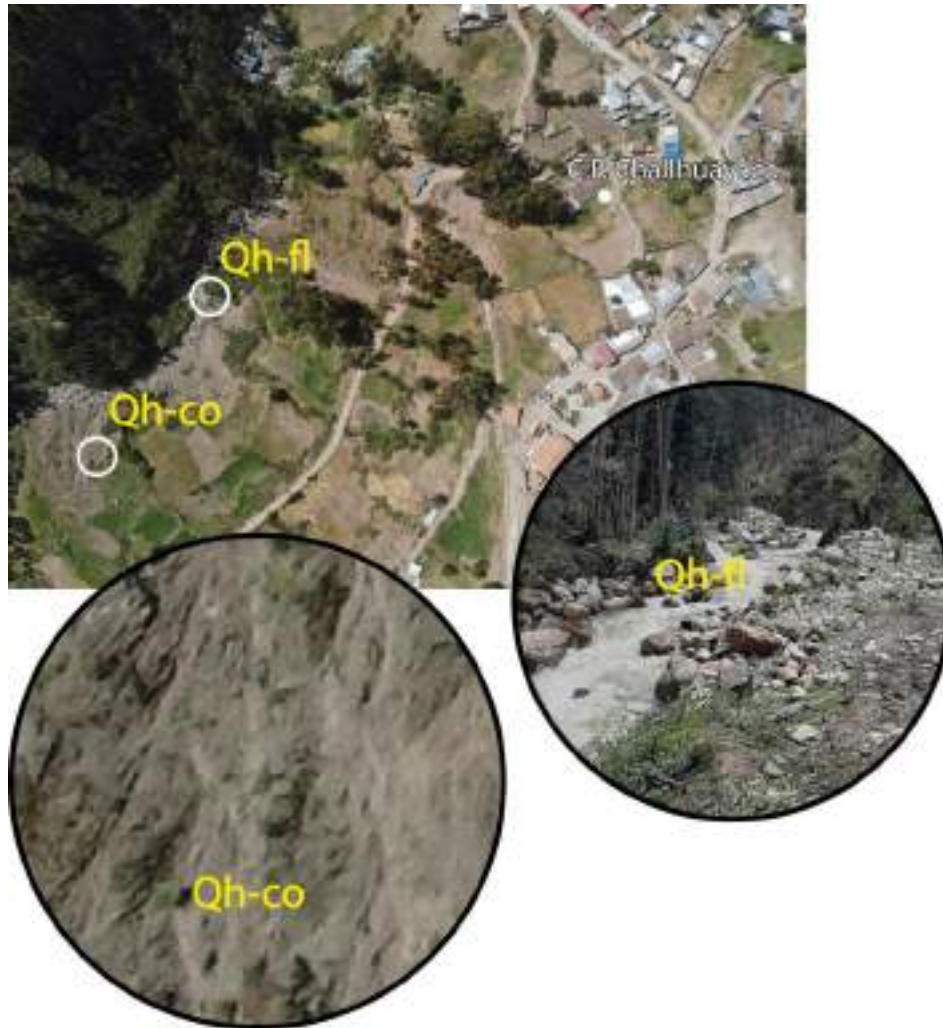
Estos depósitos se encuentran a lo largo del cauce del río Pacchac, están compuestos de guijarros y fragmentos de rocas redondeados a subredondeados y arenas gruesas (Figura 3.15).

Figura 3.15. Depósito cuaternarios coluvial y fluvial en la margen derecha de la quebrada Pacchac.

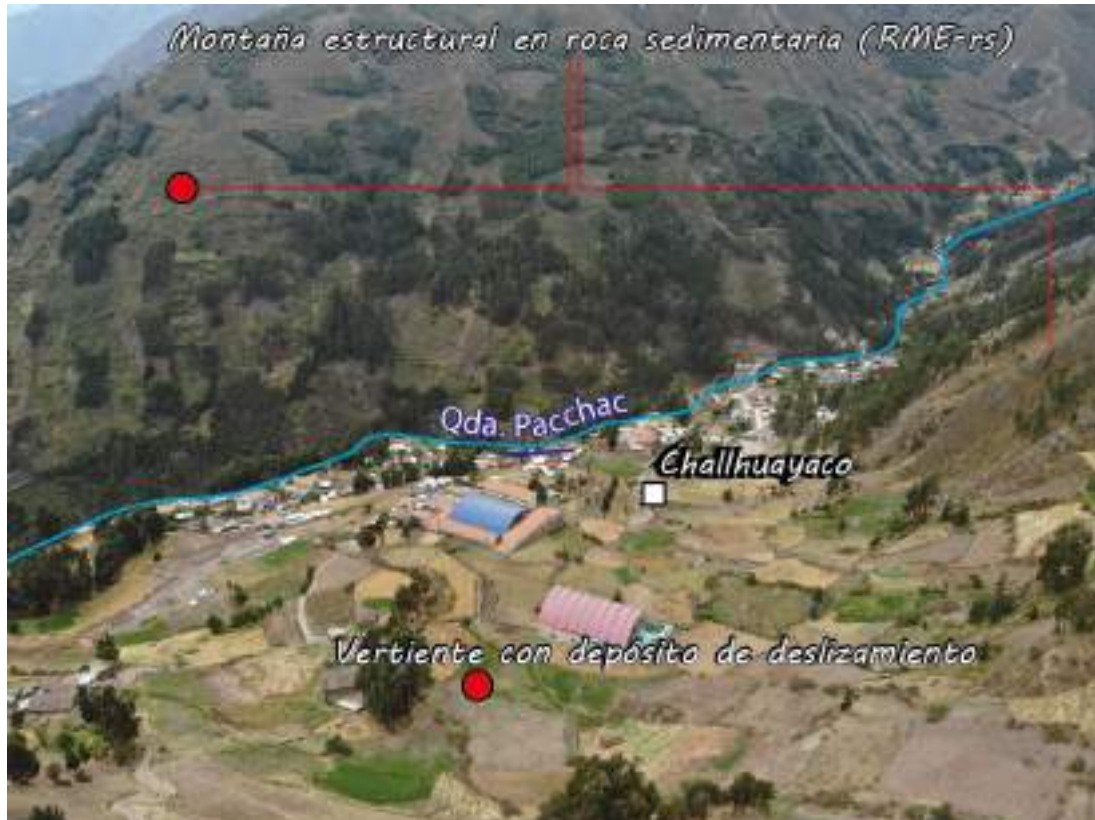
Figura 4.7. Unidades geomorfológicas de la zona de estudio. RME-rs: Subunidad de Montaña estructural en roca sedimentaria; V-dd: Vertiente con depósito de deslizamiento. Vista al Este.

- **Vertiente con depósito de deslizamiento (V-dd).** Se originó por movimientos en masa antiguos, específicamente deslizamientos rotacionales, que dejaron material detrítico en forma de superficies convexas, sobre la cual se encuentra asentado el centro poblado Challhuayaco. Esta vertiente presenta una topografía variada, con pendiente escarpada ($>45^\circ$) tanto en la parte alta como en la baja de la ladera, donde también predominan pendientes fuertes ($25^\circ-45^\circ$) y moderadas ($5^\circ-15^\circ$) en el área central, a la altura de la plaza central de Challhuayaco (Figura 4.7).

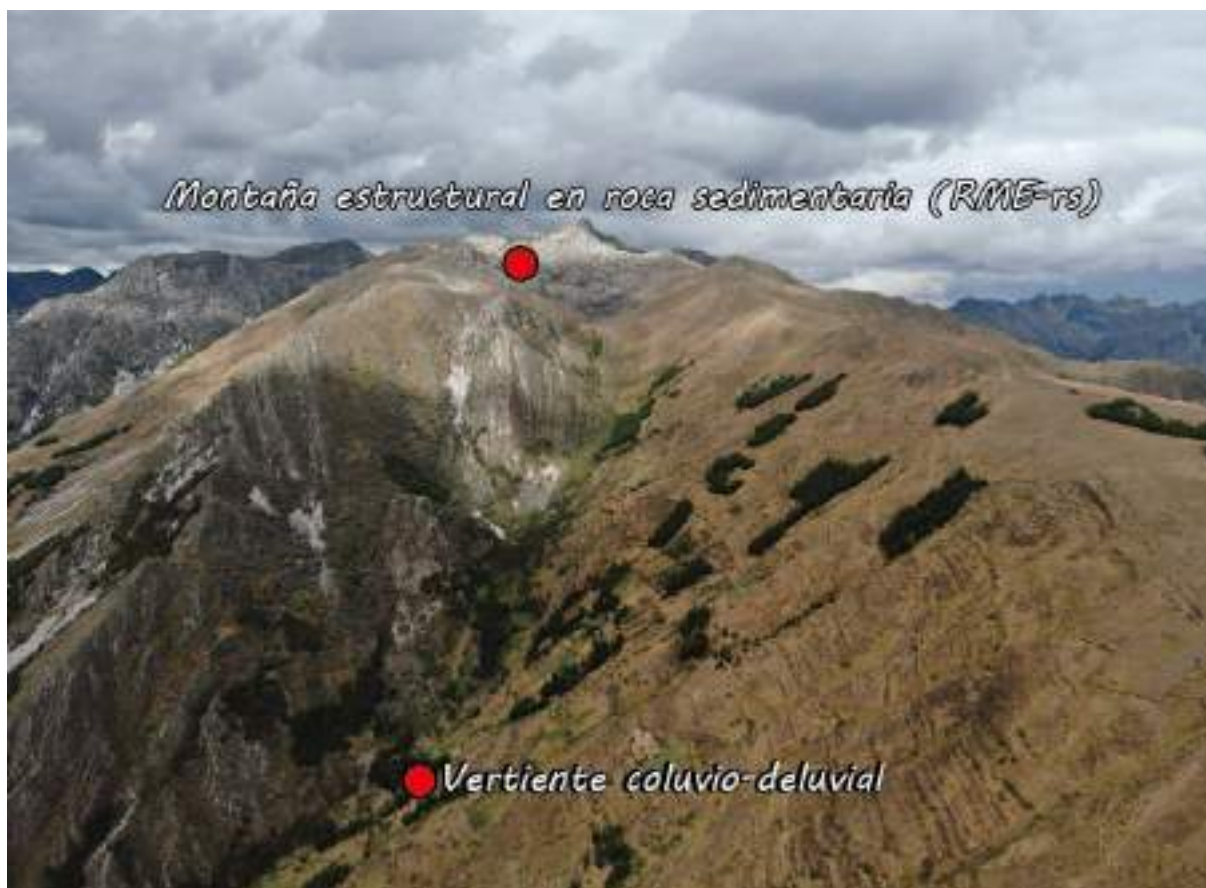
Figura 4.8. Unidades geomorfológicas de la zona de estudio. RME-rs: Subunidad de Montaña estructural en roca sedimentaria; V-cd: Vertiente coluvio-deluvial. En la cima de la ladera oeste de Challhuayaco.

- **Vertiente coluvio deluvial (V-cd).** Los depósitos en la ladera norte de Challhuayaco corresponden a acumulaciones coluviales formadas por la intercalación de eventos geodinámicos, como derrumbes y deslizamientos, junto con eventos de meteorización deluvial con bajo transporte. Estos depósitos configuran laderas con pendientes escarpadas que oscilan entre 25° y 45° , y se encuentran mayoritariamente en la parte alta y media de la ladera. La combinación de estos procesos geodinámicos y la meteorización ha dado lugar a una topografía caracterizada por pendientes pronunciadas y materiales poco consolidados, lo que puede aumentar la susceptibilidad a futuros movimientos del terreno (Figura 4.8).

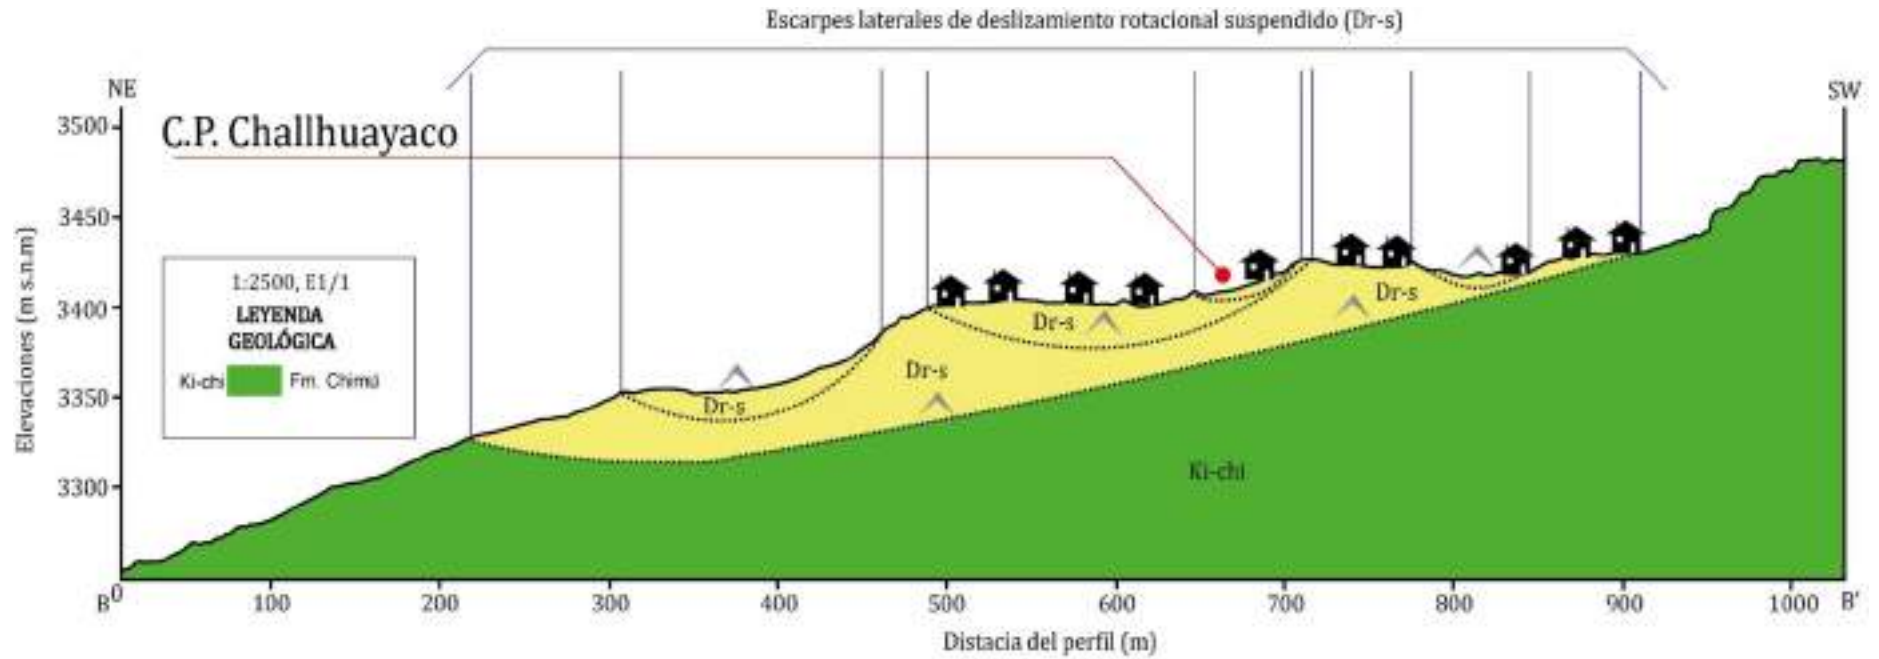
Figura 5.4. Perfil BB' de dirección sureste – noroeste, muestra el emplazamiento de deslizamientos suspendidos, sobre los que se asienta el centro poblado Challhuayaco.

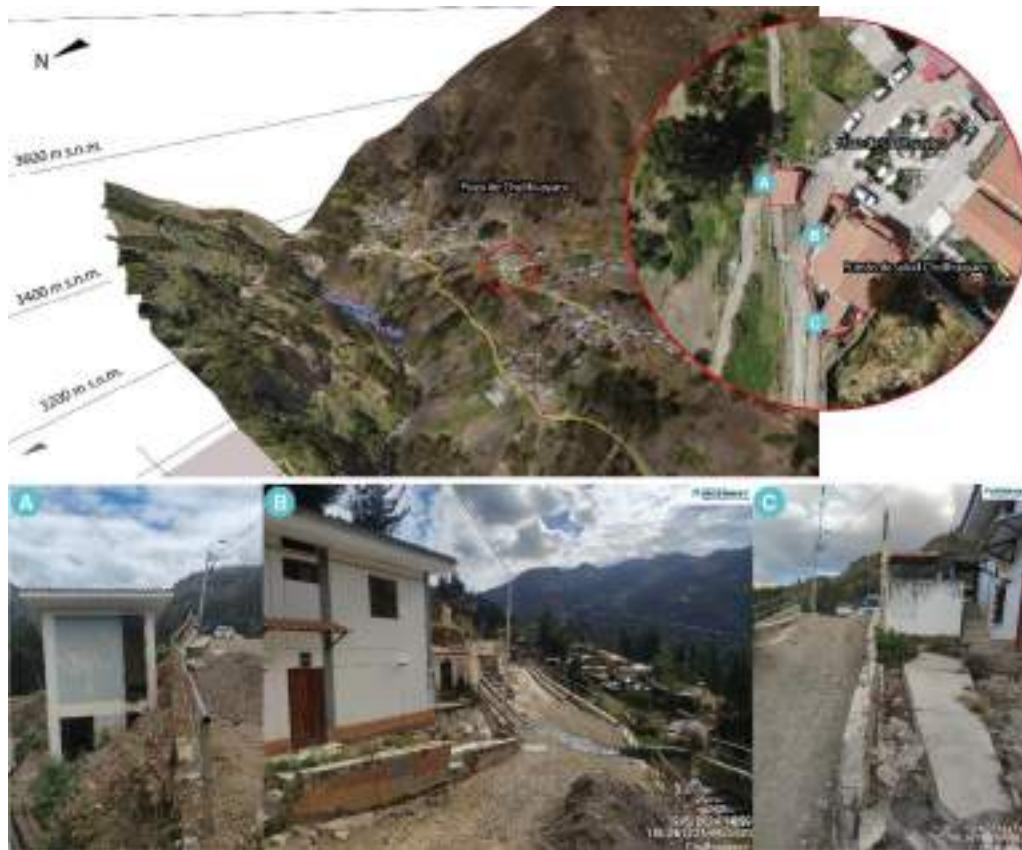
Figura 5.6. Daños en el puesto de salud de Challhuayaco.

La actividad temporal de este deslizamiento hace “no viable” la construcción de infraestructuras importantes en áreas colindantes sin implementar medidas correctivas en la ladera para su estabilización y sin su posterior control “monitoreo”, para verificar la funcionalidad de dichas medidas correctivas, este es el caso del terreno para la construcción de una nueva posta de salud (Tabla 5.1 y Figura 5.7).

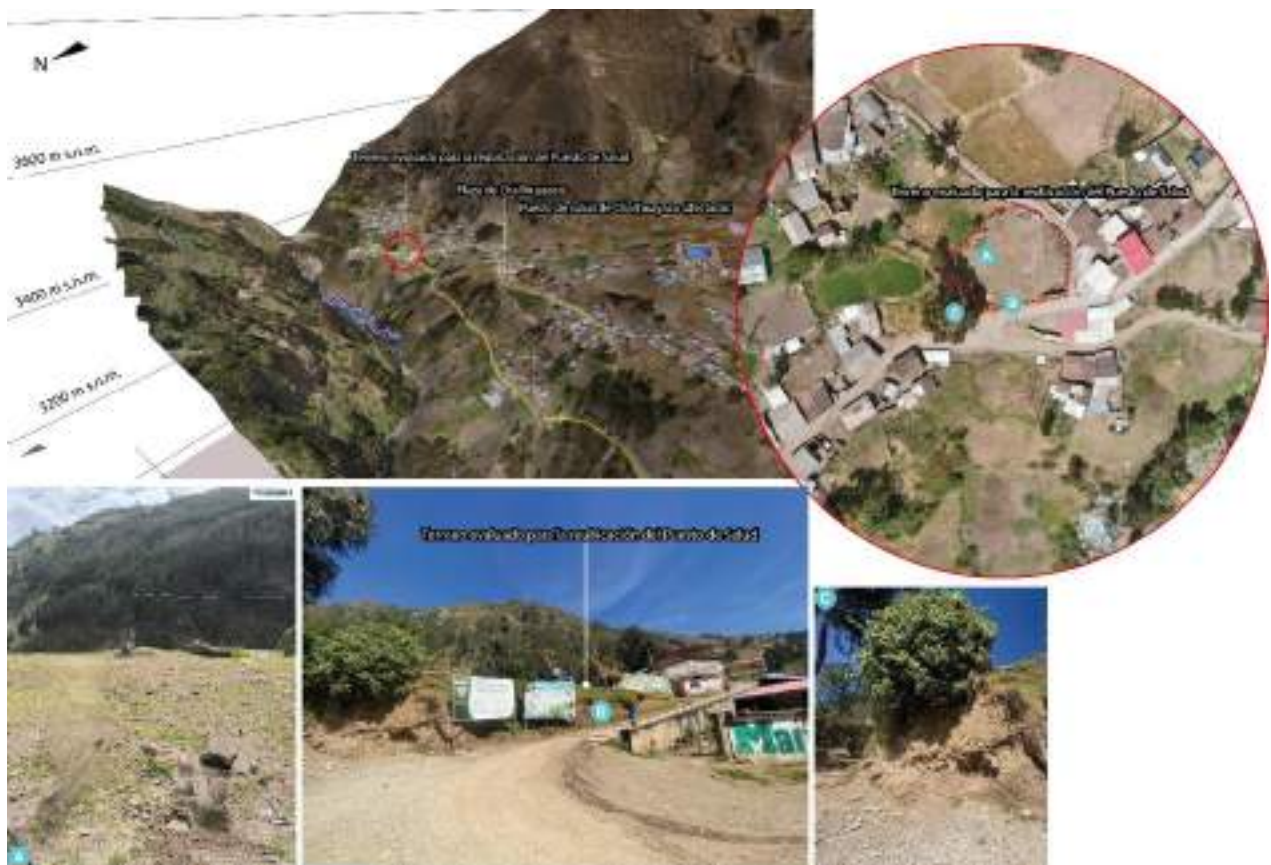
Figura 5.7. Terreno propuesto para la reubicación del puesto de salud.

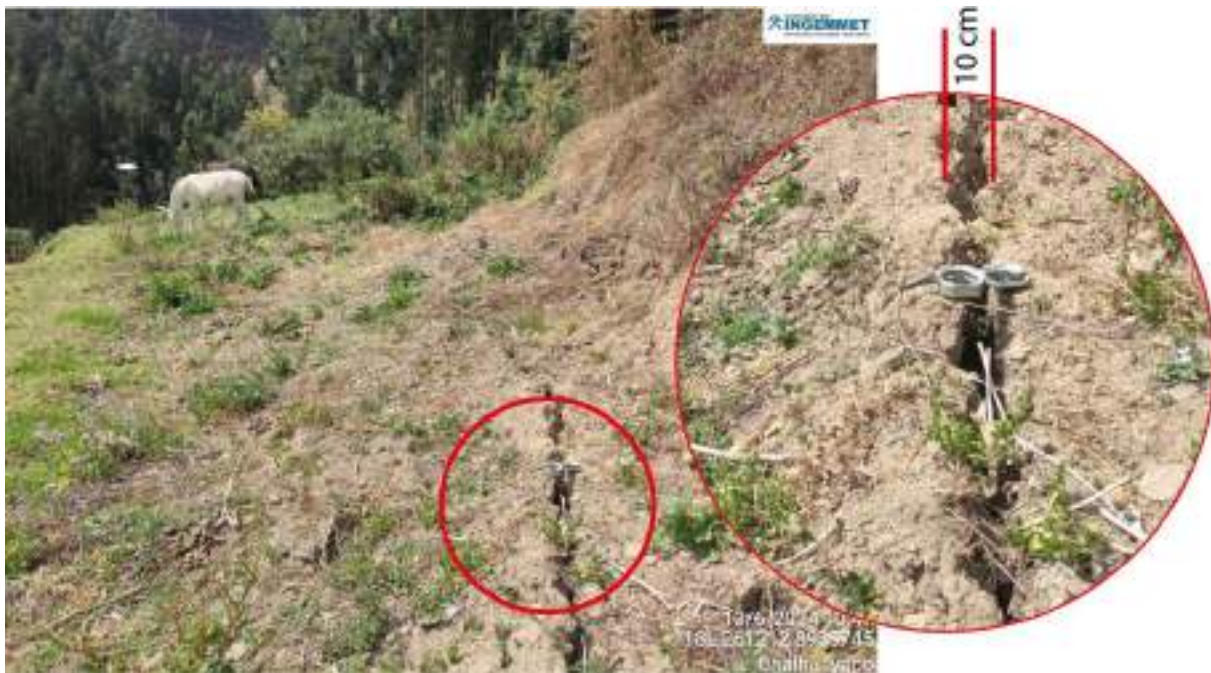
Figura 5.8. Grieta en la parte baja de la ladera en cuerpos de deslizamientos activos, con movimiento hacia el noreste. Coordenadas UTM WGS84: 261212, 8935745.

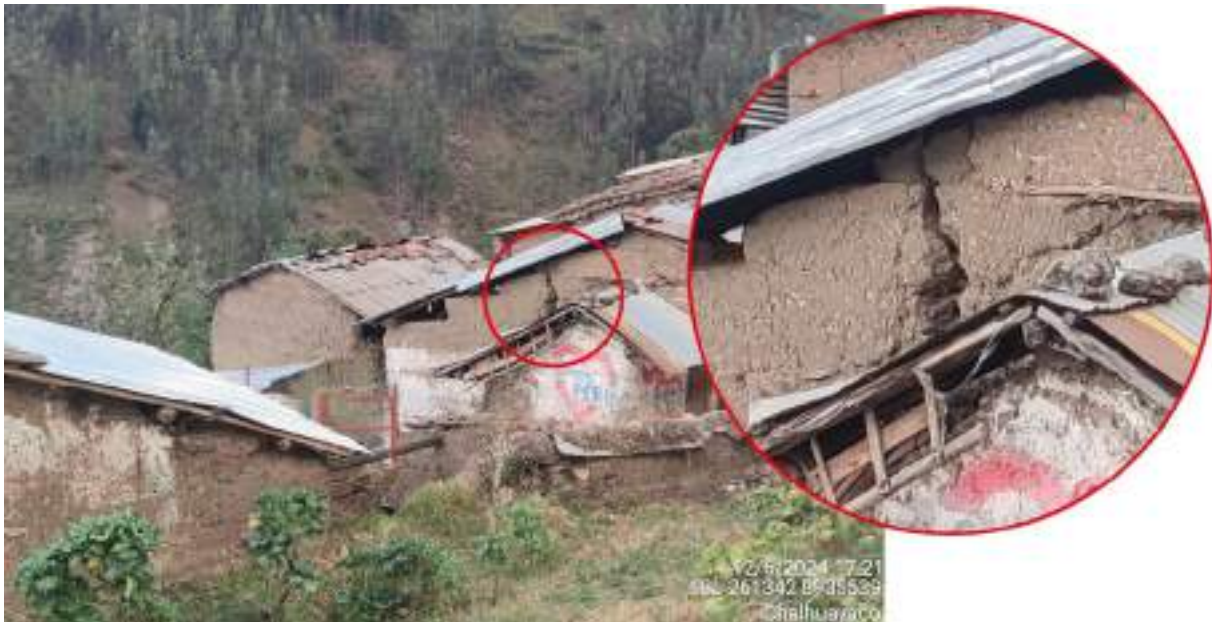
Figura 5.9. Grieta en viviendas en la parte baja de la ladera en cuerpos de deslizamientos suspendidos con movimiento hacia el Noreste. Coordenadas UTM 261342, 8935539.

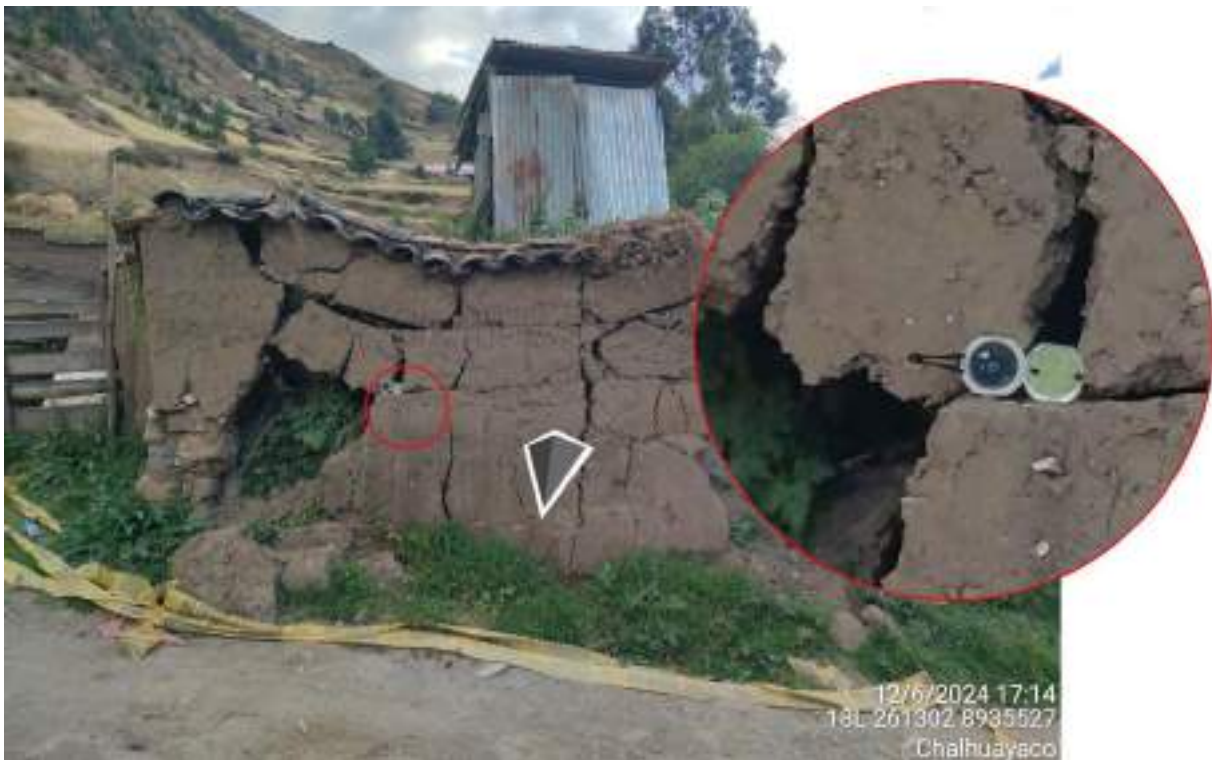
Figura 5.10. Muros destruidos en viviendas ubicadas en cuerpos de deslizamientos suspendidos con movimiento hacia el noreste. Coordenadas UTM WGS84: 261302, 8935527.

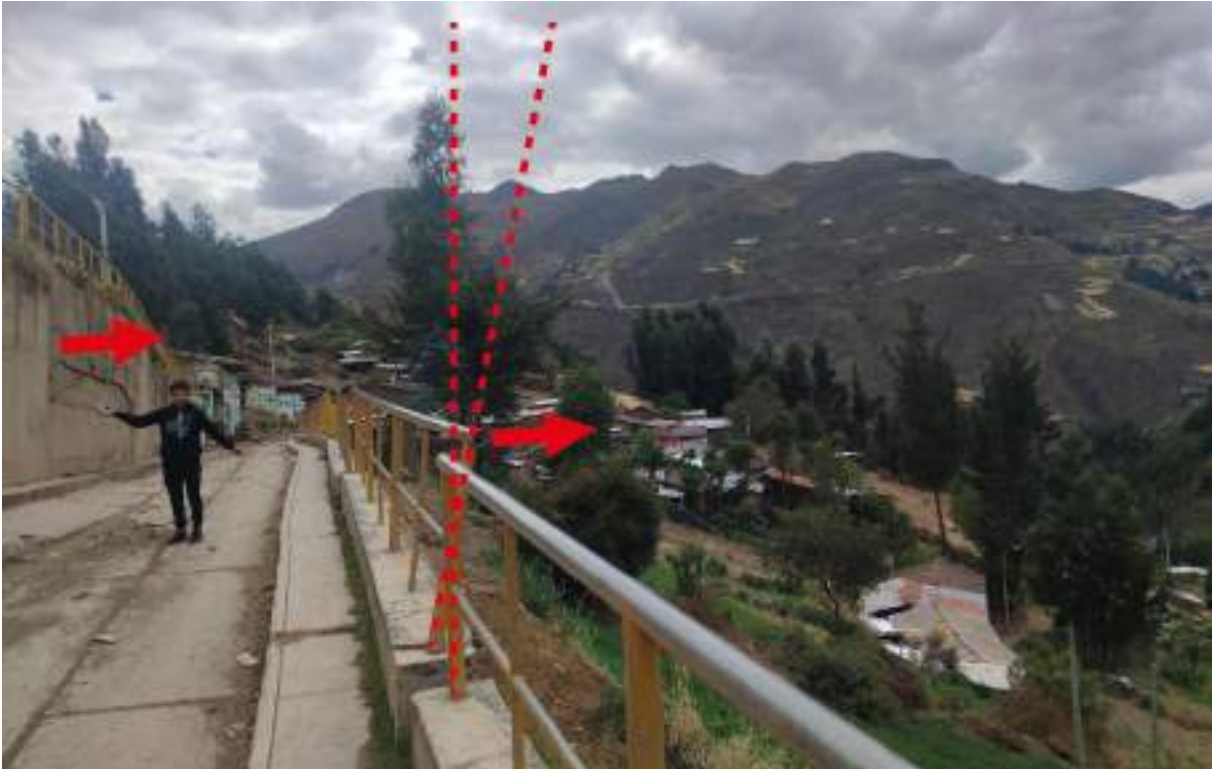
Figura 5.11. Muros y barandas inclinadas en dirección de los movimientos de deslizamientos hacia el Noreste. Coordenadas UTM WGS84: 261200, 8935645.

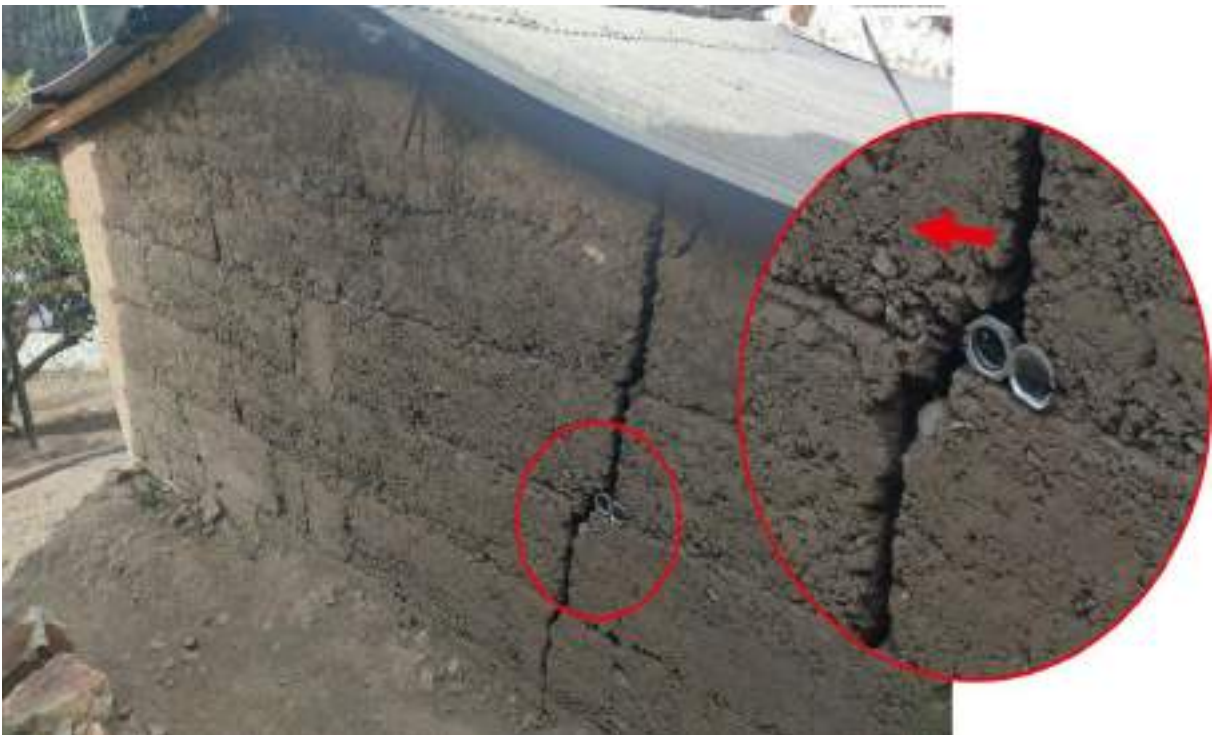
Figura 5.12. Muros con agrietamientos en dirección de los movimientos de deslizamientos hacia el Noreste. Coordenadas UTM WGS84: 261003, 8935658.

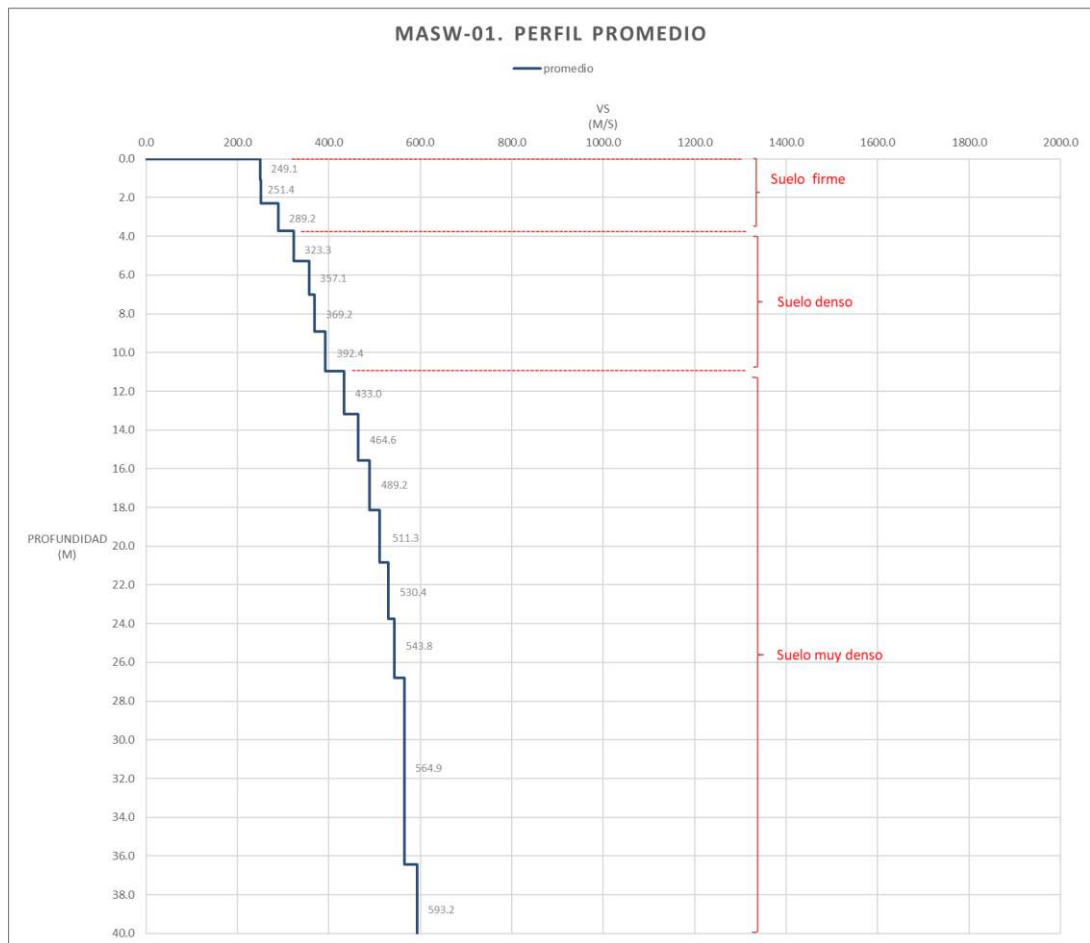
Figura 6.4. Sección de Velocidad de onda sísmica de corte V_s MASW-M-01, obtenido del MASW.

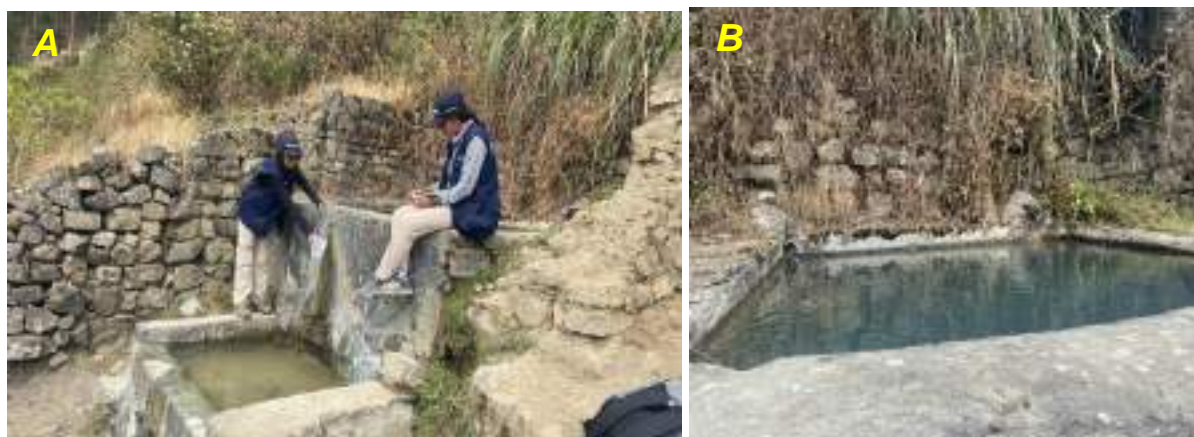
El manantial captado 498996-031 (Figura 7.2), que aflora en rocas de la Formación Chimú, se utiliza para fines agrícolas. Este tiene un caudal de 0.08 l/s, un pH alcalino de 8.38 y una C.E. de 324 $\mu\text{S}/\text{cm}$.

Figura 7.2. A, B) Captación de agua con estructura de concreto, correspondiente al manantial con código 498996-001.

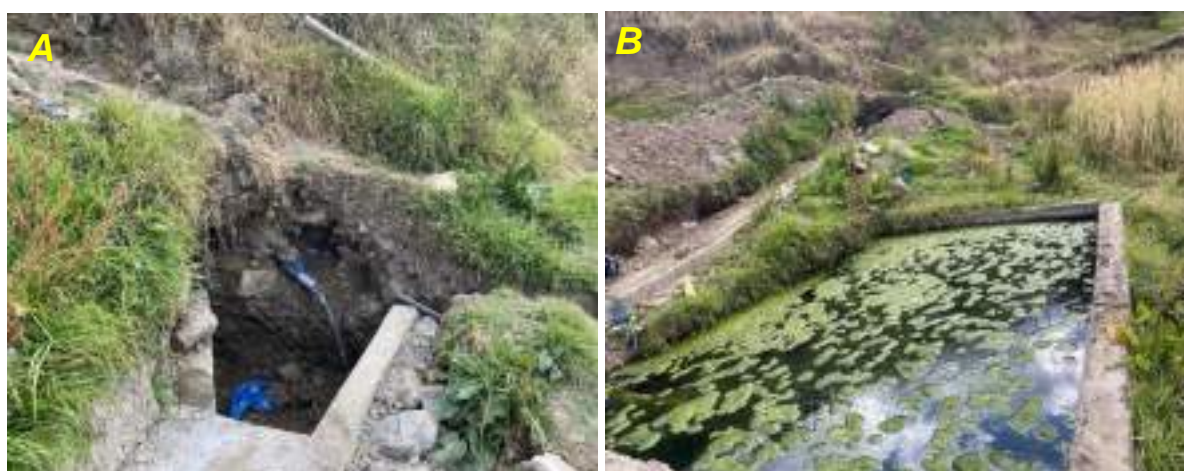
En las proximidades de la I.E. N° 86383 se encuentran los manantiales 498996-035 y 498996-037, que surgen de depósitos coluvio-deluviales y están siendo captados, ambos presentan pH de 6.6, C.E. de 347 $\mu\text{S}/\text{cm}$ y 418 $\mu\text{S}/\text{cm}$ respectivamente (Figura 7.3).

Figura 7.3. A y B) Manantial de código 498996-037, es captado para uso agrícola.

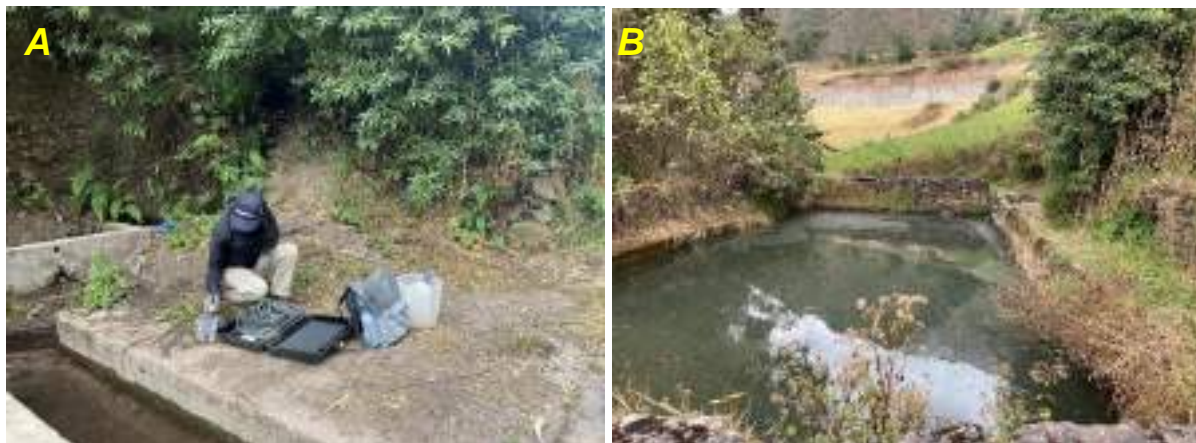
En la parte baja del caserío Cabracancha aflora el manantial 498996-038, se encuentra captado y cuenta con una estructura de concreto, así como un canal que deriva el agua hacia otra poza de gran extensión. Presenta gran cantidad de agua almacenada para fines agrícolas y mantiene un flujo constante durante todo el año. Además, sus valores de pH son de 7.9 y la conductividad eléctrica (C.E.) es de 371 $\mu\text{S}/\text{cm}$ (Figura 7.4).

Figura 7.4. Manantial con código 498996-038 presenta agua almacenada.

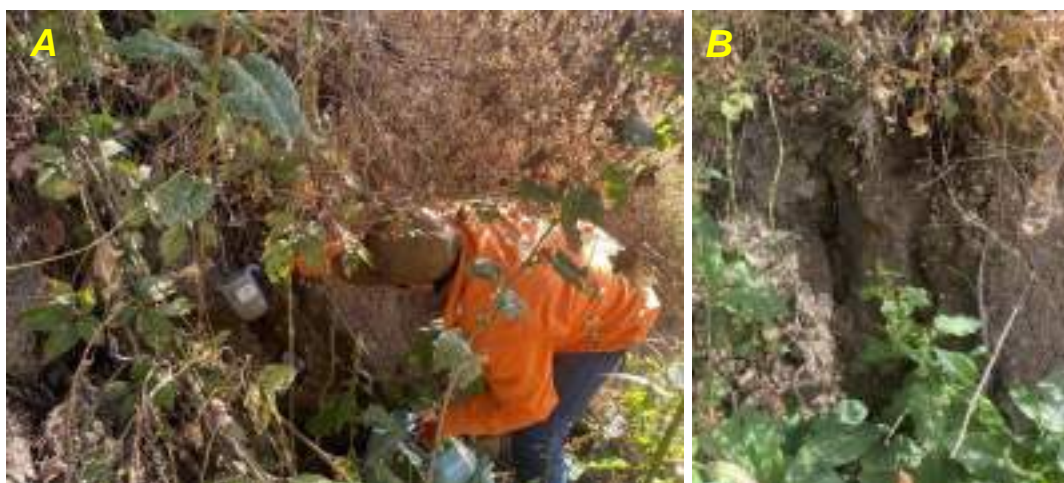
Se recopiló información de tres puntos de control, uno de ellos con código de inventario 498996-004 proviene del reservorio de agua ubicado en la parte alta y sus aguas discurren a través de una quebrada de reducido caudal (0.4 l/s) que se extiende hasta la IE N°86383. Así también, el punto de control con código 498996-045, proveniente de la parte media de la ladera, discurre ladera abajo formando erosión en surcos cercanos a las zonas de deslizamientos y derrumbes activos, lo que podría contribuir en la inestabilidad de la ladera (Figura 7.5).

Figura 7.5. Fuente de agua de código 498996-045 utilizado para riego, con un caudal bajo.

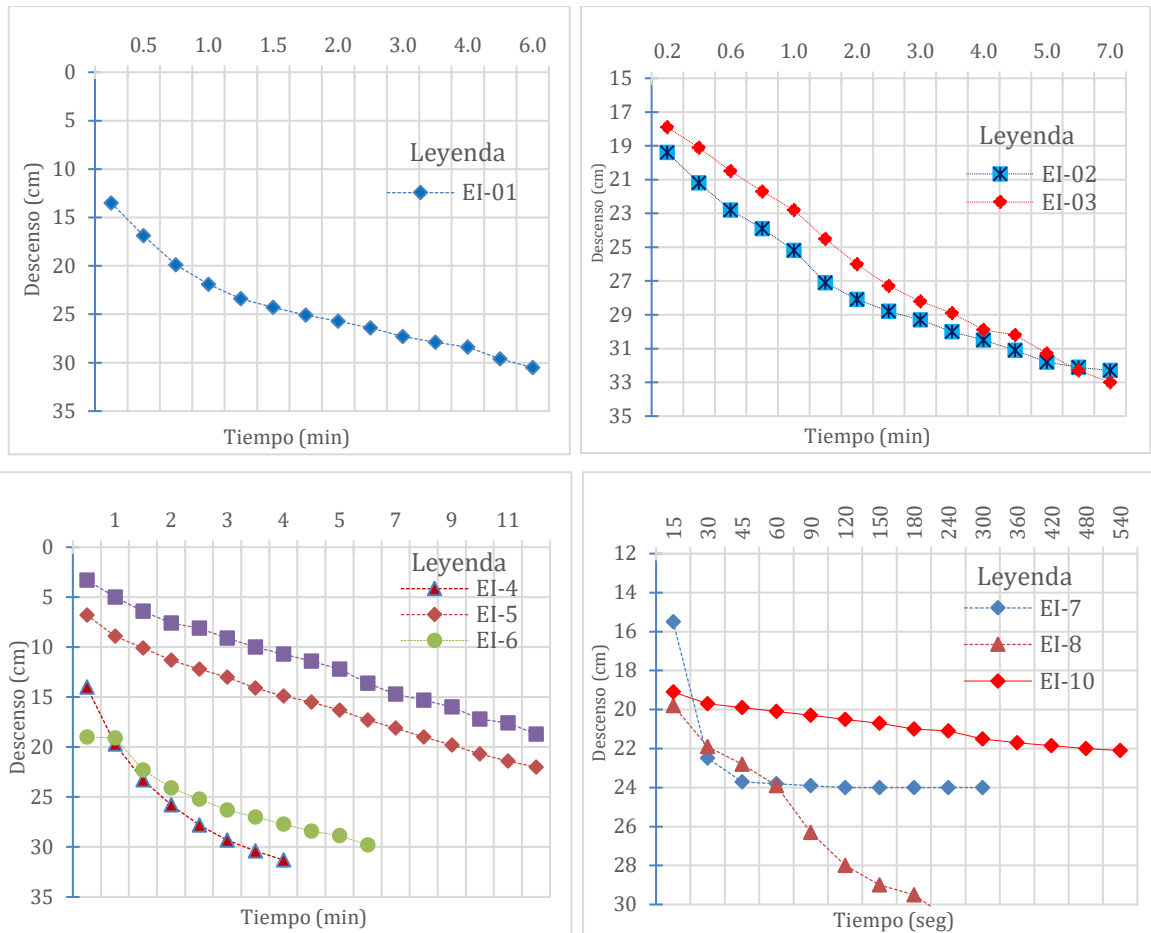
Gráfico 7.1. Análisis de descenso con respecto al tiempo de ensayos de infiltración.
