Informe Técnico N° A7552

EVALUACIÓN INGENIERO GEOLÓGICA EN EL CENTRO POBLADO CHALLHUAYACO

Distrito de San Marcos, provincia Huari, departamento de Ancash

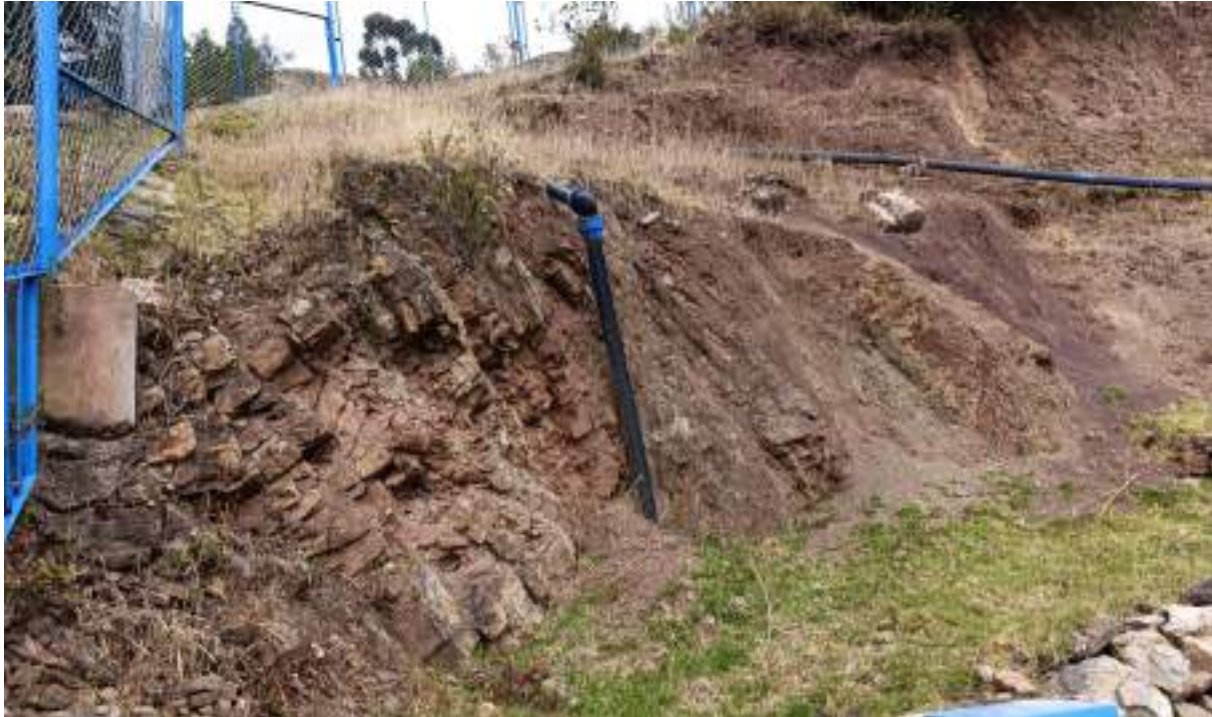
En la fotografía 8.1 se describe las características del macizo rocoso, que presenta estratificación con orientación al sureste. Las fracturas presentan 3 familias de discontinuidades.

Fotografía 8.1. Vista de la estación 10, conformada por areniscas, intercaladas con niveles de lutitas de la Formación Chimú.

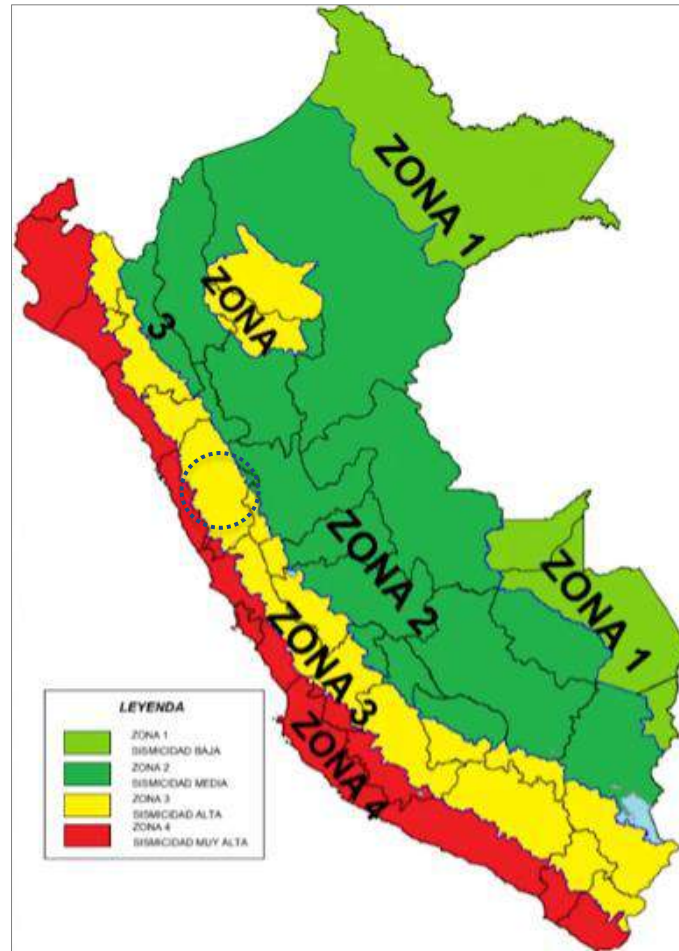
En nuestro país, la ocurrencia de sismos ha sido dividida en tres zonas, según el Mapa de Zonificación Sísmica para el Perú (Figura 9.2): Zona 3 con sismicidad alta, donde la ocurrencia de sismos de intensidad alta es más frecuente; Zona 2 con sismicidad intermedia, donde la ocurrencia de sismos de intensidad elevada es moderada y, Zona 1 donde los sismos de intensidad fuerte no son muy frecuentes. Tomando como referencia este documento, el centro poblado de Challhuayaco se ubica en la “Zona 3” (sismicidad alta), localizada desde la línea de costa hasta el margen occidental de la Cordillera de los Andes, determinándose aceleraciones de 0.32 g.

Figura 9.2. Mapa de Zonificación Sísmica de Perú, según norma peruana E 0.30.

Así también, tomando como referencia el estudio de Ingemmet, 2010, nos indica que las características sismo-tectónicas del país (subducción, fallas activas) y recurrencia sísmica, para la zona de estudio se consideró una aceleración sísmica de 0.32.

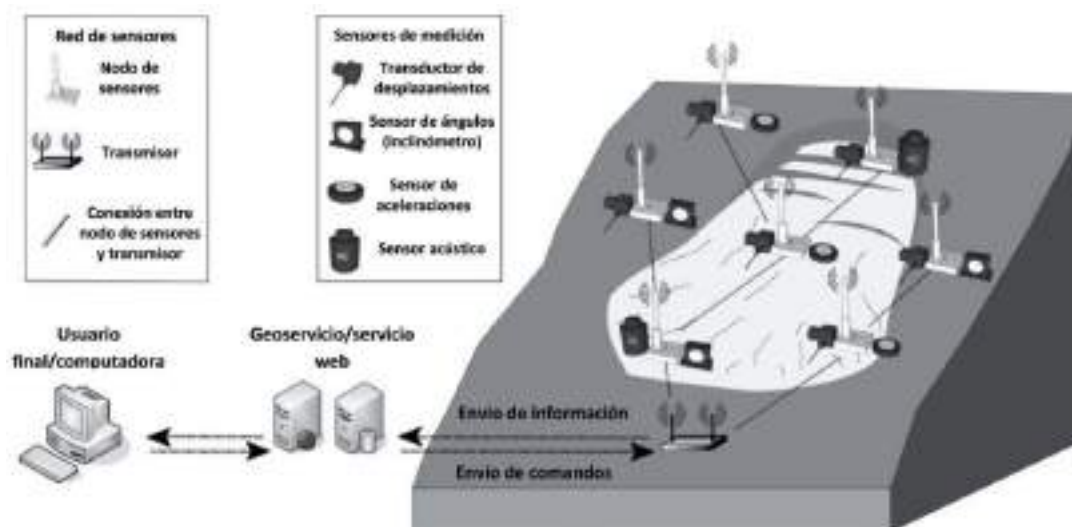
Figura 11.1. Esquema de un sistema de monitoreo de deslizamientos (tomado de Cordero & Espinoza, 2012).

El diagrama de la figura 5 es un ejemplo de la infraestructura de un sistema de monitoreo de deslizamientos, el cual está conformado de cuatro componentes: sensores e instrumentos, sistemas de comunicación, centro de procesamiento y visualización de resultados; los cuales se describen a continuación.

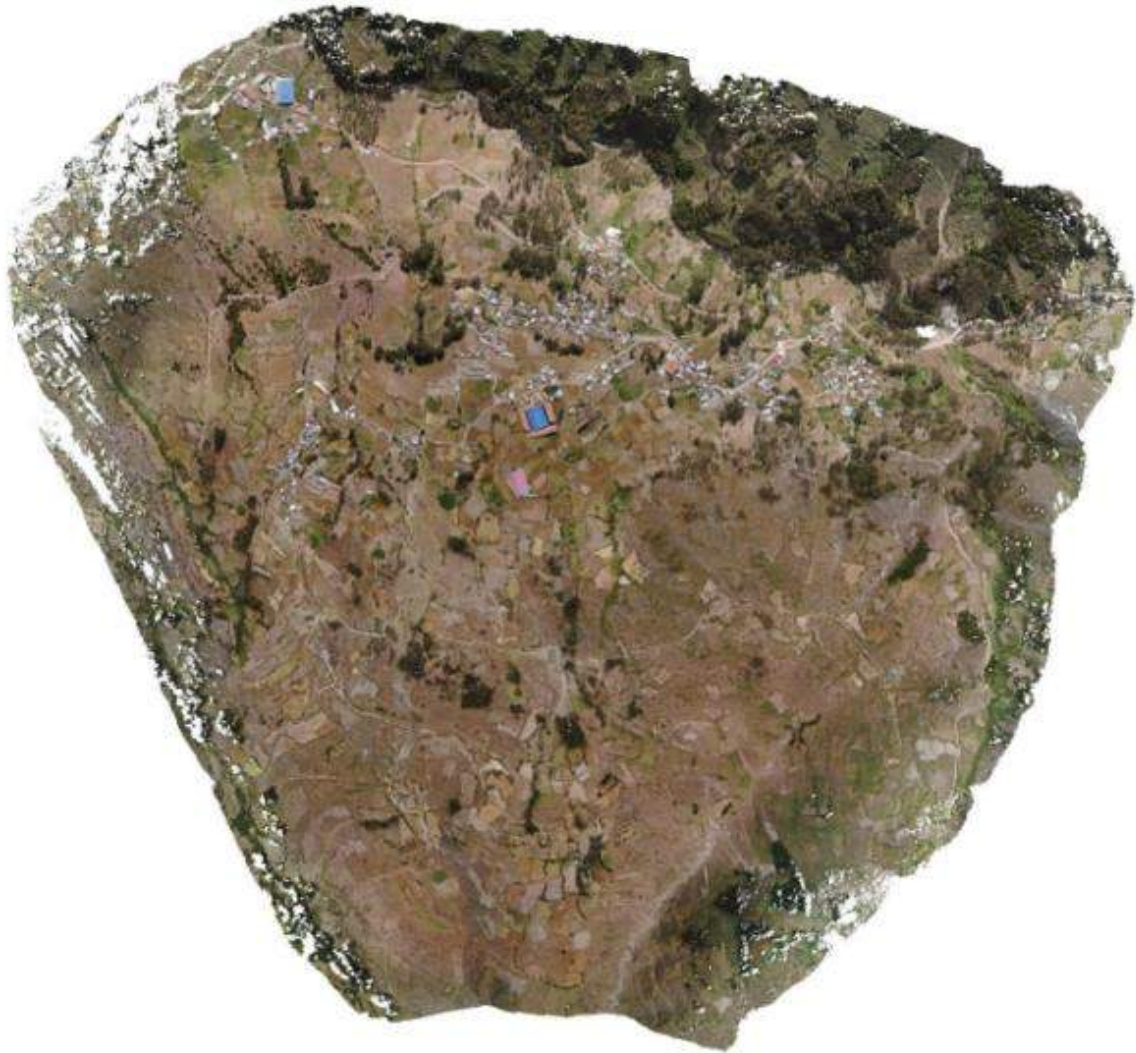
Los productos más importantes de este levantamiento son: una nube de puntos densa (Figura 11.7); un modelo de elevación de terreno (DEM, por sus siglas en inglés) y Ortomosaico de alta resolución.

Figura 11.7. Nube de puntos calculada a partir del levantamiento fotogramétrico.

Número de imágenes: 871	Imágenes alineadas: 871
Altitud media de vuelo: 262 m	Puntos de paso: 127,455
Resolución en terreno: 9.2 cm/pix	Proyecciones: 587,802
Área cubierta: 2.46 km ²	Error de reproyección: 0.71 pix

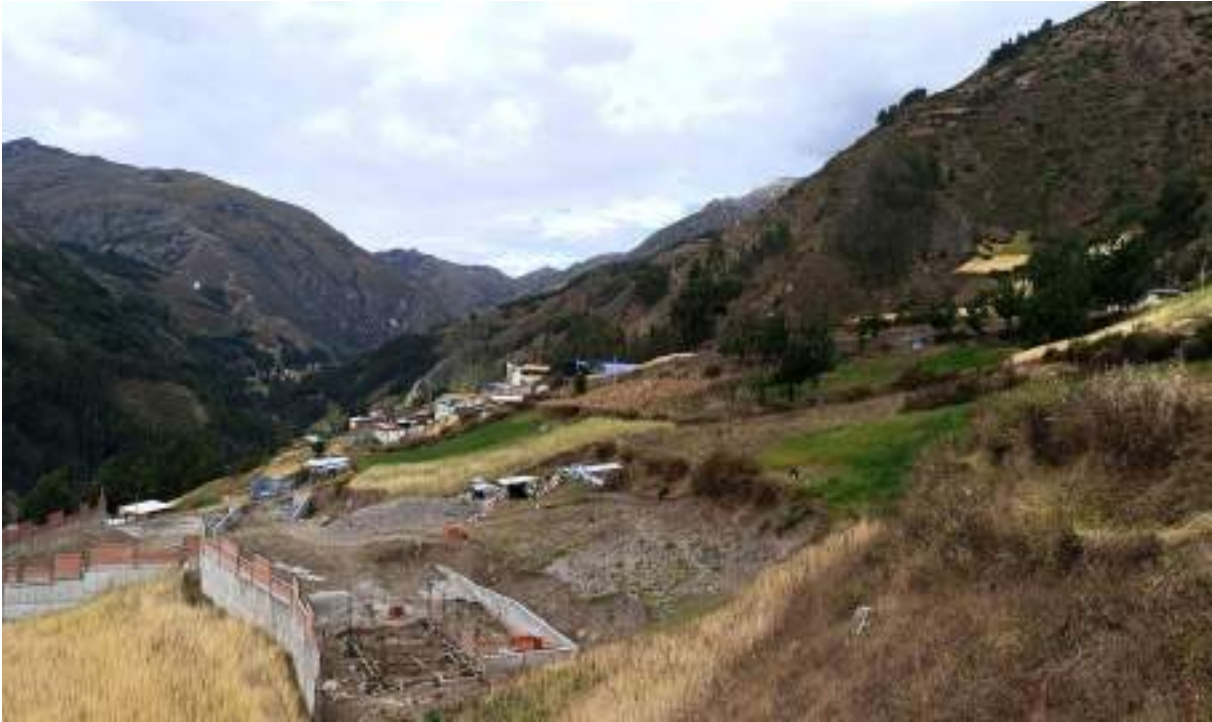
Fotografía 1. Vista de depósito coluvio deluvial 1, sobre el cual se han asentado viviendas y se ha construido infraestructura.

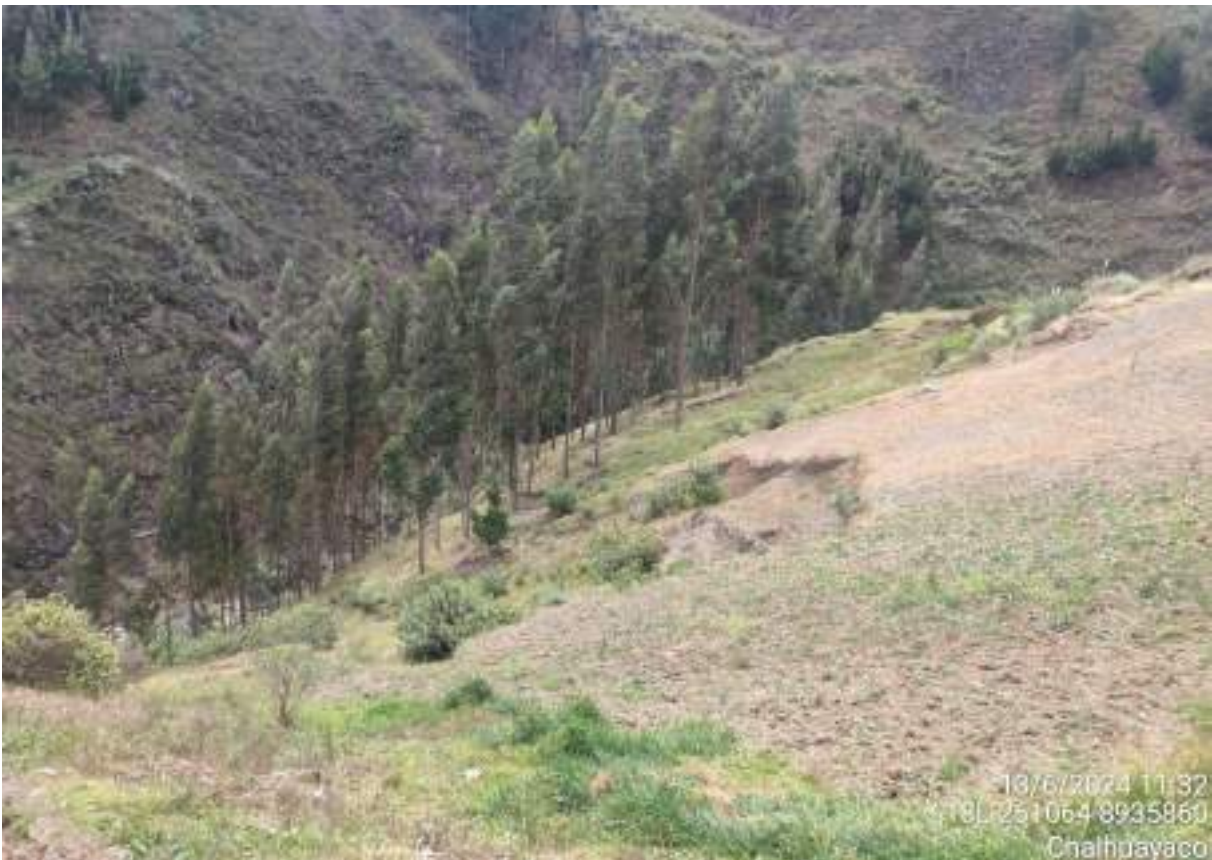
Fotografía 2. Vista del pie de la ladera de Challhuayaco, donde se observa reactivaciones en forma de derrumbes y deslizamientos.

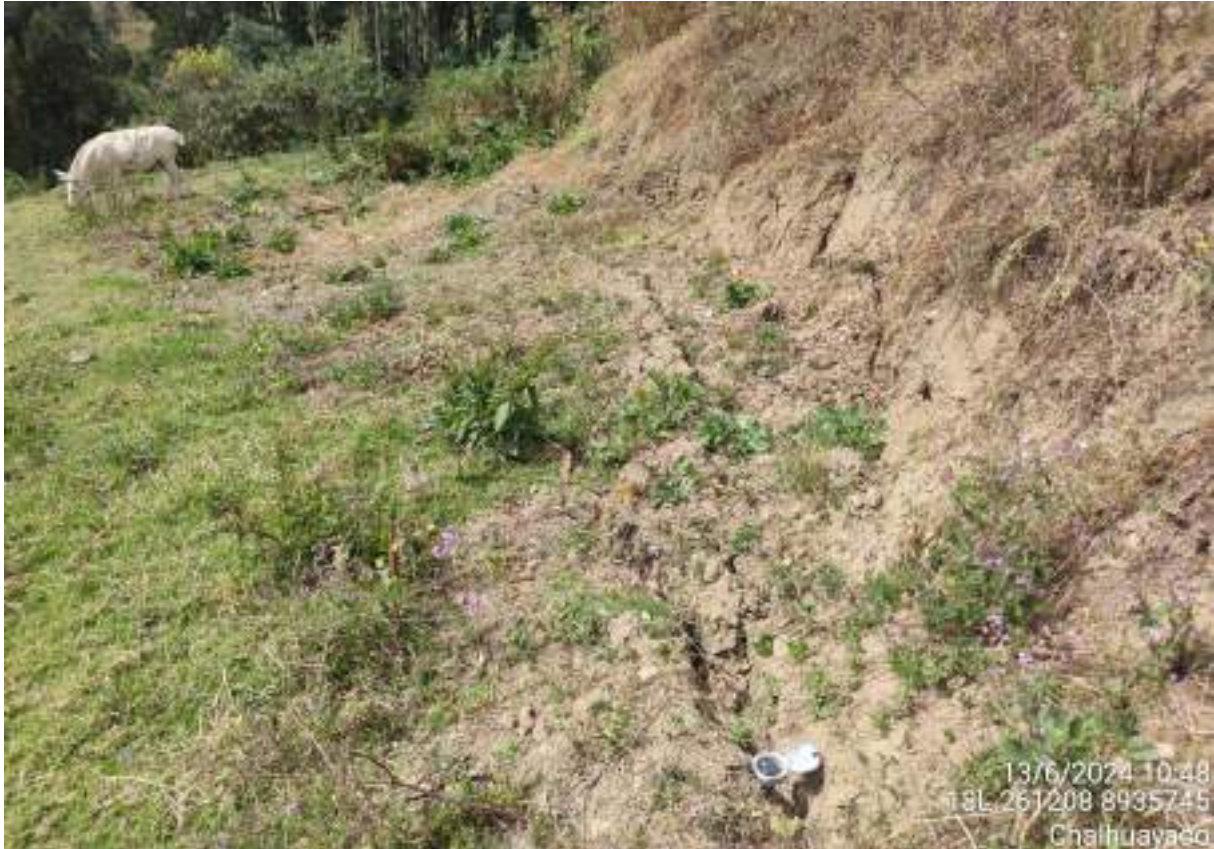
Fotografía 3. Vista de agrietamientos en el depósito coluvio deluvial del centro poblado Challhuayaco.

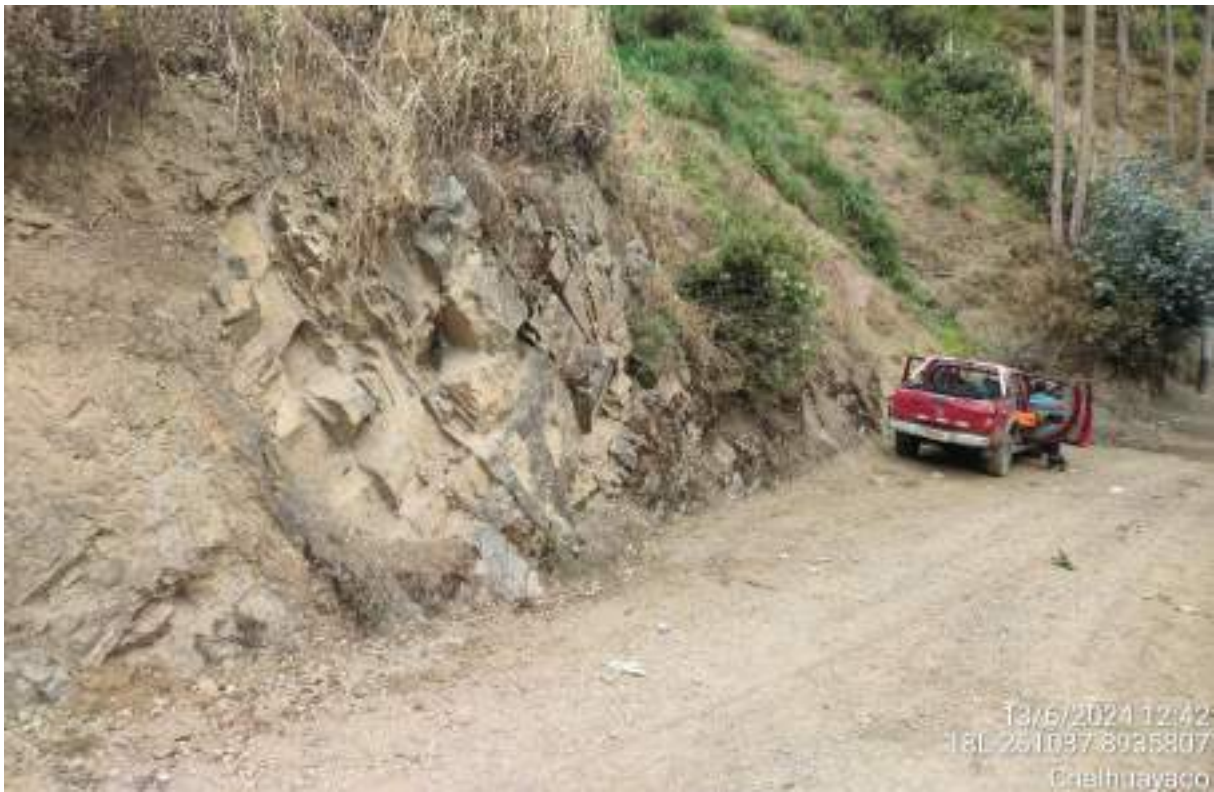
Fotografía 4. Afloramiento rocoso, correspondiente a la Formación Chimú, localizada en la parte baja de Challhuayaco.

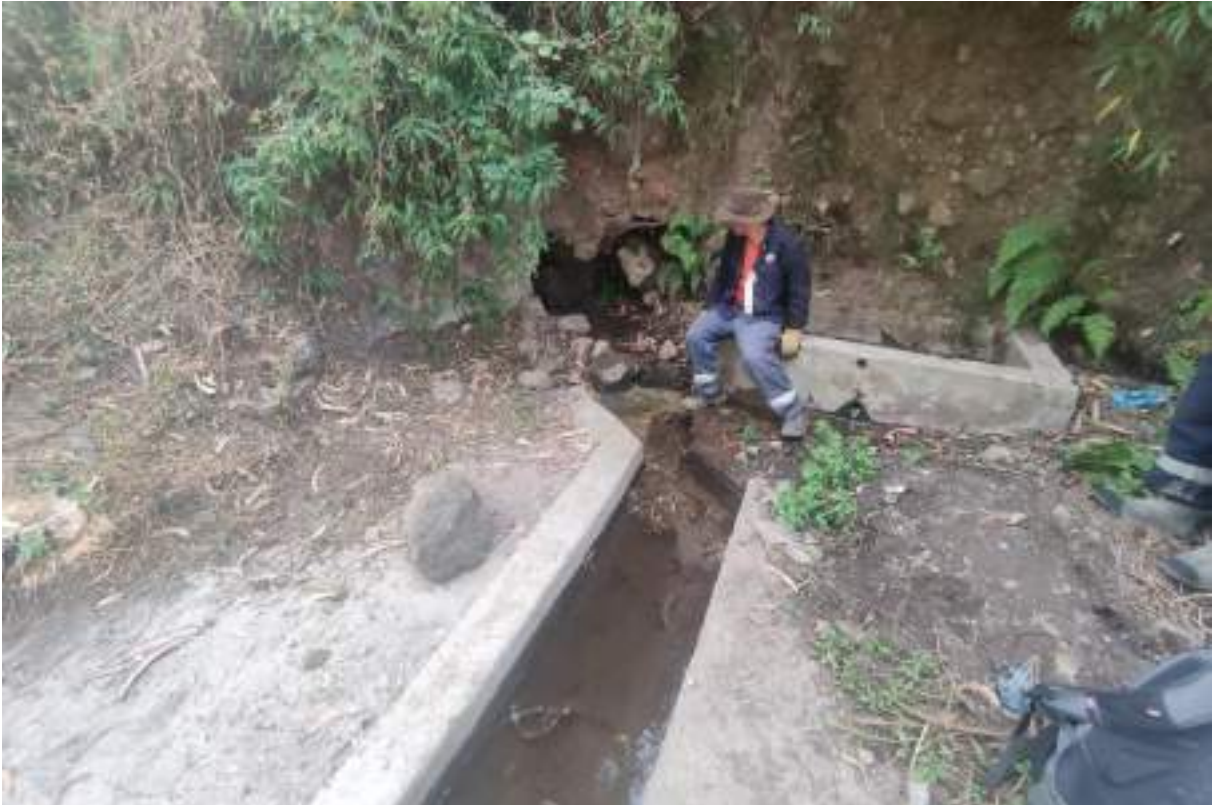
Fotografía 5. Surgencia de agua en la ladera del centro poblado Challhuayaco.

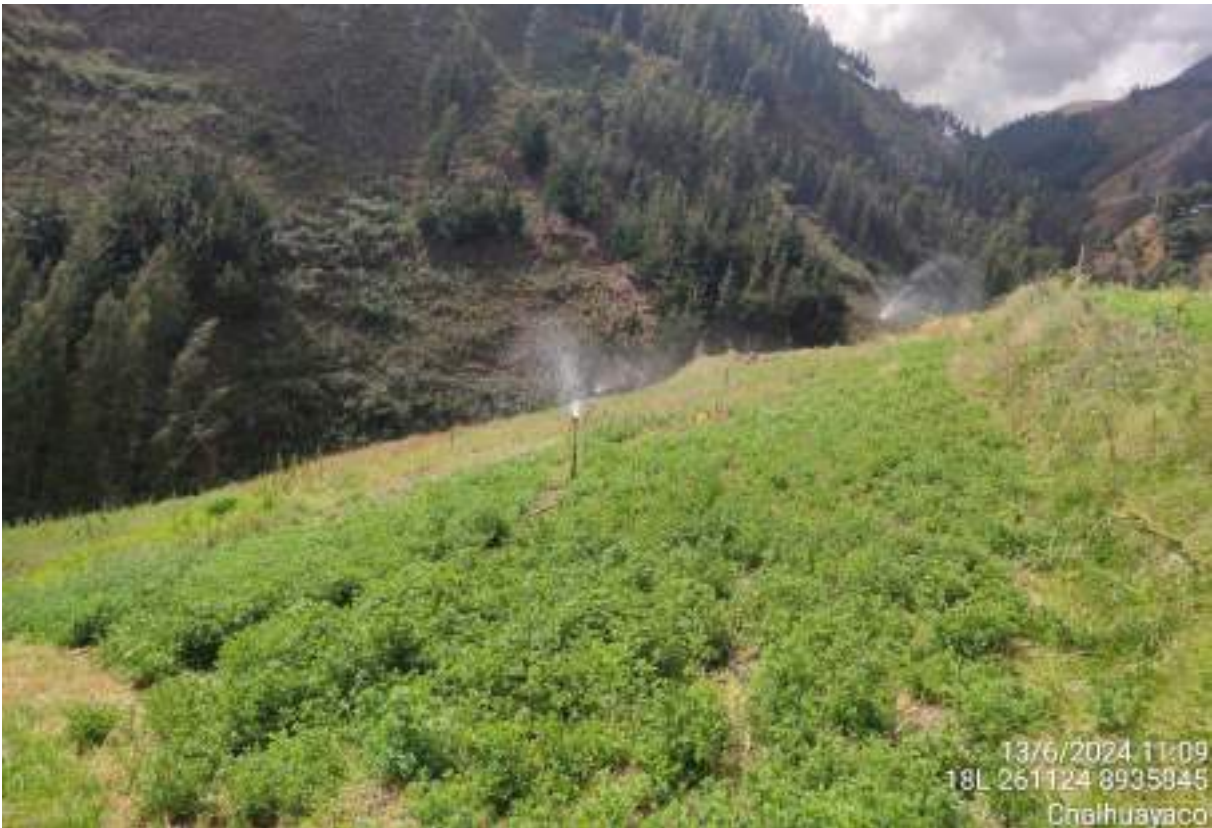
Fotografía 6. Vista del riego de cultivos de alfalfa sobre el depósito coluvio deluvial de Challhuayaco.

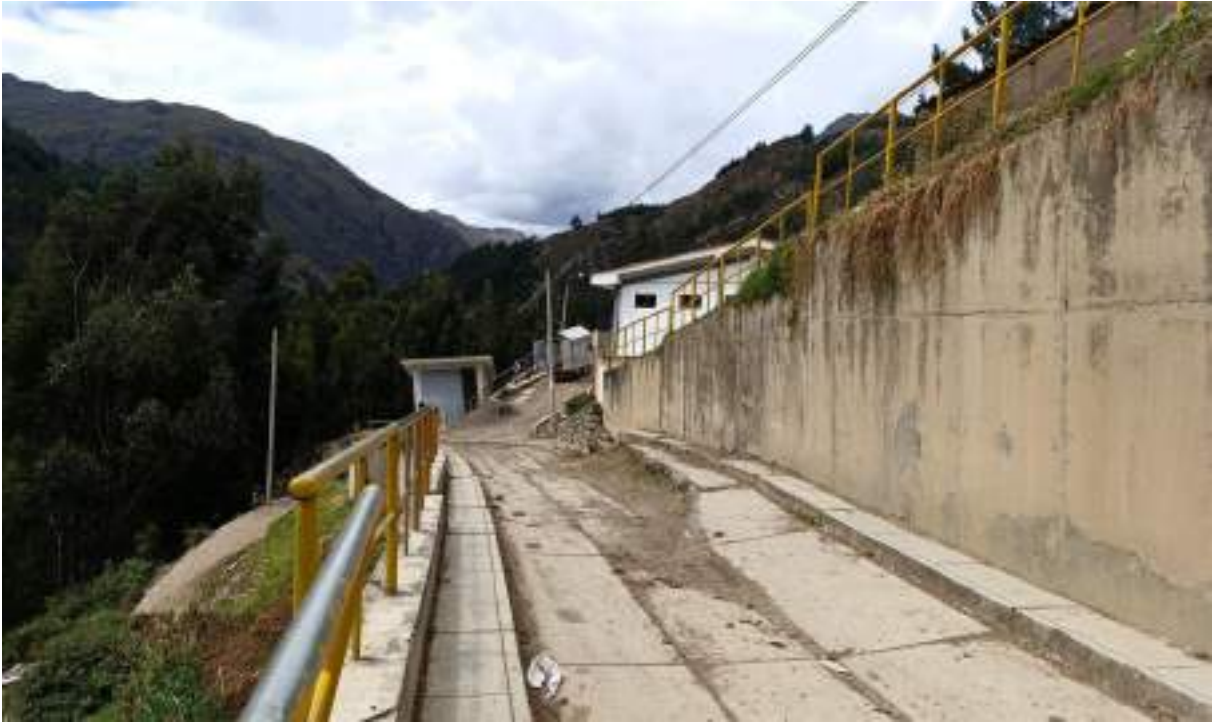
Fotografía 7. Vista de las calles de Challhuayaco deformadas, producto del asentamiento del terreno.

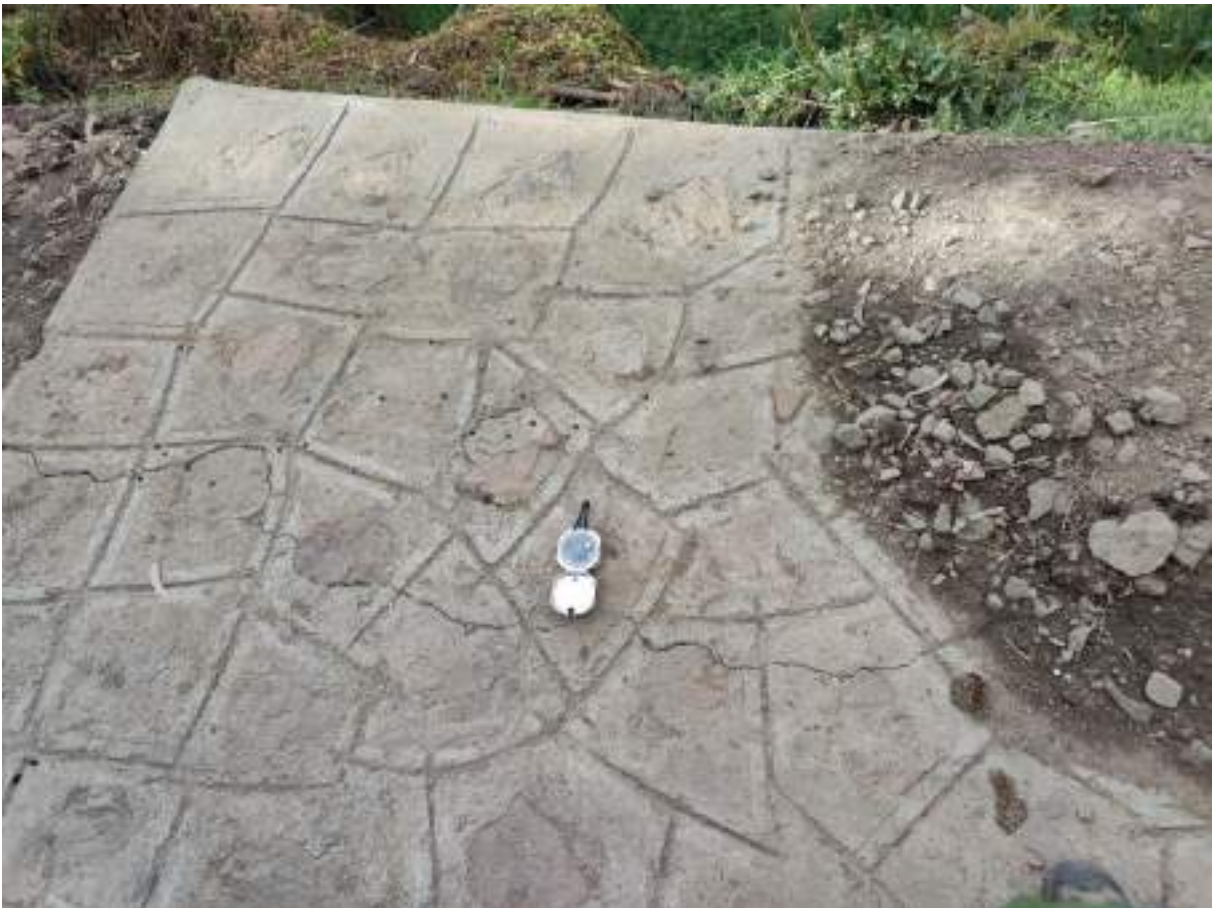
Fotografía 8. Agrietamientos en las veredas de las calles de Challhuayaco.

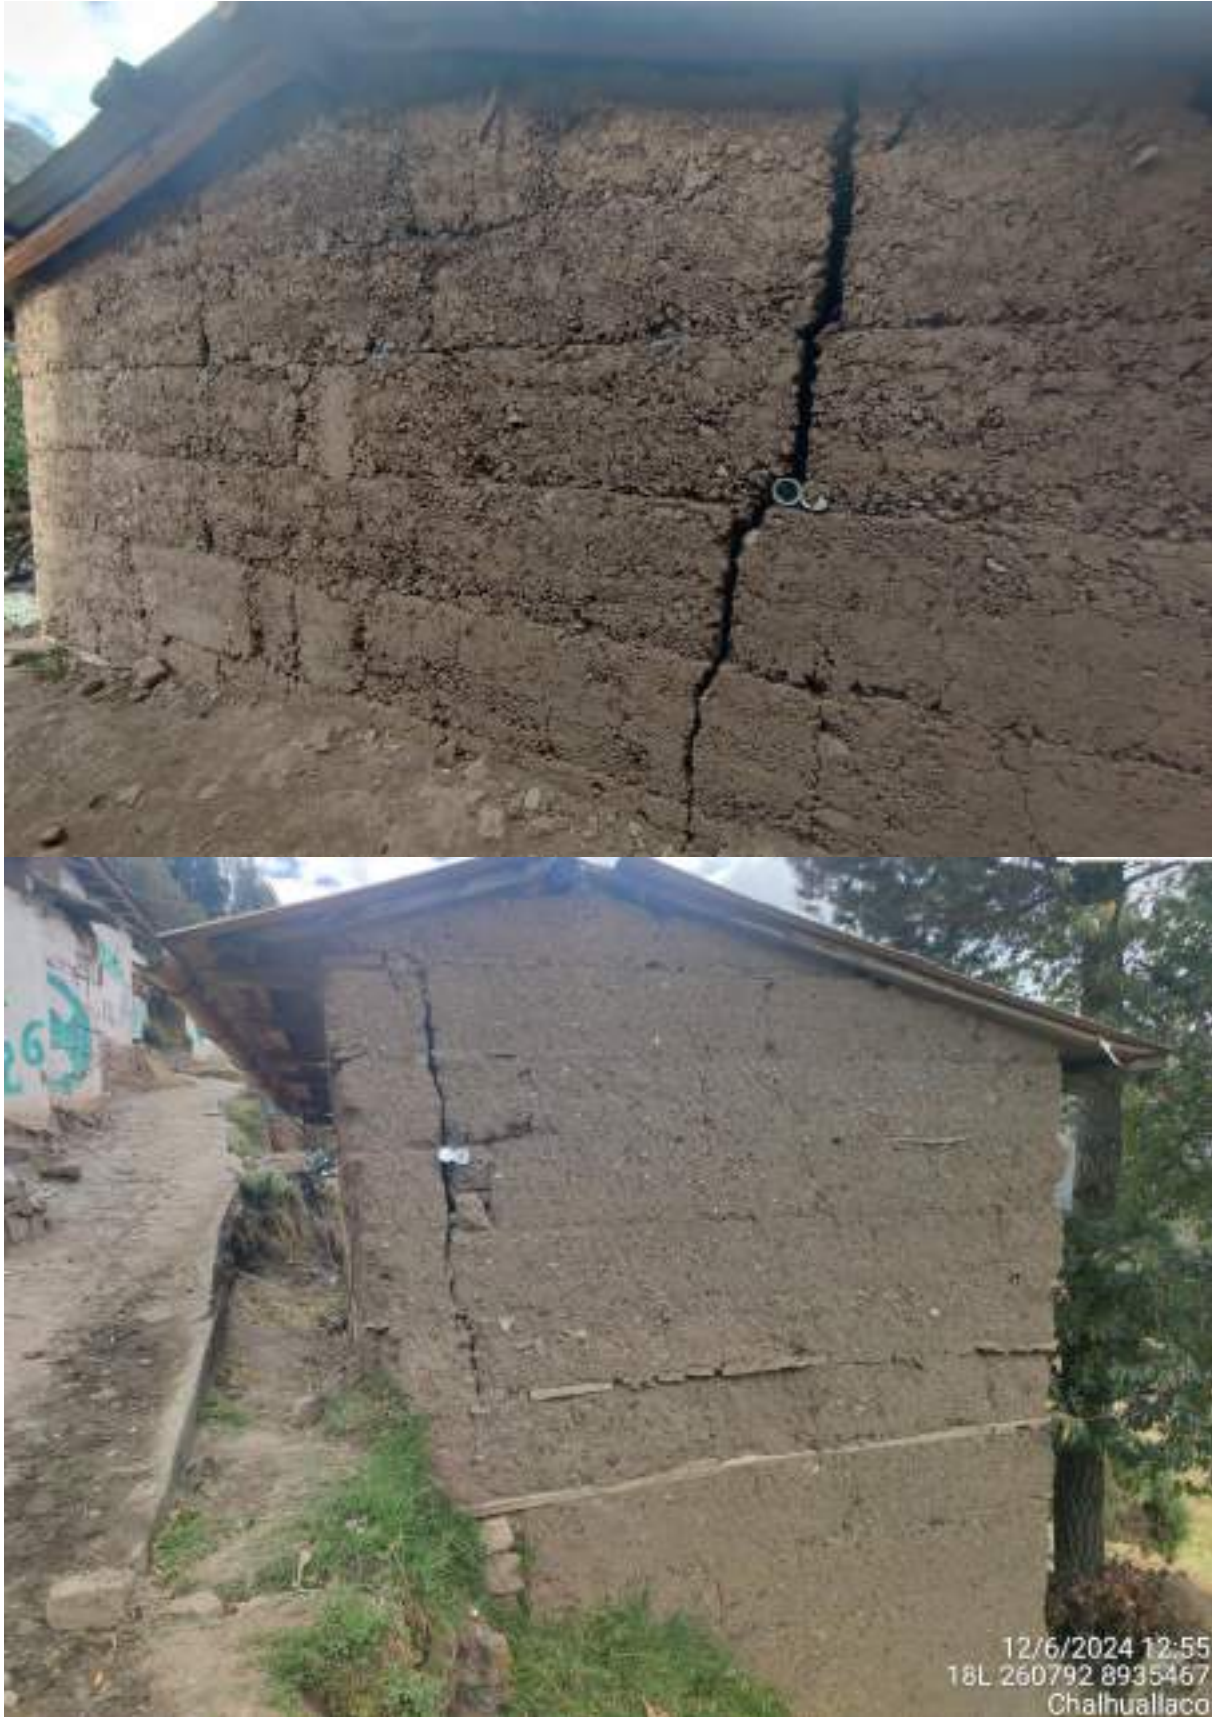
Figura 1. Vista de agrietamientos en las paredes de las viviendas de Challhuayaco.

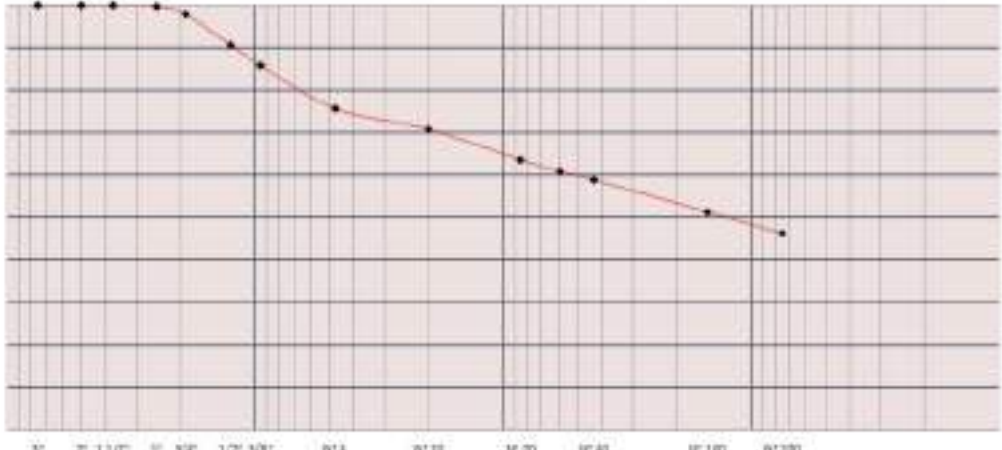
Coeficiente de Curvatura (Cc)	-				
Límite líquido (LL)	-	19.4			
Límite plástico (LP)	-	13.1			
Índice de plasticidad (IP) =		6.3			
CLASIFICACIÓN SUCS					
Arena arcillosa-limosa con grava SC-SM					
CLASIFICACIÓN AASHTO					
A-4 Suelo limoso					
CURVA GRANULOMÉTRICA

NOTA: Presencia de materia orgánica. No presenta coeficiente de curvatura ni uniformidad, por la falta de gradación del suelo, la muestra presenta mayor material cohesivo.					
REVISÓ WILSON MATOS ESPINOZA			APROBÓ WILSON MATOS MALCAZ

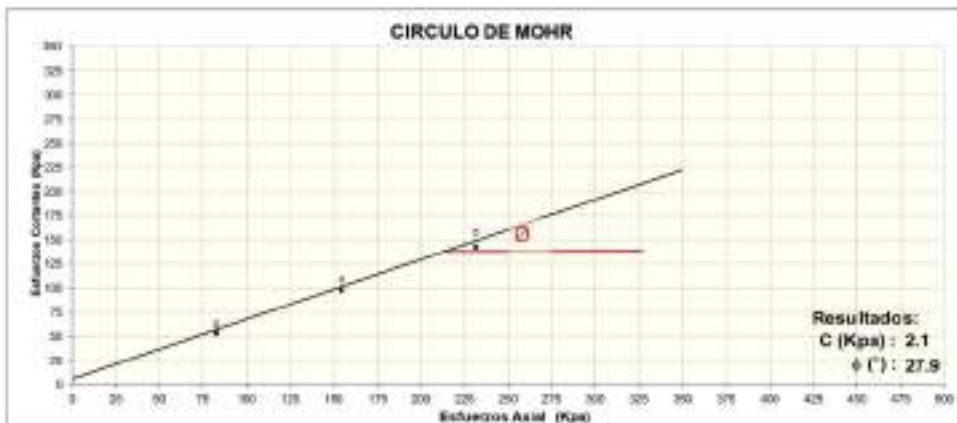
ENSAYO DE COMPRESIÓN TRIAXIAL CU ASTM D4767		COG190 TC-1
PROYECTO:	SERVICIO DE ANÁLISIS DE SUELOS RECOLECTADOS - TRABAJOS DE PROYECTO	PROYECTO:	4-08 W.	
	CAMPO EN EL CASERIO MARIKUSHY CENTRO POBLADO		4-08 W.	
	CHALLHUASICO			
INSTITUTO:	Instituto Geológico, Minero y Metalúrgico	ASPI:	E. M. P.	
AUTORE:	Carlo RUIZ LARA, con matrícula número	REGION:	L.S.A	
UBICACION:	Challhuasico	REGIÓN/PROV.:	L.S.A.	
ENCARGO:	TC-1	FECHA:	5/07/2004	
AUTORE:	TC-1
