Informe Técnico N° A7541

EVALUACIÓN DEL PELIGRO GEOLÓGICO POR FLUJO DE LODO EN LA LOCALIDAD DE PECA PALACIOS

Departamento: Amazonas

Provincia: Bagua

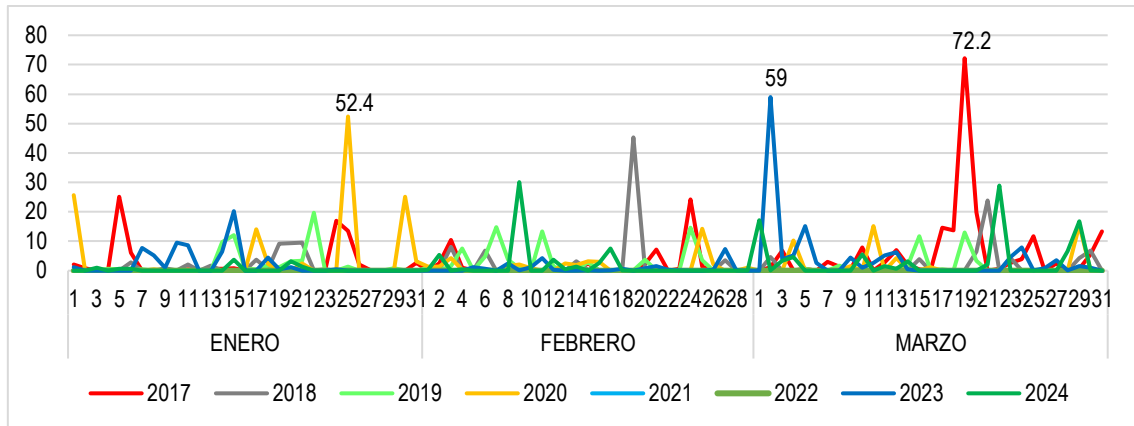
Entre los años 2017-2024, los meses de enero – marzo, el sector evaluado puede registrar presipitaciones pluviales que superan los 70 mm/día (figura 3) considerados por el Senamhi, en su consolidado de umbrales de precipitación del 2014, como Extremadamente Lluvioso (Senamhi, 2014).

Figura 3. Precipitación diaria del mes de enero a marzo entre los años 2017-2024, en la Estación Bagua Chica. **Fuente:** Senamhi.

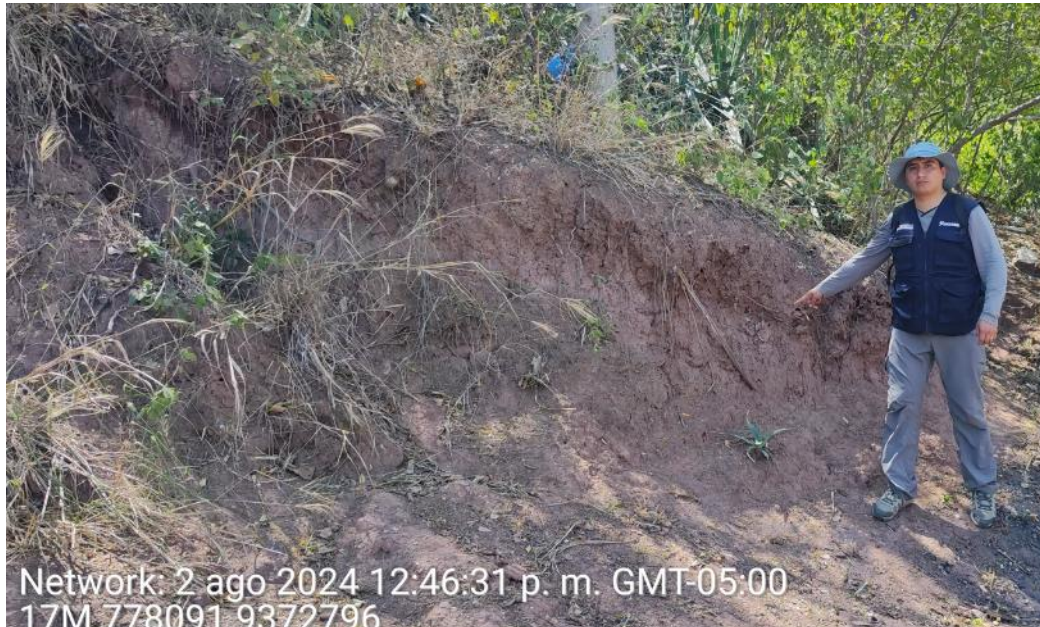
Corresponde a una secuencia indiferenciada de areniscas de grano fino a grueso, color rojizo, lutitas y limolitas pardo rojiza; además de niveles de calizas grises y algunas tobas beige; estos macizos rocosos se encuentran muy fracturados y altamente meteorizados (fotografía 1).

Fotografía 1. Corte de talud donde se aprecia a la Formación El Milagro, muy fracturada y altamente meteorizada.

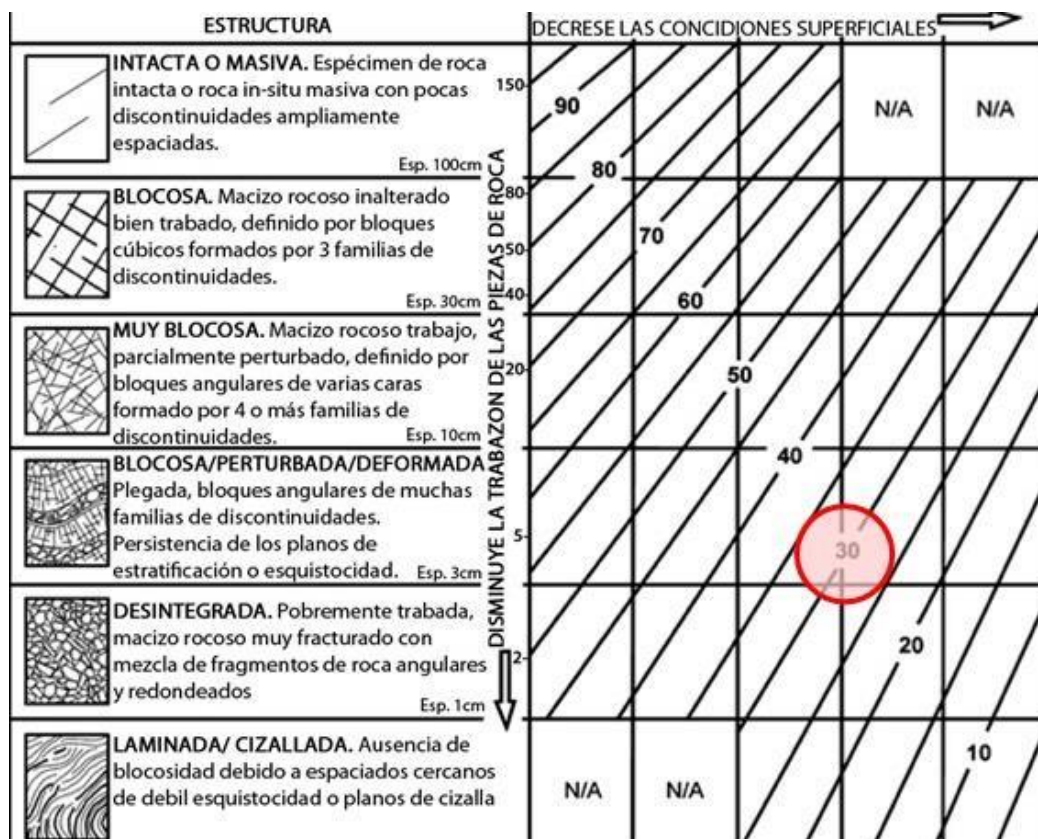
La resistencia geológica de sus macizos rocosos es baja, reflejado en una resistencia a la compresión uniaxial de entre 25 a 50 MPa (tabla 3) en afloramientos rocosos frescos y de entre 5 a 25 MPa en afloramientos rocosos expuestos a meteorización y erosión; además de un Índice Geológico de Resistencia (Hoek, 2007) de entre 30 a 40 (figura 4).

Figura 4. Estructura y calidad de las discontinuidades de los macizos rocosos de la Formación El Milagro, GSI promedio de entre 25 a 35 (en círculo rojo). **Fuente:** Tabla del Índice Geológico de Resistencia GSI (Hoek, 2007).

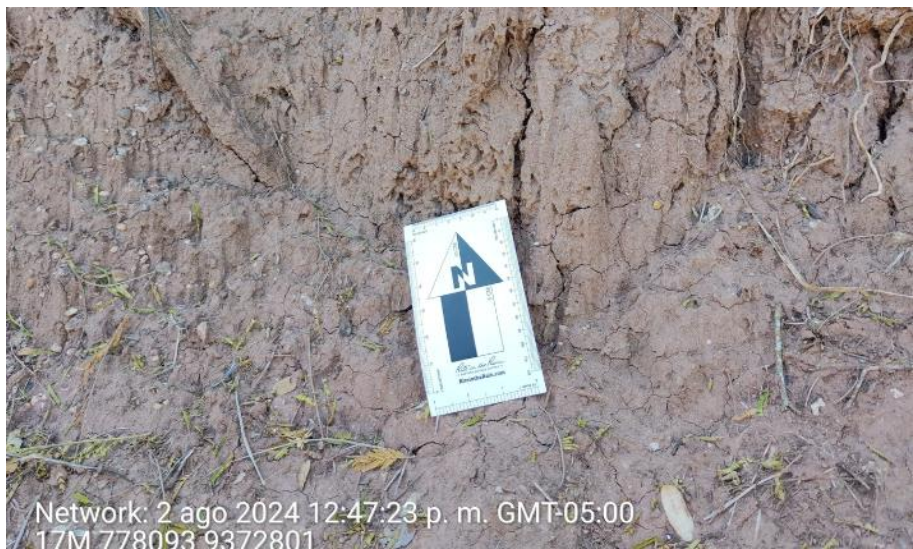
Son depósitos producidos por flujos de lodo que modelaron las colinas ubicadas en la localidad de Peca Palacios, se ubican en las faldas de estas colinas conformando suelos de varios metros de espesor; teniendo una composición mayoritaria de arenas con limos, con muy esporádicos componentes gruesos centimétricos (fotografía 2 y tabla 4).

Fotografía 2. Depósito proluvial en la zona de Peca Palacios.

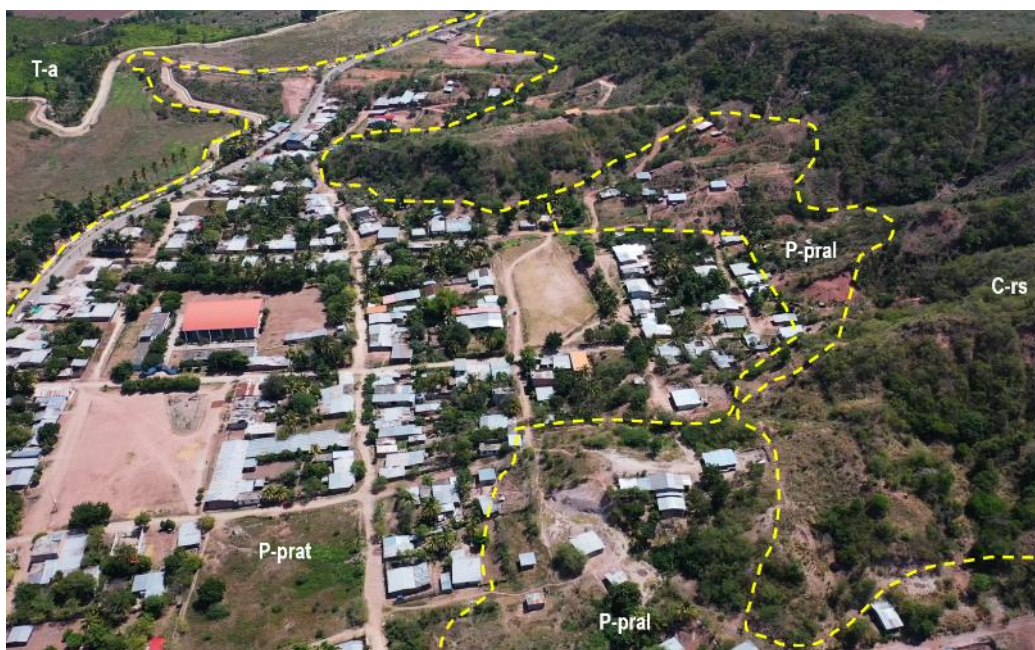
De acuerdo a su origen, se distinguen geoformas tanto de carácter tectónico degradacional y erosional (colina en roca sedimentaria), como de carácter deposicional y agradacional (piedemonte proluvial y terraza aluvial); se grafican en la figura 7 y en el mapa 3.

Figura 7. Geformas cartografiadas en la localidad de Peca Palacios: Colina en roca sedimentaria (C-rs), piedemonte proluvial (P-pral), piedemonte proluvial antropizado (P-prat) y terraza aluvial (T-a).

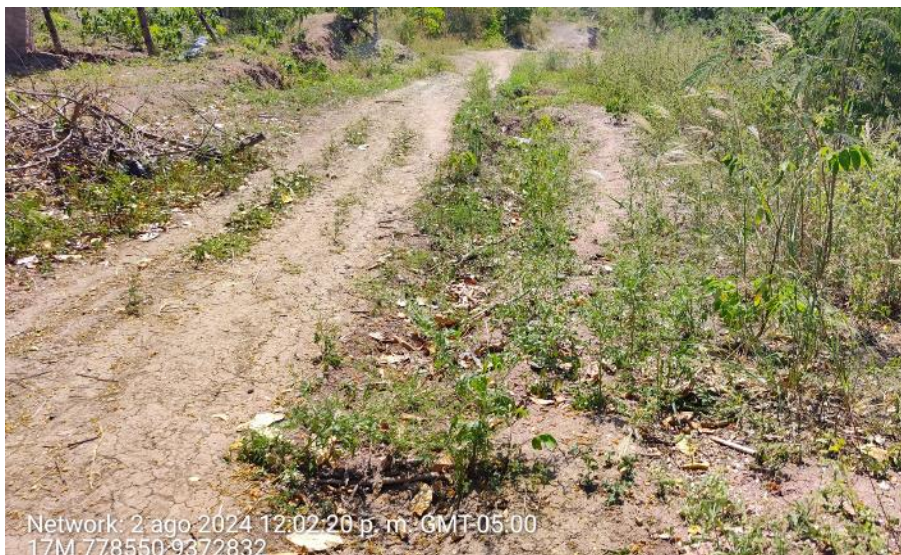
La localidad de Peca Palacios es lugar de periódicos eventos de flujos de lodo que pueden afectar a vías, viviendas y terrenos de cultivos, debido a la falta de drenajes urbanos adecuados. En la fotografía 3 se aprecia la afectación de una vía local por flujos de lodo; resultando en una erosión de los terrenos que contribuye aún más al volumen del flujo.

Fotografía 3. Afectación en trochas locales debidos a flujos de lodo.

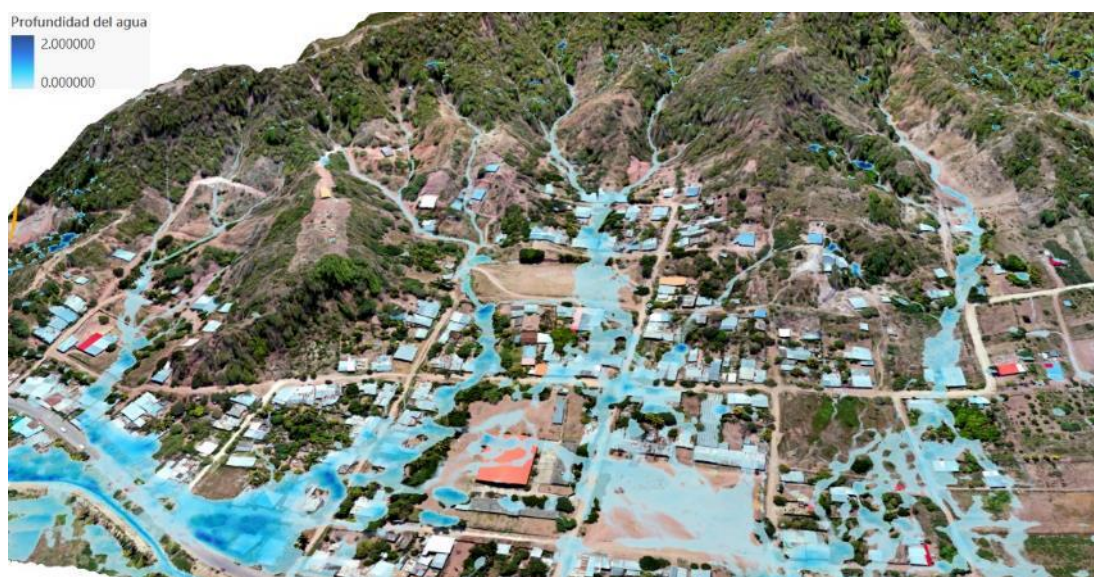
En la figura 8 se muestra un modelamiento numérico con el programa ArcGIS Pro, donde se puede apreciar las áreas expuestas a escorrentía superficial originadas por lluvias intensas. Estas escorrentías pueden acarrear flujos de lodo que alcanzan al casco urbano de Peca Palacios por diferentes sectores en función de la pendiente. Esta información fue contrastada con los testimonios de la población local y autoridades; coincidentemente con las áreas de la localidad que se ven reiteradamente afectadas durante la temporada de lluvias (enero-marzo).

Figura 8. Simulación de un evento de lluvias intensas (80 mm/hora) en la localidad de Peca Palacios; indicando los sectores expuestos a afectación por flujos de lodo.

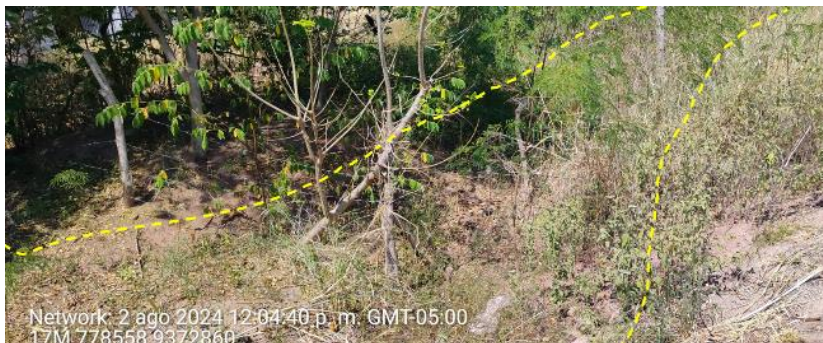
En la figura 9 se aprecia una de varias quebradas sin canalización adecuada y definitiva en la localidad de Peca Palacios; donde los flujos de lodo vienen erosionando vías y terrenos por efecto de tubificación (figura 10).

Figura 9. Quebrada antigua sin canalizar en la localidad de Peca Palacios.

Finalmente, se brinda las recomendaciones para las autoridades competentes y tomadores de decisiones, como reforestar las laderas, canalización definitiva de las quebradas y construcción de un sistema de drenaje urbano impermeabilizado.

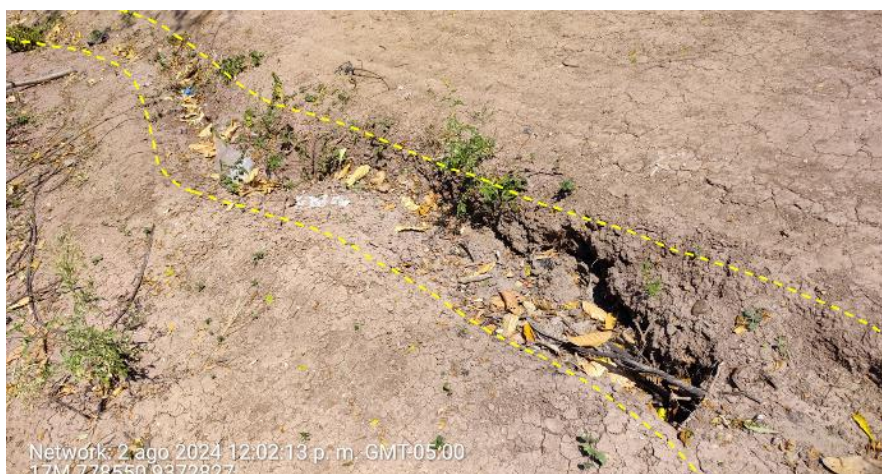
Figura 10. Proceso de erosión por flujos de lodo en las vías de la localidad de Peca Palacios.

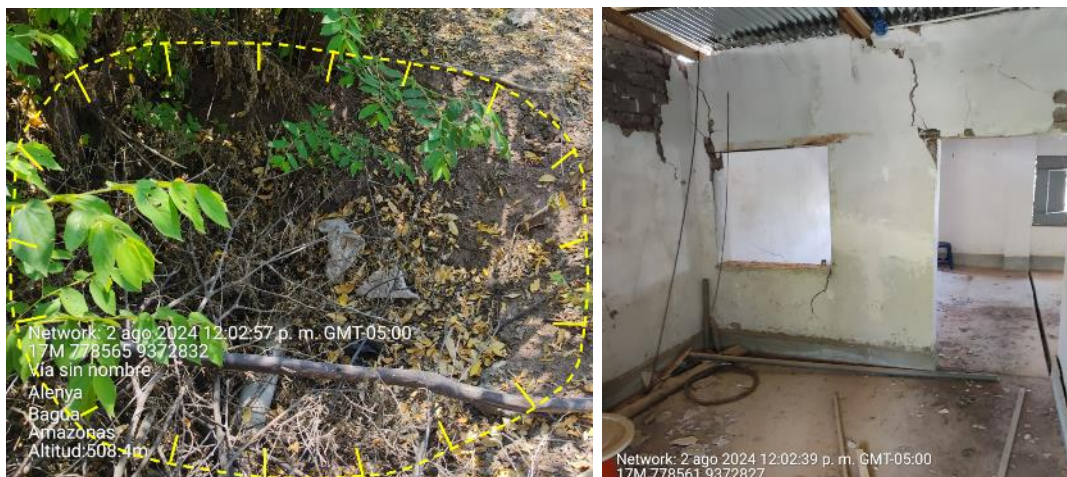
Además, se vienen produciendo hundimientos en terrenos por reacomodo de los suelos debido a la alta humedad producto de la ausencia de drenajes urbanos adecuados; estos hundimientos y reacomodos van afectando a terrenos de cultivo y viviendas (figura 11).

Figura 11. Hundimiento en terrenos agrícolas producto del reacomodo de los suelos por el exceso de humedad durante la temporada de lluvias (izquierda) y afectación a vivienda por humedecimiento de suelos y pisos (derecha).
