FICHA TÉCNICA REFERENCIAL DE IDENTIFICACIÓN DE PUNTO CRÍTICO EN EL CENTRO POBLADO ESQUENA , DISTRITO DE COASA, PROVINCIA DE CARABAYA, DEPARTAMENTO DE PUNO

**PROPUESTA TECNICA:** PROTECCION CON MURO DE CONCRETO CICLOPEO, EN LA QUEBRADA MOROCOTA DE CENTRO POBLADO ESQUENA DISTRITO DE COASA DE LA PROVINCIA DE CARABAYA DEL DEPARTAMENTO DE PUNO.

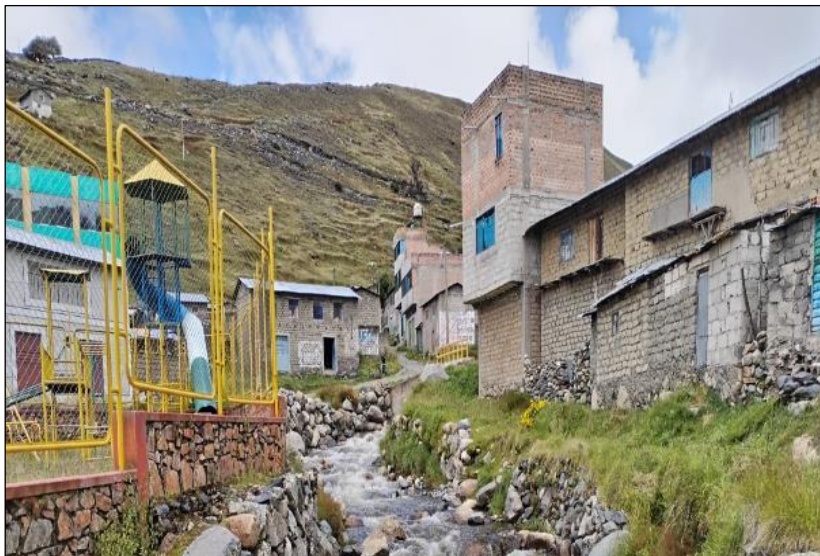
La quebrada Morrocota pasa por la pared del IEI-152-Esquena, así mismo de las viviendas aledañas.

**Imagen 01:** Se aprecia el punto intermedio del tramo identificado, localizado en la coordenada UTM (WGS-84) Zona 19 Sur 399524.06 m E, 8458480.55 m N.

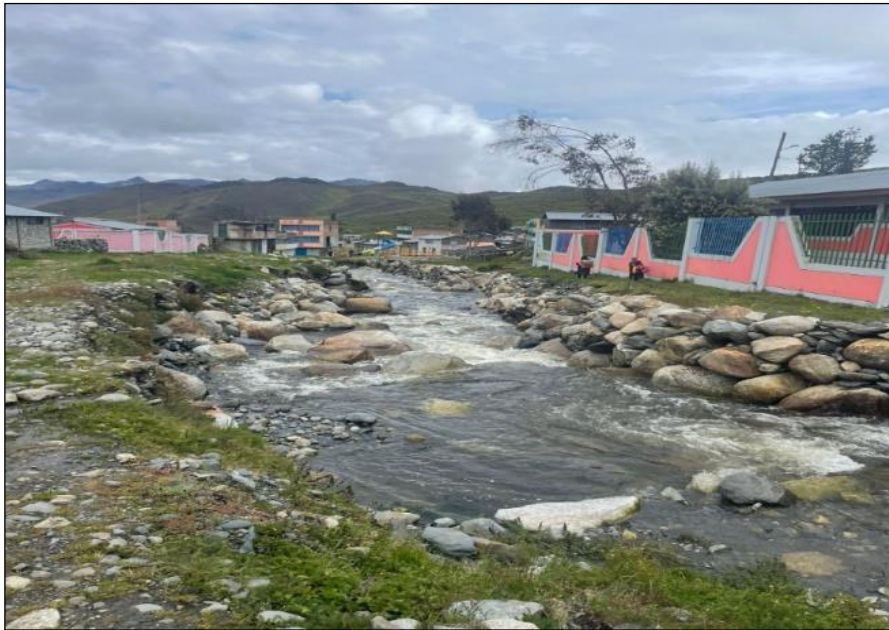
El caudal de La quebrada Morrocota muchas veces a ingresado al Colegio Carlos Dante Nava Silva, IES-449448.

**Imagen 02:** Se aprecia una unidad productora propensa a ser afectada a la margen derecha de la Quebrada Morrocota, localizado en la coordenada UTM (WGS-84) Zona 19 Sur 399625.04 m E, 8458400.66 m N

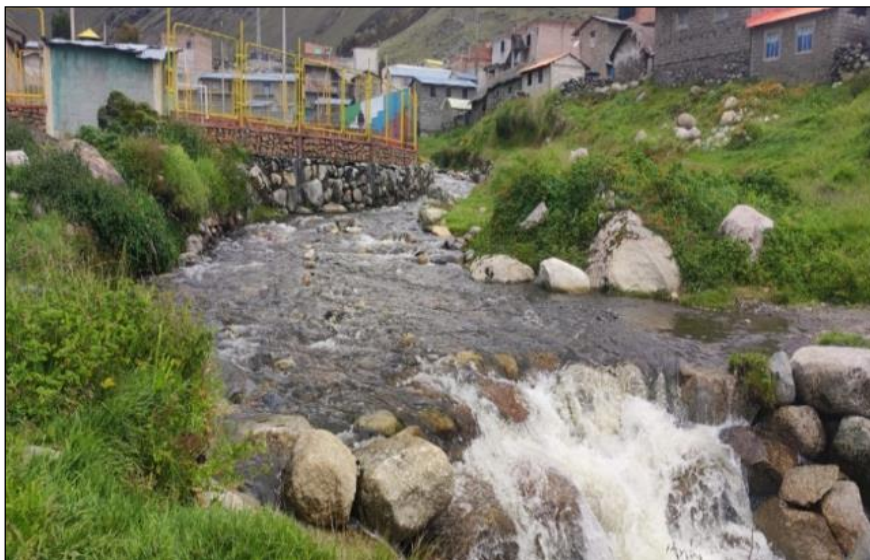
La estructura de la Quebrada Morrocota ha afectado la pared colindante del IEL-152-ESQUENA.

**Imagen 03:** Se aprecia puente peatonal afectado en la Qda. Morrocota, localizado en la coordenada UTM (WGS-84) Zona 19 Sur 3996412.04m E, 8458535.10 m N
