**Informe Técnico N° A7553**

# EVALUACIÓN DE PELIGRO GEOLÓGICO POR DESLIZAMIENTO Y EFECTOS GEOLÓGICOS POST-SISMO DEL 31 DE AGOSTO DEL 2024 EN EL POBLADO DE POMABAMBA

Departamento: Ayacucho  
Provincia: Cangallo  
Distrito: María Parado de Bellido

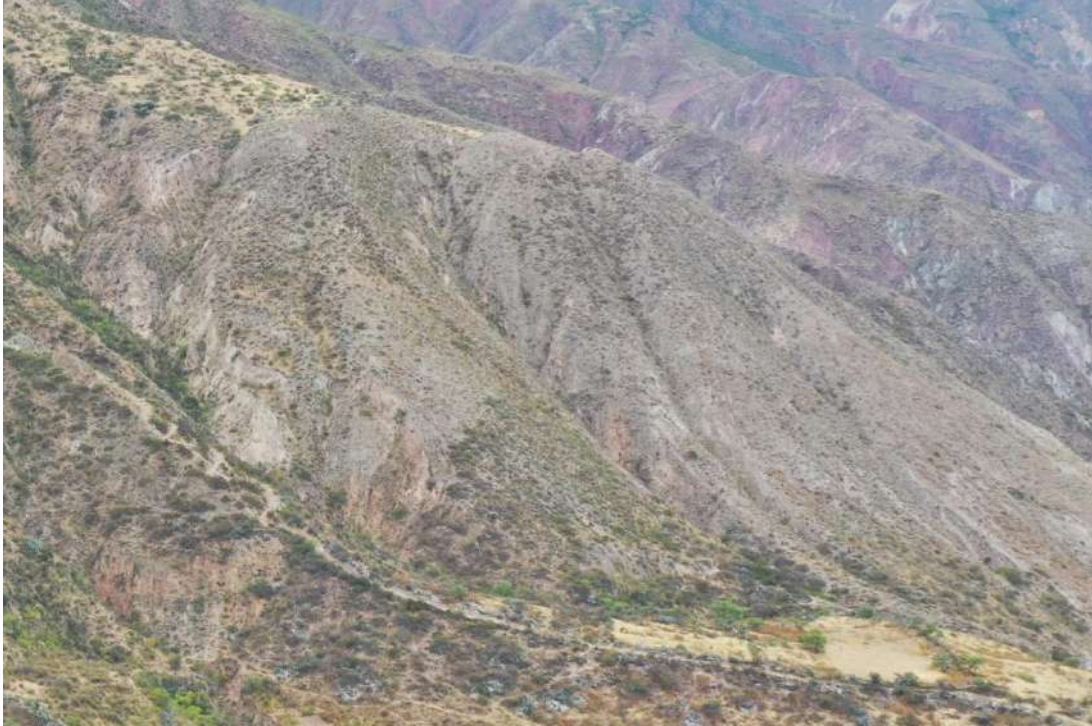
El Grupo Mitu sedimentario (Fotografías 1 y 2) está compuesto de conglomerados, areniscas, limolitas y posible presencia de yeso. Los conglomerados son polimícticos y varían de clasto soportado a matriz soportada. Los clastos pueden variar de subangulosos, caóticamente distribuidos, a sub redondeados con arreglos internos imbricados; principalmente, están compuestos de rocas volcánicas, además de areniscas cuarzosas de tamaños heterométricos, con eje mayor de hasta 1 m y están envueltos en una matriz areno-limolítica; características que concuerdan con las descritas por Valdivia et al., (2021); además, menciona que las areniscas son principalmente arcósicas y cuarzo feldespáticas. Las areniscas arcósicas son las más frecuentes, varían de grano grueso a medio y se presentan de estratos medianos a delgados. Asociadas en conjunto con los conglomerados y limolitas, son de color rojo y forman secuencias estrato decrecientes. Pueden tener laminaciones cruzadas y paralelas, así como presentar clastos blandos. Las areniscas cuarzo feldespáticas poseen colores gris verdoso y violáceo, predominando en los afloramientos el color violáceo. Las areniscas gris verdosas son de grano medio, mientras que las areniscas violáceas son de grano fino. Las limolitas que son menos frecuentes, se caracterizan por su coloración rojiza más intensa; asimismo, están generalmente laminadas. En conjunto y asociadas con los conglomerados y areniscas, forman secuencias estrato grano decrecientes.

**Fotografía 1.** Vista panorámica del afloramiento del Grupo Mitu Sedimentario ubicado en la margen izquierda del río Pampas  
UTM: 583115 / 8493769, Zona 18.

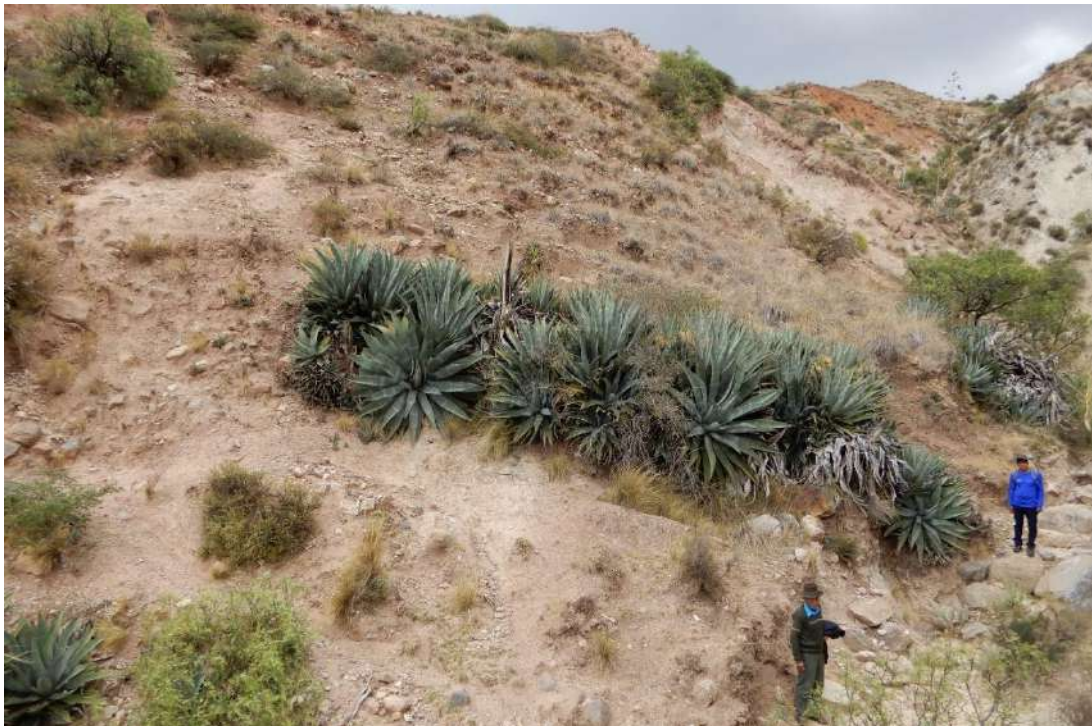
**Fotografía 2.** Afloramiento del Grupo Mitu Sedimentario ubicado en el límite con la Formación Castrovirreyna. UTM: 581130 / 8961103, Zona 18.

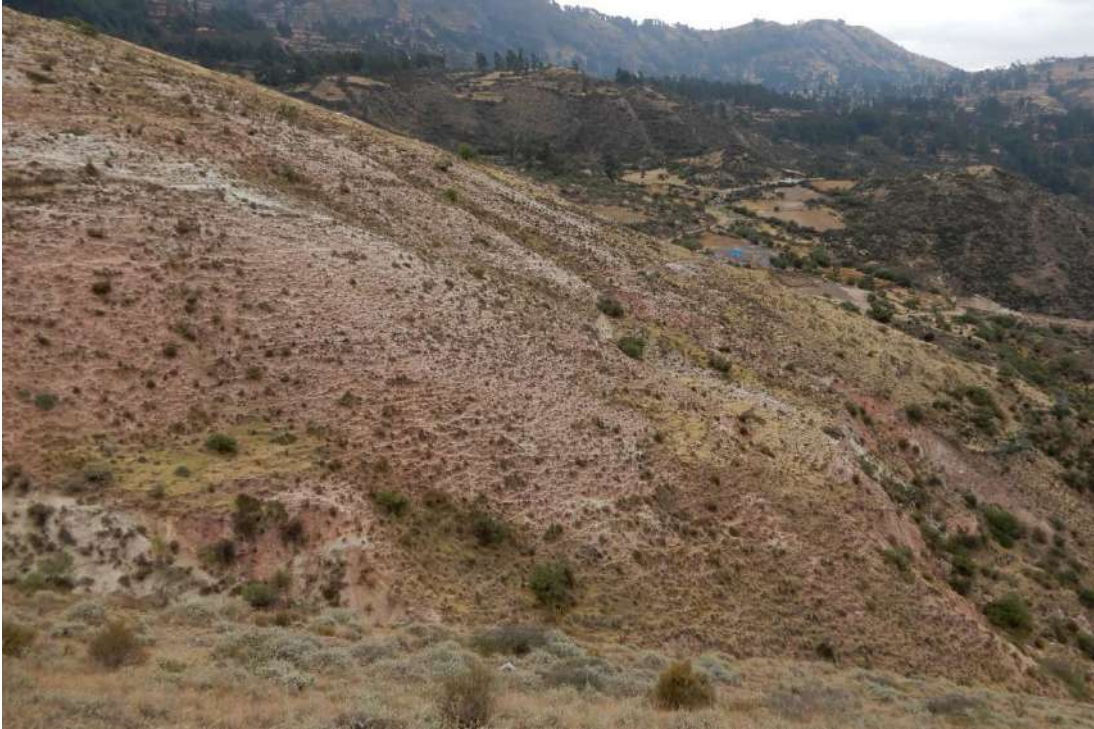
Está compuesto por las intercalaciones conglomerados clastos soportados a matriz soportada, intercalados con areniscas y limolitas de color gris claro a rojizo. Además, presenta

niveles de toba de lapilli de color gris blanquecino y lavas andesíticas (Fotografías 3 y 4). En conjunto la Formación Castrovirreyna sobreyace en discordancia angular al Grupo Mitu.

**Fotografía 3.** Afloramiento de la Formación Castrovirreyna.  
UTM: 581247 / 8494099, Zona 18.

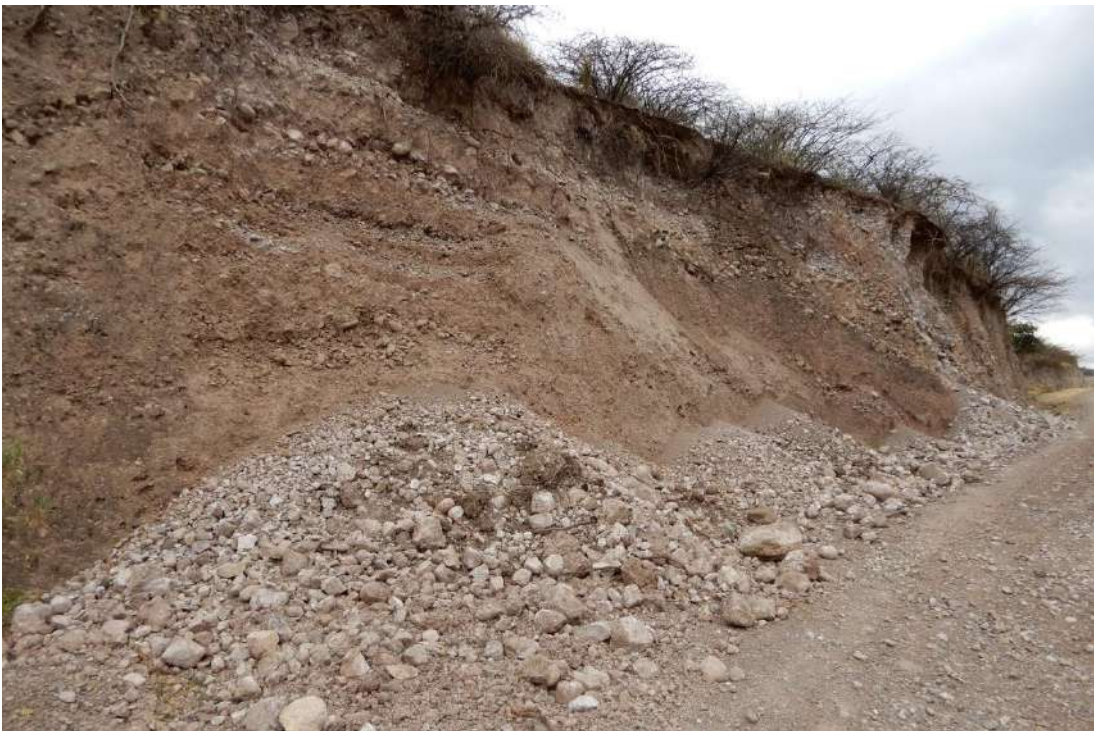
**Fotografía 4.** Afloramiento de la Formación Castrovirreyna.  
UTM: 581857 / 8494179, Zona 18.

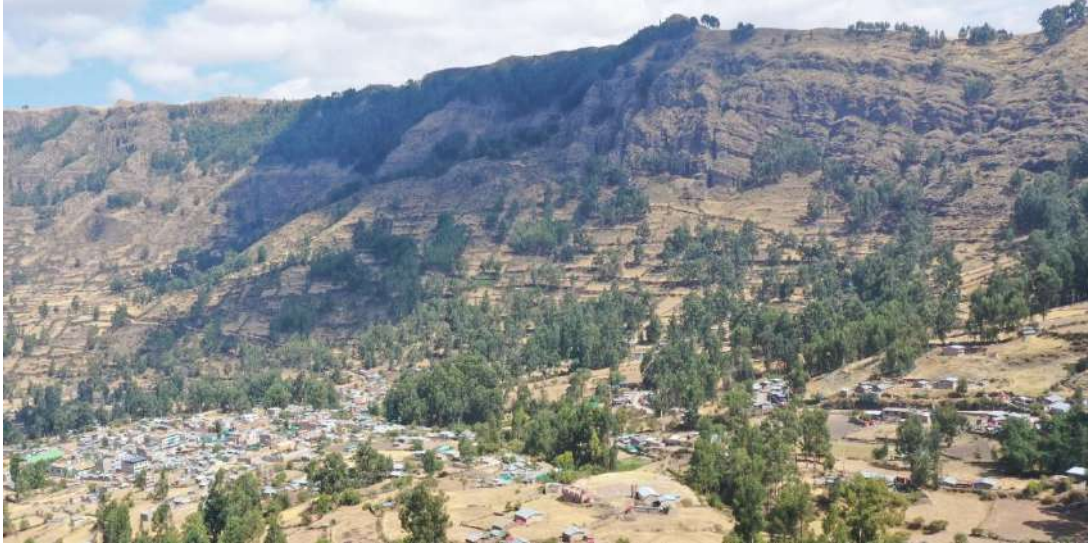
El centro Volcánico Tutayac (Fotografía 5) está compuesto por lavas andesíticas de textura porfirítica con fenocristales de plagioclasa. Además, lo componen según Valdivia et al., (2021) bloques y cenizas (Figura 5).

**Fotografía 5.** Afloramiento del centro Volcánico Tutayac Orcco ubicado en talud superior del poblado de Pomabamba.  
 UTM: 581857 / 8494179, Zona 18.

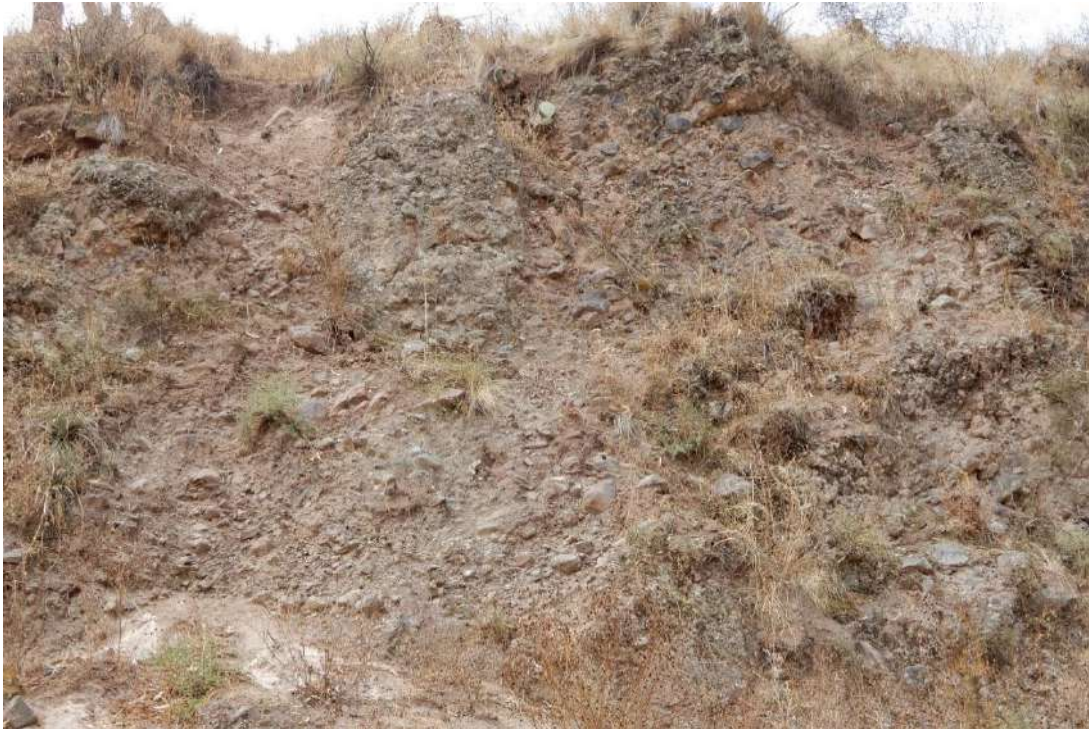
**Fotografía 6.** Depósito coluviodeluvial donde se observa asienta parte de la población de Pomabamba  
UTM: 582504 / 8495451, Zona 18.

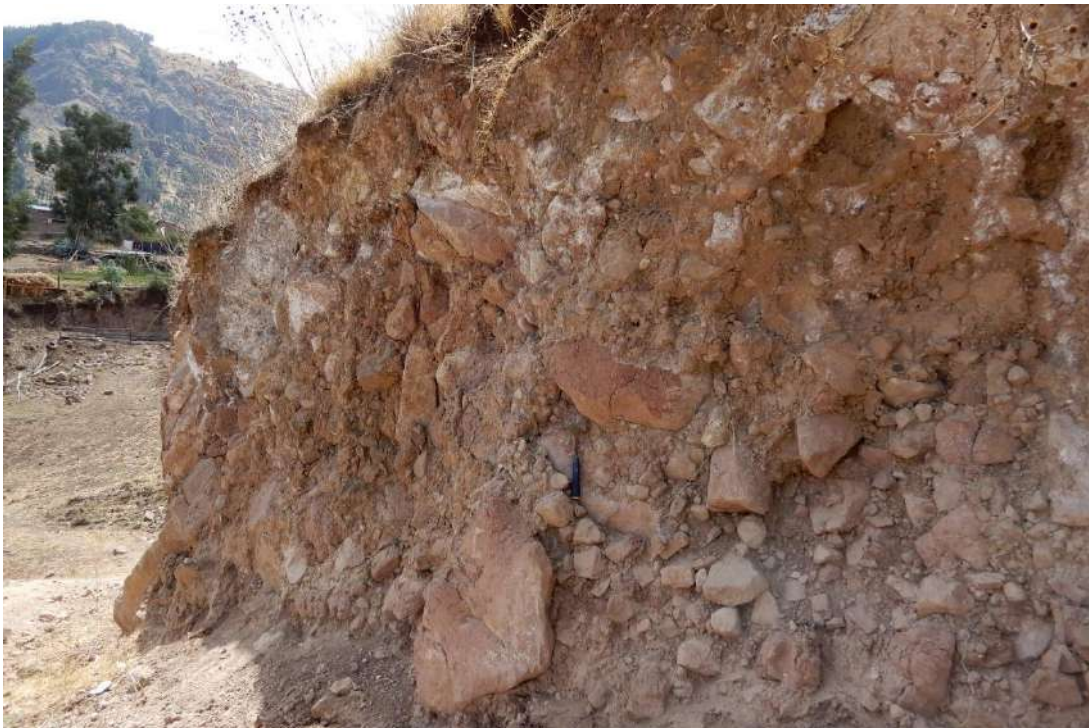
**Fotografía 7.** Depósito coluviodeluvial donde se observa viviendas dispersas de la población de Pomabamba  
UTM: 582560 / 8495409, Zona 18.

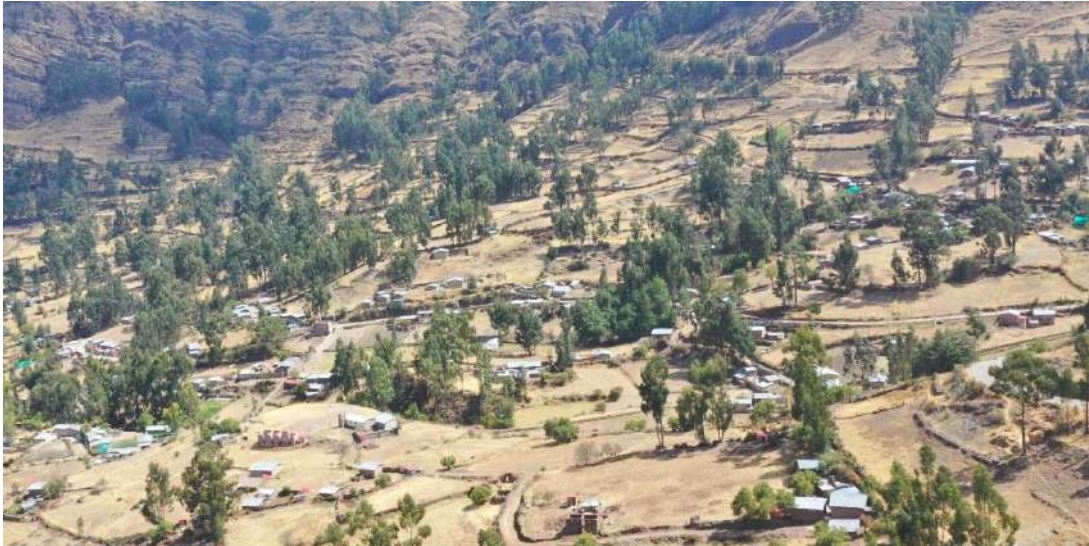
ocasionado por la gravedad. Actualmente, el área lo ocupa gran parte de la población de Pomabamba (Fotografía 8).

**Fotografía 8.** Depósito coluvideluvial donde se observa viviendas dispersas de la población de Pomabamba  
UTM: 583089 / 8496284, Zona 18.

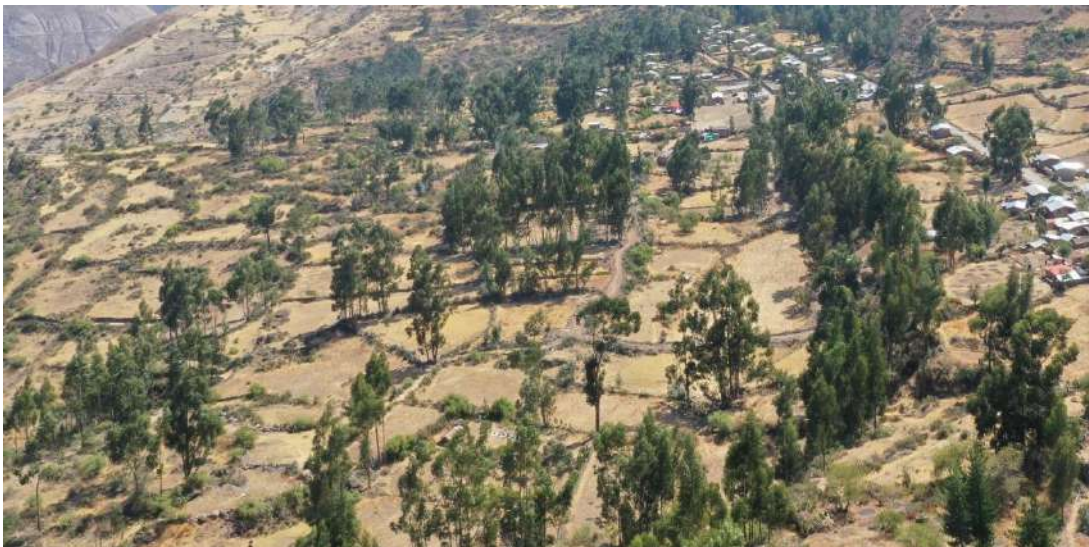
Corresponde al depósito producto de la meteorización mayormente física (deslizamientos), resultantes principalmente de la acción transportadora de la gravedad (Fotografía 9).

**Fotografía 9.** Depósito coluvial cubierta por tierra de cultivo, presencia de árboles y vivienda del barrio San José de Ccachccara.  
UTM: 581523 / 8495071, Zona 18.

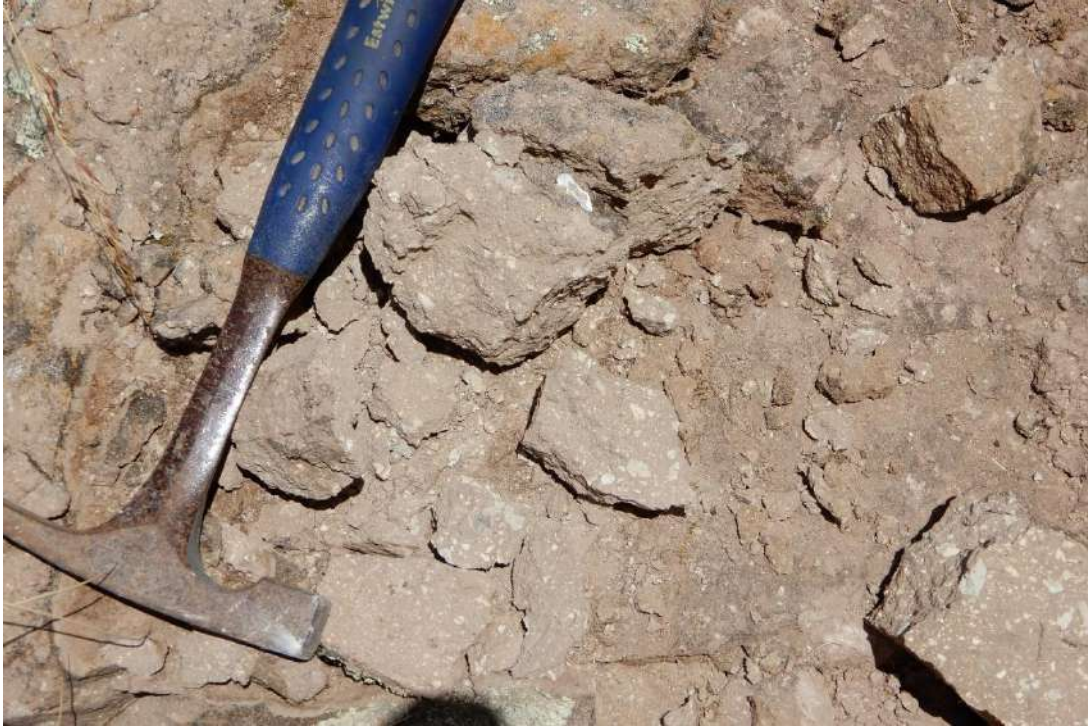
**Fotografía 10.** Depósito coluvial cubierta por tierra de cultivo, presencia de árboles y vivienda del barrio San José de Ccachccara.  
UTM: 582605 / 8495252, Zona 18.

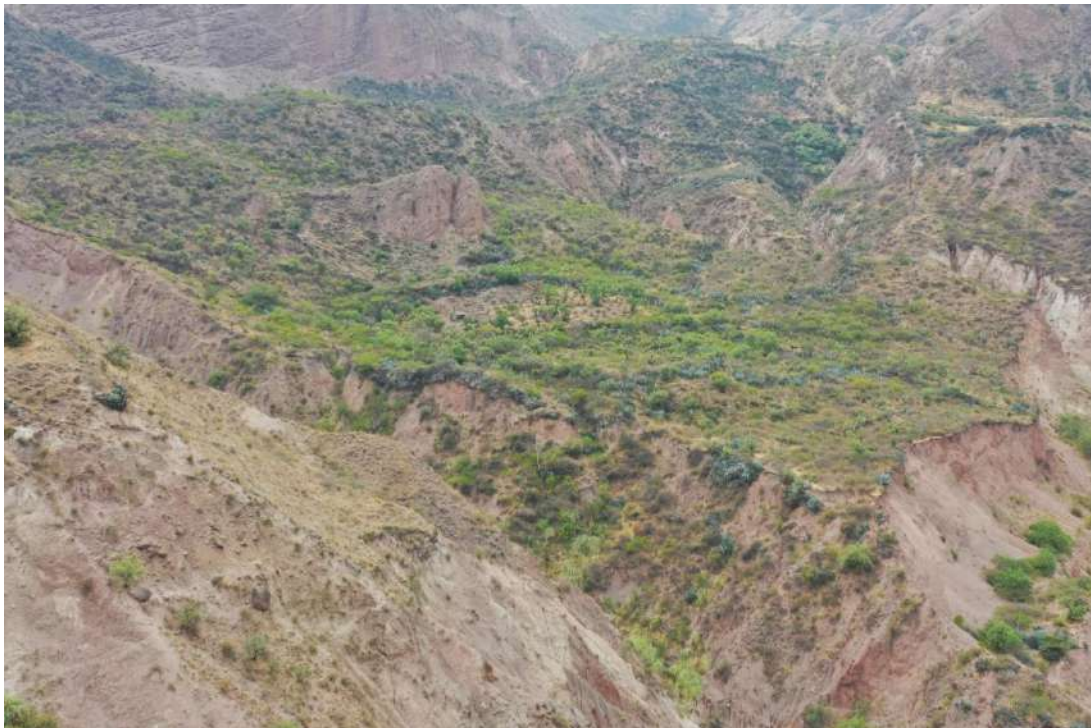
**Fotografía 11.** Depósito coluvial en la margen izquierda del río Pampas  
UTM: 582456 / 8494116, Zona 18.

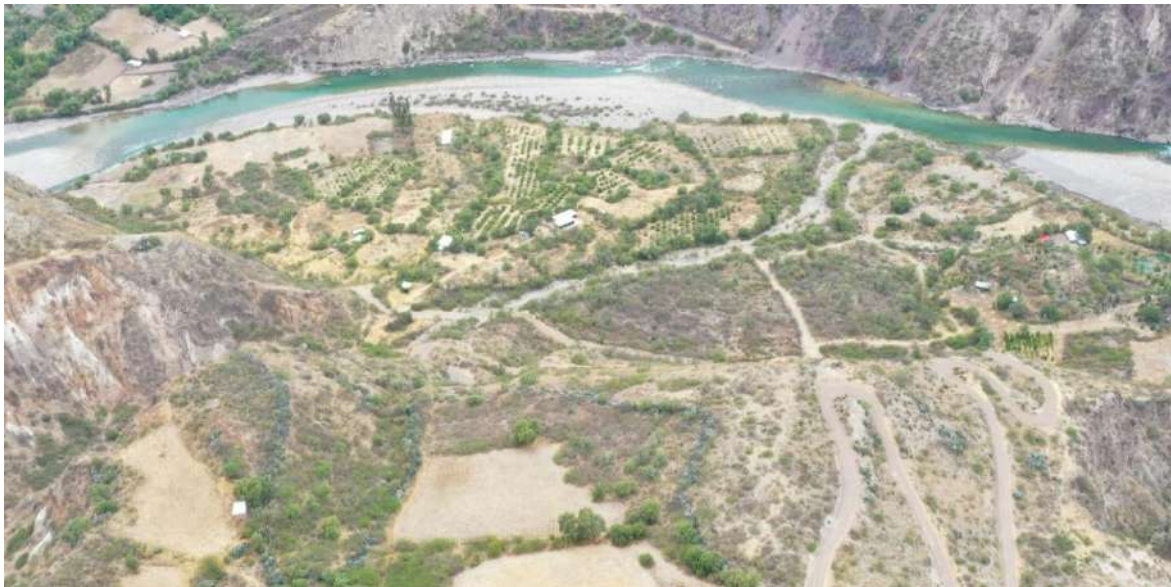
**Fotografía 12.** Depósito proluvial en la margen izquierda del río Pampas.  
UTM: 582513 / 8493061, Zona 18.

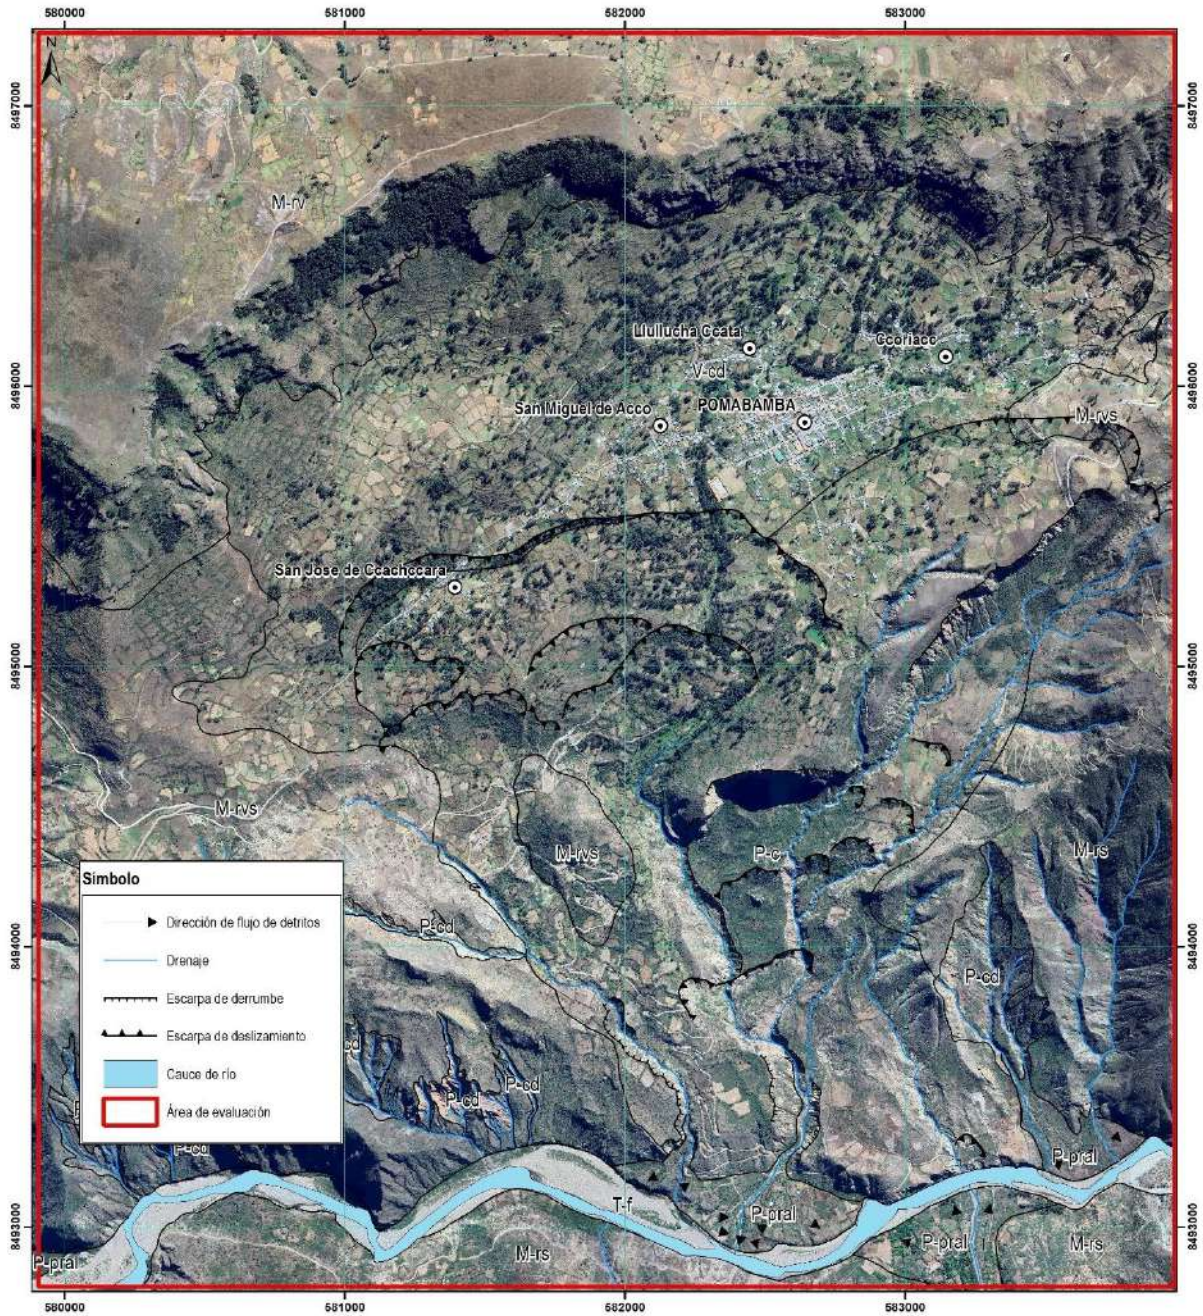
**Figura 6.** Se observa las subunidades geomorfológicas como Montaña en roca volcánica (M-rv), Montaña en roca volcanosedimentaria (M-rvs), Montaña en roca sedimentaria (M-rs), Vertiente coluviodeluvial (V-cd), Piedemonte coluvial (P-c), Piedemonte coluviodeluvial (P-cd), Piedemonte proluvial (P-pral) y Terraza fluvial (T-f).

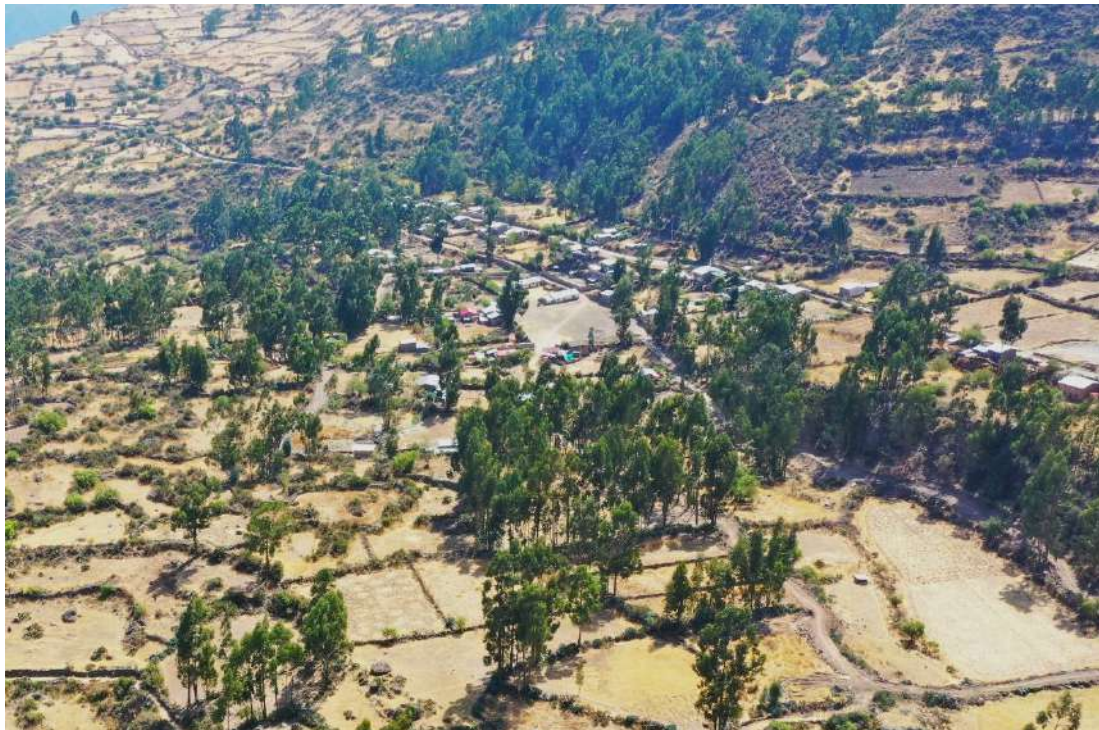
**Fotografía 13.** Vista panorámica de las viviendas de San José de Ccachccara asentada sobre el cuerpo de deslizamiento inactivo latente.

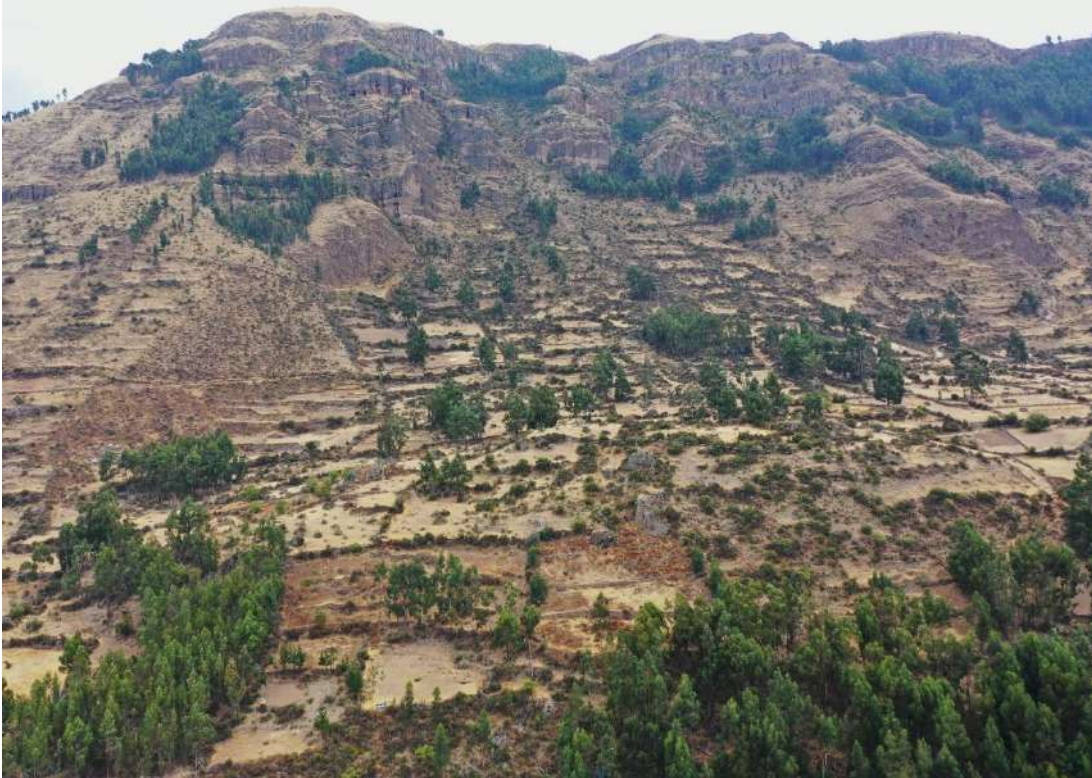
**Fotografía 14.** Vista del derrumbe ubicado en la ladera superior del barrio San José de Ccachccara. UTM: 580817 / 8495663, Zona 18.

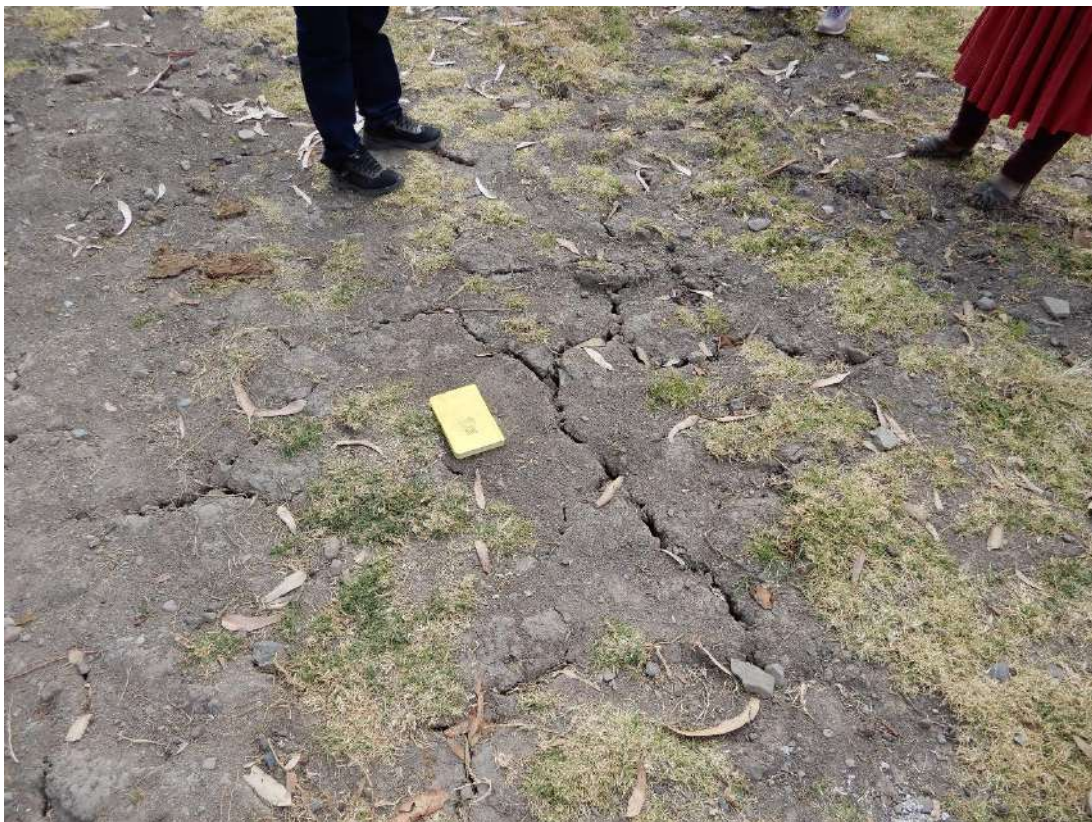
En campo se observaron efectos geológicos (Fotografías 15, 16 y 17), principalmente agrietamientos en el terreno, aparentemente asociados a la poca consolidación de los depósitos cuaternarios y la pendiente del terreno. Estos efectos también están vinculados a la presencia de cuerpos de deslizamiento en la zona.

**Fotografía 15.** Fotografía de grietas asociadas al evento del sismo.

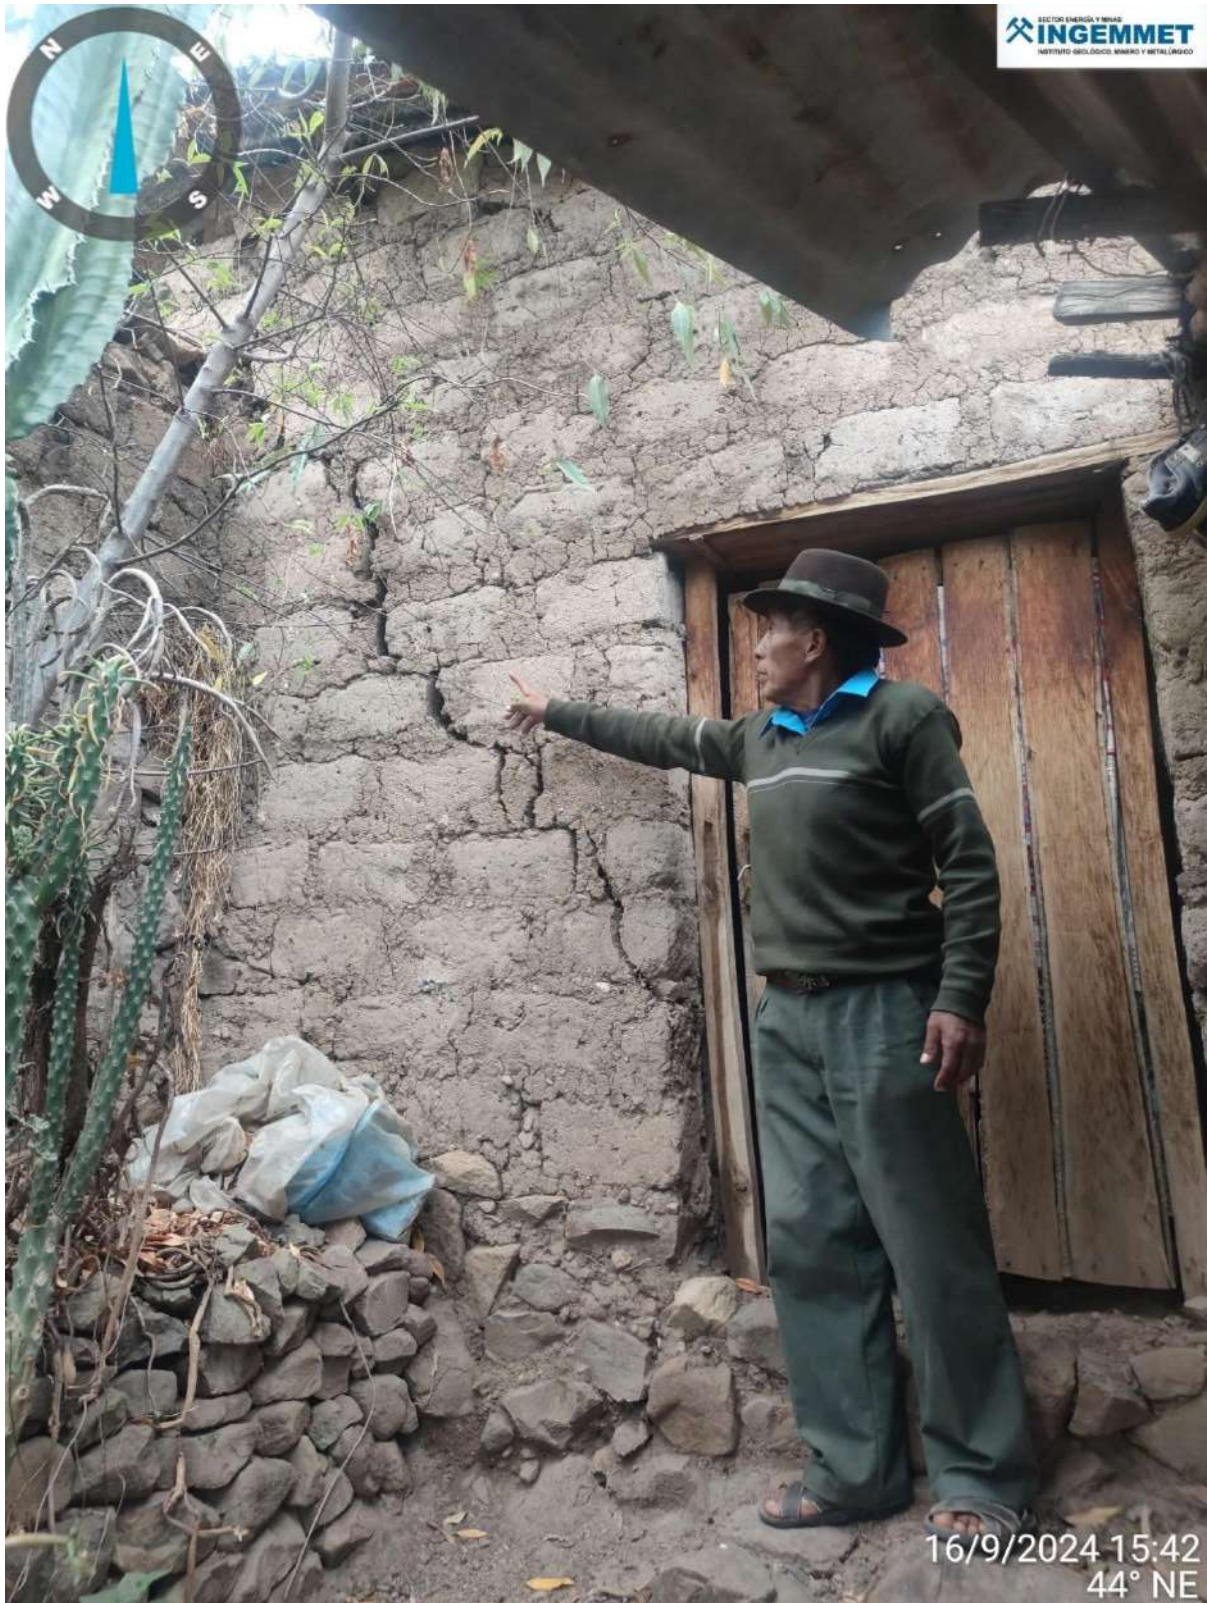
Asimismo, se identificaron daños en las construcciones, asociados al movimiento vibratorio generado por el sismo y al tipo de material inconsolidado en la zona. Las grietas observadas no presentan una tendencia claramente alineada con alguna dirección de propagación de las ondas sísmicas, lo que sugiere preliminarmente una influencia en mayor proporción de las características locales del suelo, es decir, un efecto de sitio relacionado con la geología del lugar.

**Fotografía 16.** Vivienda agrietada ubicada al este del centro poblado de Pomabamba.

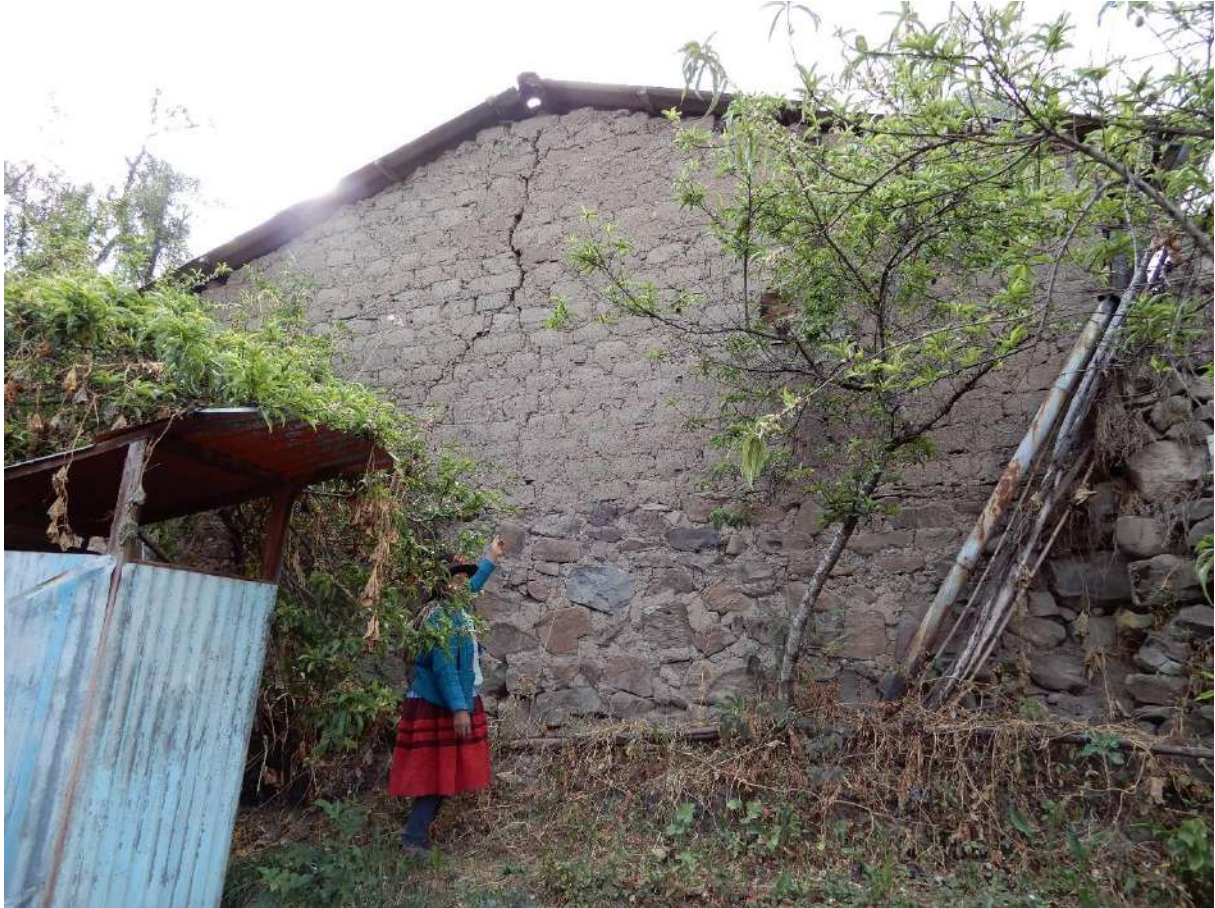
**Fotografía 17.** Vivienda afectada y con la presencia de grietas por la vibración del suelo a causa del sismo.
