INFORME DE EVALUACIÓN DE RIESGOS POR DESLIZAMIENTO EN LA A.P.V. ALTO SAN MARTIN

DICIEMBRE DEL 2024

**ING. EDVIN NEIL HUAMANGUILLAS PARAVECINO
EVALUADOR DE RIESGOS DE DESASTRES R.J.N. 065 -2021**

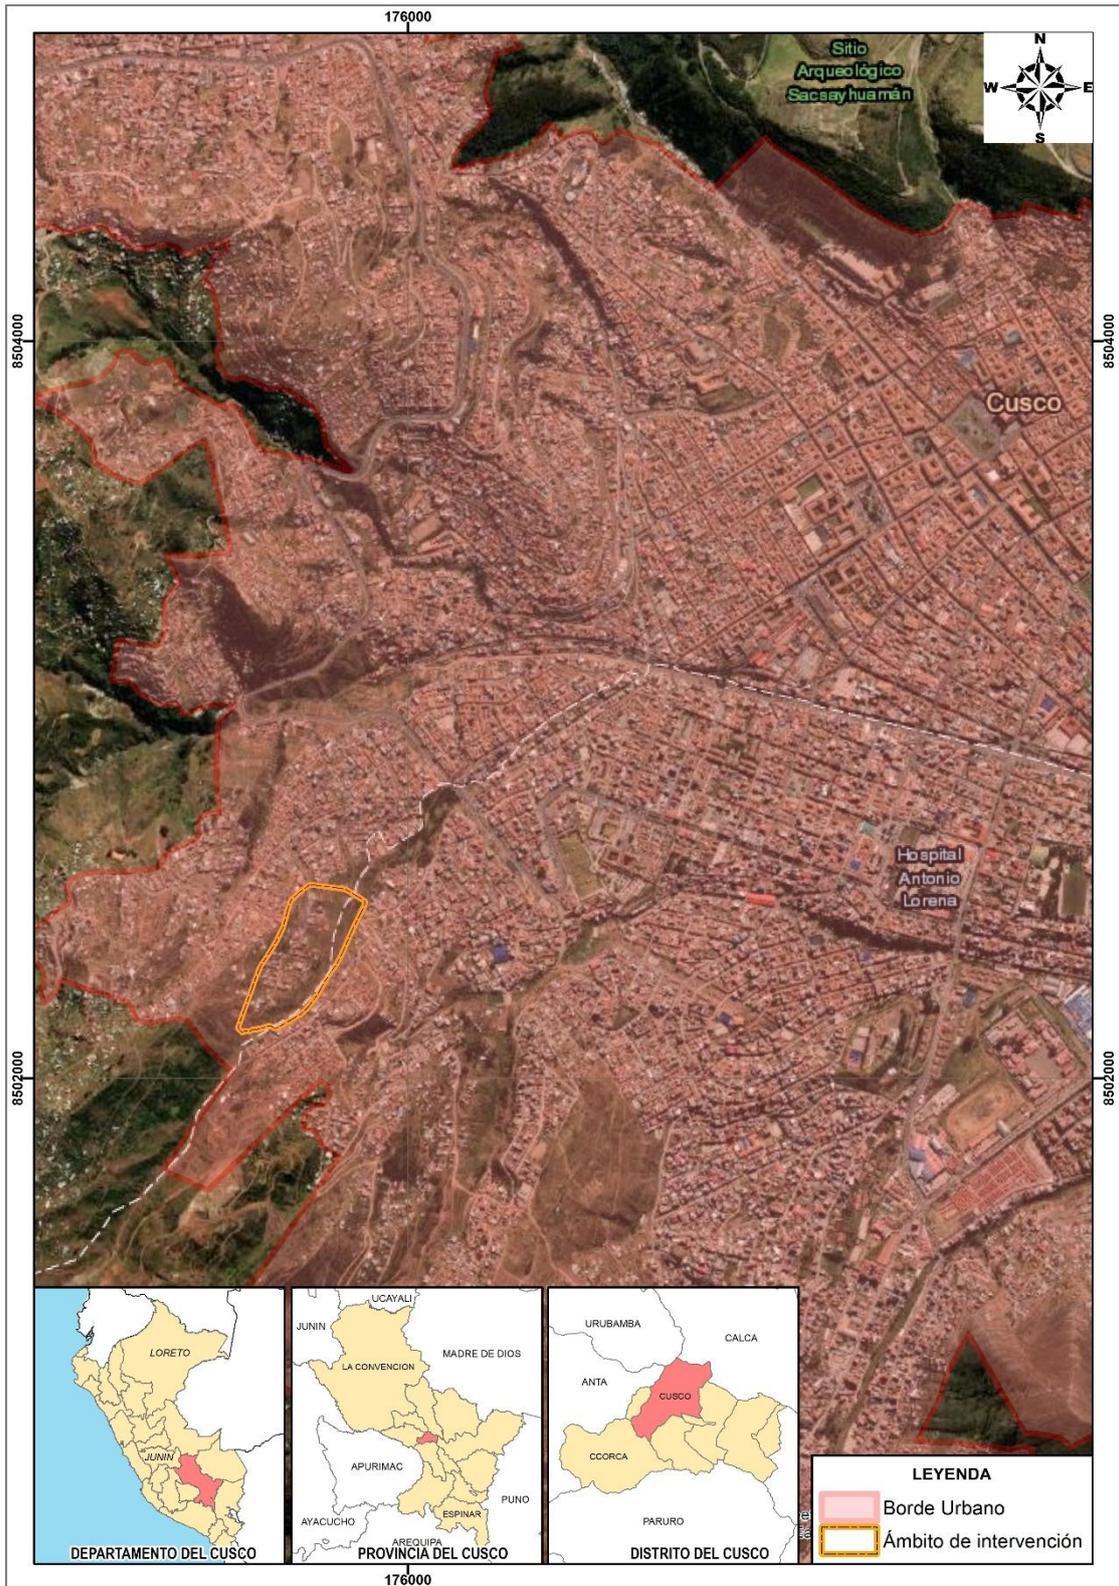
Imagen N° 1: Ubicación del área de estudio

- **Por el Norte:** Con la A.P.V. Villa el Sol, con un total de 31.63 m.
- **Por el Sur:** Con parte de lotes sin nombre y ladera de la quebrada Sacramayo, con un total de 117.9 m.
- **Por el Este:** Con la quebrada Sacramayo a lo largo de 175.2 m.
- **Por el Oeste:** Con lotes de la A.P.V. Villa el Sol, con un total de 258.7 m.

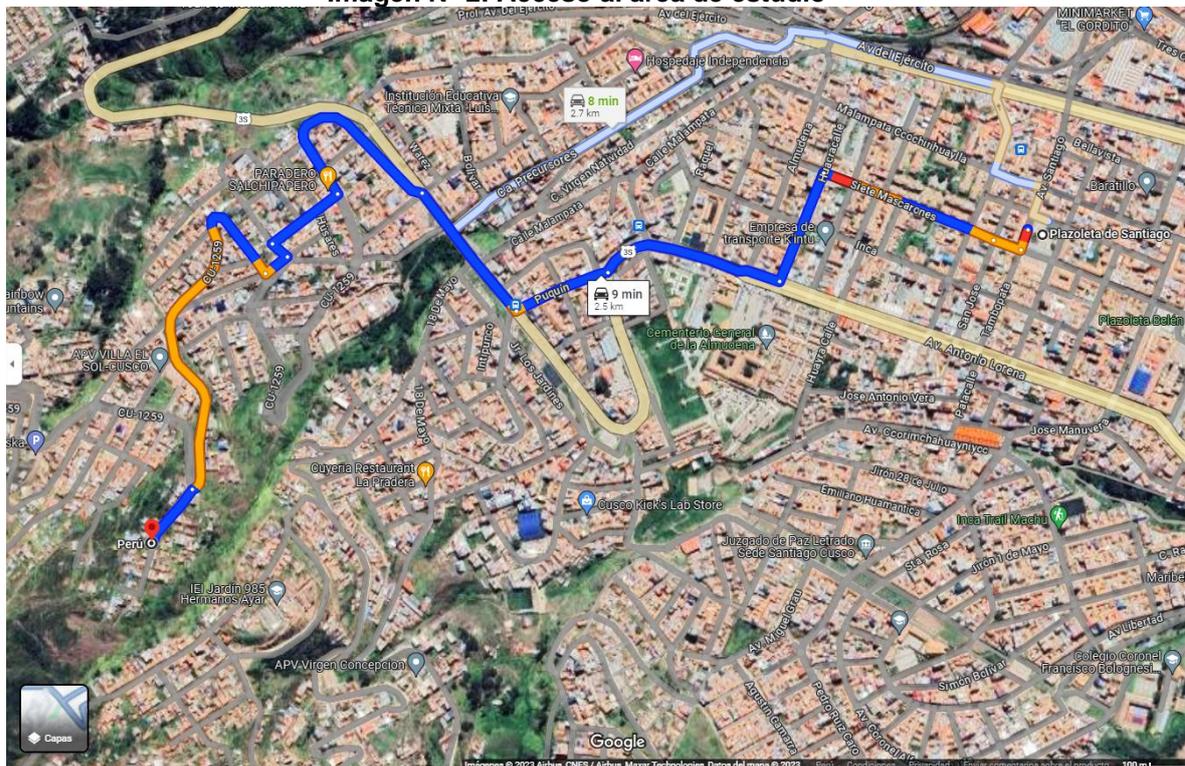
Imagen N° 2: Acceso al área de estudio

El acceso al área de estudio tomando como punto de partida la plaza de Santiago, sigue la siguiente ruta: Se toma Siete Mascorones y Huacracalle hacia la Av. Antonio Lorena, se continúa con la Av. Antonio Lorena con dirección a Puquín, se toma la vía CU-1259 hacia Canterac para continuar la vía CU-1259, continuando en línea recta hasta llegar al ámbito de estudio Alto San Martín. La distancia desde el punto de partida hasta el área de estudio es de 2.5 km y el tiempo de viaje de 9 minutos en vehículo.

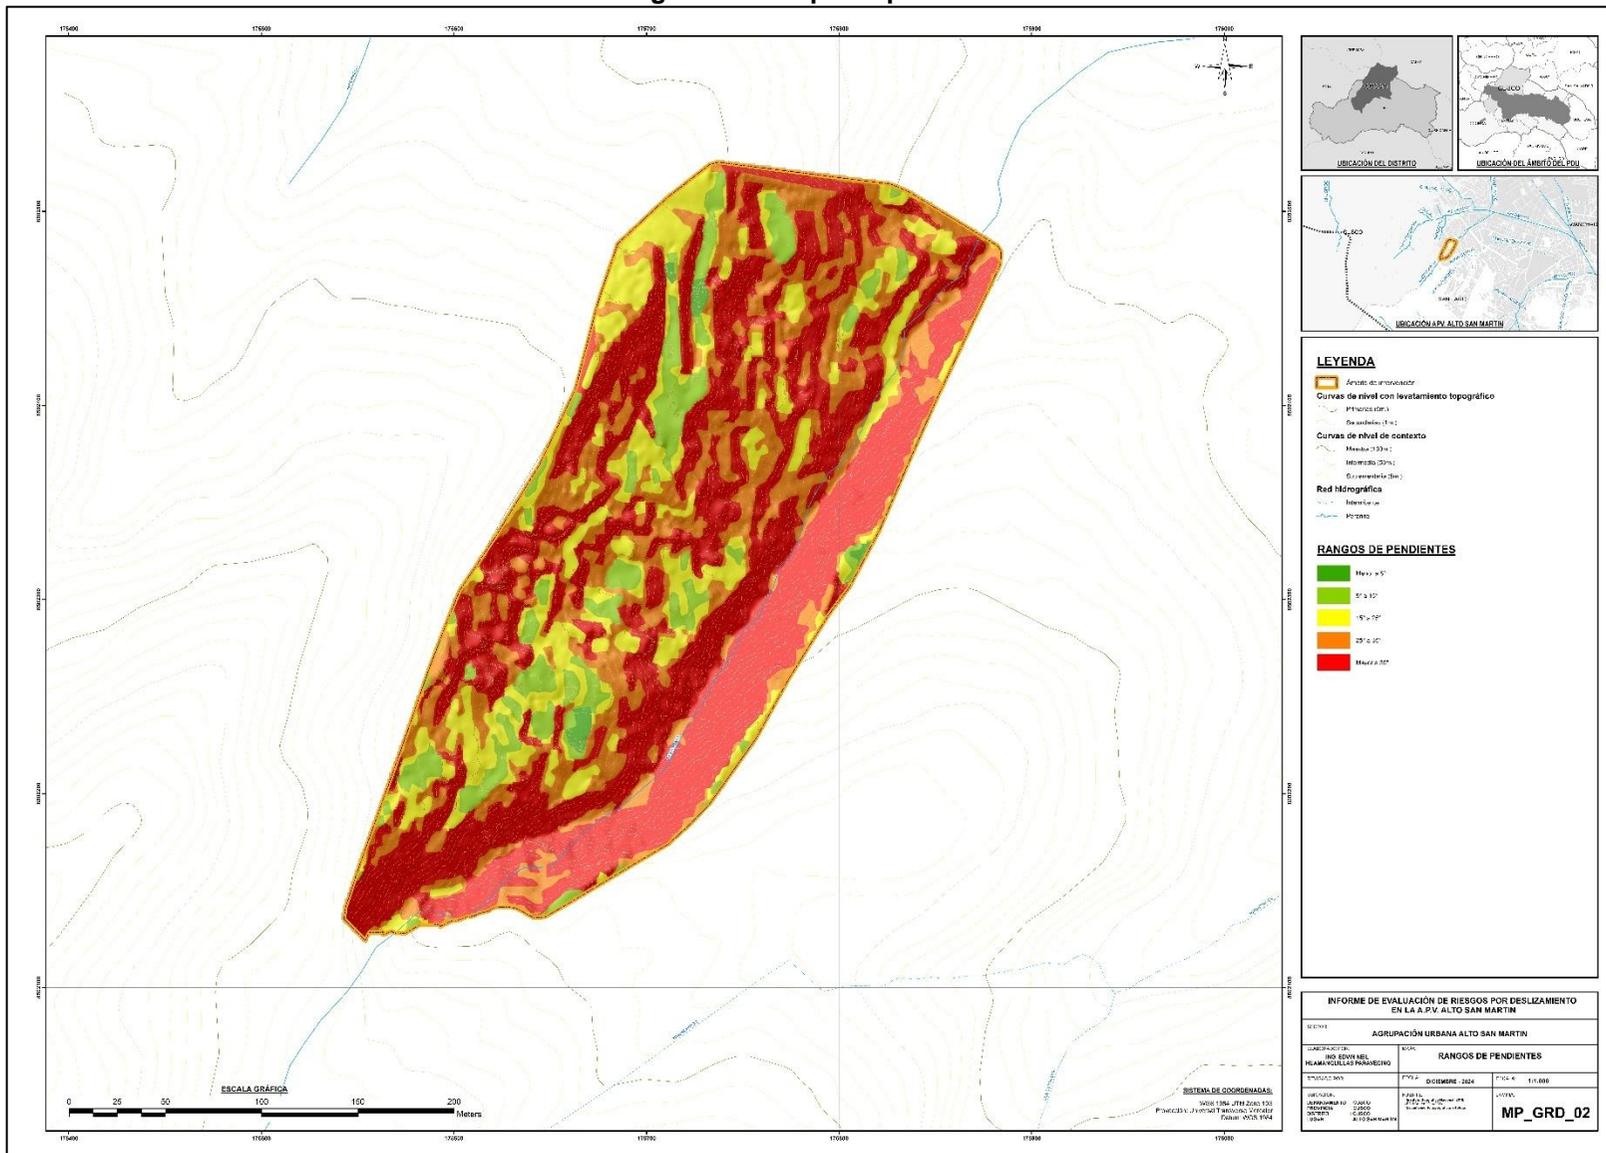
Imagen N° 4: Mapa de pendientes

La mayor parte del área de estudio se asienta en vertientes de montañas de pendientes fuerte que van de mayores a 35° de inclinación.

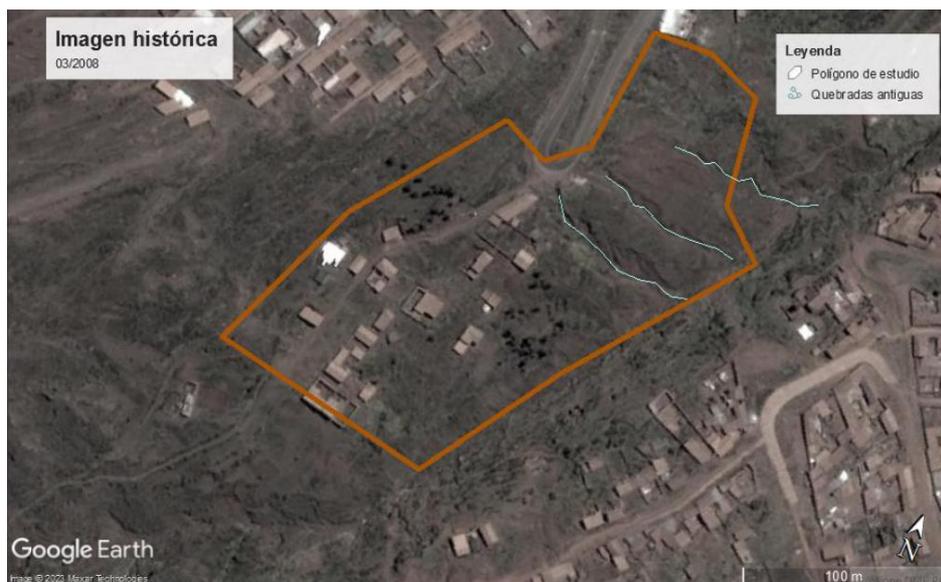
Las cárcavas son áreas profundas producto de la erosión del agua, estas geoformas se dan en los depósitos coluviales, en épocas de lluvia estas cárcavas suelen ser muy susceptibles a erosión de fondo y lateral, produciéndose flujos en su cauce y caídas en sus laterales. Actualmente estas cárcavas se encuentran rellenas de modo que solo se pudo identificar mediante imágenes antiguas del Google Earth.

Foto 1: Cárcavas en el área de estudio, imagen 03/2008

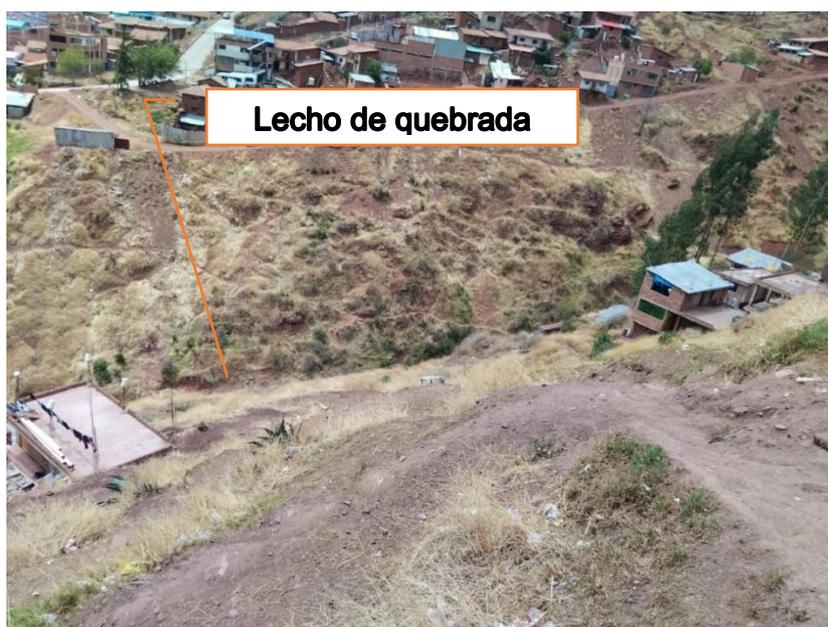
El lecho de quebrada está representado por la quebrada Saqramayo el cual tiene una dirección preferencial sur a norte, los cauces aluviales pertenecen a las quebradas momentáneamente inactivas y que fueron impactadas por desmontes.

Foto 2: Lecho de Saqramayo

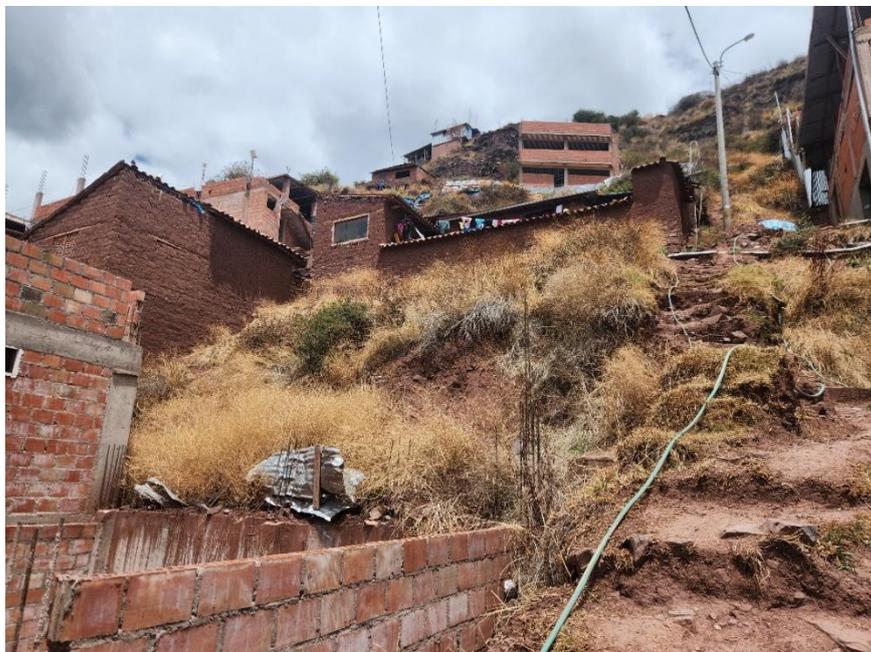
Corresponden a áreas de pendiente empinada producto de la erosión del lecho de quebradas, son muy susceptibles a deslizamientos en épocas de lluvias. En esta unidad se encuentran la mayor parte de las edificaciones.

Foto 3: Viviendas en vertientes empinadas

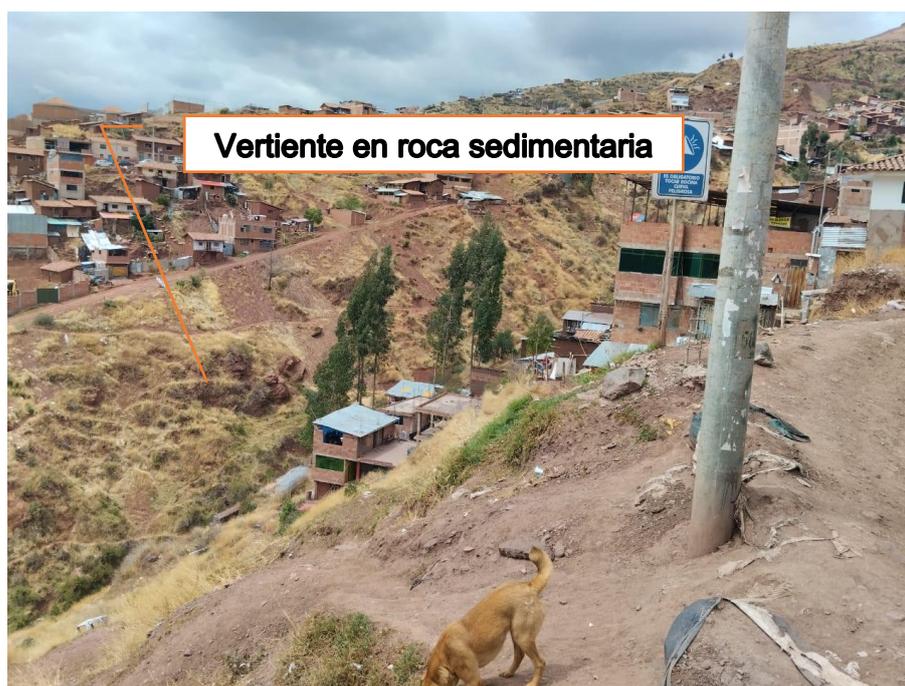
Corresponden a áreas de pendiente, se emplaza mayormente en la margen derecha de la quebrada Saqramayo, representado por lutitas y micro conglomerados de la formación Quilque.

Foto 4: Vertientes empinadas en roca sedimentaria de la formación Quilque.

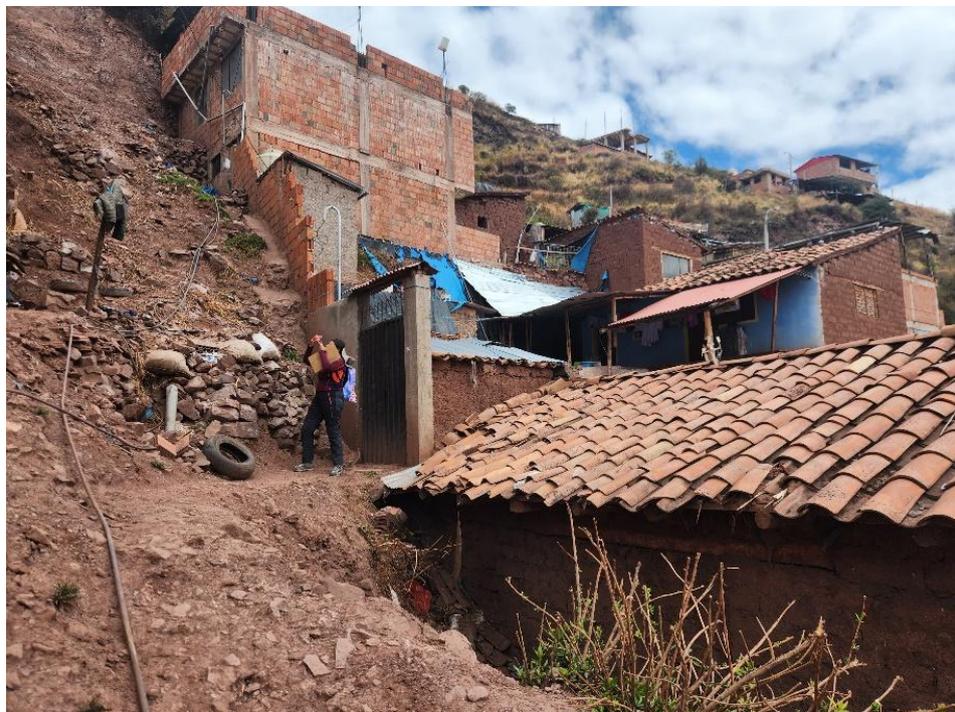
Son elevaciones del terreno que constituyen relieves con pendientes mayores a 20° , así como geometría y drenaje regular. Esta unidad geomorfológica ocupa las cotas que van de 3640 a 3655 msnm y geológicamente está formado por rocas sedimentarias de areniscas y lutitas de la formación Puquín y Quilque.

Foto 5: Viviendas en colinas de montaña empinadas

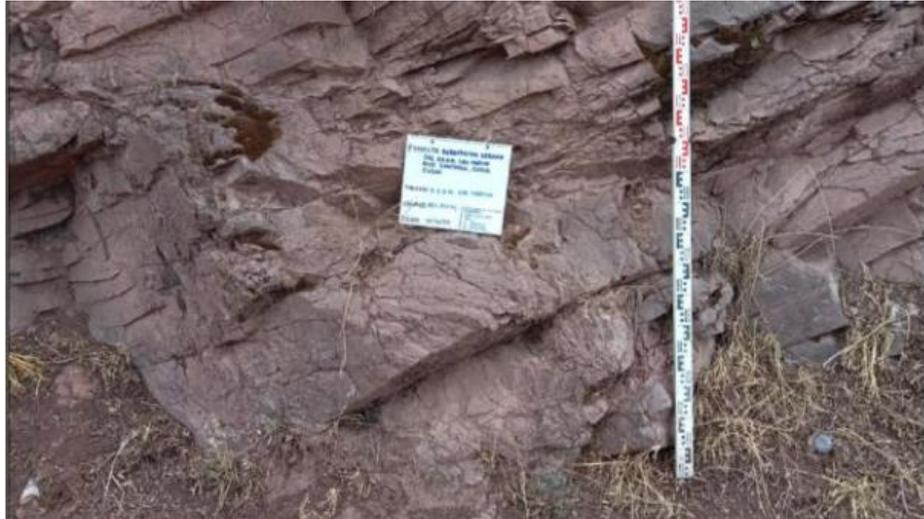
Esta unidad se encuentra en la margen izquierda de la quebrada Saqramayo, al oeste de la APV. Alto San Martín, en cotas que van de 3640 a 3655 msnm, compuesta de una secuencia de lutitas e intercaladas con areniscas y yesos. Actualmente se encuentran muy fracturadas y según el estudio de mecánica de rocas presenta un RMR de 53 que corresponde a una roca de clase III y una calidad media.

Foto 6: Lutitas y arenizas de la formación Puquín

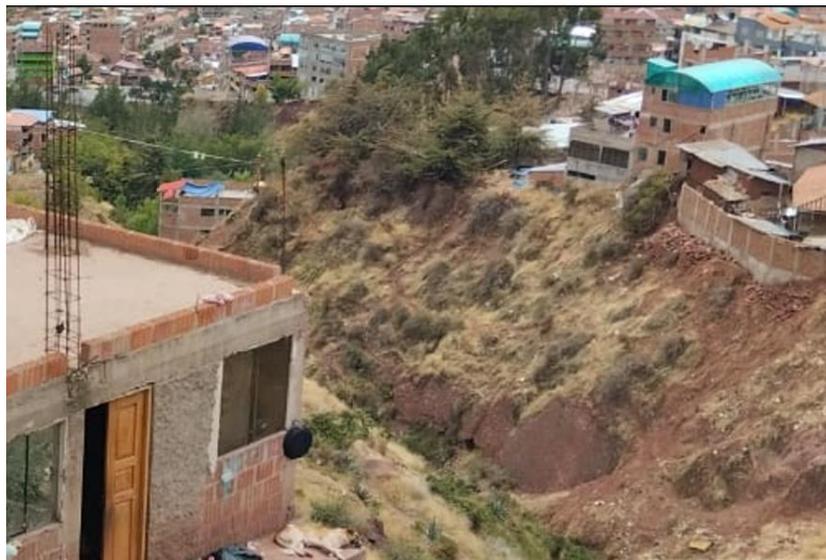
Esta unidad aflora en la margen izquierda de la quebrada Saqramayo, está compuesta por lutitas rocas, intercaladas con estratos de areniscas y micro conglomerados. Esta unidad se encuentra fracturada y según el estudio de mecánica de rocas presenta un RMR de 61 que corresponde a una roca de clase III y una calidad de buena a media.

Foto 7: Afloramientos rocosos de la formación Quilque.

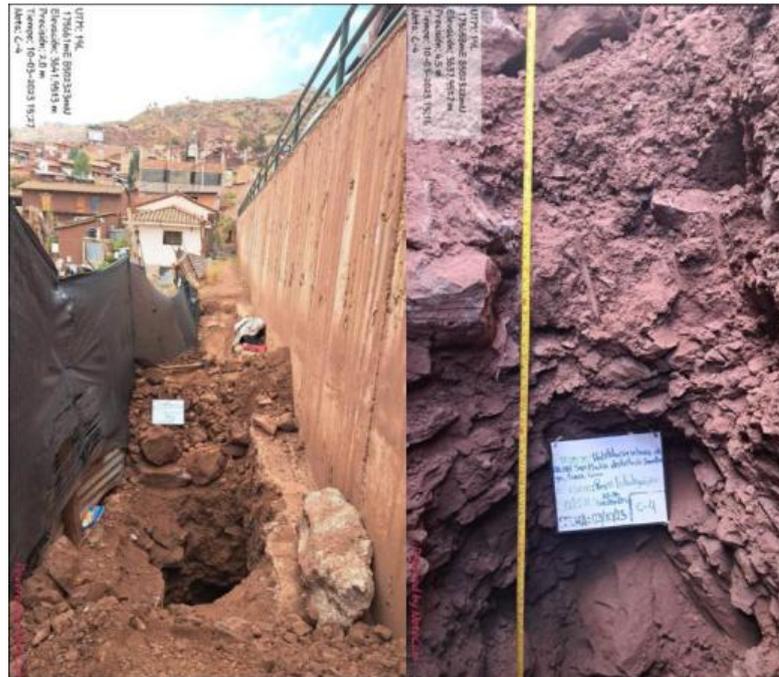
Son depósitos recientes ubicados en laderas de la quebrada Saqramayo margen izquierda, en esta unidad se emplaza gran parte de la APV. Alto San Martín, conformados por bloques sub angulosos en una matriz limo arenoso. Su origen es el resultado de materiales deslizados de la formación Puquín, actualmente están poco compactados y son muy susceptibles a deslizamientos.

Foto 8: Depositos coluviales en la APV. Alto San Martín

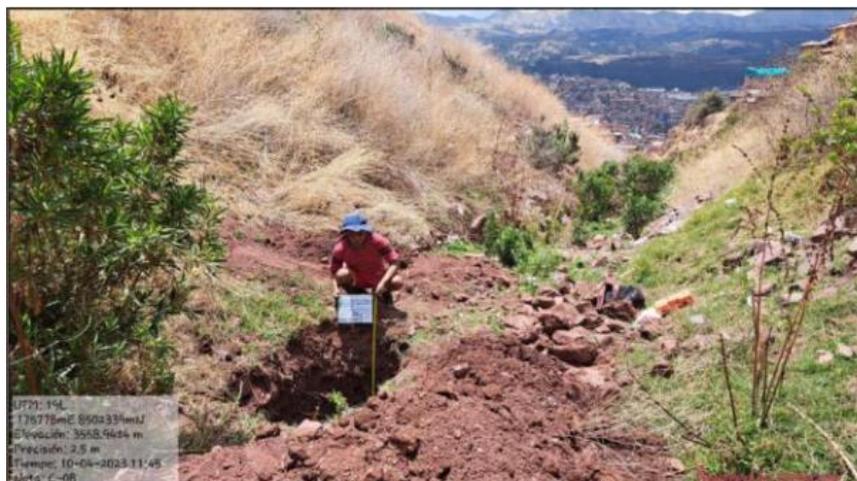
Se ubican en el cauce de la quebrada Saqramayo, se acumulan fragmentos de rocas y sedimentos por arrastre del agua, en épocas de lluvias estos fragmentos de roca y sedimentos son arrastrados por el agua y forman flujos de detritos que erosionan las partes laterales de las laderas lo cual las inestabiliza.

Foto 9: Depositos coluvio aluviales.

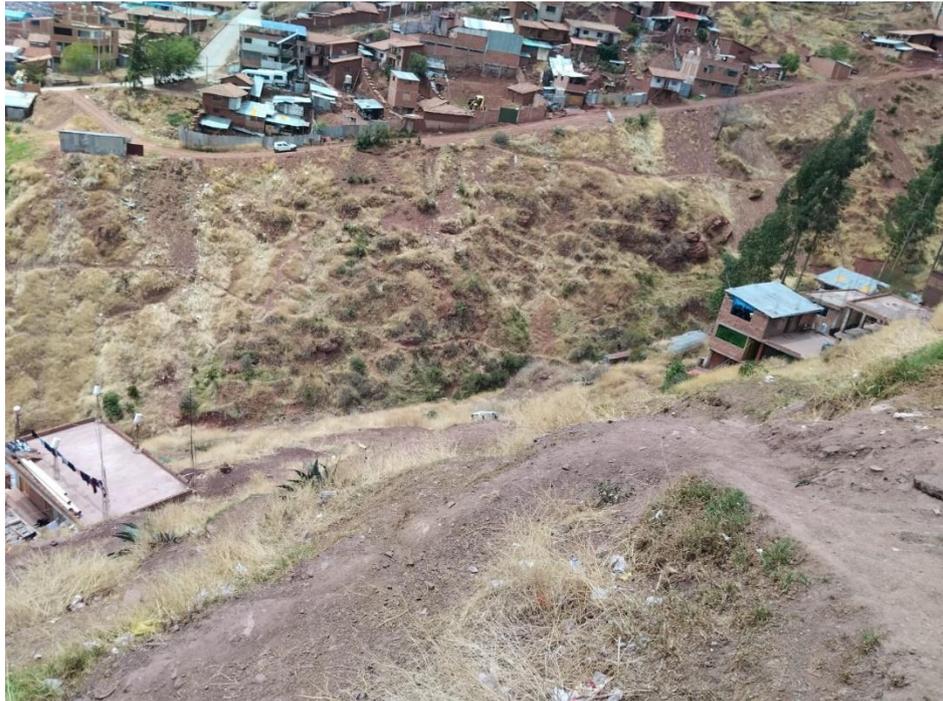
Los rellenos son materiales producto de la actividad antrópica, consiste en desmontes que son arrojados hacia las quebradas y en algunas ocasiones rellenos para tapar surcos y cárcavas. Esta actividad pone en riesgo a la población del área de estudio, puesto que son materiales sueltos y fácilmente deslizables. Estos rellenos fueron utilizados para tapar las cárcavas aledañas a la APV. Alto San Martín.

Foto 10: Rellenos lateras de la APV. Alto San Martín

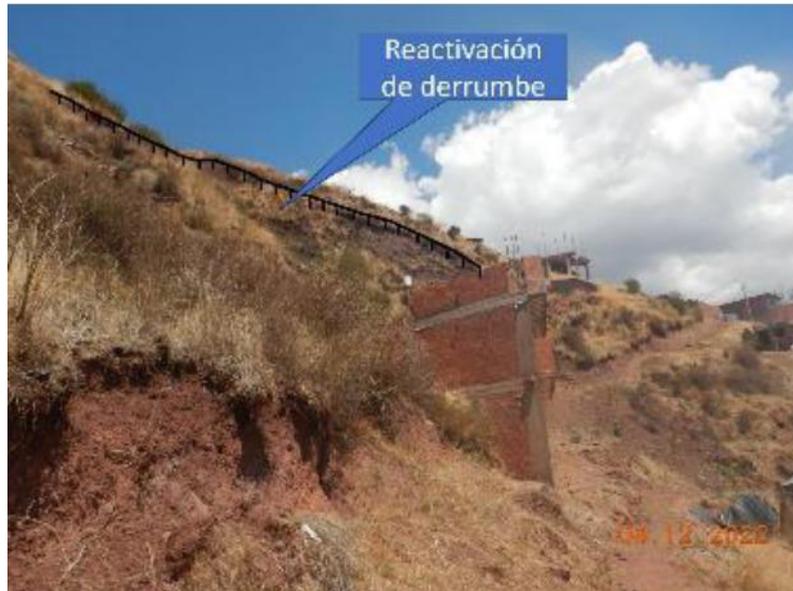
fracturada, la escarpa de derrumbe tiene una longitud de 5m y una distancia al pise del derrumbe de 80m, además según la visita de campo debajo del derrumbe descrito se encuentran viviendas a una distancia aproximada de 50m.

Foto 11: Reactivación de derrumbe al sur oeste parte alta de la APV Alto San Martín – INGEMMET – Informe Técnico N° A7451

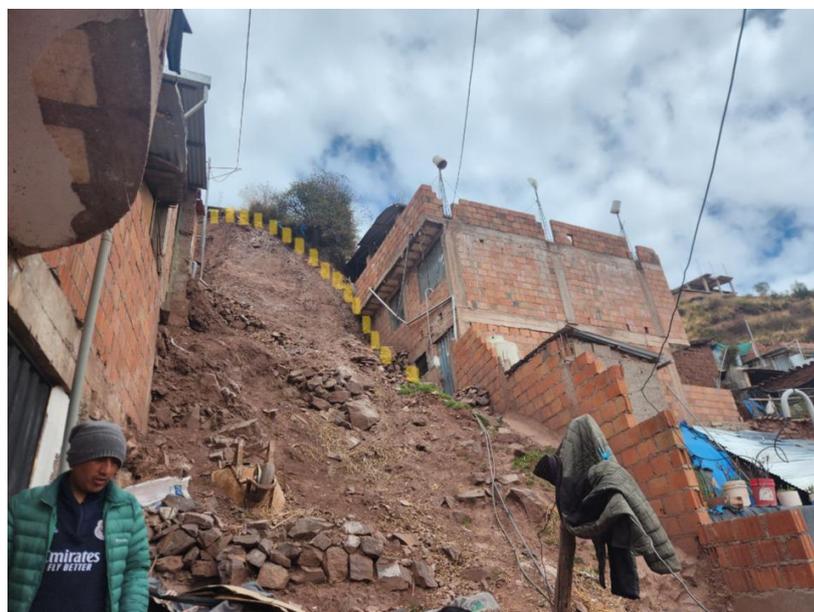
Así mismo se generan pequeños derrumbes a causa de los cortes sin asesoramiento técnico que realizan en los taludes, esto incrementa el grado de peligrosidad de estos.

Foto 12: Pequeños derrumbes en la APV. Alto San Martín

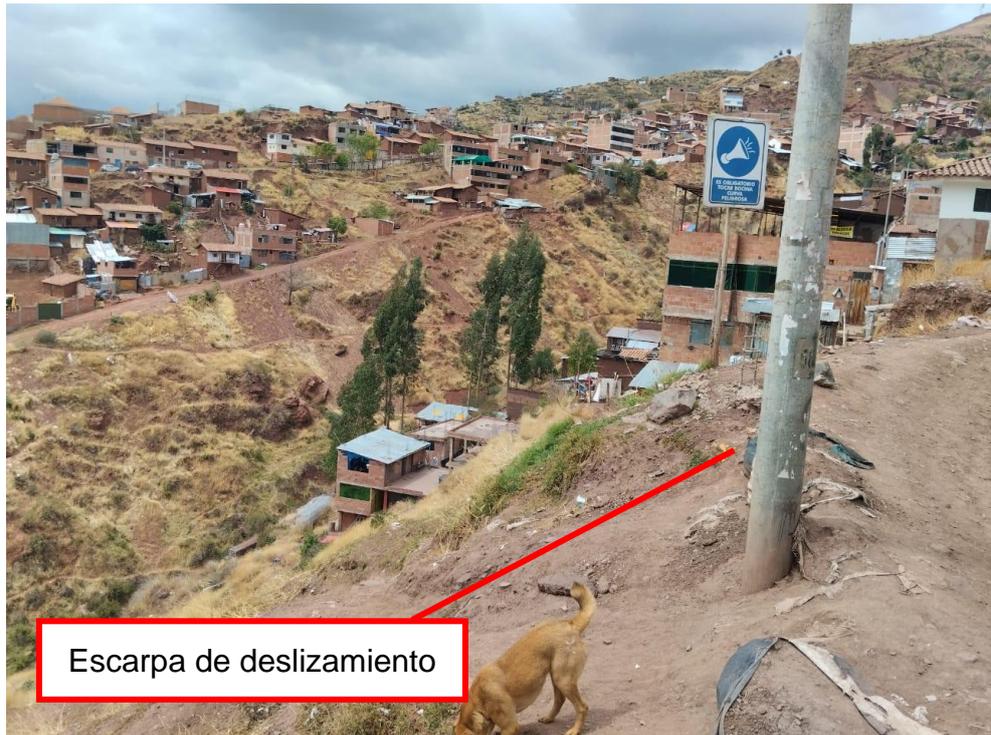
El deslizamiento A tiene una activación reciente, actualmente se puede distinguir su escarpa principal de 30 m de longitud aproximadamente y 90 m de distancia hasta el pie del deslizamiento que esta próxima al cauce de la quebrada Saqramayo, actualmente se vierten desmontes de construcciones aledañas, debajo del este deslizamiento existen viviendas que pueden ser afectadas si se produjera una segunda activación.

Foto 14: Escarpa e deslizamiento activo en margen de la vía Cusco al Botadero de Haquira

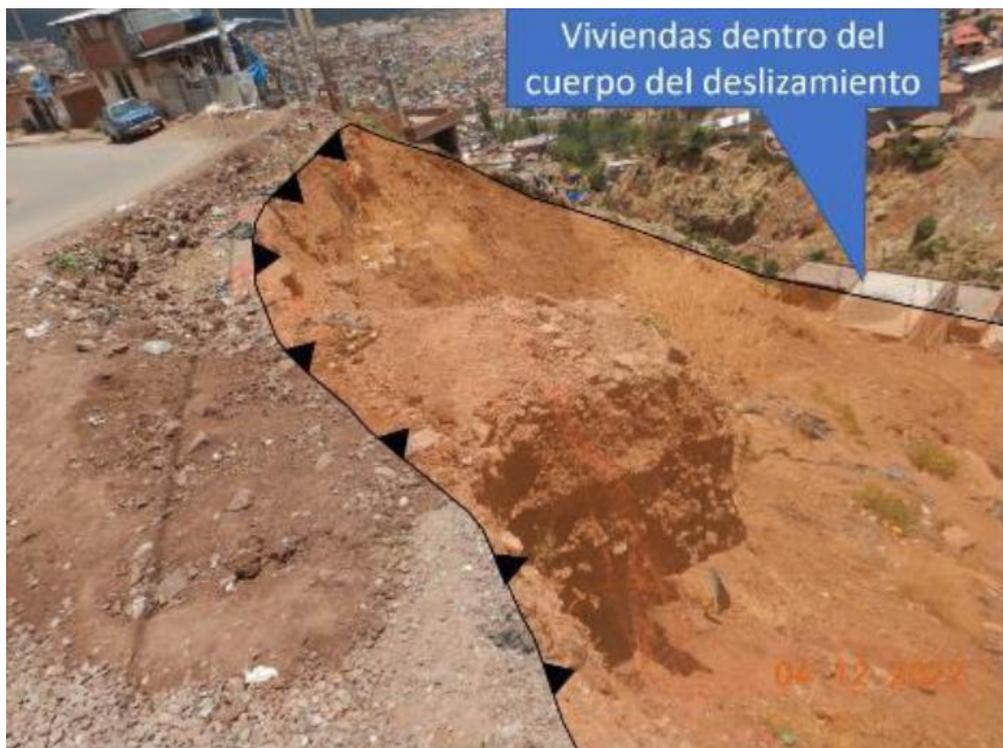
Foto 15: Escarpa e deslizamiento activo en margen de la vía Cusco al Botadero de Hakira, viviendas 03 viviendas expuestas al deslizamiento – INGEMMET – Informe N° A7451

El deslizamiento B, tiene mayor área y también se encuentra activo, dentro de su área de influencia podría afectar 6 viviendas y

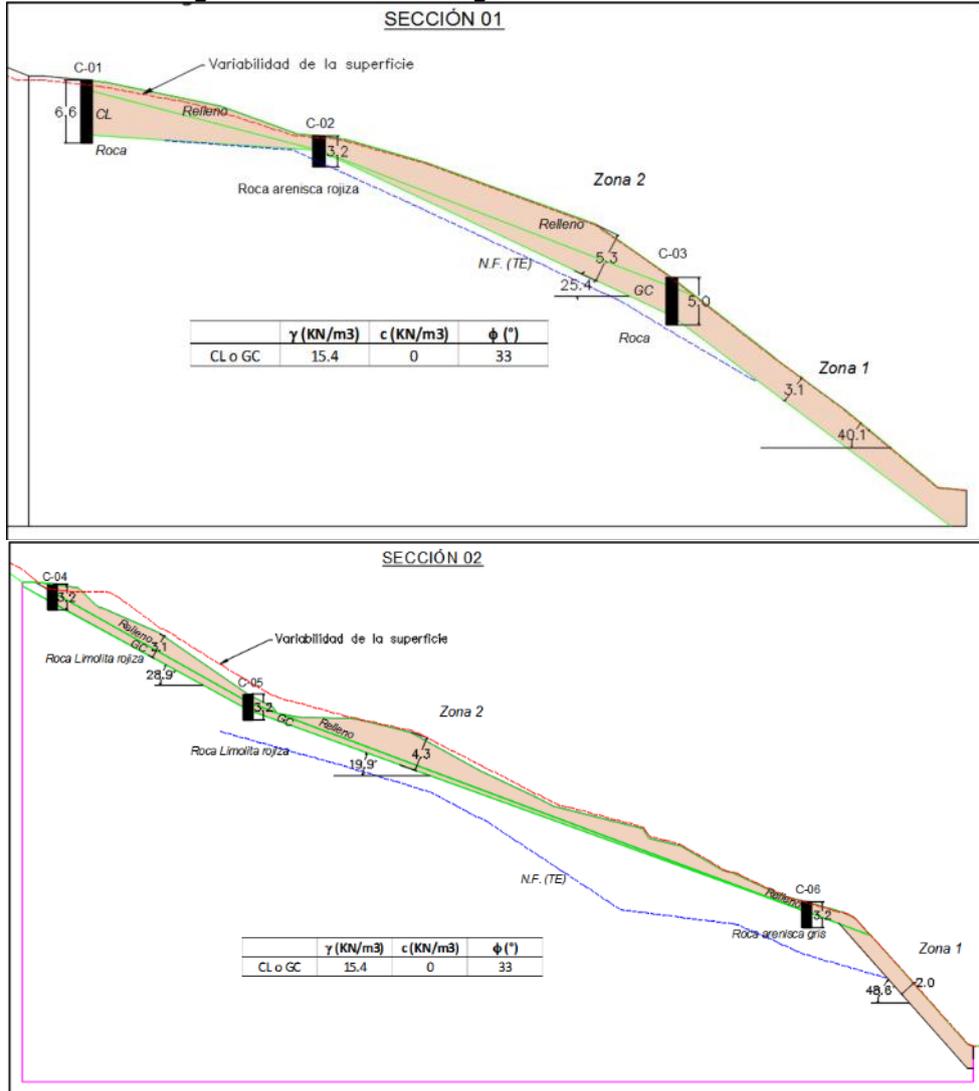
Imagen N° 10: Secciones geotécnicas

Las diferentes secciones geotécnicas, juntamente con el cartografiado en campo de los posibles deslizamientos nos permitió estimar los probables volúmenes de deslizamientos.

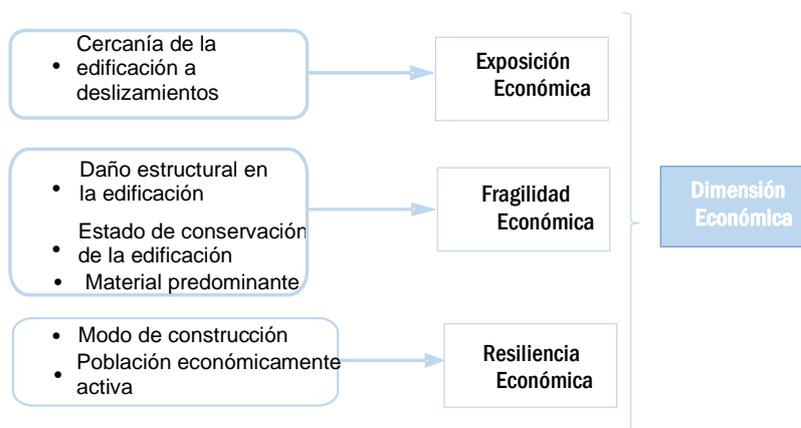
Imagen N° 17: Metodología del análisis de la dimensión económica

El análisis de la dimensión económica consiste en identificar las características intrínsecas de la infraestructura existente y las actividades económicas de la población que se relacionan con ella dentro del área a evaluar.

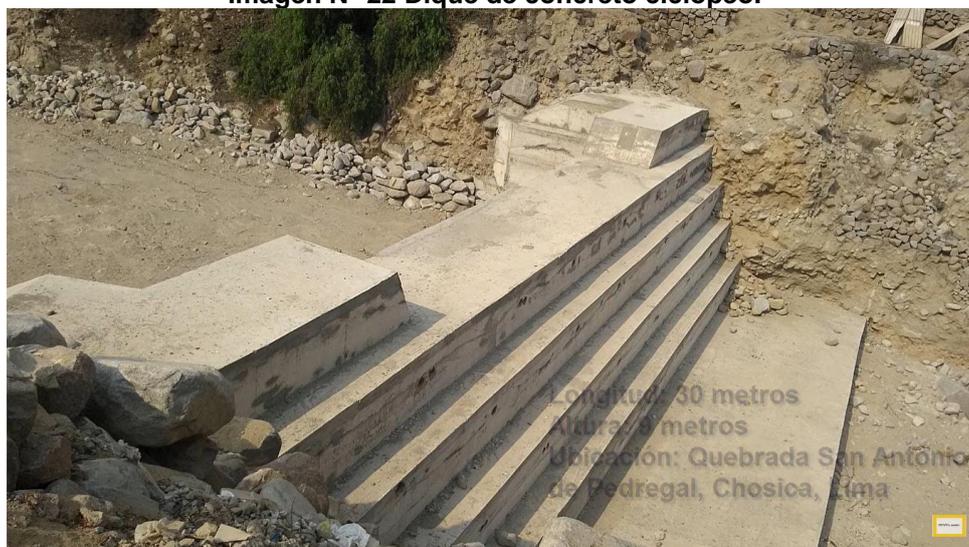
Imagen N° 22 Dique de concreto ciclópeo.

- 4 diques ubicados aledaños a las manzanas H, G, F, E y D de la A.P.V. San Martín.
- 3 diques ubicados aledaños manzanas B y A en la A.P.V. San Martín.
- 2 diques ubicados aledaños manzanas C en la A.P.V. San Martín.

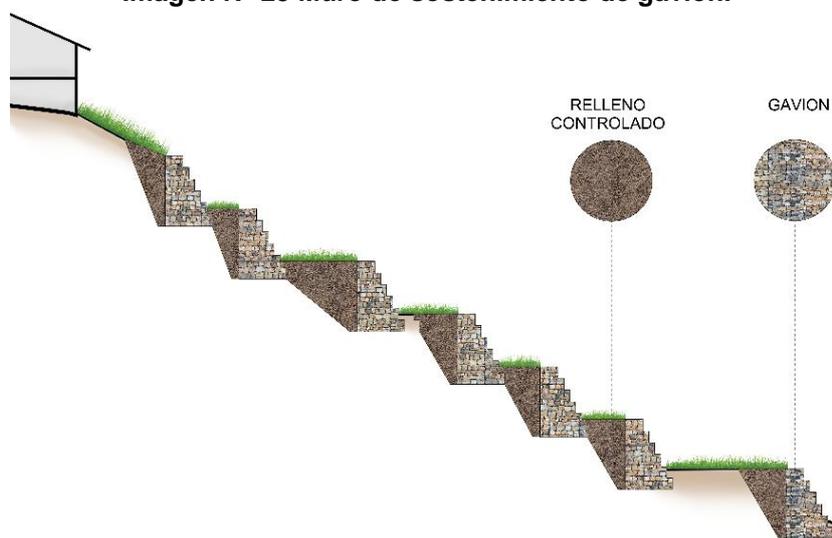
Imagen N° 23 Muro de sostenimiento de gavión.

- 231 m, ubicado en la margen izquierda de la quebrada Saqramayo, aledaño a las manzanas H, G y F, para estabilizar la ladera.
- 355 m, ubicado en la margen izquierda de la quebrada Saqramayo, aledaño a las manzanas C, E y D, para estabilizar la ladera.
- 358 m, ubicado en la margen izquierda de la quebrada Saqramayo, aledaño a las manzanas A y B, para estabilizar la ladera.

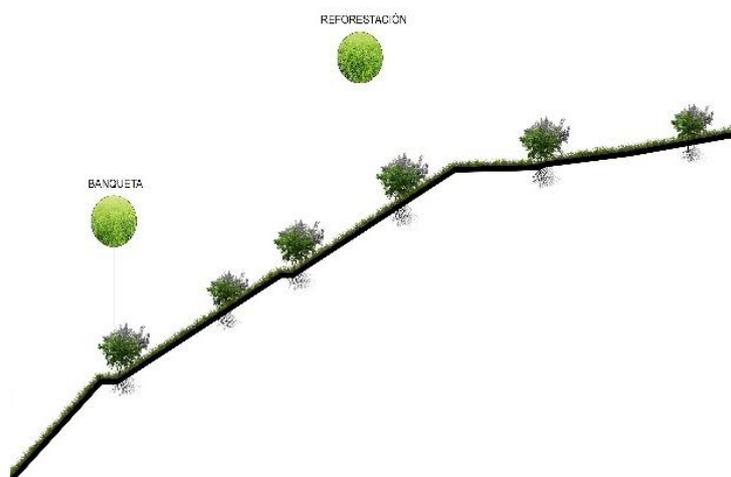
Imagen N° 24 Conformación de la superficie del terreno

Se propone la conformación (corte) de terreno de 4,665 m³, una pendiente 1.6H:1V, con banquetas de 2 m de ancho, cada 7 m de altura, ubicado en el área verde aledaño a las manzanas D y C en la APV San Martín. Dicha conformación es para disminuir la pendiente y garantizar un factor de seguridad mayor a 1.5 en el análisis de estabilidad de taludes en condiciones estáticas y su revegetación con rey grass de tamaño arbustivo para reforzar la estabilidad del talud.
