INFORME DE EVALUACIÓN DE RIESGO ORIGINADO POR TSUNAMI

SECTOR HUANCHAQUITO BAJO, C.P.
HUANCHAQUITO, DISTRITO DE HUANCHACO,
PROVINCIA DE TRUJILLO, DEPARTAMENTO DE
LA LIBERTAD

2024

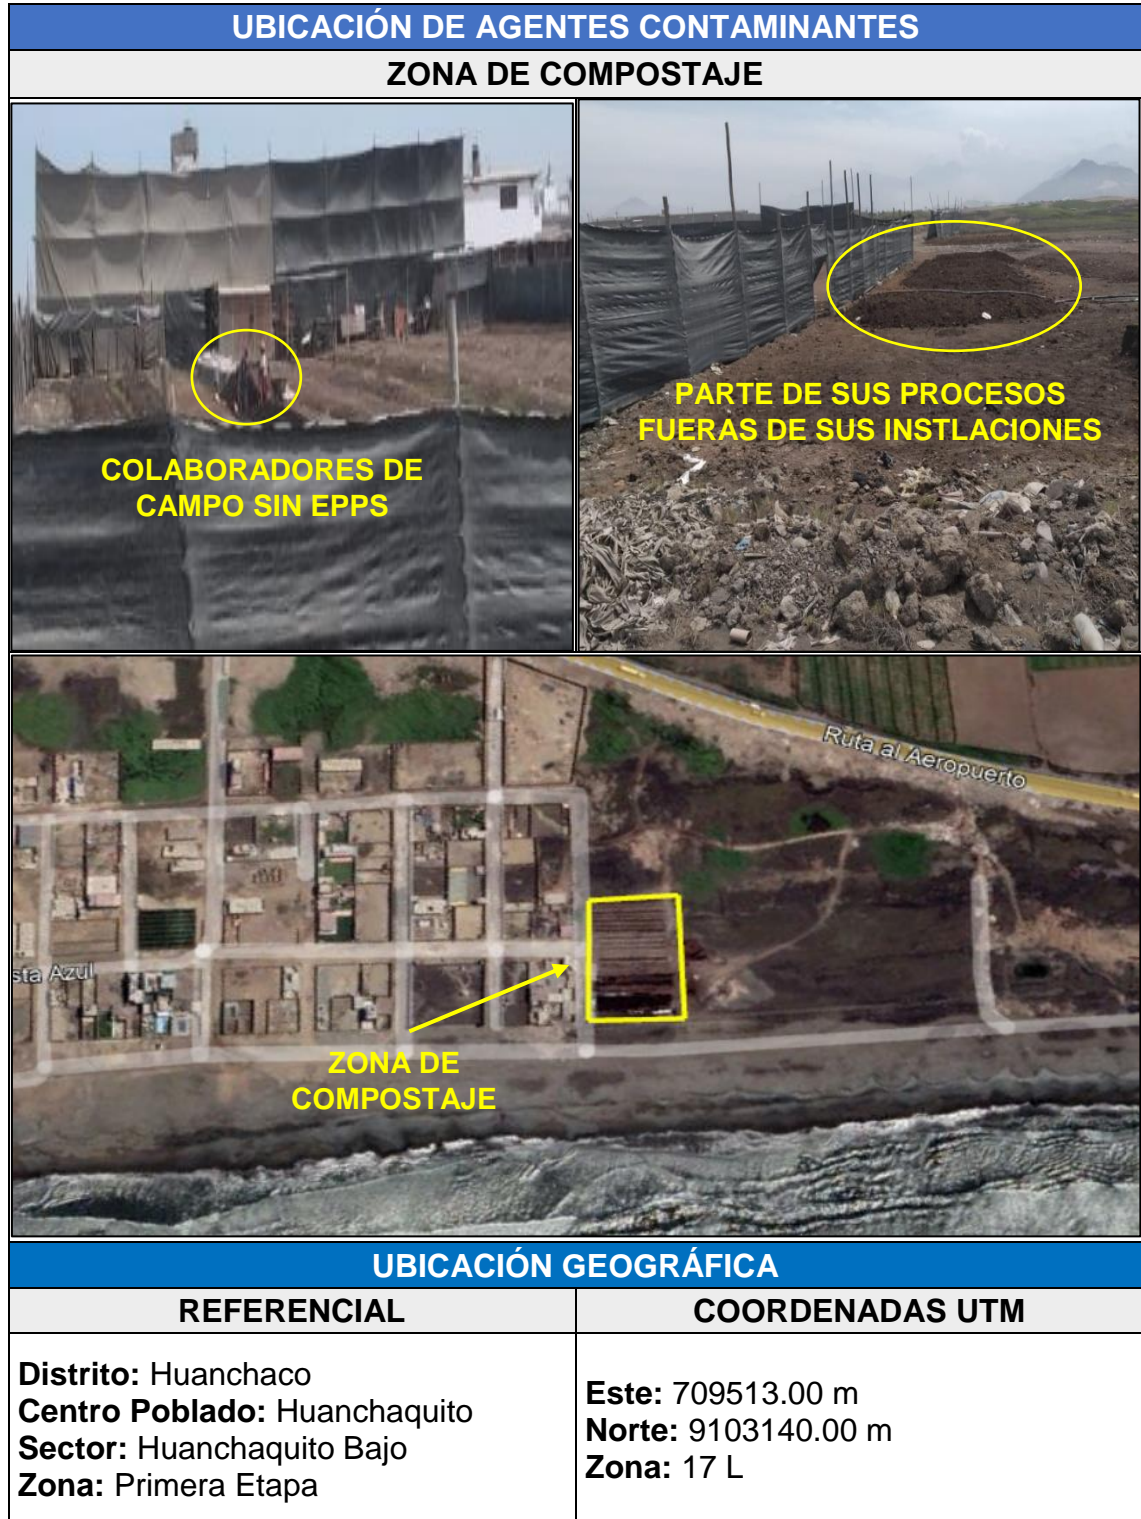
Figura 8.

Ubicación de zonas de compostaje

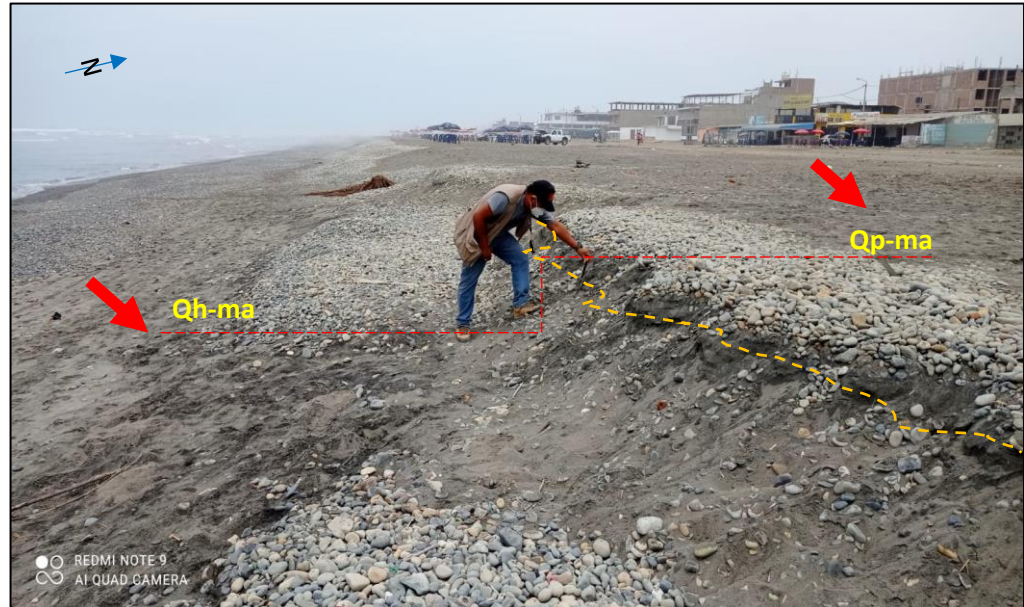
Figura 12.

Identificación de depósitos marinos antiguos y recientes

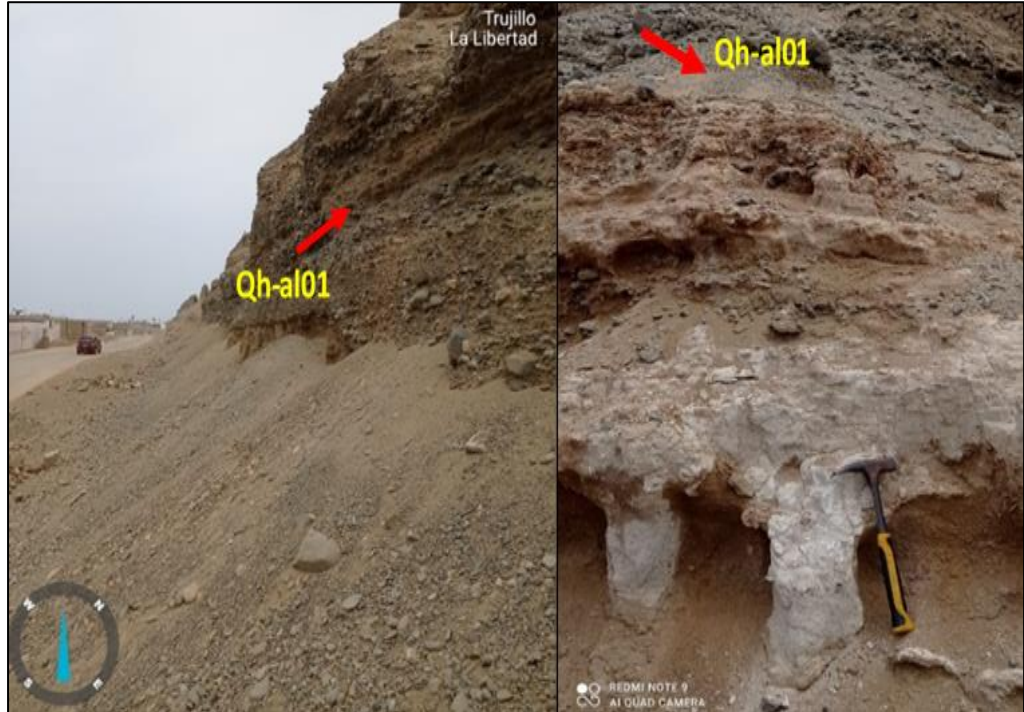
Figura 13.

Identificación de depósito aluvial 01 cerca de Huanchaquito Bajo

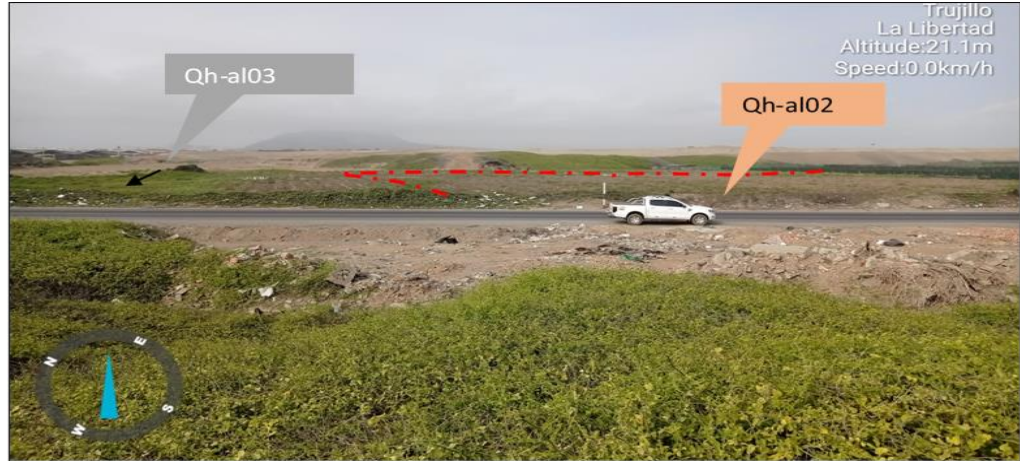
Figura 15.

Vista del depósito aluvial 02 ubicada dentro de planicie aluvial

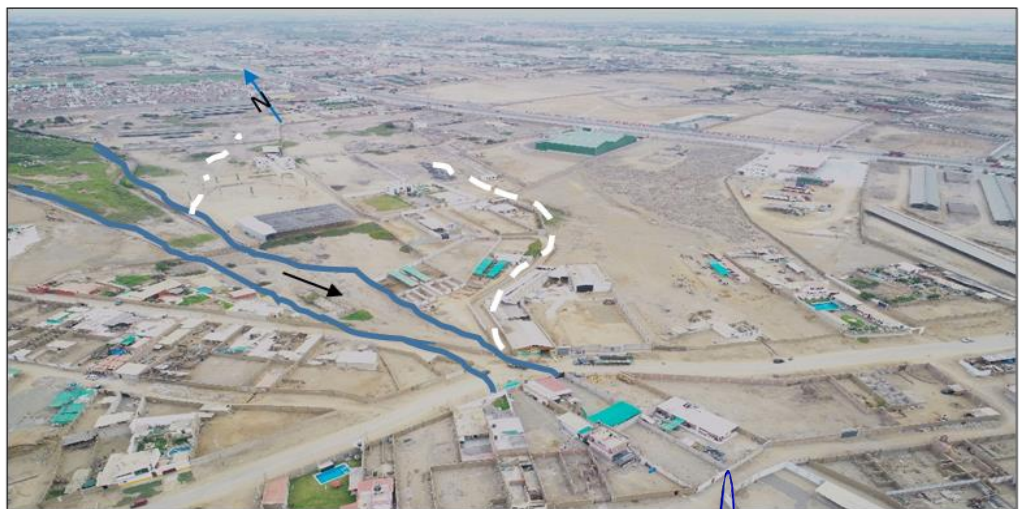
Figura 16.

Vista del depósito aluvial 03 a inmediaciones de la Av. La Rivera

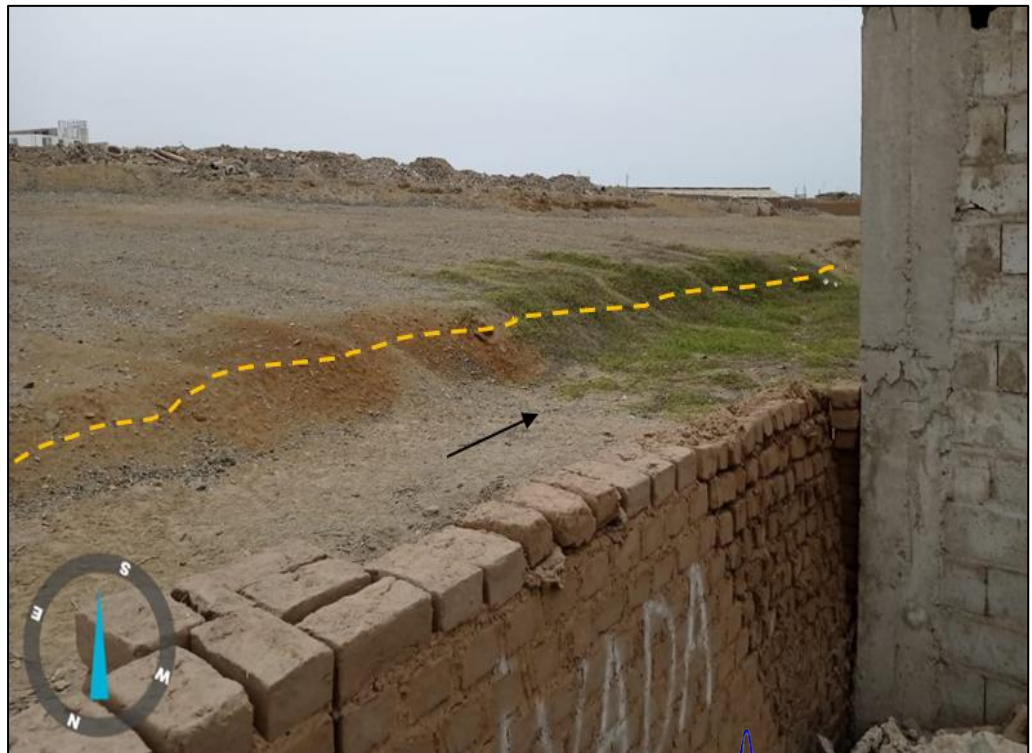
Figura 17.

Vista del depósito aluvial 04 al Noroeste de la plaza Huanchaquito Bajo

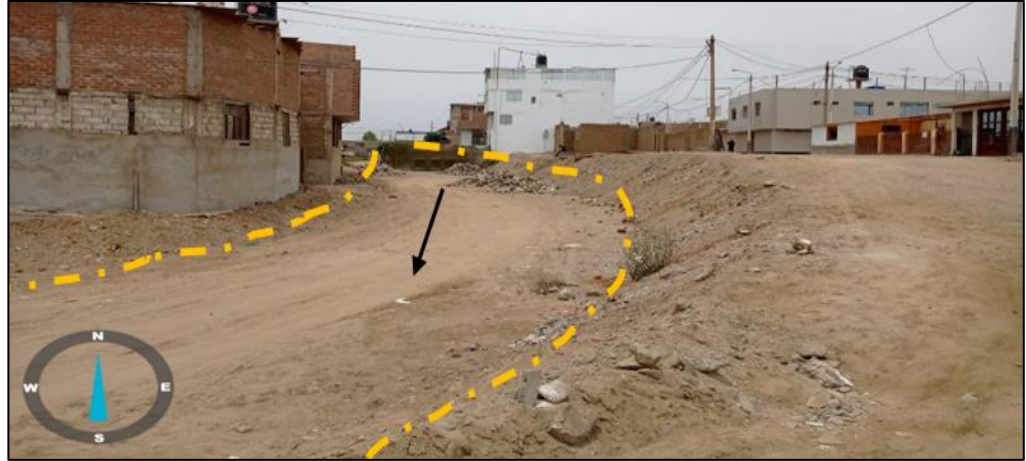
Figura 18.

Vista del depósito aluvial 04 a inmediaciones de Villa Monte Verde

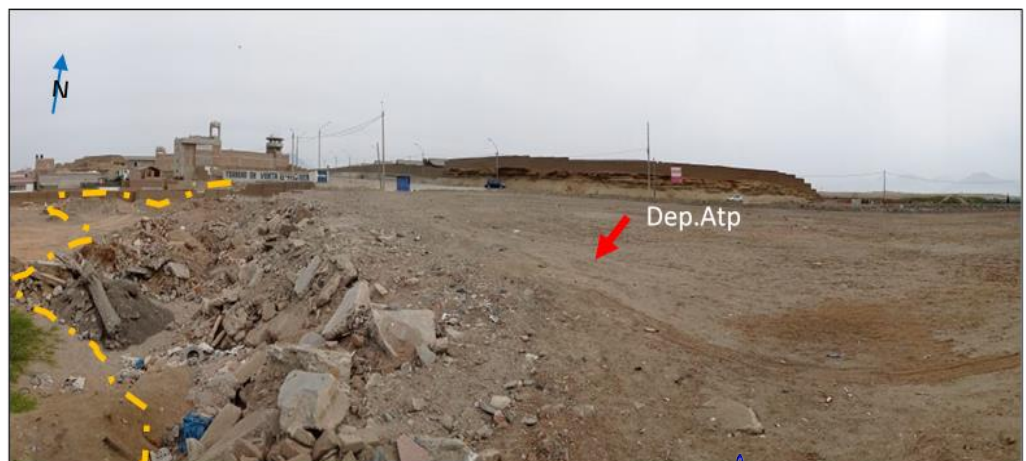
Figura 19.

Vista de depósitos antrópicos acumulados sobre el terreno

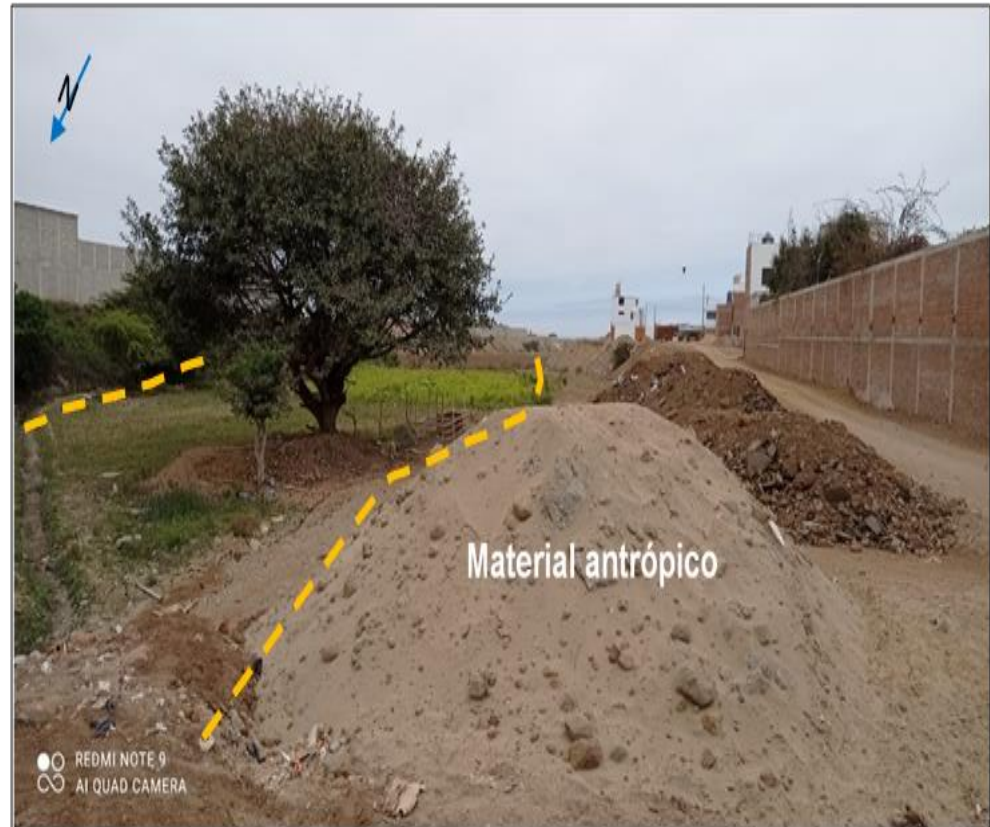
Figura 21.

Cauce aluvial 1 ubicada en cauce de la quebrada Valdivia

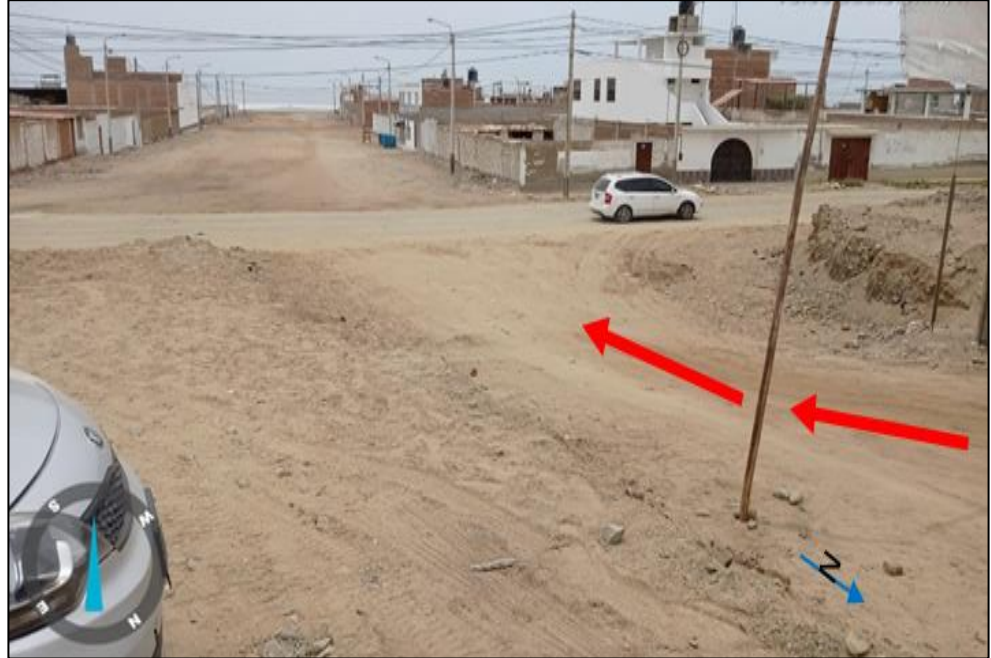
Figura 22.

Cauce aluvial 2 en cauce de quebrada secundaria (Q° León)

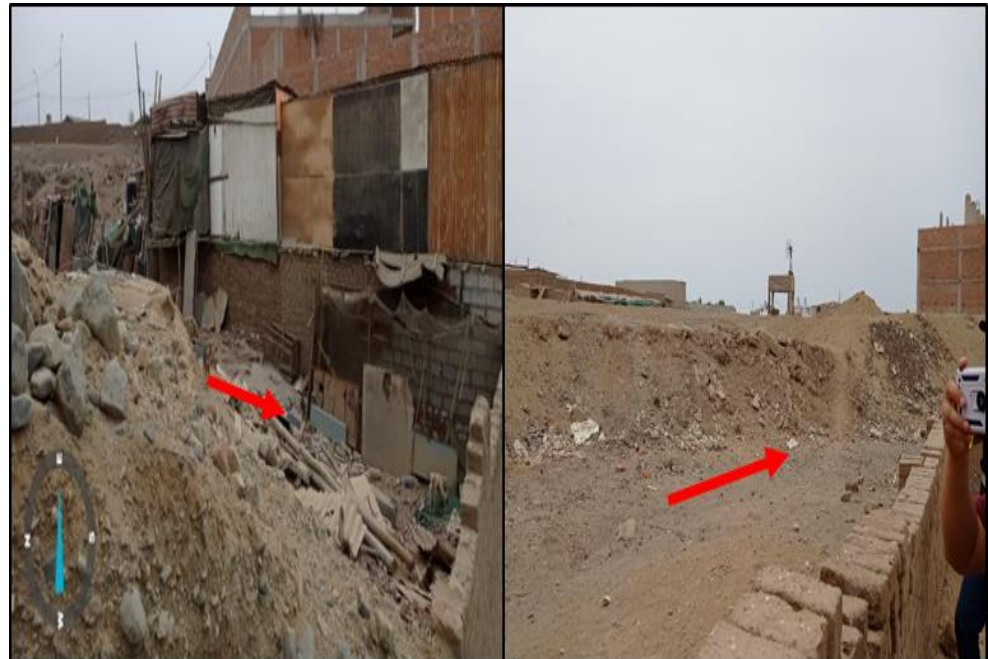
Figura 23.

Cauce aluvial 2 ubicada en la parte alta de la zona estudio

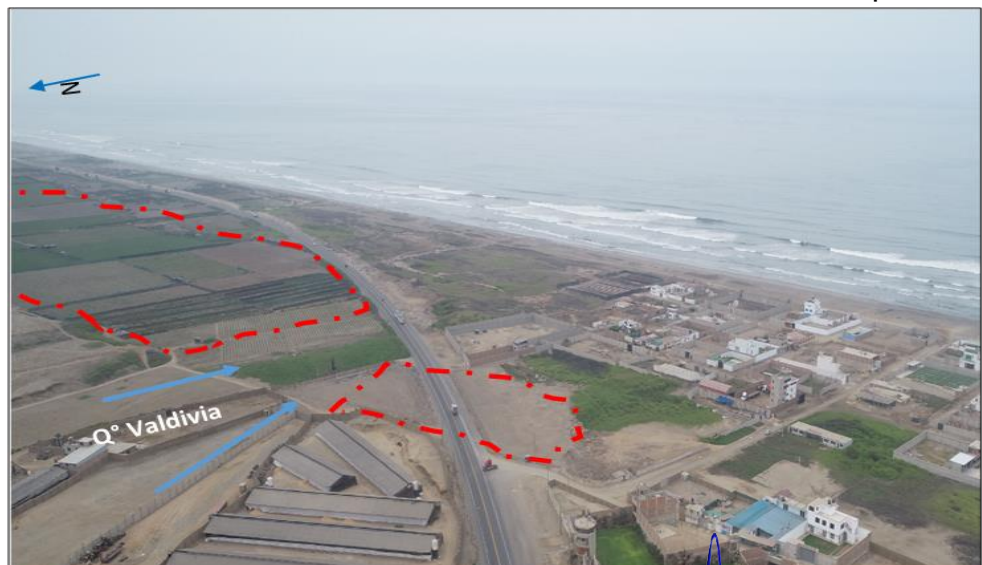
Figura 24.

Geoforma semiplana formada por la depositación de materiales preexistentes aledaños, en una extensión de terreno llano, debido a la erosión de escorrentías superficiales, en donde se realizan actividades agrícolas. Esta unidad geomorfológica se ubica al sureste del Balneario de Huanchaquito, en una franja extensa que acumula sedimentación directa por descenso de escorrentías superficiales desde las partes altas, y por inundación en épocas de lluvias intensas que aumentó el caudal en quebradas, durante épocas antiguas. Actualmente, se encuentra cortada y represada por la carretera Panamericana Norte, donde se realizan actividades agrícolas. Esta geoforma ocupa el 1.6 % del área cartografiada.

Planicie aluvial ubicada al sureste del Balneario de Huanchaquito

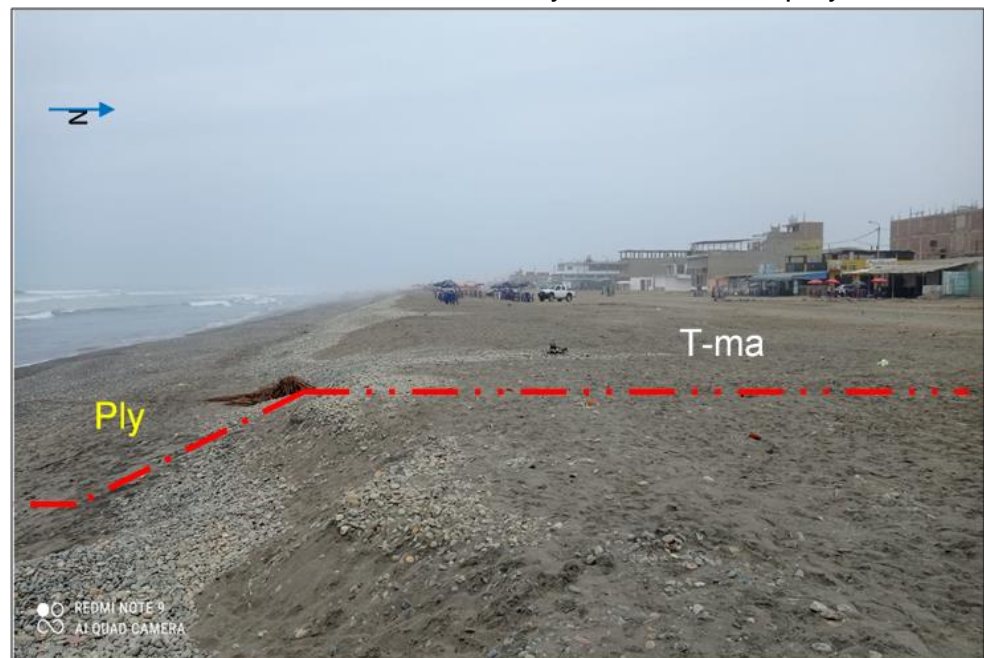
Figura 26.

Vista de terraza marina inconsolidada y sub unidad de playa

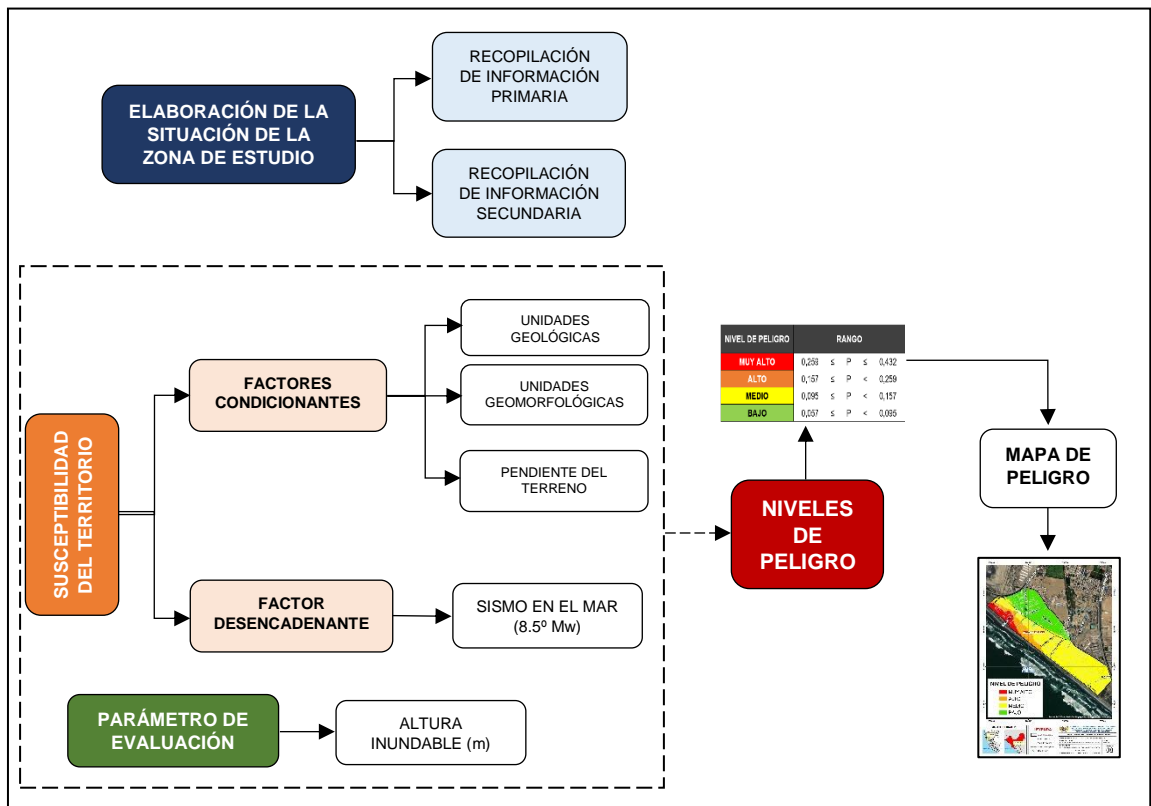
Figura 33.

Diagrama para determinar el mapa de peligro originado por tsunami

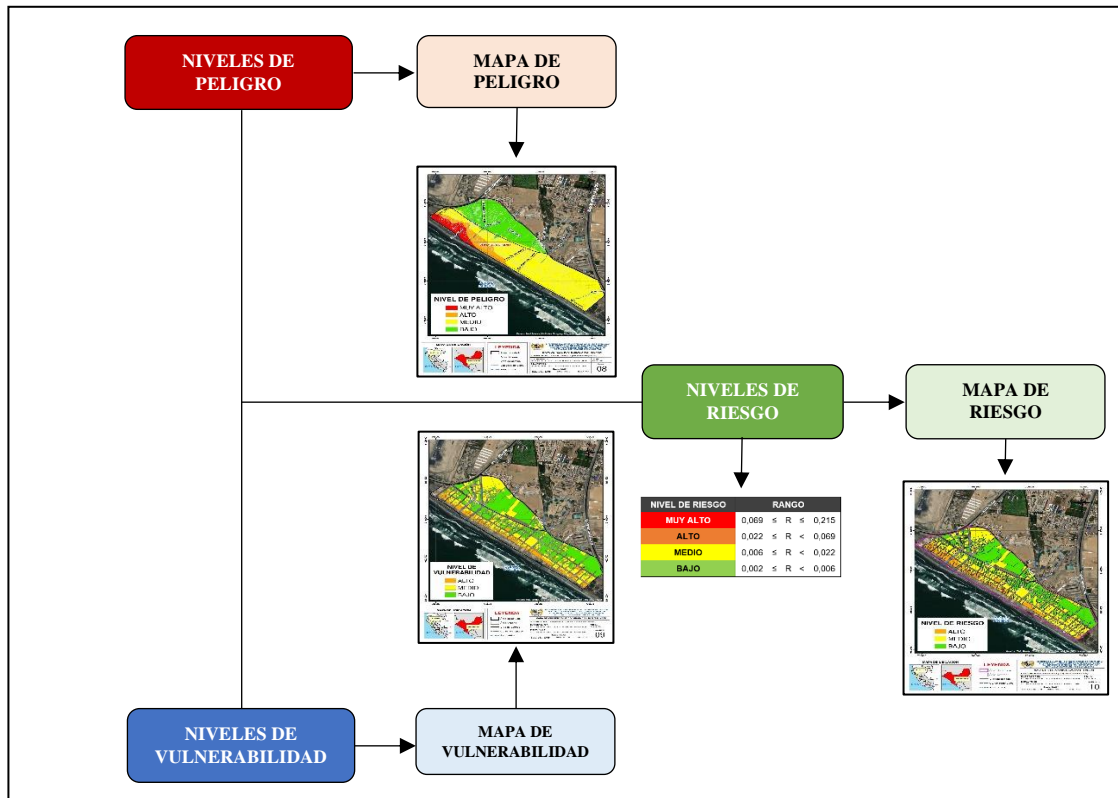
Figura 40.

Diagrama para calcular el riesgo en el área de estudio

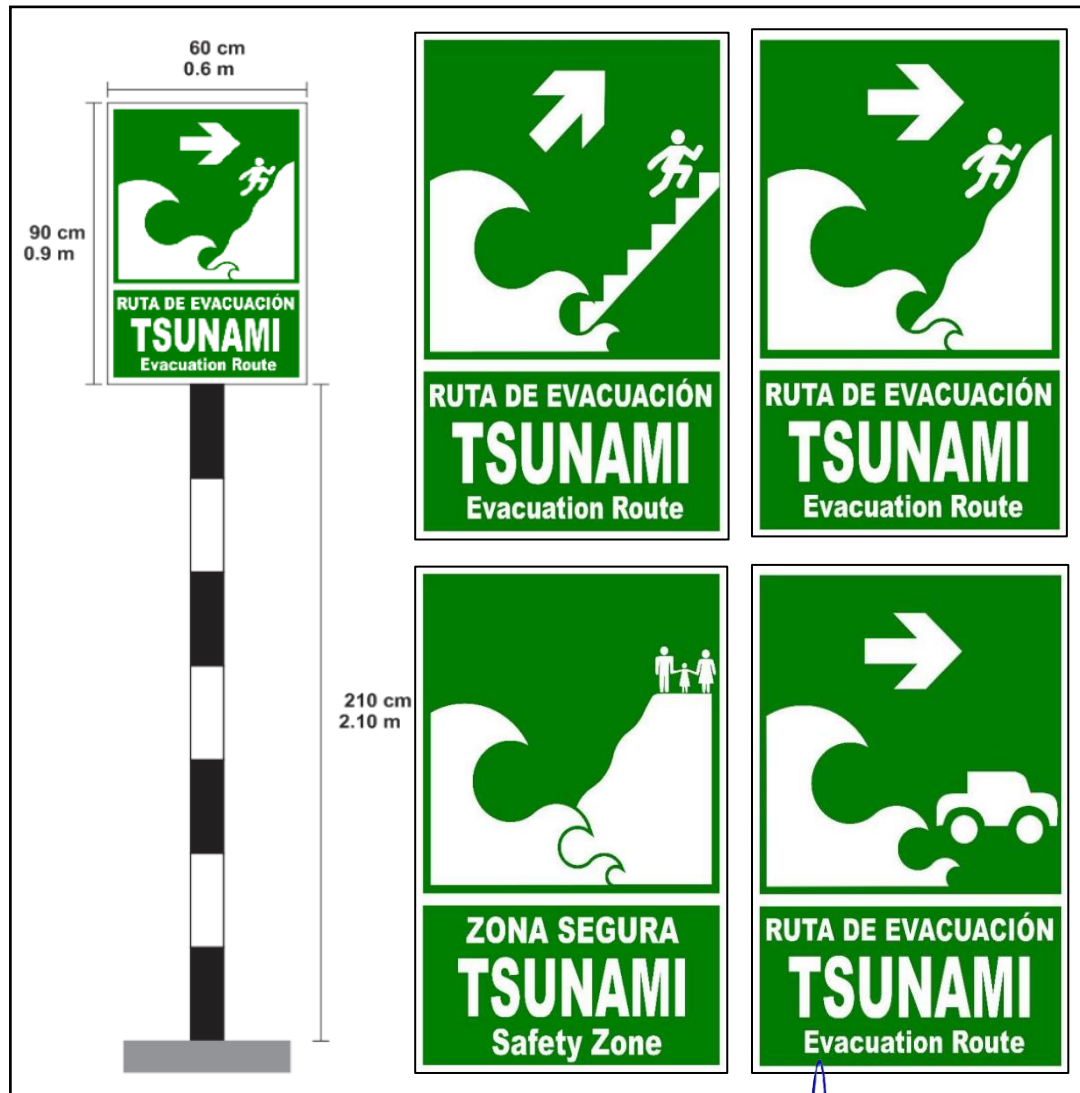
Figura 42.

Señales de seguridad para rutas de evacuación ante tsunami

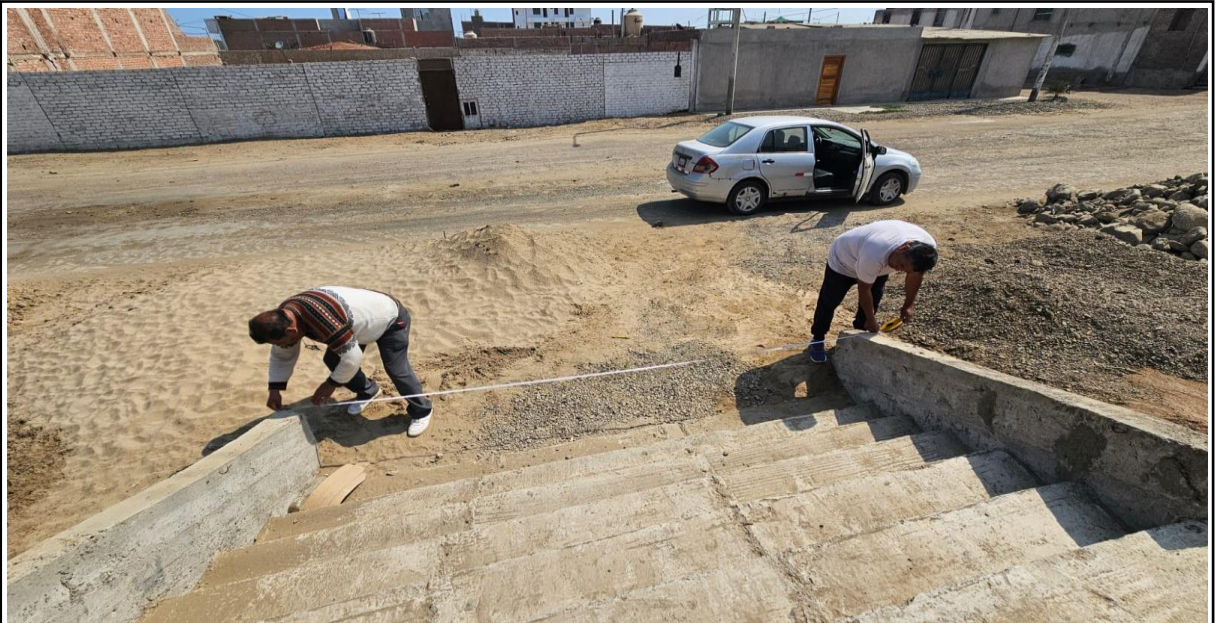
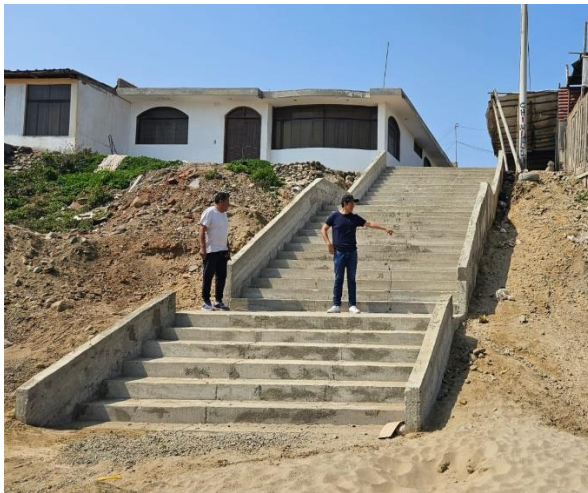
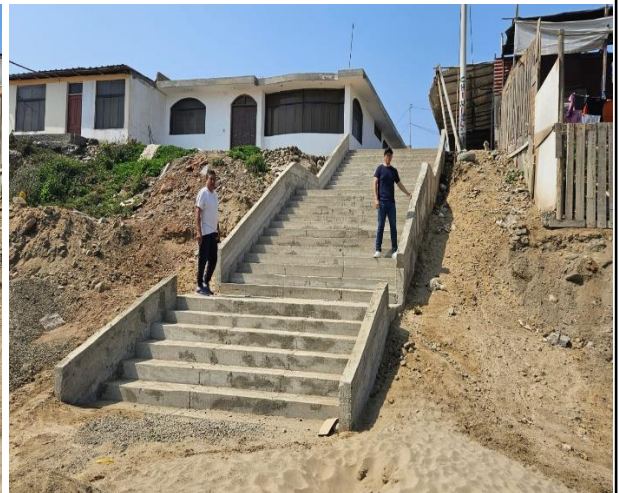
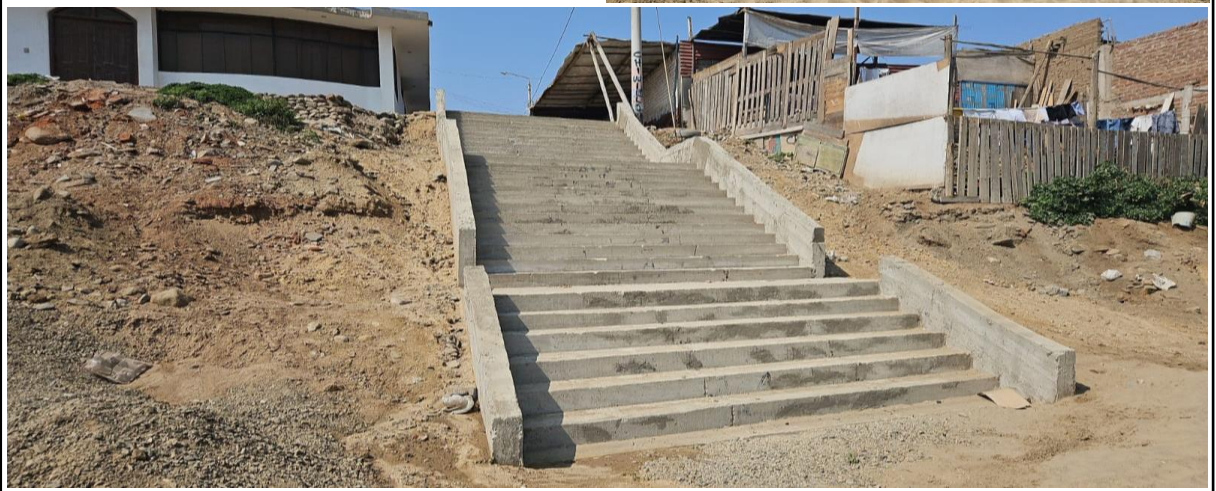
Equipo técnico realizando la verificación de escalera construida para evacuación en caso tsunami, en la primera etapa del sector Huanchaquito Bajo; con la finalidad de recomendar algunas medidas adicionales para fortalecer dicha infraestructura.

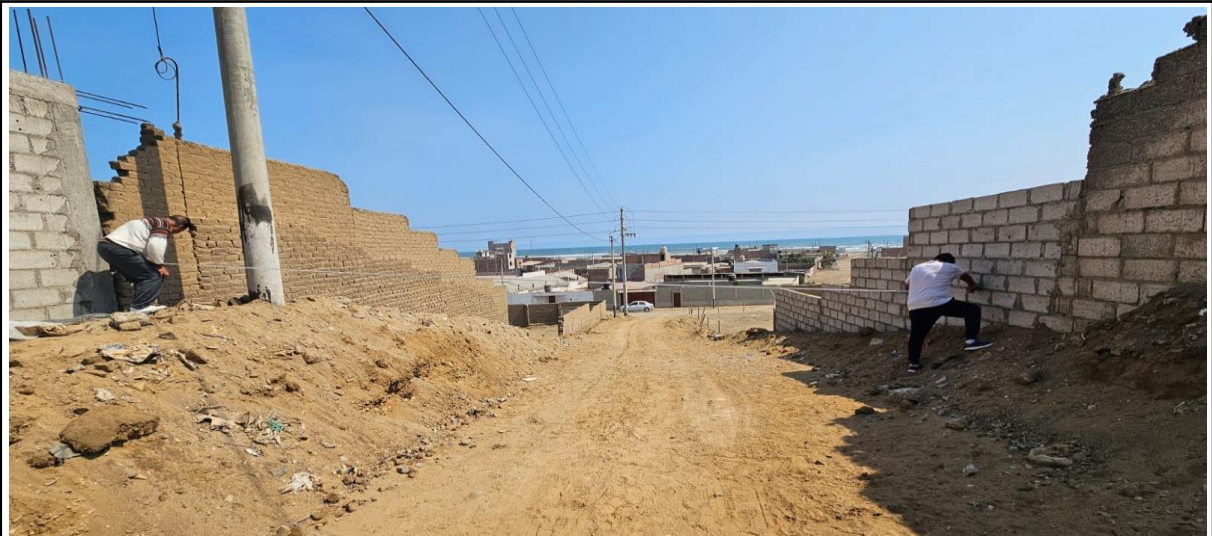
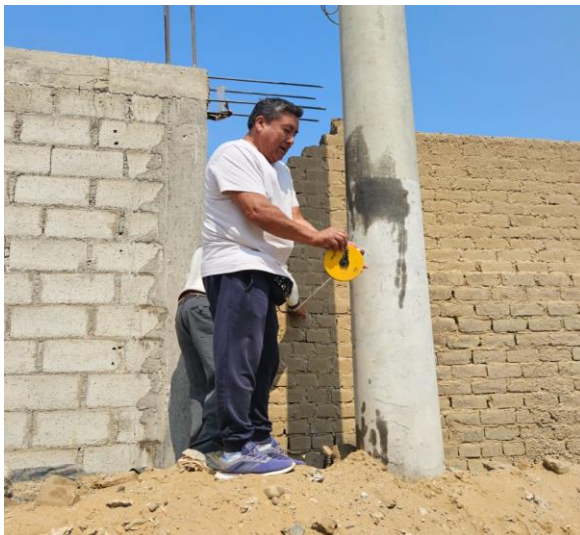
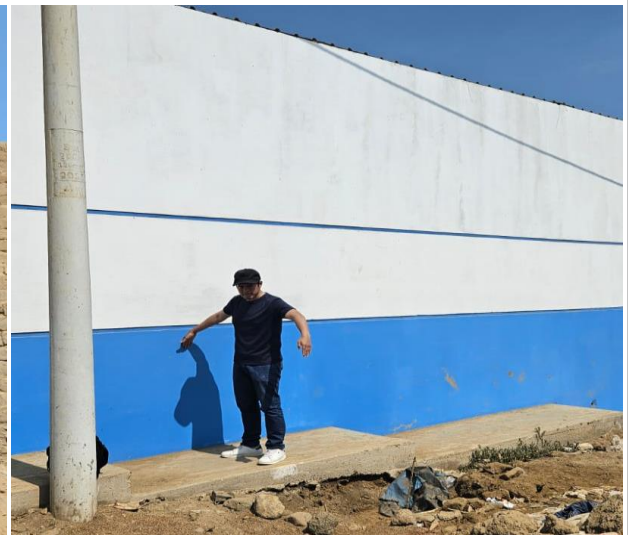
Equipo técnico realizando la verificación del terreno donde se ha propuesto la construcción de una doble escalera de evacuación ante tsunami, y una vía de afirmado a favor de la población de la segunda etapa de Huanchaquito Bajo.
