ASOCIACIÓN PRO VIVIENDA UNIÓN SAN MARTÍN

"EVALUACIÓN DE RIESGOS POR
DESLIZAMIENTOS DE ROCAS EN LA A.P.V.
UNIÓN SAN MARTÍN, SECTOR DE
CACHONA, DISTRITO DE SANTIAGO,
PROVINCIA Y DEPARTAMENTO DE CUSCO"

Cusco, Noviembre 2024

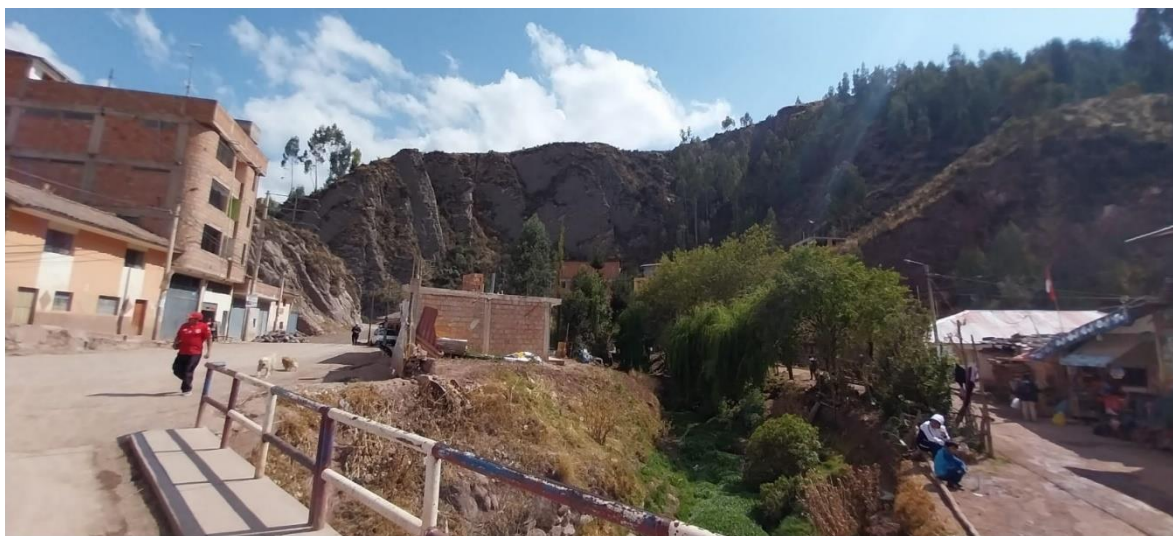
En el caso de los depósitos fluviales del área de influencia de estudio, se tratan de depósitos muy recientes ubicados a lo largo el curso del río Chocco, conformados principalmente por secuencias de arenas y conglomerados.

Foto 1 Depósitos fluviales, Río Chocco

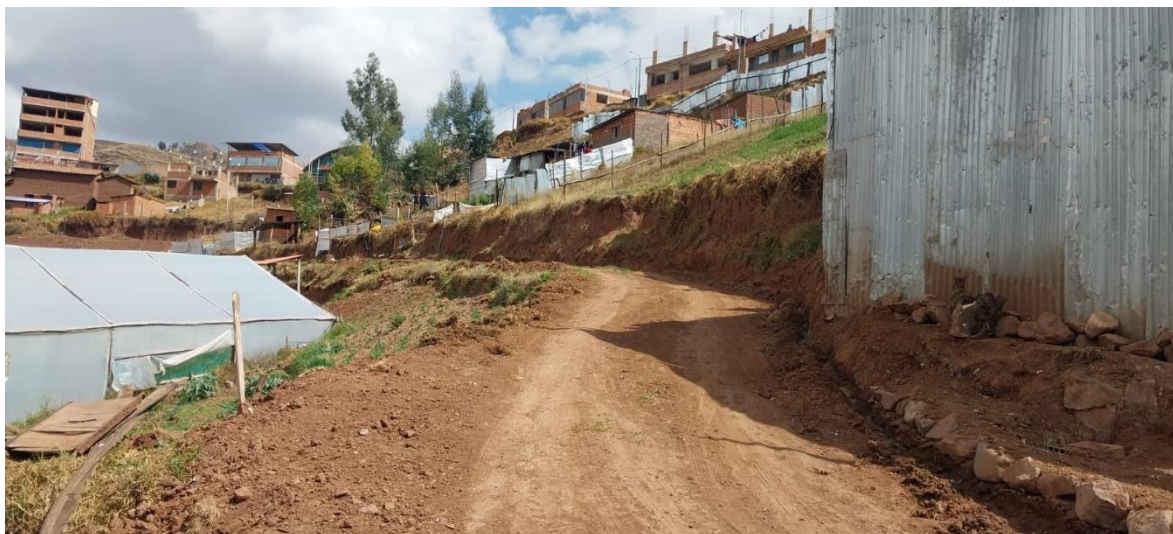
Estos depósitos están compuestos básicamente por sedimentos erosionados y transportados en las paredes de los cerros y que tienen como causa principal a la gravedad. En el área de estudio podemos encontrar estos depósitos en la margen derecha del río Chocco y otro afloramiento de dimensiones más considerables en el flanco sur de la APV. Unión San Martín.

Foto 2 Vía de acceso en depósitos aluviales, sector sur de la APV. Unión San Martín

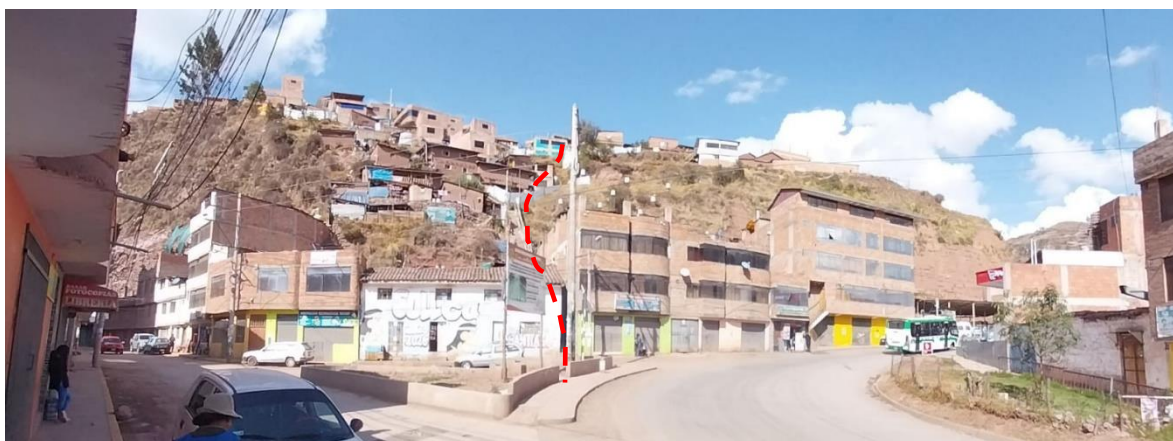
Hacia el sur y al norte del área de estudio aflora una secuencia de sedimentos inconsolidados de areniscas fluviales de canales entrelazados deltaicos, y lutitas lacustres o palustres de tonalidades marrones, que se encuentran cubriendo a secuencias de rocas sedimentarias.

Foto 3 Contacto entre depósitos sedimentarios compactados (parte derecha de la foto) y areniscas marrones (parte izquierda de la foto)

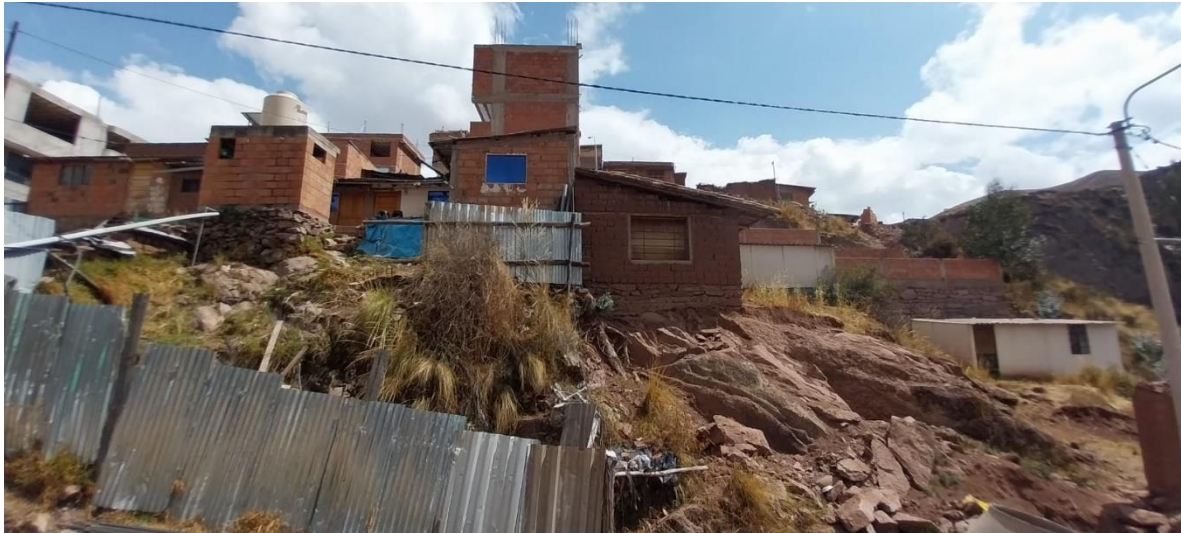
Al norte de la APV. Unión San Martín, aflora una secuencia de rocas compactadas de areniscas feldespáticas, intercaladas con niveles de lutitas rojas, con rumbo $\sim N^{\circ} 100$ y buzamiento entre 50° y 70° al Sur. Un aspecto importante es el grado de compactación que tiene este afloramiento debido a que existe débil a moderado fracturamiento.

Con relación al grado de susceptibilidad a deslizamientos por la compactación que presentan estos son resistentes a deslizarse.

Foto 4 Afloramientos de secuencias de areniscas marrones, sector este de la APV. Unión San Martín. Se puede observar además edificaciones sobre este tipo de litología.

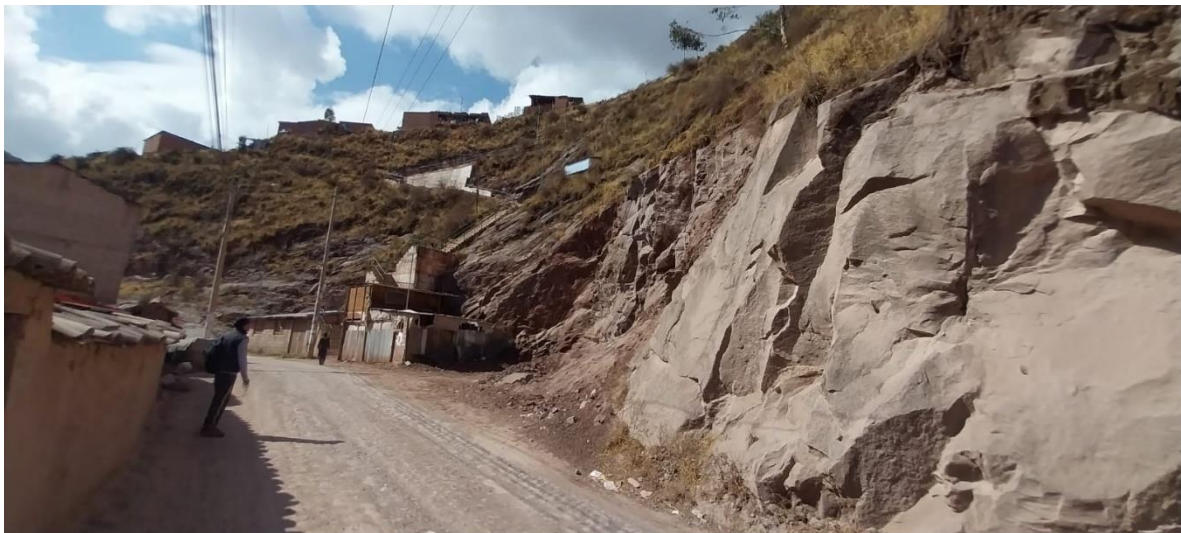
Foto 5 Afloramientos de secuencias de areniscas marrones, sector norte de la APV. Unión San Martín al pie de la vía San Martín, se observa el grado de compactación y escaso fracturamiento de las rocas, que le dan resistencia a erosiones.

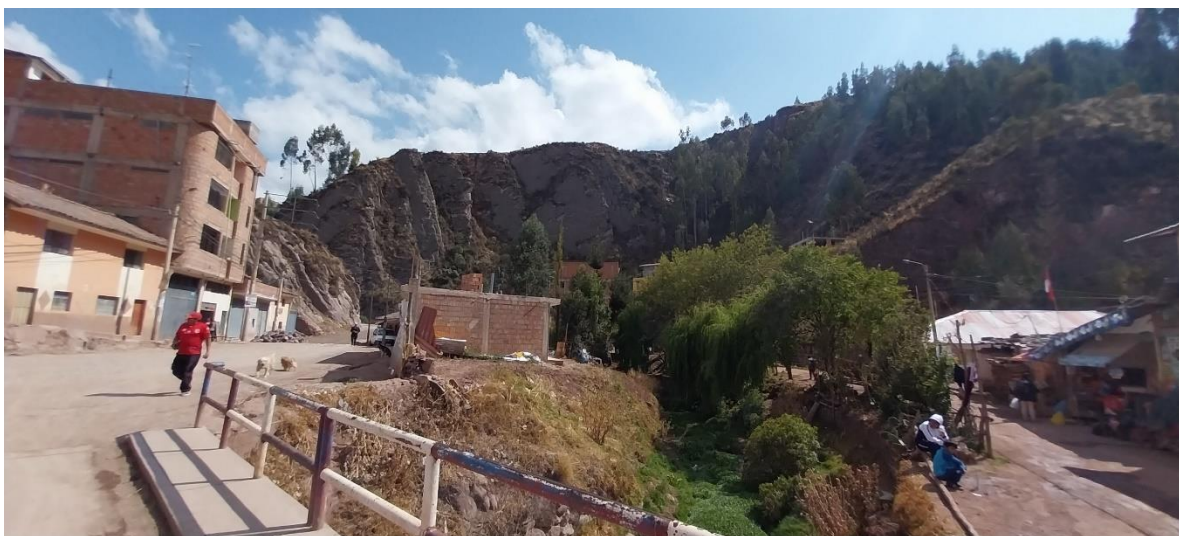
Se trata de la parte más baja de la cuenca Chocco por donde discurre el río del mismo nombre, compuesto esencialmente de material fluvial. Su presencia se limita al encañonamiento o ancho del valle.

Foto 6 Geoforma cauce de río, por donde discurre el río Chocco., que sirve además de límite norte de la APV. Unión San Martín.

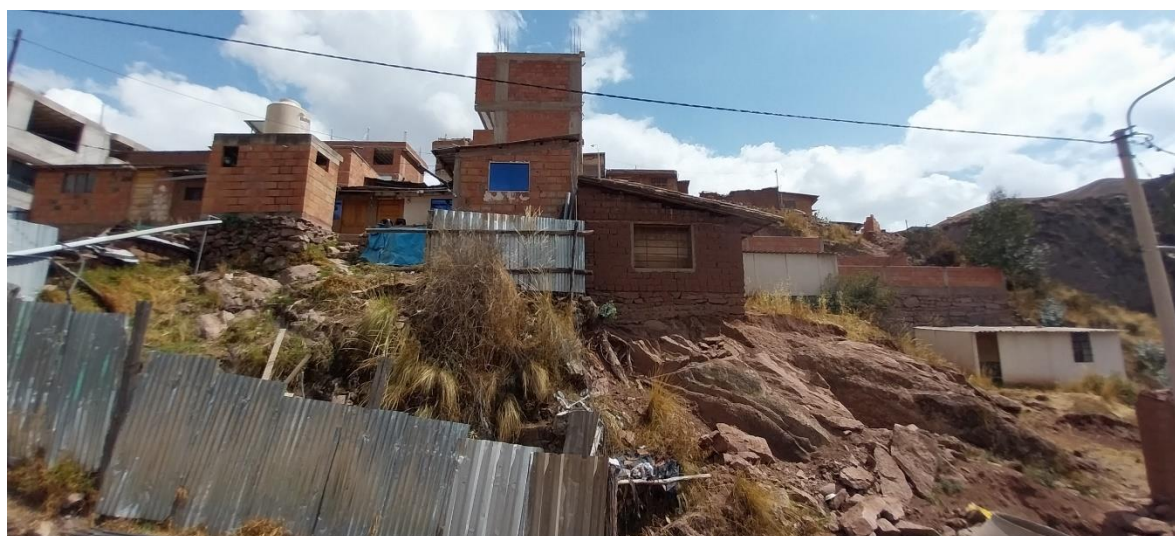
Esta unidad geomorfológica ocupa gran parte de la APV. Unión San Martín en una dirección NW-SE, se caracteriza por presentar pendientes altas hacia el noreste y pendientes moderadas hacia el suroeste de la APV.

Foto 8 Geoforma en pendiente de roca sedimentaria.

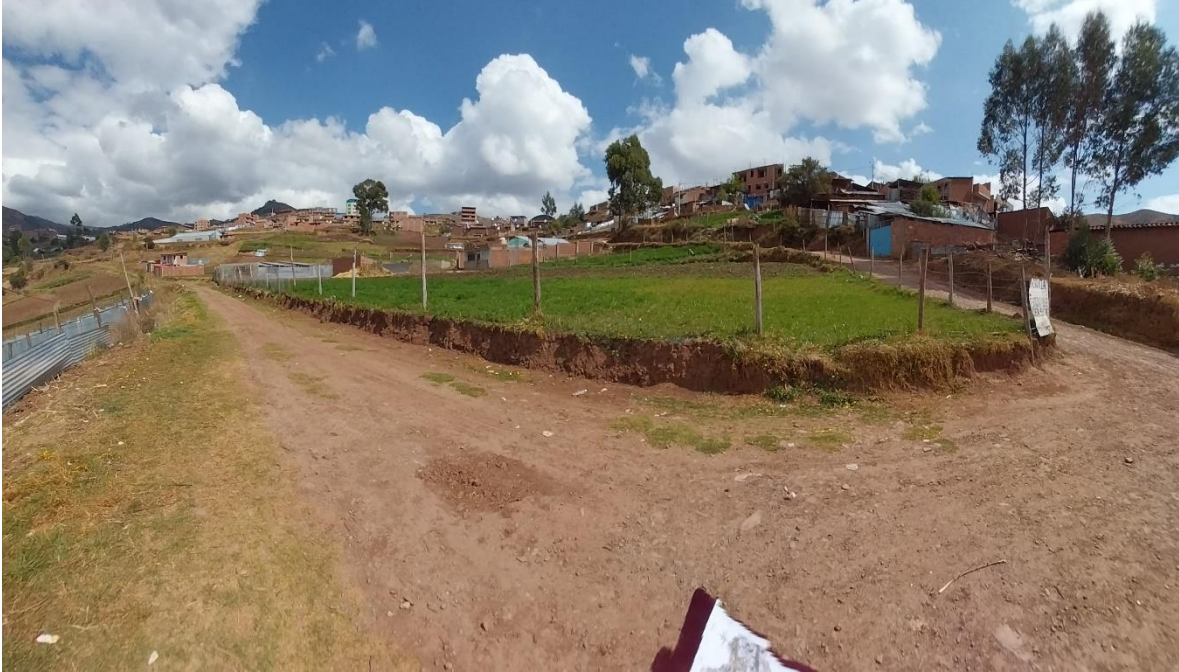
Se tratan de terrenos con pendientes suaves a moderadas, compuestos de material coluvial de se ubica al sur del AVP Unión San Martín.

Foto 9 Geoforma Pendiente en terrenos coluviales, sector sur de la APV. Unión San Martín

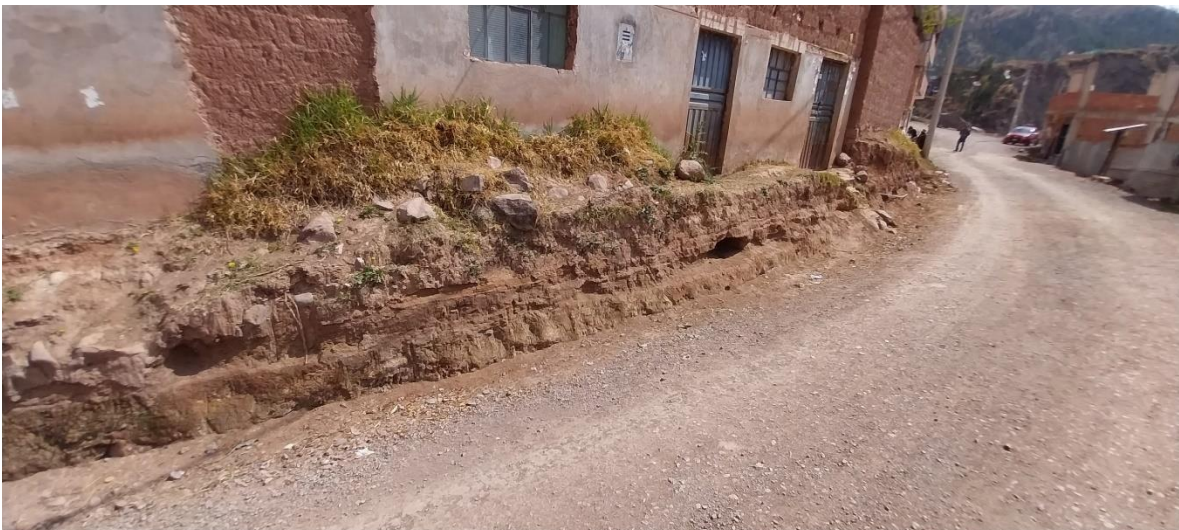
Se ubica en una franja NW-SE en la parte media de la APV. Unión San Martín, se caracteriza por presentar una topografía plana a semiplana, donde está asentada gran parte de la asociación.

Foto 10 Geoforma terrazas en secuencia de suelos incosolidados, parte central de la APV. Unión San Martín.

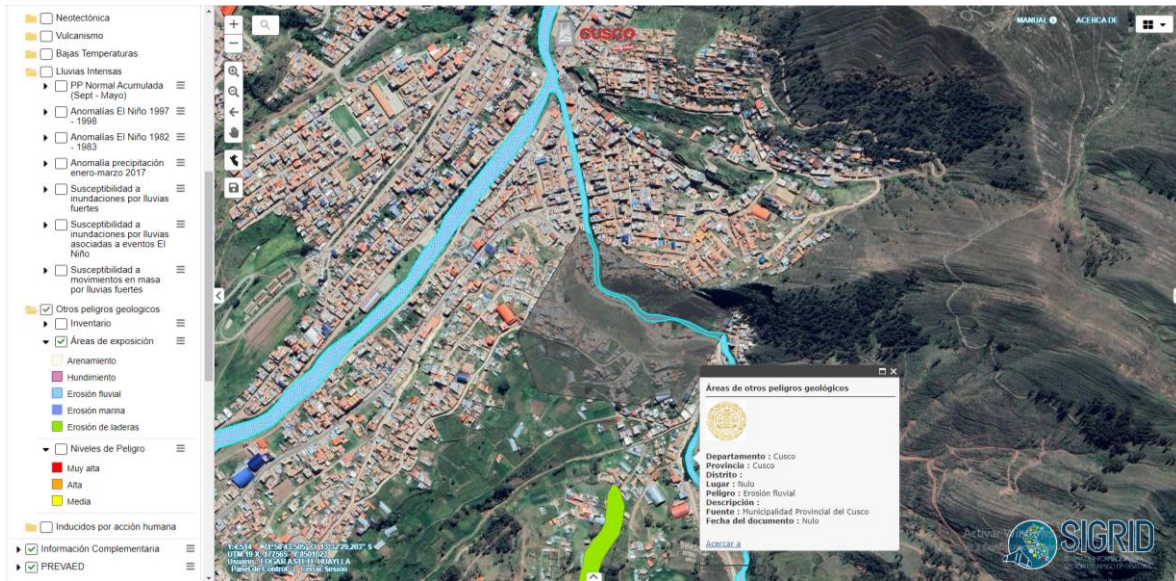
ILUSTRACIÓN 19. SUSCEPTIBILIDAD A EROSIÓN RÍO CHOCCO EN EL APV. SAN MARTÍN

Si bien es cierto, existe una susceptibilidad muy alta a erosiones e inundaciones en las márgenes del río Chocco en el tramo donde se encuentra la APV. Unión San Martín, ya existe una delimitación una resolución emitida por el ANA que delimita el área intangible y de otro lado, el objetivo del estudio de evaluación de riesgos es analizar en forma general un peligro que pueda afectar a toda la asociación, entendiendo que las inundaciones y erosiones solo afectarían a un sector muy pequeño de la APV. Unión San Martín, por lo que estos peligros no están considerados como peligro principal del presente estudio.

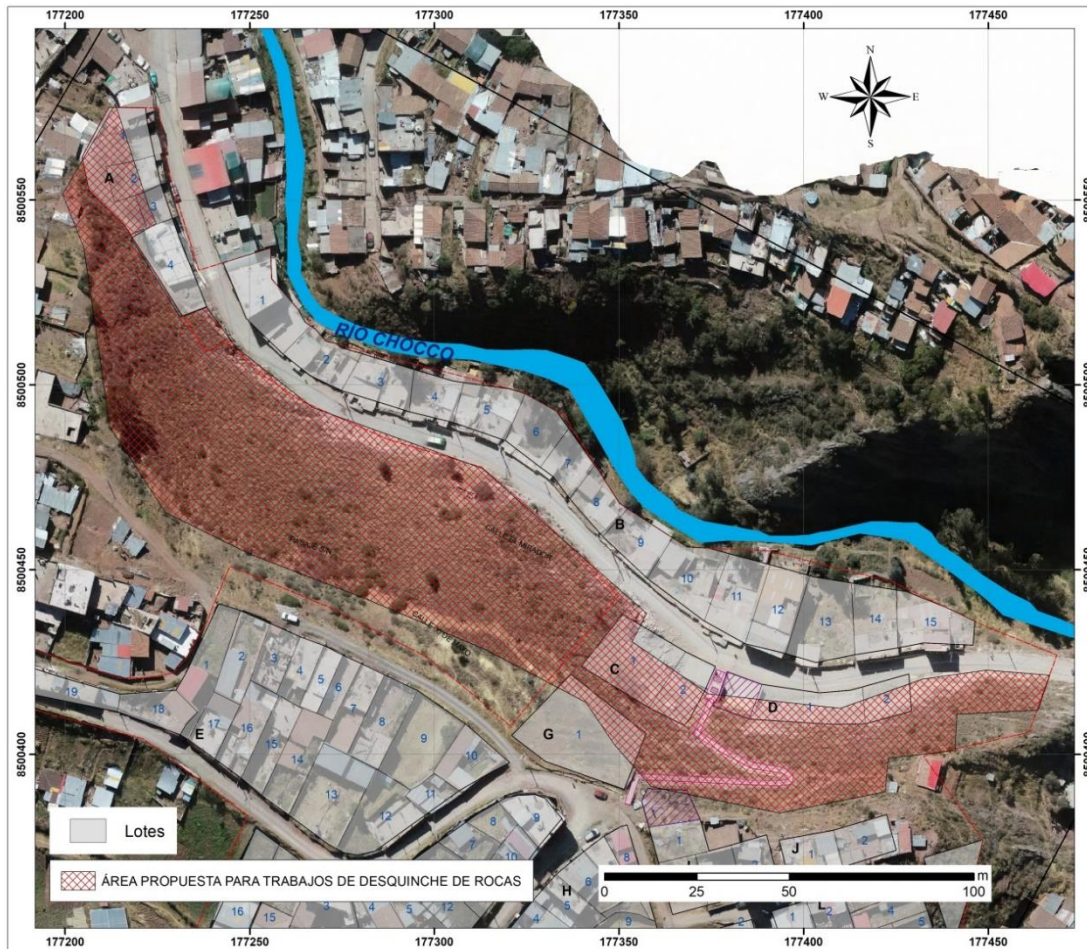
ILUSTRACIÓN 23 ÁREA PROPUESTA PARA REALIZAR TRABAJOS DE DESQUINCHE

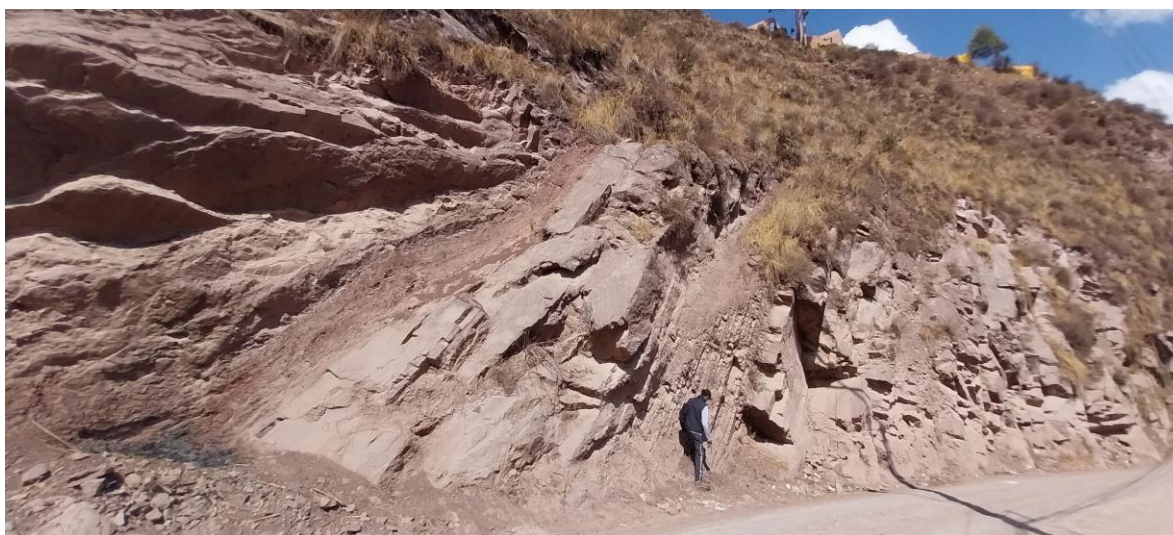
Foto 12 Intercalación de secuencias de paquetes de areniscas marrones y lutitas

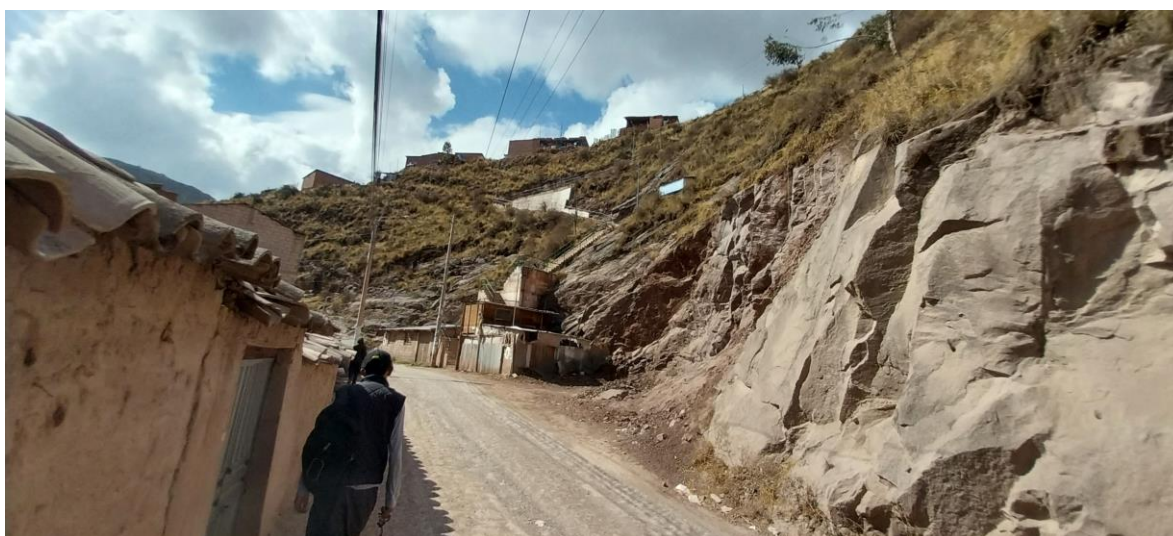
Foto 13 Sector noreste de la zona de estudio, paredes semiverticales conformados de areniscas compactas

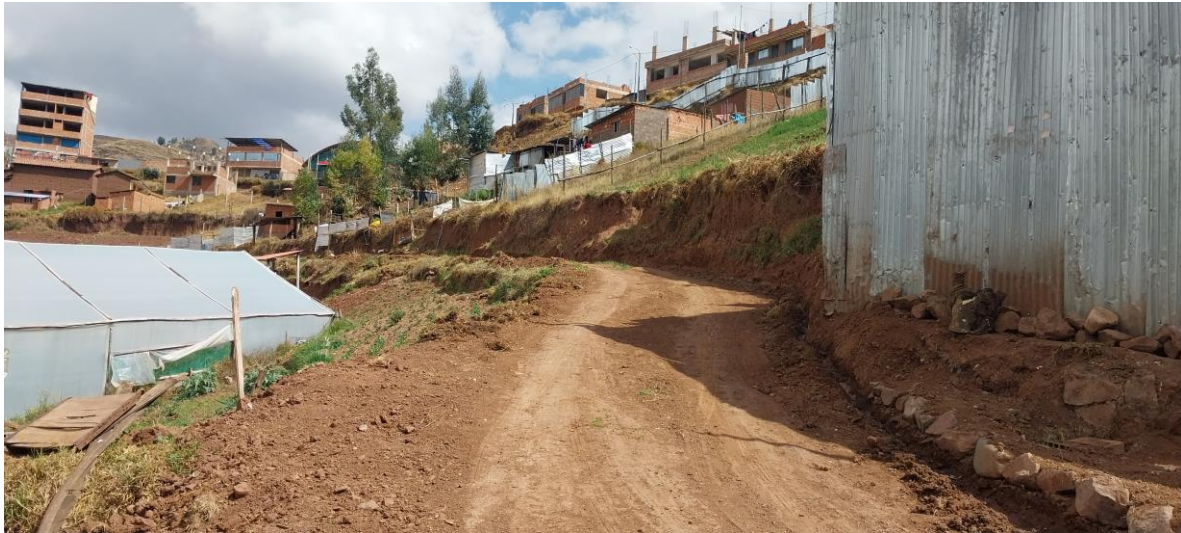
Foto 14 Depósitos coluviales ubicadas al sureste de la APV. Unión San Martín

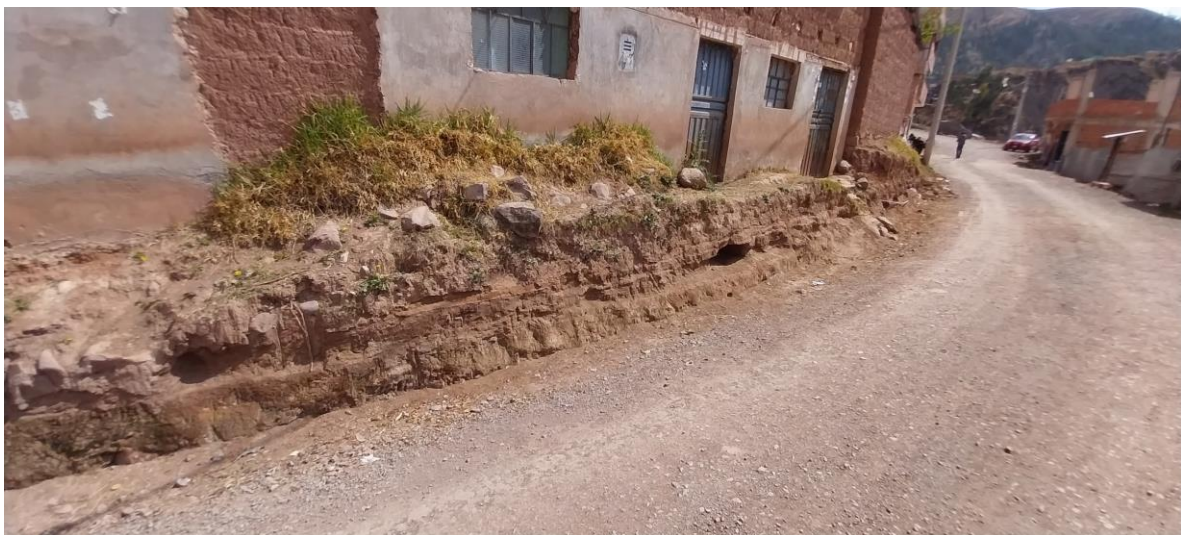
Foto 15 Secuencia de lutitas cuaternaria, sector sur de la APV. Unión San Martín

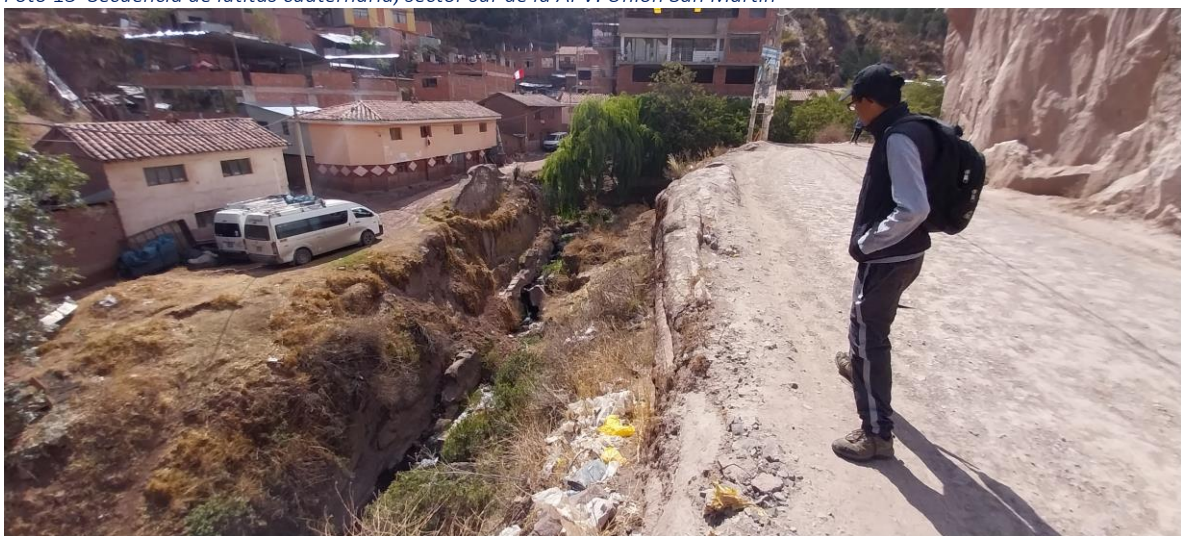
Foto 16 Cauce de río chocco, se observa que el río discurre por la secuencia de areniscas marrones, límite noreste de la APV. Unión San Martín

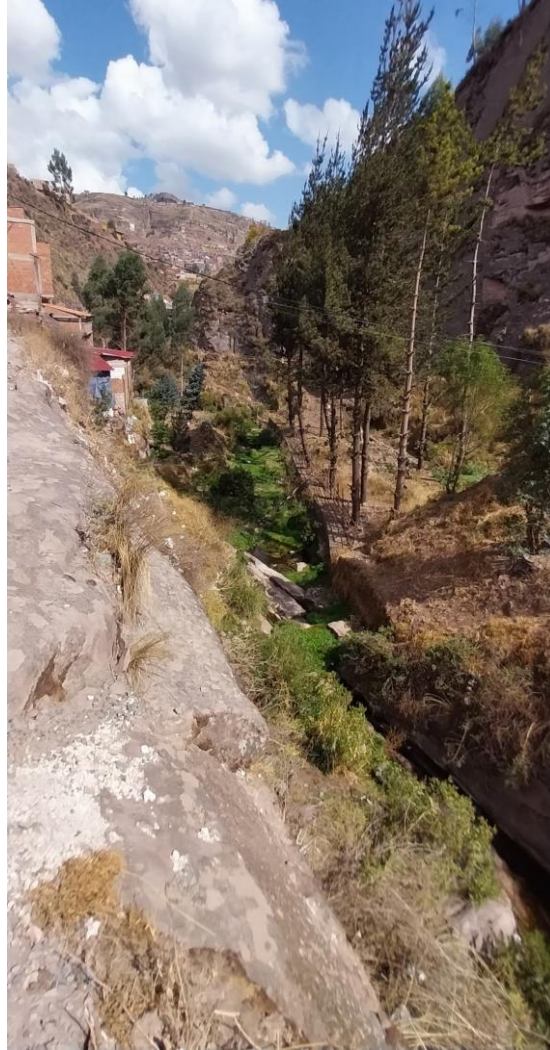
Foto 17 Trabajos de encausamiento de río chocco, sector norte de la APV. Unión San Martín

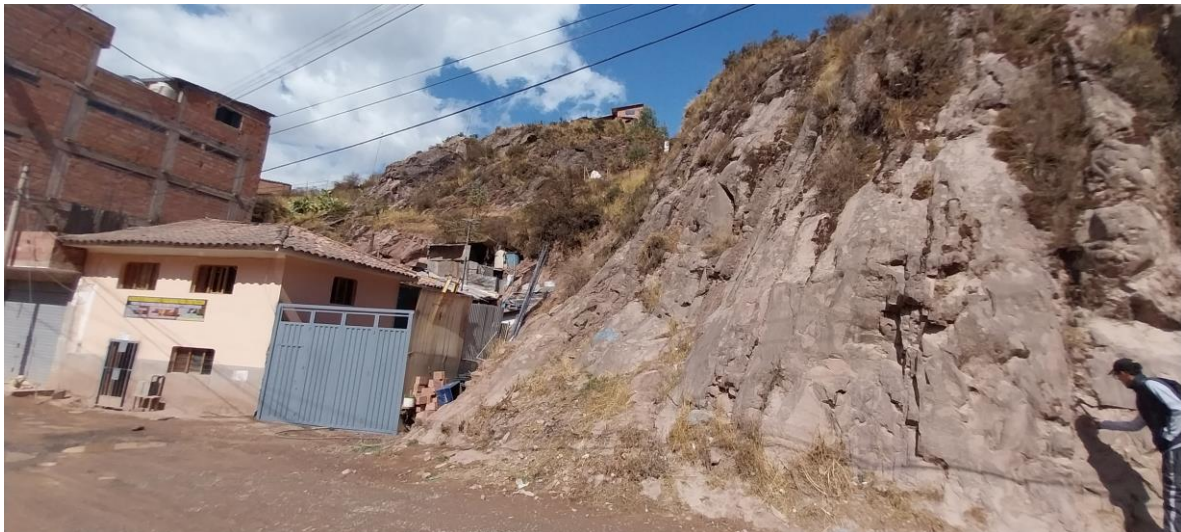
Foto 18 Edificaciones construidas en la parte alta sobre afloramientos rocosos, sector este de la APV. Unión San Martín

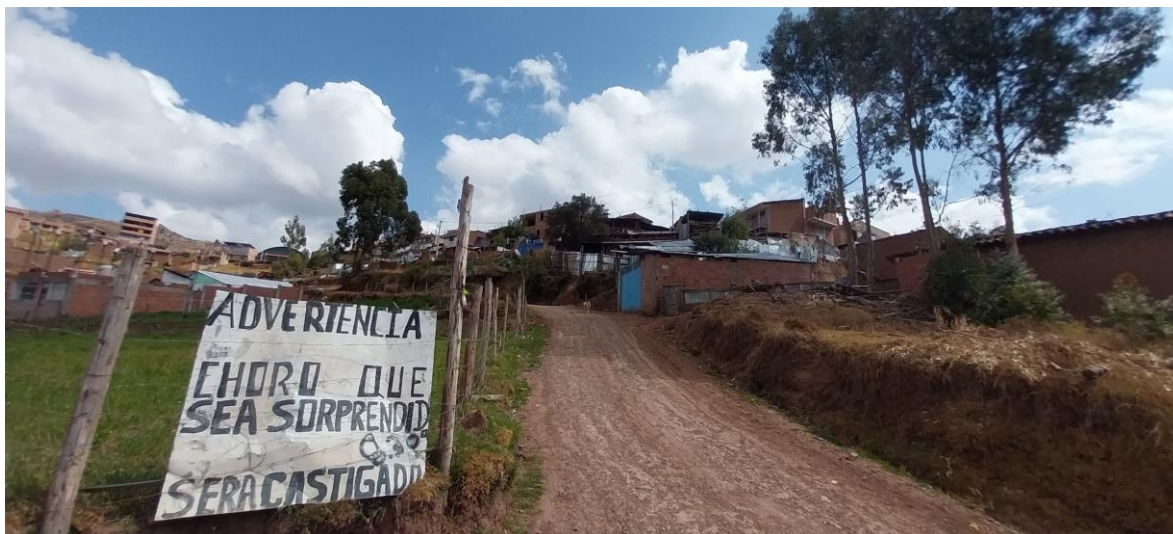
Foto 19 Depósitos coluviales, sector sureste de la APV. Unión San Martín

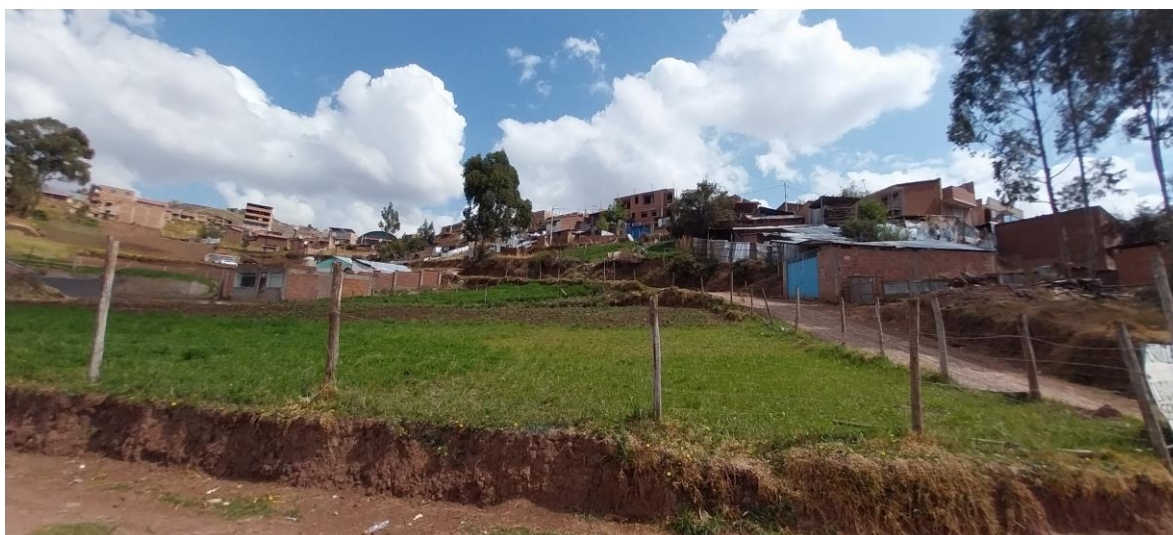
Foto 20 Depósitos coluviales, sector sureste de la APV. Unión San Martín

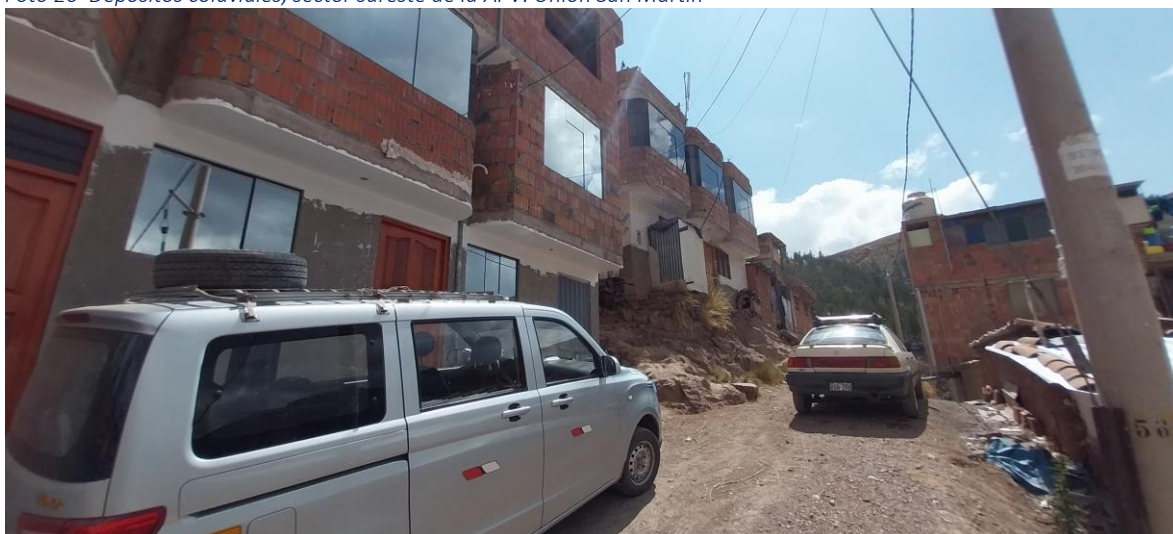
Foto 21 Viviendas edificadas sobre afloramientos de rocas manzana j de la APV. Unión San Martín

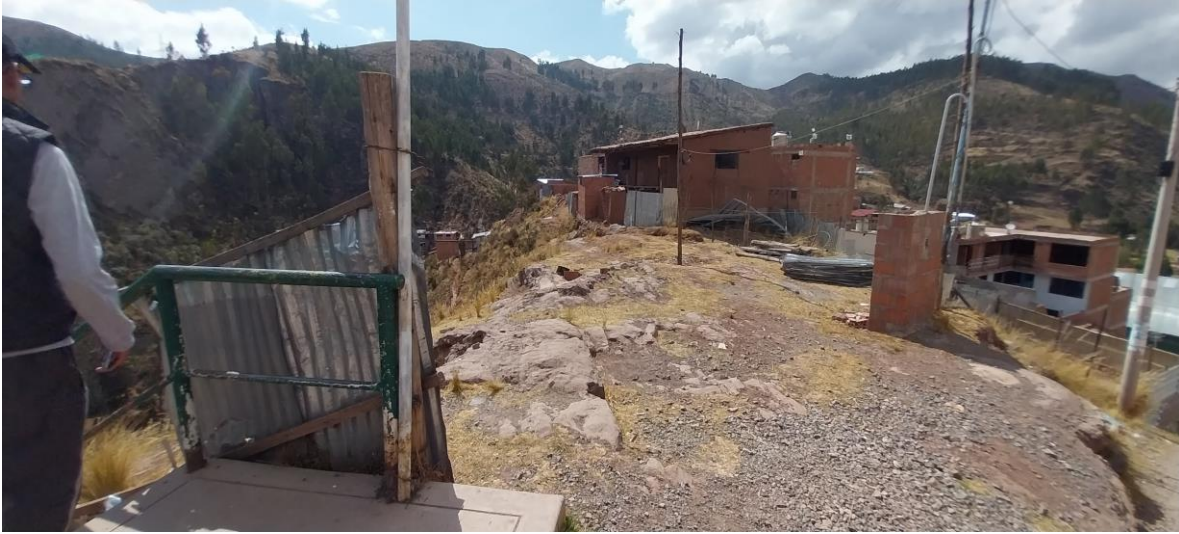
Foto 22 Viviendas edificadas sobre afloramientos de rocas manzana I de la APV. Unión San Martín

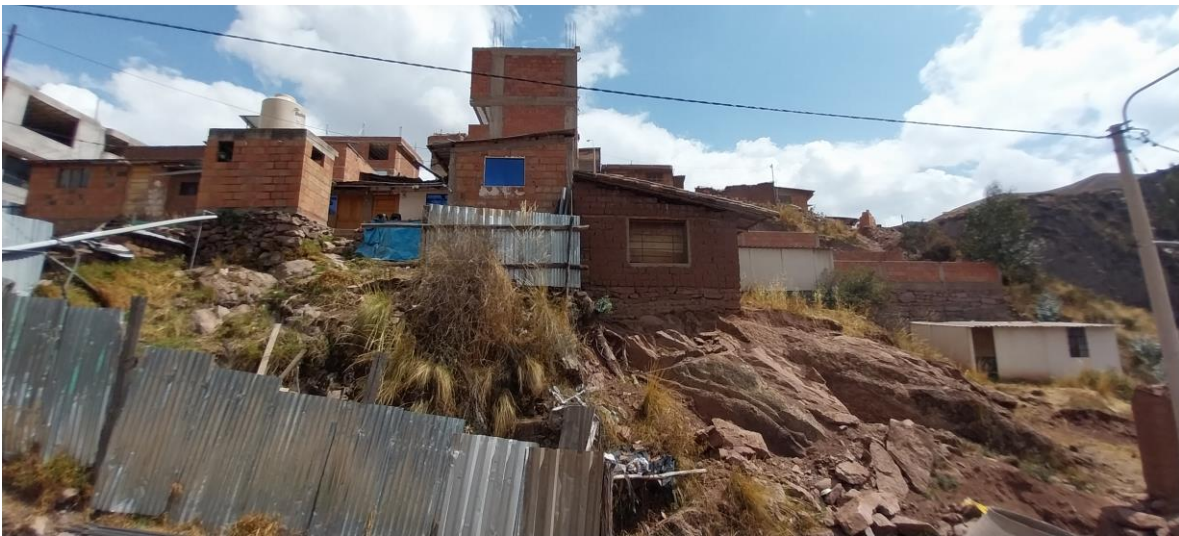
Foto 23 Viviendas edificadas sobre afloramientos de rocas manzana II de la APV. Unión San Martín

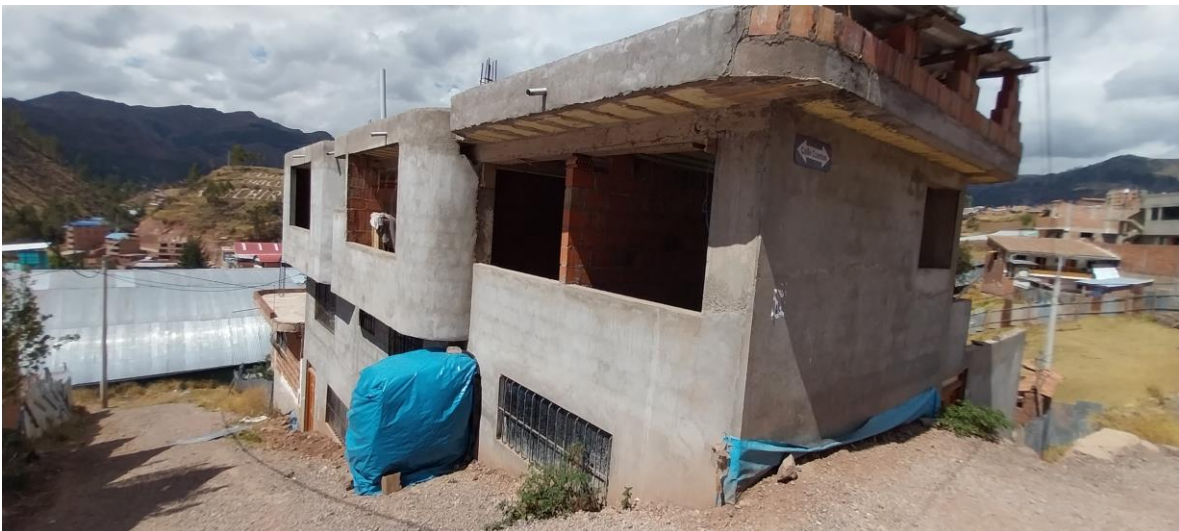
Foto 24 Tipo de viviendas construidos de ladrillos en estructura de concreto armado, manzana I de la APV. Unión San Martín

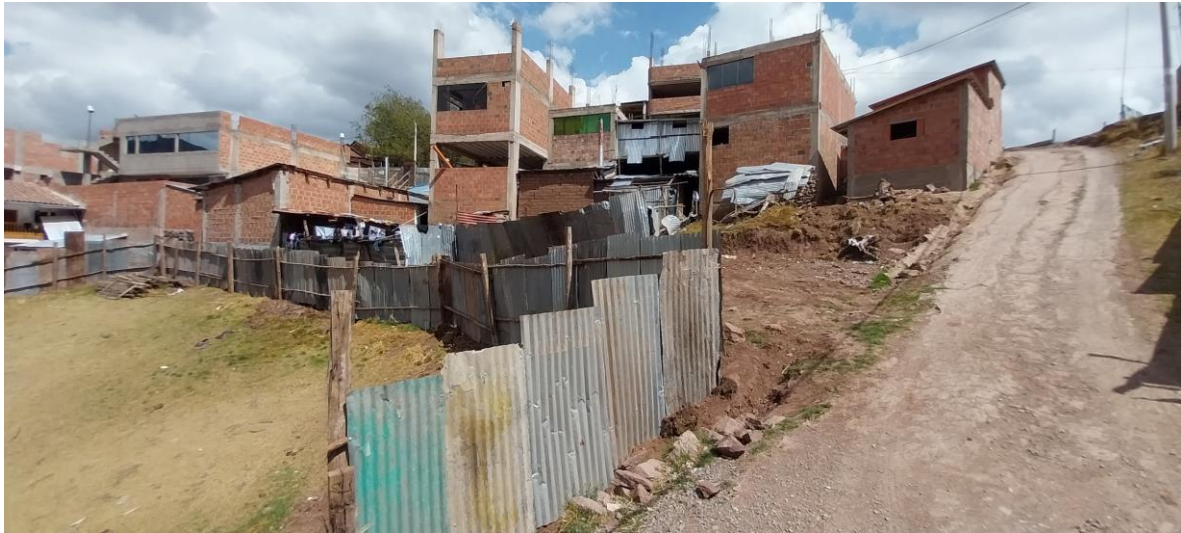
Foto 25 Tipo de viviendas construidos de ladrillos en estructura de concreto armado, manzanas h, k de la apv. Unión san martín

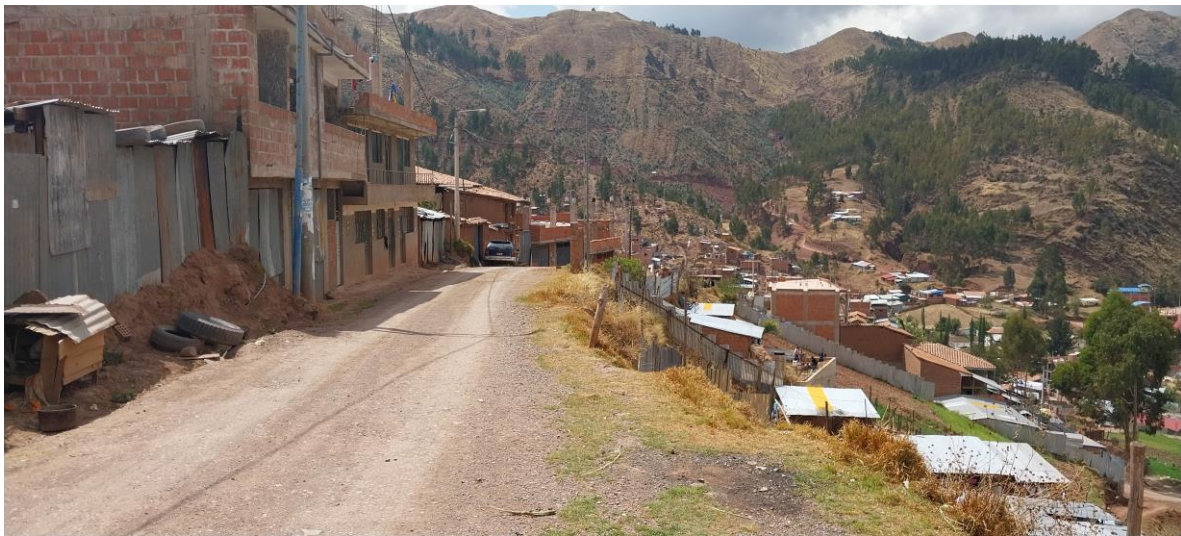
Foto 26 Tipo de viviendas construidos de ladrillos en estructura de concreto armado, manzana e de la apv. Unión san martín
