RESOLUCION DIRECTORAL N° 0140-2025-ANA-AAA.CF

El expediente administrativo de 2024-11-27, del Estudio de delimitación de faja marginal de la quebrada Alcaparrosa, tributario del río Chillón – margen izquierda (2,53 Km), y;

INFORME TECNICO N° 0115-2024-ANA-AAA.CF/MCFS

- A** : **Abner Zavala Zavala**
Director (e)
Autoridad Administrativa del Agua - Cañete Fortaleza
- ASUNTO** : Delimitación de la faja marginal de la quebrada Alcaparrosa tributario del río Chillón – margen izquierda (2,53 Km).
- REFERENCIA** : a) Estudio de delimitación de faja marginal de la quebrada Alcaparrosa
b) Informe Técnico N°008-2024-DKBDLC
c) Memorando N° 4213-2024-ANA-AAA.CF
d) Informe N° 025-2024/P_ALACHRL_39/JEAC
- FECHA** : Huaral, 18 de diciembre de 2024

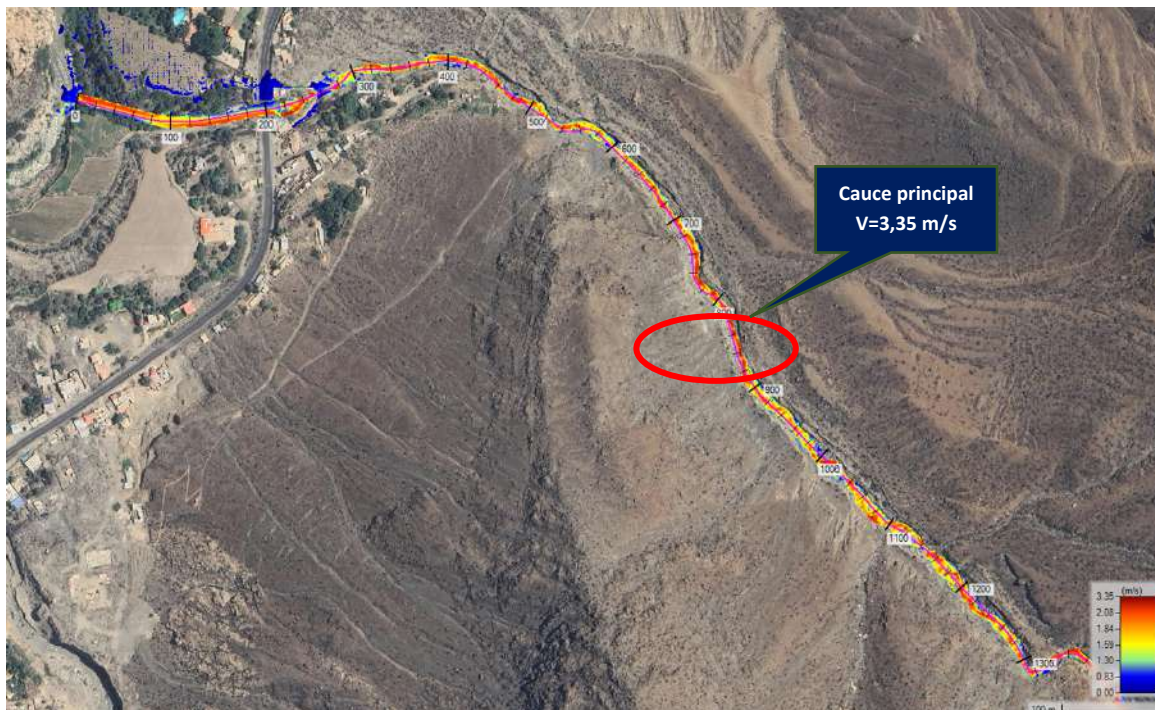
Figura 3: Tirantes y Velocidades máximas TR 100 años: Tramo Km 0+000 – Km 1+300

- Con respecto al tramo Km 0+000 hasta Km 1+300: en el cauce principal de la quebrada Alcaparrosa presenta tirantes máximos de 0,50 m hasta 0,75 m en la parte baja de la subcuenca de la quebrada Alcaparrosa.
- Con respecto a la velocidad máxima en este tramo, se presenta en la progresiva Km 0+850 con un valor de hasta 3,35 m/s.

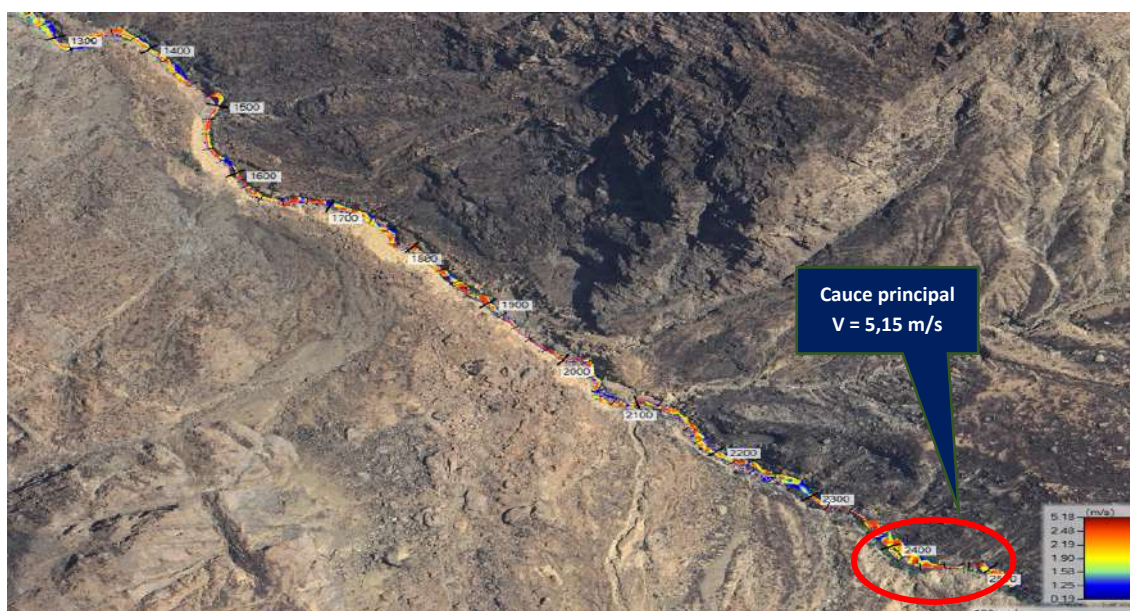
Figura 4: Tirantes y Velocidades máximas TR 100 años: Tramo Km 1+300 – Km 2+530

- Con respecto al tramo Km 1+300 hasta Km 2+530: encontramos tirantes máximos hasta 1,43 m en la progresiva Km 1+500 aproximadamente, no presenta inundación.
- Con respecto a la velocidad máxima en este tramo, se presenta en la progresiva Km 2+400 con un valor de hasta 5,15 m/s.

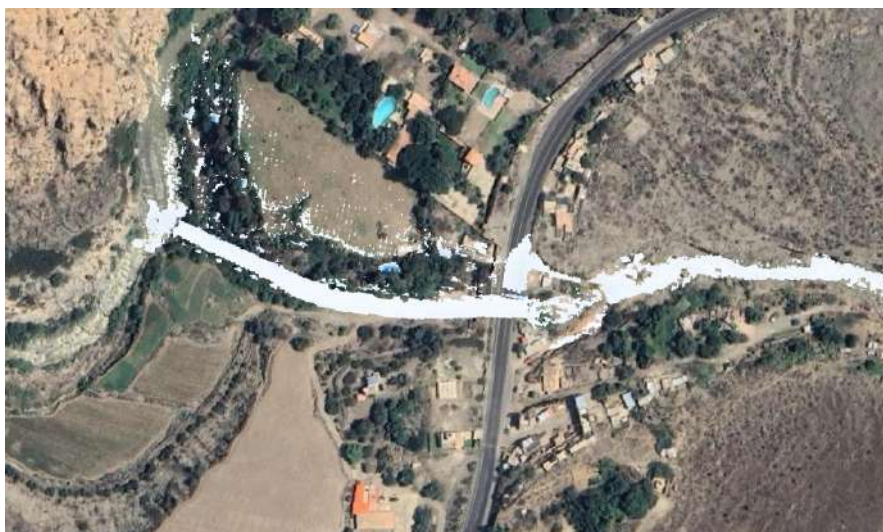
Figura 6: Flujo de la quebrada Alcaparrosa en vía terrestre

En la parte baja de la cuenca de la quebrada Alcaparrosa, el cauce del flujo cruza la Carretera Vencedores de Sangrar.

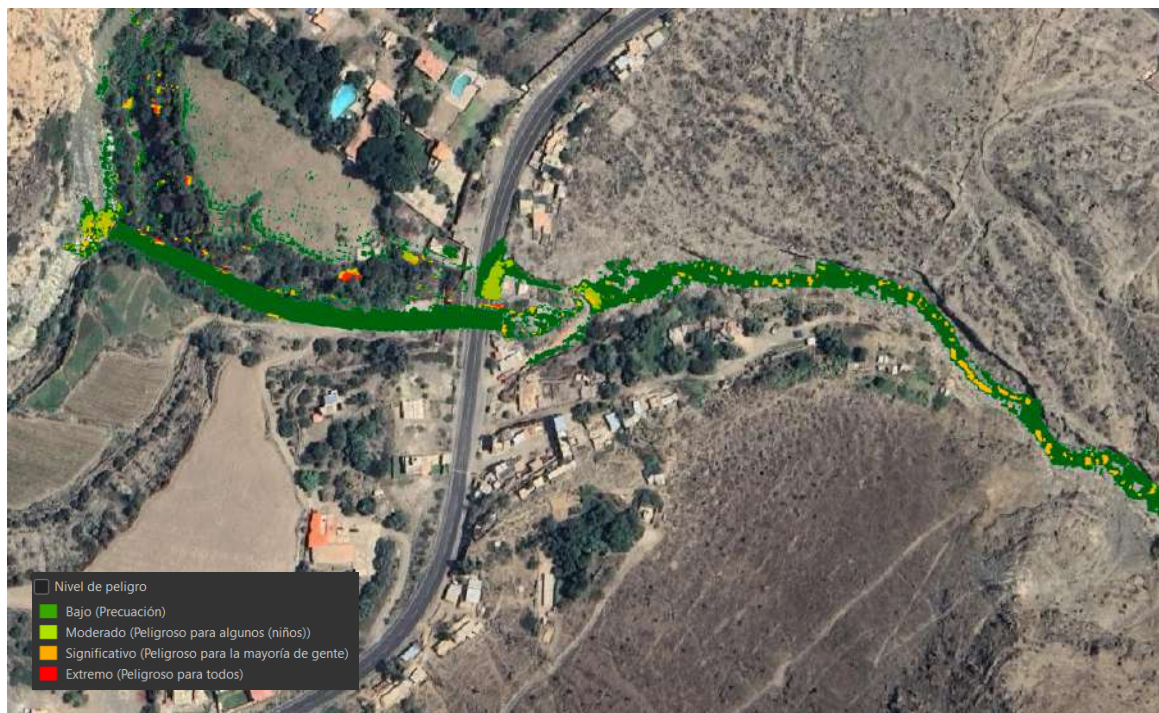
Figura 7: Índice de peligrosidad – Quebrada Alcaparrosa

Respecto al nivel de riesgo en la parte alta, el brazo izquierdo muestra un nivel de riesgo moderado a significativo, mientras que, en el brazo derecho el nivel de riesgo es significativo a extremo, esto debe a que las velocidades son altas debido a la alta pendientes. En la zona crítica se muestra que, ante una posible activación el nivel de peligrosidad es de moderado a extremo, por último, en la zona aluvial el nivel de peligrosidad es bajo a moderado.

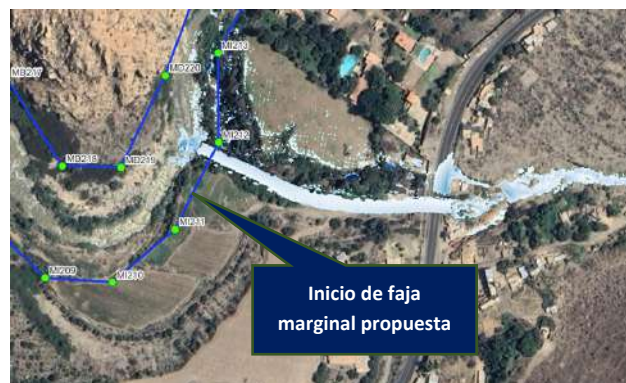
Figura 10: Punto de inicio de propuesta de faja marginal – Quebrada Alcaparrosa

- b) El hito inicial de la faja marginal de la quebrada Alcaparrosa comenzará a partir de la faja marginal delimitada en el río Chillón, específicamente entre los hitos MI-211 y MI-213 de su margen izquierda, aprobadas mediante la Resolución Directoral N°0512-2024-ANA-AAA.CF en la fecha de 2024-05-17.

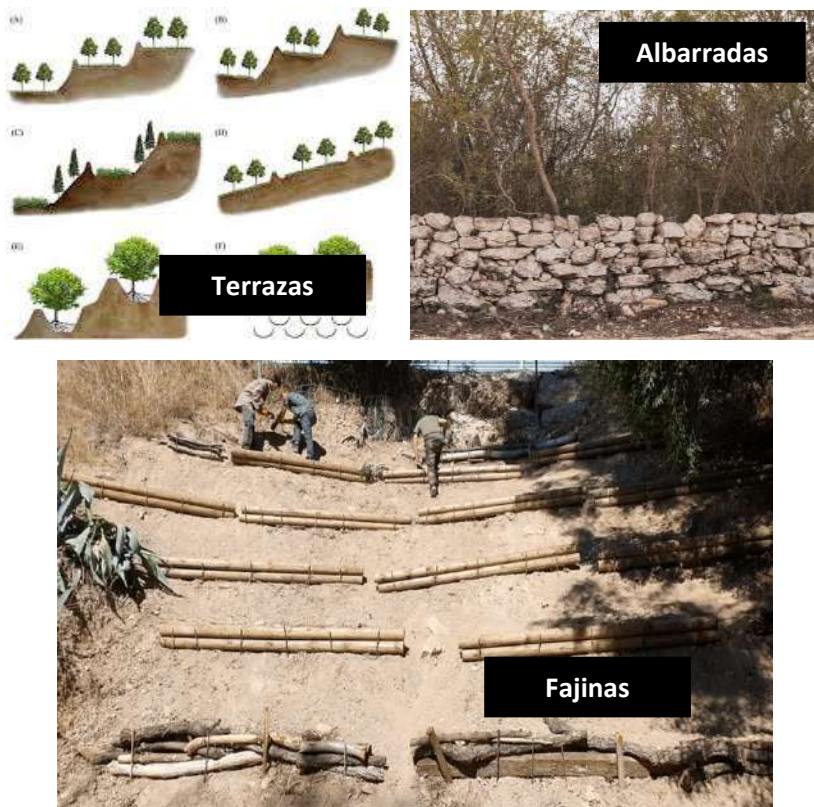
Figura 11: Alternativas de reforestación

Reforestación: Para proteger la cuenca receptora, una de las acciones a realizar es la reforestación. Según García Najera afirma «La vegetación abarca el bosque propiamente dicho, es la más eficaz protección del suelo, ya que ésta afecta a toda la considerable profundidad a que alcanzan las raíces de los árboles»... «Además, a la protección debida a los árboles suele sumarse la de las hierbas y matorral que pueden crecer bajo aquellos; y cuando se trata de especies que no permiten el desarrollo de un subpiso, ello es debido a la abundancia de raíces ya que estas especies forman una cubierta muy tupida y espesa factores ambos que ofrecen una protección eficacísima. Para poder establecer la reforestación se requieren obras como terrazas, bancales, drenajes, albarradas, palizadas, fajinas y barreras vivas.

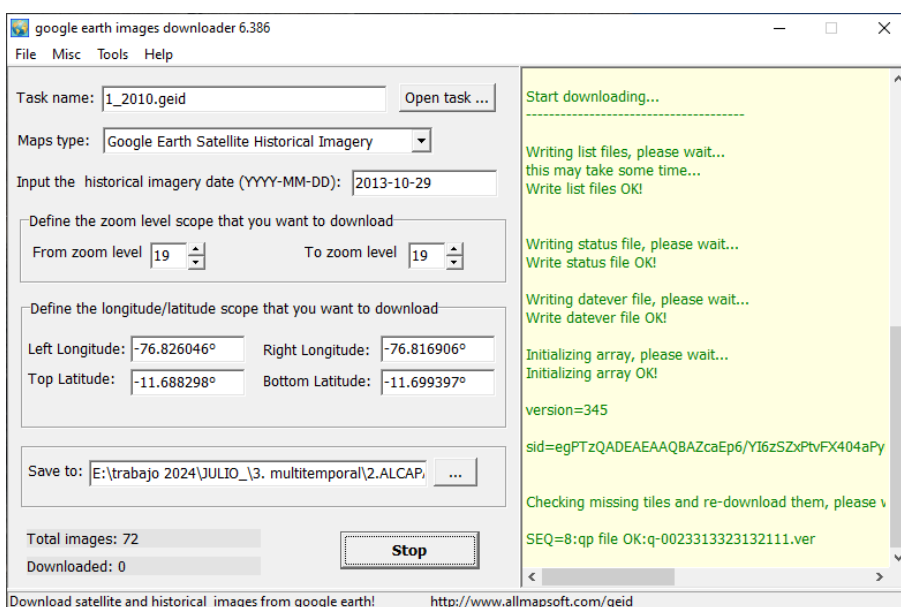
Figura 15: Aplicación del software para descargar imágenes satelitales

Una vez descargadas las imágenes de los años de interés, se realiza una combinación de todas las imágenes de la zona que el programa ha descargado, logrando la composición de la imagen total, en este caso descargaremos las imágenes en formato tif.
