**Informe Técnico N° A7560**

# EVALUACIÓN DE PELIGRO GEOLÓGICO POR DESLIZAMIENTO EN LA LOCALIDAD DE HUILLARÁN

Departamento: Amazonas  
Provincia: Utcubamba  
Distrito: Jamalca

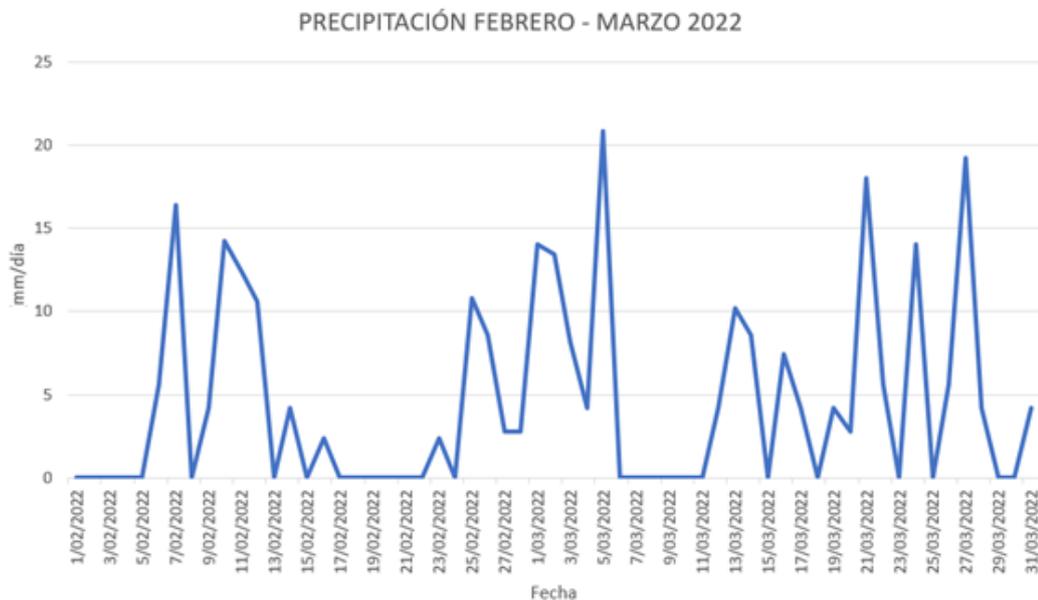
**Figura 2.** Precipitación pluvial diaria registrada en la estación Jamalca en los meses de febrero y marzo del 2022. Fuente: SENAMHI

Entre los años 2022-2024, en los meses de febrero y marzo (meses más lluviosos), en el sector evaluado percibió precipitaciones de hasta 52.8 mm/día, datos tomados de la estación meteorológica Jamalca (figuras 2 al 4), considerado como extremadamente lluvioso por el Senamhi, en su consolidado de umbrales de precipitación del 2014

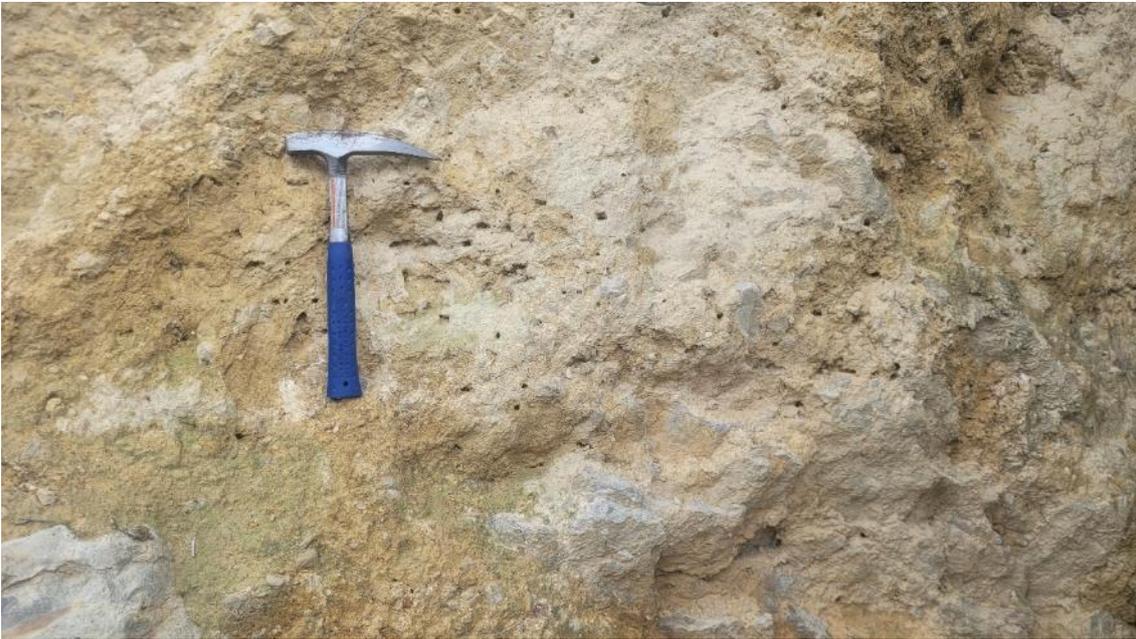
**Fotografía 1.** Afloramiento calizas y margas, altamente meteorizadas, coordenadas UTM WGS84 17M. 810843, 9343598.

En el sector evaluado se identificaron calizas y margas color crema a beige, las cuales se encuentran altamente meteorizadas (fotografía 1).

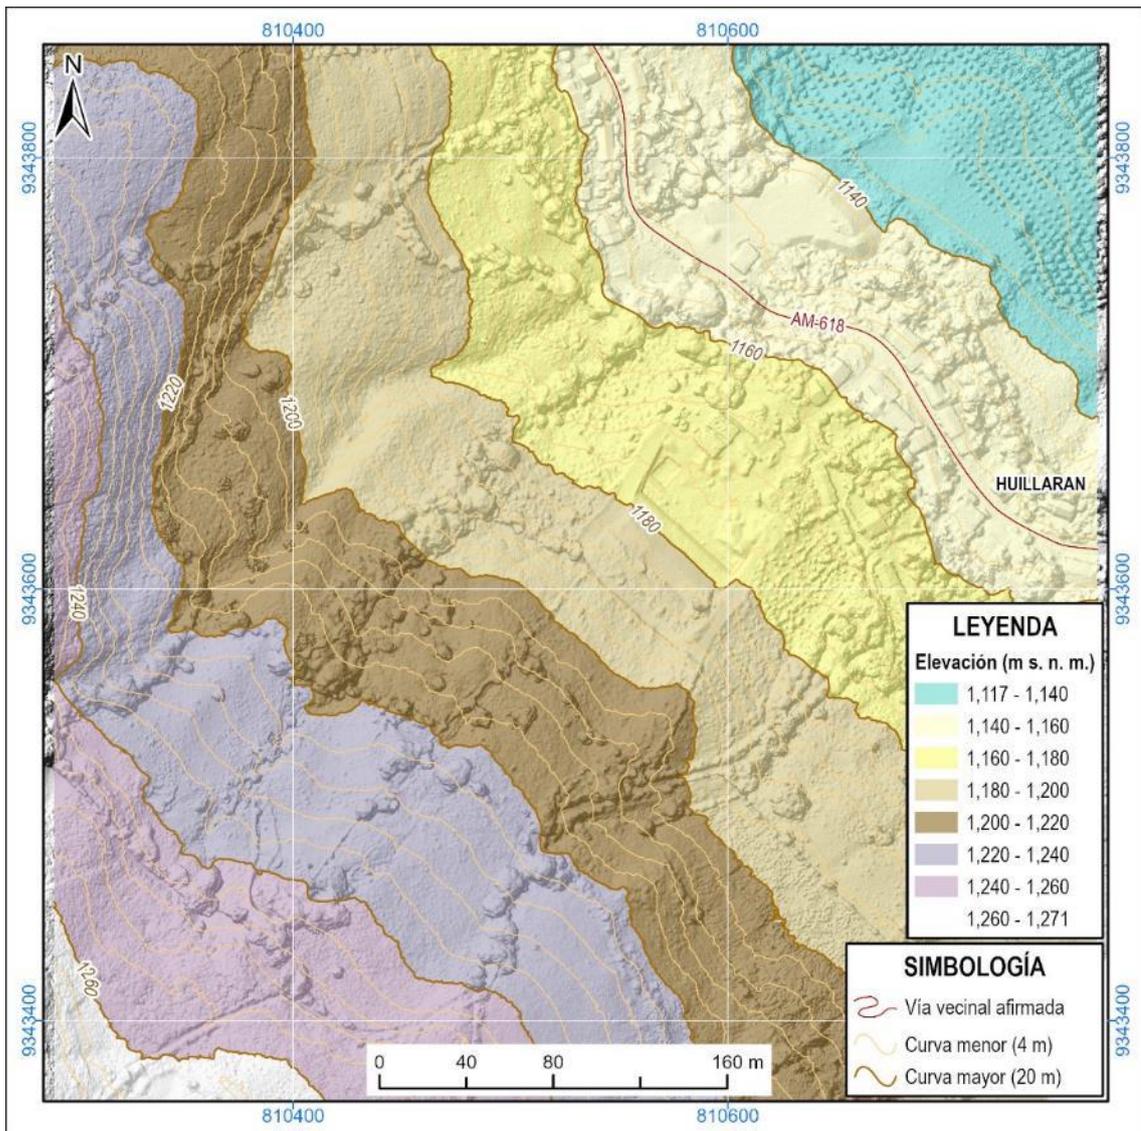
Figura 5. Modelo digital donde se diferencia rango de elevaciones cada 20m. en la zona evaluada.

La zona evaluada presenta altitudes que van desde los 1117 m hasta los 1271 m (figura 5), en los cuales se distinguen ocho niveles altitudinales (figura 2), con la finalidad de visualizar la extensión con respecto a la diferencia de alturas; el área con mayor pendiente corresponde a terrenos entre altitudes 1220 m a 1240 m, con terreno de pendiente promedio muy fuerte (25° a 45°), correspondiendo a la unidad montaña en roca sedimentaria.

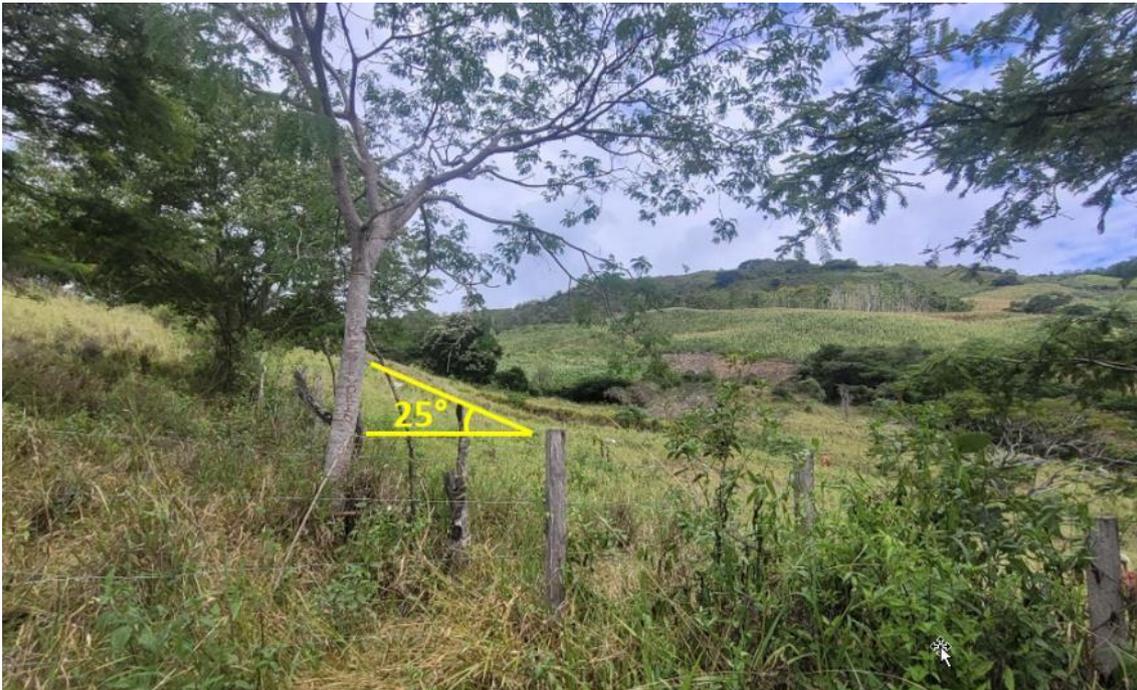
Figura 6. Sector evaluado en la localidad de Huillarán, ladera de pendiente fuerte (15° a 25°).

La zona evaluada presenta pendientes que van de terreno inclinado con pendiente suave ( $1^\circ$  a  $5^\circ$ ), terrenos de pendiente moderada ( $5^\circ$  a  $15^\circ$ ), en donde se ubica el área urbana, pendiente fuerte ( $15^\circ$  a  $25^\circ$ ), en el sector en donde se identificó el deslizamiento y pendiente muy fuerte o escarpada ( $25^\circ$  a  $45^\circ$ ) al este, fuera del cuerpo del deslizamiento (figuras 6 y 7; mapa 2).

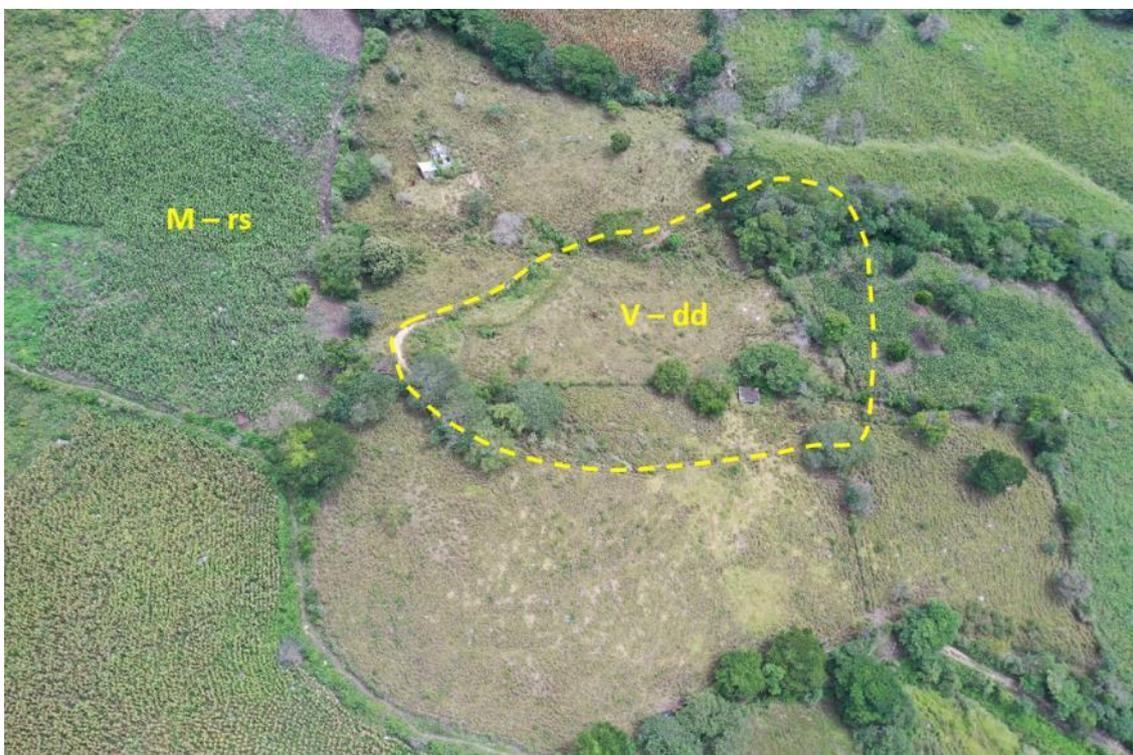
**Figura 8.** Vista del relieve con pendiente moderada que caracteriza la montaña en rocas sedimentaria (M-rs) y un sector vertiente con depósito de deslizamiento (V-dd), en la localidad de Huillarán.

En el sector evaluado corresponde a terrenos removidos recientemente por acción de un deslizamiento, con pendiente de moderada ( $5^\circ - 15^\circ$ ) a fuerte ( $25^\circ - 45^\circ$ ).

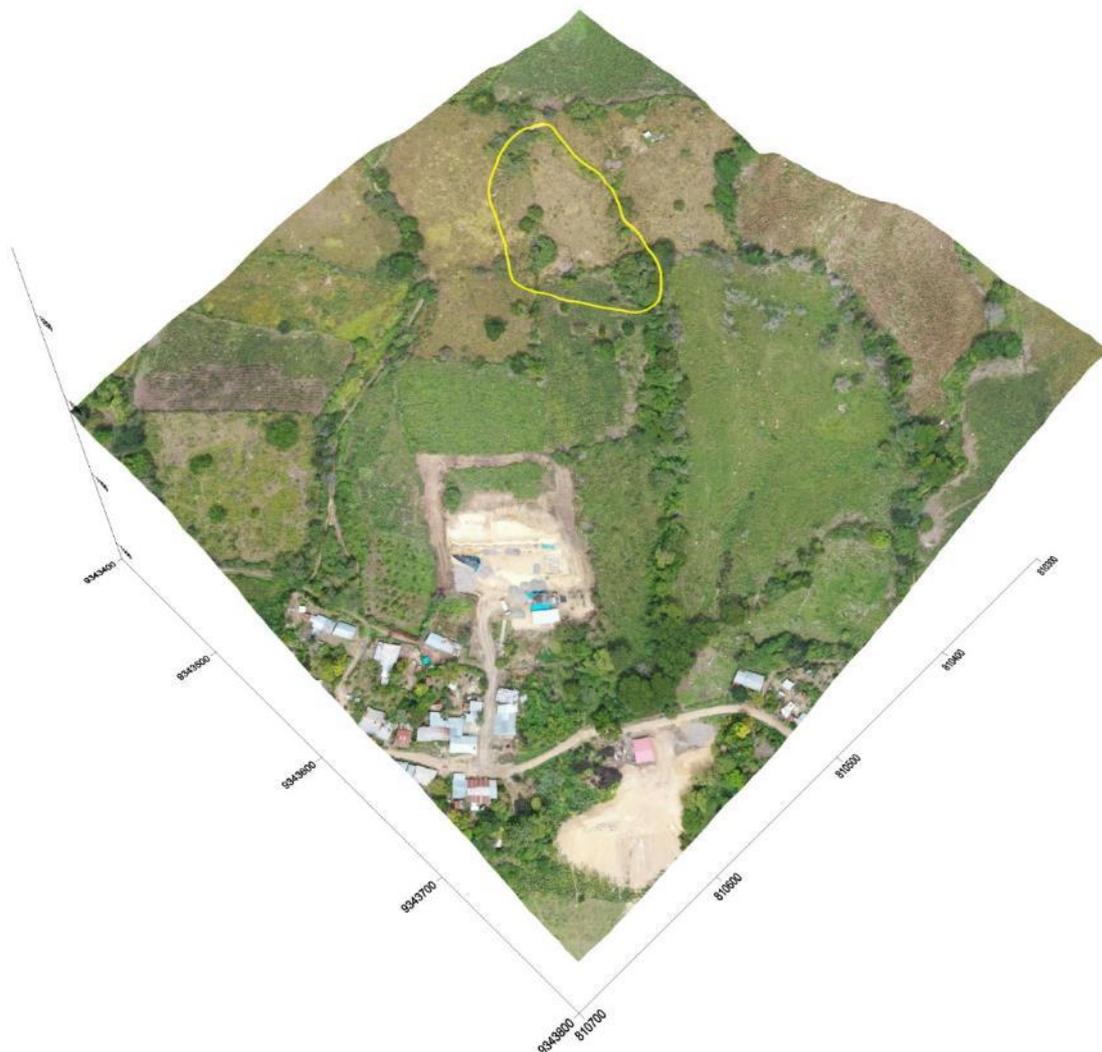
**Figura 9.** Modelo 3D, se observa el deslizamiento (en línea amarilla), en la localidad de Huillarán.

En la localidad de Huillarán, se identificó un deslizamiento que afecta un reservorio de captación de agua para la población y terrenos de cultivos (figura 9), los cuales son descritos a continuación.

El movimiento es lento y superficial; sin embargo, se observa un salto principal de hasta 3.1 m.

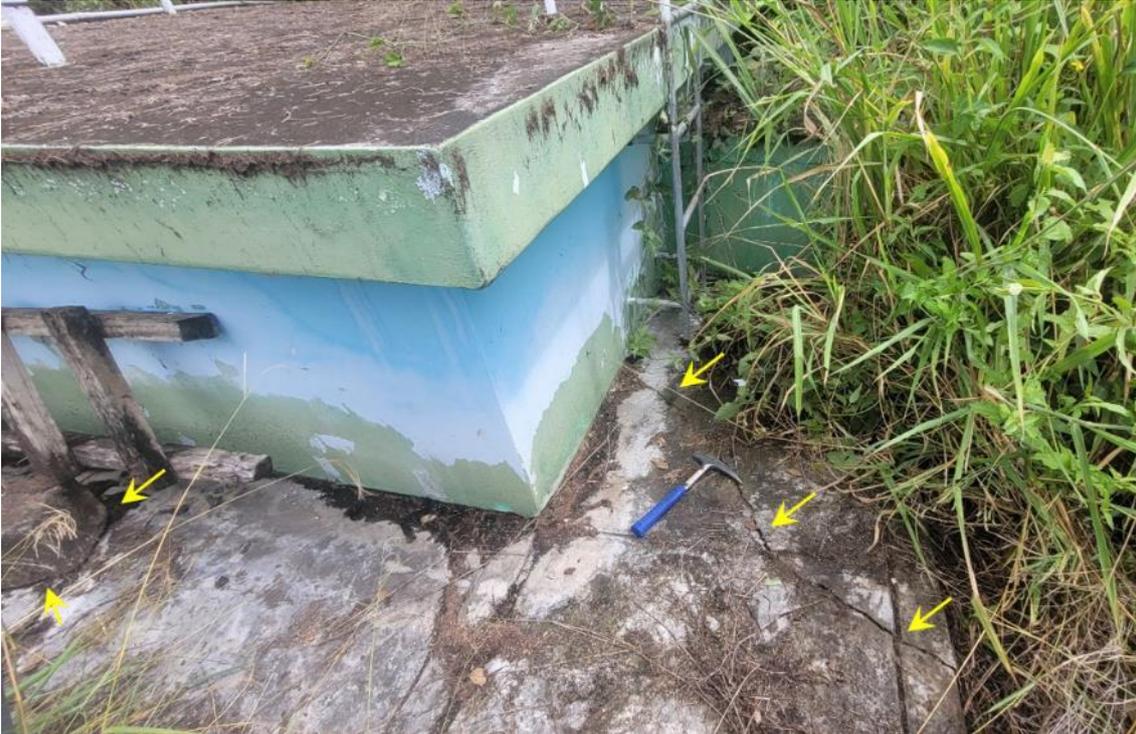
**Figura 10.** Agrietamientos (indicado por flechas amarillas), en el reservorio de captación de agua en la localidad de Huillarán.  
Coordenadas UTM WGS84 17M. 810448, 9343512.

A lo largo del cuerpo de deslizamiento, se han generados agrietamientos, con longitudes de 8 a 32 m, y de 3 a 10 cm de abertura. Dichos agrietamientos, han afectado la infraestructura del reservorio de captación y distribución de agua para la población de Huillarán (figuras 10 al 12).

En la zona evaluada para la mitigación de los peligros geológicos, se debe controlar la infiltración del agua hacia afuera del cuerpo en movimiento. Los métodos de estabilización de los movimientos en masa, que contemplan el control del agua, tanto superficial como subterránea, son muy efectivos y generalmente más económicos que la construcción de grandes obras de contención, desactivan y disminuyen la presión de los poros, considerada el principal elemento desestabilizantes en laderas. El drenaje reduce el peso de la masa y al mismo tiempo aumenta la resistencia de la ladera (Suárez Díaz, 1998). Las medidas de drenaje recomendadas son:

Las zanjas construidas permiten la recolección de aguas superficiales, captan la escorrentía tanto de la ladera, como de la cuenca de drenaje arriba del talud y desvía el agua a las quebradas adyacentes al cuerpo de la zona afectada, evitando su infiltración, captando el agua de escorrentía, llevándola a un sitio lejos del movimiento. Éstas deben ser construidas en la parte superior de la zona en movimiento (Figura 3). En las obras construidas - zanjas de drenaje es necesario impermeabilizar la caja hidráulica captando y evitando totalmente la infiltración de las aguas de escurrimiento la ladera, según las imágenes adjuntas.

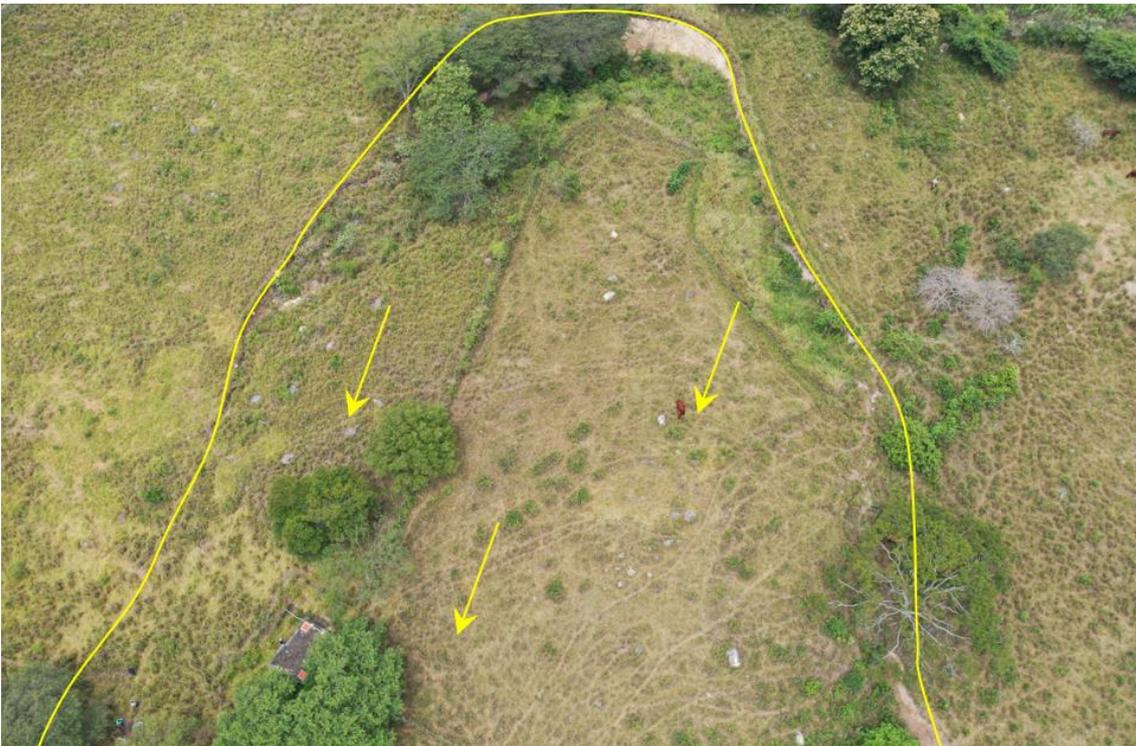
**Figura 11.** Terrenos de cultivos afectados por el deslizamiento en la localidad e Huillarán.

- 1 reservorio de agua afectado.
- 4000 m<sup>2</sup>, de cultivos agrícolas y pastos naturales.

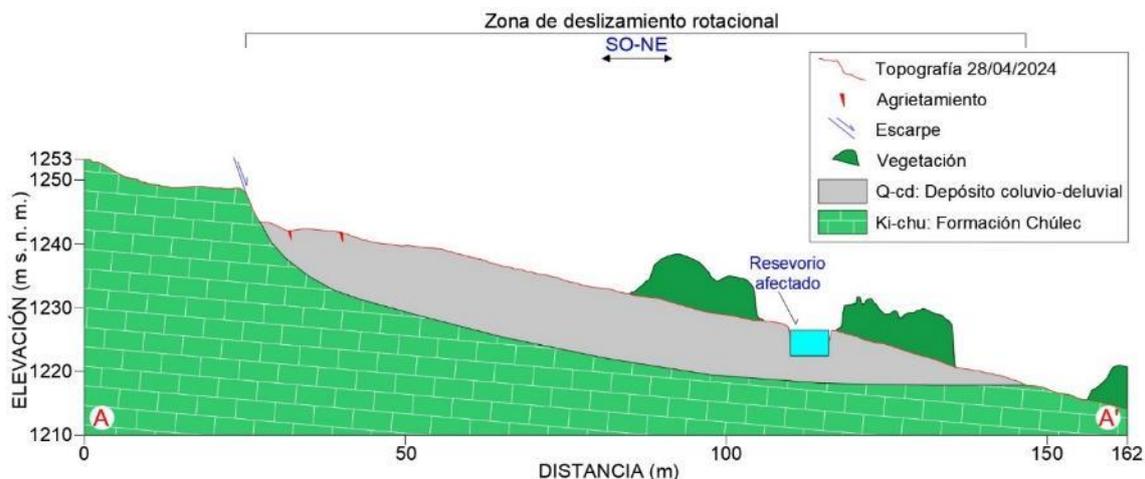
Figura 1. Perfil longitudinal A-A' en la localidad Huillarán.

En el perfil longitudinal A-A' (Figura 13), se observa la zona con procesos de deslizamiento, así como la distribución de los materiales geológicos (Formación Chúlec) y el reservorio afectado.

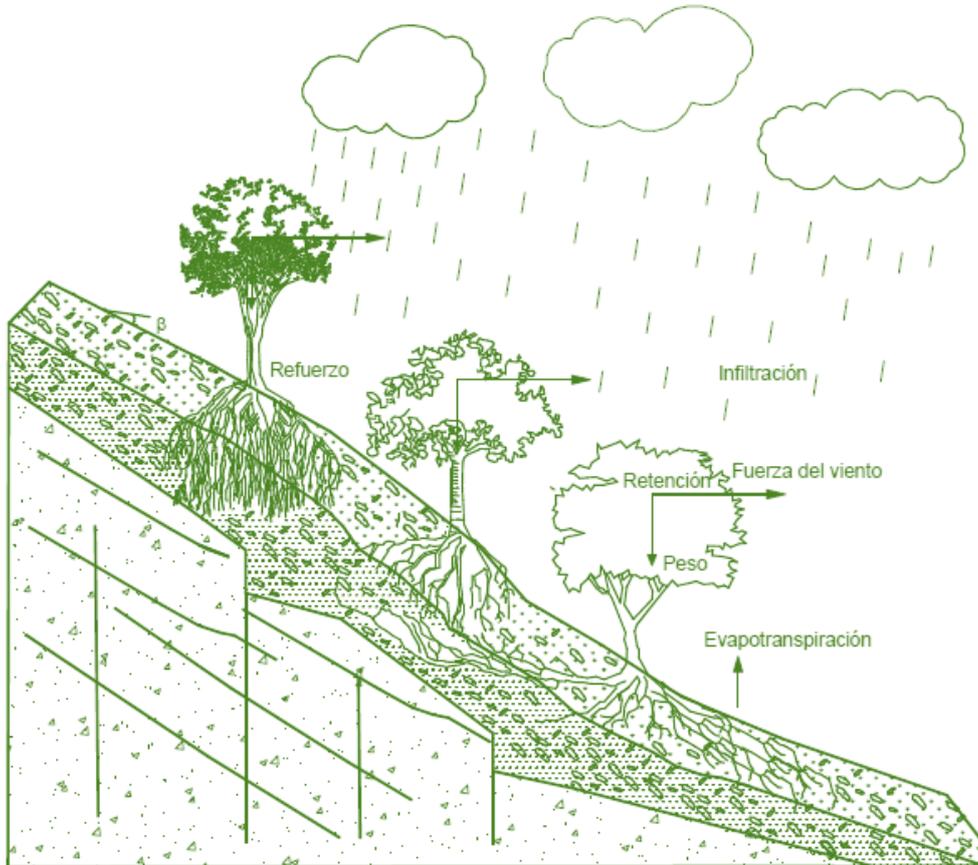
**Figura 4.** Estabilización de taludes utilizando vegetación. **Fuente:** Suarez, Díaz 2007.

Los árboles y arbustos de raíz profunda aportan una resistencia cohesiva significativa a los mantos de suelo más superficiales y al mismo tiempo, facilitan el drenaje subterráneo, (figura 15 y fotografía 3), reduciendo en esta forma la probabilidad de movimientos en masa poco profundos (Suárez Díaz, 2007).
