Informe Técnico N° A7562

EVALUACIÓN DE PELIGROS GEOLÓGICOS POR MOVIMIENTOS EN MASA EN EL SECTOR YANAPACCHA DEL CENTRO POBLADO DE HUAYPAN

Departamento: Ancash
Provincia: Yungay
Distrito: Mancos

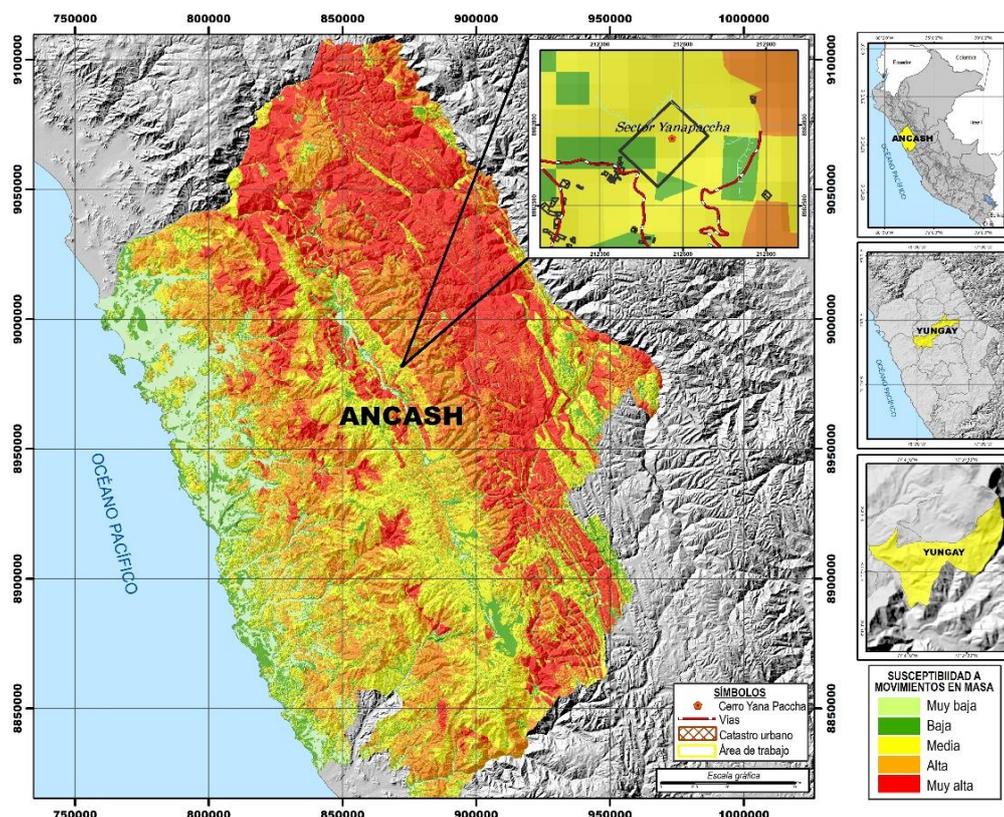
Figura 1: Susceptibilidad por movimientos en masa del sector Yanapaccha, del centro poblado de Huaypan y alrededores. Fuente: Zavala et al., 2009.

Así mismo, el presente boletín muestra el mapa regional de susceptibilidad por movimientos en masa, a escala 1:500 000, el sector Barro Negro se localizan en zonas de susceptibilidad media, (figura 1). Entendiéndose, la susceptibilidad a movimientos en masa, como la propensión que tiene una determinada zona a ser afectada por un determinado proceso geológico (movimiento en masa), expresado en grados cualitativos y relativos.

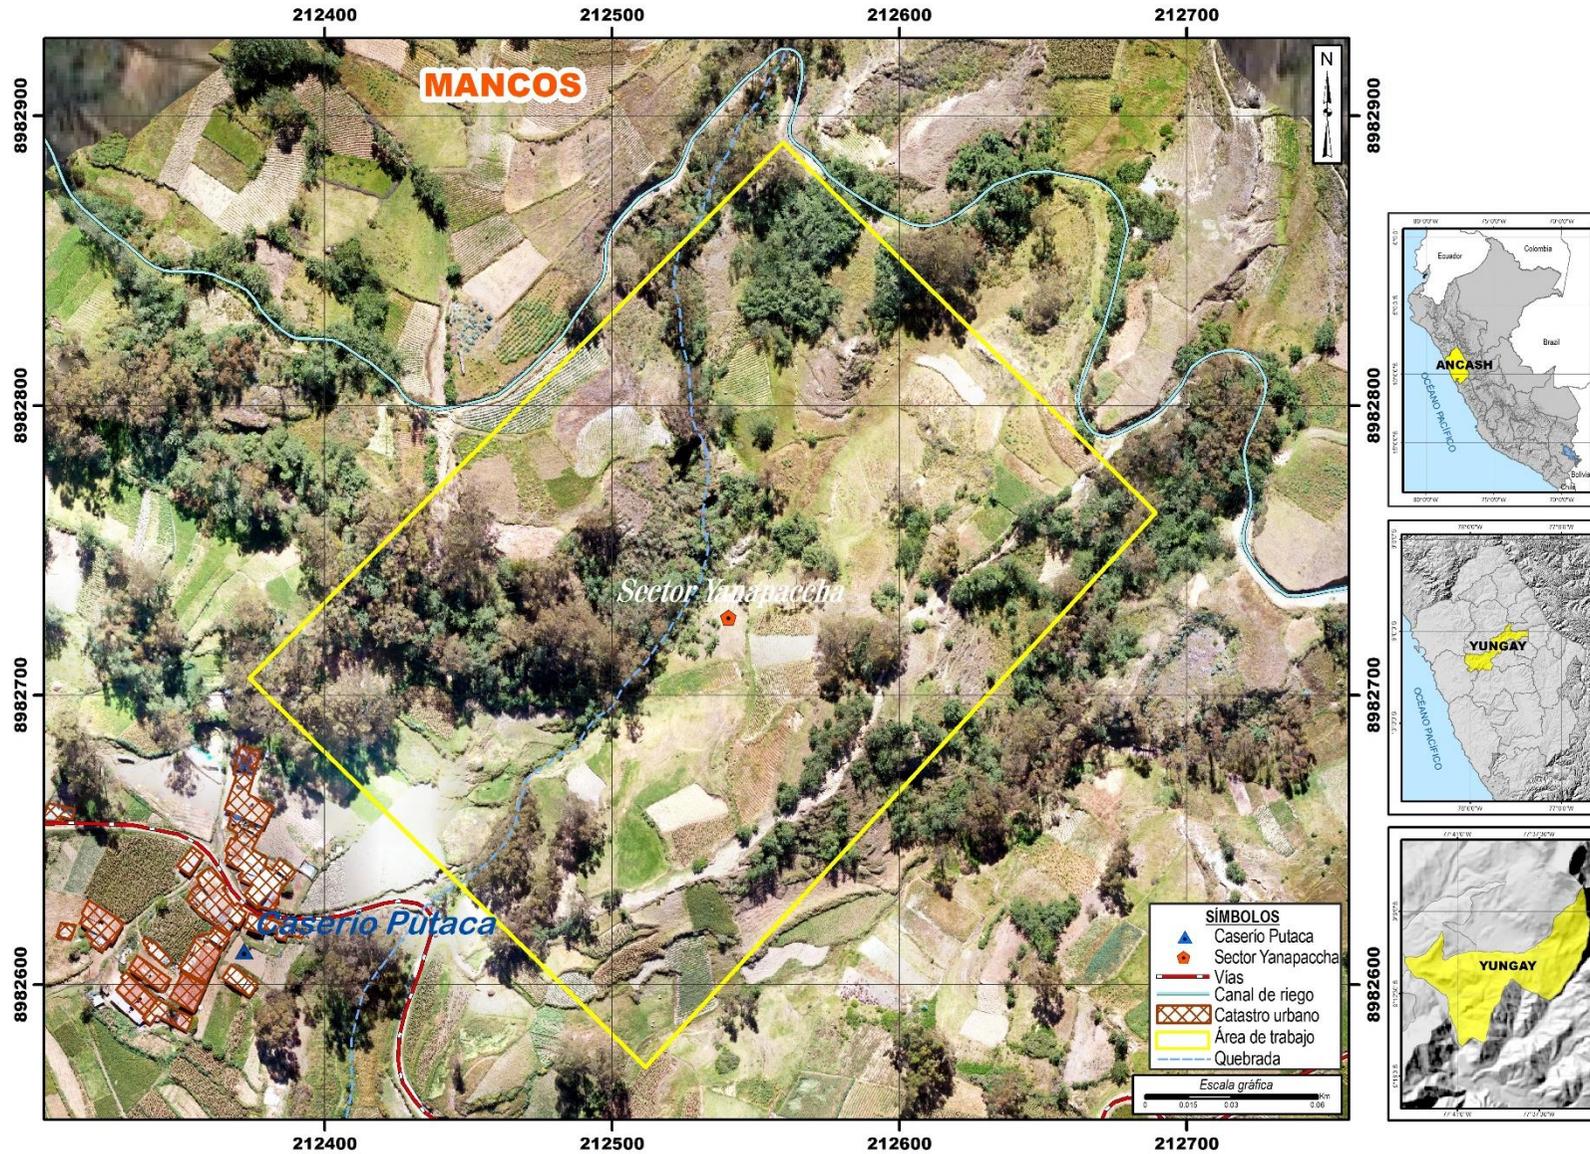
Figura 2: Ubicación del sector Yanapaccha, caserío de Putaca, Mancos, Ancash.

El sector Yanapaccha del centro poblado de Huaypan, se ubica al este del río Santa. Políticamente pertenece al distrito Mancos, provincia Yungay, departamento de Ancash (figura 2).

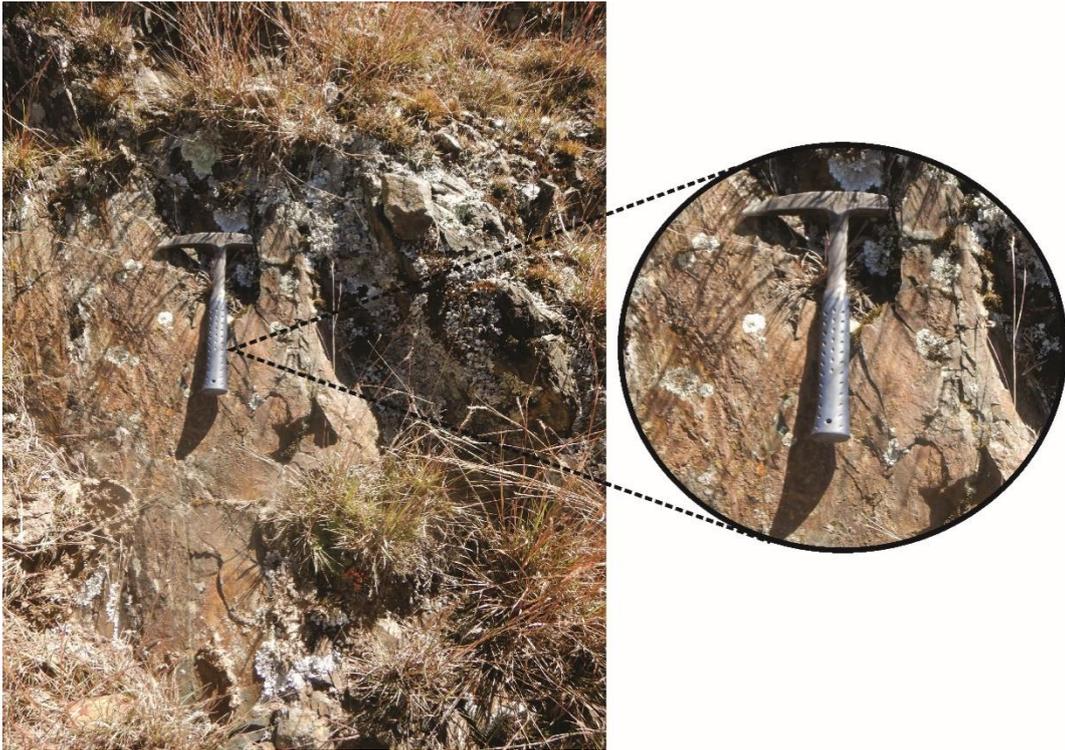
Figura 6. Vista con dirección al noreste, donde se puede observar afloramientos de origen sedimentario constituidos por areniscas. Las características intrínsecas de las rocas y su grado de fracturamiento, le confieren propiedades de un acuífero permeable de modera a alta productividad.

Para el área de estudio se identificó areniscas cuarzosas de color blanco y limoarcillitas de color gris oscuro, con laminación plano paralela (figura 6 y 7). Geotécnicamente, se encuentran altamente meteorizadas (A4), presentando una resistencia media (50-100 Mpa); muy fracturadas, con 4 familias principales de discontinuidades; espaciamientos muy próximos entre sí, de 0.005 a 0.01 m; no persistentes (< 3 m), aberturas algo abiertas (0.5 – 1.0 mm) y sin relleno visible.

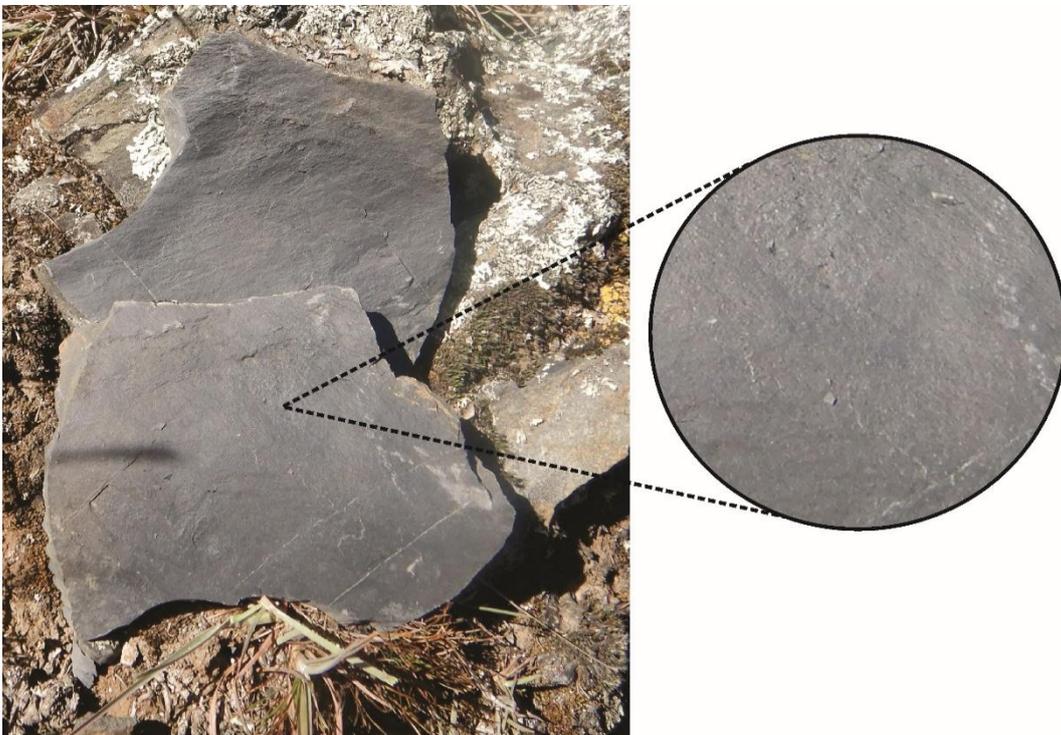
Figura 7. Estrato rocoso conformado por areniscas de coloración gris.

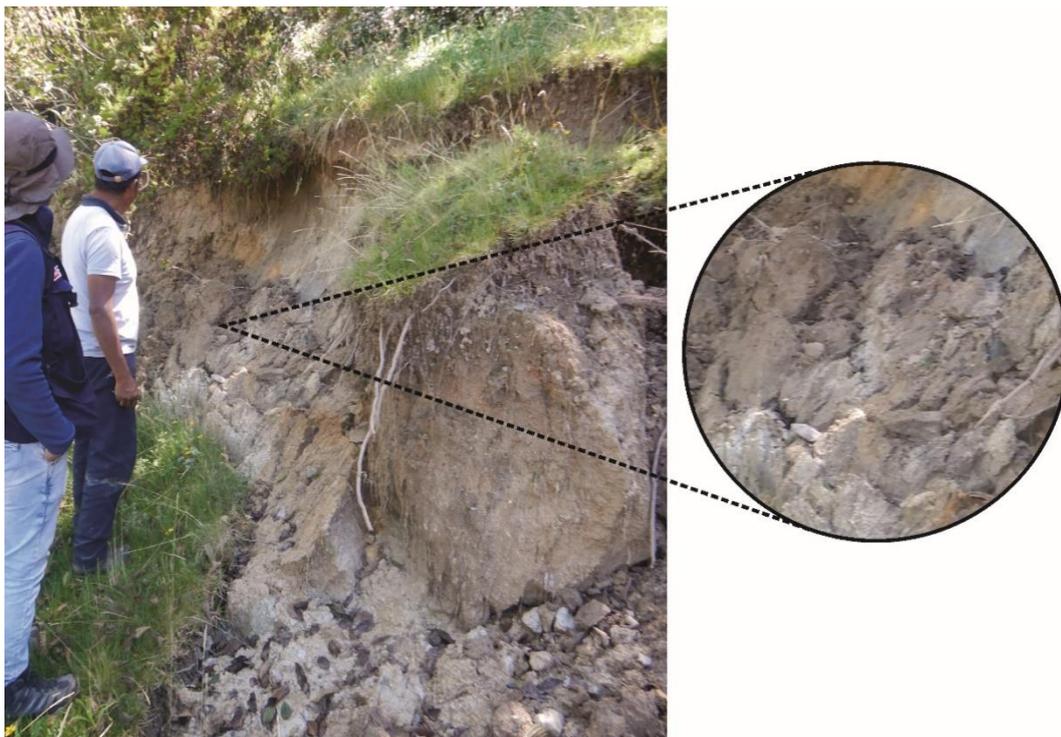
Figura 8. Depósito compuesto por fragmentos de rocas sedimentarias subangulosos a subredondeados, heterométricos y envueltos en matriz de arcillas, limos y arenas, abarcando gran parte de Yanapaccha y alrededores.

Corresponde a una acumulación sucesiva y alternada de materiales de origen coluvial y deluvial, los cuales no es posible diferenciarlos. Se localizan en forma caótica al pie de laderas por acción de la gravedad y acción de las aguas de escorrentía. Están compuestos por fragmentos líticos, angulosos a subangulosos con diámetros que varían de 0.02 a 0.20 m envueltos en una matriz areno-arcilloso medianamente consolidados (figura 8).

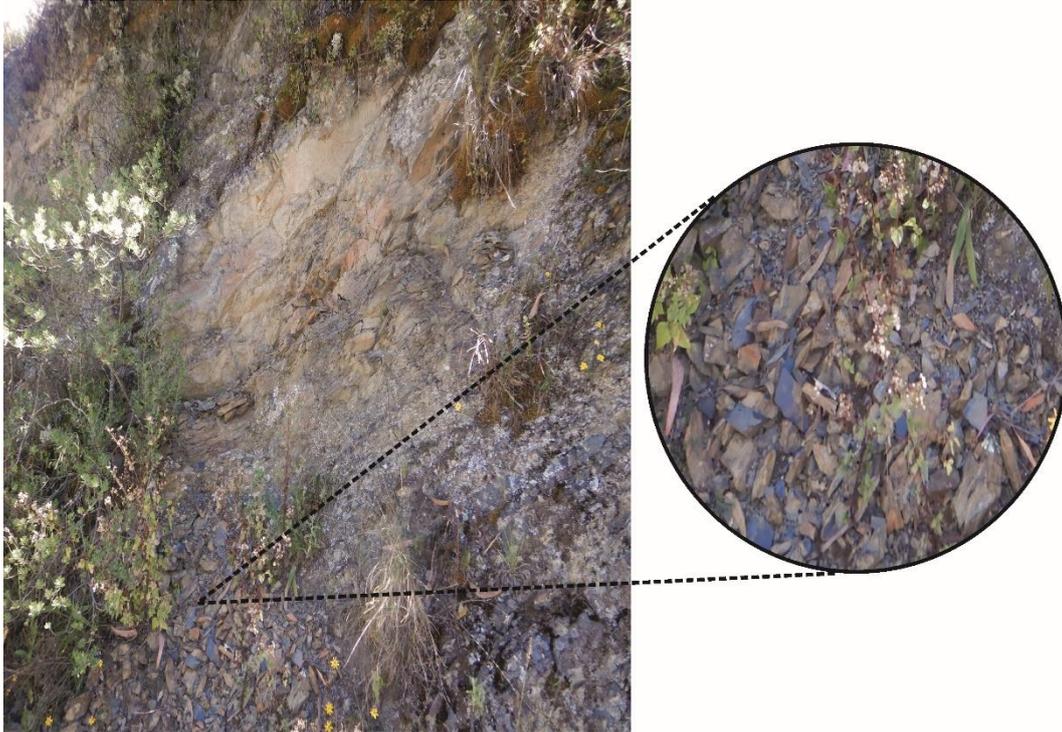
Figura 9. Depósito coluvial, ubicado a un costado del canal de riego, con matriz de arcillas, limos y arenas.

Son depósitos inconsolidados, compuestos por fragmentos de roca angulosos, heterométricos y de naturaleza litológica homogénea, acumulados en forma de conos o canchales. Los bloques más gruesos se depositan en la base y los tamaños menores disminuyen gradualmente hacia el ápice (figura 9). Carecen de matriz, son sueltos sin cohesión.

Conforman taludes de reposo poco estables; se encuentran acumulados al pie de taludes escarpados; generalmente corresponde a depósitos de derrumbes, caídas de rocas y deslizamientos. Esta se ubicación a un costado del canal de riego.

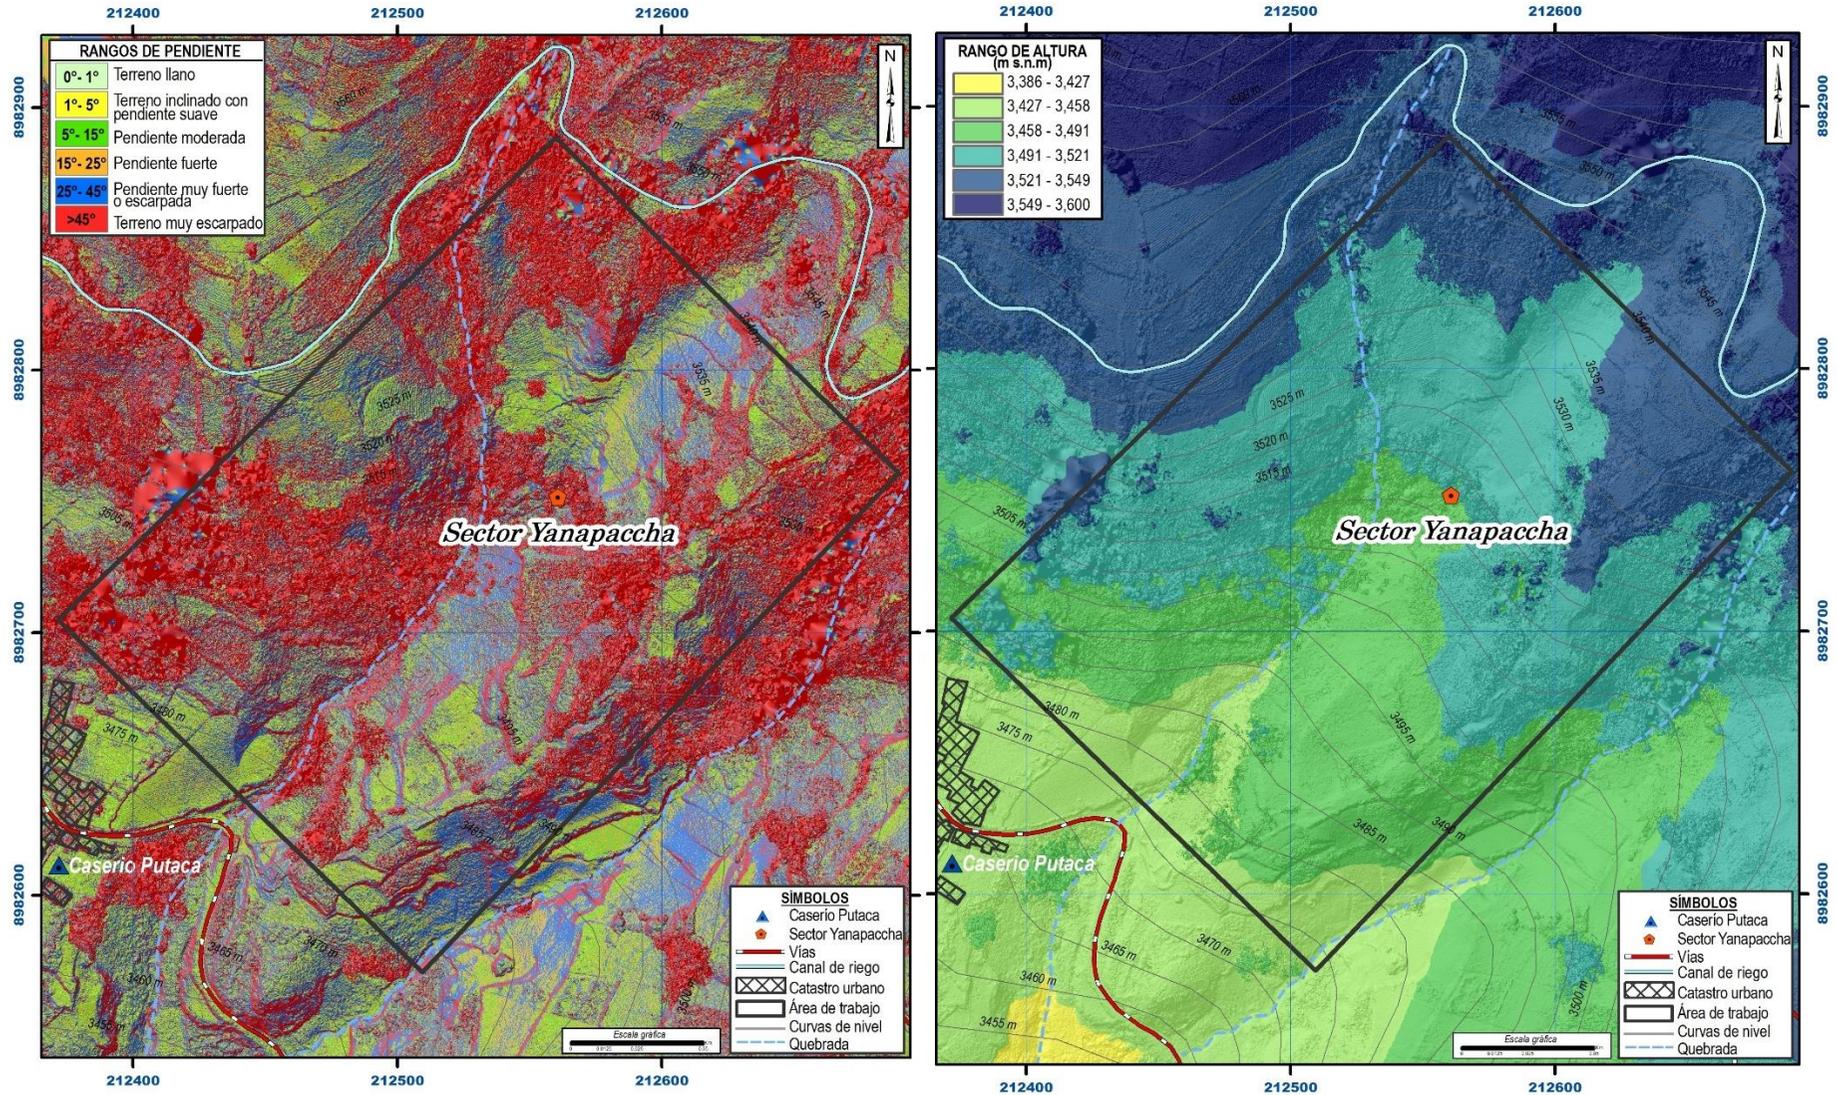
Figura 10. Pendiente del terreno (lado izquierdo) y Elevación del terreno (lado derecho) elaborado en base a la información obtenida del levantamiento fotogramétrico con dron en sector Yanapaccha y alrededores.

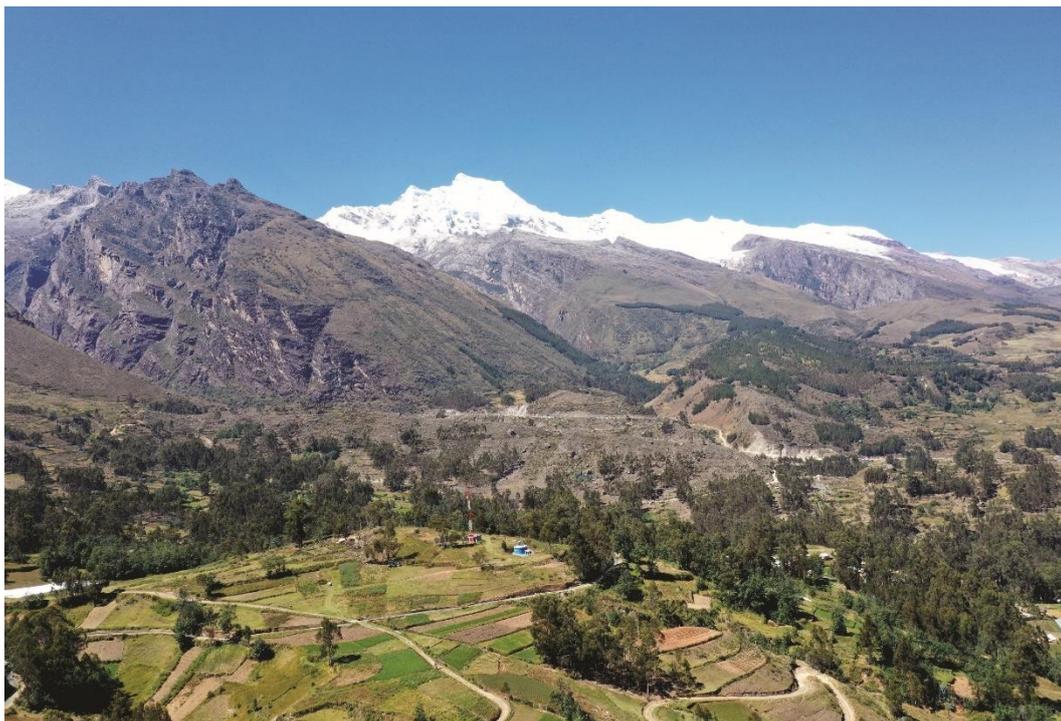
Fotografía 2. Vista de la subunidad de montañas en rocas sedimentaria, ubicadas al noreste y noroeste del sector Yanapaccha.

Corresponde a las cadenas montañosas donde los procesos denudativos (fluvio-erosionales) afectaron rocas de tipo volcánico-sedimentaria. Estas montañas se hallan expuestas en ambas vertientes del río Grande, cuyas laderas presentan pendientes fuertes a muy fuerte (15° a 45°), incluso llega a tener paredes semiverticales con pendientes mayor a 45°.

Por la configuración geomorfológica de estas, se les considera susceptibles a deslizamientos y derrumbes.

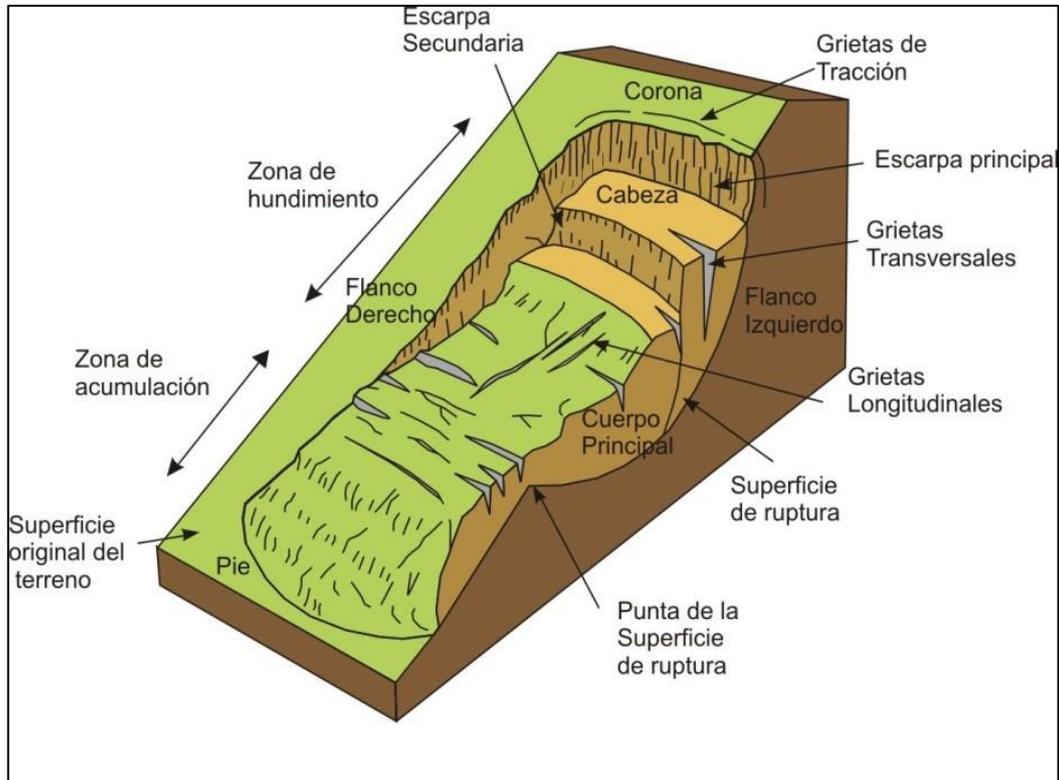
Figura 12. Partes de un deslizamiento de tipo rotacional

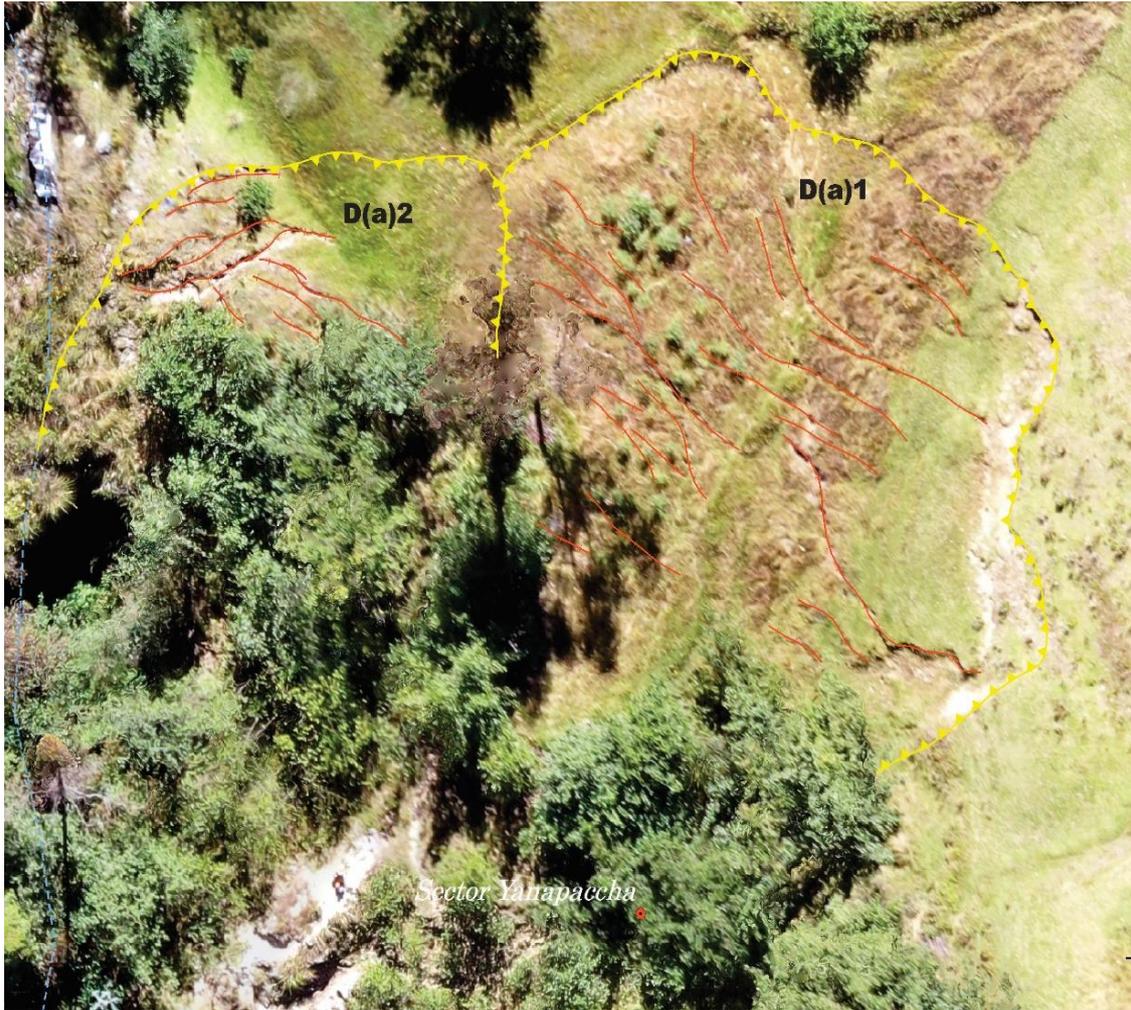
El deslizamiento activo **D(a)1**, presenta una longitud de escarpa de 57 m de forma elongada, se ubicada entre las coordenadas UTM N 8982778, E 212571 con una cota de 3506 m s.n.m. (figura 11). Con dirección suroeste, abarca un área de 4.93 ha.

Este evento está afectando directamente a terrenos de cultivo y pastoreo, cabe mencionar que en el sector evaluado no se identificó vivienda o infraestructura.

Figura 11. Vista del deslizamiento activo D(a)1, ubicados entre las coordenadas UTM N 8982778, E 212571.con una cota de 3506 m s.n.m.

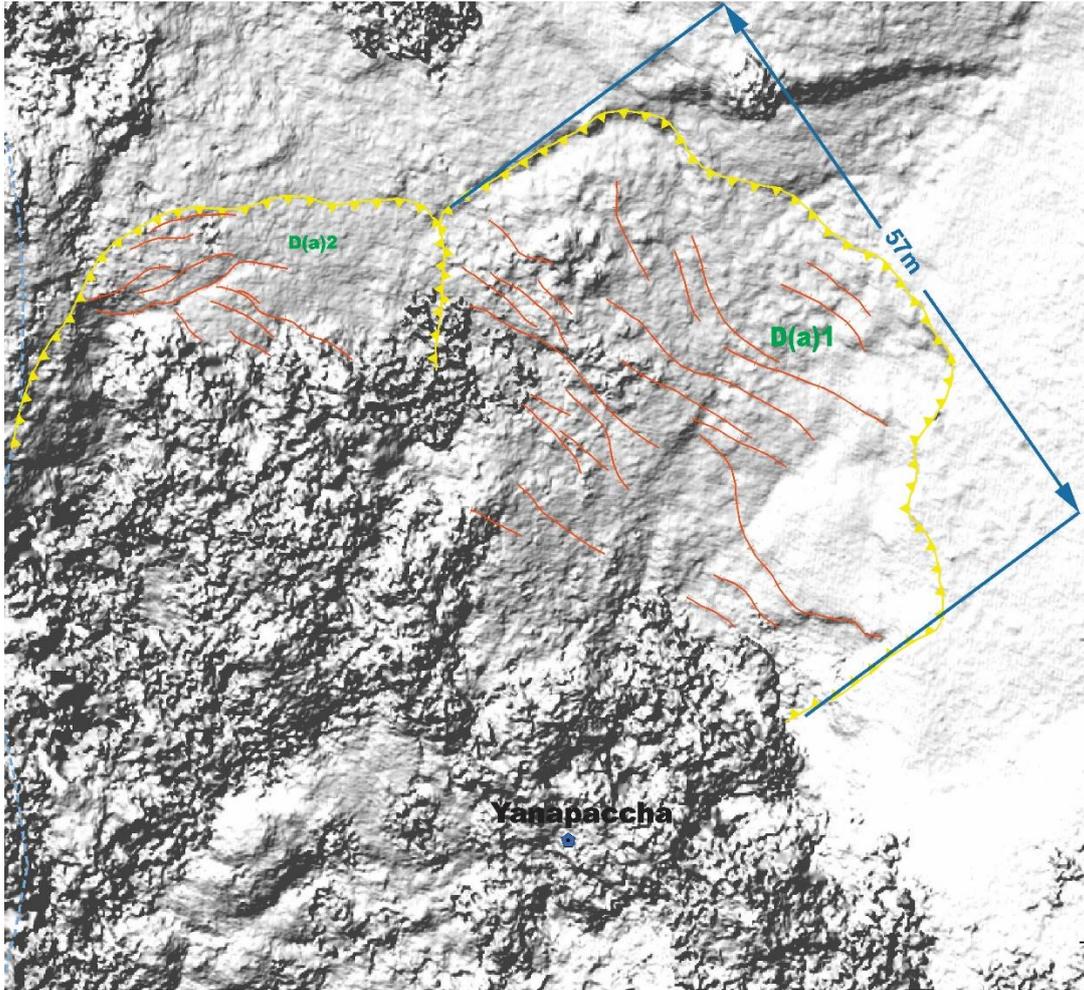
- Estado de la actividad del movimiento: Activo
- Ancho de escarpa: 31 m.
- Longitud de la escarpa: 57 m (figura 12)
- Forma de la escarpa principal: elongada y discontinua.
- Salto principal: 0.60 a 1.5 m.
- Saltos secundarios: 0.20 a 0.50 m.
- Velocidad del movimiento: muy lento.
- Presencia múltiples grietas con aberturas de 0.10 a 0.35 m, de longitudes entre 1 a 14 m, y con profundidades de hasta 0.30 m.
- Área aproximada: 4.93 ha.

- Afectó de 0.1 ha de terreno.
- Afectó canal de riego 1.5 m
- Podría afectar 0.15 ha de terreno.
- Afectó 0.13 ha de terrenos de pastizales.
- Podría afectar algunos árboles ubicados en el sector.
- Podría obstruir el paso peatonal y/o animales de reactivarse el evento.

Figura 12. Vista del deslizamiento D(a)1, donde se evidencia la escarpa principal tiene 57 m de longitud, dentro del cuerpo se evidencio grietas. Ubicada entre las coordenadas UTM N 8982778, E 212571 con una cota de 3507 m s.n.m.

- 1) Sellar las grietas, que se encuentran en el cuerpo del deslizamiento, el material a usar para el sellado, debe ser arcillas.
- 2) Realizar un sistema de drenaje, tipo espina de pescado, para controlar el agua proveniente de las lluvias y además drenar el cuerpo del deslizamiento. Se debe captar y drenar las surgencias agua o manantiales que se encuentran en el cuerpo de deslizamiento, con canales revestidos (puede ser tuberías de PVC u otro tipo de impermeabilización).

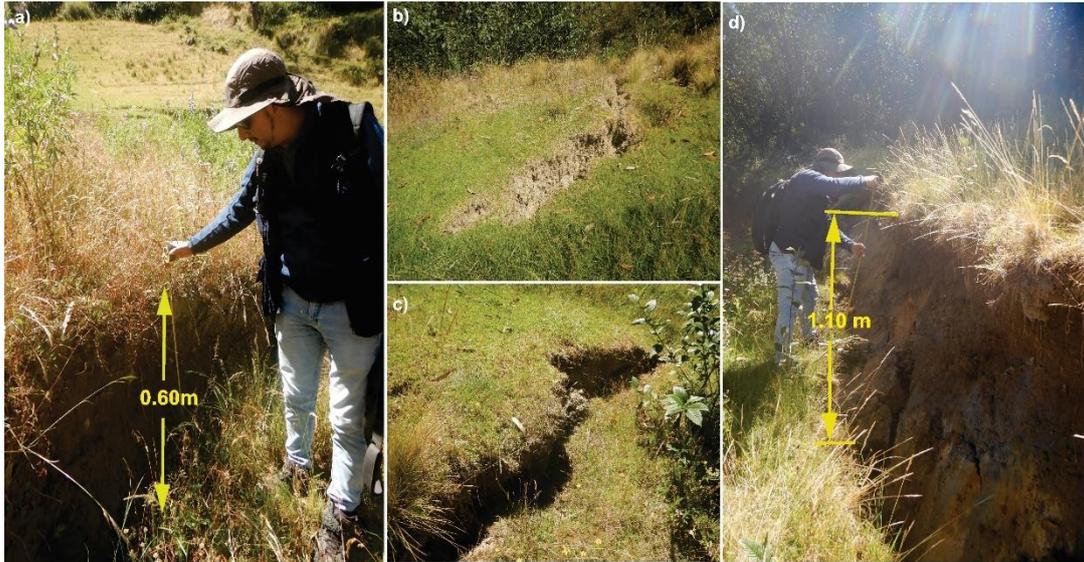
Figura 13. Saltos de 0.20 m a 1.10 m, con direcciones de noroeste-noreste, de hasta 14 m de longitud.

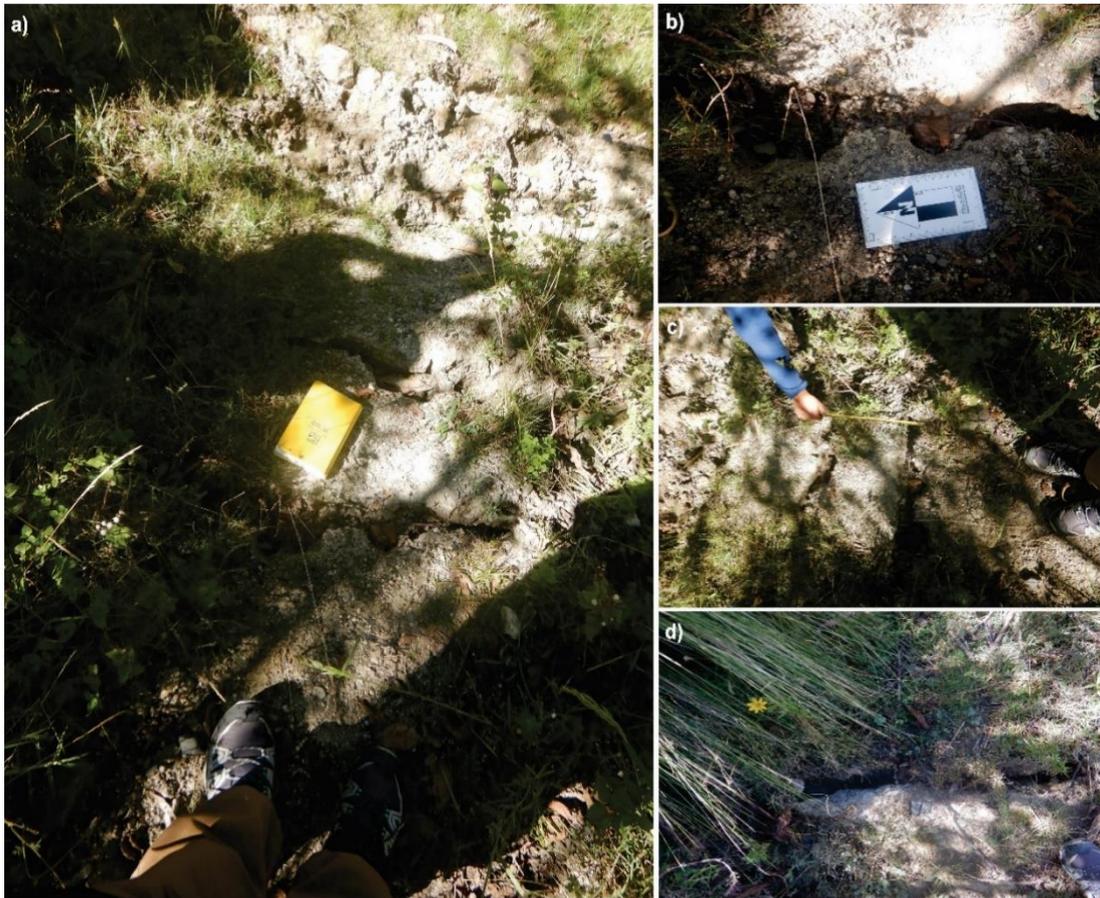
Figura 14. Filtraciones de aguas subterráneas, que saturan el suelo.

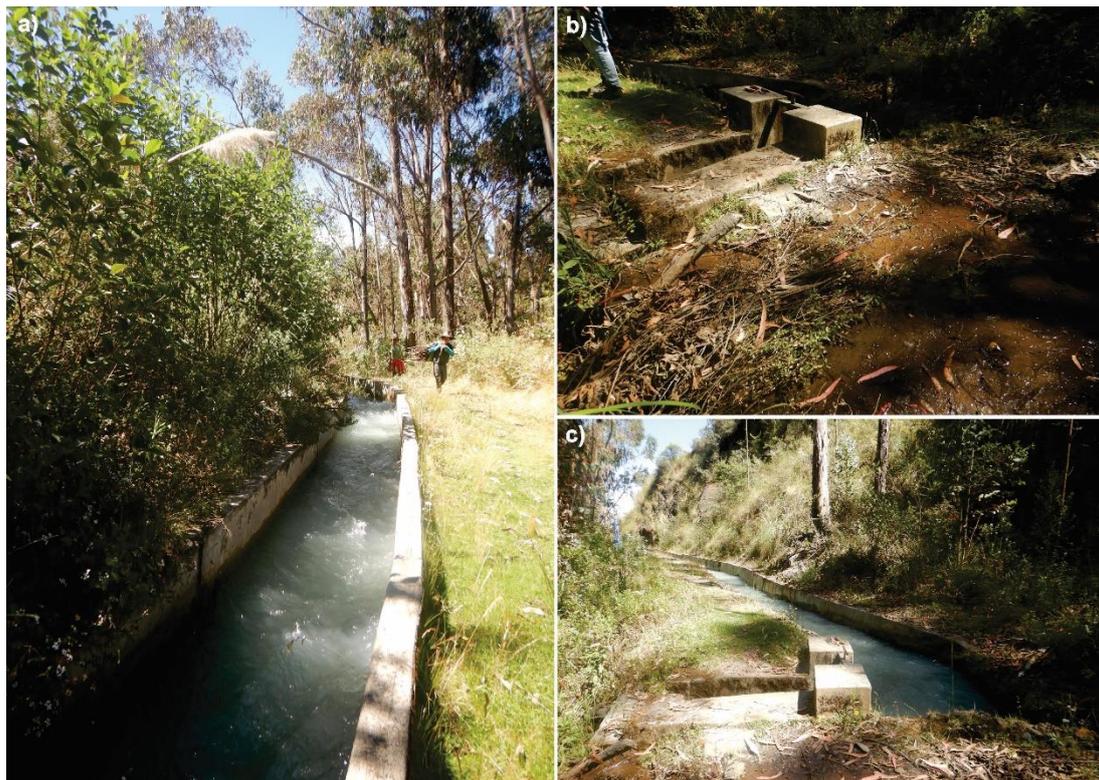
Así mismo se observó una canal de riego con revestimiento de concreto, dentro del cuerpo de los deslizamientos antiguos: D(a)7 y D(a)8; con un ancho de 1.2 m con una profundidad de 1 m (figura 15), en tres puntos del canal se evidenciaron desbordes, los cuales se detallan en el cuadro 8:

Figura 15. Vista del canal de riego revestido de concreto de 1.2 m de ancho con una profundidad de 1 m.

- 3) Los canales de riego deben tener mantenimiento periódico, para controlar la infiltración y la saturación de terrenos. porque esta acción incrementa la saturación del terreno y por ende su contribuye con la inestabilidad del terreno Estos trabajos deben ser realizados por un especialista.

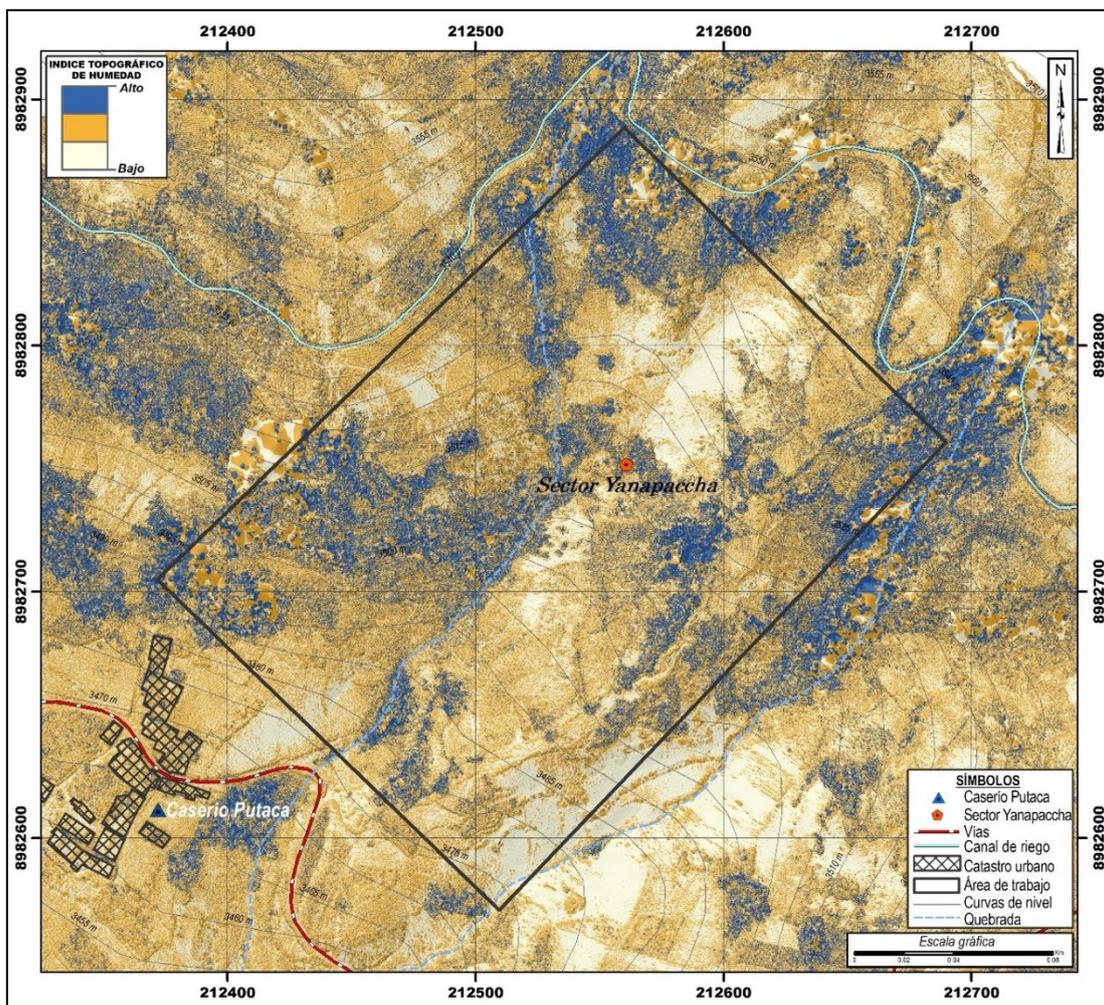
Es así, que en el área de estudio se observa una cantidad moderada de drenaje al norte, oeste y este del sector Yanapaccha, que discurre una importante cantidad de drenajes, que discurren ladera abajo en temporada de lluvias intensas; y que justamente los puntos inventarios coinciden con los niveles altos, la posibilidad de un incremento de la inestabilidad y producirse nuevos desprendimientos es moderada-alta. Se debe realizar obras de drenajes y/o sellado de grietas para evitar que la infiltración genere la reactivación de deslizamientos en la zona.

Figura 16. Mapa de la acumulación de agua (TWI) del sector Yanapaccha y alrededores.

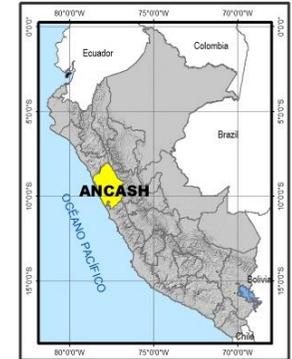
**GEOLOGÍA DEL SECTOR
 YANAPACCHA**

Escala: 1/2,000	Elaborado por: Sosa, N.	01
Proyección: UTM Zona 18 Sur	Datum: WGS 84	
Versión digital 2024	Impreso: Setiembre, 2024

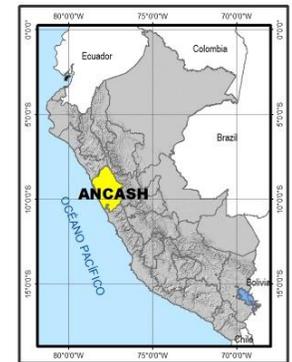
**PENDIENTE DEL SECTOR
 YANAPACCHA**

Escala: 1/2,000	Elaborado por: Sosa, N.	02
Proyección: UTM Zona 18 Sur	Datum: WGS 84	
Versión digital 2024	Impreso: Setiembre, 2024

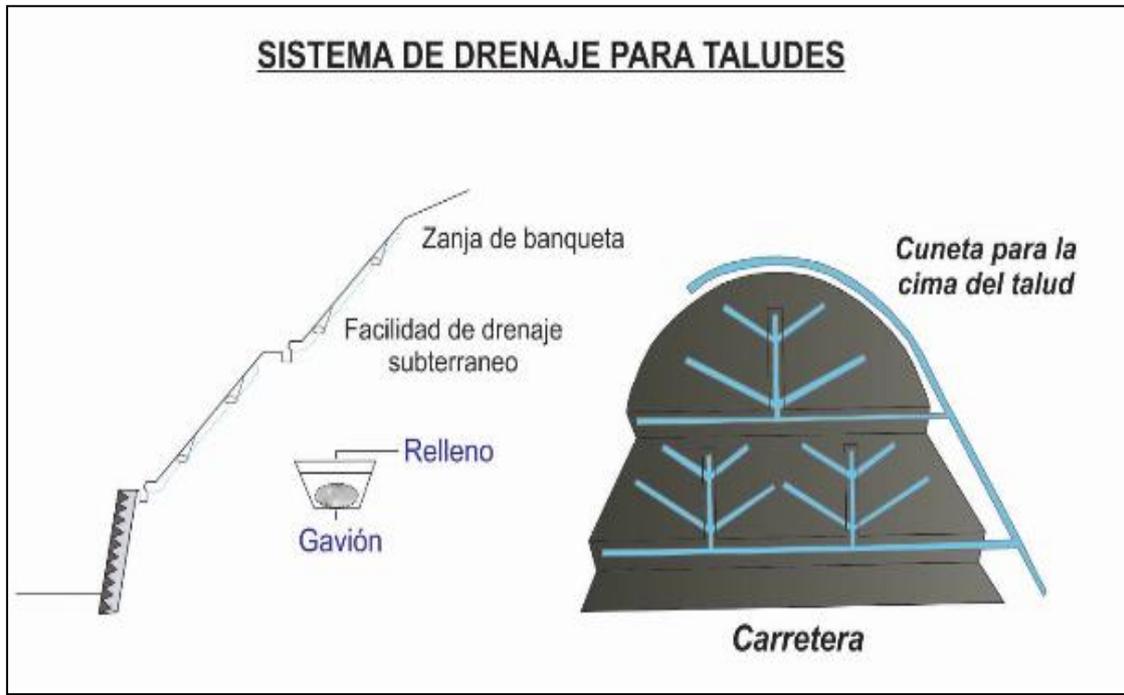
Zanjas horizontales. Son paralelas al talud y se sitúan al pie de este. Son útiles los drenes en forma de espina de pescado (figura 1), que combinan una zanja drenante según la línea de máxima pendiente con zanjas secundarias (espinas) ligeramente inclinadas que convergen en la espina central. Su construcción y mantenimiento en zonas críticas debe tener buena vigilancia.

Figura 1. Drenaje tipo espina de pescado (Modificado, Sosa 2019)

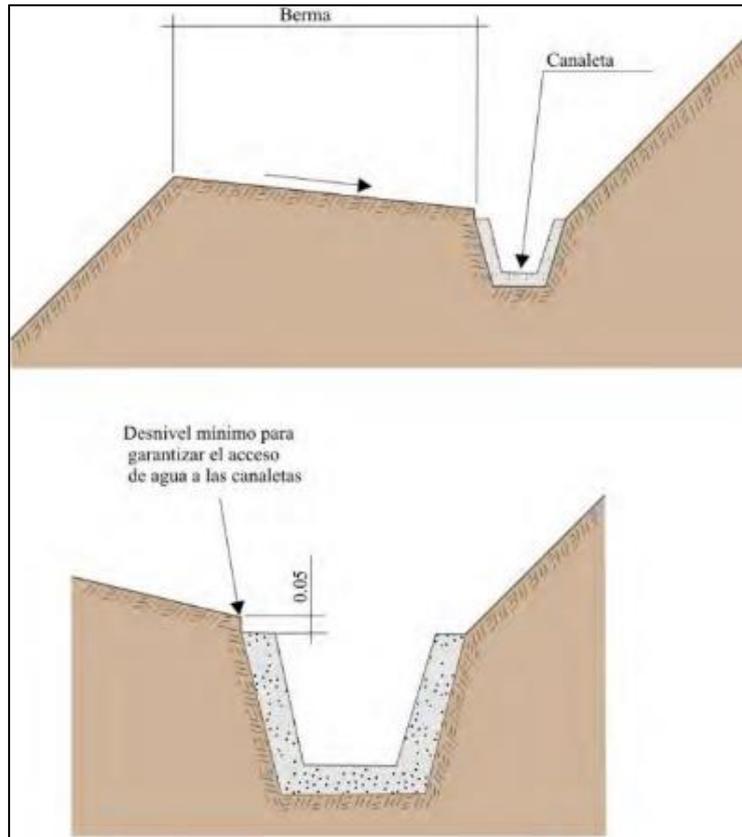
Figura 2. Detalle de una canaleta de drenaje superficial.
Fuente: Instituto Geológico Minero y Metalúrgico, 2000.

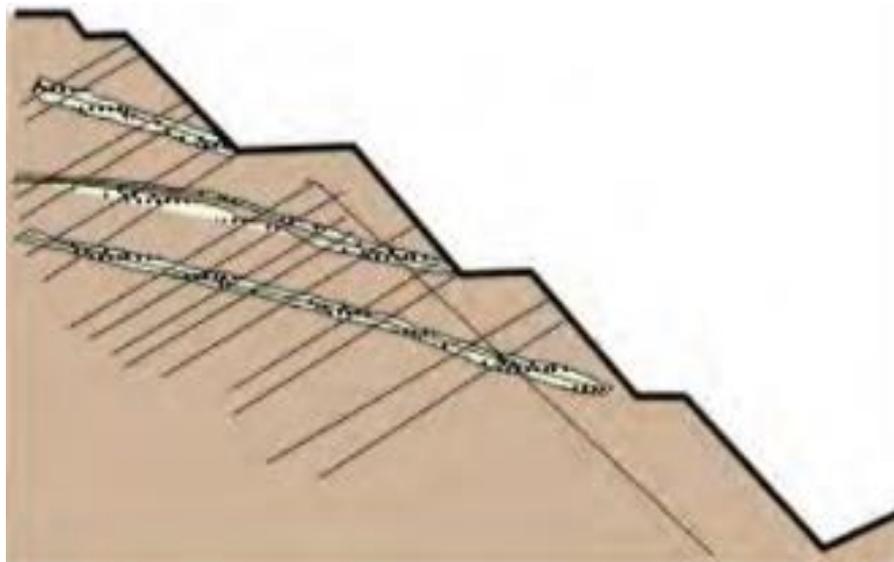
- **Drenaje superficial:** Su fin es recoger las aguas superficiales o aquellas recogidas por los drenajes profundos y evacuarlas lejos del talud para así evitar su infiltración (figura 2). Las aguas de escorrentía se evacúan por medio de zanjas de drenaje (cunetas de coronación), impermeabilizadas o no, y aproximadamente paralelas al talud. Estas deben situarse a poca distancia de la cresta del talud y detrás de la misma, de manera que eviten la llegada del agua a las grietas de tensión que podrían existir o no. El cálculo de la sección debe hacerse con los métodos hidrológicos.
- **Drenaje profundo:** La finalidad es deprimir el nivel freático con las consiguientes disminuciones de las presiones intersticiales. Para su uso es necesario conocer previamente las características hidrogeológicas del terreno (figura 3). Se clasifican en los siguientes grupos:

Figura 3. Esquema de drenaje de un talud por medio de drenes californianos
Fuente: Instituto Geológico Minero y Metalúrgico, 2000.
