Informe Técnico N° A7563

EVALUACIÓN DE PELIGROS GEOLÓGICOS POR DESLIZAMIENTOS Y DERRUMBES EN EL ANEXO CHUCLLÚ, LADERA AL OESTE DE LA LAGUNA PACA

Departamento: Junín
Provincia: Jauja
Distrito: Pancán

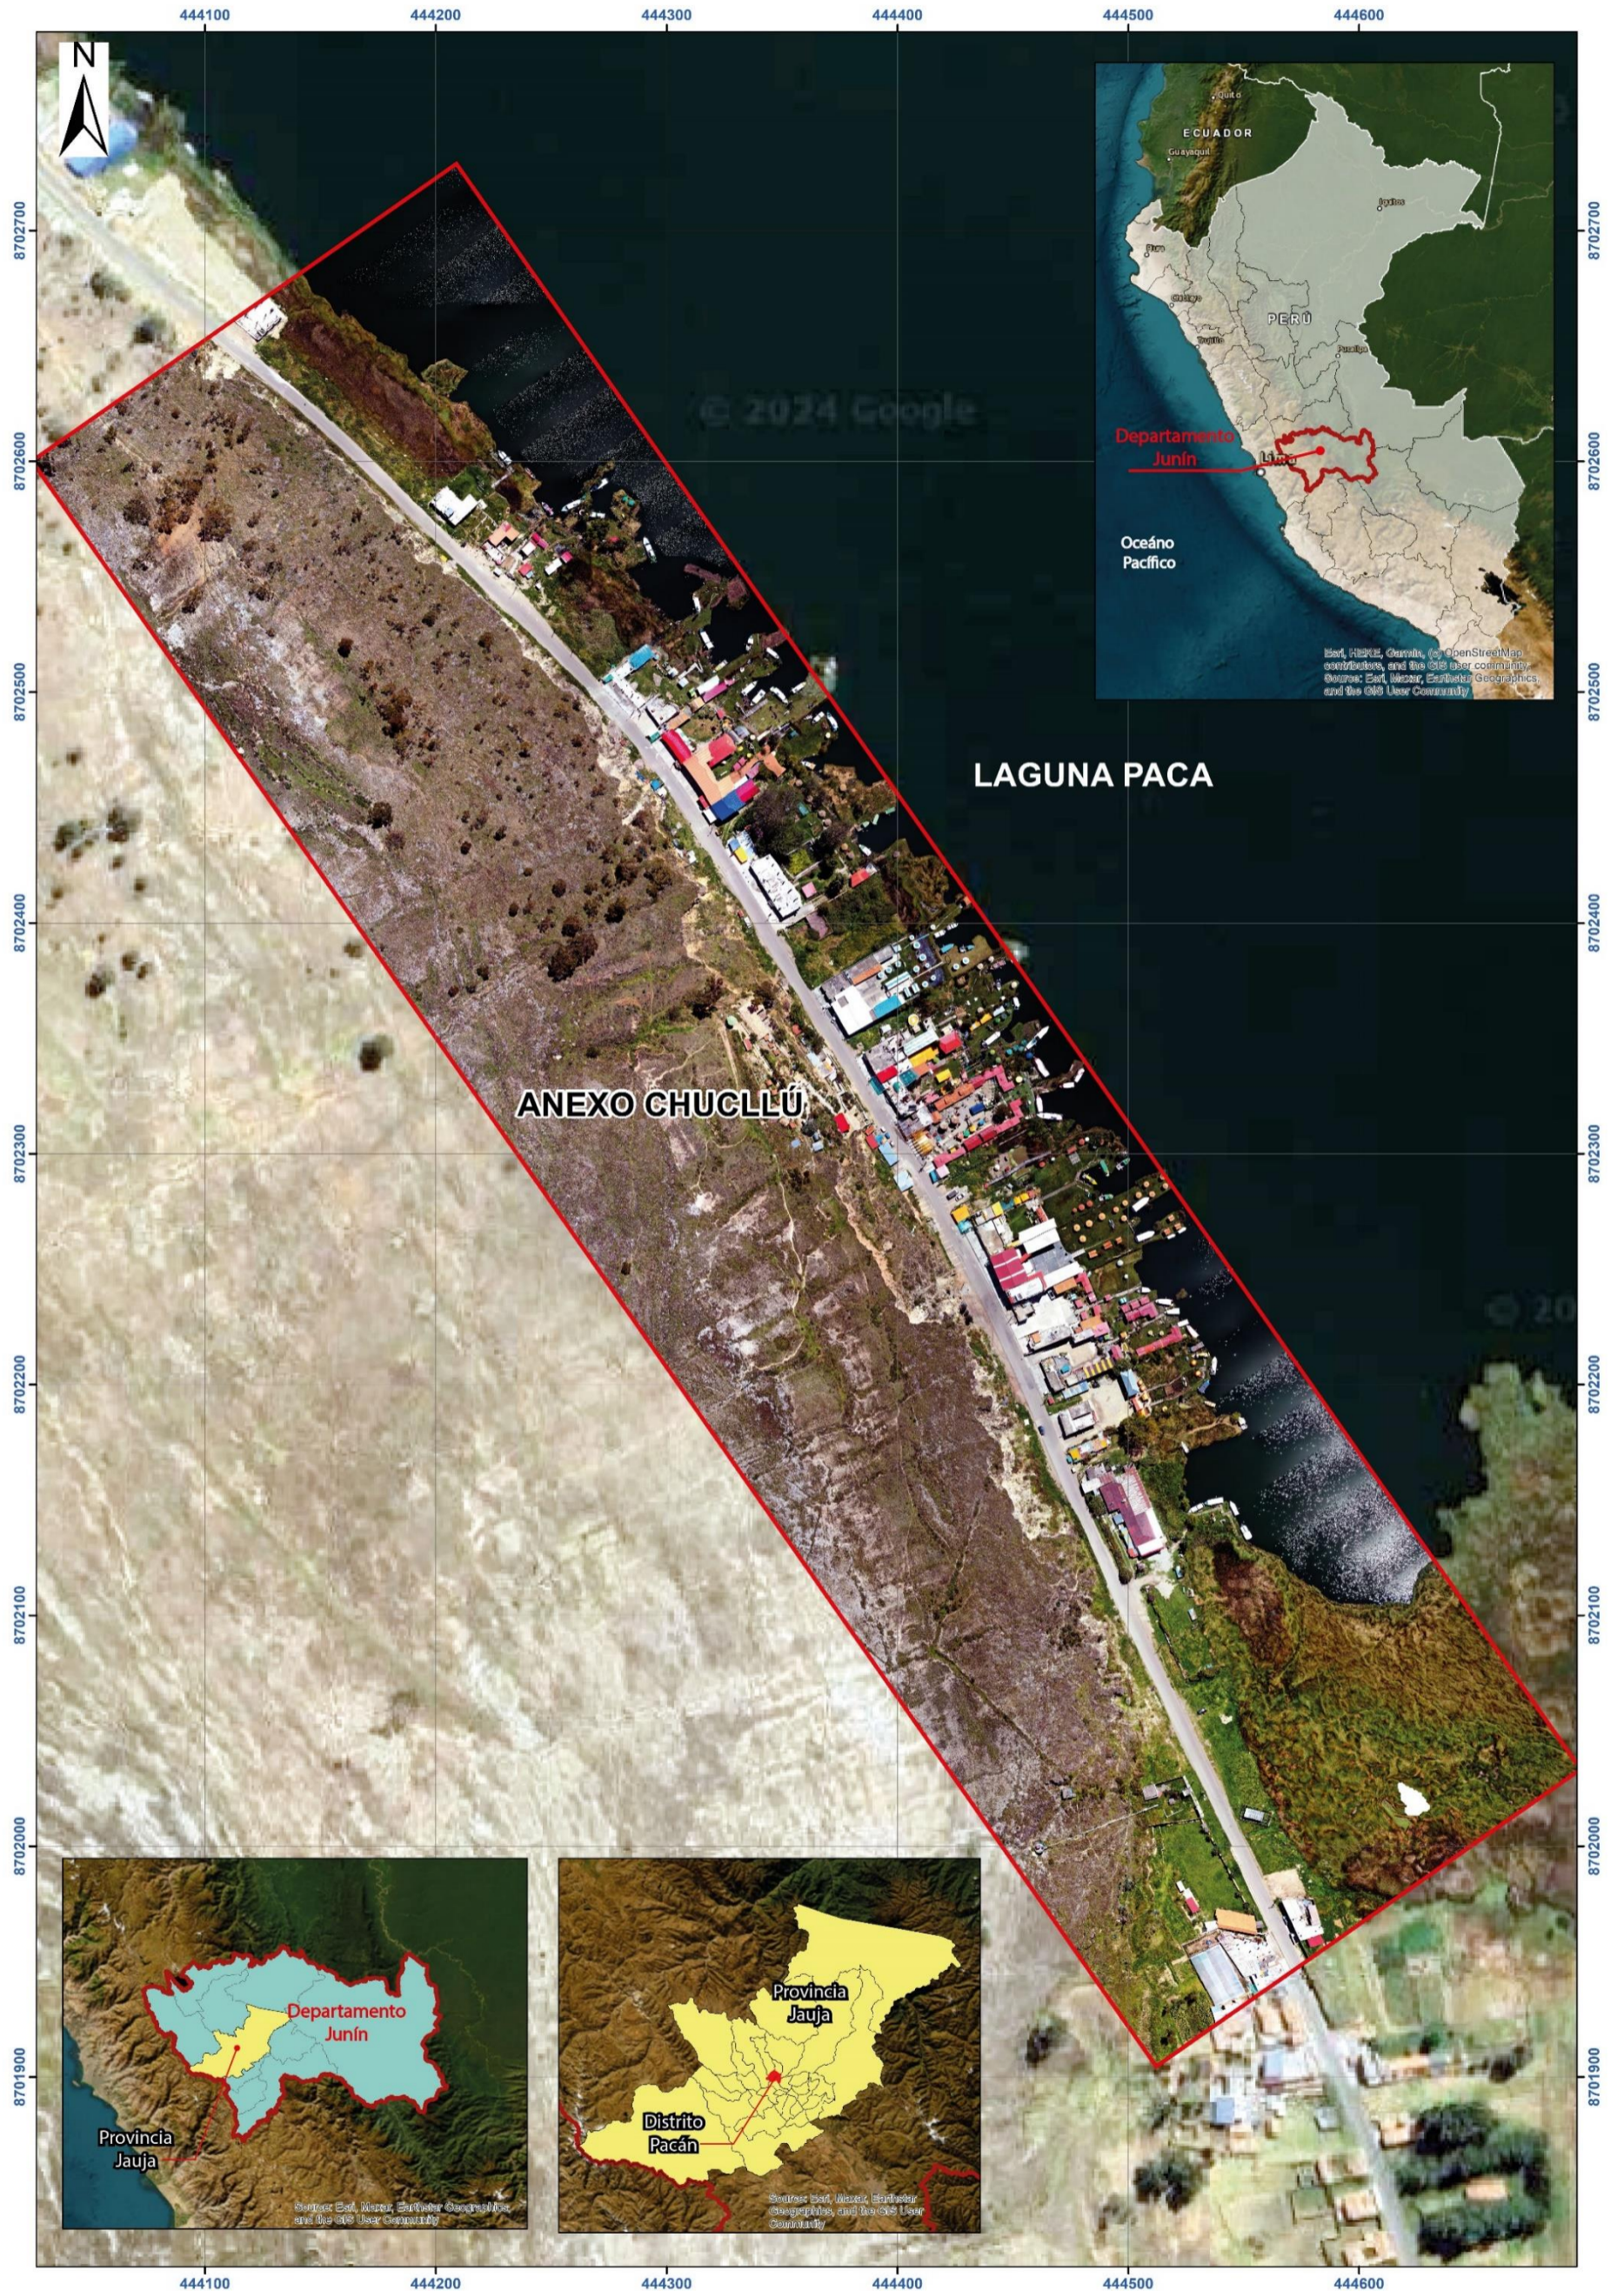
Figura 2: Ubicación del área de estudio.

Políticamente, la zona inspeccionada se ubica dentro del distrito de Pacán, provincia Jauja, departamento Junín (Figura 2), cuyas coordenadas UTM (WGS-84, 18s) que delimitan el área de trabajo se señala en la tabla 1.

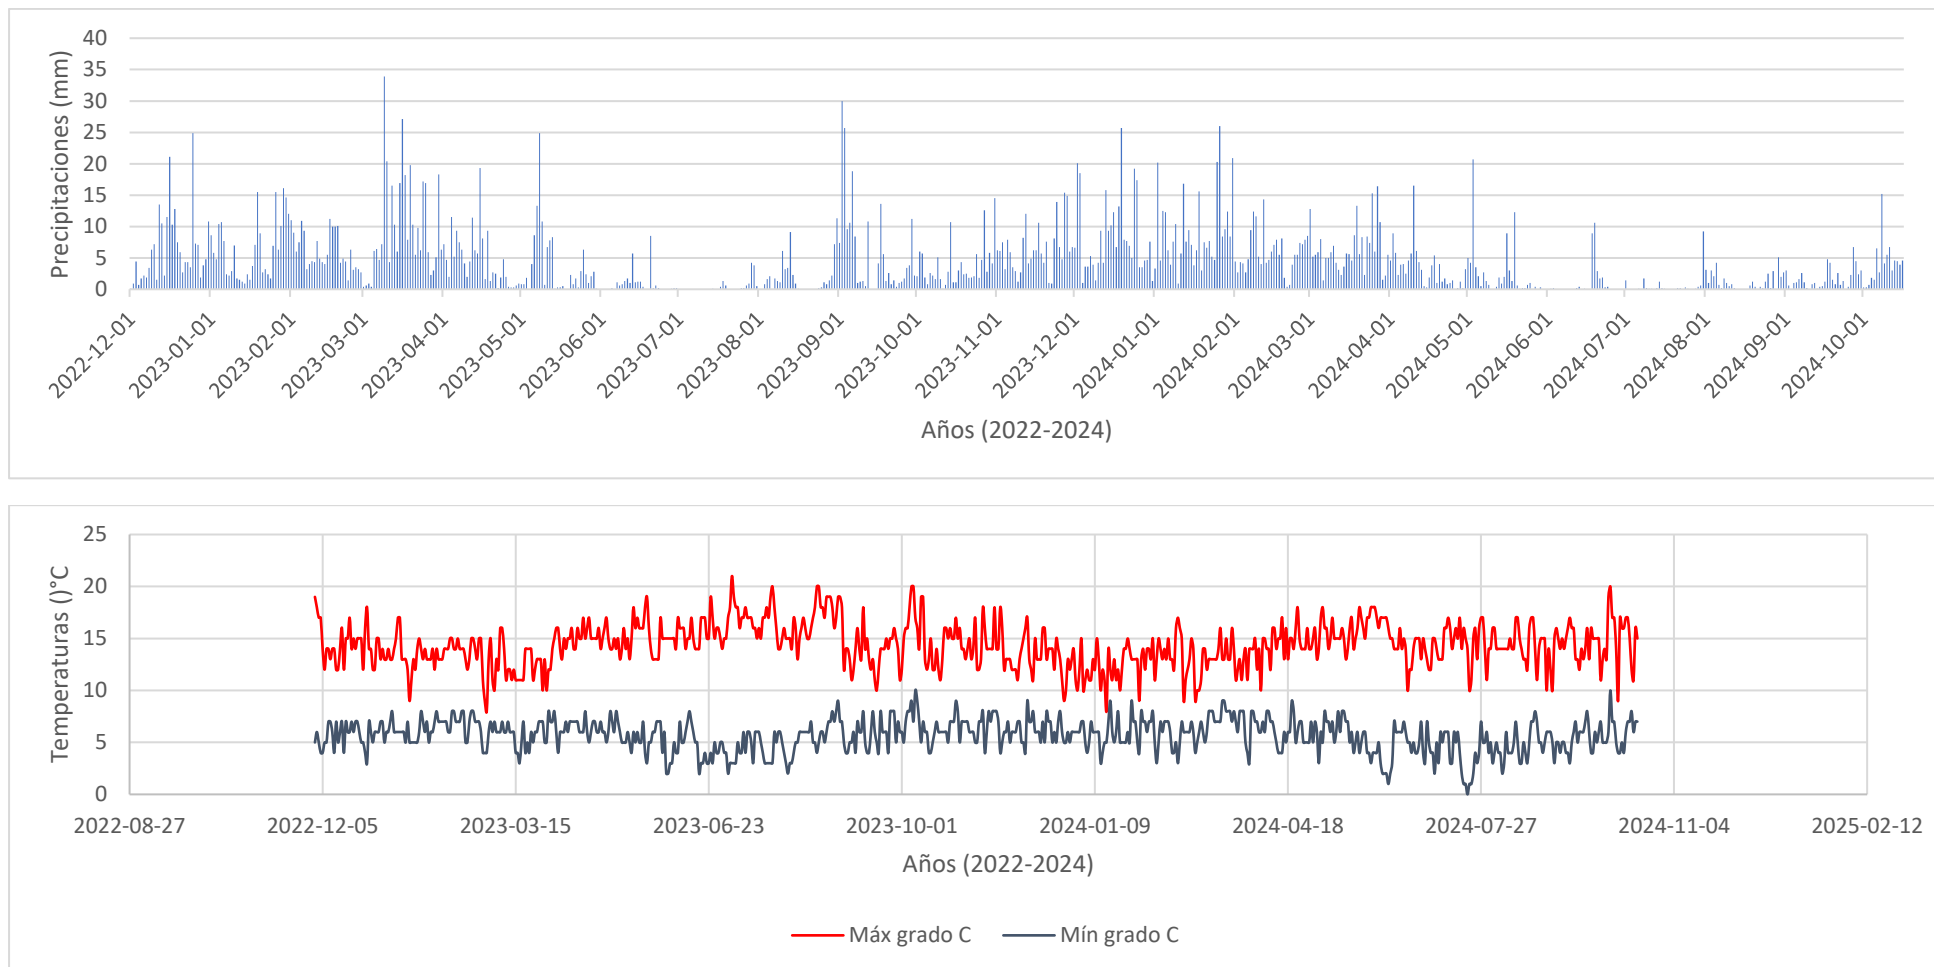
Figura 3: Precipitaciones máximas diarias en mm, distribuidas a lo largo del periodo 2020-2024. La figura permite analizar la frecuencia de las anomalías en las precipitaciones pluviales que inducen al desarrollo de la erosión del suelo y las temperaturas mínimas y máximas. Fuente: Landviewer, disponible en: <https://crop-monitoring.eos.com/weather-history/field/10036911>.

Las precipitaciones son más intensas entre diciembre y marzo, alcanzando un promedio de 200 a 220 mm en cada uno de estos meses. Por otro lado, el periodo de menor precipitación va de mayo a agosto, con valores que descienden hasta los 42 mm en julio (figura 3).

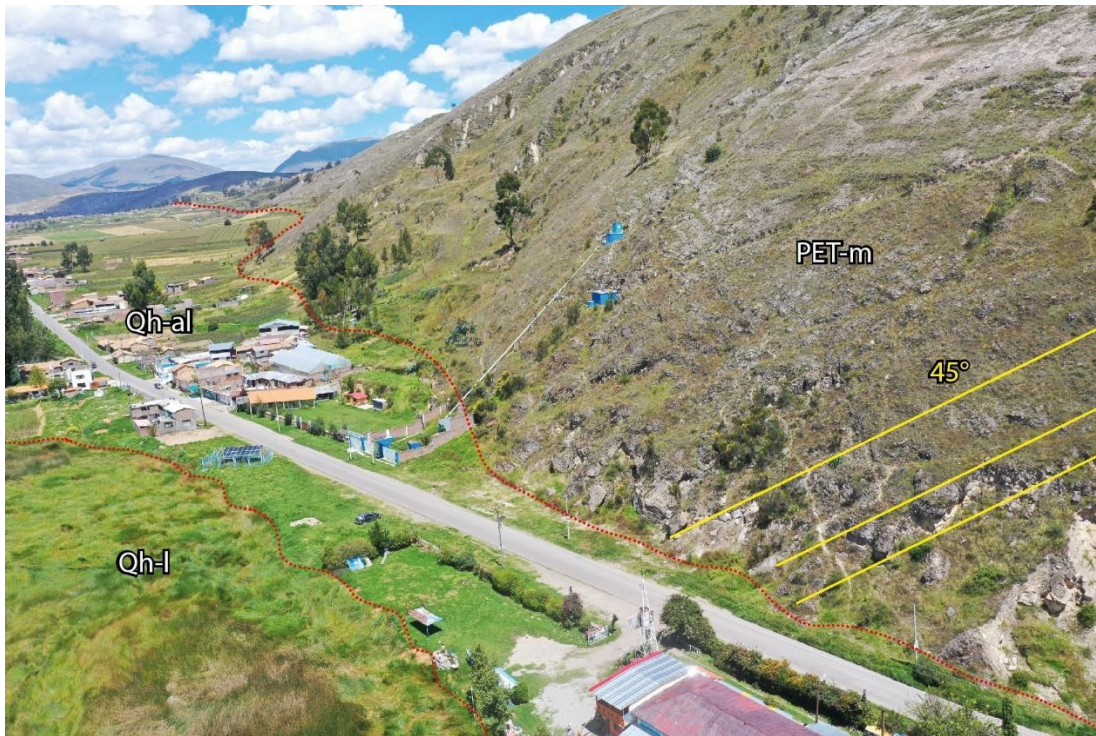
Figura 5: Muestra las unidades litoestratigráficas en el área de inspección y buzamientos de los estratos del Grupo Mitu. Coordenas WGS 84, 18s, X: 444509 m E; Y: 8701967.m S.

PALEOZOICO	PERMICO-TRIASICO		Grupo Mitu	PET-m	Está compuesto predominantemente por areniscas y conglomerados con intercalaciones de niveles volcánicos, presentando un grado avanzado de meteorización. Más del 50% del material rocoso muestra una desintegración significativa, reflejando un alto grado de alteración física. Las rocas están intensamente fracturadas (fracturas cercanas entre sí, de aproximadamente 0.3 a 0.05 metros de separación), que origina bloques tabulares. Este patrón de fracturación y el alto grado de meteorización facilitan la descomposición del material, haciendo que los fragmentos rocosos se vuelvan más sueltos e inestables, presenta dos rumbos de N310 con buzamientos entre 42 y 45 ° que delimitan un anticlinal. (Tablas 5 y 6)

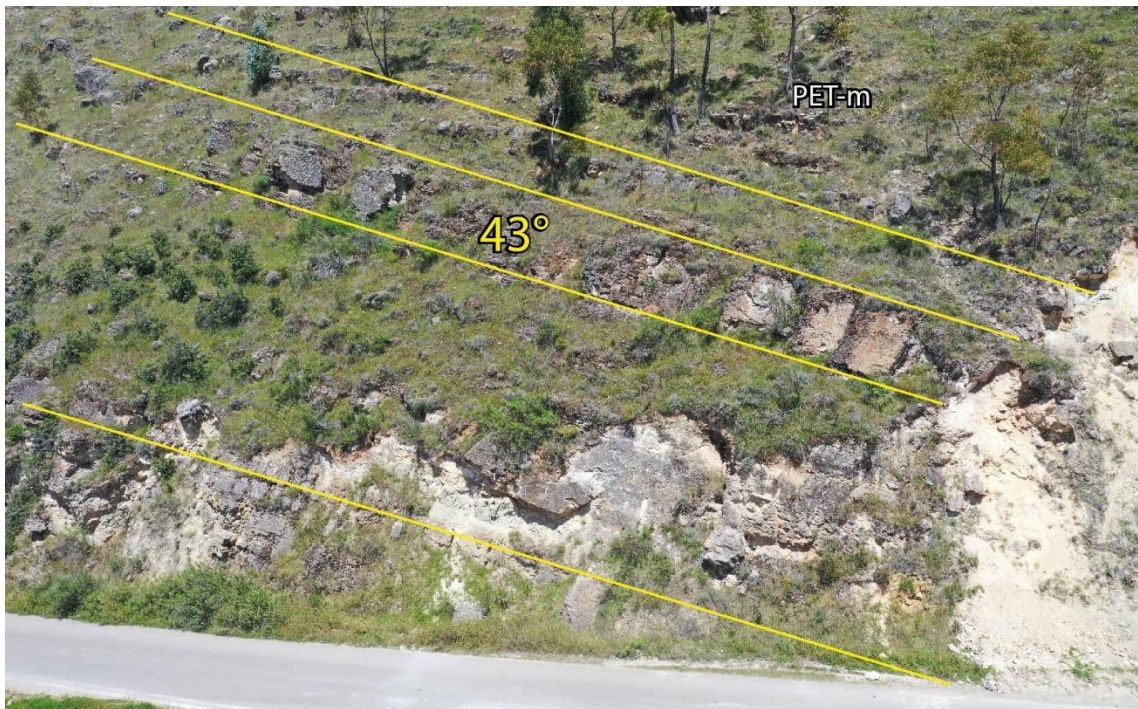
Figura 7: Muestra las unidades litoestratigráficas en el área de inspección y buzamientos de los estratos del Grupo Mitu. Coordenas WGS 84, 18s, X: 444054 m E; Y: 8702687.m S.

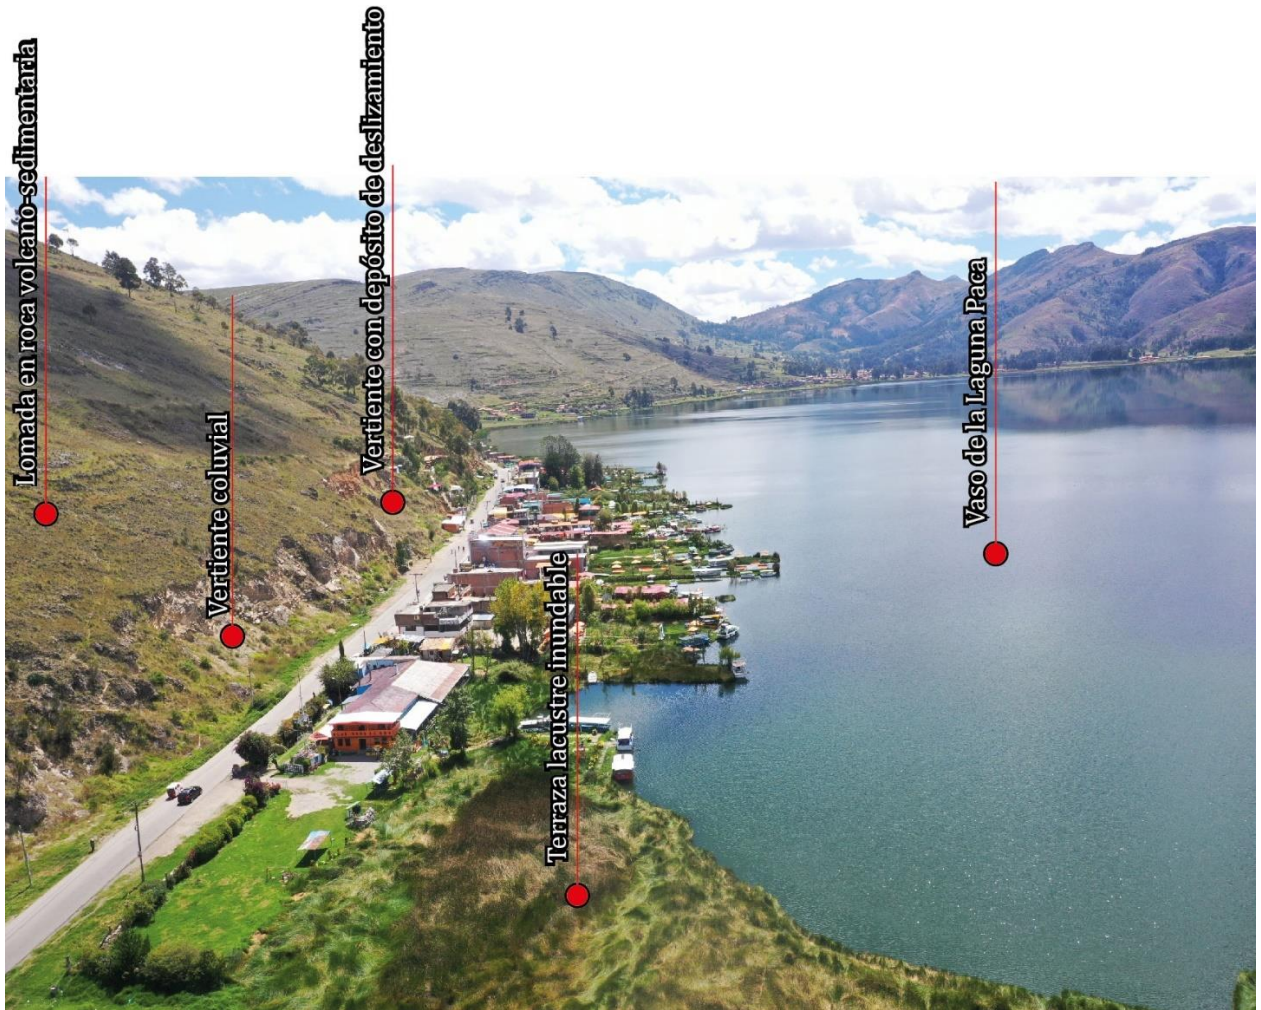
Figura 10: Principales subunidades geomorfológicas en el área de estudio.

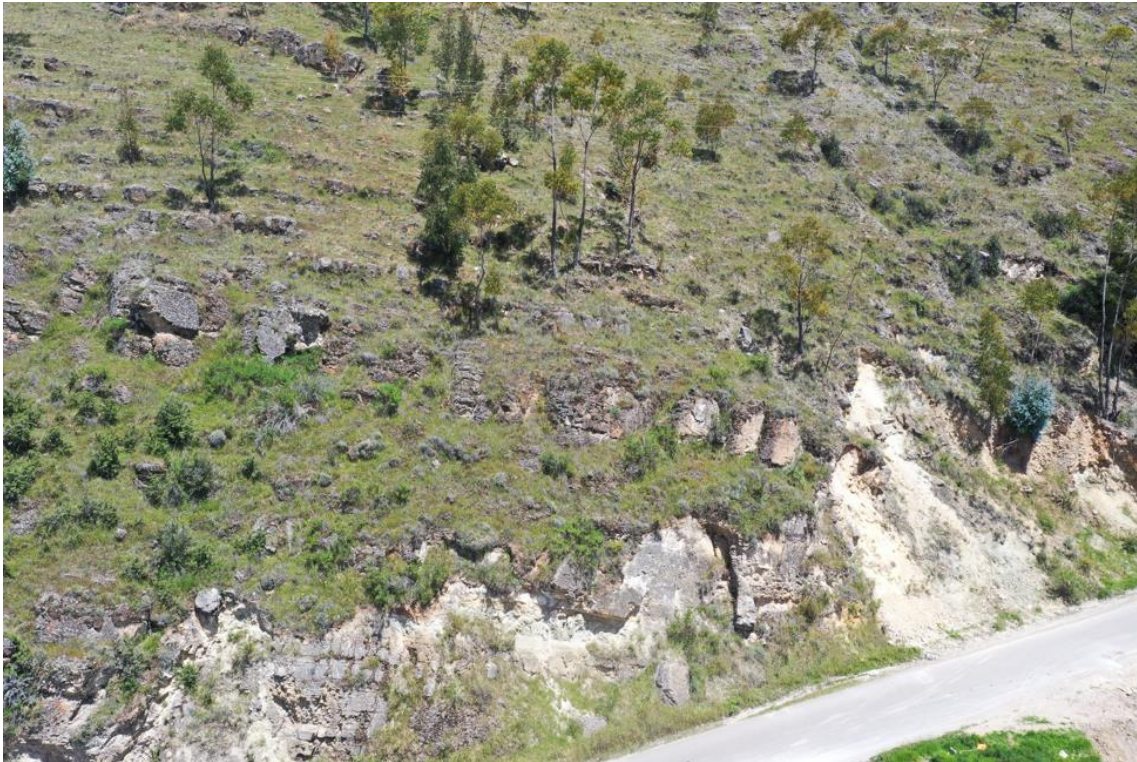
A lo largo de la ladera en estudio, se observan derrumbes que varían entre 5 y 24 metros de altura, los cuales han sido condicionados en gran parte por la extracción de material y el corte de la ladera para la construcción de la carretera y otras edificaciones, como viviendas. Estas intervenciones humanas han alterado la estabilidad natural del terreno, debilitando la base de la ladera y provocando derrumbes. La combinación de estos factores ha contribuido al desarrollo de pendientes pronunciadas y la generación de áreas inestables desde las coordenadas; X: 444096 & Y: 8702642, hasta las coordenadas X: 444501 & Y: 8702026, aumentando el peligro de futuros movimientos en masa en la zona, como derrumbes y desprendimientos de bloques de rocas (fotografías 1 y 2). Puede afectar 346 m de la vía principal.

Fotografía 01. Derrumbes en la ladera este de la lomada en rocas volcano sedimentarias, Coordenadas WGS 84, 18s, X: 444501 & Y: 8702026.

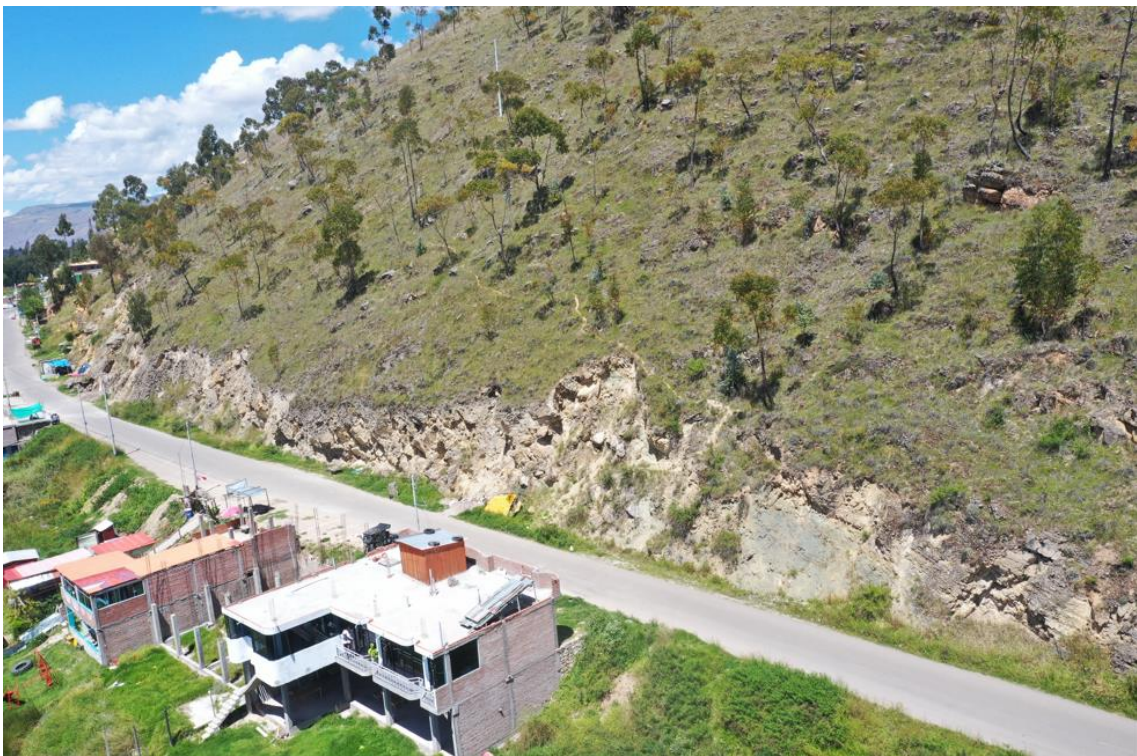
Fotografía 02. Derrumbes en la ladera este de la lomada en rocas volcano sedimentarias, Coordenadas WGS 84, 18s, X: 444501 & Y: 8702026.

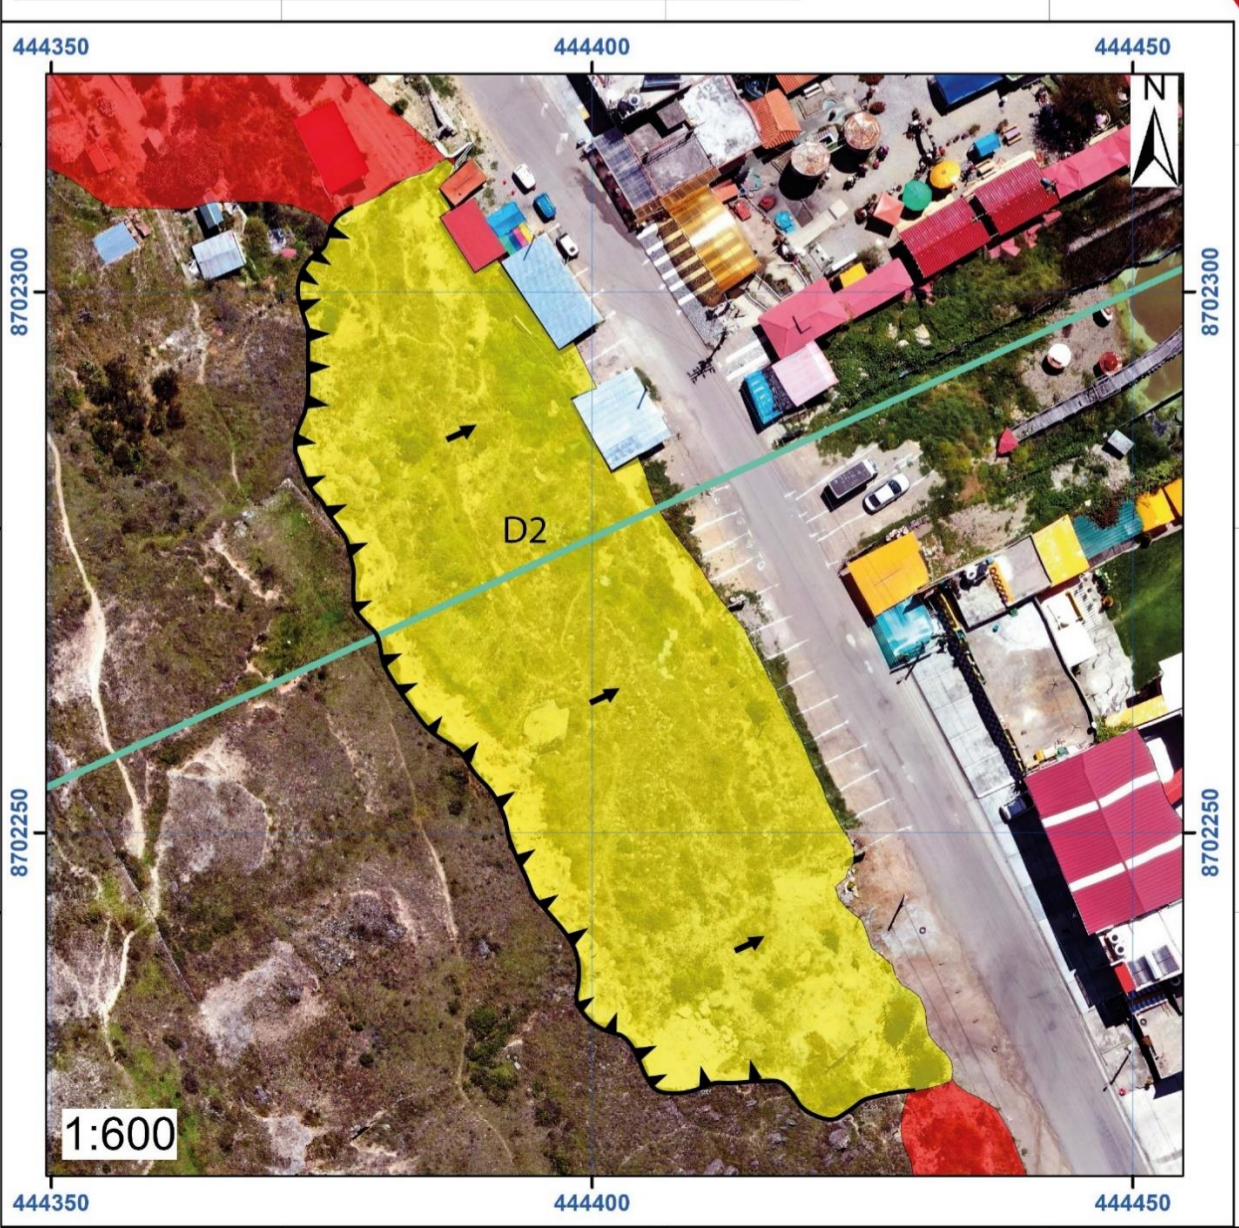
LEYENDA DE MOVIMIENTOS EN MASA	
	Deslizamiento rotacional activo
	Derrumbes activos
	Corona de deslizamiento rotacional activo
	Cuerpo de derrumbes activos
	Dirección de movimientos en masa
