**Informe Técnico N° A7564**

# **EVALUACIÓN DE PELIGROS GEOLÓGICOS POR DERRUMBES Y CAÍDA DE ROCAS EN LOS SECTORES LEÓN PAMPA Y PUENTE DURAND**

(Distrito Chinchao, Provincia Huánuco, Departamento Huánuco)

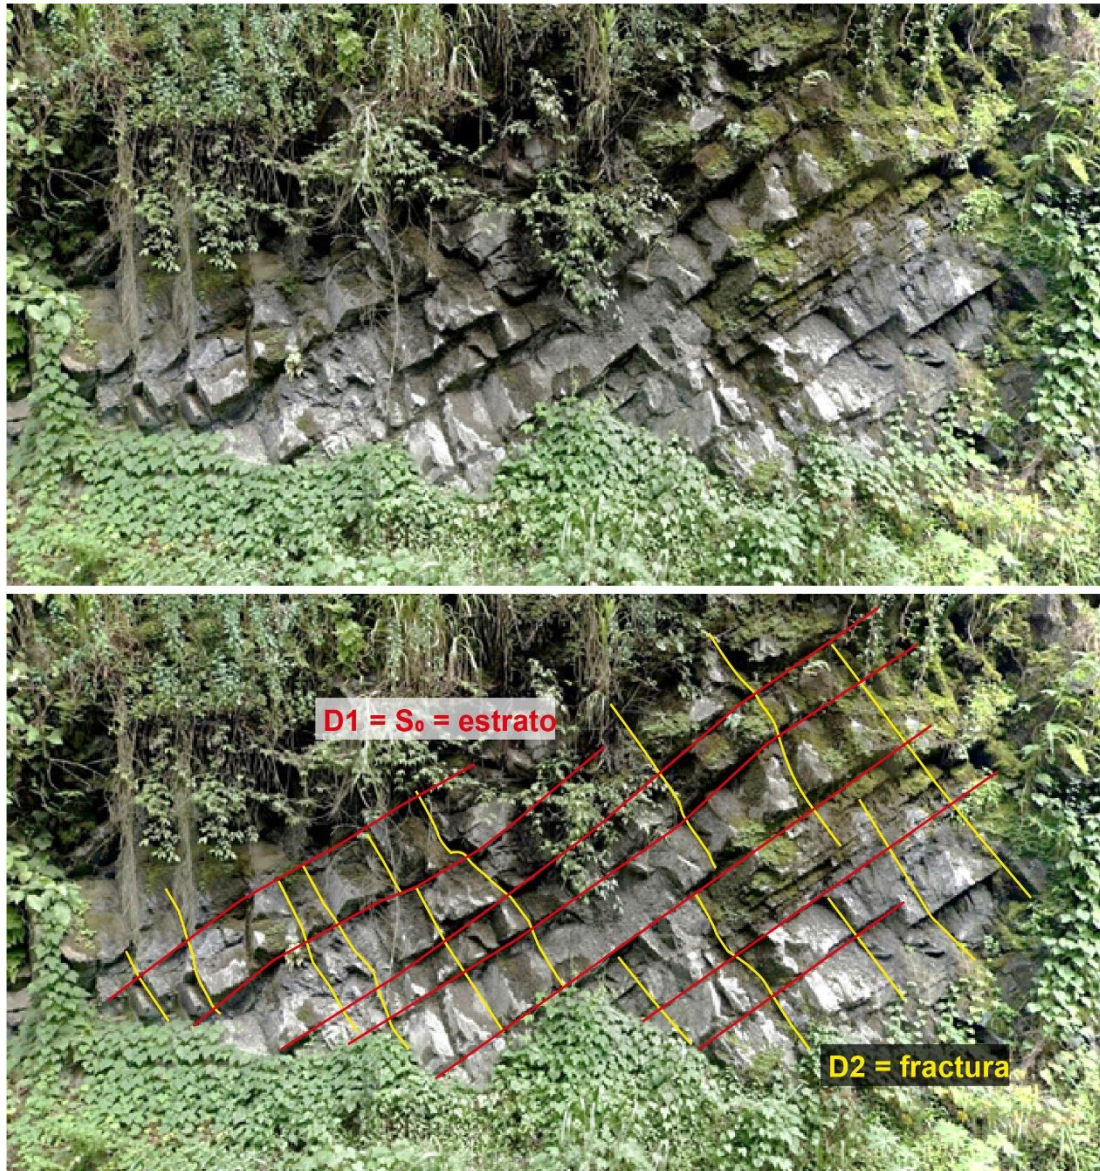
En este punto, se ha identificado un macizo compuesto principalmente por dos familias de discontinuidades, en el cual, de manera dominante destaca los planos de estratificación que buzan concordante a la pendiente ( $D1 = N248^\circ/48^\circ$ ), mientras que, las fracturas secundarias tienden a ser casi ortogonales al buzamiento del  $D1$  y que se inclinan en contra de la pendiente ( $D2 = N127^\circ/53^\circ$ ). En general, según la clasificación de rocas ISRM (1981), el macizo presenta una moderada meteorización y está medianamente fracturado a muy fracturado (**Figura 9**).

**Figura 9.** Calizas fracturadas y meteorizadas del Grupo Pucará en la margen derecha del río Chinchao. UTM E 390808 y N 8945175.

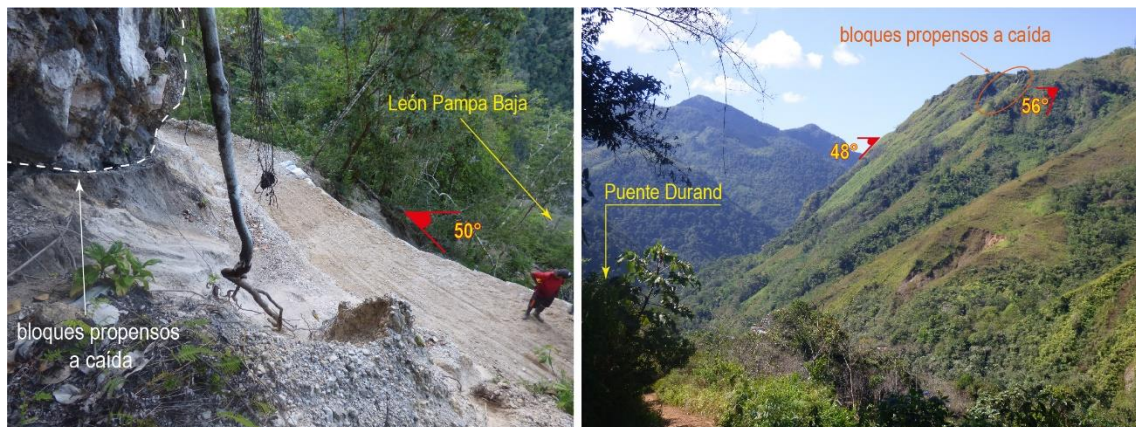
**Figura 12.** Pendientes promedio del terreno en los sectores León Pampa y Puente Durand. En ambos sectores se observan los bloques propensos a caída, dispuestos en pendientes fuertes y escarpados a abruptas.

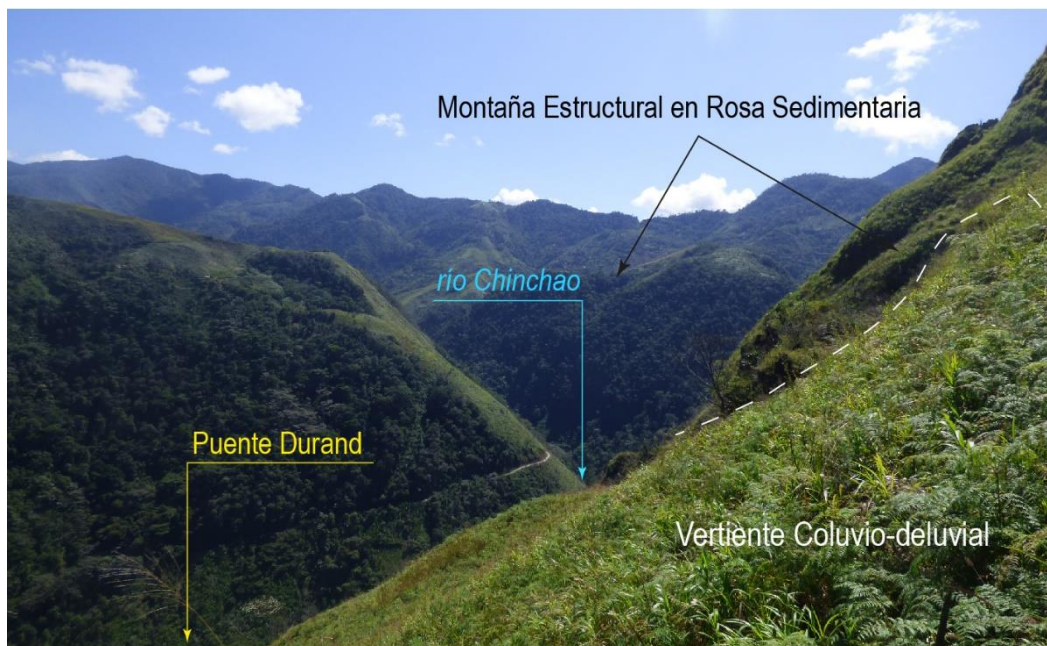
**Figura 15.** Relieve montañoso con morfología tipo estructural emplazada en rocas sedimentarias y Vertiente Coluvio-deluvial en pendientes escarpados  $>45^\circ$ . Vista mirando al noreste desde la parte alta del sector Puente Durand.

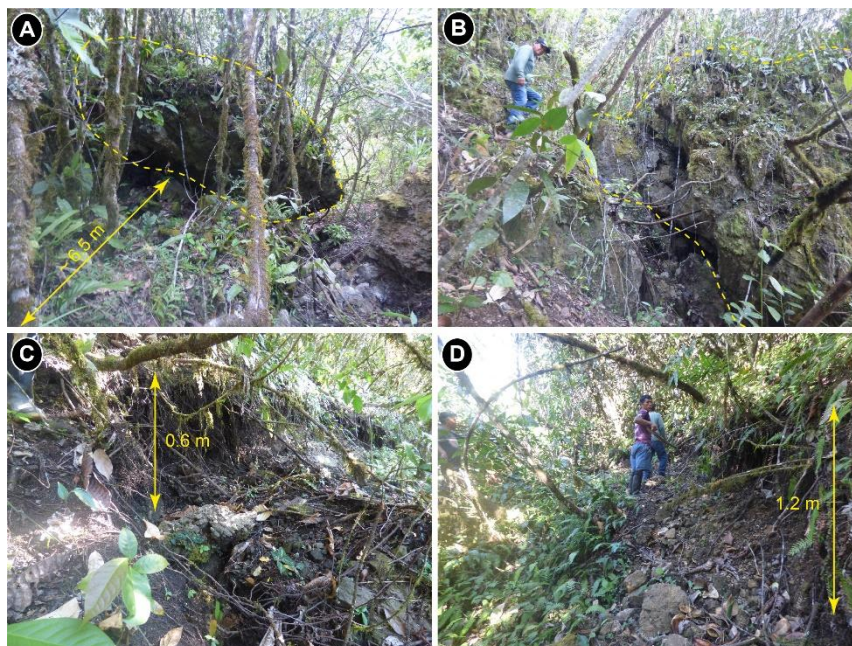
**Figura 21.** A) y B) Bloque que se desplazó y dejó escarpes que van de 0.6 a 1.2 m de desnivel. C) y D) Bloque con desplazamiento de hasta 6.5 m ladera abajo.

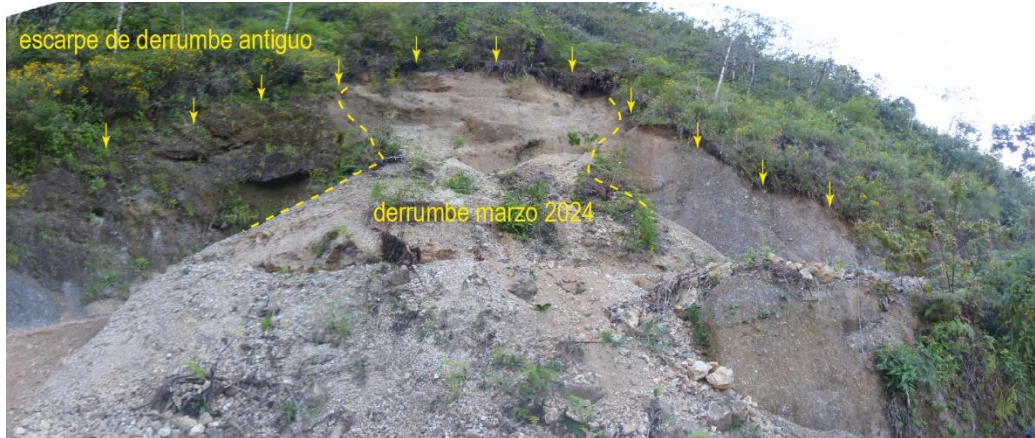
**Figura 23.** Derrumbe antiguo que se reactivó de manera incipiente, parte de la corona, en el mes de marzo de 2024.

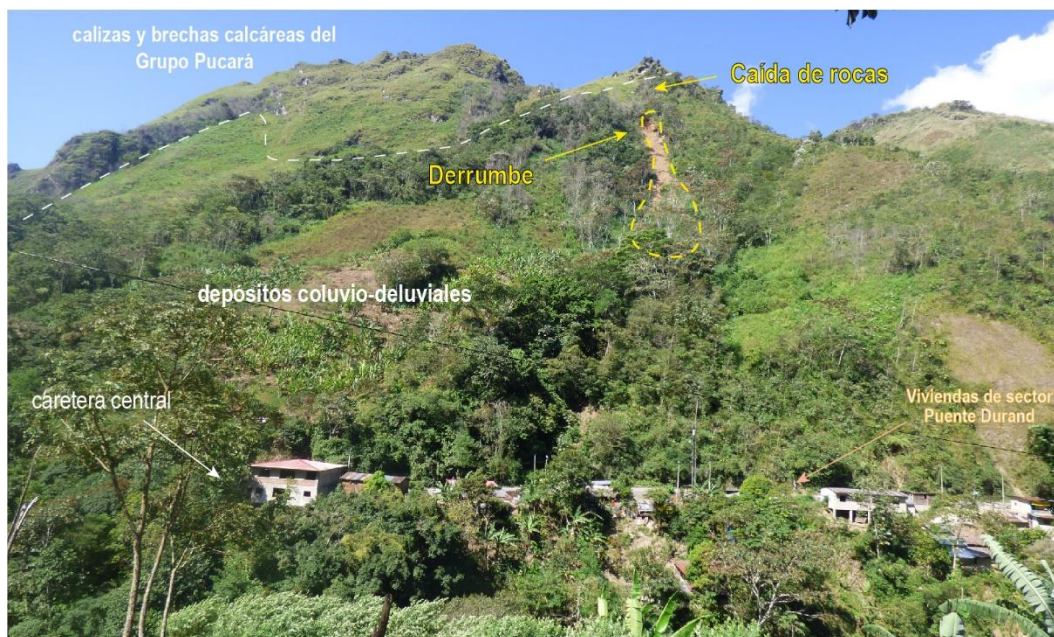
**Figura 24.** Peligros geológicos identificados en el sector Puente Durand. Vista panorámica mirando al sureste.

Estos eventos se registraron en las coordenadas E 388929 y N 8943510, situado en la parte alta del poblado Puente Durand. Se trata de megabloques que sobresalen al relieve accidentado, que en promedio presentan una pendiente escarpada mayor a 45°, originados por caída de rocas. En conjunto, estas características geodinámicas la convierten en zonas susceptibles a desprendimientos y caída de bloques rocosos, que podrían causar graves daños a la vida humana y a la infraestructura (**Figuras 24 y 25**).

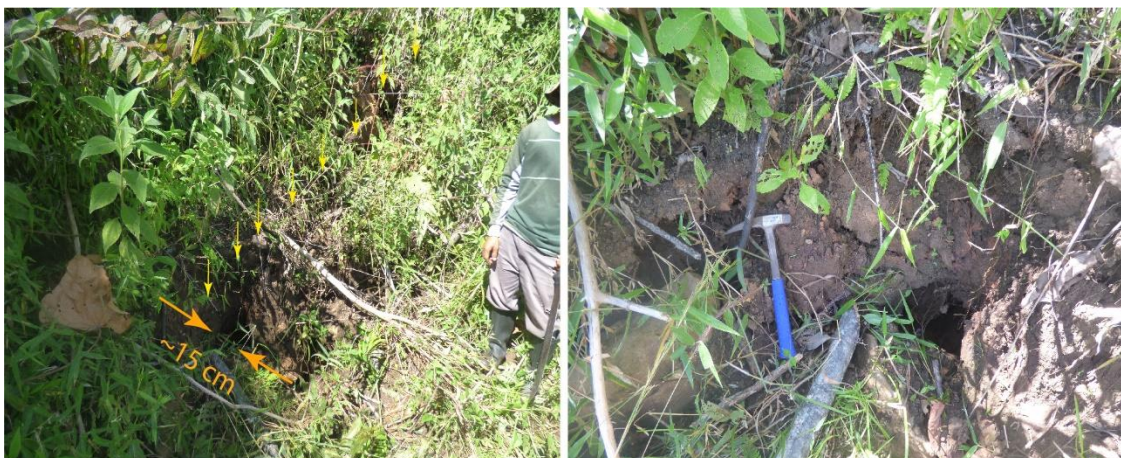
El bloque más crítico a caída presenta una morfología semiovalada a prismática, con dimensiones estimadas de 5 m de largo, 4 m de ancho y una profundidad de 2.5 m. La zona de arranque tiene forma semicircular de 15 m de longitud, y presenta una abertura que evidencia un desplazamiento de 2 a 3 m desde su posición original en el mismo sentido de la pendiente (**Figura 25C**). Además, presenta grietas en el terreno con abertura de ~15 cm y con saltos de 30 a 40 cm de desnivel, que pone en evidencia un movimiento lento pero continuo (**Figura 26**).

**Figura 26.** Grietas de tracción en el terreno con abertura de ~15 cm y saltos que van de 30 a 40 cm de desnivel, situados a pocos metros de los bloques propensos a caída.

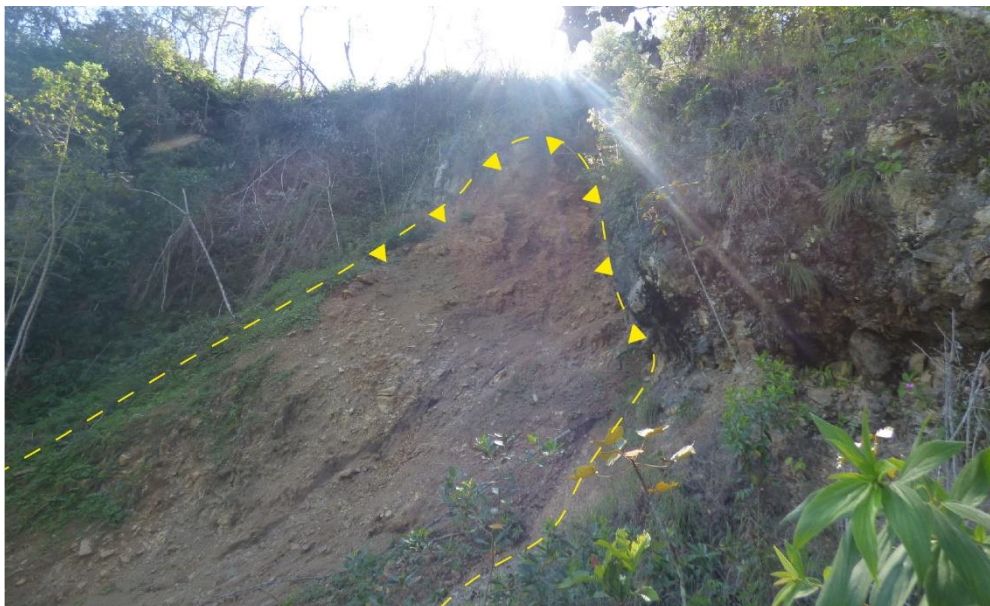
**Figura 27.** Zona de arranque del derrumbe que involucró material coluvio-deluvial en la parte alta del sector Puente Durand.

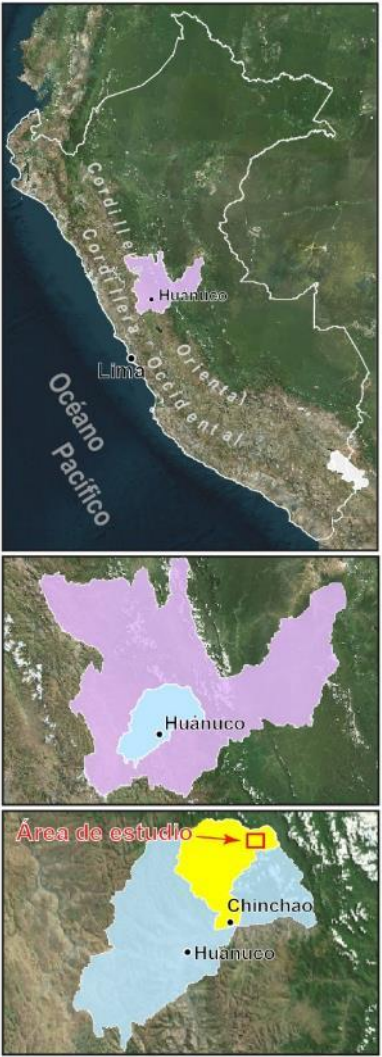
**01**

**Unidades litoestratigráficas**

- Depósitos Coluvio-deluviales
- Grupo Pucará
- Grupo Mitu
- Complejo Metamórfico del Marañón

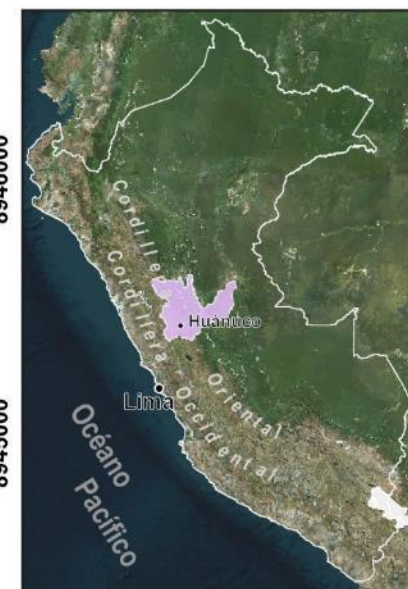
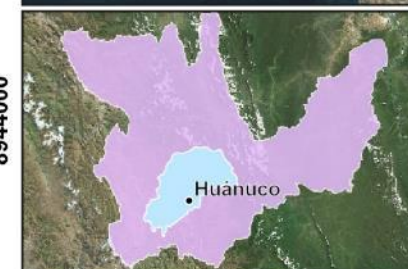
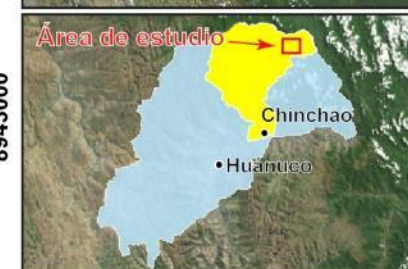
**02**

### Unidades geomorfológicas

- V-cd Vertiente Coluvio-deluvial
- RME-rs Montaña Estructural en Roca Sedimentaria
- RM-m Montaña en Roca Metamórfica

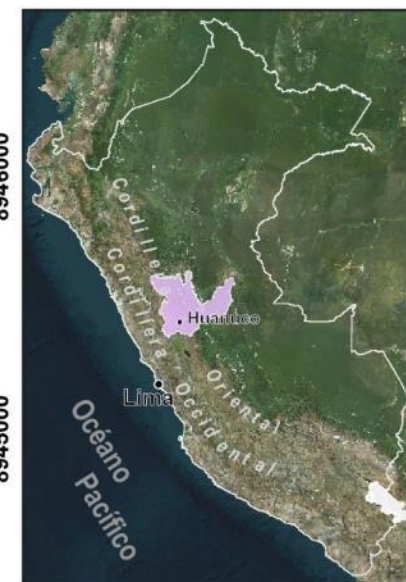
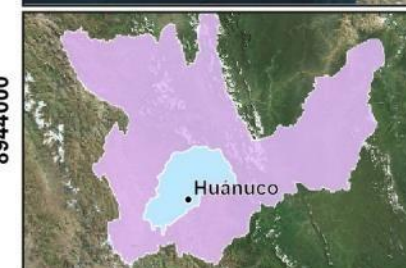
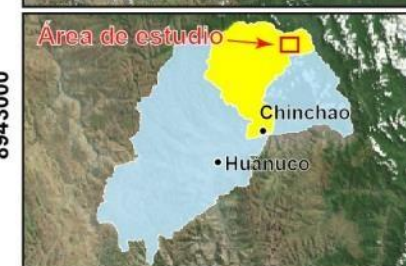
### Peligros Geológicos

- Caída de rocas
- Derrumbe
- Erosión de ladera (cárcava)
- Deslizamiento inactivo latente
- Deslizamiento antiguo

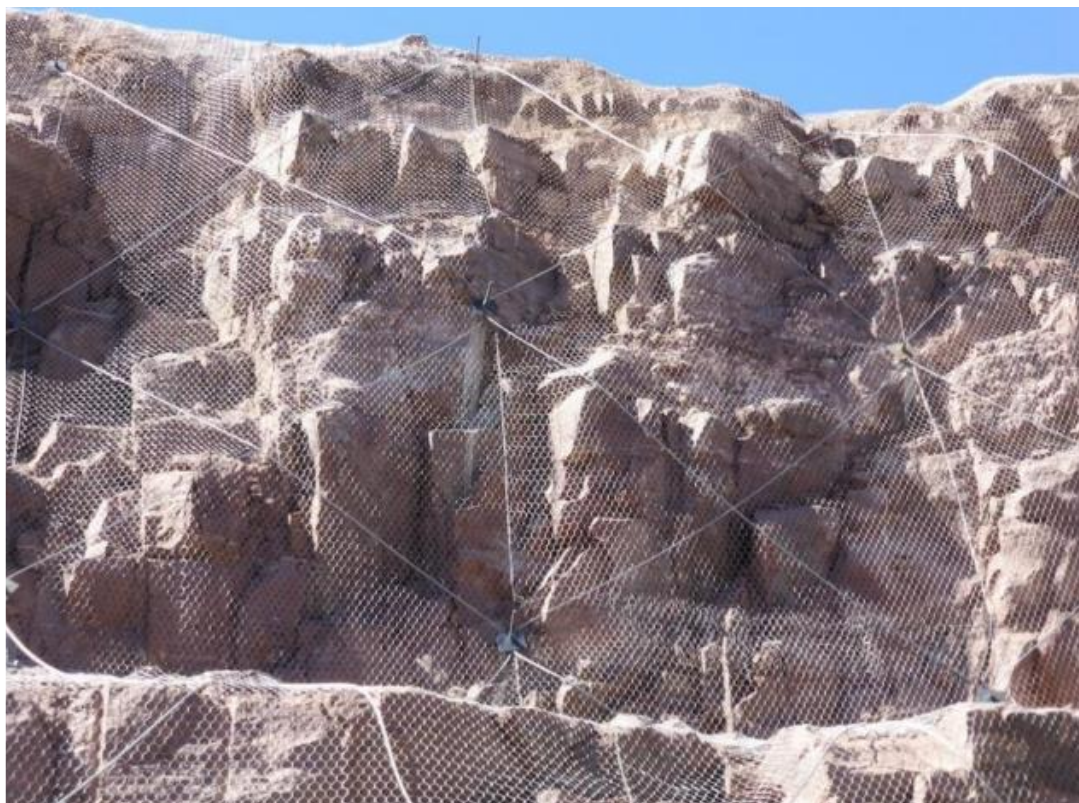
**Figura 34.** Ejemplo de implementación de mallas ancladas para el control de caída de rocas o bloques rocosos.

Es un sistema de protección frente a desprendimientos rocosos o que cubre la superficie afectada del talud/ladera por medio de una malla de alambre de acero galvanizado de triple torsión, reforzada con anclajes cortos dispuestos en una grilla, que además se vinculan diagonal y perimetralmente por los extremos con cables de acero (**Figura 34**). Debe tenerse en cuenta que los anclajes de mallas protegen de la caída de bloques superficiales, pero no representan estabilidad para el caso de fallas de bloques grandes o movimientos de grandes masas de suelo o roca.

Las mantas de malla ancladas pueden utilizarse para impedir el movimiento de bloques pequeños (menos de 0.6 a 1 m de diámetro) o masas o bloques subsuperficiales de roca. Sin embargo, en ocasiones las mallas ayudan a atenuar el movimiento de grandes bloques. En principio la malla anclada actúa como una membrana alrededor de la masa o bloque inestable; a su vez pueden ser reforzadas con cables, los cuales se amarran a los anclajes.
