Informe Técnico N° A7592

EVALUACIÓN DE PELIGROS GEOLÓGICOS POR MOVIMIENTOS EN MASA EN EL SECTOR MINAS PUCUCHO

Departamento: Apurímac
Provincia: Chincheros
Distrito: Ahuayro

ENERO
2025

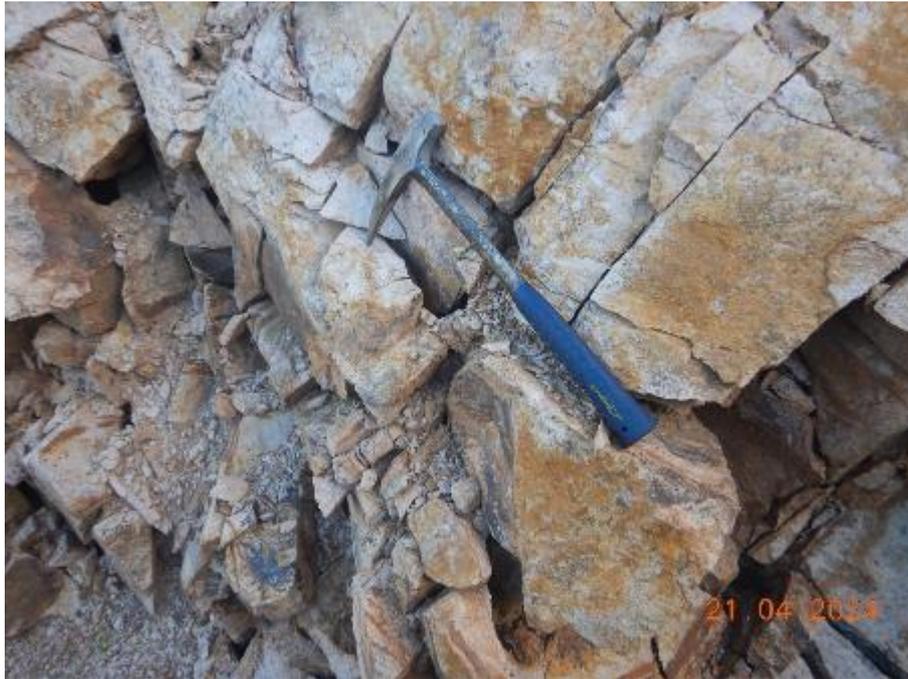
Este Plutón intrusivo circunda el cerro Capillapata donde se encuentra la zona evaluada, sector Minas Pucucho, se puede ver afloramientos de granitos color gris rosado, con textura fanerítica, estos se presentan muy fracturados y moderadamente meteorizados, debido a la presencia de diques, los bloques sueltos están generando caídas de rocas y derrumbes (Fotografía 1).

Fotografía 1: Roca granítica, muy fracturada y moderadamente meteorizada.

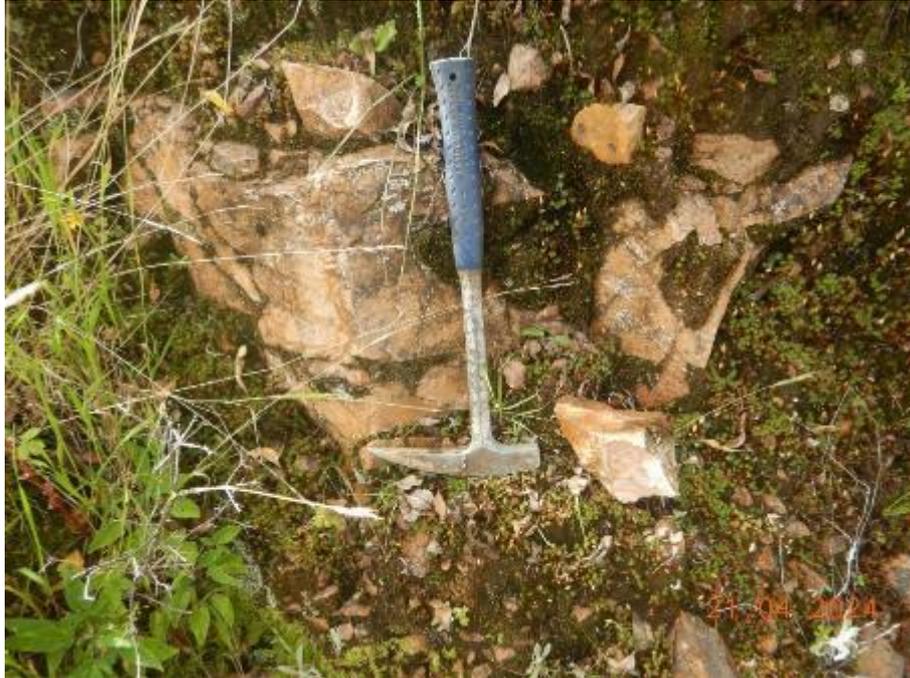
Depósitos poco compactos que se aprecian cubriendo las laderas de los cerros circundantes y llegan hasta la base de las quebradas, siendo originado por procesos de remoción de masas pendiente abajo, accionado por las aguas infiltradas y de escorrentía sobre sustrato rocoso muy fracturado, como también por sismos, generando depósitos de materiales coluvio-deluviales, constituida en la zona evaluada por bloques de hasta 30 cm de diámetro (30 %), gravas heterométricas (40%), con formas angulosas a sub angulosas, envueltos en matriz areno limosa (30%) (Fotografía 2) (Anexo 2 – descripción de formaciones superficiales 1).

Fotografía 2: Depósitos coluvio-deluviales compuesto por bloques y gravas envueltas en matriz areno limosa.

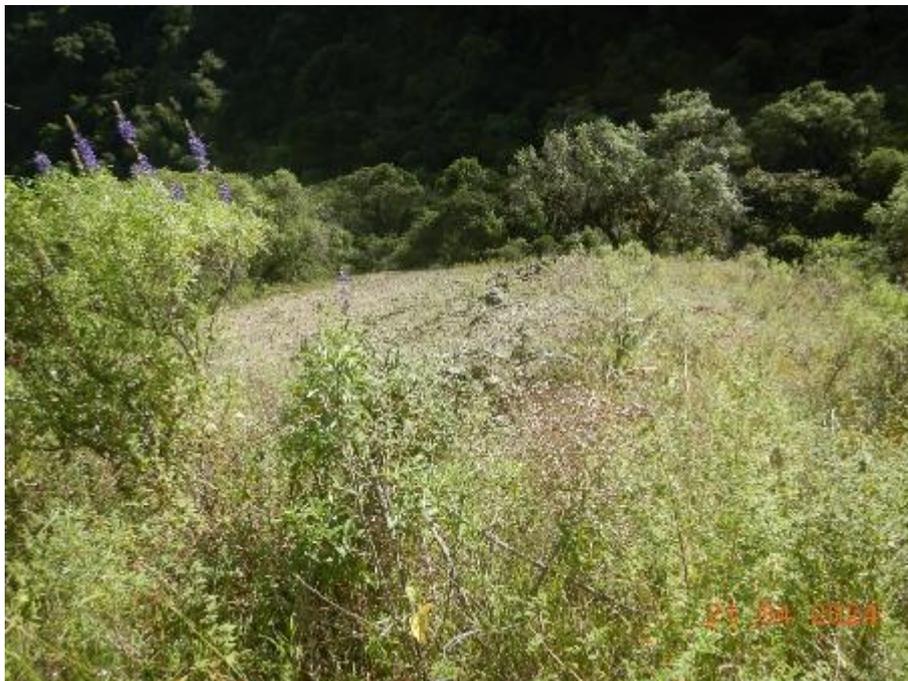
Se aprecia hacia el suroeste fuera de la zona de estudio, circundando parte de las laderas de la quebrada Quisuar Huayjo, presentando laderas con pendientes de muy fuertes a muy escarpadas. (Fotografía 3).

Fotografía 3: Montaña en roca sedimentarias con afloramientos del Grupo Copacabana, con pendientes muy fuertes.

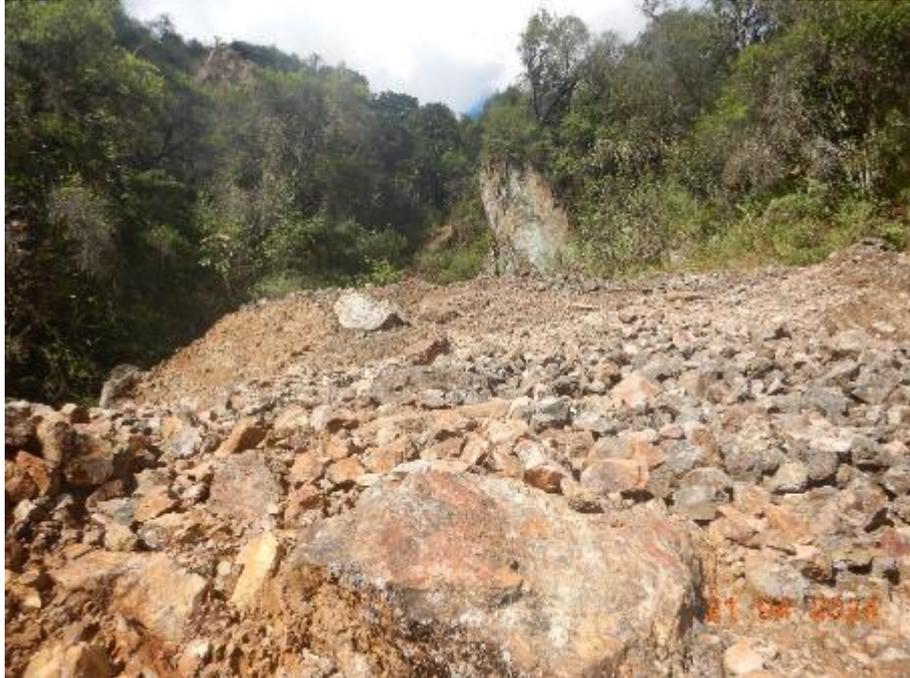
Se encuentra circundando casi toda la zona de estudio, presentando pendientes muy fuertes a muy escarpadas en el sector, siendo susceptible a movimientos en masa tipo derrumbes. (Fotografía 4).

Fotografía 4: Ladera de montaña en roca intrusiva, donde se aprecia un derrumbe; en primer plano bloques de rocas del Plutón granítico de San Miguel.

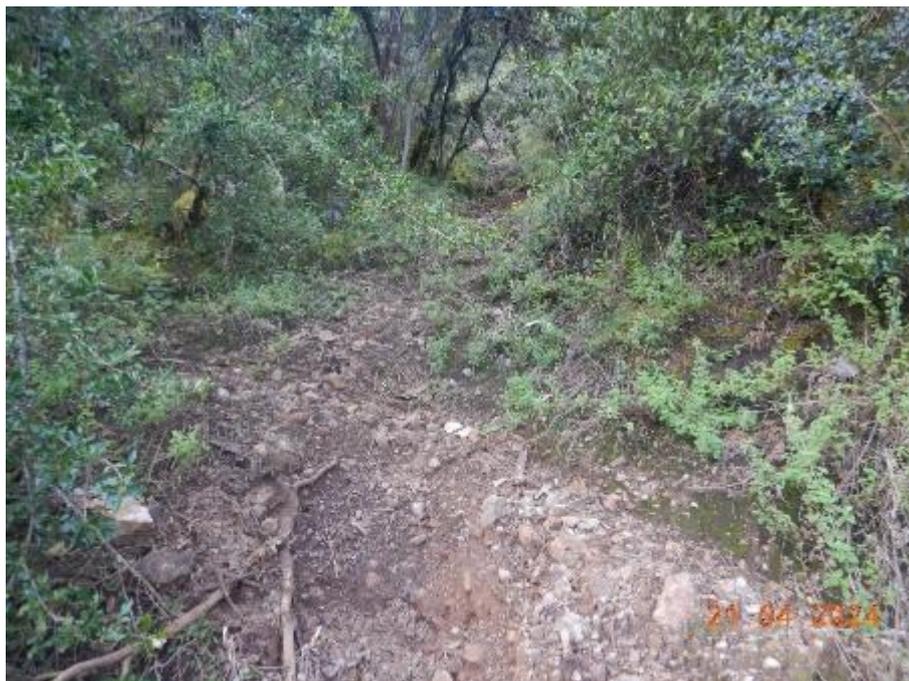
En el sector Minas Pucucho, esta sub unidad se presenta cubriendo las laderas y alcanza hasta la base de la quebrada Ayahuayunca y aguas abajo hasta la confluencia con quebrada Capillapata. Las laderas presentan pendientes muy fuertes a muy escarpadas (25°- 90°) (Fotografía 5).

Fotografía 5: Depósito coluvio-deluvial, presenta ladera con pendiente del terreno muy fuerte.

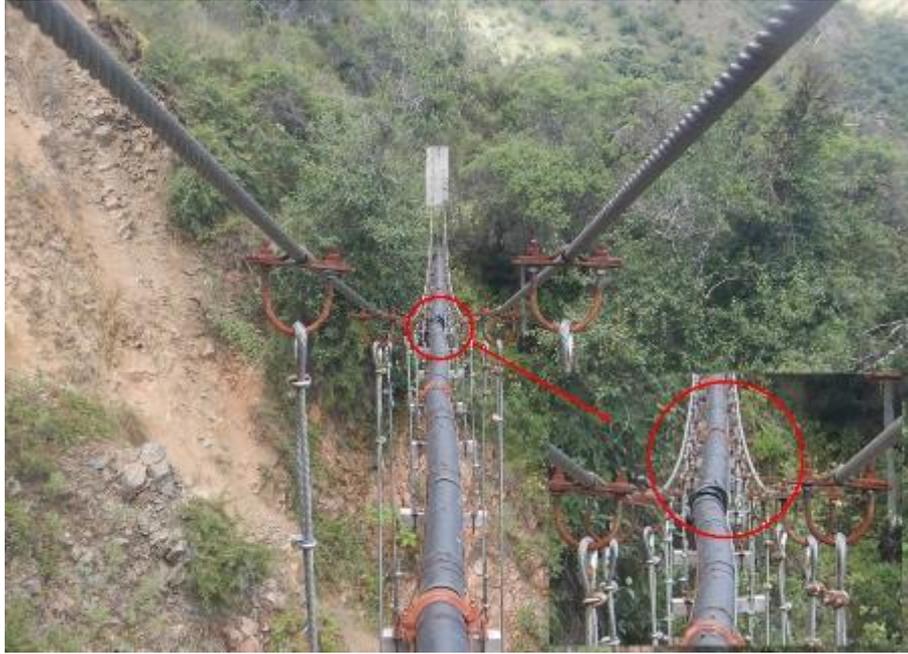
En la zona de evaluación se puede apreciar un deslizamiento antiguo con longitud de escarpa de al menos 700 m y una altura de la corona al pie del deslizamiento de 180 m donde el cuerpo del evento se encuentra con abundante vegetación. En el depósito de este evento se evaluó un primer derrumbe denominado D1 ubicado en coordenadas UTM zona 18L: 633608 E; 8510397 N, que generó la obstrucción de la línea de conducción y la poza de acumulación de agua potable para el poblado de Ahuayro y un segundo derrumbe denominado D2 ubicado en coordenadas UTM zona 18L: 633641 E; 8510542 N, que afecta la infraestructura para el traslado de agua de riego, en especial un puente colgante para conducir la tubería de agua de regadío. Se aprecia arreglos en la tubería por rajaduras que presentó, lo que indica que el terreno está presentando movimientos (figura 2).

Figura 2: Se aprecia el segundo derrumbe D2 que afectó al puente colgante para agua de regadío, con arreglos en la tubería por rajaduras.

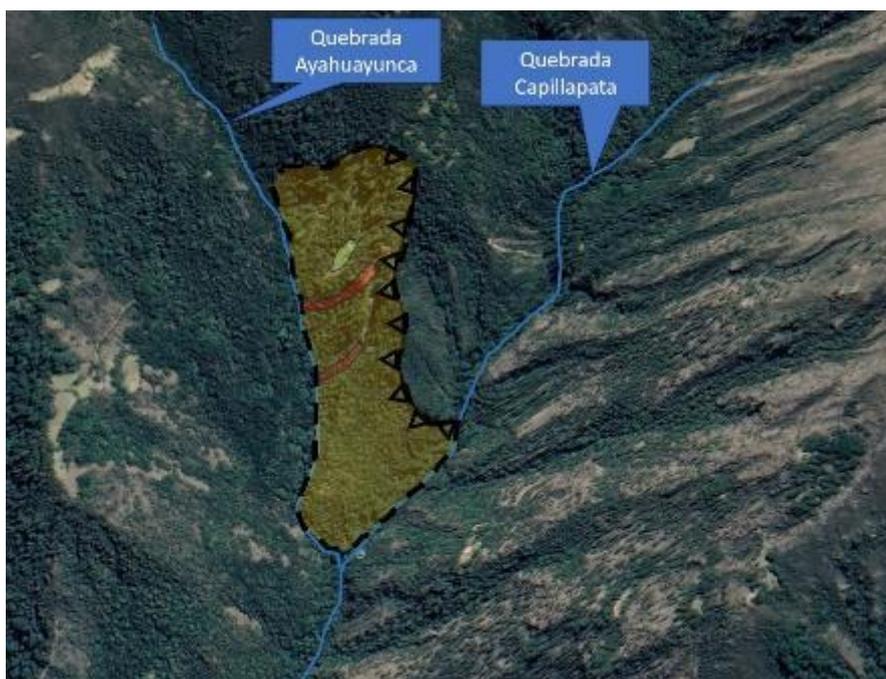
Estos derrumbes descritos evidencian la reactivación en el cuerpo del de un deslizamiento antiguo que afectó a la quebrada Ayahuayunca (figura 3).

Figura 3: se aprecia un deslizamiento antiguo donde se está presentando reactivaciones.

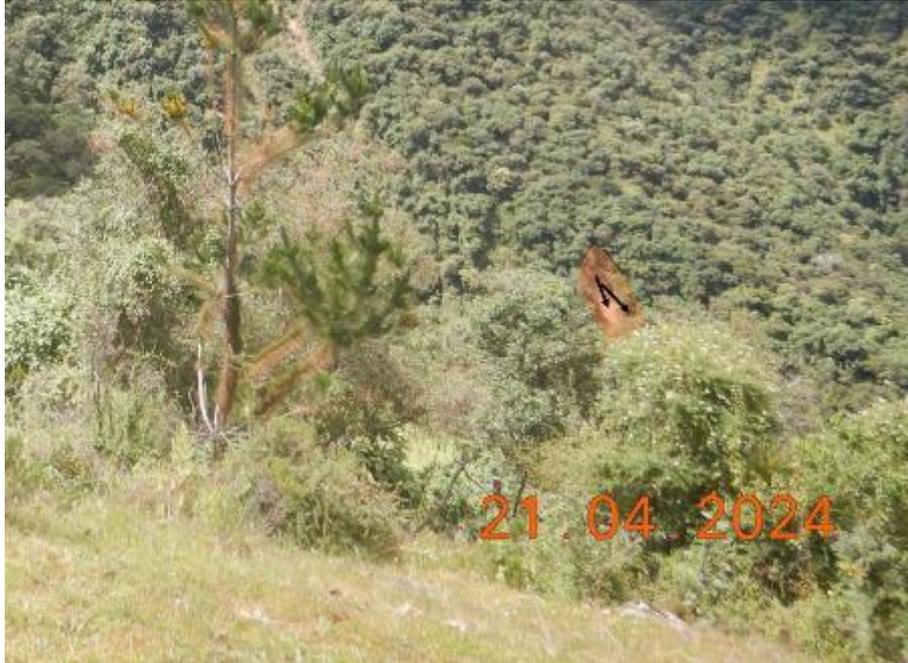
El derrumbe D1, afectó a la línea de conducción de agua potable y la poza de acumulación que se encuentra en la base de la quebrada, dejando desabastecidos a 430 viviendas del poblado de Ahuayro. Presenta una zona de arranque de 18 m y la diferencia entre la elevación de la zona de arranque y la base del derrumbe de 69 m y abarca un área de 894 m² alcanzando el canal de la quebrada (figura 4).

Figura 4: Derrumbe que afecto a la línea de conducción de agua potable que se encuentra en la parte baja de la quebrada.

- b) El primer derrumbe D1 ubicado en coordenadas UTM: 633608 E; 8510397 N, presenta zona de arranque de 18 m y la longitud de la zona de arranque y el pie del derrumbe es de 69 m.

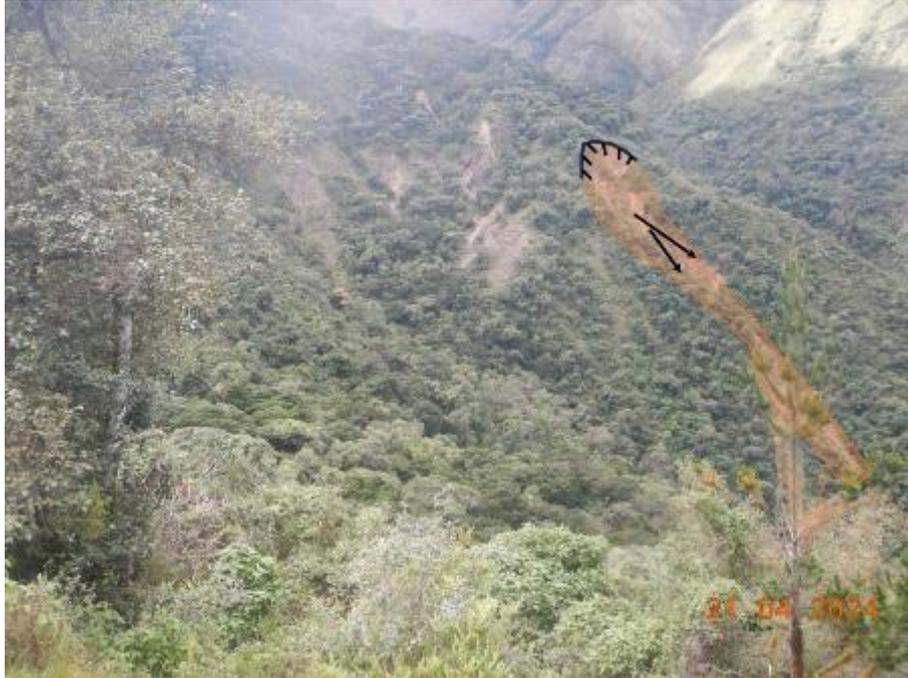
El derrumbe D2 que afecta al puente colgante para aguas de regadío, dejó 560 usuarios sin este servicio. Presenta una zona de arranque de 32 m y una diferencia de elevación entre la zona de arranque y la base del derrumbe de 138 m y abarca un área de 2586 m² alcanzando el canal de la quebrada, su avance presenta dirección suroeste (figura 5).

Figura 5: Derrumbe que afectó al puente colgante para agua de regadío.

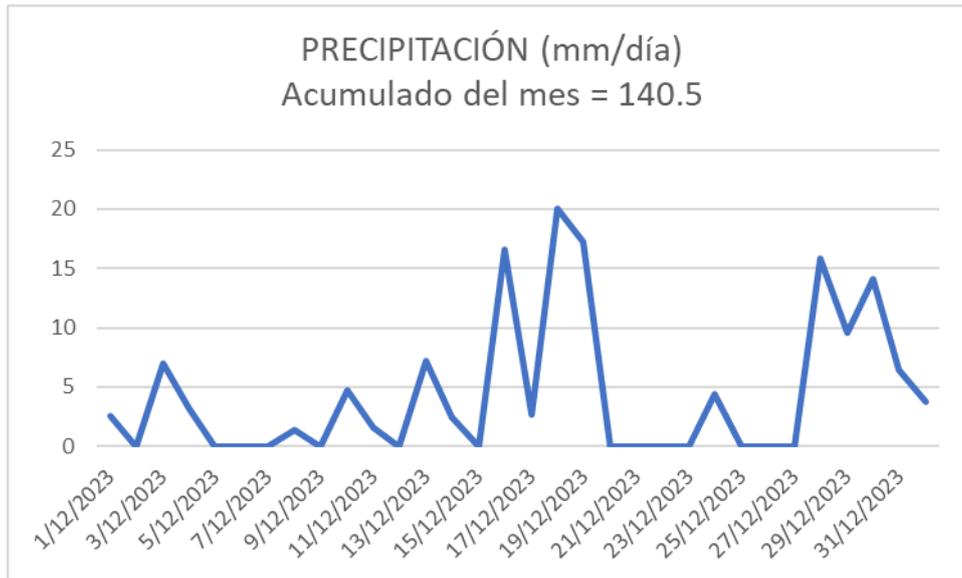
Según el Servicio Nacional de Meteorología e Hidrología (Senamhi, 2023), en la estación meteorológica Vilcas Huaman, la más cercana a la comunidad evaluada y ubicada en del centro poblado del mismo nombre, se registró entre diciembre y abril del 2024 un total mensual acumulado de 595.6 mm de precipitación, observando una mayor precipitación en los meses de diciembre enero y febrero. Por lo que, la activación de estos eventos coincide con las lluvias registradas. (Figura 6, 7, 8 y 9).

Figura 6. Registro de precipitaciones acumuladas diarias del mes de diciembre del año 2023 en la estación Vilcas Huaman.

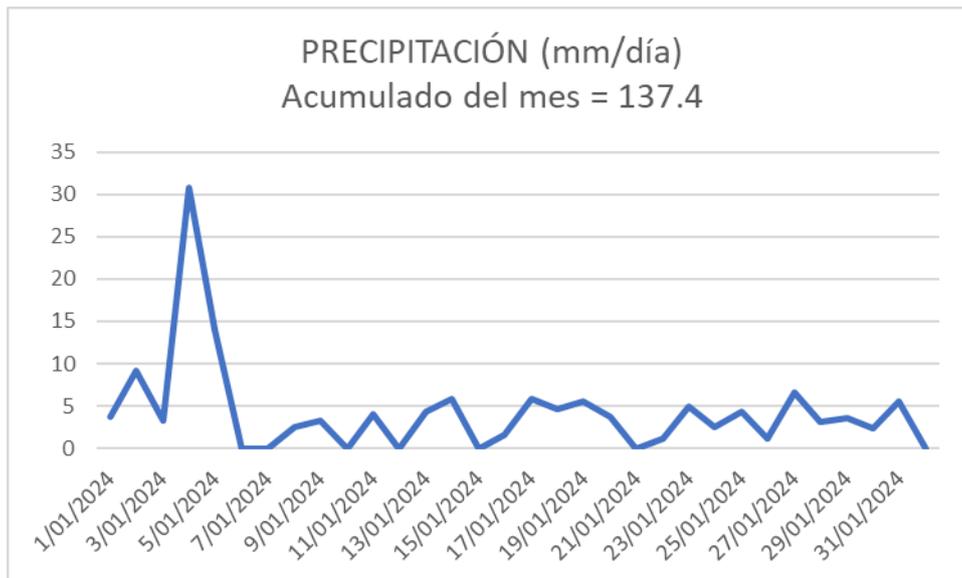
Figura 7. Registro de precipitaciones acumuladas diarias del mes de enero del año 2024 en la estación Vilcas Huaman.

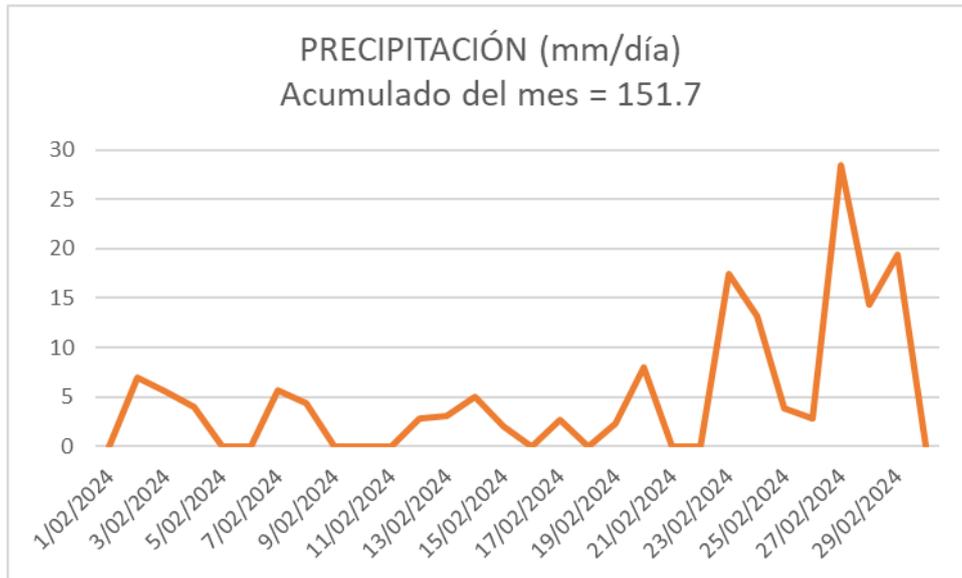
Figura 8. Registro de precipitaciones acumuladas diarias del mes de febrero del año 2024 en la estación Vilcas Huaman.

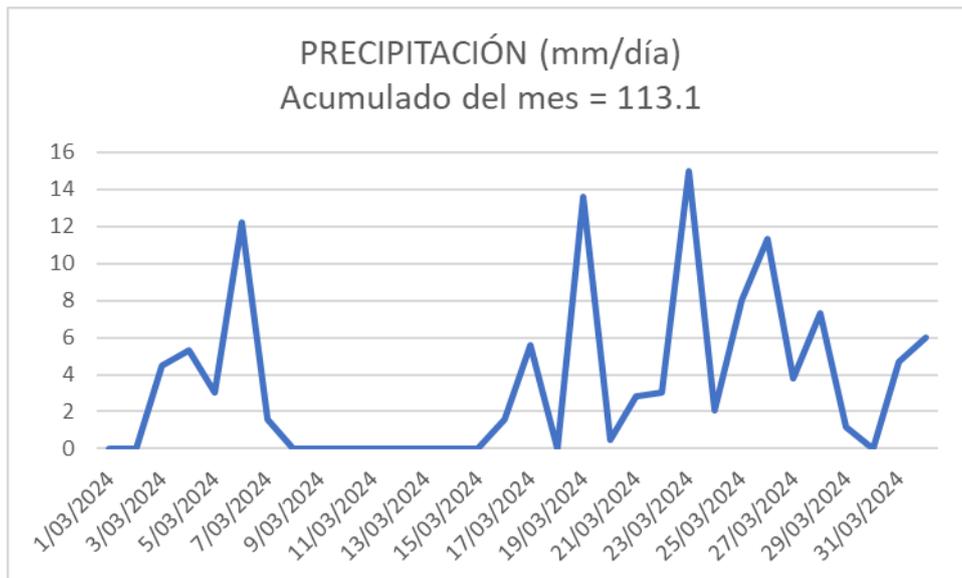
Figura 9. Registro de precipitaciones acumuladas diarias del mes de marzo del año 2024 en la estación Vilcas Huaman.

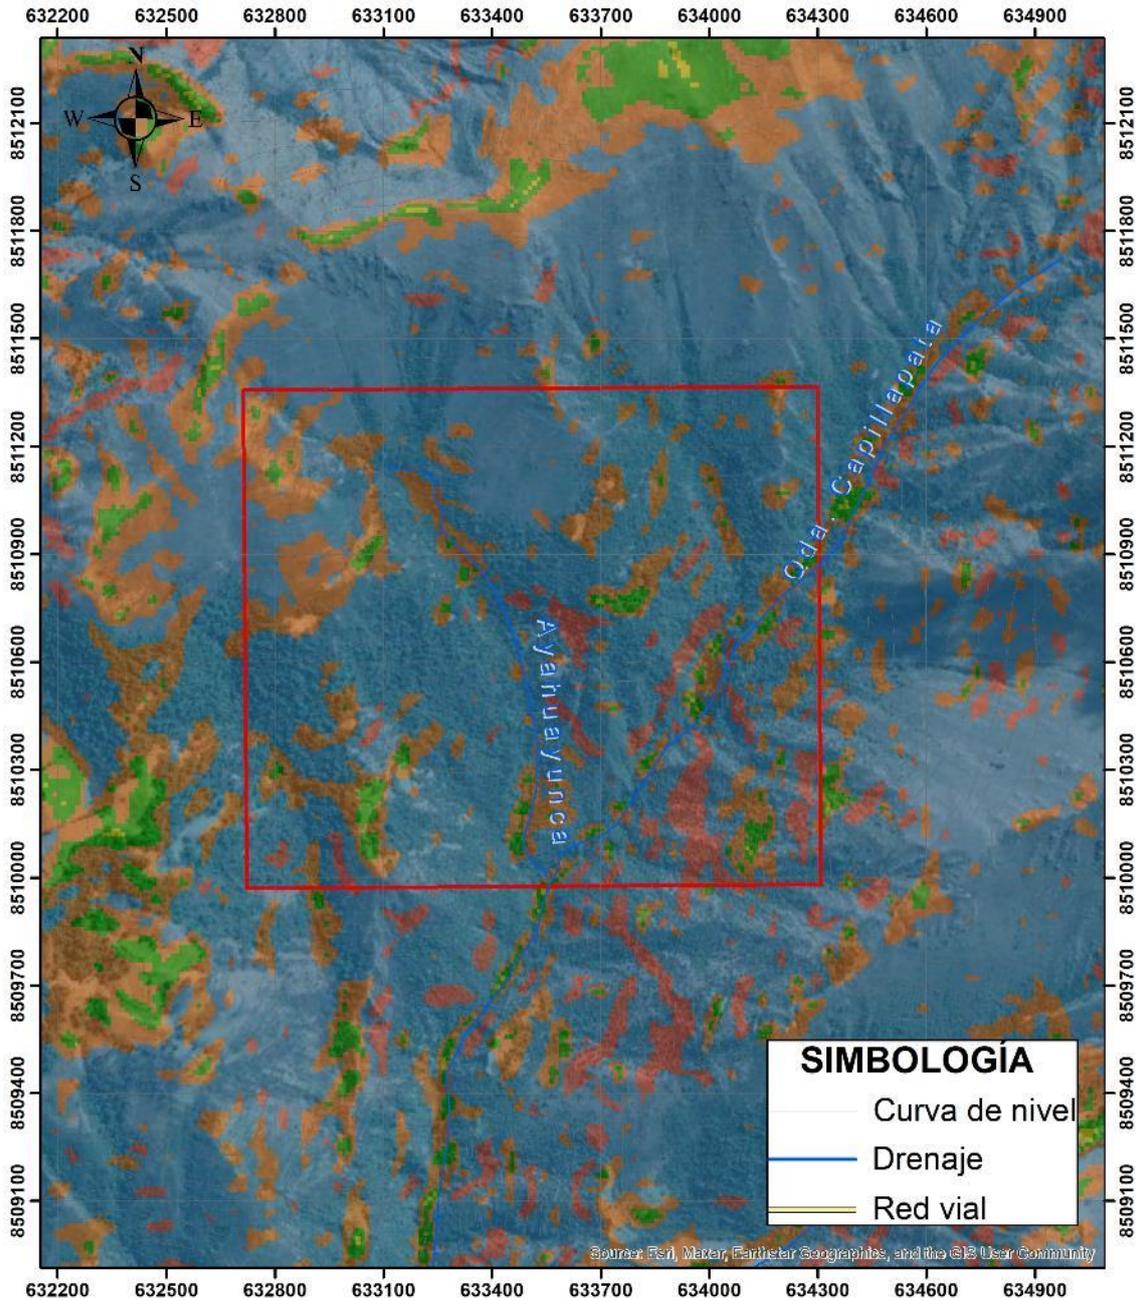
SECTOR ENERGÍA Y MINAS INGEMMET INSTITUTO GEOLÓGICO, MINERO Y METALÚRGICO	
ACT. 16: SERVICIO DE EVALUACIÓN DE PELIGROS GEOLÓGICOS A NIVEL NACIONAL	
Mapa de Pendientes	Figura: 2
Escala 1:15 000 Datum UTM WGS 84 Zona 18S Versión digital: año 2024 Impreso: Diciembre 2024

De acuerdo a las pendientes, las áreas donde se generan los derrumbes en el sector Minas Pucucho, presenta aproximadamente terrenos con pendiente muy escarpada ($45^\circ - 90^\circ$) y caen por la ladera que presentan pendientes del terreno muy fuerte ($25^\circ - 45^\circ$) hasta llegar al canal de la quebrada Ayahuayunca.

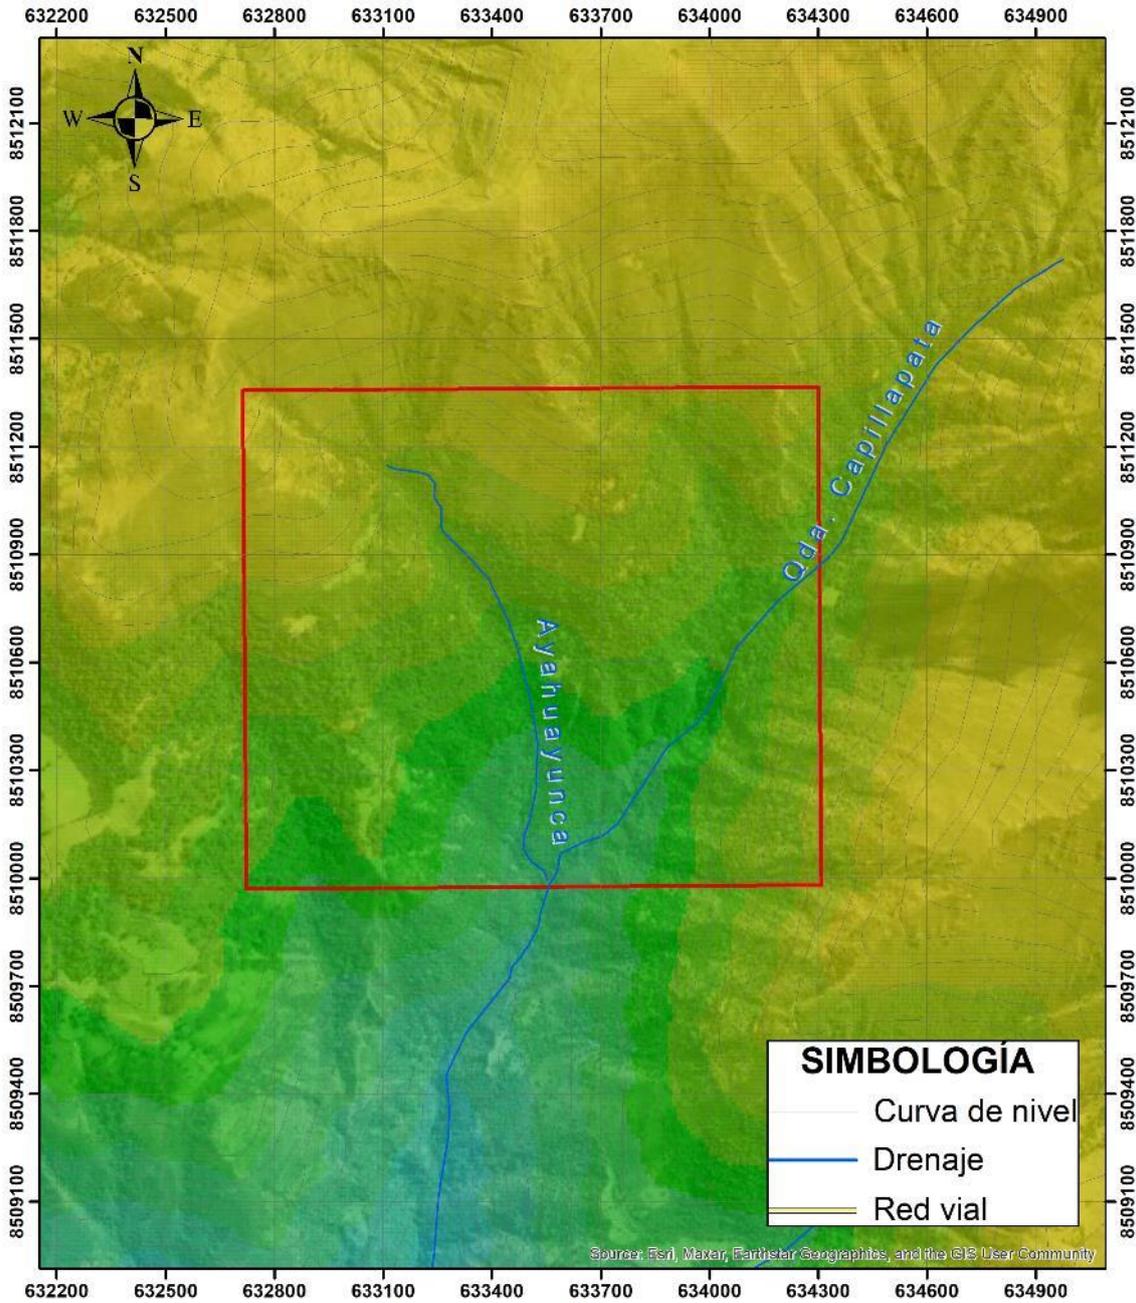
SECTOR ENERGÍA Y MINAS INGEMMET INSTITUTO GEOLÓGICO, MINERO Y METALÚRGICO	
ACT. 16: SERVICIO DE EVALUACIÓN DE PELIGROS GEOLÓGICOS A NIVEL NACIONAL	
Mapa de Elevación del Terreno	Figura: 3
Escala 1:15 000 Datum UTM WGS 84 Zona 18S Versión digital: año 2024 Impreso: Diciembre 2024

A partir del mapa de elevaciones, se puede señalar el punto medio de los derrumbes en el sector Minas Pucucho con una elevación aproximada de 3227 m; las zonas más bajas junto al río presentan una elevación de 3098 m y la zona de cabecera desde donde se producen caídas de rocas se encuentra con una elevación de 3271 m.

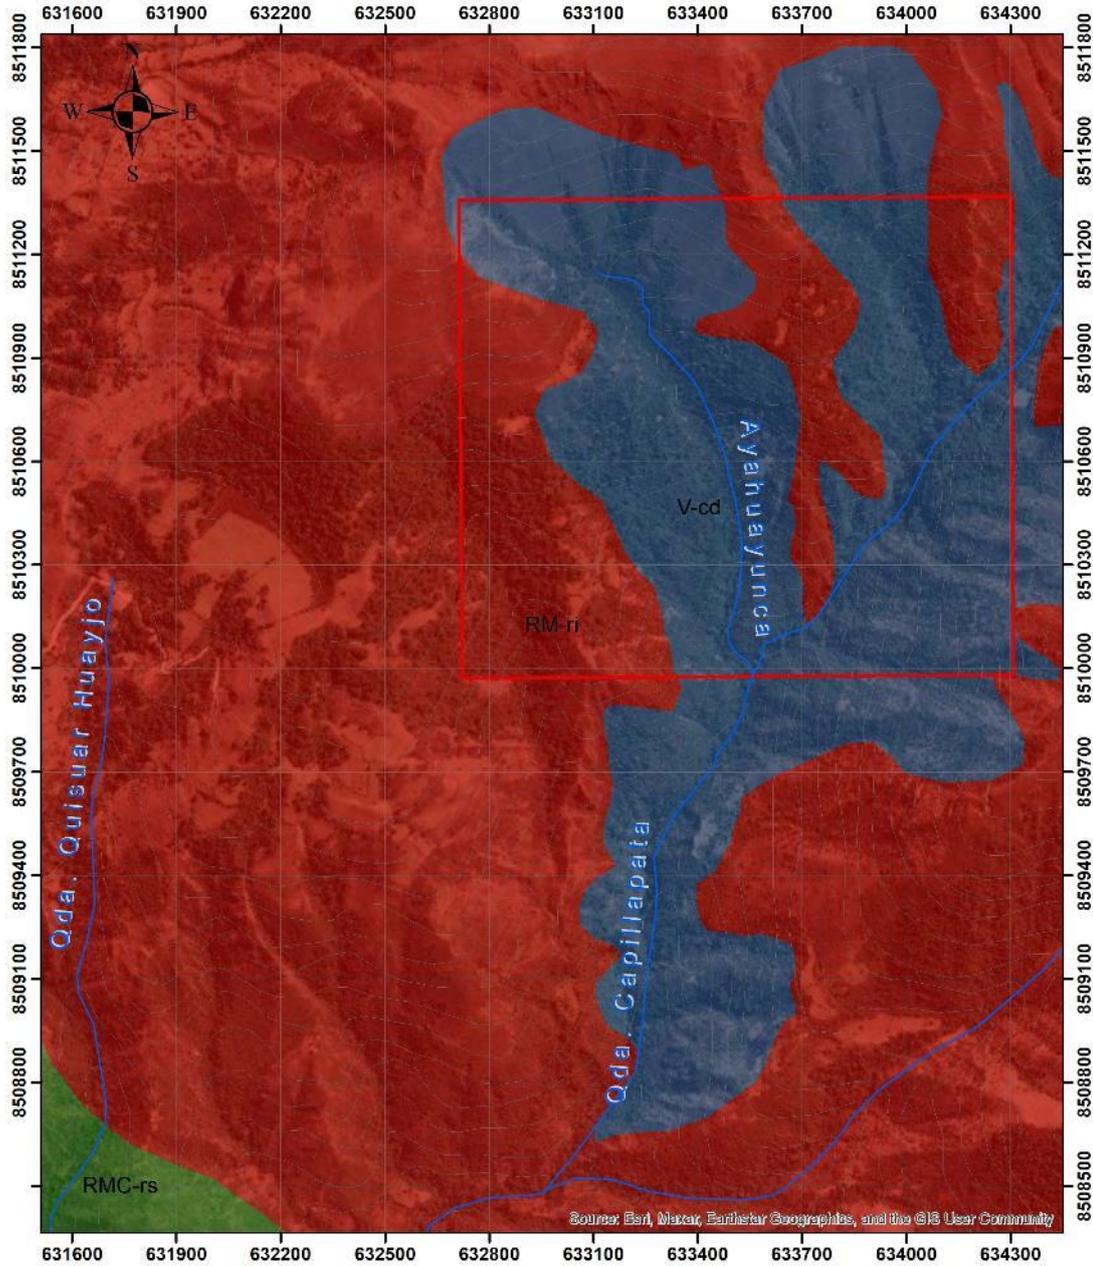
SECTOR ENERGÍA Y MINAS INGEMMET INSTITUTO GEOLÓGICO, MINERO Y METALÚRGICO	
ACT. 16: SERVICIO DE EVALUACIÓN DE PELIGROS GEOLÓGICOS A NIVEL NACIONAL	
Mapa Geomorfológico	Figura: 4
Escala 1:15 000 Datum UTM WGS 84 Zona 18S Versión digital: año 2024 Impreso: Diciembre 2024

Para la caracterización de las unidades y subunidades geomorfológicas en el área de estudio, se realizó la complementación y actualización del mapa geomorfológico regional a escala 1:100 000 (Ingemmet, 2012). Asimismo, se consideraron criterios de control como: la homogeneidad litológica y caracterización conceptual, en base a aspectos del relieve en relación a la erosión, denudación y sedimentación, diferenciándose montañas y piedemonte (Anexo 1 - Mapa 4).
