Informe Técnico N° A7574

EVALUACIÓN DEL PELIGRO GEOLÓGICO POR MOVIMIENTOS EN MASA EN LA LOCALIDAD DE LAGUNAS

Departamento: Cajamarca
Provincia: Cutervo
Distrito: Callayue

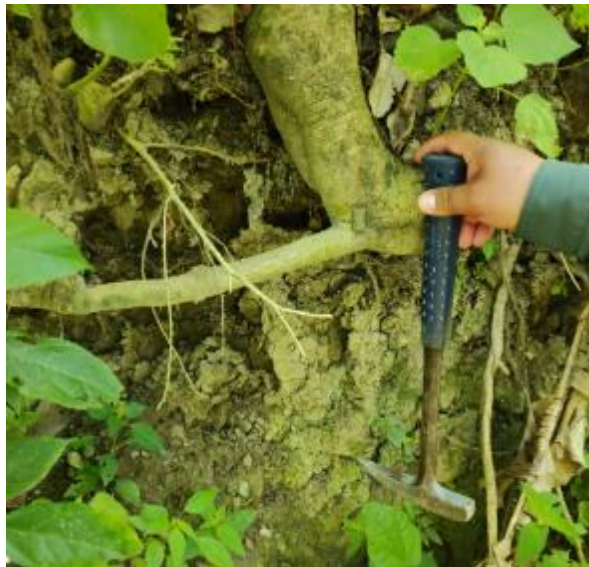
Son suelos acumulados por movimientos en masa y flujos acarreados por las aguas de escorrentía. La composición litológica está compuesta de arcillas de alta plasticidad con bloques y cantos sub redondeados, poco consolidados y que están cubiertos por una densa vegetación de árboles y arbustos. Se ubican en el centro de la localidad de Lagunas (figura 4 y tabla 3).

Figura 4. Depósito coluvial ubicado en la zona de deslizamiento activo en la localidad de Lagunas.
Ubicación: E: 736787, N: 9317997.

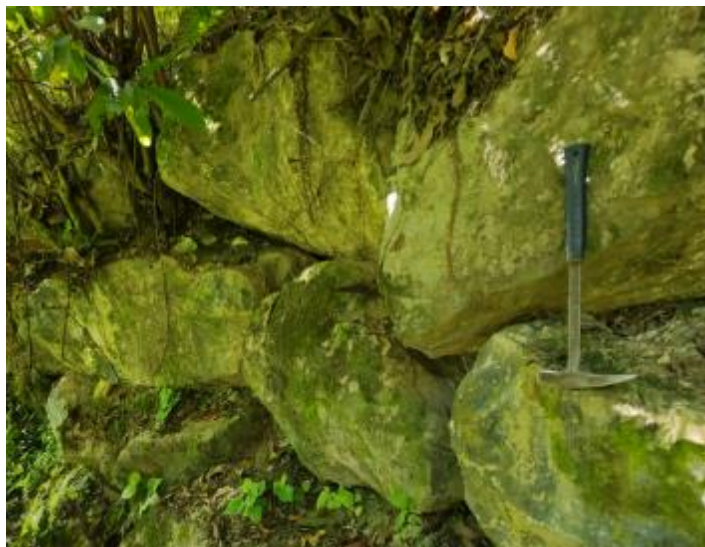
Figura 6. Muro con rocas creado para depositar los materiales antropogénicos en la parte baja de la plataforma de uso múltiple. **Ubicación:** E: 736787, N: 9317997

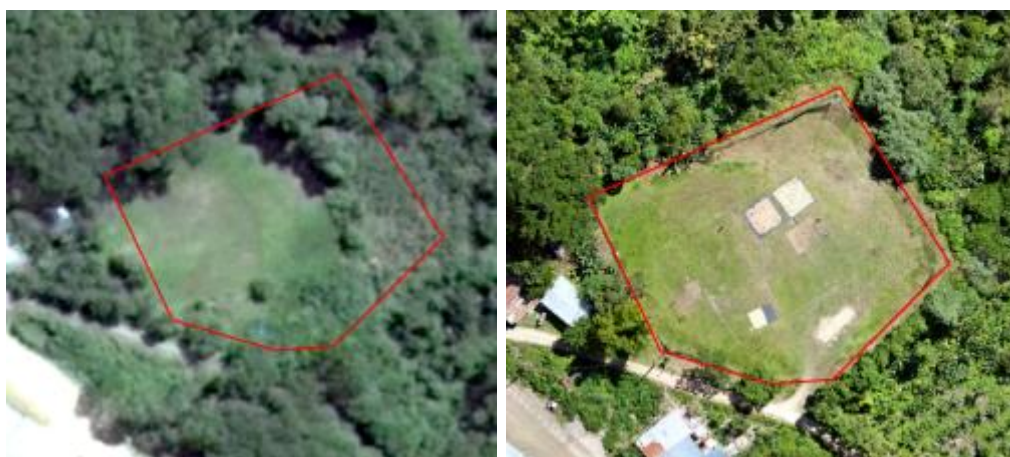
Figura 7. Comparación del tamaño de la plataforma comuna de Lagunas en mayo del 2011 (izquierda) y en junio del 2024 (derecha). Fuente: Google Earth y levantamiento fotogramétrico en campo.

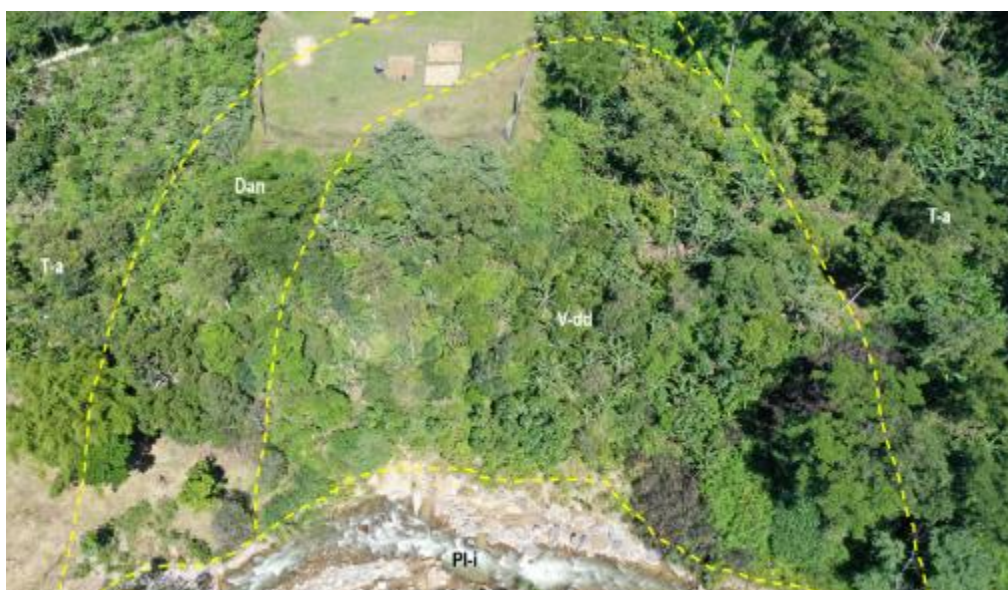
Corresponde al sector conformado por depósitos antrópicos acarreados para la ampliación de la plataforma multiusos de la comunidad de Lagunas. Con el paso del tiempo los suelos han ido desplazándose ladera abajo en dirección al río Santa Clara tal como se observa en la figura 10.

Figura 10. Vista de las geformas cartografiadas en la localidad de Lagunas: Terraza aluvial (T-a), depósito antrópico (Dan), vertiente con depósito de deslizamiento (V-dd) y planicie inundable (PI-i).

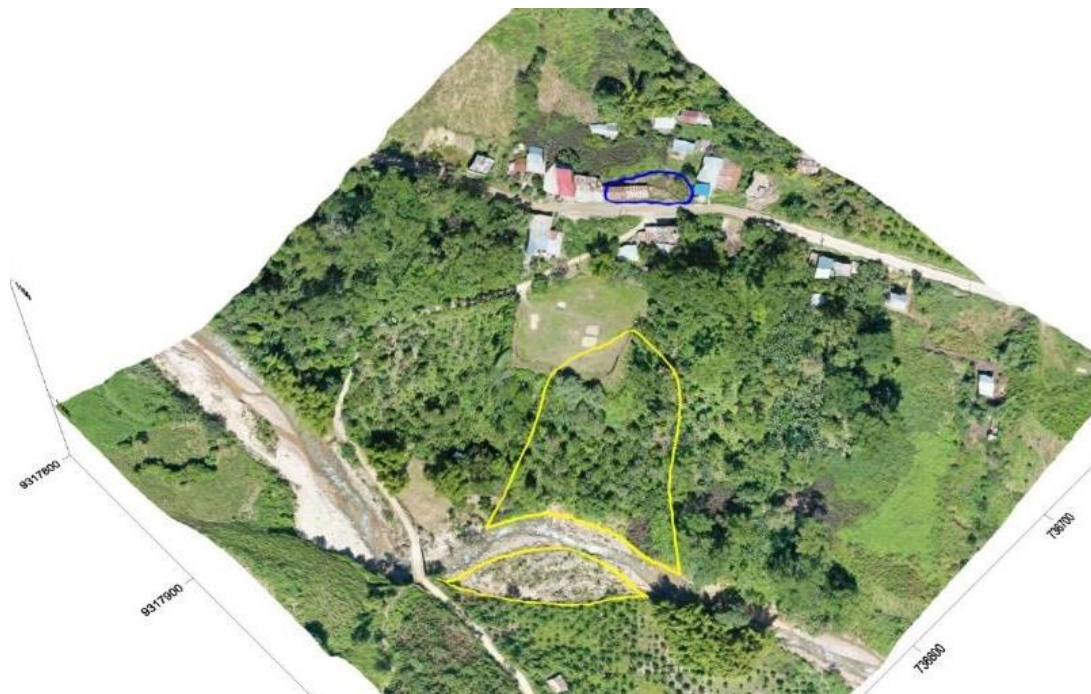
Los peligros geológicos reconocidos en la zona evaluada, corresponden a movimientos en masa y otros peligros geológicos, tipo deslizamiento rotacional, hundimiento y erosión fluvial (figura 11).

Figura 11. Vista de la localidad de Lagunas, los movimientos en masa están delimitados en línea amarilla y el área con hundimiento en línea azul.

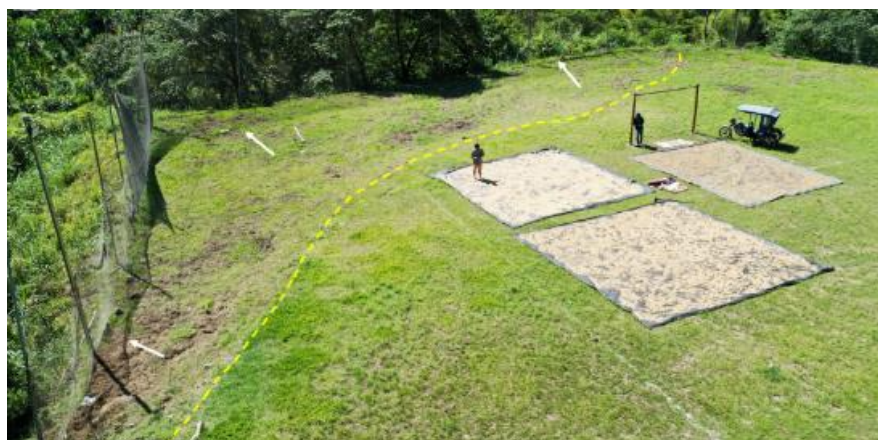
En los lados noreste y noroeste de la plataforma se ha activado un deslizamiento, debido a la baja compactación de los suelos y su alta saturación (figura 12). El evento pone en peligro a los usuarios de la misma.

Figura 12. Las líneas amarillas muestran la escarpa principal del deslizamiento rotacional ubicado en la plataforma multiusos de la localidad de Lagunas.

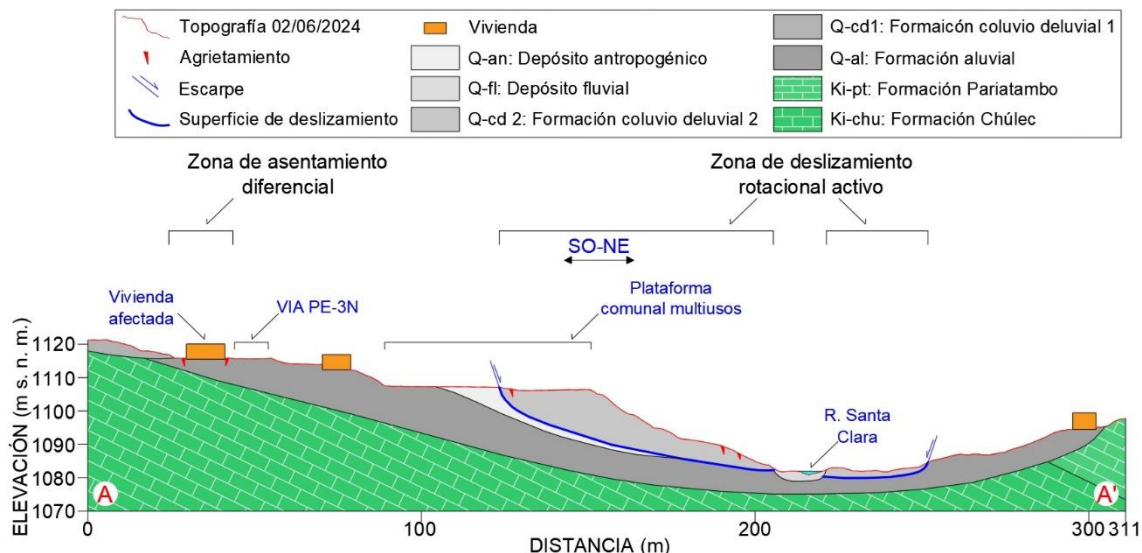
En la figura 13 se muestra la extensión esquemática del deslizamiento rotacional Lagunas, originado sobre suelos antropogénicos poco consolidados de arcillas de alta plasticidad, además de su cercanía al río Santa Clara.

Figura 13. Perfil A- A', que muestra los suelos acumulados para la conformación de la plataforma comunal, donde se está produciendo el deslizamiento activo.

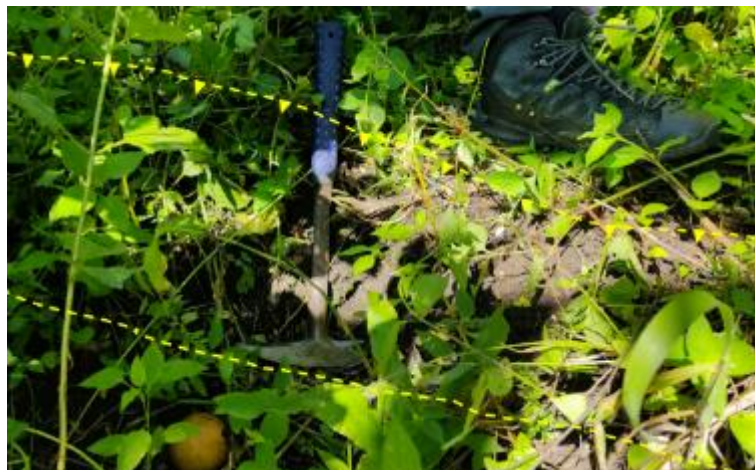
Los agrietamientos y escarpes también son evidentes en otras partes del cuerpo del deslizamiento, como en la parte baja (figura 15), donde se presenta afectación a terrenos con cultivos frutales. Estos agrietamientos tienen longitudes de 20 a 60 m y aperturas de 5 a 20 cm.

Figura 15. Escarpe secundario del deslizamiento Lagunas en la parte baja del cuerpo.
Ubicación: E: 736847, N: 9318014.

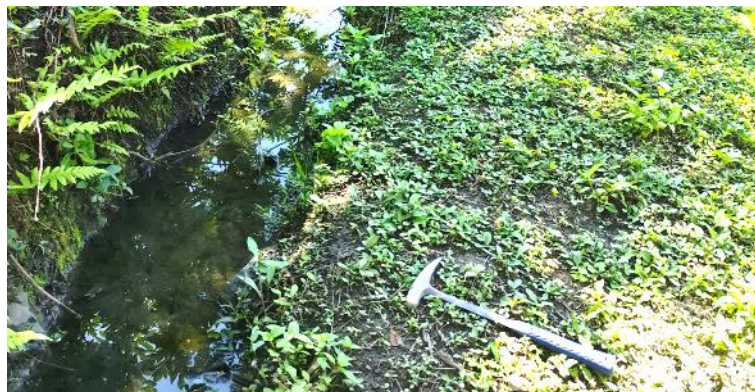
En la figura 16 se muestra un canal perimetral con agua estancada, debido a la falta de mantenimiento del mismo, además no se encuentra revestido, favoreciendo la infiltración de aguas en el cuerpo del deslizamiento.

Figura 16. Canal perimetral sin recubrimiento ubicado en el contorno de la plataforma comunal.
Ubicación: E: 736763, N: 9317960.

- a) Impermeabilizar los canales de regadío, con material adecuado que impida la infiltración de agua, que viene afectando al terreno con hundimiento, hasta fuera de la localidad urbana (C1). De modo similar, impermeabilizar los canales perimetrales de la plataforma comunal (C2) (figura 20).
- b) Enrocar la margen izquierda del tramo del río Santa Clara que viene siendo erosionada, en la parte baja del deslizamiento, en una longitud de 150 m (DR1), a fin de evitar la erosión fluvial (figura 21).
- c) Instalar tuberías de PVC a modo de drenes de aguas subterráneas en la parte baja del deslizamiento.
- d) Nivelar el terreno de la plataforma comunal, sellar los escarpes y agrietamientos y realizar un compactado de los suelos.
- e) Monitorear el avance del deslizamiento mediante la instalación de hitos topográficos o con estacas en los márgenes de los agrietamientos y escarpes.

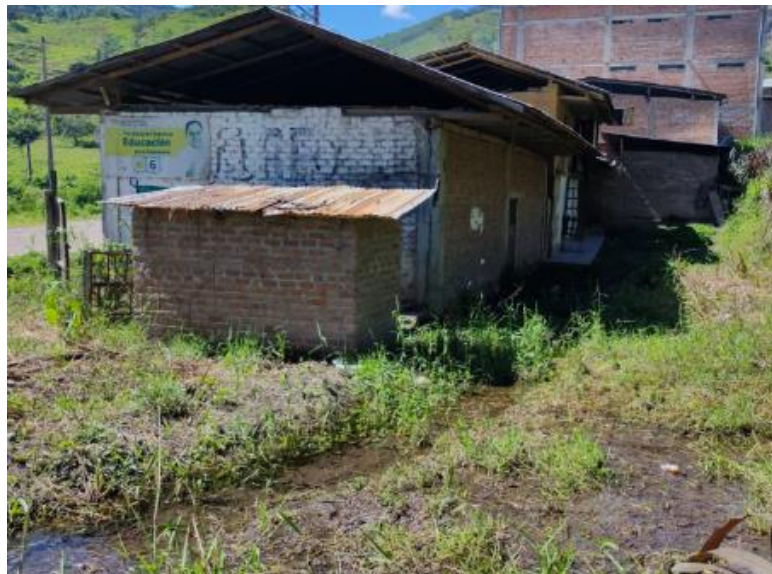
Corresponde a un sector de 741 m² ubicado en la parte alta de la localidad de Lagunas, donde se ha producido la subsidencia del terreno de hasta 0.5 m, debido a la infiltración constante de aguas de escorrentía superficial y que ha generado agrietamientos de paredes y pisos en dos viviendas (figura 17).

Figura 17. Viviendas afectadas por hundimiento. **Ubicación:** E: 736720, N: 9317963.

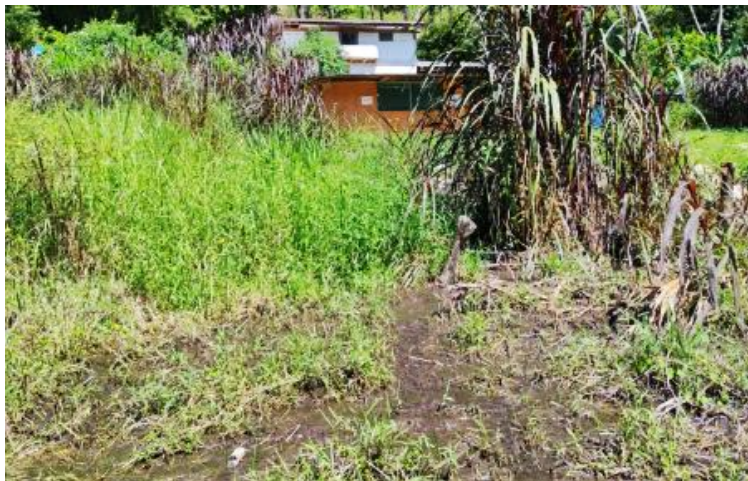
La fuente de las aguas que están provocando el hundimiento de los suelos proviene de un canal de regadío sin recubrimiento impermeabilizante (figura 18).

Este hundimiento debe entenderse como un reacomodo de los suelos debido a la sobresaturación del terreno, mas no como la ocurrencia de una cavidad subterránea.

Figura 18. Escorrentía de donde proviene el flujo constante de agua que está afectando a los terrenos.
Ubicación: E: 736716, N: 9317917.

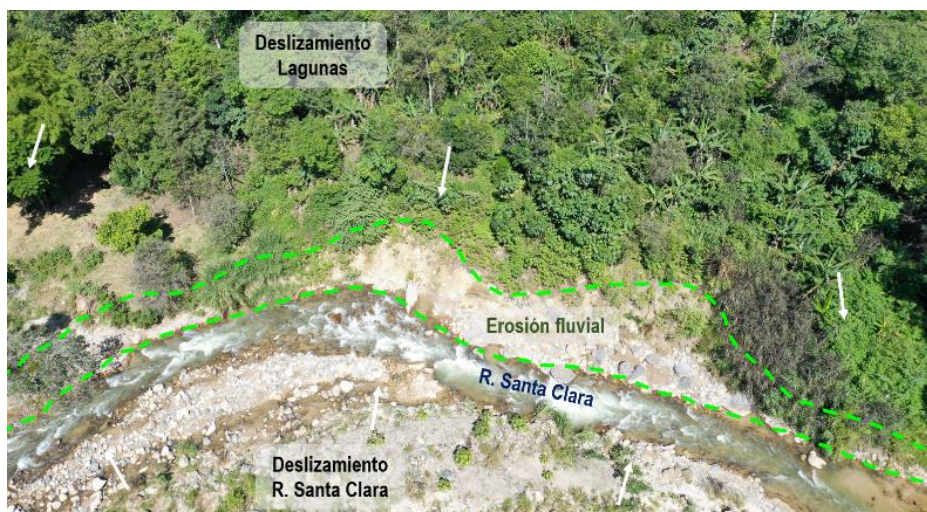
En la parte baja del deslizamiento Lagunas se viene generando la erosión fluvial de del pie de la ladera, a lo largo de un tramo de 150 m (figura 19), debido a un deslizamiento ubicado al otro lado del margen del río Santa Clara (deslizamiento río Santa Clara), el cual está empujando suelos en dirección al río, modificando su cauce hacia la otra ribera.

Figura 19. Parte baja del deslizamiento Lagunas, donde se evidencia un deslizamiento al frente que está controlando el curso del río Santa Clara.

El proceso de erosión fluvial viene quitando resistencia al pie del deslizamiento Lagunas, favoreciendo su desplazamiento; por lo que se deberán implementar medidas de control a fin de impedir que este proceso continúe.

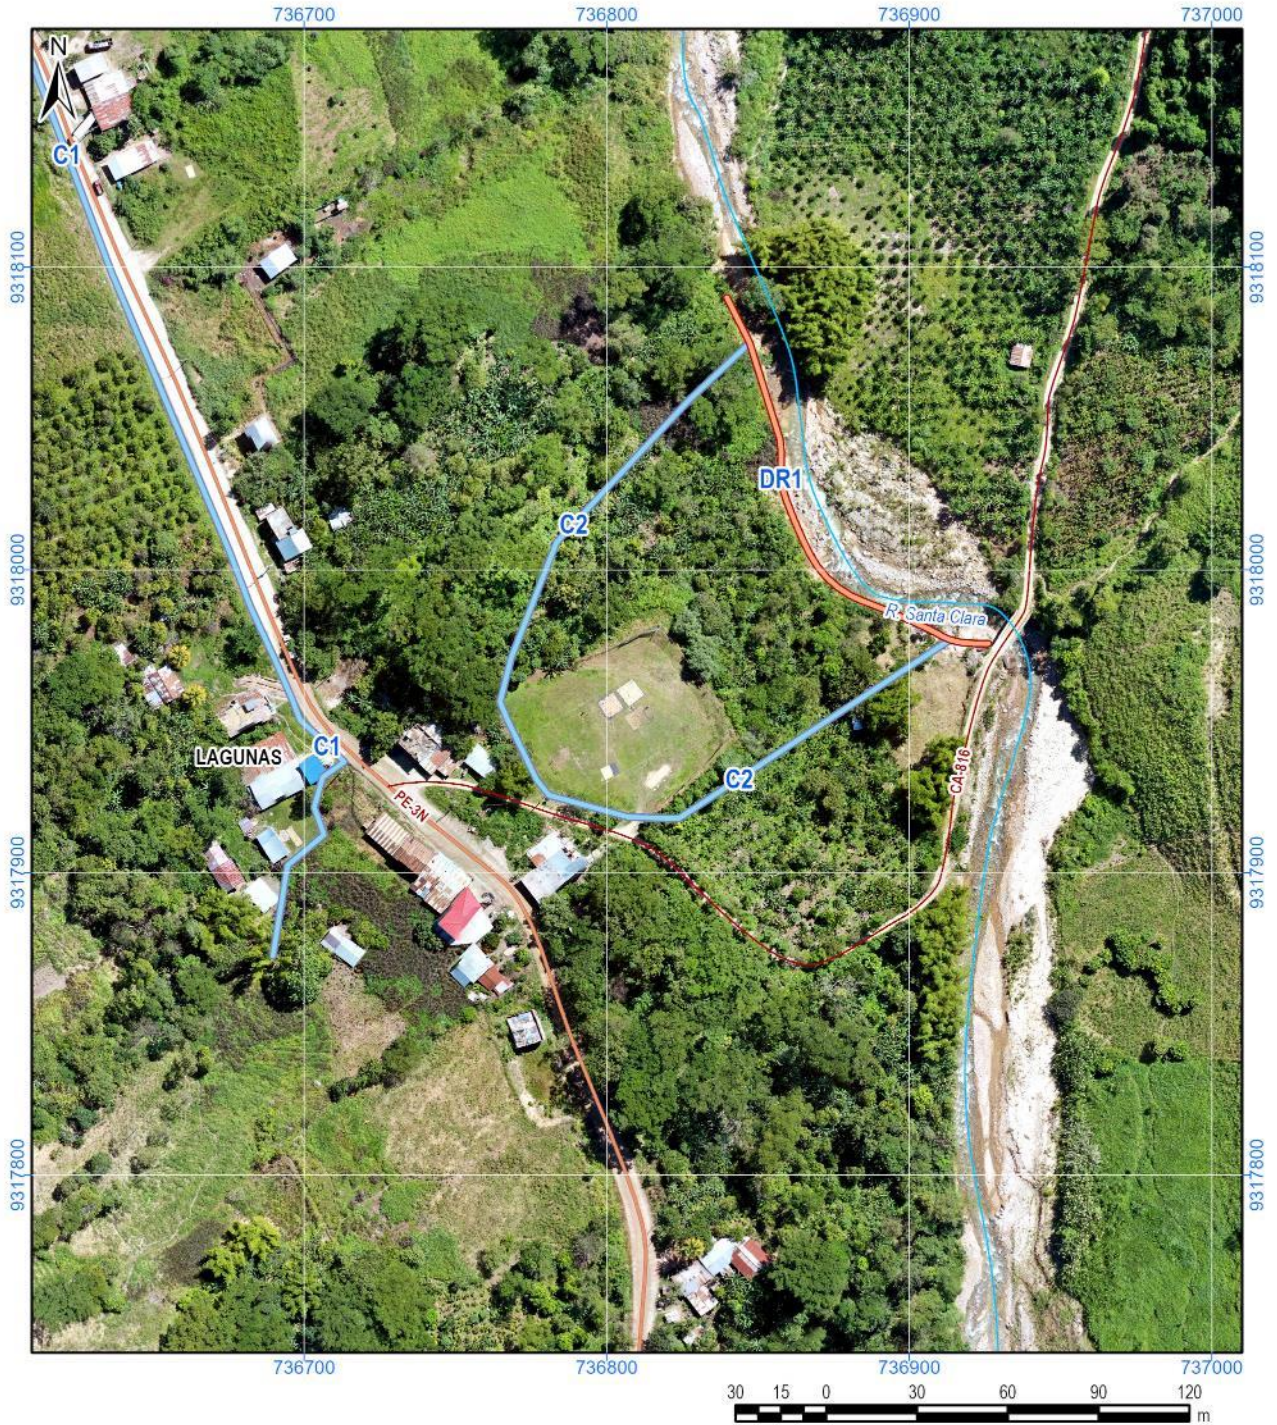
LEYENDA	
	Asentamiento diferencial
	Deslizamiento rotacional activo
	Inundación y erosión fluvial

MEDIDAS RECOMENDADAS	
	Canal impermeabilizado
	Defensa ribereña

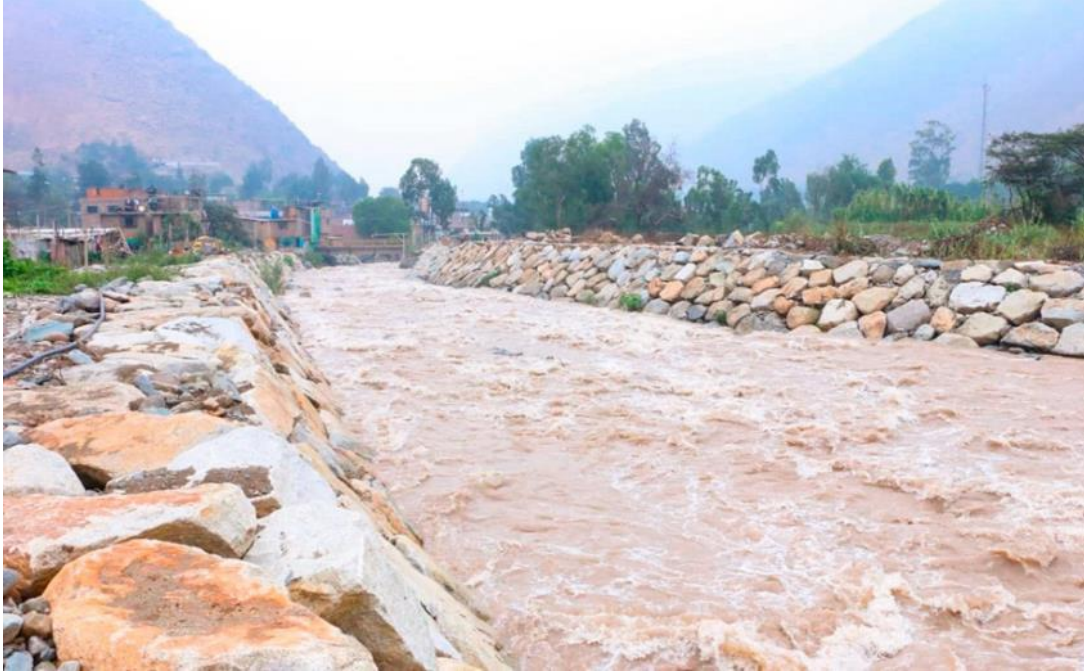
Este método de control de riesgos consiste en la acumulación de rocas de grandes de dimensiones (figura 21) en la ribera o riberas críticas a fin de dar consistencia y evitar la erosión fluvial. Destaca por la inversión más baja en cuanto los bloques de roca pueden ser ubicados en las proximidades de la zona.

Figura 21. Ejemplo de defensa ribereña con roca al volteo.
