Informe Técnico N° A7593

EVALUACIÓN DE PELIGRO GEOLÓGICO POR DESLIZAMIENTO EN LA COMUNIDAD CAMPESINA ASMAYACU

Departamento: Apurímac
Provincia: Abancay
Distrito: Curahuasi

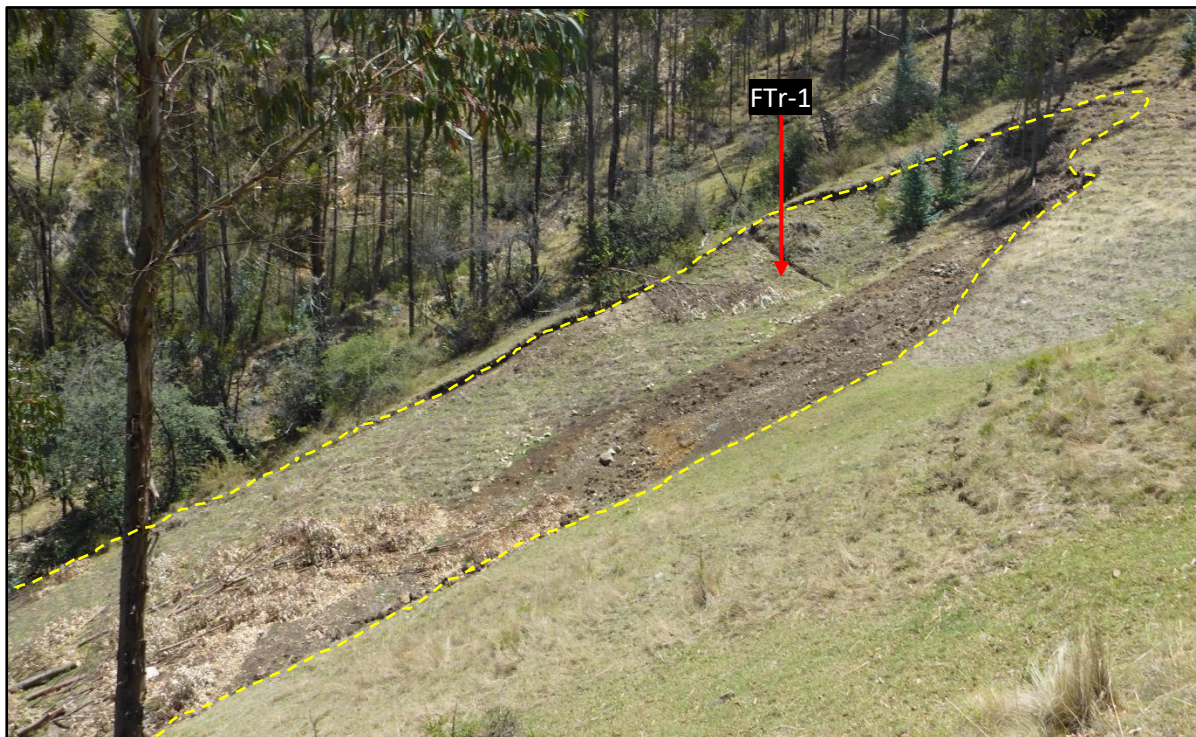
Figura 9. Procesos de movimientos en masa antiguos en inmediaciones de la comunidad campesina de Asmayacu, flujo de tierra reciente 1.

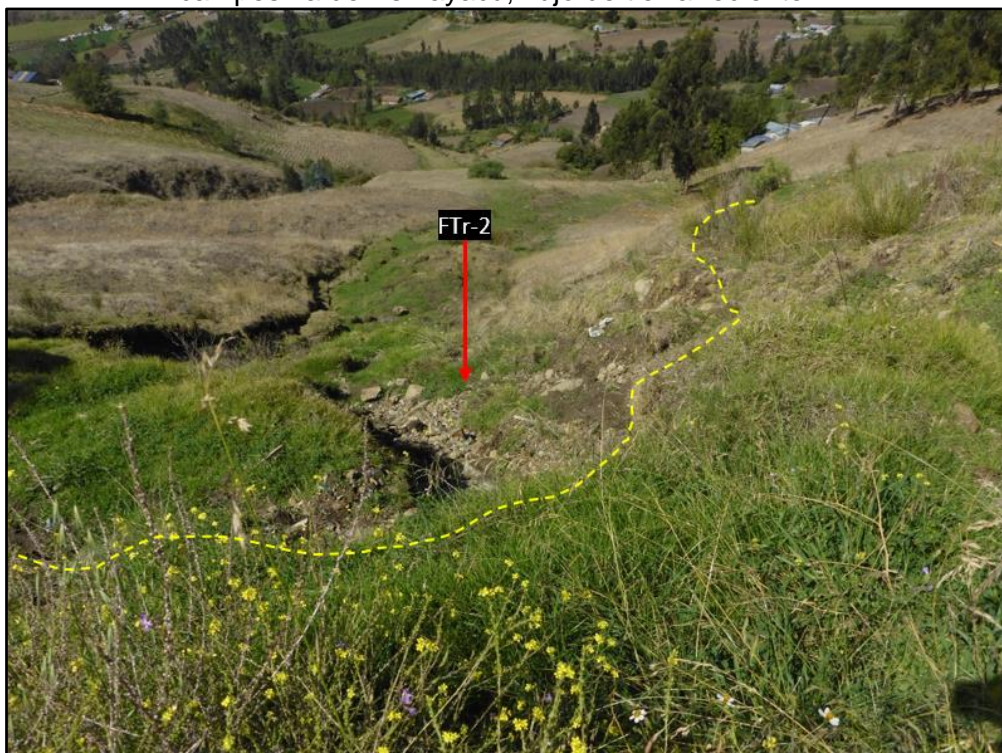
Figura 10. Procesos de movimientos en masa antiguos en inmediaciones de la comunidad campesina de Asmayacu, flujo de tierra reciente 2.

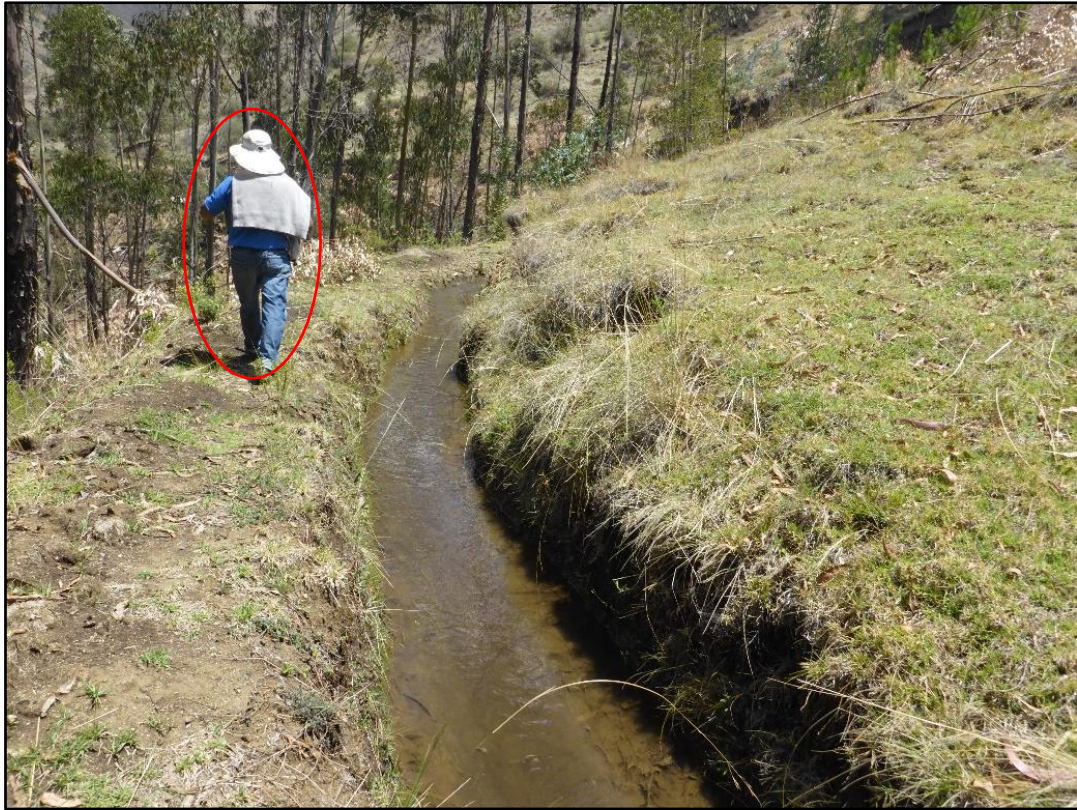
La causa principal de los agrietamientos son las filtraciones de agua de canales de agua sin revestimiento.

FTr-1, 2 y 3: Son flujos de tierra recientes, que ocurren en el cuerpo de los deslizamientos antiguos, se dan por la sobresaturación de los terrenos, debido a la excesiva filtración de aguas provenientes de los canales de riego, que no poseen revestimiento, (figura 11).

Figura 11. Canal de agua sin revestimiento.

1. Revestir los canales de agua, proveniente de la parte alta de la comunidad campesina Asmayacu, para evitar la infiltración de agua al subsuelo.
2. Implementar un sistema de drenaje, de los cuerpos de los deslizamientos, para evitar la infiltración de agua y así evitamos que se siga saturando.

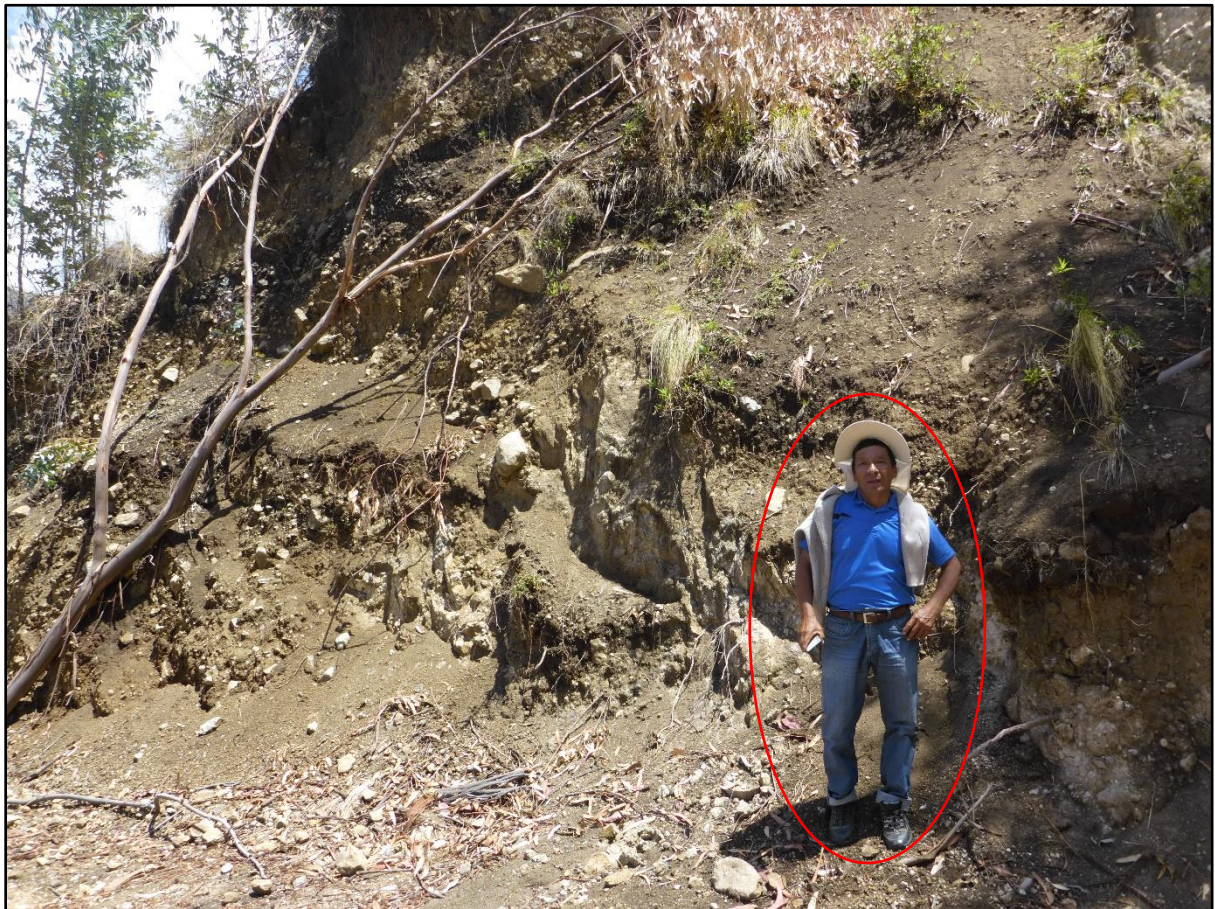
Figura 12. Material suelto y ligeramente humedecido.
