**Informe Técnico N° A7589**

# **EVALUACIÓN DE LOS PELIGROS GEOLÓGICOS POR EROSIÓN DE LADERAS Y FLUJO DE DETRITOS EN LOS SECTORES DE SAN MARTÍN DE PORRES, LA ESPERANZA Y SAN LUIS**

Departamento: Amazonas

Distrito: Bagua Grande

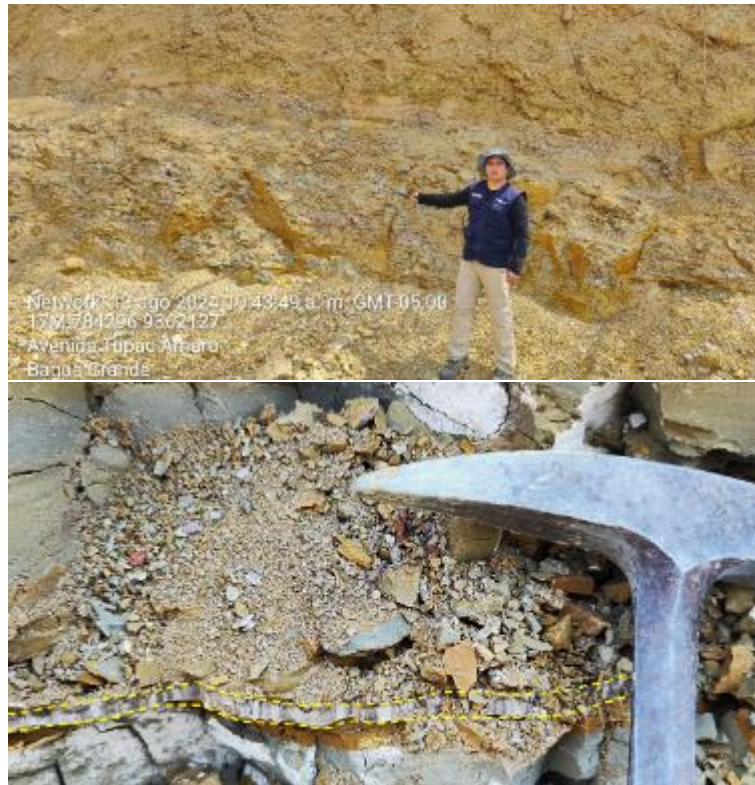
**Figura 4.** Corte de talud en la localidad de San Luis, donde se aprecian calizas intercaladas con lutitas calcáreas (arriba) y detalle de una vetilla de yeso rellenando una fractura entre los estratos de calizas (abajo).

Esta unidad está conformada por lutitas y limolitas grises verdes, a veces se encuentra abigarradas, con intercalaciones de caliza delgadas grises, muy fracturadas y altamente meteorizadas; se ubican en las partes altas de los sectores San Martín de Porres, La Esperanza y San Luis (figura 4).

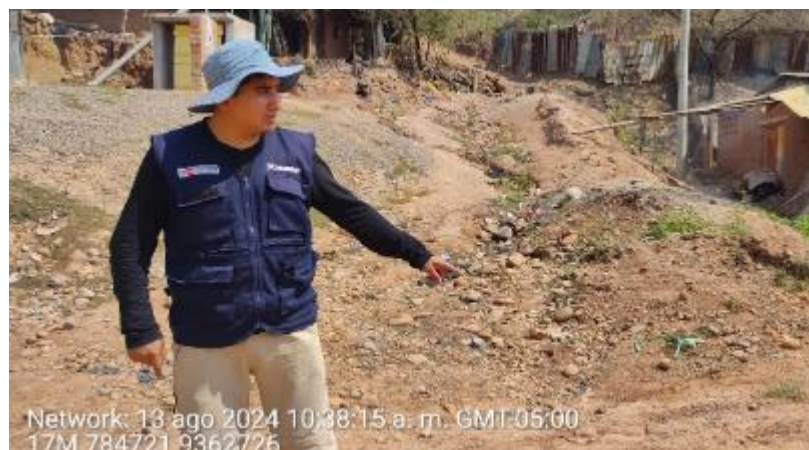
**Fotografía 1.** Estratos de areniscas de la Formación Chota Miembro Inferior, ubicados en la localidad de La Esperanza.

Corresponde a una secuencia de areniscas intercaladas con lutitas, margas y limolitas rojas, además de micro conglomerados, conglomerados y areniscas conglomeráticas, muy fracturadas y altamente meteorizadas; se presenta en la localidad de La Esperanza (Fotografía 1)

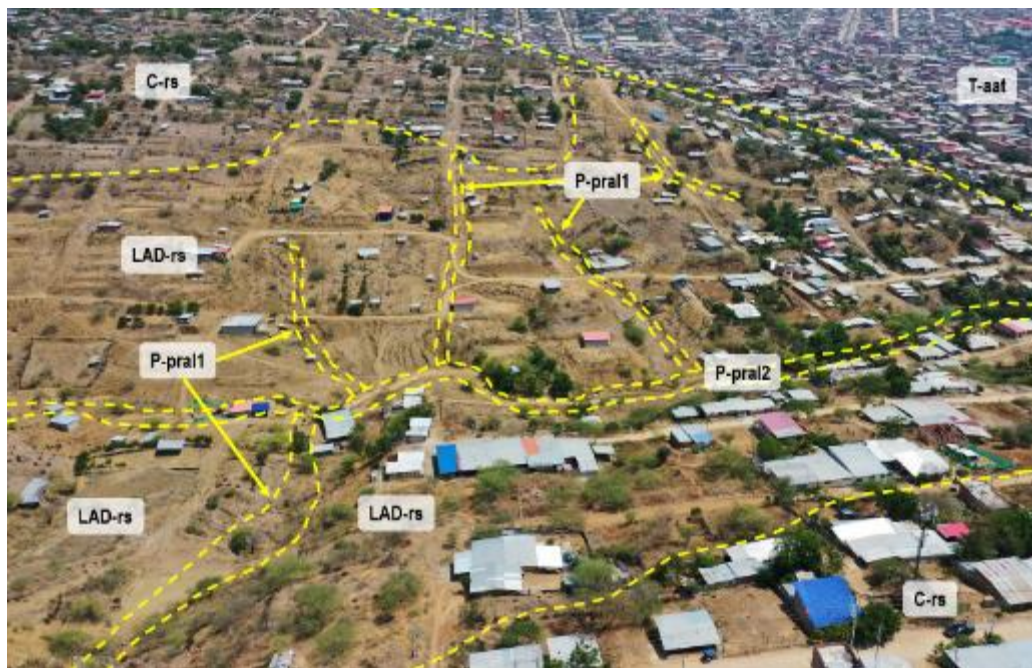
**Figura 8.** Geoformas cartografiadas en los sectores La Esperanza y San Martín de Porres: colina en roca sedimentaria (C-rs), ladera disectada en roca sedimentaria (LAD-rs), piedemonte proluvial 1 (P-pral1), piedemonte proluvial 2 (P-pral2), y terraza aluvial antropizada (T-aat).

De acuerdo a su origen, se distinguen unidades tanto de carácter tectónico degradacional y erosional (colina en roca sedimentaria, ladera disectada en roca sedimentaria), como de carácter deposicional y agradacional (vertiente con depósito de deslizamiento y piedemonte proluvial); se grafican en la figura 8 y en el mapa 3.

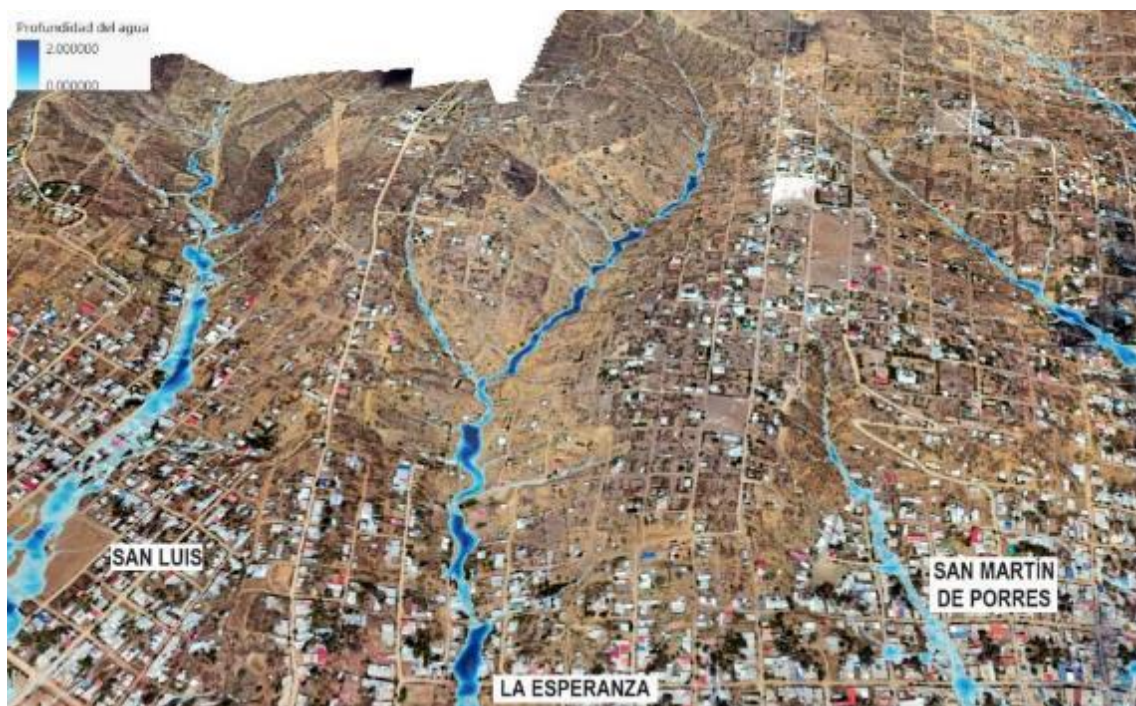
**Figura 9.** Simulación de un evento de lluvias intensas (80 mm/hora) en los sectores de San Martín de Porres, La Esperanza y San Luis.

En la figura 9 se muestra los resultados de simulaciones de precipitaciones en los sectores evaluados (con el programa ArcGIS Pro a una tasa de 80 mm/hr), donde se aprecia como se activan los drenajes en las laderas de las colinas, que producen la erosión de laderas (surcos y cárcavas) y consiguientes flujos de detritos, que afectan a los sectores de San Martín de Porres, La Esperanza y San Luis.

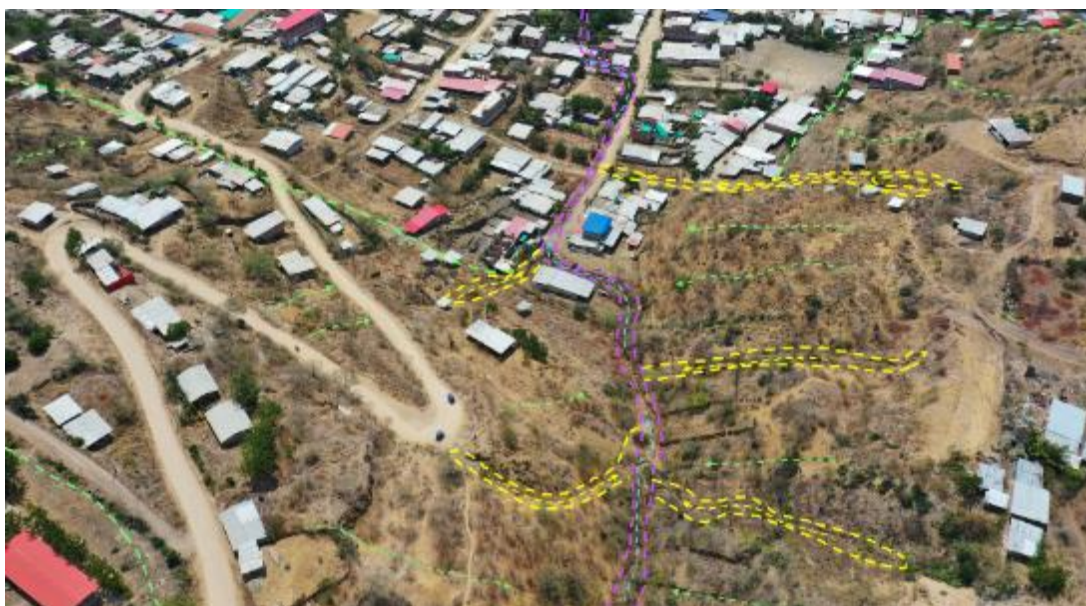
**Figura 10.** Peligros geológicos en el sector San Martín de Porres: se delimitan los procesos de erosión en surcos (verde), erosión en cárcavas (amarillo) y flujo de detritos (violeta).

En el sector San Martín de Porres (figura 10) se presenta eventos de erosión en surcos y en cárcavas; las laderas son de pendiente fuerte a muy fuerte, mientras que en el fondo de las colinas se encausa un flujo de detritos que afecta al sector urbano, debido a la falta de canalización de la quebrada.

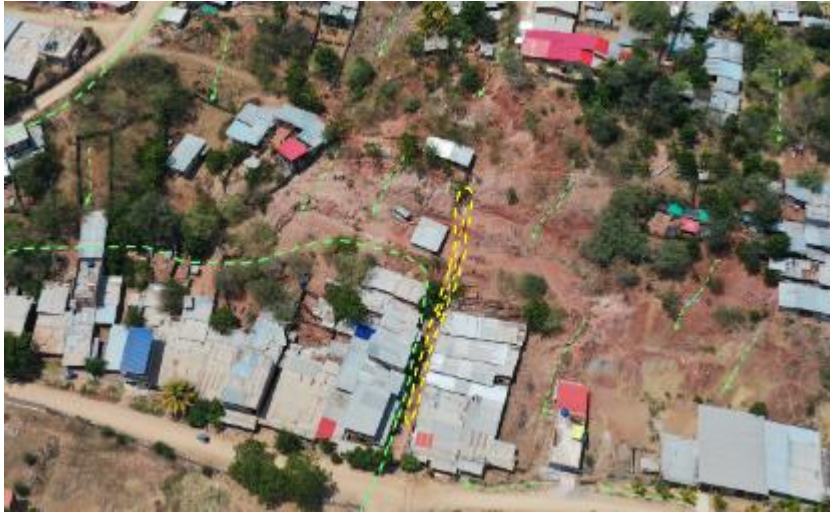
**Figura 11.** Peligros geológicos en el sector La Esperanza: se delimitan los procesos de erosión en surcos (verde) y erosión en cárcavas (amarillo).

En el sector La Esperanza, de igual manera, se produce afectación de viviendas y vías por erosión de laderas (surcos y cárcavas); mientras que los flujos de detritos son encausados en vías recientemente trazadas y por cunetas sin revestimiento adecuado (figura 11).

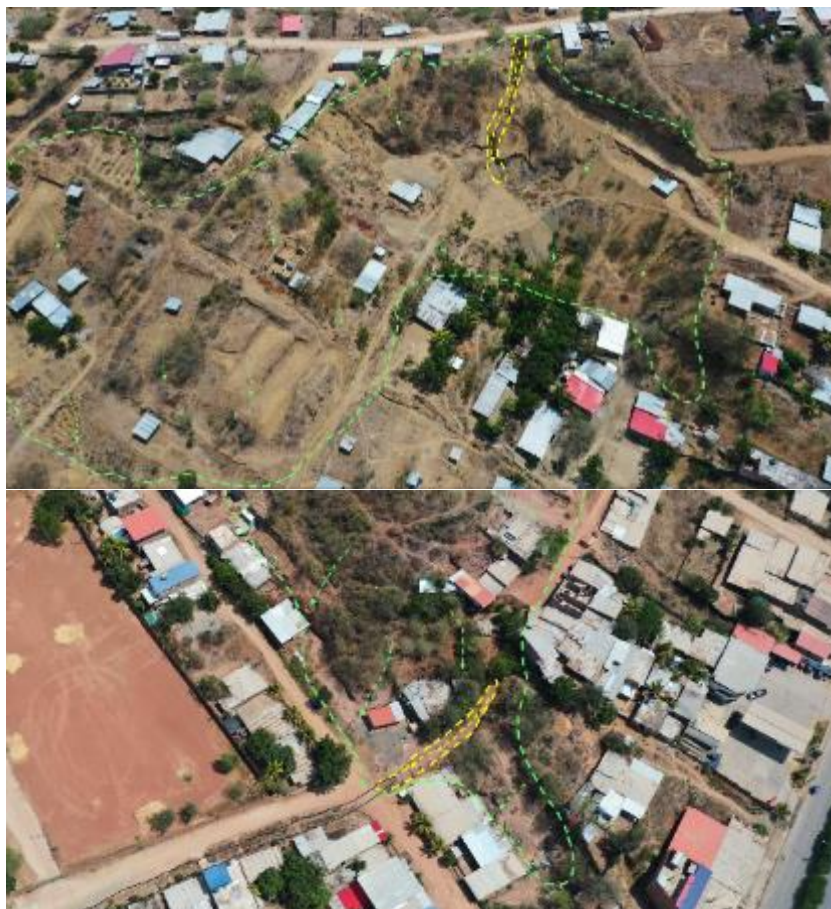
**Figura 12.** Peligros geológicos en el sector San Luis, Av. Tupac Amaru (arriba) y Jr. Junín (abajo): se delimitan los procesos de erosión en surcos (verde) y erosión en cárcavas (amarillo).

En el sector San Luis se presenta principalmente erosión de laderas (surcos y cárcavas); también, se ha registrado un flujo de detritos que afecta al Jr. Junín (figura 12). Además, se presenta un deslizamiento rotacional activo con un área de 1.49 ha (evaluado en el informe técnico A7473 “Evaluación del peligro geológico por deslizamiento en los sectores de San Luis Alto y Los Libertadores”) (Alcántara & León, 2024).

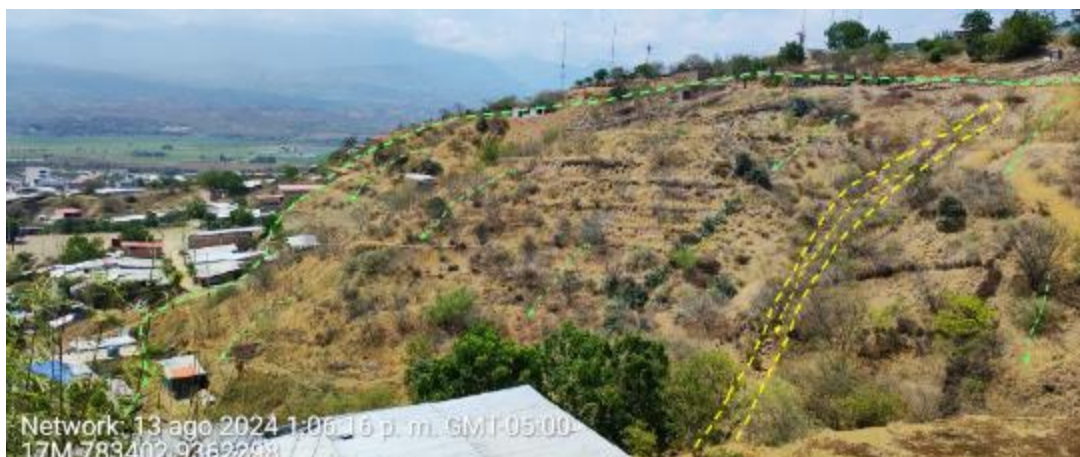
**Figura 13.** Parte alta del sector San Martín de Porres, donde se aprecia laderas afectadas por erosión en surcos (en verde) y erosión en cárcavas (en amarillo).

Los terrenos o laderas susceptibles a erosión en surcos o cárcavas presentan fuerte a muy fuerte pendiente ( $15^\circ$  a  $45^\circ$ ), la vegetación es escasa. Se distingue varios sectores excavados para construcción de viviendas (figura 13).

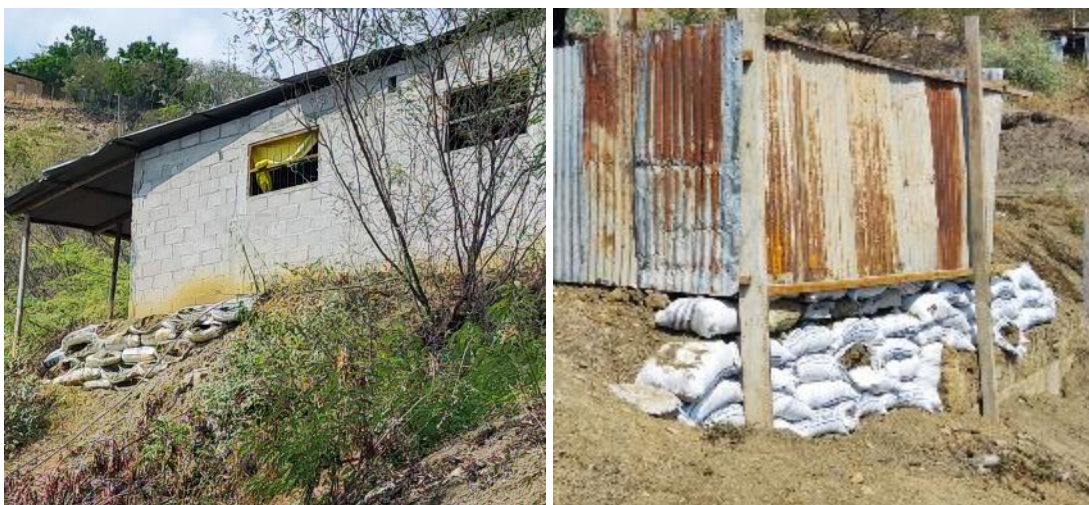
**Fotografía 2.** Erosión de los cimientos de viviendas en el sector San Martín de Porres.

Estos eventos afectan principalmente a la cimentación de viviendas, debilitando las paredes y comprometiendo la seguridad de los habitantes de las mismas; los pobladores vienen protegiendo sus viviendas de este proceso mediante la instalación de sacos terreros en los cimientos comprometidos (fotografía 2).

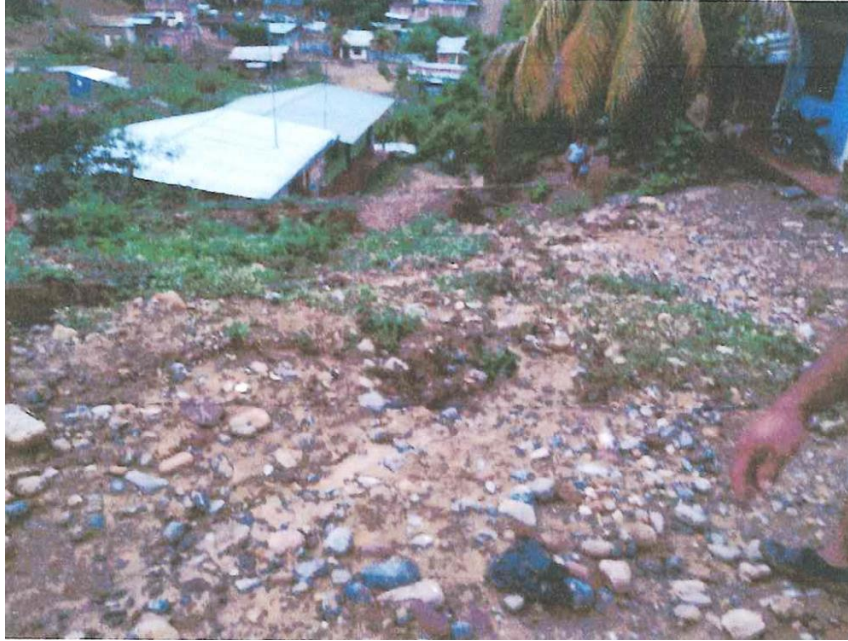
**Fotografía 3.** Jr. Belén del sector La Esperanza afectado por erosión en cárcava durante febrero del 2024. Fuente: Municipalidad Provincial de Utcubamba.

En la fotografía 3 se muestra al Jr. Belén, sector La Esperanza, afectado por erosión en cárcava generada por las lluvias intensas de febrero del 2024; caso similar que el Jr. Junín del sector San Luis (figura 14) donde se aprecia una marcada cárcava en formación, debido a la falta de medidas de control de riesgos.

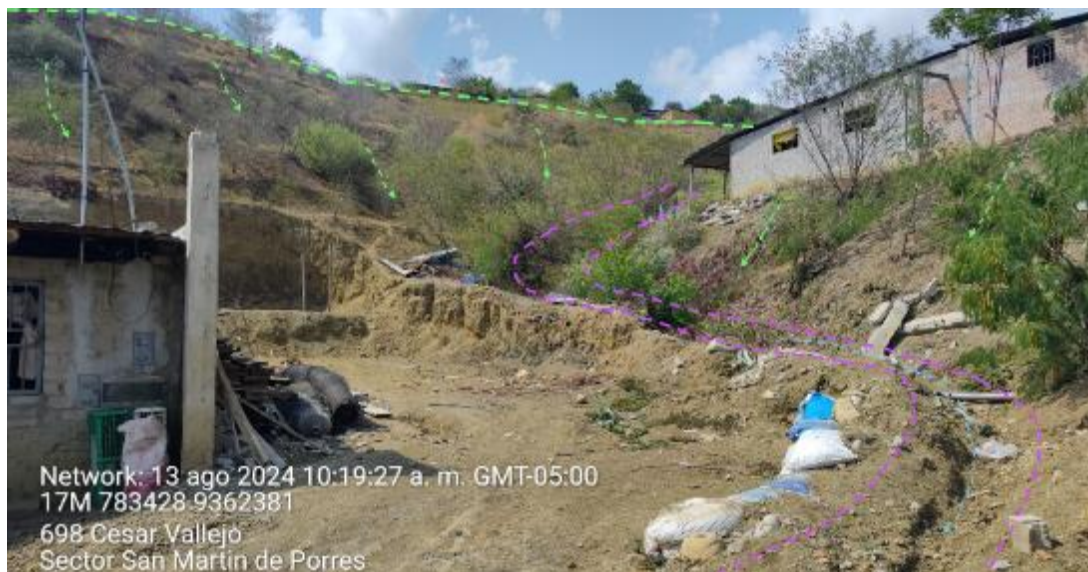
**Figura 15.** Quebrada sin canalizar que afecta al Jr. Cesar Vallejo del sector San Martín de Porres, se delimita la zona de flujo de detritos (en violeta) y de erosión de laderas (en verde).

En la figura 15 se muestra la intersección de una quebrada sin canalizar con el sector urbano de San Martín de Porres, sector que es lugar de desbordes de la quebrada y que afecta a viviendas y vías locales.

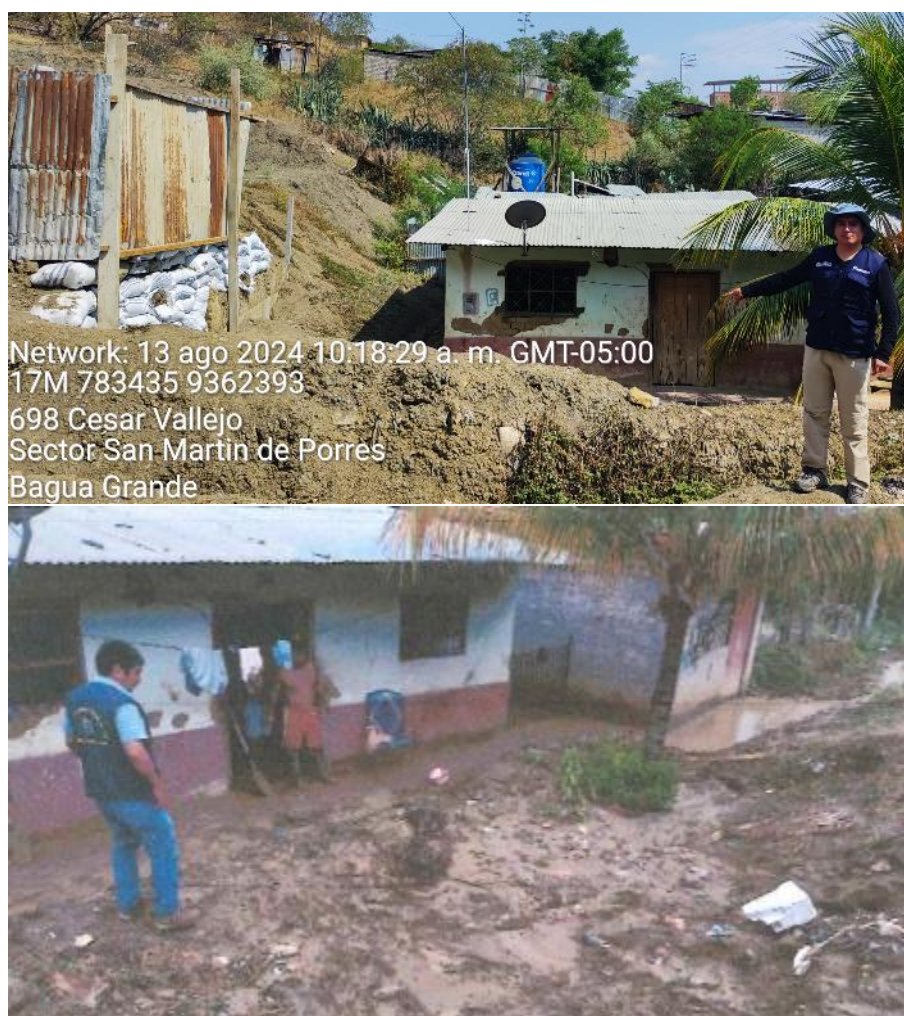
**Figura 16.** Vivienda que es afectada por flujos de detritos en el sector San Martín de Porres durante los trabajos de campo (arriba) y en febrero del 2024 (abajo). Fuente: Municipalidad Provincial de Utcubamba.

En la figura 16 se aprecian viviendas que son afectadas por flujos de detritos en el Jr. César Vallejo, sector San Martín de Porres, estas viviendas muestran, además, una alta fragilidad física debido a las precarias estructuras que poseen (paredes y techos).

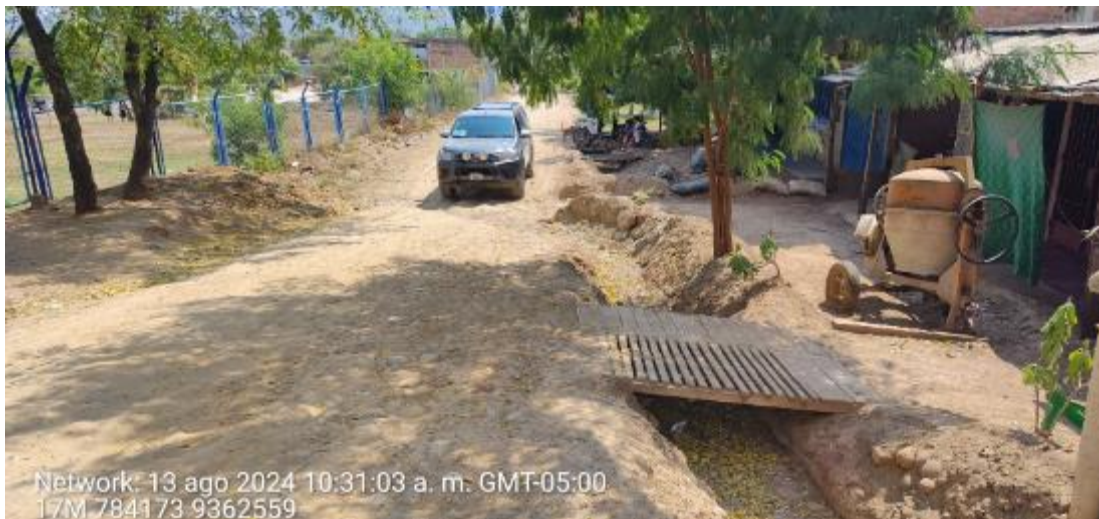
**Fotografía 4.** Quebrada que encausa flujos de detritos durante lluvias intensas y que cruza por una vía en el sector La Esperanza.

De igual manera, los sectores La Esperanza (fotografía 4) y San Luis (fotografía 5) son afectados por flujos de detritos que desbordan los canales urbanos y acequias; debido a la colmatación de las mismas durante las épocas de lluvias intensas.
