Informe Técnico N° A7594

ESTADO SITUACIONAL DEL DESLIZAMIENTO DE ASERRADERO

Departamento: Amazonas

Provincia: Utcubamba

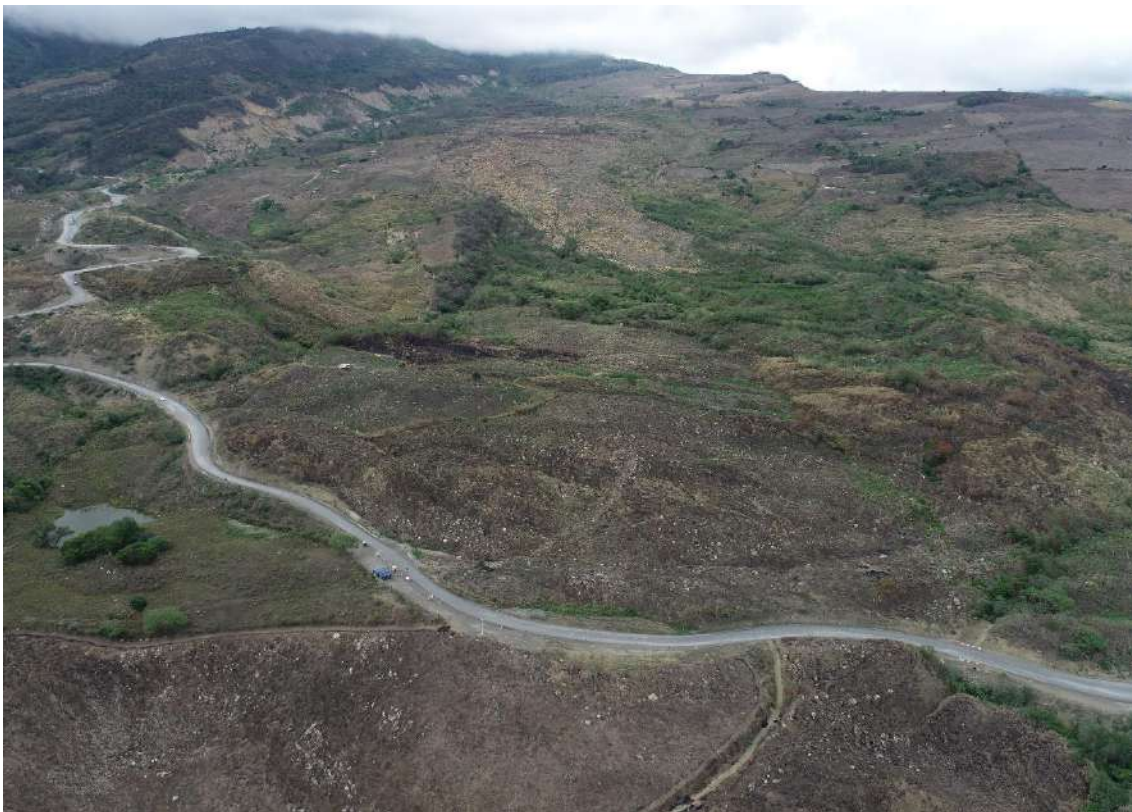
Fotografía 1. Vista de las subunidades geomorfológica mirando a la parte superior del deslizamiento Aserradero: relieve de montaña en roca sedimentaria (M-rs) y piedemonte coluvial (P-c).
UTM: 812907 / 9345849, Zona 18.

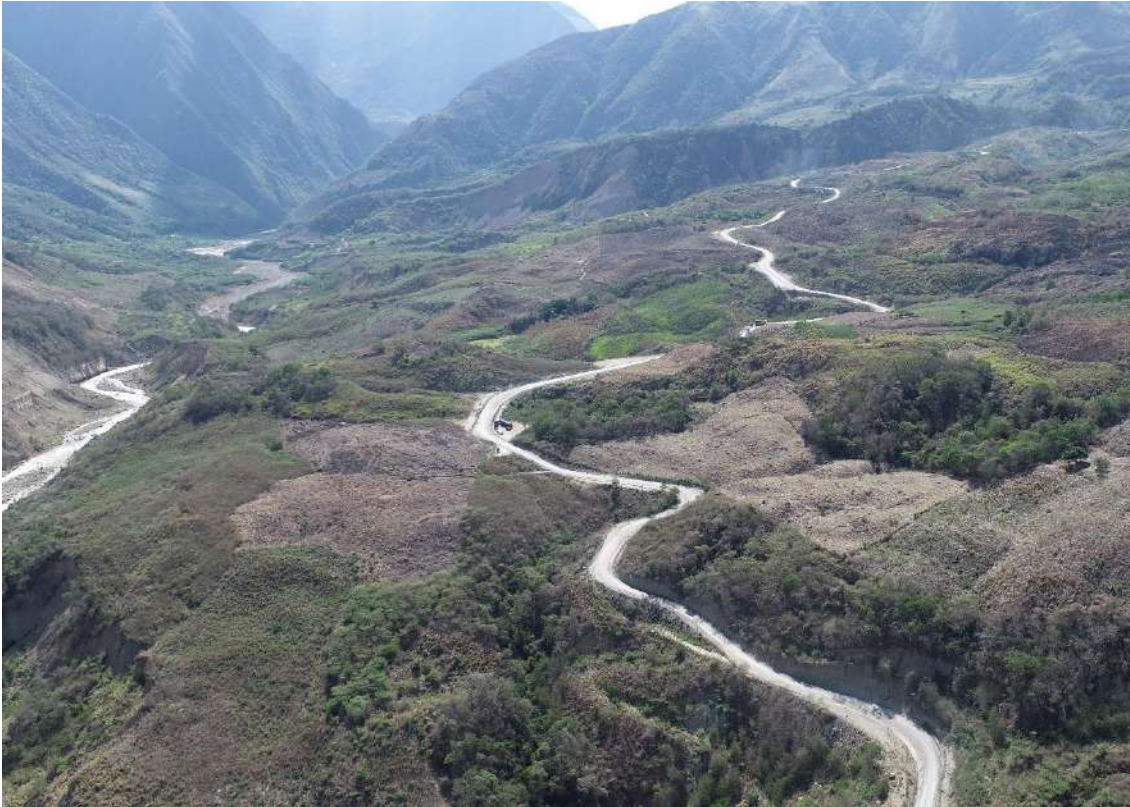
Fotografía 2. Vista de las subunidades geomorfológica en la parte inferior del deslizamiento Aserradero, margen izquierda del río Utcubamba: relieve de montaña en roca sedimentaria (M-rs) y piedemonte coluvial (P-c). Tomada mirando aguas arriba.
UTM: 813386 / 9347736, Zona 18.

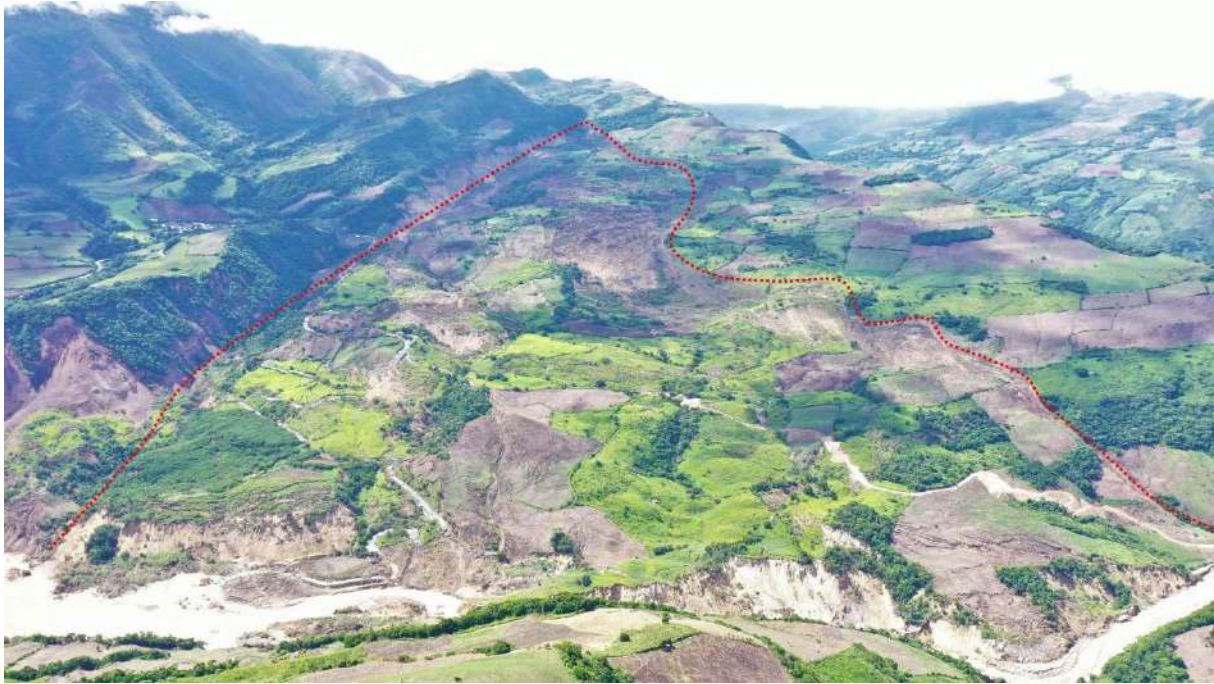
Figura 5. Vista panorámica del deslizamiento Aserradero tomada en noviembre del 2021, con buzamiento variable de 10° a 20° a favor de la pendiente del terreno.

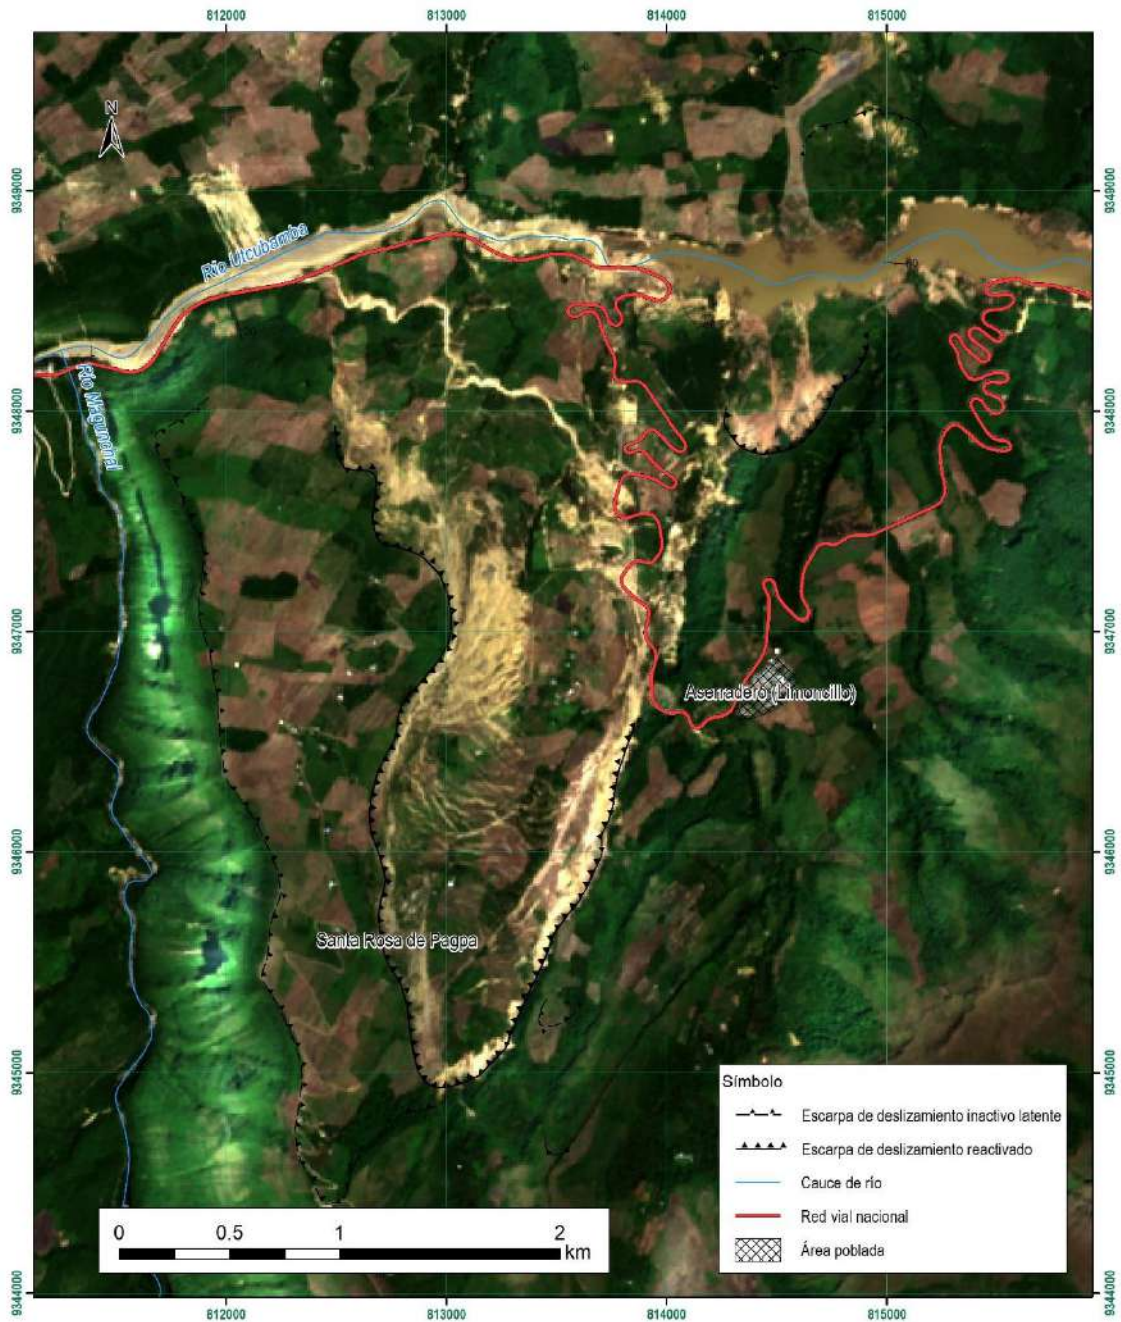
De acuerdo a la delimitación realizada sobre imágenes Sentinel 2, el deslizamiento Aserradero abarca un área estimada de 454 hectáreas (Figura 6), sin considerar los movimientos en masa inactivos latentes que lo rodean; además, el evento se considera en estado de actividad reactivado; presenta múltiples escarpas en cuerpo; además, la forma de la escarpa continúa elongada y una superficie de rotura traslacional con avance progresivo.

Figura 6. Imagen satelital del 14-12-2021 donde se observa el área del deslizamiento Aserradero.

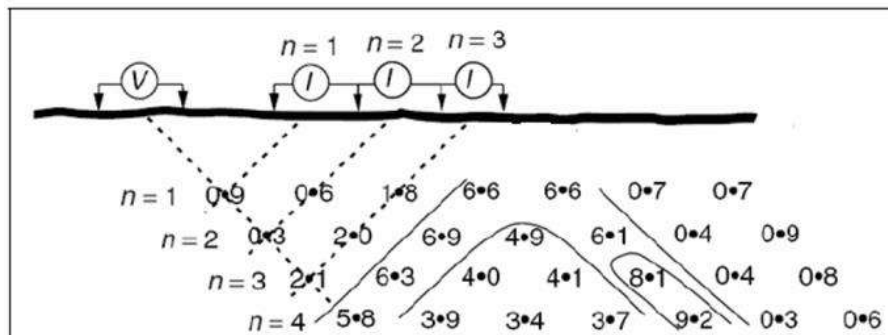
La Tomografía Eléctrica o ERT (Electrical Resistivity Tomography) es una técnica geofísica para el estudio del subsuelo que consiste en determinar la distribución de la resistividad dentro de un ámbito espacial limitado, a partir de un número muy elevado de medidas realizadas desde la superficie del terreno. Las profundidades de penetración de los métodos eléctricos están directamente relacionadas con la configuración geométrica de la adquisición, número y separación de los electrodos y dependen de la resistividad del medio. (Figura 8).

Figura 8. Esquema del montaje para la realización de un ERT.

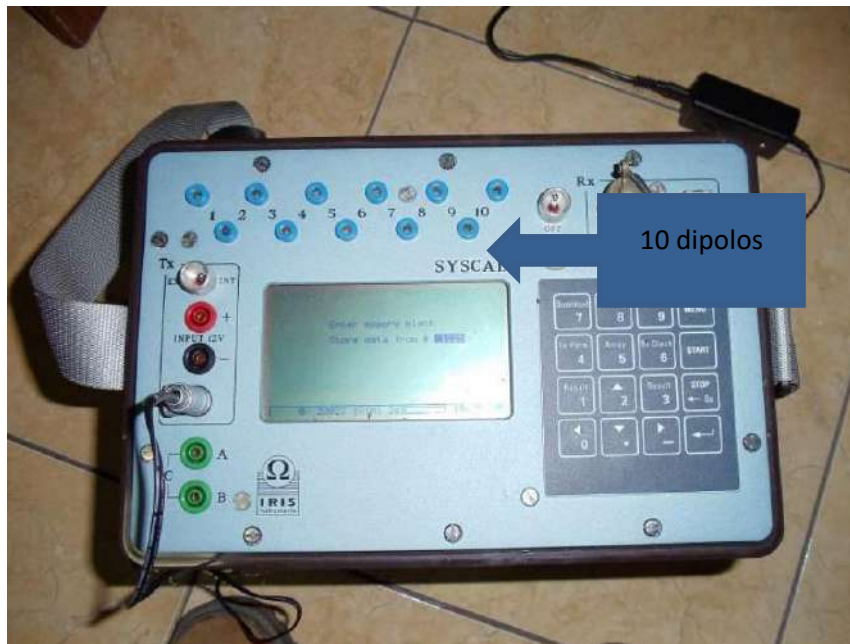
Para el desarrollo de las actividades de prospección en campo se ha utilizado el siguiente equipo: Resistivímetro modelo PSYSCAL PRO 48 SWITCH de la INSTRUMENTS IRIS (Figura 9).

Figura 9. Equipo de Tomografía Eléctrica Syscal Pro Switch 48 con 10 dipolos.

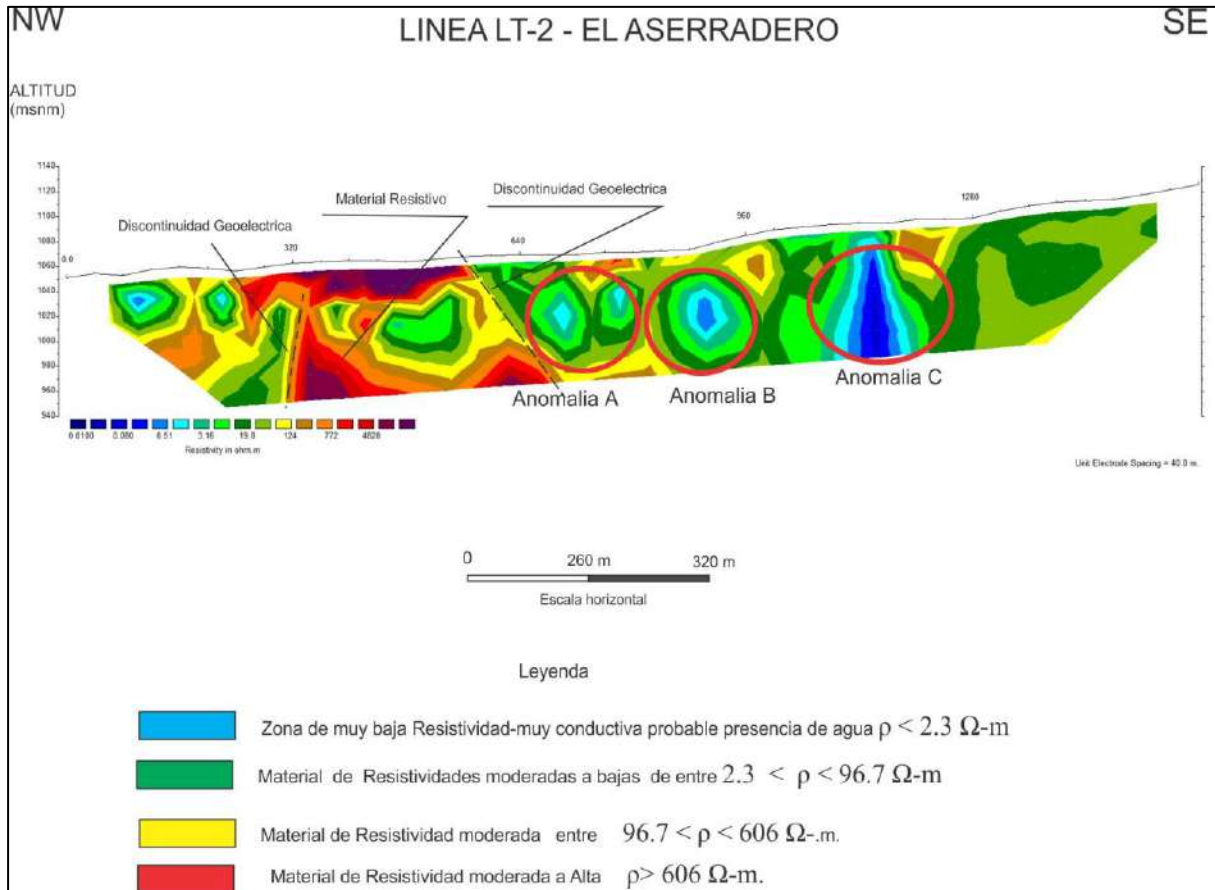
La tomografía dio como resultado una profundidad máxima de penetración de modelado de 120 metros. La figura 12, muestra una variación lateral de la resistividad en el punto 320 definido como un contacto geo eléctrico. Se determinó tres anomalías de baja resistividad y buena conductividad que pueden relacionarse a la presencia de agua subterránea o filtraciones importantes de agua entre los puntos 60 a 1160. La cobertura se extiende a lo largo de todo el perfil como una cubierta superficial de hasta 5 metros de espesor. El contacto geo eléctrico ubicado en la parte izquierda del perfil aparece relacionarse con una probable falla geológica.

Las resistividades bajas están relacionadas zonas permeables con presencia de agua con valores de resistividades bajas menores a 2.3 Ohm-m, como una segunda capa tenemos valores de entre de 2.3 a 96.7 Ohm.m relacionada a material de baja a moderada resistividad y una zona de resistividades entre 96.7 a 606 Ohm-m corresponde a un material de resistividad moderada puede corresponder a un material alterado y poco compacto. El material resistivo corresponde a material rocoso alterado y/o fracturado tienen una resistividad mayor a 606 Ohm-m (Calizas alteradas fracturadas?), en la figura se muestran de color rojo. (Figura 12).

Figura 12. Perfil de tomografía eléctrica línea LT-2. Se observa la conformación del perfil y el límite de tres zonas anómalas de baja resistividad relacionadas a la presencia de agua subterránea, la anomalía C se muestra con mayor volumen

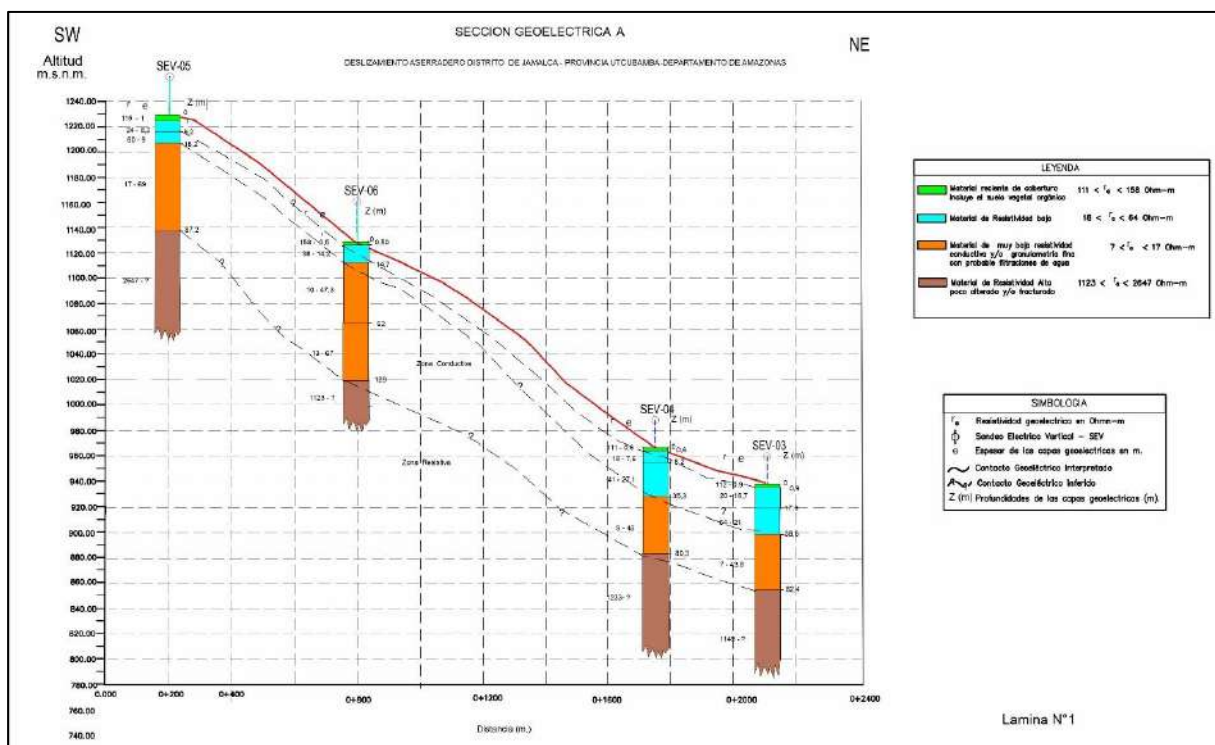
Figura 21. Sección geoelectrica A

Horizonte	Resistividad (ohm-m)	Espesor (m)	Profundidad (m)	Descripción
1	111 - 158	0.5 – 1	0	Compuesto por material inconsolidado de recubrimiento, suelo muy reciente que incluye el suelo vegetal orgánico.
2	18 - 64	14.2 – 37.7	0.5 – 1	Conformada por material de baja resistividad con granulometría gruesa a fina.
3	7 - 17	43.8 – 114.3	14.7 – 38.6	Conformada por material de muy baja resistividad con granulometría fina y/o con filtraciones de agua.
4	1123 - 2647	Indefinidos metros	80.3 - 129	Compuesto por el material poco alterado y/o alterado resistivo constituye la roca sedimentaria que aflora en el área de estudio.

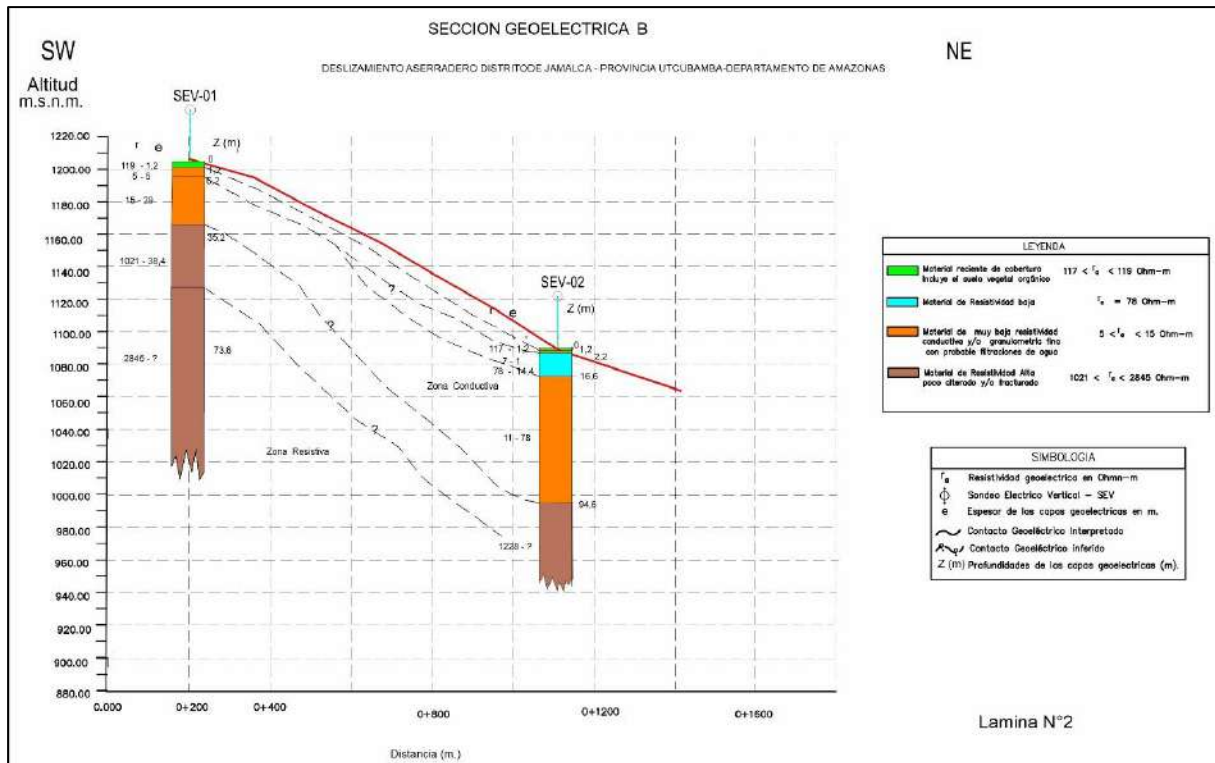
Figura 22. Sección geoelectrónica B

Horizonte	Resistividad (ohm-m)	Espesor (m)	Profundidad (m)	Descripción
1	117 - 119	1.2	(0)	Compuesto por material inconsolidado de recubrimiento, suelo muy reciente que incluye el suelo vegetal orgánico.
2	78	14.4	2.2 – 6.2	Conformada por material de baja resistividad con granulometría gruesa a fina.
3	5 – 11	1 - 78	1.2 – 16.6	Conformada por material de muy baja resistividad con granulometría fina y/o con filtraciones de agua.
4	1021 -2845	Indefinidos metros	35.2 – 94.6	Compuesto por el material poco alterado y/o alterado resistivo constituye la roca sedimentaria que aflora en el área de estudio.

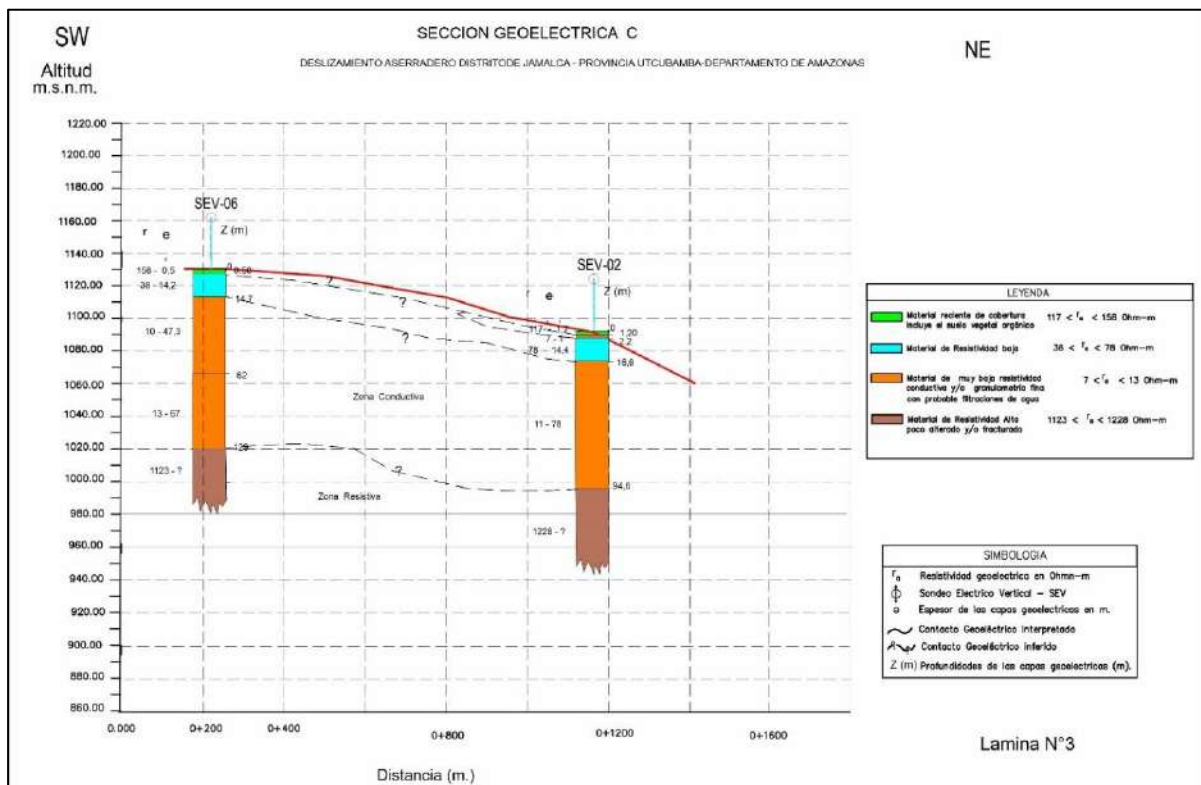
Figura 23. Sección geoelectrica C

Horizonte	Resistividad (ohm-m)	Espesor (m)	Profundidad (m)	Descripción
1	117 - 158	0.5 – 1.2	0	Compuesto por material inconsolidado de recubrimiento, suelo muy reciente que incluye el suelo vegetal orgánico.
2	38 - 78	1 – 14.4	0.5 – 2.2	Conformada por material de baja resistividad con granulometría gruesa a fina.
3	7 - 13	1 – 114.3	1.2 – 16.6	Conformada por material de muy baja resistividad con granulometría fina y/o con filtraciones de agua.
4	1123- 1228	Indefinidos metros	94 - 129	Compuesto por el material poco alterado y/o alterado resistivo constituye la roca sedimentaria que aflora en el área de estudio.

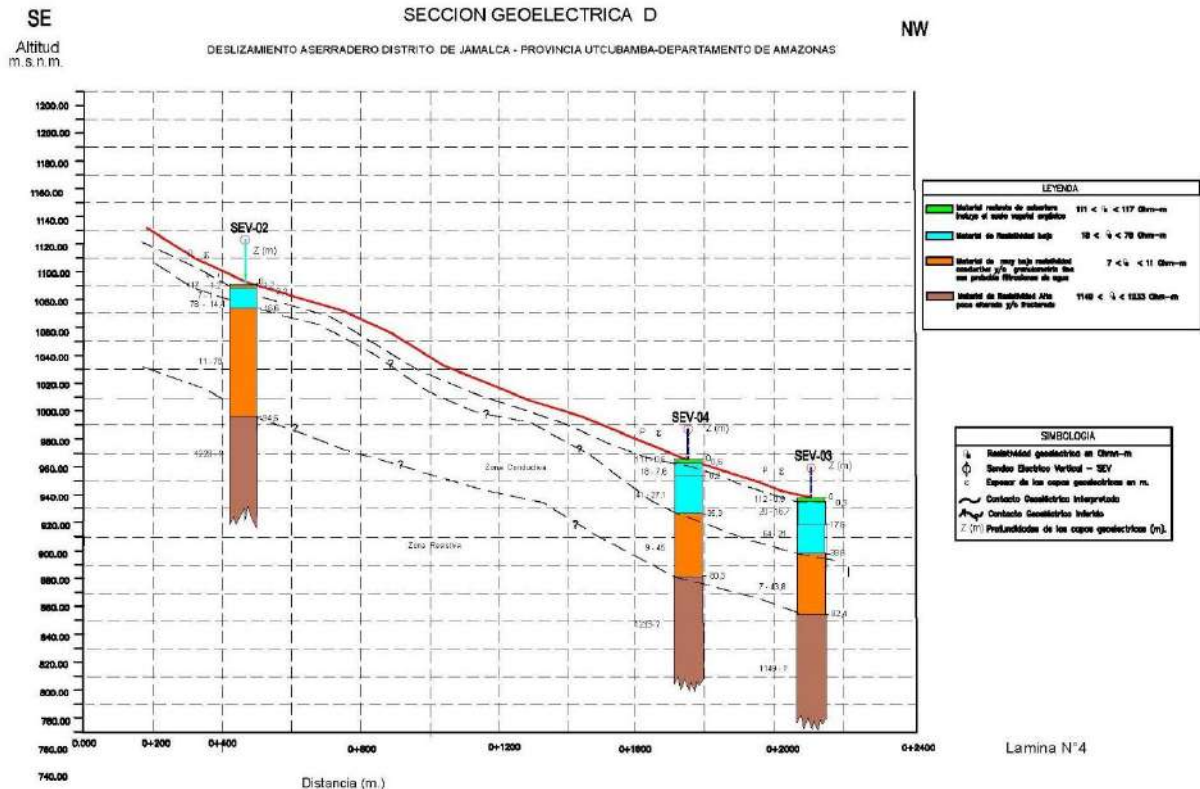
Figura 24. Sección geoelectrica D

Horizonte	Resistividad (ohm-m)	Espesor (m)	Profundidad (m)	Descripción
1	111 - 117	0.6 - 1.2	0	Compuesto por material inconsolidado de recubrimiento, suelo muy reciente que incluye el suelo vegetal orgánico.
2	18 - 78	14.4 - 56.2	0.6 - 2.2	Conformada por material de baja resistividad con granulometría gruesa a fina.
3	7 - 11	1.2 - 38.6	1.2 - 38.6	Conformada por material de muy baja resistividad con granulometría fina y/o con filtraciones de agua.
4	1149 - 1223	Indefinidos metros	80.3 - 94.6	Compuesto por el material poco alterado y/o alterado resistivo constituye la roca sedimentaria que aflora en el área de estudio.

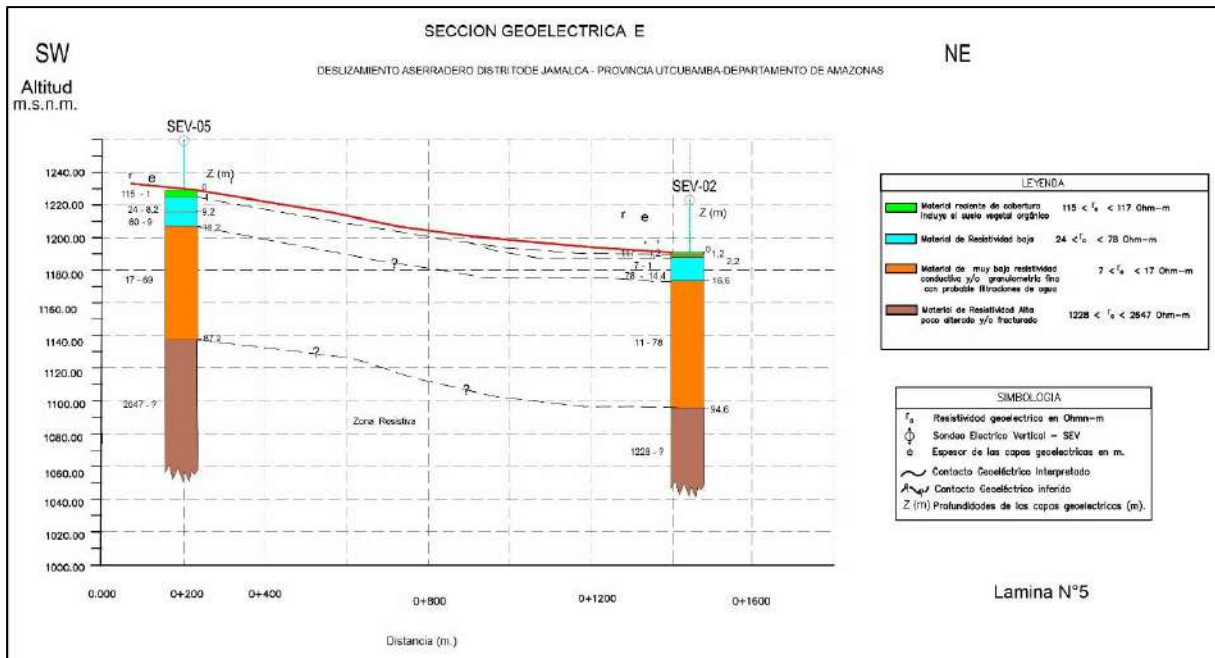
Figura 25. Sección geoelectrica E

Horizonte	Resistividad (ohm-m)	Espesor (m)	Profundidad (m)	Descripción
1	111 - 117	1 – 1.2	0	Compuesto por material inconsolidado de recubrimiento, suelo muy reciente que incluye el suelo vegetal orgánico
2	24 - 78	14.4 – 17.2	1 – 2.2	Conformada por material de baja resistividad con granulometría gruesa a fina
3	7 - 17	1 – 78	1.2 – 18.2	Conformada por material de muy baja resistividad con granulometría fina y/o con filtraciones de agua.
4	1228 - 2647	Indefinidos metros	87.2 - 94.6	Compuesto por el material poco alterado y/o alterado resistivo constituye la roca sedimentaria que aflora en el área de estudio.
