INFORME DE EVALUACIÓN DE RIESGO ORIGINADO POR FLUJO DE LODOS

SECTOR AMPLIACIÓN MIRAMAR, DISTRITO
DE MOCHE, PROVINCIA DE TRUJILLO,
DEPARTAMENTO DE LA LIBERTAD

NOVIEMBRE 2024

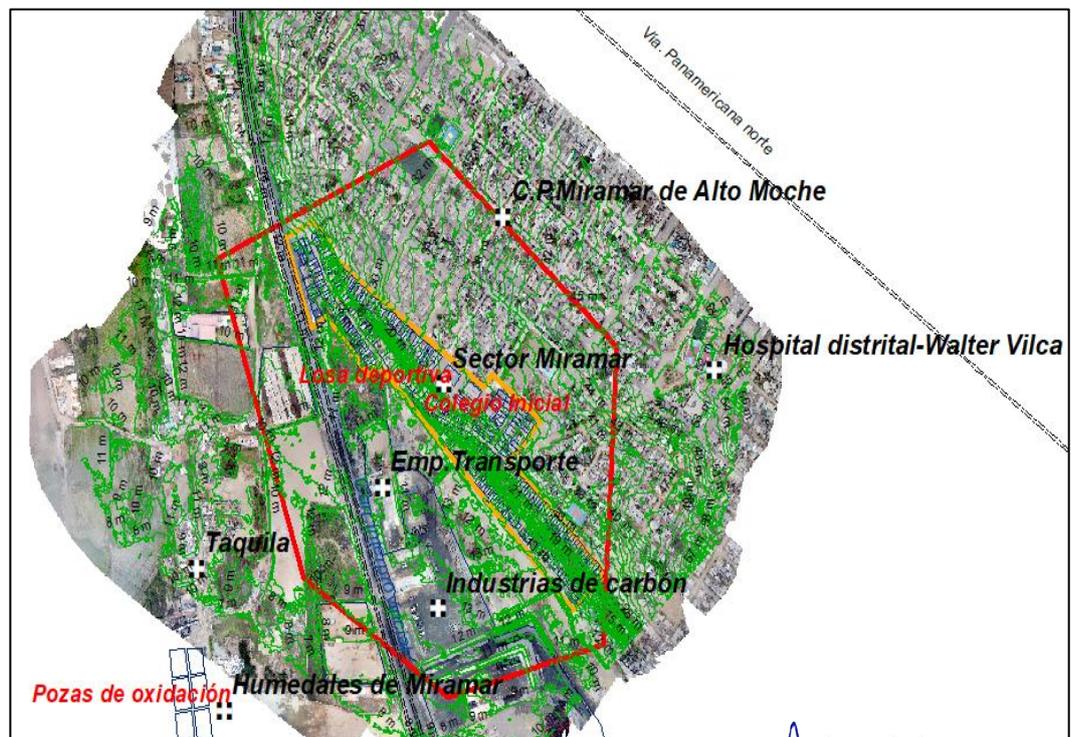
Figura 4.

Fotogrametría u ortofoto obtenida del área de influencia

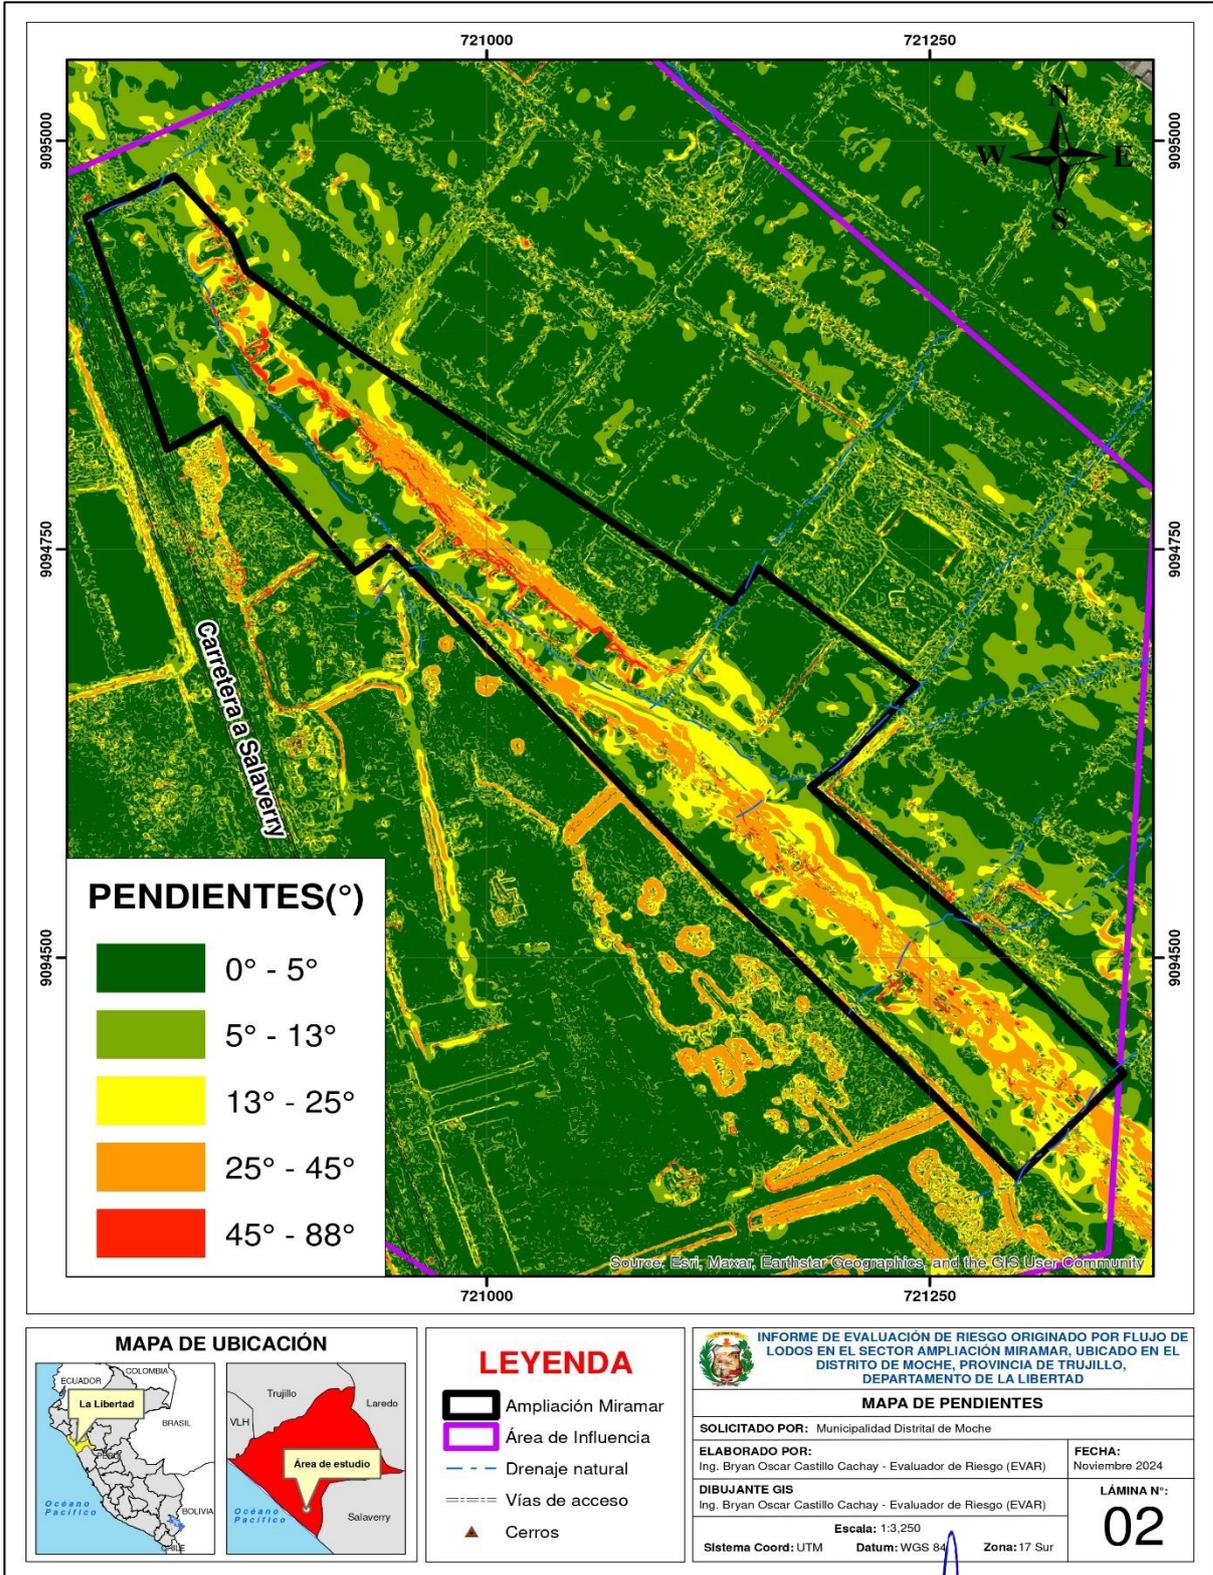
Figura 5.

Mapa de pendientes en el área de estudio

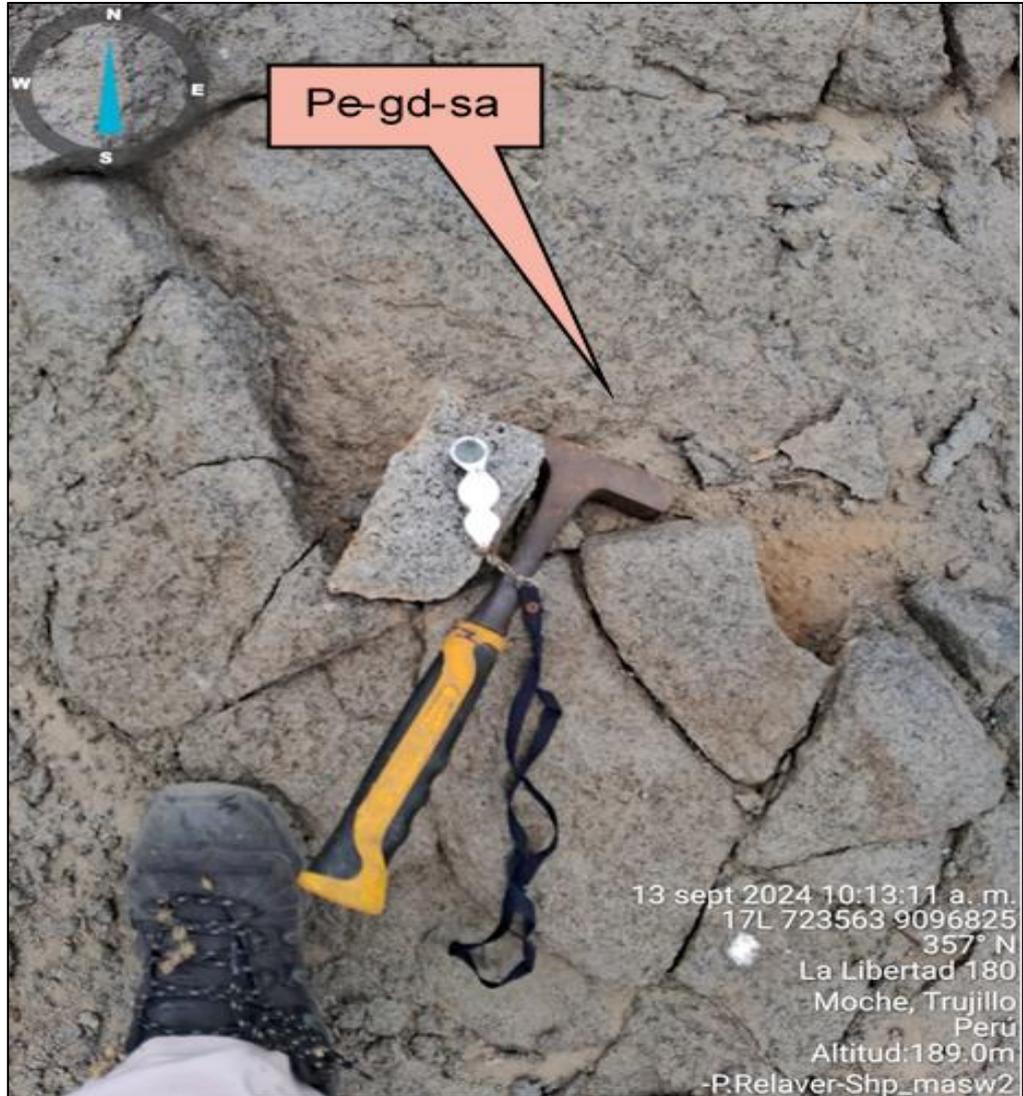
Figura 6.

Vista del Plutón granodiorítico Salinas en el cerro Salaverry

Constituido por roca granodiorita, holocristalino equigranular, de color gris, la cual presenta cuarzo, plagioclasas y micas, roca media, dura a muy dura, fracturada y meteorizada, con un espesor de más de 320 m, identificada en el cerro Salaverry. Este Plutón se emplazó en el Terciario Paleógeno-Eoceno y cubre el 6.2 % de la zona cartografiada.

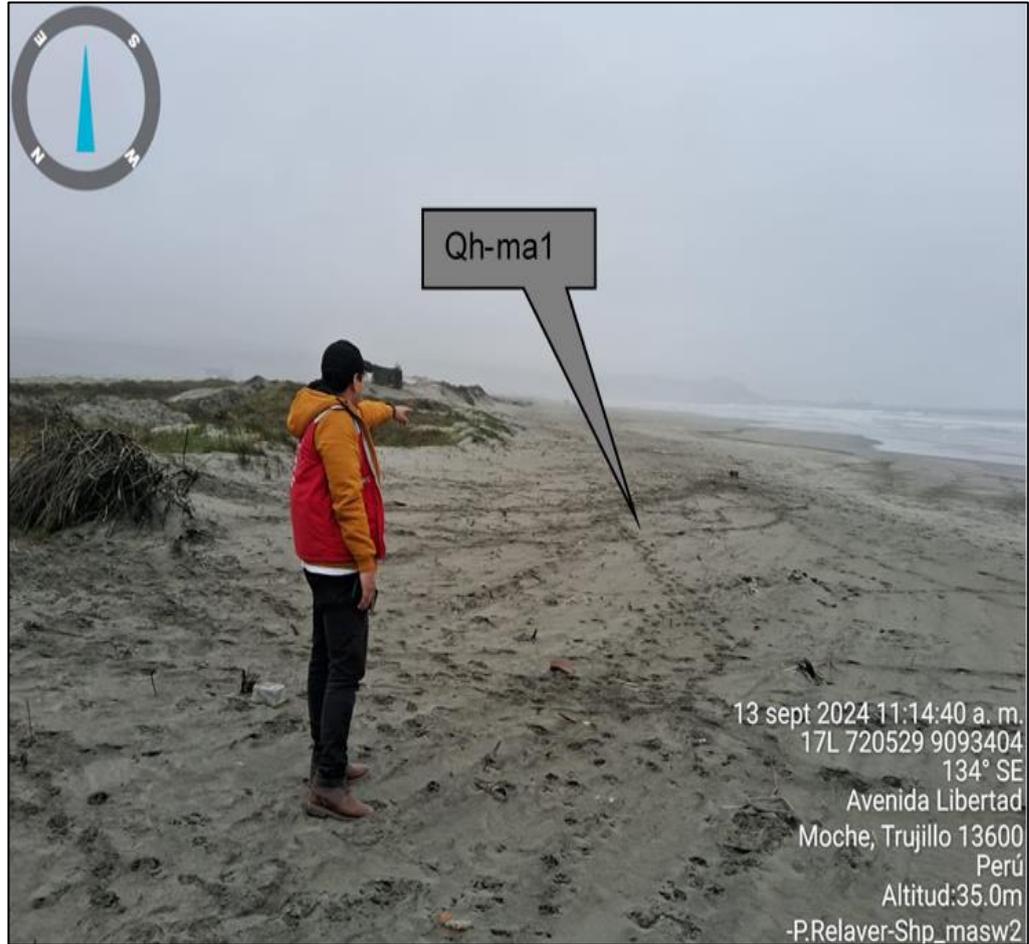
Figura 7.

Vista del depósito marino 1 en el área de estudio

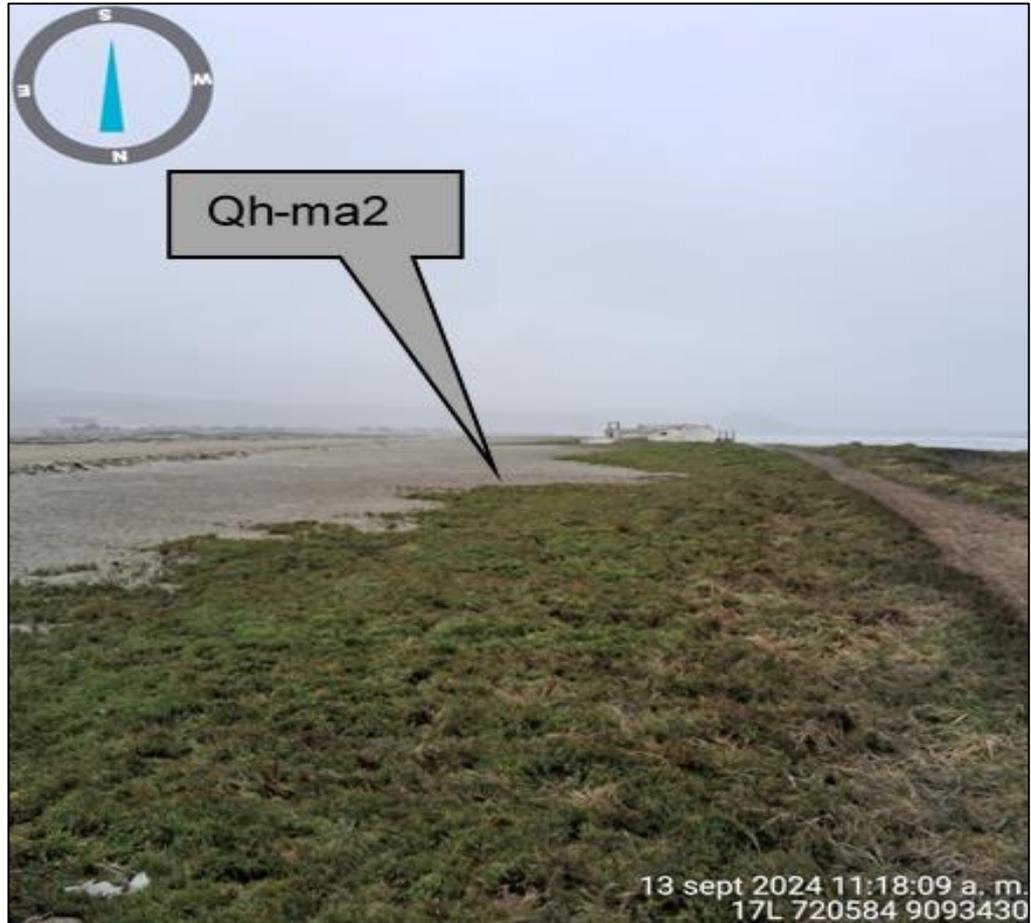
Figura 8.

Vista del depósito marino 2 en el área de estudio

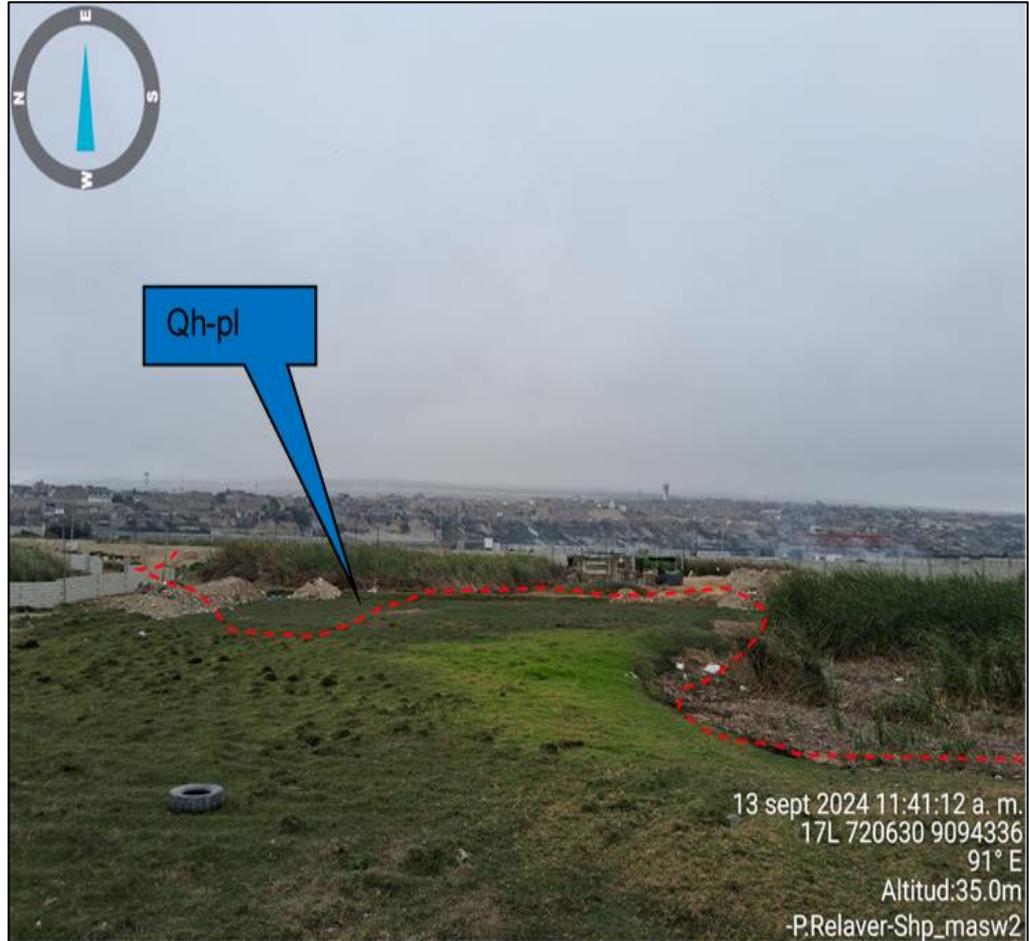
Figura 9.

Vista del depósito palustre en la zona de estudio

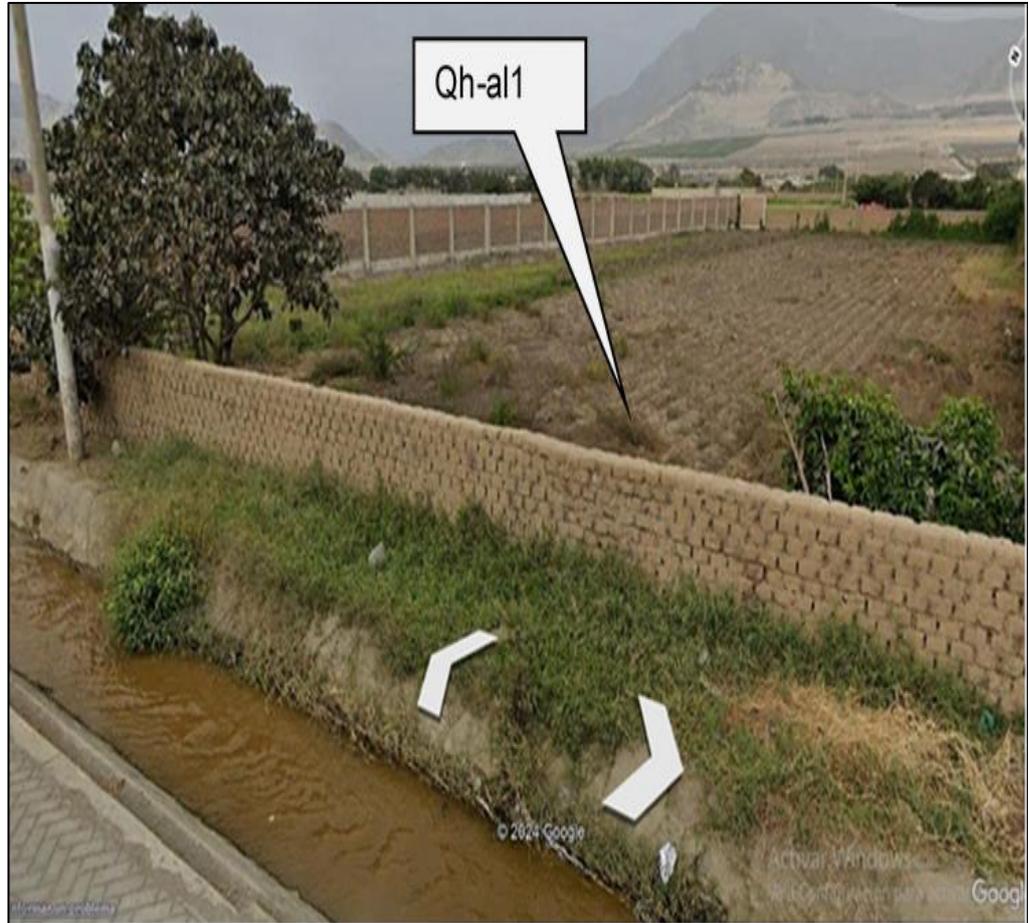
Figura 10.

Vista del depósito cuaternario aluvial 1 en la zona de estudio

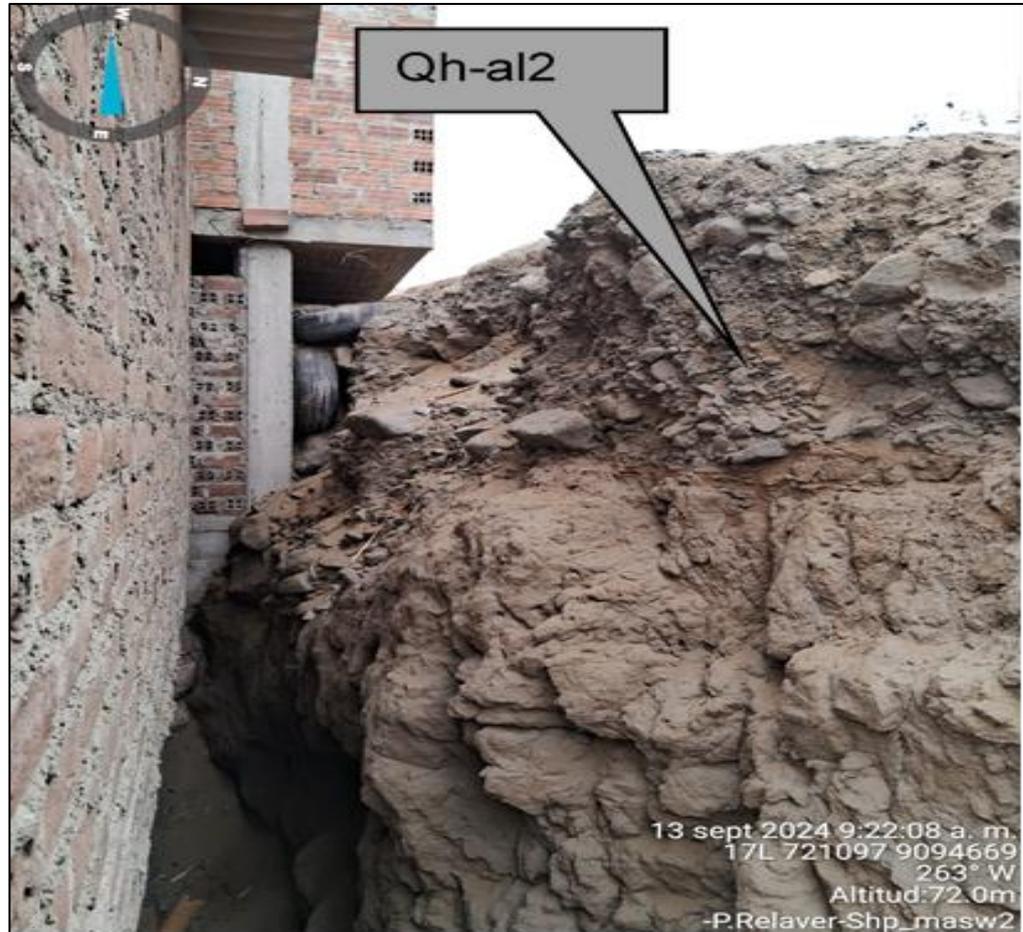
Figura 11.

Vista del depósito cuaternario aluvial 2 en la zona de estudio

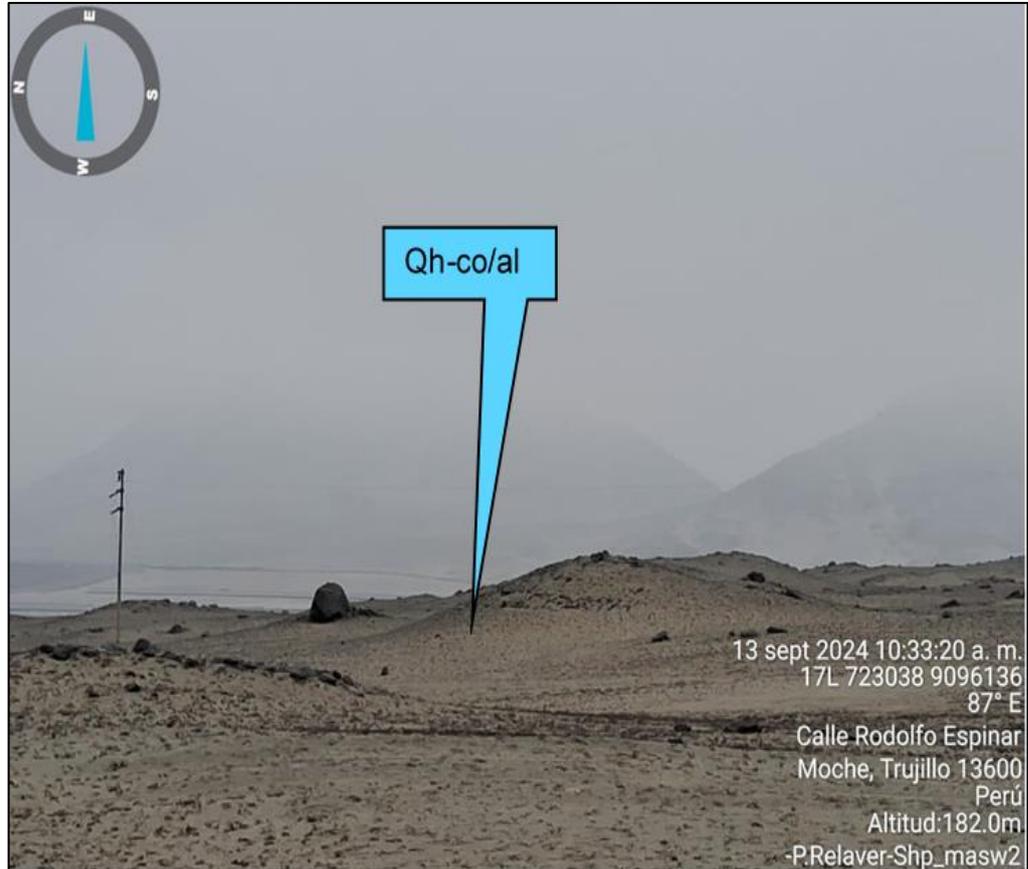
Figura 12.

Vista del depósito cuaternario coluvio-aluvial en la zona de estudio

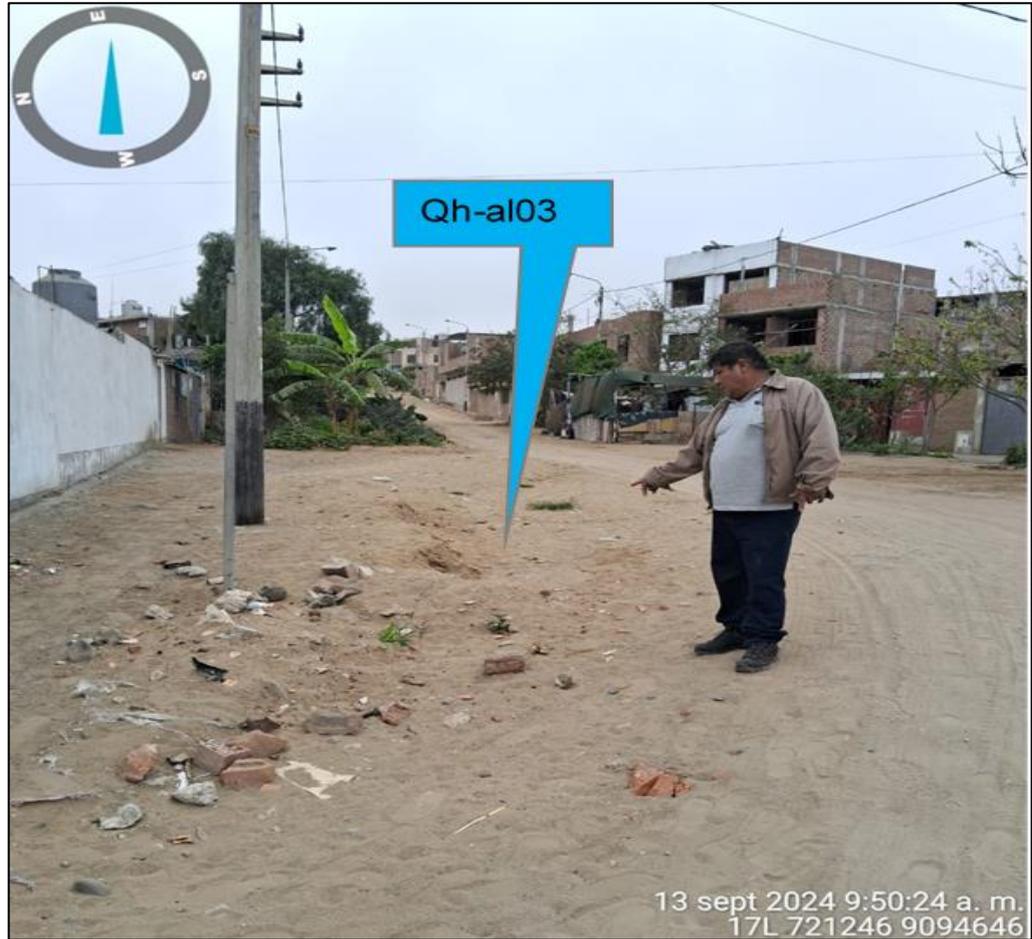
Figura 13.

Vista del depósito cuaternario aluvial 3 en la zona de estudio

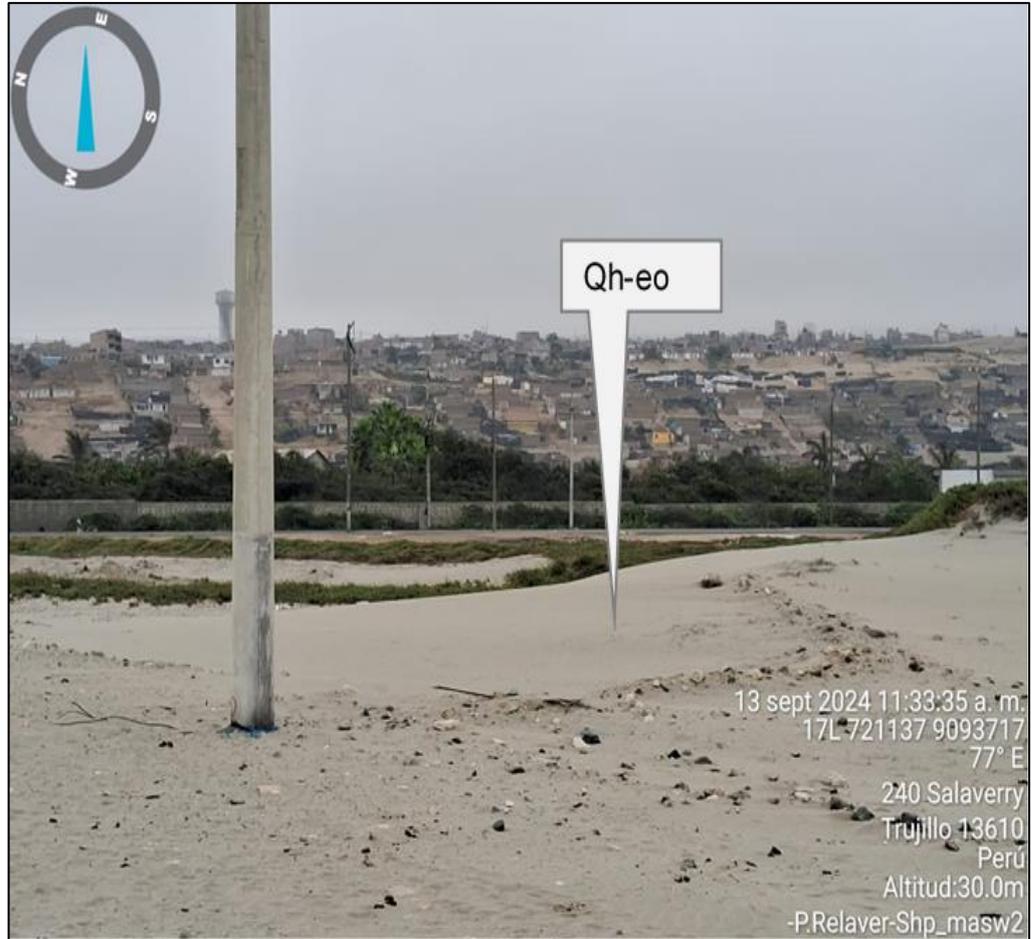
Figura 14.

Vista del depósito eólico en la zona de estudio

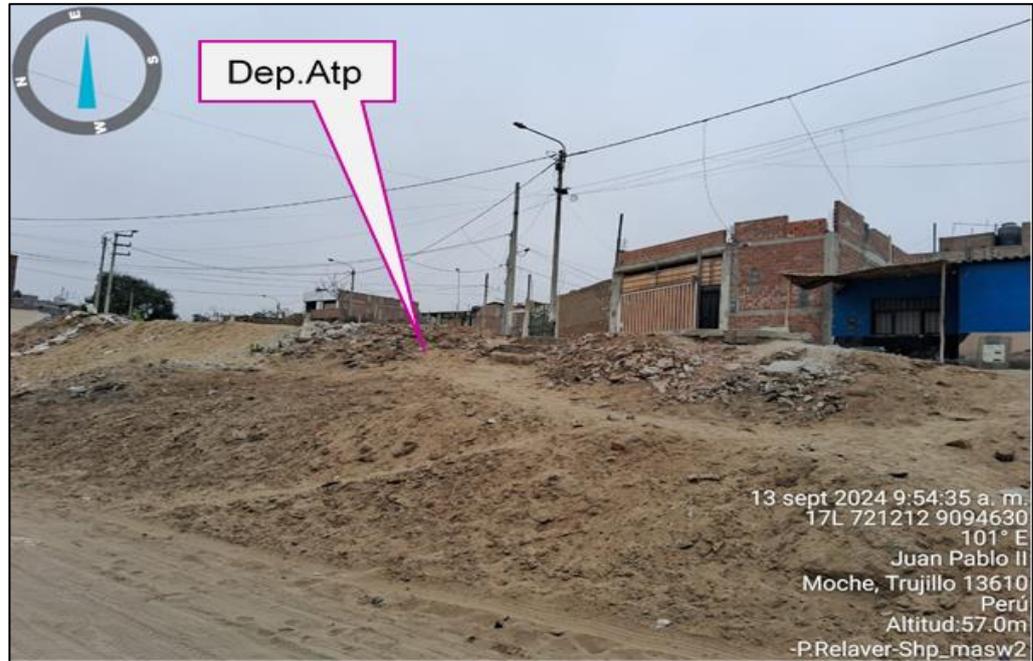
Figura 15.

Vista del depósito antrópico no controlado en la zona de estudio

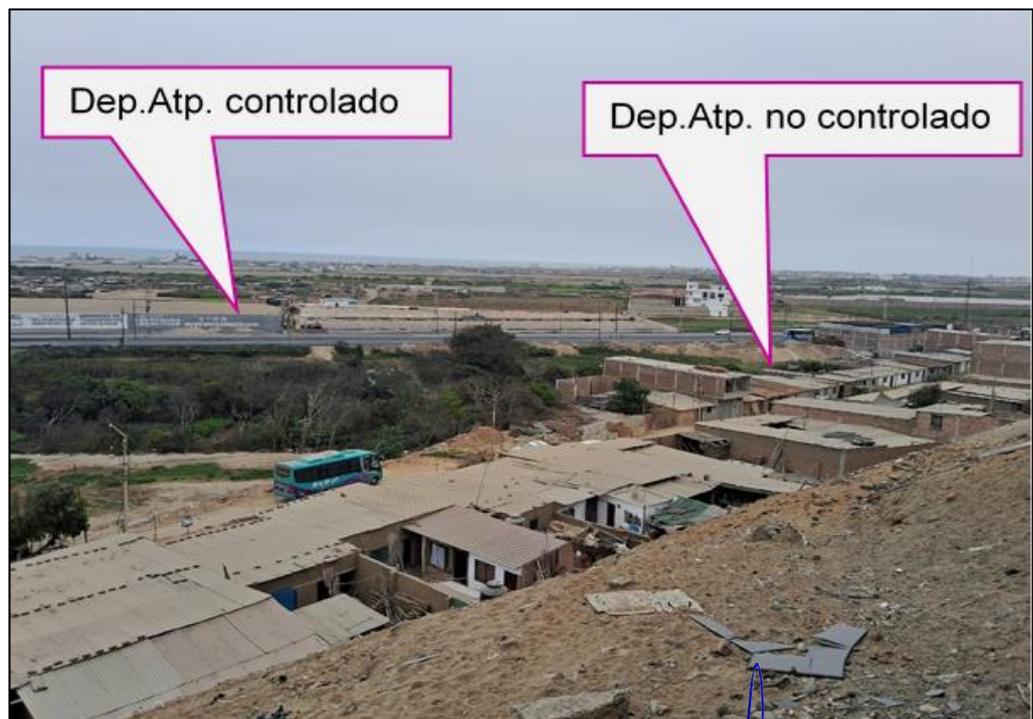
Figura 16.

Vista del depósito antrópico controlado en la zona de estudio

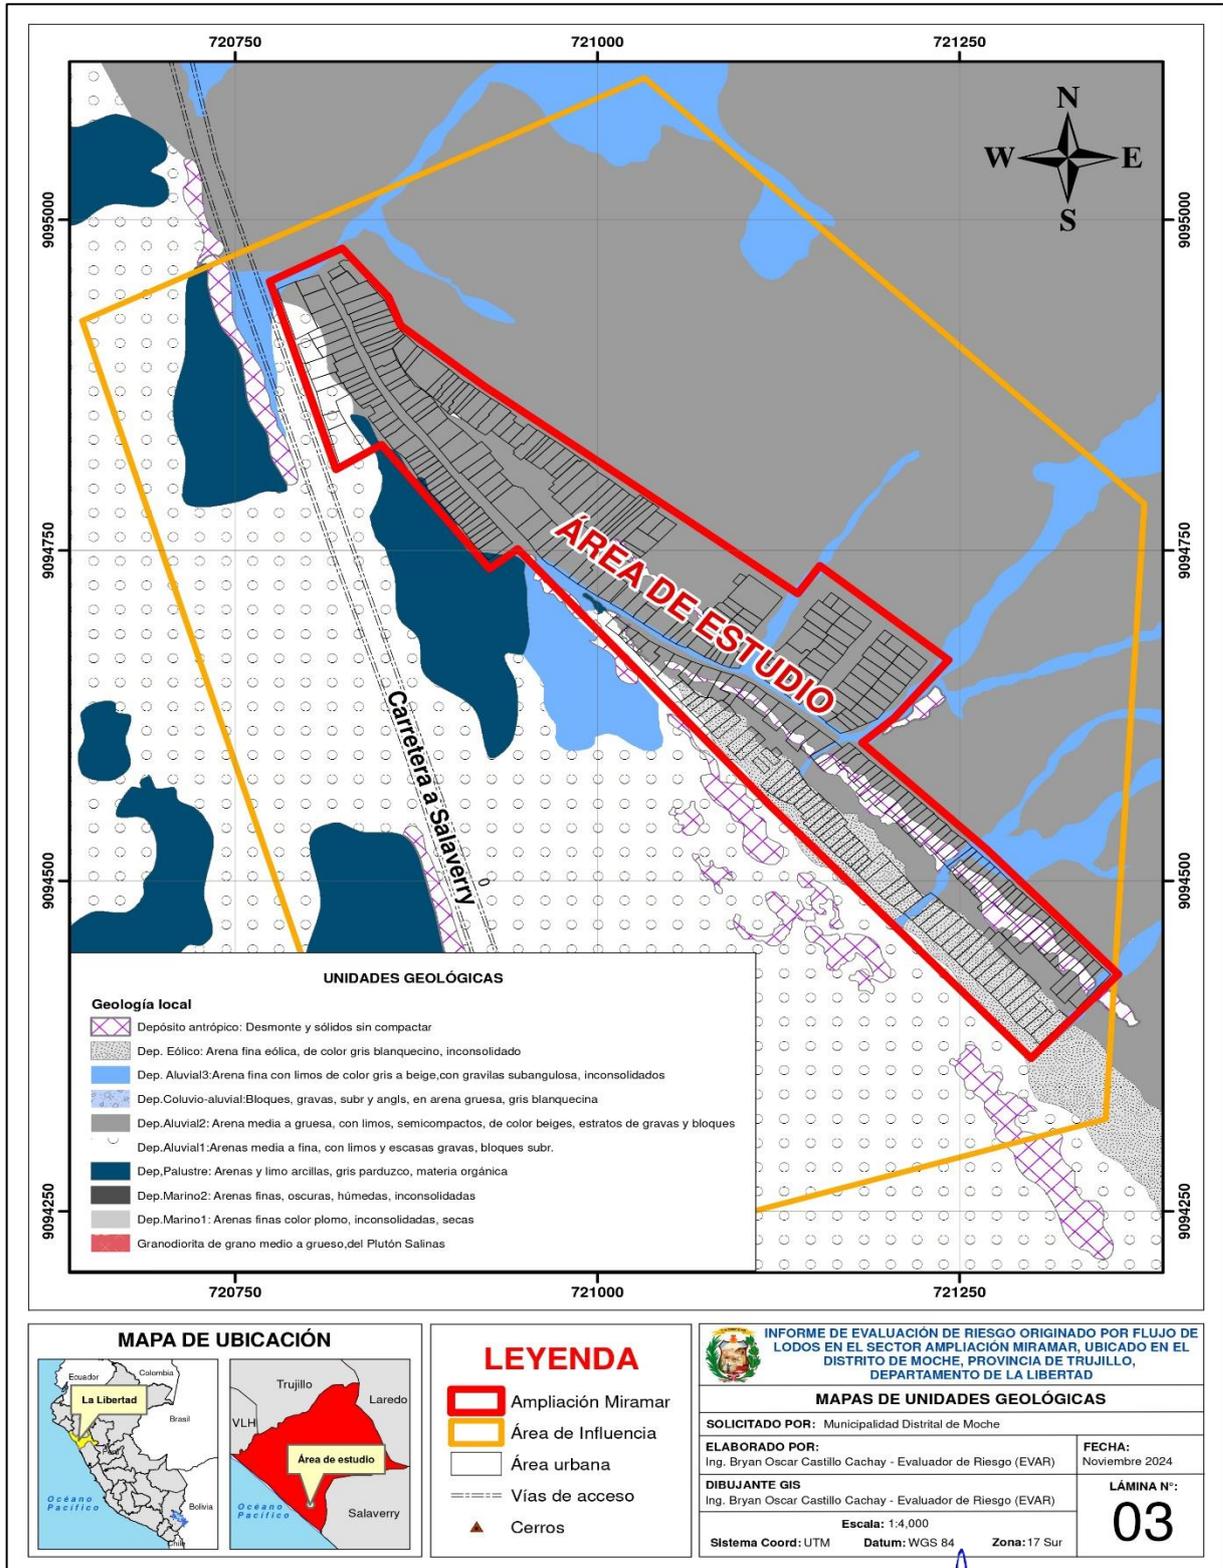
Figura 17.

Mapa de unidades geológicas en el área de estudio

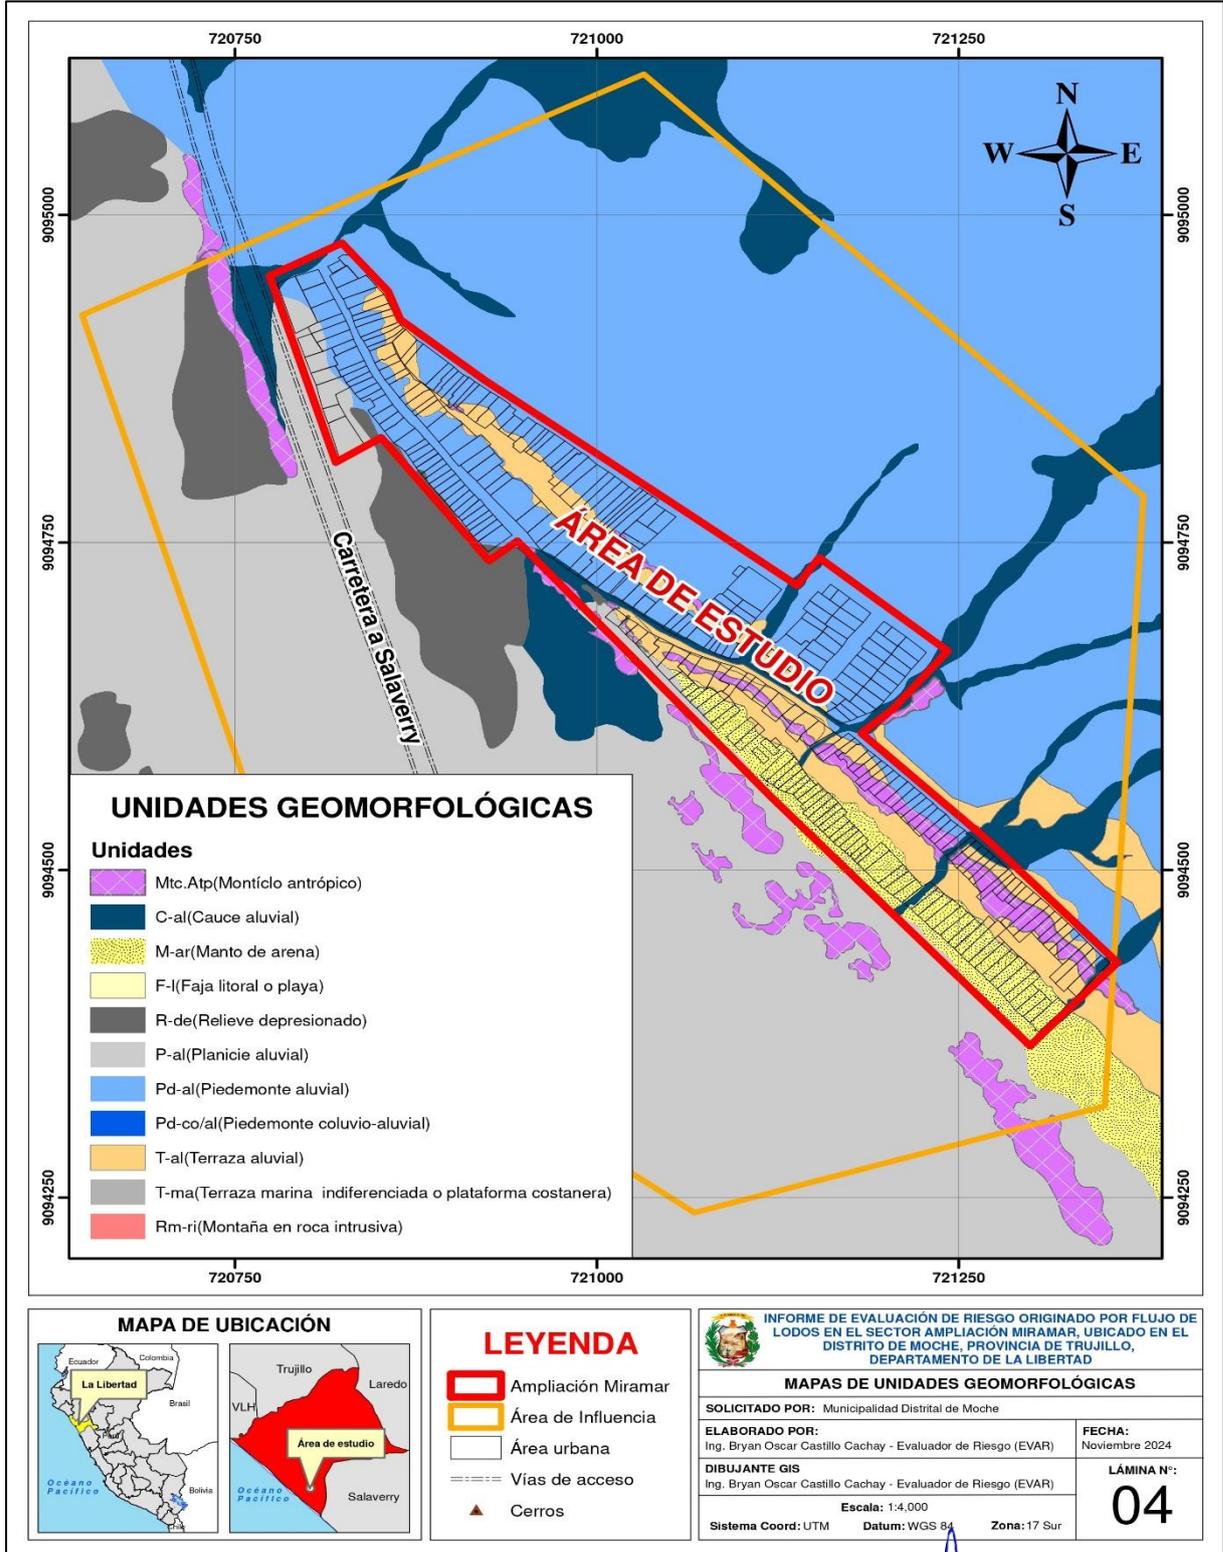
Figura 29.

Mapa de unidades geomorfológicas en el área de estudio

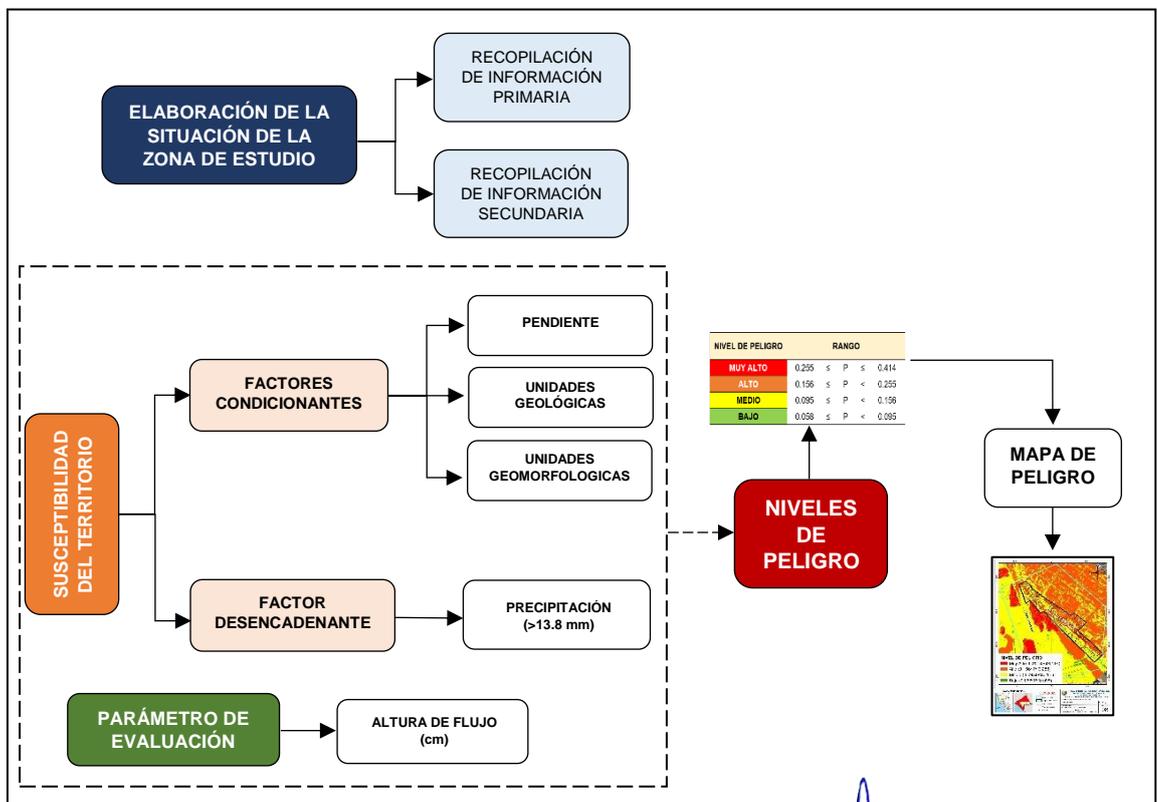
Figura 34.

Diagrama para determinar el mapa de peligro

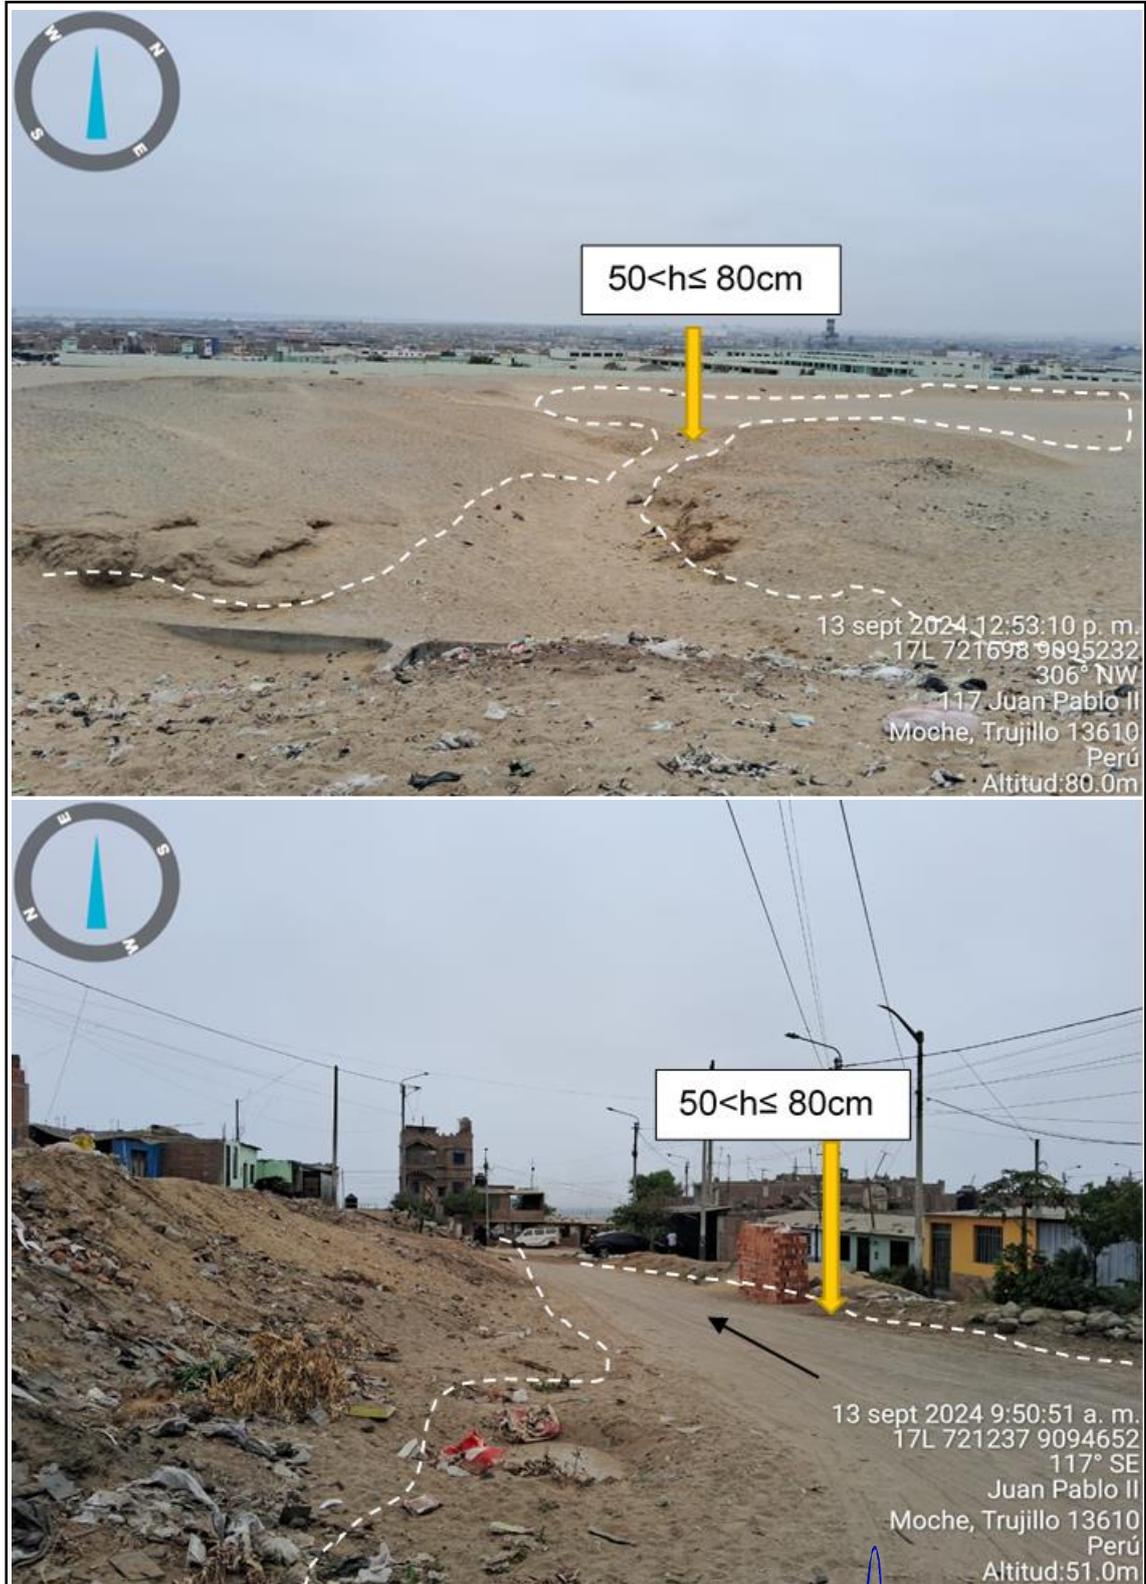
Figura 35.

Zona inundable con altura de flujo media

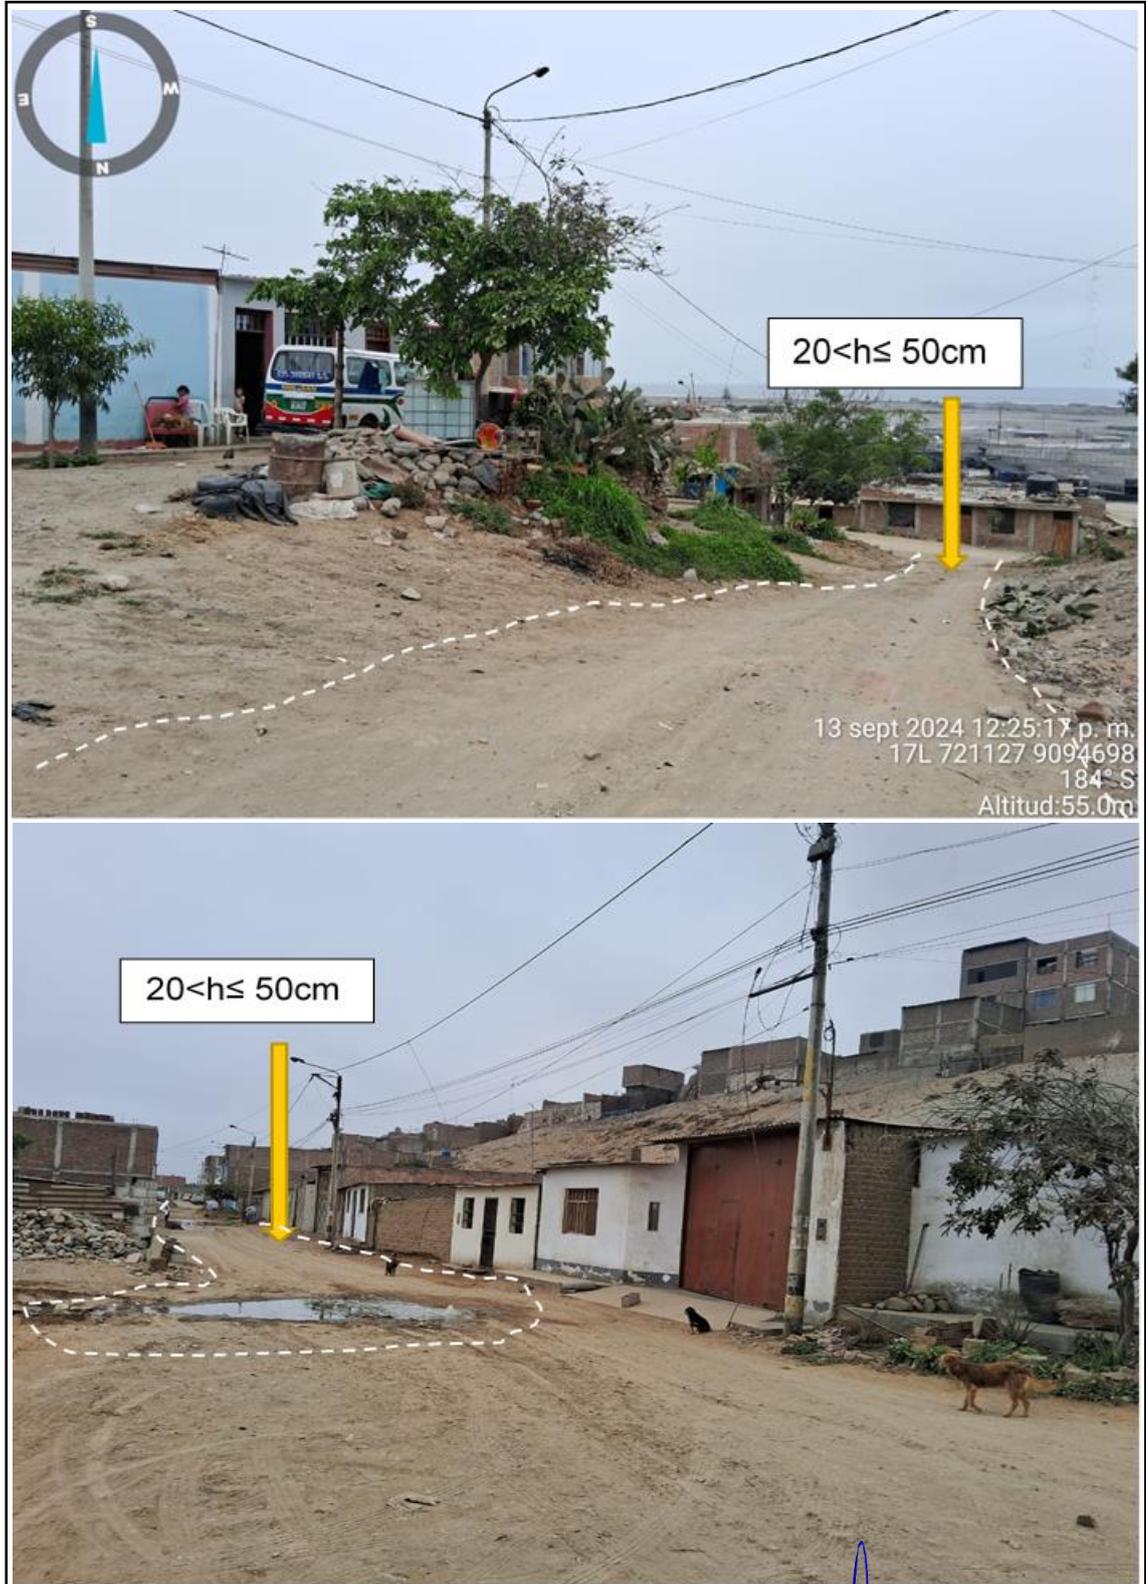
Figura 36.

Zona inundable con altura de flujo baja

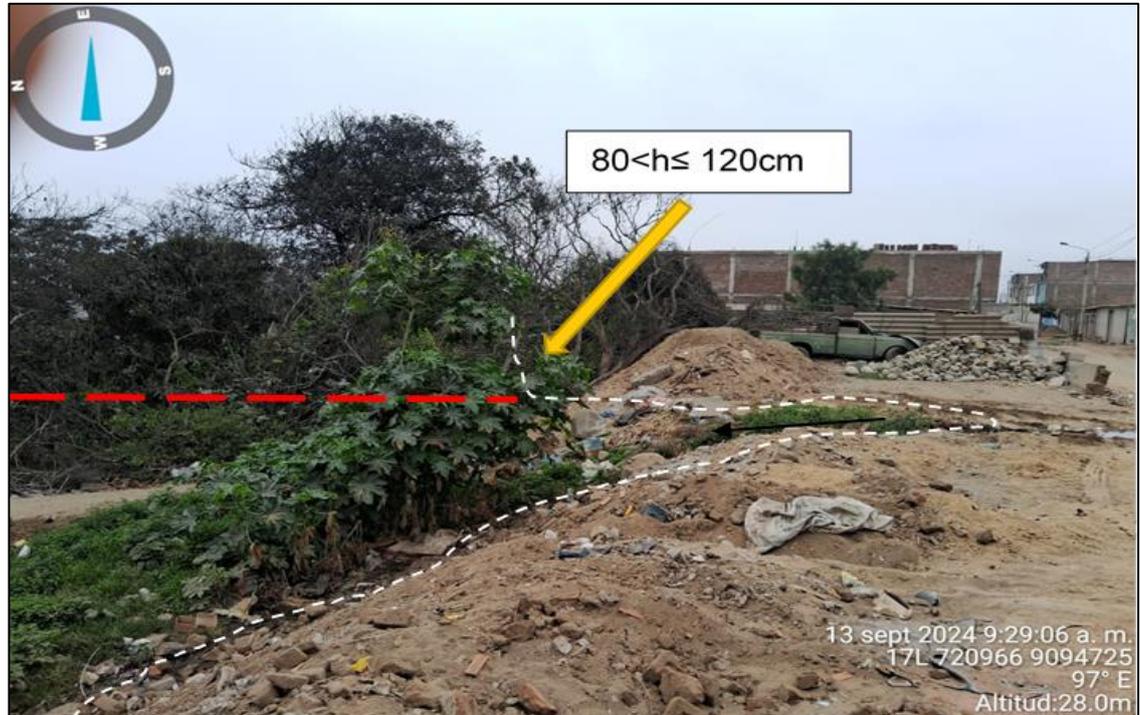
Figura 37.

Zona inundable con altura de flujo alta

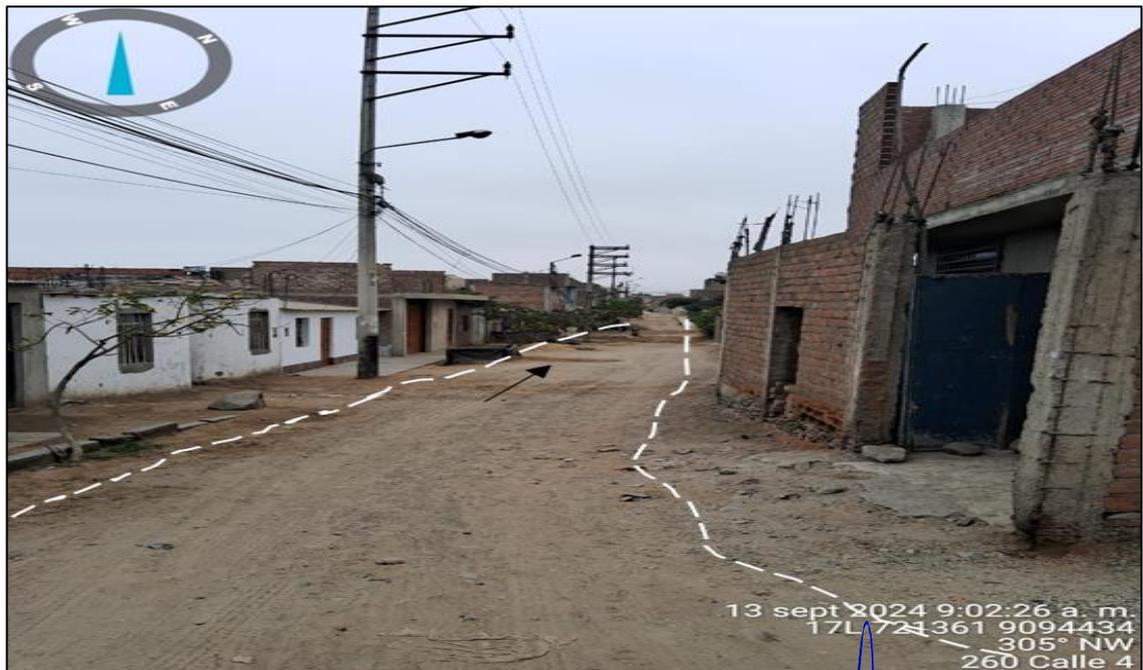
Figura 38.

Zona inundable con altura de flujo muy baja
