INFORME DE EVALUACIÓN DE RIESGO ORIGINADO POR FLUJO DE LODOS

SECTOR AMPLIACIÓN MIRAMAR, DISTRITO
DE MOCHE, PROVINCIA DE TRUJILLO,
DEPARTAMENTO DE LA LIBERTAD

NOVIEMBRE 2024

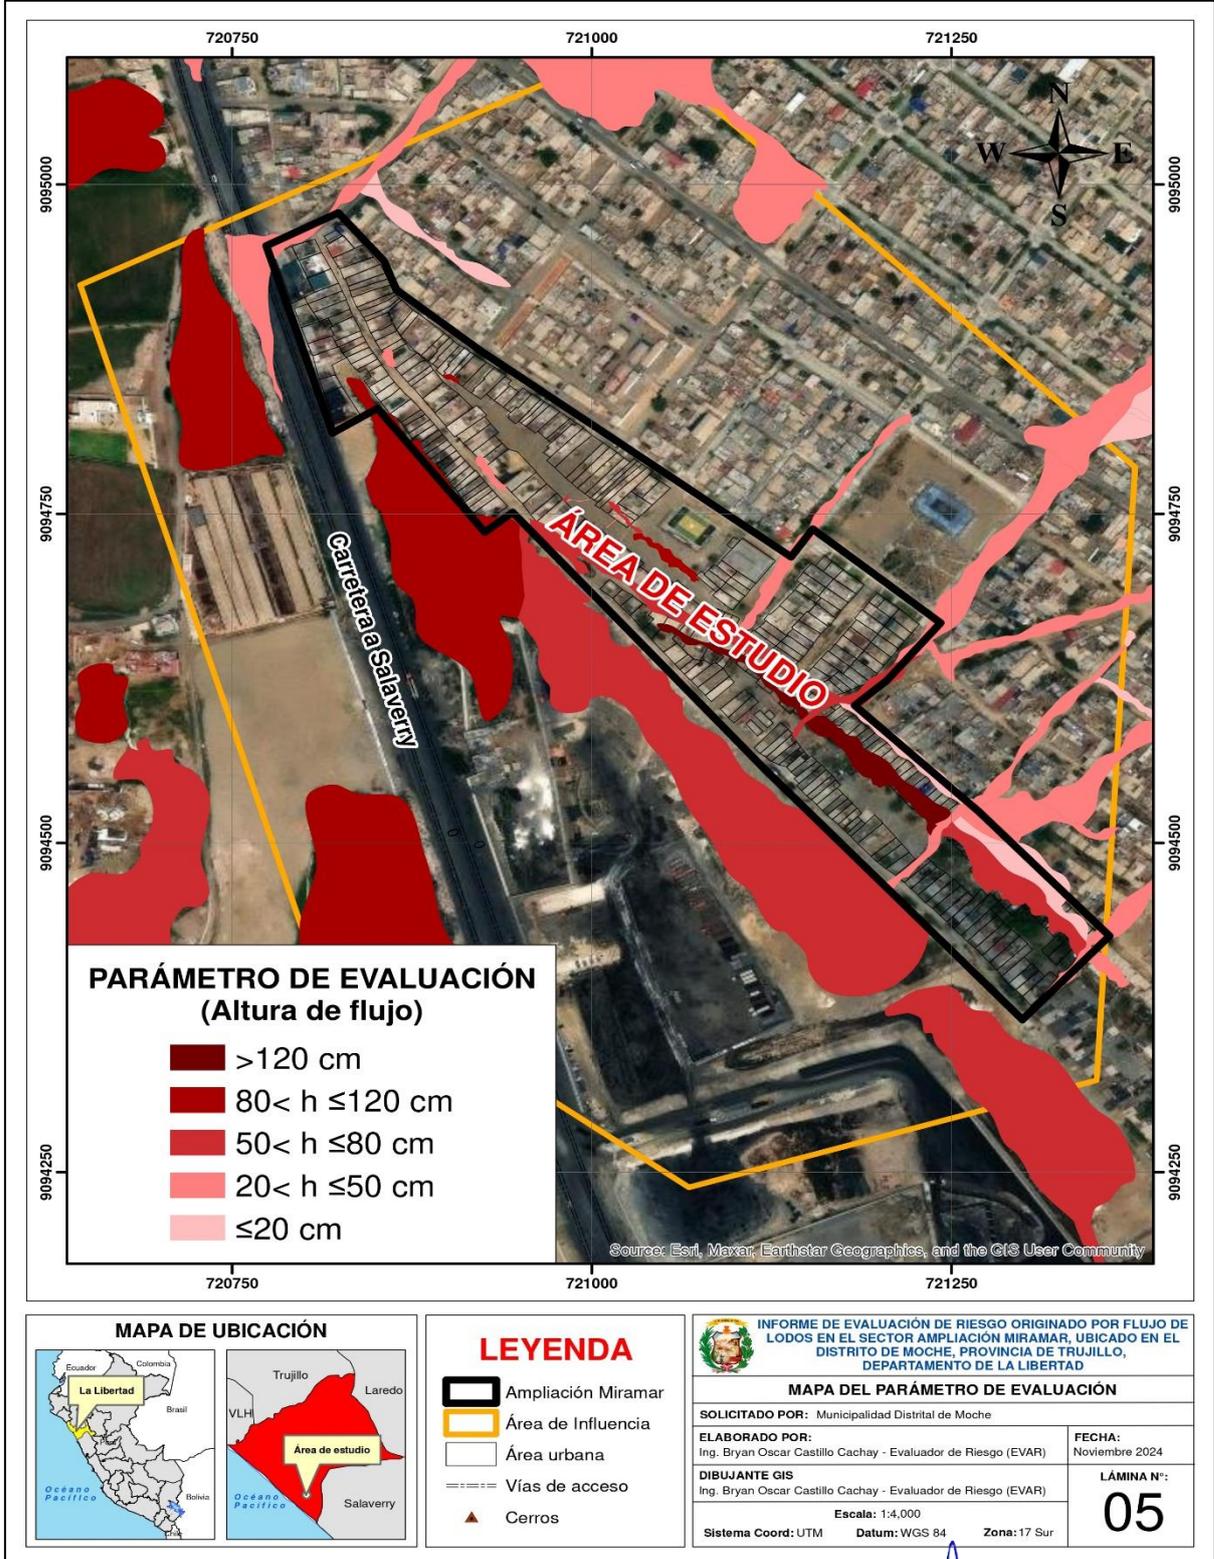
Figura 39.

Mapa del parámetro de evaluación

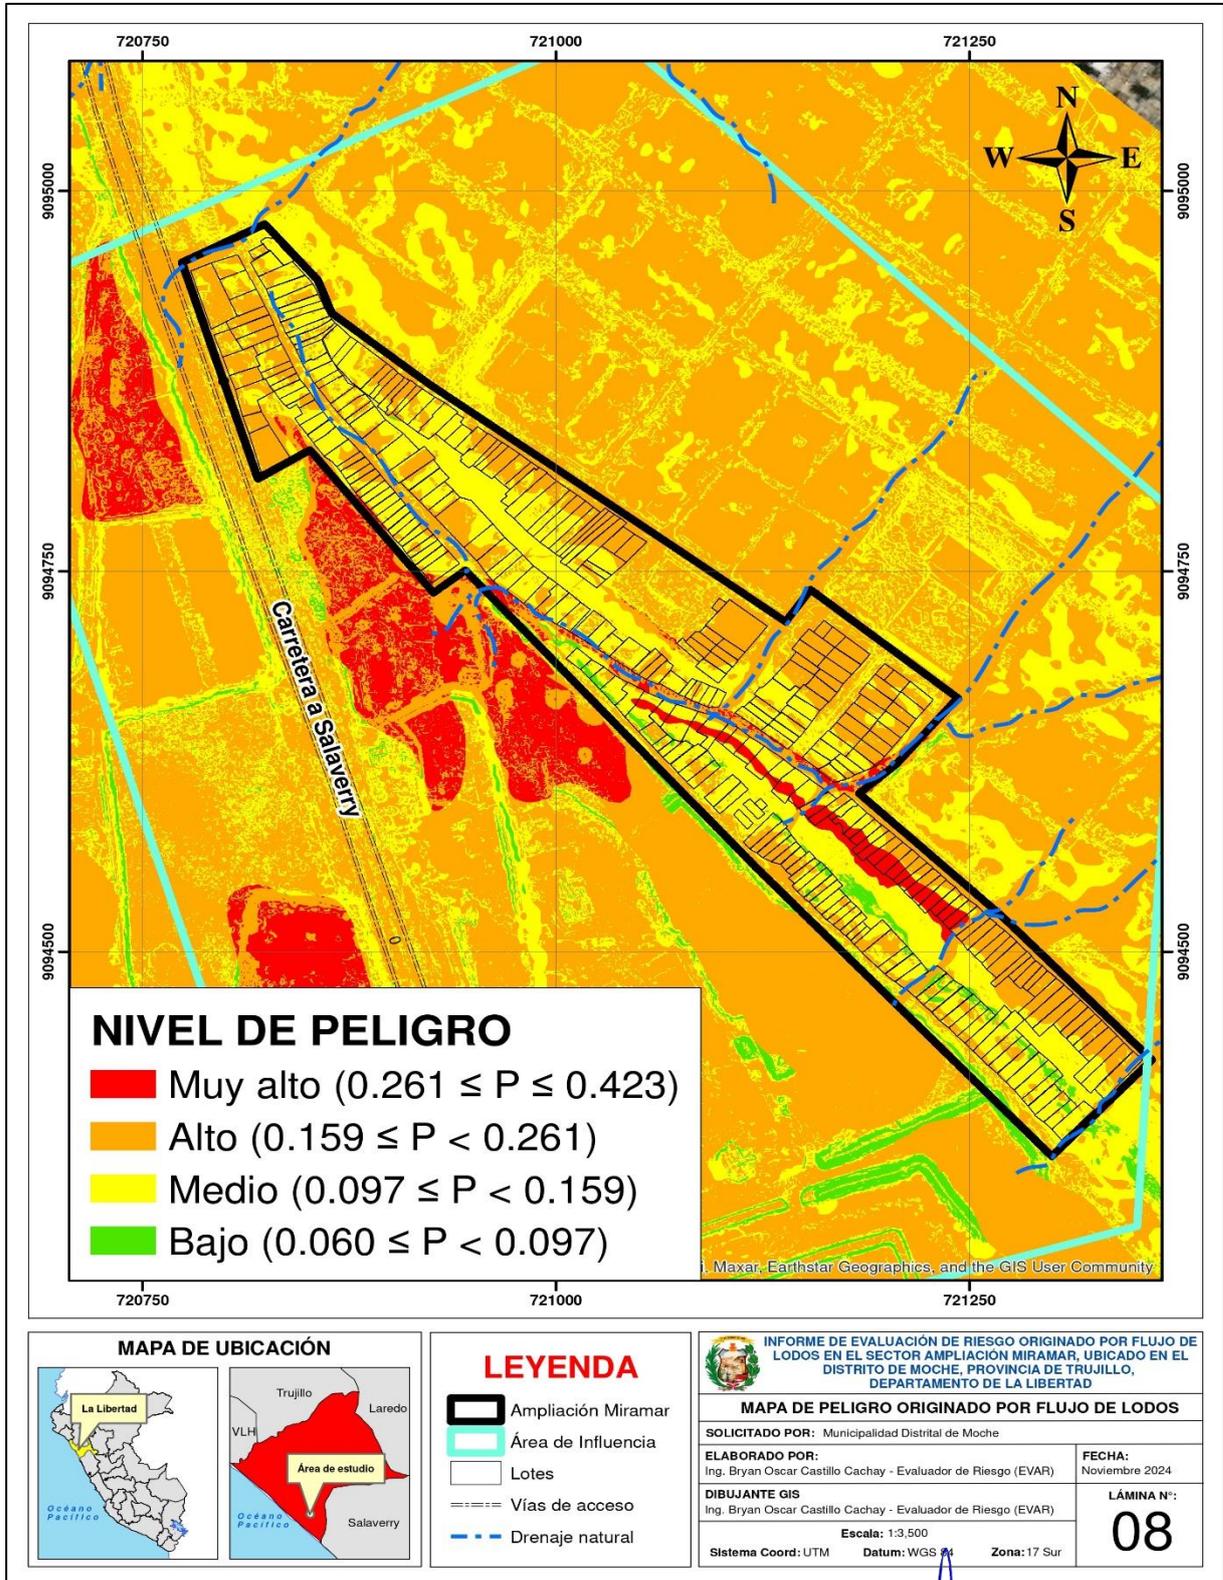
Figura 42.

Mapa de peligro originado por flujo de lodos

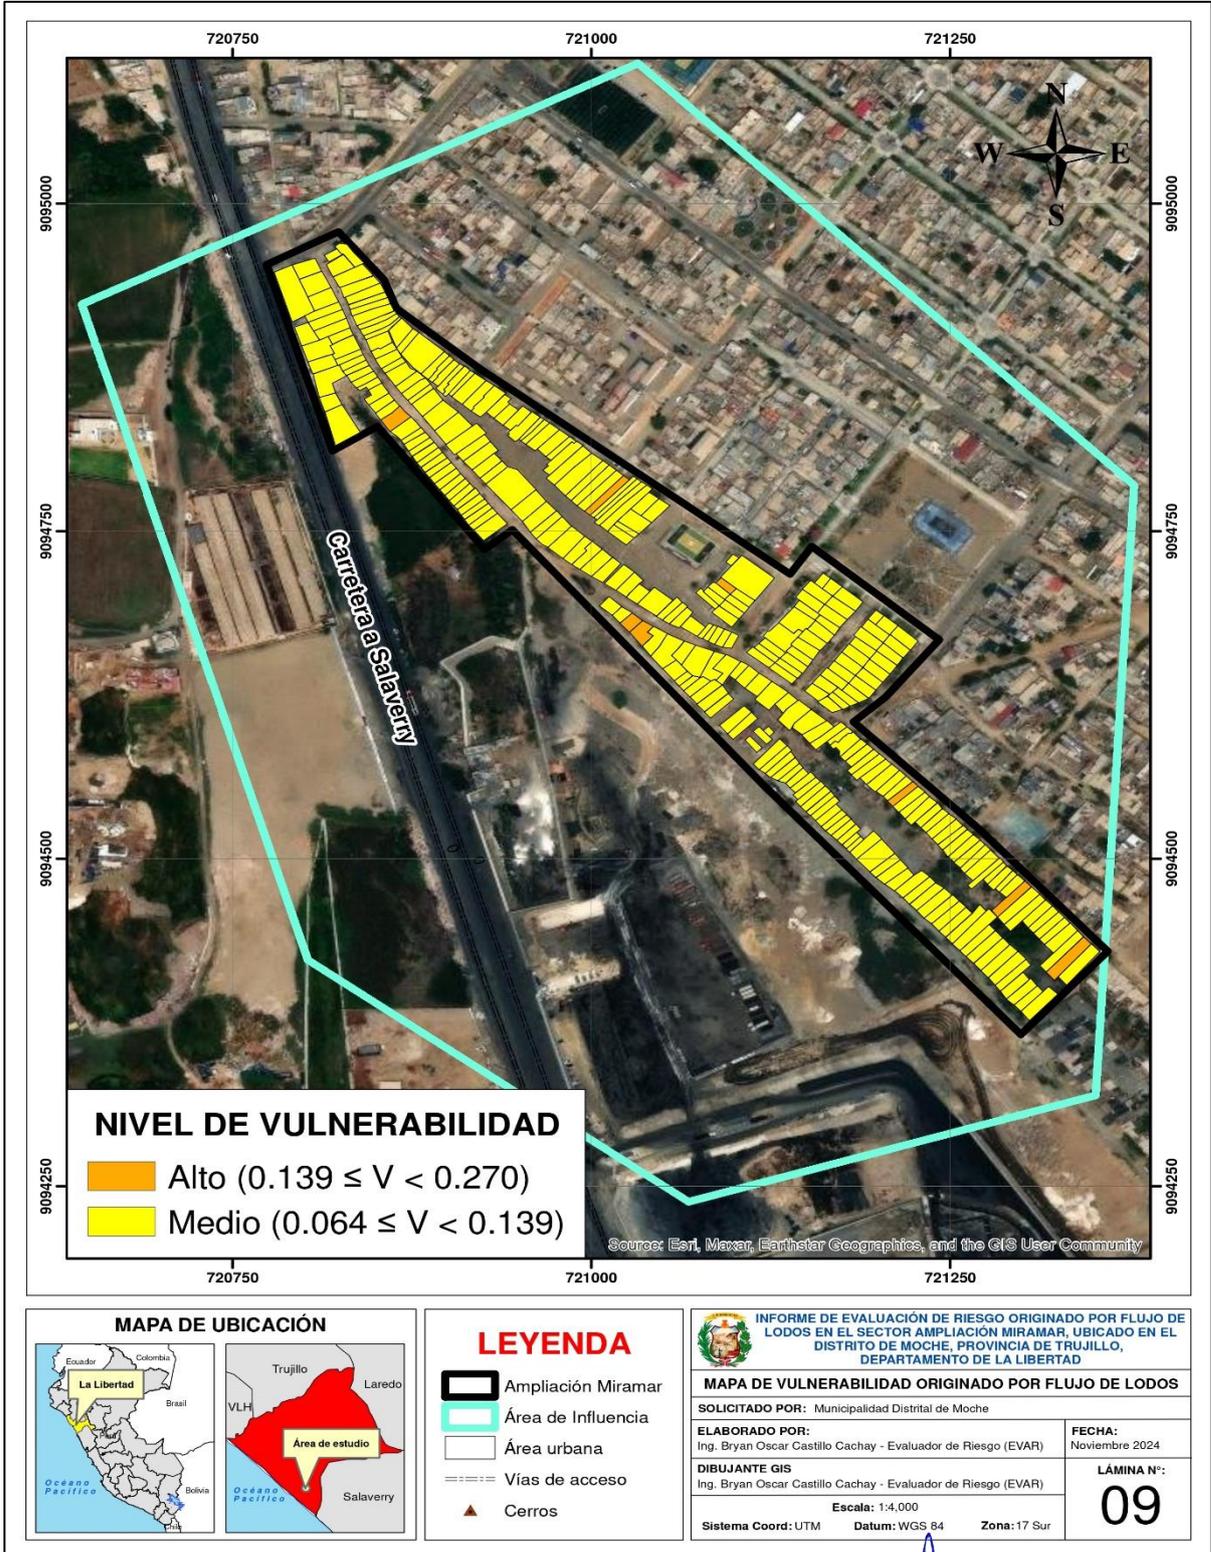
Figura 44.

Mapa de vulnerabilidad originado por flujo de lodos

NIVEL DE VULNERABILIDAD	DESCRIPCIÓN	RANGO
MUY ALTO	La vivienda está ubicada en zona de peligro con altura de flujo mayor a 120 cm, con presencia de personas que tienen de 0 a 5 o más de 70 años de edad, con discapacidad mental, un nivel de conocimiento deficiente en temas de GRD, y que nunca participarían en simulacros. Al mismo tiempo, el medio de vida se encuentra dentro de una zona susceptible a flujos, donde la vivienda tiene muros contruidos de saco o cartón, en un estado de conservación muy malo, con un ingreso mensual promedio menor a 500 soles. Además, la distancia de la vivienda a un agente contaminante es de 0 a 100 m., donde hay una disposición de residuos sólidos a la intemperie, y nunca se participaría en campañas de limpieza.	$0.270 \leq V \leq 0.494$
ALTO	La vivienda está ubicada en zona de peligro con altura de flujo de 80 a 120 cm, con presencia de personas que tienen de 6 a 12 o de 55 a 70 años de edad, con discapacidad visual, un nivel de conocimiento básico en temas de GRD, y que casi nunca participarían en simulacros. Al mismo tiempo, el medio de vida se encuentra de 1 a 25 m. de distancia de una zona susceptible a flujos donde la vivienda tiene muros contruidos de estera, en un estado de conservación malo, con un ingreso mensual promedio de 500 a 1125 soles. Además, la distancia de la vivienda a un agente contaminante es de 101 a 150 m., donde se entierran los residuos sólidos, y casi nunca se participaría en campañas de limpieza.	$0.139 \leq V < 0.270$

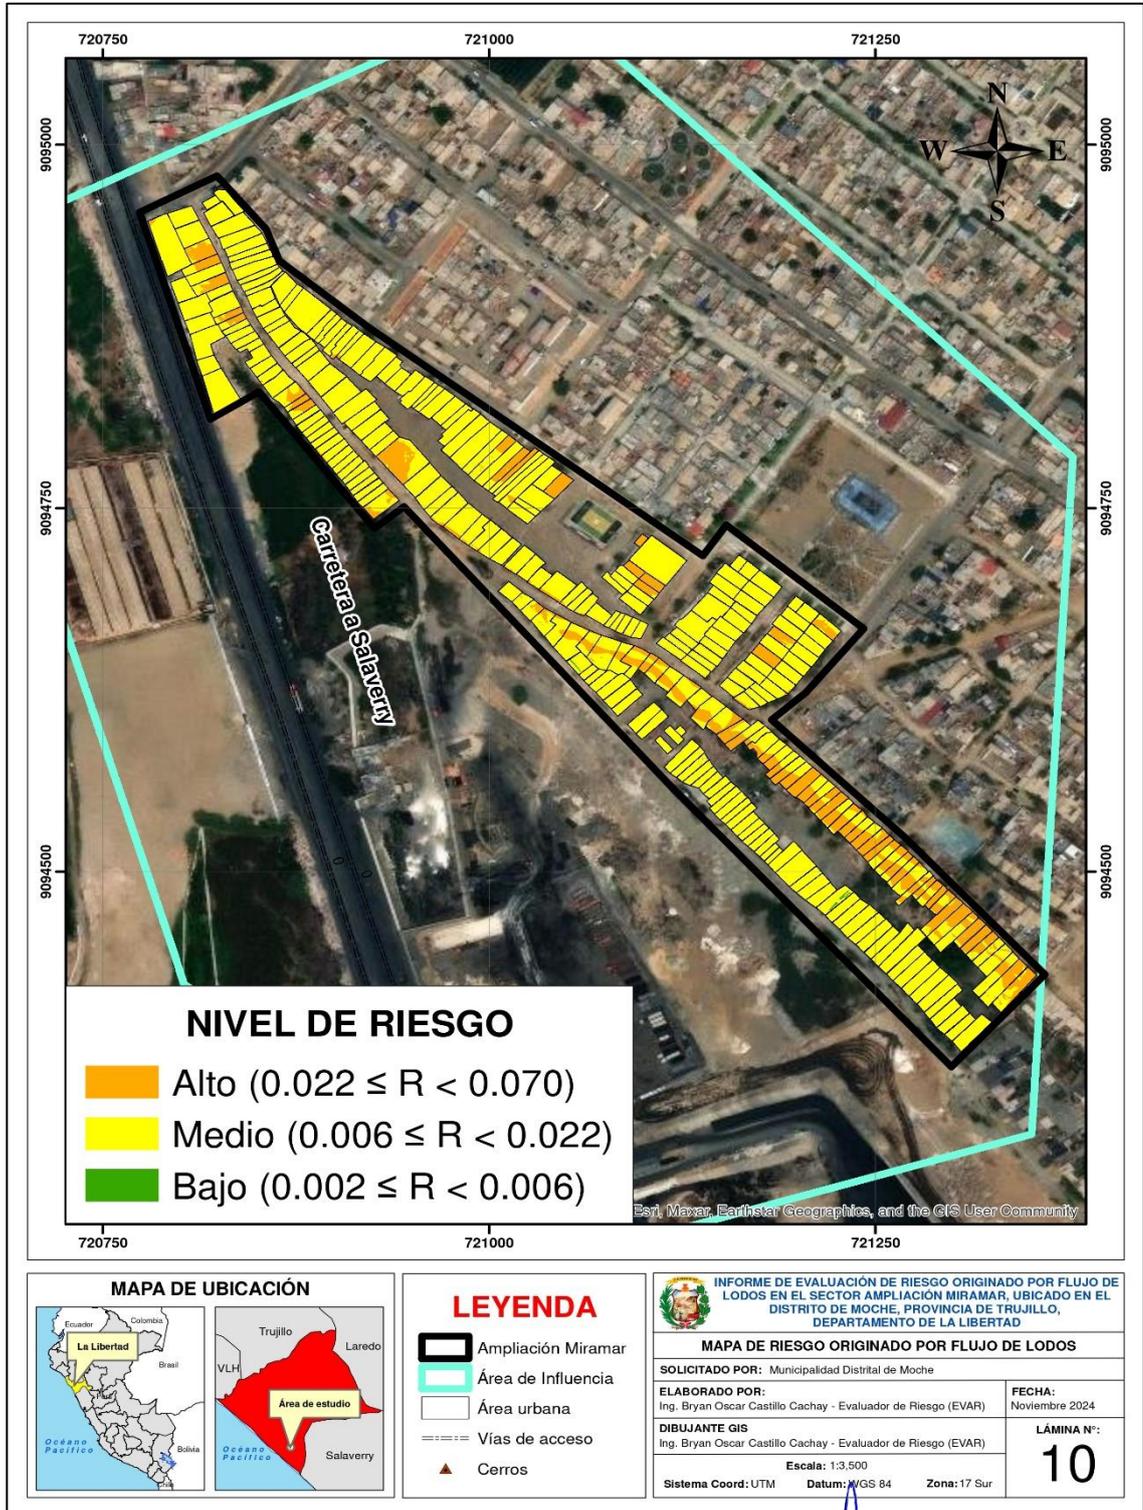
Figura 46.

Mapa de riesgo originado por flujo de lodos

NIVEL DE RIESGO	DESCRIPCIÓN	RANGO
MUY ALTO	Predomina precipitación diaria máxima mayor a 13.8 mm., con una altura de flujo mayor a 120 cm. dentro de una zona que presenta pendiente muy baja menor a 5° de inclinación, con Depósito aluvial 3 como unidad geológica predominante, y Cauce aluvial como unidad geomorfológica predominante. La vivienda está ubicada en zona de peligro con altura de flujo mayor a 120 cm, con presencia de personas que tienen de 0 a 5 o más de 70 años de edad, con discapacidad mental, un nivel de conocimiento deficiente en temas de GRD, y que nunca participarían en simulacros. Al mismo tiempo, el medio de vida se encuentra dentro de una zona susceptible a flujos, donde la vivienda tiene muros contruidos de saco o cartón, en un estado de conservación muy malo, con un ingreso mensual promedio menor a 500 soles. Además, la distancia de la vivienda a un agente contaminante es de 0 a 100 m., donde hay una disposición de residuos sólidos a la intemperie, y nunca se participaría en campañas de limpieza.	0,070 ≤ R ≤ 0,209

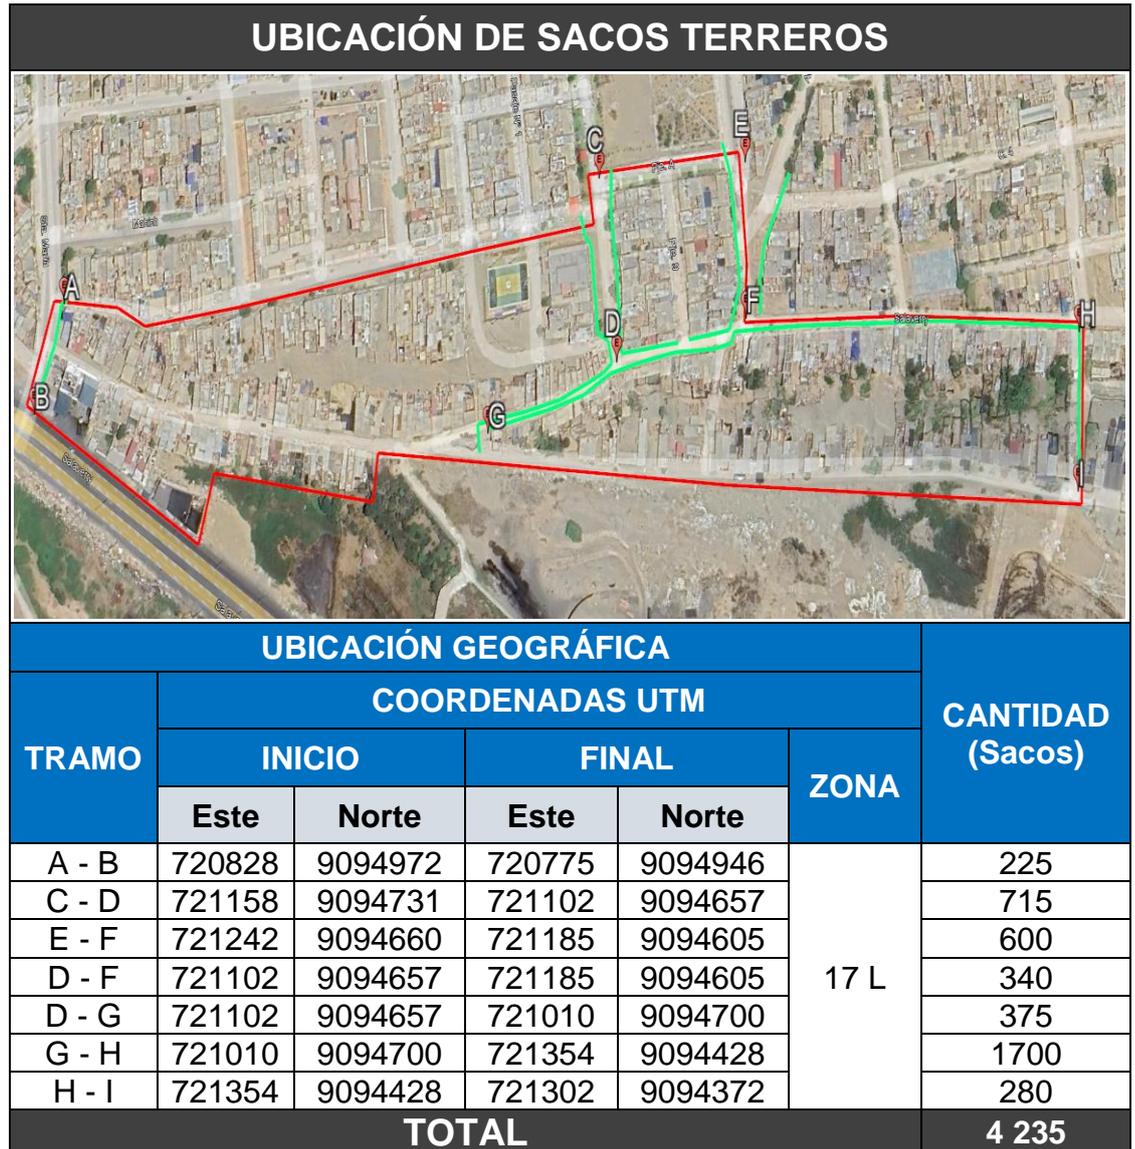
Tabla 98.

Ubicación de sacos terreros en zonas de discurrir de flujo de lodos

3. La Municipalidad Distrital de Moche deberá implementar al Comité Comunitario ante Emergencias y Desastres (conformado dentro del sector Ampliación Miramar), con herramientas manuales y sacos terreros, a fin de que la misma población la utilice, oportunamente, para reducir la cantidad de daños que ocasionaría un flujo de lodos, a sus viviendas y/o medios de vida. La cantidad de herramientas se detalla en la siguiente tabla:
