GOBIERNO REGIONAL DE ANCASH

Oficina Regional de Gestión del Riesgo de Desastres

INFORME

EVALUACIÓN DEL RIESGO POR DESLIZAMIENTO EN EL CENTRO POBLADO DE SOCOSBAMBA, DISTRITO DE PISCOBAMBA, PROVINCIA MARISCAL LUZURIAGA, DEPARTAMENTO DE ANCASH

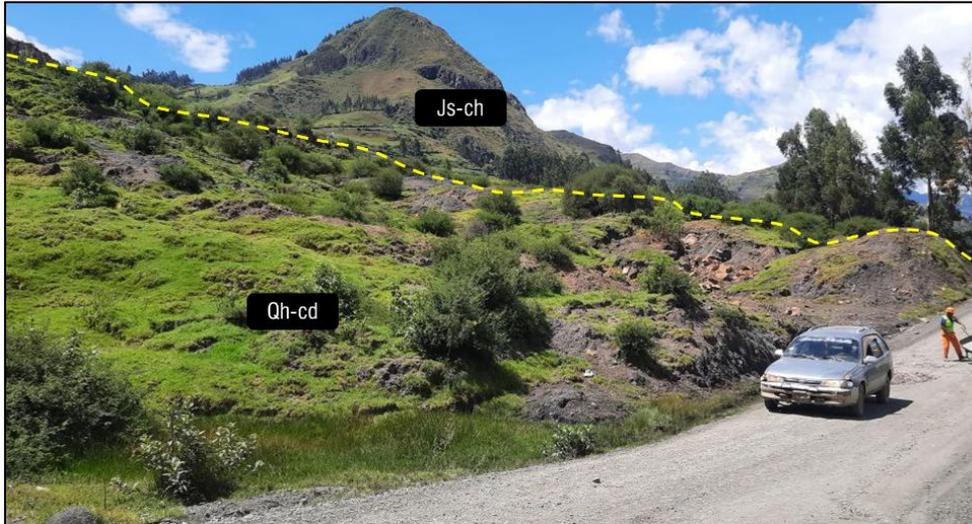
Ilustración 2. Formación Chicama que conforma la zona montañosa en el lado oriental del área de estudio.

Esta unidad se encuentra aflorando sobre gran parte de la superficie del cuadrángulo de Pomabamba, se encuentra compuesto areniscas cuarzosas de grano fino, muy fracturadas y moderadamente meteorizadas que afloran dispersamente sobre el área de estudio; se encuentra en capas delgadas que miden hasta un máximo de 50 cm; además, se encuentran intercaladas por estratos de lutitas negras delezables y meteorizadas.

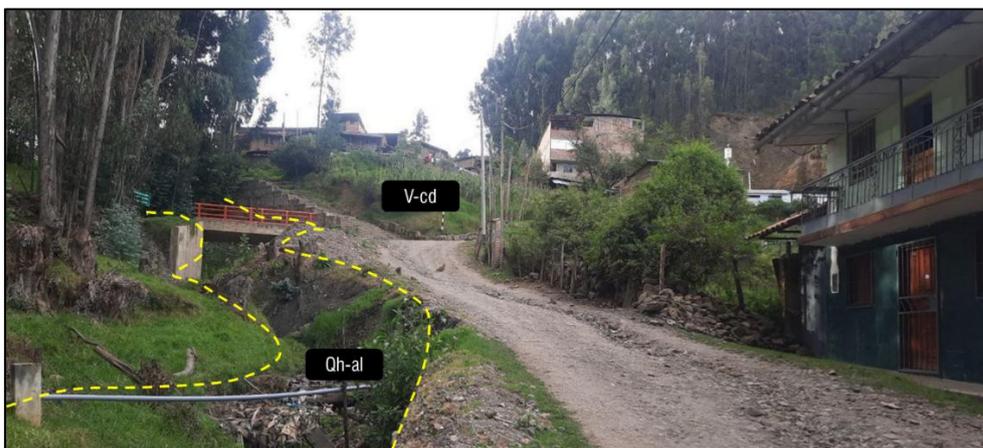
Ilustración 3. Depósito aluvial (quebrada Convento).

Depósito aluvial (Qh-al): Constituyen depósitos de sedimentos arrastrados por un río o torrente que se extienden desde el punto en el que el curso de agua abandona la zona montañosa, estos erosionan el relieve montañoso y transportan los materiales y sedimentos a las laderas y parte baja. Se asocian principalmente a las planicies o terrazas aluviales, susceptibles a la erosión fluvial originando socavamiento que dan origen a surcos y cárcavas.

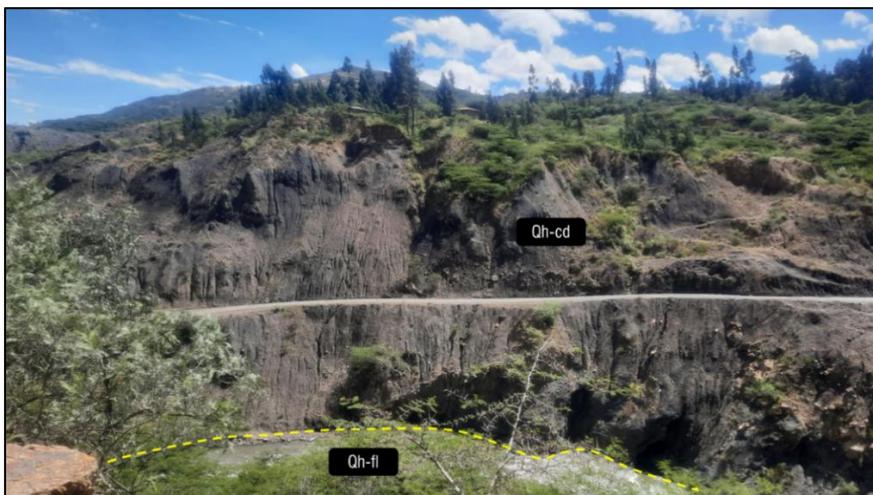
Ilustración 5. Depósito coluvio – deluvial sobre el río Pomabamba.

Depósito Coluvio - deluvial (Qh-cd): Se encuentra conformado por depósitos de piedemonte de origen gravitacional o de origen flujo gravitacional que se acumulan en vertientes o márgenes de los valles, se encuentran interestratificados y no se puede diferenciar uno de otro. En el caso del centro poblado de Socosbamba, las viviendas se encuentran emplazadas sobre este tipo de depósitos, conformado por bloques de origen sedimentario (areniscas cuarzosas), con diámetros que varían entre 0.5 a 5 m, envueltas en una matriz limoarcillosa no consolidada, de alta plasticidad, alta cohesión y poco competentes. Asimismo, este tipo de depósito es altamente erosionable, lo cual se evidencia con la presencia de cárcavas distribuidas por el área de estudio, siendo altamente saturado y se encuentra en movimiento (cuerpo del deslizamiento activo).

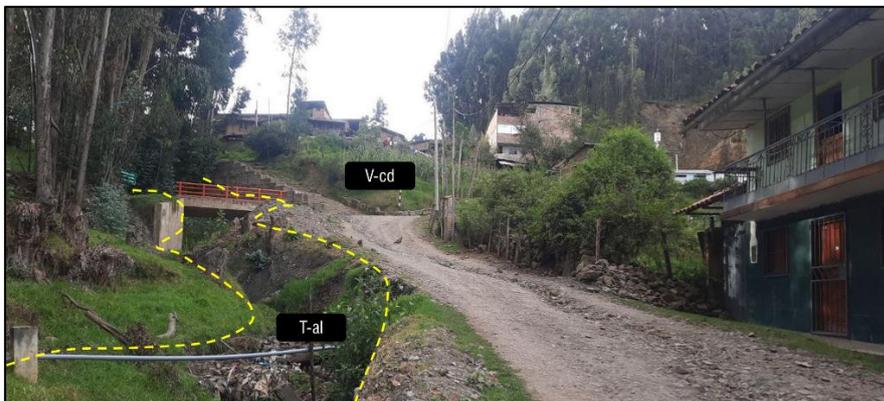
Ilustración 7. Terraza aluvial (quebrada Convento).

Terraza aluvial (T-al): Geoforma agradacional construido por la geodinámica del curso de agua sobre las quebradas. En estas zonas son muy comunes la erosión fluvial y el socavamiento de taludes.

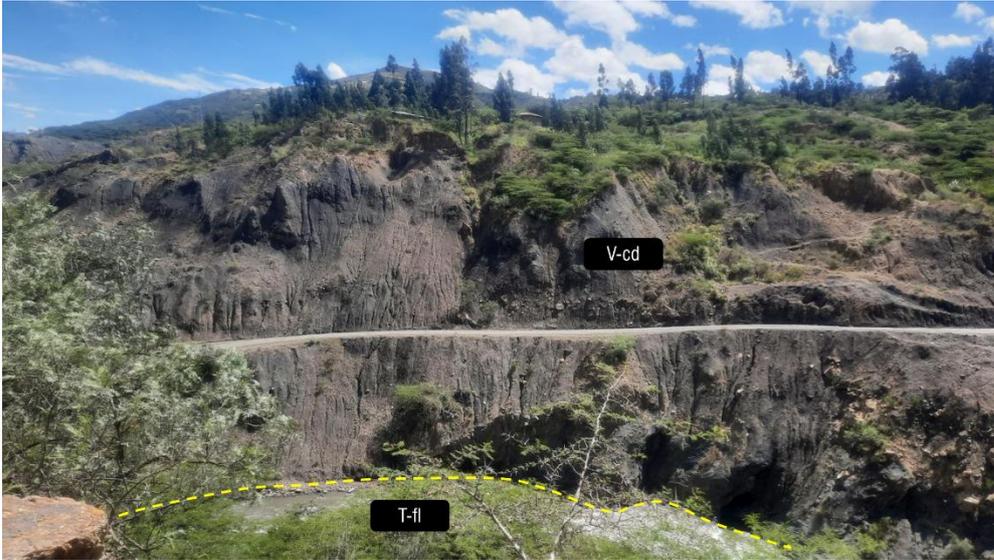
Ilustración 9. Vertiente coluvio-deluvial asentada sobre la margen izquierda del río Pomabamba.

Vertiente coluvio-deluvial (V-cd): Geoforma agradacional conformada por la acumulación intercalada de materiales de origen coluvial y deluvial. Se encuentran interestratificados y no es posible separarlas como unidades individuales: Esta unidad se encuentra depositada al pie de las laderas de montañas. Este tipo de depósitos se asocian a la ocurrencia de movimientos en masa. En ese sentido, las viviendas del centro poblado de Socosbamba y sus sectores se ubican sobre esta subunidad, en la margen izquierda del río Pomabamba y se encuentra está formado por movimientos en masa antiguos (gravitacionales y fluvio-gravitacionales).

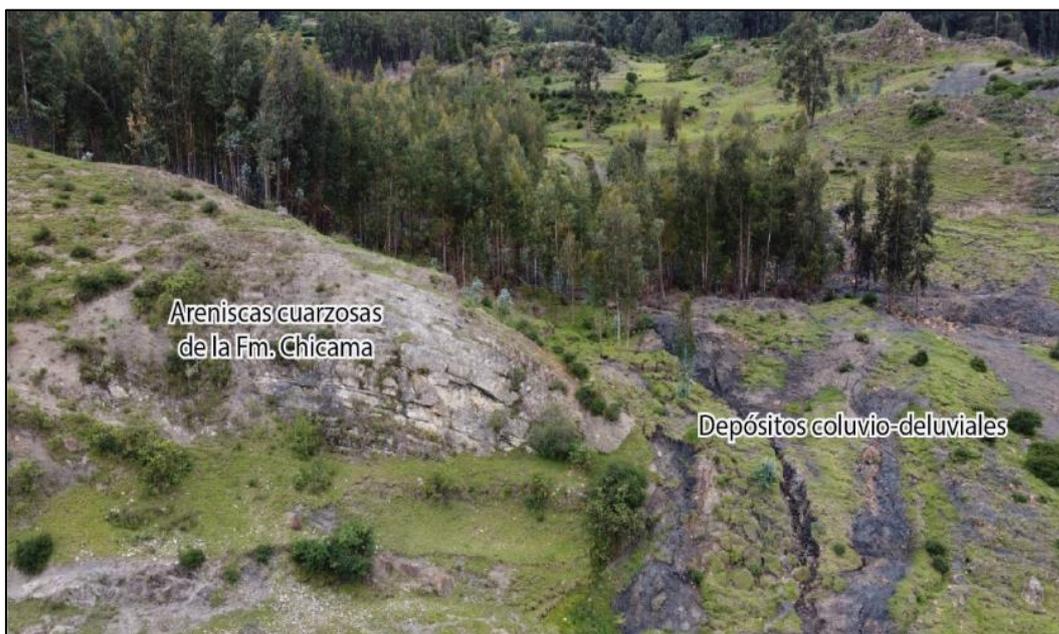
Ilustración 23. Areniscas de la formación Chicama

Litológicamente, en este punto se observó secuencias de areniscas cuarzosas fracturadas de la Formación Chicama, que limitan el cuerpo del deslizamiento activo, que se desarrolló en secuencias de lutitas carbonosas deleznables y saturadas cubierta por depósitos coluvio-deluviales, conformado por bloques de areniscas cuarzosas envueltos en una matriz limo-arcillosa altamente cohesiva.

En este punto, el material coluvio-deluvial, se encuentra con basculamiento y agrietamientos en el terreno, se encuentra altamente saturado. El cuerpo del deslizamiento se encuentra disectado por una quebrada, donde se ha formado un flujo de detritos, el material transportado está conformado por bloques, gravas y material fino.

El basculamiento de los suelos, es producto del movimiento gravitacional y al suelo arcilloso saturado. Además, se tienen entrapamiento de aguas, que saturan el terreno; provocando una lenta, pero constante infiltración que modifica la presión intersticial de los poros y aumenta el peso del material inestable favoreciendo su desplazamiento por gravedad (Ilustración 23).

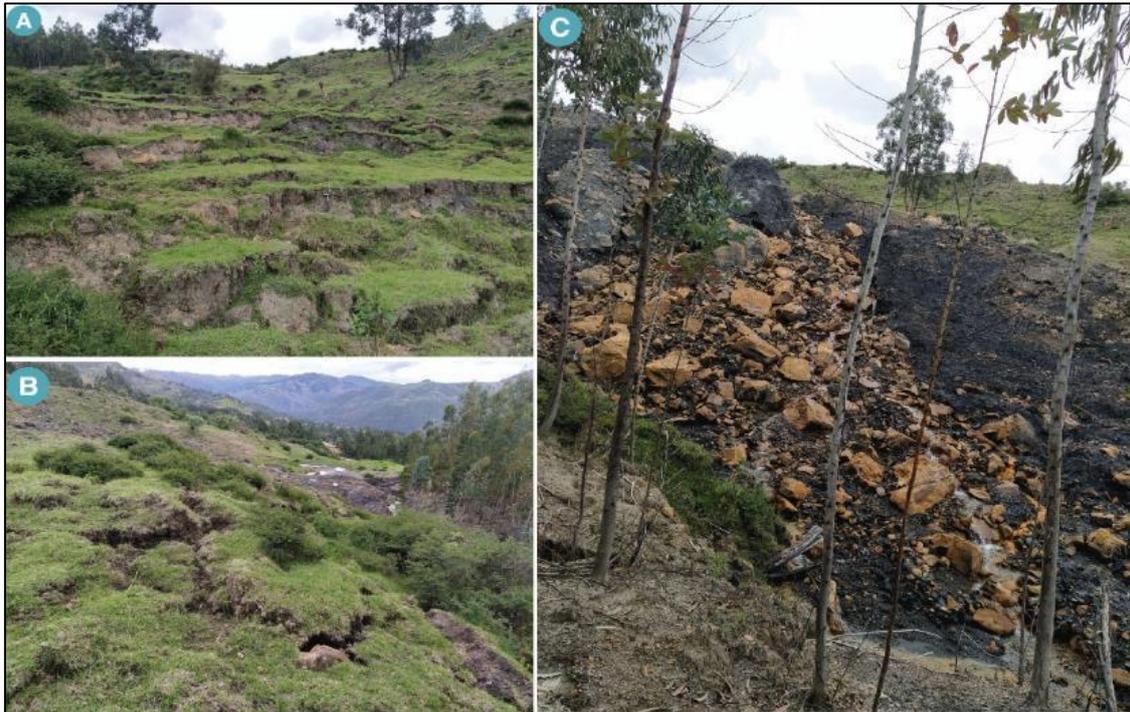
Ilustración 25. Zonas de deslizamiento.

En la siguiente ilustración se observa A: Zonas de basculamiento de suelos producto del movimiento ladera abajo del deslizamiento. B) Se aprecia agrietamientos en el terreno. C) Muestra flujo de detritos dentro del cuerpo del deslizamiento.

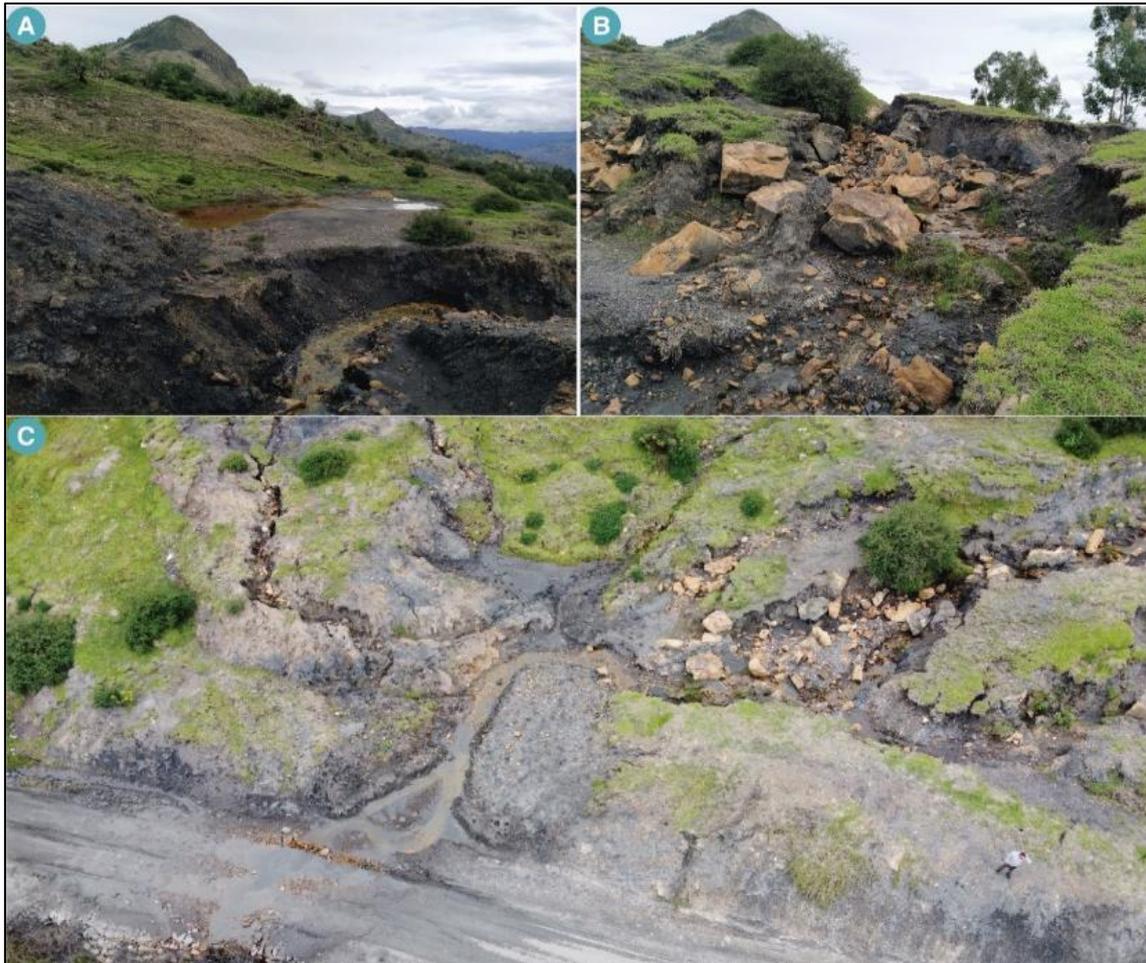
Ilustración 26. Zonas de deslizamiento en Socobamba

Asimismo, A: Se observa el entrapamiento de aguas en el cuerpo del deslizamiento, B) y C), Se aprecia la escorrentía superficial de aguas provenientes de la quebrada que saturan el terreno.

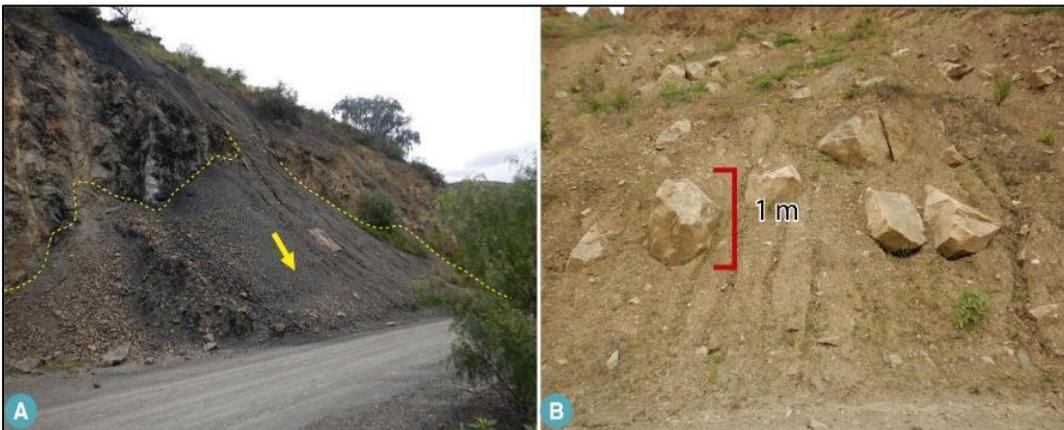
Ilustración 28. Derrumbes en talud

En la siguiente ilustración se observan A: Derrumbes por corte de talud. B: Se aprecian bloques con diámetros hasta de 1 m, son de formas angulosas, pueden ceder.

En este punto es recomendable, el desquinche de bloques inestables, bajo la supervisión de especialistas.

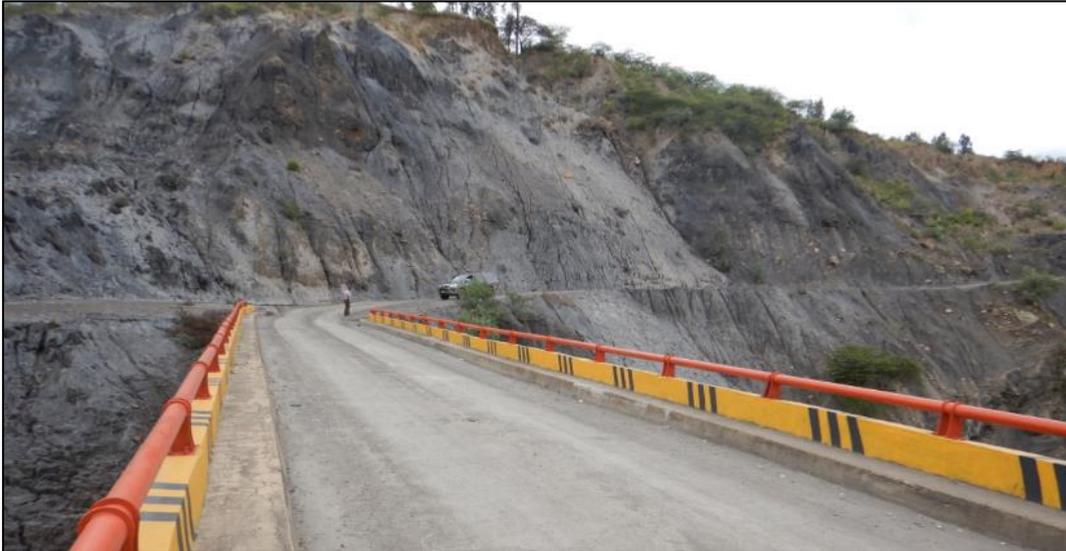
Ilustración 29. Puente en el río Pomabamba

Muestra los estribos de la margen izquierda del puente de acceso a Socosbamba y Piscobamba, que pueden verse afectados por fuerzas de empuje y presión de la masa deslizante.

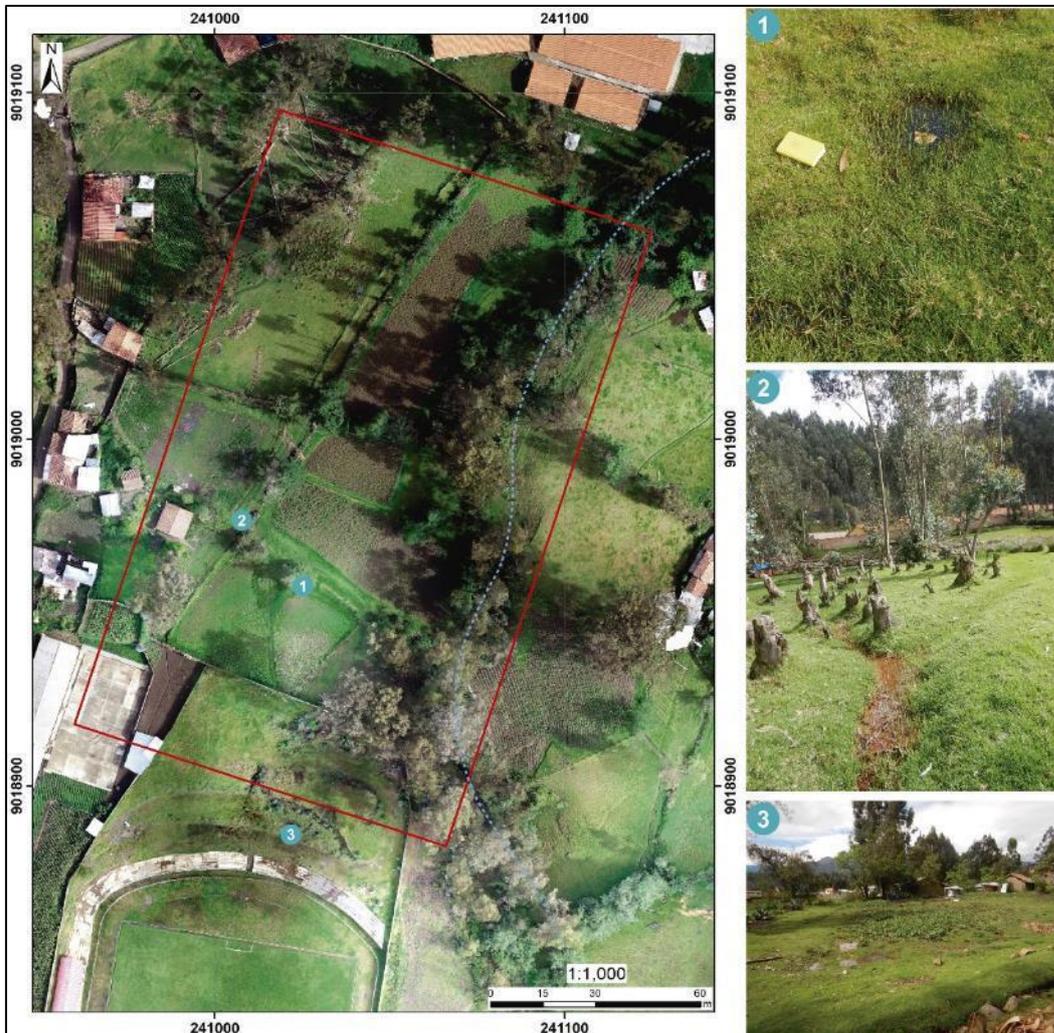
Ilustración 31. Vuelo fotogramétrico

Localmente se evidenció la presencia de un nivel freático superficial, donde se observa ojos de agua, lo que indica que el suelo está saturado, ello se generó reptación de suelos, favoreciendo la inestabilidad del terreno

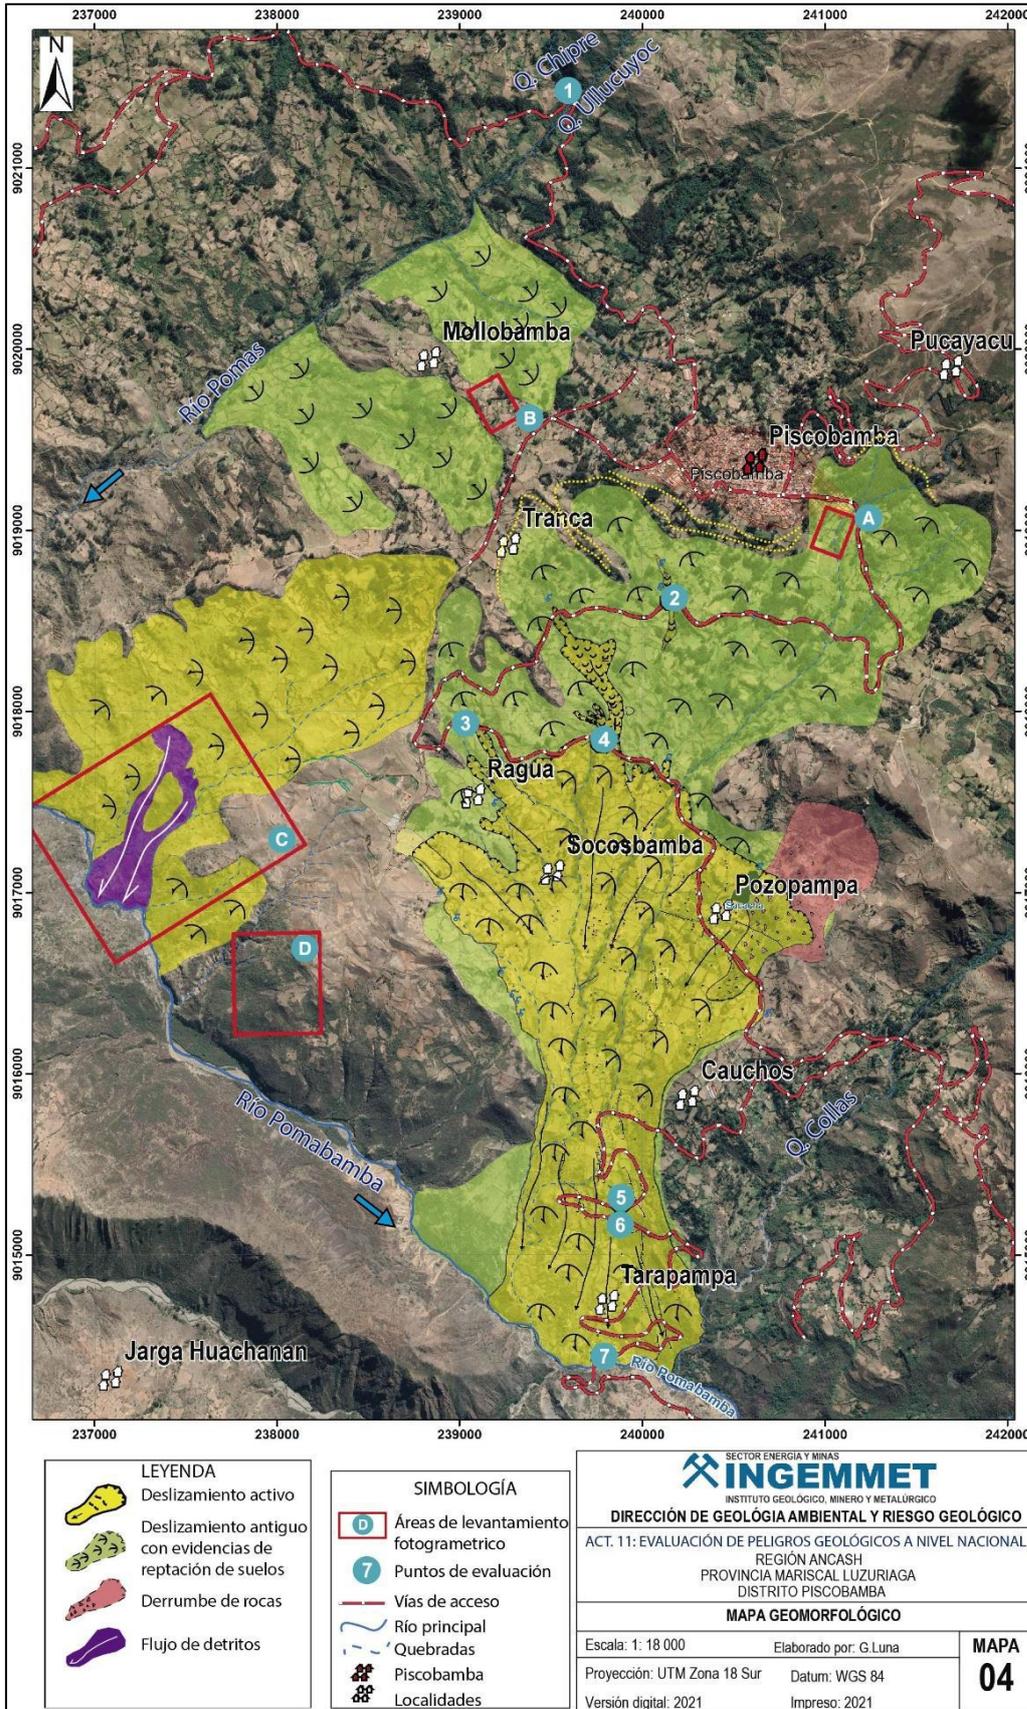
Ilustración 32. Mapa de peligro geológicos del sector Piscobamba-Socosbamba

Finalmente, en el INFORME TECNICO N° A 7149 - el informe complementario del deslizamiento y reptación de suelos en el sector de Socosbamba – Piscobamba proponen el siguiente mapa temático.

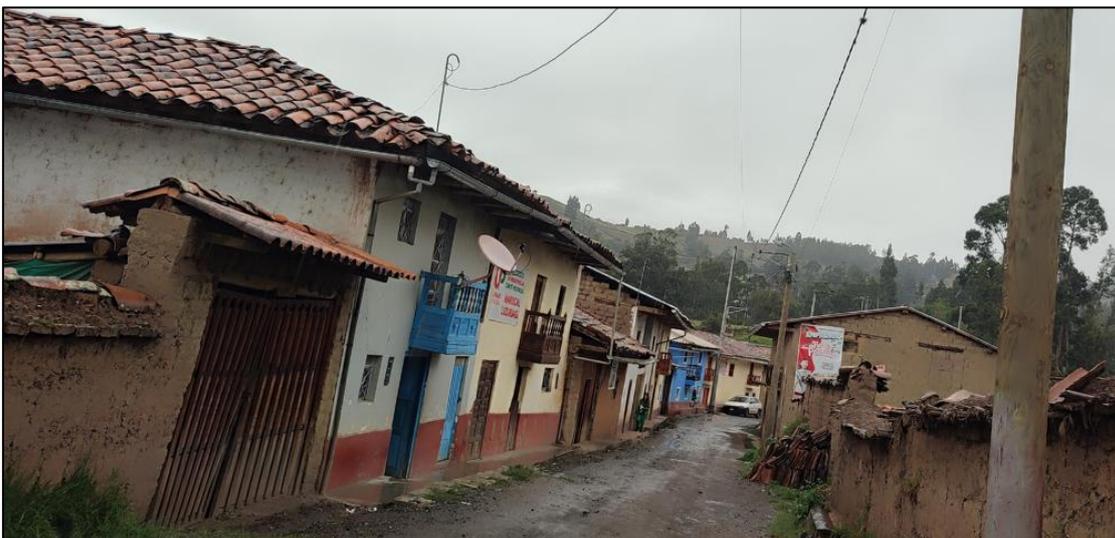
Ilustración 36. Viviendas del centro poblado de Socobamba

En cuanto a la vivienda, en el centro poblado de Socobamba se han identificado 227 viviendas, de los cuales, el material predominante es de adobe seguido de tapial.

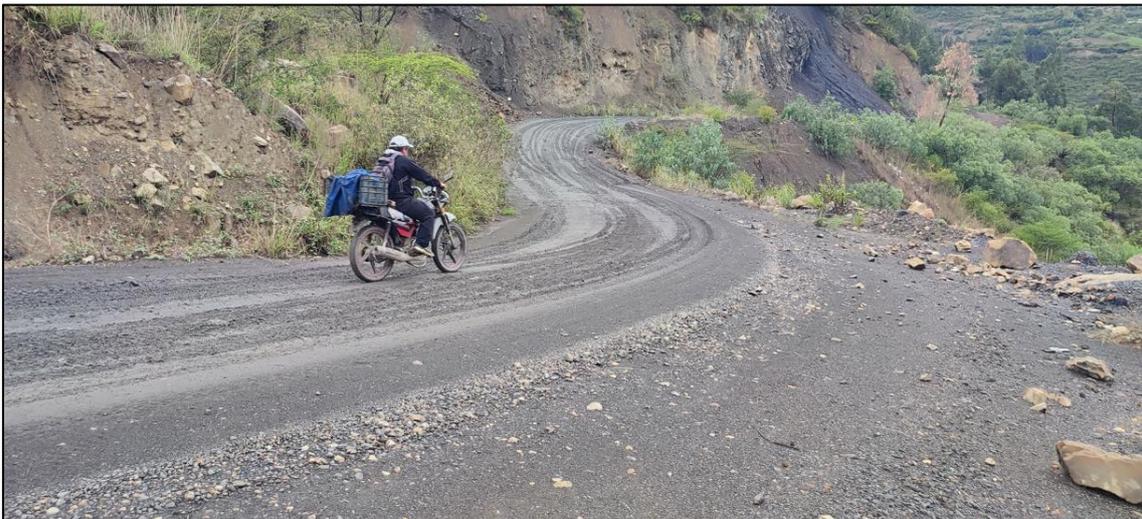
Ilustración 42. Red vial departamental Emp. PE-12 A

Las redes viales por el centro poblado de Socosbamba son: Emp. PE-12 A - Pasacancha - Andaymayo - Paloseco - Pomabamba - Piscobamba - Llumpa - Llacma - San Luis - Huamparan - Emp. PE-14 B (Huari).

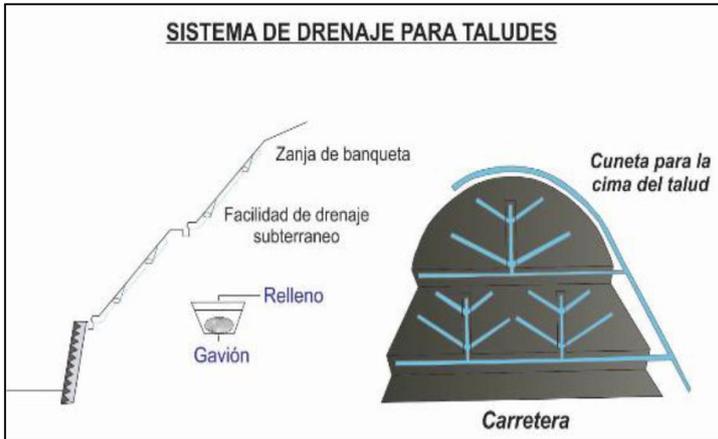
Ilustración 46. Drenaje tipo espina de pescado

Construcción de Zanjas horizontales: Son paralelas al talud y se sitúan al pie de este. Son útiles los drenes en forma de espina de pescado, que combinan una zanja drenante según la línea de máxima pendiente con zanjas secundarias (espinas) ligeramente inclinadas que convergen en la espina central. Su construcción y mantenimiento en zonas críticas debe tener buena vigilancia.

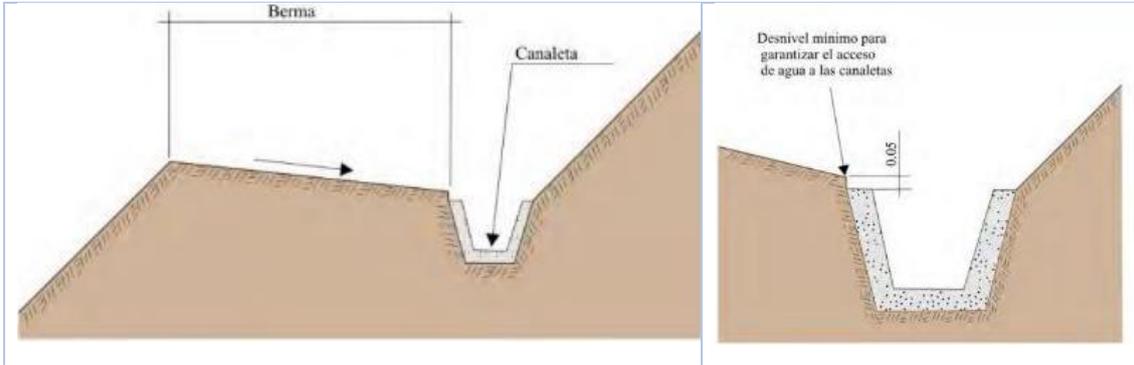
Ilustración 48. Detalle de una canaleta de drenaje superficial.

- **Drenaje superficial:** Su fin es recoger las aguas superficiales o aquellas recogidas por los drenajes profundos y evacuarlas lejos del talud para así evitar su infiltración. Las aguas de escorrentía se evacúan por medio de zanjas de drenaje (cunetas de coronación), impermeabilizadas o no, y aproximadamente paralelas al talud. Estas deben situarse a poca distancia de la cresta del talud y detrás de la misma, de manera que eviten la llegada del agua a las grietas de tensión que podrían existir o no. El cálculo de la sección debe hacerse con los métodos hidrológicos.

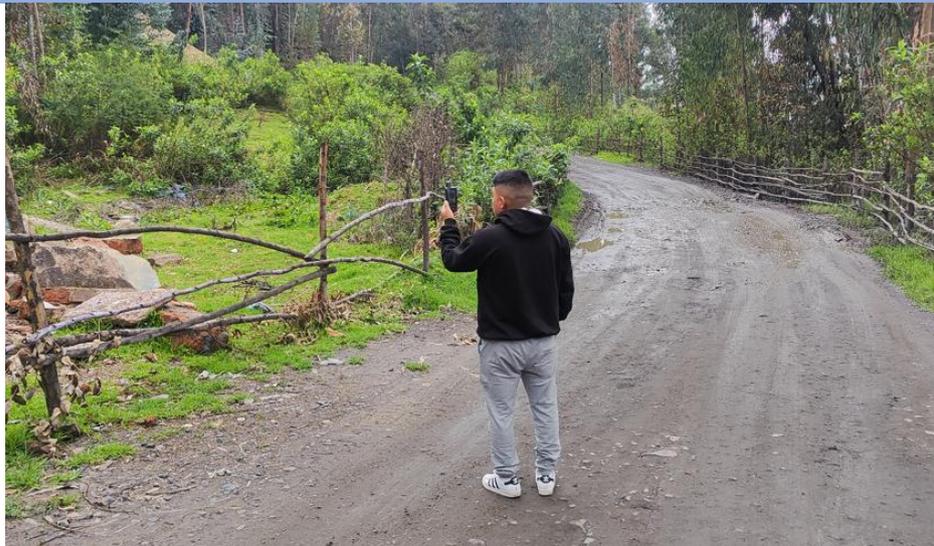
Tomando puntos en zonas de deslizamiento activo

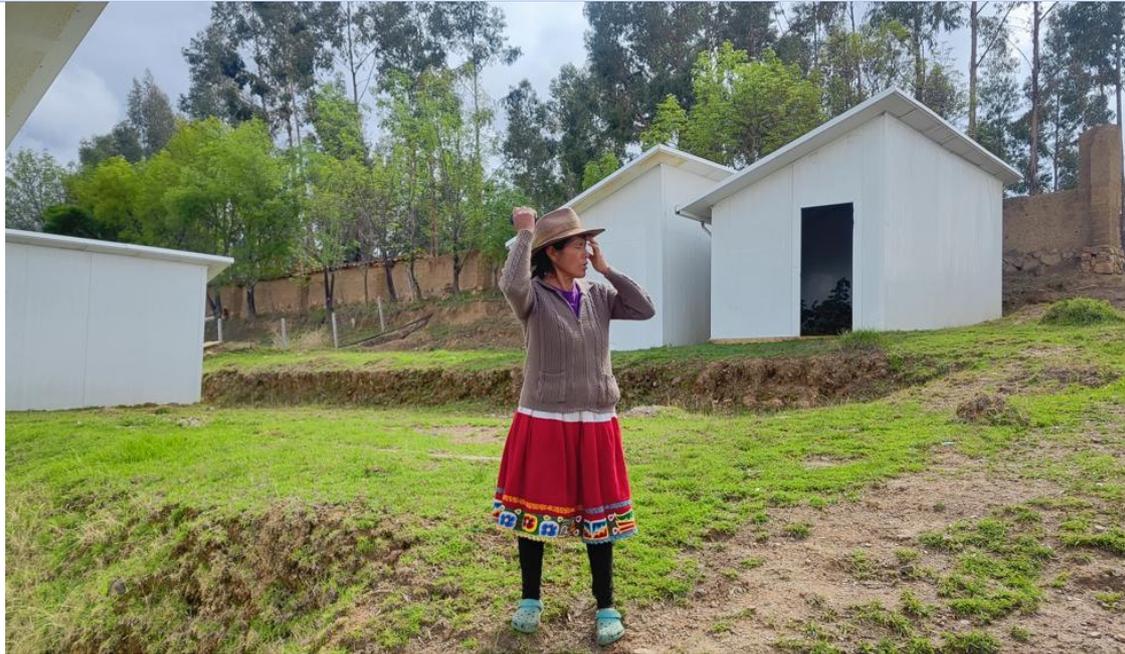
Pobladora del lugar informando que nunca se utilizaron los módulos de vivienda y que actualmente están abandonados

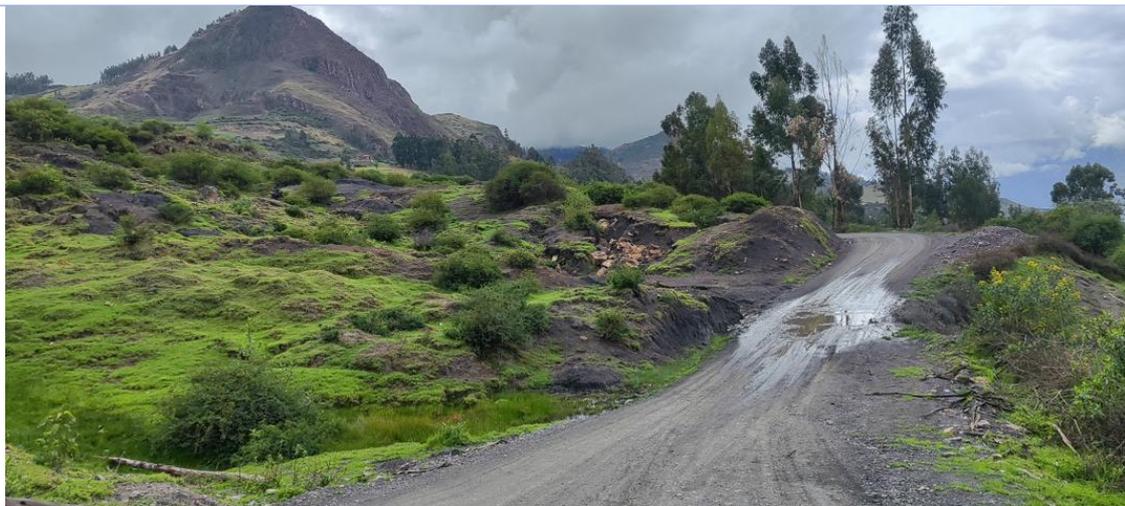
Vías departamental afectado por deslizamientos activos

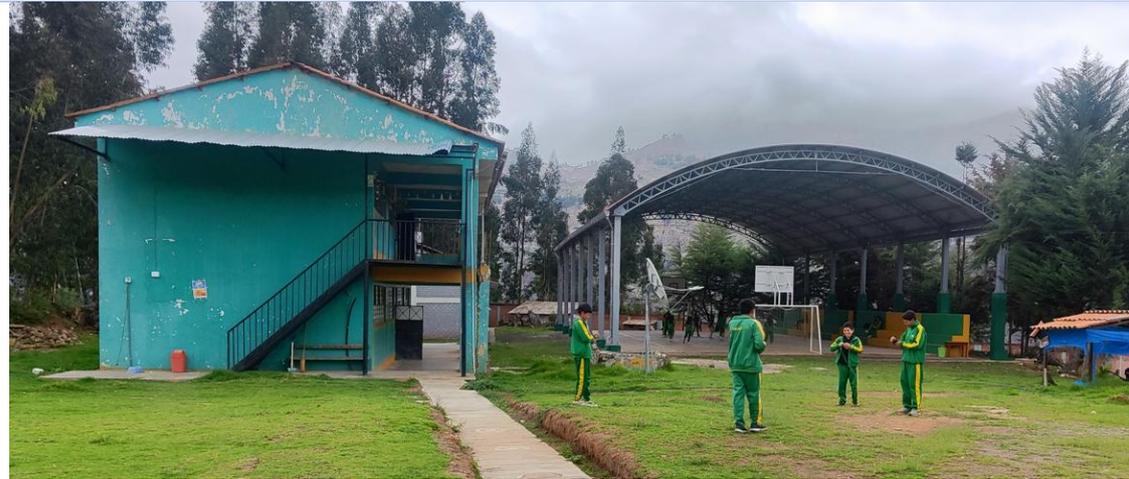
Se observa en el ingreso al colegio Carlos Roberto Argote Gomez se ha desplazado 2 metros y generado daños a nivel estructural

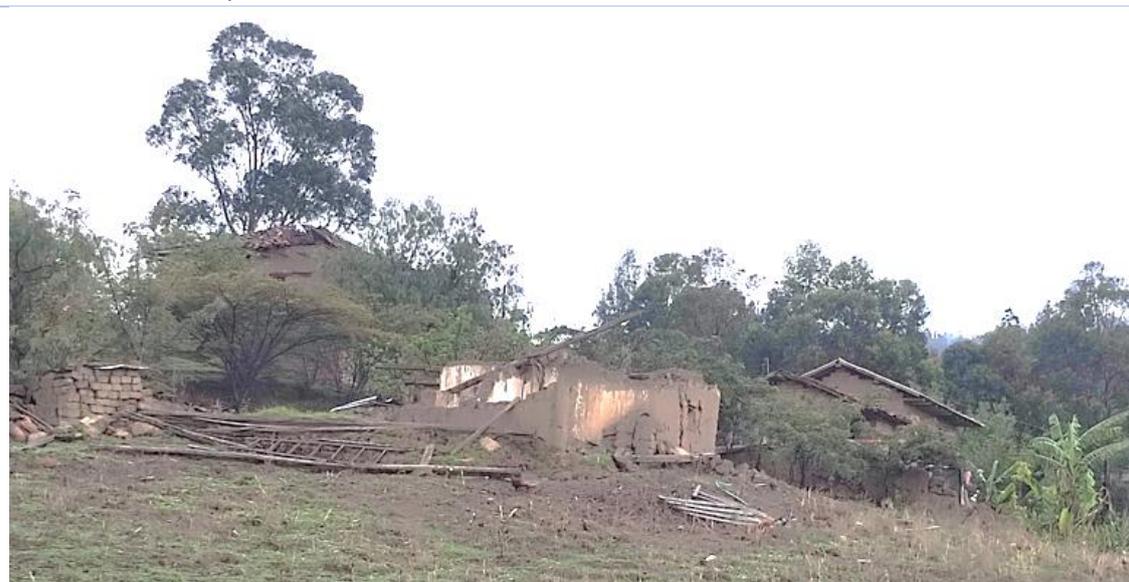
Viviendas destruidas por la activación de deslizamiento en 2015

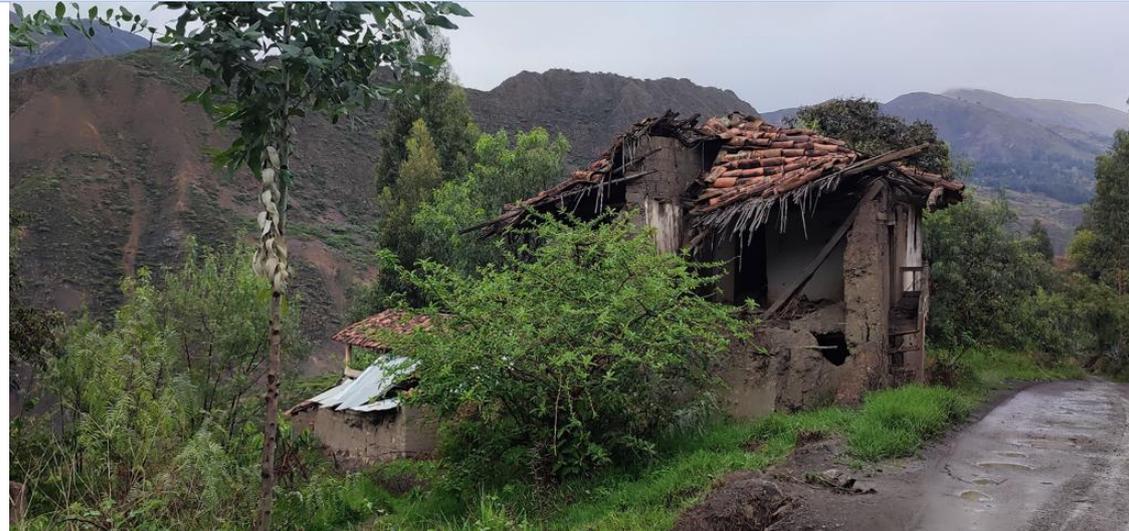
Vivienda colapsada en la zona de Manzahirca que quedó destruido por el deslizamiento

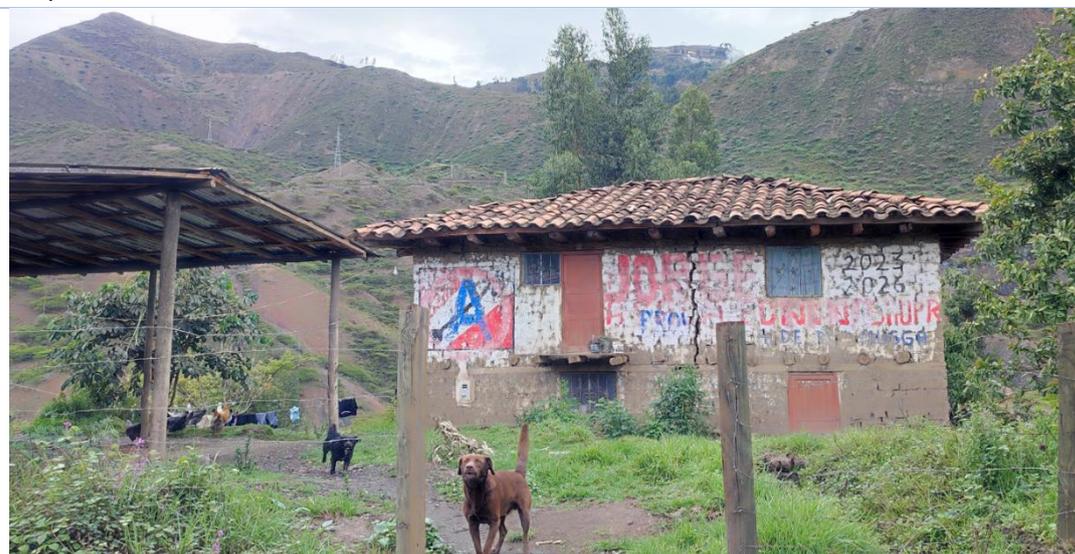
Viviendas destruidas por activación del deslizamiento en el 2015, cabe mencionar que siguen siendo ocupadas.

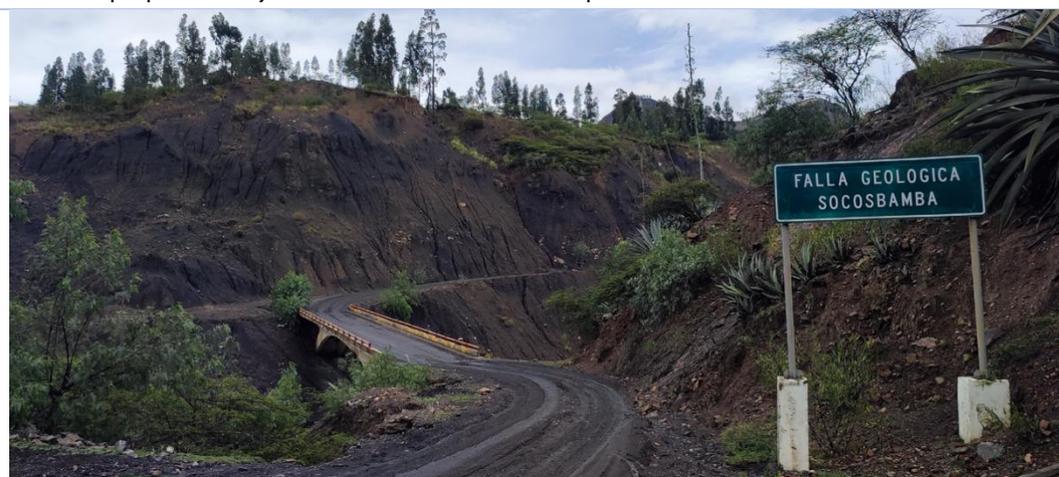
Ingreso al Centro Poblado de Socobamba, donde se observan deslizamientos activos los cuales afectan el transito vehicular en temporadas de lluvias.
