RESOLUCION DIRECTORAL N° 0271-2025-ANA-AAA.CF

El expediente administrativo de 2024-05-31, del Estudio de delimitación de la faja marginal del río Lurín, en el tramo ubicado en los distritos de Cieneguilla y Antioquía, y las provincias de Lima y Huarochirí, y;

INFORME TECNICO N° 0013-2025-ANA-AAA.CF/LAAO

ASUNTO : Delimitación de la faja marginal del río Lurín – Sector Antioquía

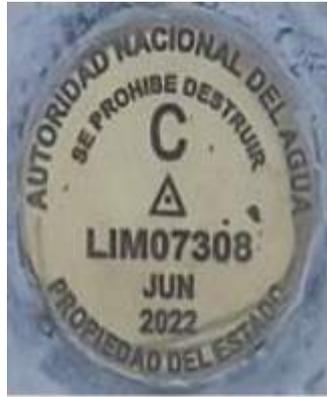
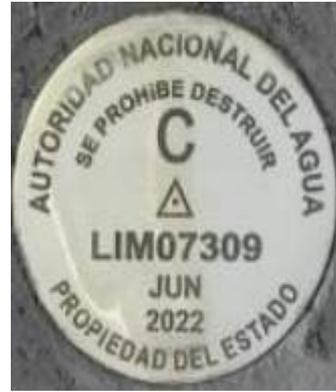
Se han monumentado dos (02) puntos geodésicos LIM07308, LIM07309, el cual han sido materializados en hitos de concreto de 40x40cm de lado y 60 cm de alto, con incrustación de placa de bronce de 7cm de diámetro sobre una masa de concreto, el cual sobresale 20 cm del terreno circundante, se ha identificado con el nombre de la institución Autoridad Nacional del Agua.

LIM07308

LIM07309

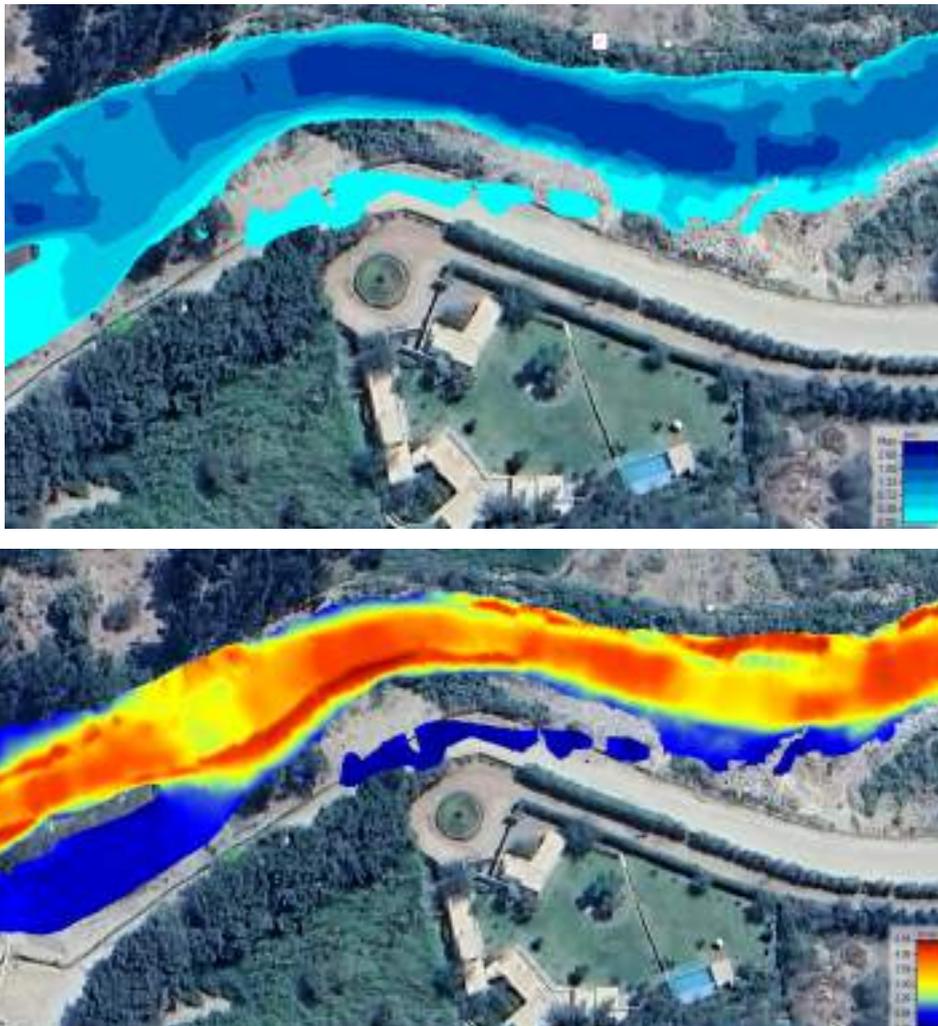
Figura 12: Zona de Inundación y velocidades – Km 36+700

- En el 36+700Km se observa la inundación en la izquierda del cauce, con tirantes de unos menores a 0,20 cm en la zona inundable y velocidades menores a 1 m/s.

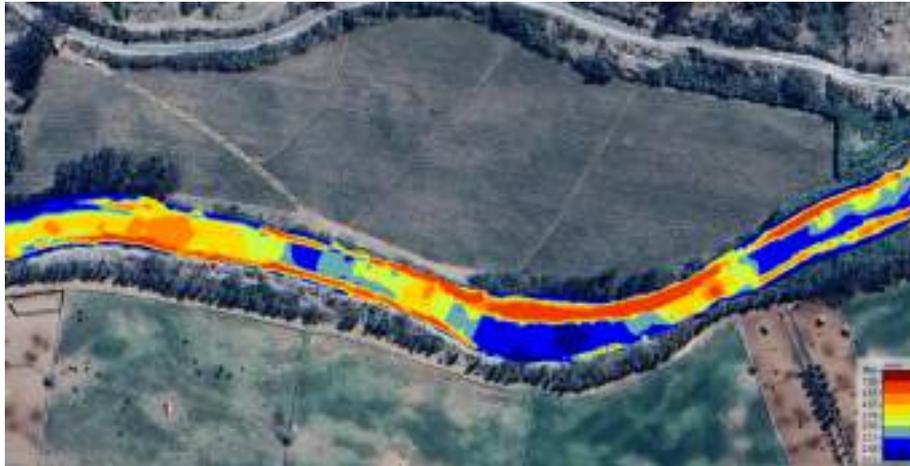
Figura 13: Velocidades altas – Km 38+700 – 38+900

- En la progresiva 38+700 a 38+900 se observa que en la margen derecha las velocidades llegan hasta 7,0 m/s, generando erosión en dicha margen. Además de acuerdo con la imagen históricas de Google Earth, se muestra la huella que ha dejado

la activación posterior al evento ocurrido el año 2017 siendo una de las zonas críticas a tratar.

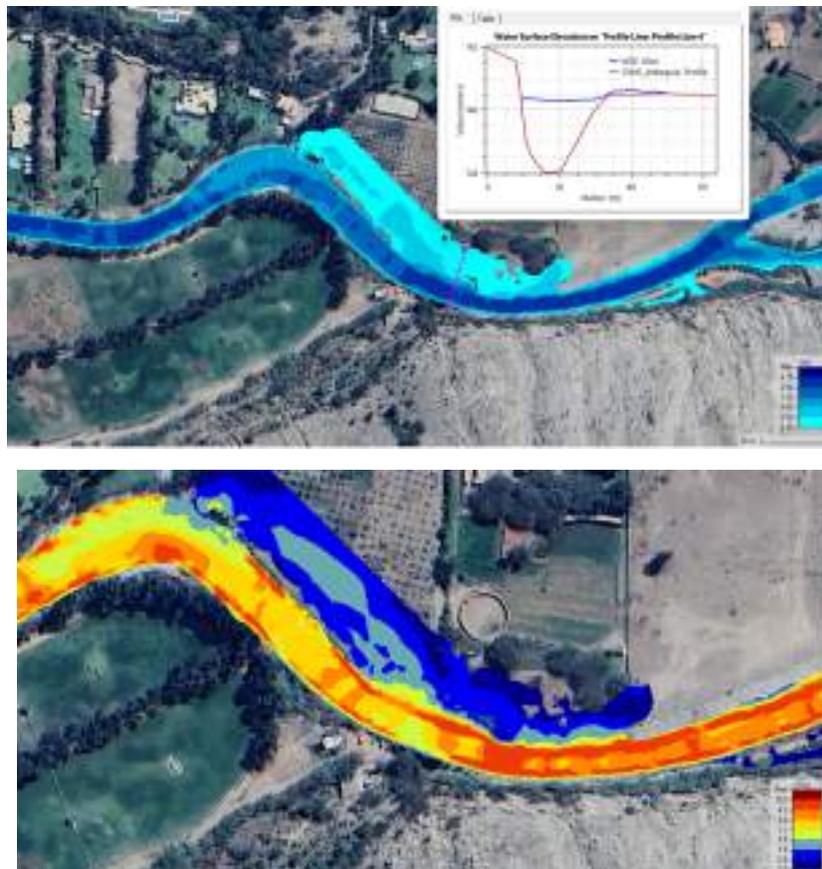
Figura 15: Zona de Inundación y velocidades – Km 39+600 – 39+700

- En la progresiva 39+600 km hasta 39+700 Km se observa la inundación en la margen derecha del cauce, afectando áreas agrícolas, esto se ha generado debido a que el cauce tiene un ancho de base de aproximadamente 8 m y altura de 2 m y de acuerdo con la imagen N° 63 la simulación hidráulica los tirantes es de aproximadamente 2,30 m siendo este mayor a la capacidad hidráulica del cauce por lo que se genera inundación, así mismo las velocidades llegan hasta 10 m/s. Además de acuerdo con la imagen históricas de Google Earth, se muestra la huella que ha dejado la activación posterior al evento ocurrido el año 2017 siendo una de las zonas críticas a tratar.

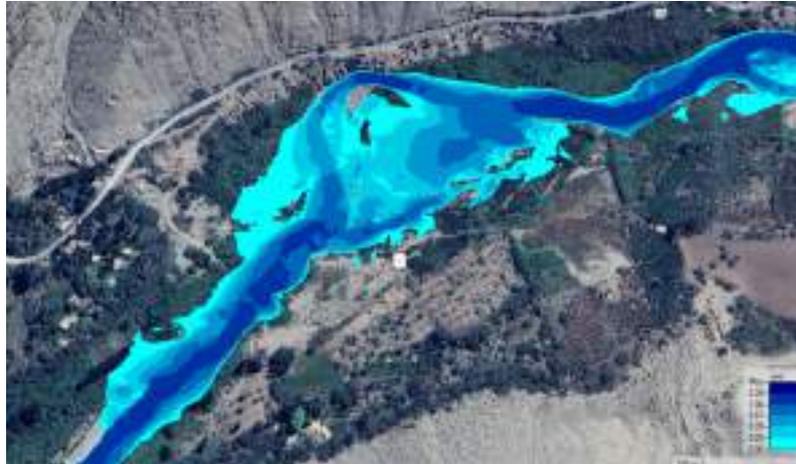
Figura 17: Zona de Inundación – Km 40+600 – 41+000

- En la progresiva 40+600 km hasta 41+000 Km se observa la se observa la inundación en ambas márgenes del río, esto debido a la poca capacidad hidráulica del cauce por lo que se genera inundación. Además de acuerdo con la imagen históricas de Google Earth, se muestra la huella que ha dejado la activación posterior al evento ocurrido el año 2017.

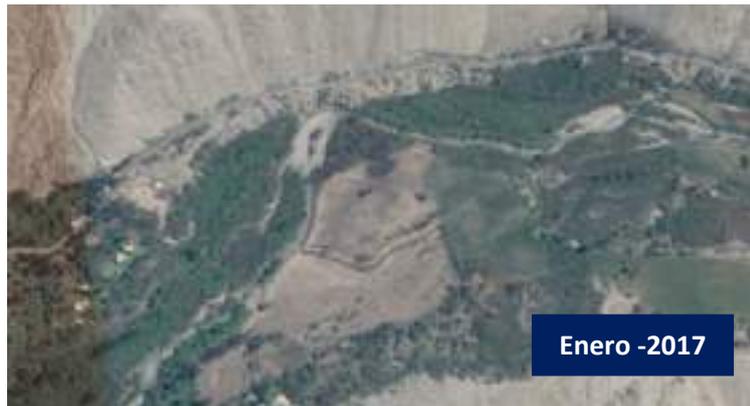
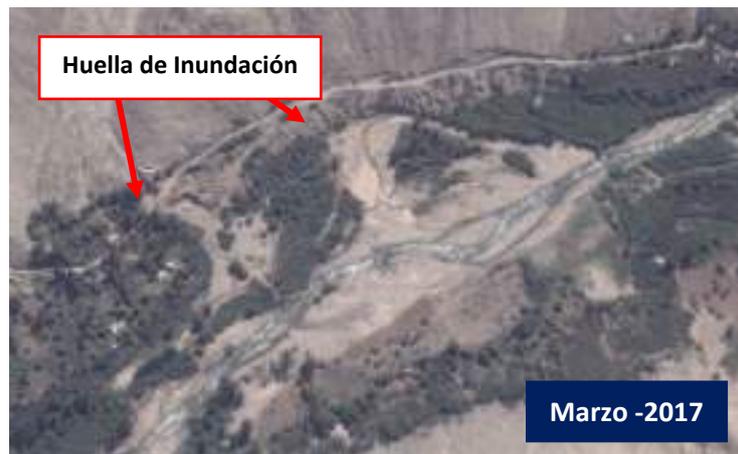
Figura 18: Huella de inundación – Imágenes histórica 2017

Enero -2017

Marzo -2017

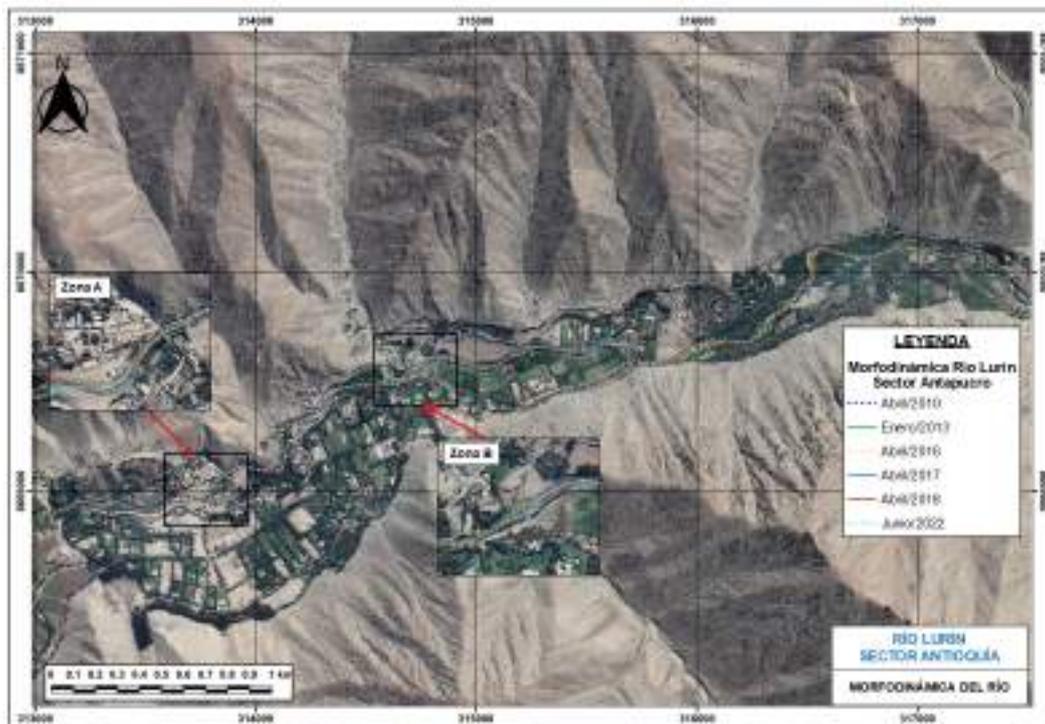
Figura 19: Vista en planta de la Cuenca Lurín - Tramo 36+600 km – 41+800 km

El análisis geomorfológico del cauce se ha centrado principalmente en conocer cuál ha sido el movimiento de las orillas del cauce en los últimos 12 años (2010 – 2022), en base a las fotos satelitales históricas disponibles en Google Earth, las cuales han permitido conocer la envolvente de las llanuras de inundación durante este período. A modo meramente ilustrativo la imagen siguiente muestra, de manera resumida, el procedimiento seguido para la determinación de la llanura de inundación durante el período mencionado, para el sector Antioquía, en el tramo del río 36+600 km – 41+800 km:

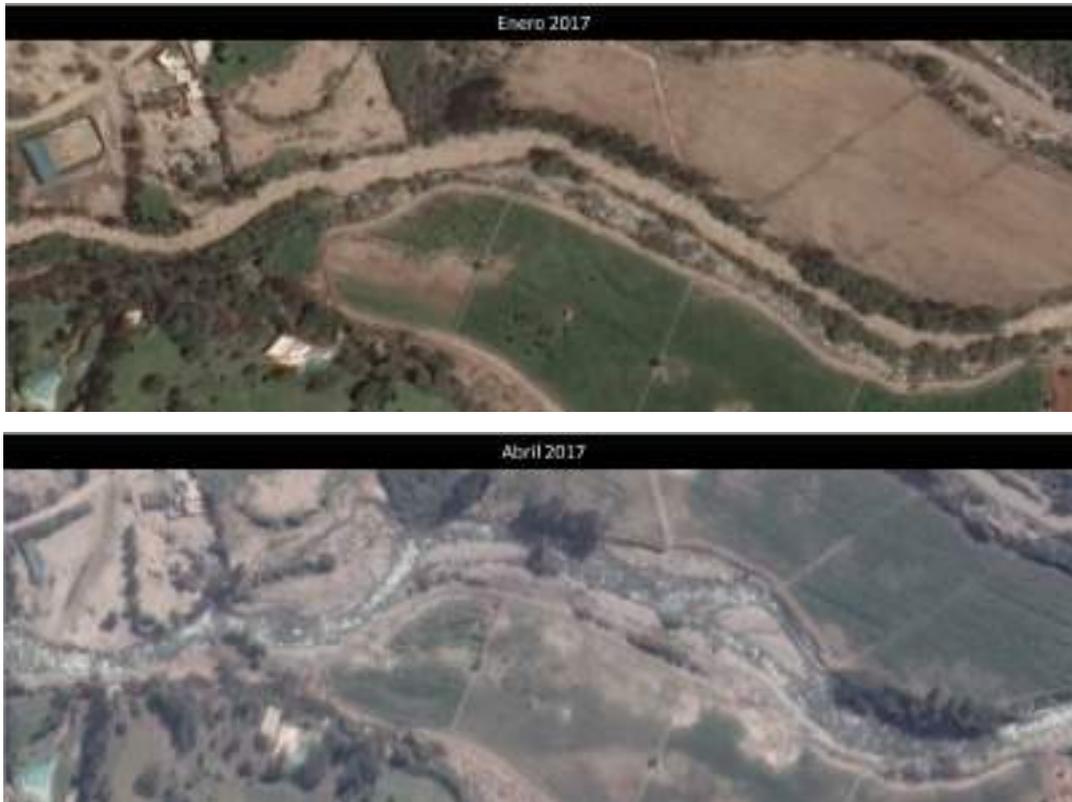
Figura 20: Vista en planta del río Lurín - Tramo 37+400 km – 39+000 km

Para definir la envolvente de inundaciones, se han tenido en cuenta tanto los procesos naturales del pasado, como las actuaciones antrópicas, cuya funcionalidad ha de perdurar, limitando la zona de inundación, coartando el movimiento del río. Las imágenes incluidas a continuación muestran las huellas de inundación en 2017.

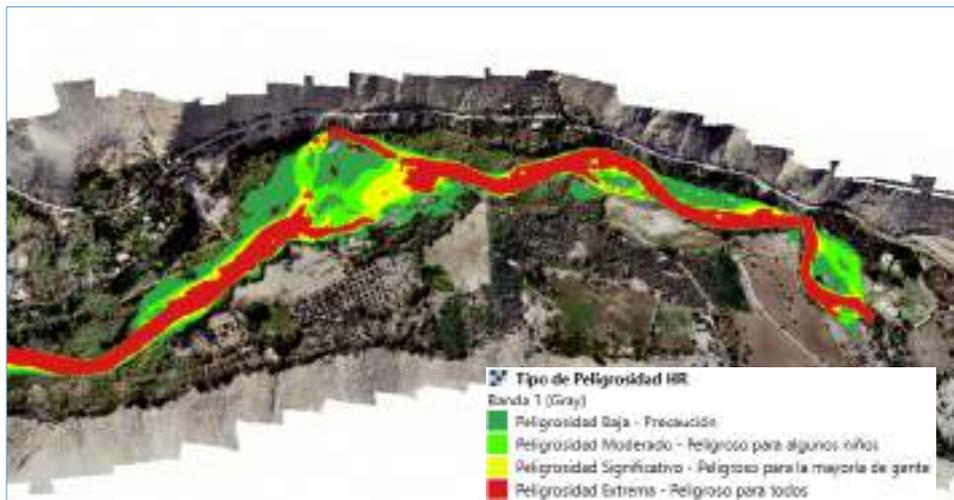
Figura 23: Índice de peligrosidad aguas arriba del río Lurín

Con respecto a las afectadas aguas arriba, el cauce muestra un índice de peligrosidad significativo a extremo. Mientras que las zonas inundables muestran un índice de peligrosidad baja, sin embargo, también se muestra de manera focalizada niveles de peligrosidad moderado y significativo, esto se refleja en el evento del Niño Costero en el año 2017.

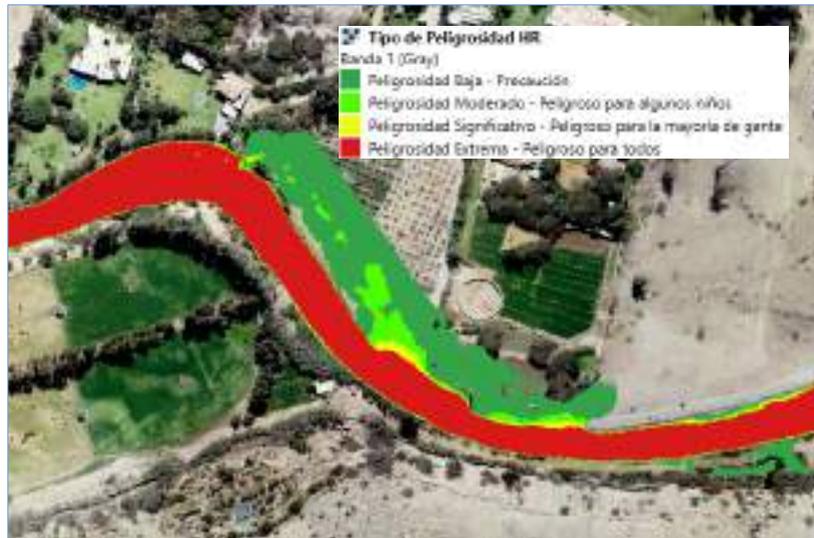
Figura 24: Índice de peligrosidad – Zonas Agrícolas

Con respecto a las zonas agrícolas que fueron afectadas por el evento del Niño Costero en el año 2017 se observa un nivel de peligrosidad Bajo a Moderado. Aunque no es peligroso para la mayoría de gente, se debería considerar un punto crítico, ya que no cuenta con defensas ribereñas que puedan proteger si ocurre un evento de igual o mayor magnitud a lo sucedido en 2017.

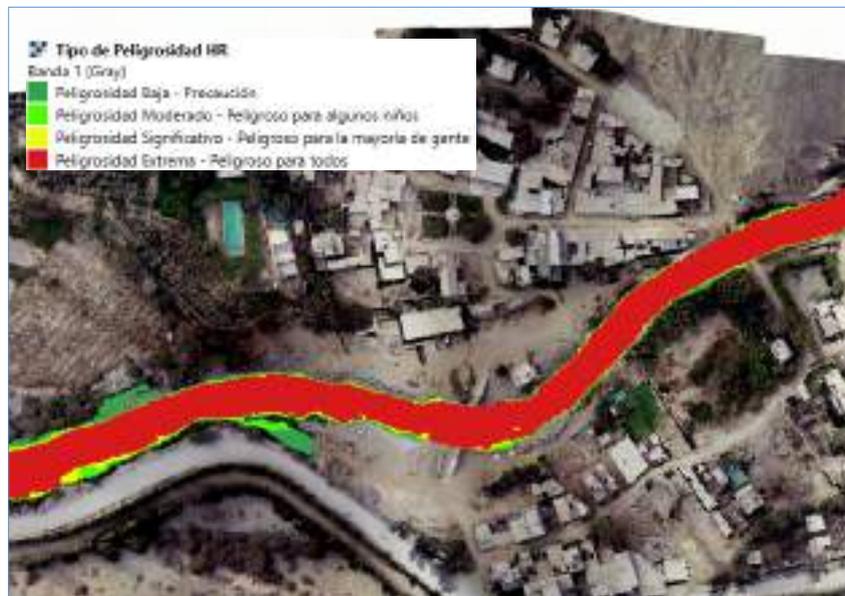
Figura 25: Índice de peligrosidad en zona urbana – Sector Chontay

Con respecto a la zona urbana ubicada en sector Chontay, si bien no muestra peligro de inundación, los puentes y muros construidos en el cauce muestran un índice de peligrosidad significativo a extremo, por lo que se deberán tomar medidas preventivas para mitigar el impacto negativo que genera.

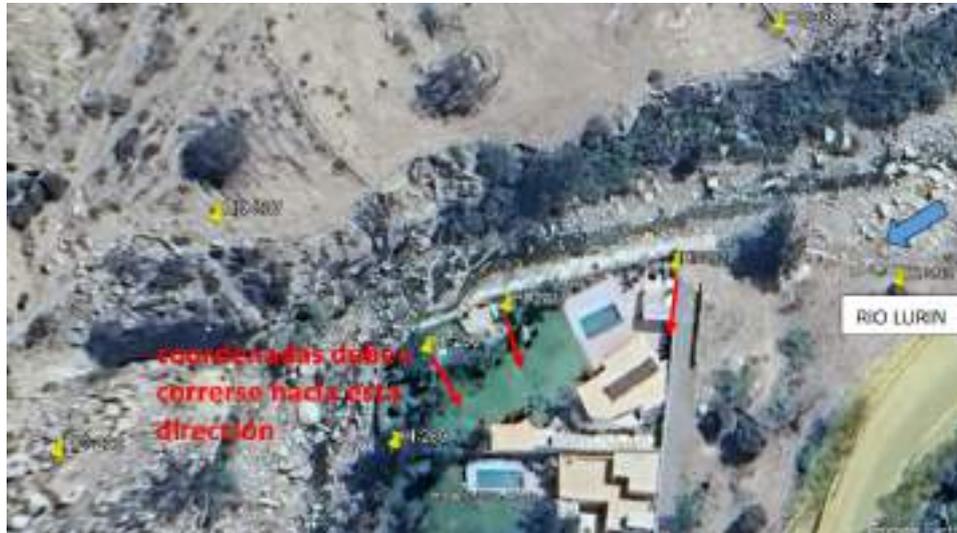
Figura 26: Coordenadas de los hitos HI-290, HI-291 y HI-292 deben ser reubicada

mueve más hacia atrás.

Que, el Área Técnica de la Autoridad Administrativa del Agua Cañete Fortaleza, luego de analizar y evaluar los actuados, cumple con emitir el Informe Técnico 0013-2025-ANA-AAA.CF/LAAO, de fecha 2025-02-06, que se anexa a la presente resolución¹, con la conclusión que, la faja marginal se ha conformado en base a los resultados hidráulicos de inundaciones, en función a los caudales estimados en HEC-HMS, recopilados del estudio hidrológico en la cuenca Lurín hecho por la Dirección de Calidad y Evaluación de Recursos Hídricos en el año 2019, seleccionando el hidrograma de la sub Cuenca Cieneguilla - Antapucro para el periodo de retorno de 100 años y aplicando los criterios del «Reglamento para la Delimitación y Mantenimiento de las Fajas Marginales en Cursos Fluviales y Cuerpos Naturales y Artificiales»; de acuerdo con el informe realizado por el ALA Chillón Rímac Lurín para la verificación técnica de campo, concluye que la ubicación de los hitos HI-290, HI-291,

HI-292 y HI-296, están muy cerca al cauce y a una curva pronunciada, de proceder con estas coordenadas y se monumenten, ocasionaría que las estructuras instaladas en estas áreas sean fácilmente afectadas, al producirse una activación de huayco o crecida del río Lurín, recomendando bajo la misma consideración de los participantes en la diligencia, en correr hacia atrás como mínimo 10 metros (Informe Técnico N°0073-2024-ANA-AAA.CF-ALA.CHRL/MCVV); se establece la delimitación de la Faja Marginal en ambas márgenes en el cauce principal y su tributario, con un total de 124 hitos georreferenciados y validados en coordenadas UTM WGS 84, de los cuales 62 hitos corresponden a la margen derecha y 62 hitos a la margen izquierda;

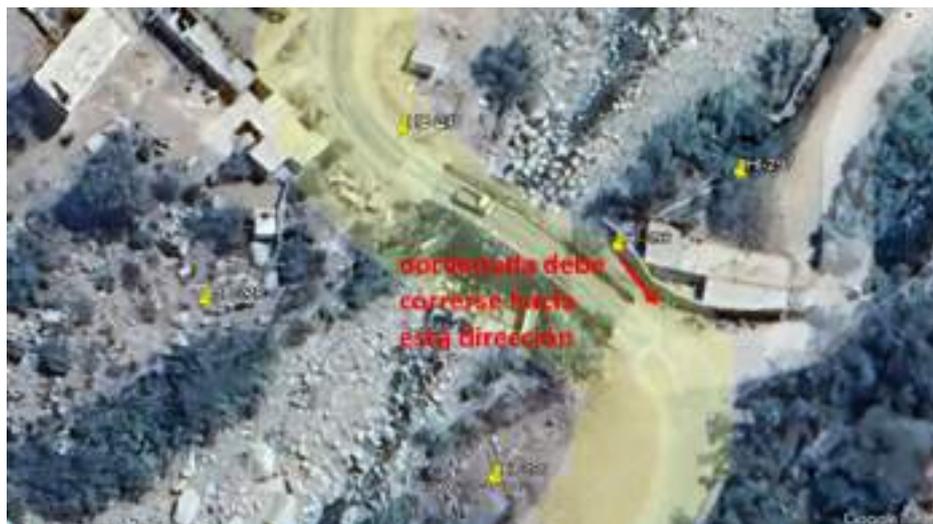
Figura 27: Coordenada del hito HI-296 deben ser reubicada

- El hito propuesto HI-296 (314 307 m E; 8 669 372 m N), en este lugar se observó que la coordenada propuesta se ubica al borde del río Lurín, al costado de un predio rústico y cerca al puente vehicular Chontay, no dejando una vía de acceso por el costado de la margen izquierda. Por lo que se propone que esta coordenada propuesta sea movida hacia atrás, para alinearse con sus colindantes HI-295 y HI-297.
