FICHA TÉCNICA REFERENCIAL DE PUNTO CRÍTICO PARA EL MANTENIMIENTO DE CAUCE, SECTOR CALLANTAMA, DISTRITO DE LAMPIAN, PROVINCIA HUARAL, DEPARTAMENTO DE LIMA

FTR-MC-PREV N° 0110-2025-ANA-AAA-CF-ALA.CHH

PROPUESTA DE LA ACTIVIDAD: LIMPIEZA, DESCOLMATACIÓN Y CONFORMACIÓN DE BORDO, EN EL CAUCE DE LA QUEBRADA CALLANTAMA, SECTOR CALLANTAMA, DISTRITO LAMPIAN, PROVINCIA HUARAL, DEPARTAMENTO DE LIMA.

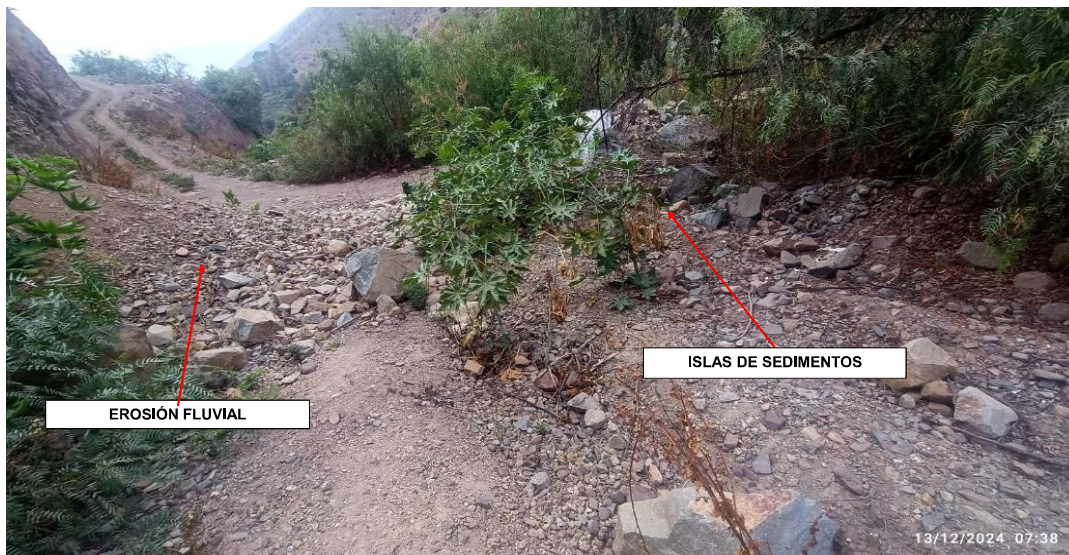
FIGURA N°01: TRAMO CRÍTICO EN LA QUEBRADA CALLANTAMA, EN QUE PONE EN RIESO A LA ÚNICA TROCHA CARROZABLE QUE CONECTA AL CENTRO POBLADO DE CALLANTAMA, DISTRITO DE LAMPIAN, PROVINCIA DE HUARAL - LIMA.

Tipo	Unidad de medida	Cantidad	Descripción de la propuesta	Observaciones
LIMPIEZA Y DESCOLMATACIÓN	km	0.43	limpieza y descolmatación del cauce de la quebrada CALLANTAMA	Cauce colmatado
CONFORMACIÓN DE BORDO CON MATERIAL PROPIO	Km	0.43	conformación de bordo con material propio en la margen derecha de la quebrada CALLANTAMA, siendo una longitud total de 430 m	
ELIMINACIÓN DE MATERIAL EXCEDENTE	m ³	1,182.50	eliminación de material excedente

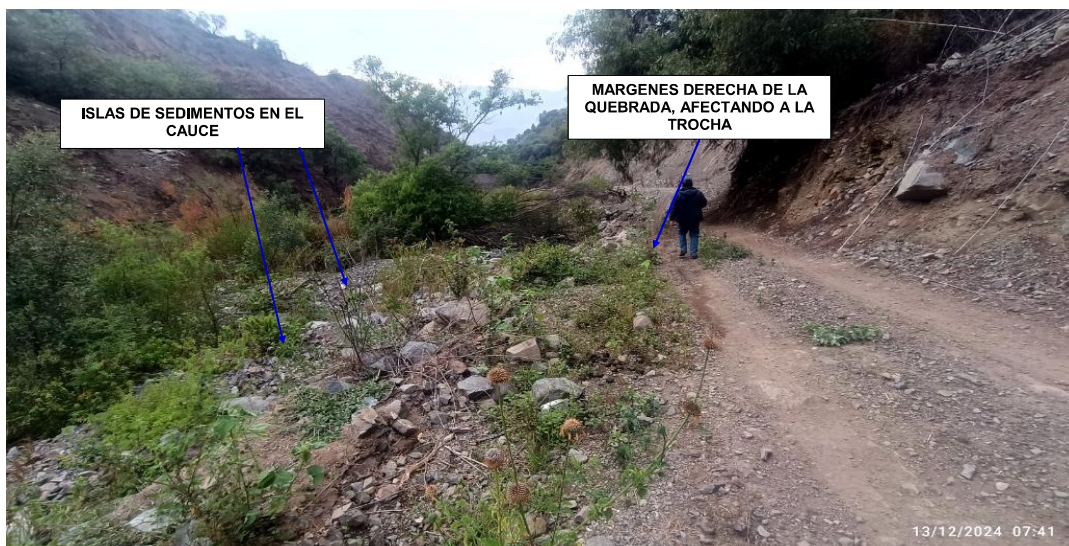
FIGURA N°02: A LA MARGEN DERECHA DE LA QUEBRADA SE ENCUENTRA LA TROCHA CARROZABLE EN DONDE EL NIVEL DE LA TROCHA ESTÁ POR DEBAJO DEL NIVEL DE LA QUEBRADA POR EXCESO DE SEDIMENTOS

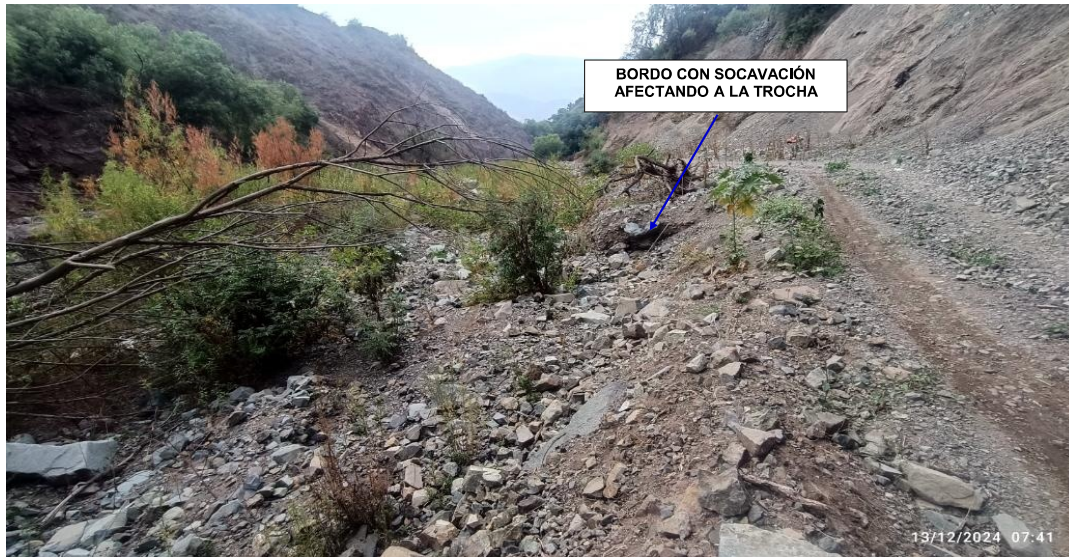
FIGURA N°03: BORDO DE LA MARGEN DERECHA AFECTADO Y LA TROCHA CARROZABLE, PRESENTA PELIGRO A SOCAVACIÓN

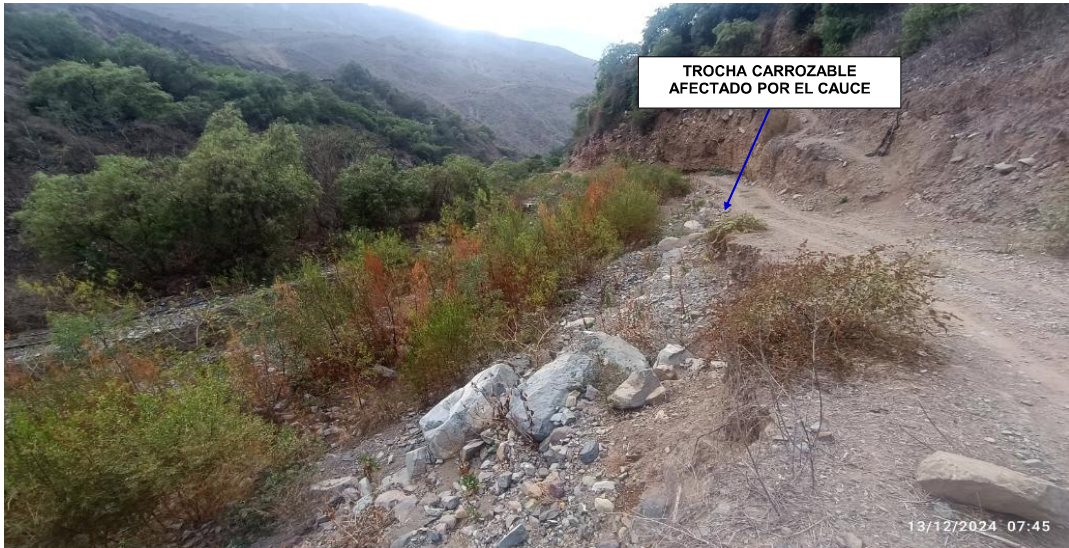
FIGURA N°04: EN LA TEMPORADA DE MAXIMAS AVENIDAS, LA TROCHA CARROZABLE ESTA EN PELIGRO A QUEDARSE EROSIONADO POR LA SOCAVACIÓN DEL CAUDAL, PONIENDO EN RIESGO A QUEDARSE SIN VIA DE ACCESO EL C.P. CALLANTAMA
