ESTIMACION DE RIESGO

ZONA EVALUADA:

LOCALIDAD DE CHAVIÑA - RIO CALICANTO

Ayacucho, Noviembre del 2015

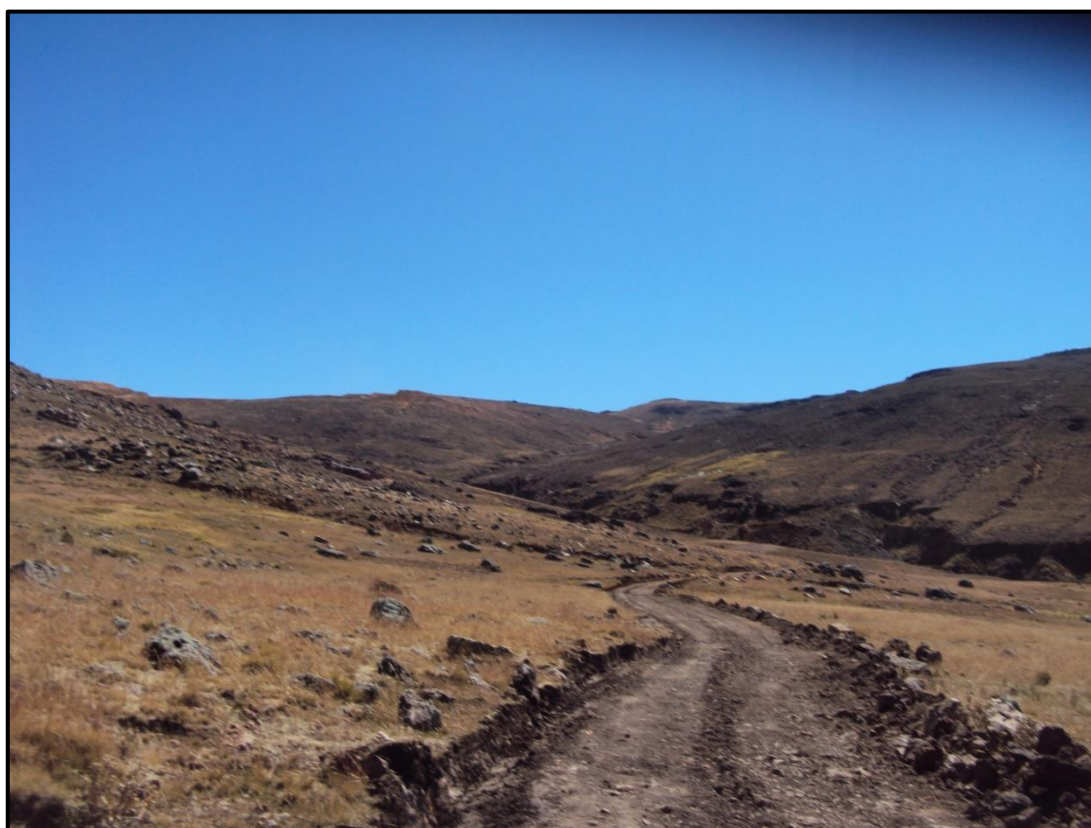
Ilustración N° 01.- Parte alta de la quebrada Qelloccasa cercano donde se proyecta la instalación del PAD. Se aprecia los depósitos fluvioglaciares erosionados.

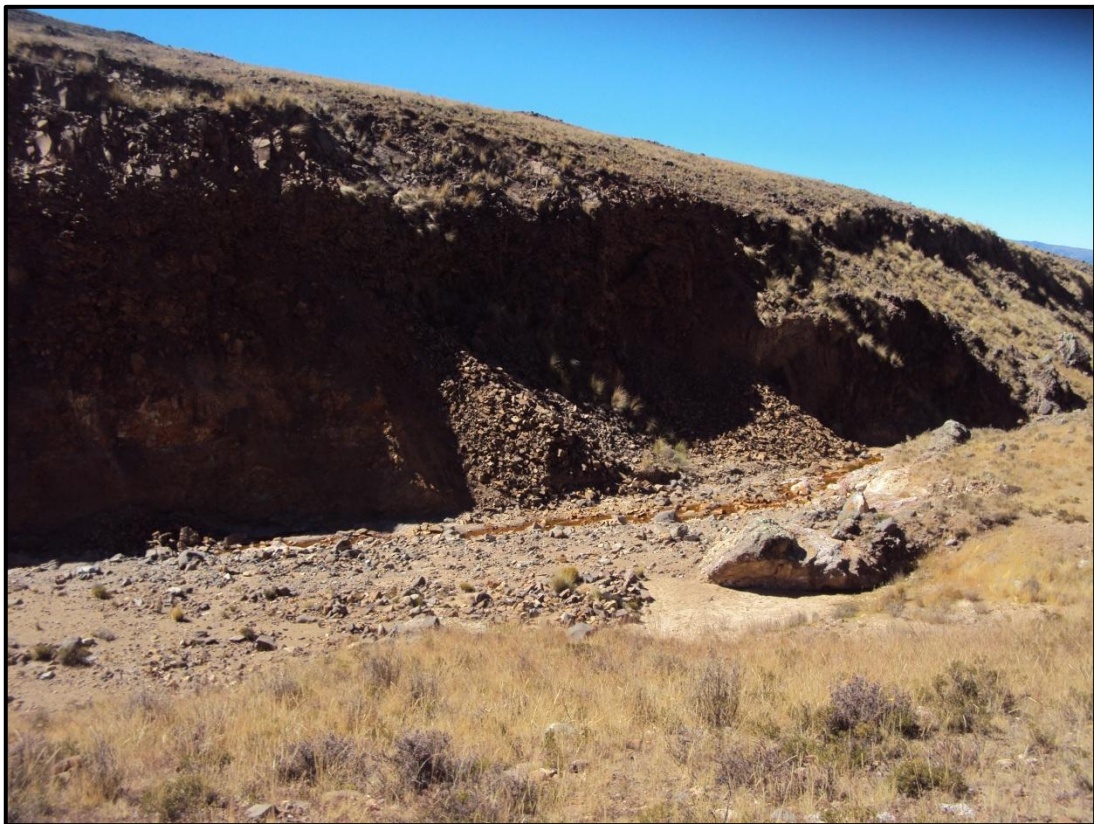
Ilustración N° 02.- Depósitos coluviales de pequeños espesor sobre depósitos fluvioglaciares en la cabecera de la quebrada Jellocasa.

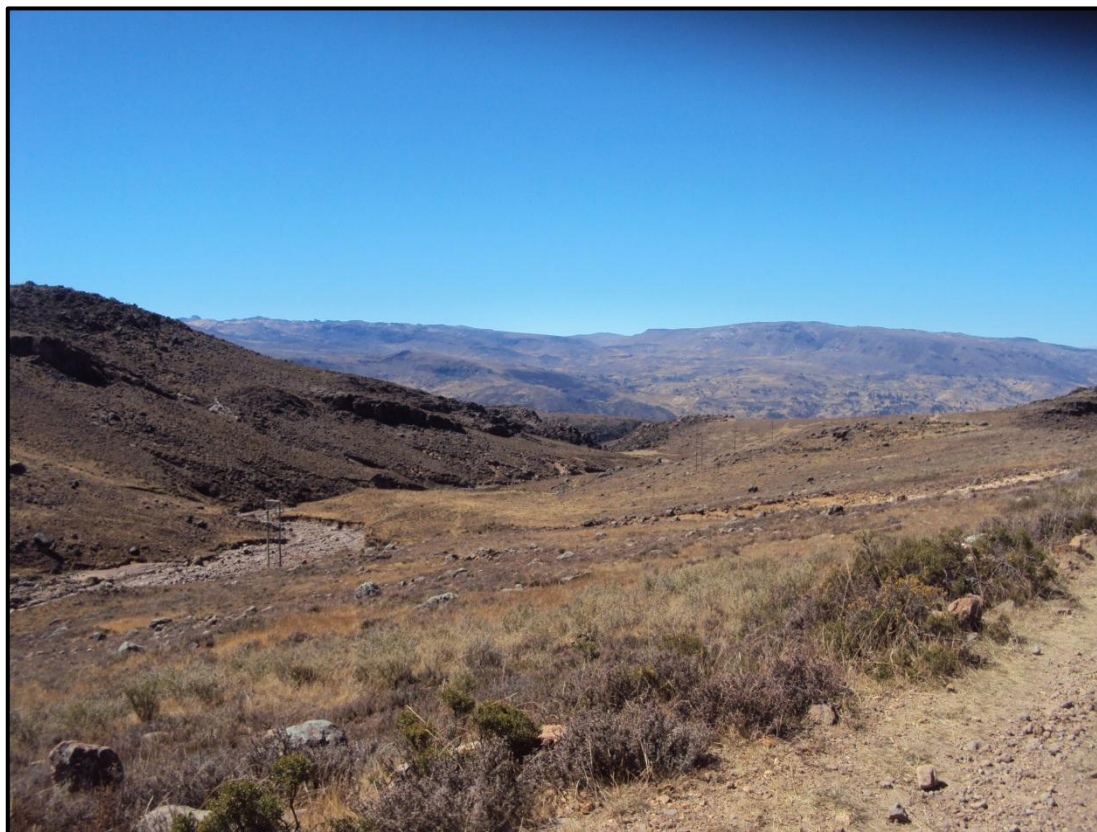
Ilustración N° 03.- Depósitos aluviales conformados por las terrazas, formando un terreno llano.

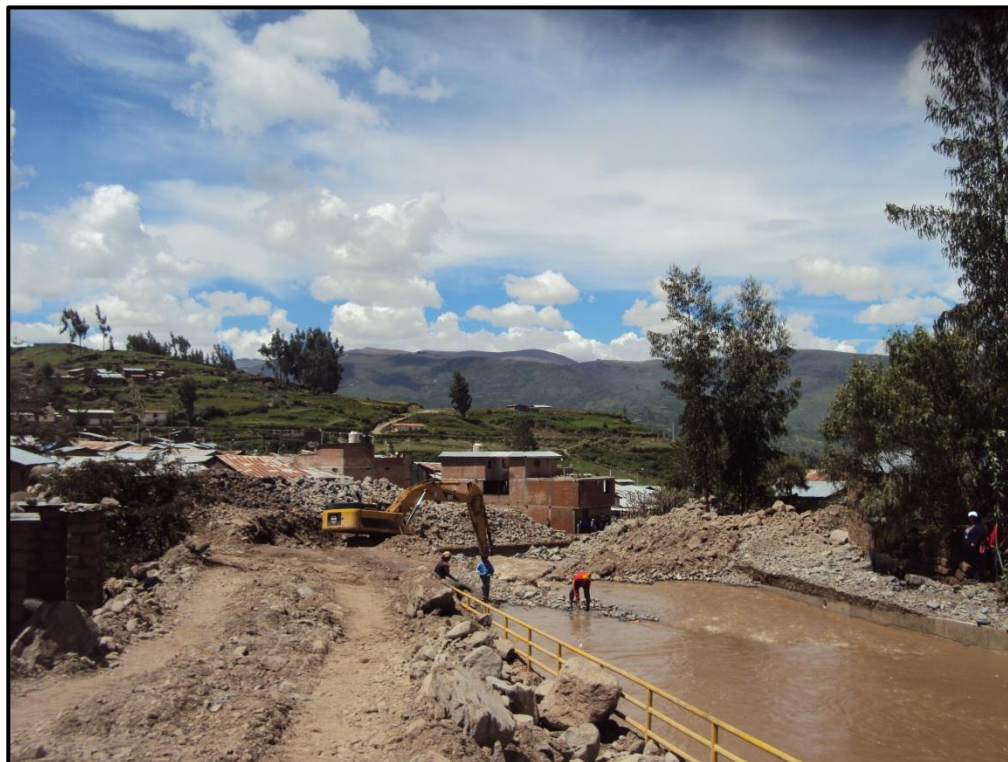
Ilustración N° 04: Aquí se aprecia el área de la zona afectada entre las comunidades de Ahuaruchayocc y Carmen Pampa

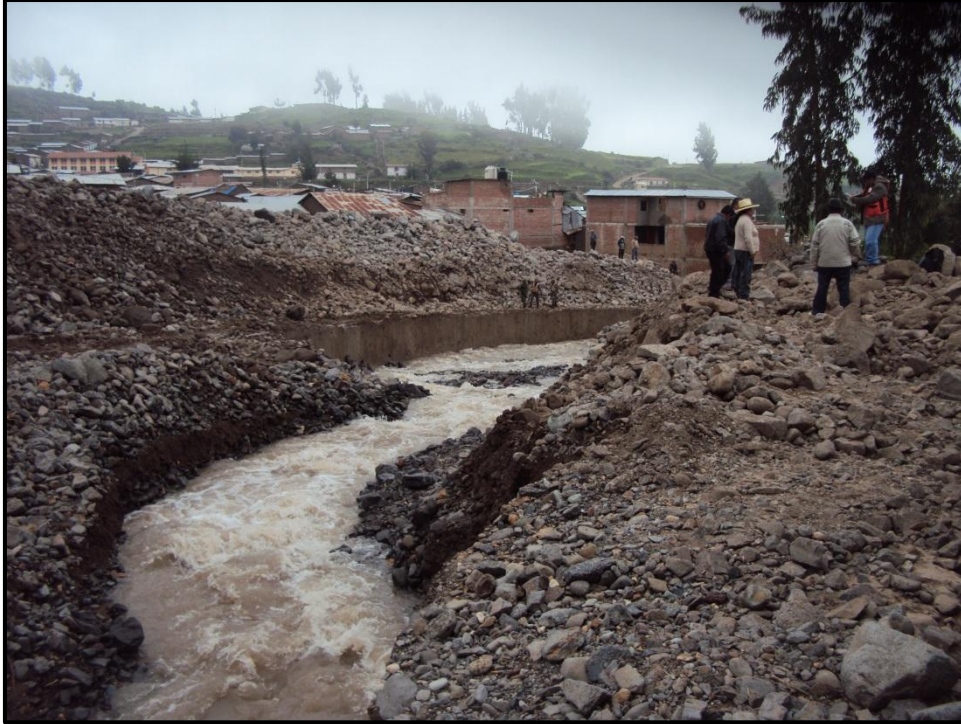
Lustración N° 5: Área afectada por el huayco

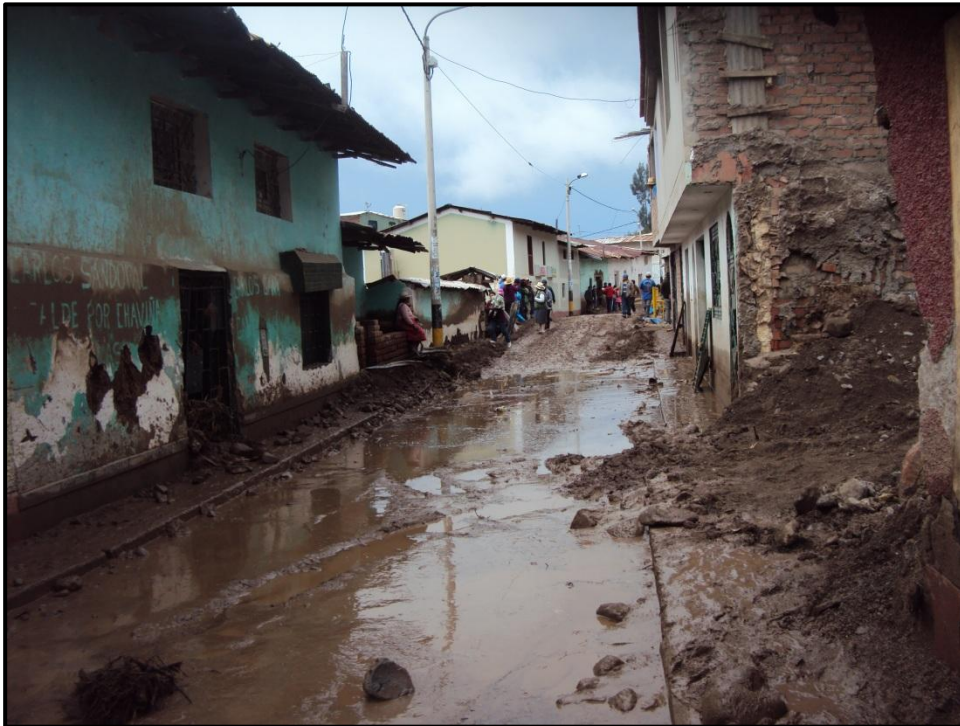
Lustración N° 6: Área afectada por el huayco

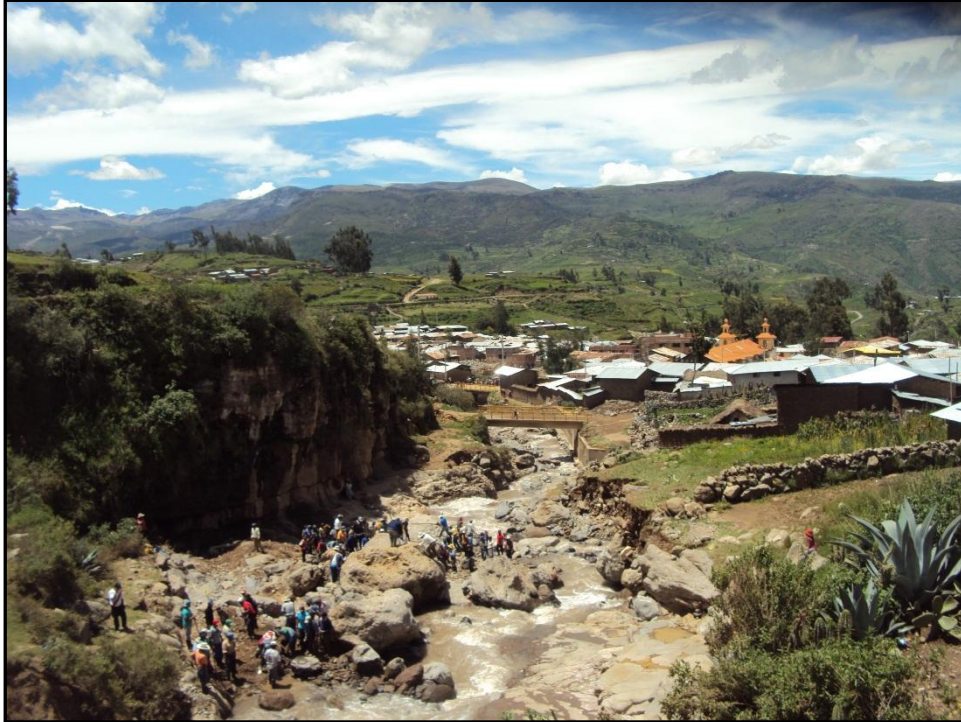
Ilustración N° 01 Vista General del Rio Calicanto y sus márgenes, se puede apreciar el trabajo de los pobladores para encauzar el río.

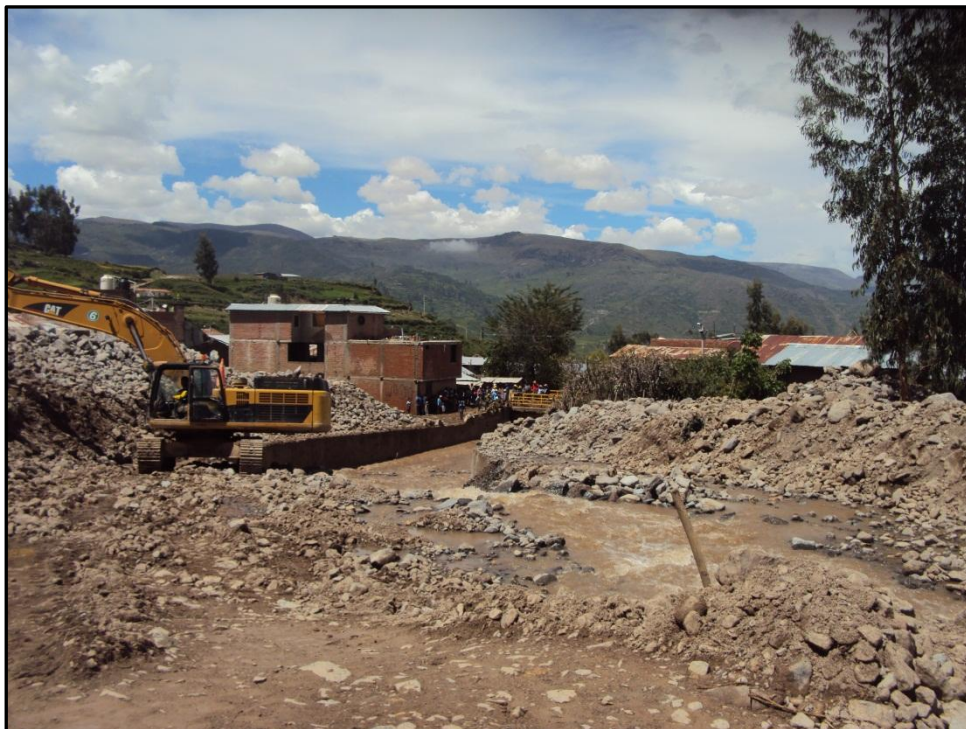
Ilustración N° 02 Vista General del Río Calicanto y sus márgenes, se puede apreciar el cauce del río colmatado por bolonería, lodo y material fino.

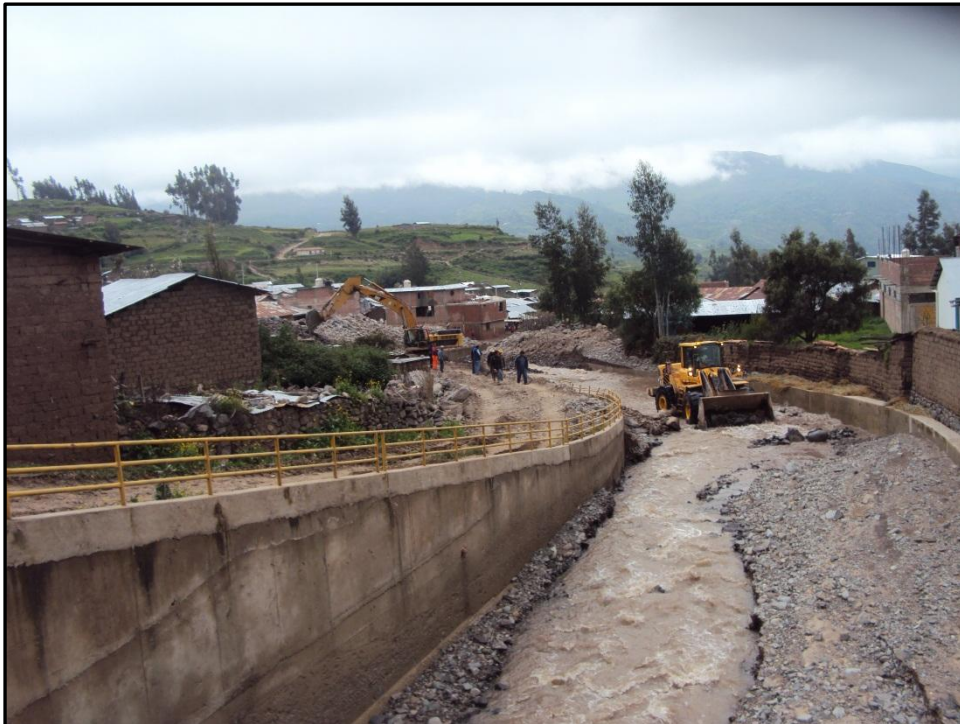
Ilustración N° 03 Vista General del Río Calicanto y sus márgenes, se puede apreciar el cauce del río colmatado por bolonería.

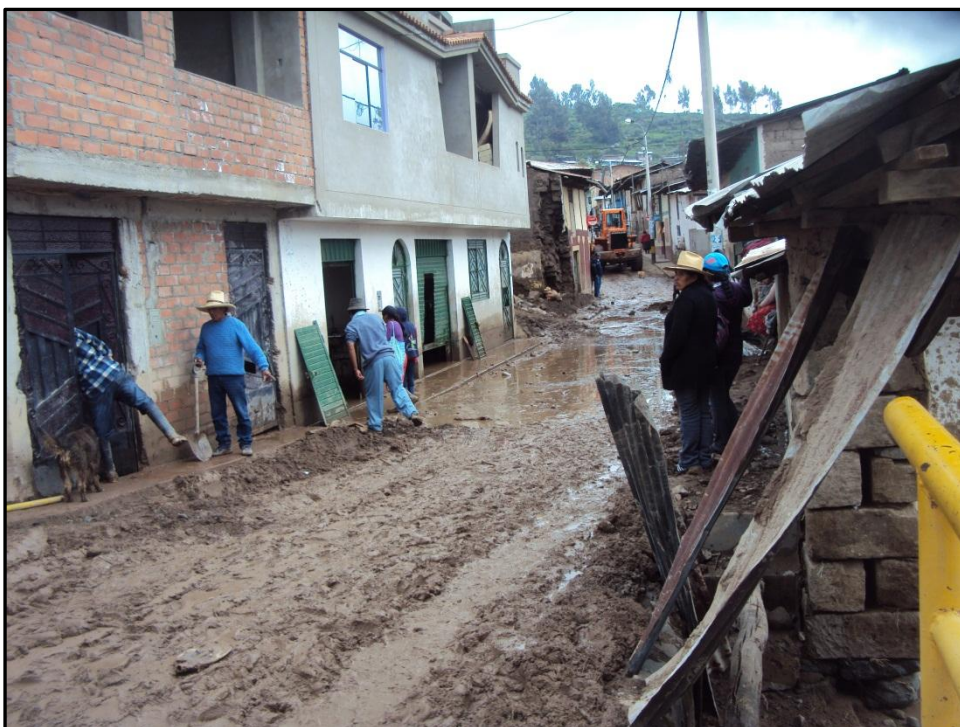
Ilustración N° 04 Vista General de la calle Progreso, colmatado por finos y restos de material de adobe, arrasados por el huayco.

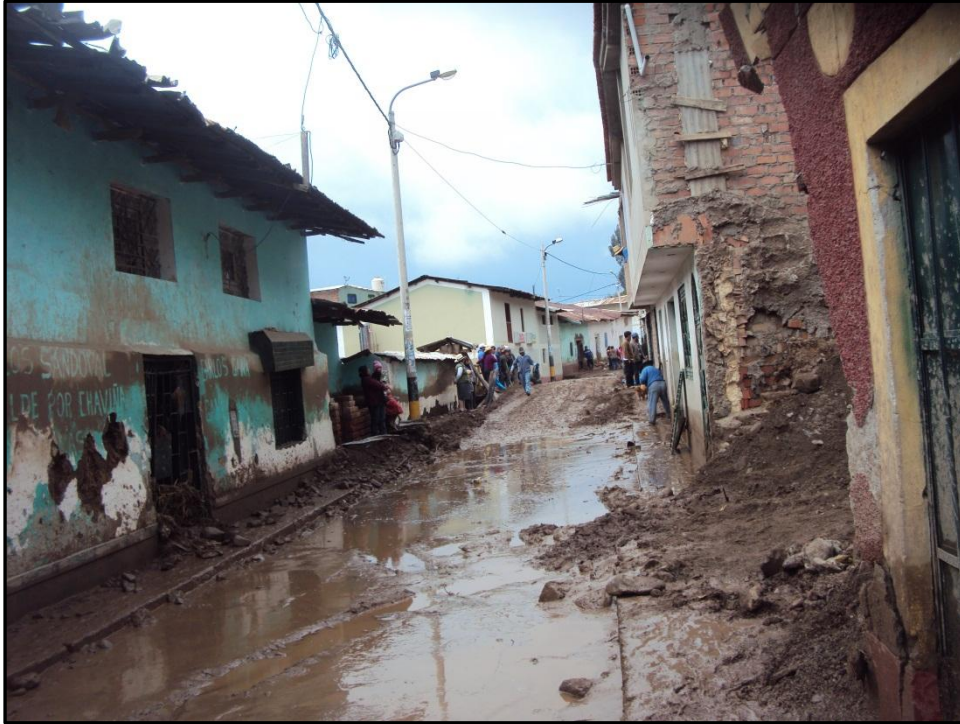
Ilustración N° 05 Vista General de la calle Progreso, colmatado por finos y restos de material de adobe, arrasados por el huayco.

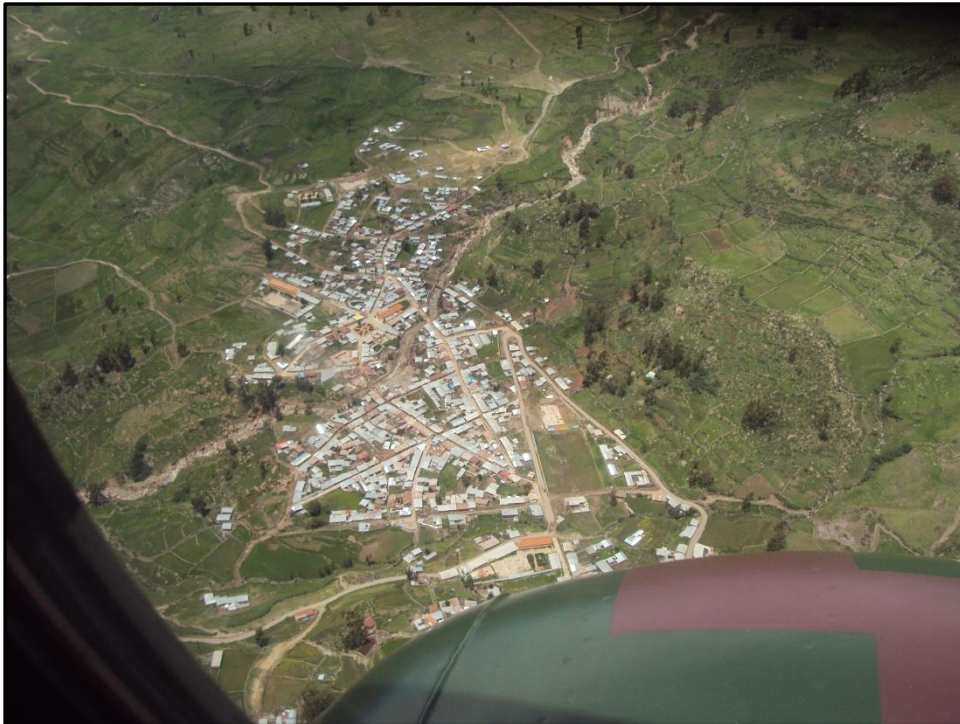
Ilustración N° 06 Vista General de la ciudad de Chaviña, imagen tomada desde el helicóptero, y se puede notar aguas arriba de la quebrad calicanto la caída de laderas causantes de la botonería y material grueso arrasado por el huayco.

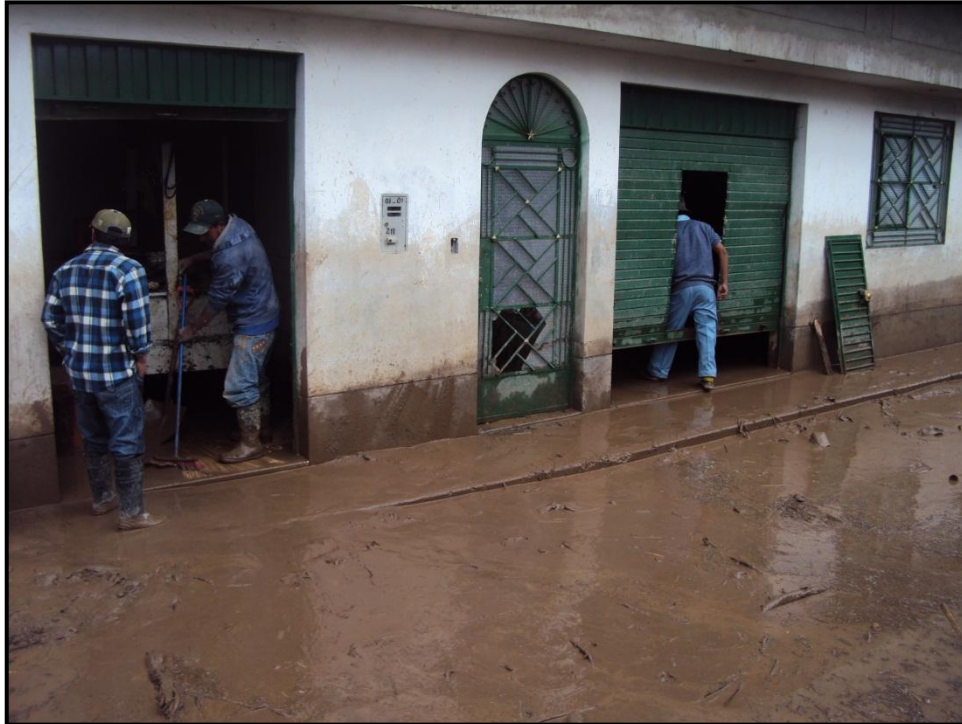
Ilustración N° 07 Vista General de la calle transversal al Jr. Progreso, colmatado por finos y restos de material de adobe, arrasados por el huayco..

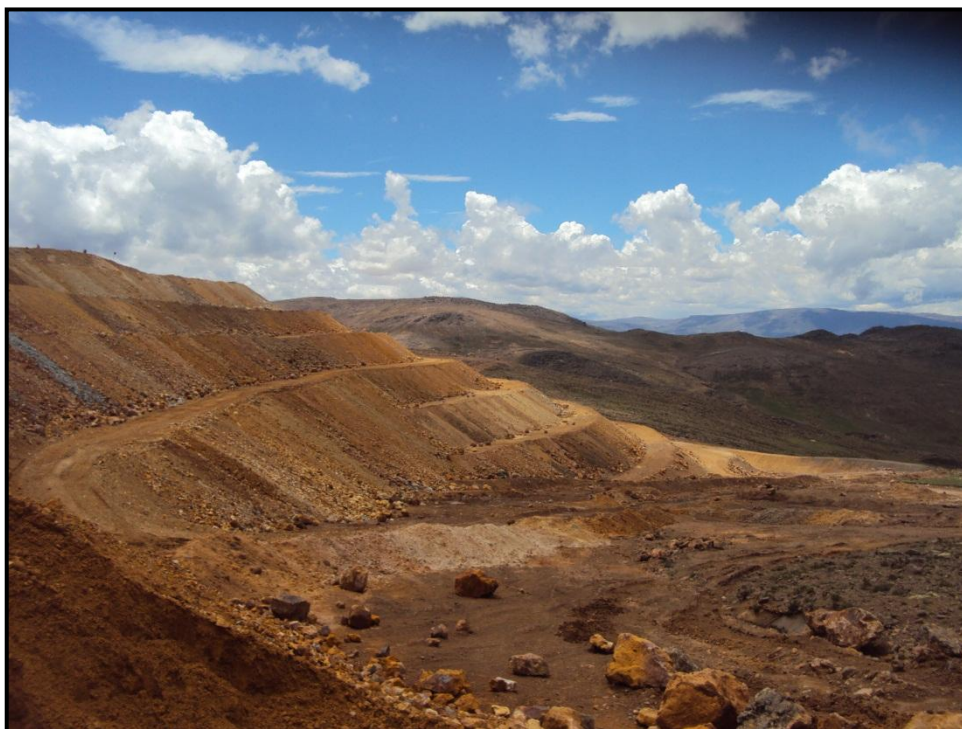
Ilustración N° 08 Vista General de los botaderos de la Mina Apumayo en la Cabeza de Cuenca, se nota intacta los taludes, no hay partición de cuerpos o pérdidas de estos.

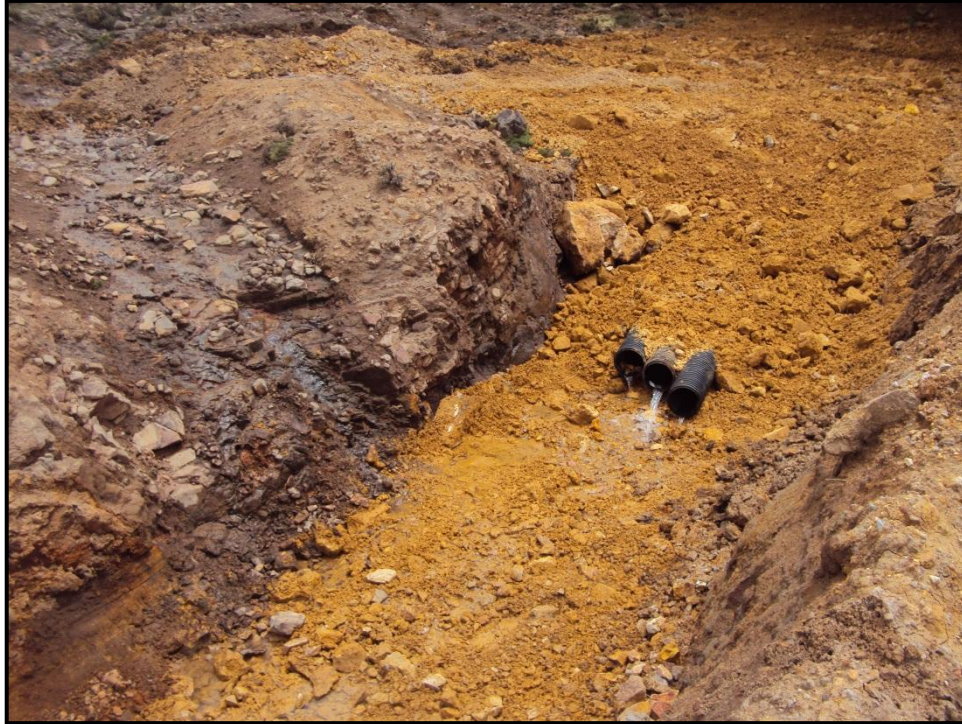
Ilustración N° 09 Vista General del sistema de drenaje de los botaderos de mina, ubicados en la cabeza de cuenca.

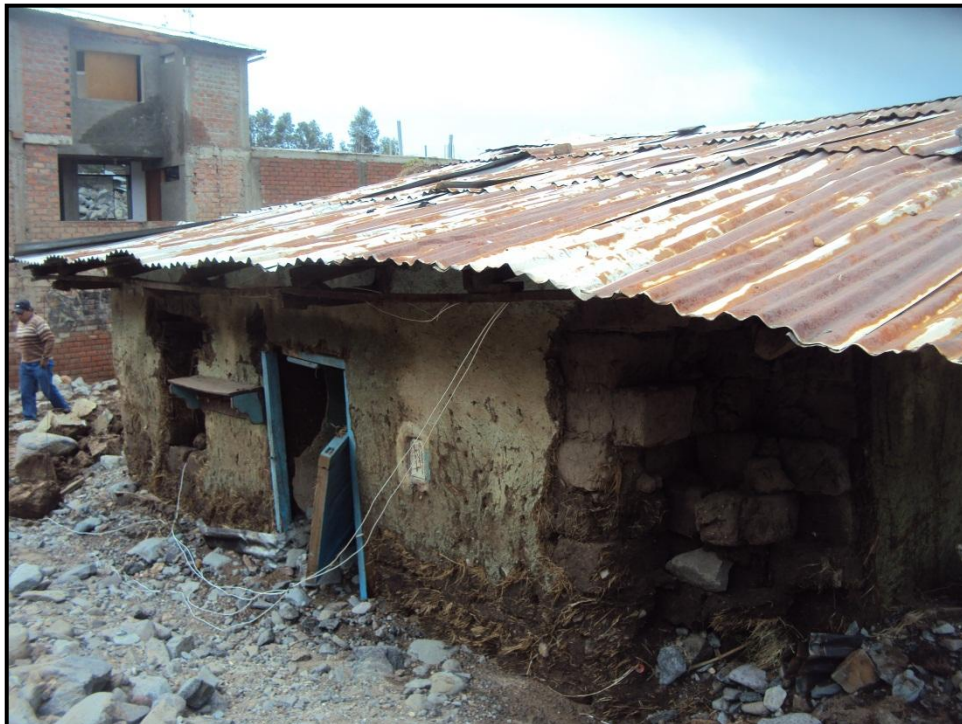
Ilustración N° 10 Imagen de una vivienda destruida por el huayco.

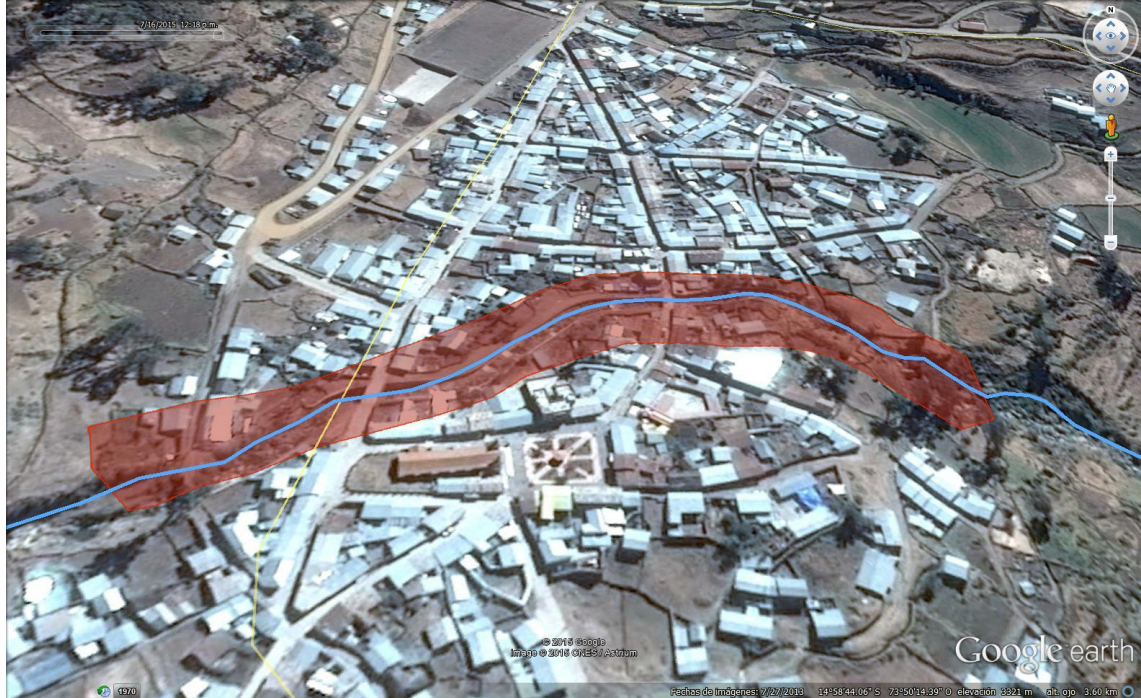
Mapa de peligros CIUDAD CHAVIÑA

Representa un Riesgo Muy Alto
