# PLAN DE PREVENCIÓN Y REDUCCIÓN DEL RIESGO DE DESASTRES DEL DISTRITO DE SAN MIGUEL DE CORPANQUI 2024-2030 (MOVIMIENTOS EN MASA)

**PLAN DE PREVENCIÓN Y REDUCCIÓN DEL RIESGO DE DESASTRES DEL DISTRITO DE SAN MIGUEL  
DE CORPANQUI 2024-2030  
(MOVIMIENTOS EN MASA)**

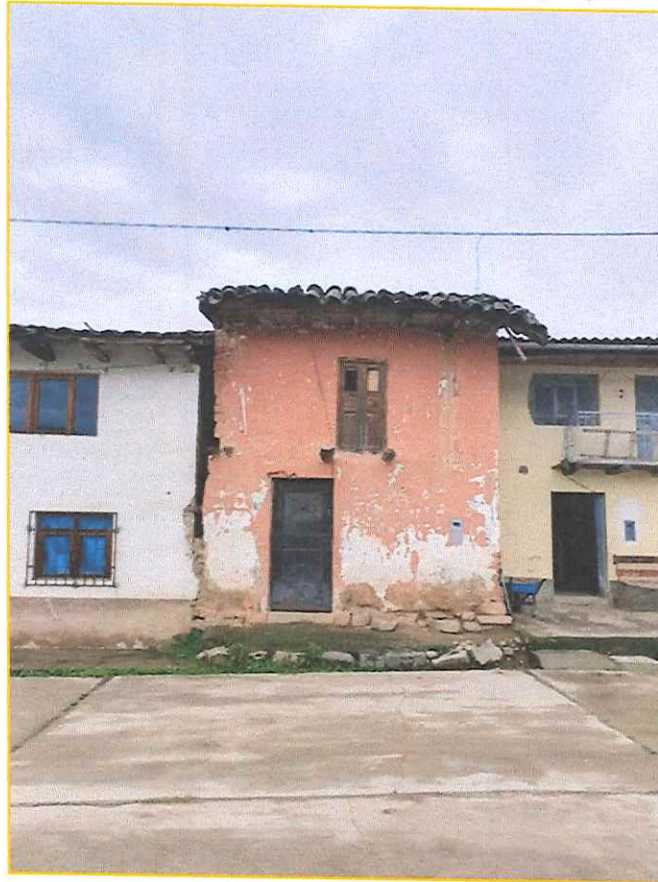
Figura 5. Vivienda del centro poblado de Corpanqui.

Las casas siguen el patrón arquitectónico rustico de las casas de la sierra peruana, con su diseño resistente y funcional, su objetivo es adaptarse a las condiciones climáticas que presenta la región, el tiempo y la falta de mantenimiento se ve reflejado en sus anchas paredes y viejos techos apreciados en los 4 centros poblados visitados, ver Figura 5. Resaltando que en Huancos y Pumacocha más allá de ser considerados como centros poblados no hay habitantes perennes.

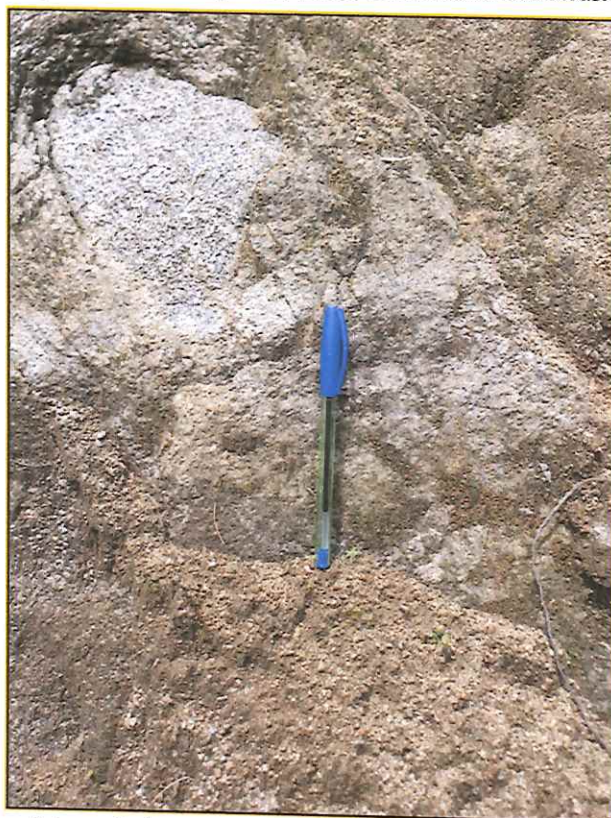
**Figura 14. Vista en primer plano de las rocas intrusivas.**

El territorio de San Miguel de Corpanqui ocupa 8 unidades geológicas, siendo la más representativa un cuerpo plutónico de 19 km, de roca grisácea blanquecina, holocristalina irregular de grano fino a medio con cristales de plagioclasas, biotitas y cuarzo, Figura 14.

Este intrusivo ha cortado a las facies orientales del Grupo Casma y a las rocas del Grupo Calipuy Inferior. A largo de esta unidad geológica se desarrollan los catastros urbanos de los 7 centros poblados.

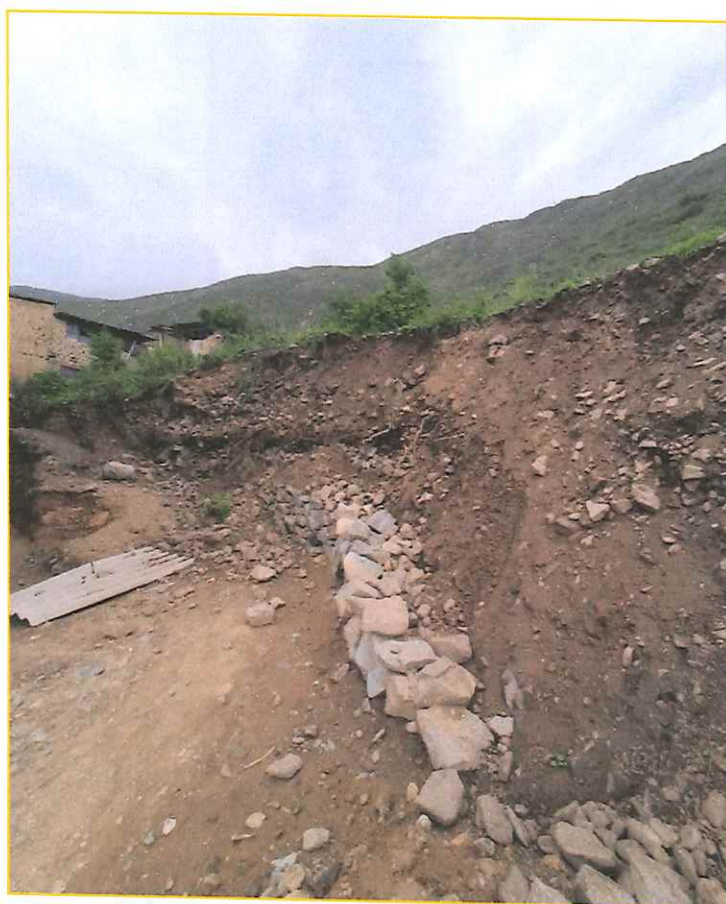
**Figura 15. Depósitos aluviales del sector Carhuajara**

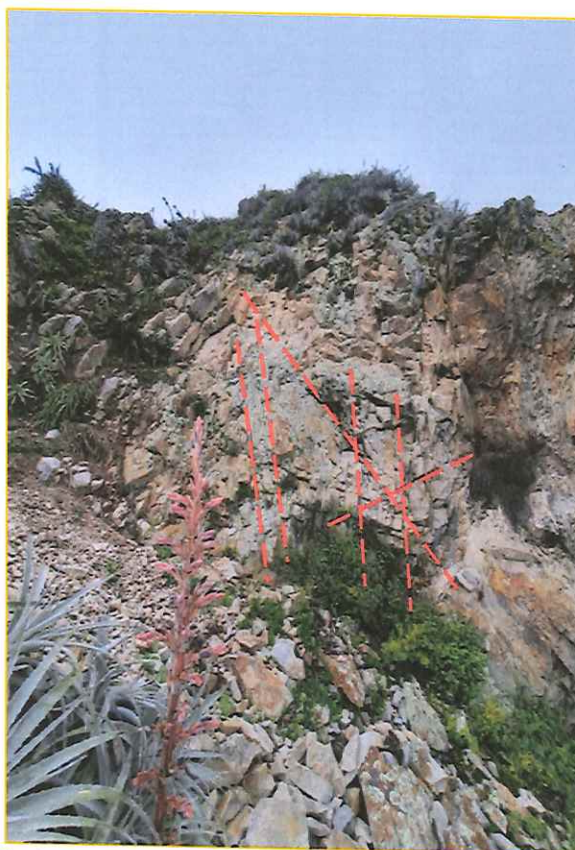
Figura 16. Afloramiento rocoso diaclasado, sector de Carhuajara.

Todo registro de actividad tectónica contribuyo a la orogénesis que se dio a finales del Cretaceo y movimientos posteriores, lo cual también se evidencia por la presencia de zonas de diaclasamiento. Figura 16, en afloramientos rocosos, en zonas escarpadas y cortes de carretera, siendo un peligro a tener en cuenta.

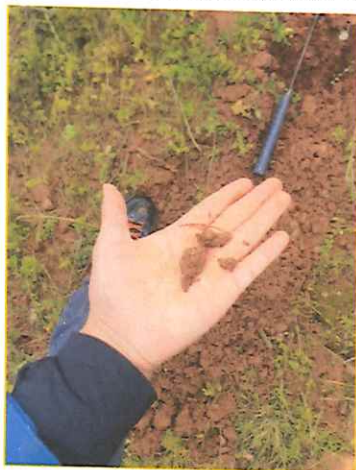
**Figura 17. Suelo arcilloso, sector de Huanchay.**

En relación a minerales metálicos potencialmente económicos se puede hacer una alusión al intrusivo, rico en rocas ferromagnesianas, que afloran hacia el NE de la capital Corpanqui, dichas rocas compuestas por cuarzo, micas y plagioclasas, cuentan con un porcentaje alto de hierro, el cual se puede apreciar en las zonas de escorrentía superficial, como arena negra, la misma que está asociada a depósitos de tierras raras en zonas de intrusivos. En minería no metálica San Miguel de Corpanqui tiene potencial en sus depósitos cuaternarios como agregados de material de construcción, debido a la granulometría de sus cantos, de igual forma San Miguel de Corpanqui cuenta con un alto porcentaje de territorio cubierto por arcillas, siendo un material que puede ser explotado con fines de construcción, cerámica, vidrio, farmacéutica, agricultura etc. (Figura 17).

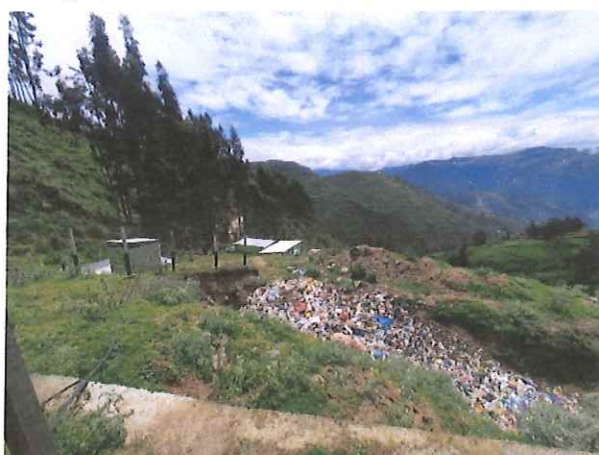
**Figura 25. Gestión de residuos sólidos en el distrito de San Miguel de Corpanqui**

a. Botadero Sector Antichacra en el Distrito de San Miguel de Corpanqui

De acuerdo con el Inventario Nacional de Áreas Degradadas por Residuos Sólidos, que permite identificar lugares comúnmente denominados como botaderos, en los que se realiza o se ha realizado la acumulación permanente de residuos sólidos sin contar con autorización ni las consideraciones técnicas adecuadas, en el distrito de San Miguel de Corpanqui se ha identificado un botadero en el Sector Antichacra, cuyas características son detalladas en la Tabla 34 y Figura 25.

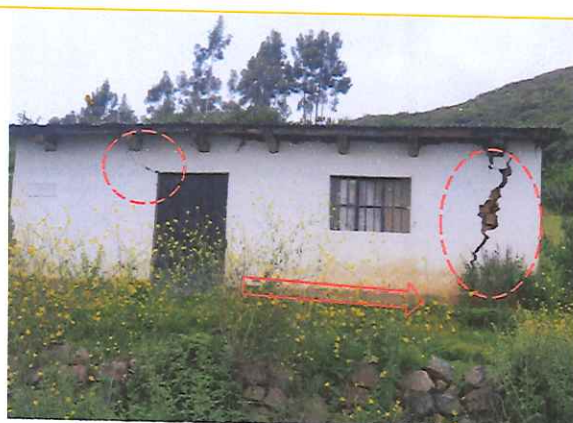
| <p>En la fotografía se aprecian los fallamientos estructurales presentes en cada lado de la vivienda a través de un hundimiento cortical debido al peso de las vigas que sostienen las calaminas. La probabilidad de que esta vivienda colapse es alta.</p> | <p>Las grietas producidas por el asentamiento diferencial del terreno donde se emplaza la estructura de la vivienda se evidencian en la fachada posterior y anterior (4cm aproximadamente).</p> |

El principal factor relacionado con la reptación es el material arcilloso del suelo en donde se emplaza el Anexo Huanchay. En temporadas de lluvias intensas, la capacidad de transmisibilidad de este material es baja, por consiguiente, tiende a hincharse por la acumulación y retención del agua originando una expansión gradual del suelo. Explicado esto, las viviendas de estructura rígida como las de adobe o tapia que están sometidas a dichos procesos evidencian en su arreglo físico fallamientos estructurales en las fachadas de las viviendas, los cuales se pueden observar en las fotografías mostradas a continuación.

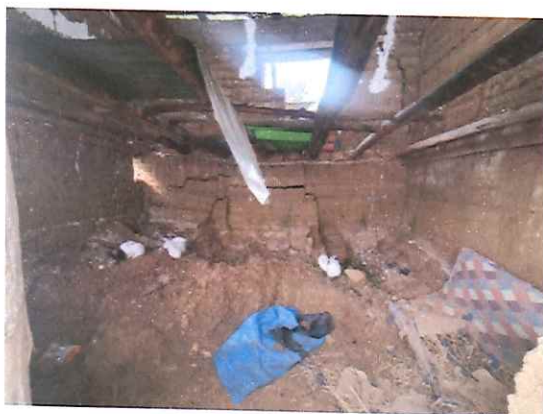
Las fracturas presentes en varias viviendas del Anexo Huanchay tienen las mismas características agrietadas en las fachadas, el terreno en este caso tiene un mayor desplazamiento hacia el lado derecho de la vivienda, a pesar de tener una pirca en la parte inferior que la sostiene, los movimientos laterales propagan esfuerzos hacia la misma dirección manifestándose como roturas o grietas.

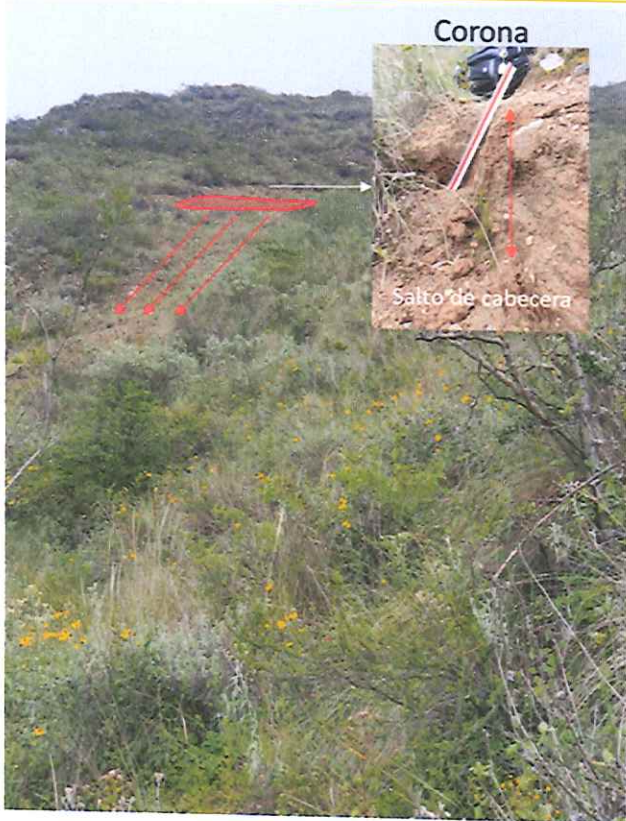
Tabla 46. Punto Crítico 02-Caída de rocas sector Carhuajara

| | <p>La fotografía muestra un antiguo deslizamiento, esto se puede conocer debido a la basta vegetación presente en el salto de cabecera y la superficie del deslizamiento, y por la escasa presencia de fallas en la superficie de la montaña.</p> <p>Por otro lado, en el flanco sureste de la montaña estos paisajes cubiertos por suelo se ven altamente erosionados (transporte de material) dejando expuesto un afloramiento rocoso diaclasado. De acuerdo al estudio en campo aplicando métodos de Mecánica de Rocas, la estructura presenta una probabilidad media alta al desprendimiento de rocas por vuelco, en cuña y planar.</p> |

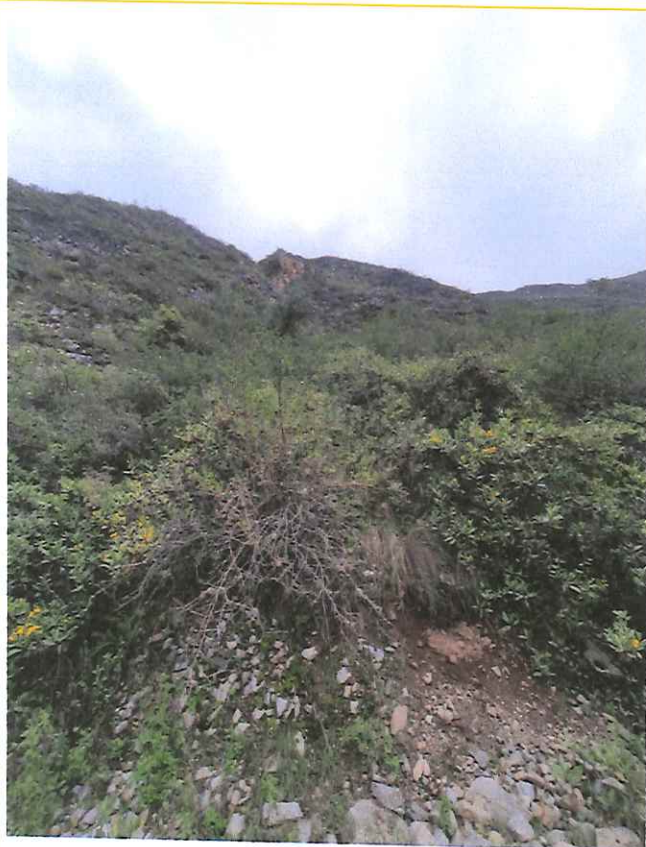
En esta fotografía se puede apreciar el afloramiento rocoso desde cerca. Nótese la presencia de la vegetación que combina a un paisaje verdoso con el color gris de los afloramientos rocosos, más allá de dar un toque único al lugar, la vegetación cumple con un rol importante asociado a la mitigación de los riesgos asociados con la caída o desprendimiento de rocas.

La vegetación reduce la erosión protegiendo la superficie de la acción erosiva directa de la lluvia y el viento, factores que desgastan la roca. Sin embargo, la caída de rocas es inminente, en menor probabilidad, esto se afirma debido a los bloques encontrados en la carretera

Considerando que la parte baja de dicho flanco de la montaña abarca una porción del territorio urbano del Anexo Carhuajara, se identificaron antecedentes de desprendimientos de bloques que han impactado en la carretera y han tenido un avance de 10 metros desde el escarpe, siendo retenidos por la cobertura vegetal e impidiendo su avance hacia las casas del Anexo, es por ello por lo que se insta una especial intención a esta zona.

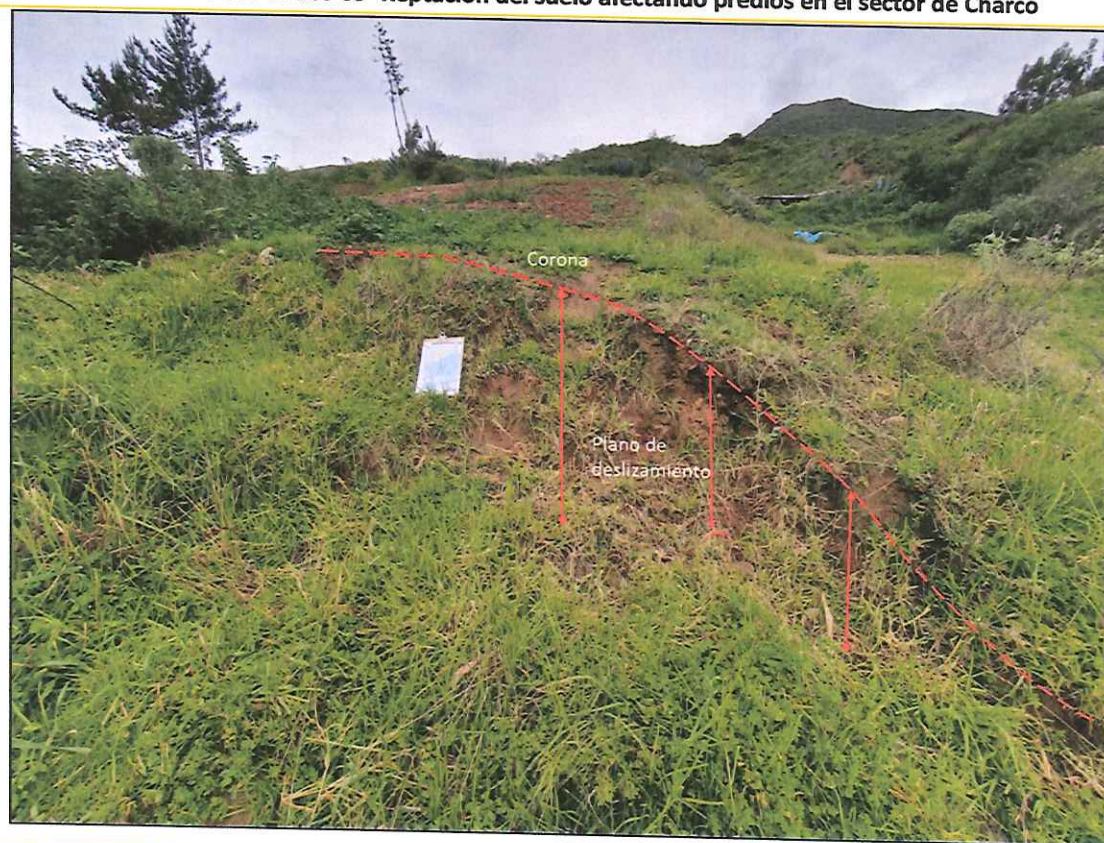
Tabla 47. Punto Crítico 03- Reptación del suelo afectando predios en el sector de Charco

En este sitio se registró un fenómeno asociado a la geodinámica externa denominada reptación del suelo, la misma que ha encontrado un ángulo de reposo en la parte baja de la ladera. Esto se concluye toda vez que no se encontraron grietas de tracción frescas. Este deslizamiento afectó a la casa del señor Celestino Balavarca Rufino Macario, destruyendo la pared trasera de su granja de animales, la cual colapso y enterró a más de 100 cuyes aproximadamente en febrero del año 2023.

La imagen muestra el plano de deslizamiento de las deformaciones estructurales significativas ocasionadas por la reptación del suelo en el sector de Charco (zona alta o de coronación).

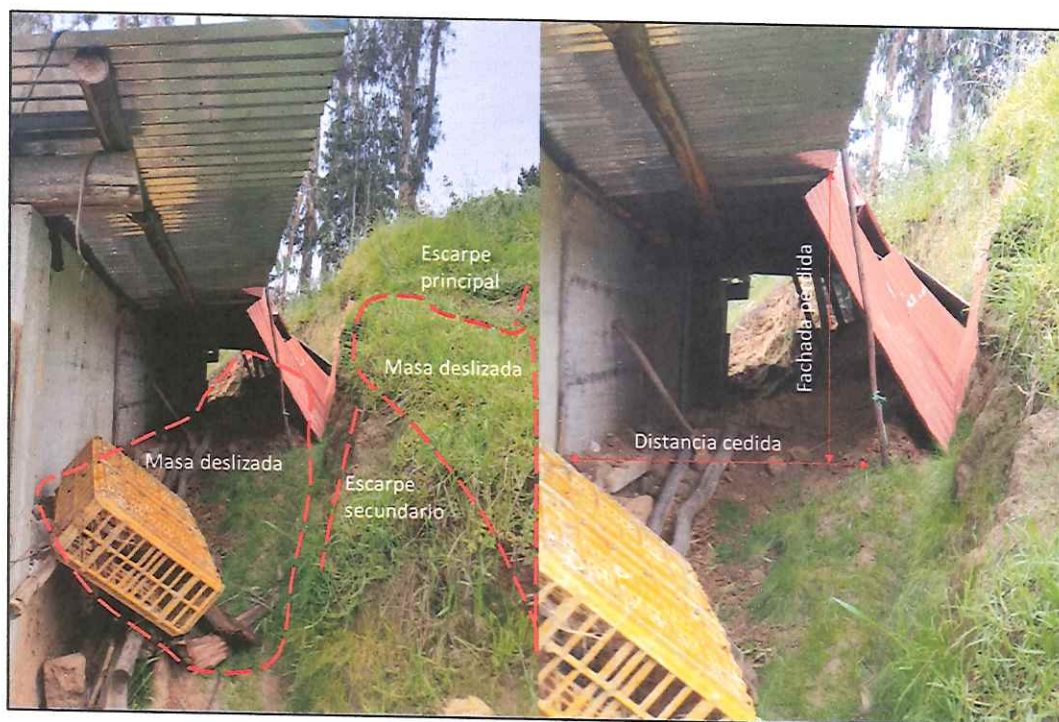
La imagen muestra los escarpes y masa deslizada que indica la porción de tierra que se ha deslizado por la reptación del suelo en el sector de Charco (zona baja afectada). Además, se observa el desplazamiento de materiales y bienes dentro del predio del Sr. Celestino Balavarca Rufino Macario, el cual afectó animales de granja durante el mes de febrero de 2023.

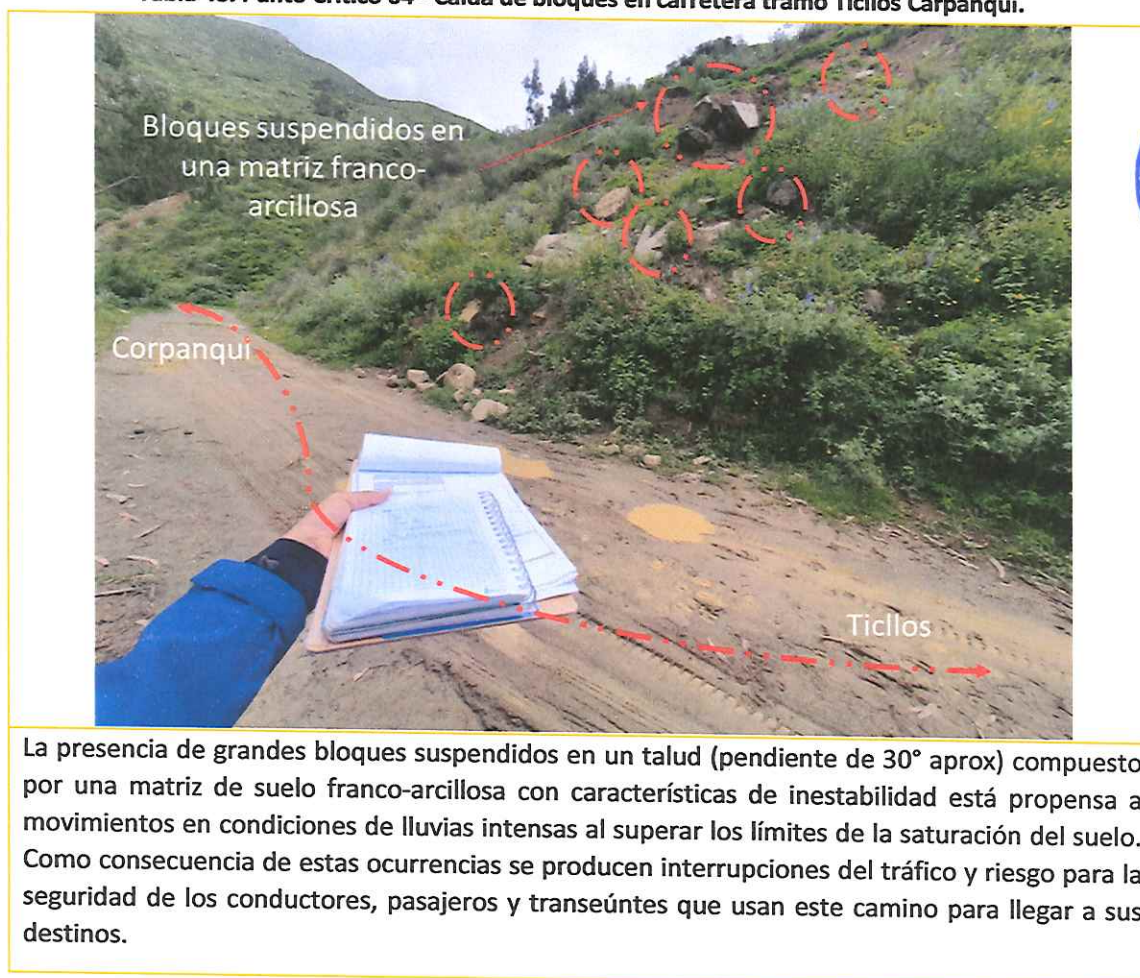
Tabla 48. Punto Crítico 04 - Caída de bloques en carretera tramo Ticllos Corpanqui.

Los andes peruanos se caracterizan por tener grandes montañas que forman vertientes, que sirven de guía para la construcción de caminos y carreteras, que técnicamente cortan las paredes con cierta pendiente para dejar una calzada coherente al tránsito, en algunas zonas esto trae como consecuencia una meteorización acelerada y como consecuencia una erosión intensa del material de soporte, exponiendo escarpes de macizos rocosos que para este caso presentan fracturas corticales.

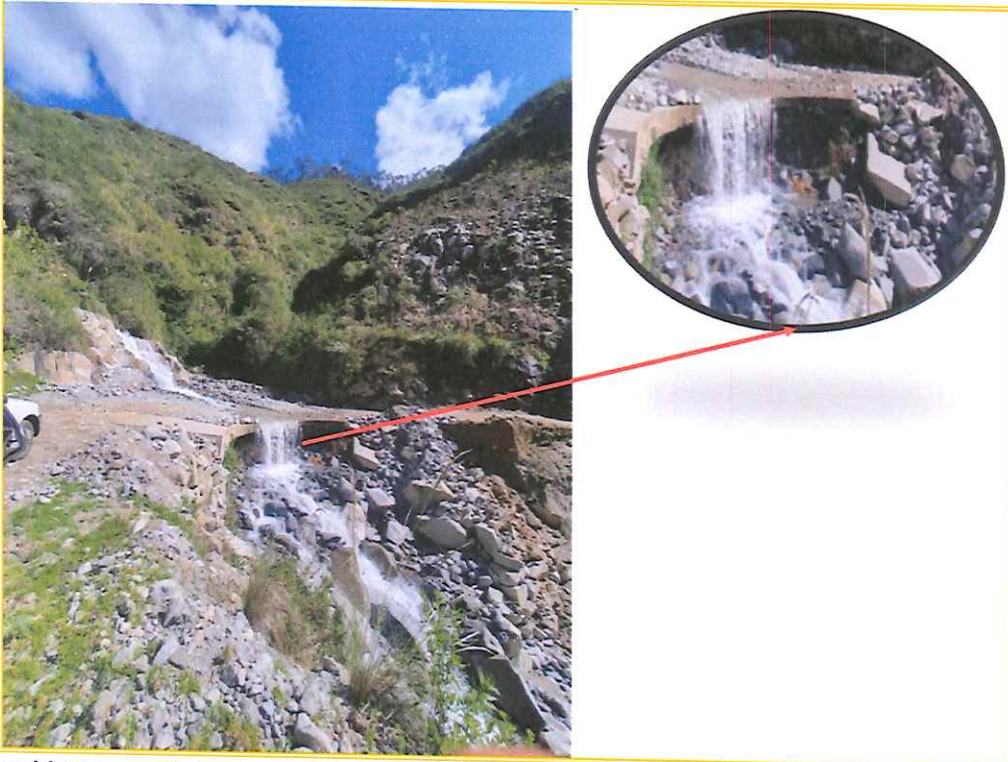
Tabla 51. Punto Crítico 07 - Activación de quebrada Checchec

Un problema asociado al caudal de la quebrada **Checchec** es el desgaste o socavación de la calzada destinada al uso de vehículos. Como se aprecia en la imagen, el agua transporta material granulométrico de la base de la calzada, ocasionando que parte de dicha estructura se encuentre sin suelo de soporte, como consecuencia se estima que se podría presentar daños a la infraestructura (plancha de concreto) ante la carencia de algún soporte del suelo de base.

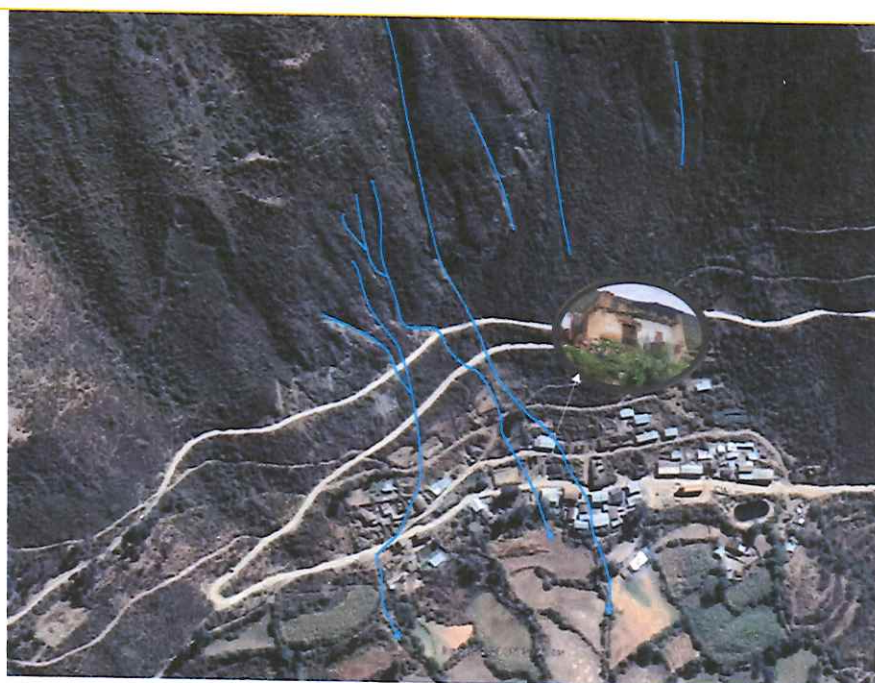
En esta imagen con vista en planta se observa de mejor manera como los drenajes señalados terminan desembocando en sectores del Anexo Carhuajara, estos drenajes se pierden en el suelo de los depósitos cuaternarios, debido a sus características hidrológicas que los caracteriza como un suelo de alta permeabilidad.

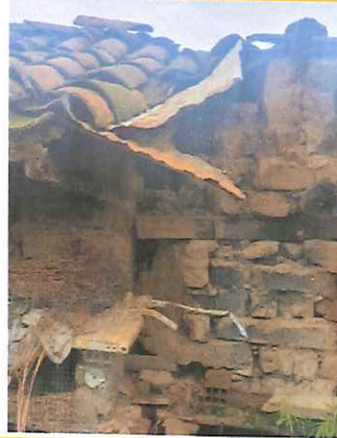
Tabla 53. Punto Crítico 09: Deterioro de viviendas en las tres comunidades a causa de lluvias intensas

Las figuras muestran el techo colapsado de una vivienda del sector de Corpanqui por la falta de resistencia de las vigas de madera. Actualmente, una familia habita esta casa.

Las lluvias intensas a largo plazo tienen consecuencias que se exponen en las estructuras deterioradas de las casas en los tres centros poblados visitados, lo más común que se observó fue el deterioro de la parte superior de las viviendas, puntualmente las vigas de madera de los techos. Estas presentaban, en varios casos, una estructura putrefacta por la interacción del agua y humedad generada por la lluvia e inherencias del clima. Otras estructuras que mostraron un avance de deterioro avanzado fueron las paredes de adobe que sufren erosión por salpicadura capaz de remover material hasta llegar a un punto irreversible y consecuentemente a su colapso estructural.

Las viviendas de adobe son especialmente vulnerables a estas condiciones climáticas adversas, como se apreciaron en las imágenes, las lluvias pueden causar un deterioro significativo en las estructuras de adobe debido a la naturaleza porosa y menos resistente del material.

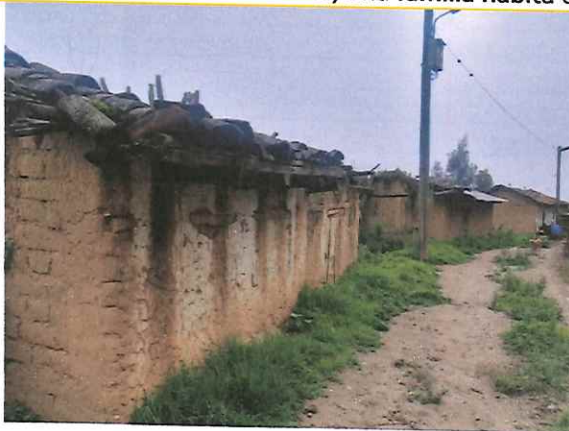
En la fotografía del sector de Huanchay se aprecia un menor deterioro de las vigas del techo, sin embargo, los efectos de las lluvias intensas han realizado un proceso de erosión superficial, lavando las paredes de adobe y desgastándolos gradualmente, de igual forma se aprecian pequeñas grietas a consecuencia de la expansión y reducción de la arcilla debilitando la integridad de las paredes.

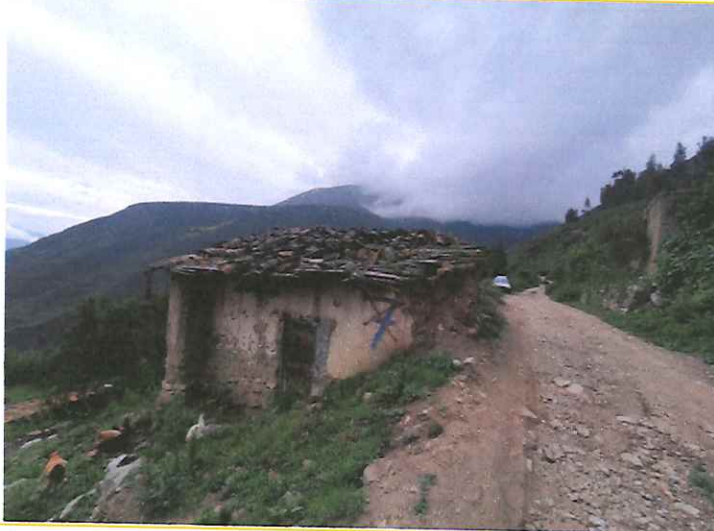
Fotografía tomada a una vivienda en el sector de Carhuajara, la cual presenta un estado de deterioro muy avanzado, se aprecia claramente que el lado derecho la fachada presenta un colapso parcial asociado con la pérdida del techo. Esta vivienda pertenece a un poblador que se ha visto en la necesidad de abandonar y usar esta vivienda como almacén.

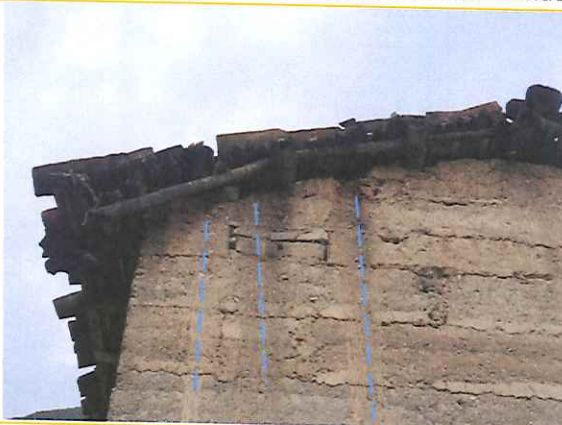
La delimitación en azul muestra pequeños rasgos o indicios que señalan la ocurrencia de lluvias intensas anteriores, los cuales denotan un proceso lento pero desgastante. Las vigas de soporte del techo mantienen su color natural y con escasos indicios de putrefacción. Asimismo, en campo se observó que tanto la fachada como el techo mantienen un equilibrio estructural.

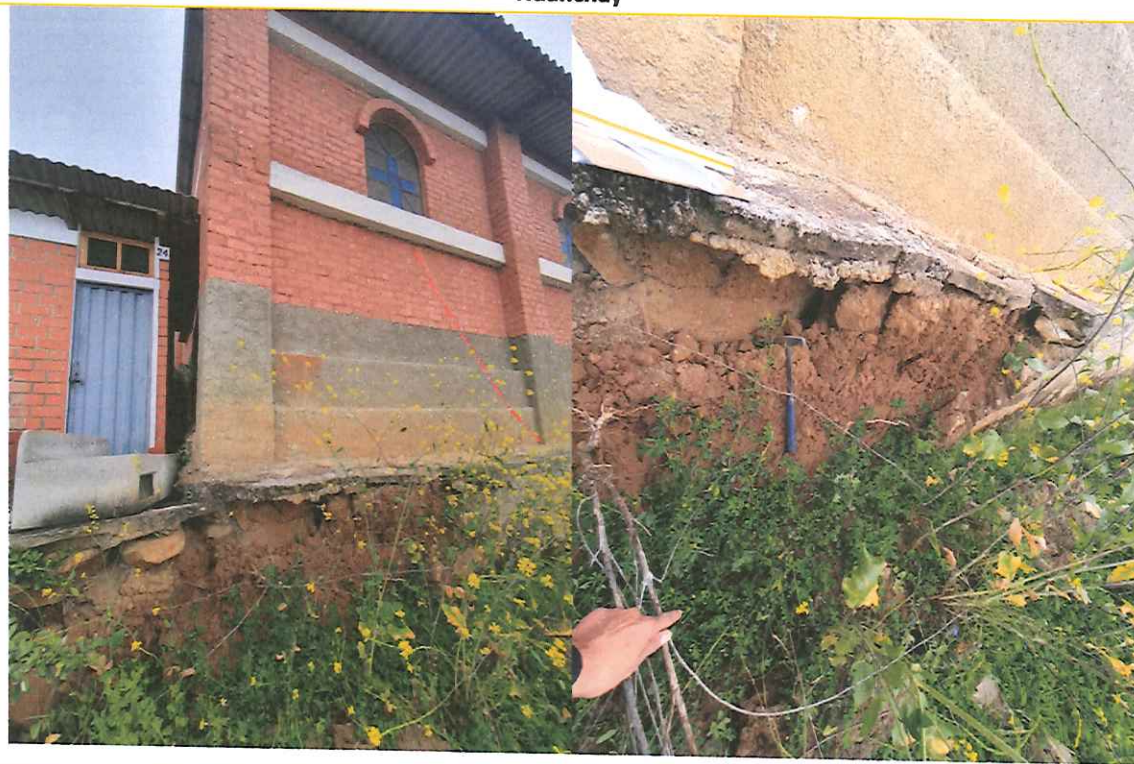
**Tabla 54. Punto Crítico 10- Erosión y pérdida del suelo de fundación en construcciones sector Corpanqui y Huanchay**

Iglesia del Anexo Huanchay, la fotografía fue tomada en el punto extremo izquierdo de la iglesia, donde la construcción de ladrillo muestra una evidente erosión en su base hasta tal punto de dejar parte del cemento suspendido en el aire. La continua erosión puede comprometer la integridad del cemento de la estructura con riesgo de colapso parcial o total.

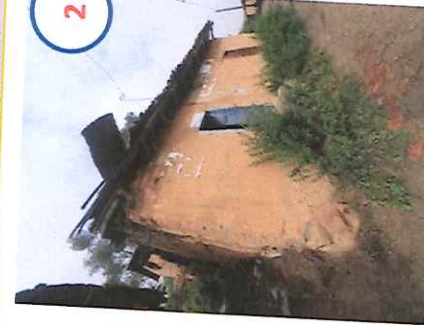
1. Vivienda en estado de abandono ubicada en el centro poblado de Carhuajara. Al frente de dicha estructura se encuentra un colegio.
2. Vivienda en estado de abandono ubicada en Huanchay.
3. Vivienda en estado de abandono en Corpanqui, esta vivienda se encuentra en una esquina. En épocas de avenidas la corriente de agua golpea con la facha de la vivienda ocasionando un mayor deterioro en la estructura. Estos casos son un peligro potencial de colapso que podría afectar la integridad física de las personas.

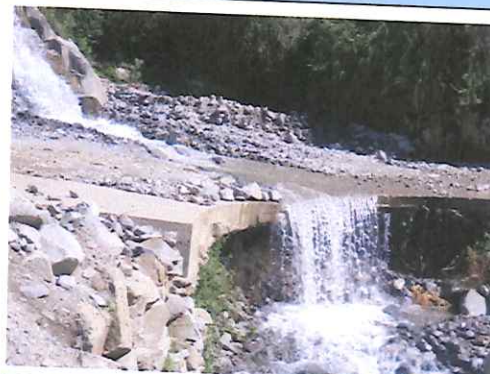
| La falta de una adecuada infraestructura de alcantarillado para redirigir el agua de la quebrada que fluye directamente sobre la calzada, causando un efecto de cascada que ha ocasionado daños evidentes a la calzada y la erosión del terreno circundante, destacando la necesidad de intervención para prevenir mayores deterioros. | |

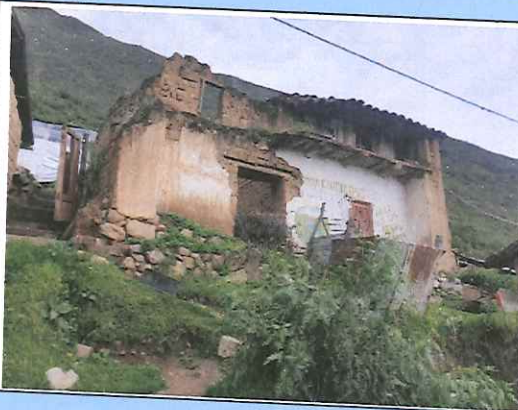
2.2. Foto

Por otro lado, el entorno de la casa presenta irregularidades y se observaron signos de erosión, esto sugiere que la escorrentía de la quebrada ha alterado el suelo base de la vivienda siendo un factor de inestabilidad estructural, destacando la vulnerabilidad de las edificaciones en esta área durante las temporadas de lluvia.

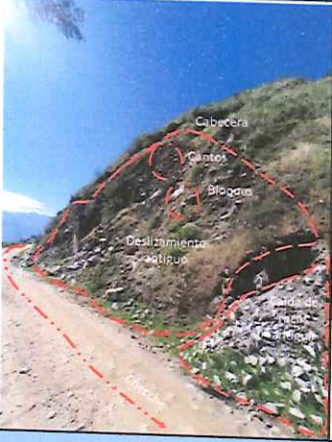
| La ausencia de grandes bloques en una matriz mayoritaria de suelo, la falta de vegetación y una pendiente pronunciada, contribuye a la inestabilidad. Las áreas marcadas en la fotografía muestran la cabecera del talud, zonas de roca intacta que aún están firmemente adheridas, pero en riesgo de desestabilización, y áreas donde han ocurrido deslizamientos. La acumulación de material en la base del talud empeora la erosión ya que satura o retiene la zona con agua en temporadas de lluvia. Las causas potenciales de inestabilidad incluyen la pendiente pronunciada y la composición del talud y el material suelto que sugiere una baja cohesión. | |
