MUNICIPALIDAD PROVINCIAL DEL
CUSCO

GESTIÓN DE RIESGO DE DESASTRES EN EL CENTRO HISTÓRICO DEL CUSCO

ESCENARIOS DE RIESGOS POR INCENDIOS URBANOS EN EL CENTRO HISTÓRICO DEL CUSCO.

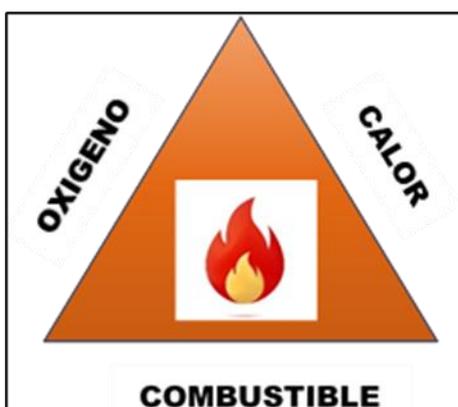
Imagen N° 1: Triángulo del fuego

Dougal Drysdale, experto en seguridad contra incendios, define un incendio como la manifestación de una combustión incontrolada en la que intervienen materiales combustibles que forman parte de las edificaciones o una gama de gases, líquidos y sólidos que se utilizan en la industria y el comercio. Estos materiales combustibles, en determinadas condiciones, pueden entrar en combustión si se les aplica una fuente de ignición capaz de iniciar una reacción en cadena, durante este proceso el material combustible reacciona con el oxígeno del aire liberando energía (calor), y generando productos de combustión, algunos de los cuales pueden ser tóxicos

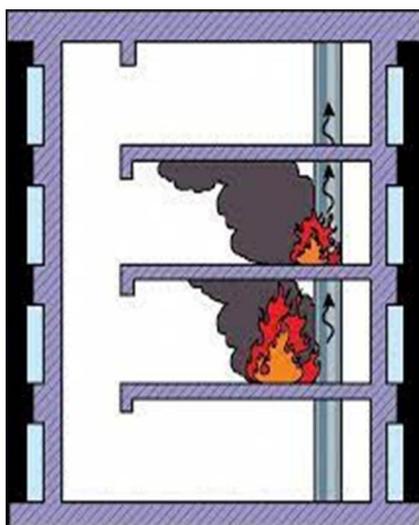
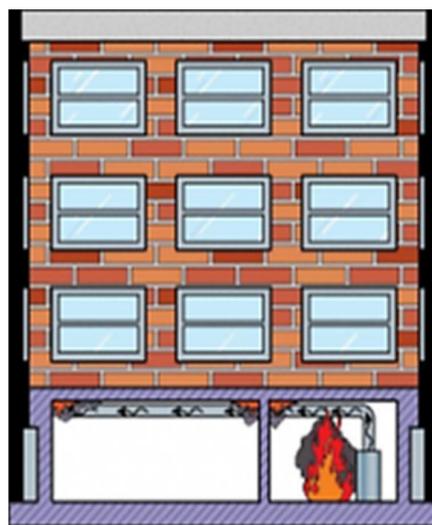
Imagen N° 2: Conducción.

VERTICAL

HORIZONTAL

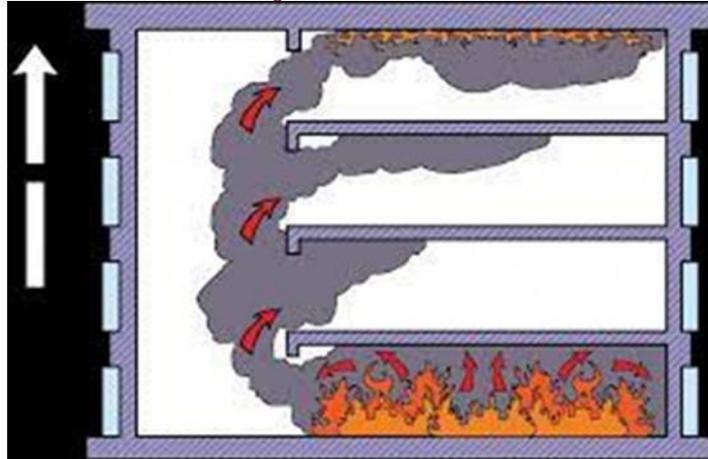
Imagen N° 3: Convección.

Transferencia de energía calorífica por el movimiento de líquidos o gases calentados, que se expanden y se vuelven menos densos, ocasionando que las masas de aire caliente tiendan a elevarse, transmitiendo el calor en dirección ascendente.

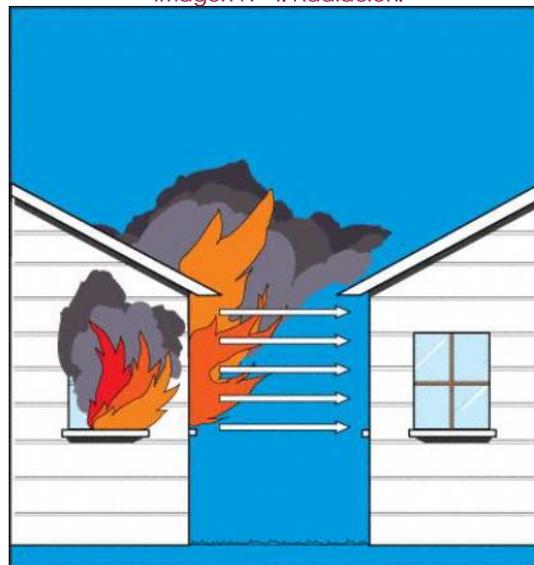
Imagen N° 4: Radiación.

Este tipo de transferencia de calor se produce cuando el calor se transfiere en forma de ondas electromagnéticas, sin necesidad de un medio material para su propagación, que viajan por el espacio hasta que alcanzan un objeto sólido.

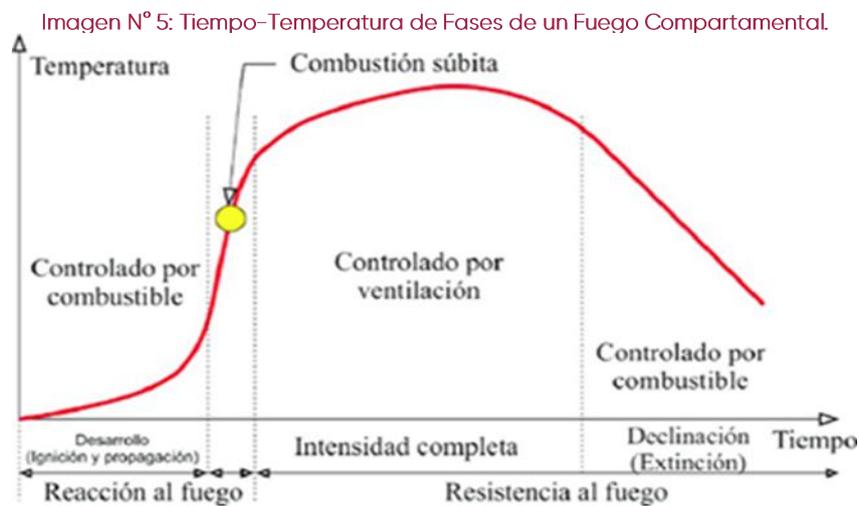
Llega un momento en que en el espacio confinado se alcanza la temperatura de ignición de todos los combustibles presentes, con lo que el incendio súbitamente se generaliza en todo el recinto, dando lugar a lo que se conoce como flashover.

Dentro de la dinámica del fuego se define el flashover como el momento en que el fuego que está centrado en los alrededores del origen del incendio se generaliza súbitamente en todos los elementos combustibles presentes. Cuando ocurre el flashover, la ignición súbita de todo el recinto genera una gran sobrepresión, que se traduce en una expansión de los gases generados que arrastra consigo la nube de humo formada. Este humo todavía contiene gases inflamables, que, si antes no han ardiendo por falta de comburente, ahora van ardiendo a medida que avanza el frente de onda. La elevada temperatura de los gases y el nuevo frente de combustión producen la "bola de fuego" que se propagará hasta llegar a un espacio exterior formando lenguas de fuego.

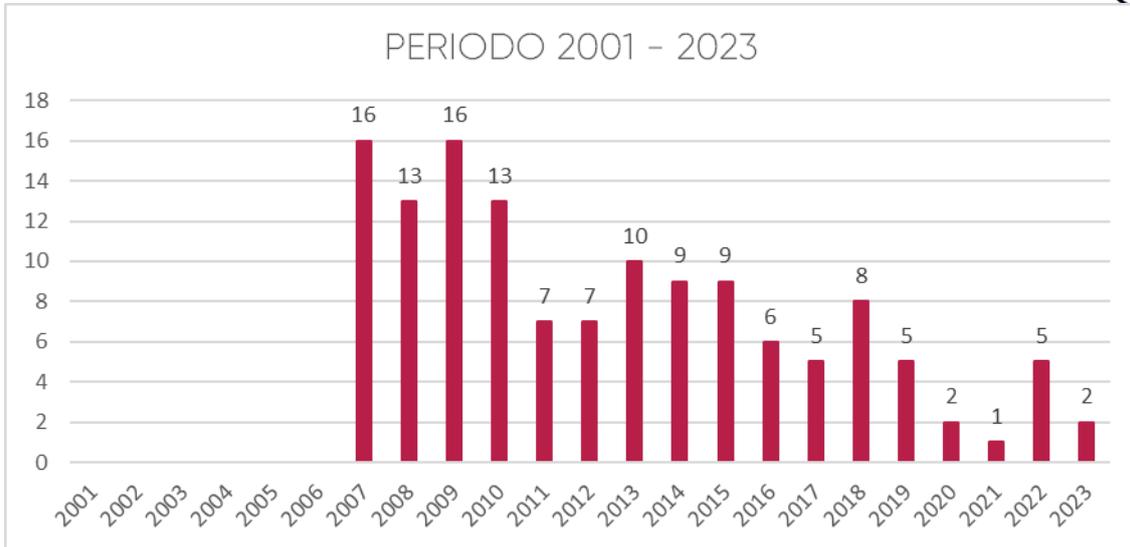
Gráfico 2: Incendios del Periodo del año 2001 al 2023.

incendios por año, esta disminución en los registros puede deberse a que en estos últimos años existe mayor conciencia por parte de algunos ciudadanos que verifican y hacen mantenimiento a sus instalaciones eléctricas y en el caso de los lugares de expendio de comida se han ido implementando el uso de los extintores.

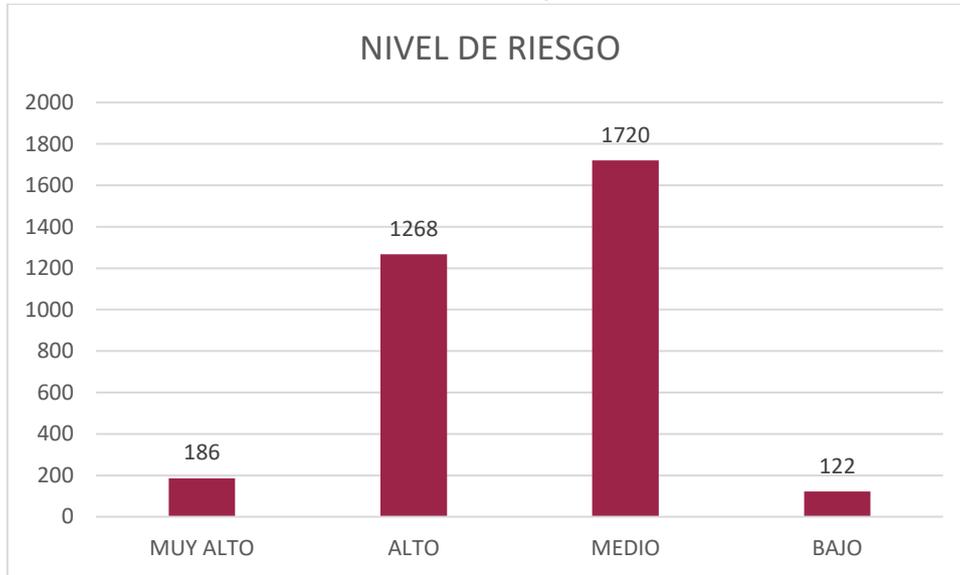
Gráfico 8: Cantidad de lotes por nivel de riesgo en el Centro Histórico de Cusco.

En el Centro Histórico de Cusco se han identificado 4 niveles de riesgos por incendios urbanos, en el nivel más crítico Muy Alto, de simbología de color rojo, se puede observar 186 lotes; en riesgo Alto, de simbología de color naranja, se puede observar 1268 lotes; en riesgo Medio, de simbología de color amarillo, se puede observar 1720 lotes y en riesgo bajo, de simbología color verde, se puede observar 122 lotes.
