OFICINA REGIONAL DE SEGURIDAD Y DEFENSA NACIONAL

EVALUACIÓN DEL RIESGO DE DESASTRES POR DESLIZAMIENTO EN EL CENTRO POBLADO POLOPONTA, DISTRITO DE ZAPATERO - PROVINCIA DE LAMAS – DEPARTAMENTO DE SAN MARTÍN”

INFORME N°003-2024-GRSM/ORSDNA

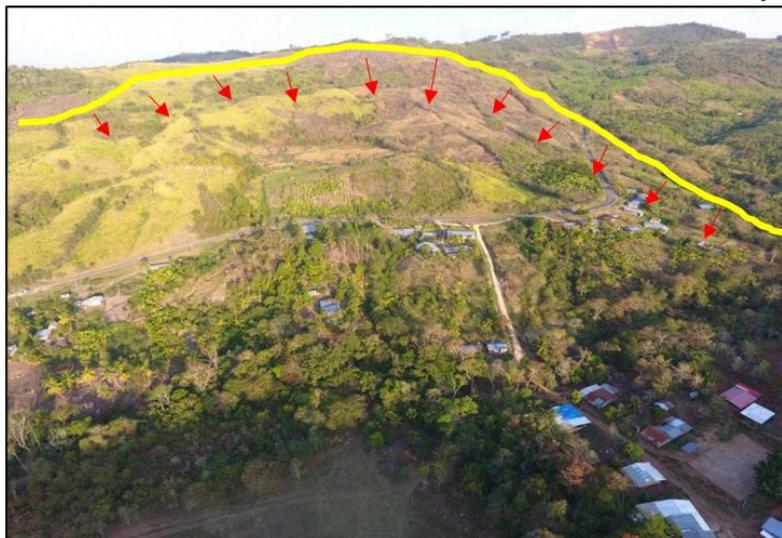
Ilustración 1: Zona crítica de deslizamiento en el CP de Poloponta

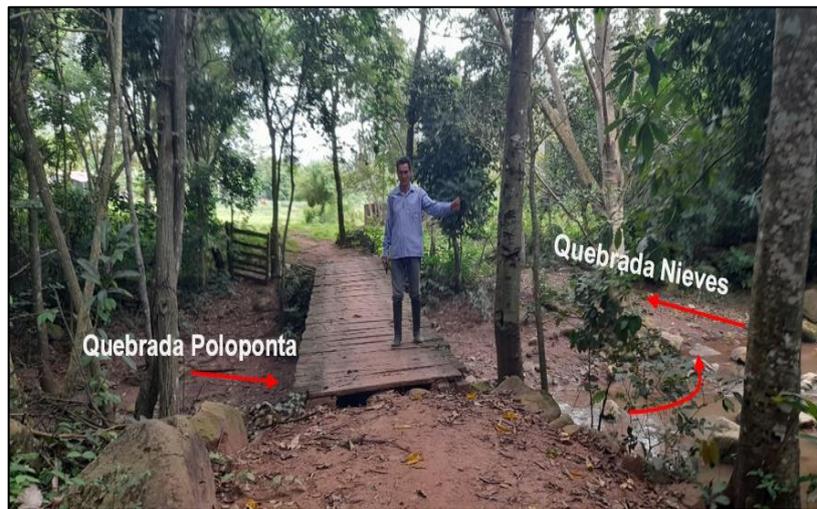
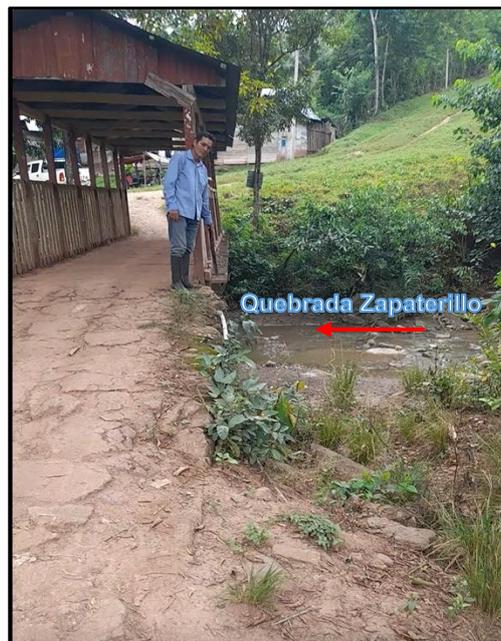
Ilustración 5: Quebradas de los riachuelos Poloponta y Nieves siendo el riachuelo de Poloponta que rebalzo deteriorando el puente peatonal.

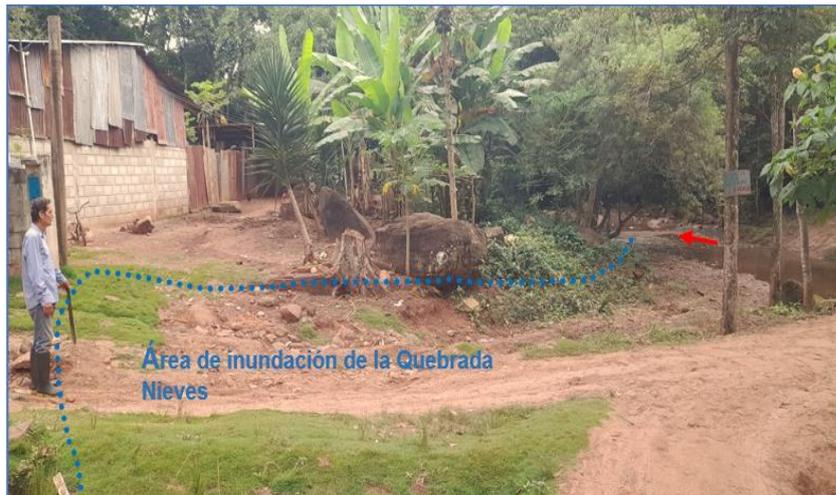
Ilustración 6: Área de inundación por colmatación de la quebrada Nieves

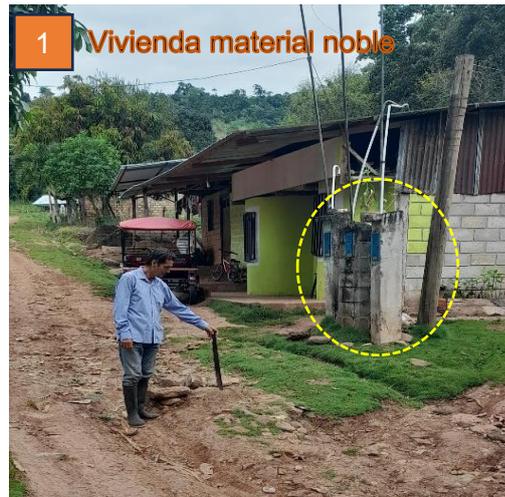
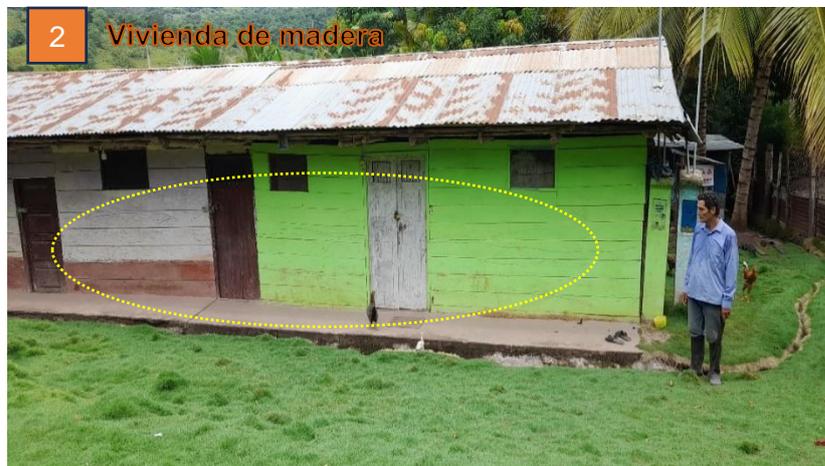
Ilustración 7: Tipología de viviendas en el centro poblado de Poloponta

La información recopilada permite determinar las características físicas de las viviendas existentes en el C.P Poloponta, existiendo en el lugar cuarenta y cinco (45) viviendas ocupadas, las cuales albergan una cantidad poblacional de 132 habitantes. Para establecer las características de estas viviendas se usaron los parámetros establecidos en el Censo Nacional 2017: XII de Población, VII de Vivienda y III de Comunidades Indígenas" del Instituto Nacional de Estadística. Adicional a ello existen en el lugar tres (03) edificaciones destinadas a albergar a una Institución Educativa, un local comunal y capilla religiosa.

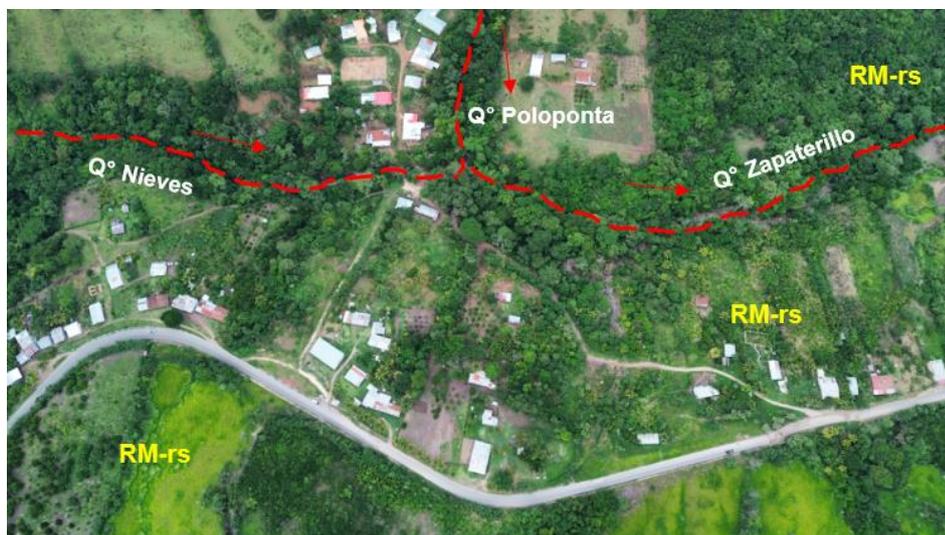
Ilustración 9: Observamos en ambas laderas del centro poblado de Poloponta las formaciones de montañas sedimentarias, en afloramientos de la formación Chambira.

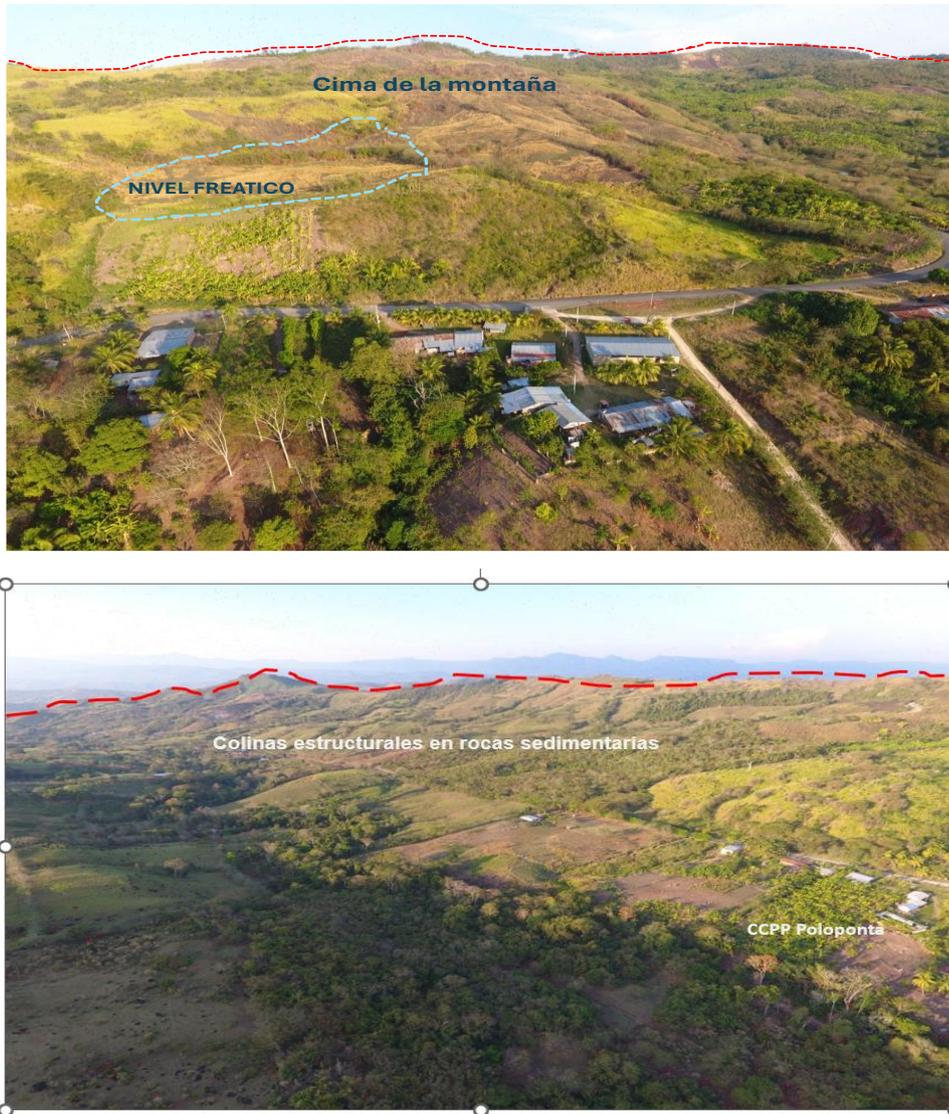
Ilustración 10: Colinas de la formación Chambira de arenas y lutitas rojizas, que forman parte del deslizamiento y afloramiento del nivel freático.

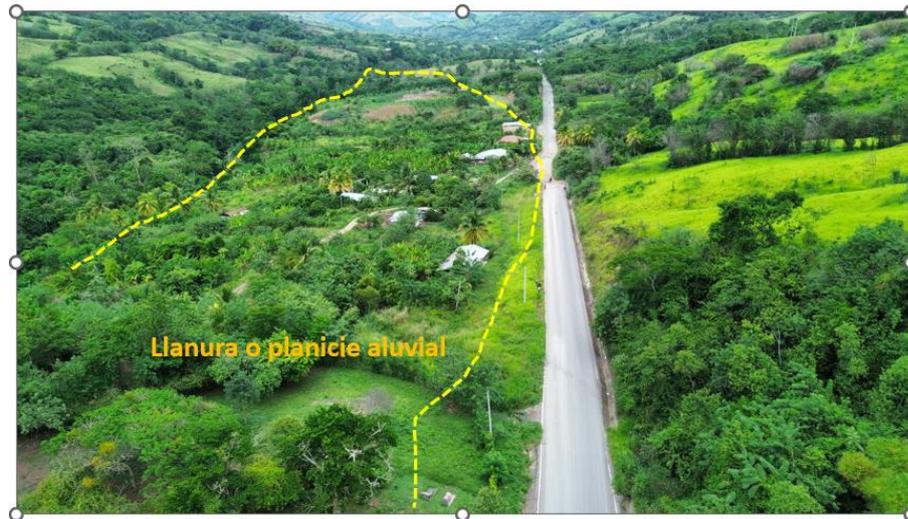
Ilustración 11: Planicie aluvial que corresponde a la quebrada Poloponta y Zapaterillo

Los depósitos aluviales provienen de la formación pozo, donde se observan rocas o bolones de gran tamaño a medianos siendo su composición arenisca cuarzosa.

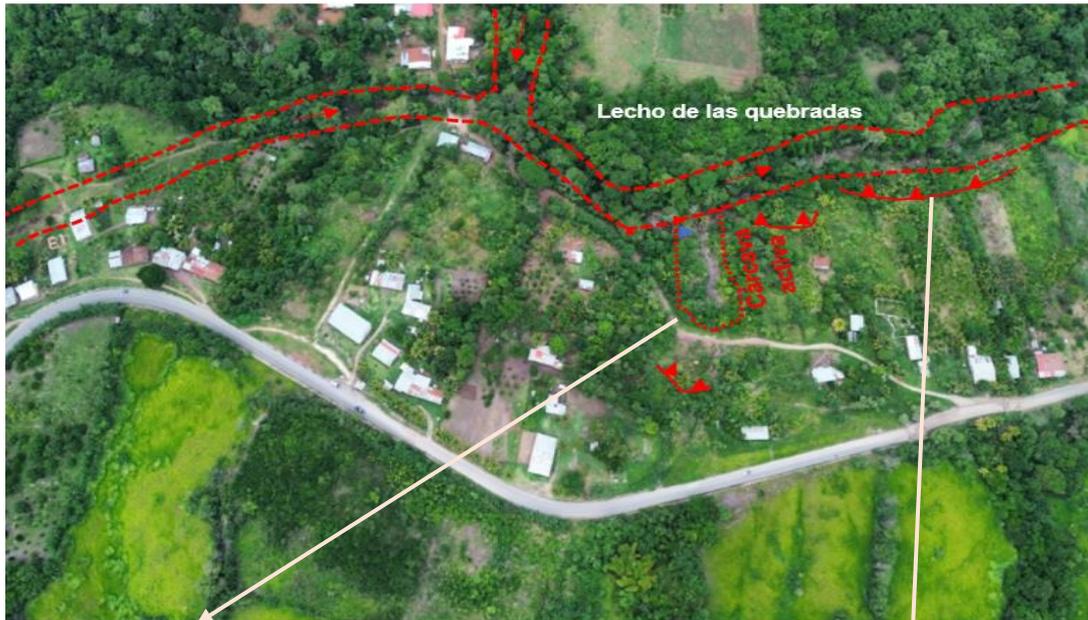
Ilustración 13: Observamos el lecho de las quebradas, Poloponta Nieves y Zapaterillo, áreas que se detectó cárcavas pequeñas y una principal activa que tiene una abertura de 4 metros de ancho y una altura de 11m.

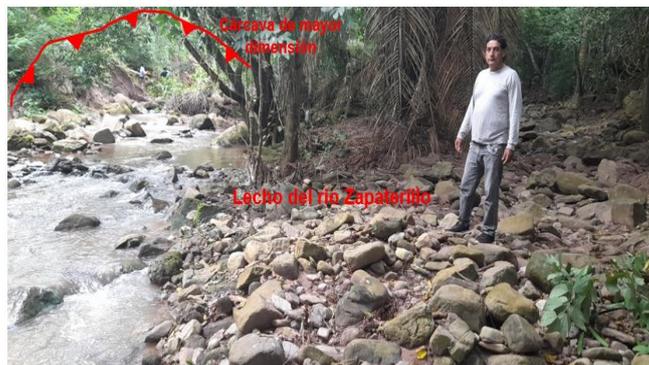
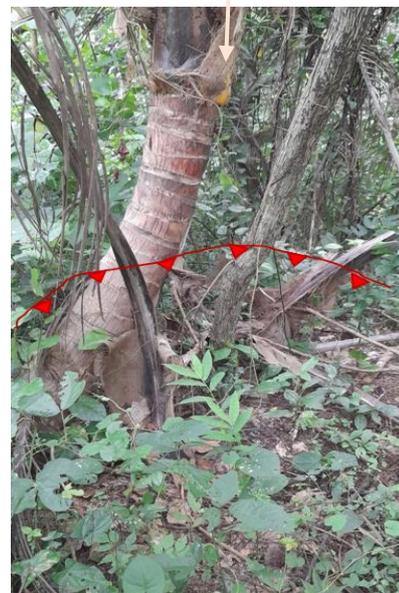
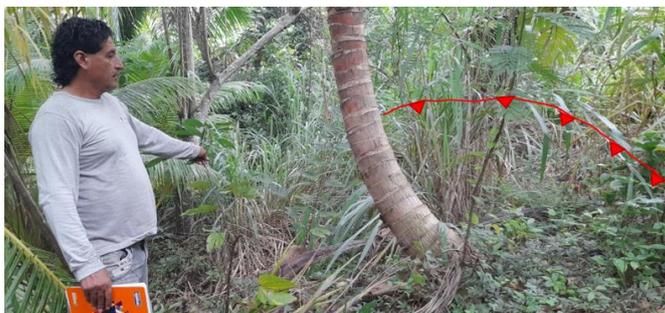
Son concavidades generados por la acción erosiva de la escorrentía pluvial y fluvial en la margen derecha de la quebrada Poloponta – Zapaterillo, en cuya unión se presenta una sección transversal angosta que da lugar a la formación de un nuevo lecho fluvial, pasando luego a discurrir normalmente por la quebrada.

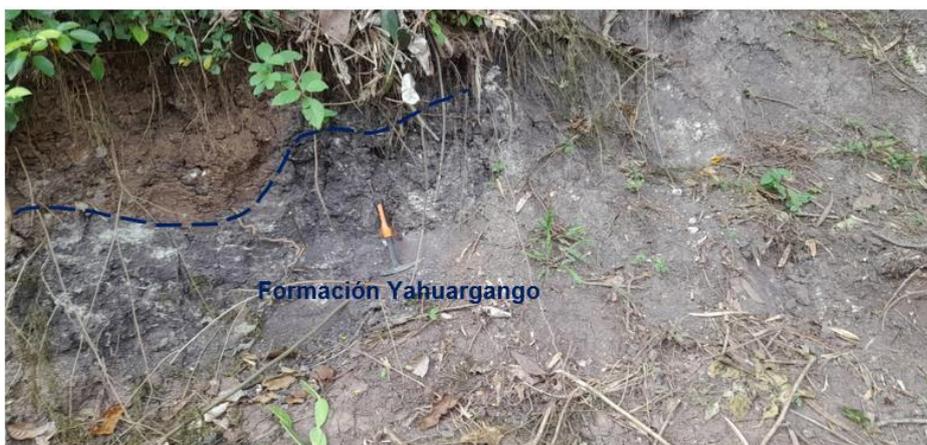
Ilustración 14: Afloramiento de la F. Yahuarango, en contacto con cuaternario aluvial, de manera caótica, quebrada Zapaterillo.

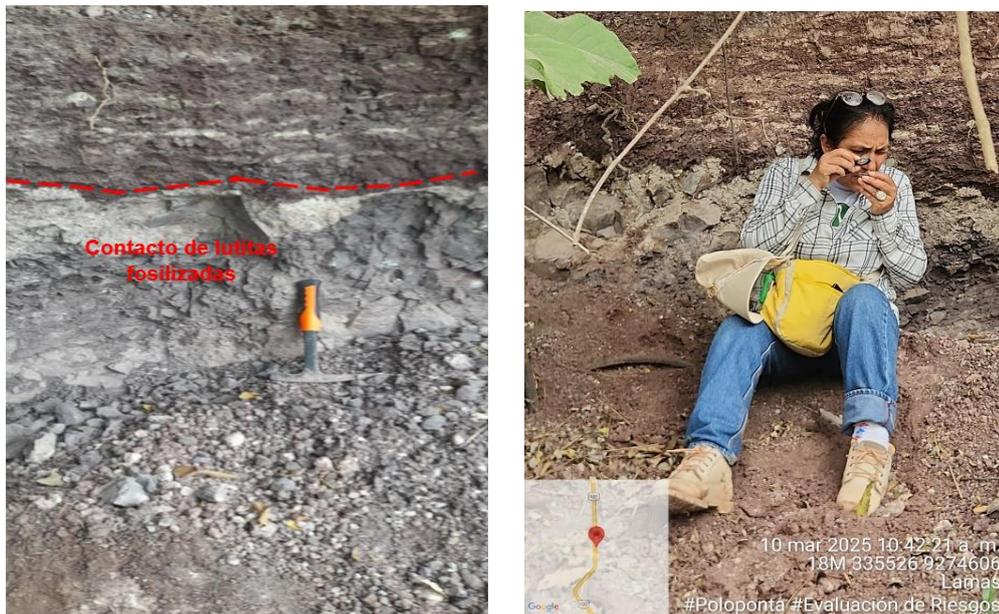
Ilustración 15: Corte vertical expuesto en la carretera asfaltada del área de estudio, donde se observan estratos de lutitas rojizas a gris oscuro con presencia de fósiles, en contacto con lutitas gris oscuro correspondientes a la Formación Pozo.

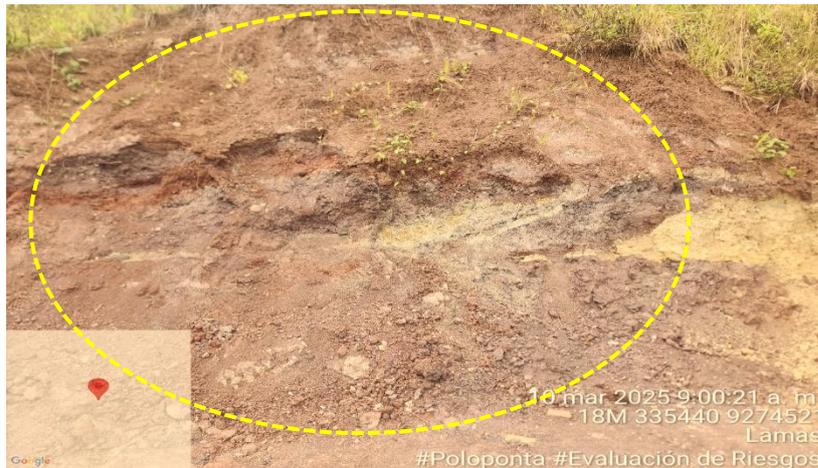
Ilustración 16: Se observa afloramientos de limo arcillas intercaladas con tonalidades marrones y gris de la formación Chambira.

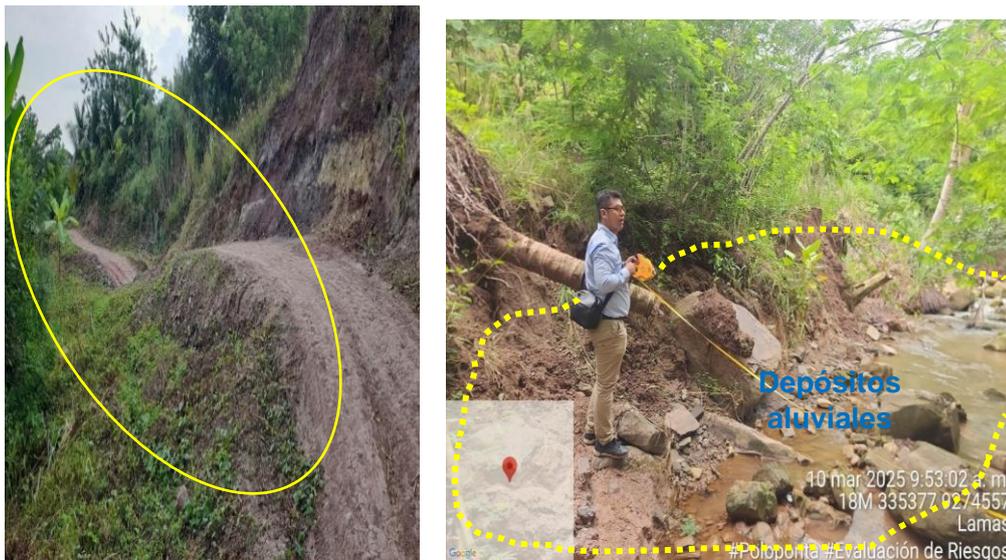
Ilustración 17: Depósitos aluviales, con presencia de limo arcillosos y arenas, ubicados en la carretera de ingreso a la población de Poloponta.

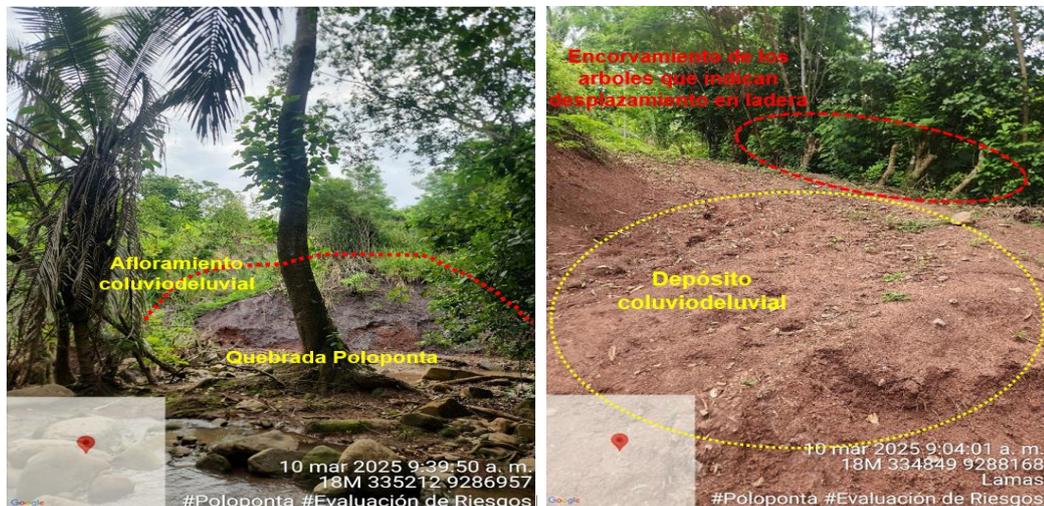
Ilustración 18: Observamos depósitos coluvio deluviales que fueron arrastrados hasta las orillas de la quebrada poloponta producto de los deslizamientos.

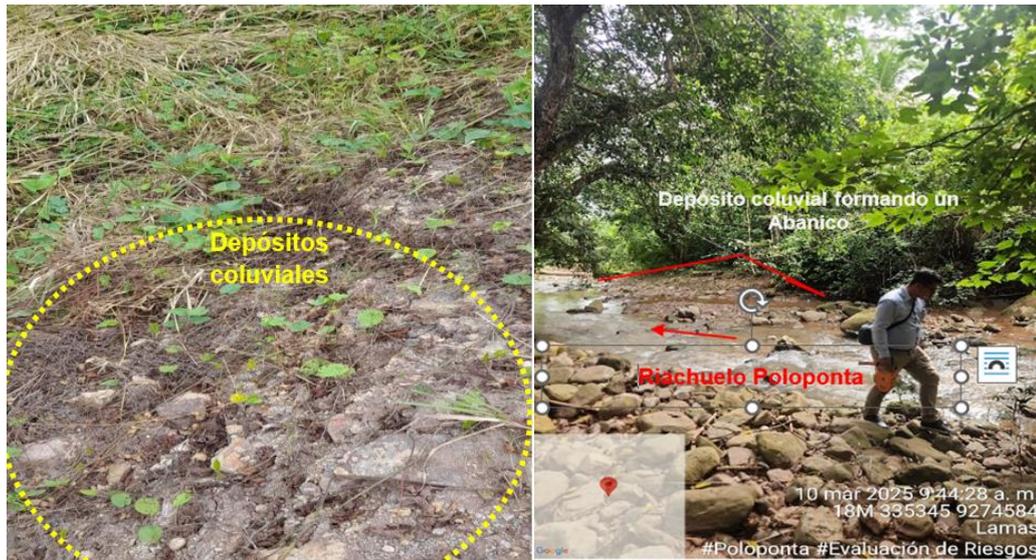
Ilustración 19: Depósitos coluviodeluviales ubicados a pie de carretera al CP de Poloponta. Y quebrada Zaraquillo formando pequeñas deltas.

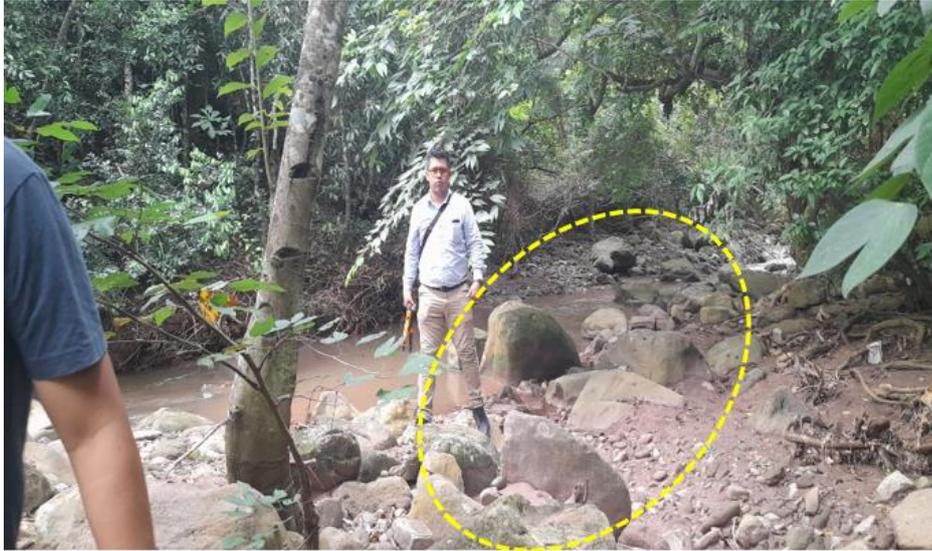
Ilustración 20: Llanura aluvial de muy baja pendiente, con presencia de bolonería redondeados a sub redondeados, producto de cargas caudalosos por precipitaciones de pendientes menores a 5°.

- a) Pendiente muy baja (<5°):** Conformado por llanuras de inundación, terrazas bajas, compuestas por depósitos aluviales (Qh-al), dentro del ámbito en estudio se presentan materiales compuestos por grava, bolonería y bloques heterométricos sub-redondeados inmersos en matriz arcillo arenosa producto de la inundación periódica a que son sometidas estas áreas; así como materiales aluvio torrenciales en su relieve plano ondulado, se observa la presencia de rocas y bloques en proporciones variables, distribuidos en forma dispersa dentro del ámbito en estudio.

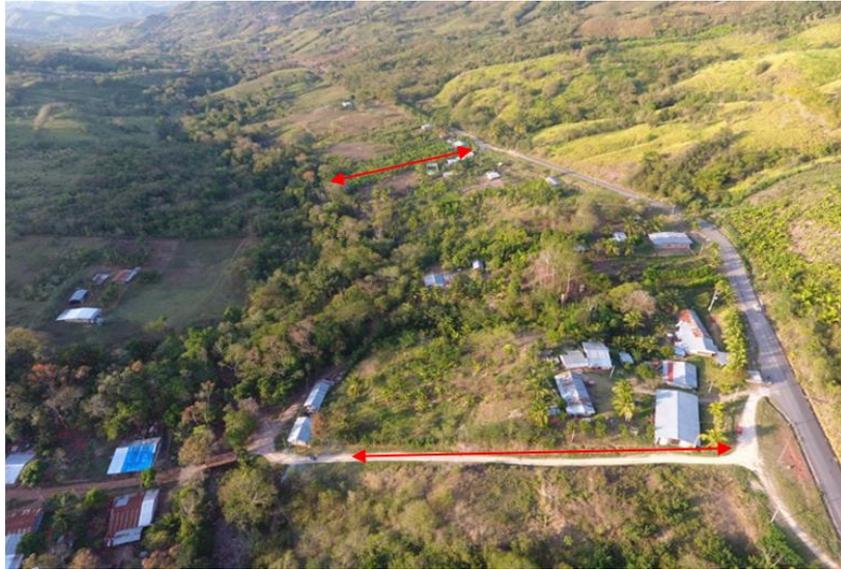
Ilustración 22: Se observa pendiente media en montañas bajas que forman parte del deslizamiento.

- c) **Pendiente de Media (10°- 15°):** Conformados por laderas de montañas bajas moderadamente empinadas, colinas bajas ligeras y moderadamente disectadas y lomadas moderadamente empinadas. Se distribuye en forma dispersa, representa el 24.41% del área de estudio.

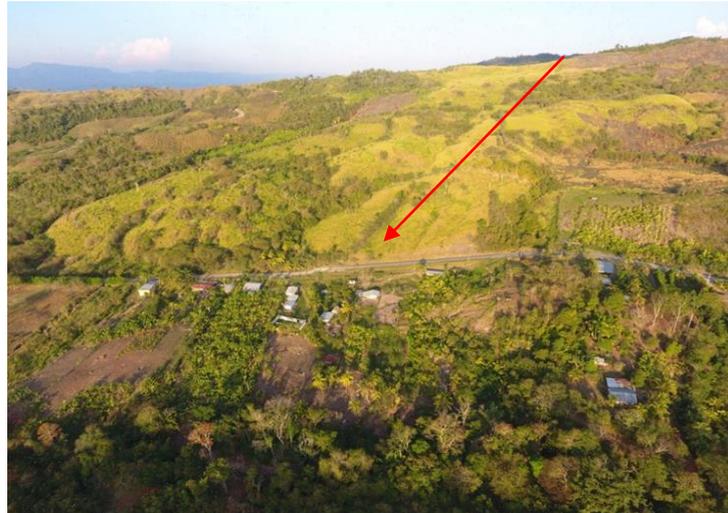
Ilustración 23: Observamos la mayor pendiente en el área de estudio, como zona de influencia.

- d) **Pendiente fuerte (15°- 25°):** Conformados por laderas de colinas altas empinadas, colinas bajas fuertemente disectadas, colinas medias empinadas, colinas medias fuertemente disectadas, cimas de montañas empinadas y laderas de colinas altas muy empinada. Esta característica física es visualizada desde la parte alta de la localidad, desde la cual se accede a parte de la localidad.

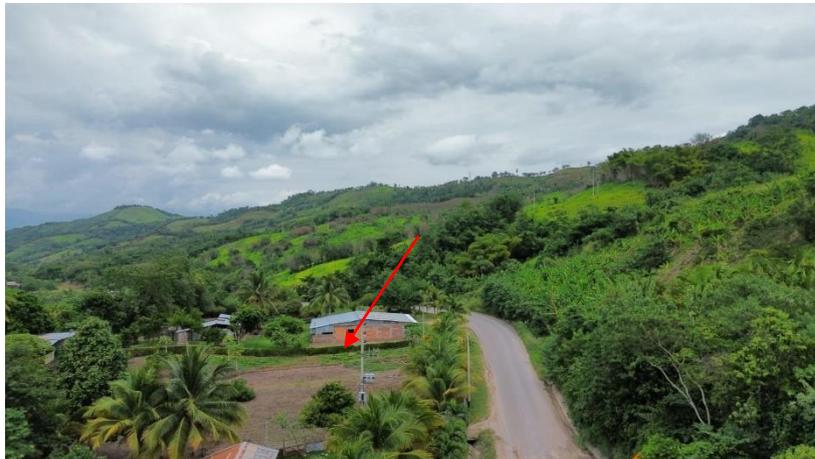
Ilustración 24: Pendientes mayores a 45° en el área de influencia

- e) **Pendiente muy fuerte (> 25°):** Conformados por laderas de colinas altas muy empinadas, colinas bajas muy empinadas, colinas medias muy empinadas, laderas de montañas muy empinadas. Se encuentra al Este y Oeste por la cima de los cerros, representa el 8.53% del área de estudio.

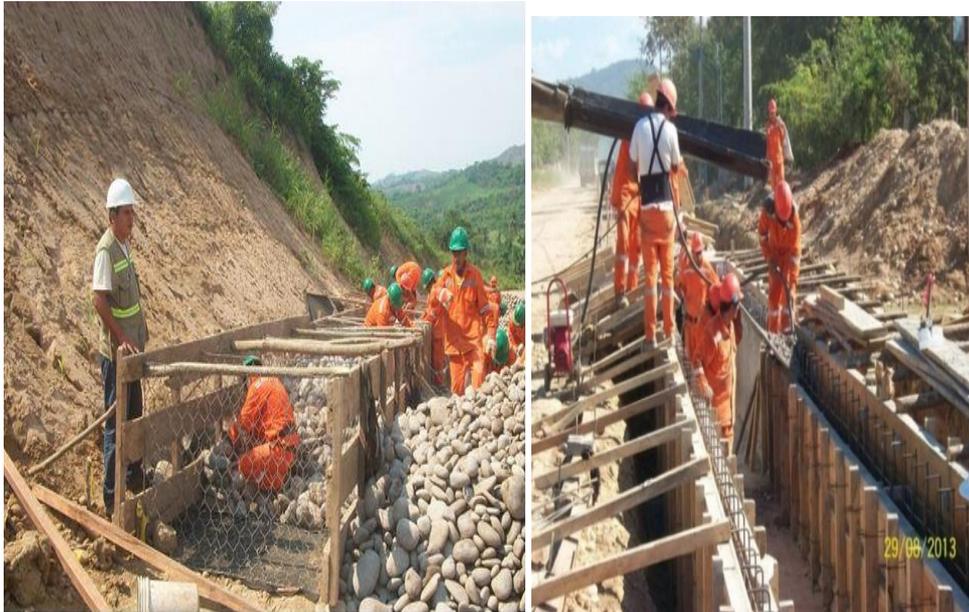
Ilustración 26: Registro fotográfico del proyecto de la carretera departamental SM-102, Relleno con bolones de diferentes tamaños en trazos donde ubicaron áreas de aguas superficiales.

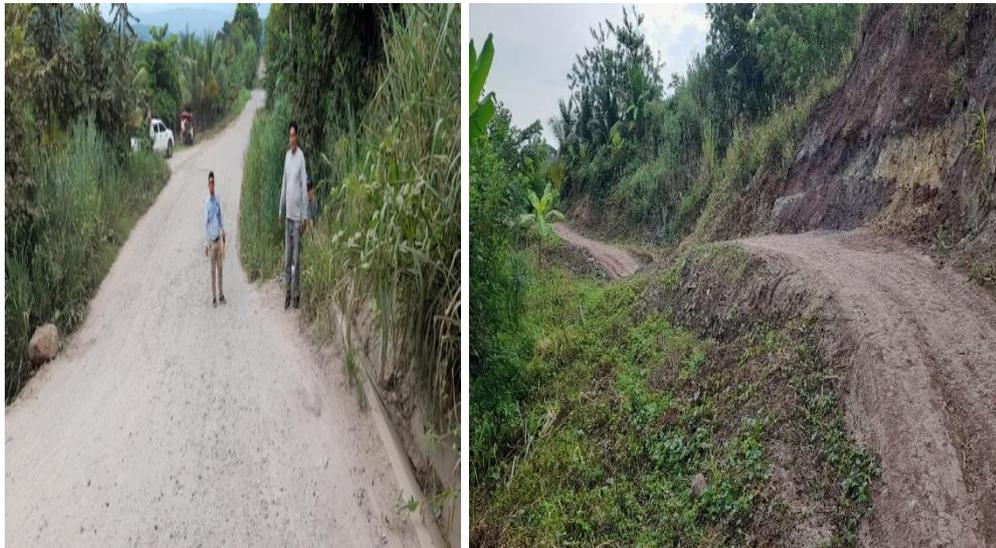
Ilustración 27: Se observa el desnivel de la carretera en proceso de hundimiento tanto en la carretera asfaltada como en la carrozable.

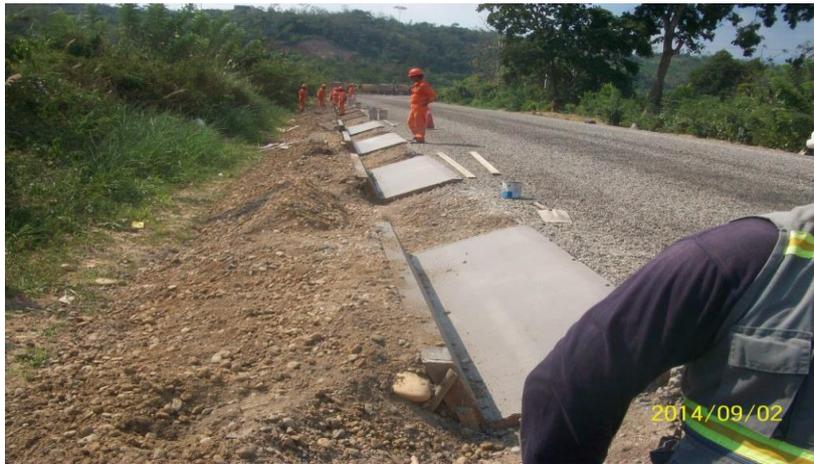
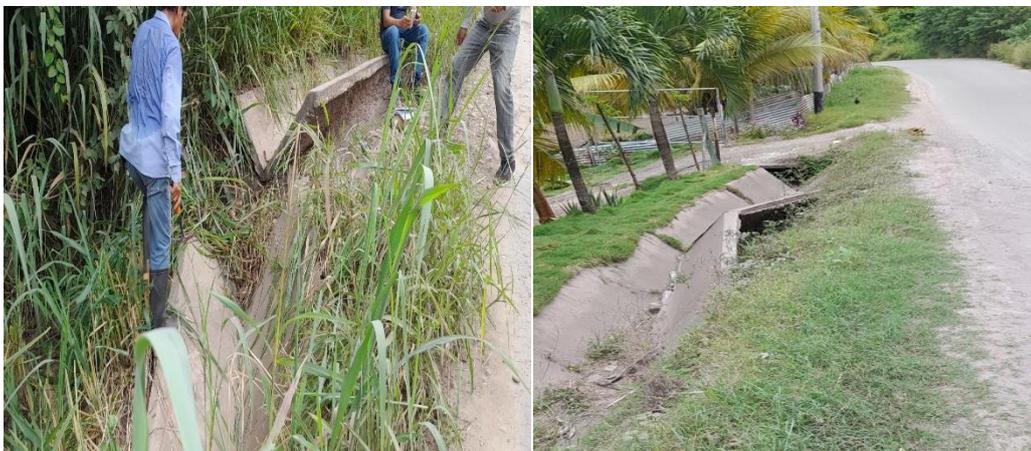
Ilustración 28: Construcción de canales de evacuación por el proyecto, sin embargo, al día de hoy se encuentran deteriorados.

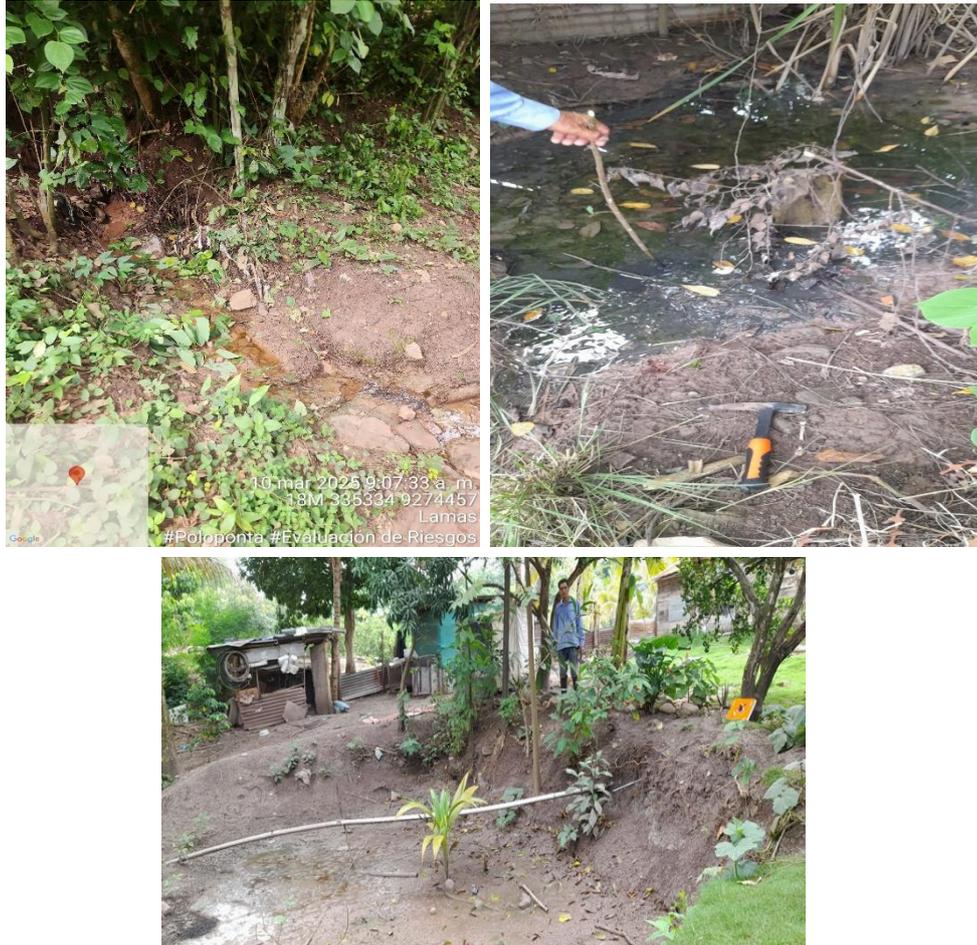
Ilustración 29: Afloramientos de agua siendo el nivel freático que se observaron en el área de estudio.

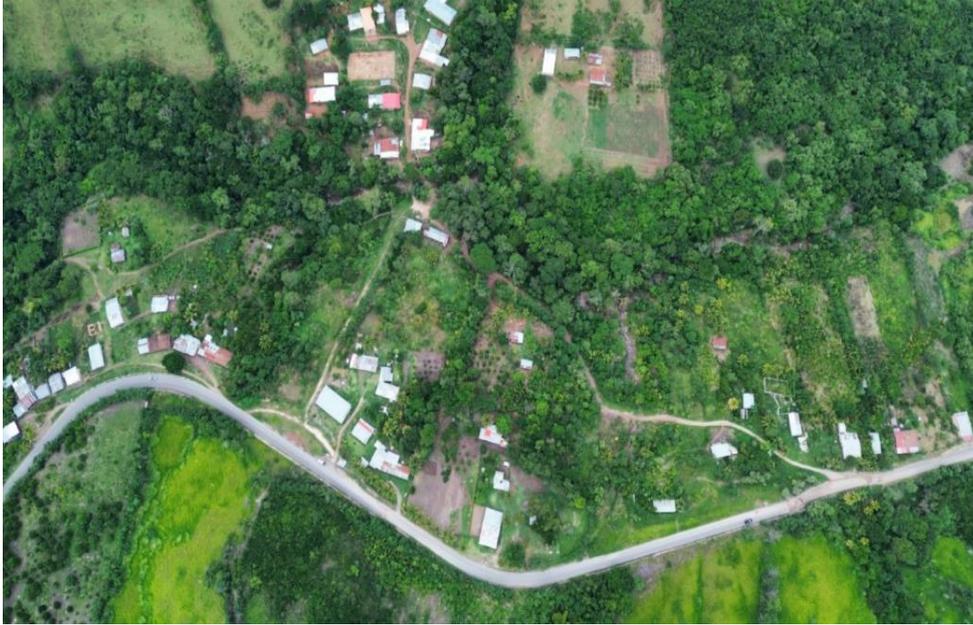
Ilustración 30: Área de estudio centro poblado Poloponta

influencia, generando un peligro para la población que se encuentra asentada. Estos deslizamientos han sido cartografiados en campo, puesto que en el terreno se presentan evidencias tales como: árboles inclinados, grietas, masas de suelos inestables, afloramientos de agua, etc.

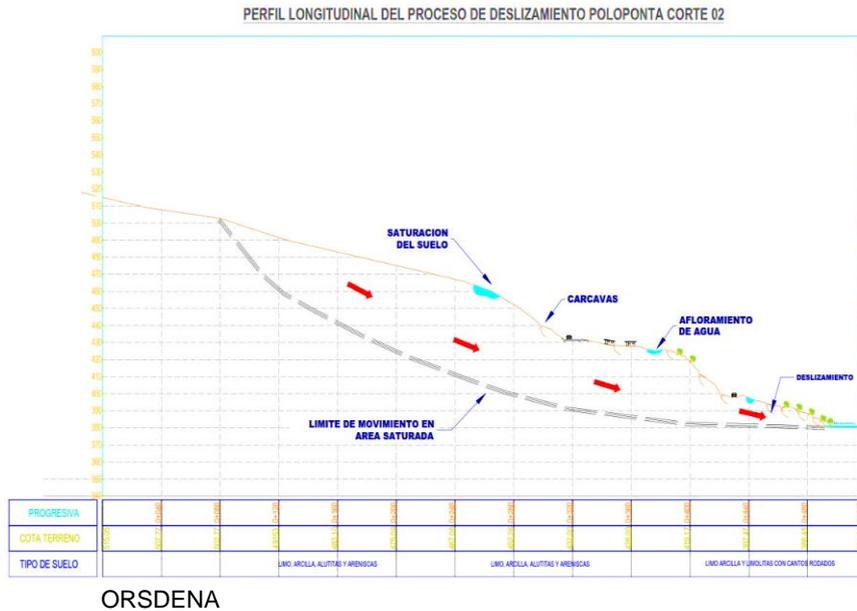
Ilustración 31: Secuencia del proceso de deslizamiento del area de estudio del CP Poloponta.

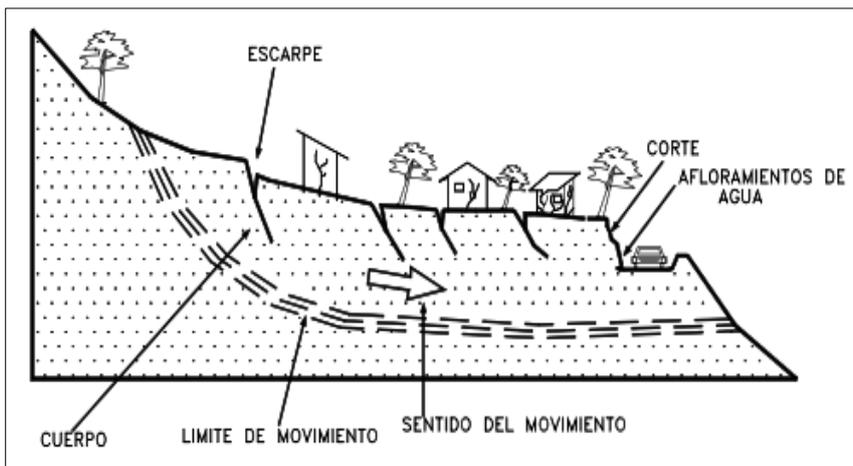
Ilustración 32: Esquema de un deslizamiento de suelos blandos.

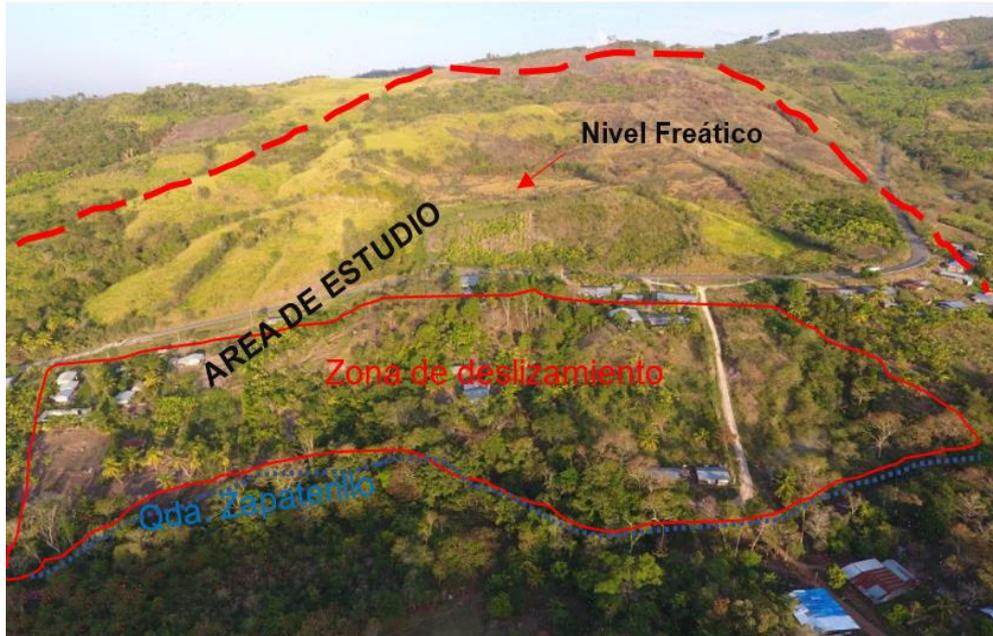
Ilustración 33: Vista Frontal de zona con peligro de deslizamiento y en la parte superior de la población área de carga de precipitaciones que afectan el CCPP Poloponta – Zapatero

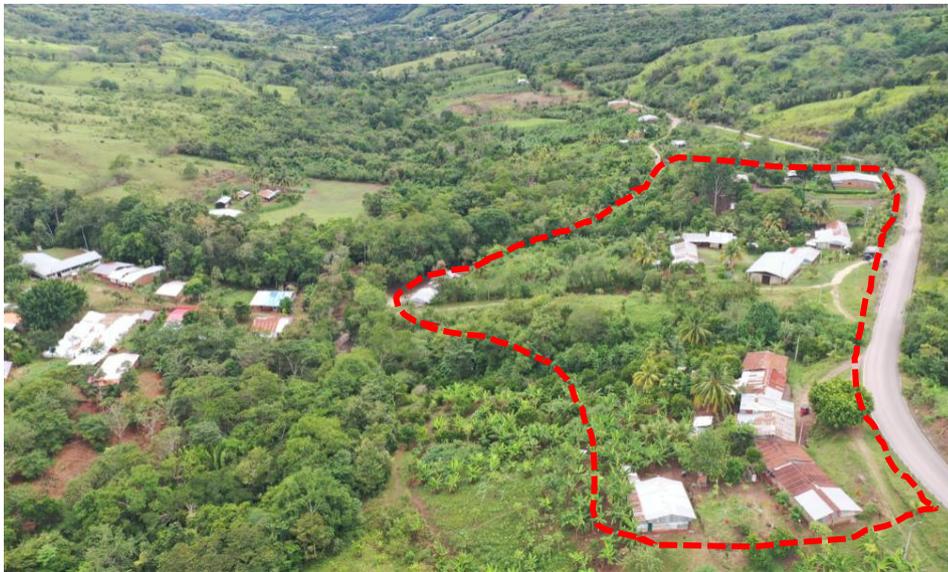
Ilustración 34: Vista lateral de zona con peligro de deslizamiento en el área de intervención en el CCPP Poloponta – Zapatero - Lamas

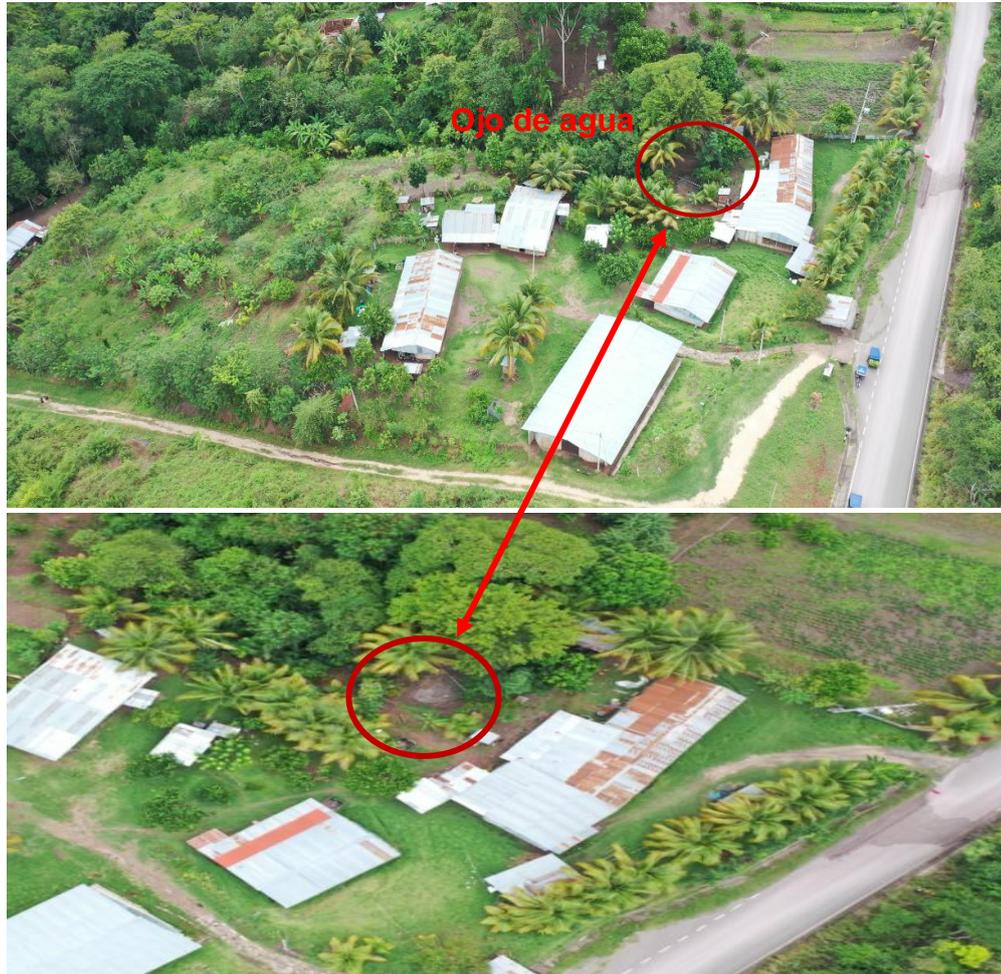
Ilustración 35: En el área de estudio se observó un ojo de agua, la cual aflora dentro de una vivienda en el CC. PP Poloponta – Zapatero - Lamas

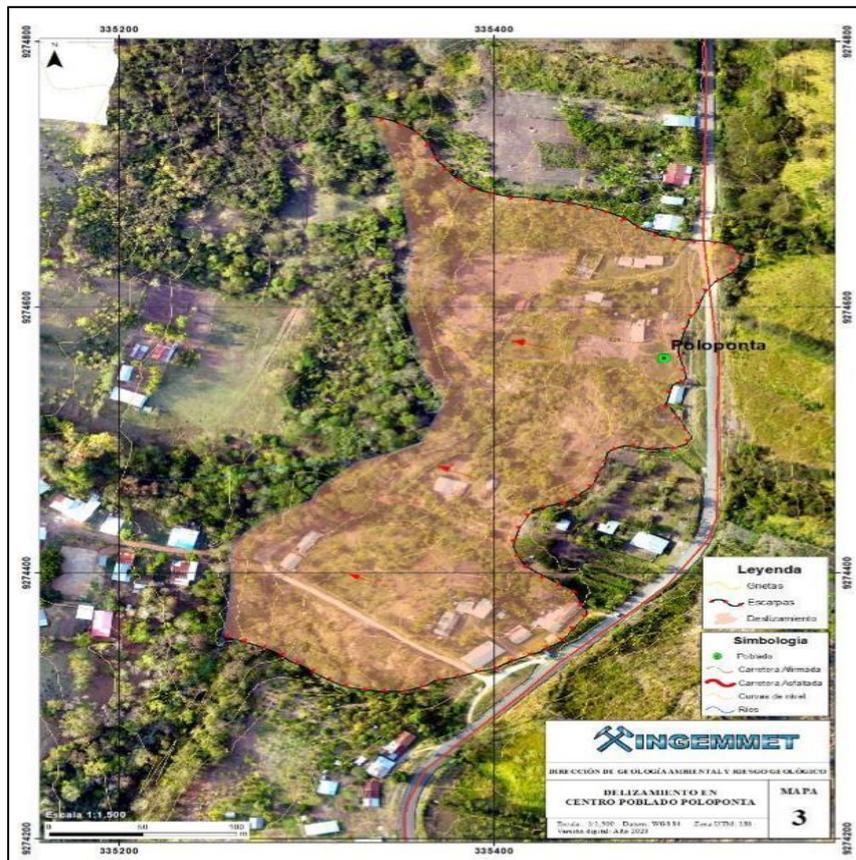
Ilustración 37: Registro fotográfico del área de afectación del CCPP Poloponta por deslizamiento.

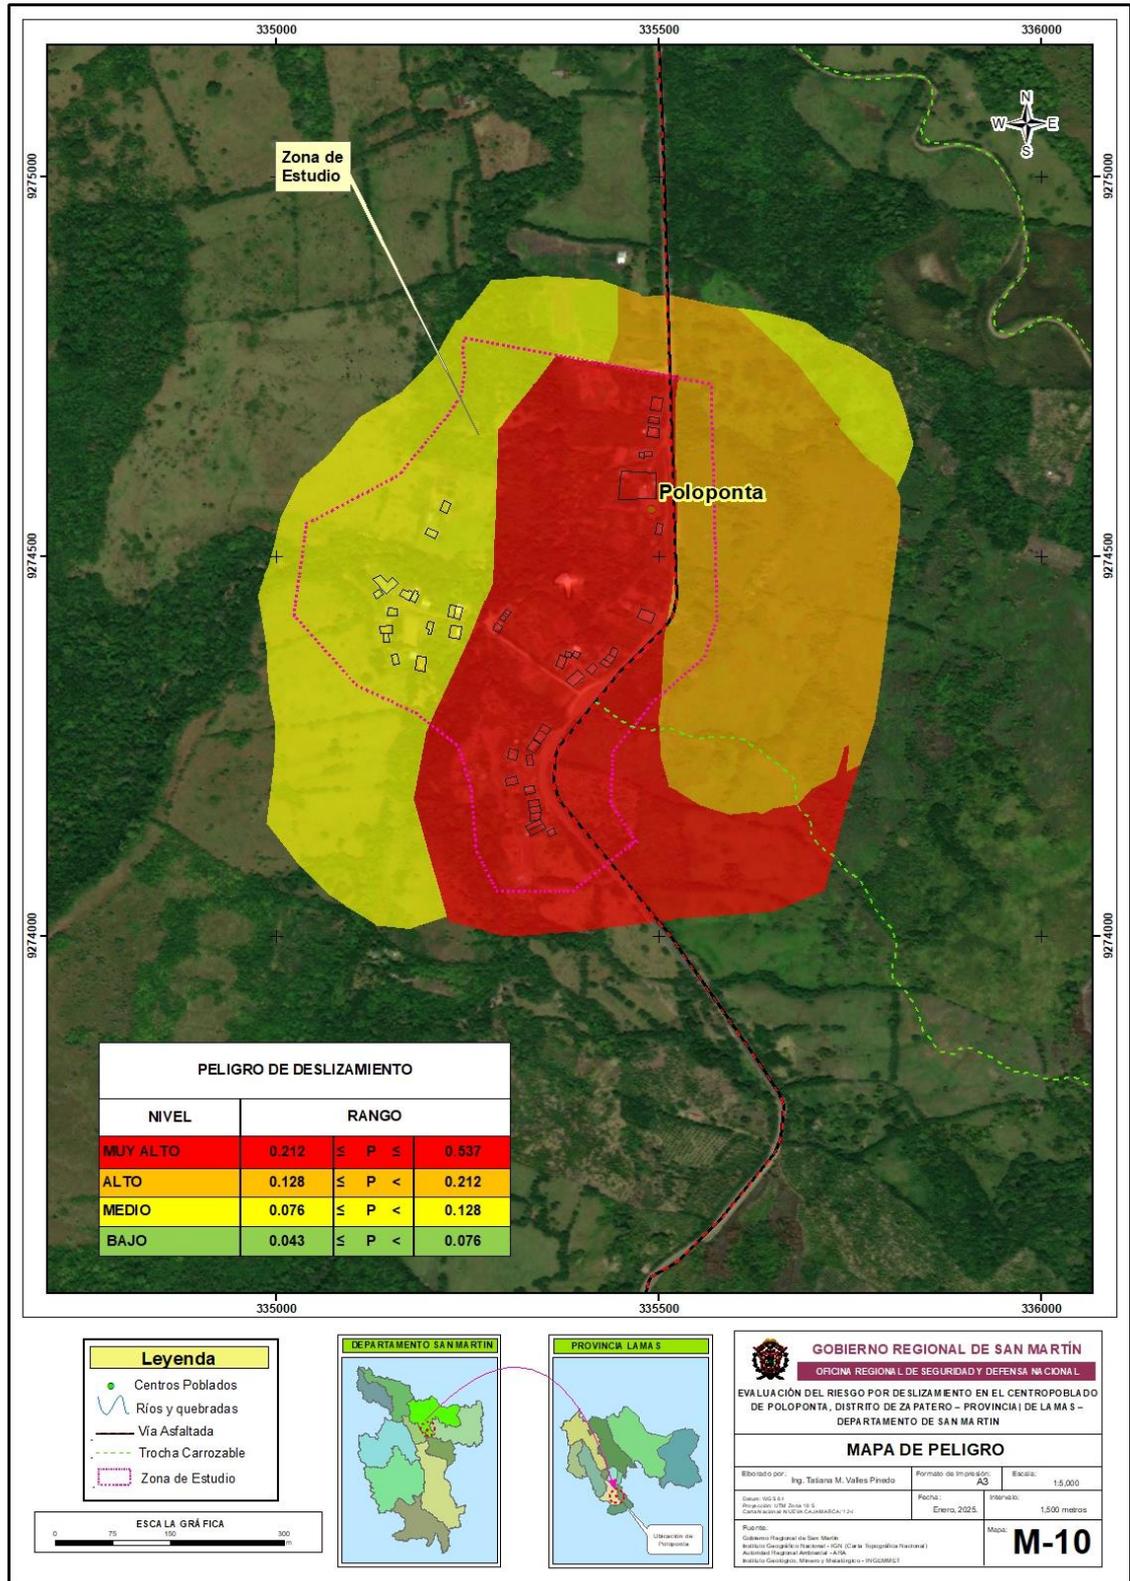
Mapa N° 3. Niveles de peligro por deslizamiento de tipo rotacional.

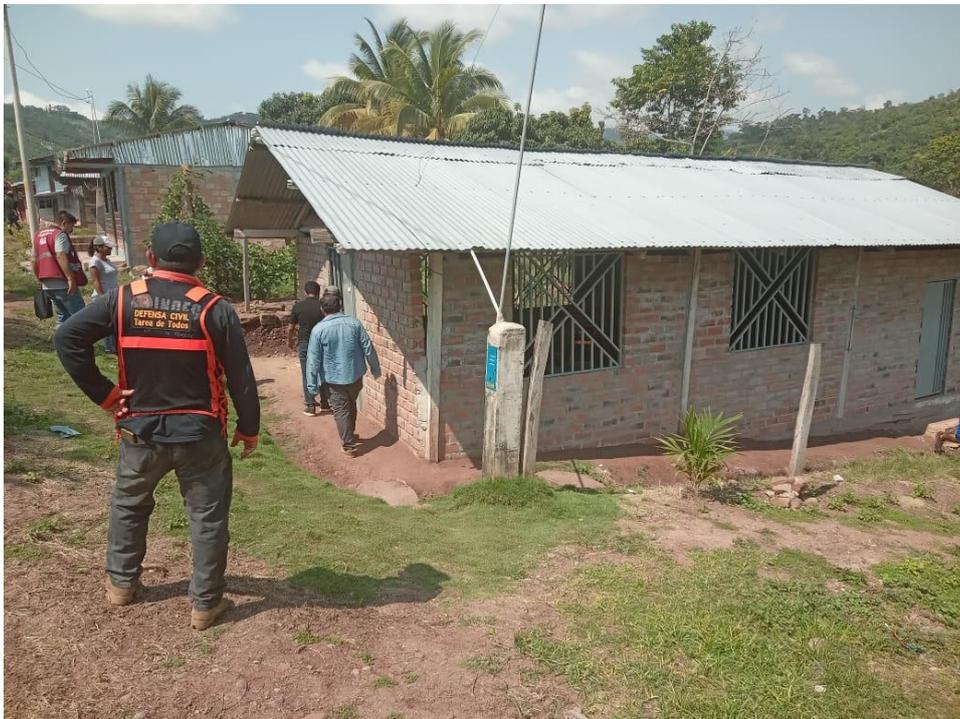
Foto N° 01. Efectos generados en viviendas por proceso de deslizamiento rotacional - CC.PP. Poloponta

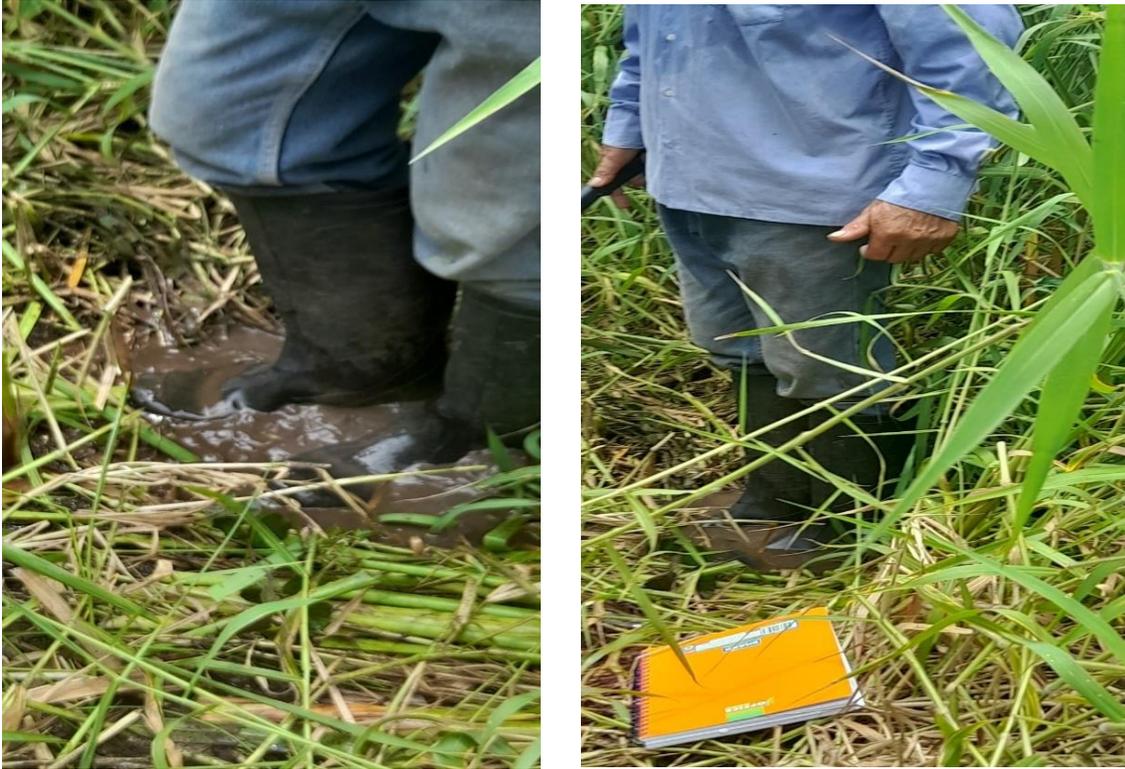
Foto N° 02: Nivel freático en la cima de la montaña hacer evaluada por el gobierno local, compuesto por limo arcillitas de la formación Chambira.
