OFICINA REGIONAL DE SEGURIDAD Y DEFENSA NACIONAL

EVALUACIÓN DEL RIESGO DE DESASTRES POR DESLIZAMIENTO EN EL CENTRO POBLADO POLOPONTA, DISTRITO DE ZAPATERO - PROVINCIA DE LAMAS – DEPARTAMENTO DE SAN MARTÍN”

INFORME N°003-2024-GRSM/ORSDNA

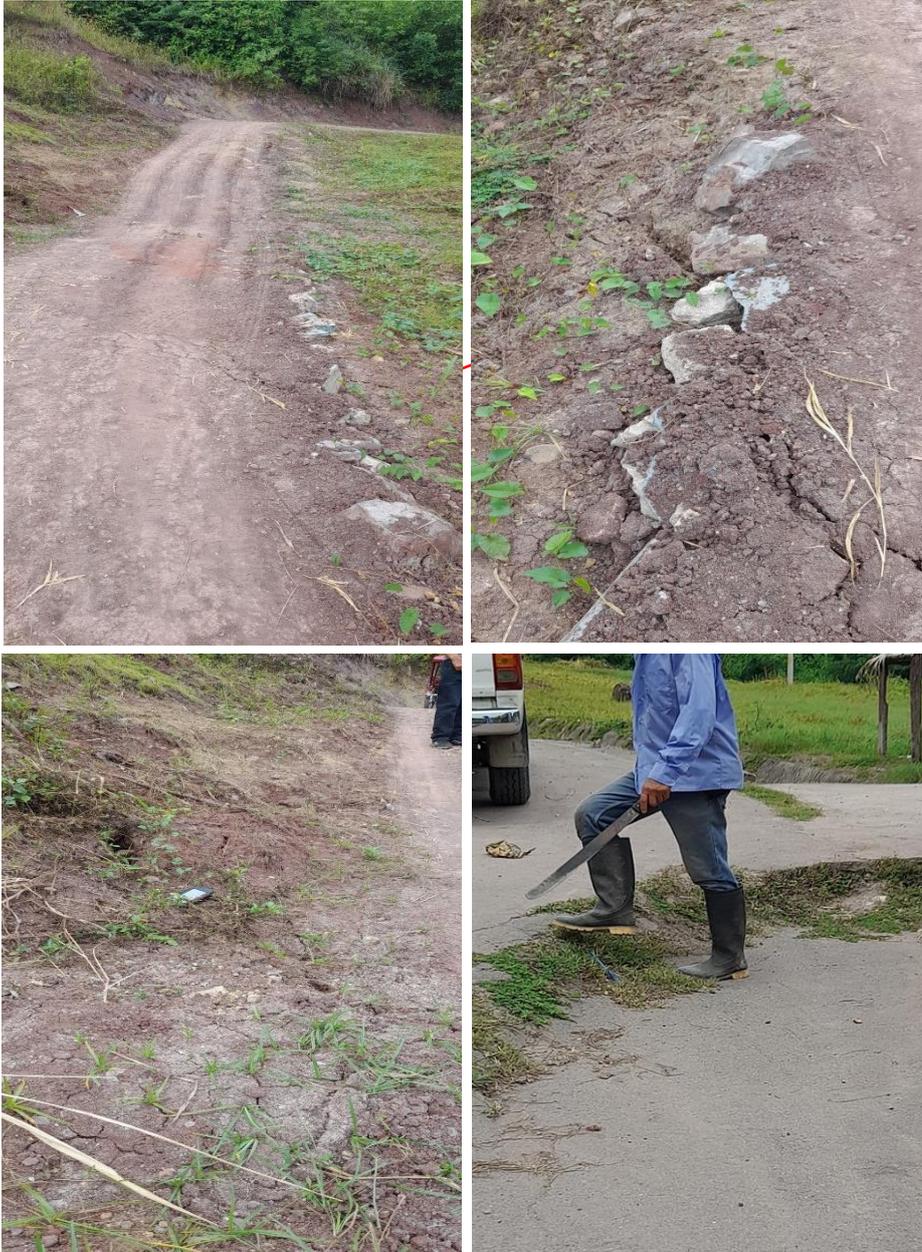
Foto N° 04: En el área de estudio se observa varias grietas de desplazamiento en ambas vías de comunicación.

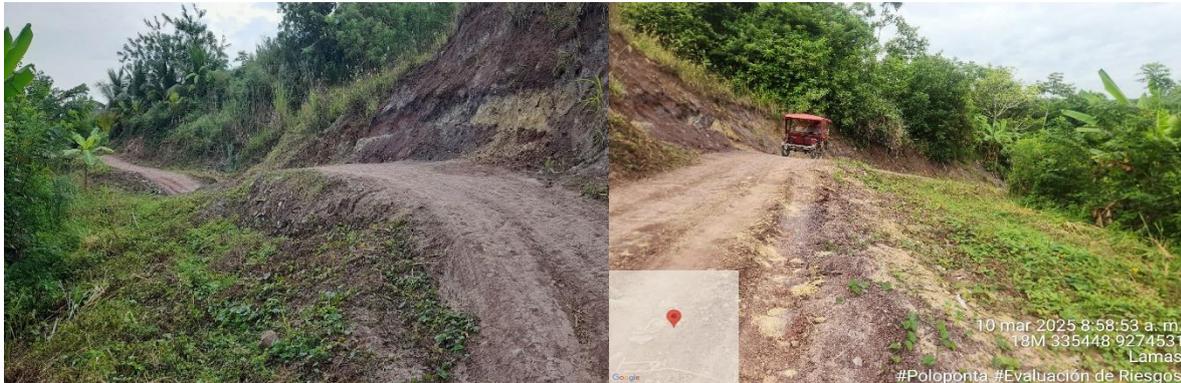
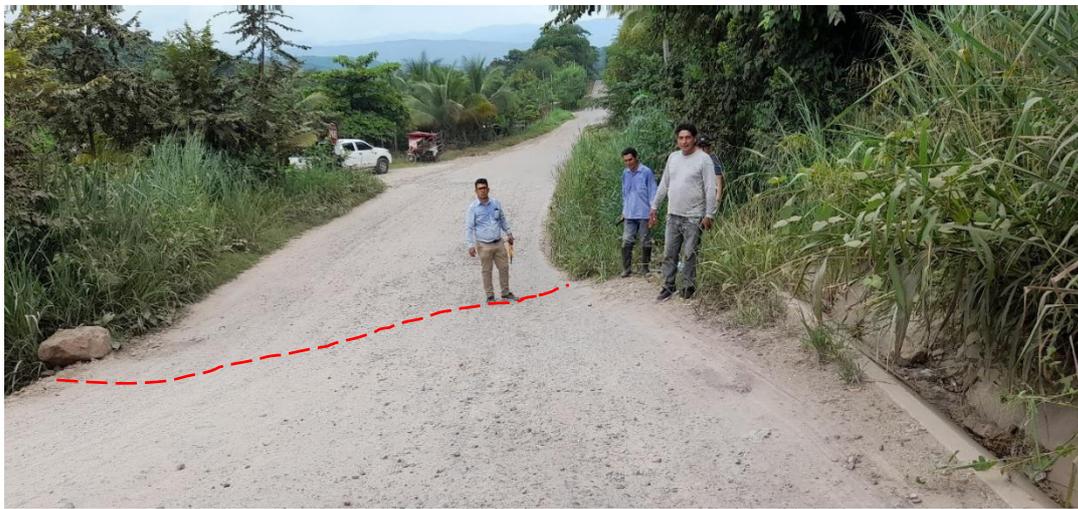
Foto N° 05. Se observa el hundimiento de ambas vías de comunicación, cuyo material son limos, arcillas, arenisca, depositados en forma caótica y presencia de ojos de agua. Carretera afirmada asfaltada se nota una fractura con un desnivel considerable

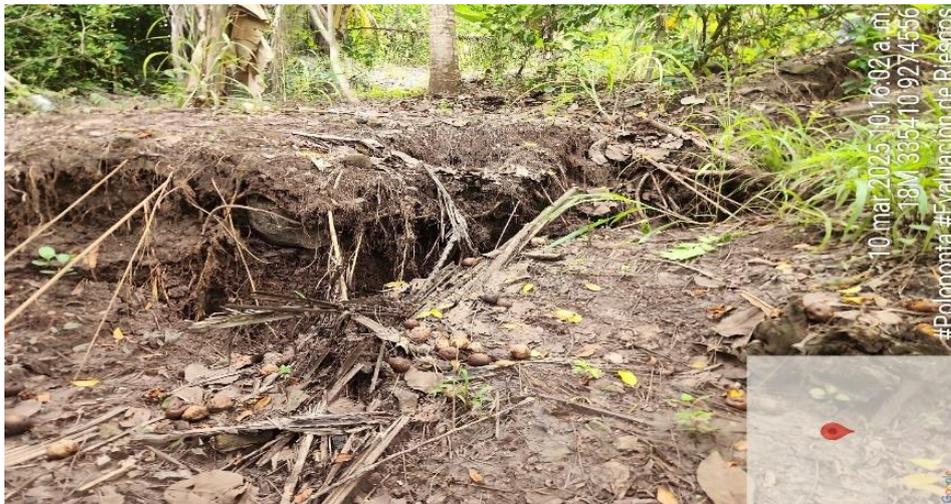
Foto N° 06. En colindancia con la quebrada de Zapaterillo, se tiene estas fisuras un poco profundas siendo en su mayoría compuestas de areniscas y gravas (coluivialuvial)

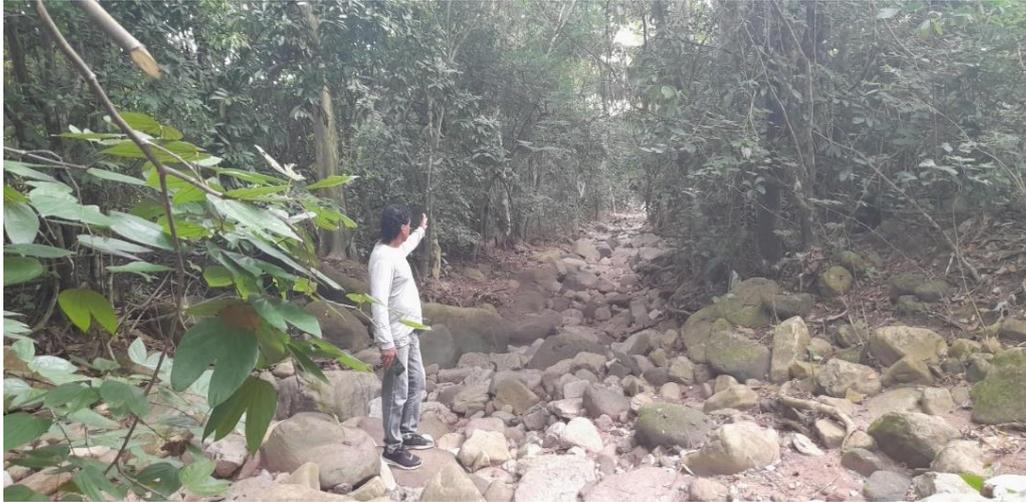
Foto N° 07. Canal de evacuación aguas pluviales, siendo un canal secundario apertura da por aumento de su caudal en la quebrada Zapaterillo. Sirviendo de descolmatación en épocas de fuertes precipitaciones.
