# IDENTIFICACIÓN DE VIVIENDAS COLAPSADAS POR SISMOS MEDIANTE LA TÉCNICA DE DETECCIÓN DE CAMBIOS UTILIZANDO IMÁGENES SATELITALES DEL PERUSAT-1

**CASO DE ESTUDIO:**

**SISMO DE ACARÍ – AREQUIPA, DEL 14 DE ENERO DE 2018**

## **INSTITUTO NACIONAL DE DEFENSA CIVIL (INDECI)**

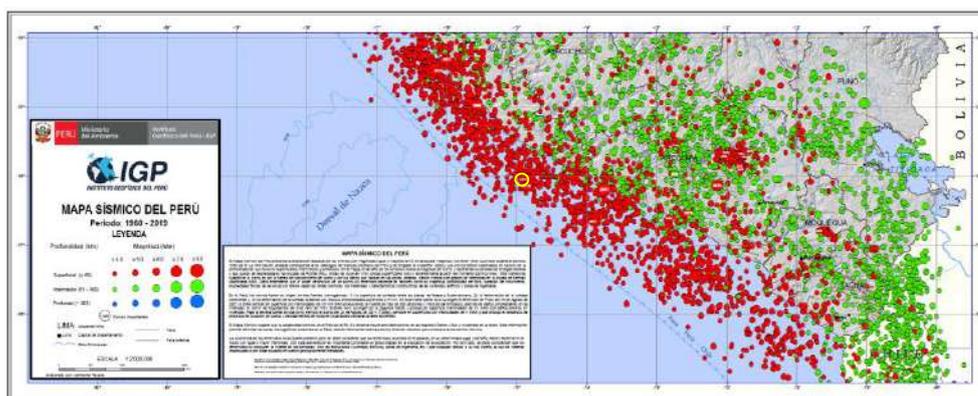
Figura 01: Mapa Sísmico del Sur del País (El epicentro del sismo evaluado, se encuentra marcado en círculo amarillo).

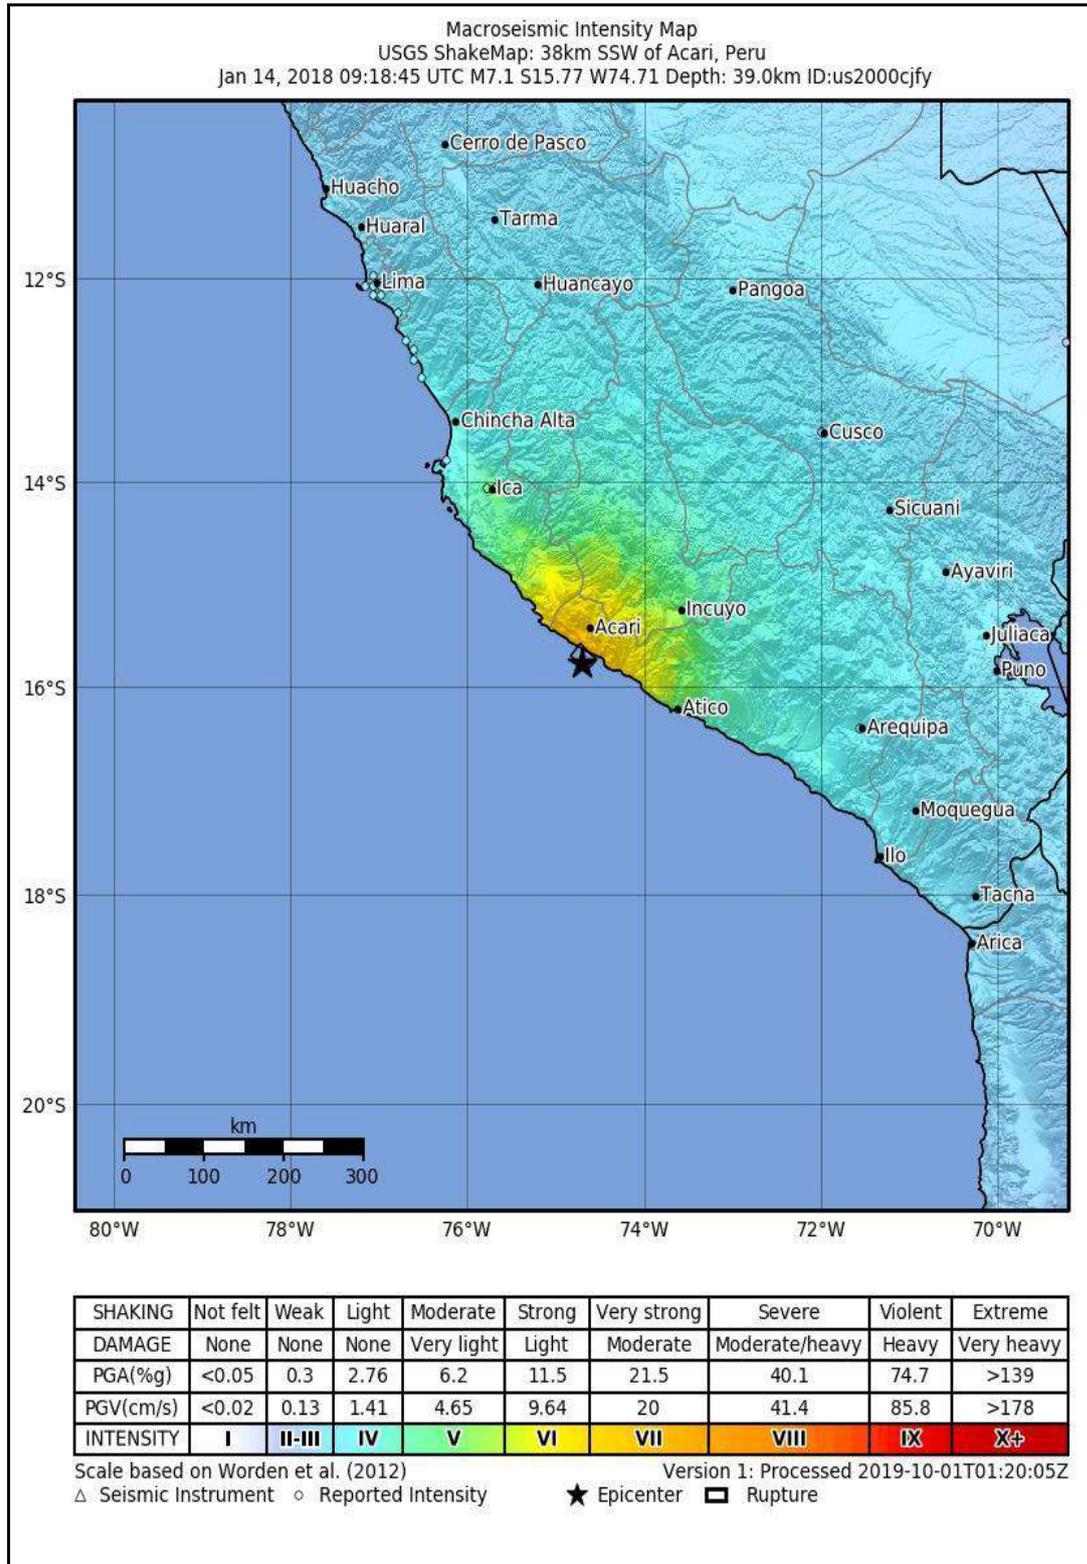
Figura 02: Estimación del nivel de daño, PGA, PGV y la intensidad del sismo, producto del evento del 14 de enero de 2018.

Asimismo, según el producto ShakeMap de la USGS, se muestra la estimación de daño de nivel Moderado para la localidad de Acarí con una Intensidad estimada de VII en escala Mercalli Modificada. Este producto cuenta con 11 tipos de validación y/o Estimación de valores de Intensidad y de daño. Ver Figura 02.

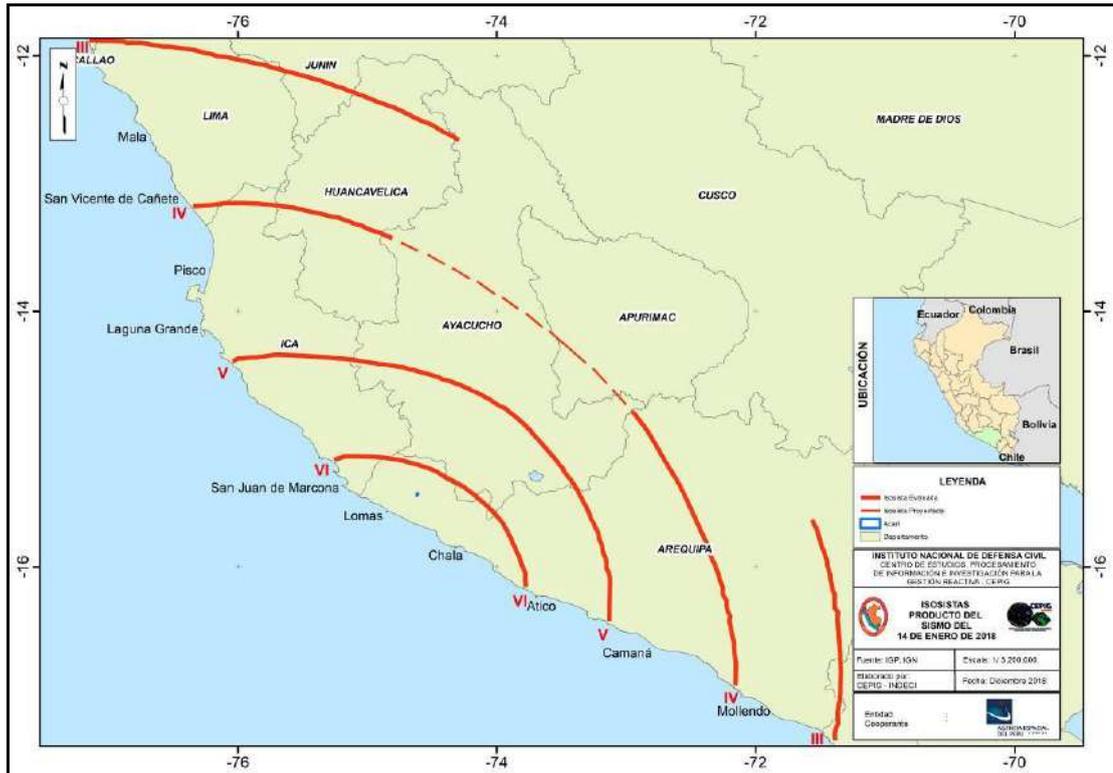
Figura 08: Mapa de Isosistas producto del Evento Sísmico del 14 de Enero de 2018.

Asimismo, el IGP (2018) estimó las isosistas producidas por el sismo del 14 de enero de 2018, para el centro y sur del país. De esta evaluación, se identificó que para la localidad de Acarí se estimó una intensidad de VI, como mínimo, en escala de Mercalli Modificada: *“Sentido por todos, muchas personas atemorizadas huyen hacia afuera. Algunos muebles pesados cambian de sitios; pocos ejemplos de caída de aplacados o daño en chimeneas. Daños Ligeros.”*

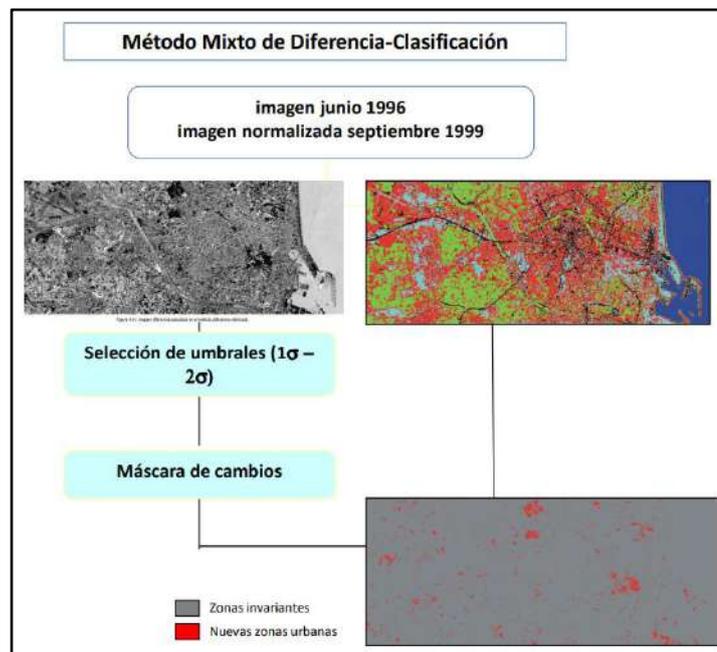
Figura 11: Esquema de método mixto de detección de cambios

Ruiz (2017), menciona que el método mixto de Detección de cambios consiste en la evaluación de las imágenes de diferente fecha, seleccionando aquellas zonas con alta probabilidad de haber sufrido un cambio significativo, luego se aplica el método de comparación post-clasificación únicamente en las zonas identificadas. De esta forma, se reducen los errores por exceso en la identificación de cambios que se hubieran producido empleando sólo el método de clasificación, manteniendo los mismos errores por defecto.

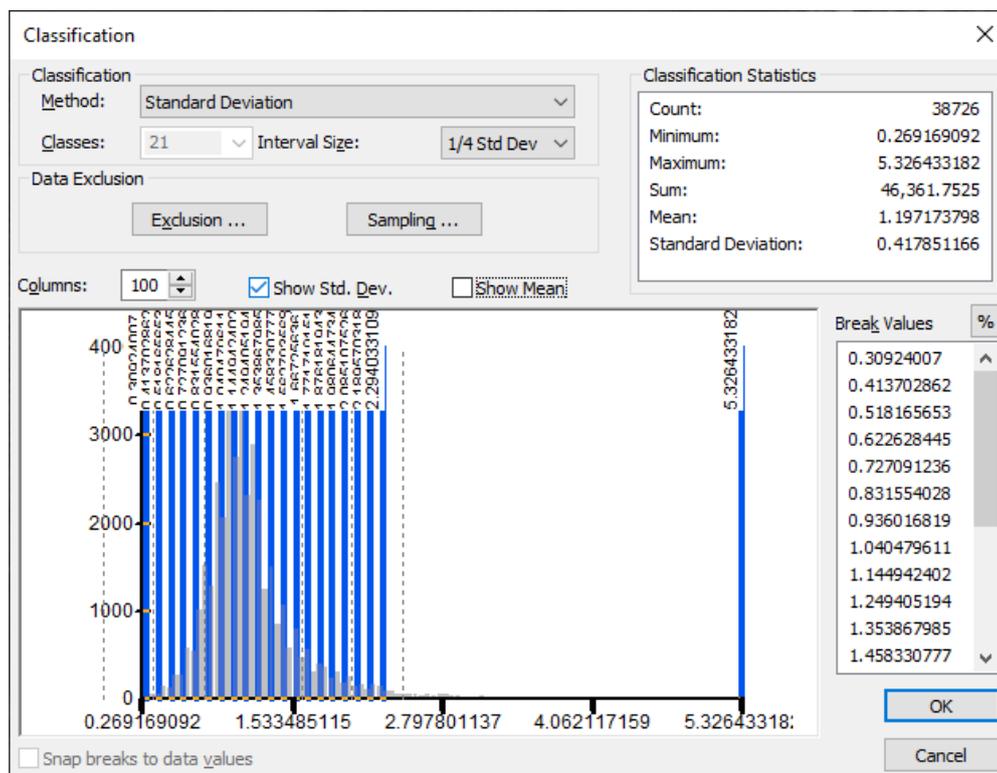
Figura 13: Se utiliza la desviación estándar (1/4 Desviación) para la determinación de umbrales a partir de la distribución de datos obtenidos en la Detección de Cambios.

Para la determinación de estos valores de umbrales, se debe de utilizar métodos estadísticos y/o en todo caso mediante selección manual. Para esta investigación se utilizó la desviación estándar debido a que distribuye los datos de una forma más equitativa, lo que refleja los cambios en base a los datos extremos identificados.

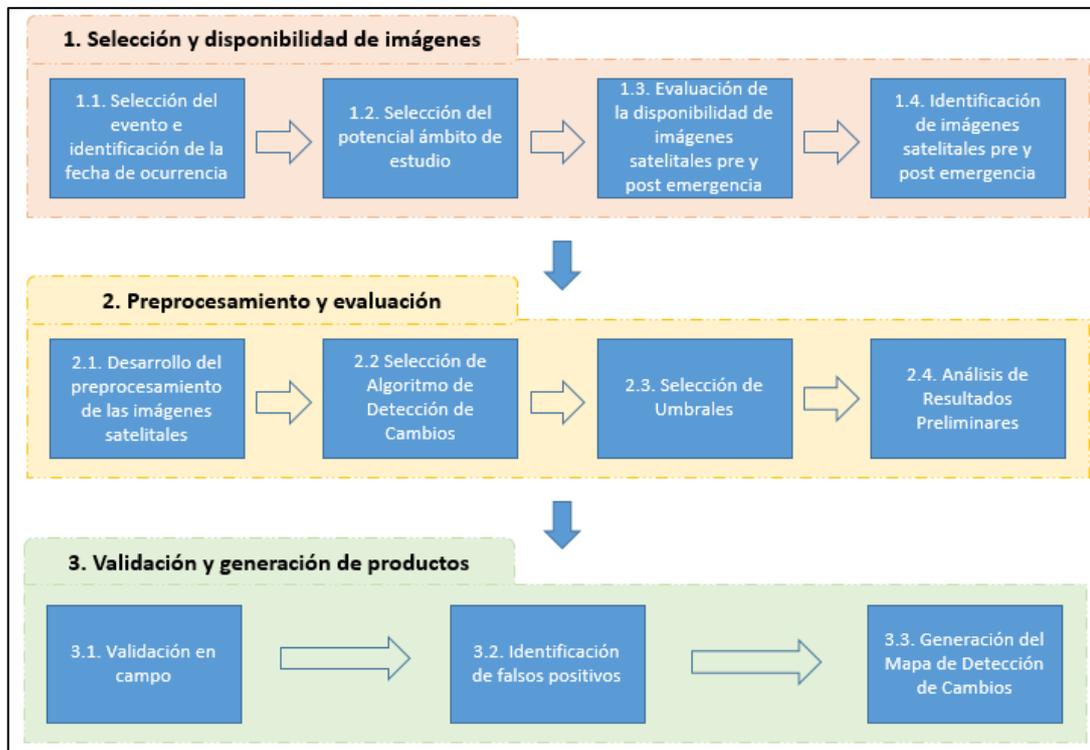
Figura 14: Esquema utilizado para la identificación de viviendas colapsadas y la generación del mapa de detección de cambios

El proceso metodológico utilizado en la detección de cambios, se divide en 3 etapas. La primera se refiere a la selección y disponibilidad de imágenes, la segunda al preprocesamiento y evaluación, y la tercera a la validación y generación de productos.

Para esto, se empleó el esquema general expresado en la figura N° 14:

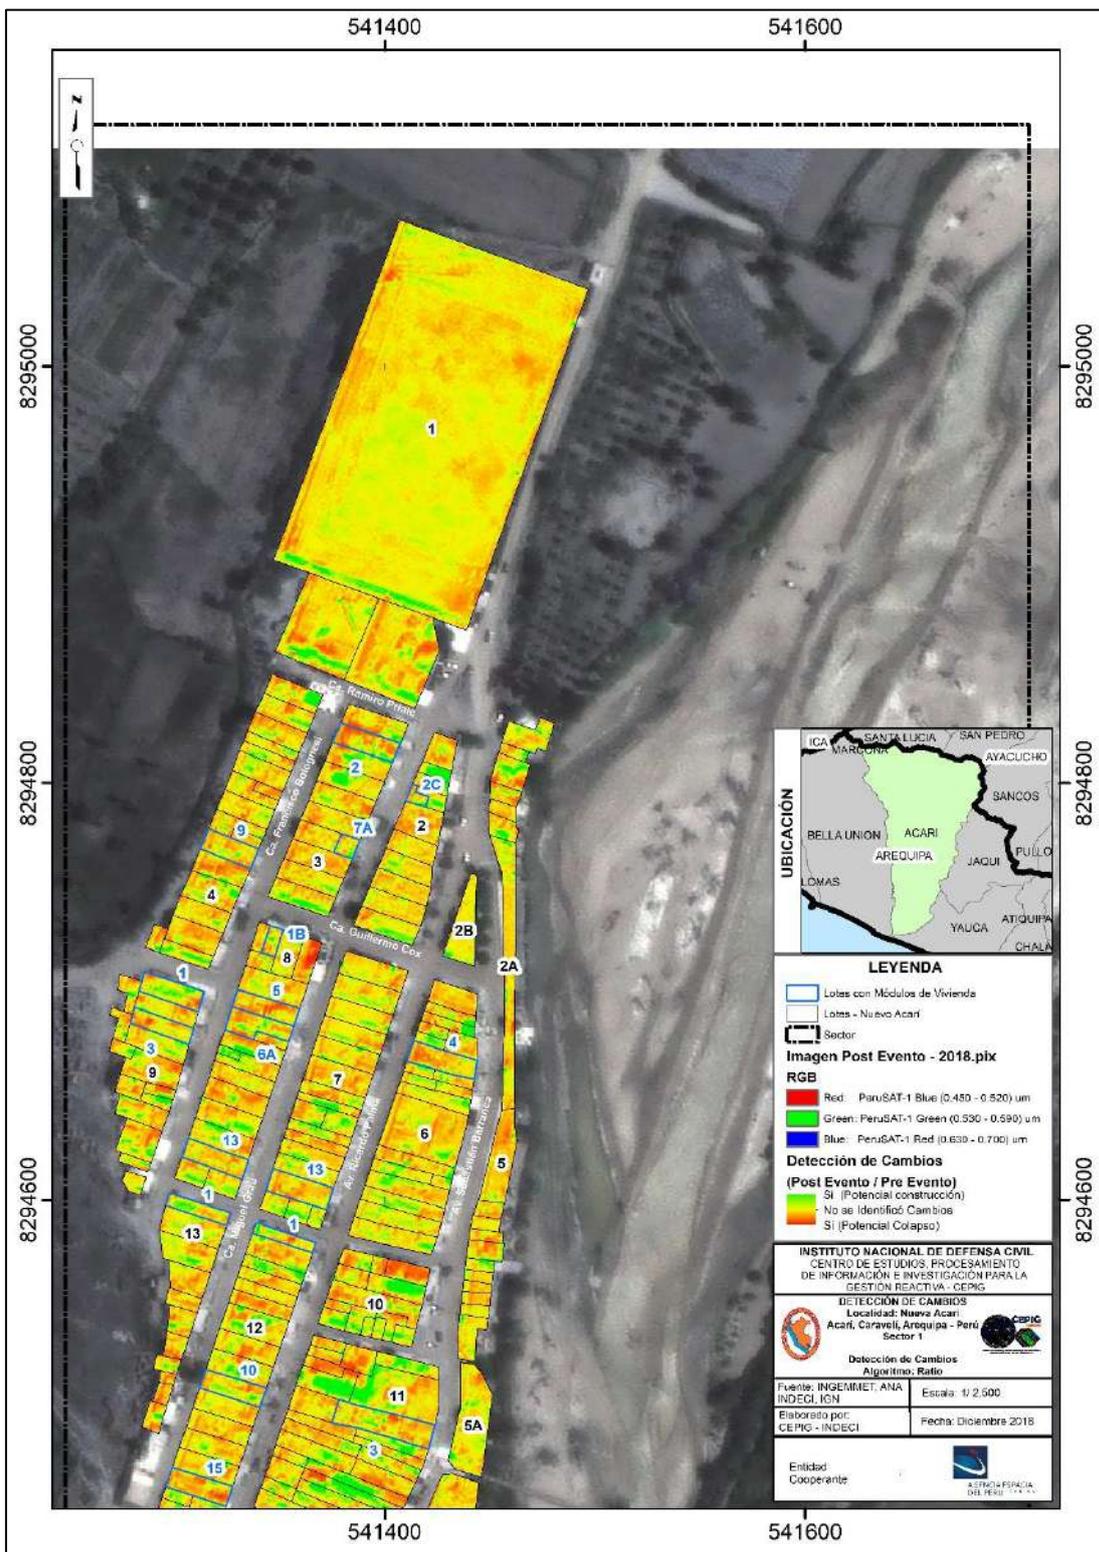
Figura 21: Detección de Cambios (Sector 1)

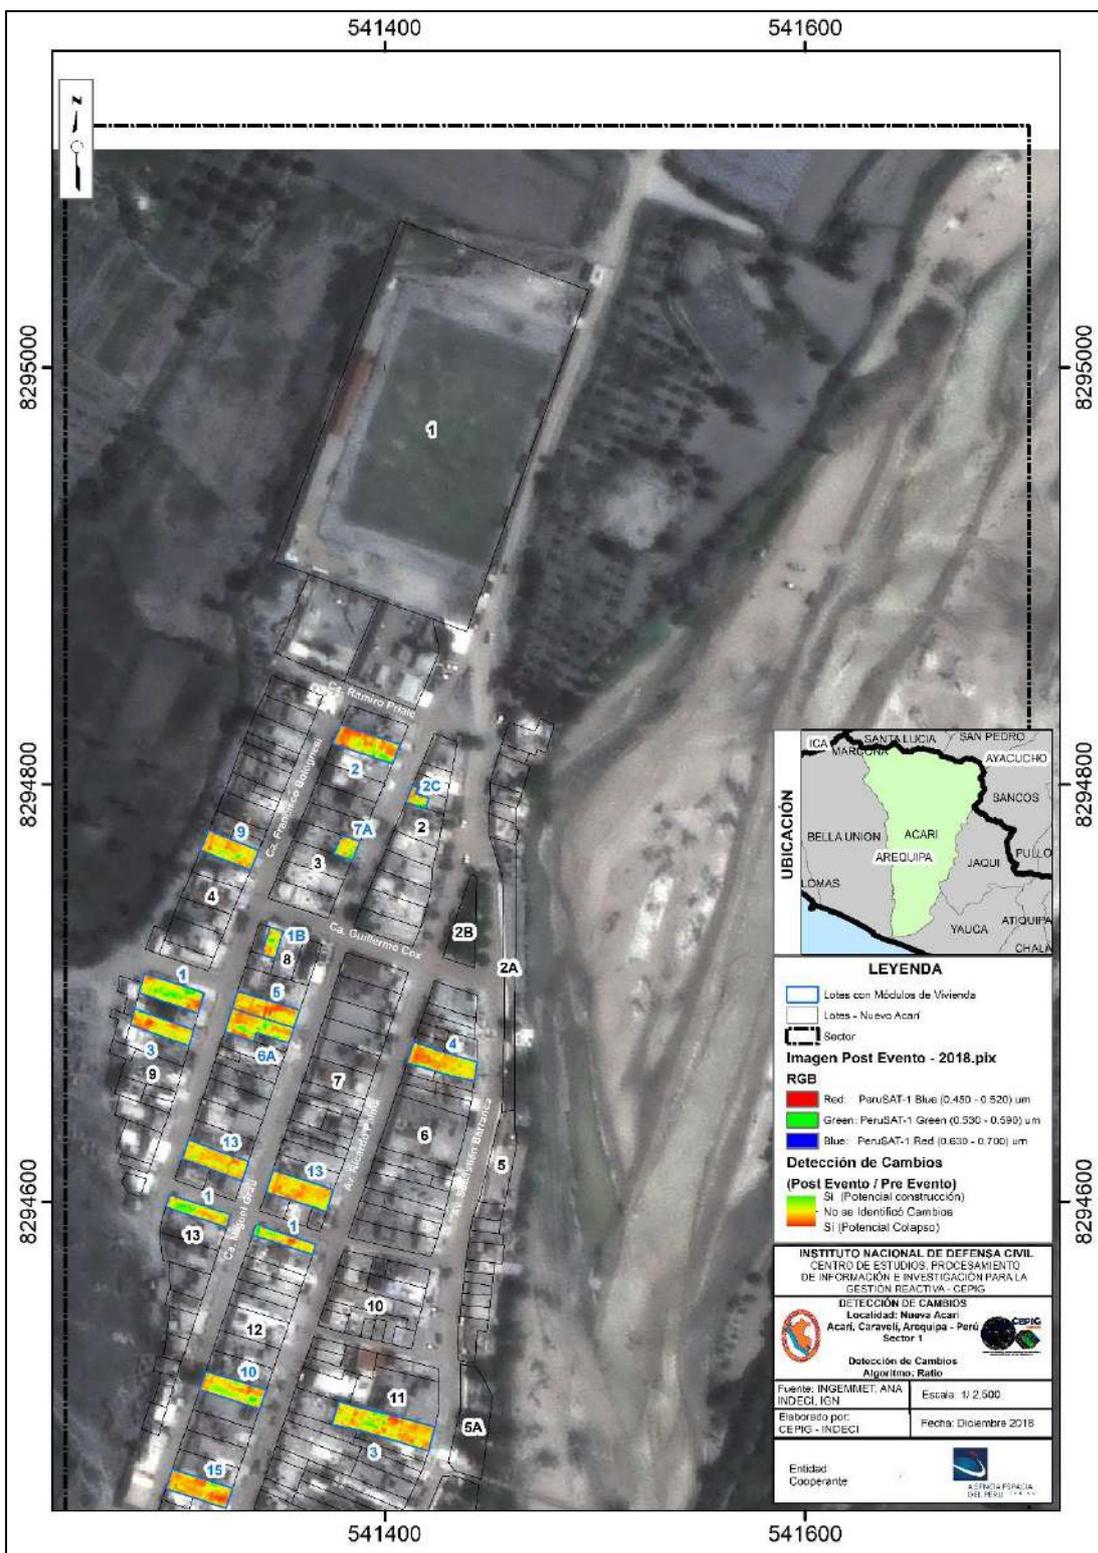
Figura 22: Máscara de cambios (Sector 1)

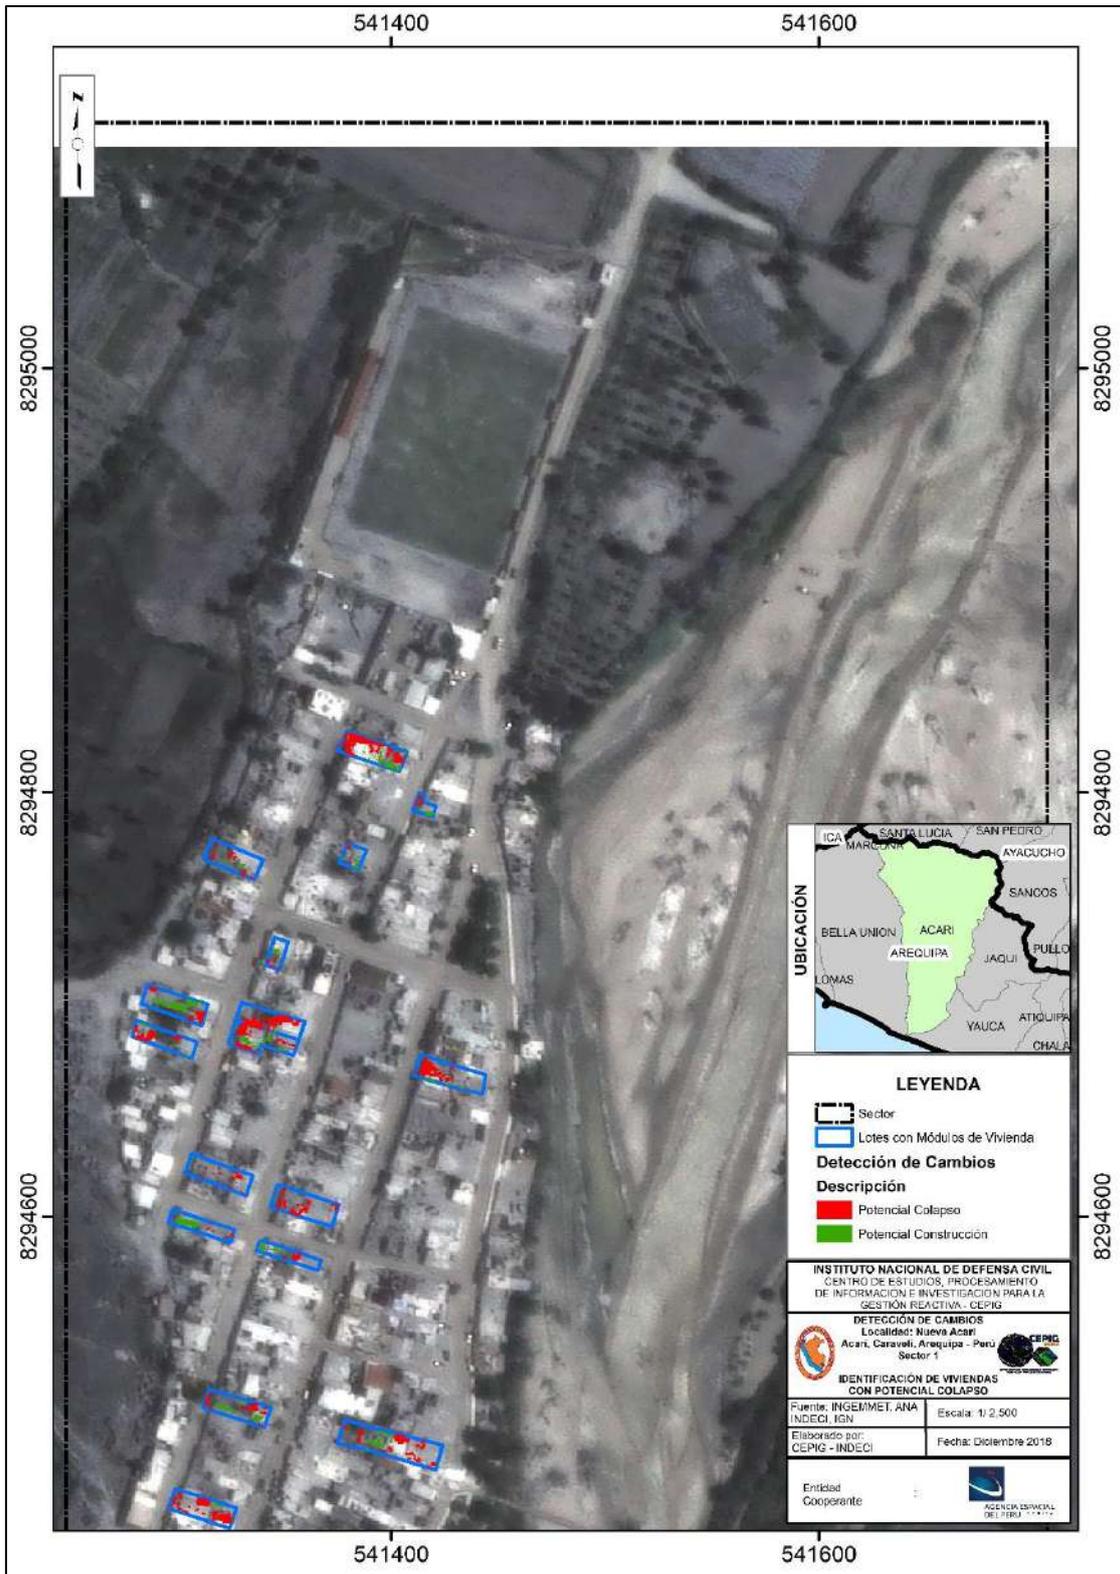
Figura 23: Identificación de Viviendas Potencialmente Colapsadas (Sector 1)

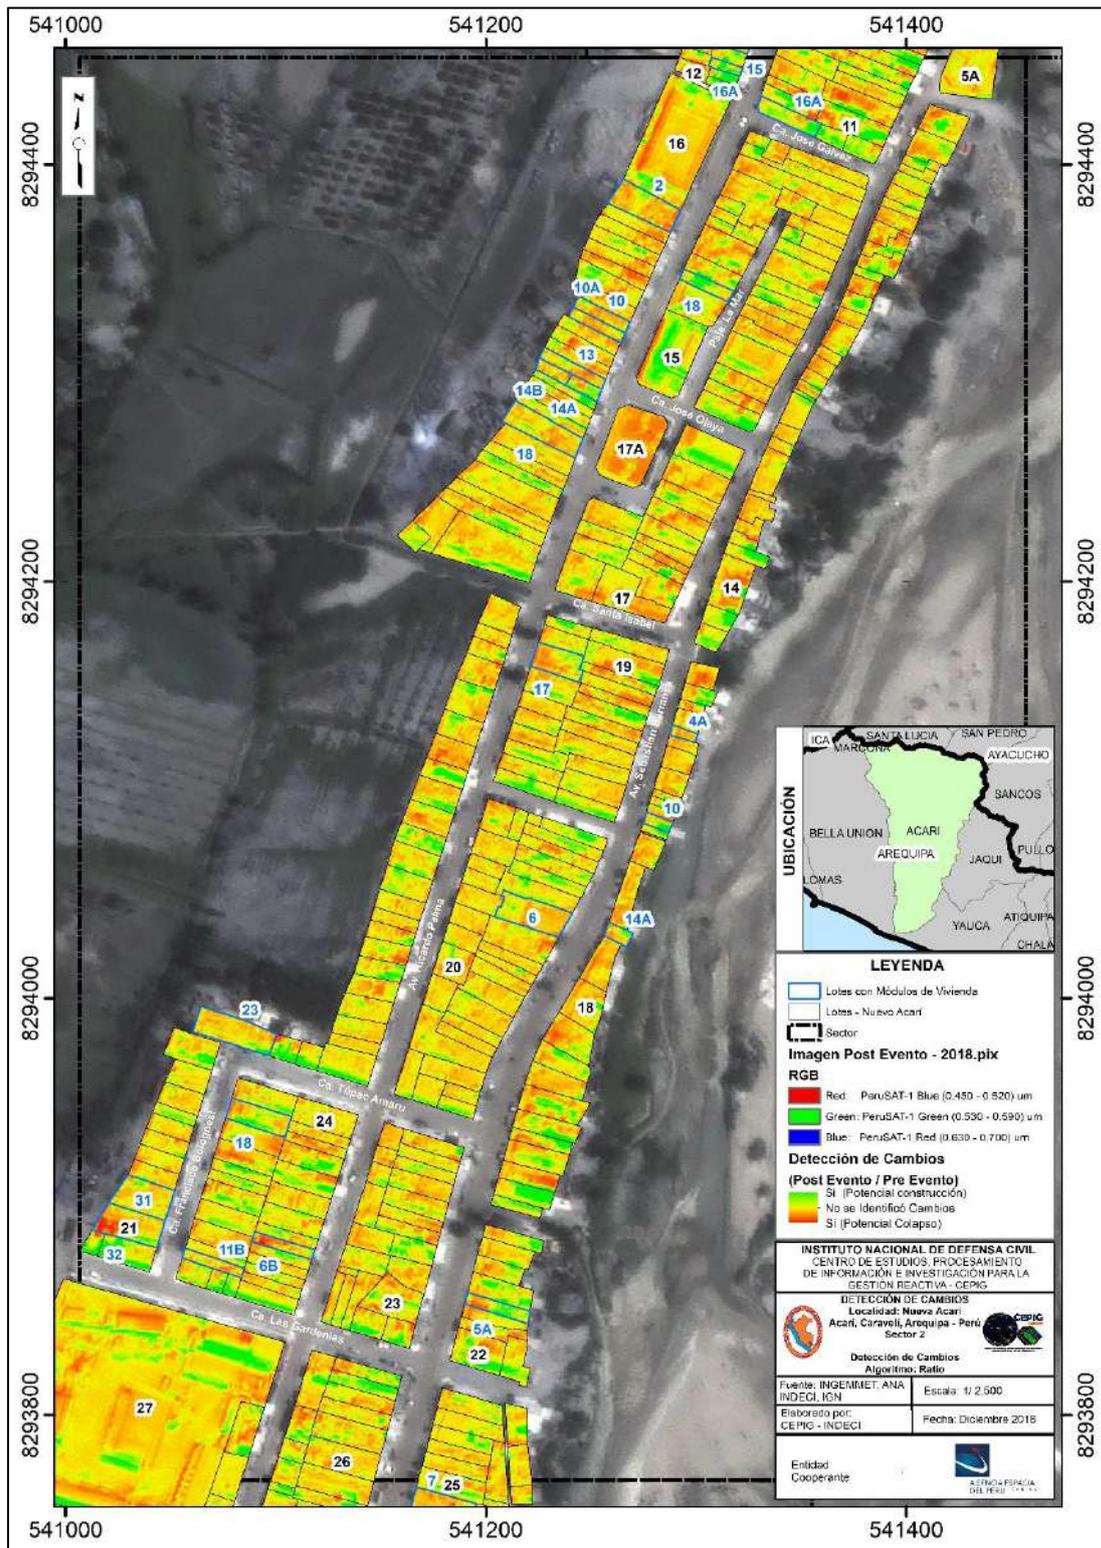
Figura 26: Detección de Cambios (Sector 2)

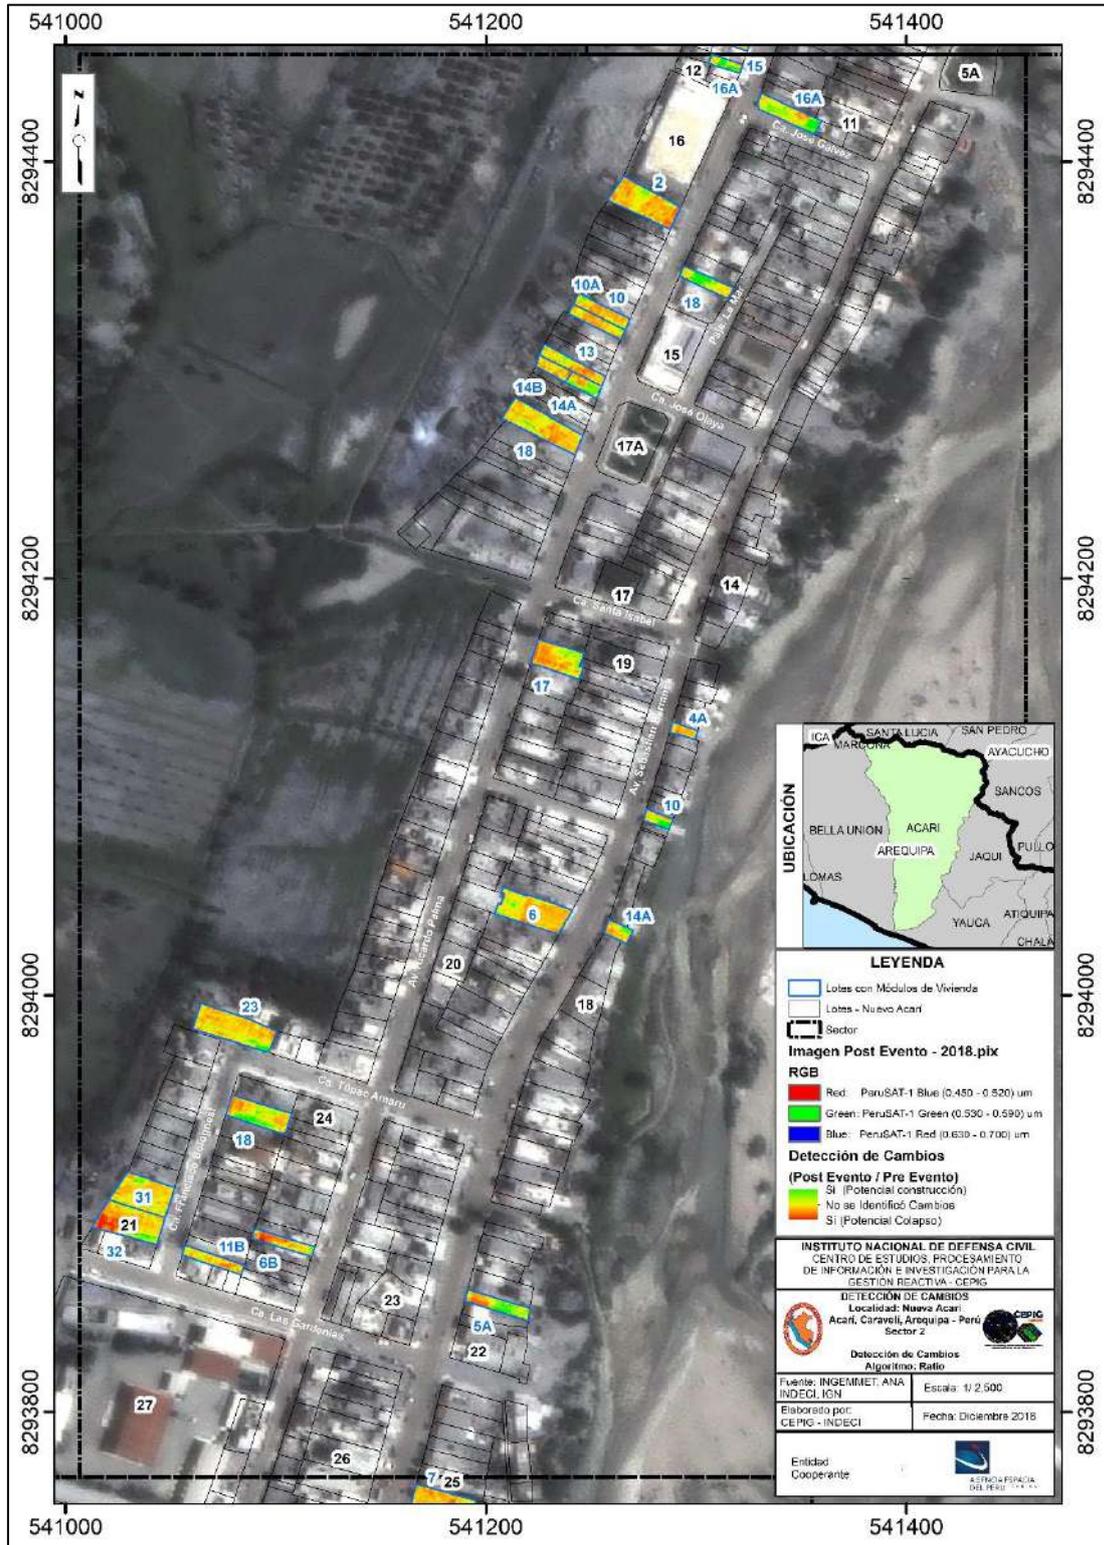
Figura 27: Máscara de cambios (Sector 2)

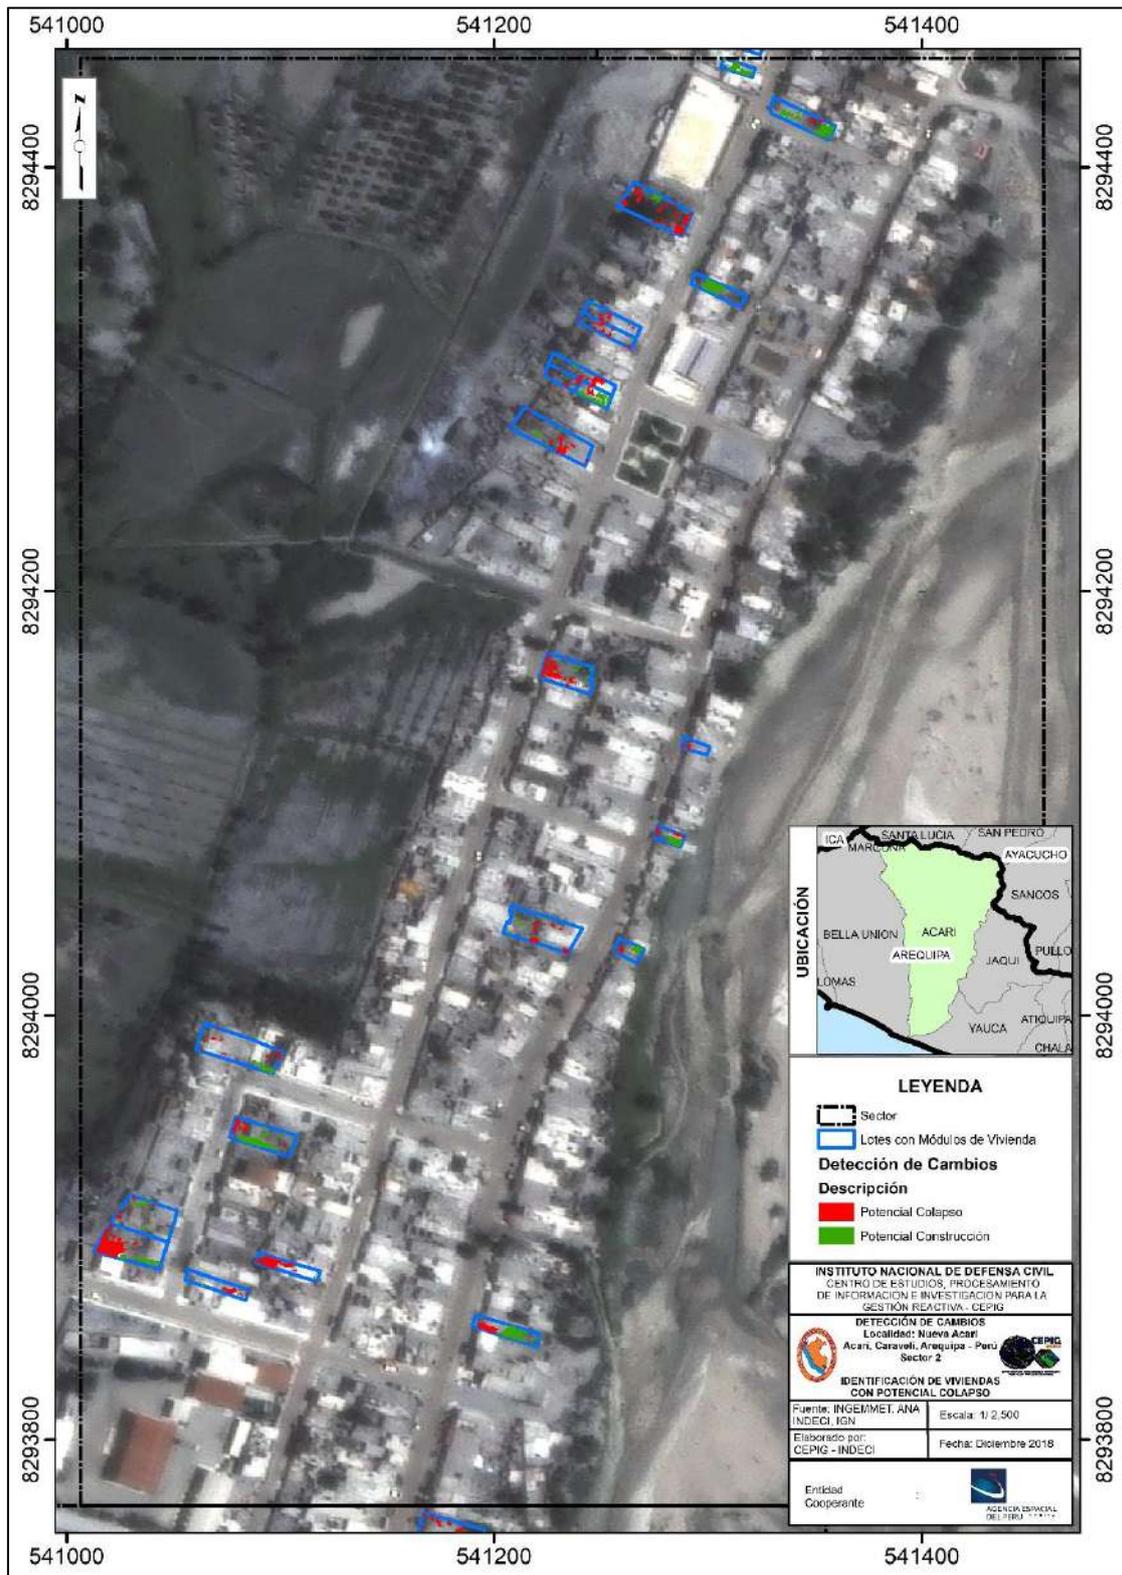
Figura 28: Identificación de Viviendas Potencialmente Colapsadas (Sector 2)

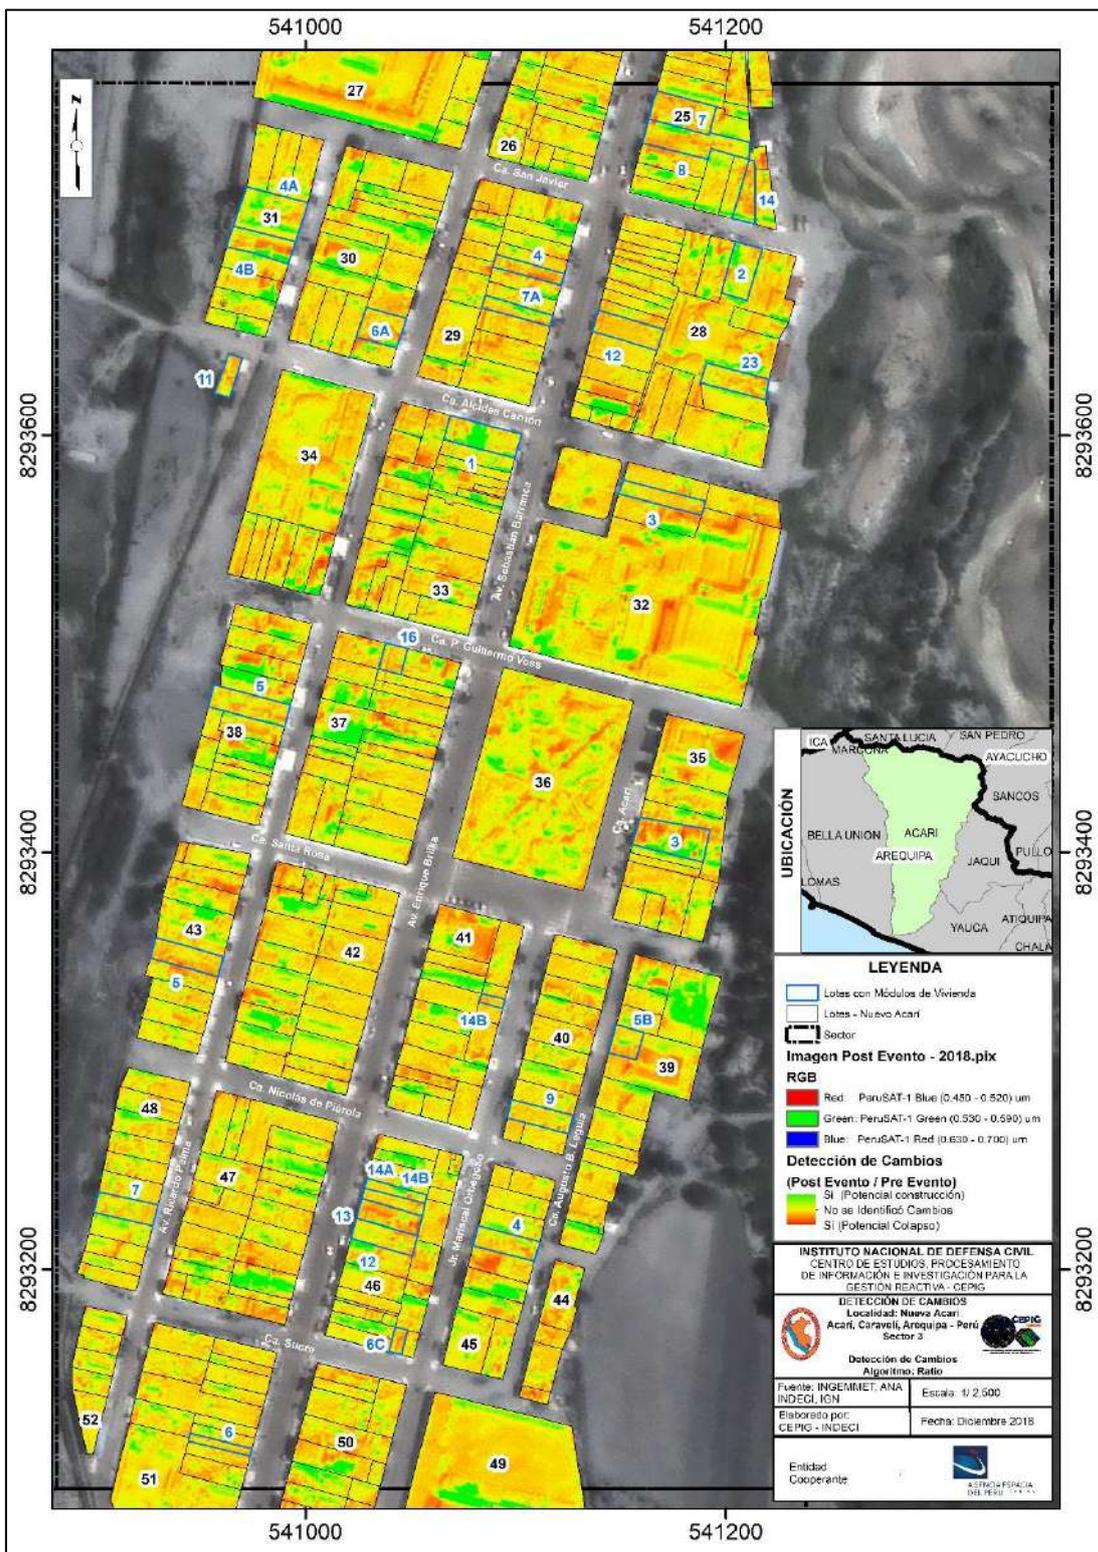
Figura 31: Detección de Cambios (Sector 3)

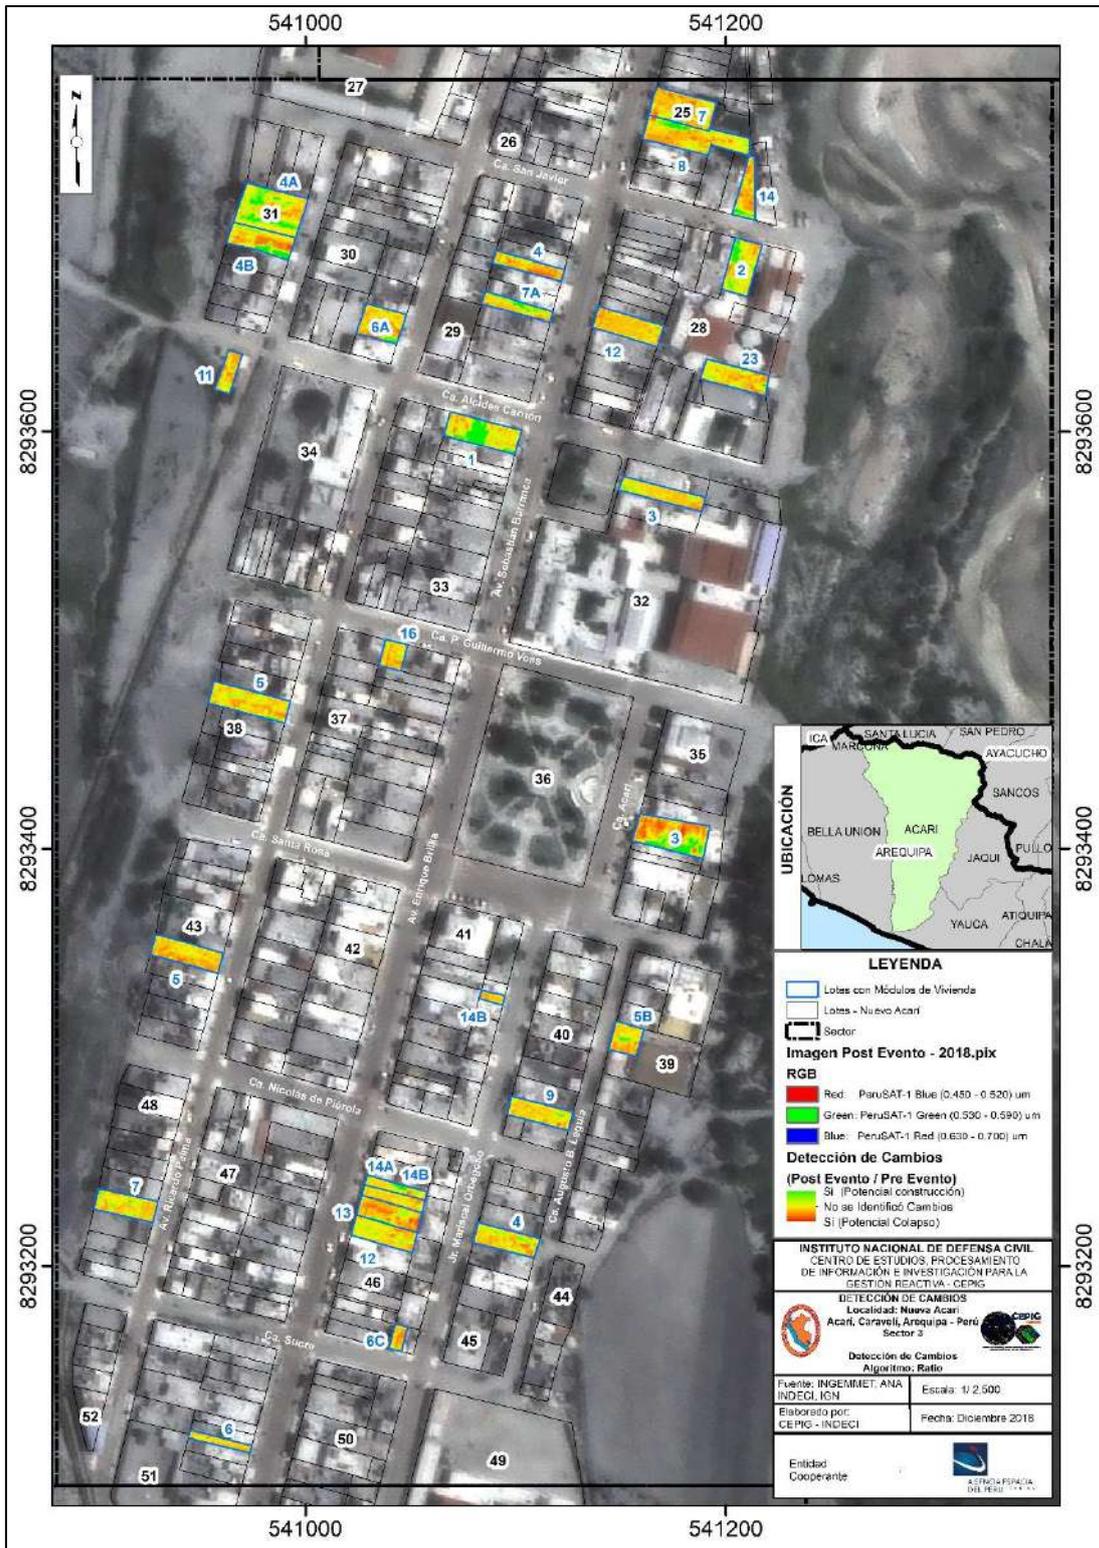
Figura 32: Máscara de cambios (Sector 3)

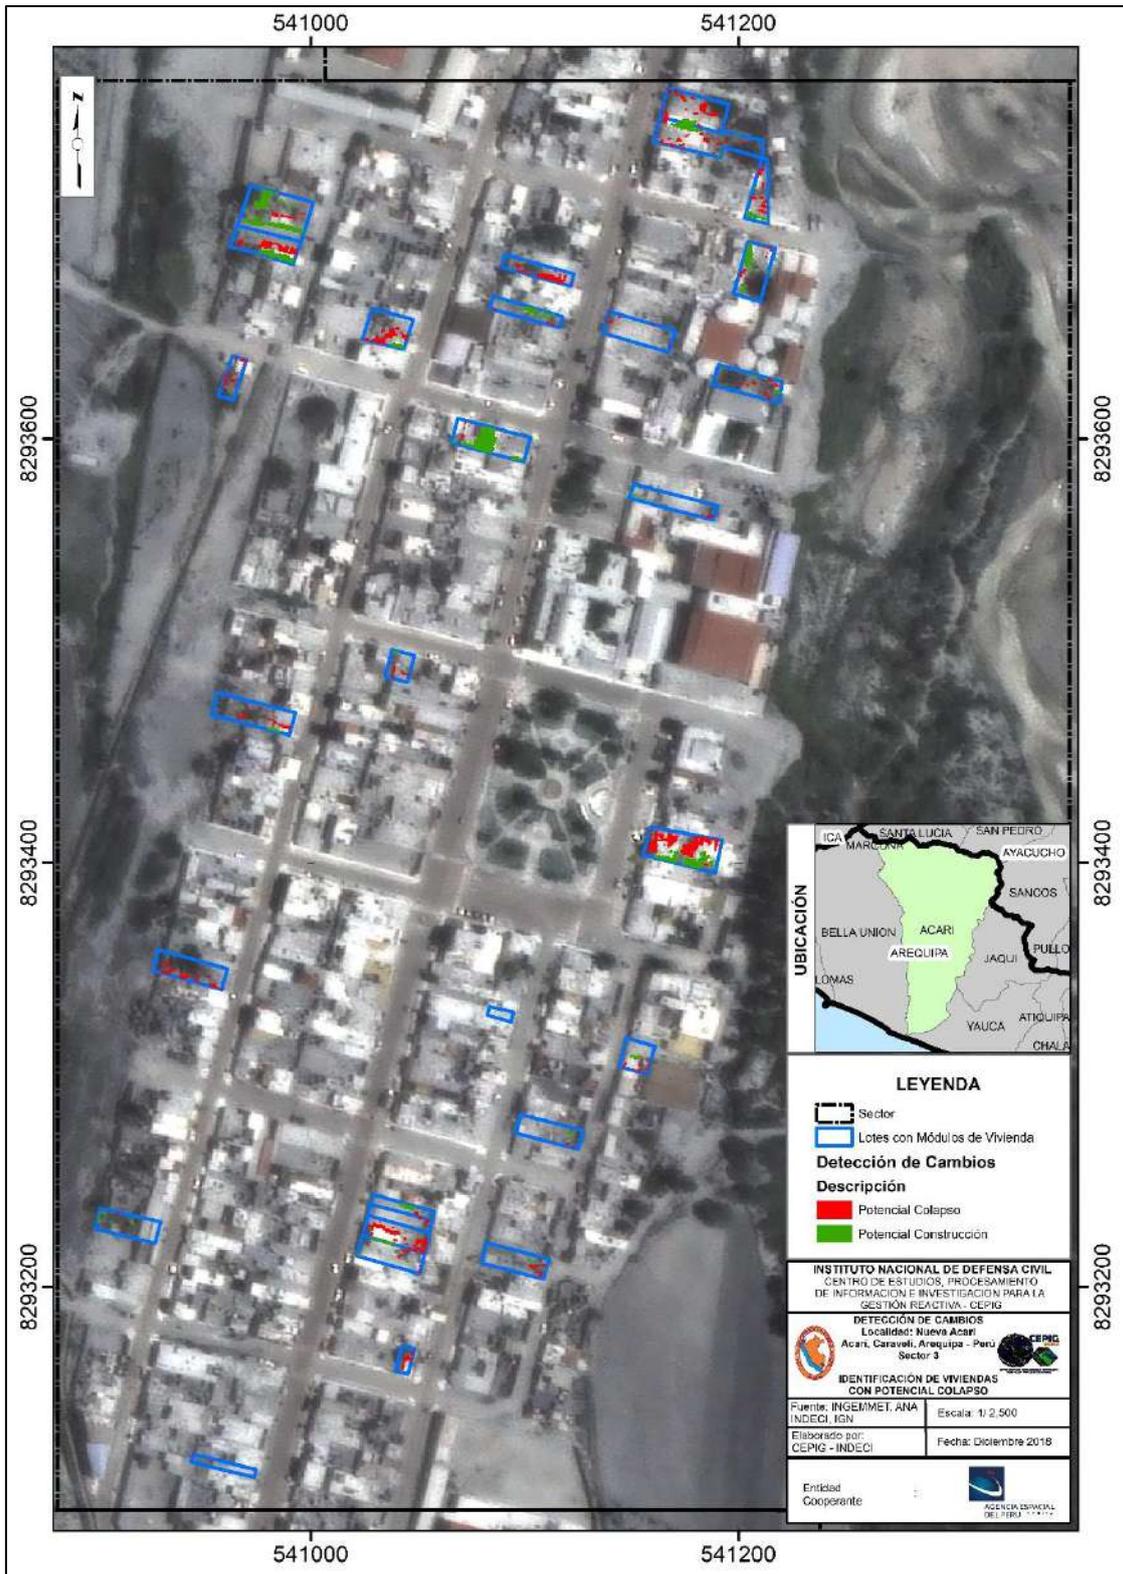
Figura 33: Identificación de Viviendas Potencialmente Colapsadas (Sector 3)

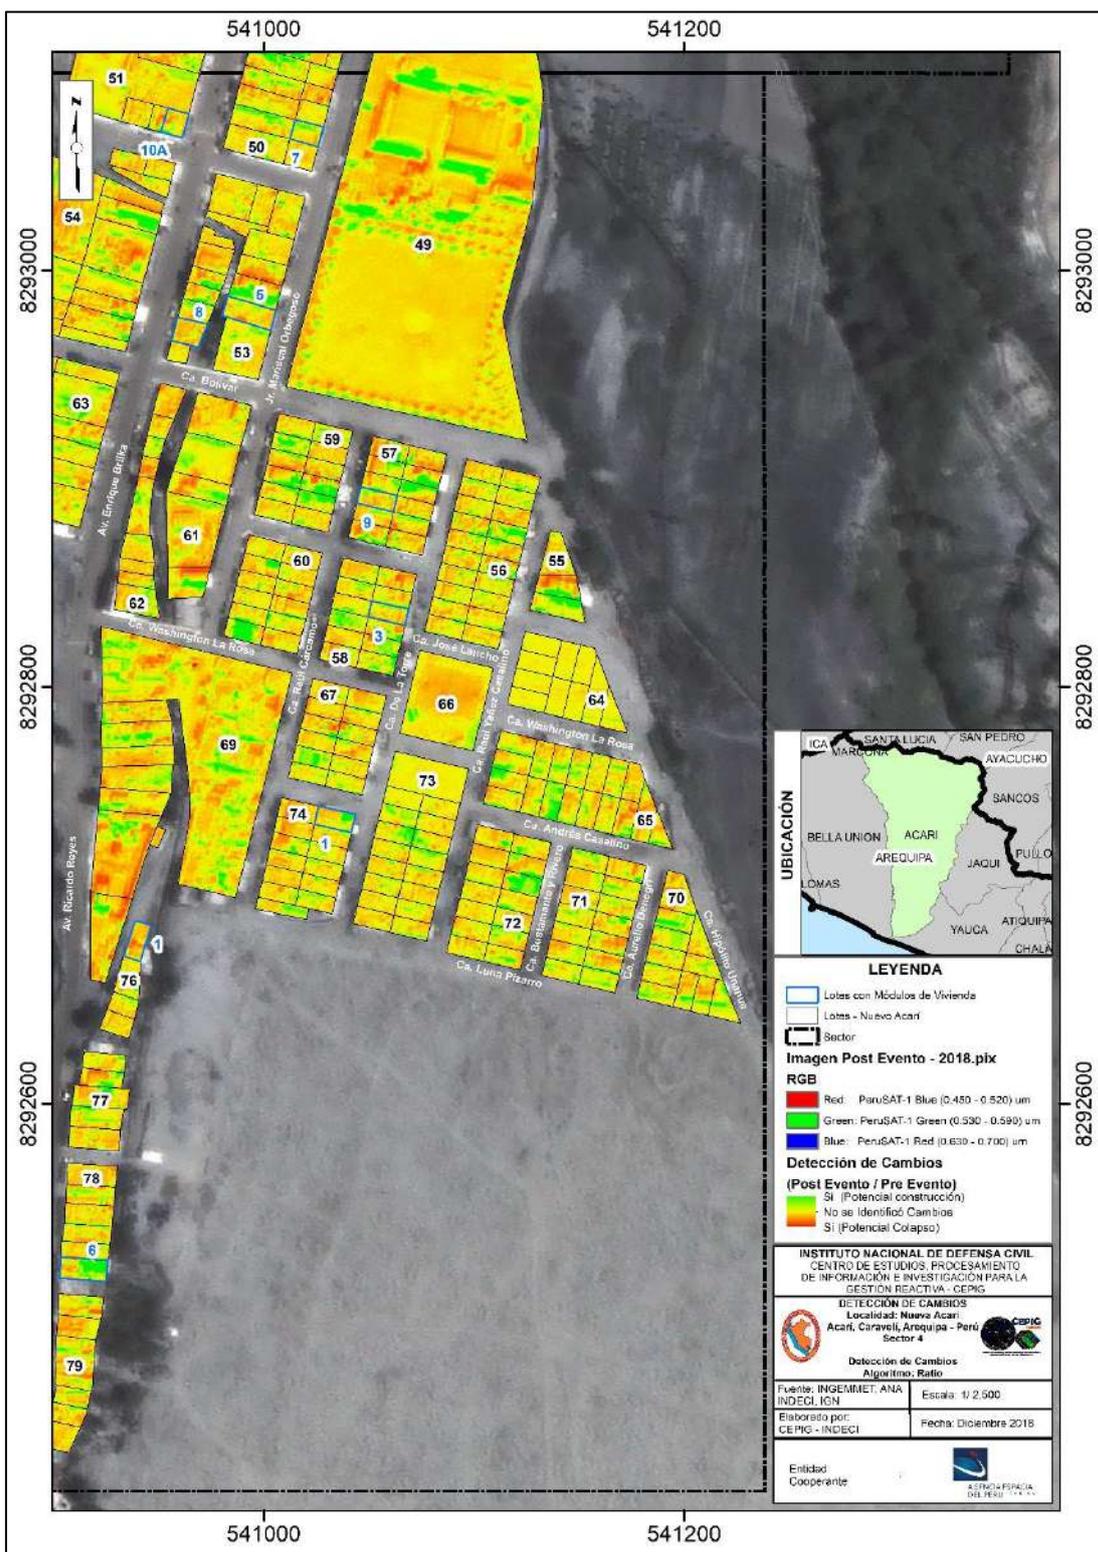
Figura 36: Detección de Cambios (Sector 4)
