# IDENTIFICACIÓN DE VIVIENDAS COLAPSADAS POR SISMOS MEDIANTE LA TÉCNICA DE DETECCIÓN DE CAMBIOS UTILIZANDO IMÁGENES SATELITALES DEL PERUSAT-1

**CASO DE ESTUDIO:**

**SISMO DE ACARÍ – AREQUIPA, DEL 14 DE ENERO DE 2018**

## **INSTITUTO NACIONAL DE DEFENSA CIVIL (INDECI)**

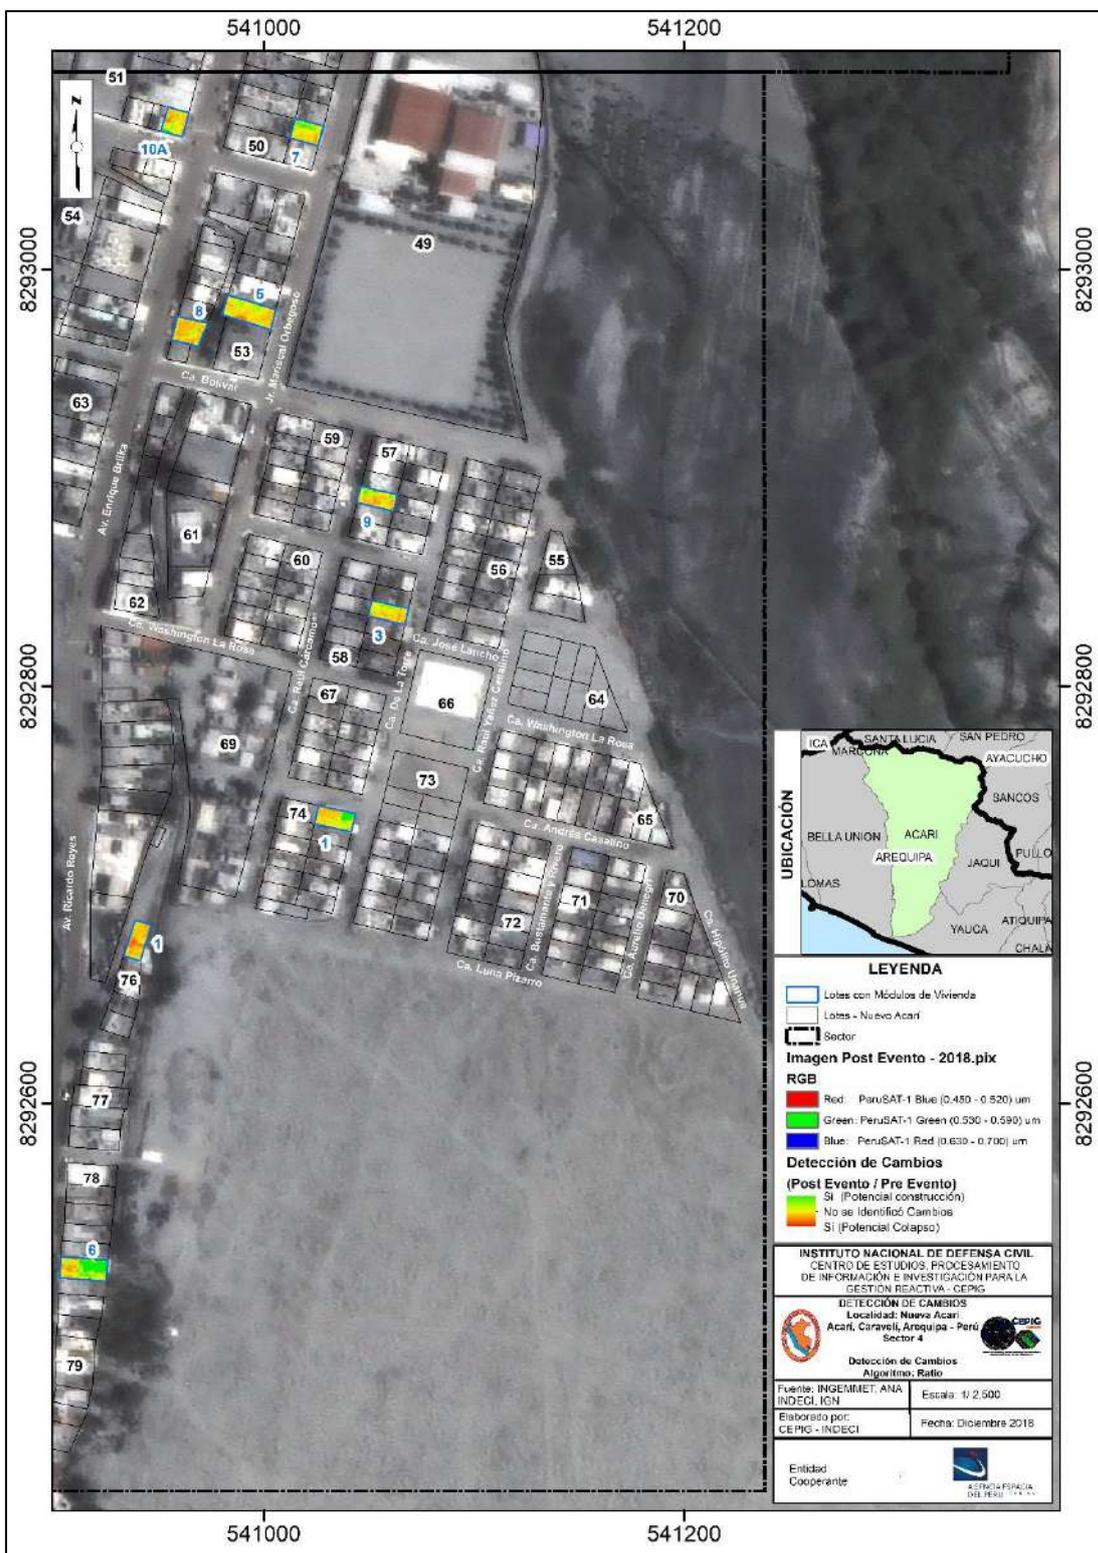
Figura 37: Máscara de cambios (Sector 4)

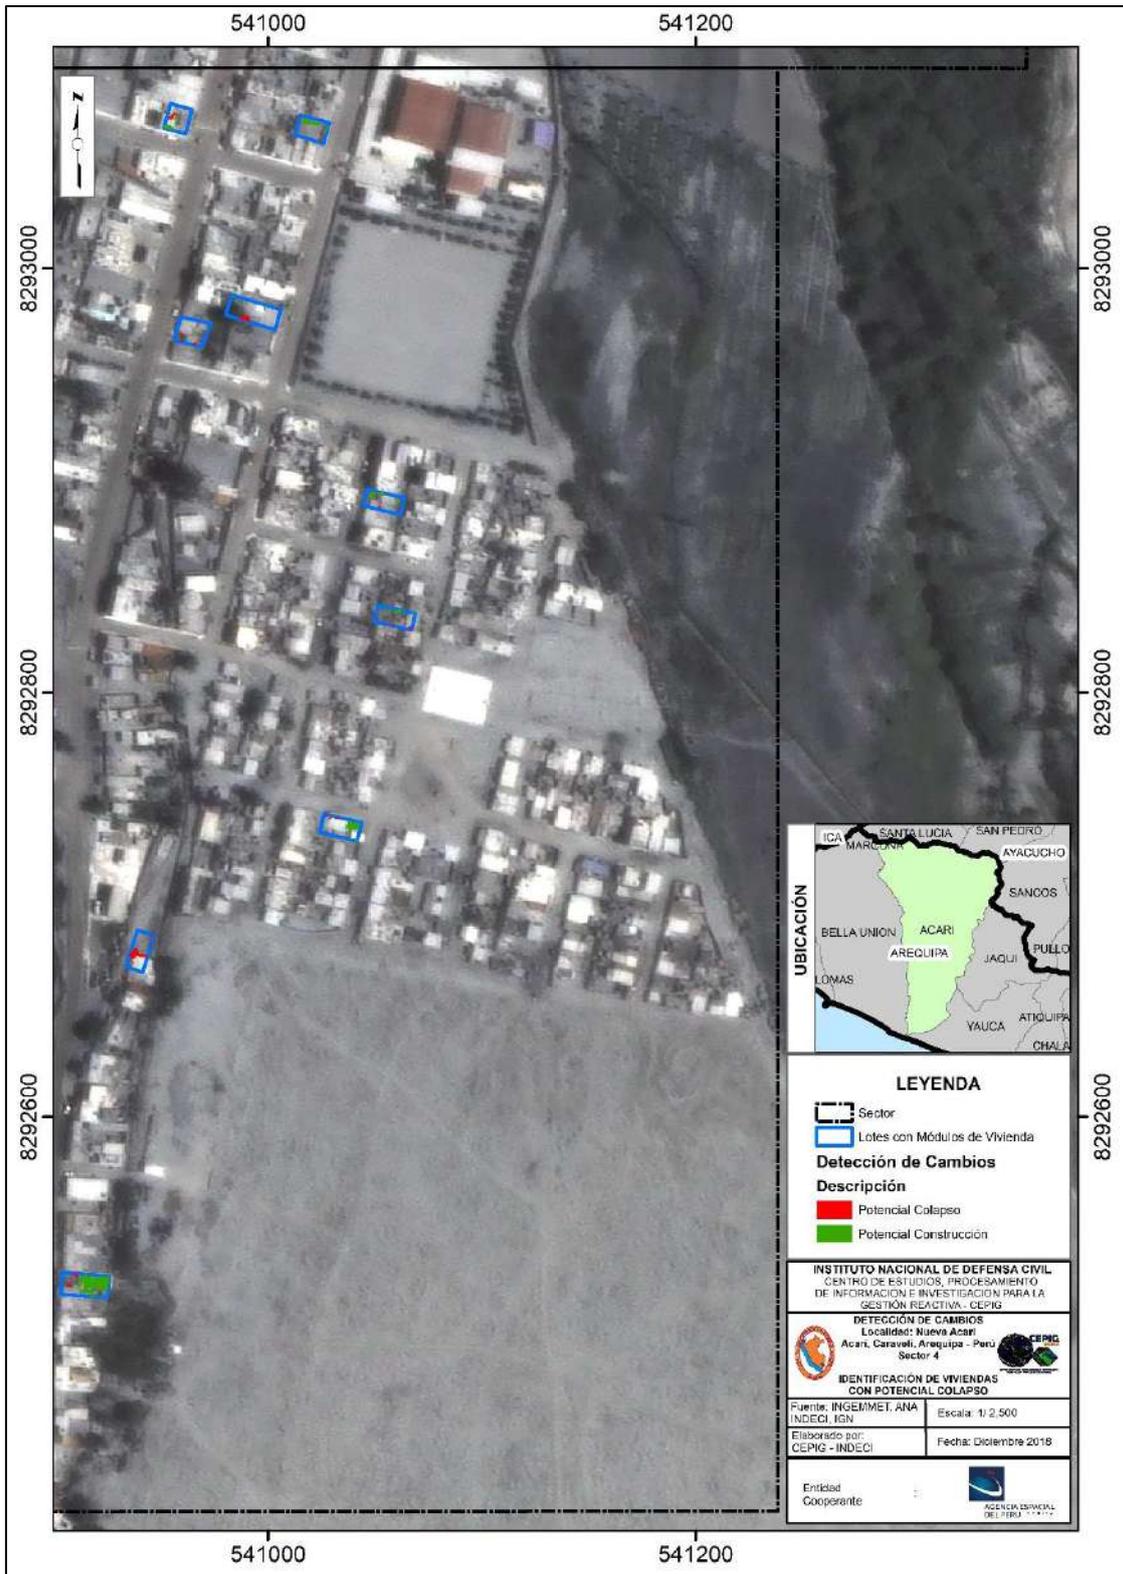
Figura 38: Identificación de Viviendas Potencialmente Colapsadas (Sector 4)
