Informe de Evaluación de Riesgo por flujo de detritos en la Quebrada Nueva Samegua, Distrito Samegua, Provincia Mariscal Nieto, Departamento Moquegua

Gobierno Regional de Moquegua

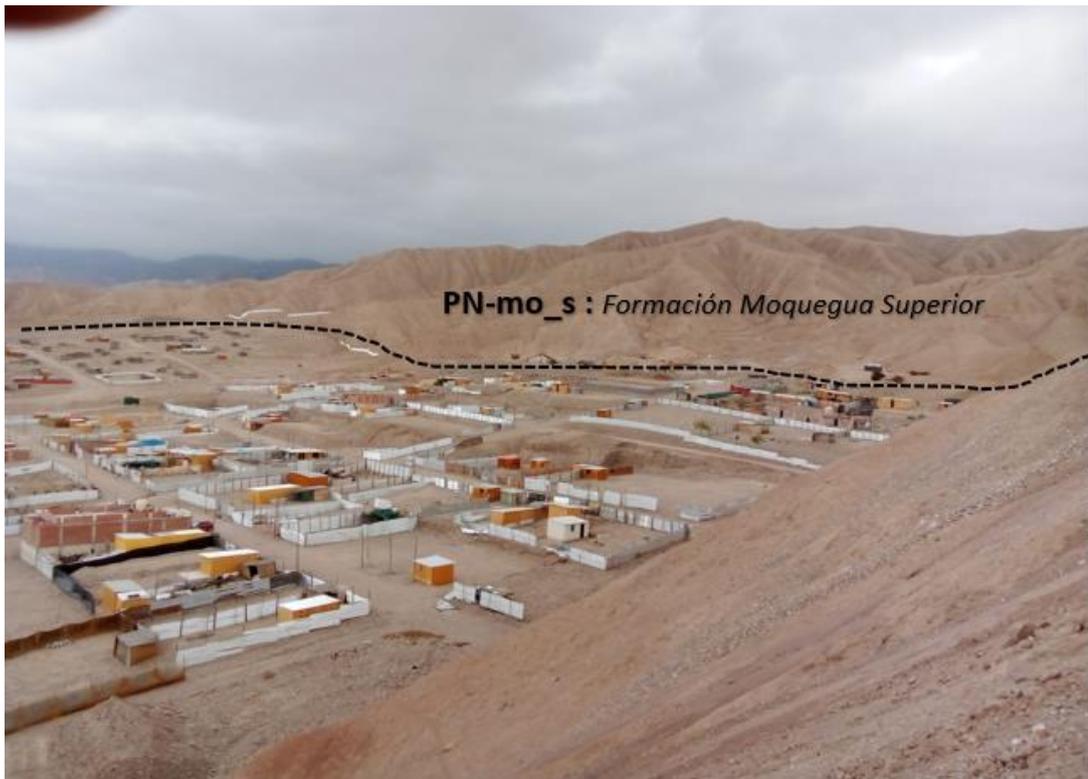
Fotografía 1. Afloramiento de la formación Moquegua Superior

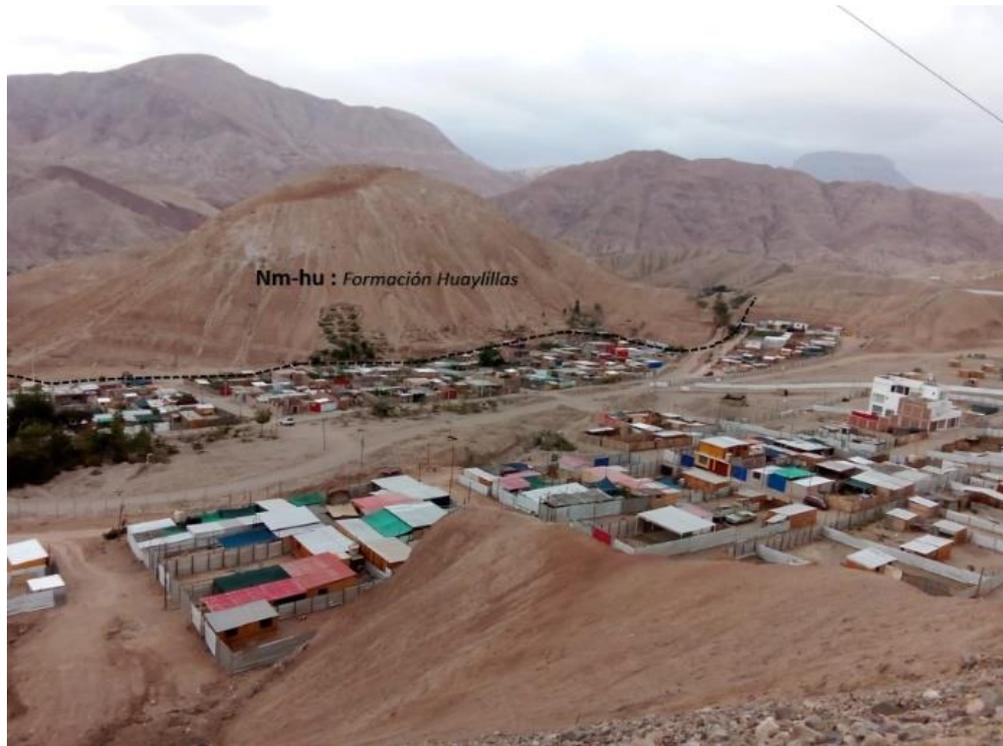
Fotografía 2. Se aprecia el afloramiento de la Formación Huaylillas en quebrada Nueva Samegua.

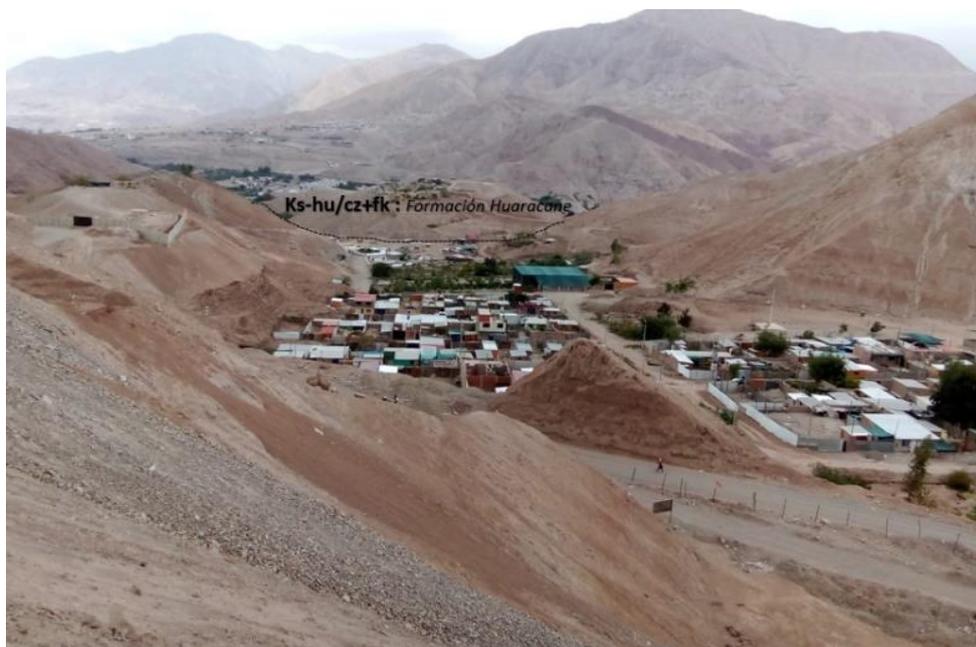
Fotografía 3. Afloramiento de la Formación Huaracane

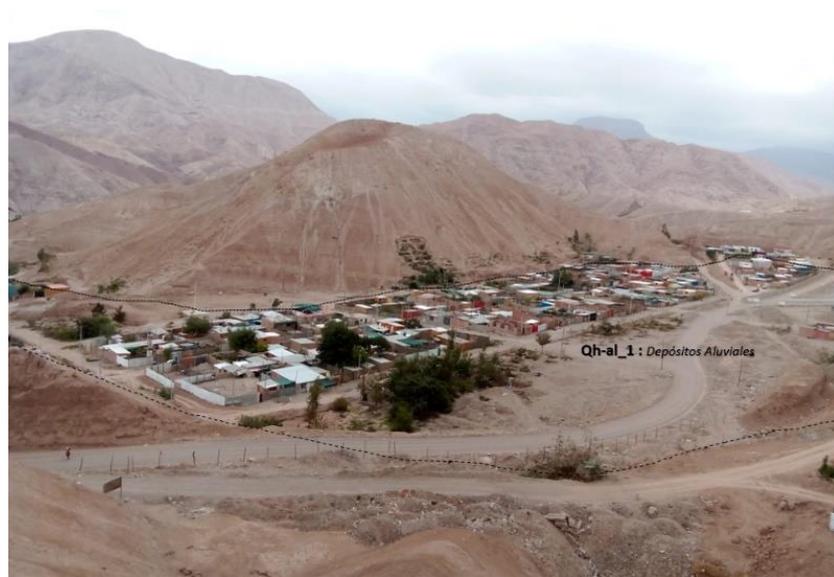
Fotografía 4. Afloramiento de los depósitos aluviales que se encuentran en quebrada nueva Samegua

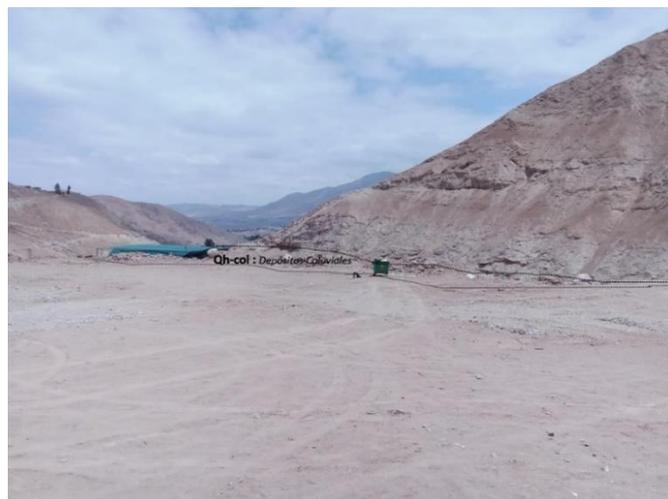
Son depósitos inconsolidados constituidos por de gravas, arenas, en canales activos, polimícticos, con clastos subredondeados a subangulares, soporte de matriz areno-limoso asociado a flujos de barro y conos aluviales. Se encuentran semiconsolidados, que han sido acumulados por la combinación de procesos aluvionales y fluviales. Están ubicados fundamentalmente en las márgenes de ríos y quebradas principales formando terrazas a diferentes niveles.

Fotografía 5. Se aprecia los depósitos coluviales al pie de la geoforma positiva.

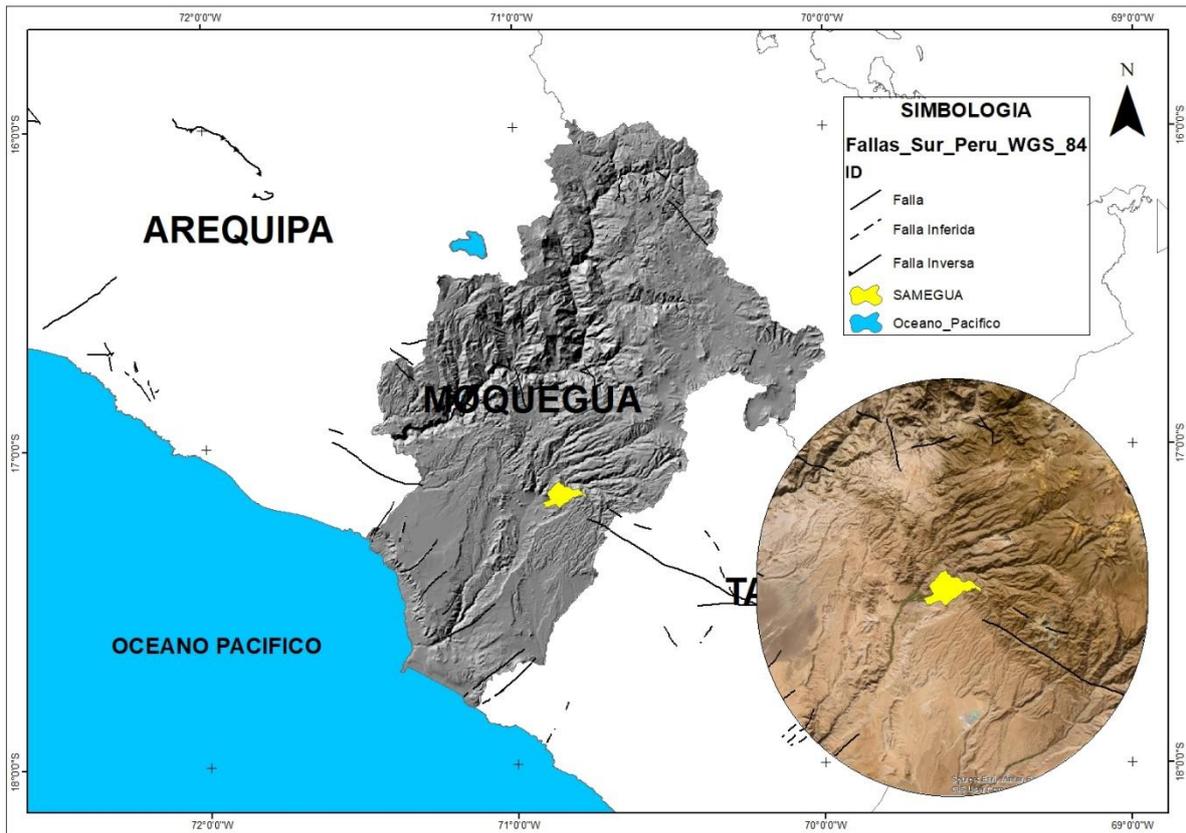
El área de estudio se localiza al noroeste-noreste de la ciudad de Moquegua, dentro del dominio tectónico de Chincha Lluta e Incapuquio, caracterizado por una orientación predominante noroeste-sureste (NW-SE). A nivel regional, se observan fallas con una dirección similar, tal como se representa en la figura adjunta.

Imagen 3. Caracterización Geo-Estructural de Samegua

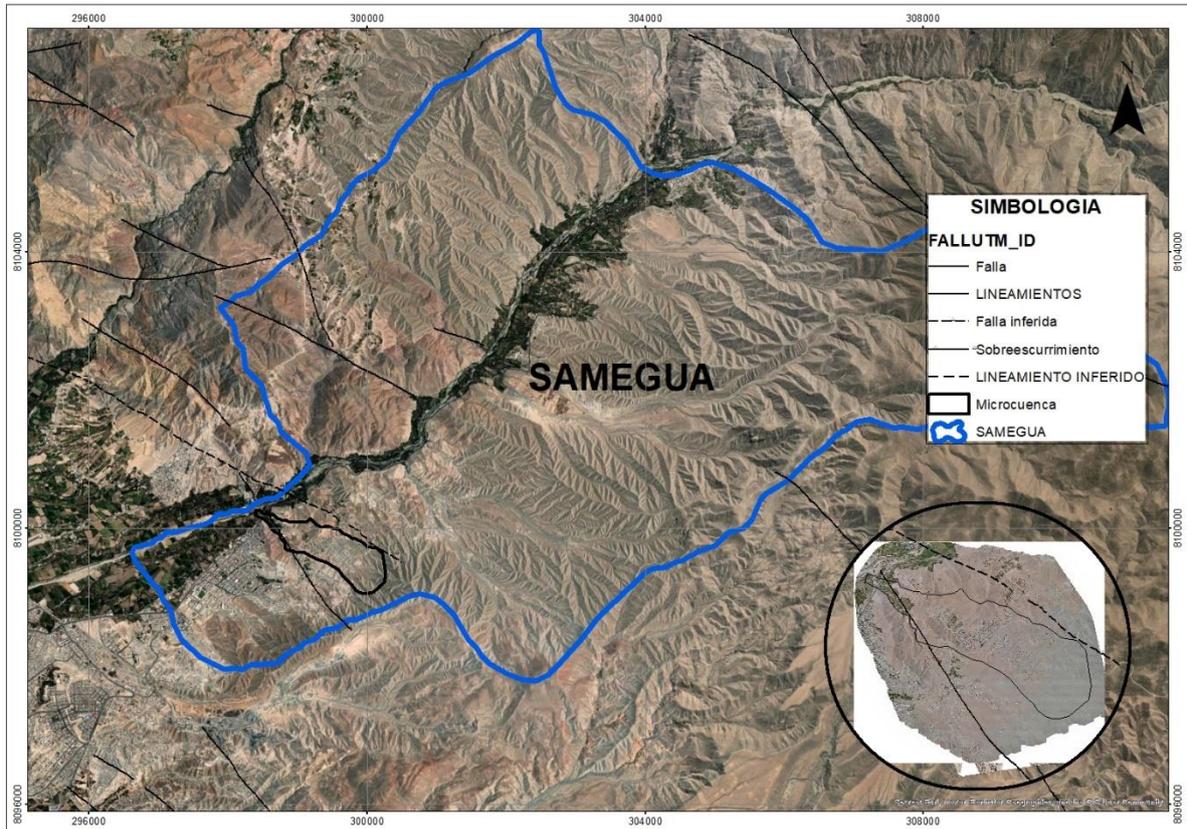
En la zona de estudio se evidencia los lineamientos cuyas direcciones están orientadas en la misma dirección (NO-SE) que las fallas regionales como Chololo e Incapuquio

Imagen 4. Fallas y lineamientos Samegua

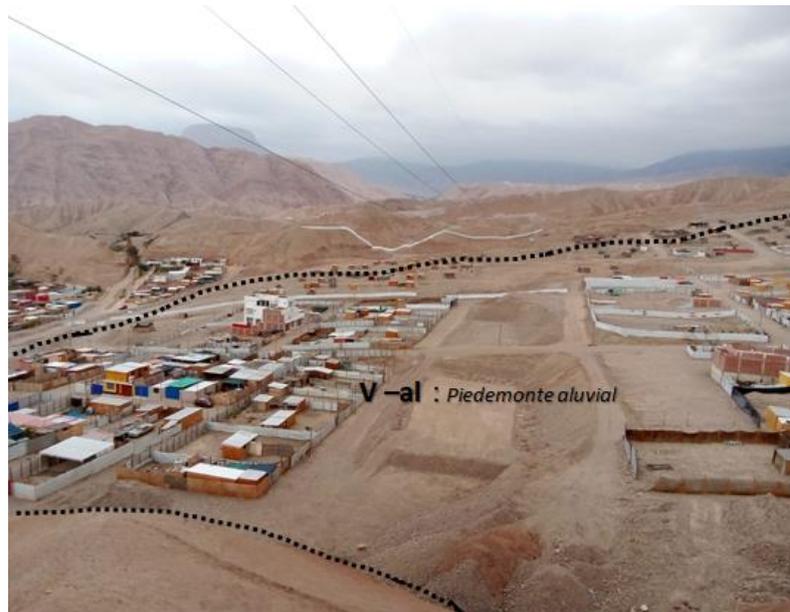
Fotografía 6. La geomorfología del piedemonte aluvial existente en la quebrada nueva Samegua

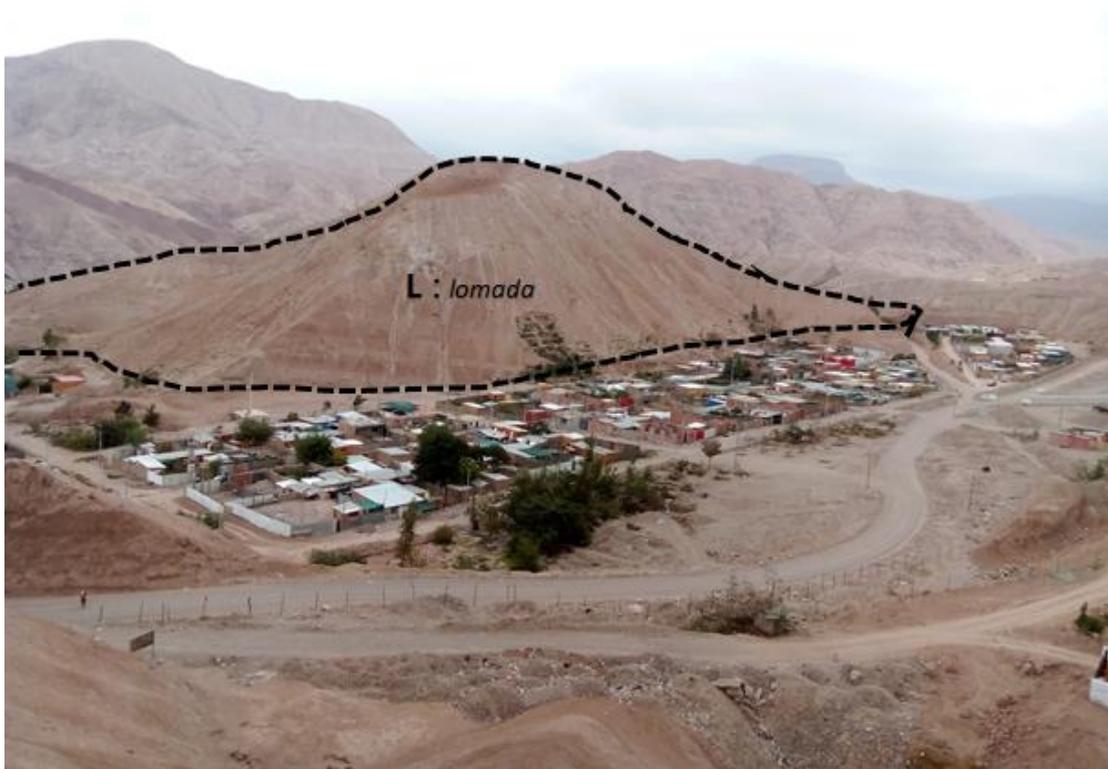
Geoformas de este tipo corresponden a afloramientos de rocas volcánicas de las formaciones Huaylillas y Huaracane (tobas, piroclásticos y derrames lávicos), distribuidos en pequeñas áreas a lo largo del territorio de Moquegua; con laderas que varían entre 5° a 15° de pendiente, presentando formas subredondeadas producto de la erosión, se observan surcos o cárcavas en sistema dendrítica. Conformando la cima de los cerros Gordo y Colorado, así también se les encuentra conformando parte de los cerros ubicados al este de la localidad de Samegua.

Fotografía 7. Se aprecia la lomada en esta fotografía

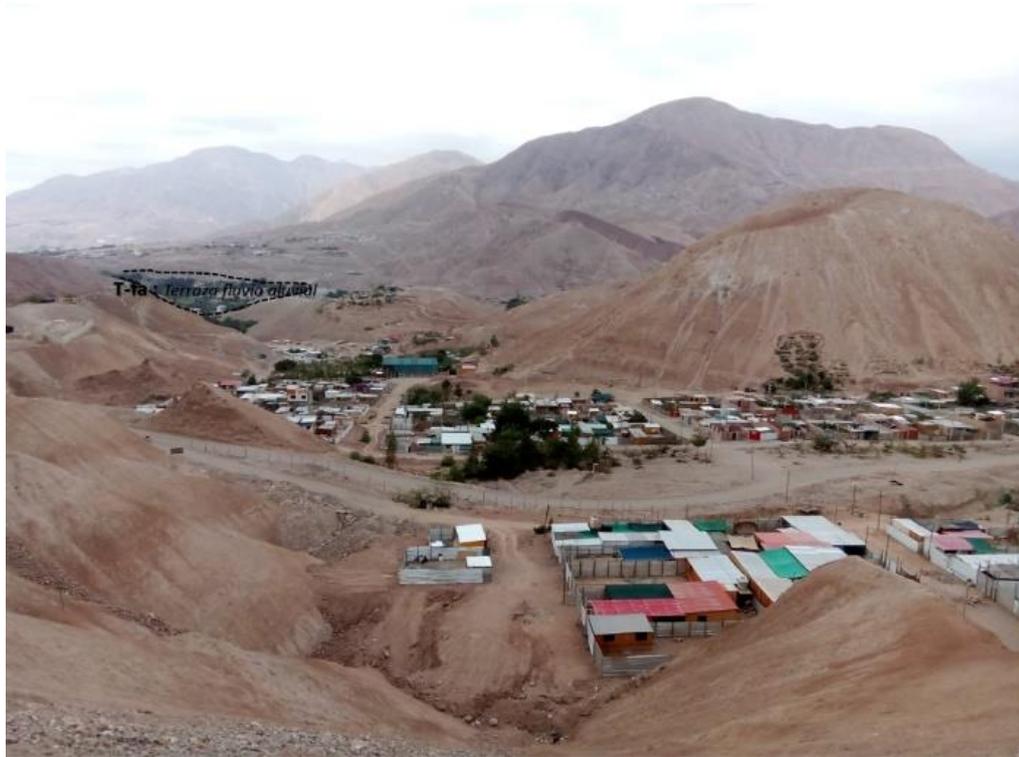
Corresponde al depósito de materiales no consolidados acumulados por acción de los cursos hídricos. Generalmente presenta pendientes suaves y se ubica de forma adyacente al lecho de los cauces de ríos, formando plataformas de dimensiones variables. También se puede decir que son planicies adyacentes diferenciables de la llanura de inundación principal, con altura relativamente marcada; con frecuencia, acompañan el curso del valle por varios kilómetros y se encuentran más altas que el fondo del valle. Los materiales que lo componen son fundamentalmente cantos rodados, grava y arena, dispuestos en capas horizontales; corresponde a una antigua planicie de inundación levantada por movimientos tectónicos o la erosión de antiguos fondos de valles.

Fotografía 8. La geomorfología de terraza aluvial apreciable al fondo de la fotografía

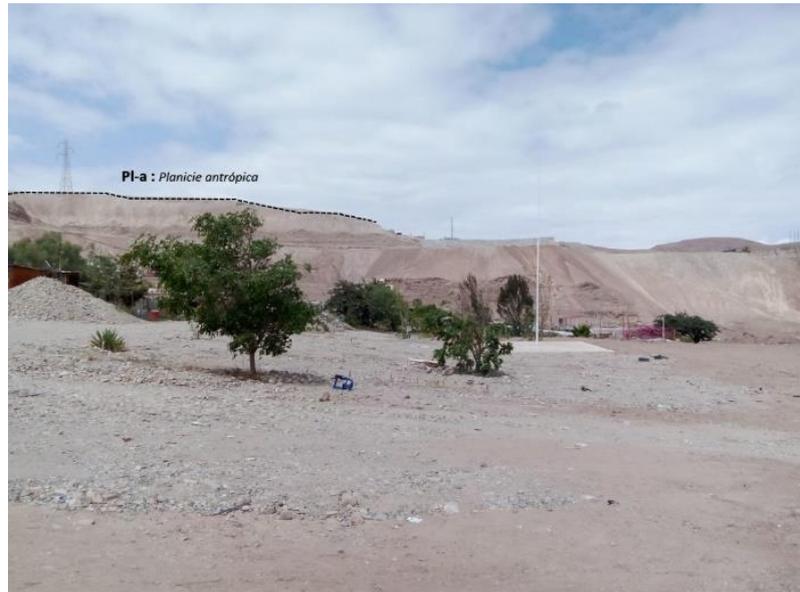
Fotografía 9. Se observa la Planicie antrópica en la quebrada nueva Samegua.

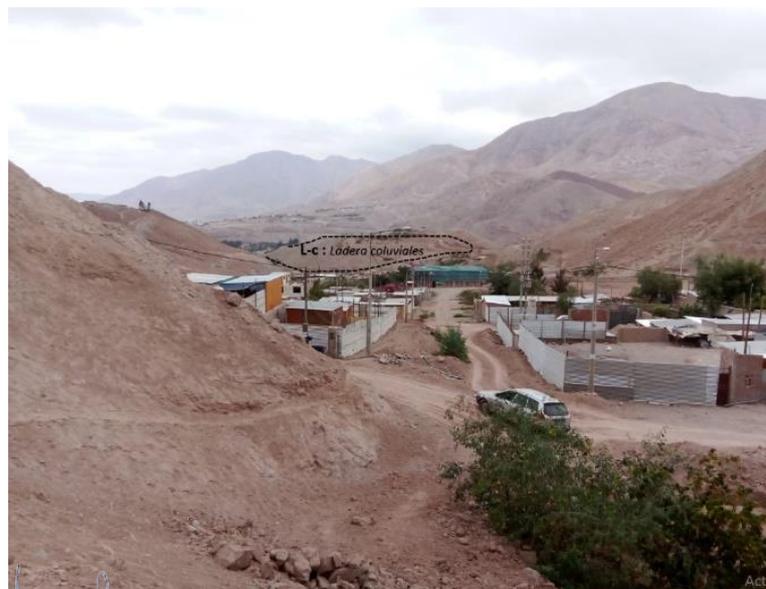
Compuesta por materiales finos y gruesos que mayormente se encuentran en las laderas de los cerros, los cuales presentan una alteración en su composición producidos por agentes climáticos los cuales han entremezclados los materiales finos y gruesos para luego ser arrastrados o caídas hacia en pie de los taludes de la pendiente de los cerros que se encuentran en la zona de estudio.

Fotografía 10. Laderas coluviales apreciables en esta fotografía

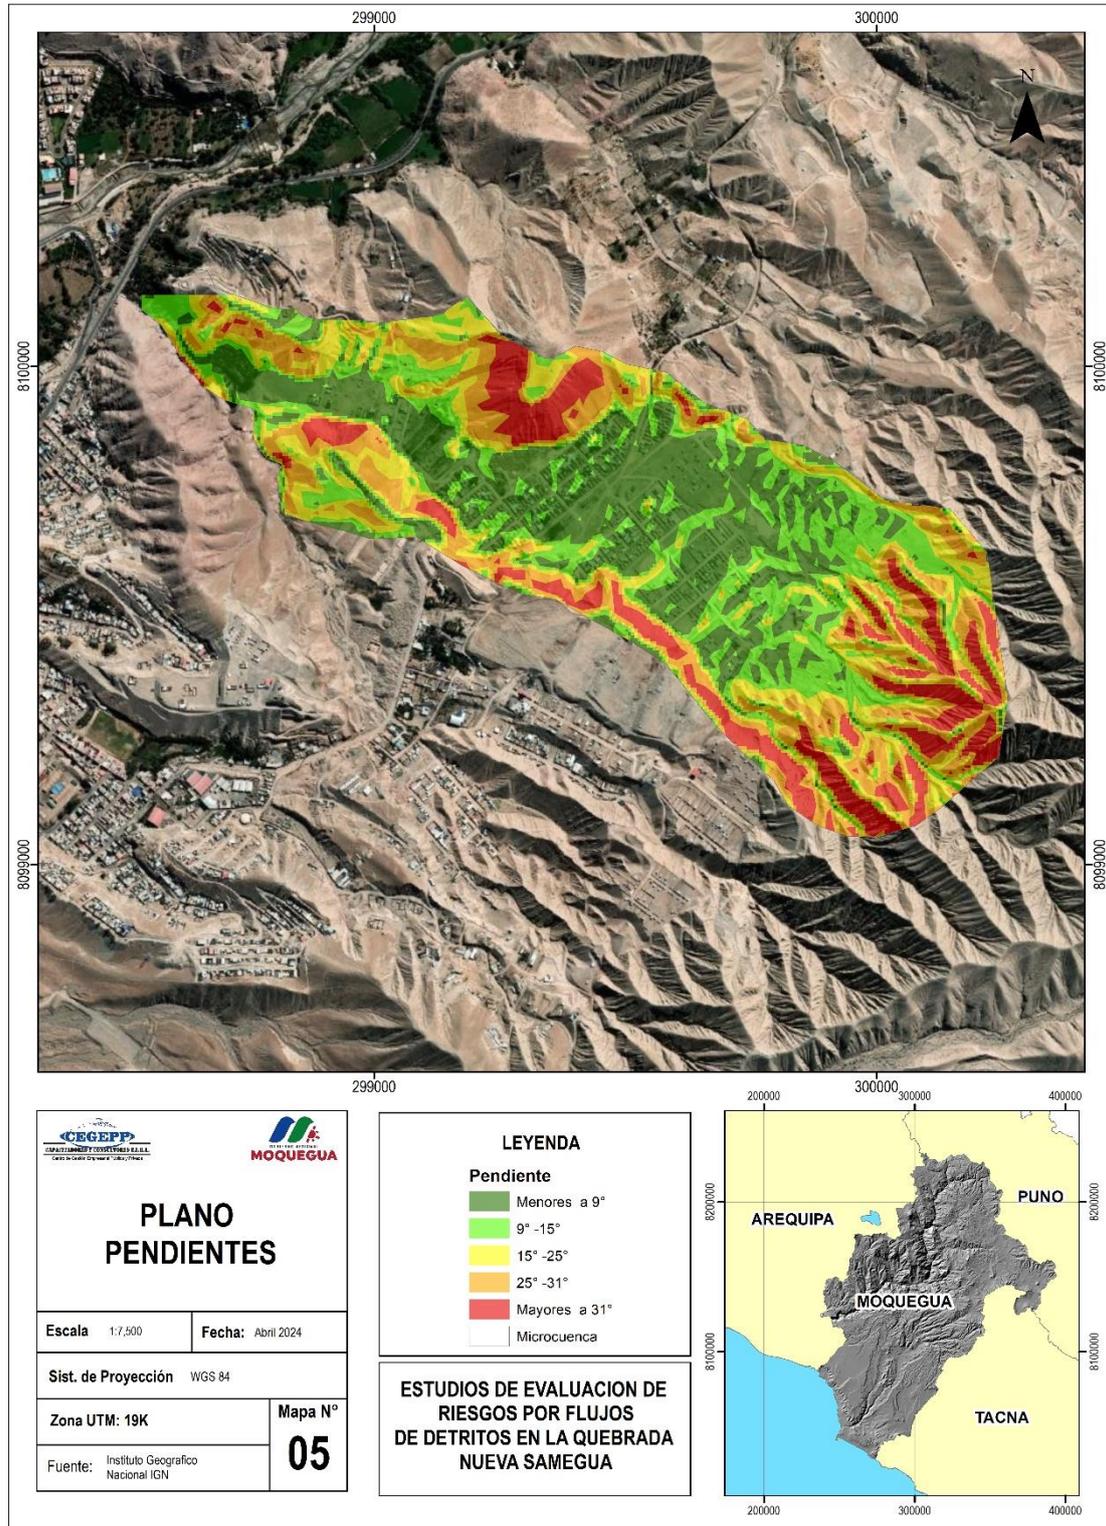
Mapa 5. Pendientes Quebrada Nueva Samegua

Pendiente abrupta (Mayores a 31°): Presentan distribución reducida, localizados en laderas y cimas de colinas, así como en el acantilado que limita la altiplanicie volcano-sedimentaria. Estos terrenos son susceptibles a la caída de rocas, derrumbes y avalanchas de rocas.

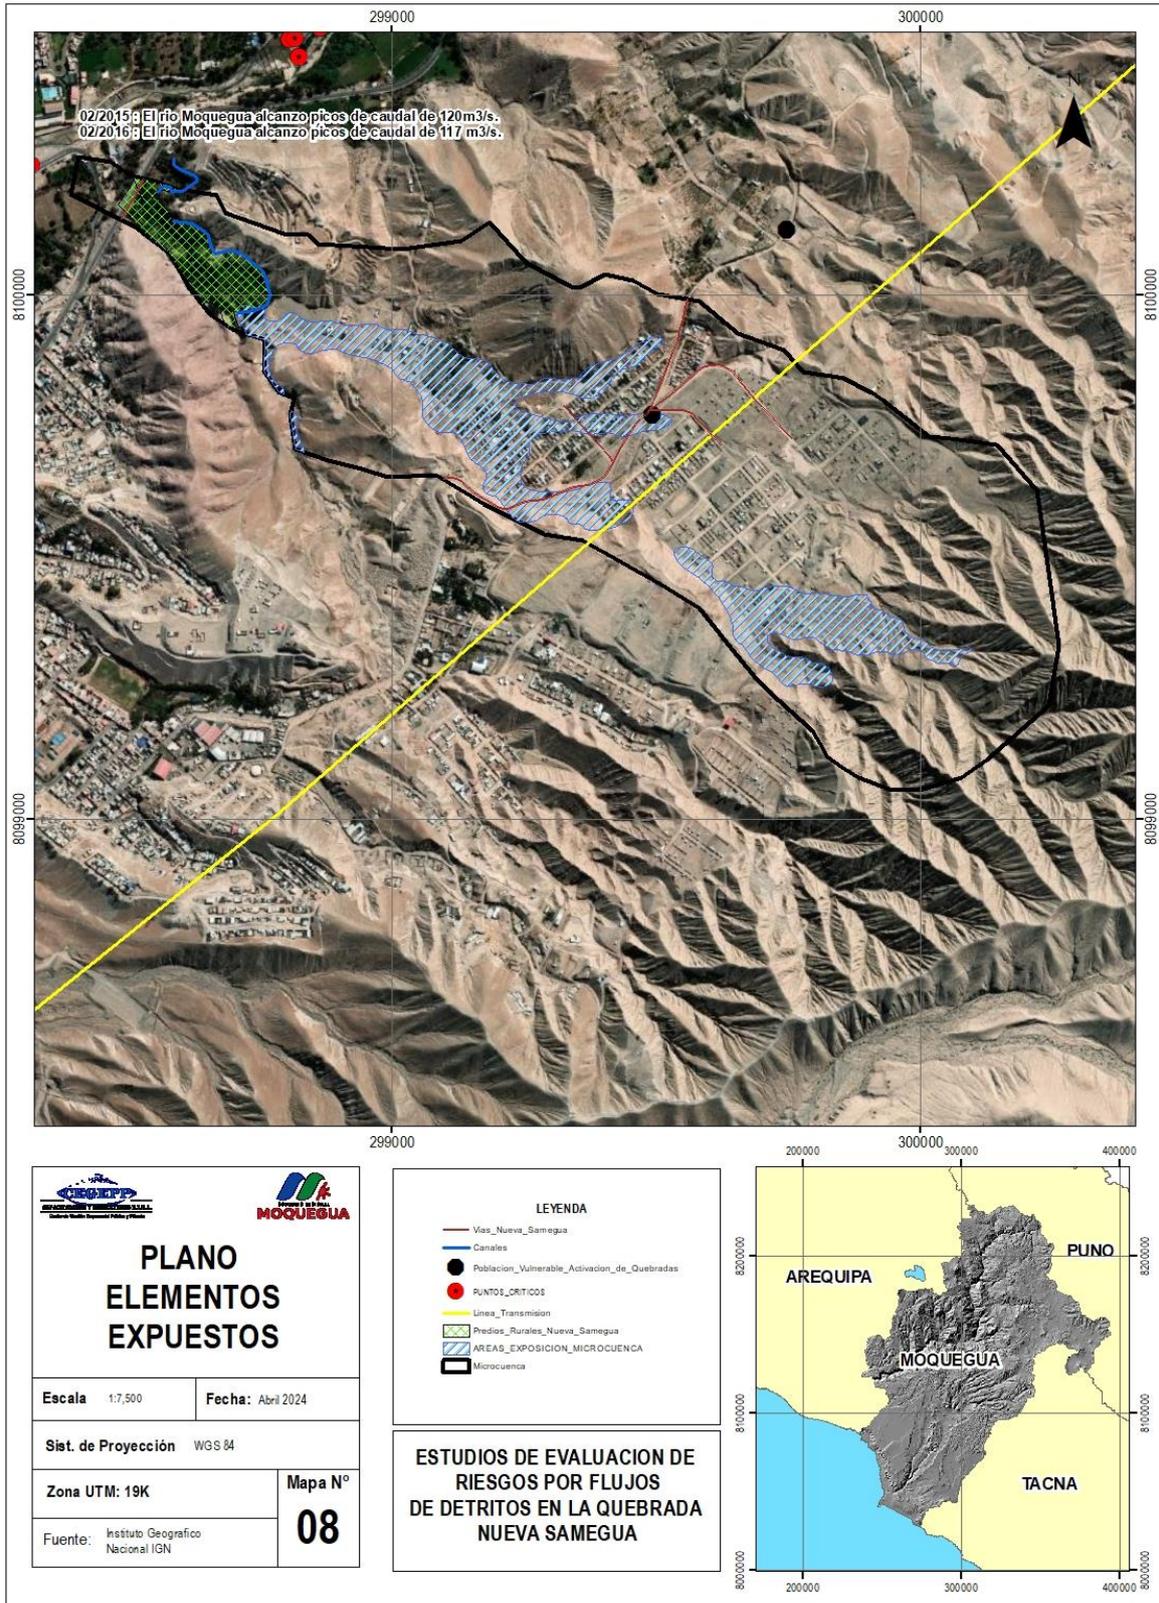
Mapa 8. Elementos Expuestos

En la Asociación de Vivienda Nueva Samegua como se puede observar en la figura nos muestra unos polígonos donde fue cartografiado por la entidad técnico científico INGEMMET Informe Técnico N° A7079 Evaluación geológica - geodinámica de los flujos de detritos del 26/02/2020 ocurrido en las localidades de Samegua y Moquegua, distritos Moquegua - Samegua, provincia Mariscal Nieto, región Moquegua, son zonas inundables por el discurrimiento de flujos ante una posible activación de quebrada producto de las lluvias intensas que podrían darse en un periodo.

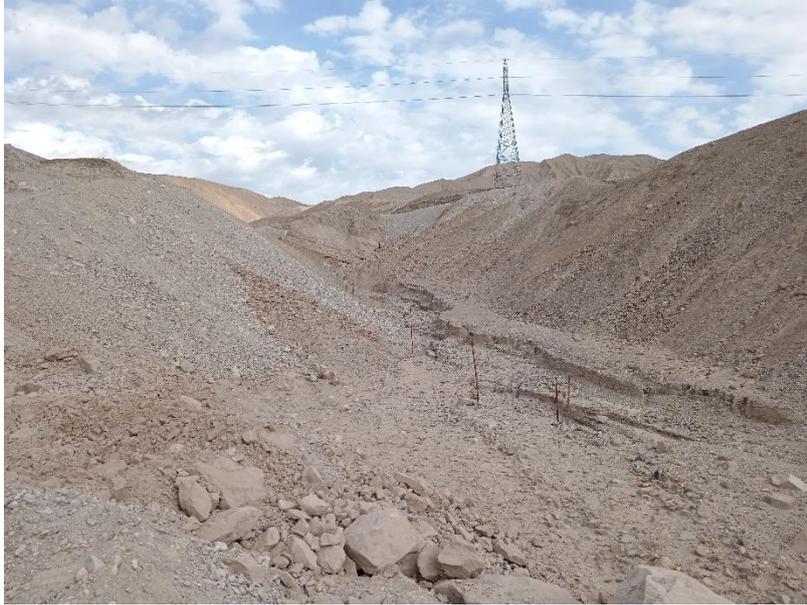
Fotografía 1. Se puede apreciar los materiales que se encuentran en el cauce de quebrada

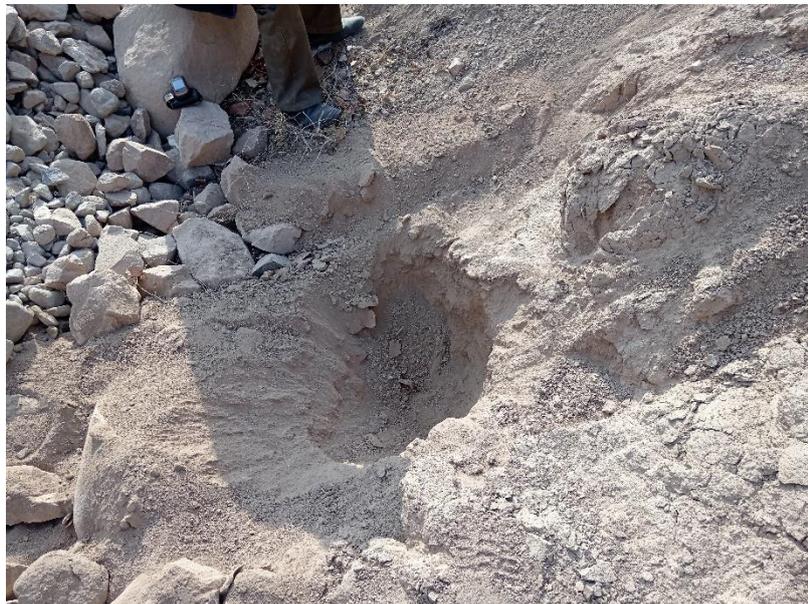
Fotografía 4. Se puede apreciar el tipo de suelo arenoso con intercalaciones de gravas y algunos cantos rodados.

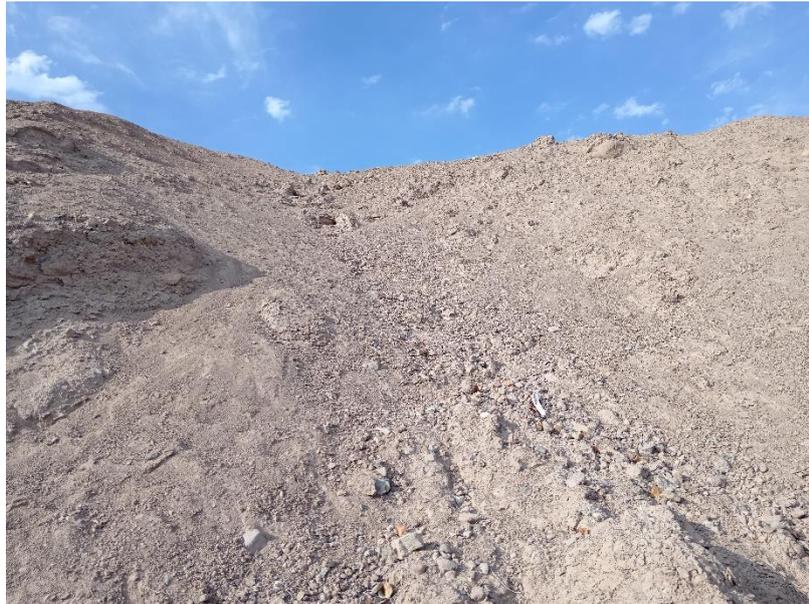
Fotografía 5. Se puede apreciar los materiales existentes en las laderas del cerro.
