Informe de Evaluación de Riesgo por inundación fluvial por desborde del río Ichuña, Distrito Ichuña, Provincia General Sánchez Cerro, Departamento Moquegua.

ABRIL - 2025

Gobierno Regional de Moquegua

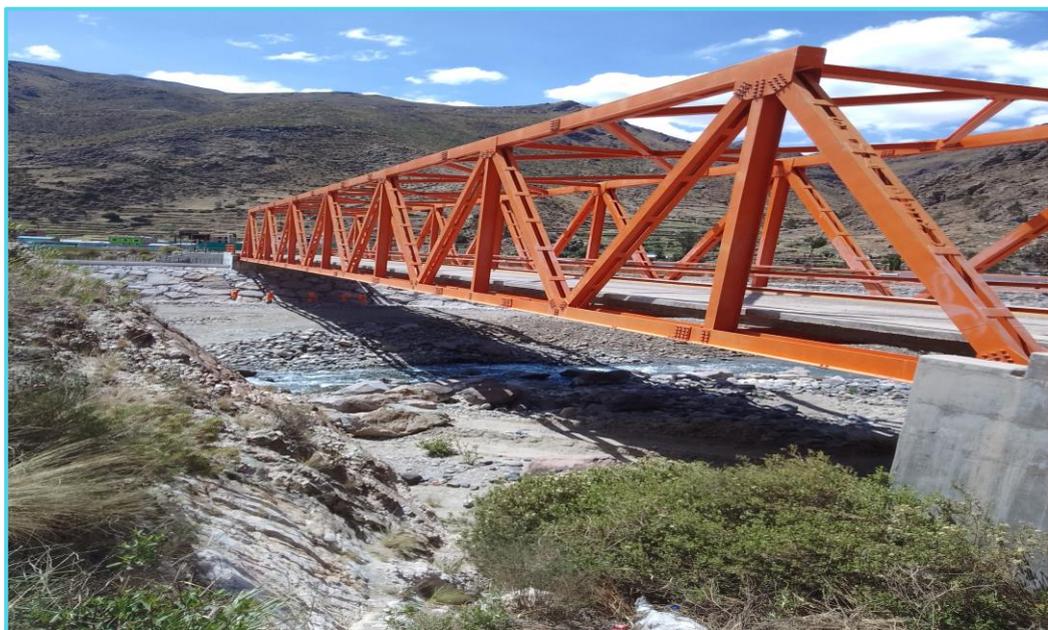
En la Imagen 3 se muestra una vista del puente principal de acceso de la zona de estudio, donde se puede apreciar el cauce principal, la cual puede estar en riesgo a ser perjudicada por la crecida del caudal.

Imagen 3 Vista del cauce de la quebrada con elementos expuesto.

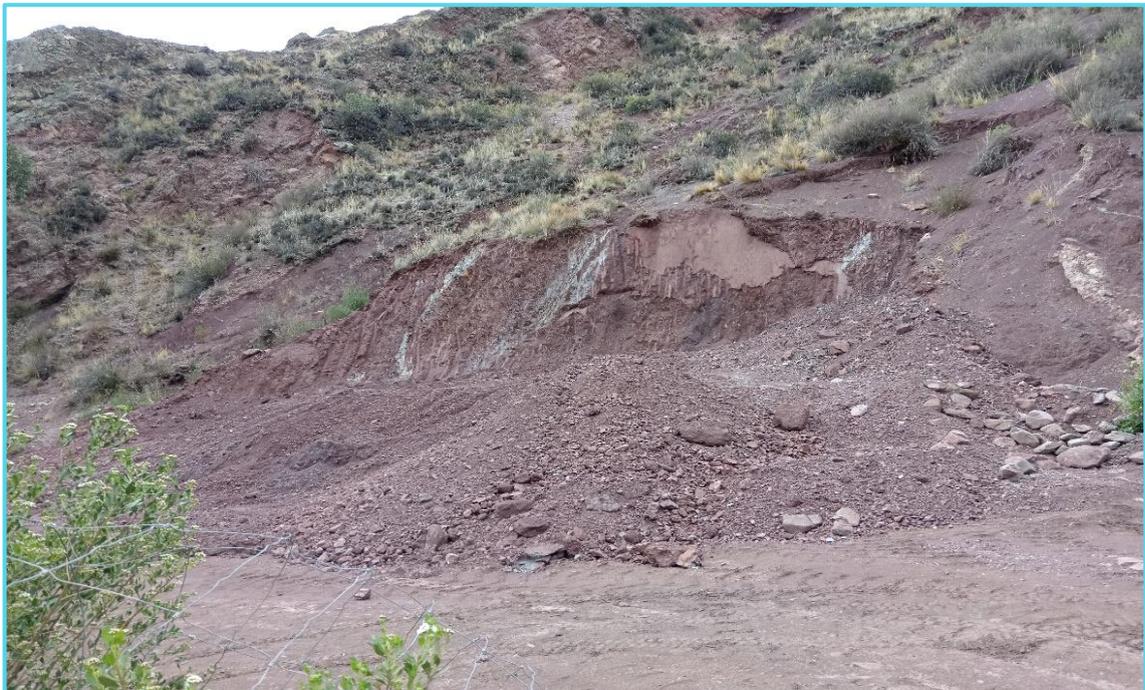
Son depósitos consolidados constituidos por bolones, cantos, gravas, densas a muy densas, con abundantes bloques y matriz de arena gruesa con clastos redondeados a sub-redondeados, que han sido acumulados por la combinación de procesos aluvionales y fluviales. Están ubicados fundamentalmente en las márgenes de ríos y quebradas principales formando terrazas a diferentes niveles ligeramente más elevados, utilizadas como terrenos de cultivo. Así como abanicos antiguos de gran dimensión, En forma de piedemonte se encuentran bien desarrollados en el valle de Moquegua.

Imagen 5 Litología de cerro margen derecha.

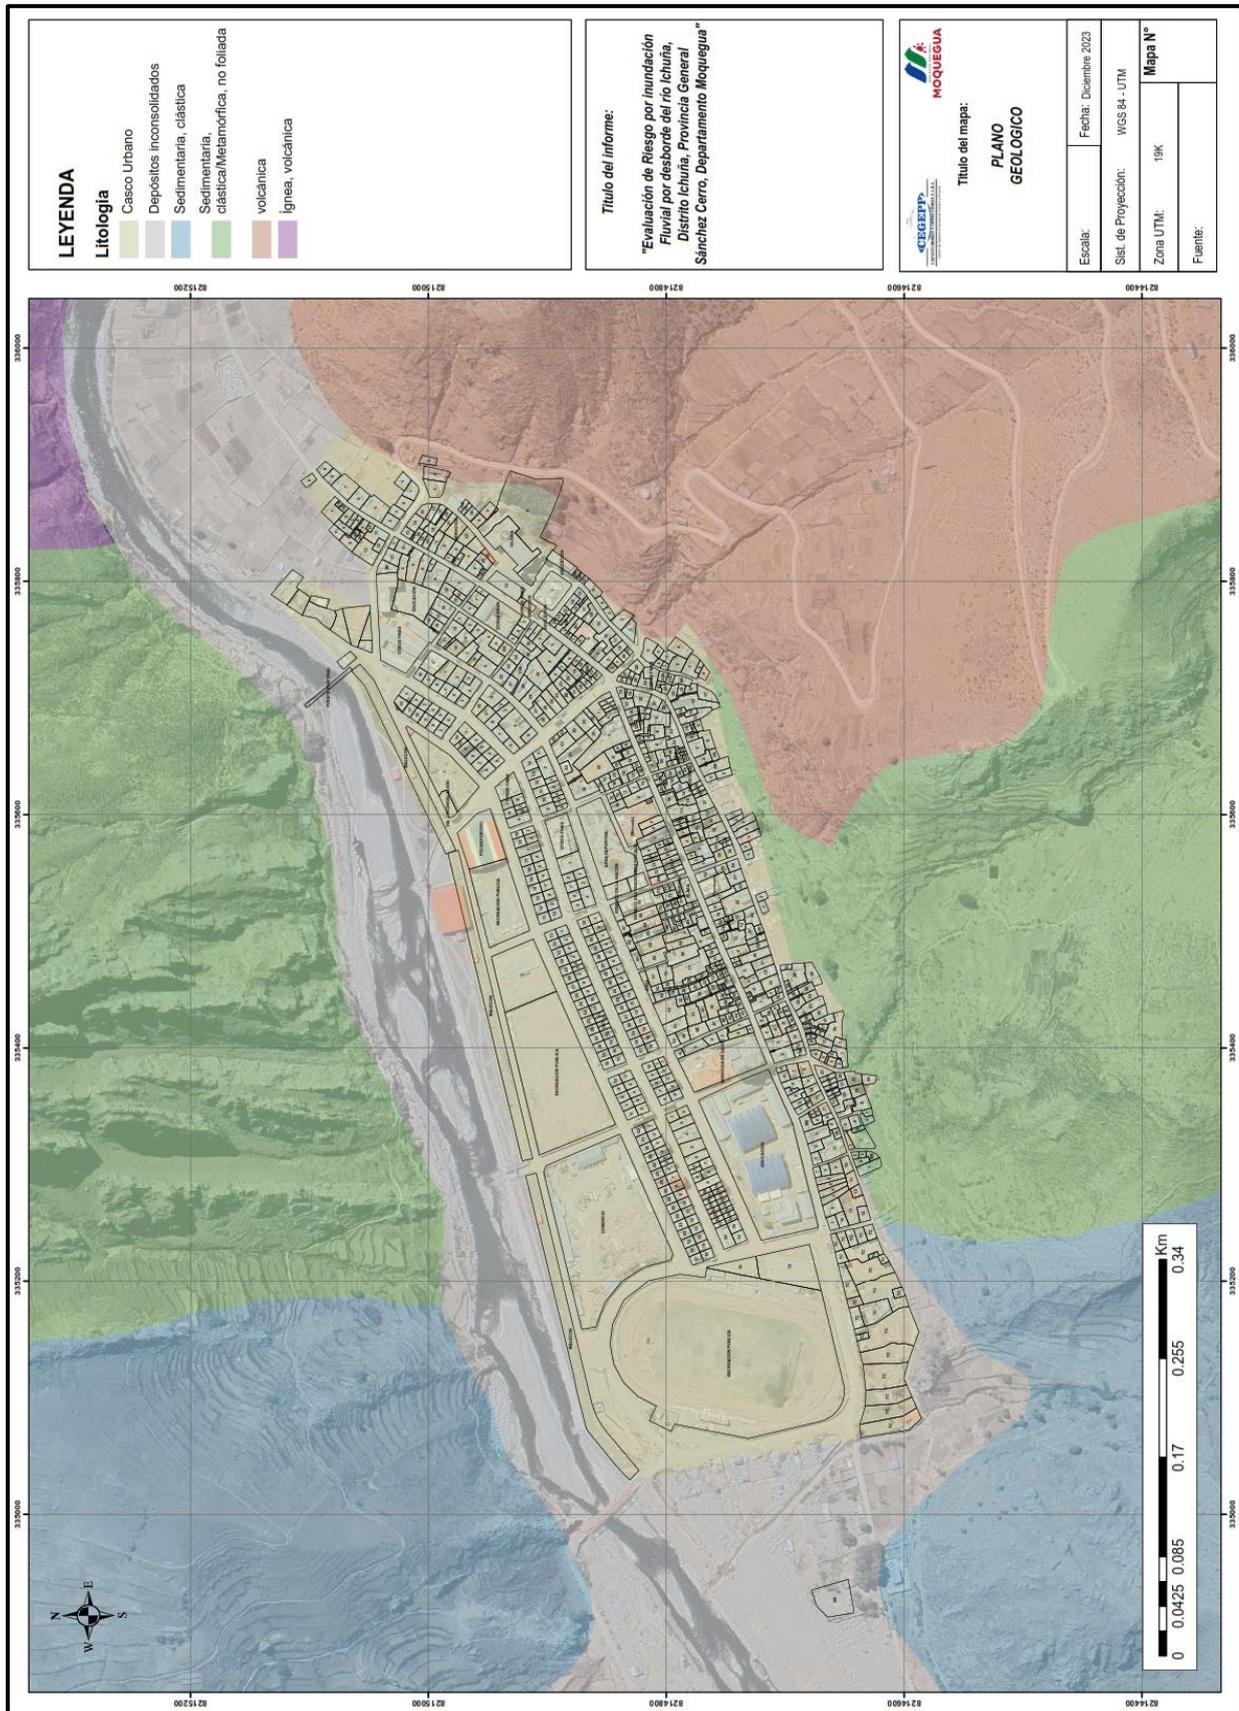
Mapa 2 Mapa geológico

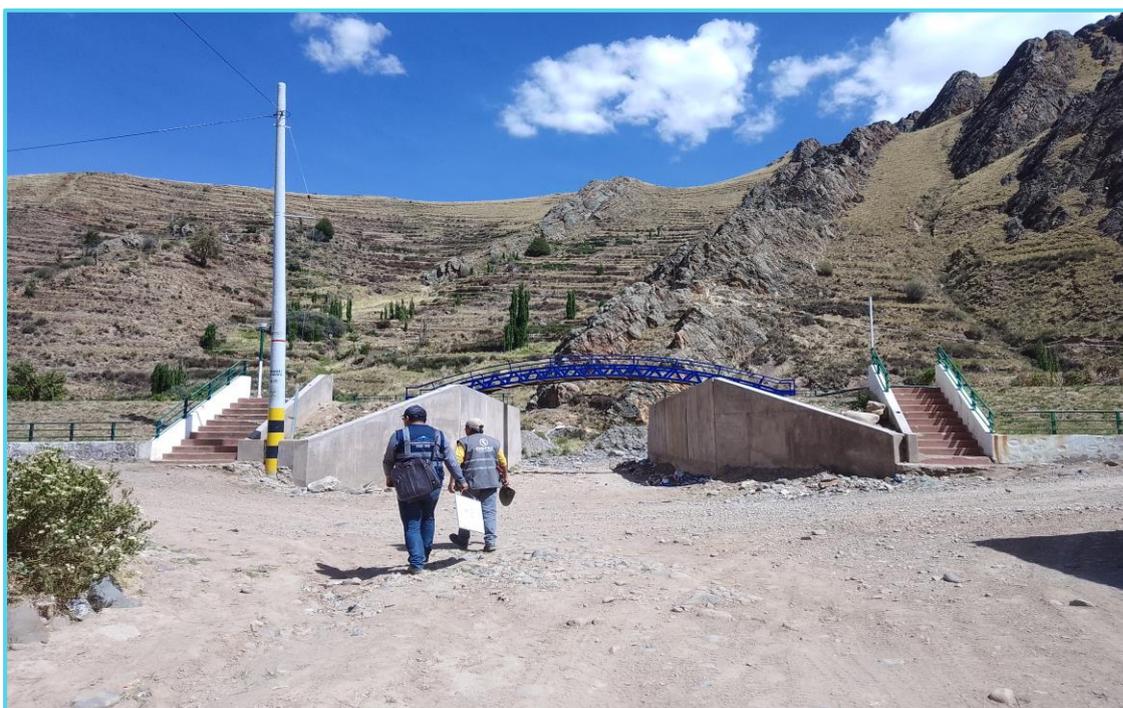
Imagen 7 Geoformas de cause de Quebrada

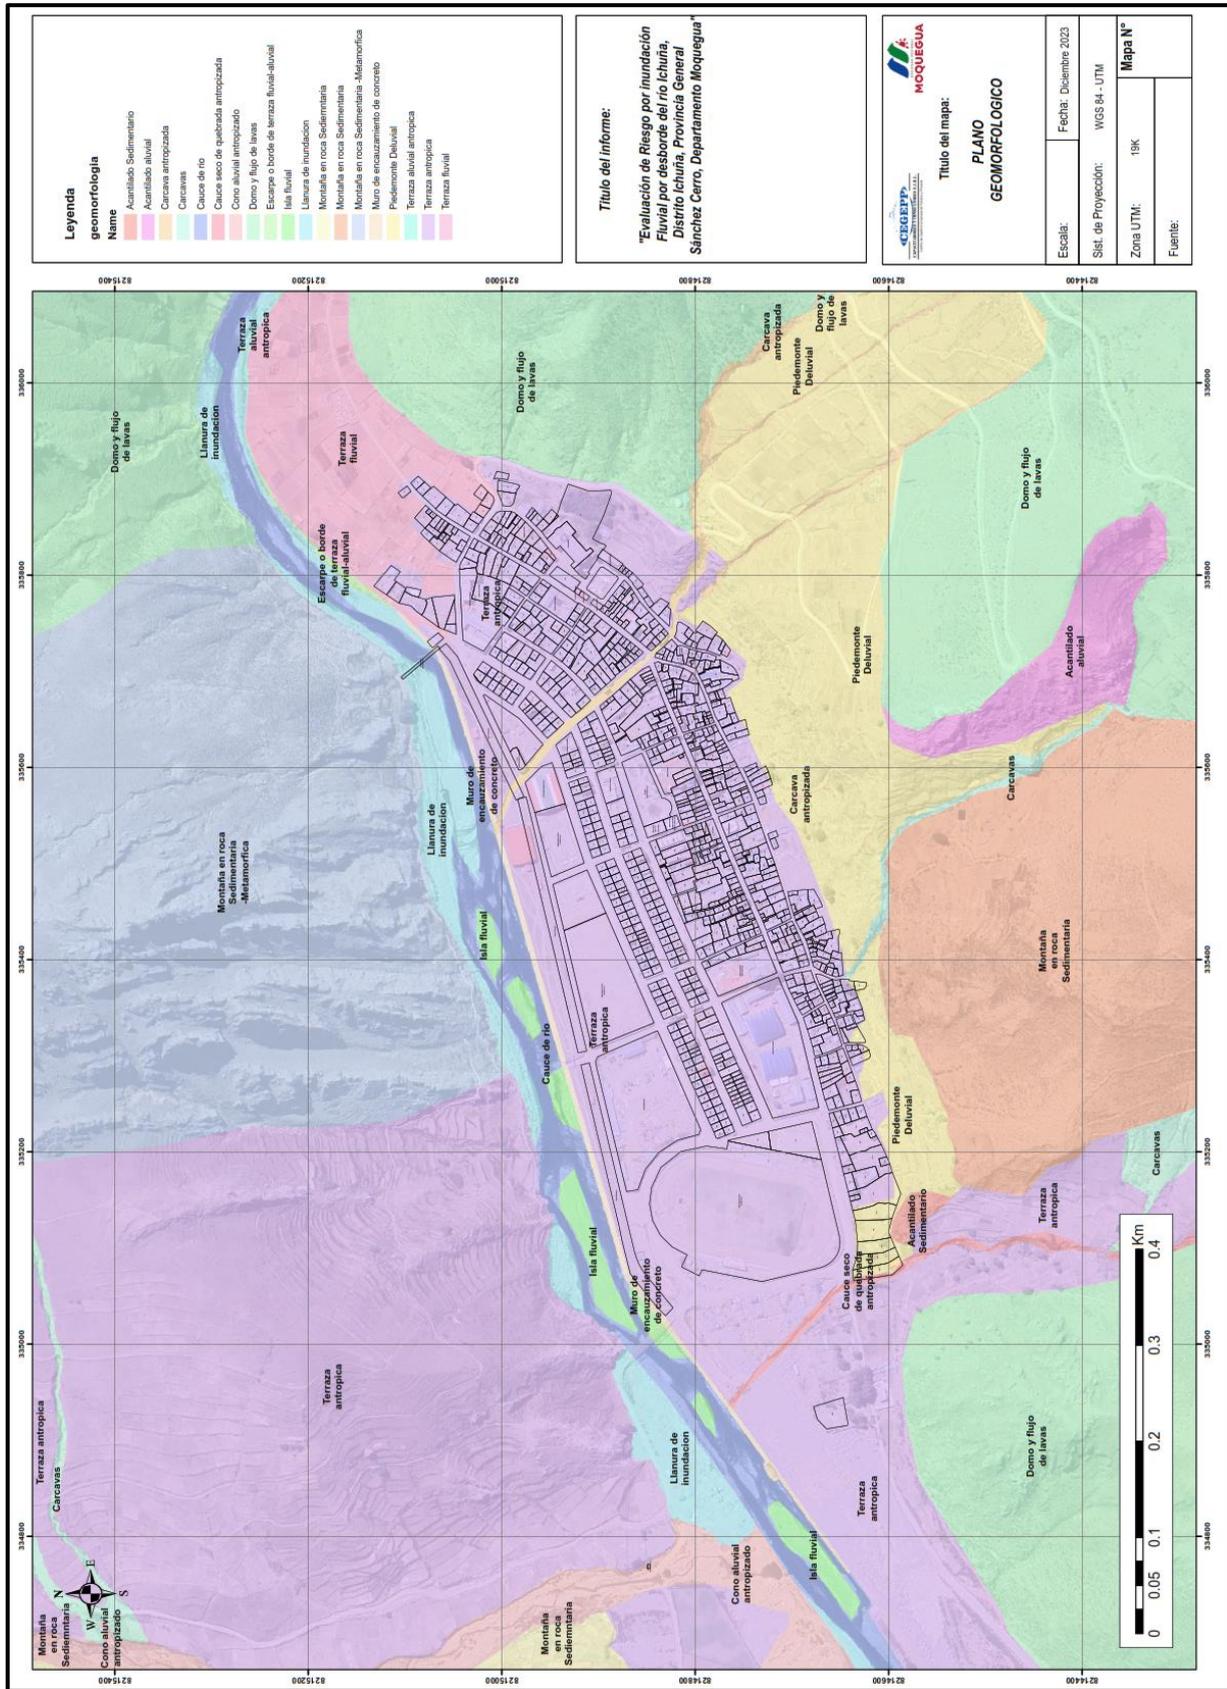
Mapa 3 Mapa geomorfológico

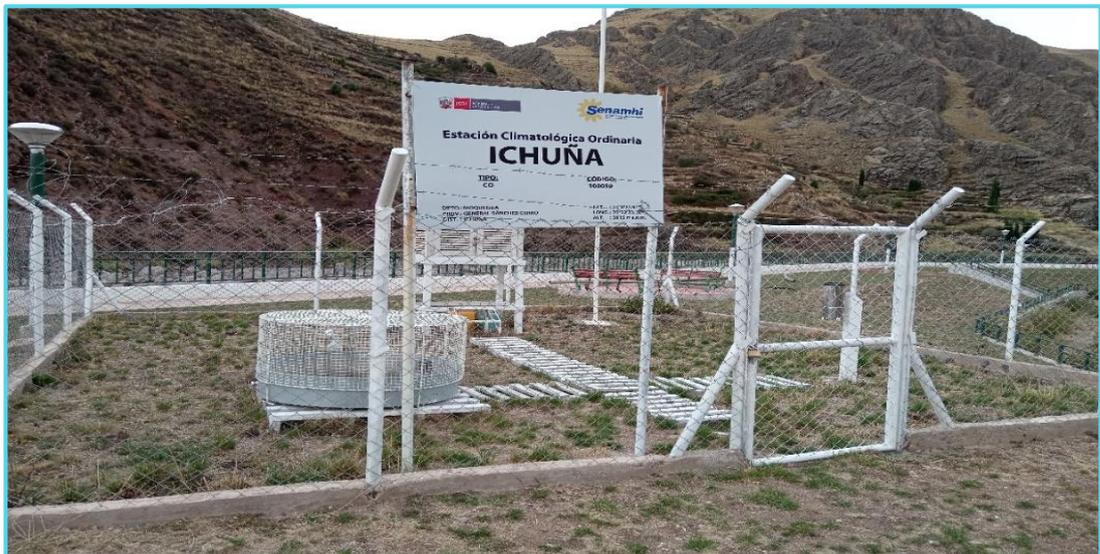
Imagen 11 Estación meteorológica de Ichuña

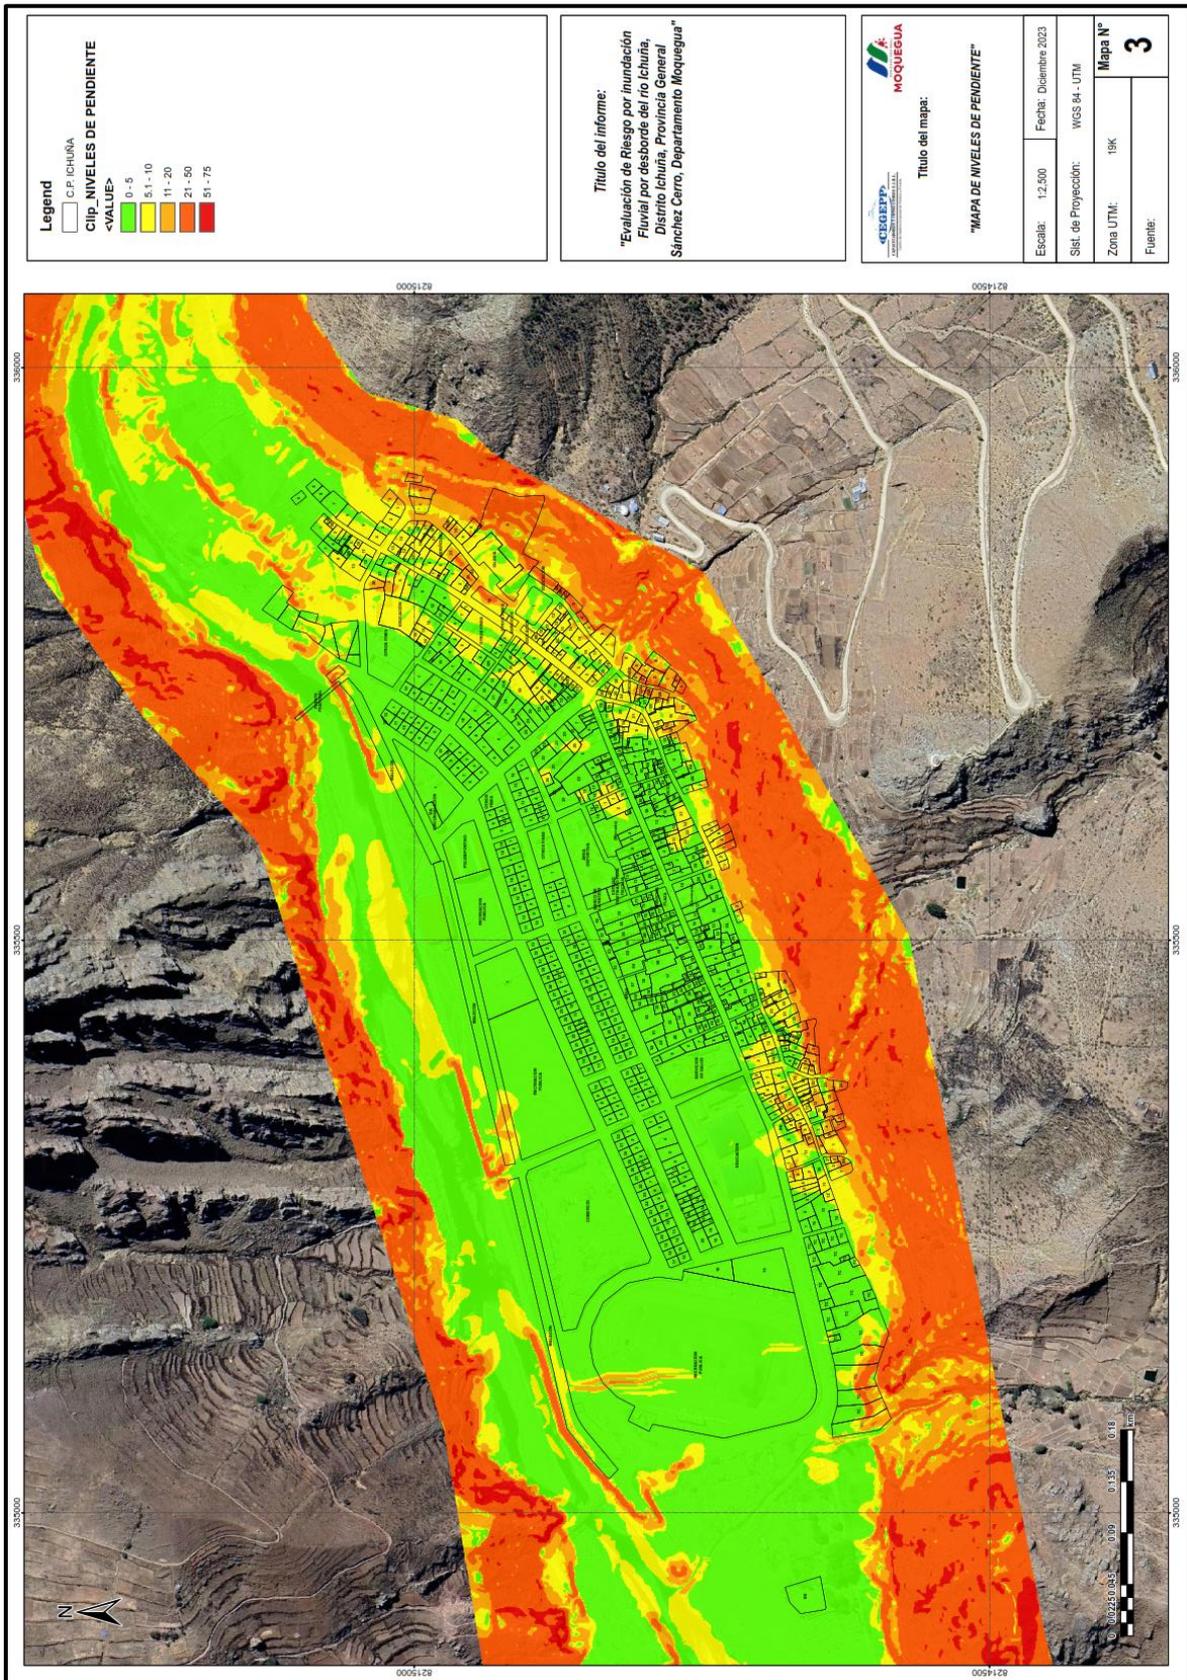
Mapa 4 Mapa de pendientes

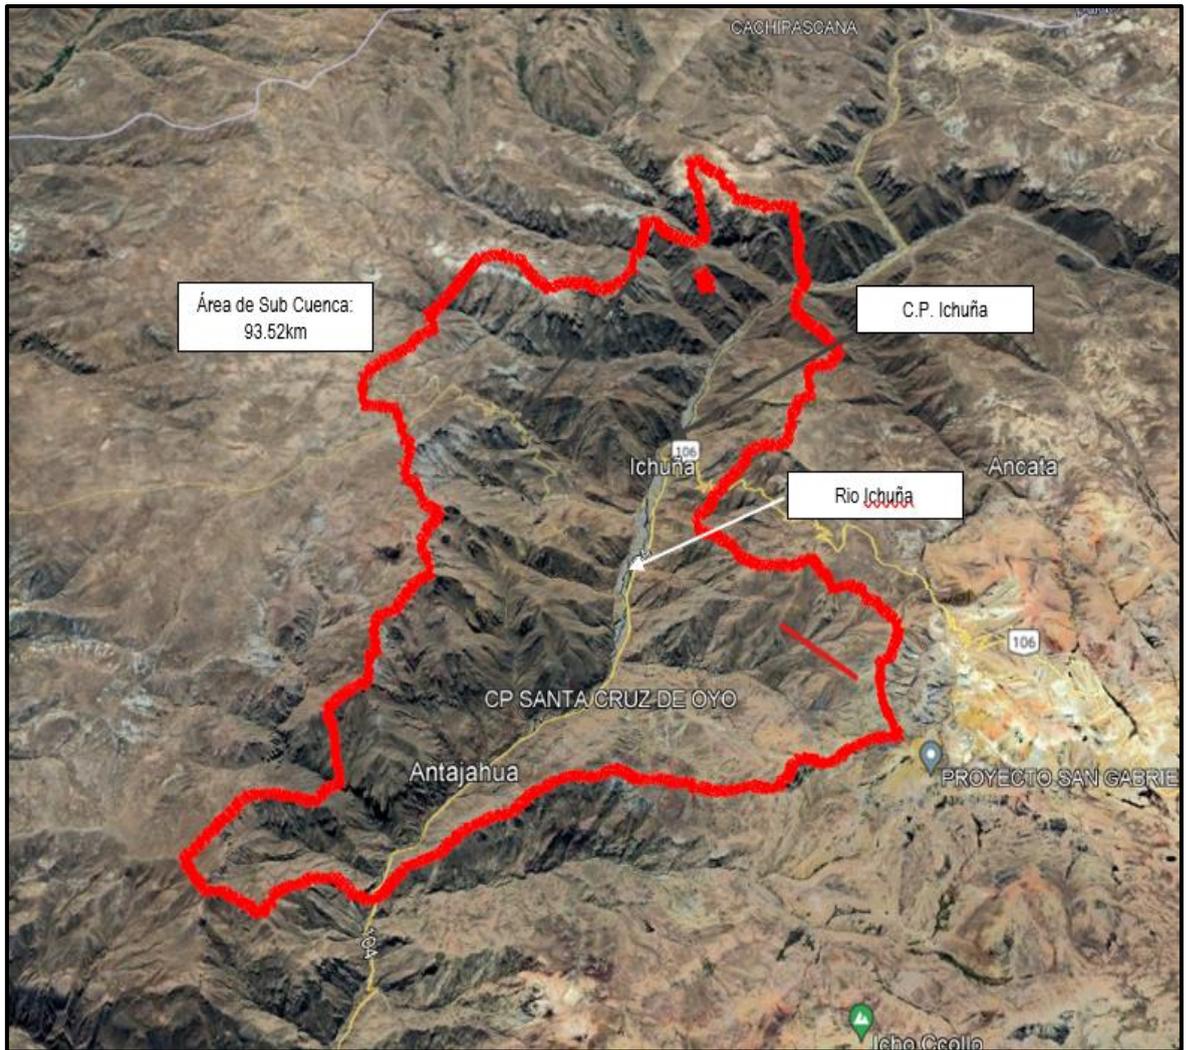
Figura 7 Delimitación de Subcuenca y Microcuencas

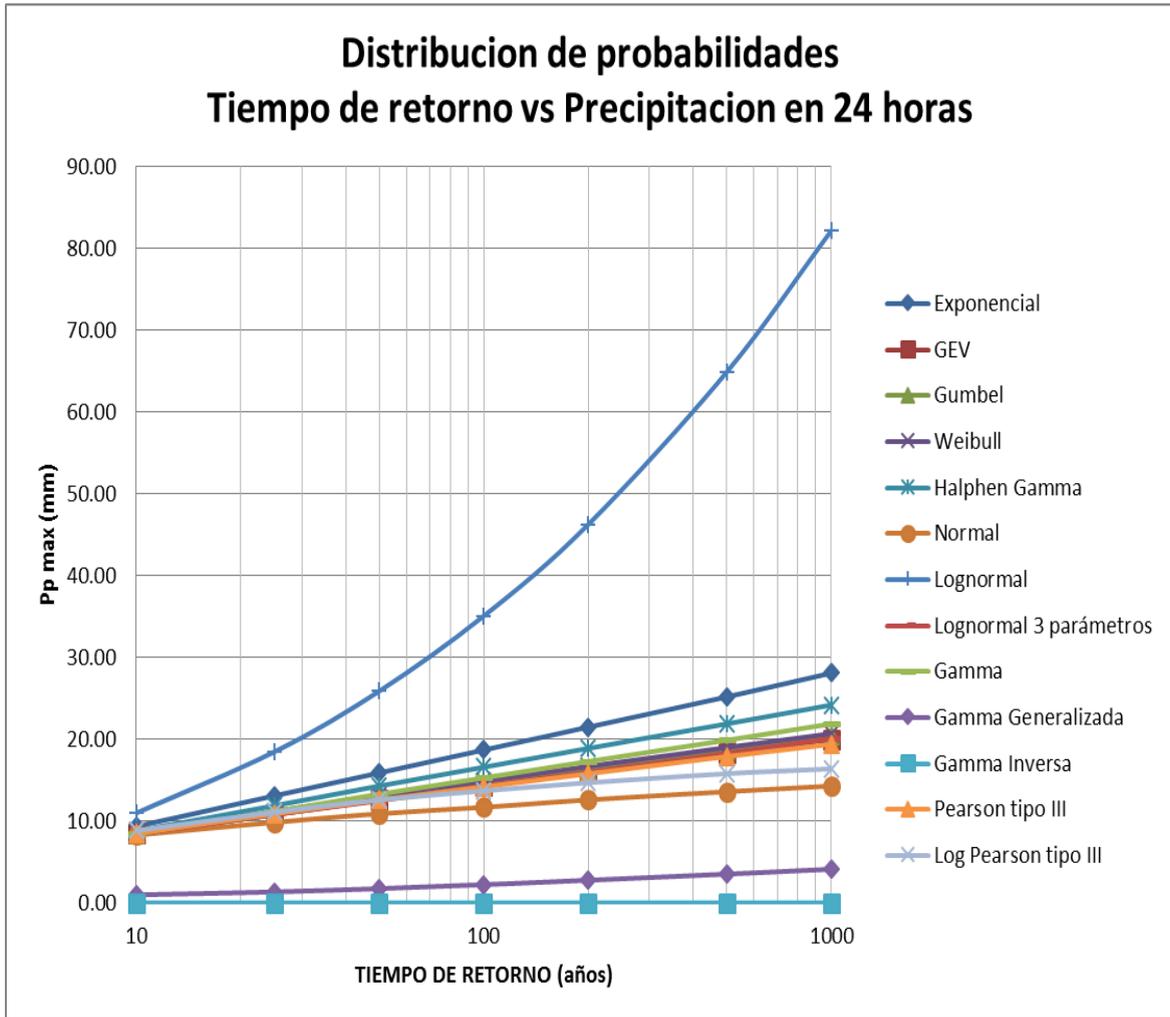
Figura 9 Distribución de probabilidades Tiempo de retorno vs precipitación en 24 horas

El análisis para la estación de Gral. Sánchez Cerro, es similar.

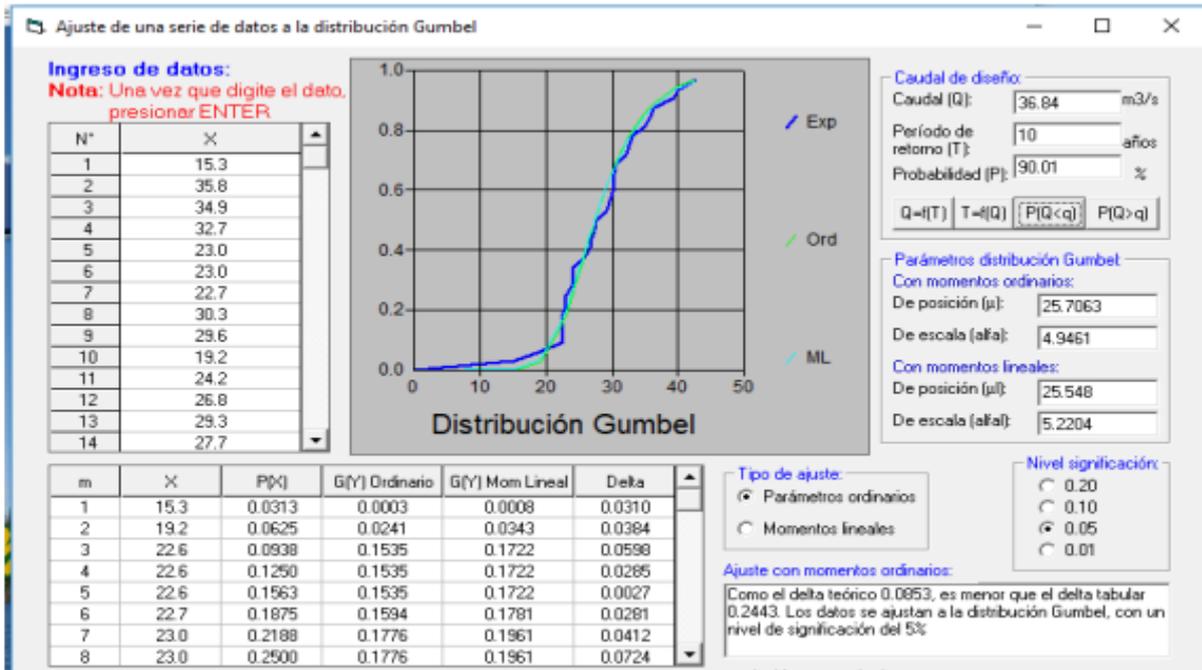
Figura 10 Precipitación máxima de 24 horas de la subcuenca Ichuña para un periodo de retorno de 10 años.

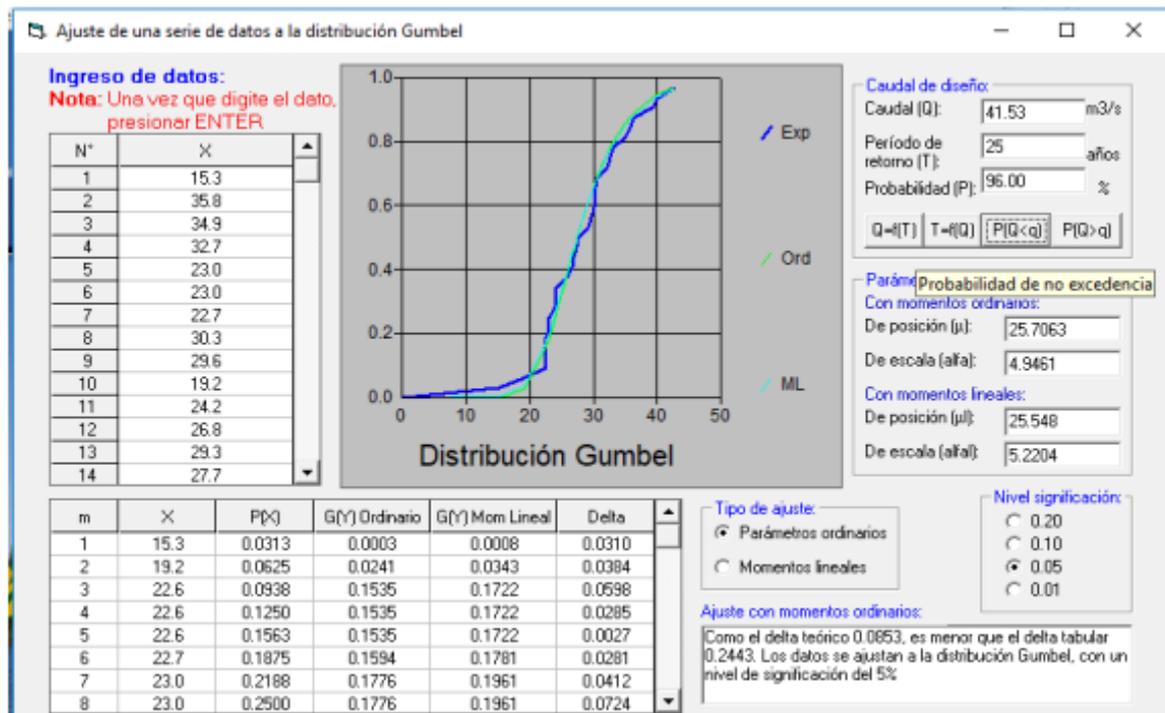
Figura 11 Precipitación máxima de 24 horas de la subcuenca Ichuña para un periodo de retorno de 25 años

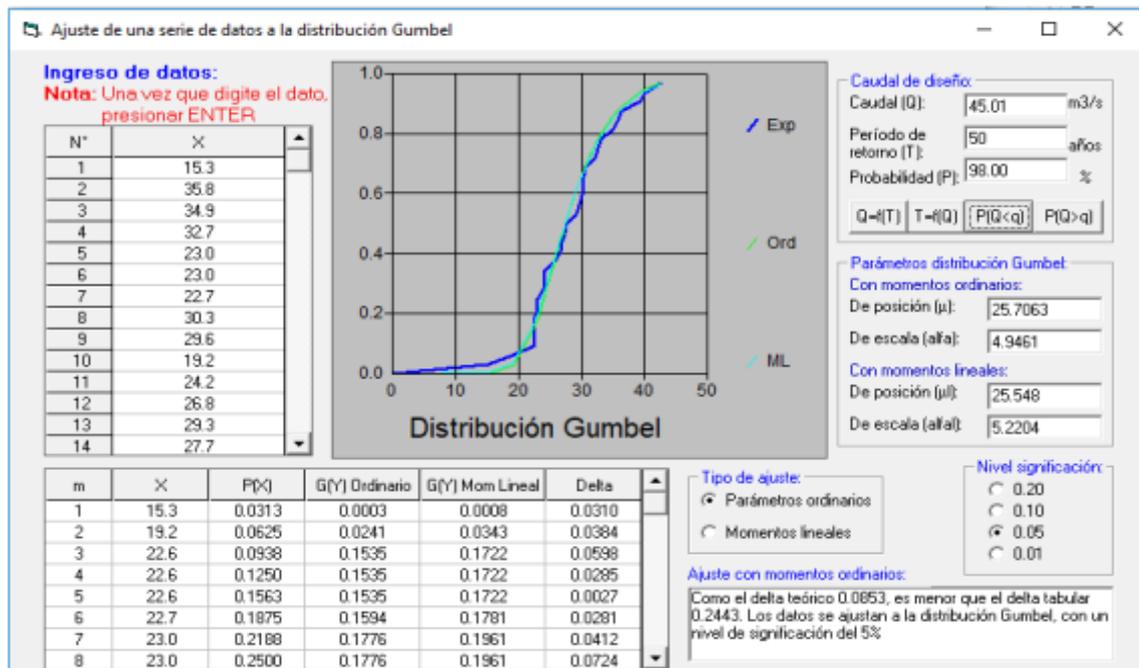
Figura 12 Precipitación máxima de 24 horas de la subcuenca Ichuña para un periodo de retorno de 50 años.

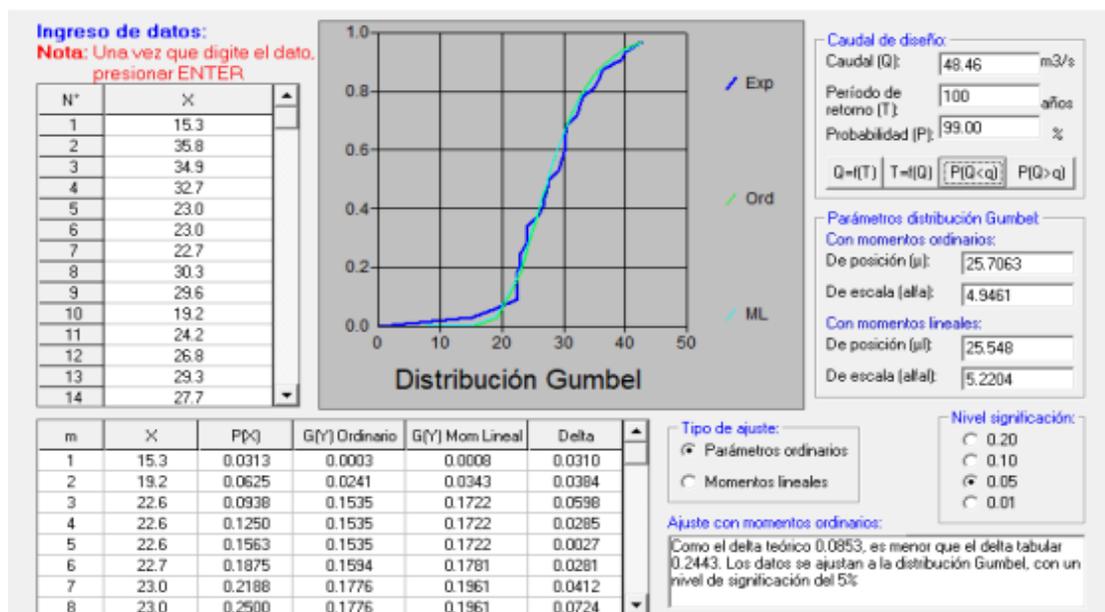
Figura 13 Precipitación máxima de 24 horas de la subcuenca Ichuña para un periodo de retorno de 100 años.

La precipitación máxima de 24 horas se ha disgregado para diferentes tiempos de duración usando el modelo de Dick y Peschke (Guevara 1991), cuya ecuación

$$P_d = P_{24h} \left(\frac{d}{1440} \right)^{0.25}$$

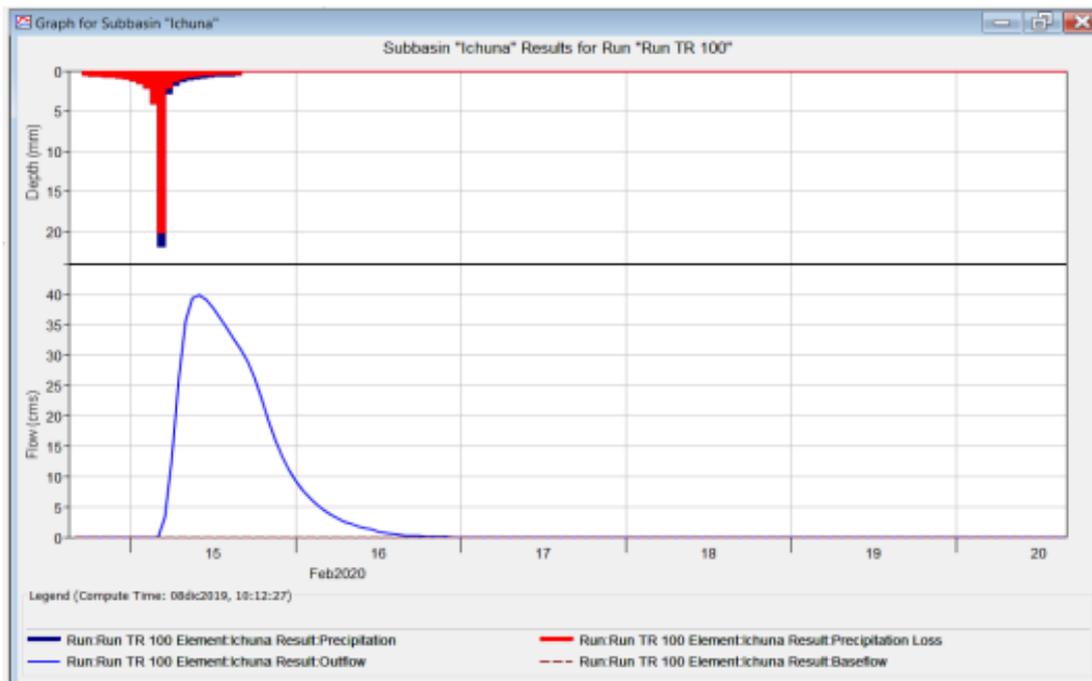
Figura 14 Caudal de máxima avenida de la subcuenca Ichuña para un periodo de retorno de 100 años

El caudal máximo de diseño calculado para la Intercuenca, para un tiempo de retorno de 100 años, para la Intercuenca es de 39.84 m³/s, retorno de 50 años, para la Intercuenca es de 30.06 m³/s, retorno de 25 años, para la Intercuenca es de 21.75 m³/s, retorno de 10 años, para la Intercuenca es de 12.82 m³/s sin embargo, se le esta adicionando un 30% a este caudal, por el hecho, que cuando ingresa este caudal, traerá consigo mucho material de arrastre, tales como sedimentos, material granular, etc. Así mismo, se está añadiendo un 15% adicional por el cambio climático que se viene presentando en el mundo, que ocasiona, inundaciones, y fuertes precipitaciones, modificando el clima a nivel global.

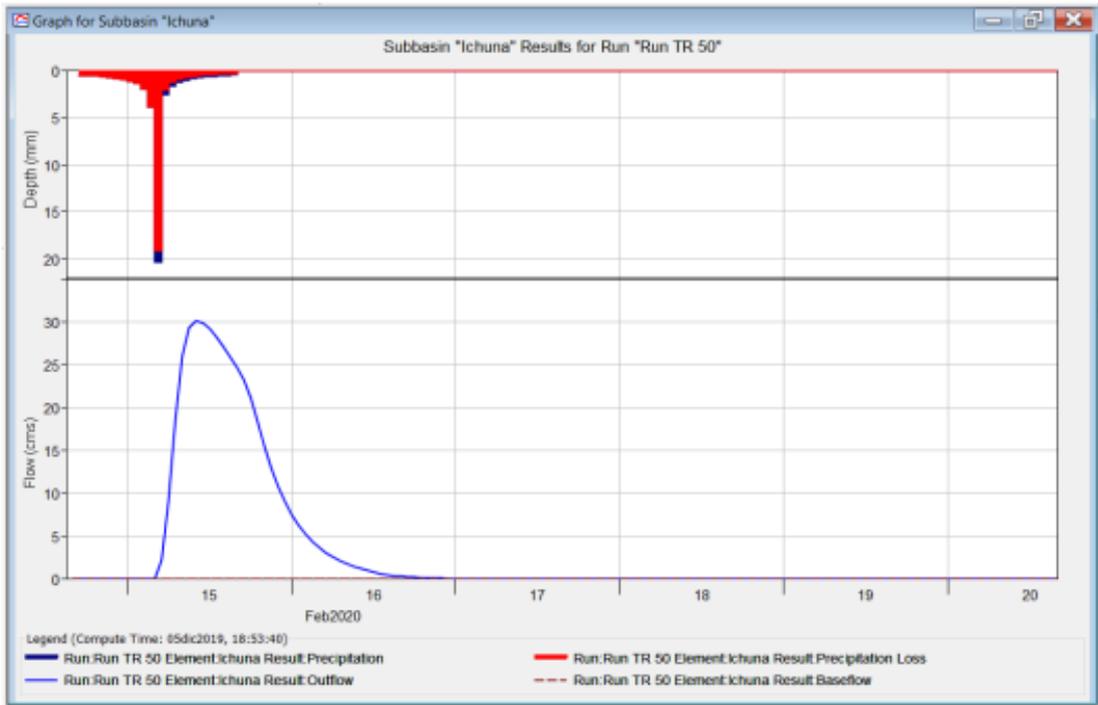
Figura 15 Caudal de máxima avenida de la subcuenca Ichuña para un periodo de retorno de 50 años

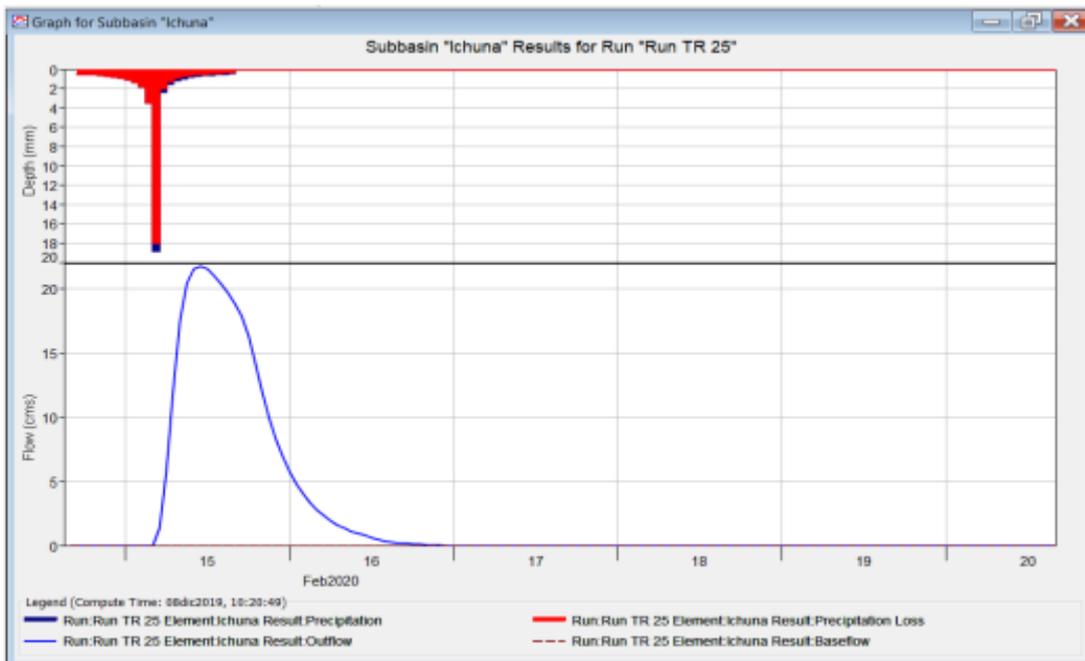
Figura 16 Caudal de máxima avenida de la subcuenca Ichuña para un periodo de retorno de 25 años

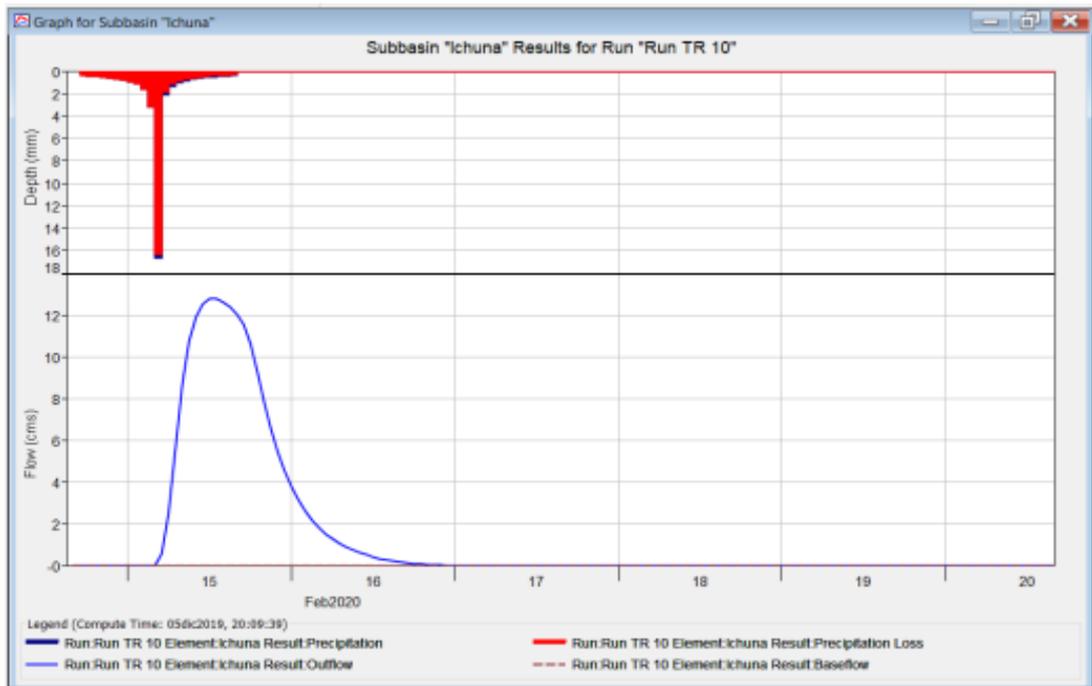
Figura 17 Caudal de máxima avenida de la subcuenca Ichuña para un periodo de retorno de 10 años

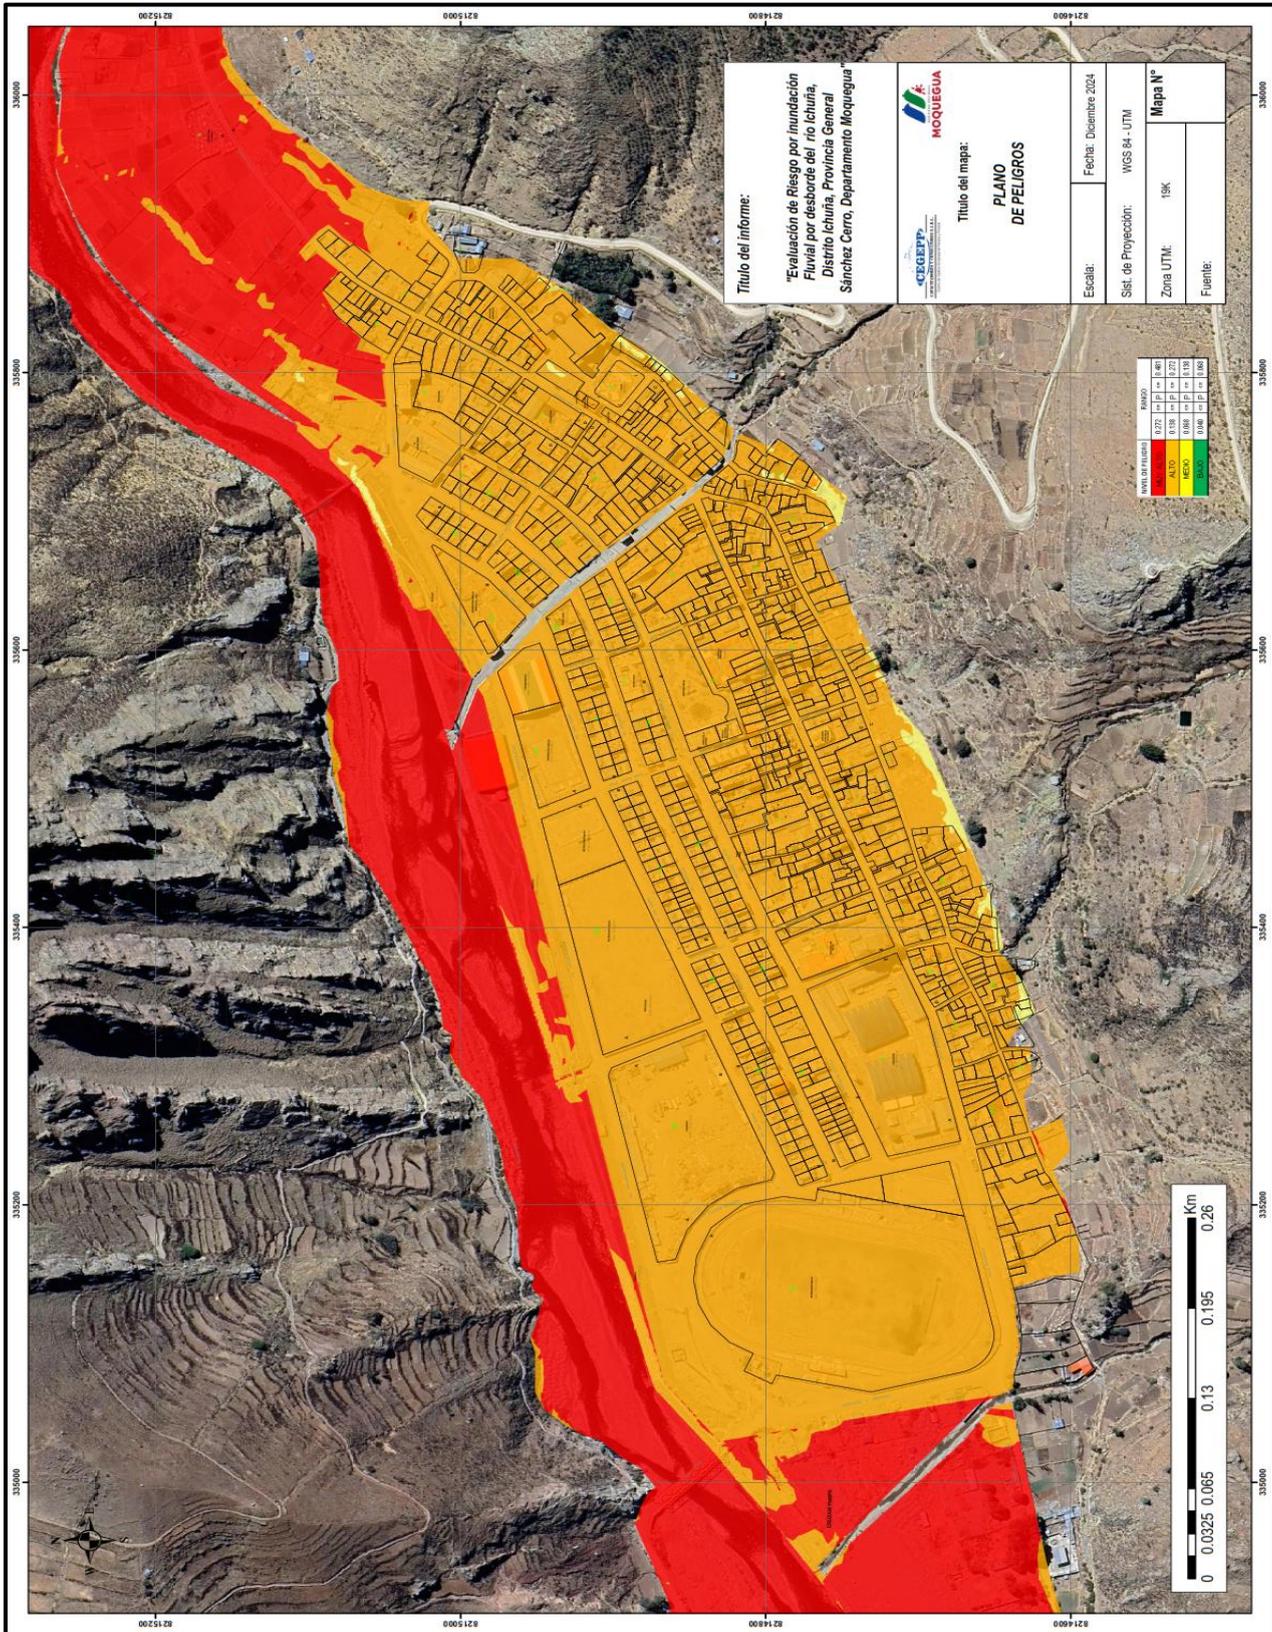
Mapa 7. Mapa de peligro

Con una precipitación entre 20 a 25 mm/día en un ámbito geográfico con tipo de geología de depósitos fluviales con pendientes menores de 15 grados, situados en formaciones geomorfológicas de cauces cubiertos causas abiertos con una frecuencia de eventos similares por lo menos 1 vez al año cada evento de el Niño y/o mayor a 5 eventos al año en promedio, se produciría daños en los elementos expuestos en sus dimensiones social y económica en los alrededores del Cuenca de Alto Tambo (Río Ichuña) ubicada en el distrito de Ichuña, Moquegua.

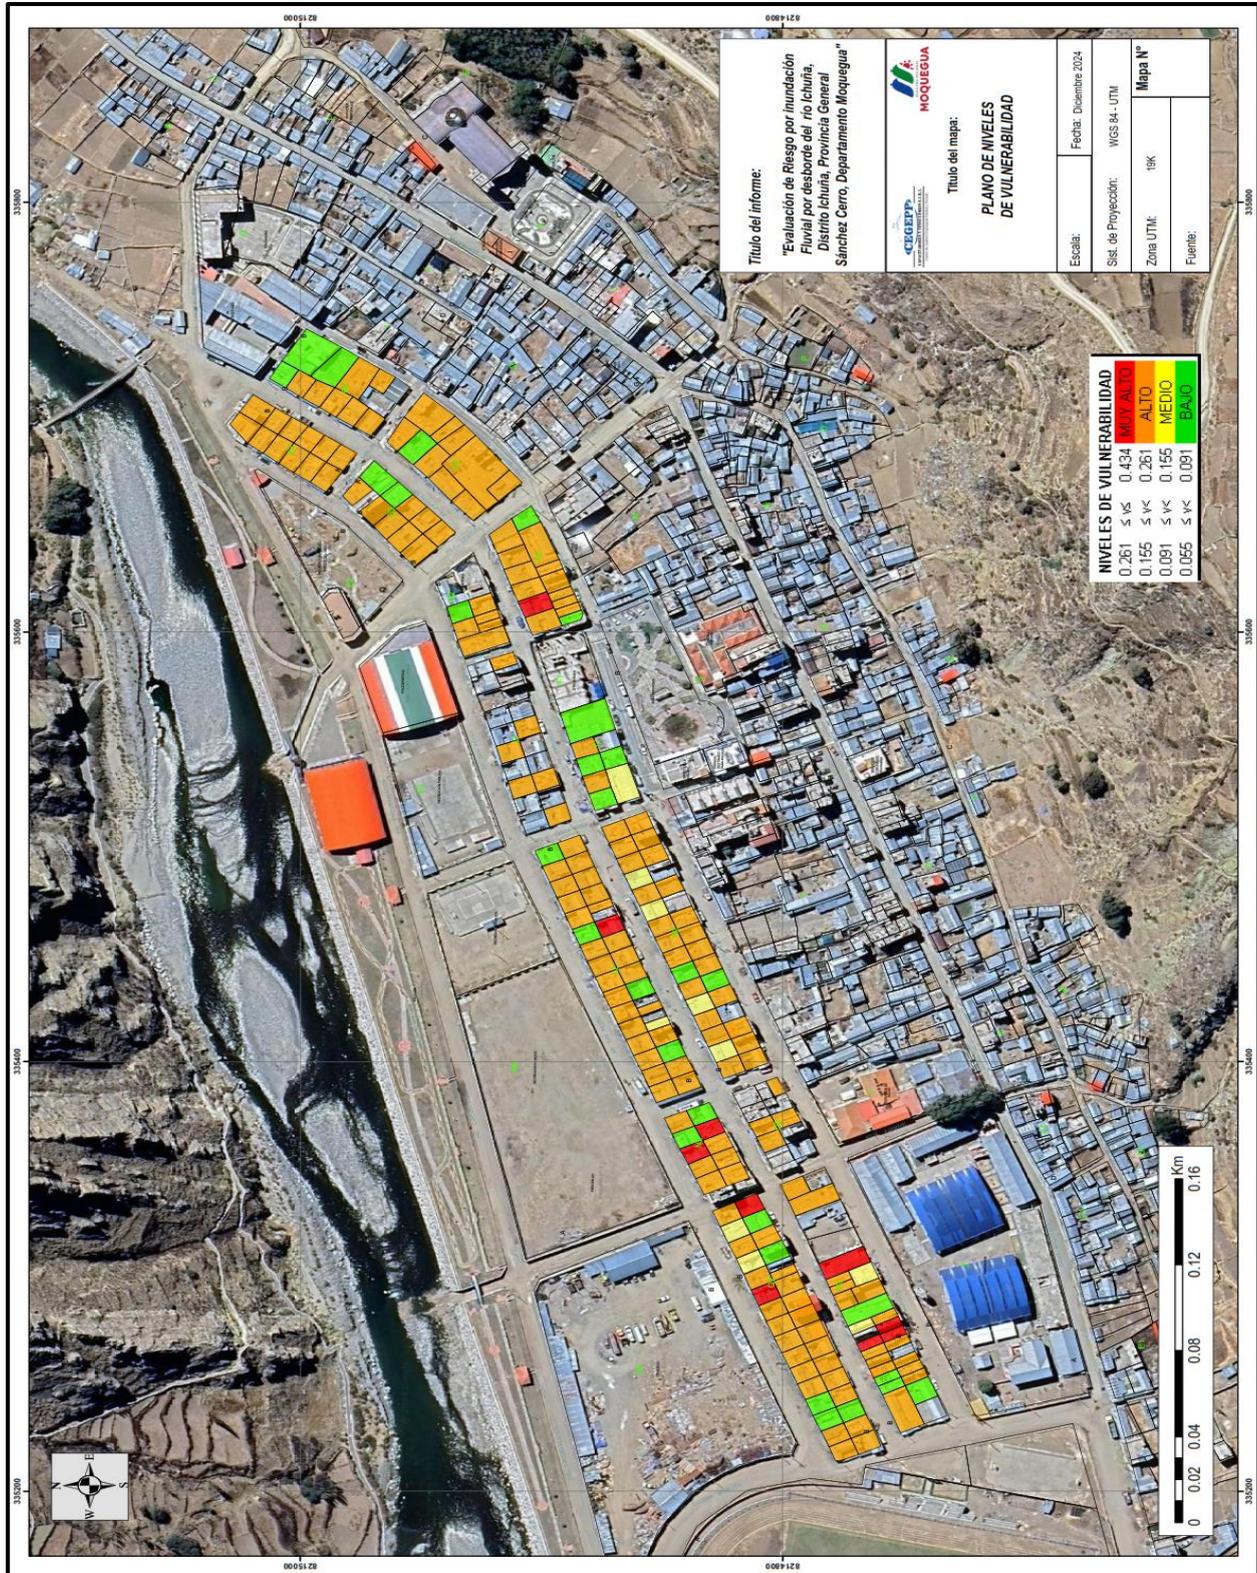
Mapa 8 Mapa de Vulnerabilidad

Nivel de Vulnerabilidad	Descripción	Rango
MUY ALTO	Grupo etario de 0 a 5 años y mayor de 65 años, Abastecimiento de agua de otro tipo o abastecimiento de agua de quebrada, tipo de red de desagüe a campo abierto o aire libre, no cuenta con acceso a servicio de alumbrado o solo cuenta con vela para alumbrado, no recibe capacitaciones en temas de riesgo o solo recibe capacitaciones 1 vez cada 5 años, no muestra interés en participar en campañas de prevención de riesgo, uso de suelo o lotes residencial y/o comercial, material predominante en paredes rustico o improvisado (plástico y cartón) y/o madera y esteras, altura de vivienda 1 piso, estado de conservación de vivienda muy mala, material predominante en techo otros materiales, material predominante en piso tierra y/o madera, ocupación agricultor y/o trabajador del hogar, no cuenta con obras de mitigación o cuenta con obras de mitigación tipo sacos de arena, tenencia de la vivienda propio y/o alquilado, deforestación de la flora nativa mayor a 200 metros, no realiza recojo de residuos sólidos y/o manejo y disposición de residuos sólidos tipo botadero en el cauce de la quebrada, no conoce ni practica el reciclaje.	$0.261 \leq V \leq 0.434$
