Informe de Evaluación de Riesgo por inundación fluvial por desborde del río Ichuña, Distrito Ichuña, Provincia General Sánchez Cerro, Departamento Moquegua.

ABRIL - 2025

Gobierno Regional de Moquegua

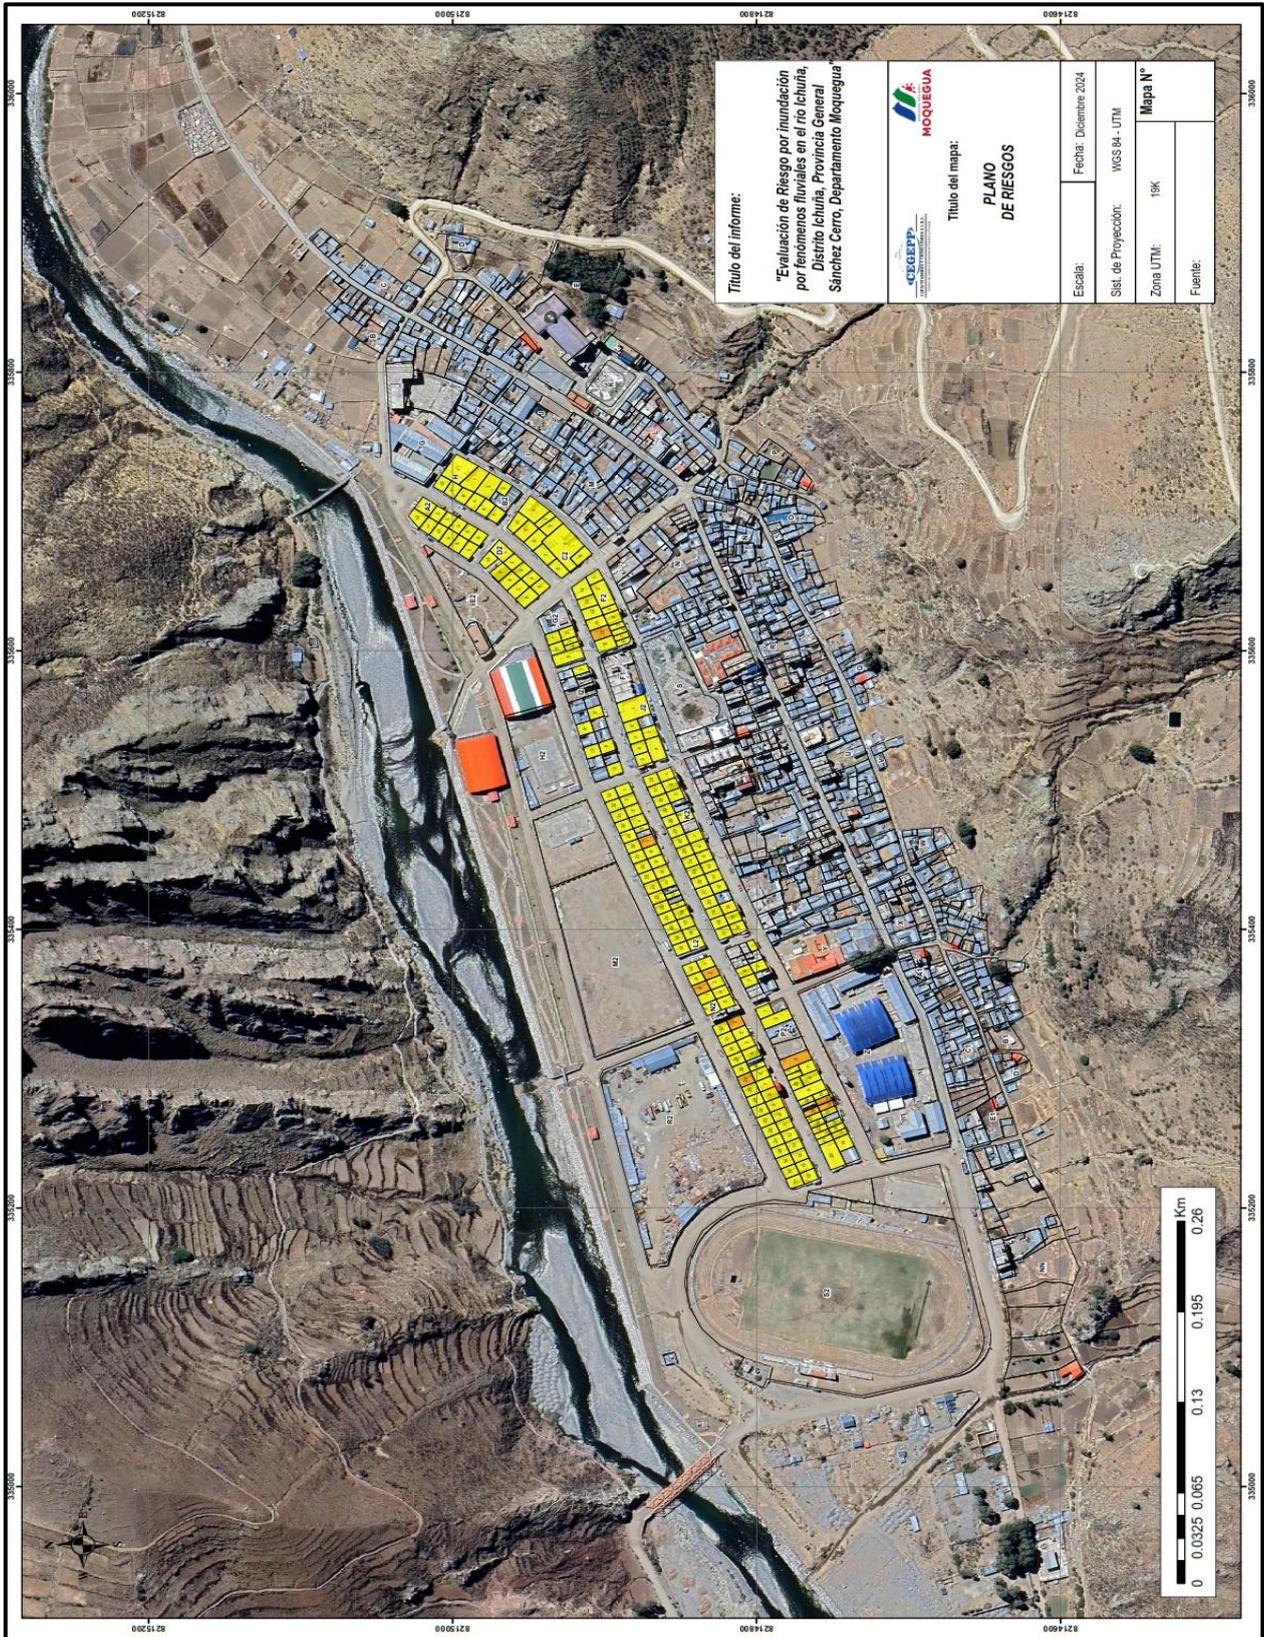
Mapa 9 Mapa de Riesgo
