MUNICIPALIDAD DISTRITAL DE TOMAS

# ESTUDIO DE GESTIÓN DE RIESGOS

INFORME DE EVALUACIÓN DE RIESGOS, ORIGINADO POR INUNDACIÓN FLUVIAL POR DESBORDE DEL RÍO SUNCA Y RIO SIRIA EN EL CENTRO POBLADO HUANCACHI, DISTRITO DE TOMAS DE LA PROVINCIA DE YAUYOS DEL DEPARTAMENTO DE LIMA.

Marzo - 2025

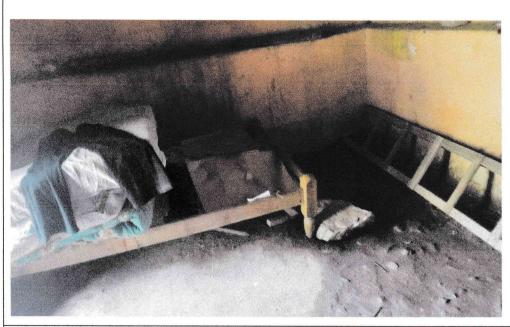
## Imagen N° 1. desborde de los Río Sunca y Rio Siria

Vista de la 8<sup>ta</sup> vivienda del margen derecho del Rio Sunca, que se inundó causando perdidas de materiales y debilitando el talud de la pared de adobe de la vivienda.

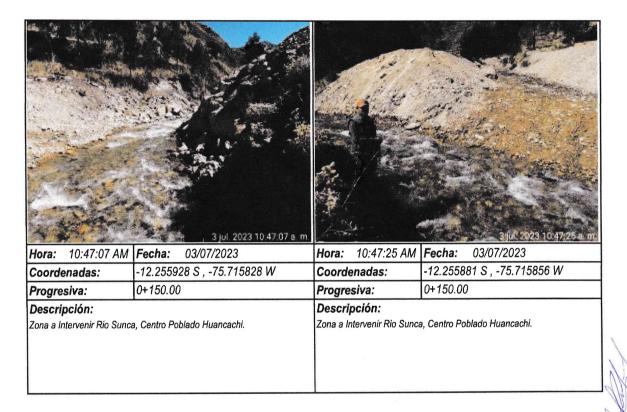
Zona a Intervenir Rio Sunca, Centro Poblado Huancachi.

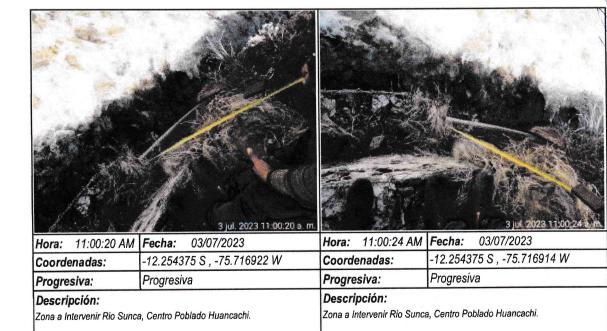
se aprecia al margen derecho del rio gaviones en malas condiciones. Zona a Intervenir Rio Sunca, Centro Poblado Huancachi. Descripción:
