**“Peligros asociados a las inundaciones severas en la ciudad de Iquitos y su relación con las enfermedades endémicas y los aportes para mejorar la respuesta de la Gestión Reactiva del Riesgo de Desastres en los distritos de Belén y Punchana, provincia de Maynas y departamento de Loreto**

## **Instituto Nacional de Defensa Civil – INDECI**

**Centro de Estudios, Procesamiento de Información e Investigación para la  
para la Gestión Reactiva - CEPIG**

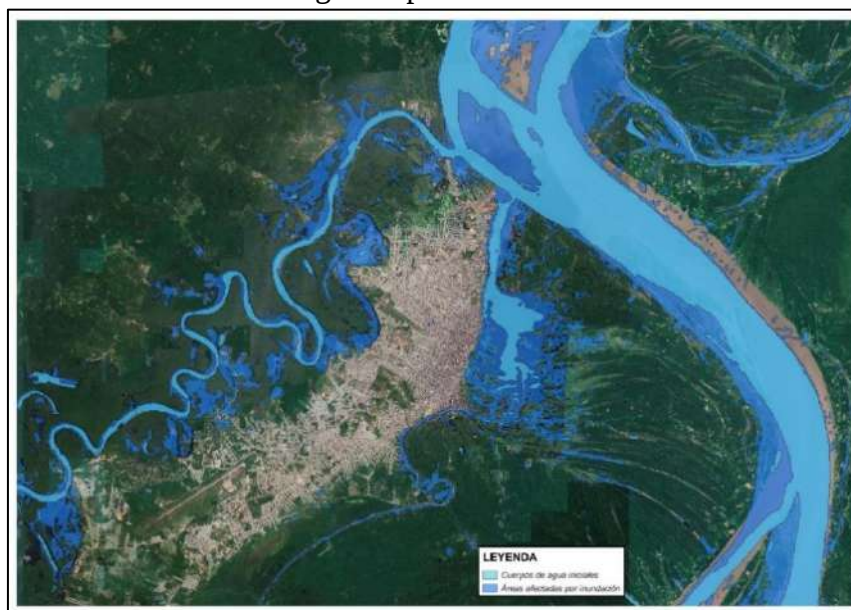
**Imagen N° 04:** Mapeo de zonas inundadas referenciales en la ciudad de Iquitos durante la emergencia por inundaciones del 2012.

Para realizar el mapeo referencial de zonas inundadas se hizo uso de imágenes de libre acceso Landsat 7 empleándose una imagen pre y post. La imagen corresponde a la emergencia por inundaciones del año 2012. Se consideró el respectivo pre procesamiento (corrección geométrica y atmosférica) y luego se calculó el índice de agua de diferencia normalizada (NDWI) para cada imagen obteniéndose una capa de cuerpos de agua inicial y otra capa de zonas de inundación referenciales. Finalmente se pudo obtener los siguientes datos:

- 202.407 Ha. de zonas inundadas de toda la ciudad de Iquitos (A nivel Macro).
- 59.949 Ha. de zonas inundadas en el distrito de Belén.
- 54.368 Ha. de zonas inundadas en el distrito de Punchana.

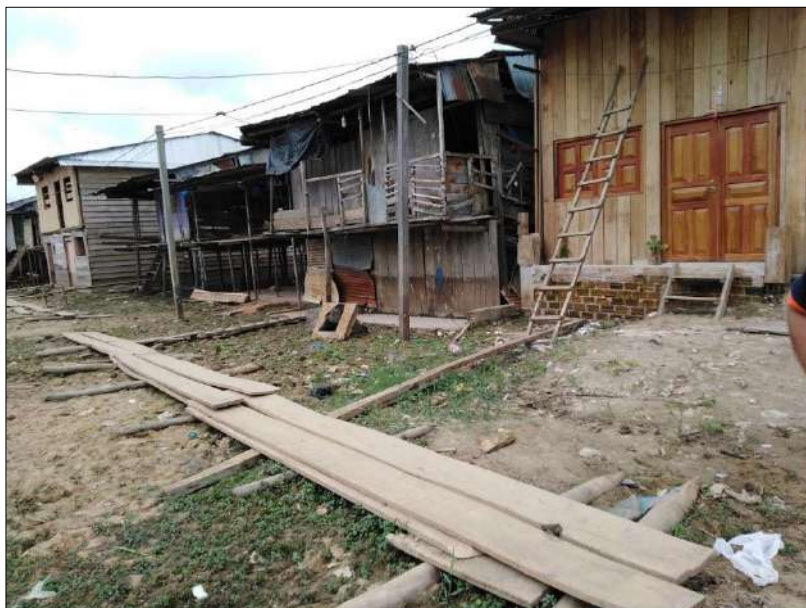
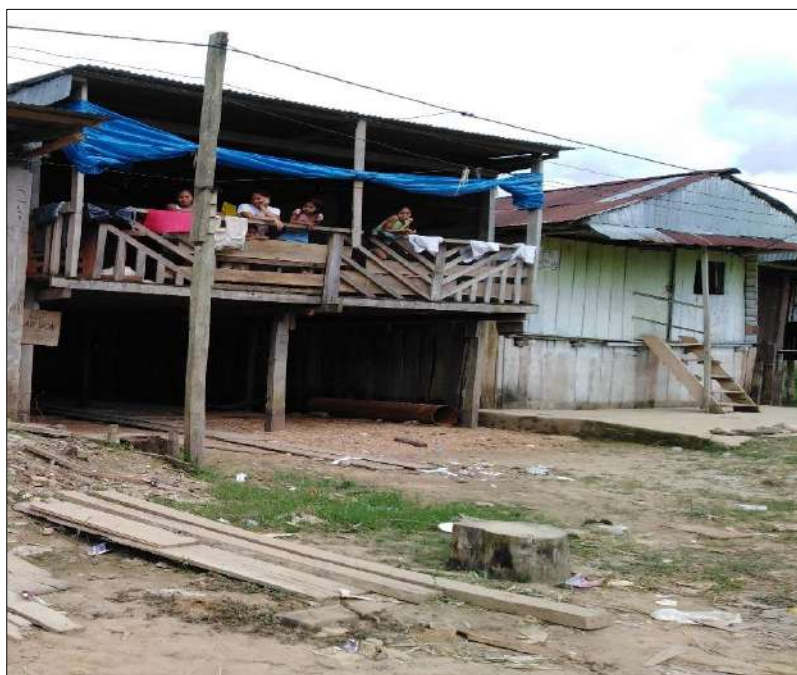
**Vista panorámica de las viviendas (madera y techo de calamina) con altillo para un segundo piso, en caso de una inundación.**

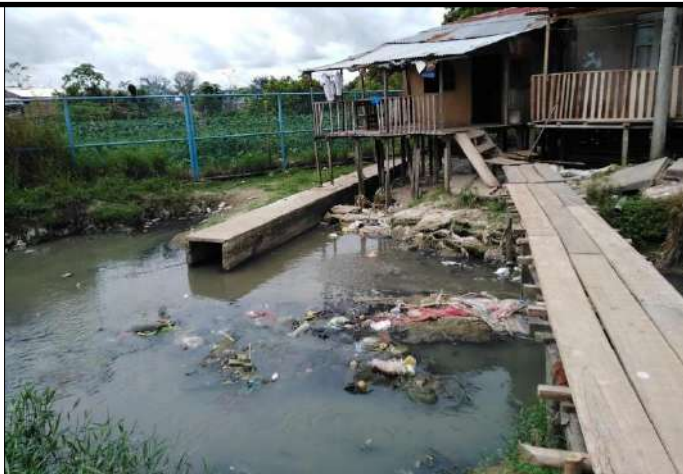
**Vista panorámica de las viviendas en Punchana y a lado  
desagüe en el cual desemboca todos los desechos de  
Essalud y de la población cercana.**

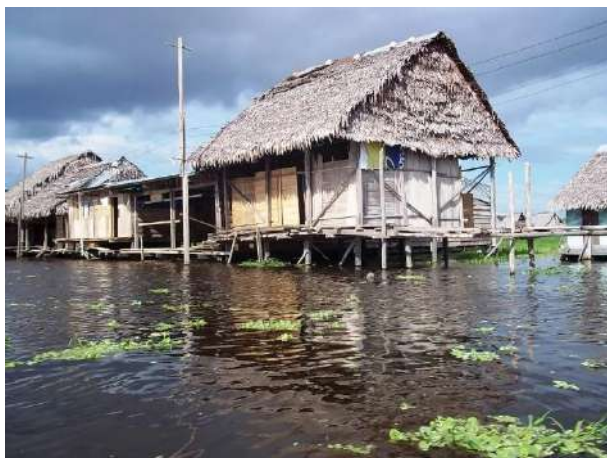
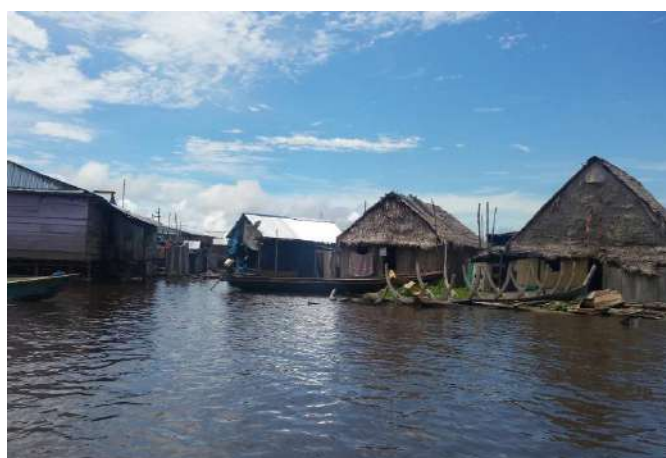
### **Viviendas de material rústico en el distrito de Belén, en época de creciente**

La viviendas ubicadas en las áreas periféricas inundables son precarias con poco acceso a los servicios básicos y un rostro casi rural, donde las actividades económicas de la mayoría de sus pobladores están ligadas a la agricultura, pesca y al comercio informal.

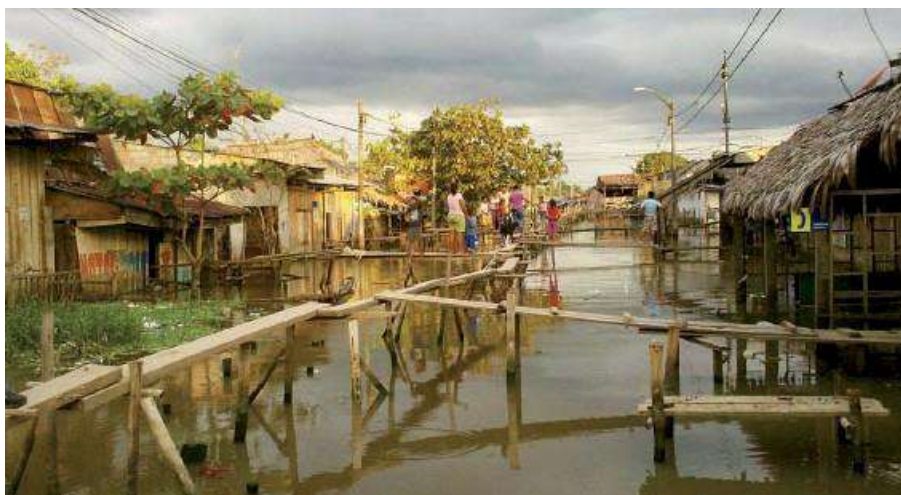
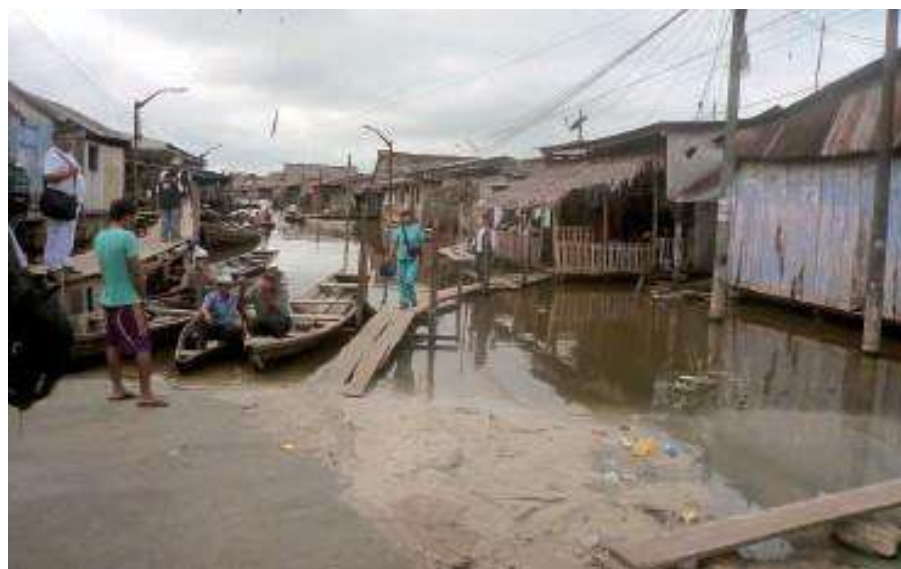
**Puentes artesanales en el distrito de Belén, construidos para el desplazamiento de los pobladores, durante la etapa de creciente.**

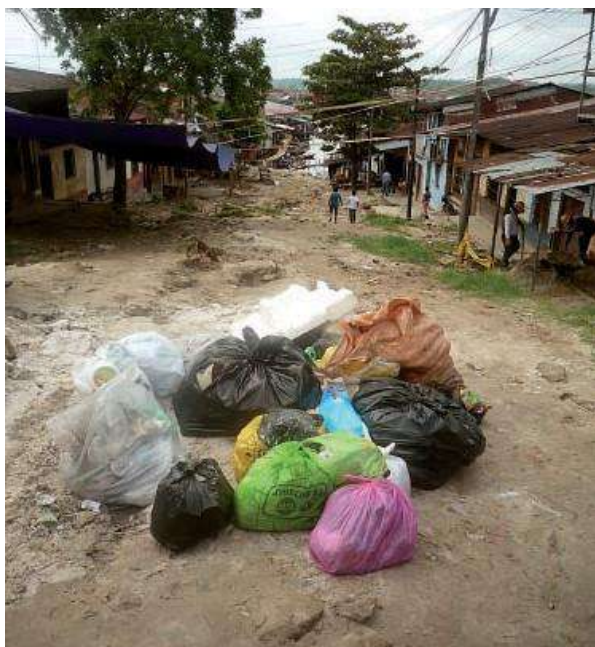
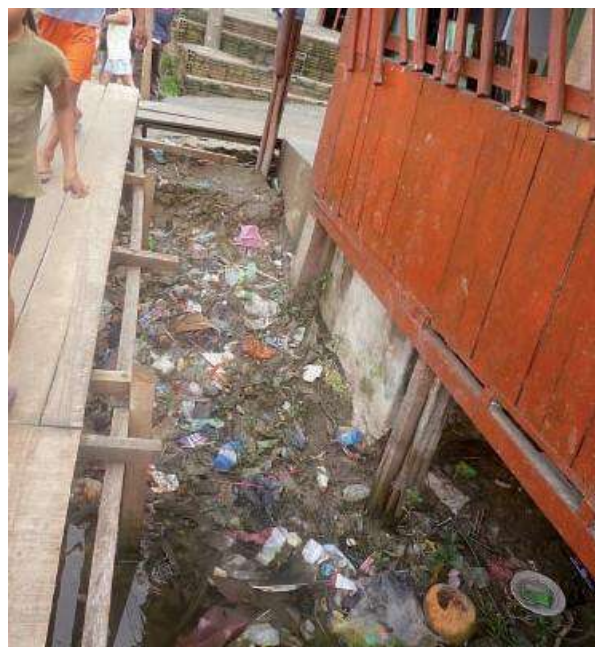
**Contaminación de residuos sólidos, a causa de las inundaciones.  
Contribuyen a la aparición de plagas y/o enfermedades**
